Problembereich »aufsteigende Feuchte«

1 Einleitung und Übersicht

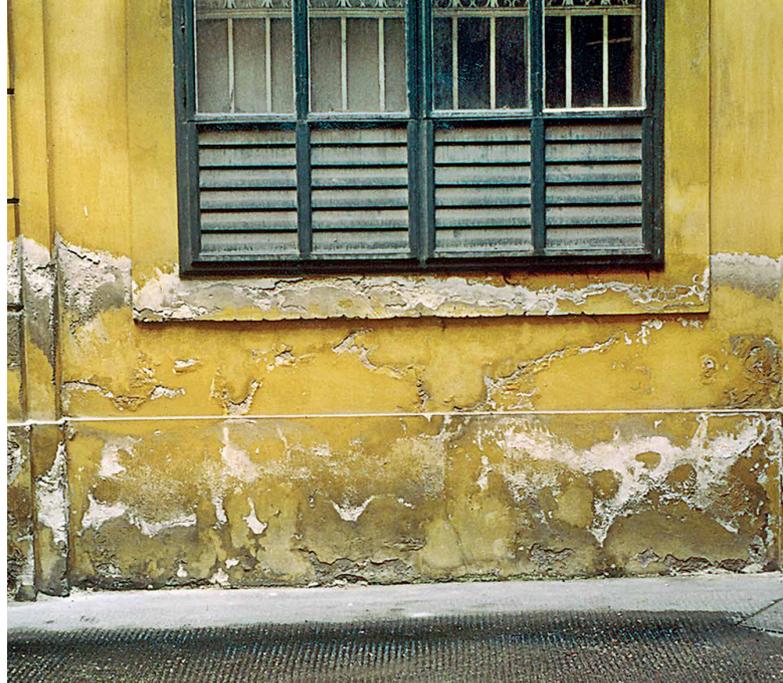
Abb. 1 (linke Seite): »Aufsteigende Feuchte« an einem alten Gebäude: Der untere Wandbereich ist dunkler (feuchter?), dann folgen weiße Salzausblühungen und Putzabsprengungen.

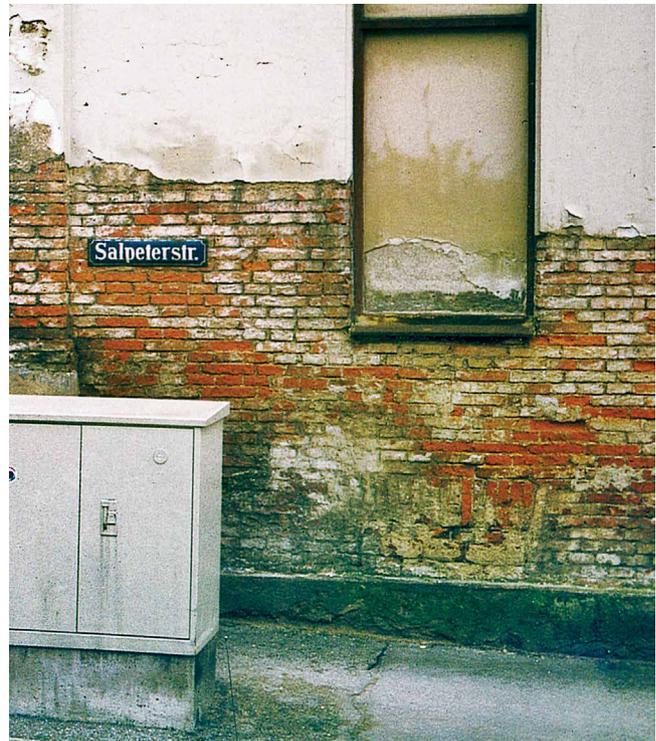
Abb. 2: Teilansicht der Außenwand der früheren Salpeterrefinerie innerhalb des Gebäudekomplexes der ehemaligen Königlichen Residenz in München mit typischen Putzschäden infolge Salzausblühungen. Die an die Refinerie angrenzende Straße hatte den Namen »Salpeterstraße«. (Foto: H. G. Meier)

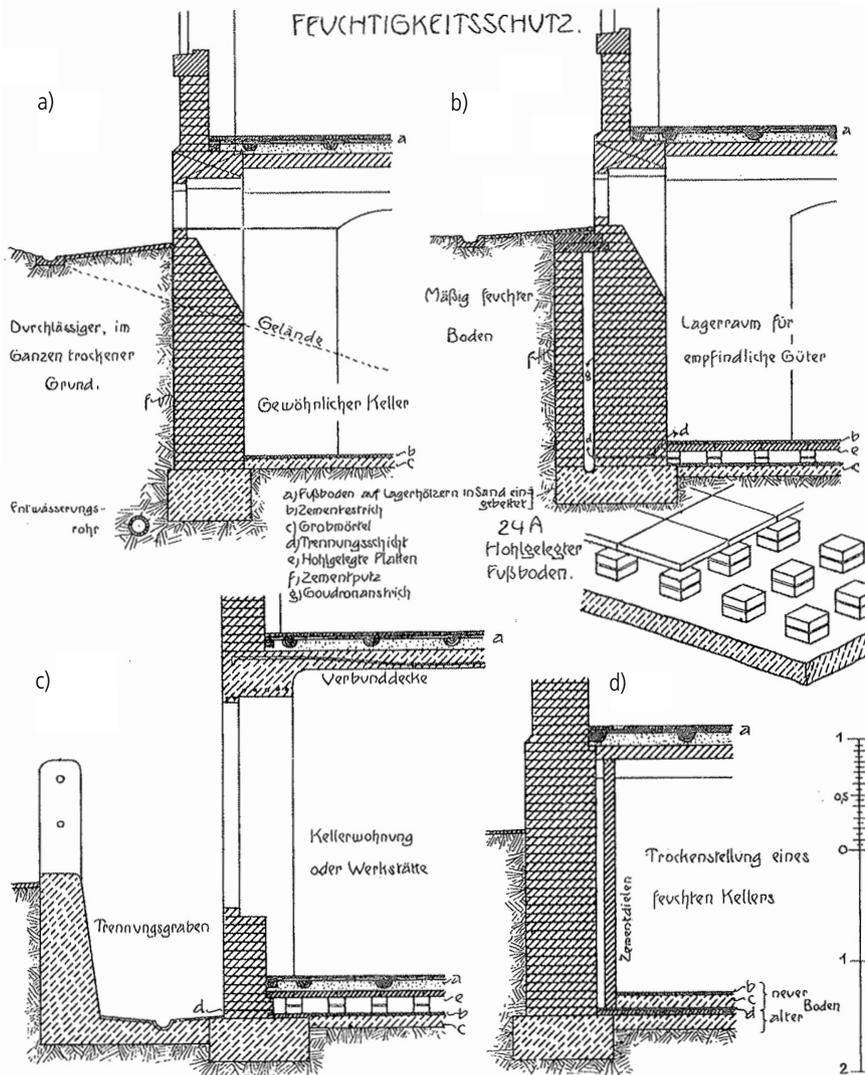
Abb. 3 a–d: Beispiele für den Schutz von Mauern gegen Bodenfeuchtigkeit nach v. Mecenseffy, 1908 [6]

angewandt werden, die das Mauerwerk von dem durchfeuchteten Boden scheiden oder wenigstens das Aufsteigen der Feuchtigkeit aus dem Grundbau in die Umfassungswände des Gebäudes hindern. Die Abb. 3 a–d geben einige Beispiele solcher Anordnungen, ohne damit alle möglichen Fälle erschöpfen zu wollen. Es ist bei solchen Fällen dringend nötig, nicht schematisch zu verfahren, sondern in jedem einzelnen Falle die Umstände genau zu prüfen und geeignete Mittel zur Abwehr der Feuchtigkeit zu wählen.

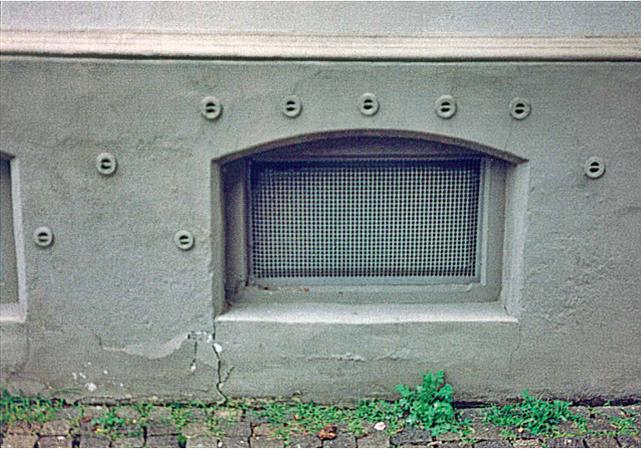
Abb. 4: Entfeuchtungsrohre in der Außenwand eines Wohnhauses. Die Zahl der Entfeuchtungsrohre im Sturz des Kellerfensters ist umgekehrt proportional zur Wahrscheinlichkeit, dass dort aufsteigende Feuchte anzutreffen ist. Dies zeigt, wie unsinnig oft solche Röhren (aus kommerziellen Gründen) angebracht worden sind.

chen (auch als Mauerlungen bezeichnet) von verschiedenen Firmen und in verschiedenen Ausführungen aus Kunststoff angeboten, die früher schon aus Tonröhren üblich waren (Knapen-Röhren). Solche kamen aus unterschiedlichen (auch unsinnigen Gründen – Abb. 4 und 5) zur Anwendung, zumal Aufwand und Kosten nicht allzu groß erschienen. Obwohl – wie bereits erwähnt – Probleme des Altbaus zunächst kein Untersuchungsgegenstand waren, wurden in Anbetracht der Häufung des Einbaus solcher Entfeuchtungsrohre Anfang der 1960er-Jahre mit Unterstützung des Wohnungsbauministeriums am Fraunhofer-Institut für Bauphysik IBP Untersuchungen über deren Wirksamkeit vorgenommen mit folgendem Ergebnis (Auszug aus dem Schlussergebnis [7]):

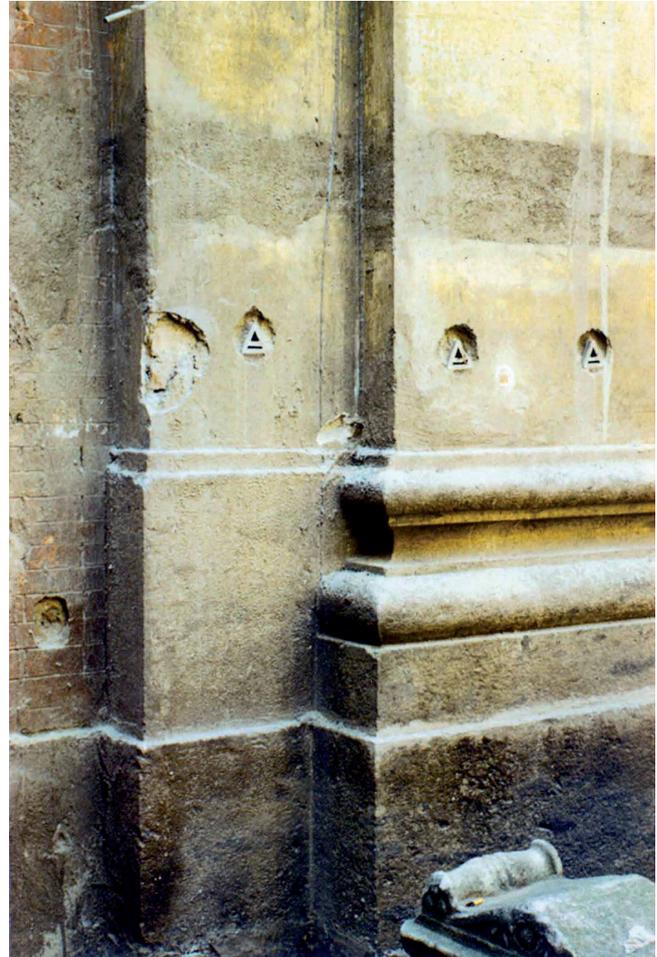
Abb. 5: Teilansicht der Erdgeschosswand des Nationalmuseums in Neapel, fotografiert 1974. Man kann sich fragen, ob dort aufsteigende Feuchte wirklich die Ursache sein konnte.

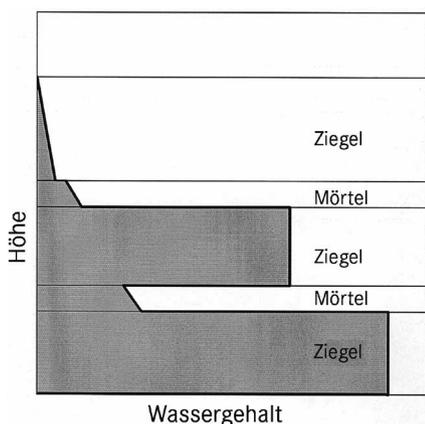
Abb. 6: Schematische Darstellung der Höhenverteilung von Feuchtigkeit in Ziegelmauerwerk unter Berücksichtigung der Übergangswiderstände zwischen den verschiedenen Materialien

Abb. 7: Fundamentbereich der aus Ziegelmauerwerk um 1250 erbauten St. Marienkirche in Parchim/Mecklenburg. Als Sperschicht gegen aufsteigende Feuchte dienten großformatige Granitsteine.

Wenn wirklich kapillar aufsteigende Grundfeuchte als letzte Schadenursachen aufgeführt wird, dann deshalb, weil sie nach meinen Erfahrungen seltener auftritt als die zuvor genannten Ursachen. Bei im Läufer/Binder-System errichtetem Mauerwerk ist wegen der Übergangswiderstände zwischen Stein und Mörtel die aufsteigende Feuchte gering, insbesondere wenn die Steine wenig saugfähig sind (siehe Schemadarstellung in Abb. 6 sowie Abb. 7). Nur in durchgehenden Mörtelschichten kann die Steighöhe größer sein, z. B. bei Bruchsteinmauerwerk, wie erwähnt. Ein Beispiel für eine größere Steighöhe im Putz gibt Abb. 8. Bei einem bäuerlichen Anwesen mit Tuffstein-Außenmauern, durchgehend vom Wohnteil und dem angrenzenden Stall, ist nur der Wohnteil verputzt. Und nur am Außenputz sind Schäden erkennbar, die auf aufsteigende Feuchte hindeuten, wobei der undefinierbare Anstrich mitverursachend sein kann.
