# **Unbemannte Fluggeräte zur Zustandsermittlung von Bauwerken**

## ***„Unbemannte Fluggeräte zur Zustandsermittlung von Bauwerken“***

**– Endbericht –**

**Weimar, 1. Juli 2015**

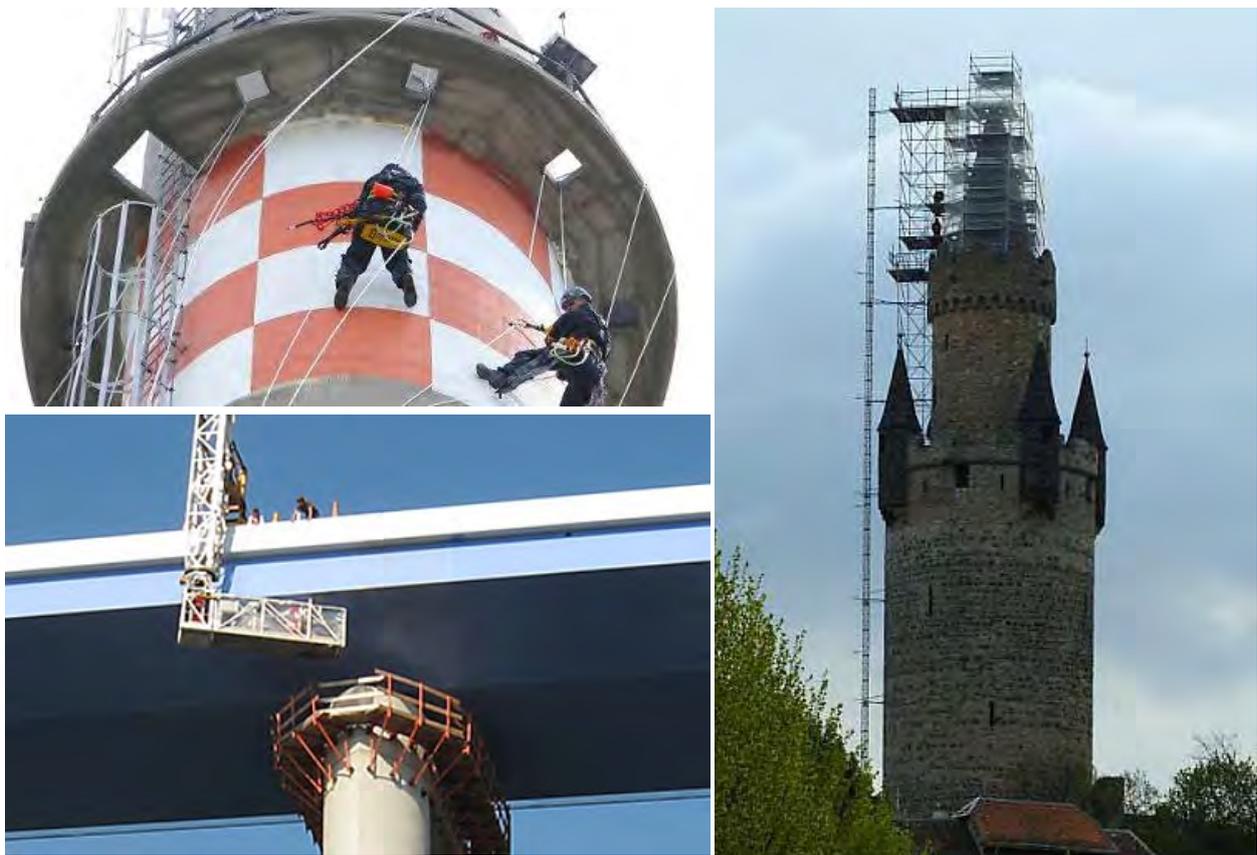
Abbildung 1: Beispiele für die Inspektionen schwer zugänglicher Bauwerke, links oben: Industriekletterer am Schornstein [1], links unten: Brückenuntersichtgerät [2], rechts: Spezialgerüst am historischen Burgfried [3]

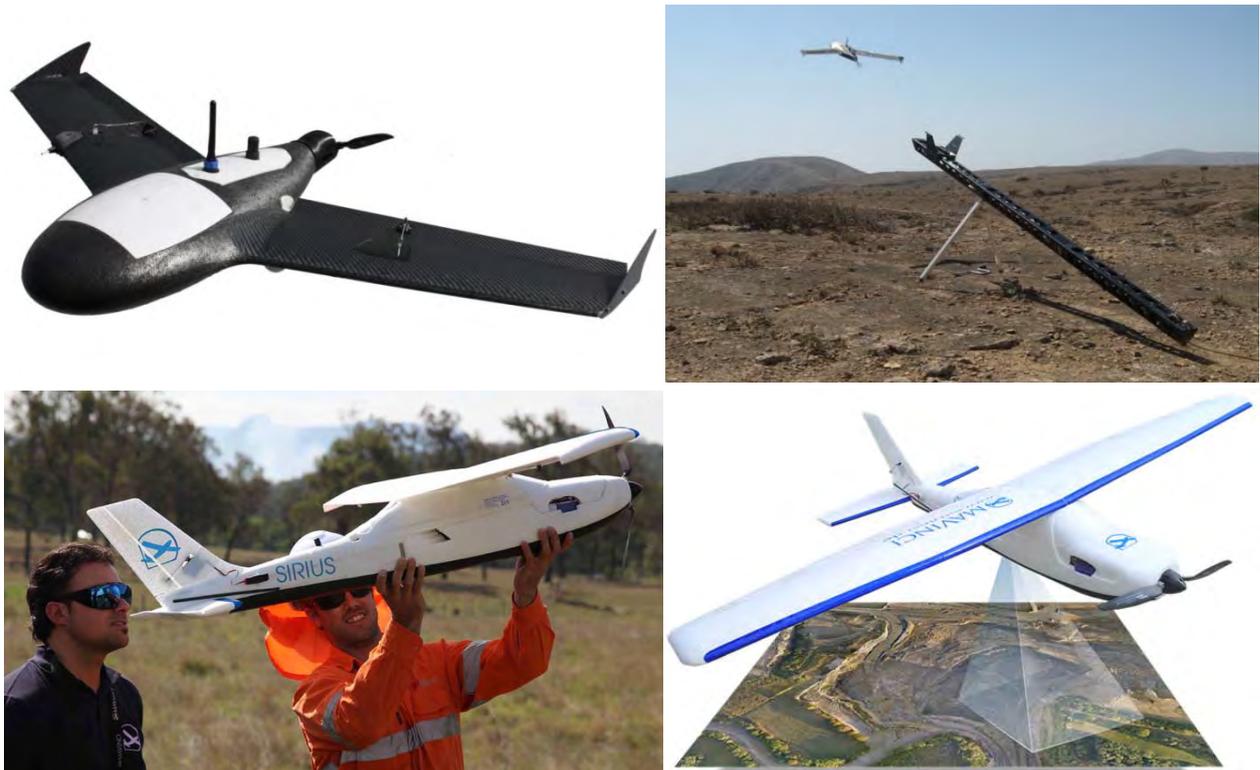
Abbildung 2: Flächen-Flügler-UAS, oben: Gatewing X100 der Firma Trimble mit spezieller Startvorrichtung [7], unten: SIRIUS-UAS der Firma MAVinci [8]

Abbildung 2 zeigt beispielhaft zwei Flächen-Flügler-UAS, oben ein Gatewing X100 der Firma Trimble und unten ein SIRIUS-UAS der Firma MAVinci.

Aufgrund ihrer Bauart sind solche Flugsysteme für die detaillierte Aufnahme von Bauwerken zur Zustandsermittlung nicht geeignet und werde hier nicht weiter betrachtet.

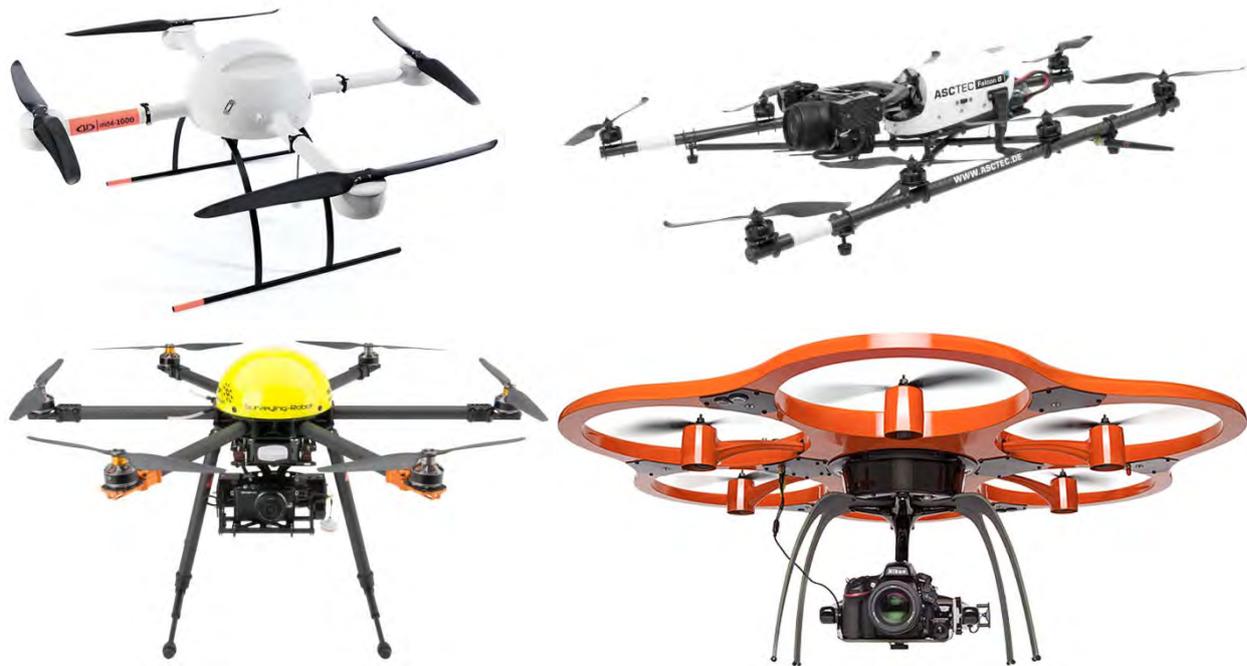
Abbildung 3: Elektrisch betriebene Dreh-Flügler-UAS, oben links: microdrones md4-1000 ohne Nutzlast [9], oben rechts: Ascending Technologies Falcon 8 [10], unten links: Service-drone MULTIROTOR G4 Surveying-Robot [11], unten rechts: Aibotix X6 [12]

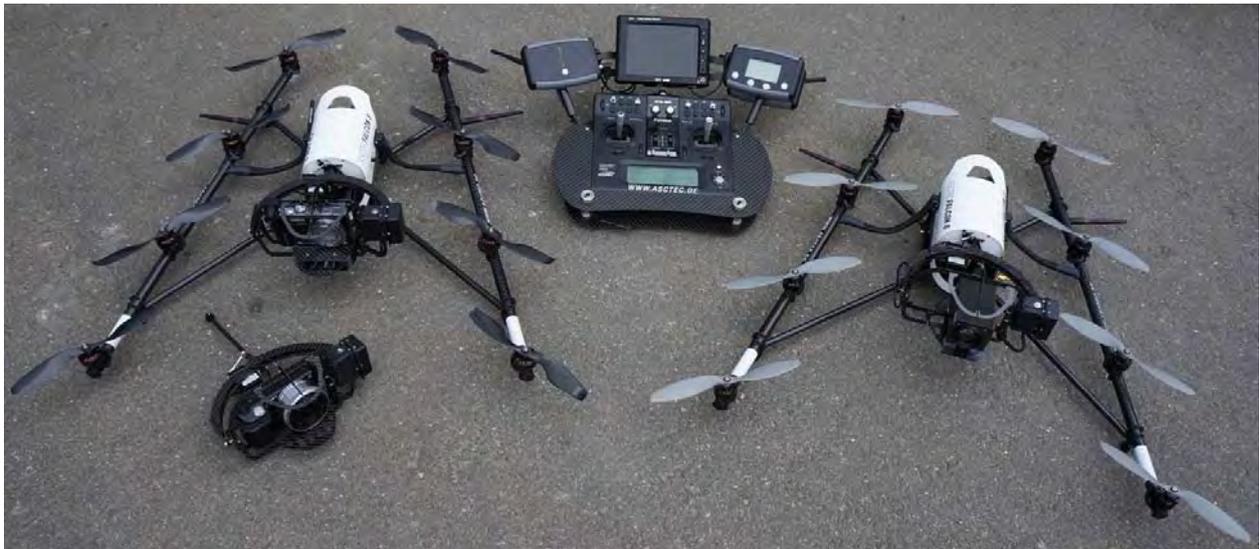
Abbildung 4: Flugsysteme der Bauhaus-Universität Weimar mit mobiler Bodenstation und Kameraausstattung, links: Falcon-Foto mit Panasonic Lumix TZ 22 (auf dem Fluggerät installiert) und Sony NEX-5, rechts: Falcon-Video mit BMS Blockkamera

Für die Untersuchungen am Bauwerk standen neben dem Prototyp zwei unterschiedlich konfigurierte Flugsysteme zur Verfügung. Das Flugsystem Falcon-Foto wurde mit zwei unterschiedlichen digitalen Fotokameras ausgestattet und diente der Aufnahme von Fotos und HD-Videos am Bauwerk. Zur Ausstattung gehörte eine Panasonic Lumix TZ22 mit einem 16-fach optischen Zoom und eine Systemkamera Sony NEX-5 mit Festbrennweite und verschiedenen Wechselobjektiven. Auf der Prototypenplattform wurde eine Digitale Systemkamera Sony Alpha 7R, ein Sony Camcorder PJ810 sowie eine Inspektionsnutzlast (Kombination aus Digitaler Fotokamera Panasonic TZ und Thermalkamera FLIR Tau640) getestet. Die genutzten Flugsysteme der Bauhaus-Universität Weimar sind in Abbildung 4 dargestellt.

Das Flugsystem Falcon-Video wurde mit einer ultraleichten BMS-UL-HD-Cam (Video Block Kamera) und einem BMS-Hochleistungs-HD-Videolink ausgestattet, der das Kamerabild live in HD-Qualität auf einen separaten Laptop (Bildschirm) übertragen konnte. Dadurch wurde eine Live-Videoanalyse des Bauwerks ermöglicht. Die Videodaten wurden zudem auf dem Laptop aufgezeichnet, sodass diese Daten auch für weitergehende Analysen des Bauwerks nutzbar sind. Darüber hinaus können aus den Videosequenzen Einzelbilder extrahiert werden.

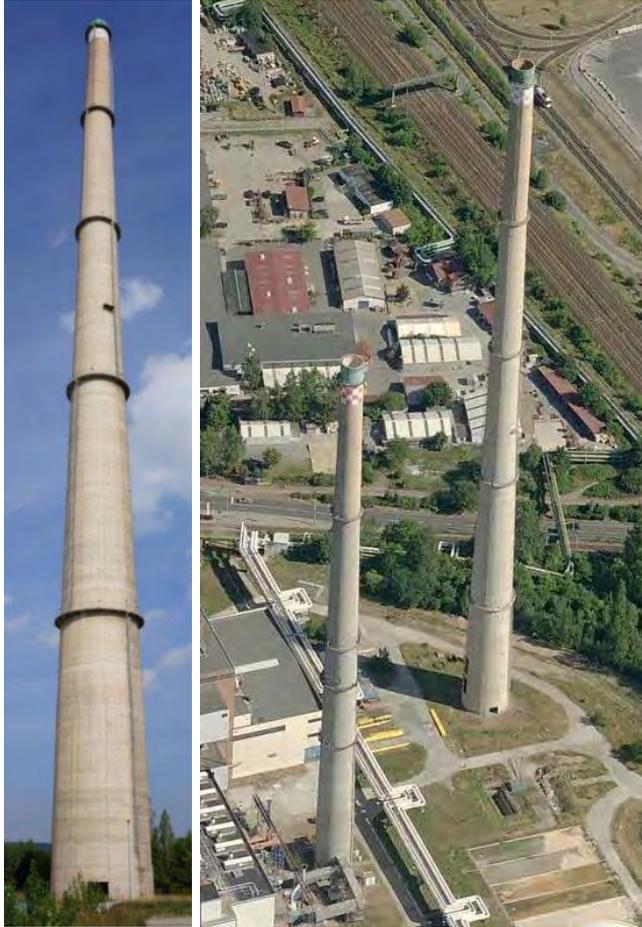
### Schornstein Heizkraftwerk Jena

Lage: Jena  
Baujahr: 1981  
Höhe: 225 m  
Durchmesser: 14 m (0,0 m), 6 m (225,0 m)  
Material: Stahlbeton,  
Ziegelmauerwerk  
(Innenschale),  
Stahl

- Betonbauteile: - Risse  
- Abplatzungen  
- Rostfahnen
- Stahlbauteile: - Farbabplatzungen  
- Roststellen
- Mauerwerk: - Risse (offene Fugen)  
- lose Ziegel

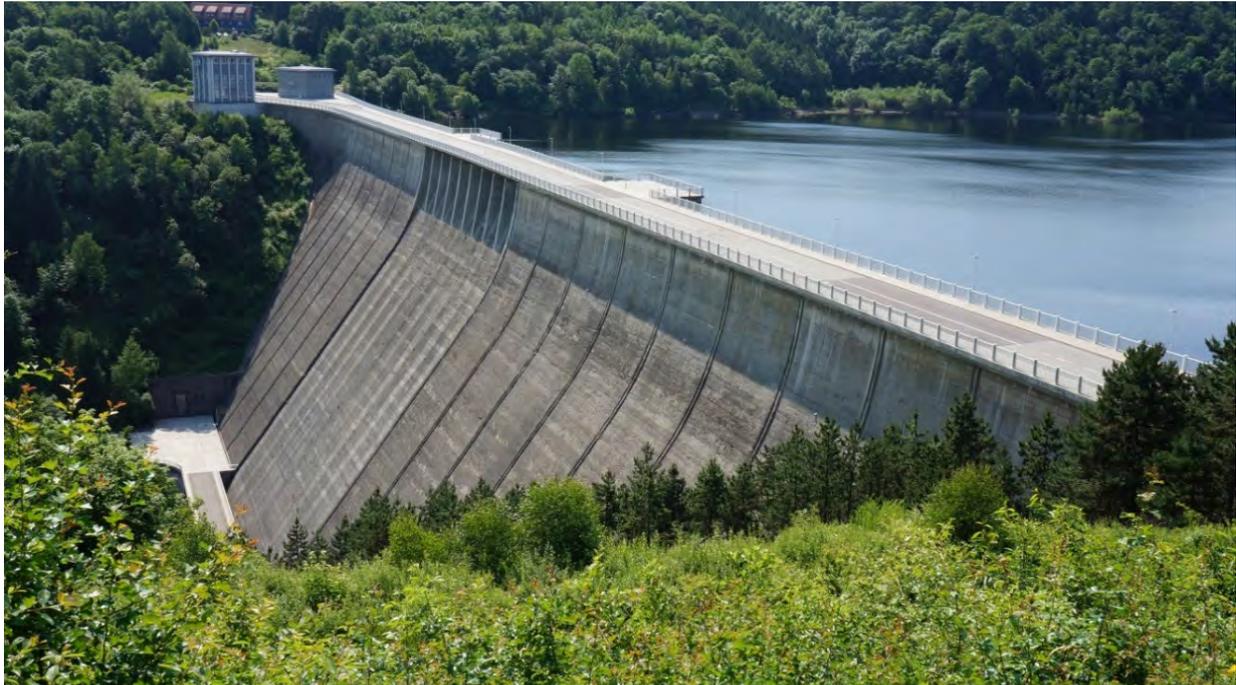
## Rappbodetalsperre

Betonbauteile: - Oberflächenabnutzung (Rauigkeit, Über-/Ablaufbereich)  
- Risse  
- Abplatzungen (Kronenbereich, Überlauf)

Konstruktion: - Feuchtigkeitseinbrüche an den Randbereichen  
- Pflanzenbewuchs (Moosbildung)

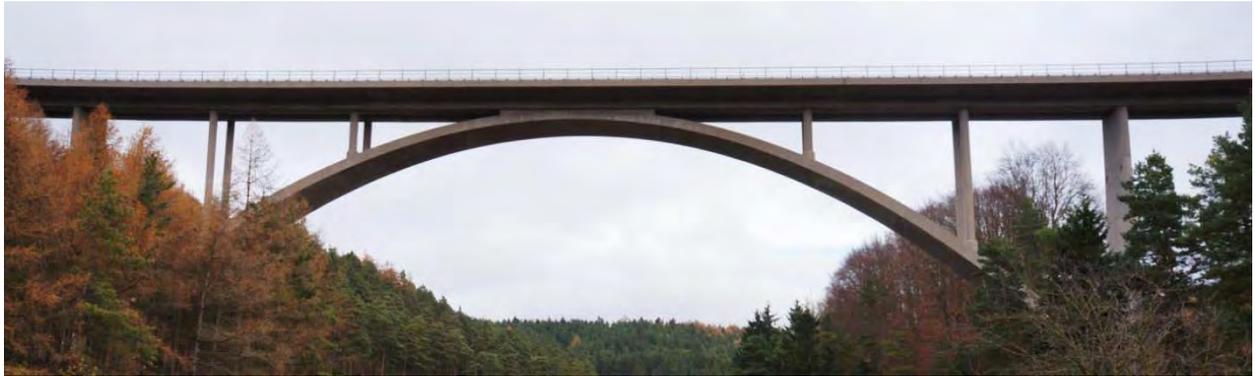
### Wirrbachtalbrücke Geschwenda (Bogenbrücke)

- Betonbauteile: - Risse
- Abplatzungen
- Rostfahnen

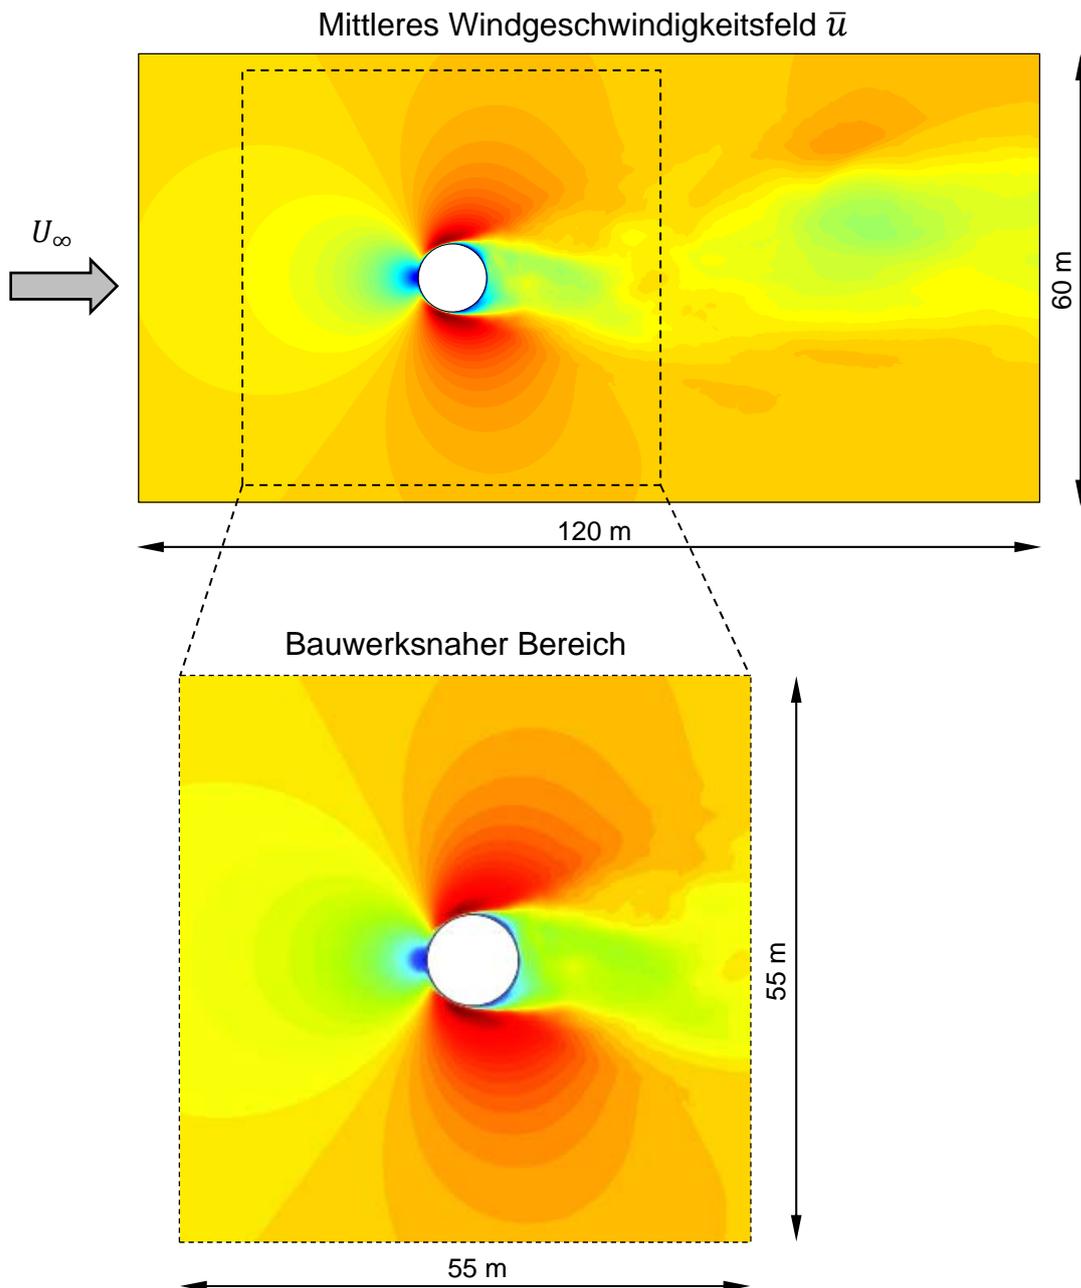
Beispiel: Mittleres Windgeschwindigkeitsfeld  $\bar{u}$

Kreisquerschnitt,  $\varnothing = 10,0 \text{ m}$

Aus den Simulationen wird ersichtlich, dass die mittlere Windgeschwindigkeit an den Bauwerkskanten infolge von Strömungsabriss sehr stark ansteigt und sich teilweise auch auf größere Entfernung ausbreitet. Leeseitig (windabgewandte Seite) bildet sich hingegen ein Abschattungsbereich mit geringen mittleren Geschwindigkeiten. In den durch Ablöseerscheinungen wesentlich beeinflussten Bereichen zeigen sich erhebliche Fluktuationen, da hier instabile Strömungsvorgänge dominieren. Die Bereiche mit starken Fluktuationen in der Windgeschwindigkeit (Turbulenzen) kennzeichnen die kritischen Einsatzbereiche für UAS, da hier eine ständige Korrektur des Antriebes erforderlich ist, weil das Fluggerät stark zeitlich variierenden Kräften aus der Anströmung ausgesetzt ist. Eine quasi-statische Positionierung ist hier nicht möglich, da gewisse Bewegungen, deren Größe von den Fluktuationen des Windes sowie den im Fluggerät verwendeten Sensoren und dessen Regelalgorithmus abhängen, nicht zu vermeiden sind.

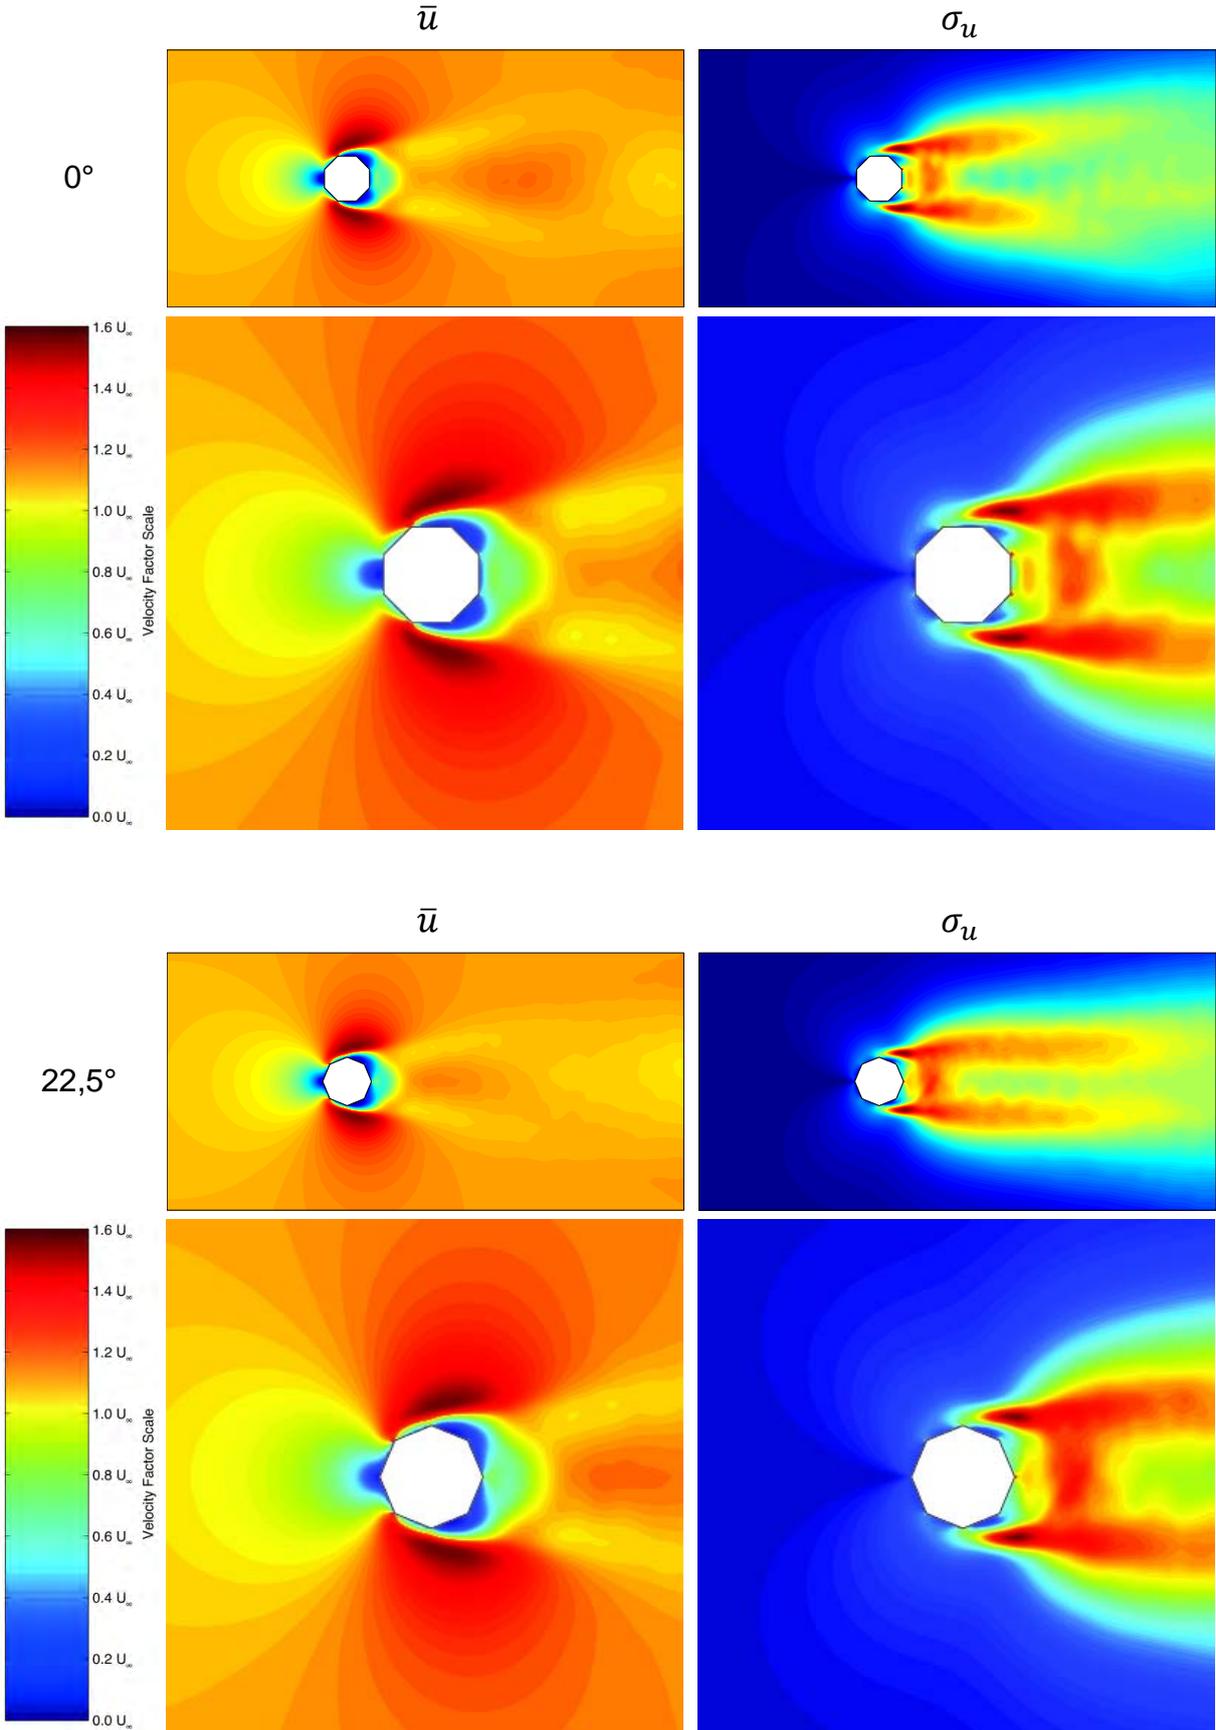
Achteckiger Querschnitt (stark gegliedert),  $\varnothing = 11,5 \text{ m}$

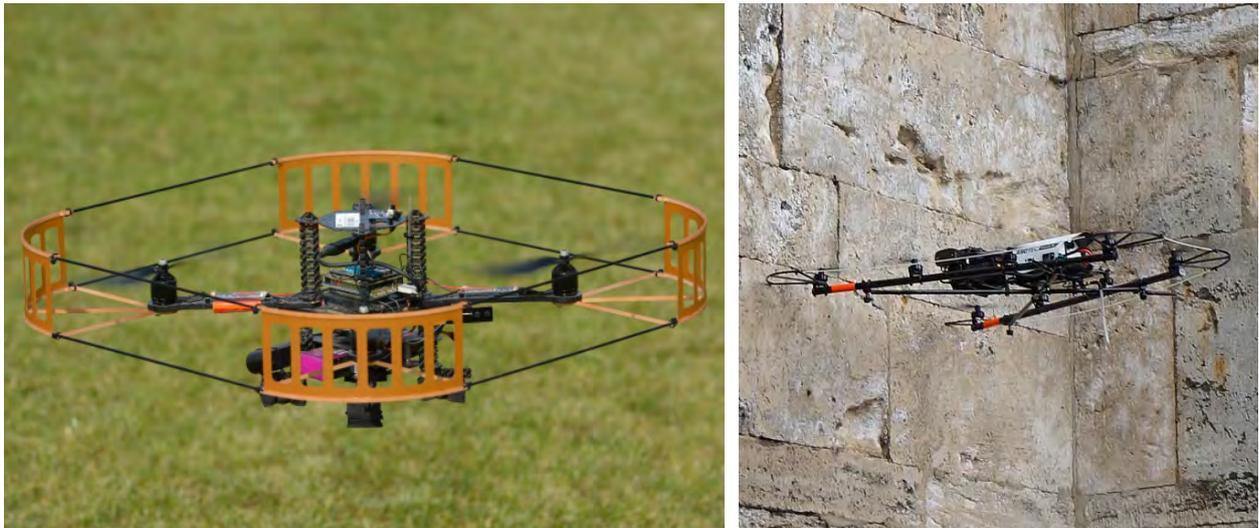
Abbildung 6: Getestete mechanische Anprallschutzmechanismen, links: mechanischer Schutzring am AscTec Pelican [Foto: Späth, AscTec], rechts: Test eines mechanischen Schutzrings am AscTec Falcon 8 beim Kollisionsversuch am Bauwerk

Ein mechanischer Anprallschutz wird, wie in Abbildung 6 gezeigt, um das Flugsystem herum gebaut, um die Rotoren bei Kollisionen zu schützen und um Beschädigungen zu vermeiden. Schon der Ausfall eines Rotors kann bei einem System mit einer geringen Anzahl an Rotoren schnell zu einem Absturz des Flugsystems führen.

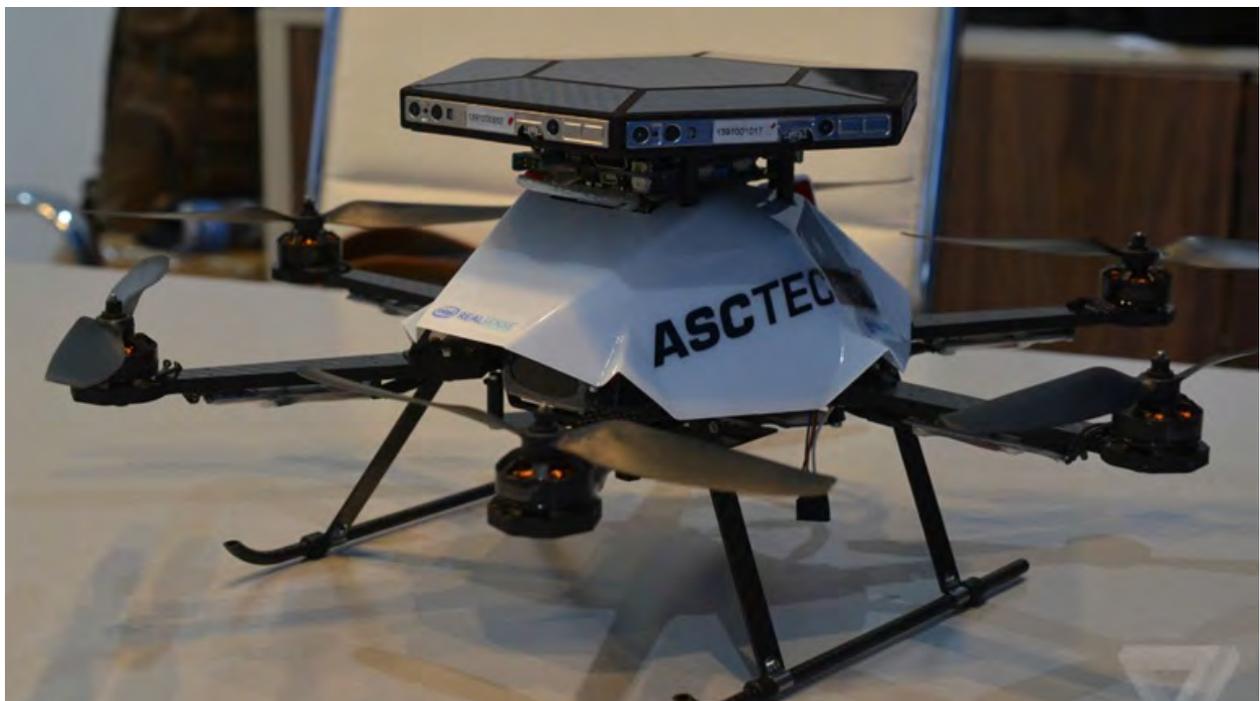
Abbildung 7: Prototyp AscTec Firefly mit Intel RealSense-Technologie (6 Kameras zur Hinderniserkennung) [Foto: Späth, AscTec]

Ein grundlegend anderes Konzept ist es den Anprallschutz rein virtuell auszuführen. Mithilfe elektronischer Sensoren wird ein virtueller Schutzring um das Fluggerät aufgebaut. In den letzten Jahren wurden hier verschiedene Technologien wie Laserscanner, Ultraschall, sowie Kameras intensiv untersucht. Im Rahmen des Projektes wurden auch diese Sensoren exemplarisch am Bauwerk getestet. Kritisch waren auch bei diesen Systemen das Gewicht sowie die Robustheit gegenüber Störfaktoren, wie variierende Lichtverhältnisse oder Oberflächenbeschaffenheit (Stein, Glas, Wasser etc.). Durch den Einsatz des Intel RealSense Sensor, einer Kombination aus „Structured Light“ und Stereo Vision, konnten viele der angesprochenen Nachteile behoben und ein sehr guter Kompromiss aus Robustheit und Gewicht gefunden werden. In ersten Tests konnte selbst bei schwierigen Umgebungsbedingungen eine robuste Hinderniserkennung erzielt werden (vor allem bei Licht und Schatten sowie reflektierenden Oberflächen). Dennoch handelt es sich auch hier bislang nur um Prototypen. Aufgrund der engen Kooperation der Firma Intel mit der Ascending Technologies GmbH sind auf dem Gebiet, des Einsatzes der RealSense Technologie auf UAS, schnelle Fortschritte zu erwarten.

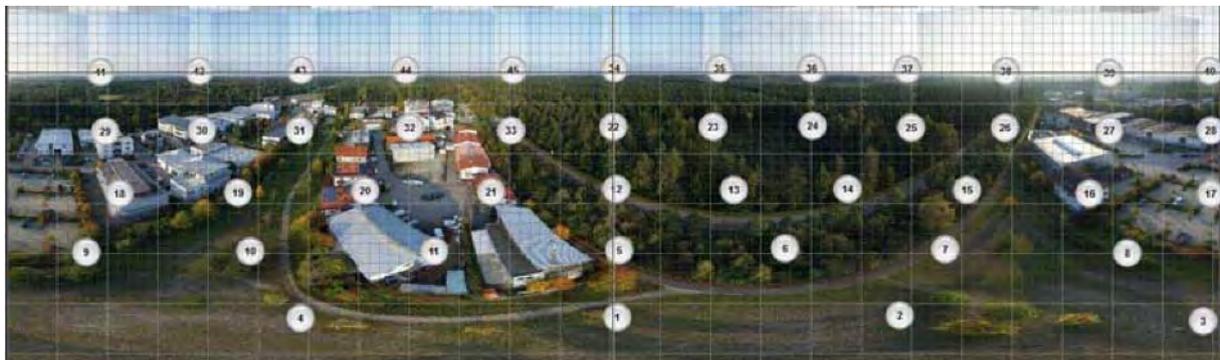
Abbildung 9: Errechnete Bildpositionen bei der Erzeugung eines 360°-Kugelpanorama (Ausschnitt)

Abbildung 9 zeigt anhand der exakten Bildpositionen (Symmetrie) zur Aufnahme eines 360°-Kugelpanoramas die sehr präzise Kamerapositionierung während der Aufnahme der Bilder. Diese ist auf die extreme Positionsstabilität des Fluggerätes nach Optimierung der Fluglageregelung zurückzuführen.

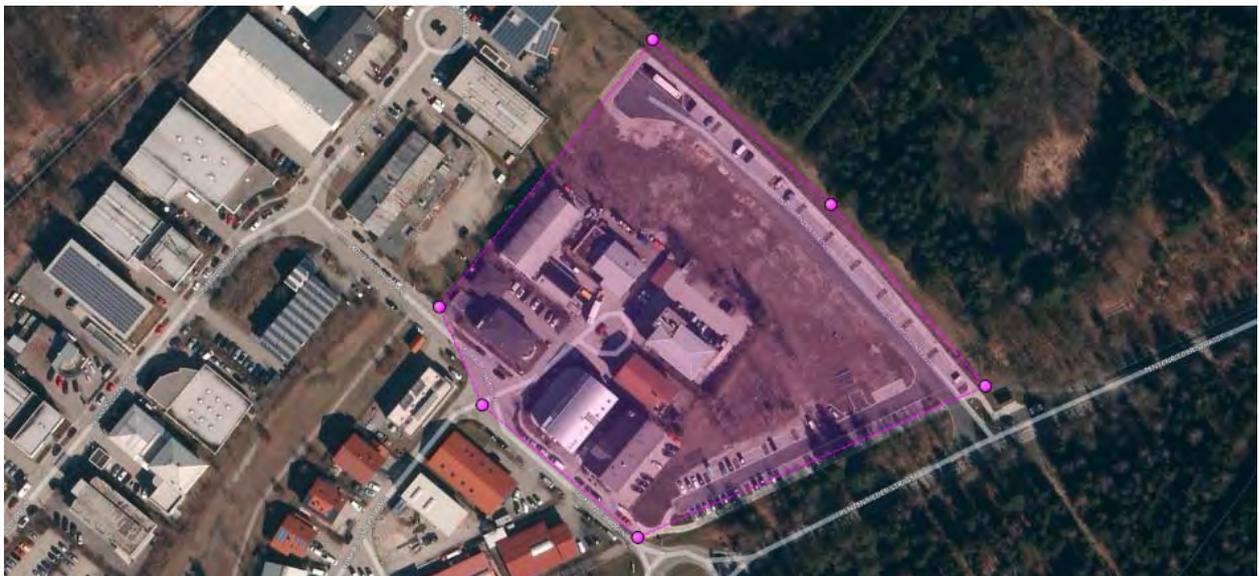
Abbildung 11: Navigationssoftware AscTec Navigator: Aufnahmemodus Matrix, Definition der Aufnahmefläche (farblich gekennzeichnete Polygonzug)

Eine Matrixplanung findet immer dort Anwendung, wenn ein vorher definiertes Gebiet systematisch aufgenommen werden soll, z.B. die Aufnahme von großen Dachflächen (Flachdach). Zunächst wird ein beliebiges, sich nicht überschneidendes Polygon über die aufzunehmende Fläche gezogen:

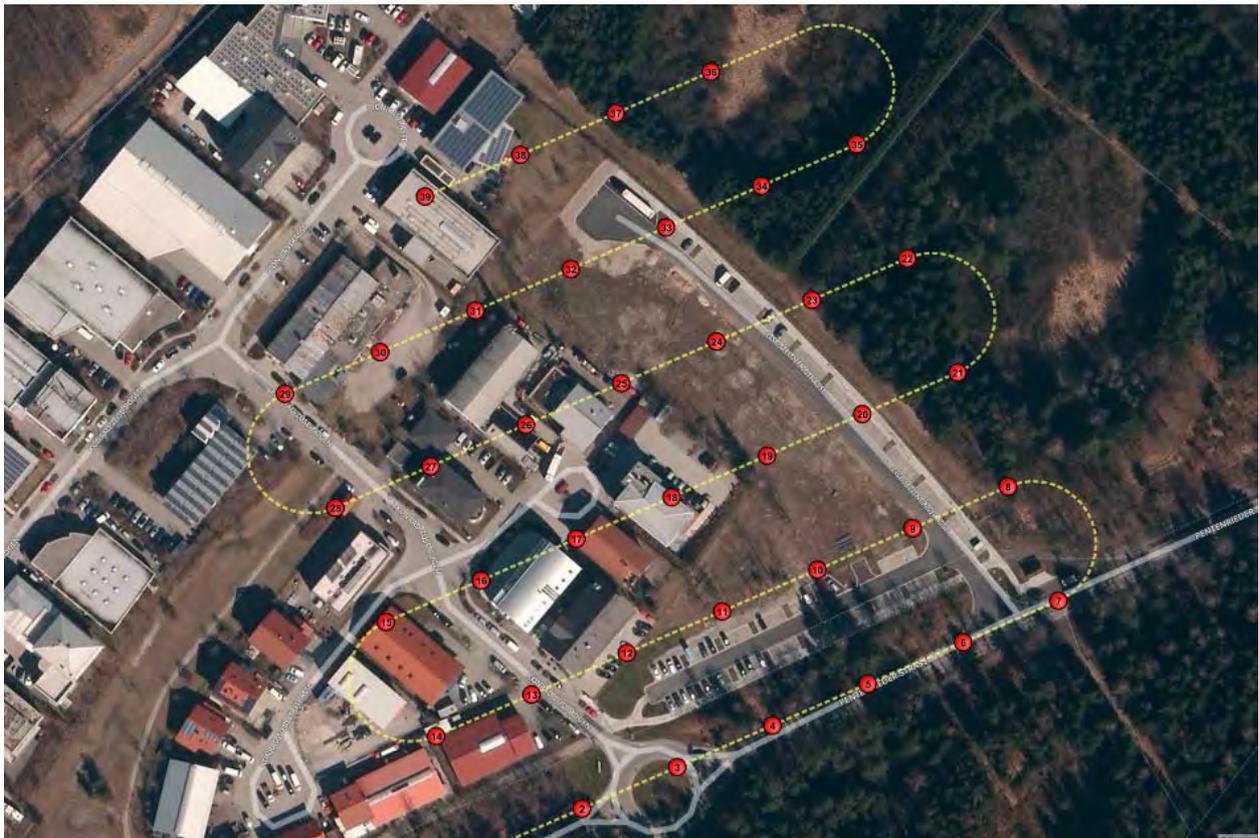
Abbildung 12: Navigationssoftware AscTec Navigator: Aufnahmemodus Matrix, automatische Generierung der Flugroute bzw. der Wegpunkte

Basierend auf diesen Informationen und erfolgter Vorgabe der Aufnahmerichtung wird die Matrix generiert und der Flugplan vollautomatisch erstellt.

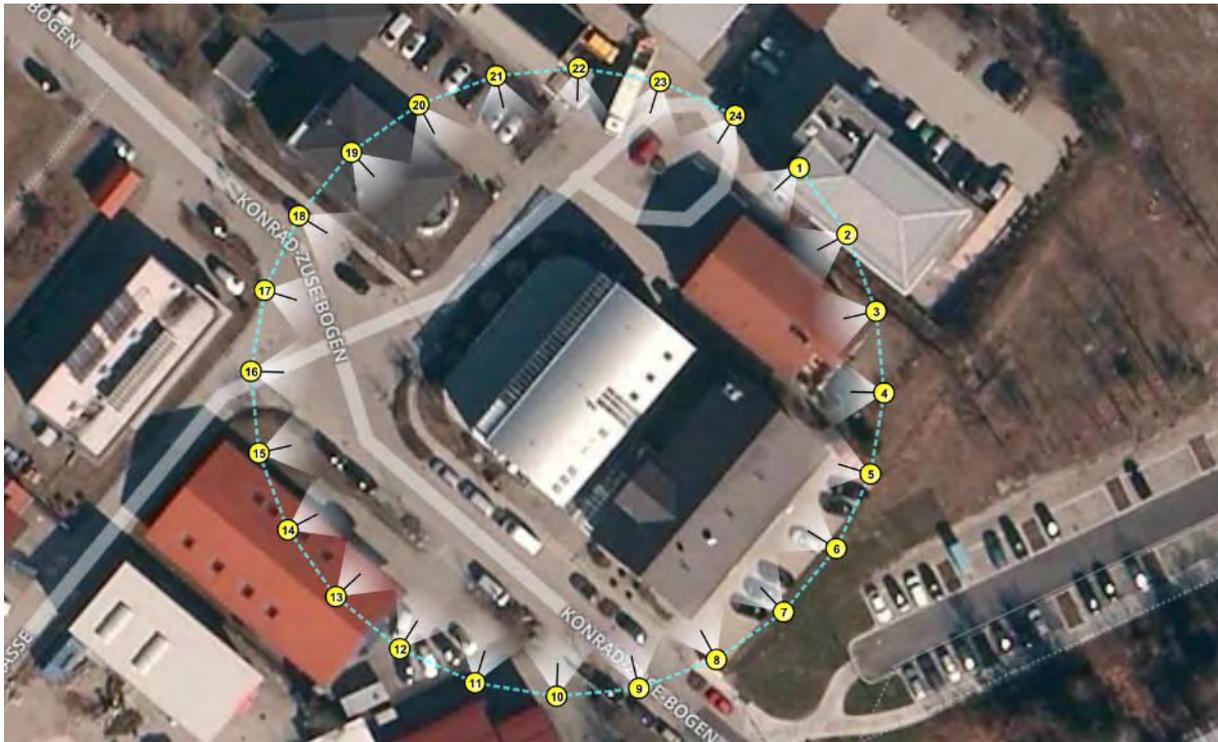
Abbildung 13: Navigationssoftware AscTec Navigator: Aufnahmemodus Circle of Interest (CoI)

Eine weitere komfortable Planungsmöglichkeit wird mit dem Circle of Interest zur Verfügung gestellt. Es wird wie in Abbildung 13 gezeigt ein Aufnahmezentrum (Koordinate) sowie ein Radius („Abstand zum Objekt“) definiert. Anhand gewählter Parameter wie z.B. Flughöhe Kamerawinkel und Winkelinkrement werden die Wegpunkte automatisch generiert und die Kamera immer auf das ausgewählte Objekt ausgerichtet. Dieser Aufnahmemodus eignet sich sehr gut für die zeilenweise Aufnahme von turmartigen Bauwerken, wobei man aber immer dem Fluggerät um das Bauwerk herum folgen muss (siehe 2.1).

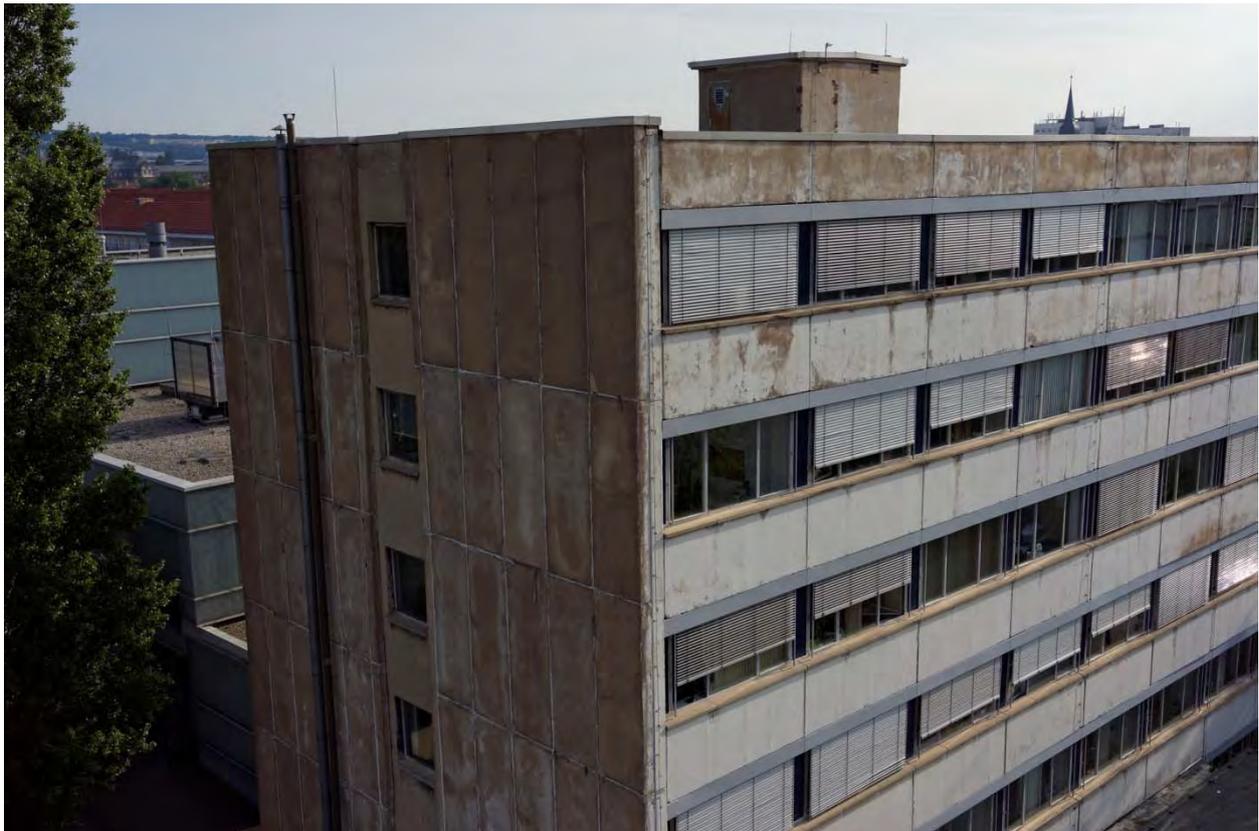
Abbildung 14: Südwestansicht Referenzbauwerk Bürogebäude mit stark geschädigter Westfassade

Schwerpunkt der Untersuchungen an diesem Objekt war die manuelle Aufnahme der Fassade bei sehr beengten Platzverhältnissen sowie die manuelle (visuelle) Erkennung von Rissen an den Fassadenelementen aus Beton in den Luftbildern. Für diese Untersuchungen wurde die stark geschädigte Westseite des Bauwerks in unterschiedlichen Abständen von 5m, 7,5m und 10m in mehreren vertikalen Streifen von unten nach oben aufgenommen. Dabei wurden die Bildpositionen so gewählt, dass die Einzelbilder eine ausreichende Überlappung in horizontaler und vertikaler Richtung aufweisen. Dadurch wird eine Weiterverarbeitung der Bilder zu einem hochaufgelösten Orthophoto zur Abbildung der gesamten Fassadenseite in einem Bild ermöglicht, siehe dazu Abschnitt 7.2. Die Aufnahme und Dokumentation von Rissen unterschiedlicher Rissbreiten erfolgte manuell mit einer Risskarte vor der Befliegung. Diese wurden anschließend mit den generierten Luftbildern verglichen und auf eine mögliche Erkennung geprüft. Die Luftbilder wurden mit verschiedenen Kameras aufgenommen, wobei schnell ersichtlich wurde, dass die hier genutzte Sony Alpha 7R die qualitativ besten Bilder lieferte. Einflüsse aus starkem Wind und Effekte aus unterschiedlichen Belichtungssituationen flossen in die Auswertung der Versuche mit ein. Weitere Informationen dazu sind [27] zu entnehmen. Abbildung 14 zeigt den untersuchten Bereich der stark geschädigten Westfassade des Gebäudes.

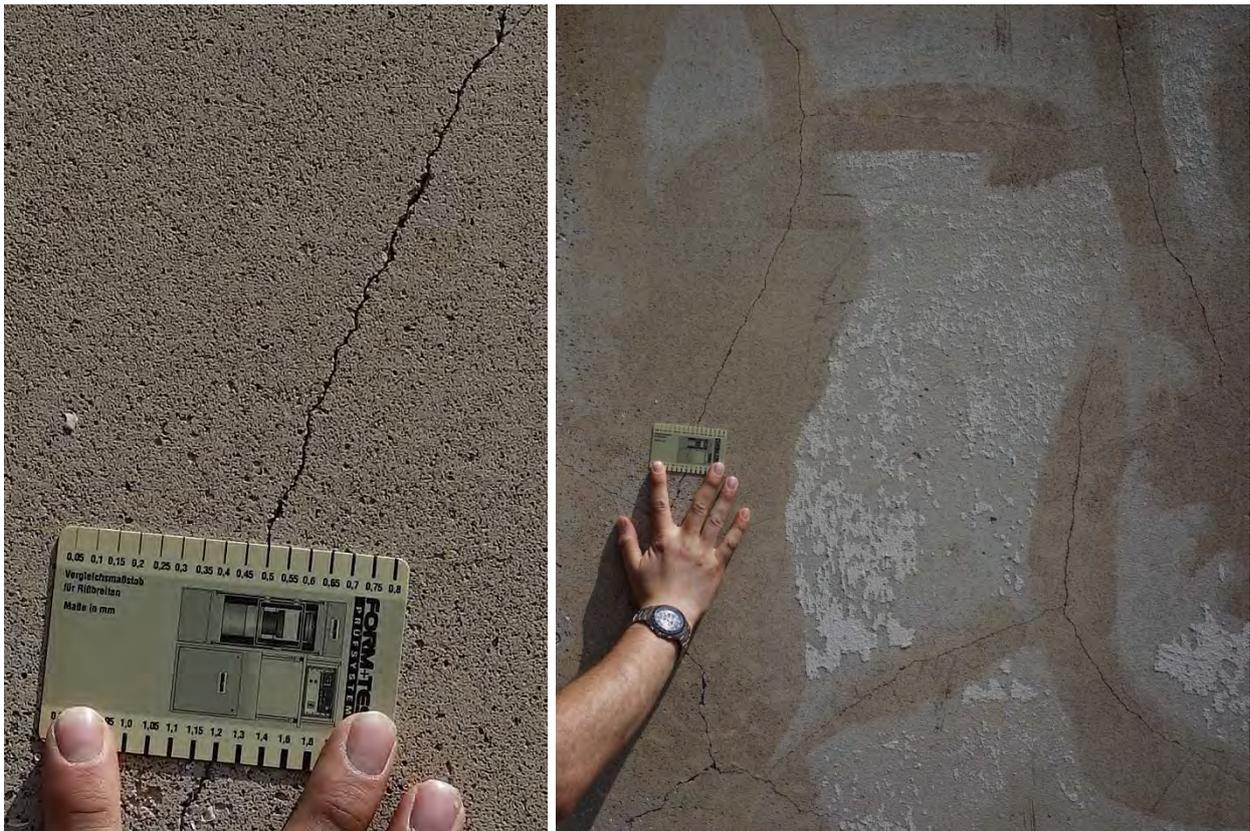
Abbildung 15: Manuelle Rissbreitenmessung an der Westfassade des Bürogebäudes

Für die Untersuchungen zur visuellen Risserkennung wurden, wie in Abbildung 15 dargestellt, ausgewählte Risse an der Westfassade bei guten Lichtverhältnissen mit unterschiedlichen Rissbreiten von 0,1 bis 1,0 mm mit einer Risskarte gemessen und dokumentiert. Anschließend wurde die Westfassade unter den gleichen

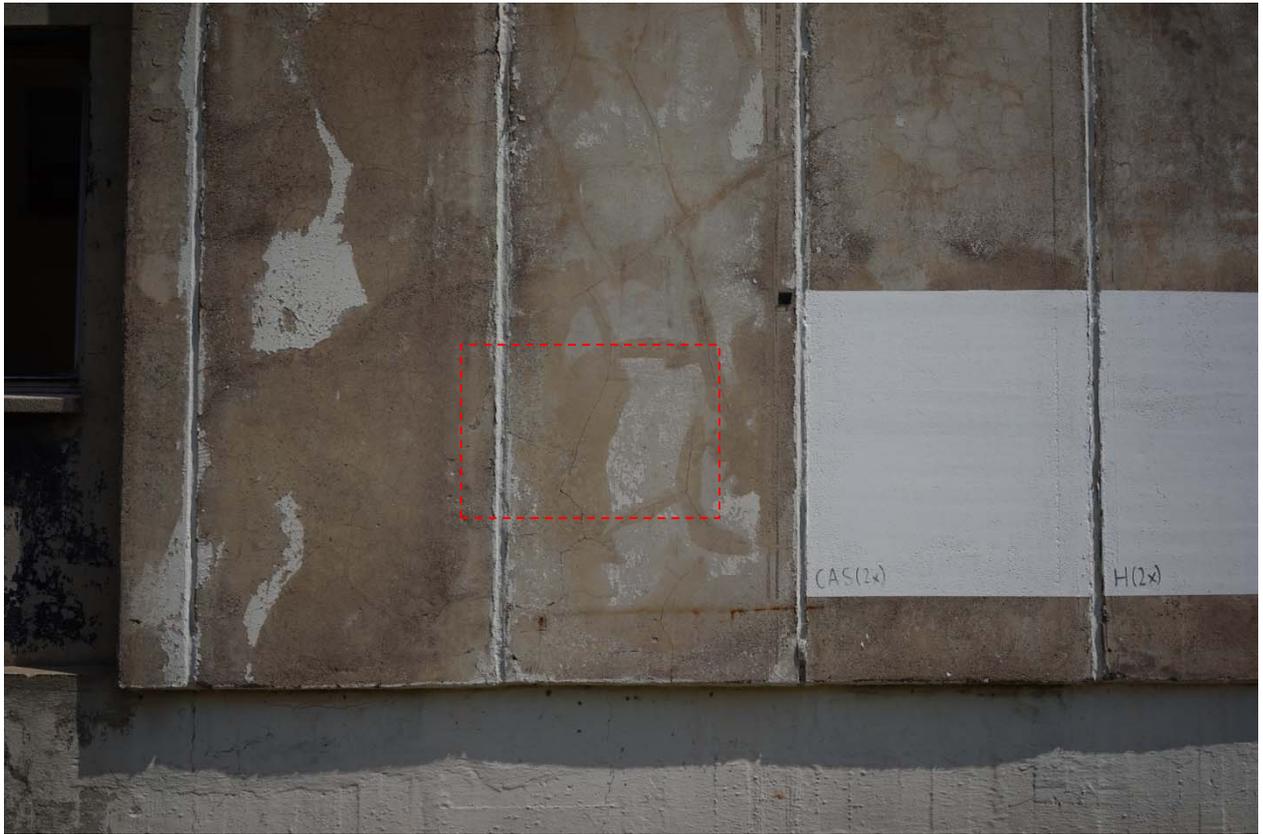
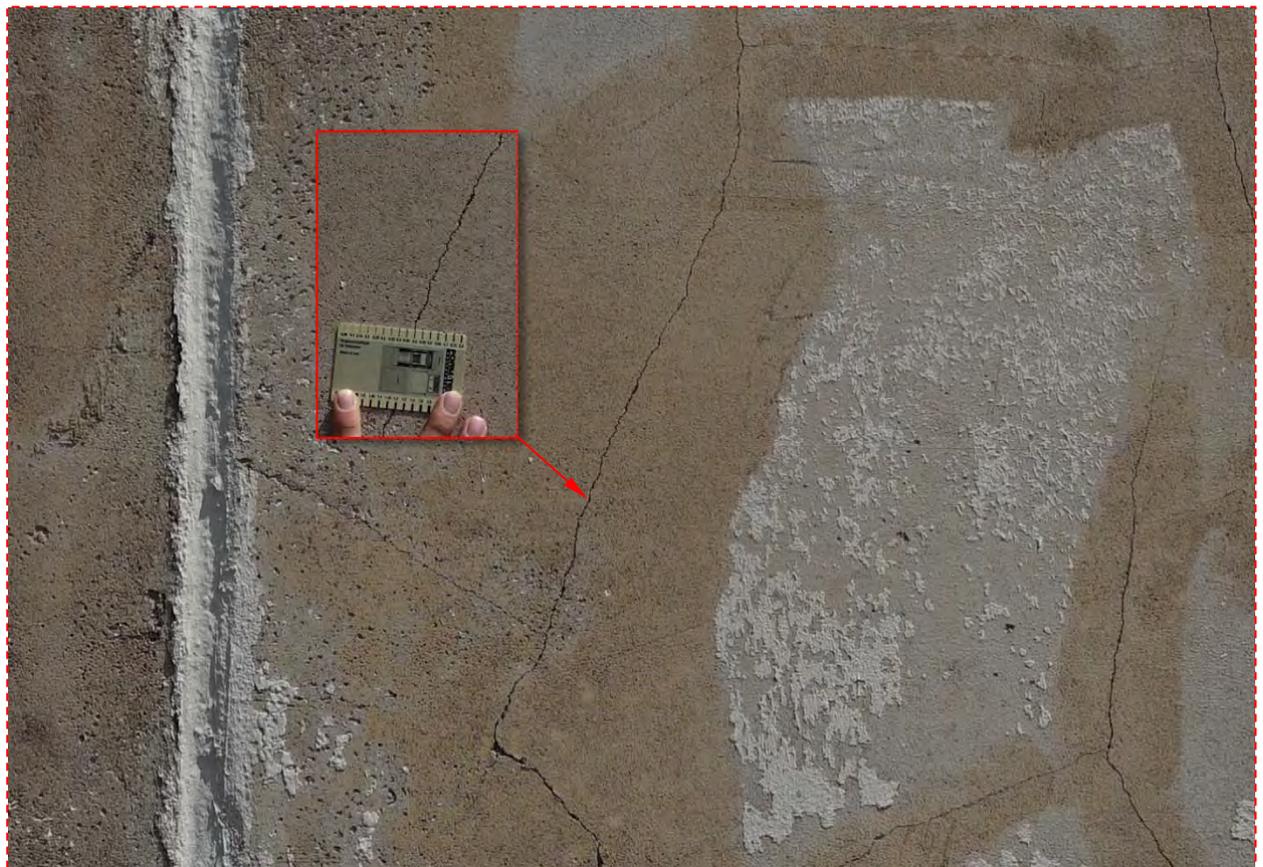
Abbildung 16: Luftbildaufnahme eines Risses (Rissbreite: 0,5mm) an der Betonoberfläche der Westfassade des Referenzbauwerks, oben: Originalaufnahmen im Abstand von ca. 7,5m, unten: Detailausschnitt in voller Bildauflösung (100%), Kamera: Sony Alpha 7R

Die Auswertung der Luftbilder der Westfassade hat gezeigt, dass bei sehr guten Bildern und hochaufgelösten eine manuelle bzw. visuelle Erkennung von Rissen ab 0,2 mm bei einem Abstand von ca. 10m möglich ist. Dies kann aber nur bei Bildern mit ausreichender Schärfe und guter Belichtung sowie einem möglichst geringen Bildrauschen (minimaler ISO-Wert) erreicht werden. Bewegungsunschärfe in den Bildern verursacht durch eine instabile Kamera- bzw. Fluggeräteposition, wie z.B. bei starkem Wind, können mit einer sehr kurzen Belichtungszeit vermieden werden. Hierbei ist darauf zu achten, dass eine ausreichende Belichtung bei einem möglichst kleinen ISO-Wert gewählt wird. Eine Überbelichtung ist zwingend zu vermeiden, da dadurch sehr schnell Bildinformationen verloren gehen. Eine geringe Unterbelichtung der Bilder stellt dagegen i.d.R. kein Problem dar und ist mit entsprechender Software zur Bildbearbeitung manuell wie auch automatisch in Stapelverarbeitung korrigierbar. Dabei sind die Bilder im RAW-Format zu verwenden. Abbildung 16 zeigt eine Luftbildaufnahme mit der Sony Alpha 7R in einem Abstand von ca. 7,5m zur Bauwerks Oberfläche. Im darunter dargestellten Detailausschnitt bei voller Bildauflösung sind die dokumentierten Risse mit einer Rissbreite von 0,5mm deutlich zu erkennen. Abbildung 17 zeigt beispielhaft eine Aufnahme eines Risses mit der Rissbreite von 0,2mm auf einer Sichtbetonoberfläche. Die Aufnahmen erfolgten unter schlechten Belichtungsverhältnissen aus verschiedenen Entfernungen. Selbst bei einer Entfernung von 10m zum Objekt ist dieser Riss bei voller Bildauflösung noch zu erkennen, siehe Abbildung 17 unten links.
