# **Unbemannte Fluggeräte zur Zustandsermittlung von Bauwerken**

## ***„Unbemannte Fluggeräte zur Zustandsermittlung von Bauwerken“***

**– Endbericht –**

**Weimar, 1. Juli 2015**

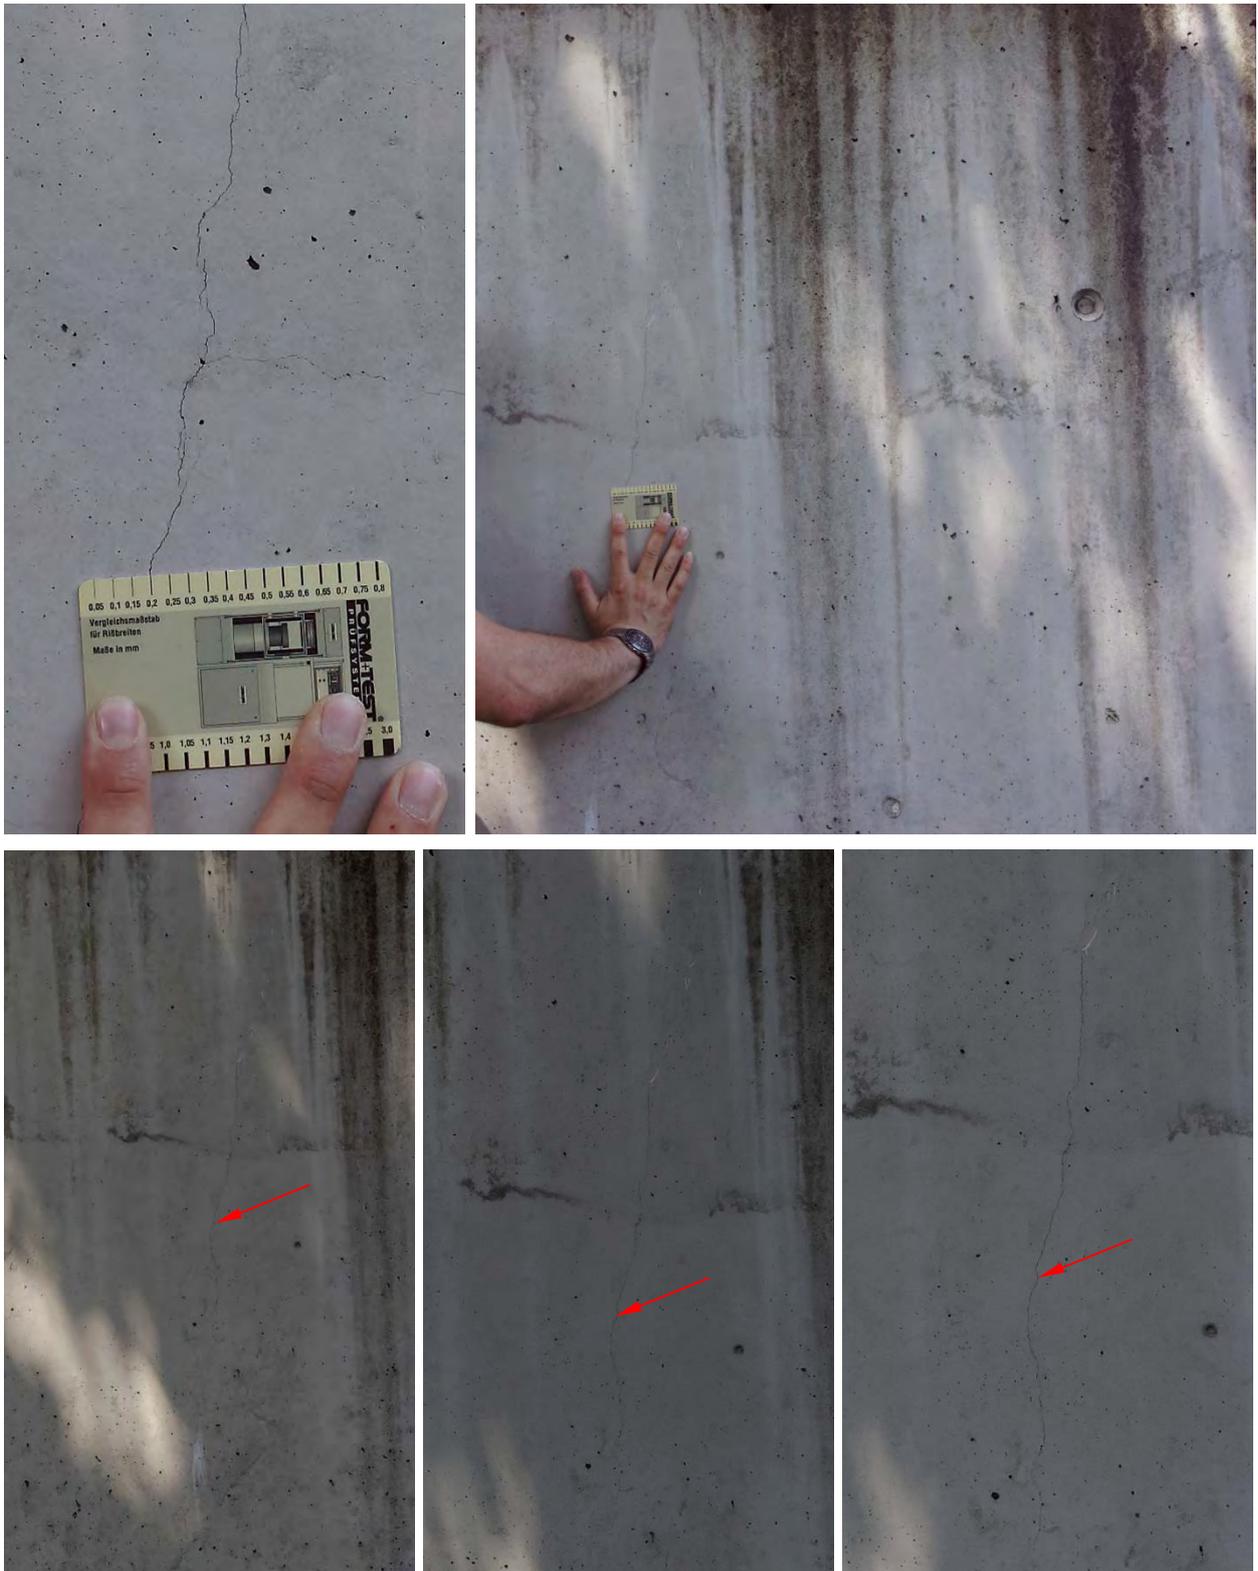
Abbildung 17: Aufnahme eines Risses (Rissbreite: 0,2mm) auf einer Sichtbetonoberfläche bei ungünstigen/ wechselnden Lichtverhältnissen, oben: Rissbreitenmessung mit Risskarte, unten: Detailausschnitt einer Aufnahme des Risses in voller Bildauflösung (100%) im Abstand von 10m, 7,5m und 5m zur Aufnahmeoberfläche, Kamera: Sony Alpha 7R

Die Auswertung der Luftbilder der Westfassade hat gezeigt, dass bei sehr guten Bildern und hochaufgelösten eine manuelle bzw. visuelle Erkennung von Rissen ab 0,2 mm bei einem Abstand von ca. 10m möglich ist. Dies kann aber nur bei Bildern mit ausreichender Schärfe und guter Belichtung sowie einem möglichst geringen Bildrauschen (minimaler ISO-Wert) erreicht werden. Bewegungsunschärfe in den Bildern verursacht durch eine instabile Kamera- bzw. Fluggeräteposition, wie z.B. bei starkem Wind, können mit einer sehr kurzen Belichtungszeit vermieden werden. Hierbei ist darauf zu achten, dass eine ausreichende Belichtung bei einem möglichst kleinen ISO-Wert gewählt wird. Eine Überbelichtung ist zwingend zu vermeiden, da dadurch sehr schnell Bildinformationen verloren gehen. Eine geringe Unterbelichtung der Bilder stellt dagegen i.d.R. kein Problem dar und ist mit entsprechender Software zur Bildbearbeitung manuell wie auch automatisch in Stapelverarbeitung korrigierbar. Dabei sind die Bilder im RAW-Format zu verwenden. Abbildung 16 zeigt eine Luftbildaufnahme mit der Sony Alpha 7R in einem Abstand von ca. 7,5m zur Bauwerks Oberfläche. Im darunter dargestellten Detailausschnitt bei voller Bildauflösung sind die dokumentierten Risse mit einer Rissbreite von 0,5mm deutlich zu erkennen. Abbildung 17 zeigt beispielhaft eine Aufnahme eines Risses mit der Rissbreite von 0,2mm auf einer Sichtbetonoberfläche. Die Aufnahmen erfolgten unter schlechten Belichtungsverhältnissen aus verschiedenen Entfernungen. Selbst bei einer Entfernung von 10m zum Objekt ist dieser Riss bei voller Bildauflösung noch zu erkennen, siehe Abbildung 17 unten links.

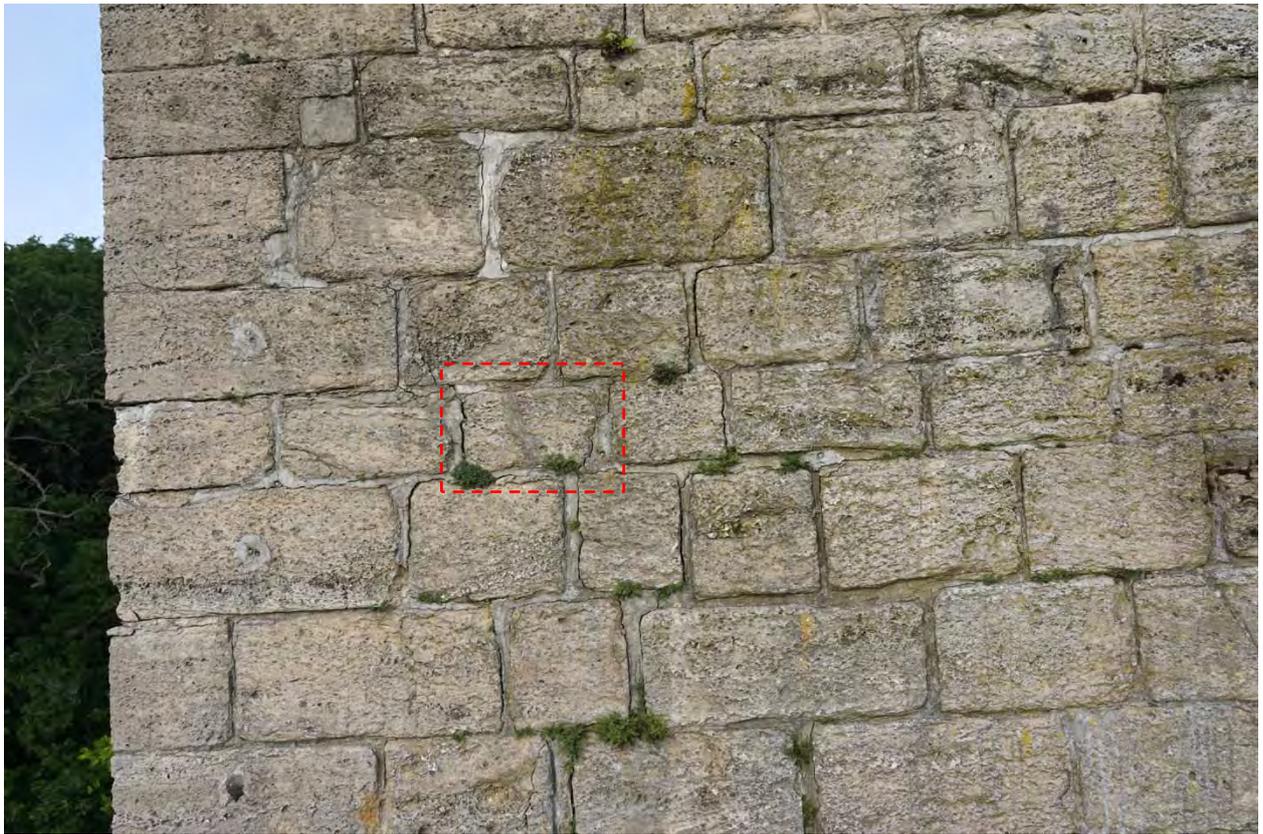
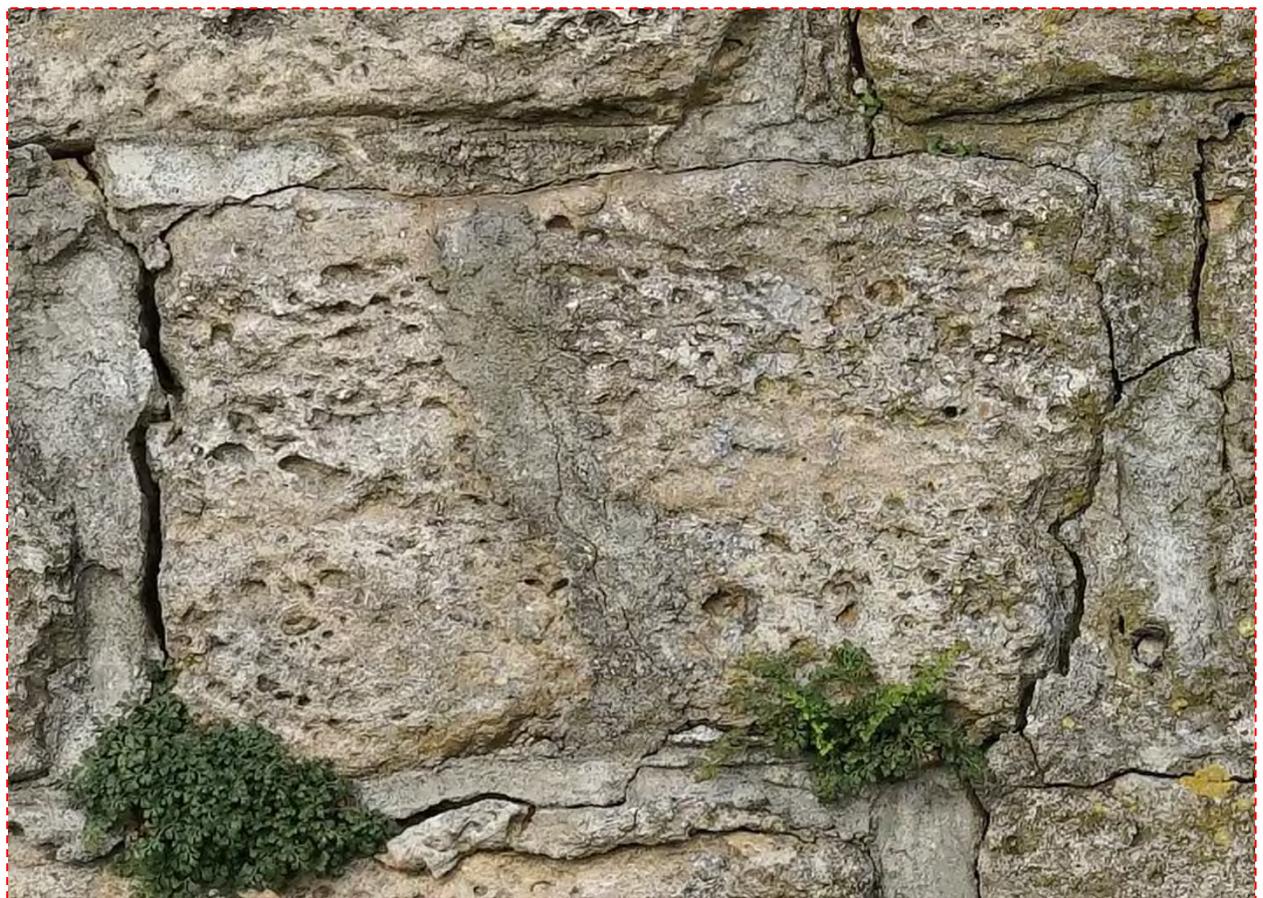
Abbildung 18: Aufnahme der Westansicht des Turmmauerwerks mit erkannten Rissen und Ausbrüchen in den Mauerwerksfugen, oben: Originalaufnahme, unten: Detailausschnitt in voller Bildauflösung (100%)

Die nachfolgenden Abbildungen, jeweils ein Originalbild (oben) und ein Bildausschnitt (unten) in voller Auflösung (100%) zeigen beispielhaft einige der erkannten Schäden am Bauwerk. Aus den Bildern wird der extreme Detailgrad der Aufnahmen ersichtlich, der auch zwingend erforderlich ist für solch eine Schadensanalyse am Bauwerk. Abbildung 18 zeigt eine Aufnahme der Westansicht des Turmmauerwerks in etwa 15m Höhe. Bei voller Bildauflösung sind die größeren Risse, aber auch die sehr dünnen Risse in den Mauerwerksfugen deutlich erkennbar. In Abbildung 19 ist die Turmspitze mit einer Kupferkugel zu sehen. Deutlich zu erkennen sind die Austrittslöcher in der Kugel, die vermutlich durch einen Beschuss (Luftgewehr) herbeigeführt wurden. Des Weiteren ist am Schaft der Kugel die aufgerissene Kupferummantelung zu erkennen. Eindringendes Wasser könnte hier das darunter liegende Holztragwerk langfristig schädigen. Abbildung 20 zeigt die Aufnahme eines Zugbandes am Turmmauerwerk und einen Teil eines Sicherungsfangnetzes, das zum Schutz gegen herabfallende Steine angebracht wurde. Der Detailgrad der Bilder erlaubt es selbst die sehr feingliedrigen Fangnetze auf Beschädigungen zu prüfen. Brüche, Roststellen oder offene Verschraubungen wären somit auch an große Hang- und Felssicherungen sicher erkennbar. In Abbildung 21 ist ein Teil des Turmhelmes in der Westansicht zu sehen, bei dem bereits große Teile der Schiefereindeckung abgefallen sind. Das freiliegende Holztragwerk ist somit ungeschützt der Witterung ausgesetzt. Bei der vollen Bildauflösung ist die Holzmaserung sehr gut erkennbar, sodass geschädigte Teile am Holz gut erkennbar sind.

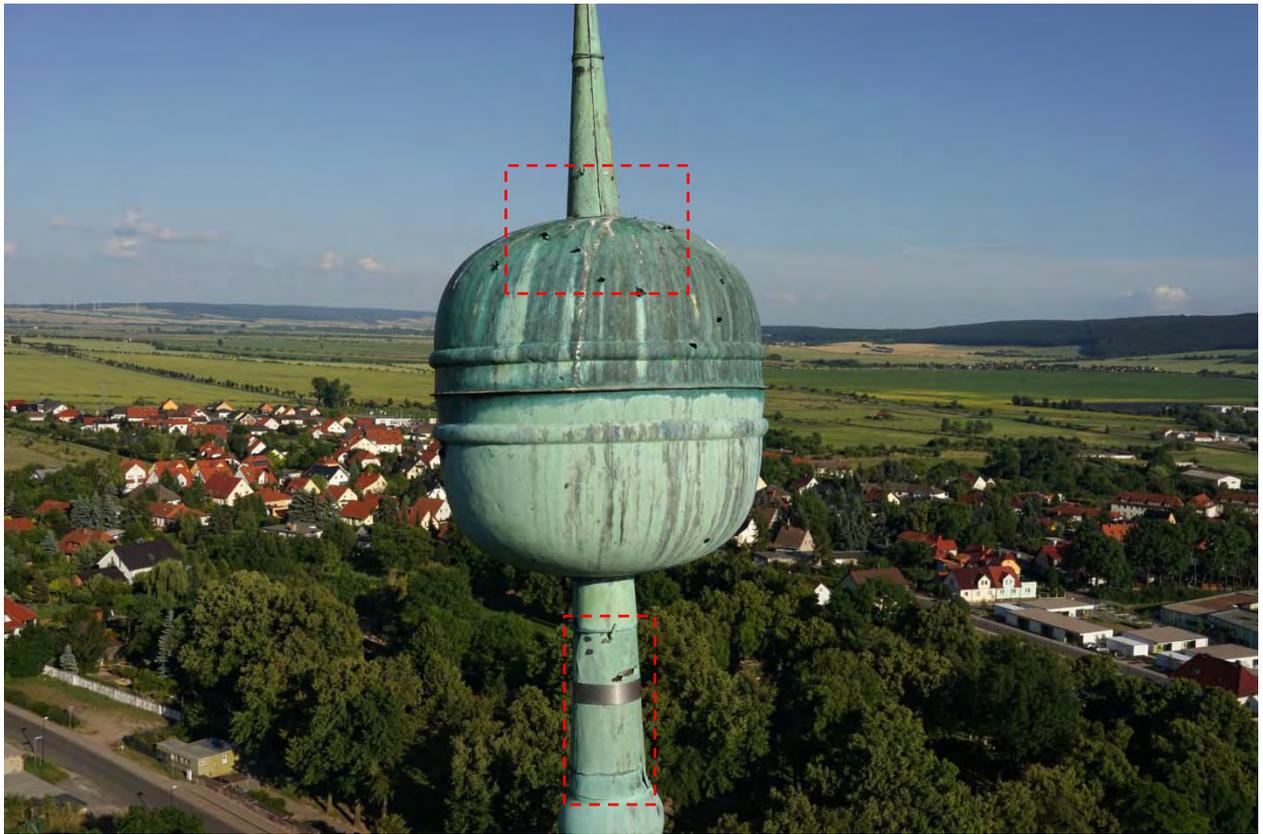
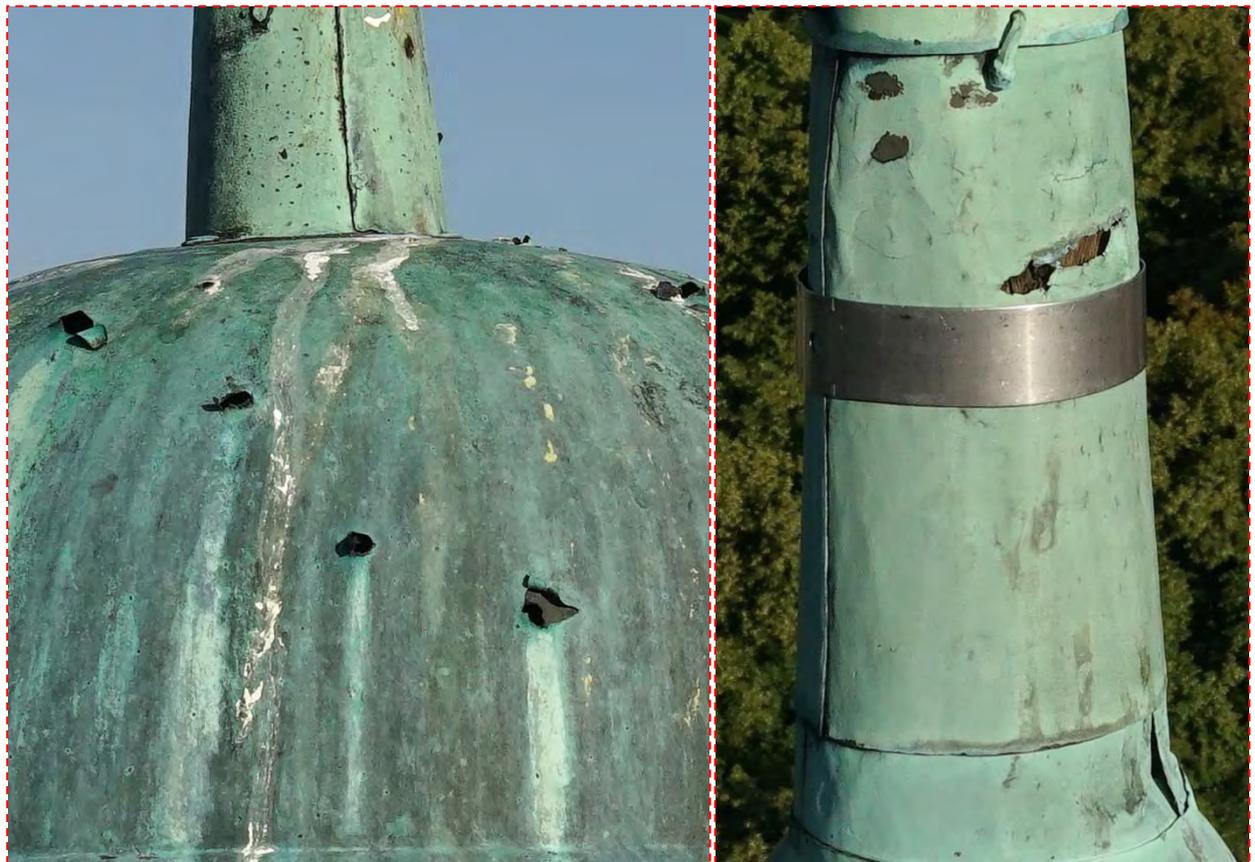
Abbildung 19: Aufnahme der Turmspitze mit der geschädigten Kugel, oben: Originalaufnahme, unten links: Austrittslöcher in der Kugeloberfläche, unten rechts: aufgerissene Ummantelung des Turmschaftes mit freiliegender Holzunterkonstruktion in voller Bildauflösung (100%)

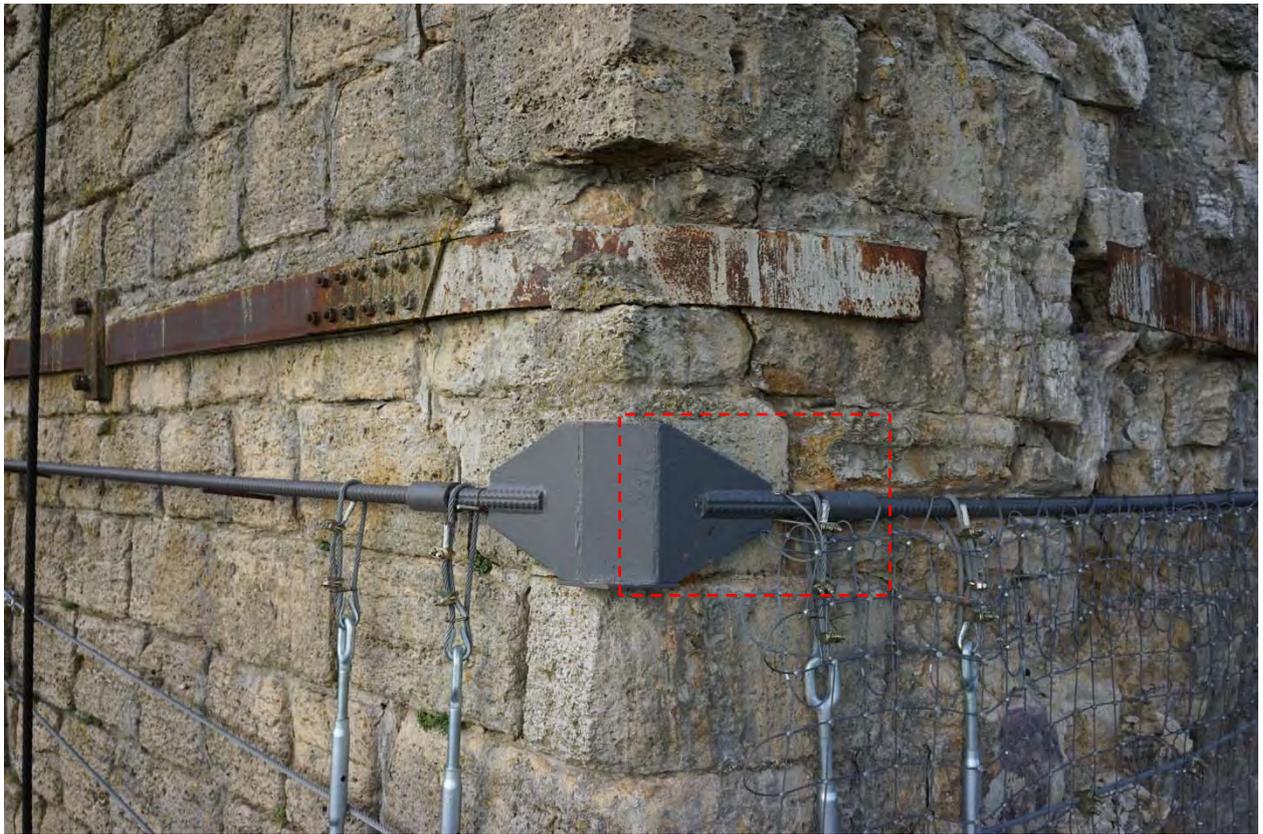
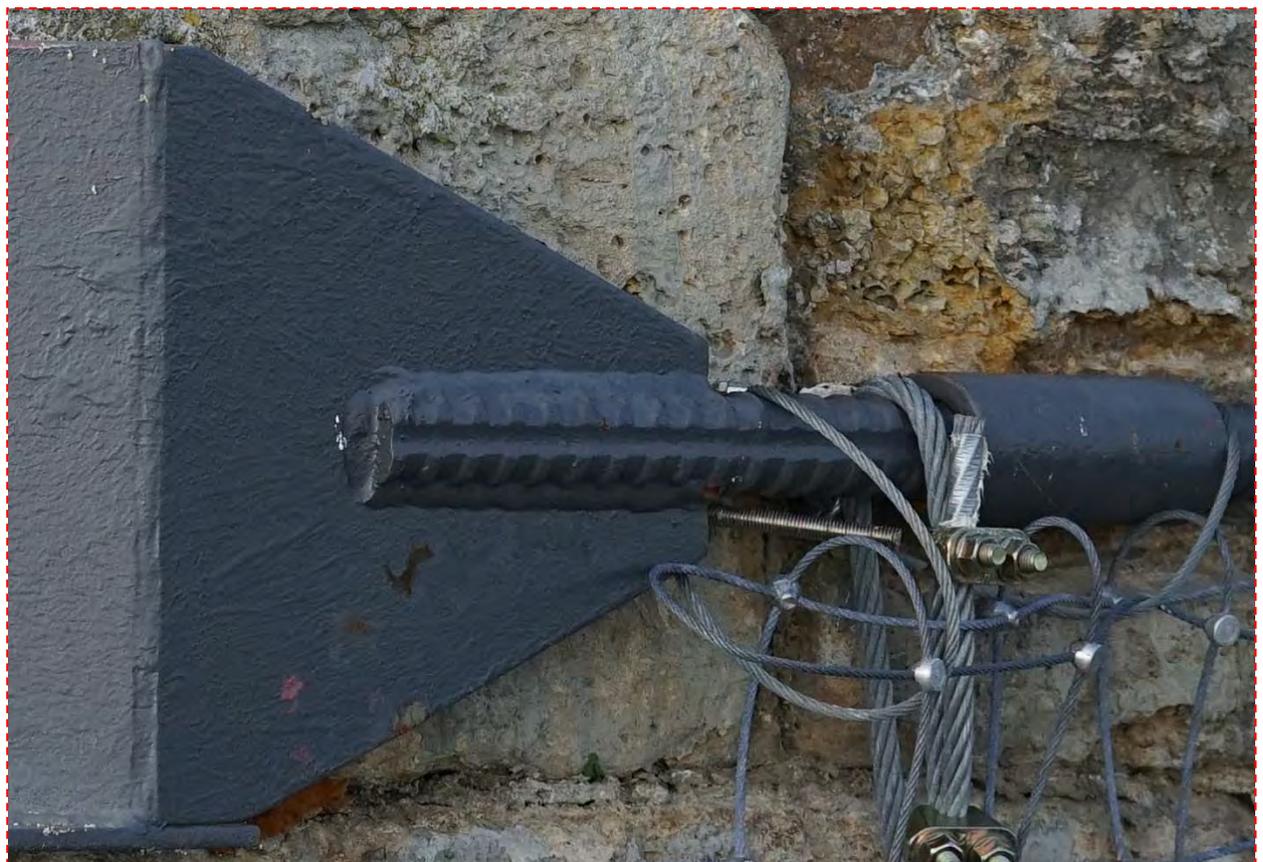
Abbildung 20: Aufnahme eines Stahlzugbandes und des Sicherungsfangnetzes mit Verschraubungen an der südwestlichen Turmecke, oben: Originalaufnahme, unten: Detailausschnitt in voller Bildauflösung (100%)

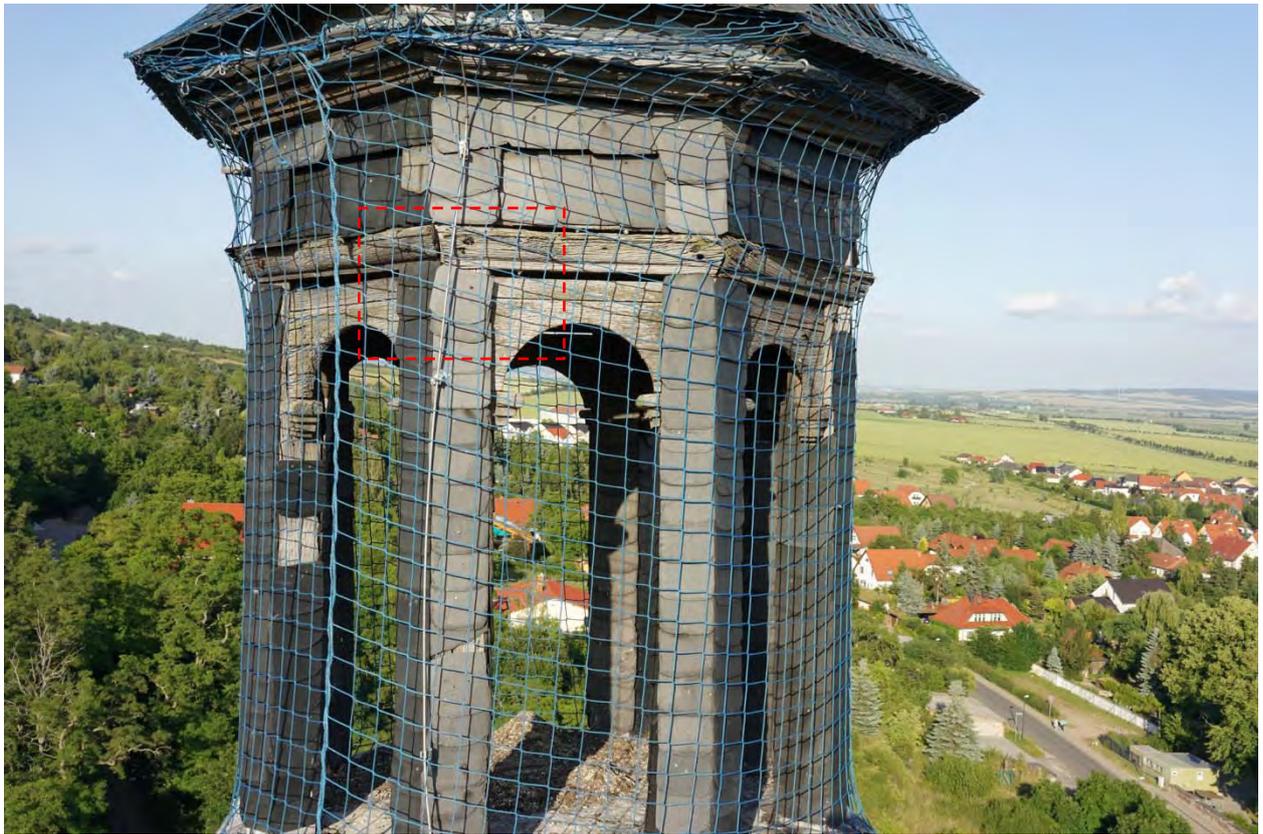
Abbildung 21: Aufnahme der Turmhaube mit loser Verschieferung, oben: Originalaufnahme, unten Detailausschnitt mit freiliegendem Holztragwerk

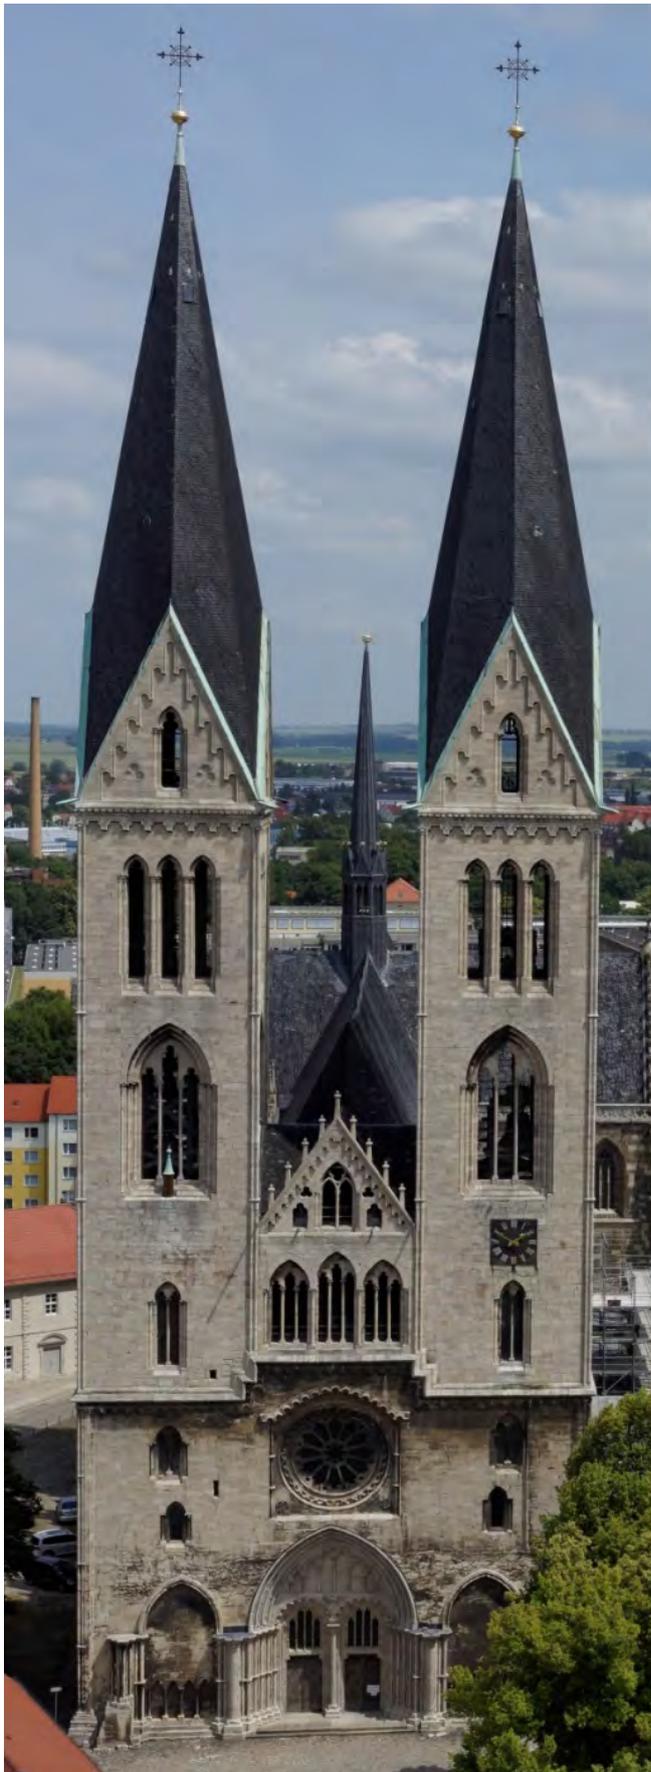
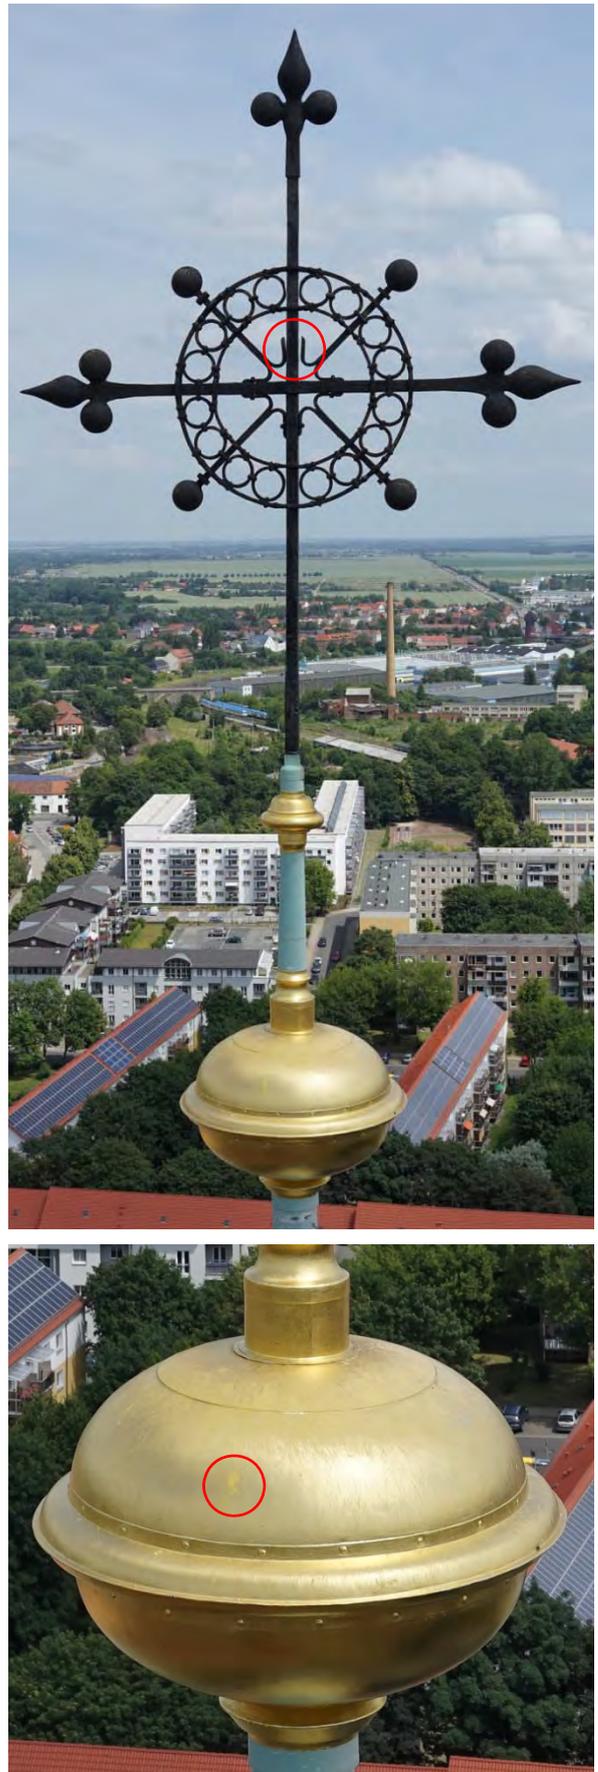
Abbildung 22: Aufnahme der Turmhelme des Doms zu Halberstadt, links: Westansicht des Doms, rechts: Turmspitze des Nordturms mit erkanntem Schaden (fehlerhafte Nietverbindung) am Kreuz und Ablösungen an der vergoldeten Kugeloberfläche

Beide Turmhelme wurden von der Traufkante bis zur Turmspitze mit insgesamt 240 Bildern (120 je Turmhelm und 30 je Seite) in nur drei Flügen, mit je 12 Minuten Flugzeit aufgenommen. Die mittlere Distanz zur Aufnahmeoberfläche betrug 10m. Aufnahmen über Eck waren nicht erforderlich, da für jede Seite der Turmhelme separate hochaufgelöste Orthophotos angefertigt werden sollten. Abbildung 23 links zeigt ein solches Orthophoto der Westansicht des Nordturms mit erkannten Schäden an der Dacheindeckung (rechts) in voller Bildauflösung. Fehlstellen wie auch gebrochene oder lose Schieferplatten sind in diesen Aufnahmen eindeutig identifizierbar und können über ein maßstabsgetreues bzw. georeferenziertes Orthophoto sehr leicht lokalisiert und in ihrer Größe aufgenommen und dokumentiert werden. Im Zuge der Aufnahmen der Turmhelme konnten weitere, sehr kleine Schäden wie z.B. an der Turmspitze erkannt werden. Abbildung 22 rechts zeigt eine Aufnahme der Turmspitze mit einer fehlerhaften Nietenverbindung am Kreuz sowie die vergoldete Kugel mit kleineren Ablösungen der Vergoldung. Weiterhin konnten Schäden wie Risse, Ausbrüche bzw. Abplatzungen an der Natursteinfassade, wie in Abbildung 24 an einer Traufkante gezeigt, sicher erkannt und in voller Bildauflösung eingehender untersucht werden. Abbildung 25 zeigt den möglichen Detailgrad der Aufnahmen, bei einer Entfernung von ca. 5m zum Bauwerk.

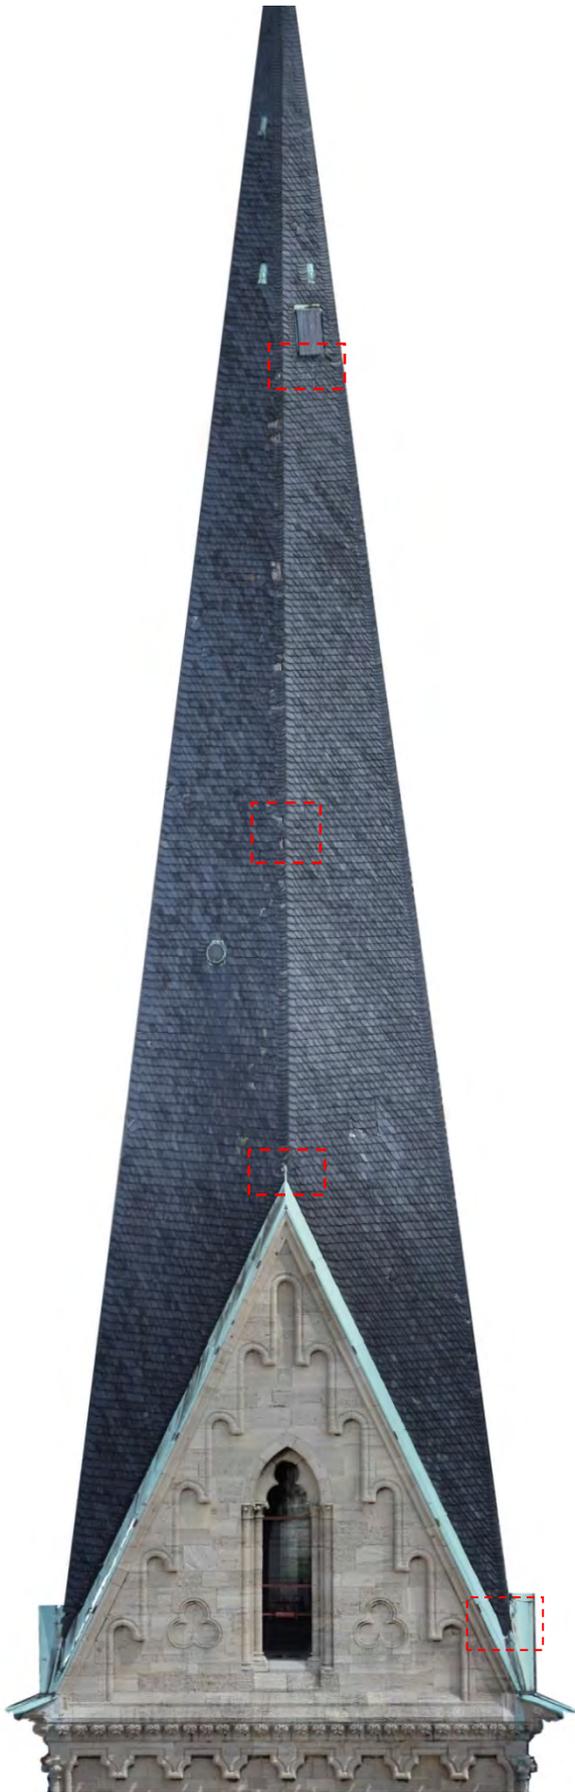
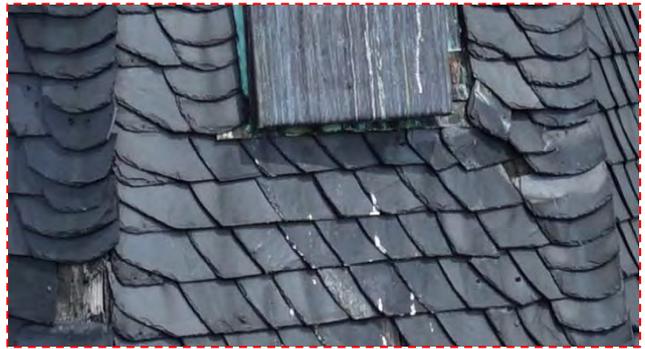
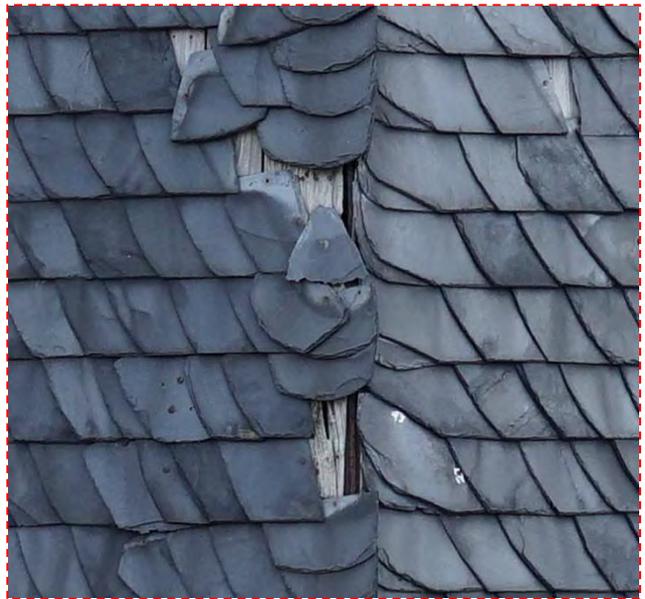
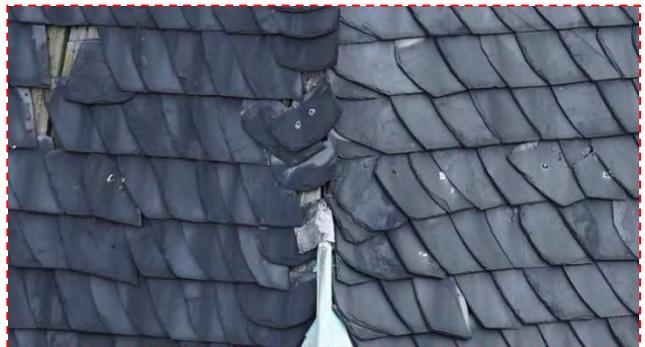
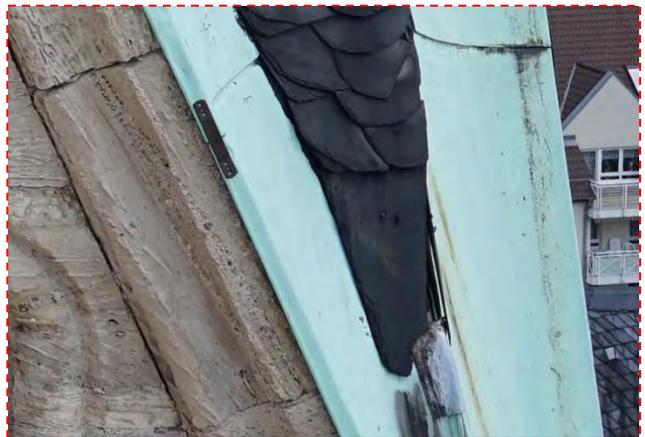
Abbildung 23: Aufnahme der Turmhelme des Doms zu Halberstadt, links: Orthophoto der Westansicht des Nordturms, rechts: Detailausschnitte aus dem Orthophoto mit erkannten Schäden an der Dacheindeckung in voller Bildauflösung (100%)

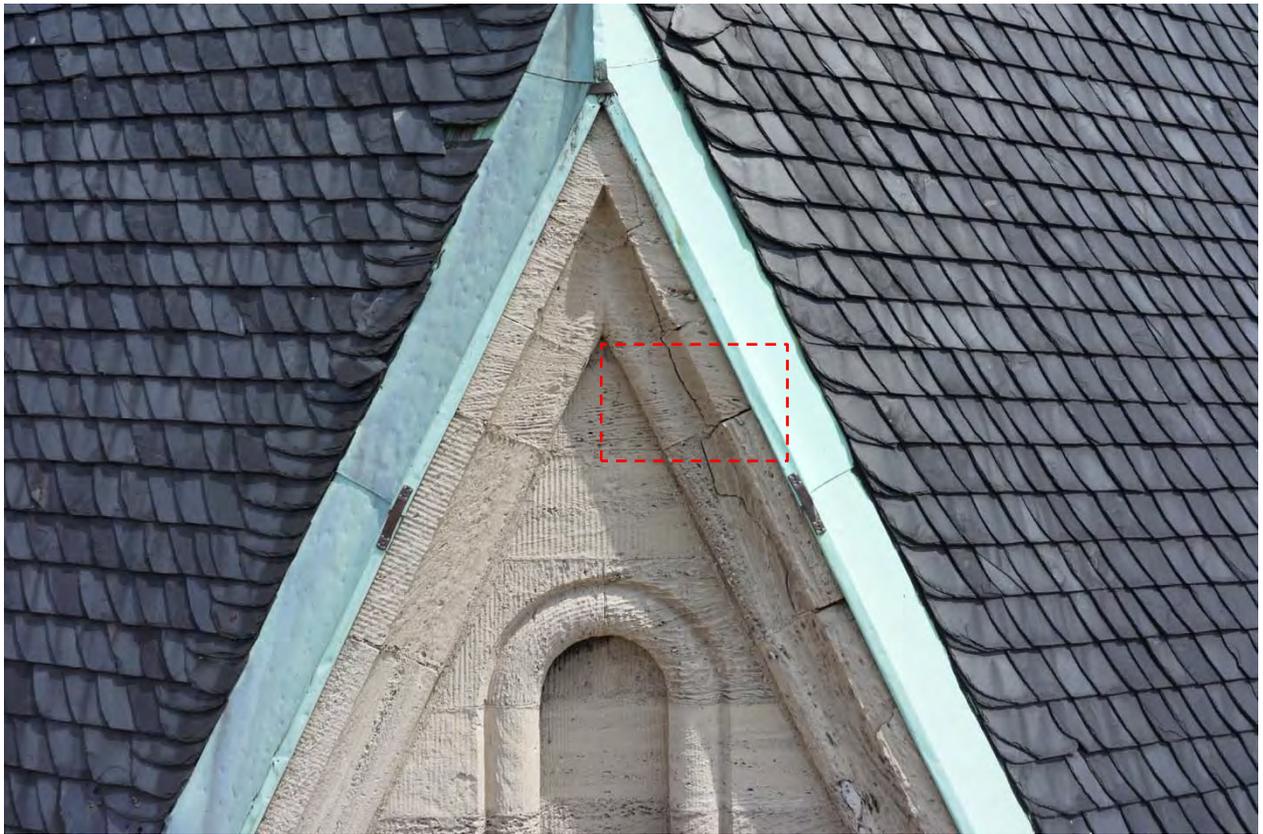
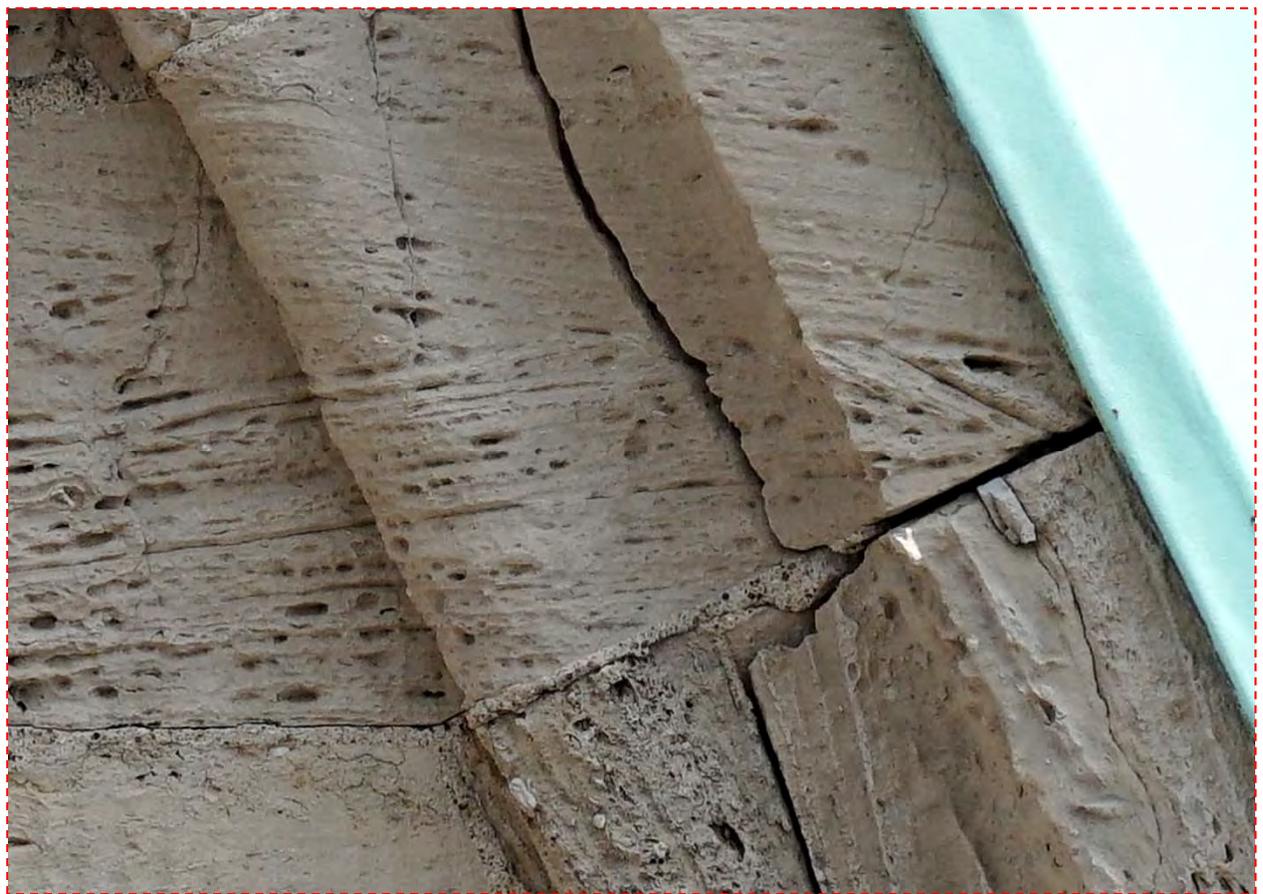
Abbildung 24: Aufnahme der Turmhelme und oberen Fassadenbereiche der Türme, oben: Originalaufnahme, unten: Detailausschnitt mit erkanntem Trennriss im Übergangsbereich von der Fassade zum Dach in voller Bildauflösung (100%)

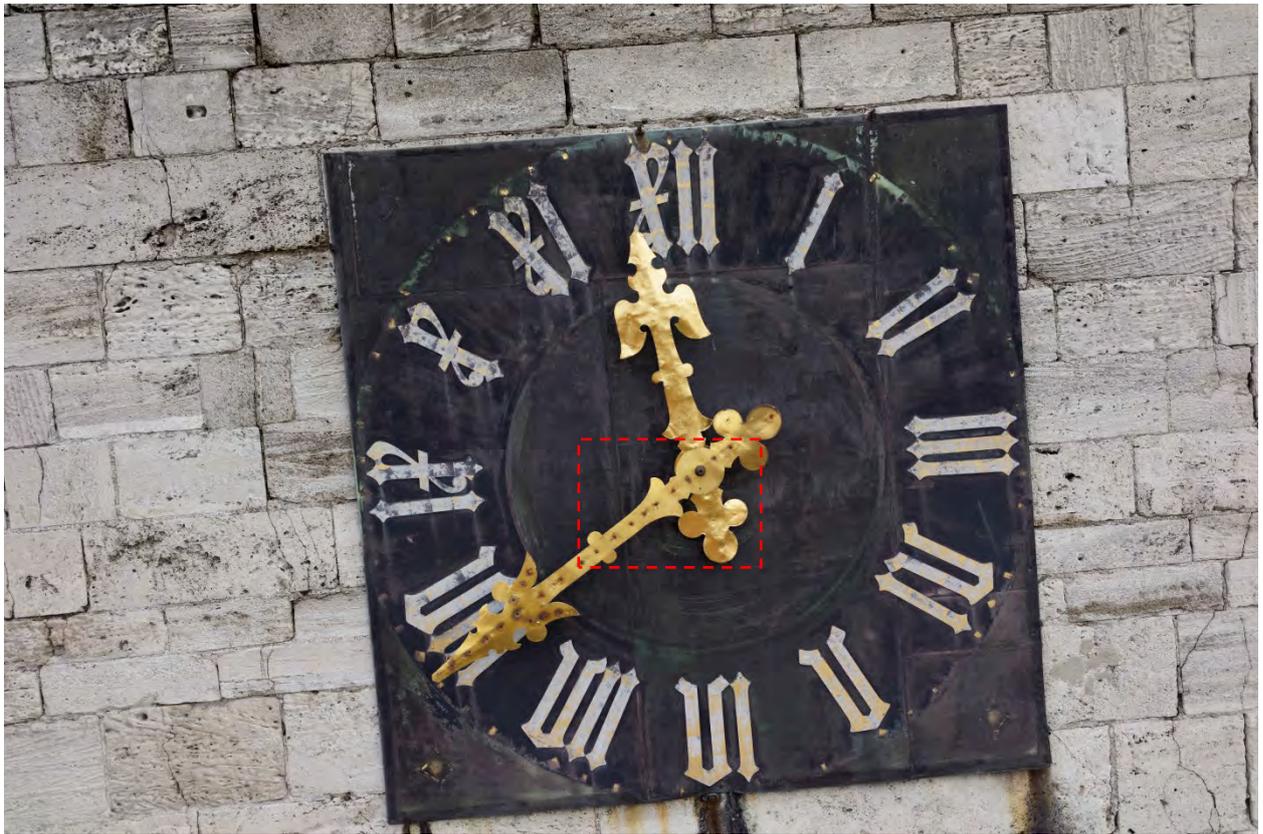
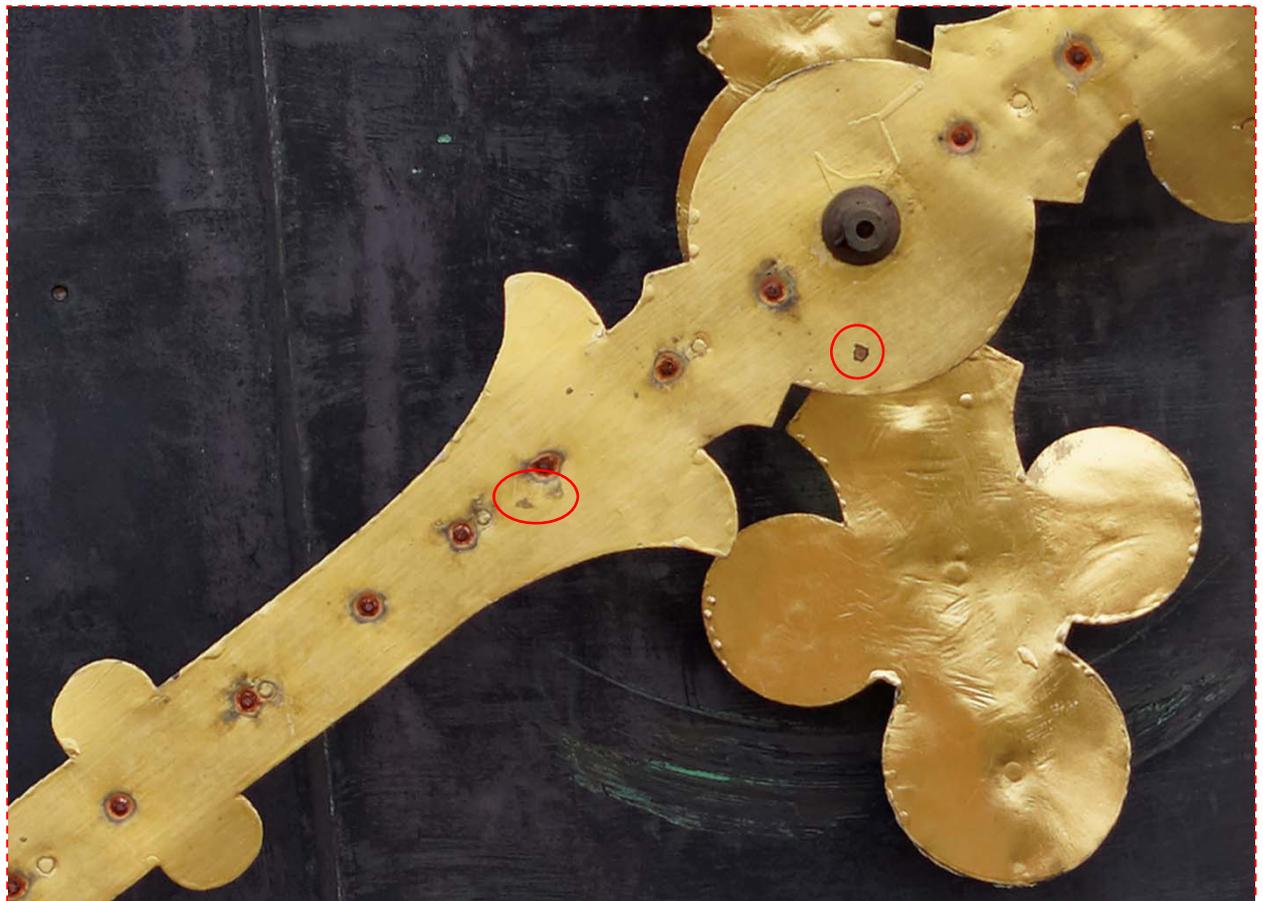
Abbildung 25: Aufnahme der Turmuhr an der Westfassade des Südturms, oben: Originalaufnahme, unten: Detailausschnitt mit erkannten Abplatzungen an der Vergoldung in voller Bildauflösung (100%)

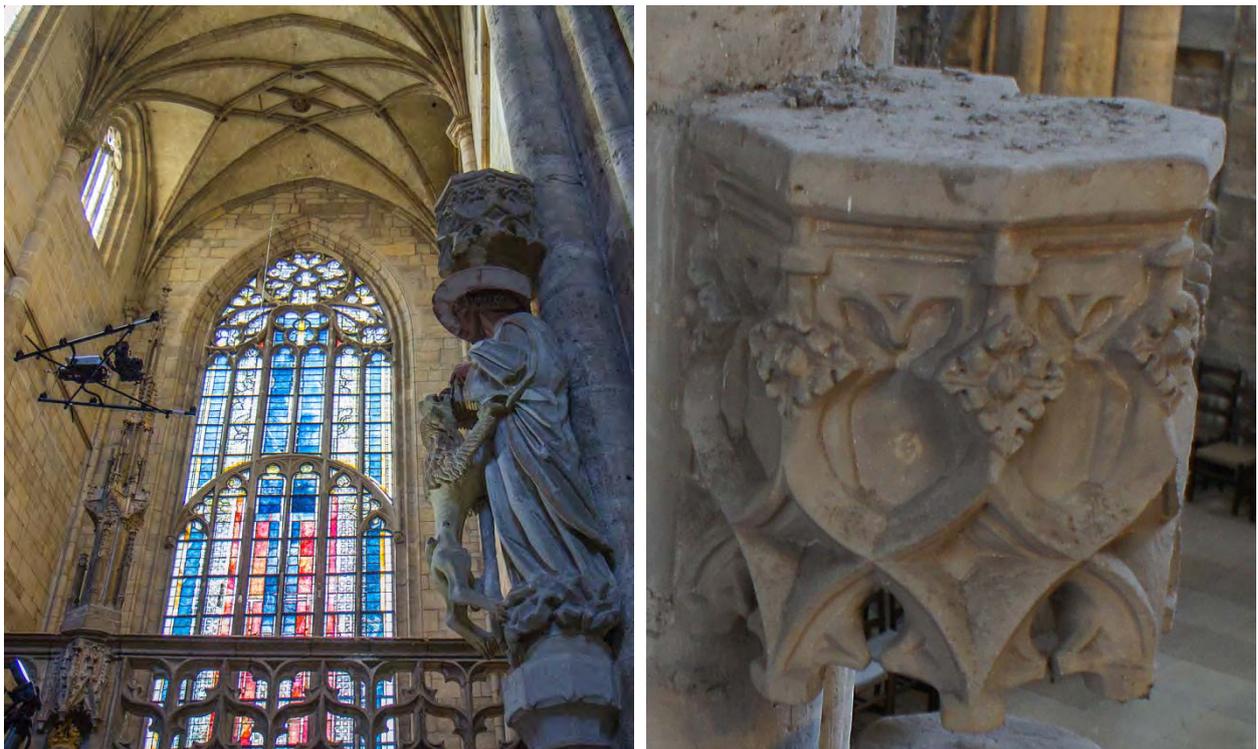
Abbildung 27: Innenraumaufnahmen im Dom zu Halberstadt, links: Aufnahme einer Figur aus kürzester Distanz zur Ermittlung des Verschmutzungsgrades [Foto: Späth, AscTec], rechts: Konsolenelement oberhalb der Figur mit starker Verschmutzung

Die Aufnahme der ausgewählten Bauwerksteile erfolgte, wie in Abbildung 27 dargestellt, unter Einhaltung des Sicherheitsabstandes aus kürzester Distanz zum Objekt, um in den Bildern möglichst viele Details erkennen zu können.

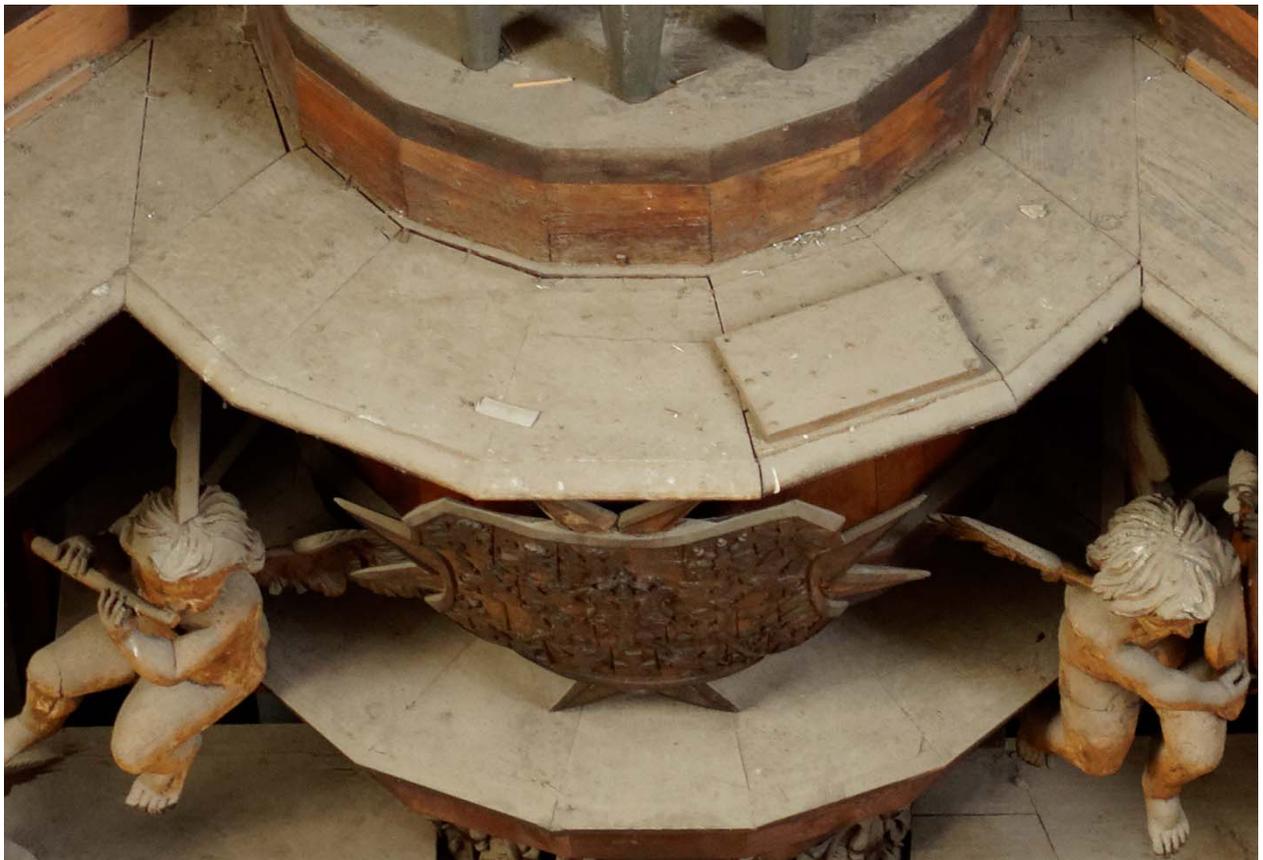
Abbildung 28: Innenraumaufnahmen im Dom zu Halberstadt, Aufnahme der Orgel zur Ermittlung des Verschmutzungsgrades, oben: Originalaufnahme, unten: Detailausschnitt in voller Bildauflösung (100%)

Trotz der enorm schlechten Lichtverhältnisse konnten Verschmutzungen, wie starke Staubansammlungen gut erkannt werden. Abbildung 28 zeigt eine Aufnahme der starken Verschmutzung der besonders schwer zugänglichen Orgel. Besonders kleine und feine Schäden an den untersuchten Bauwerksteilen waren ebenso gut erkennbar, wie in Abbildung 29 dargestellt.
