# **Unbemannte Fluggeräte zur Zustandsermittlung von Bauwerken**

## ***„Unbemannte Fluggeräte zur Zustandsermittlung von Bauwerken“***

**– Endbericht –**

**Weimar, 1. Juli 2015**

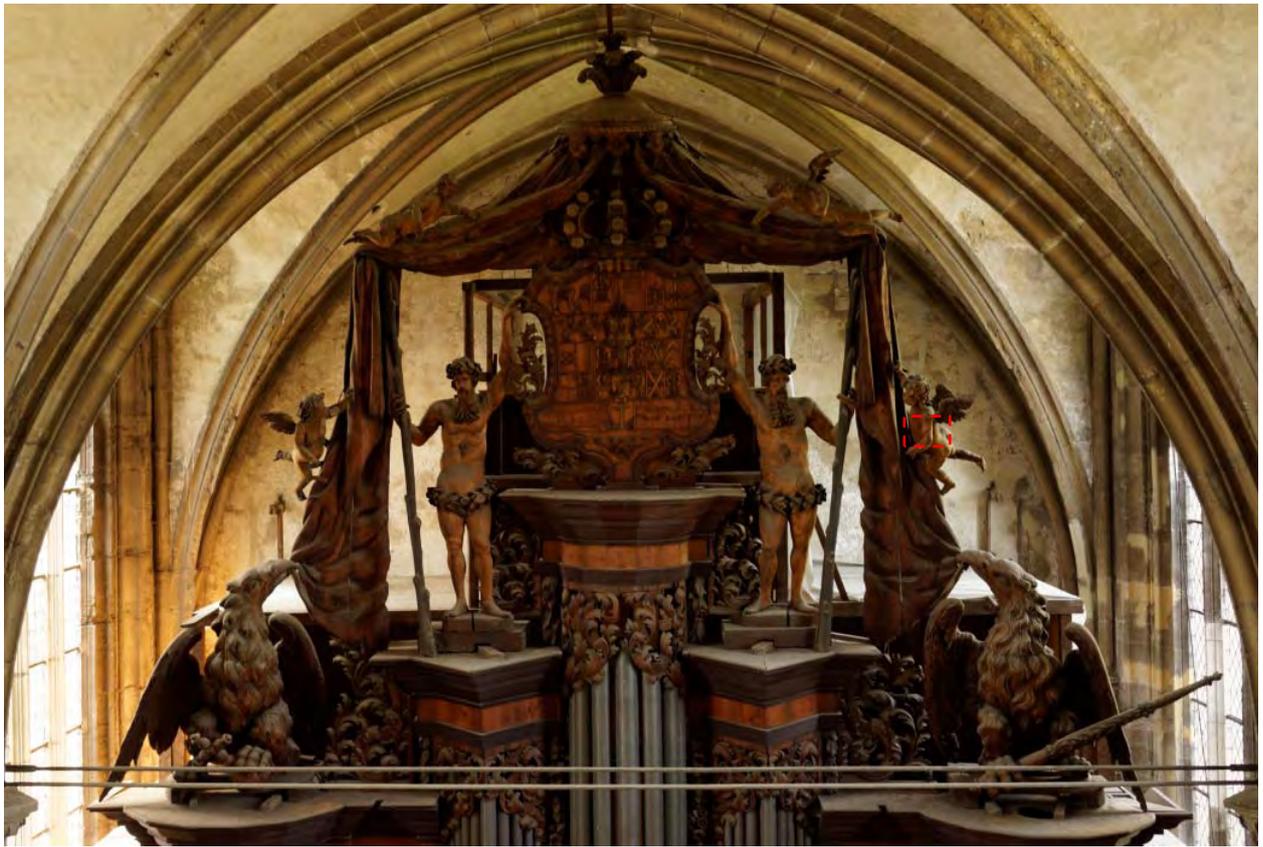
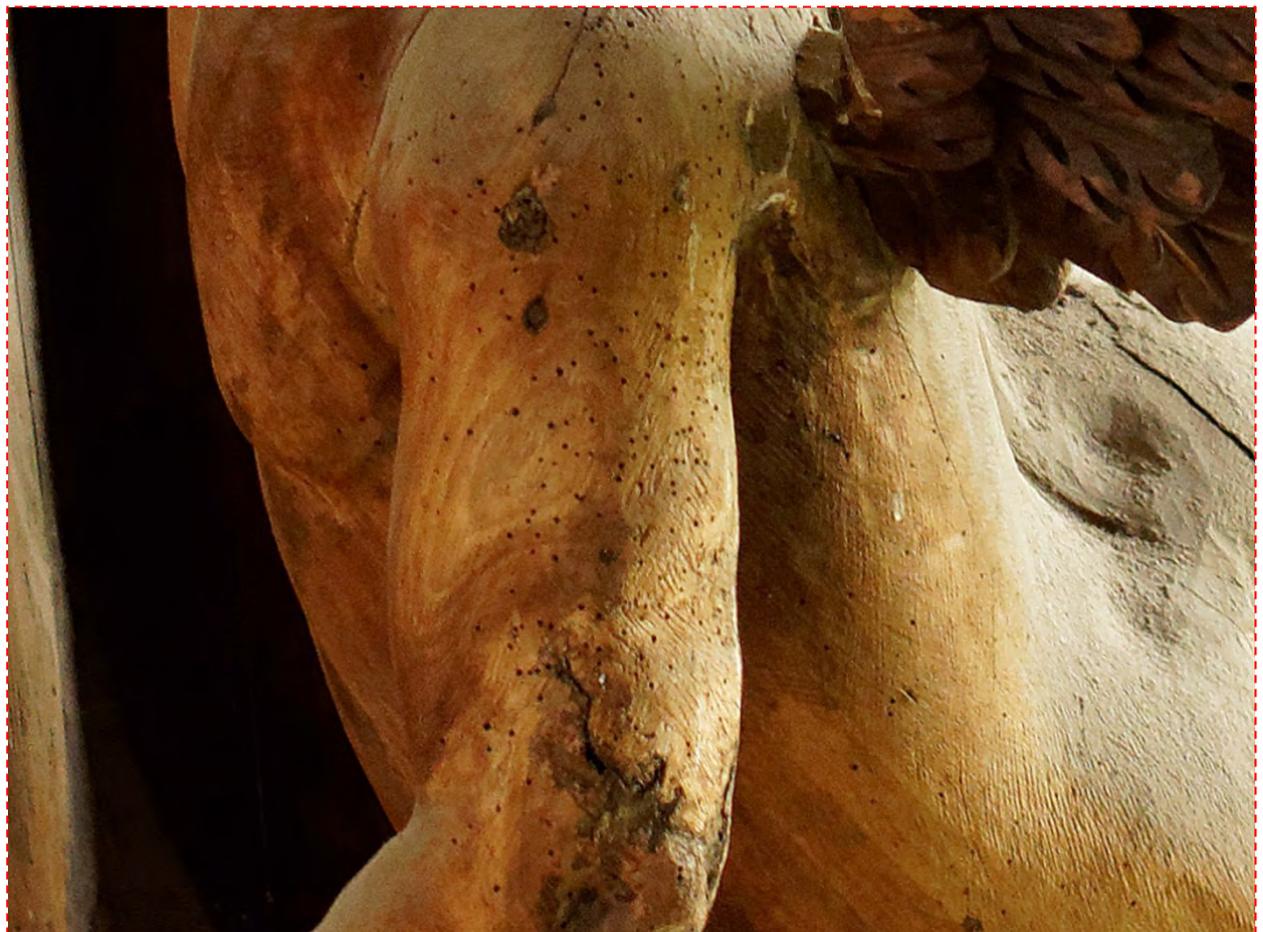
Abbildung 29: Aufnahmen im Innenraum des Doms zu Halberstadt, oben: Originalaufnahme des oberen Bereichs der Orgel, unten: Detailausschnitt einer Figur an der Orgel mit erkannten Schäden am Holz (Holzwurmlöcher) in voller Bildauflösung (100%)

Trotz der enorm schlechten Lichtverhältnisse konnten Verschmutzungen, wie starke Staubansammlungen gut erkannt werden. Abbildung 28 zeigt eine Aufnahme der starken Verschmutzung der besonders schwer zugänglichen Orgel. Besonders kleine und feine Schäden an den untersuchten Bauwerksteilen waren ebenso gut erkennbar, wie in Abbildung 29 dargestellt.

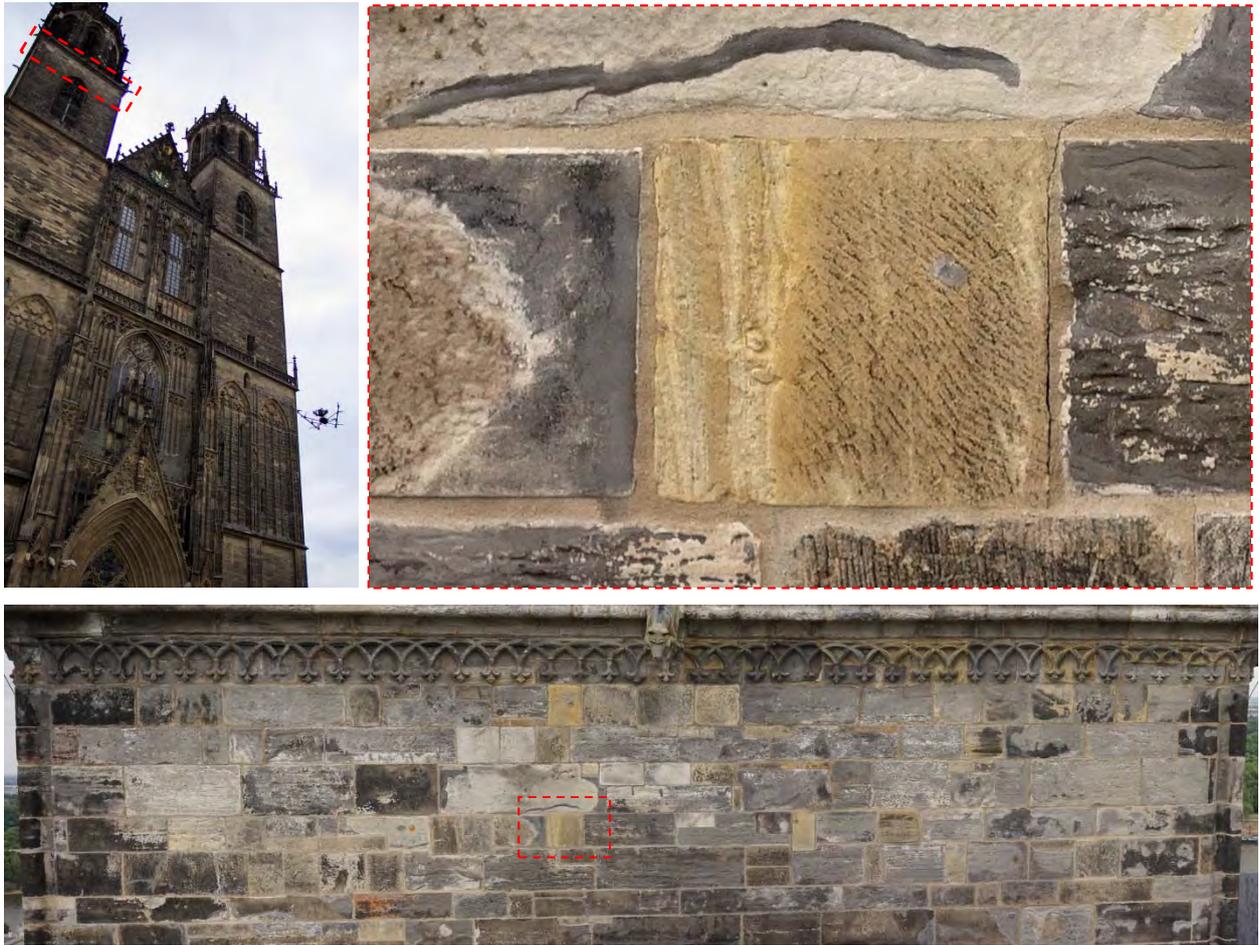
Abbildung 31: Aufnahme eines Fassadenbereichs an der Westseite des Nordturms in ca. 80m Höhe, oben rechts: Detailausschnitt aus dem generierten Orthophoto in voller Auflösung (100%), unten: Gesamtaufnahme des untersuchten Fassadenbereichs

Abbildung 31 zeigt den aufgenommenen Bereich der Westfassade des Nordturms des Doms und einen Detailausschnitt aus dem generierten Orthophoto in der vollen Auflösung (100%).

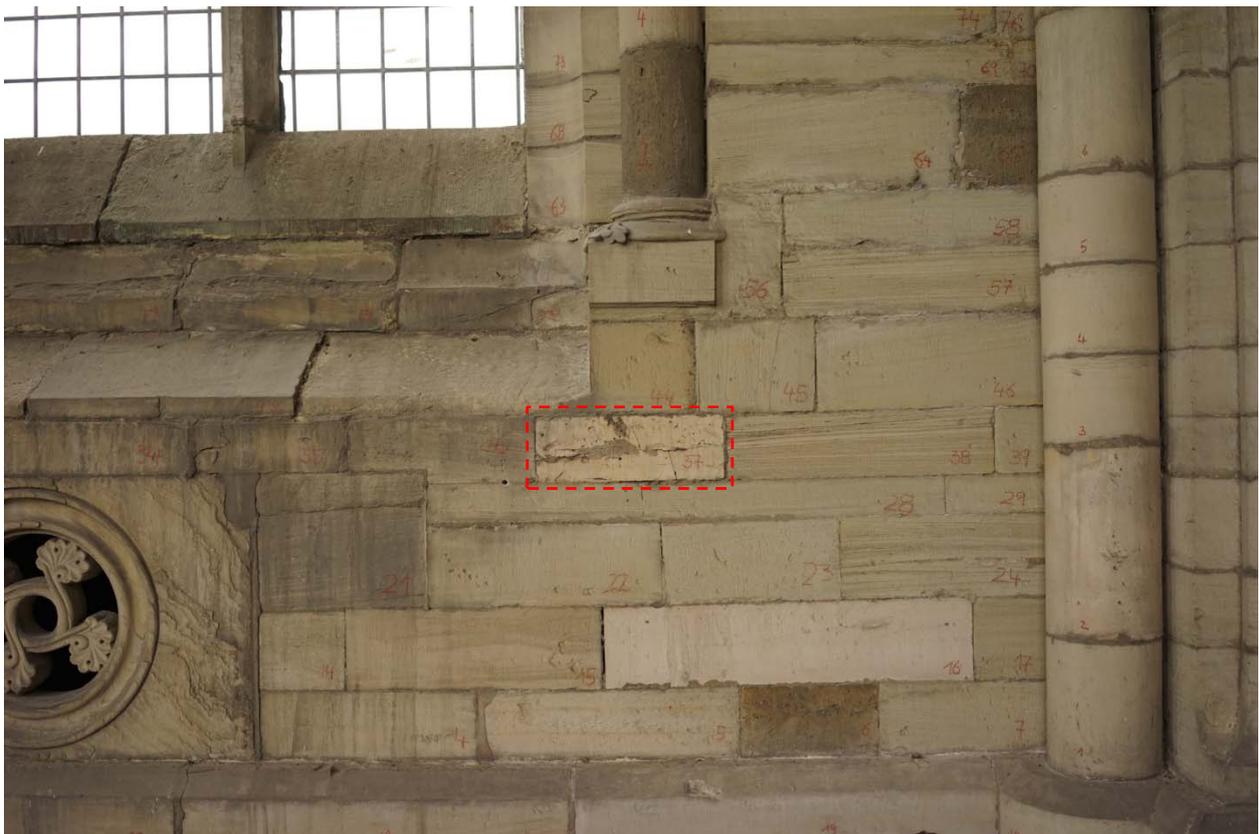
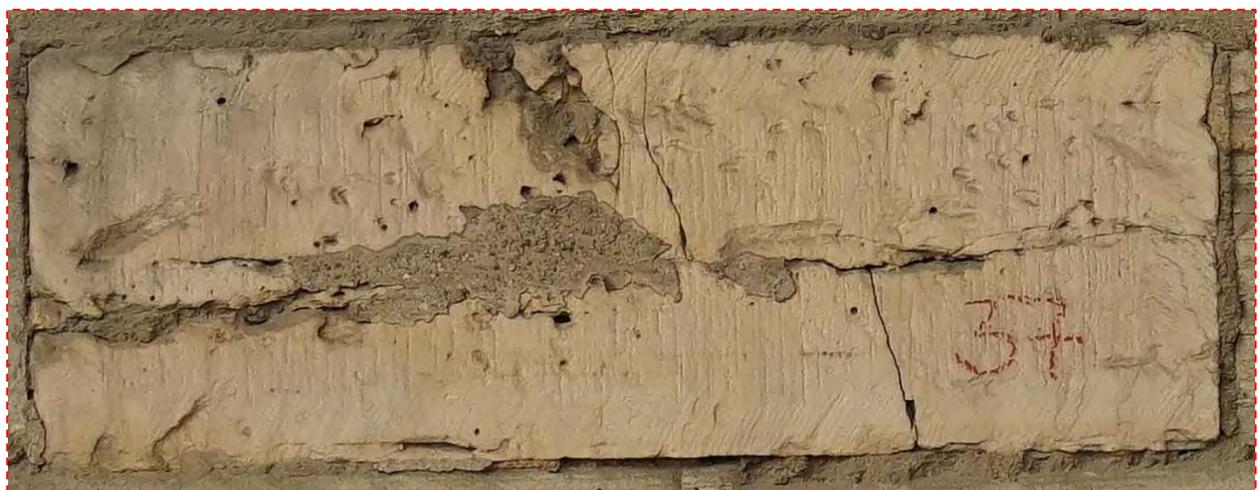
Abbildung 32: Aufnahme der nördlichen Außenwände des Ostchores, oben: Originalaufnahme, unten: Detailausschnitt einer geschädigten Steinoberfläche in voller Auflösung (100%)

Kleinste Risse, wie auch Abplatzungen oder Verschmutzungen an den Steinoberflächen waren in den Bildern deutlich erkennbar, sodass diese zur Bewertung und Dokumentation der Schadensbilder genutzt werden konnten.

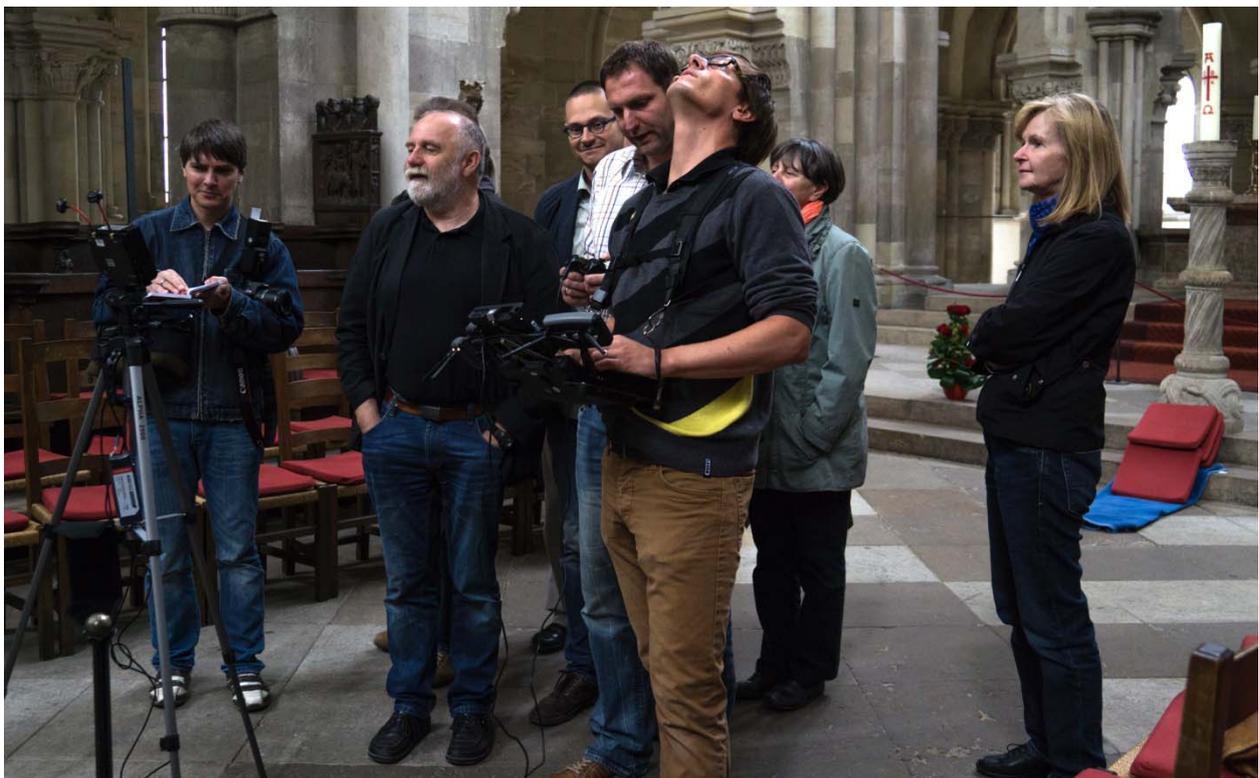
Abbildung 33: Gemeinsame Video-basierte Live-Analyse des Bauwerkszustandes im Ostchor [Foto: Späth, AscTec]

Ein weiterer Schwerpunkt der Untersuchungen am Dom zu Magdeburg war die Live-Analyse und Beurteilung des Zustandes der Innen- und Außenbereiche mit Hilfe hochauflöser Videoaufnahmen. Hierfür wurden die Befliegungen und Aufnahmen in enger Zusammenarbeit mit den bauwerksverantwortlichen Experten durchgeführt. Die Aufnahmen wurden für die beteiligten Experten auf einen separaten Bildschirm übertragen, sodass diese die Aufnahmen indirekt steuern und im Livebild auswerten konnten. Das Pilotenteam arbeitete auf Anweisung der Experten. Somit konnte eine erste schnelle Live-Beurteilung des Zustandes der Steinoberflächen durchgeführt werden. Die gespeicherten Videodaten wurden anschließend detailliert ausgewertet. Auf Basis der Videoaufnahmen können die weiteren Einsätze zur detaillierten Aufnahme identifizierter Stellen optimal geplant werden. Mit einer Live-Bildanalyse kann bei der Aufnahme einzelner Bauwerksteile der Aufnahmearbeit deutlich reduziert werden. Abbildung 33 zeigt die gemeinsame Befliegung und Aufnahme sowie die Beurteilung von Bauwerksteilen im Ostchor auf Basis von Live-Videodaten.

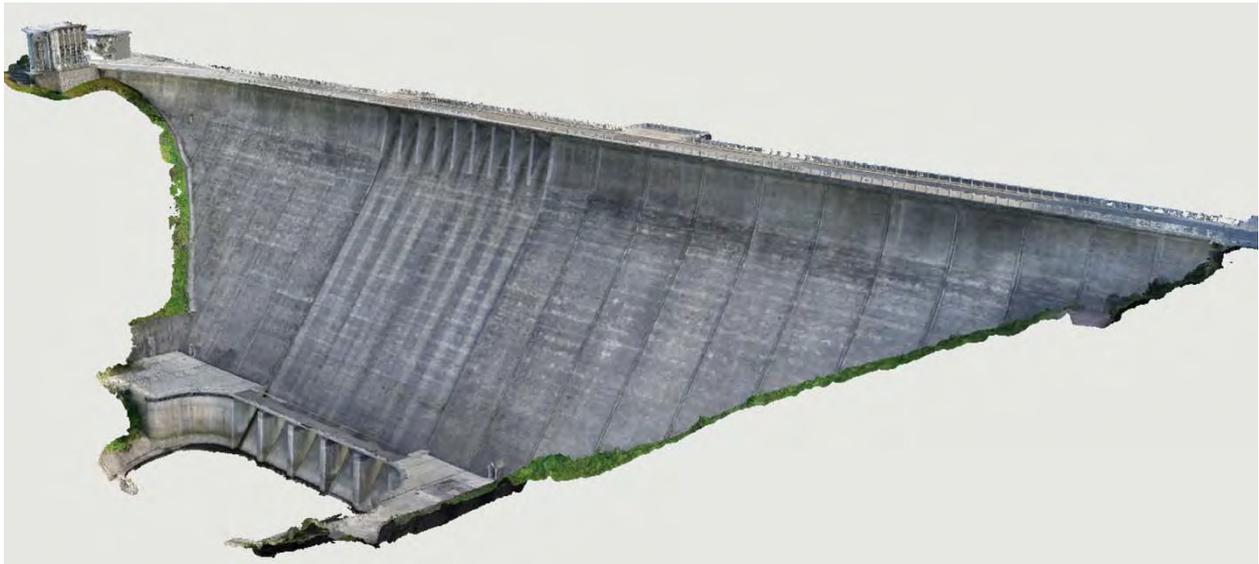
Abbildung 34: 3D-Modell der Rappbodetalsperre, Ansicht Nordwest (Luftseite), Kronenlänge ca. 415m, Höhe ca. 90m

Im Vordergrund der Untersuchungen an der Rappbodetalsperre standen die Versuche zur manuellen und automatischen Aufnahme der ca. 22.000 m<sup>2</sup> großen Betonoberfläche der Luftseite (Nordwestseite) des Bauwerks. Hierbei sollte eine vollständige Aufnahme mit konstanten Kameraparametern, mit ausreichender Bildüberlappung und einem möglichst gleichbleibenden Abstand senkrecht zur geneigten Bauwerksoberfläche erfolgen. Abbildung 34 zeigt die Nordwestansicht der Rappbodetalsperre mit der aufzunehmenden Betonoberfläche im 3D-Modell, welches aus den insgesamt ca. 1600 Einzelaufnahmen generiert wurde.

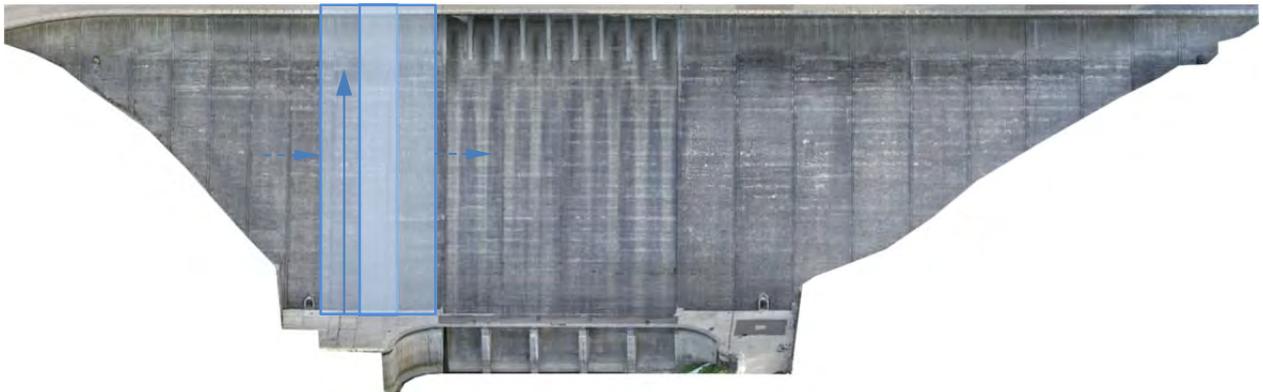
Abbildung 35: Hochaufgelöste Orthophoto-Nordost-Ansicht der Rappbodetalsperre mit zwei vertikal sich überlappenden Aufnahmestreifen/-sektoren

Ziel der Gesamtaufnahme war es, im hochaufgelösten Übersichts-Orthophoto Bereiche zu identifizieren, die stärkere Schäden wie größere Abplatzungen, Risse oder Rostfahnen aufweisen. Auf Basis des in Abbildung 35 dargestellten Orthophotos war eine sehr schnelle und einfache visuelle Lokalisierung des betroffenen Bereichs möglich. Beispielhaft wurden anschließend einige identifizierte Bereiche mit ausgewählten Schäden im Detail aufgenommen. Die Aufnahme dieser geschädigten Bereiche erfolgte aus einer Distanz von maximal 5m zum Objekt, was eine sehr hohe Auflösung von unter 1mm/Pixel garantiert und somit eine zuverlässige Schadenserkenkung ermöglicht.

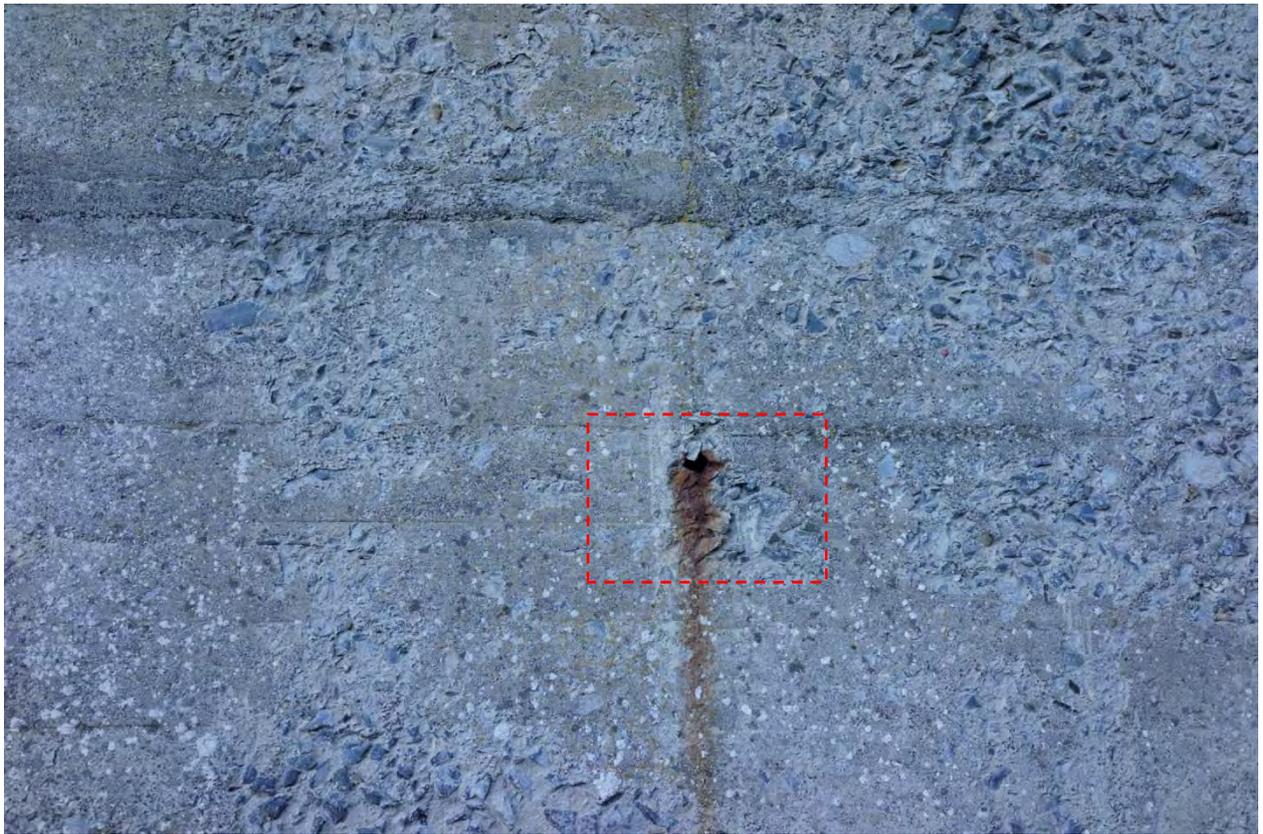
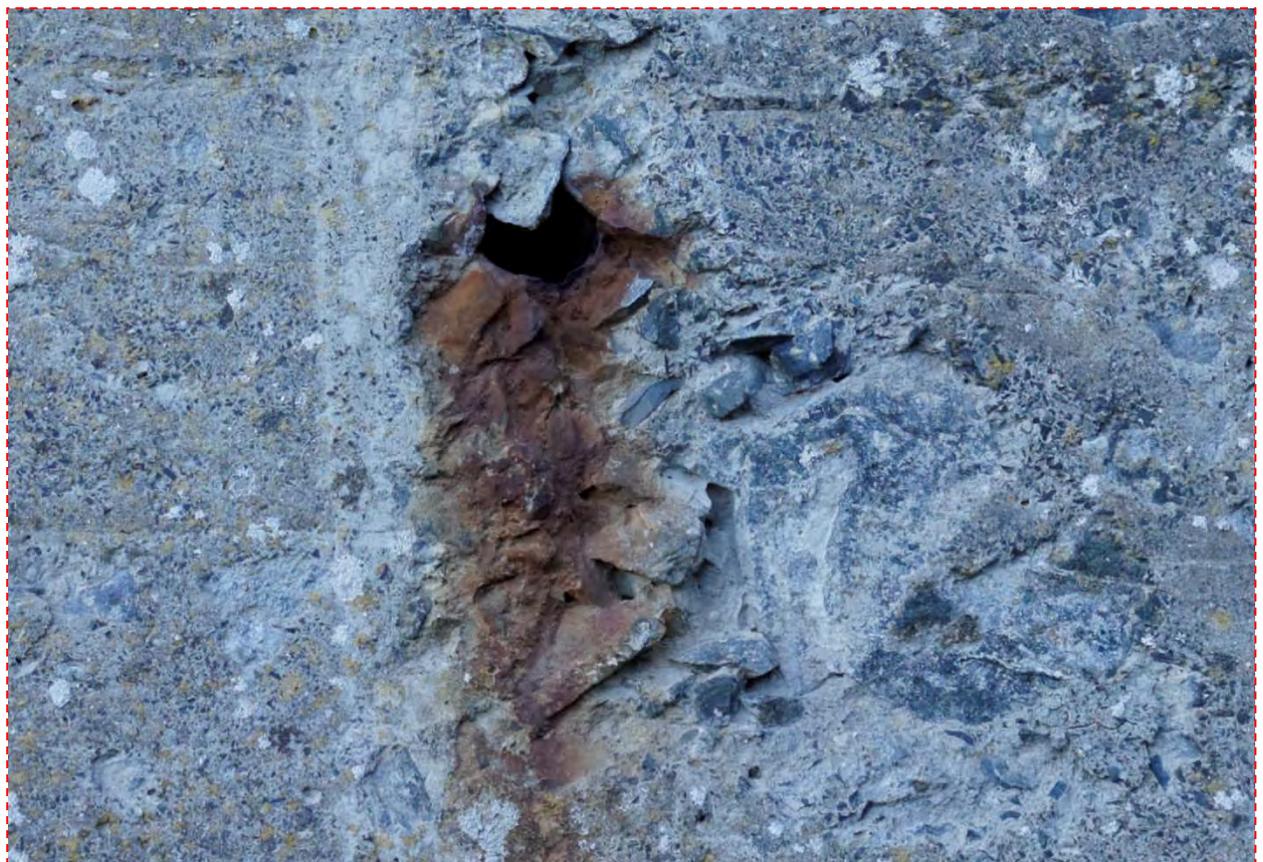
Abbildung 36: Identifizierte Rostfahne an der Oberfläche der Staumauer (Luftseite, Aufnahmeabstand ca. 5m), oben: Originalbild, unten: Bildausschnitt in voller Auflösung (100%)

Die nachfolgenden Abbildungen zeigen zwei Detailaufnahmen von einem erkannten Riss bzw. einer drohenden Abplatzung und einer Rostfahne, die bereits im Giga-Pixel-Orthophoto der Gesamtaufnahme deutlich erkennbar waren.

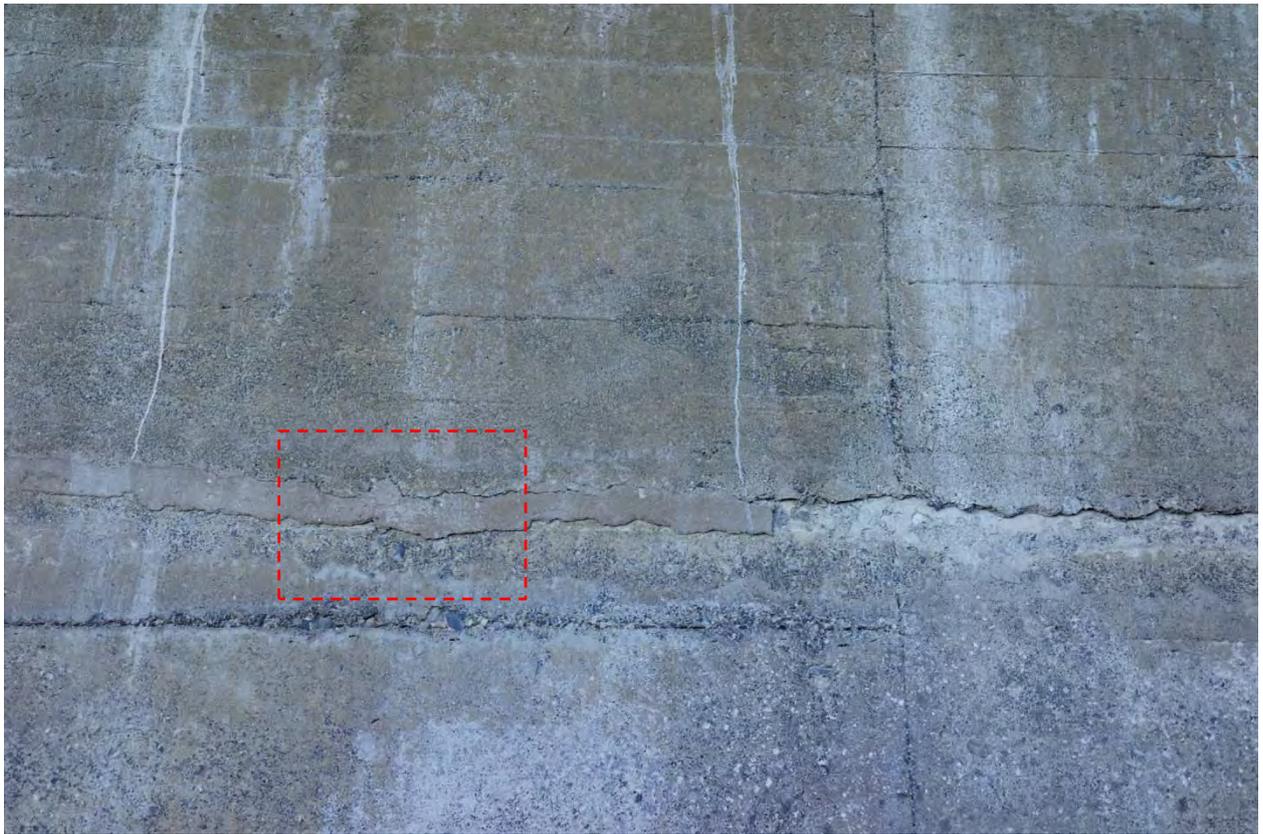
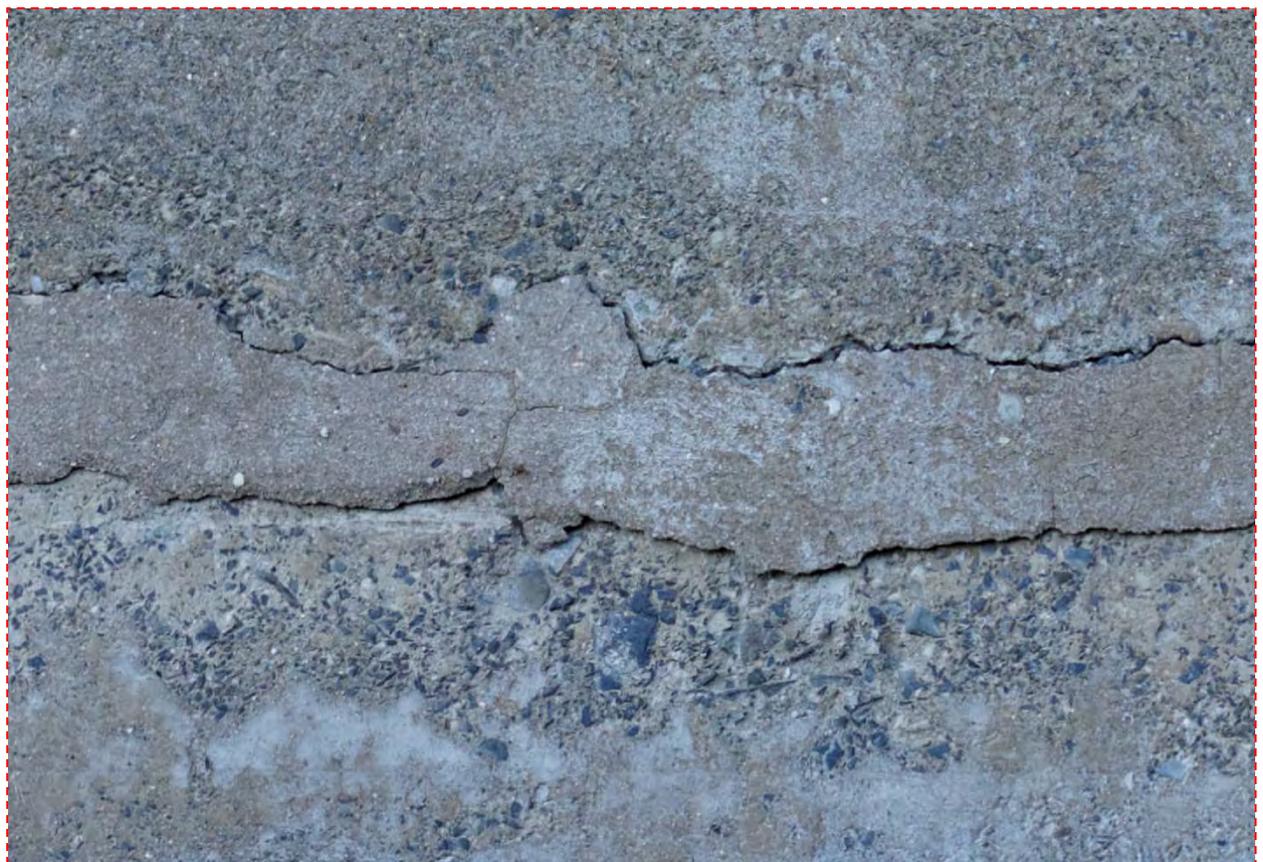
Abbildung 37: Identifizierter Riss (Abplatzung) an der Oberfläche der Staumauer (Luftseite, Aufnahmeabstand ca. 5m), oben: Originalbild, unten: Bildausschnitt in voller Auflösung (100%)

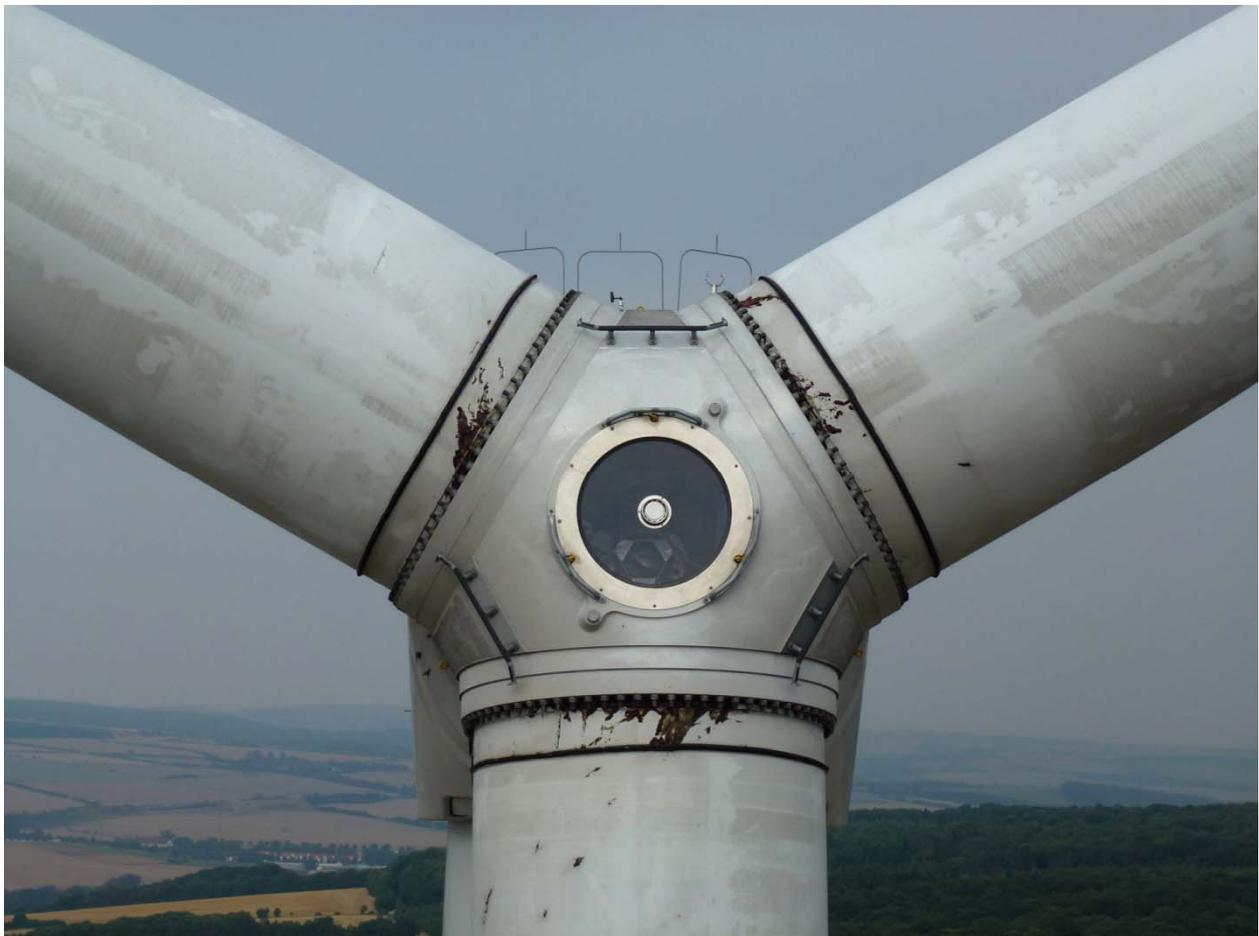
Abbildung 38: Aufnahme der untersuchten Windkraftanlage, Frontalansicht Maschinenhaus, Nabenhöhe 100m

Die Untersuchungen an der etwa 100m hohen Windkraftanlage (Nabenhöhe) und dem 225m hohen Schornstein konzentrierten sich im Wesentlichen auf den Einsatz der Fluggeräte in extremer Höhe und bei ungünstigen Windverhältnissen sowie auf die Entwicklung geeigneter Aufnahmestrategien solcher Bauwerke. Die Aufnahmen erfolgten im ersten Feldversuch mit einer kompakten Zoomkamera Panasonic Lumix TZ. Bei weiteren Feldversuchen kamen die Sony Alpha 7R und der Sony Camcorder zum Einsatz, was die Qualität der Aufnahmen deutlich steigerte. Schwerpunkt der Untersuchung an der Windkraftanlage war die Schadenserkennung (vorwiegend Roststellen und kleinste Risse) an den Rotorblättern und am Maschinenhaus. Dafür wurden beispielhaft die Rotorblätter und Teile des Maschinenhauses detailliert aufgenommen. Abbildung 38 zeigt eine Frontalansicht des Maschinenhauses in Nabenhöhe. Deutlich erkennbar sind bereits auf dieser Übersichtsaufnahme starke Verschmutzungen und Verfärbungen im Anschlussbereich der Rotorblätter.

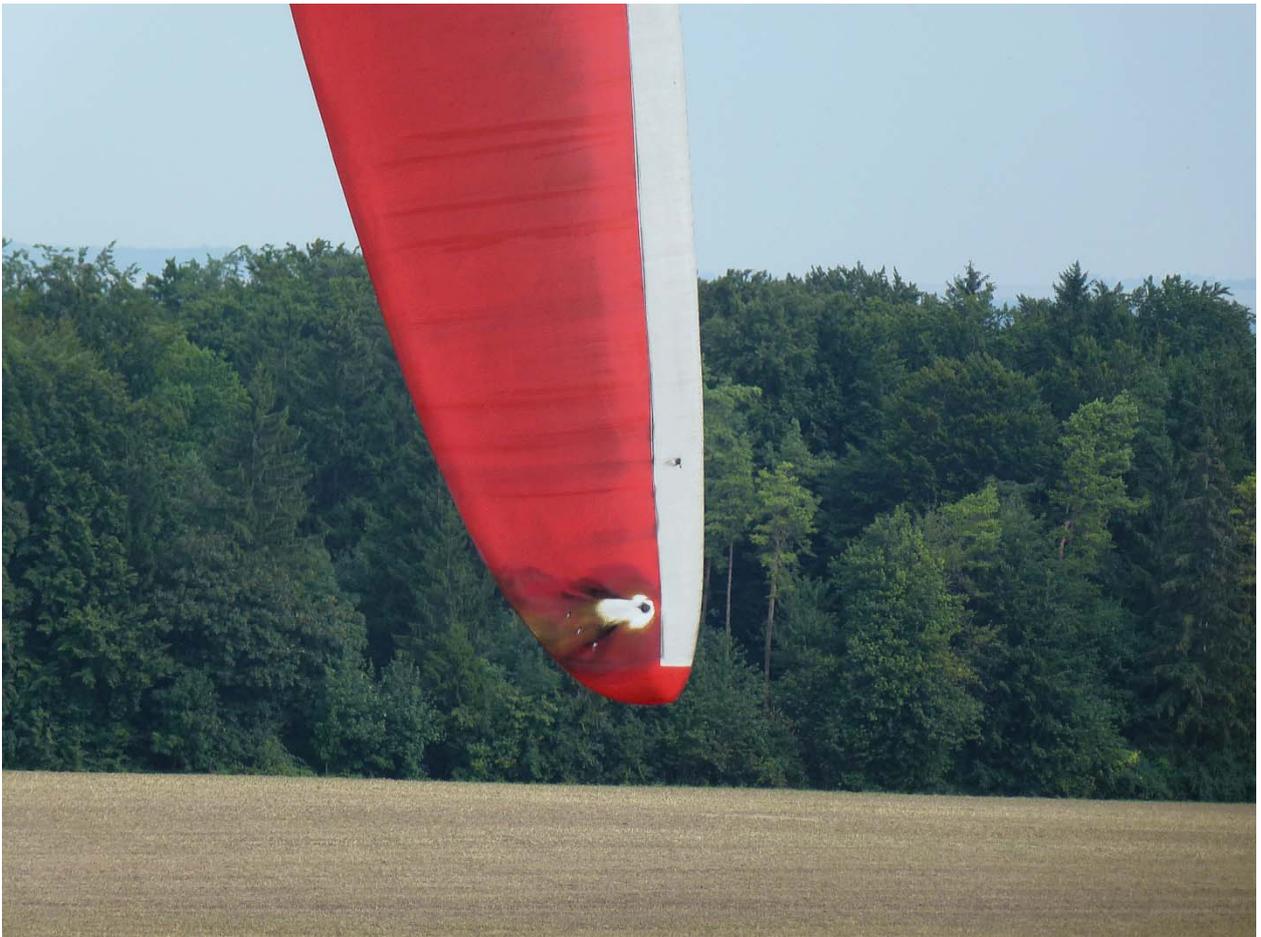
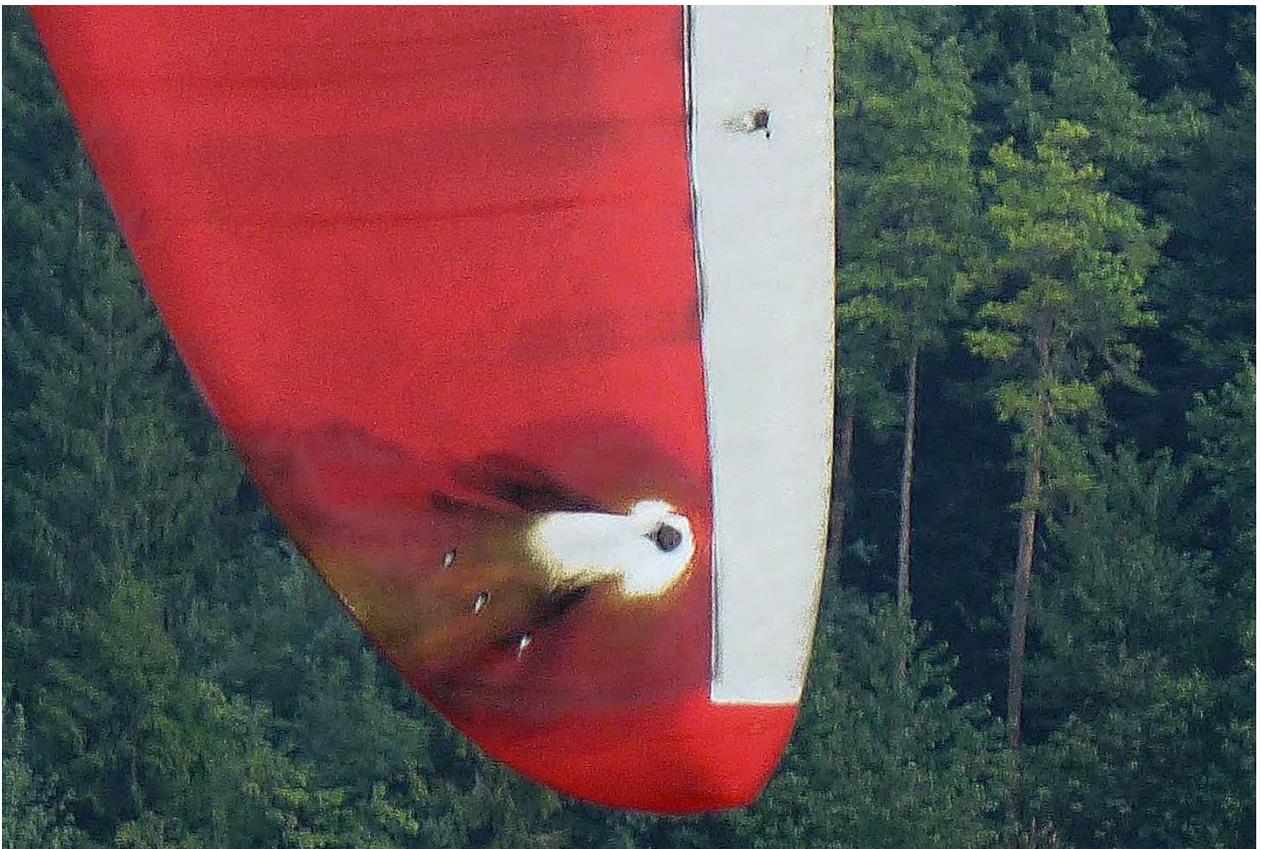
Abbildung 40: Aufnahme der untersuchten Windkraftanlage, oben: Originalaufnahme, unten: Zoomaufnahme einer identifizierten Beschädigung an der Rotorblattspitze

In den folgenden Abbildungen sind beispielhaft zwei typische Schäden an einer Windkraftanlage dargestellt. Abbildung 39 zeigt eine identifizierte Beschädigung des Farbanstriches der Oberfläche, die sich bereits als Roststelle (Durchmesser ca. 5mm) ausgebildet hat. In Abbildung 40 ist eine Beschädigung der hoch beanspruchten Rotorblattspitzen, die durch Blitzeinschlag entstehen können, zu sehen.

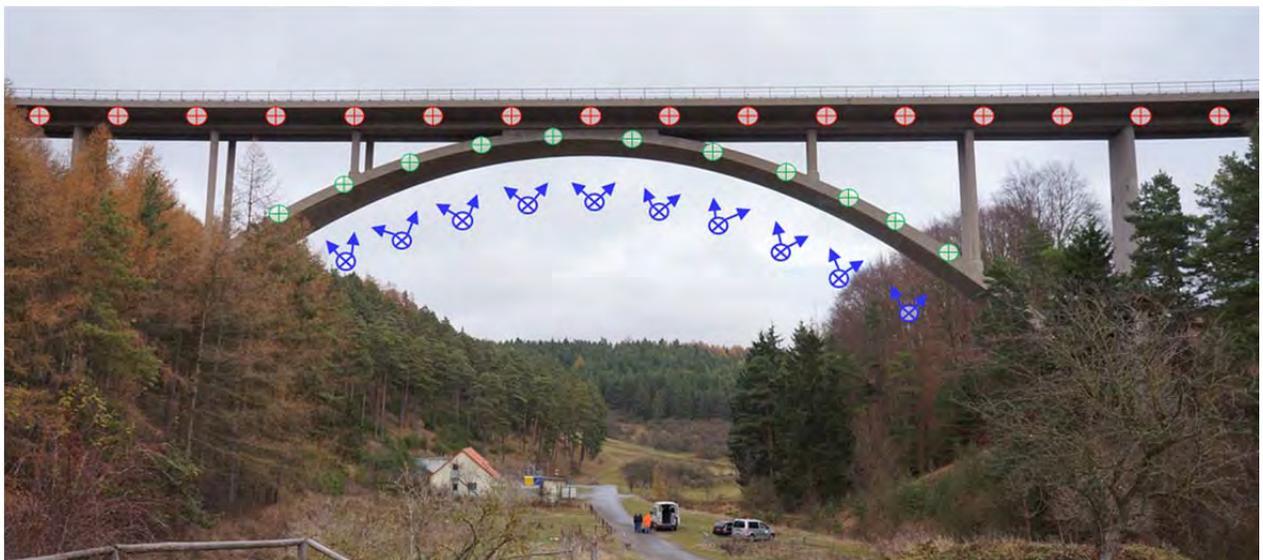
Abbildung 41: Aufnahmepositionen bei der GPS-basierten automatischen Aufnahme der Bogenansicht (grün) und -untersicht (blau) sowie der Ansicht des Überbaus (rot)

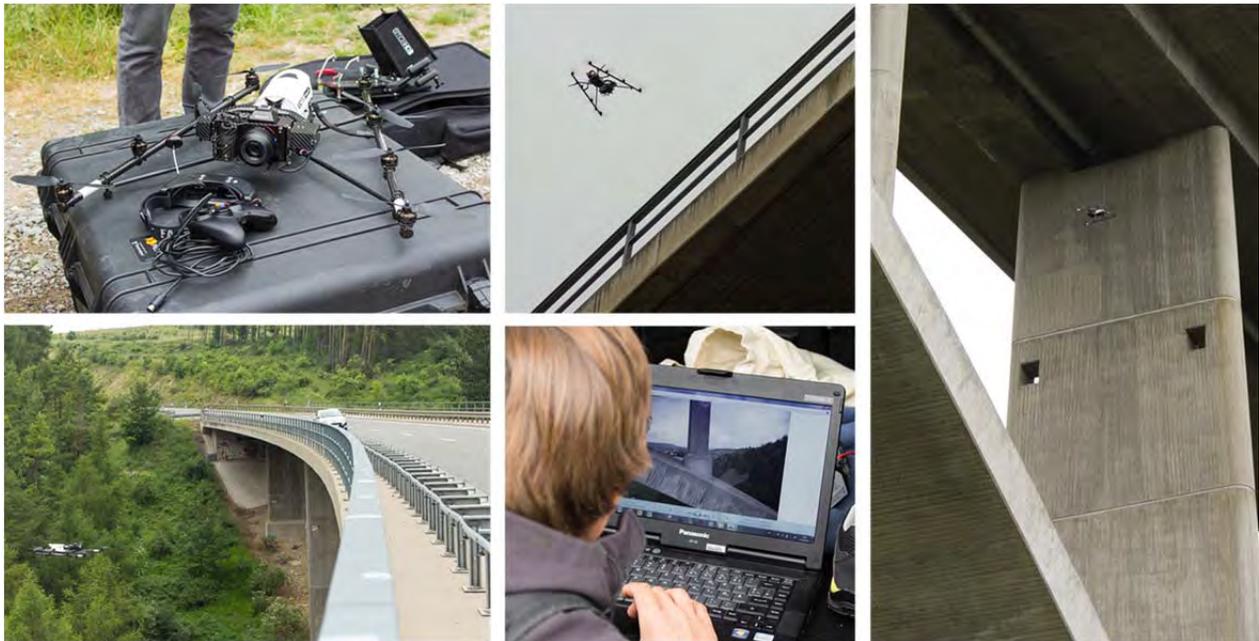
Abbildung 42: Untersuchungen und Aufnahmen an der Wirrbachtalbrücke [Foto: Späth, AscTec und Rauthenberg]

Die Feldversuche und Untersuchungsergebnisse wurden zudem zur Erprobung und Optimierung eines weiterentwickelten GPS-Moduls genutzt, dass Einsätze von UAS auch unterhalb von Bauwerken, wie z.B. an Brücken oder in stark bebauten Regionen (Innenstadtbereich mit sehr hoher und enger Bebauung) ermöglichen soll. Die anspruchsvollen Aufnahmen unterhalb der Brücke bzw. in kürzester Distanz zum Bauwerk erfolgten bei trübem Wetter und mäßigem Wind im Teameinsatz. Hierfür kam u.a. auch spezielles Aufnahmeequipment, wie Videobrillen zum Einsatz. Diese haben sich bei dieser Art der Einsätze sehr bewährt. Abbildung 42 zeigt eine Zusammenstellung der Untersuchungen an der Wirrbachtalbrücke.

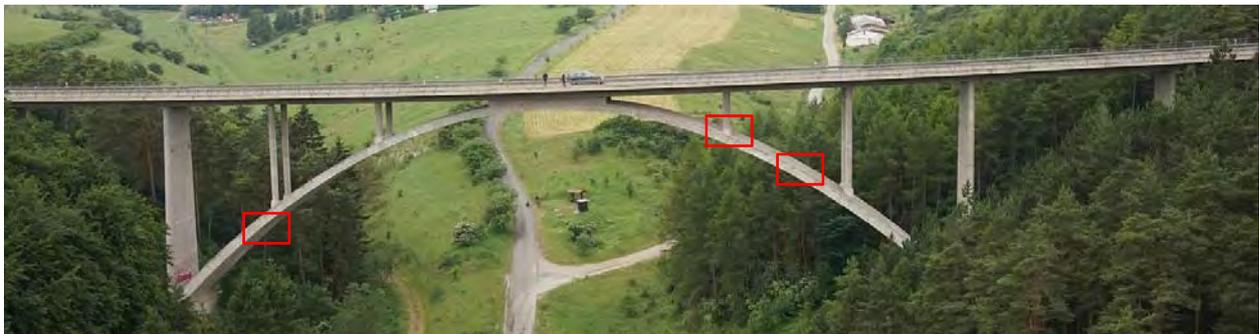
Abbildung 43: Wirrbachtalbrücke Nordwestansicht, rot markiert: identifizierte Schadstellen

Die Bogenansichten und -untersichten sowie die nördliche Ansicht des Überbaus wurden vollständig aufgenommen. Nach erster Auswertung der Aufnahme vor Ort, konnten sehr schnell geschädigte Stellen am Bauwerk identifiziert werden. Die Aufnahme dieser Schadstellen erfolgte im Detail aus kurzer Entfernung (5 – 7,5m) zum Bauwerk. Die nachfolgenden Abbildungen zeigen exemplarisch drei ausgewählte Stellen am Bauwerk im Detail. Diese Stellen befinden sich an der östlichen Bogenuntersicht und einem Pfeilerfuß eines oberen Pfeiler sowie auf dem Bogen auf der Westseite des Bauwerk, siehe Abbildung 43.

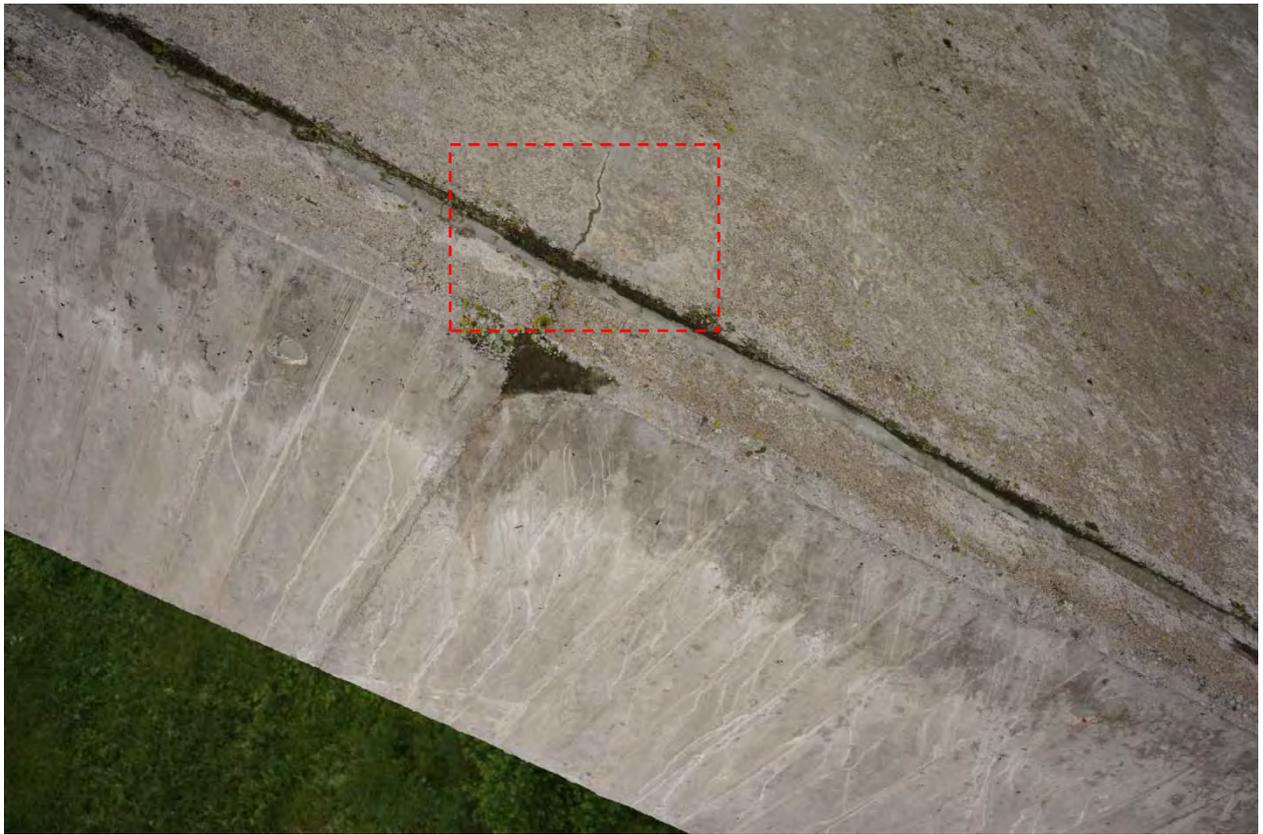
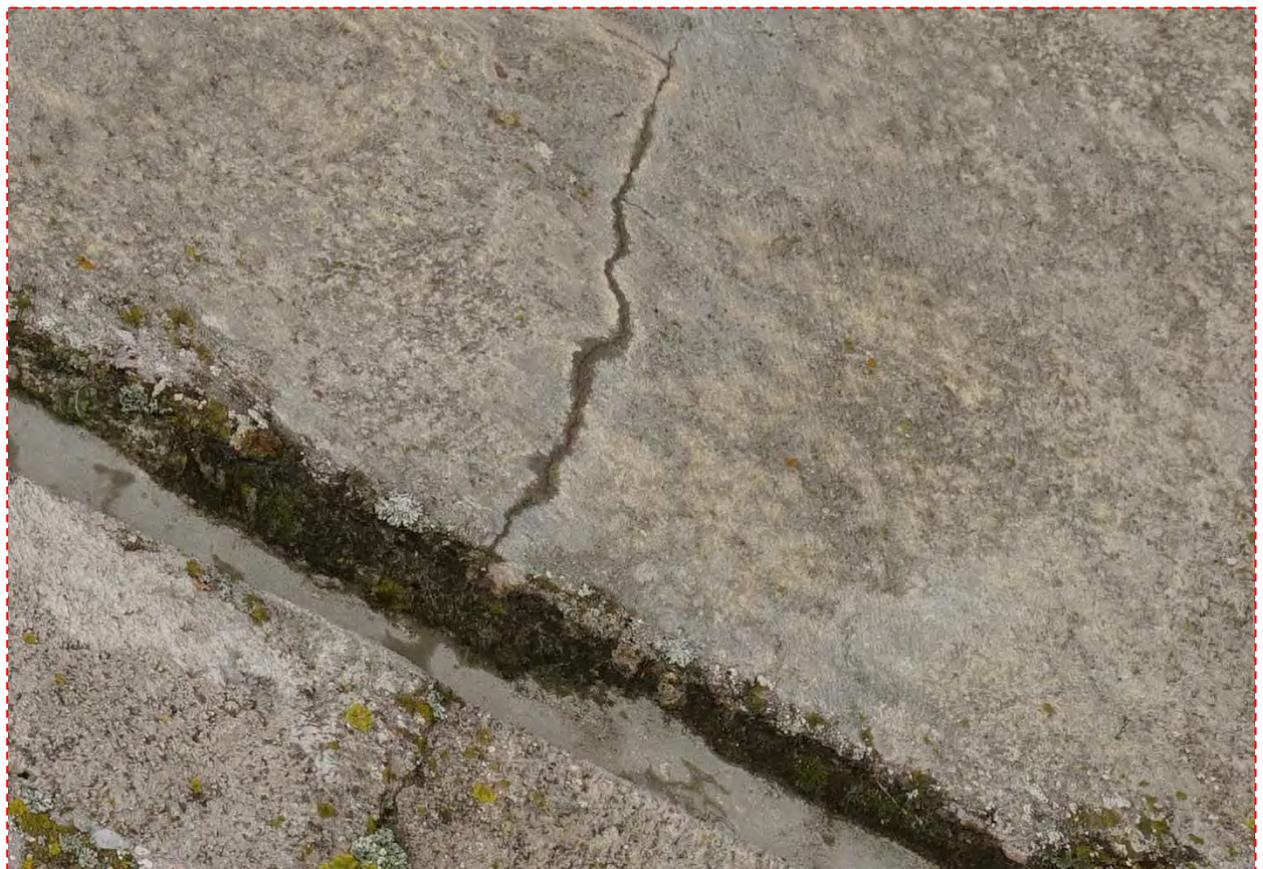
Abbildung 44: Aufnahme eines Risses am Bogen, oben: Originalaufnahme, unten: Detailausschnitt in voller Bildauflösung (100%)
