# **Unbemannte Fluggeräte zur Zustandsermittlung von Bauwerken**

## ***„Unbemannte Fluggeräte zur Zustandsermittlung von Bauwerken“***

**– Endbericht –**

**Weimar, 1. Juli 2015**

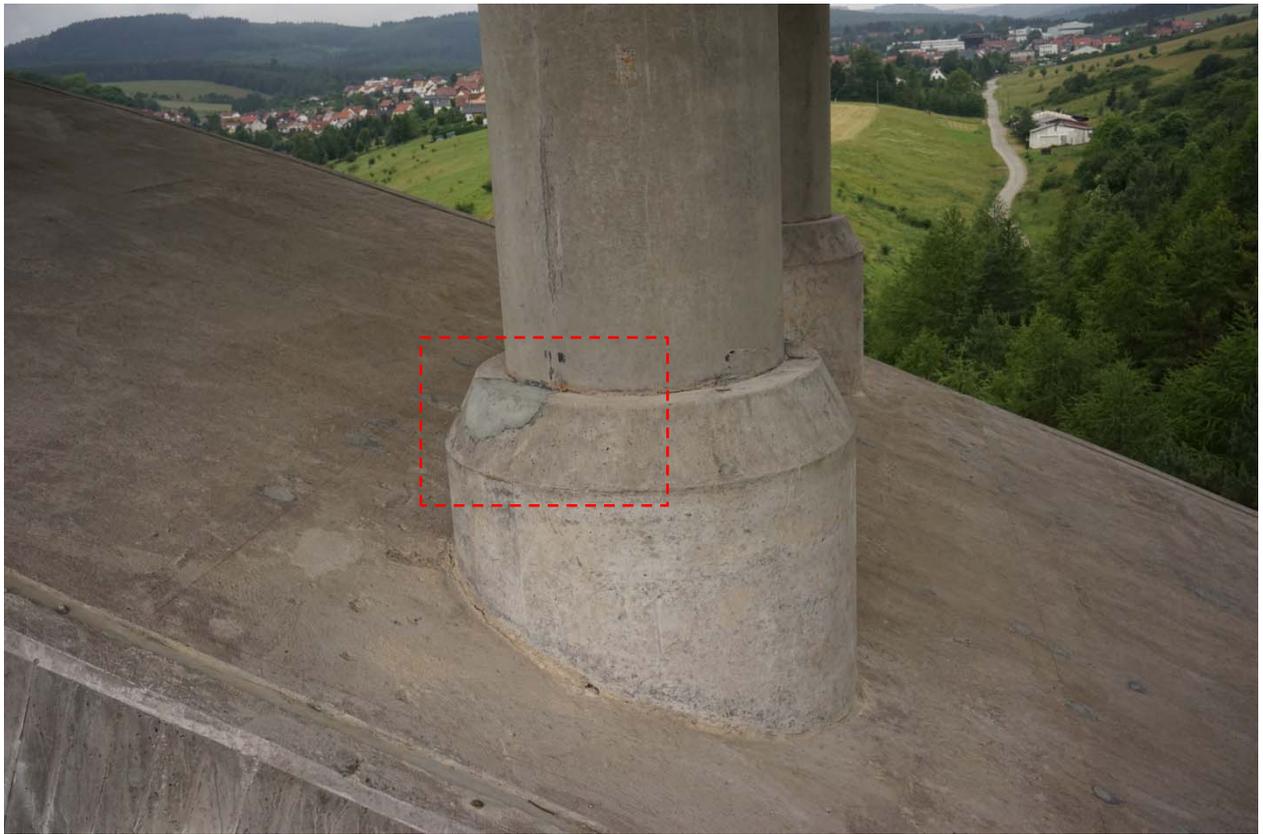
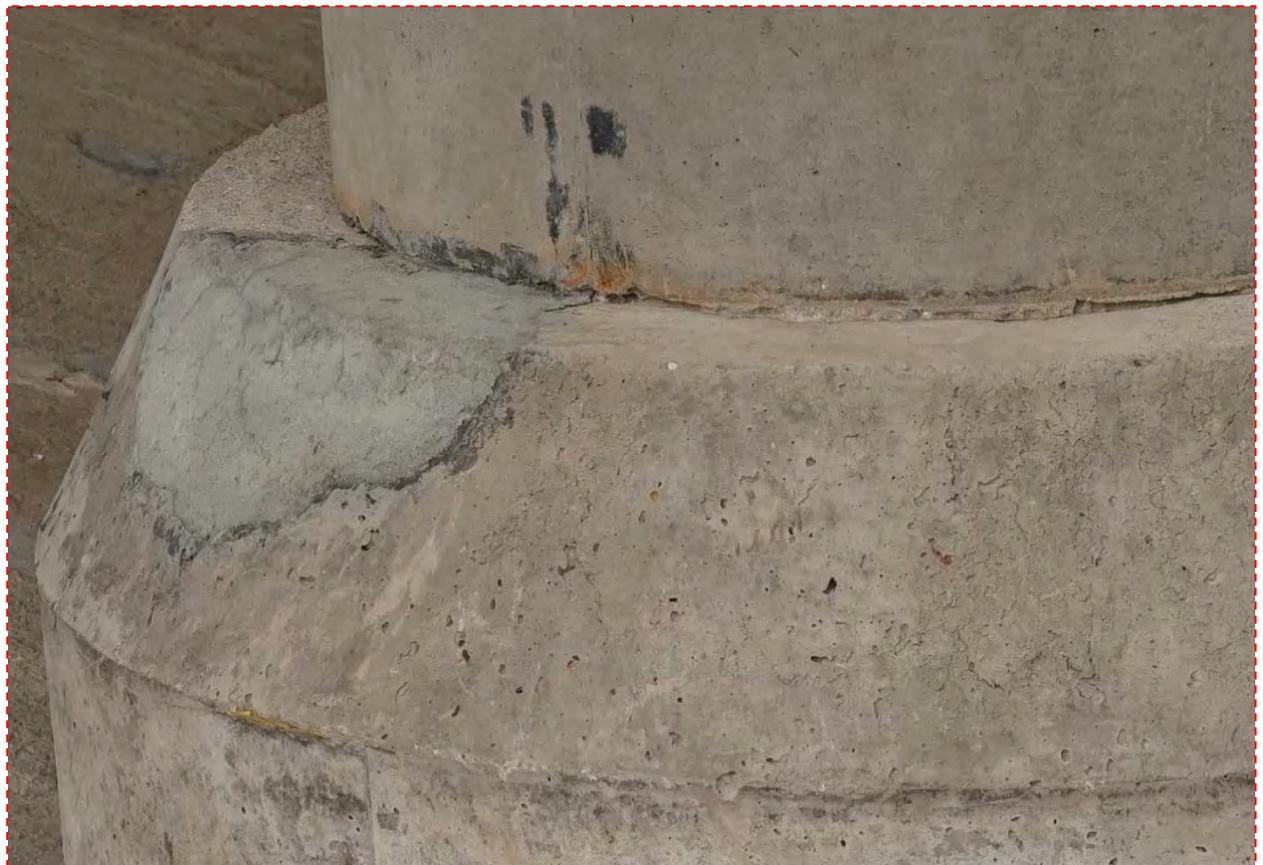
Abbildung 45: Aufnahme einer instandgesetzten Abplatzung an einem Pfeilerfuß, oben: Originalaufnahme, unten: Detailausschnitt in voller Bildauflösung (100%)

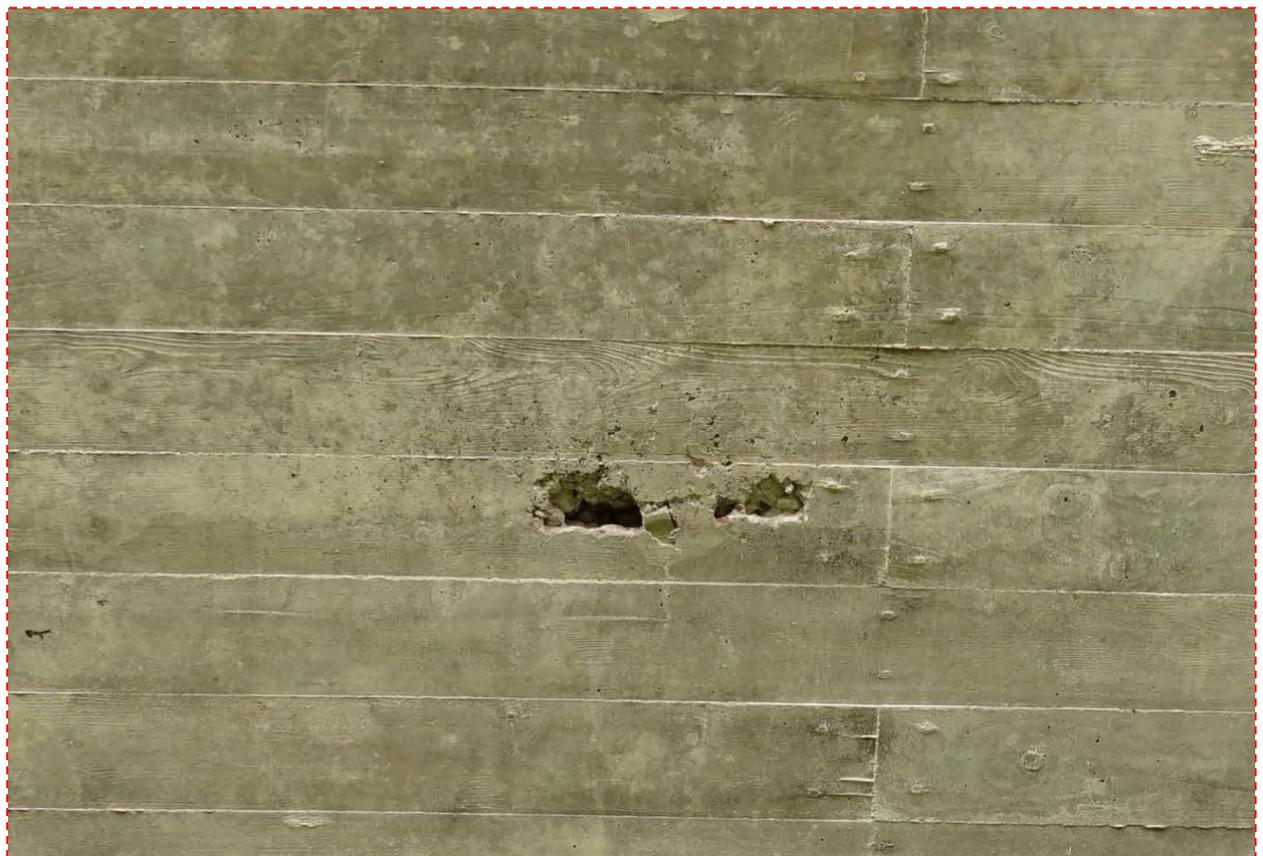
Abbildung 46: Aufnahme eines Kiesnestes an der Bogenuntersicht, oben: Originalaufnahme, unten: Detailausschnitt in voller Bildauflösung (100%)

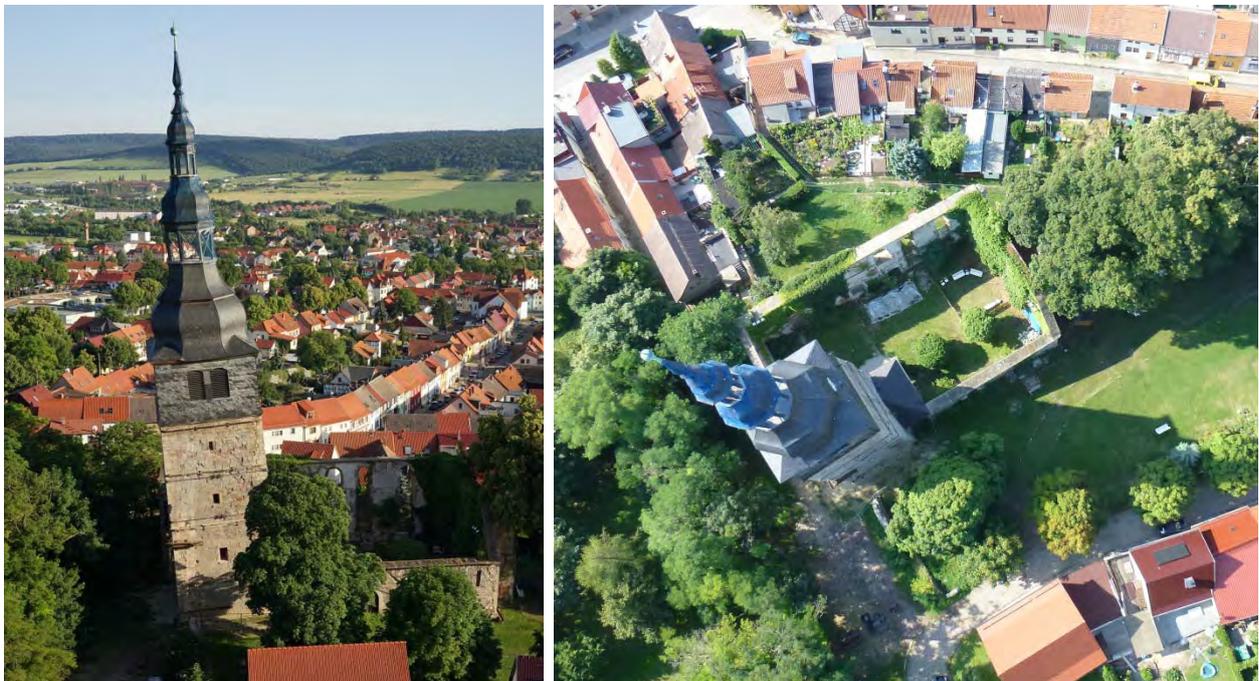
Abbildung 47: links: Nordansicht Schiefer Turm von Bad Frankenhausen Ansicht Nord, rechts: Draufsicht

Abbildung 47 links zeigt das Bauwerk mit der extremen Schiefelage und den angrenzenden Restmauern des Kirchenschiffes in der Nordansicht und rechts in einer Senkrechtaufnahme von oben sowie die eingeschränkte Platzverhältnisse um den Turm herum.

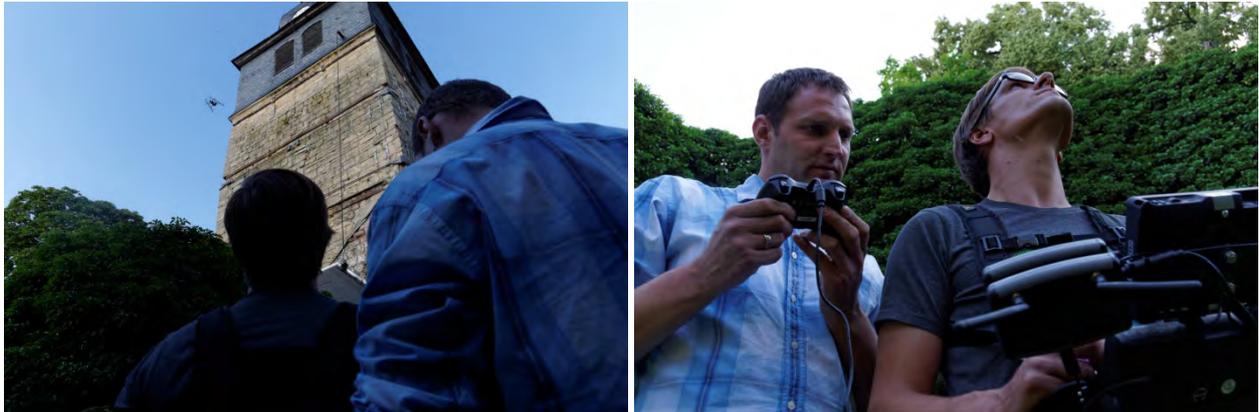
Abbildung 48: Teameinsatz am Schiefen Turm in Bad Frankenhausen [Fotos: Späth, AscTec]

Die extreme Schiefelage sowie die eingeschränkte Zugänglichkeit, bzw. sehr beengten Platzverhältnisse und damit verbundenen geringen Sicherheitsabständen, ließen nur eine manuelle Datenaufnahme im Teameinsatz mit zwei Piloten zu. Dabei konzentrierte sich der Fluggerätepilot ausschließlich auf die Steuerung des Fluggerätes in unmittelbarer Bauwerksnähe, mit möglichst konstantem Abstand zum Bauwerk. Für die sichere Steuerung des Fluggerätes empfiehlt es sich, den Standort so zu wählen, dass der Fluggerätepilot den Abstand zum aufzunehmenden Objekt jederzeit gut abschätzen kann, möglichst 90° zur Aufnahme-richtung. Über die Live-Bildanzeige der Kamera auf der Bodenstation kann sich der Fluggerätepilot zusätzlich orientieren. Der „Co-Pilot“ unterstützte den Fluggerätepiloten bei der Positionierung des Fluggerätes auf Basis der

Aufnahmeplanung und übernahm parallel die manuelle Aufnahme der Bilder vom Turm. Das Auslösen der Bilder erfolgte über ein zusätzliches Steuerungsmodul an der Bodenstation, mit dem auch eine eingeschränkte Steuerung des Fluggerätes (horizontale Drehung um die Fluggerätechse), der Kamera (vertikaler Aufnahmewinkel) und die Einstellung/ Änderung der Aufnahmeparameter der Kamera im Flug möglich ist. Die Aufnahmen im Teameinsatz haben sich vor allem bei manuellen und schwierigen Aufnahmebedingungen als notwendig erwiesen. Abbildung 48 zeigt den Teameinsatz am Schiefen Turm in Bad Frankenhausen.

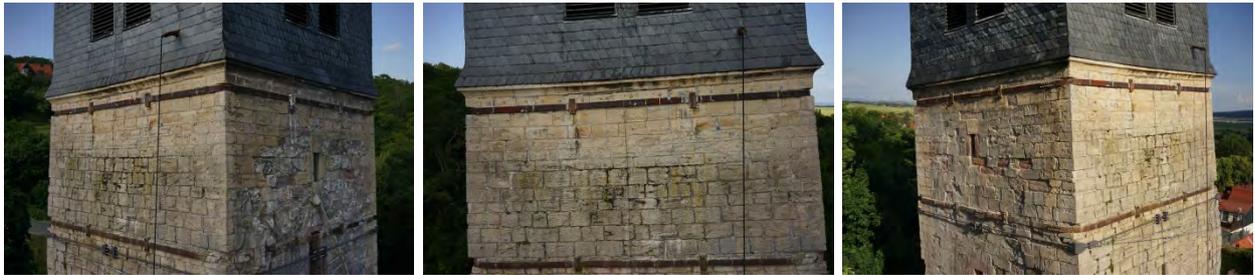
Abbildung 50: Überlappende Aufnahmen Südwest-, West- und Nordwestansicht

Für die Luftbildaufnahmen wurde eine Sony Alpha 7R Systemkamera mit Vollformatsensor (36 x 24 mm) und einer Festbrennweite von 35mm verwendet. Die Bilder der vertikalen Streifen wurden in einem konstanten Abstand von ca. 10 Meter und horizontalem (Senkrecht) Blick-/Kamerawinkel zum Bauwerk erzeugt, sodass die Bauwerksansicht möglichst formatfüllend im Bild zu sehen ist. Somit werden nur die Bauwerksinformationen aufgenommen, die für die spätere Erzeugung der 3D-Geometrie des Bauwerks auch von Bedeutung sind. Störende Informationen aus dem Hintergrund werden dadurch minimiert. Dabei ist dennoch zu beachten, dass zur Berücksichtigung windinduzierter Bewegungen des Fluggerätes ein ausreichender Puffer am Bildrand nach rechts und links eingeplant wird, um einen Informationsverlust und eine zusätzliche/ erneute Aufnahme von vorn herein zu vermeiden. Gerade bei stärkerem Wind sollte dies besonders berücksichtigt werden. Abbildung 50 zeigt beispielhaft die sich überlappenden Bilder über die Südwest-, West- und Nordwestansicht. Die Fokussierung der Aufnahmen erfolgte im manuellen Modus, angepasst an den Abstand zum Bauwerk über den vollen Bildausschnitt (Fokus „Feld“). Dadurch wird eine „Fehlfokussierung“ auf uninteressante Bereiche im Hintergrund verhindert. Zudem ist die Fokussierung mit Blick auf die Verwendung der Bilddaten zur Erzeugung einer 3D-Geometrie zwingend konstant zu halten, um möglichst immer ausreichend scharfe Bilder zu erhalten.

Die Aufnahme der Bilder in den jeweiligen vertikalen Streifen erfolgte manuell durch Fernauslösung der Kamera durch den Co-Piloten. Dafür wurde das Fluggerät in ca. 2m Höhe über dem Boden auf einer Position ca. 10 Meter entfernt zum Bauwerk mit Blickrichtung zum Bauwerk ausgerichtet, horizontaler Kamerawinkel  $0^\circ$ . Mit Hilfe der sehr genauen GPS-Positionierung wurde das Fluggerät auf dieser Position vom Fluggerätepiloten langsam mit möglichst konstanter Geschwindigkeit und Ausrichtung zum Bauwerk nach oben bewegt. Ohne das Fluggerät anzuhalten wurden dann alle ein bis zwei Höhenmeter ein Bild erzeugt. Bei dieser Art der „dynamischen Aufnahme“ ist darauf zu achten, dass möglichst kurze Verschlusszeiten gewählt werden, um eine Bewegungsunschärfe, die wiederum negative Auswirkung auf die Erzeugung der 3D-Geometrie hat, in den Bildern zu vermeiden. Hierbei hat sich bei langsamen dynamischen Aufnahmen und bei normalen Windverhältnissen eine Verschlusszeit kleiner  $1/800$  Sekunde bewährt. Bei schlechteren Windverhältnissen sind noch kürzere Verschlusszeiten zu empfehlen. Ausgiebige Tests haben gezeigt, dass bei einer langsamen „dynamischen Aufnahme“ von Bildserien entlang eines Flugpfades teilweise bessere Ergebnisse bezüglich der Bildqualität erzielt werden konnten, als bei Serienaufnahmen bei denen für jede Aufnahme an einer Position gestoppt wurde. Dies wirkt sich besonders stark bei vertikalen Flugpfaden und relativ kurzen Positions-/Aufnahmeabständen, wie z.B. bei der Aufnahme von Türmen oder Schornsteinen aus. Bei einem konstanten Steigflug werden die vom Fluggerät selbst erzeugten, abwärts gerichteten Windströmungen nicht gestört, was zu einem äußerst ruhigen Flugverhalten führt. Daher ist bei vertikalen Aufnahmen-/ Flugpfaden auch immer eine Aufnahme von unten nach oben entlang des Bauwerks zu empfehlen. Bei Aufnahmen von oben nach unten befindet sich das Fluggerät ständig in selbst erzeugten Abwinden, was zu einem sehr unruhigen Flugverhalten führt und die Aufnahme qualitativ hochwertiger Bilder erschwert bzw. unmöglich macht. Daher ist dies, wo immer möglich zu vermeiden. Bei „nicht dynamischen Aufnahmen“ werden bei jedem Stoppen des Fluggerätes für die Bildaufnahme die erzeugten Abwinde stark gestört und es stellen sich kleinere Turbulenzen ein, die die Balance des Fluggerätes und somit auch die Bildqualität negativ beeinflussen. Dies kann nur verhindert werden, indem das Fluggerät genügend Zeit bekommt sich wieder auszubalancieren, was bei stärkerem Wind je nach Agilität des Fluggerätes auch mehrere Sekunden dauern kann. Dies wirkt sich wiederum direkt negativ auf die Aufnahmedauer, den Akkuverbrauch (da erhöhter Energiebedarf für die Fluglageregelung), die Flugzeit und damit auf die Effizienz der Bauwerksaufnahme aus.

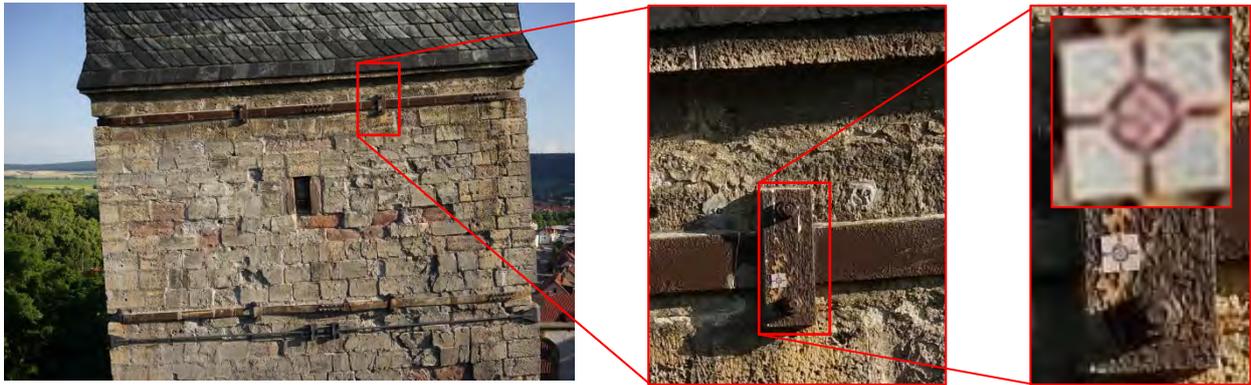
Abbildung 52: Verwendeter Passpunkt am Bauwerk, links: Originalaufnahme, Mitte: Bildausschnitt 100% Auflösung, rechts: max. Zoombereich

Aus den 525 Bildern wurde mit Unterstützung einer kommerziellen Structure-from-Motion Software (SfM-Software) eine 3D-Punktwolke des Bauwerks erzeugt. Ein kurzer Einblick in die Methoden und Verfahren zur Erzeugung von 3D-Geometrien aus Bildern wird im nächsten Abschnitt gegeben. Die Georeferenzierung der 3D-Punktwolke erfolgte über 14 tachymetrisch eingemessene Passpunkte am Bauwerk. Aufgrund der kurzen Distanz zum Bauwerk und der sehr guten Auflösung der Kamera konnten bereits für das terrestrische Laserscanning angebrachte sehr kleine Passpunkte (2 x 2cm) zur Georeferenzierung genutzt werden. Die Passpunkte waren über das Mauerwerk des Turmschaftes verteilt. Abbildung 52 zeigt solch einen Passpunkt im Originalbild und bei 100%iger Auflösung.

Jeder der eingemessenen Passpunkte war in mindestens 21 Bildern zu erkennen. Die Bestimmung/ Zuordnung der Passpunkte in den Bildern erfolgte manuell. Der durchschnittliche Fehler bei der Bestimmung der Passpunkte in den Bildern lag bei 2,66mm. Aus den Bildern wurde zunächst eine dünne 3D-Punktwolke des Turms mit ca. 7 Millionen Punkten erzeugt. Die extrem hohe Auflösung von 36 Megapixeln und die hohe Qualität der Bilder erlaubte die Rekonstruktion des Turmes in einer dichten 3D-Punktwolke mit einer enorm hohen Punktdichte. Die Bildauflösung am Bauwerk beträgt durchschnittlich 1,34 mm/Pixel. Die dichte Punktwolke verfügt über ca. 310 Millionen georeferenzierter Punkte mit einer Auflösung von 2,68 mm/Pixel. An die einzelnen 3D-Punkte werden zudem die RGB-Farbinformationen der digitalen Bilder übergeben, sodass eine nahezu farbgetreue 3D-Punktwolke entsteht. Aus der 3D-Punktwolke wurde durch Verbinden der einzelnen Punkte (Dreiecksvermaschung) ein Polygonnetz aus ca. 62 Millionen Polygonen (Dreiecken) erzeugt. Dadurch entsteht eine geschlossene Oberfläche, ein Oberflächenmodell des Turmes. Die einzelnen Polygone erhalten die interpolierten Farbwerte aus den zugehörigen Punkten, sodass diese Oberfläche auch farbcodiert dargestellt werden kann. Abbildung 53 zeigt einen Ausschnitt der Westansicht des Turms in drei Stufen der 3D-Modellierung (dünne Punktwolke, dichten Punktwolke und das farbcodierte Oberflächenmodell).

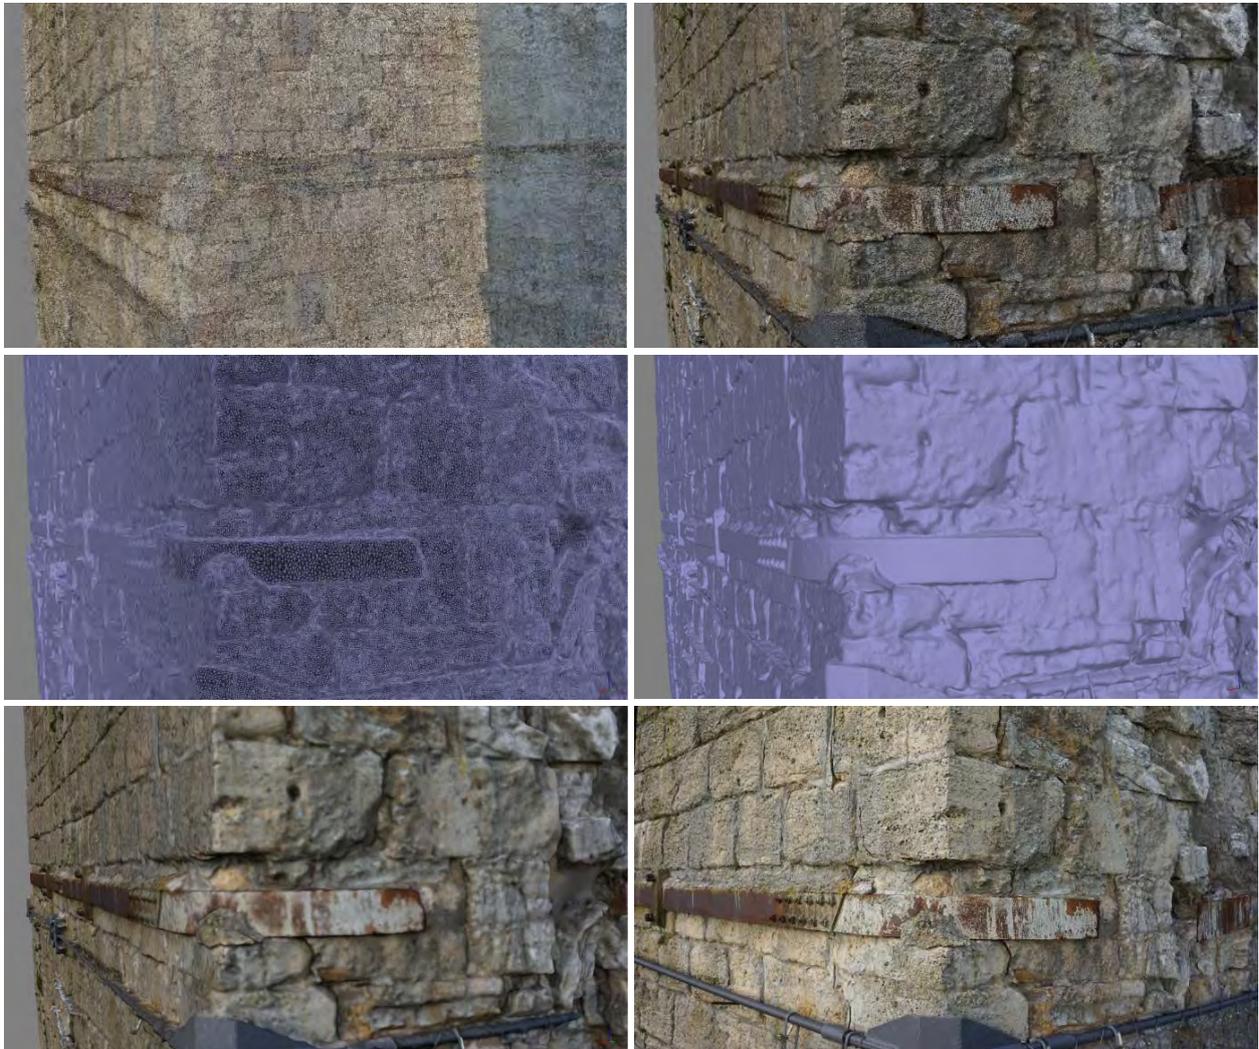
Abbildung 54: Geschädigte Mauerwerksecke Südwestansicht, oben links: dünne Punktwolke, oben rechts: dichte Punktwolke, mitte links: Polygonnetz, mitte rechts: einfarbiges Polygonnetz, unten links: farbcodiertes Polygonnetz, unten rechts: Originalbild

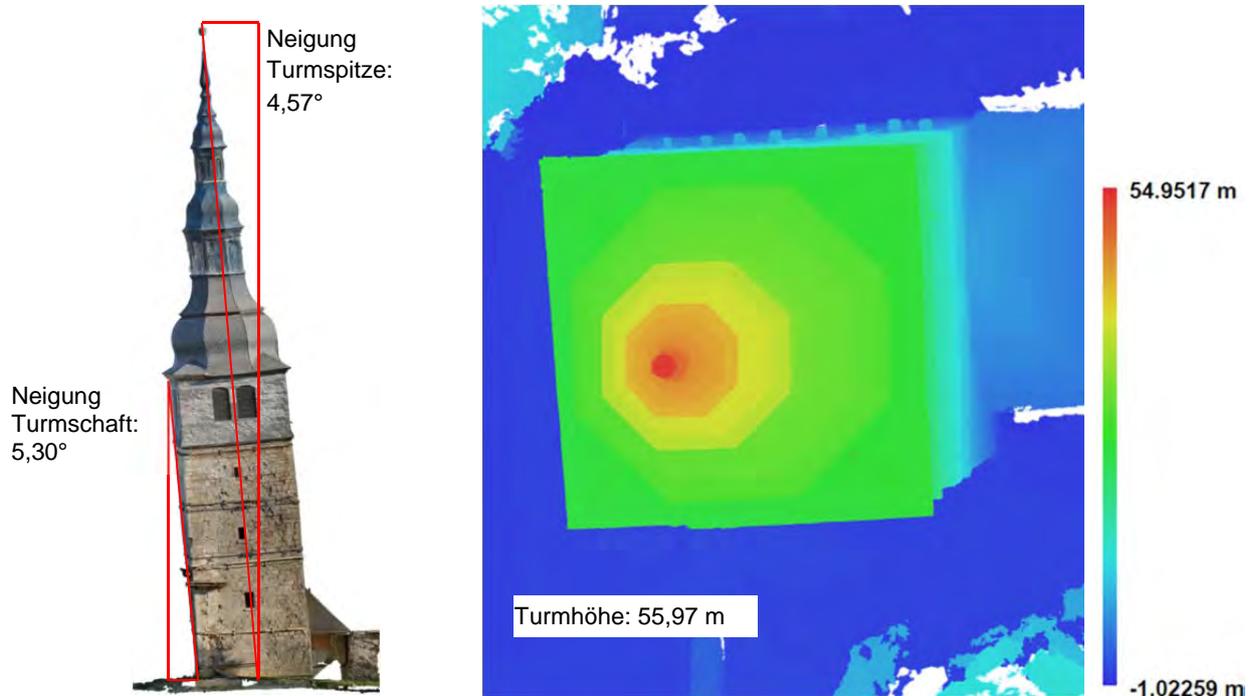
Abbildung 55: Darstellung der Ermittlung der Bauwerksneigung aus der Orthophotoansicht und der Bauwerkshöhe aus dem Digitalen Höhenmodell

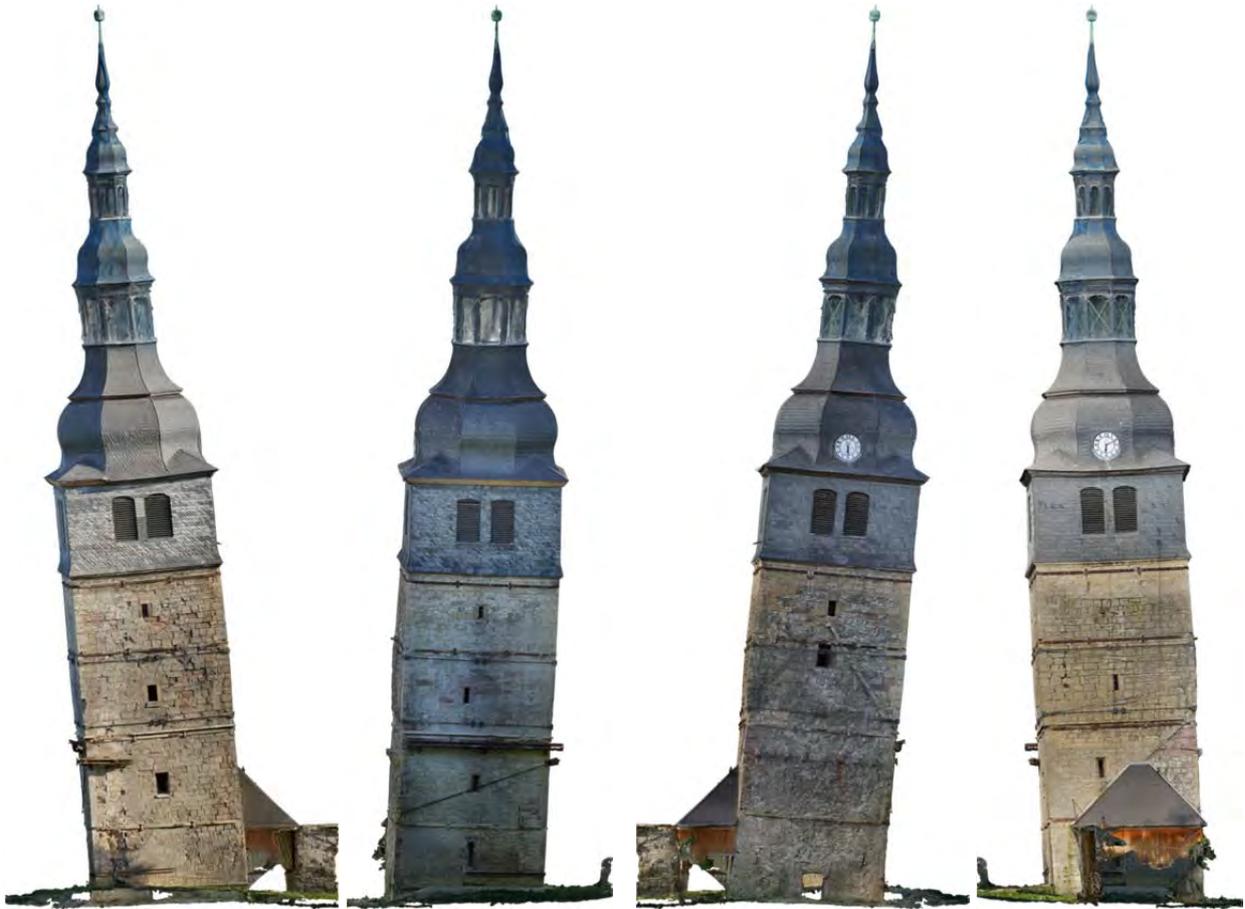
Abbildung 56: Orthophotos des Schiefen Turms von Bad Frankenhausen, von links nach rechts: Ansicht Nord, Ost, Süd und West

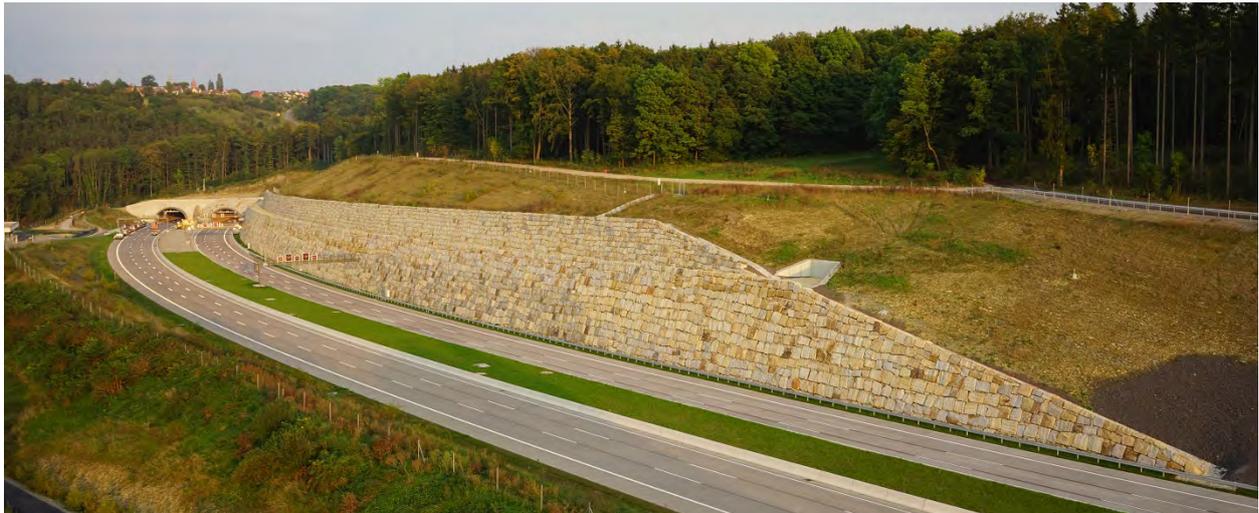
Abbildung 59: Referenzbauwerk Stützwand entlang der BAB 4 bei Bucha (Jena), Westportal Jagdberg-Tunnel, Thüringen

Das für die Untersuchung der GPS-gestützten automatischen Datengenerierung ausgewählte Referenzobjekt ist eine sehr große bogenförmige zweistufige Stützwand, die im Zuge des Neubaus der BAB 4 bei Jena (Jagdbergtunnel bei Bucha) im September 2014 fertiggestellt wurde. Erste Tests und Versuche an einem 180m langen Teilabschnitt der Stützwand wurden bereits Mitte 2013 während der Bauphase durchgeführt. Die vollständige UAS-basierte Aufnahme der Stützwand erfolgte nach Fertigstellung des Bauwerks im September 2014. Die Abbildung 59 zeigt eine Luftbildaufnahme der gesamten Stützwand von Norden nach der Fertigstellung.

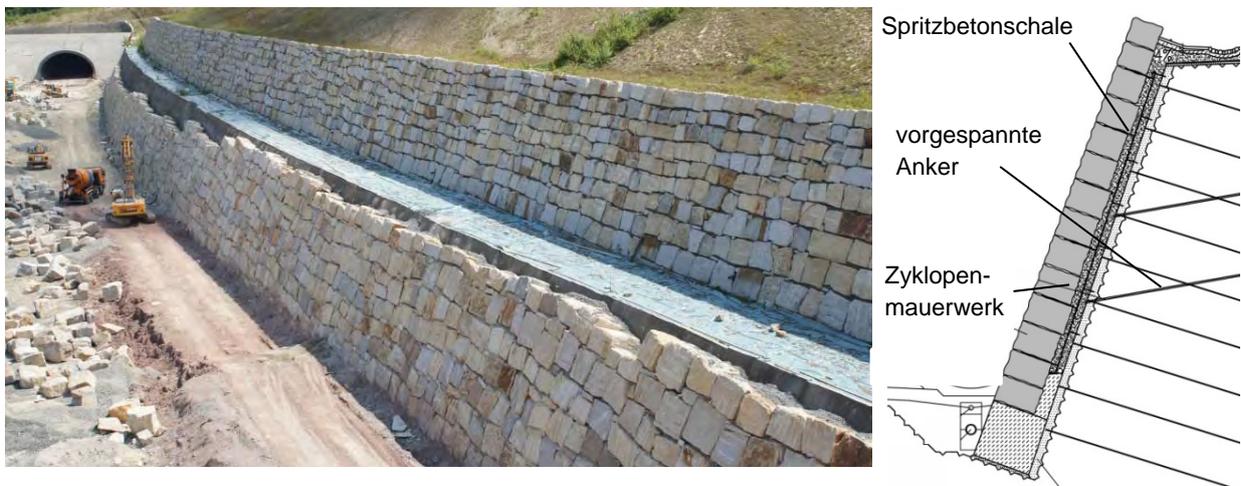
Abbildung 60: Stützwand, links: Rückverankerte Spritzbetonschale mit vorgesetzten Zyklopenmauerwerk, rechts: Querschnitt der unteren Teilwand

Bei diesem Stützbauwerk handelt es sich um eine zweischalige Stützwand, bestehend aus einer rückverankerten Spritzbetonschale (Spannbetonanker) und einem vorgesetzten Zyklopenmauerwerk aus großformatigen Granitblöcken. Die Abbildung 60 zeigt die Stützwand in der Bauphase und einen Querschnitt der unteren Teilwand.

Die untersuchte Stützwand ist ca. 615 m lang, 18 m hoch (untere Teilwand ca. 12 m, obere Teilwand ca. 6 m) und hat eine Neigung von 70°. Die Stützwand liegt auf einer Kreisbahn und verläuft parallel zur Hauptachse der BAB 4 auf einer von West nach Ost abfallenden Gradienten. In der nachfolgenden Tabelle sind die Bauwerksdaten zusammengefasst.

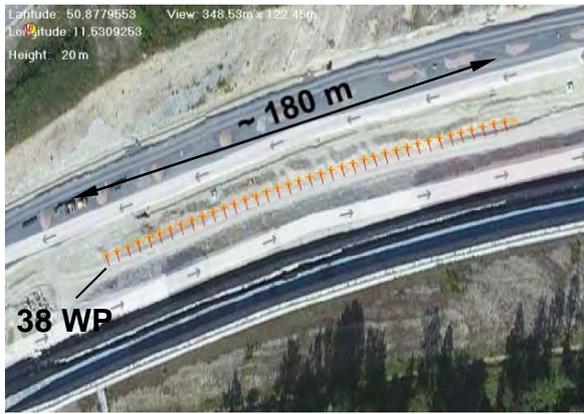
Abbildung 61: GPS-gestützte Flug-/ Aufnahmeroute, Fluggeräte-/ Kameraposition bei der Aufnahme

Für die Aufnahme des Testabschnitts wurde mit Hilfe einer Navigationssoftware eine GPS-gestützte Flugroute auf Basis vorhandener Koordinaten der Hauptachse der BAB 4 vorgeplant. Die Aufnahme des oberen Teilabschnitts erfolgte auf einer Flugroute mit 38 Wegpunkten mit möglichst senkrechtem Blickwinkel zur aufzunehmenden Fläche des Bauwerks. Dabei wurde in jedem Wegpunkt die abfallende Gradiente des Bauwerks sowie die Ausrichtung/ Orientierung des Fluggerätes zur Stützwand auf der Kreisbahn berücksichtigt. Dadurch konnten ein konstanter Abstand zum Bauwerk und möglichst gleich bleibende Bildausschnitte der Stützwand gewährleistet werden. Daraus ergeben sich eine Flughöhe von ca. 25 m und ein Abstand zum Bauwerk von ca. 30 m. Die Abbildung 61 zeigt die Flugroute des Fluggerätes zur Aufnahme des Testabschnittes sowie die geometrischen Parameter und die Positionierung bei der Aufnahme.

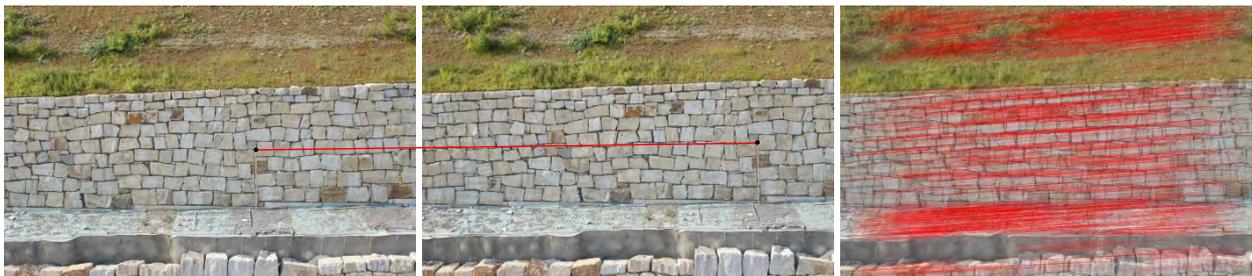
Abbildung 63: Robuste Extraktion und Zuordnung von auffälligen Bildmerkmalen

Dazu werden, wie in Abbildung 63 dargestellt, natürliche und besonders auffällige Bildpunkte (Verknüpfungspunkte) automatisch extrahiert, eindeutig beschrieben und korrespondierende Punkte in den anderen Bildern gesucht, um benachbarte sich überlappende Bildpaare herauszufinden.

Die dafür genutzte skaleninvariante Merkmalstransformation (SIFT) [33] ist extrem stabil und erzeugt eine eindeutige Beschreibung für jeden identifizierten Punkt, basierend auf den Richtungen der Helligkeitsänderungen seiner lokalen Umgebung. Diese Beschreibung wird zur Identifizierung potentieller korrespondierender Bildpunkte verwendet. Ausreißer werden mit Hilfe des RANdom SAmple Consensus (RANSAC) Ansatzes [34] erkannt und eliminiert. Jetzt wird der eigentliche SfM-Algorithmus [HAR04] zur Bestimmung der Kamerapositionen, der Orientierungsparameter und zur Erzeugung einer dünnen 3D-Punktwolke genutzt, siehe Abbildung 64. In dieser Abbildung sind die 38 errechneten Kamerapositionen in der Aufsicht (oben), in der Ansicht (Mitte) und seitlich dargestellt. Die Georeferenzierung der 3D-Geometrie erfolgte über die unten rechts abgebildeten signalisierten Passpunkte, die in der dünnen Punktwolke rot markiert sind.

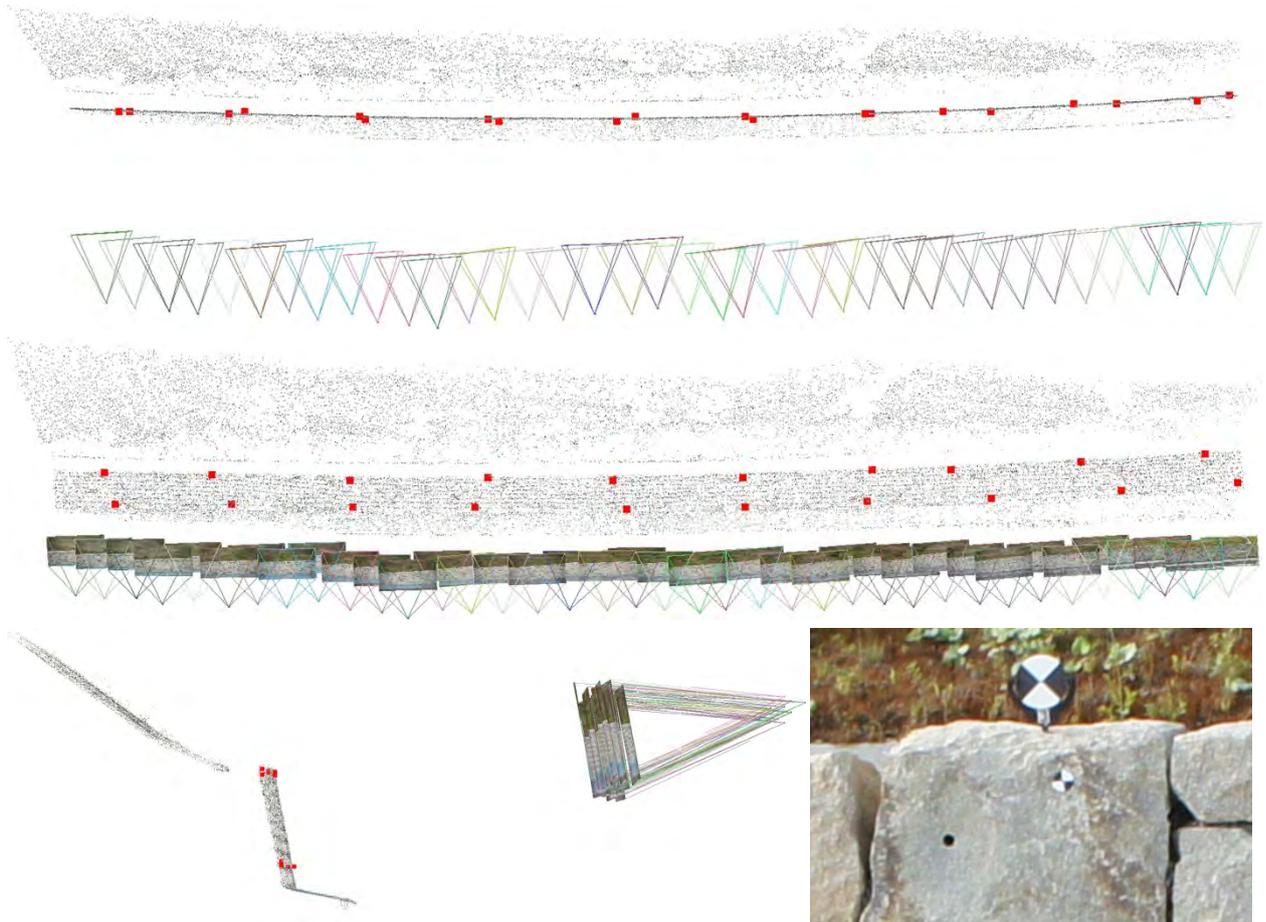
Abbildung 64: 3D-Rekonstruktion mittels Structure-from-Motion, rekonstruierte Kamerapositionen und dünne 3D-Punktwolke mit markierten Passpunkten

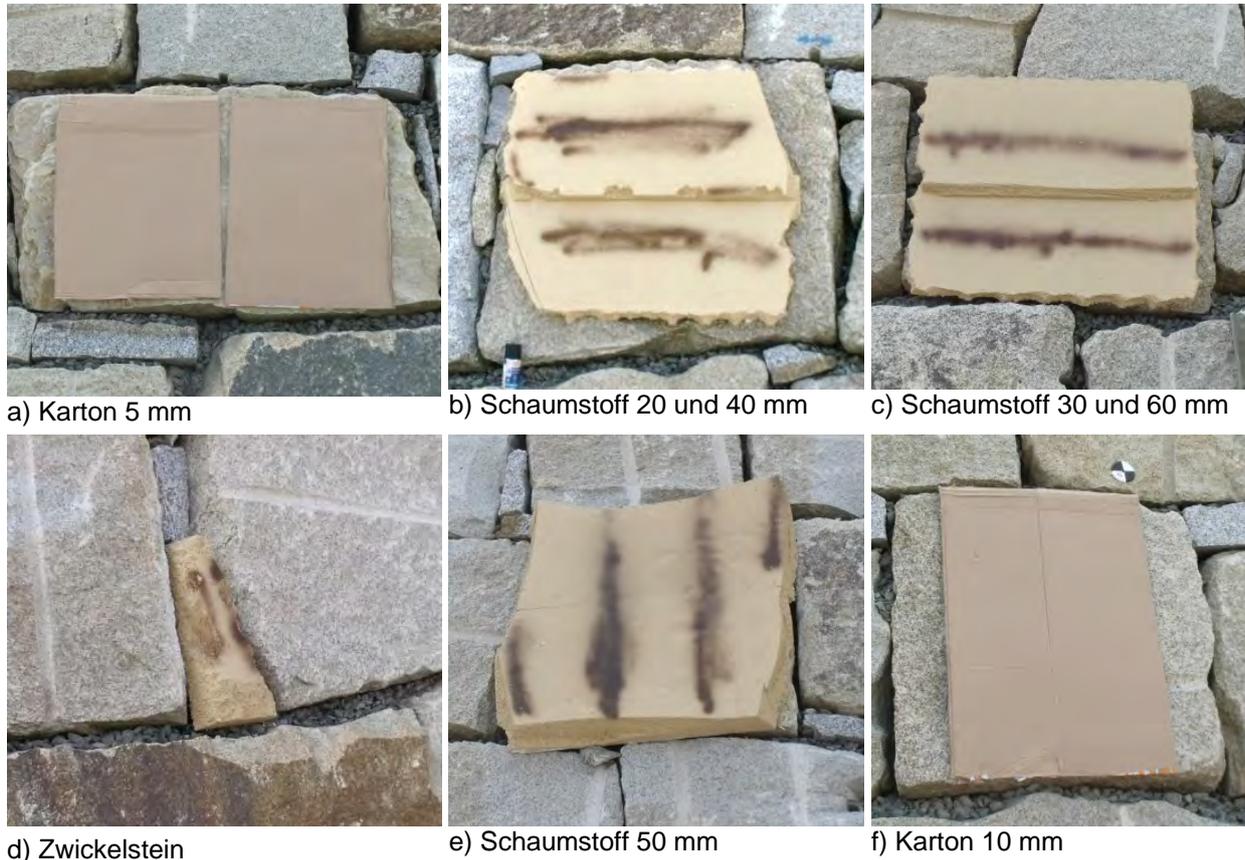
Abbildung 65: Eingebaute Dummies zur Simulation der Verschiebungen/ Verformungen

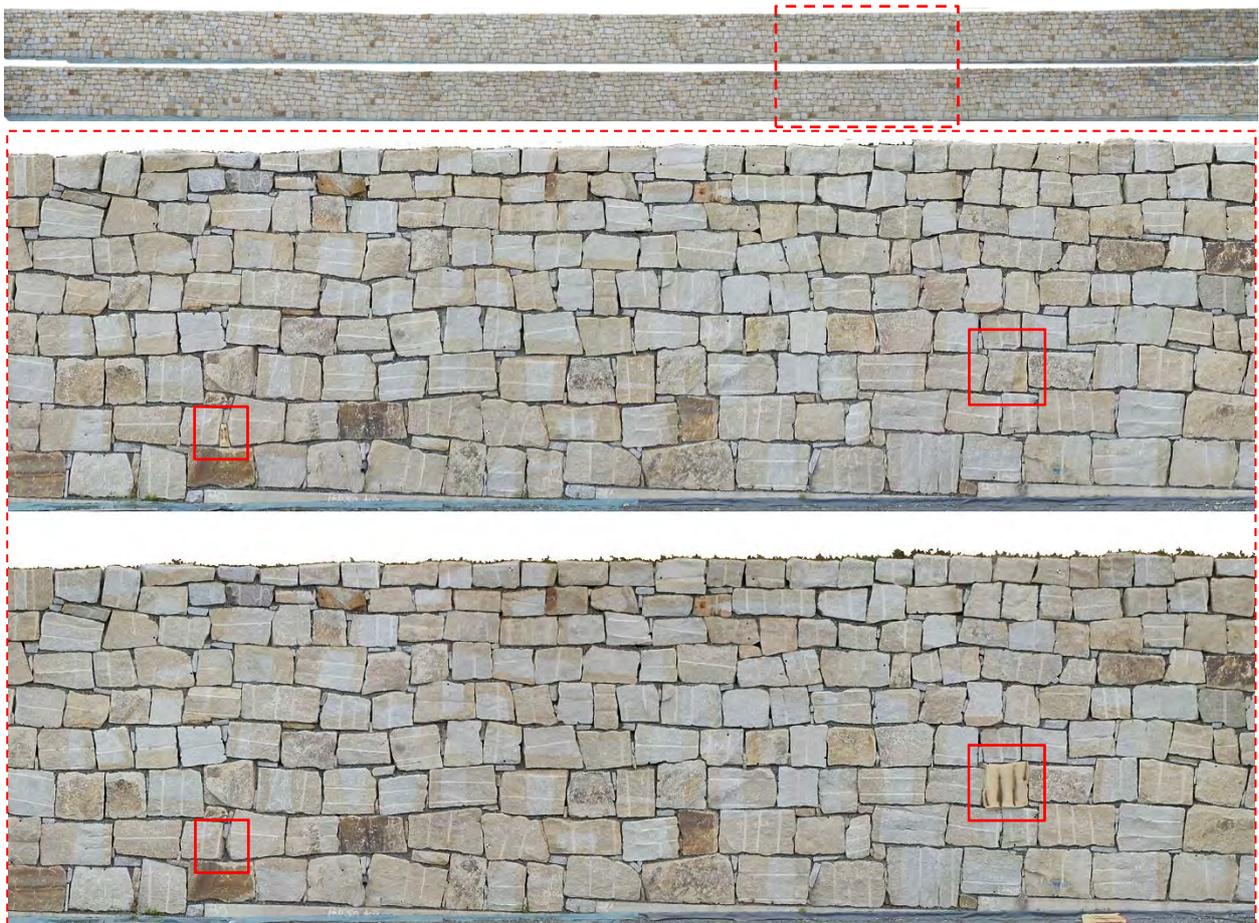
Abbildung 66: Orthophotomosaik des untersuchten Stützwandabschnittes mit veränderten Dummies, oberes Orthophoto: Erste Messkampagne, unteres Orthophoto: Zweite Messkampagne

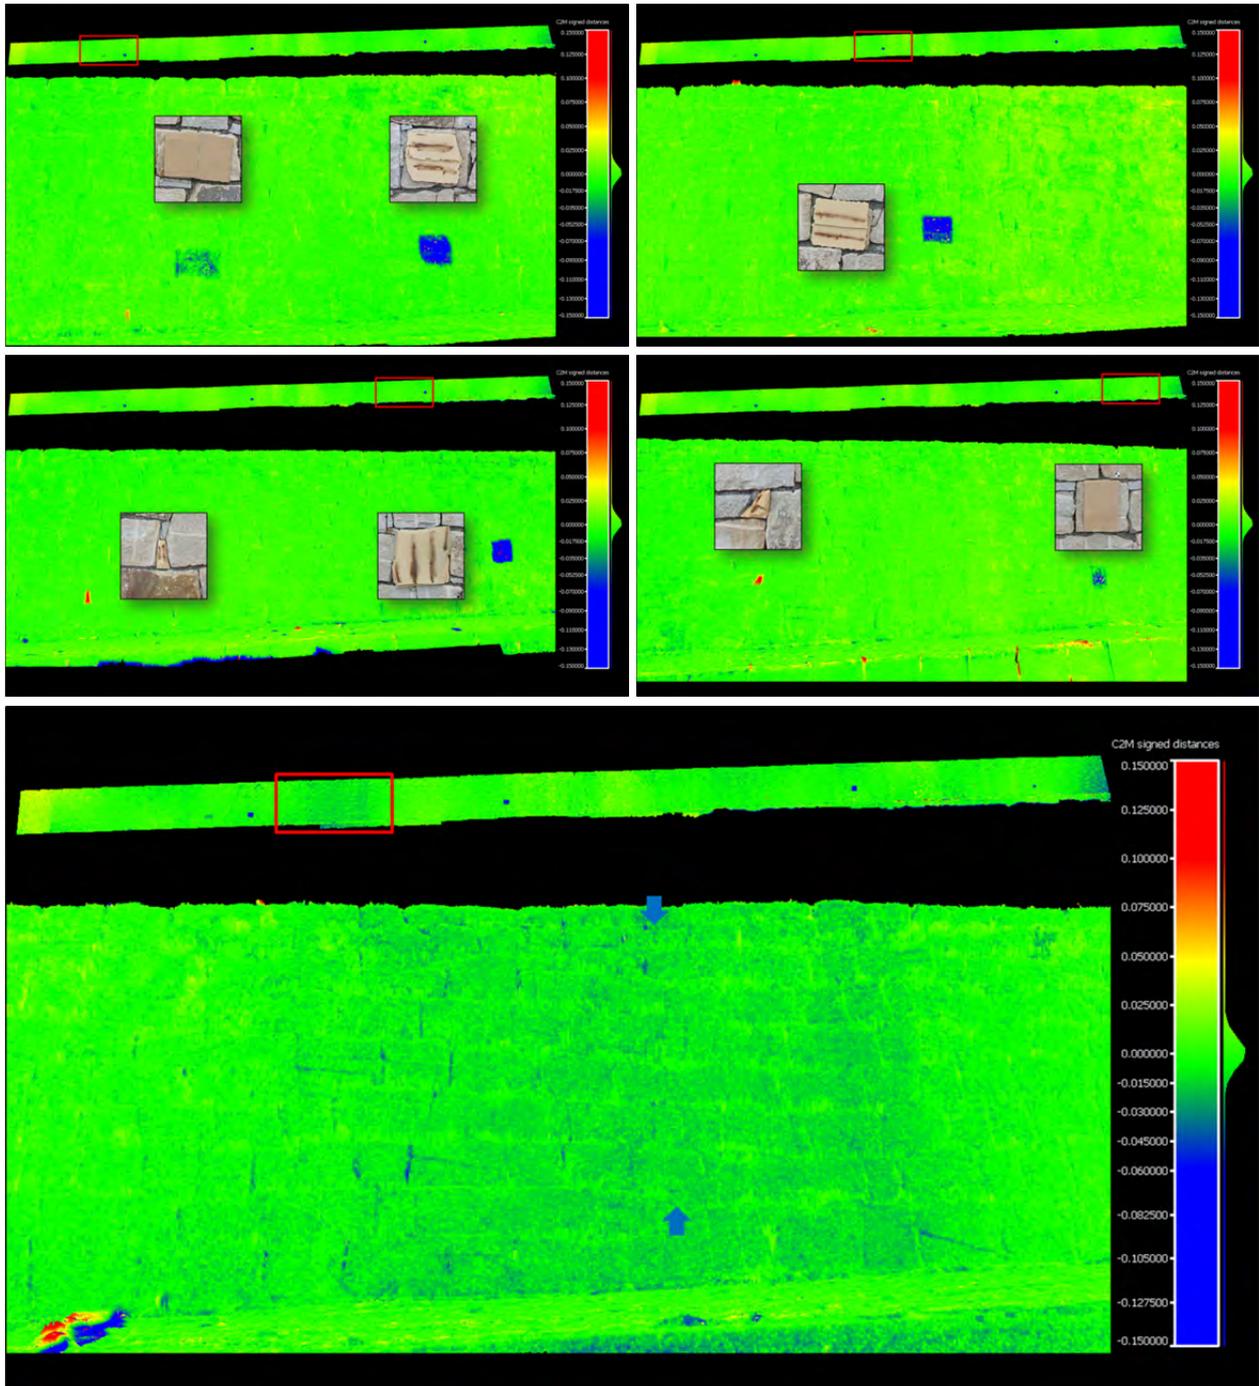
Abbildung 67: Farbcodierte Differenzbilder des Punktwolkenvergleichs, Codierung rot: entfernte Objekte, Codierung blau: aufgebrauchte Objekte

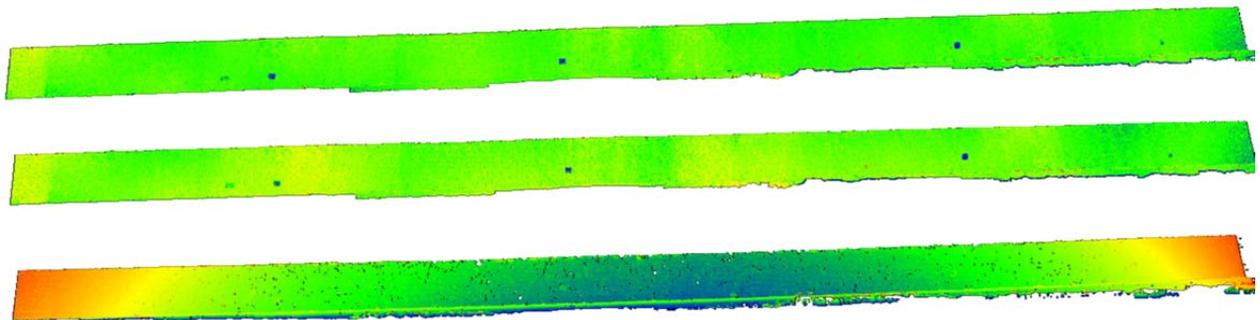
Abbildung 68: Farbcodierte Differenzen zweier Punktwolken mit 20 Passpunkten (oben), 4 Passpunkten (Mitte) und ohne Kalibrierung (unten)

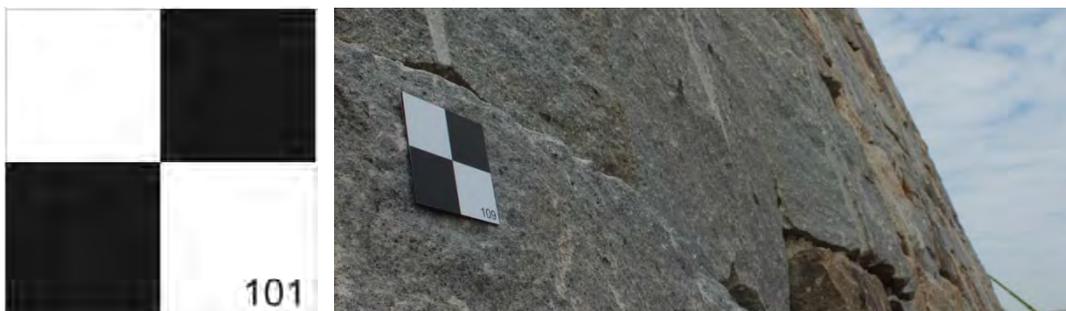
Abbildung 69: Zielmarke 10 cm x 10 cm (links), Passpunkt 109 an der Stützwand (rechts)

Für die Georeferenzierung der 3D-Punktwolke wurden insgesamt 39 Zielmarken an der Stützwand angebracht. Die Zielmarken haben eine quadratische Form mit den Abmessungen 10 cm x 10 cm und sind auf der Vorderseite mit einer hoch witterungsbeständigen Folie mit einem optimalen Layout zur automatischen Lokalisierung versehen. Zielpunkt für die reflektorlose tachymetrische Einmessung ist der Mittelpunkt der Zielmarke (Schnittpunkt weiße und schwarze Quadranten). Jeder Passpunkt ist mit einer entsprechenden Nummer in der rechten unteren Ecke versehen, um diesen eindeutig identifizieren zu können. Form und Gestalt der Zielmarken ist der nachfolgenden Abbildung 69 zu entnehmen.

Die Passpunkte wurden möglichst vollflächig, der Neigung der Stützwand folgend und lotrecht in der Ansicht angebracht.

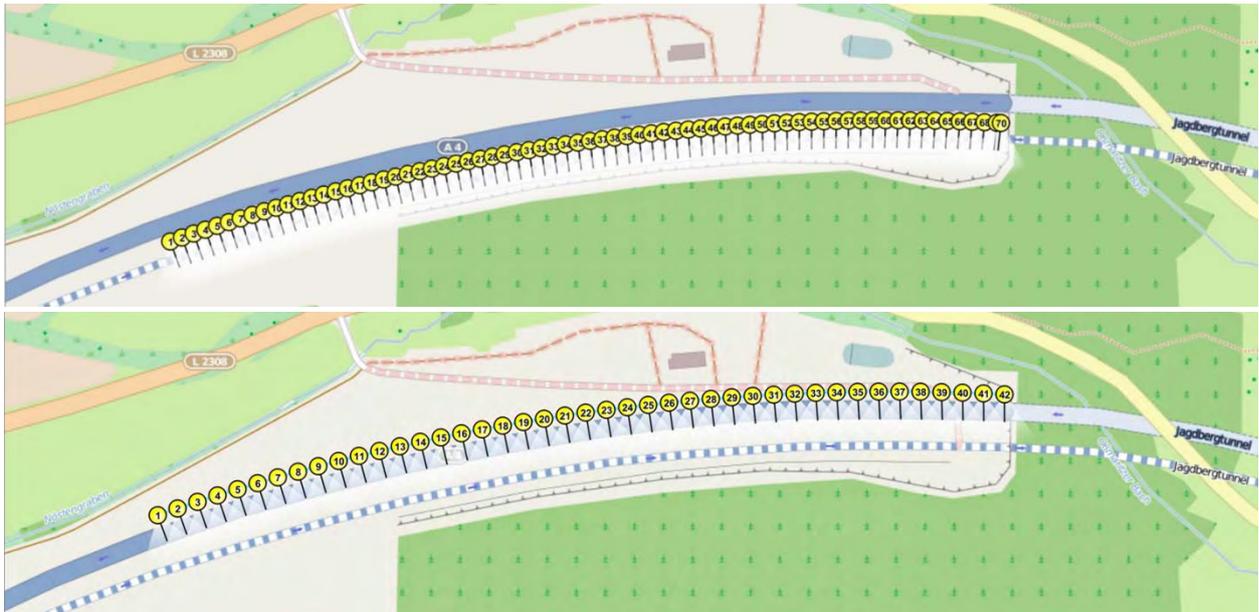
Abbildung 71: Flugroute und Aufnahmeachsen 1 und 2

Abbildung 71 zeigt die beiden Aufnahmeachsen mit den Aufnahmepositionen in der Wegpunkt-Planungssoftware.

Die Anzahl und Aufnahmepositionen der erforderlichen Luftbilder ergeben sich aus dem Abstand zur Oberfläche der Stützwand und der verwendeten Kamera sowie des gewählten Objektivs. Grundvoraussetzung für alle Aufnahmen war der annähernd senkrechte Blickwinkel zur Stützwandoberfläche und eine Bildüberlappung von mindestens 60% in horizontaler und mindestens 25% in vertikaler Richtung. Durchschnittlich wurde bei allen Bildern eine Überlappung von ca. 70% in horizontaler und ca. 50% in vertikaler Richtung erreicht. Die Flugrouten und Aufnahmepositionen wurden so berechnet, dass die Ansicht der Stützwand vollständig erfasst und abgebildet werden konnte und somit eine lückenlose 3D-Rekonstruktion möglich ist. Dabei musste die auf einer Kreisbahn liegende und zum Tunnelportal hin abfallende Gradienten der Stützwand berücksichtigt werden. Dadurch waren ein annähernd konstanter Abstand zur Stützwand und ein gleichbleibender Blickwinkel auf die Stützwandoberfläche gewährleistet.

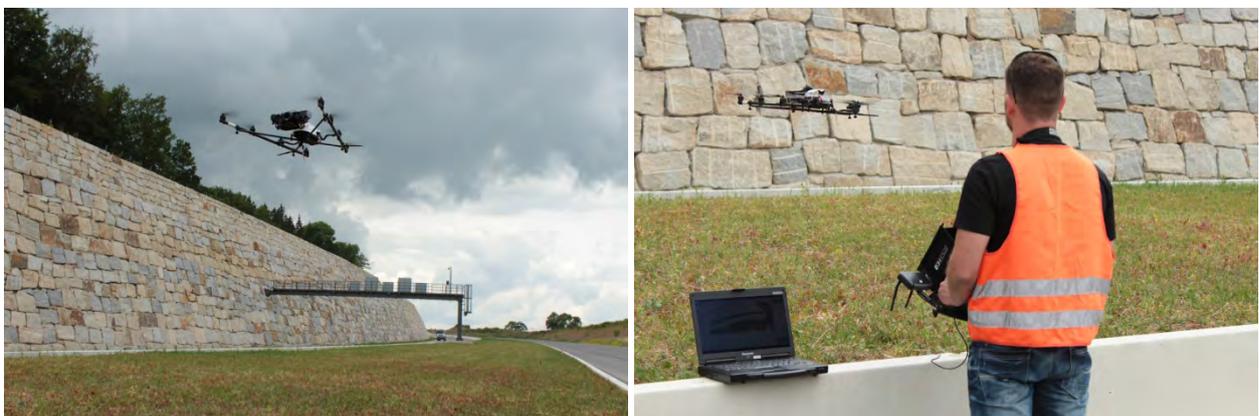
Abbildung 72: Vollautomatische Datenaufnahme mit Hilfe des AscTec Navigator an der Stützwand

Zusätzlich zu diesen Frontalaufnahmen der Stützwandoberfläche wurden von bestimmten Bereichen (Tunnelportal und Lichtzeichenanlagen), an denen die Fixpunkte angebracht sind, weitere Aufnahmen mit den gleichen Kameraparametern gemacht, um die Redundanz der Erkennung der Fixpunkte in den Bildern zu erhöhen.
