# **Unbemannte Fluggeräte zur Zustandsermittlung von Bauwerken**

## ***„Unbemannte Fluggeräte zur Zustandsermittlung von Bauwerken“***

**– Endbericht –**

**Weimar, 1. Juli 2015**

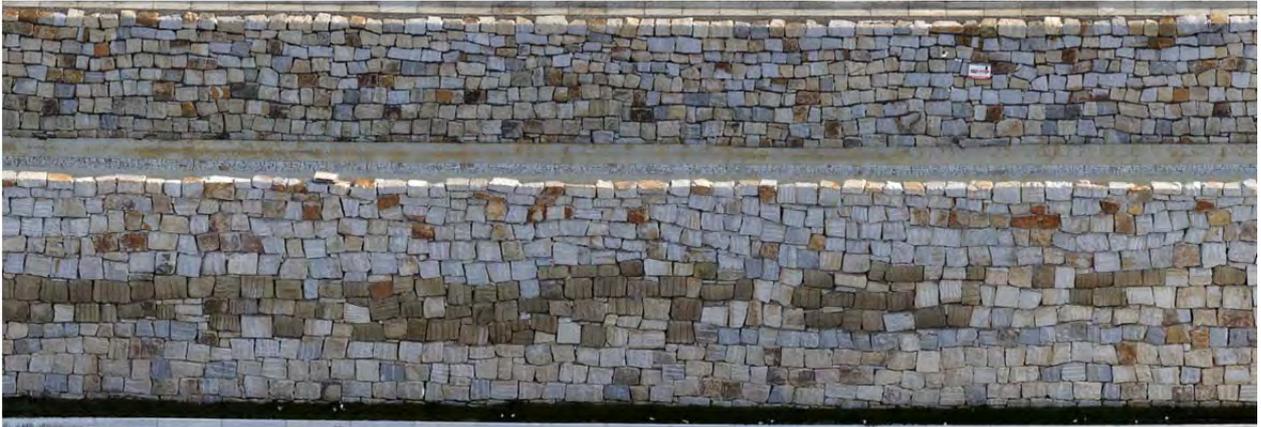
Abbildung 73: Orthophotoausschnitt aus der Rekonstruktion der gesamten Stützwand

Von der gesamten Stützwand wurde ein hochaufgelöstes Gigapixel-Orthophoto erzeugt. Aufgrund der immensen Größe wurde dieses in mehrere Teilbilder zerlegt, um die maximale Auflösung beizubehalten und keine Details zu verlieren. Abbildung 73 zeigt einen Orthophotoausschnitt der Stützwand.

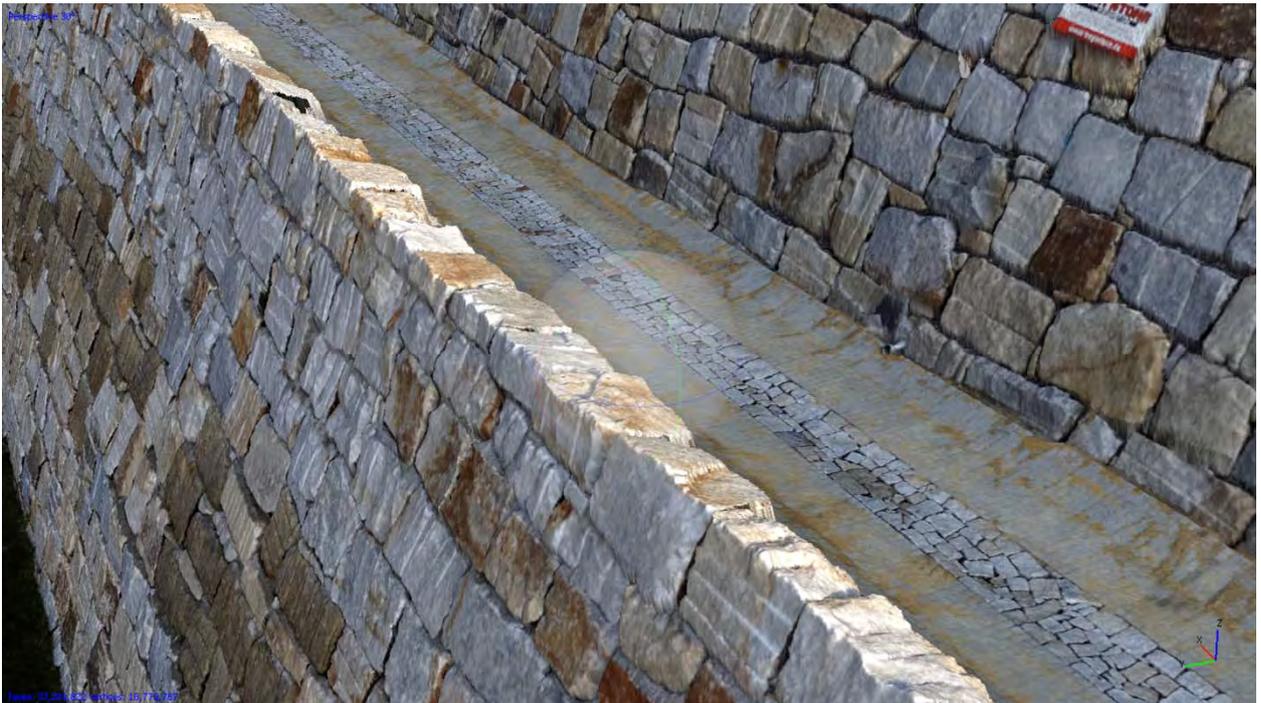
Abbildung 74: Ausschnitt aus dem vermaschten farbcodierten 3D-Modell der Stützwand

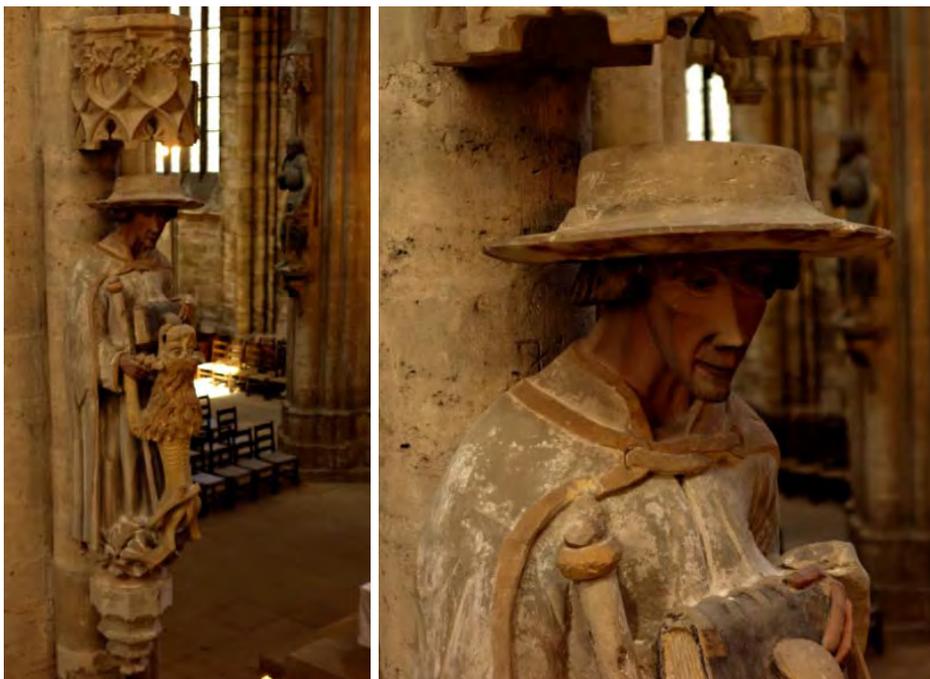
Abbildung 75: Heiliger Hieronymus mit Löwe im Dom zu Halberstadt (Originalaufnahme)

Für diesen Versuch wurde die, in Abbildung 75 dargestellte ca. 530 Jahre alte Figur („Heiliger Hieronymus mit Löwe“) im Dom zu Halberstadt detailliert aufgenommen.

Die Figur ist in einer Höhe von ca. 5 m an einem Vierungspfeiler im Kirchenschiff angebracht und vergleichsweise gut zugänglich. Die Aufnahme der Figur erfolgte mit dem Flugsystem, wie in Abbildung 76 dargestellt, im Höhen-kontrollierten Modus ohne GPS-Unterstützung im Teameinsatz. Die Distanz wurde so gewählt, dass die Oberfläche der Figur durch die Abwinde des Fluggerätes nicht geschädigt wird und eine Staubaufwirbelung vermieden wird. Besonders herausfordernd waren die schwierigen Lichtverhältnisse in der Kirche. Aufgrund der geringen Ausleuchtung war eine relativ lange Belichtungszeit 1/200s, aber auch eine möglichst große Blendenzahl für die entsprechende Schärfentiefe erforderlich. Dies verlangt nach einem extrem stabilen (ruhigen) Flugsystem, um scharfe Bilder zu erzeugen. Um zusätzliche Schatten, die sich bei der 3D-Rekonstruktion negativ auswirken können, zu vermeiden und eine möglichst farbgetreue 3D-Modellierung zu erreichen, wurde auf eine zusätzliche künstliche Beleuchtung verzichtet. Die Figur wurde in nur einem Flug in 12 Minuten mit 180 Bildern in einer Distanz von weniger als 2m aufgenommen. Dabei wurden die Kamera- und Aufnahmewinkel so gewählt, dass die Figur vollständig aufgenommen werden konnte.

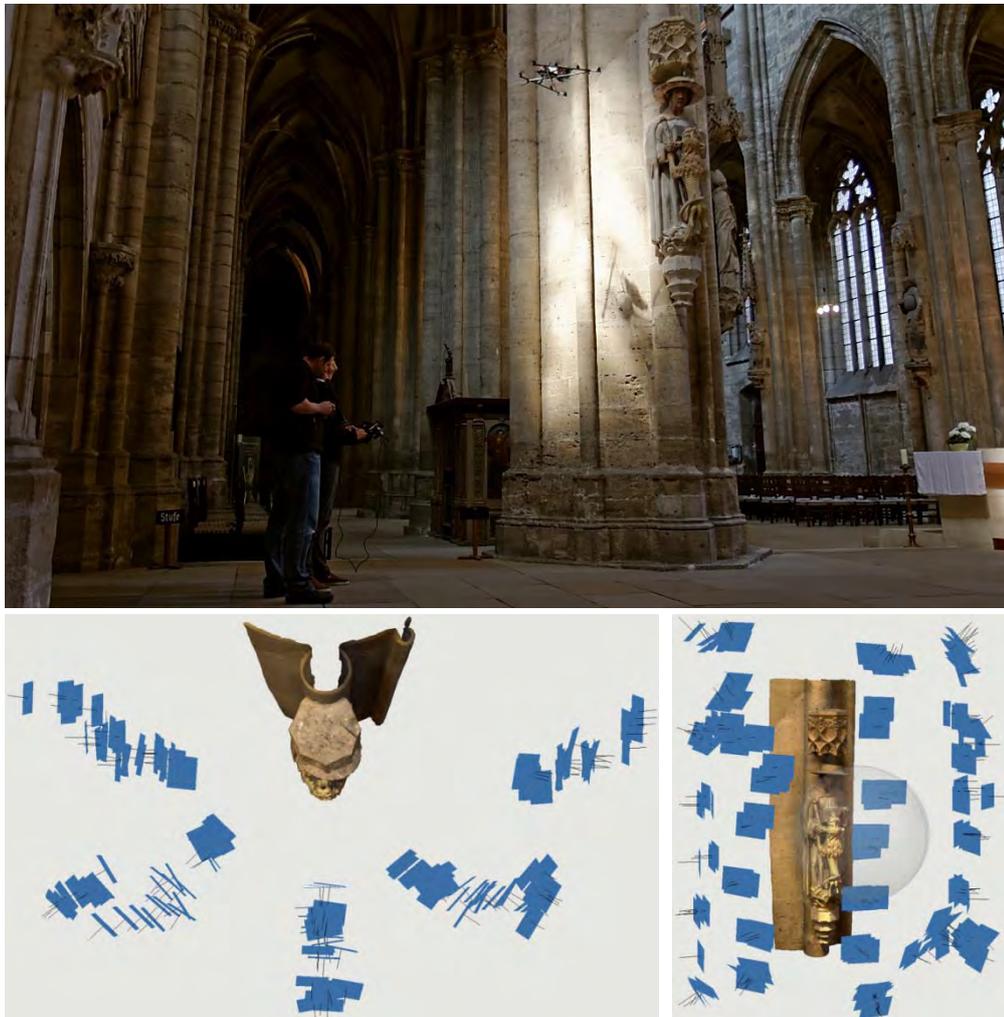
Abbildung 76: Aufnahme Heiliger Hieronymus im Dom zu Halberstadt, oben: manuelle Aufnahme im Teameinsatz [Foto: Späth], unten: Kamera-/Fluggerätepositionen bei der Aufnahme

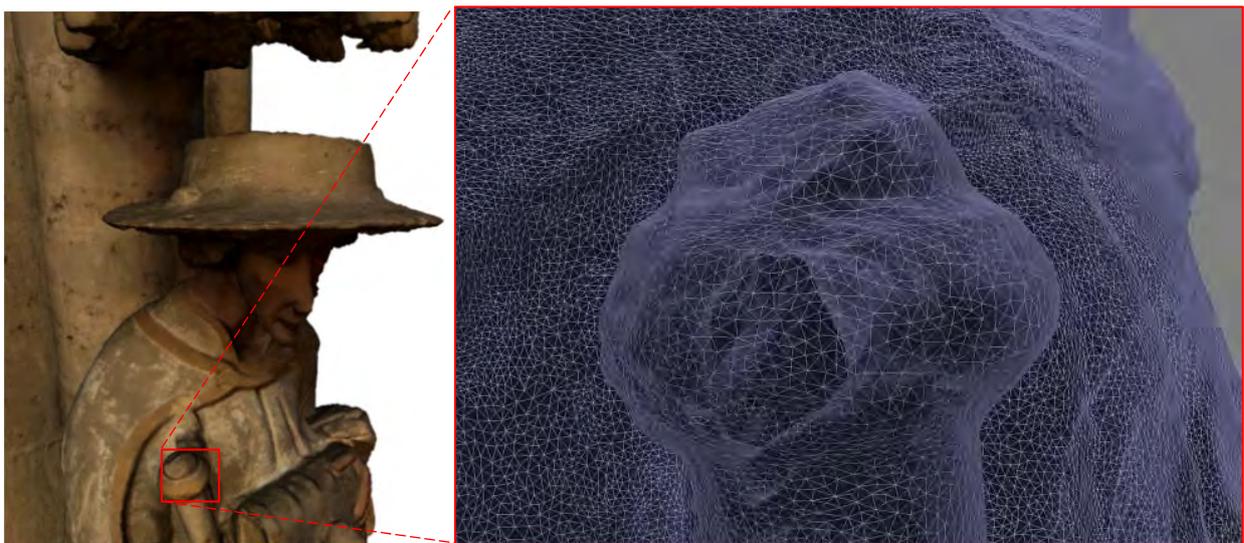
Abbildung 77: Ausschnitt aus dem generierten 3D-Modell der Figur, links: farbtreue 3D-Rekonstruktion (43 Mio. Punkte, 8,5 Mio. Polygone), rechts: Ausschnitt aus dem polygonal vermaschten Netz

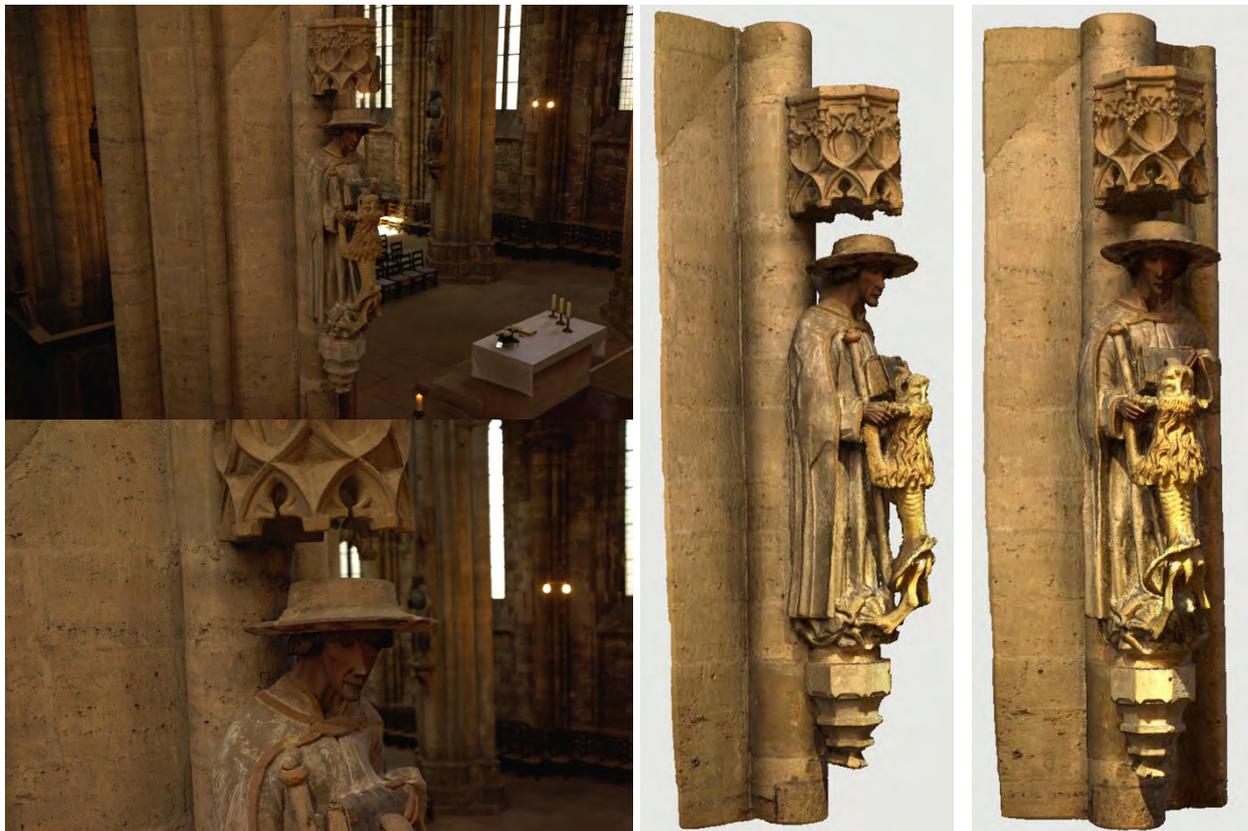
Abbildung 78: Ergebnis der 3D-Rekonstruktion der Figur des „Heiligen Hieronymus“ im Dom zu Halberstadt, links: Luftbild der Figur (Originalbild), rechts:
