## Abschlussbericht

# ERBE

### Erfassung und Bewertung von sicherheitsrelevanten Ablösungsprozessen bei Putzen und Fassadenelementen mit zerstörungsfreien Mess- und Prüfverfahren

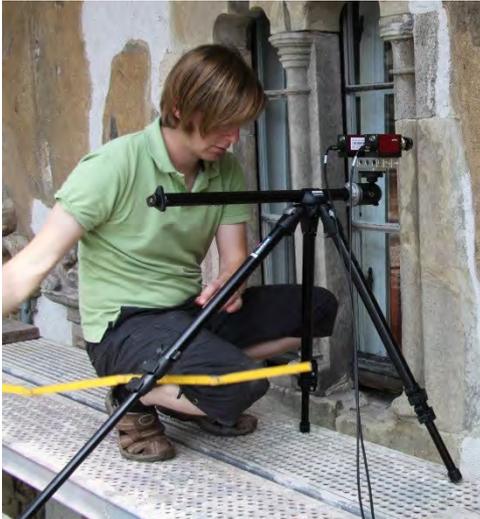
**Bild 4.1.** Bisherige Aufnahmen mit Stativ.

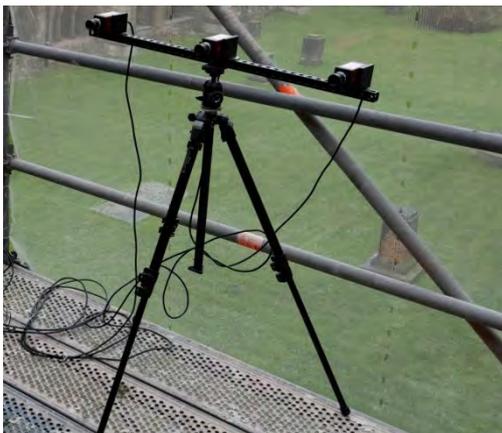
**Bild 4.3.** Stereosensor mit größerem Messbereich.

Der erste Test sollte mit einem Stereosensor mit einem größeren Messbereich erfolgen (s. Bild 4.3). Hierzu stand bereits ein Sensor mit drei Kameras konfiguriert, zusammengebaut und eingemessen zur Verfügung. Ziel war es, im ersten Schritt herauszufinden, ob mit diesem Sensor und dem entsprechenden Messobjekt Messergebnisse mit der erwarteten Qualität erzeugt werden können. Hierzu wurden Testaufnahmen am Messobjekt durchgeführt und ausgewertet. Die Auflösung des Sensors ist bezogen auf die Fläche deutlich geringer. Die aufgenommenen Daten enthielten dadurch leider nicht die benötigten Merkmale zur Registrierung beider Datensätze. Der Vergleich beider Messergebnisse war deshalb nicht möglich.

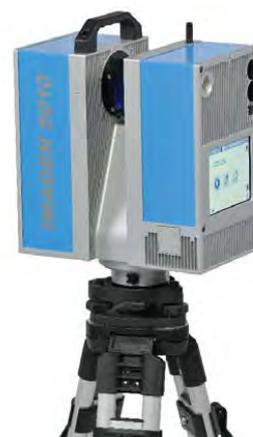
**Bild 4.4.** Laserscanner Z+F IMAGER 5010

Ein zweiter Test war mit einem Referenzmesssystem geplant, welches den gesamten Messbereich ohne Registrierung mit einer geringeren Auflösung digitalisieren kann. Hier wurde ein Laserscanner von Zoller + Fröhlich eingesetzt (s. Bild 4.4). Die aufgenommenen Messdaten wurden manuell mit einem Registrierungsverfahren in ein Koordinatensystem überführt. Das Ergebnis ist in Bild 4.5 zu sehen. Wenn man die Konturen der Putzritzungen auf einer X-Y-Ebene betrachtet, sind die Abweichungen der Konturen zueinander verhältnismäßig gering. In der Tiefe (Z-Richtung) ist eine Abweichung von 20 mm erkennbar. Im Bild 4.6 ist diese systematische Abweichung deutlich erkennbar. Dieser Fehler ist durch die Registrierung der Messdaten zu erklären, da durch das nach-

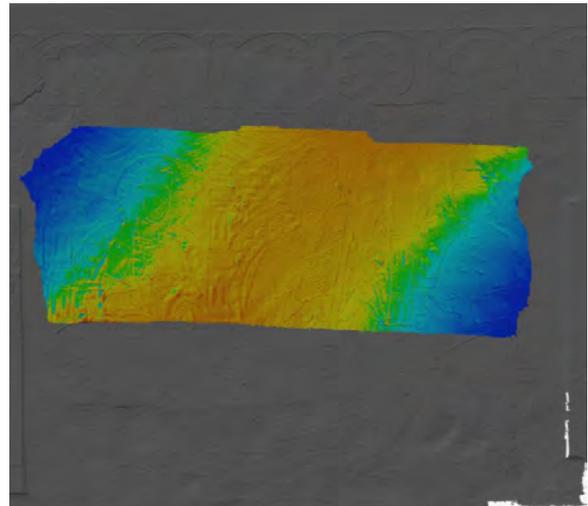
**Bild 4.5.** Beide Messergebnisse fusioniert.

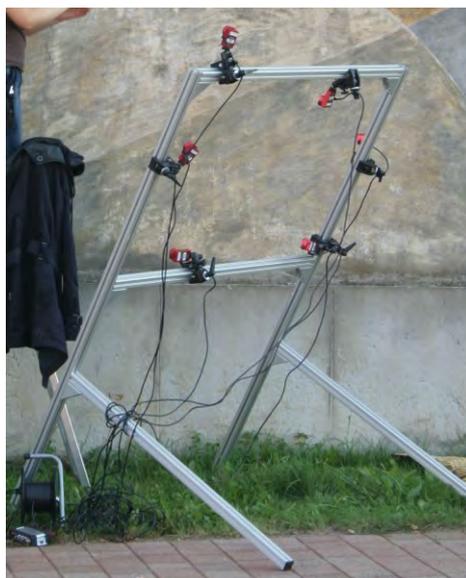
**Bild 4.9.** Gestell mit flexiblen Befestigungsmöglichkeiten für die Trackingkameras und einstellbarer Neigung.

Bei den bisherigen Aufbauten des Trackingsystems wurden Messbereiche von 1 bis 2 m<sup>2</sup> erfasst und zumeist auch umgebende Strukturen (z.B. Gerüst) zum Befestigen der Trackingkameras genutzt. Für flexiblere Einsatzmöglichkeiten wurden alternative Aufbauten und Kameraanordnungen betrachtet. Es wurde ein aus Aluminium-Profilen bestehendes Gestell entworfen, welches freistehend ist und flexible Befestigungsmöglichkeiten für die Trackingkameras vorsieht (s. Bild 4.9). Die Kameras können an dem Gestell mit einem maximalen Abstand von 1,5 m zueinander befestigt werden. Somit kann ein größerer Erfassungsbereich für das Tracking erreicht werden. Für höhere Bereiche größer 2 m Höhe kann das Gestell frei einstellbar geneigt werden.

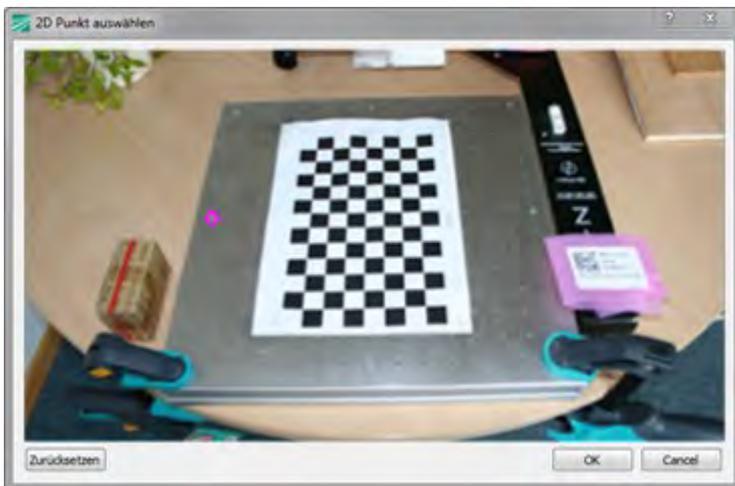
**Bild 4.10.** Dialog zur Auswahl des 2D-Punktes durch Klicken auf die gewünschte Stelle im Bild (Kreismarkierung).

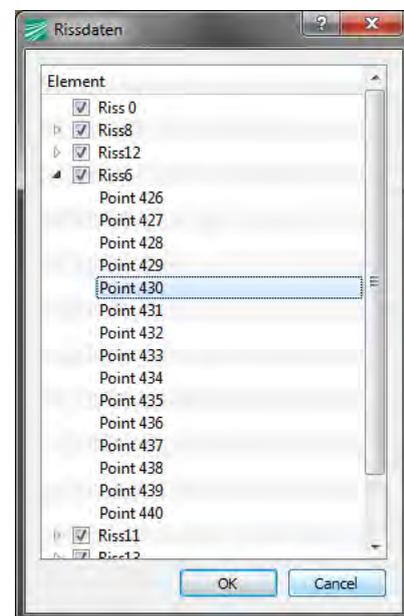
**Bild 4.11.** Dialog mit der Auflistung der aufgenommenen Rissdaten, aus denen der gewünschte 3D-Punkt für die Korrespondenz ausgewählt werden kann.

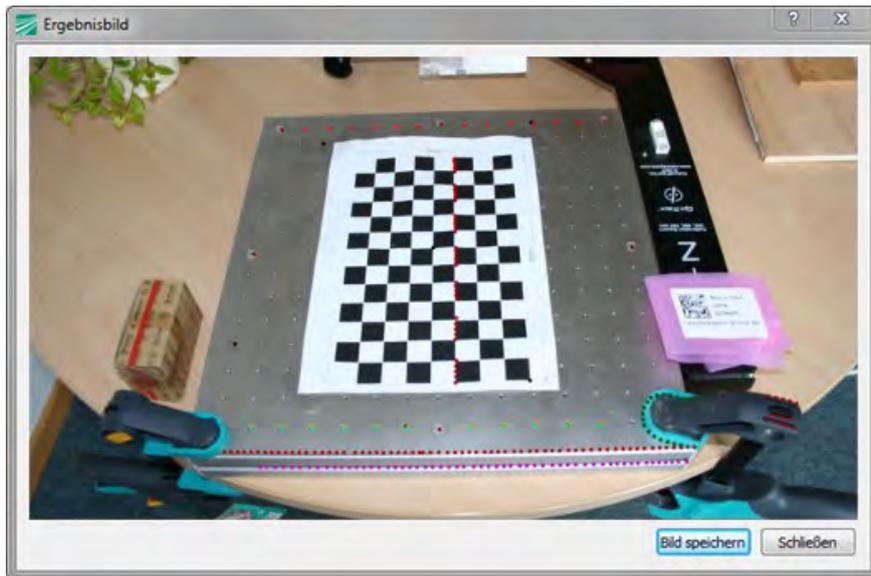
**Bild 4.12.** Test-Überlagerung der ausgewählten 3D-Messpunkte (rote Linie) auf das 2D-Foto. Die Überlagerung kann in einer Datei gespeichert werden.

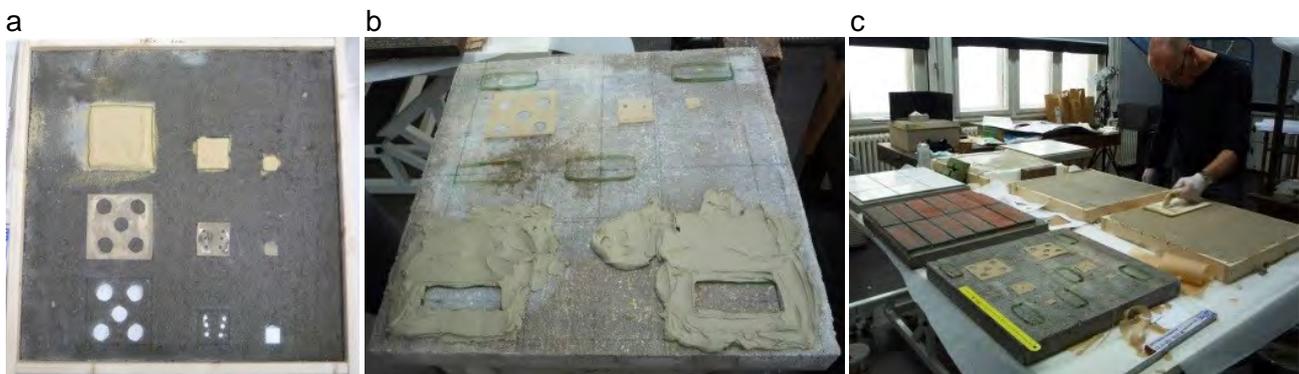
**Bild 4.13.** Verschiedene Arten der künstlichen Fehlstellen. a) Sand, Pergamentpapier mit Löchern und Cyclododecan (Nr. 2 und 3). b) Pergamentpapier mit Löchern und Aussparungen des Dünnbettmörtels (Nr. 5 und 7). c) Fertigstellung der Probekörper.

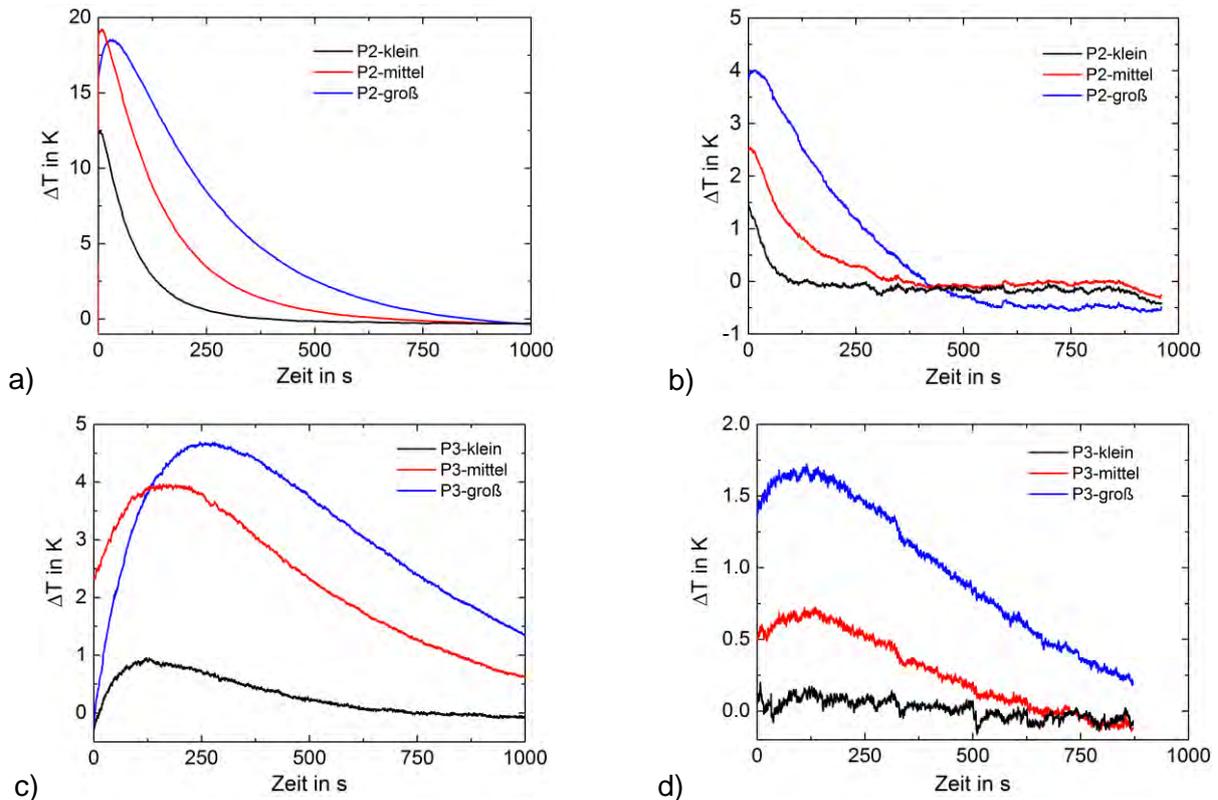
**Bild 4.14.** Differenzkurven der unterschiedlich großen Sandfehlstellen. Der Nullpunkt der Zeitskala bezieht sich auf das Ende der Erwärmung. a) Kurven des Probekörpers Nr. 2 mit 1 cm dicker Putzschicht nach 5 min Erwärmung im Labor. b) Kurven des Probekörpers Nr. 2 nach 15 min Erwärmung durch die Sonne. c) Kurven des Probekörpers Nr. 3 mit 2 cm dicker Putzschicht nach 5 min Erwärmung im Labor. d) Kurven des Probekörpers Nr. 3 nach 15 min Erwärmung durch die Sonne.

Obwohl der thermische Kontrast der Fehlstellen bei den Außenmessungen entsprechend der geringeren eingebrachten Energie durch die Sonne deutlich kleiner ist, sind hier fast genauso viele Fehlstellen zu erkennen wie bei den Labormessungen. Nur die Papierfehlstellen mit Löchern im Probekörper Nr. 5 mit Fliesen werden bei den Außenmessungen nicht detektiert.

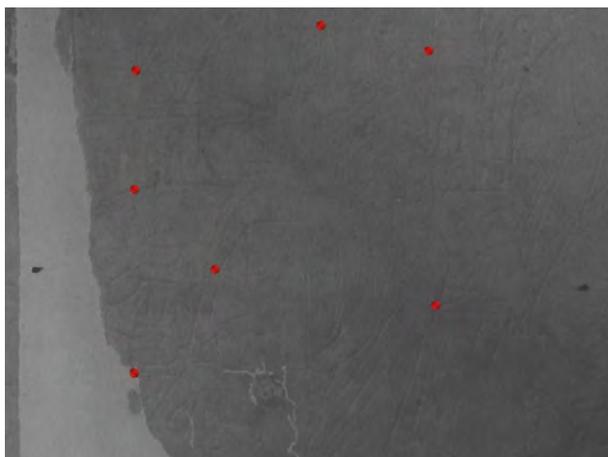
**Bild 5.1.** 3D-Punktwolke mit Referenzpunkten

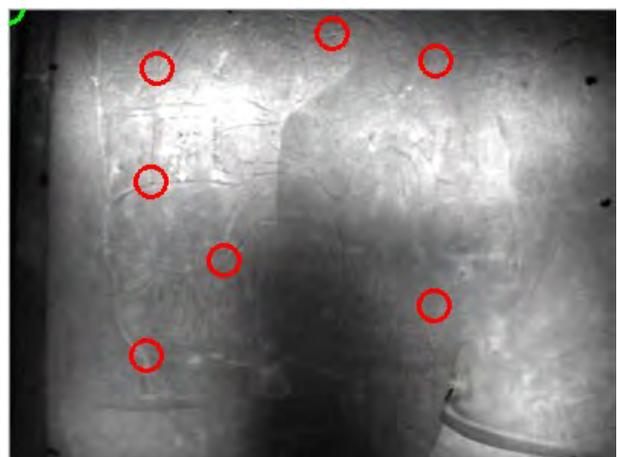
**Bild 5.2.** Bild mit Referenzpunkten

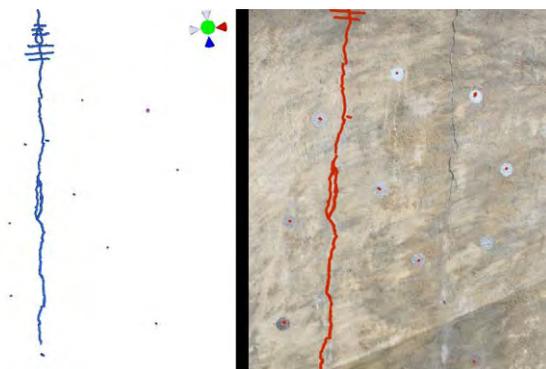
**Bild 5.3.** Überlagerung von 3D-Rissdaten (rote Kurven) auf ein 2D-Bild des Messobjekts (rechts); Referenzmarker auf dem Messobjekt dienen als Basis für die Datenfusion; Rissdaten sowie Referenzpunkte in der 3D-Ansicht (links).

Zum Erstellen dieser Überlagerungen muss der Bezug zwischen einer Anzahl (mindestens 6) von 3D- und 2D-Punkten hergestellt werden. Dies kann durch Festlegen von Korrespondenzen in beiden Datenquellen geschehen. Je nach Beschaffenheit des Objektes und der Aufnahmen können diese Korrespondenzen gegebenenfalls auf der Basis vorhandener Objektmerkmale erstellt werden. In vielen Fällen sind diese Merkmale jedoch nicht eindeutig in beiden Datensätzen festzulegen. Vor allem bei Thermografie-Aufnahmen sind oft keine scharfen Kanten oder Strukturen erkennbar, wodurch eine Zuordnung zur korrespondierenden 3D-Risstopologie nicht erfolgen kann. Für diese Fälle sind künstliche Referenzmarker am Messobjekt anzubringen. Bei der Fallstudie in Cobbelsdorf (s. Kapitel 7) wurden kreisförmige Plättchen aus Folienmaterial ausgeschnitten. Diese Plättchen sind sowohl in Thermogrammen und Fotos sichtbar als auch durch die 3D-Erfassung (Antastung der Kreismittelpunkte am Messobjekt) als 3D-Daten (Koordinaten der Mittelpunkte) vorhanden. Die erforderlichen Korrespondenzen können somit zuverlässig hergestellt werden. Die sich aus den Korrespondenzen ergebene Transformation der 3D-Rissdaten wird nun verwendet, um diese in das 2D-Bild zu projizieren. Die ausgewählten 3D-Rissdaten werden dabei lagerichtig in das 2D-Bild übertragen (s. Bild 5.3). Durch Einstellmöglichkeiten bezüglich Farbe und Punktdicke können die Rissdaten entsprechend hervorgehoben werden.

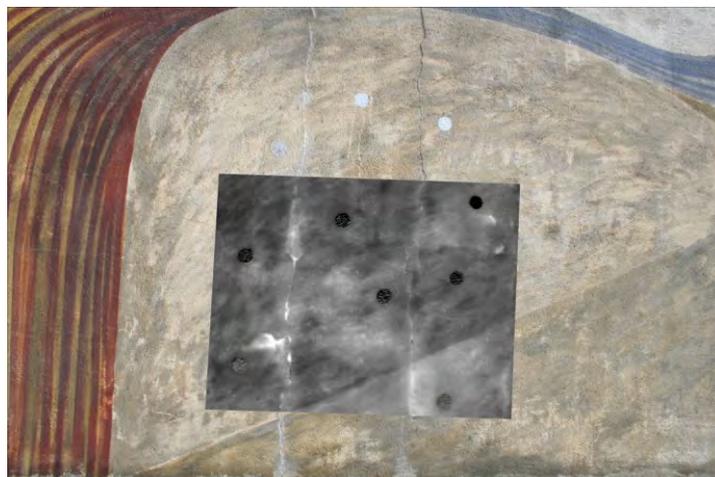
**Bild 5.4.** Überlagerung eines Thermogramms (grau, Bildmitte) auf ein Foto am Beispiel eines Fassadenbereiches mit Referenzmarkern.

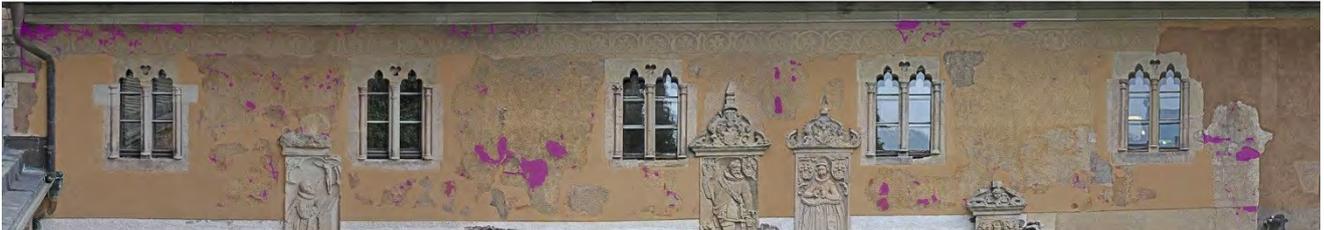
**Bild 7.1.** Bisher durchgeführte Verfestigungen an den Putzritzungen.

Bild 7.1 zeigt eine Kartierung der bisher durchgeführten Verfestigungen an den Putzritzungen, Bild 7.2 eine Kartierung der belassenen Putze.

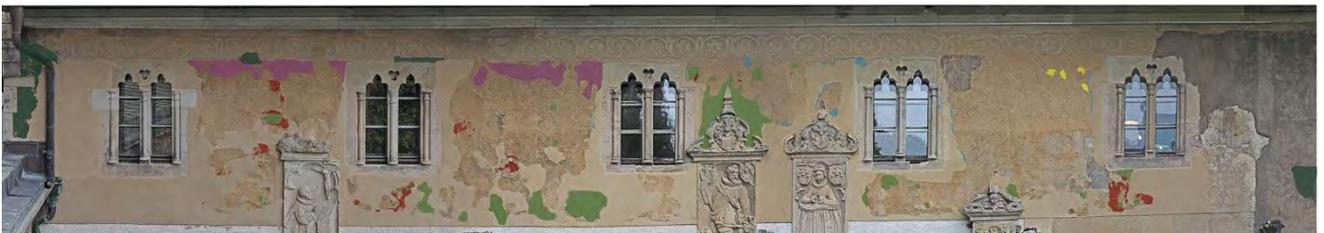
**0,320 m<sup>2</sup> rötliche Aufputze, 0,04 m<sup>2</sup> gelbe Aufputze, 1,36 m<sup>2</sup> graue Aufputze, 0,98 m<sup>2</sup> ocker Aufputze, 0,71 m<sup>2</sup> Aufputze, 0,07 m<sup>2</sup> Zementschleier**

**Bild 7.2.** Kartierung der verschiedenen belassenen Aufputze.

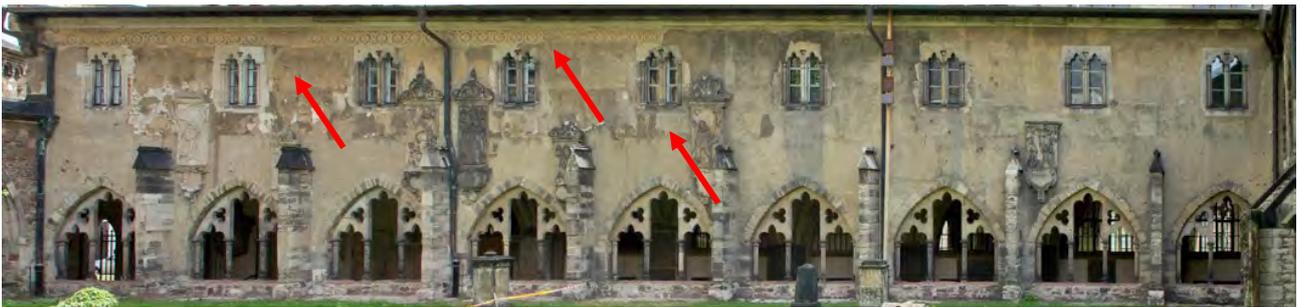
**Bild 7.3.** Markierung der für das Projekt relevanten Bereiche der Putzritzungen, die in 2013 restauriert wurden.

Eine Übersicht der Bereiche, in denen für das Projekt relevante Restaurierungsmaßnahmen durchgeführt wurden, zeigt das Bild 7.3.

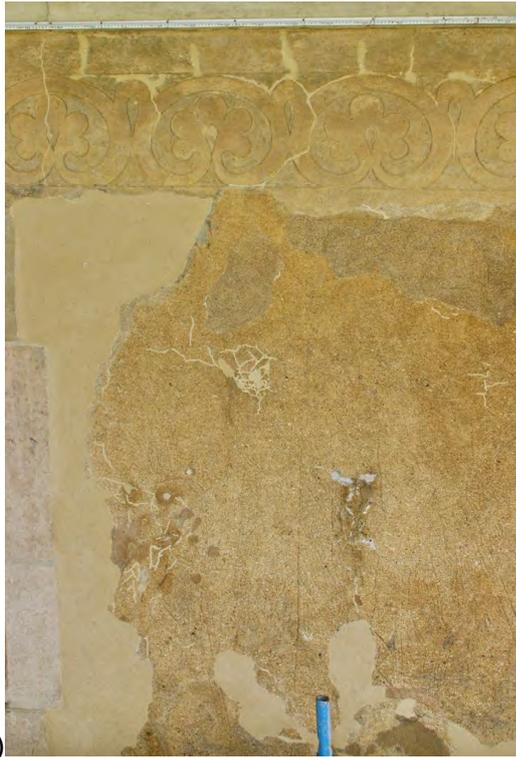
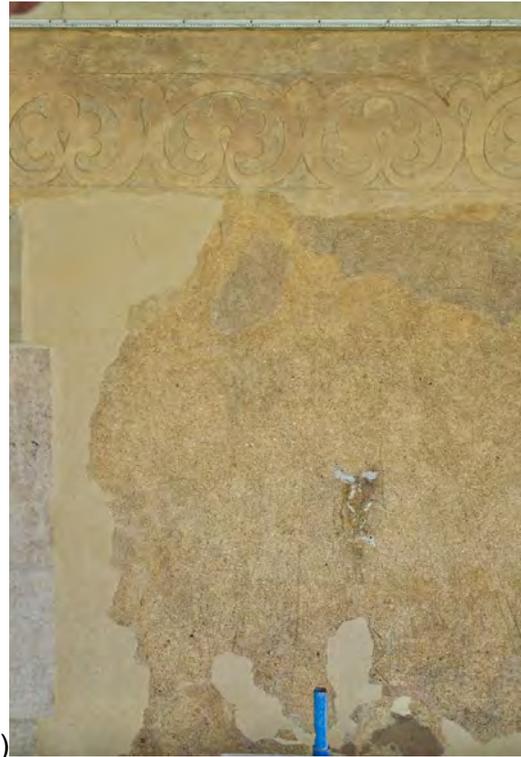
Am nördlichen Bild wurden die aufwändigsten Instandsetzungsmaßnahmen durchgeführt. Bild 7.4 zeigt den Zustand des Bereiches nach Rissverfüllung (a) und nach der Retusche (b).

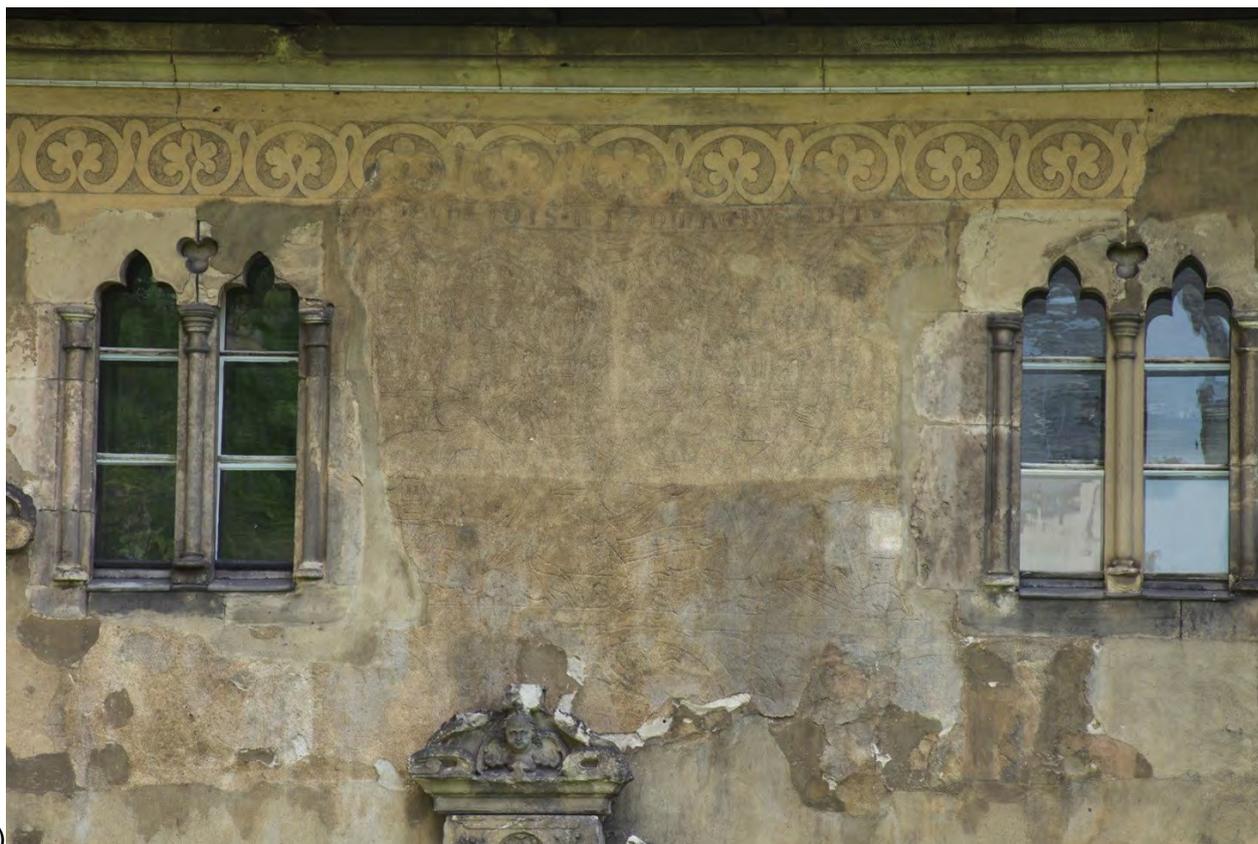
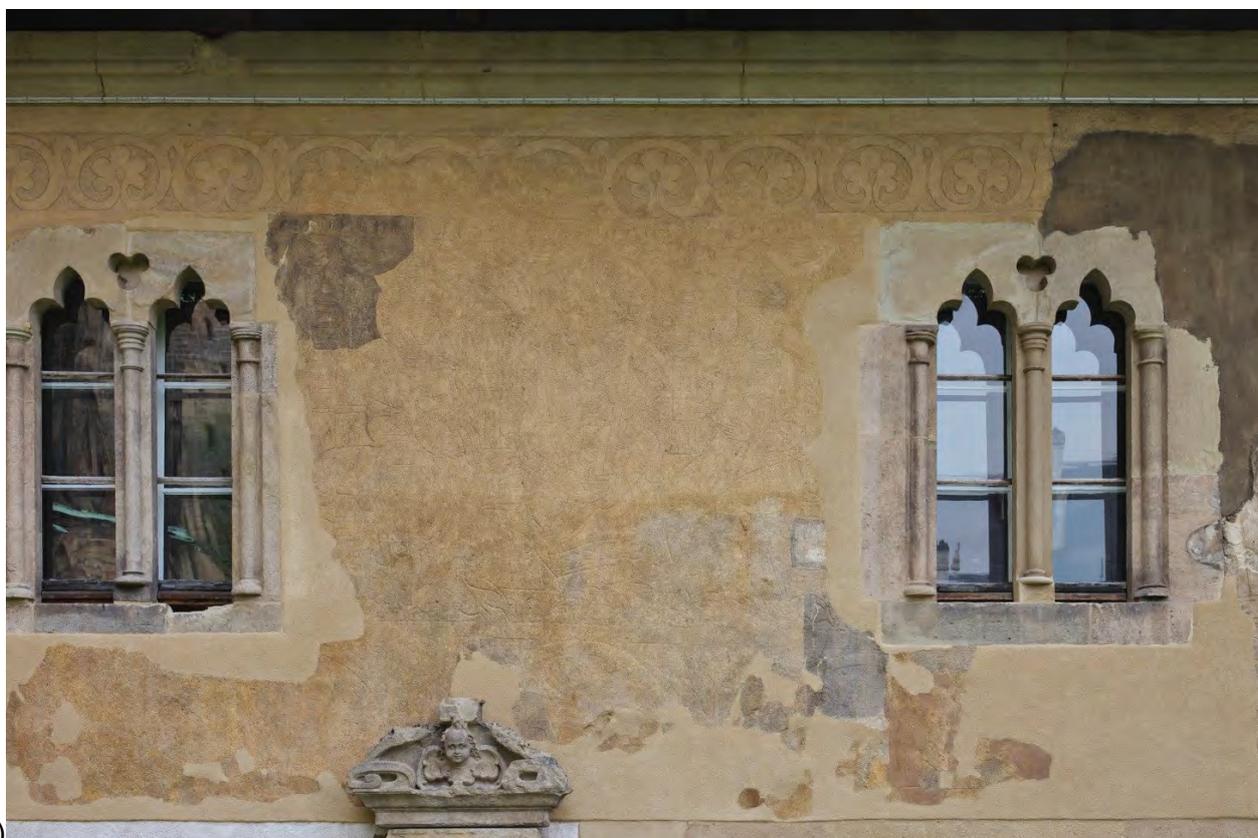
Bild 7.5 zeigt das Zentralbild vor und nach der Restaurierung.

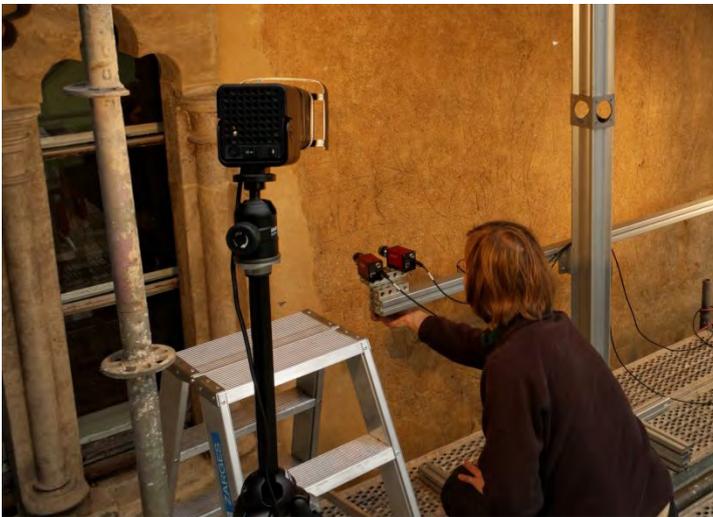
**Bild 7.6.** Aufbau des Messsystems mit zusätzlicher Beleuchtung.

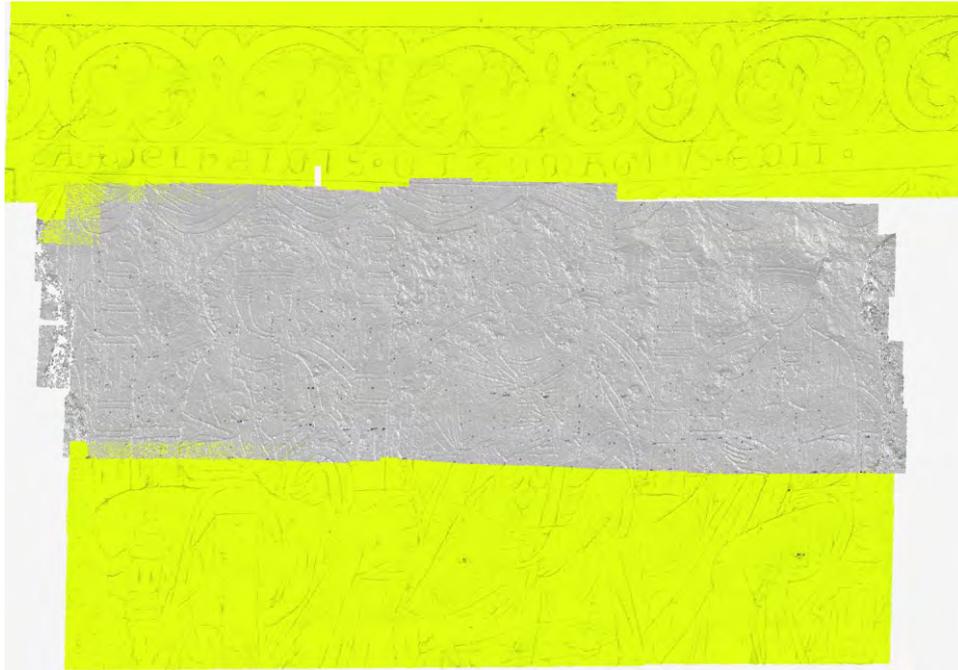
**Bild 7.8.** Messergebnisse vom 12.09.2014 und 24.07.2012 als 3D-Punktwolke.

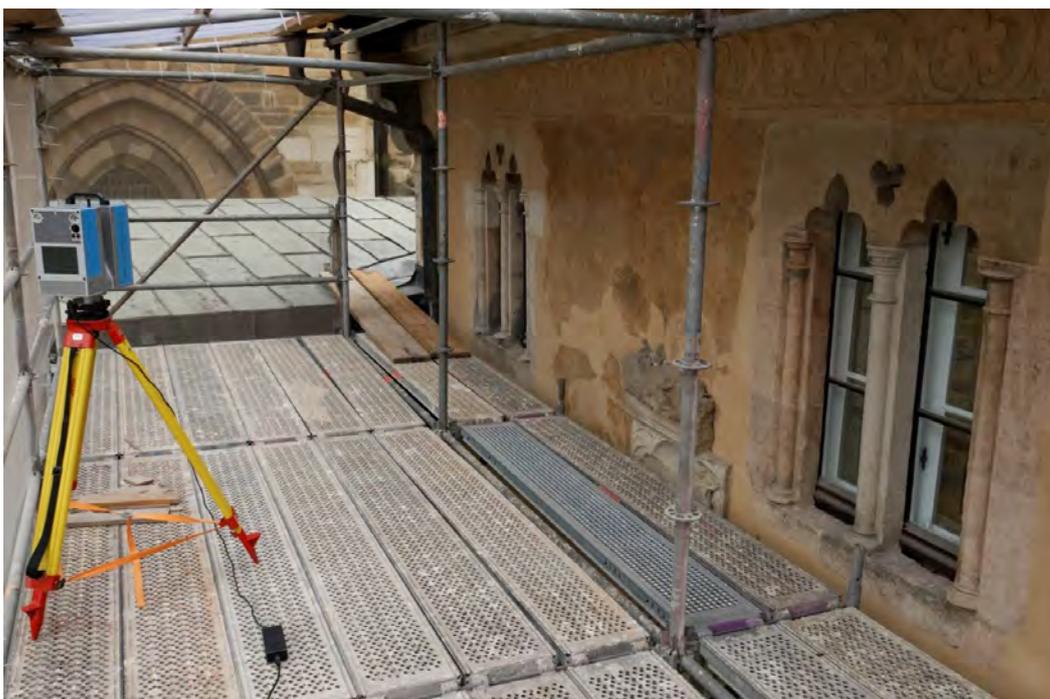
**Bild 7.9.** Aufnahmen mit dem Laserscanner an den Putzritzen.

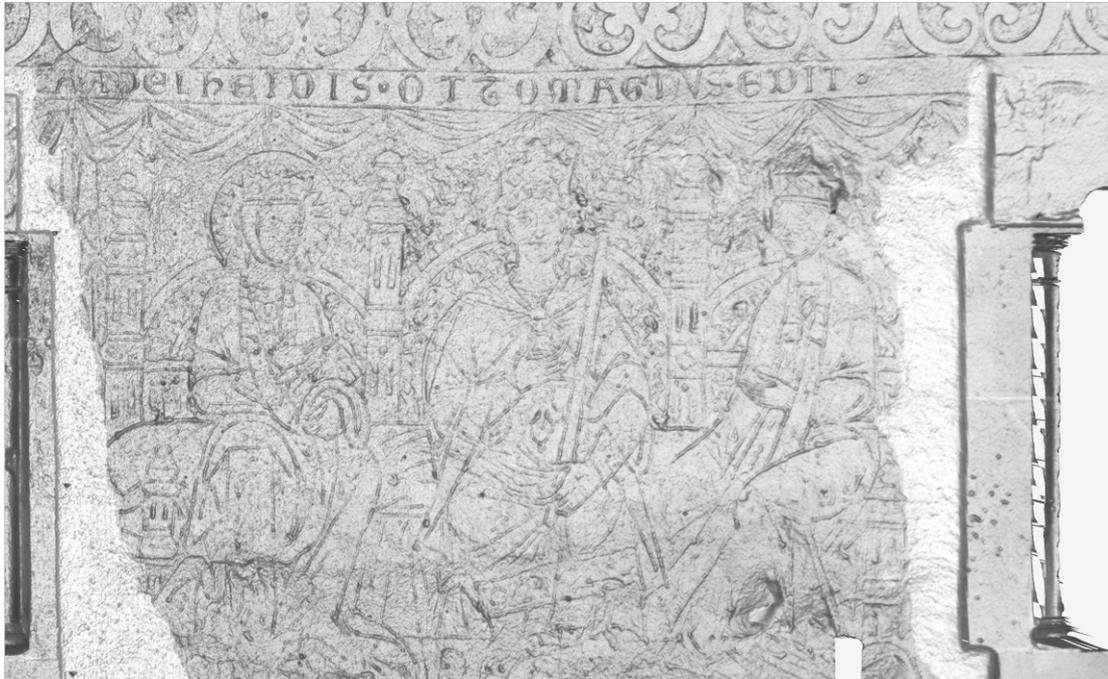
**Bild 7.10.** Messergebnis des Laserscanners für das Zentralbild der Putzritzen.

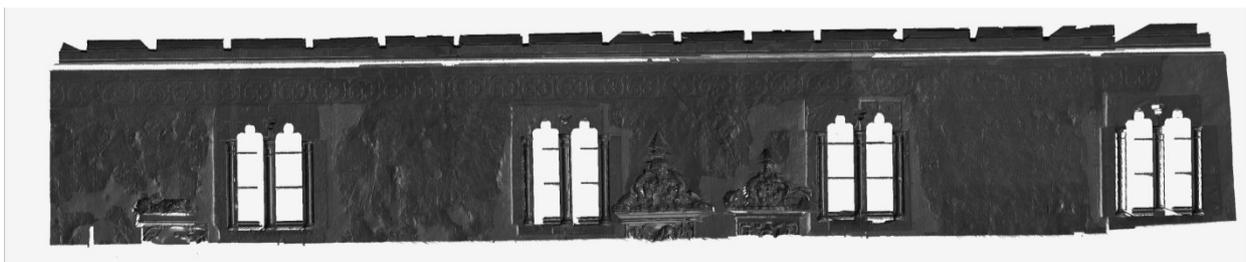
**Bild 7.11.** Messergebnis aller zueinander registrierten Messpositionen.

Bild 7.11 zeigt das Messergebnis aller Messpositionen in einem Koordinatensystem.

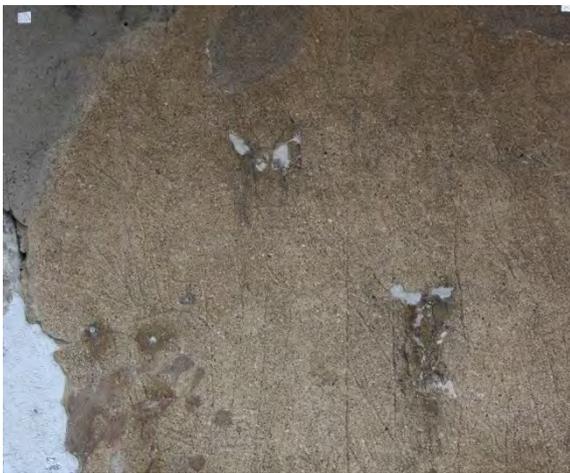
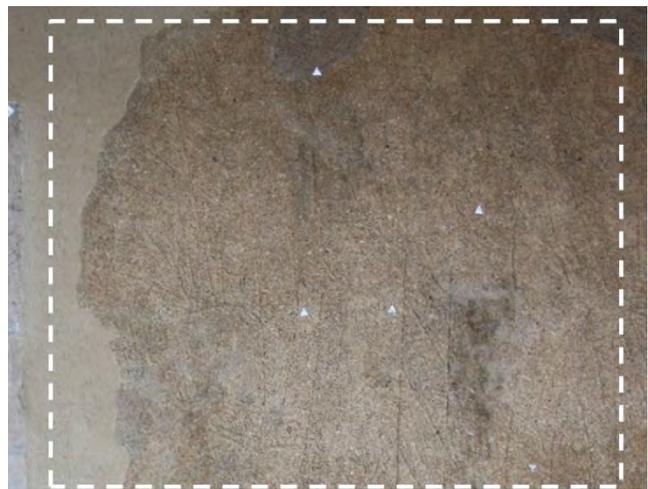
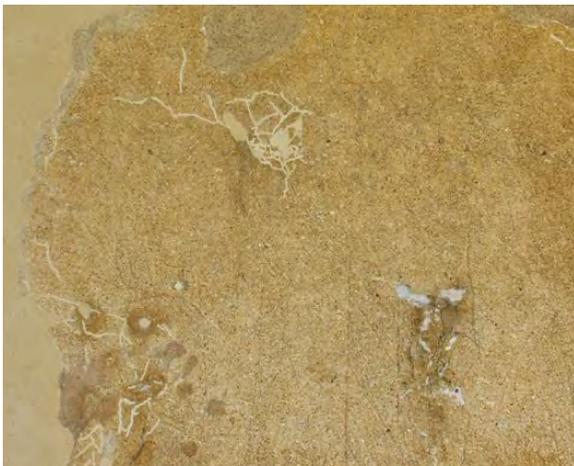
**Bild 7.14.** Vergleich der Thermogramme des nördlichen Messbereichs ( $1,25 \times 1,0 \text{ m}^2$ ) nach 5 min Erwärmung mit einem Heizstrahler im April 2012 (a) und im Juni 2014 (b). Die Fotos zeigen den Messbereich zu den angegebenen Daten.

Die wiederholenden Messungen an den Putzritzungen am Magdeburger Dom erfolgten am 16.06.2014 an der Messstelle des *nördlichen Bereichs* und am 21.10.2014 am *Zentralbild*. Als Marker wurden unregelmäßige Dreiecke aus retroreflektierender Folie verwendet, deren Geometrie sich jedoch nicht als besonders geeignet herausgestellt hat. Aufgrund der begrenzten räumlichen Auflösung der IR-Kamera sollen künftig runde Marker verwendet werden. Die Messstelle am nördlichen Bereich hatte eine Größe von 1,25 m × 1,0 m und wurde für 5 min mit einem IR-Strahler erwärmt. Die Erwärmung und die anschließende Abkühlung wurden mit einer Bildwiederholrate von 5 Hz insgesamt 15 min lang beobachtet. Bild 7.14 zeigt links oben die Messung vom 20.04.2012 und rechts oben die vom 16.06.2014. Die Thermogramme wurden jeweils direkt nach der Erwärmung aufgenommen und sind nach Abzug des Nullbildes dargestellt. Die Temperaturskalen wurden gleich gewählt. Zu beiden Terminen erfolgte die Erwärmung mit vergleichbaren Parametern. Die Umgebungsbedingungen, die in Tabelle 7.1 zusammenfasst sind, waren jedoch unterschiedlich: Am 20.4.2012 war die Tageshöchsttemperatur und auch die anfängliche Wandtemperatur vor der Erwärmung etwas niedriger als am 16.6.2014. Weiterhin überstiegen der Temperaturen an den Tagen vor dem 16.6.2014 mehrere Tage deutlich die 30°C, während die Bedingungen vor dem 20.4.2012 an vielen Tagen ähnlich wie am Messtag waren. Einen weiteren Einfluss hat die Anzahl der Sonnenstunden am Tag vor der Messung haben, die das Mauerwerk erwärmen.

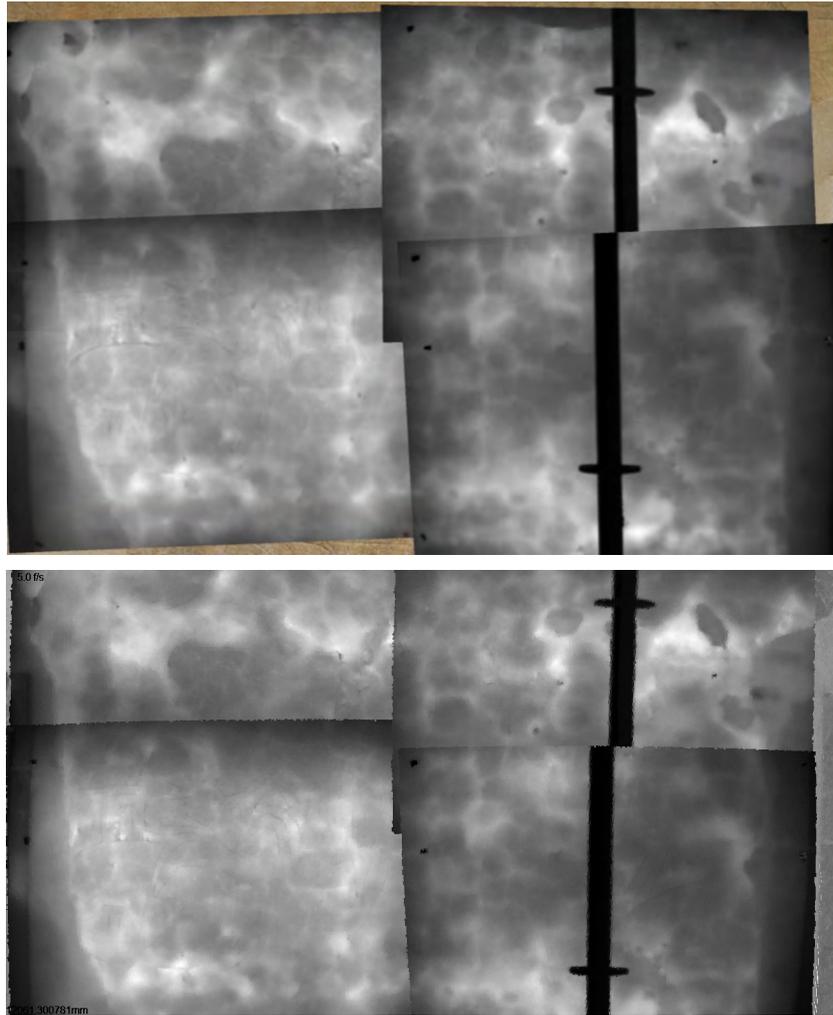
**Bild 7.17.** Thermogramme der vier Messbereiche im Zentralbild direkt nach der Erwärmung mit einem IR-Strahler. Oben: Fusion mit einem 2D-Bild. Unten: Fusion mit 3D-Datensatz.

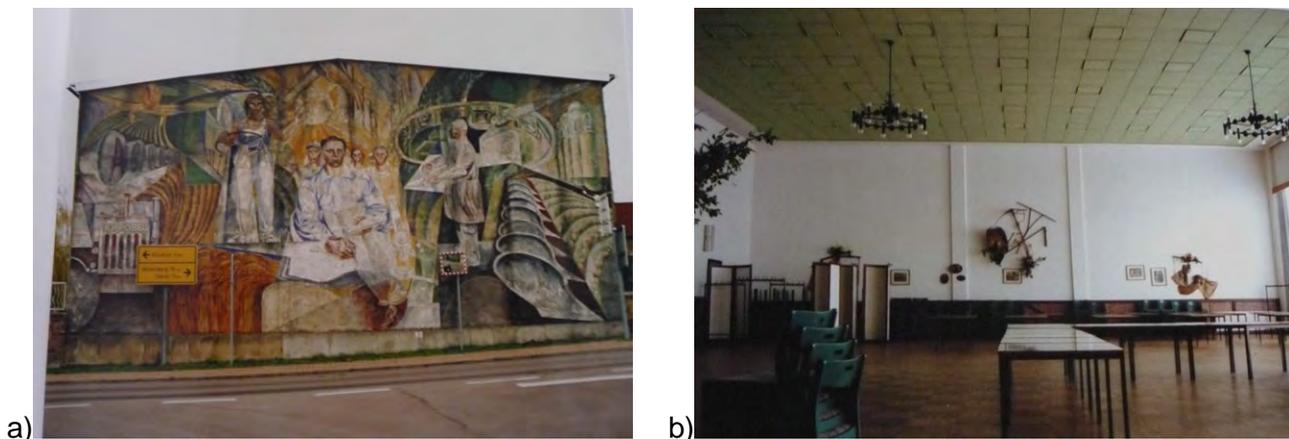
**Bild 7.18.** a) Wandmalerei *Industrialisierte Landwirtschaft* von Erich Enge 1970/71. b) Rückwand des Wandbildes mit den senkrechten Pfeilern.

Das Wandbild *Industrialisierte Landwirtschaft* von Erich Enge 1970/71, s. Bild 7.18 a, befindet sich am ehemaligen Kulturhaus der früheren *LPG Lenin* in Cobbelsdorf. Die Maße betragen H x B: 11 x 18 m<sup>2</sup>. Der Eigentümer ist die Flämingland Touristik und Freizeit GmbH Cobbelsdorf. Das Kulturhaus, eine ehemalige Düngerehalle, ist eine Pfeilerkonstruktion, auf der das Dach aufliegt. Die Zwischenräume zwischen den Pfeilern sind mit Hohlblocksteinen aus DDR-Produktion vermauert. Bild 7.17 b zeigt die Innenansicht der außen bemalten Wand. Das Gebäude steht direkt an der Durchgangsstraße, die auch von schweren LKW und Landmaschinen befahren wird. Gegenüber mündet eine Nebenstraße in die Hauptstraße, so dass in geringem Abstand zur bemalten Fassade regelmäßig Fahrzeuge bremsen und anfahren, was mit Erschütterungen verbunden ist und Rissbildungen etc. begünstigt.

Auf den Untergrund wurde ein dünner, in der Stärke variierender zementhaltiger Putz auf einen Putzträger aus sog. Ziegeldraht aufgezogen. Bei der Malerei handelt es sich um Silikatmalerei auf Basis von „Silikat 68“ (industrieller Wandanstrich aus DDR-Produktion). Die Voraussetzungen für die Malerei waren nach Aussage von Erich Enge nicht optimal. So wurde der Putz beispielsweise nicht wie vereinbart drei Wochen vor der Bemalung aufgebracht. Augenscheinlich gab es auch technologische Probleme durch zu dünne Schichtstärken und zu geringe Festigkeit wegen eines zu geringen Bindemittelanteils. Dennoch wurde die Ausführung verlangt. Durch einen Schlagregen unmittelbar nach Fertigstellung waren zumindest Teile der Malerei abgespült worden, so dass umfangreiche Ergänzungen und Überarbeitungen notwendig wurden. Trotz unzureichender Voraussetzungen hat sich das Bild bis zur ersten Restaurierung 35 Jahre gehalten, was für die Ausführungsqualität von Erich Enge spricht. Die Konservierung und Restaurierung erfolgte im Oktober/November 2006 durch Dipl.-Rest. Peter Jung aus Weimar. Anlass für die Bearbeitung des Wandbildes war die Sanierung des Daches an der Kulturhauswand. Dabei wurde der Fokus auf die Sicherung und Konservierung des Putzes und der Wandmalerei gelegt.

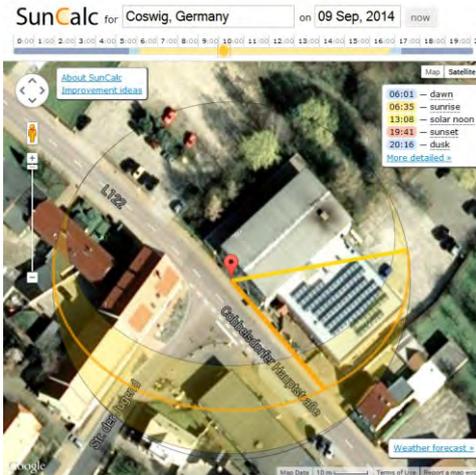
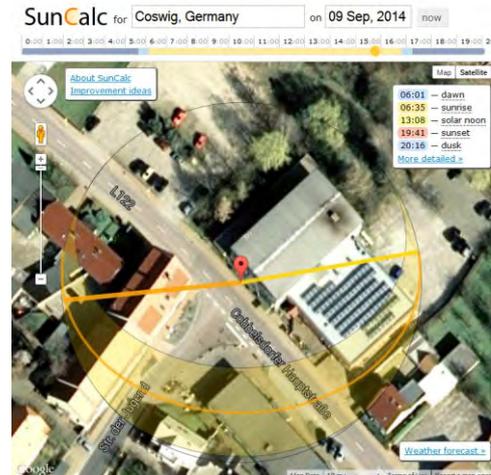
**Bild 7.19.** Sonnenstand in Bezug zur Messfläche am 09.09.2014 zu zwei verschiedenen Zeiten, der mit Hilfe von suncalc.net bestimmt wurde.

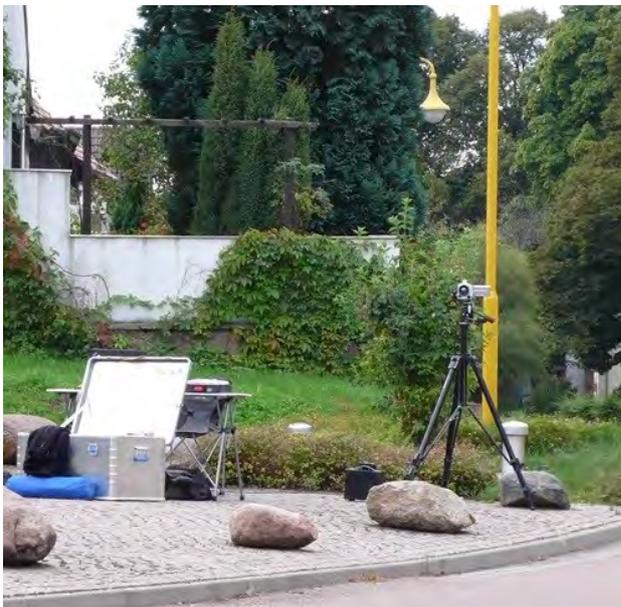
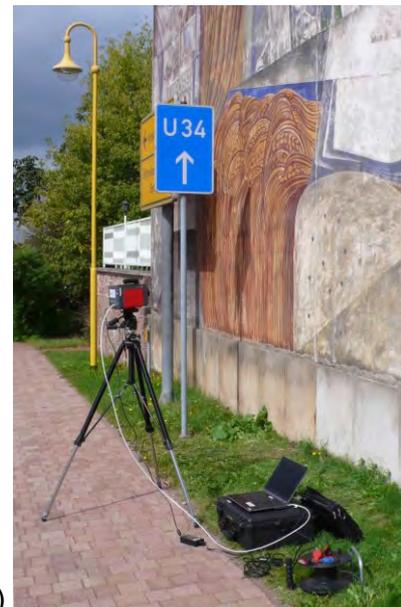
**Bild 7.21.** Positionen der IR-Kameras zur Erfassung des gesamten Wandbildes (a) und zur Erfassung eines Teilbereiches mit Rissen am Pfeiler (b).

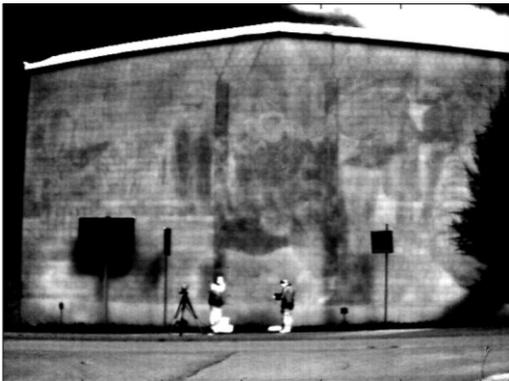
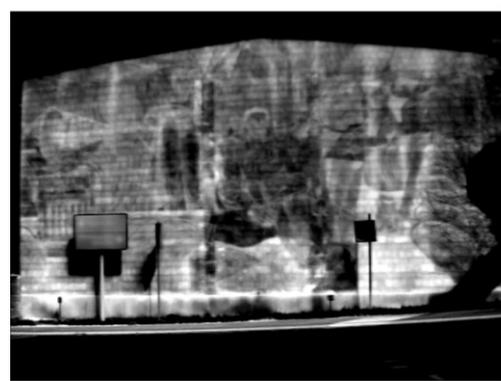
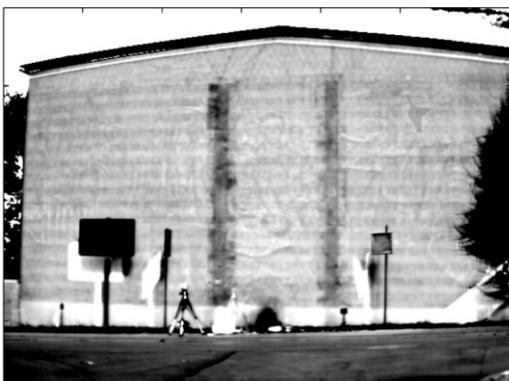
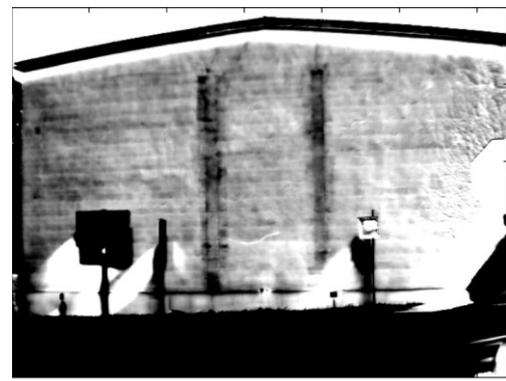
a) Thermogramm um 13:56 Uhr, Einheiten in K

b) Thermogramm um 13:56 Uhr, Einheiten in K

c) Phasenbild 2 der Sequenz

d) Phasenbild 2 der Sequenz

Des Weiteren wurde jeweils von einer Sequenz eine Puls-Phasen-Transformation durchgeführt, d.h. von jedem Pixel wurde von der Temperatur-Zeit-Funktion eine Fourier Transformation (FFT) durchgeführt. Von jeder Sequenz wurde dann ein niederfrequentes Bild (Bild 2 der FFT Sequenz) und ein hochfrequentes Bild (Bild 10 der FFT Sequenz) ausgewählt und ebenfalls in Bild 7.22 dargestellt. In den niederfrequenten Bildern in Bild 7.22 c und d sind jetzt für beide Sequenzen die Stahlträger sehr gut zu erkennen, die Emissivitätskontraste werden in dieser Darstellung fast vollständig unterdrückt. In den hochfrequenten Bildern in Bild 7.22 e und f erscheinen jetzt die Rissstrukturen deutlich. Risse sind sowohl unterhalb des Dachanschlusses als auch jeweils rechts und links neben den Stahlträgern zu erkennen. In den Ergebnissen der Messungen vom 15.04.2015 treten diese Rissstrukturen etwas deutlicher auf.

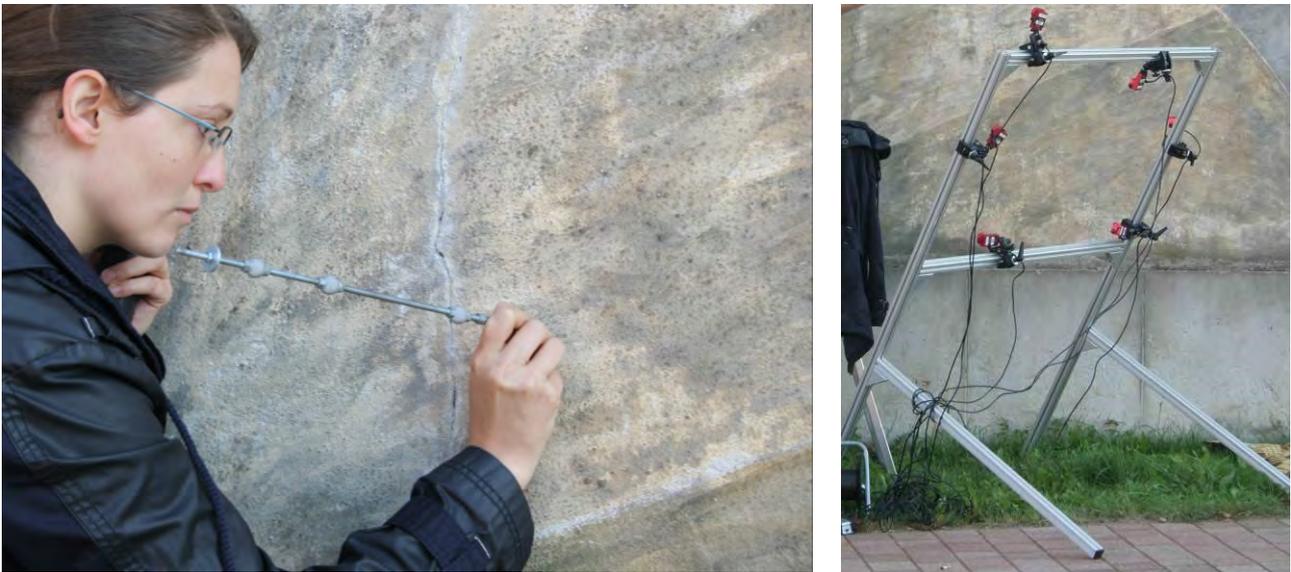
**Bild 7.24.** Aufbau des Risstrackingsystems bei der vor-Ort Messung in Cobbelsdorf. Es wurden sechs Infrarotkameras an einem geneigten Gestell angebracht.

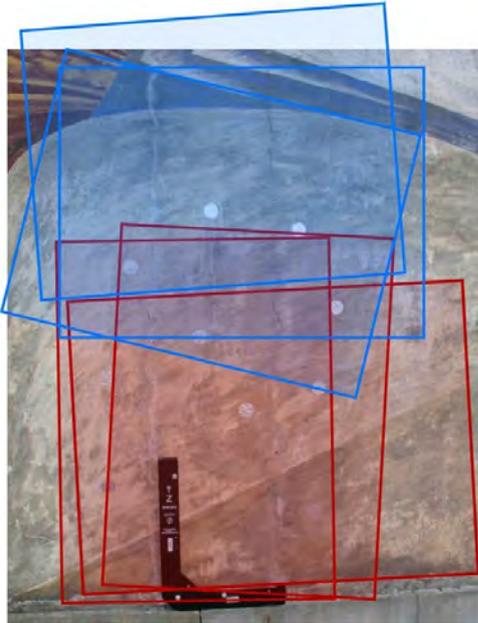
**Bild 7.25.** Schematische Darstellung der Erfassungsbereiche der sechs IR-Kameras. Der Winkel bildet den Koordinatenursprung für den Messraum des Trackingsystems.

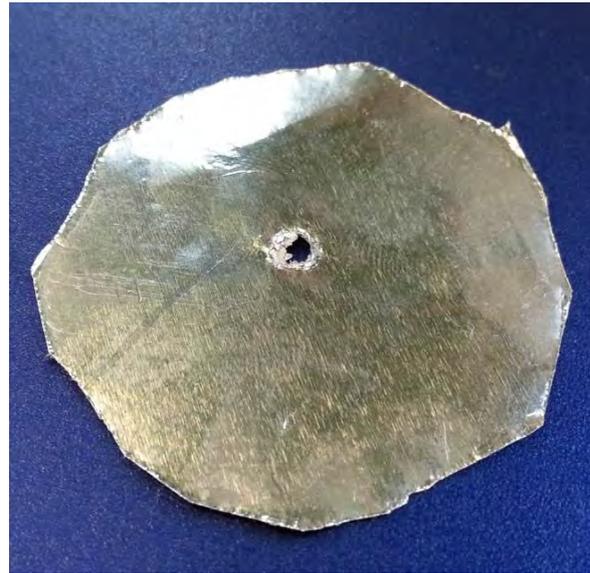
**Bild 7.26.** Ausgeschnittener Marker aus einer selbstklebenden reflektierenden Folie als Referenzpunkte.

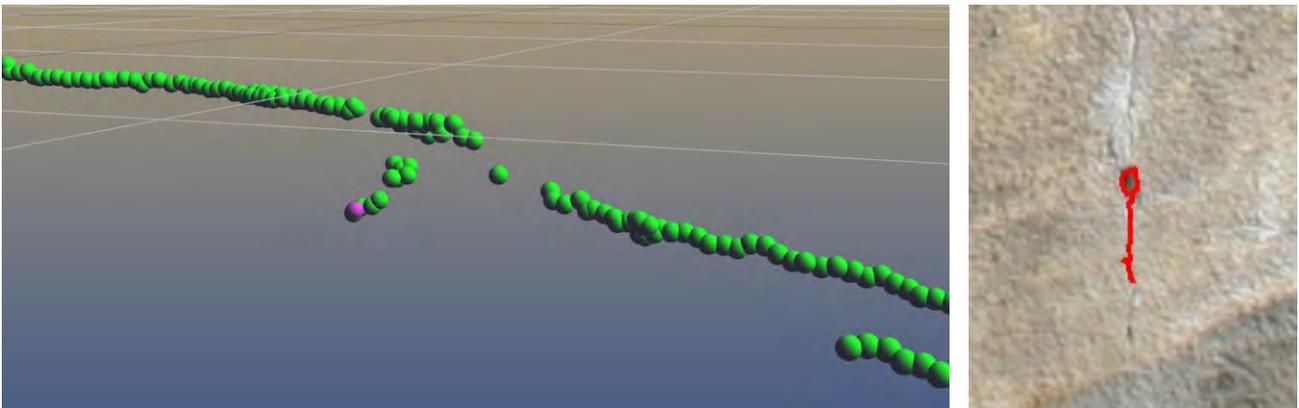
**Bild 7.27.** Punktwolke (links) und 2D-Projektion (rechts) eines Loches (gemessene Tiefe von 2,4 cm) im Bereich des rechten Hauptrisses.

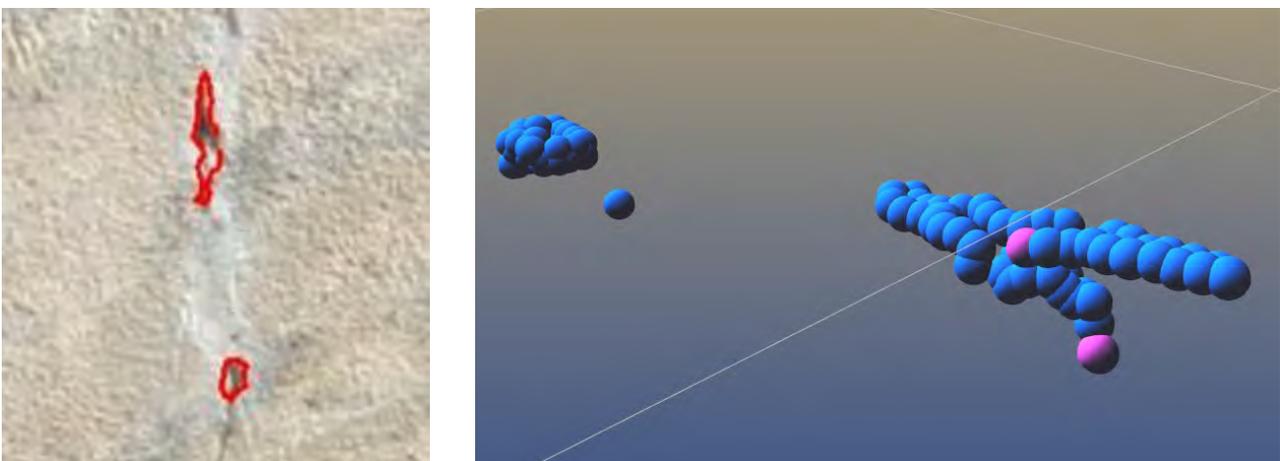
**Bild 7.28.** 3D-Visualisierung (rechts) und 2D-Projektion (links) erfasster Lochstrukturen im Bereich des lin-ken Hauptrisses. Für das obere Loch wurde eine Tiefe von 1,23 cm ermittelt.

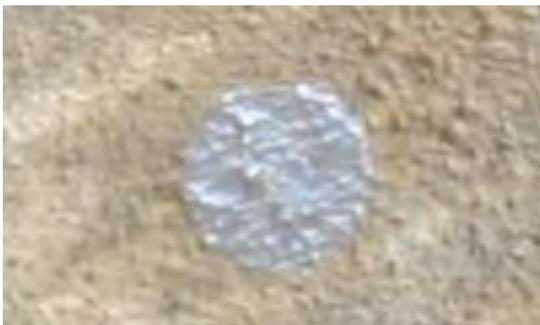
**Bild 7.29.** Ausschnitt eines Markers (Referenzpunkt) aus einem 2D-Foto des Wandbildes.

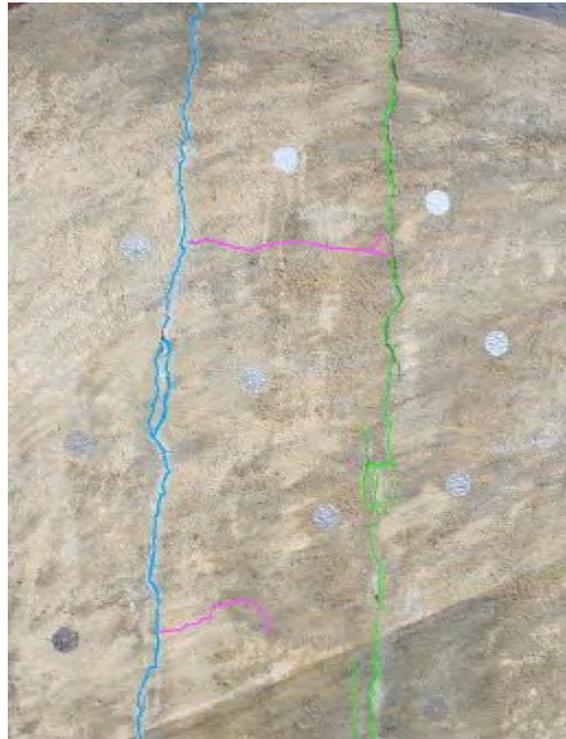
**Bild 7.30.** Überlagerung der Hauptrisse und der Querrisse (3D-Daten) auf ein 2D-Foto der Wandmalerei.

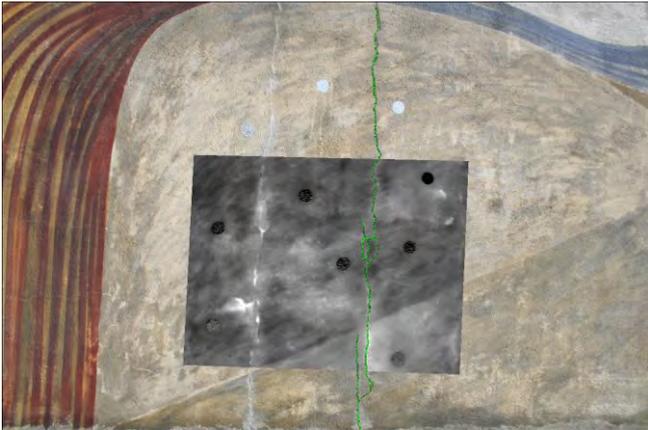
**Bild 7.31.** Überlagerung eines Fotos mit einem Thermogramm (grau in Bildmitte) mit den 3D-Rissdaten (grüne Kurven).
