## Abschlussbericht

# ERBE

### Erfassung und Bewertung von sicherheitsrelevanten Ablösungsprozessen bei Putzen und Fassadenelementen mit zerstörungsfreien Mess- und Prüfverfahren

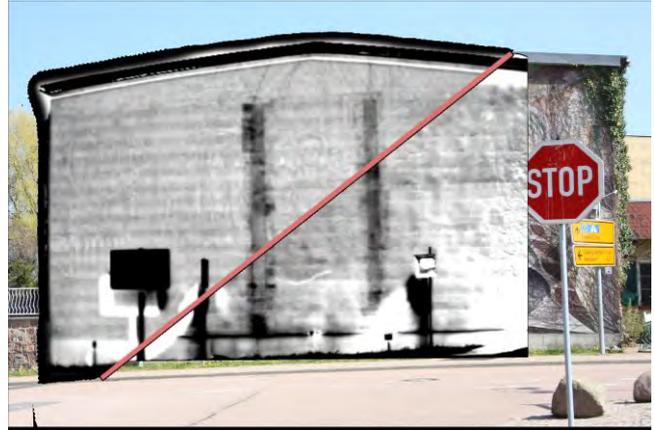
**Bild 7.32.** Überlagerung zweier Phasenbilder der Thermografie von verschiedenen Messungen und Standorten (links: 09.09.2014, rechts: 15.04.2015) auf ein Foto.

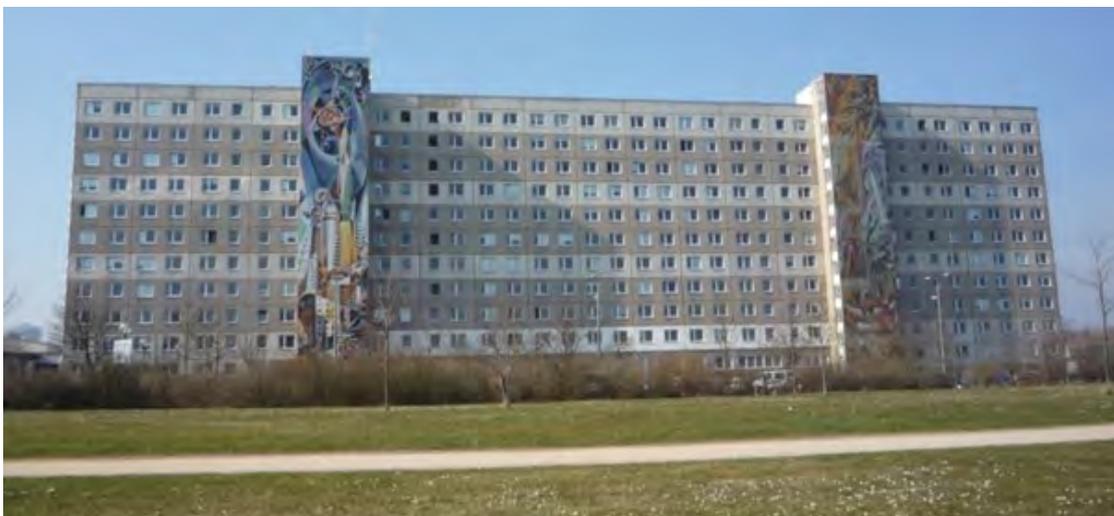
**Bild 7.33.** Wandbilder von Josè Renau aus glasurbemalten Fliesen in Halle-Neustadt.

Die Fliesenwandbilder von Josè Renau aus glasurbemalten Fliesen sind an den Treppenhauseisanten des ehemaligen Internatgebäudes (Treppenhäuser), Am Stadion 5 in Halle-Neustadt, angebracht. Die Bilder sind jeweils 37 m lang und 7 m breit, s. Bild 7.33. Die einzelne Fliese misst  $15 \times 15 \times 0,9 \text{ cm}^3$ . Insgesamt gibt es pro Bild 232 Reihen à 47 Fliesen.

Es liegen die Dokumentation der Voruntersuchungen und ein Restaurierungskonzept aus dem Jahr 2005 von der Firma Wandwerk Berlin und Lothar Scholz vor. Ob tatsächlich Restaurierungsarbeiten zumindest am südlichen Bild (in Bild 7.33 links) ausgeführt wurden, konnte bislang nicht

eindeutig ermittelt werden. Das nördliche Bild (in Bild 7.33 rechts) ist auf jeden Fall noch nicht restauriert worden. Hier sind großflächige Sicherungen zu erkennen. Bild 7.34 zeigt Einzelaufnahmen der beiden Wandbilder, Bild 7.35 die Bildsicherung durch Netze am nördlichen Bild und die Signaturen des Entwurfs und der Ausführung.

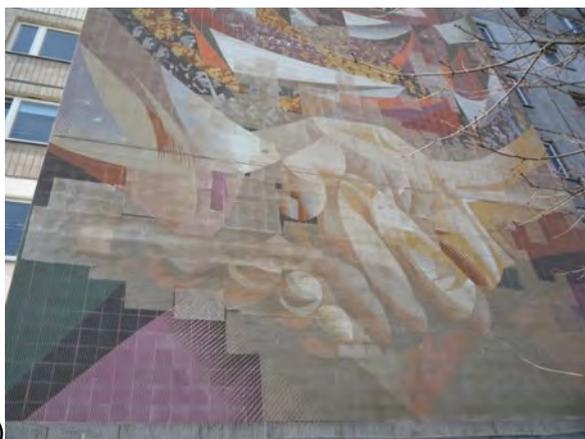
**Bild 7.35.** a) Bildsicherung durch Netz am nördlichen Wandbild. b) Signatur.

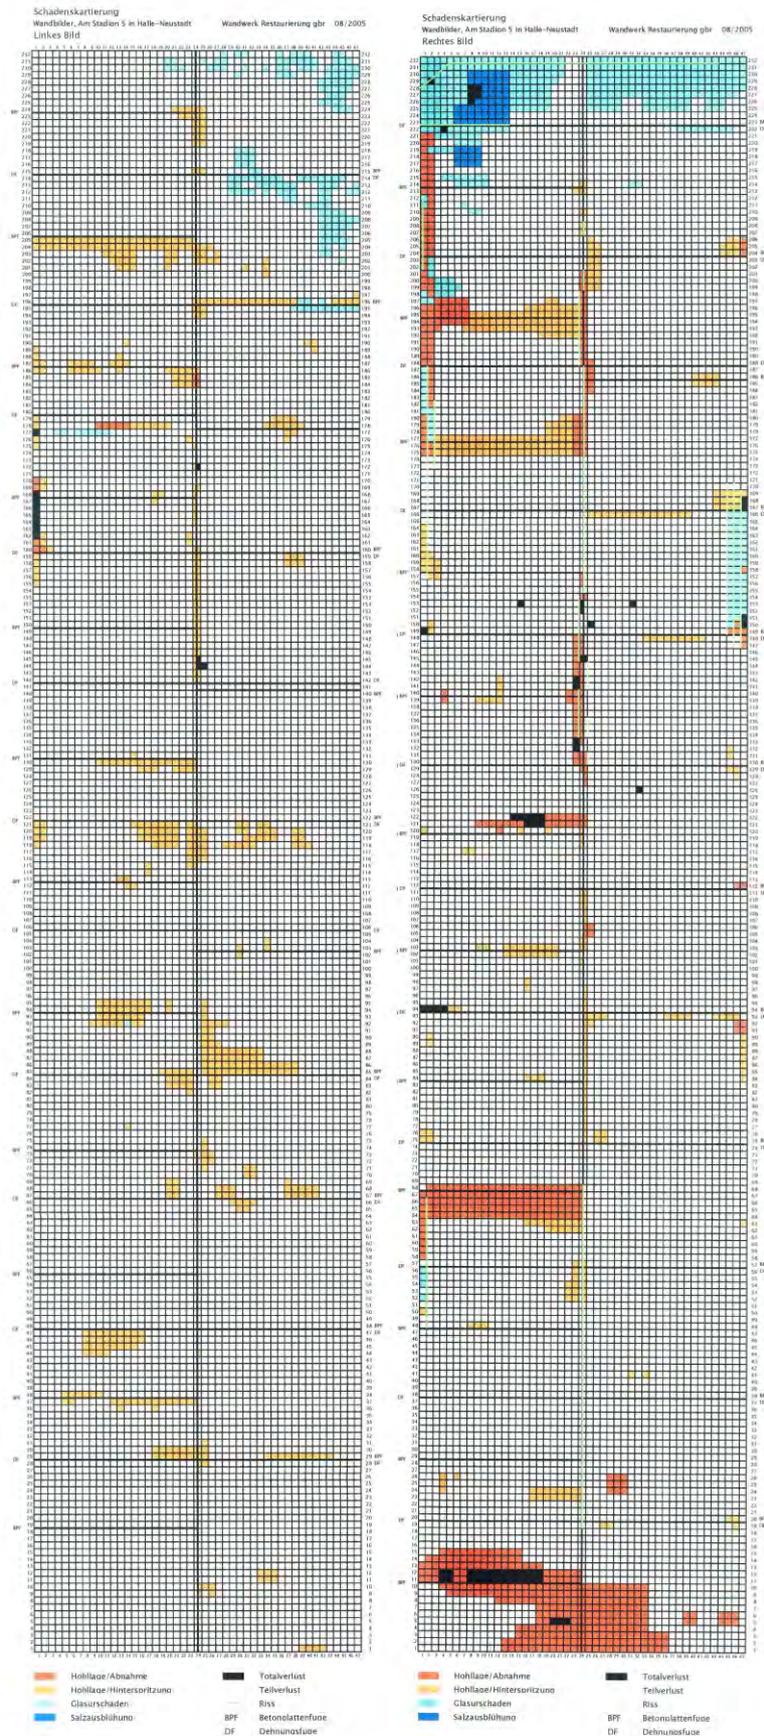
**Bild 7.36.** Schadensplan der beiden Wandbilder. Die roten und gelben Farbtöne markieren Hohllagen unterschiedlicher Stärke, die blauen Farbtöne Glasurschäden und Salzausblühungen. (Quelle: Firma Wandwerk, Berlin)

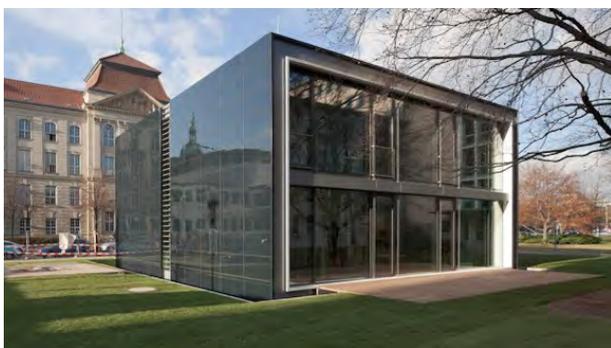
**Bild 7.39.** a) EffizienzhausPlus mit Süd-West-Fassade und PV-Modulen. Quelle: [http://www.bmvi.de/DE/EffizienzhausPlus/Haus/effizienzhaus-plus-haus\\_node.html](http://www.bmvi.de/DE/EffizienzhausPlus/Haus/effizienzhaus-plus-haus_node.html)

Das EffizienzhausPlus mit Elektromobilität in der Fasanenstraße 87 a, 10623 Berlin, wurde 2011 geplant und errichtet und von der Forschungsinitiative Zukunft Bau des BMUB gefördert, s. Bild 7.39 a. Das Projekt ist ein Entwurf der Arbeitsgemeinschaft der Universität Stuttgart, Institut für Leichtbau Entwerfen und Konstruieren von Prof. Dr.-Ing. Dr.-Ing. E.h. Werner Sobek mit dem Institut für Gebäudeenergetik, dem Lehrstuhl für Bauphysik, dem Institut für Arbeitswissenschaft und Technologiemanagement, Werner Sobek Stuttgart und Werner Sobek Green Technologies. EffizienzhausPlus bedeutet, dass das Haus mit Wärmepumpe und Fotovoltaik-Anlage auf Dach und Fassadenflächen mehr Energie produziert als seine Bewohner verbrauchen. Die Energie, die das Haus erzeugt, wird in Hochleistungsbatterien gespeichert und unter anderem dazu genutzt, die Elektrofahrzeuge an der hauseigenen Ladestation zu betanken. Während auf dem Dach kristalline Solarzellen eingesetzt wurden, wurden an der Süd-West-Fassade PV-Fassadenelemente mit Dünnschichtzellen eingesetzt. Dabei handelt es sich um PV-Fassadenelemente des Typs GeneCIS-WSG0036E080 mit einer jeweiligen Abmessung von  $605 \times 1205 \times 35 \text{ mm}^3$ . Insgesamt wurden an dieser Fassadenfläche  $2 \times 50$  Stück PV-Fassadenelemente mit einer Gesamtleistung von ca. 8 kWp eingebaut. Diese wurden als hinterlüftete Fassade mit dem System StoVentec ARTline Invisible installiert, s. Bild 7.39 b und c. Hier befindet sich die Dünnschichtsolarzelle zwischen einem Deckglas und einem Substratglas, das wiederum auf eine Trägerplatte aufgeklebt wird, die über Trägerprofile an die Wärmedämmfassade und Außenwand montiert wird.

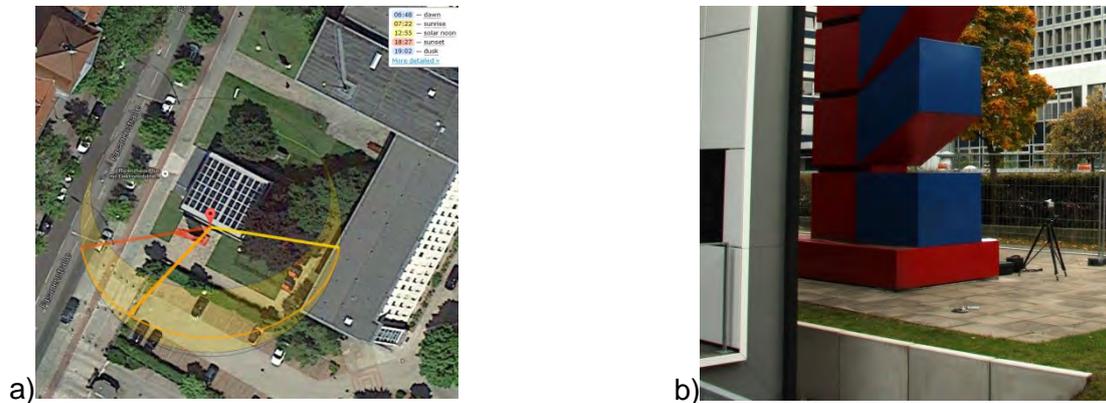
**Bild 7.40.** a) Stand der Sonne an der Südwestfassade des EffizienzPlus-Hauses am 09.10.2014 um 15:30 Uhr (nach: [www.suncalc.de](http://www.suncalc.de)), wenn der Himmel nicht bewölkt gewesen wäre. b) Positionierung der IR-Kamera vor der Südwest-Fassade.

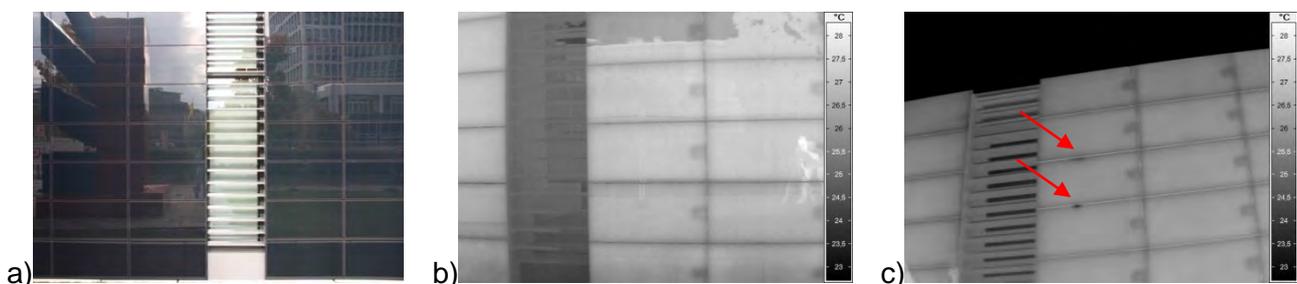
**Bild 7.41.** Erste Ergebnisse der Untersuchungen an der Südwest-Fassade des EffizienzPlus-Hauses. a) Foto der optisch stark reflektierenden Fassade. b) Auch im Thermogramm sind bei 90° Aufstellung der IR-Kamera noch Reflexionen zu erkennen, aber auch die elektrischen Anschlüsse der PV-Module. c) Bei einem Aufnahmewinkel < 90° sind kaum noch Reflexionen erkennbar, dafür jedoch zwei kleine Auffälligkeiten mit geringerer Temperatur (rote Pfeile), jeweils an den oberen Kanten zweier Module. Diese haben sich später als Reflexionen des Himmels (Wolkenlücken) herausgestellt.

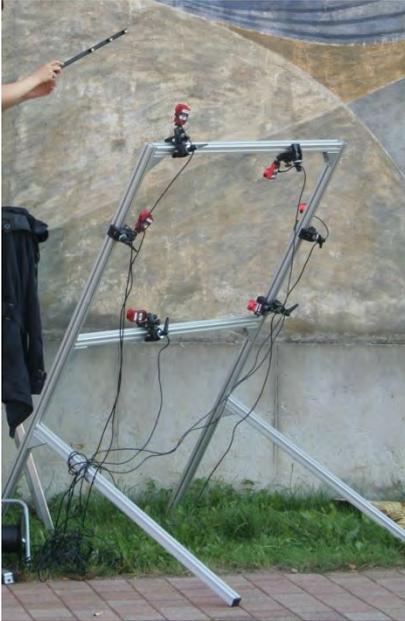
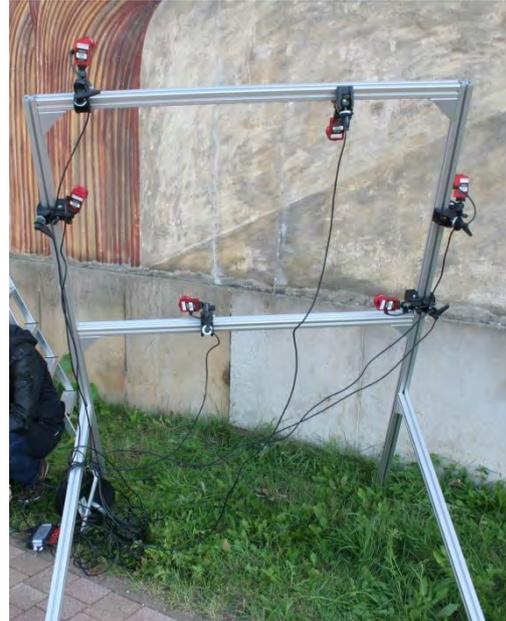
**Abb. 1.** Trackingsystem mit an einem Aluminiumrahmen befestigten IR-Kameras, die auf den zu erfassenden Fassadenbereich ausgerichtet sind.

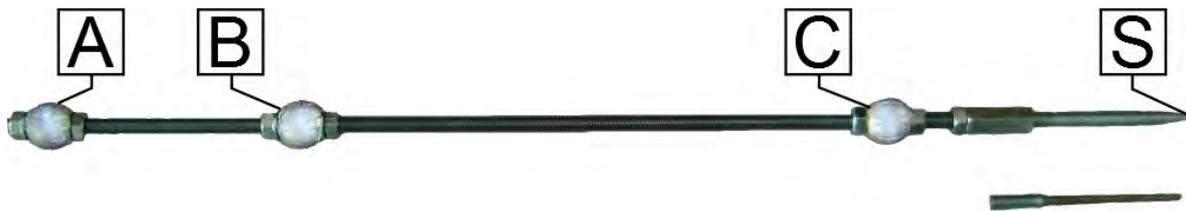
Abb. 2. Prototypische Umsetzung des Tastwerkzeugs mit zwei austauschbaren Tastspitzen.

- die Länge des Messstabes ist variabel
- die Marker A, B, C und die Spitze S müssen auf einer Linie liegen
- die Marker müssen asymmetrisch angeordnet sein, d.h. Marker B darf sich nicht genau in der Mitte zwischen Marker A und C befinden, da sonst die Ausrichtung des Werkzeugs nicht bestimmt werden kann
- der Abstand zwischen Marker A und B muss geringer sein, als der Abstand zwischen Marker B und C
- der Abstand zwischen zwei Markern sollte mindestens 3 cm betragen, so dass die einzelnen Marker vom Trackingsystem gut unterscheidbar sind
- die Spitze muss sich auf der von A und B abgewandten Seite des Markers C befinden

Nachdem das Werkzeug für die jeweilige Messsituation angepasst wurde, muss eine Kalibrierung durchgeführt werden. Bei der Kalibrierung wird die Lagebeziehung zwischen den Markern A, B und C sowie der Spitze S bestimmt.

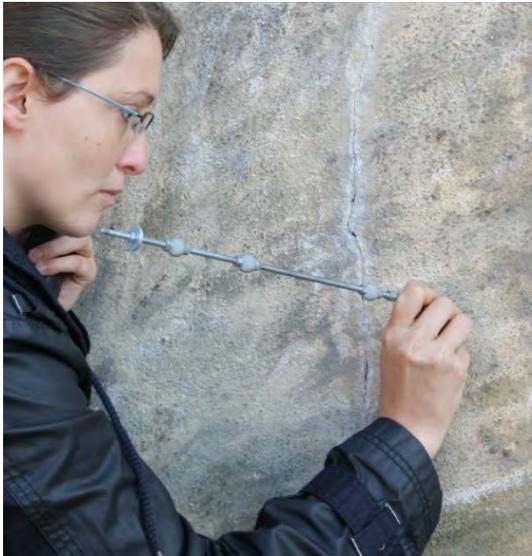
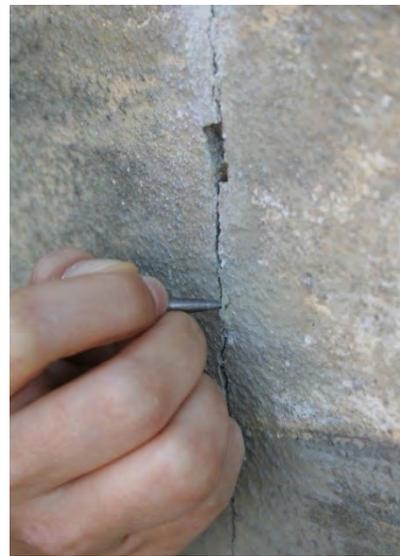
**Abb. 3.** Manuelle Datenaufnahme direkt an der Messobjektoberfläche durch den Nutzer.

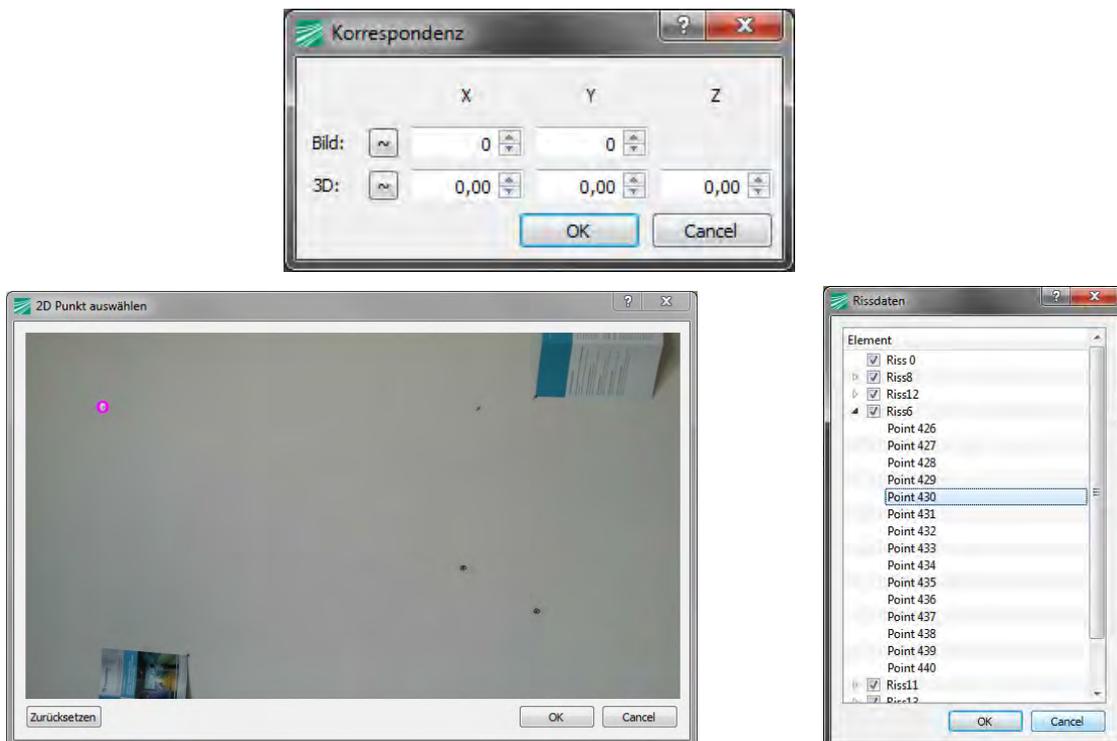
**Abb. 4.** Programmdialog zur Angabe der Korrespondenzen (oben) zwischen den 2D-Punkten im Bild (unten links) und den 3D-Punkte der Rissfassung (unten rechts).

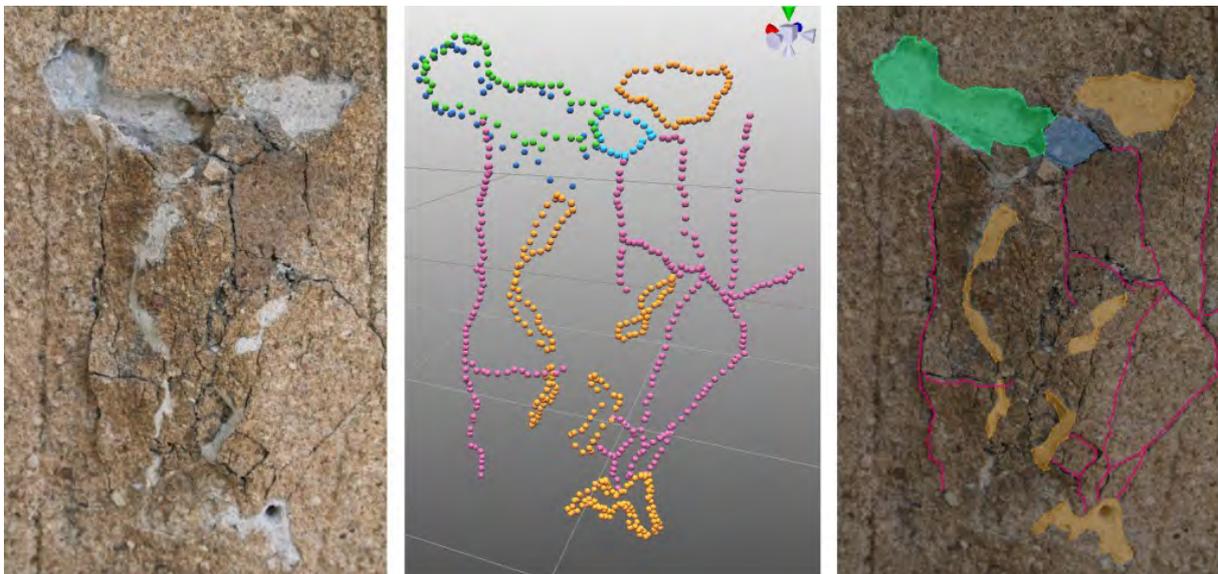
**Abb. 5.** Makroaufnahme eines verputzten Fassadenbereiches mit oberflächennahen Schäden (Risse und Vorwölbungen) (links), 3D-Punktvolke des aufgenommenen Rissverlaufs (Mitte), Datenfusion der 3D-Messdaten mit einem 2D-Foto als Kartierungsgrundlage (rechts).

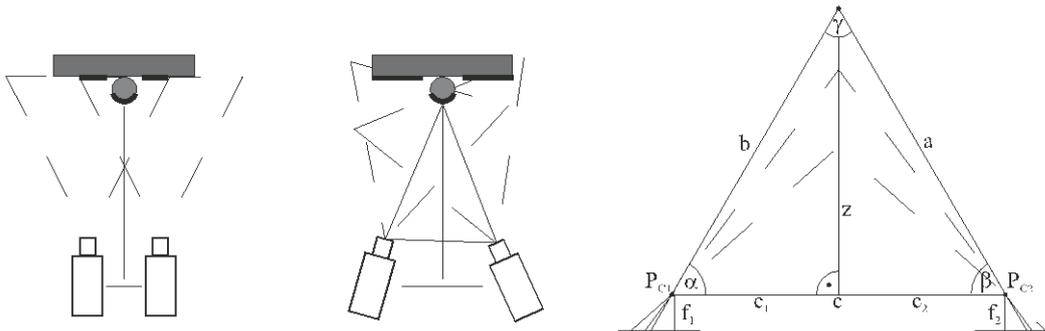
**Abb. 1.** Mögliche Anordnungen von 2 Kameras (links und Mitte) und Prinzip des Vorwärtsschnitts (rechts)

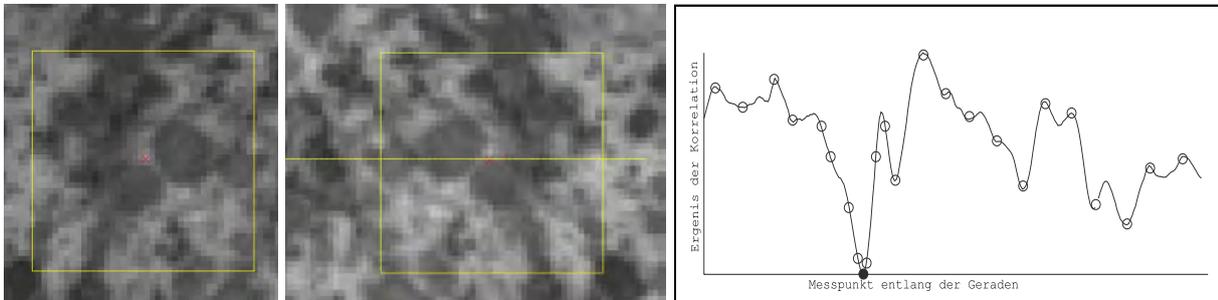
**Abb. 2.** Fenster im ersten Bild (links) und Suchbereich im zweiten Bild (Mitte); Ergebnisse der Korrelation im Suchbereich (rechts).

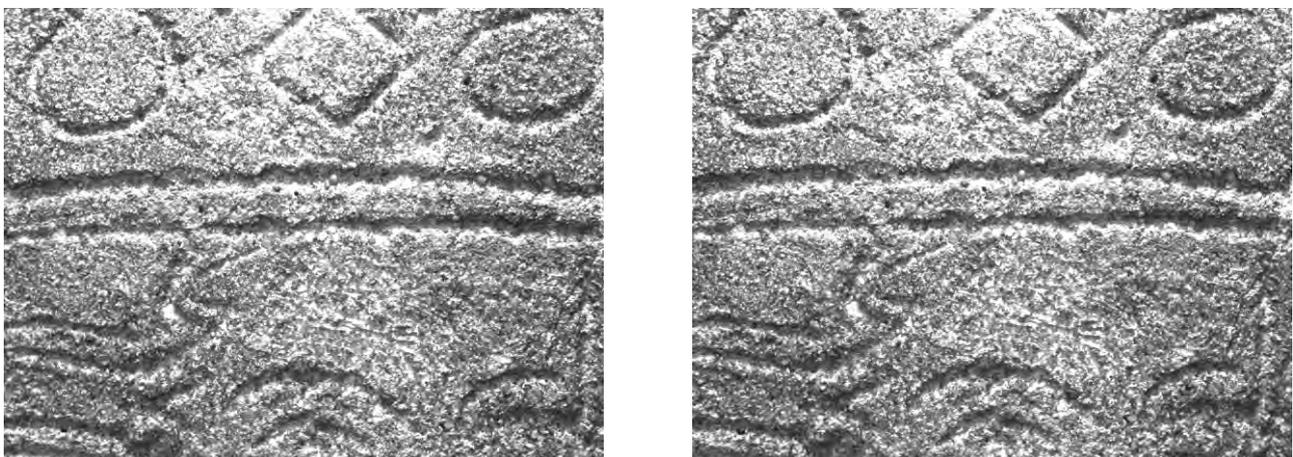
**Abb. 3.** Bildaufnahme an einer Messposition für die linke Kamera (links) und die rechte Kamera (rechts)

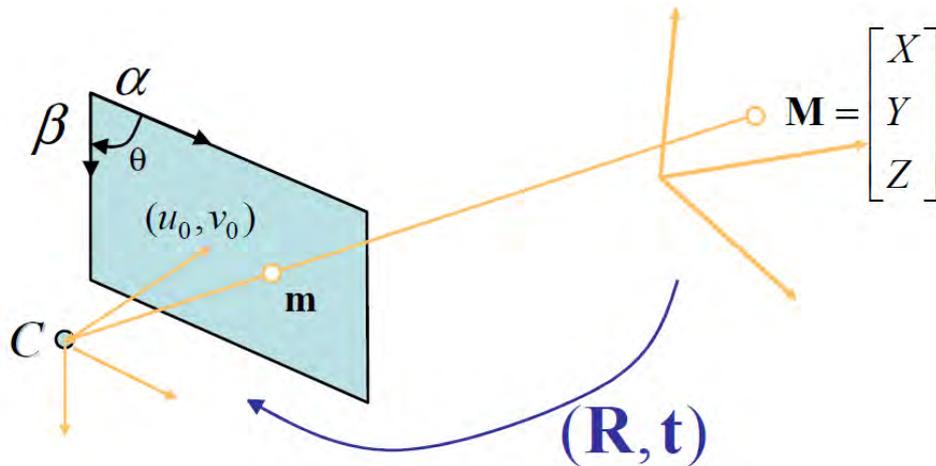
**Abb. 1.** Lochkameramodell (aus [3], Seite 8) mit dem Weltkoordinatenpunkt  $M$ , der Bildebene  $m$  und dem Kamerakordinatenpunkt  $C$ .

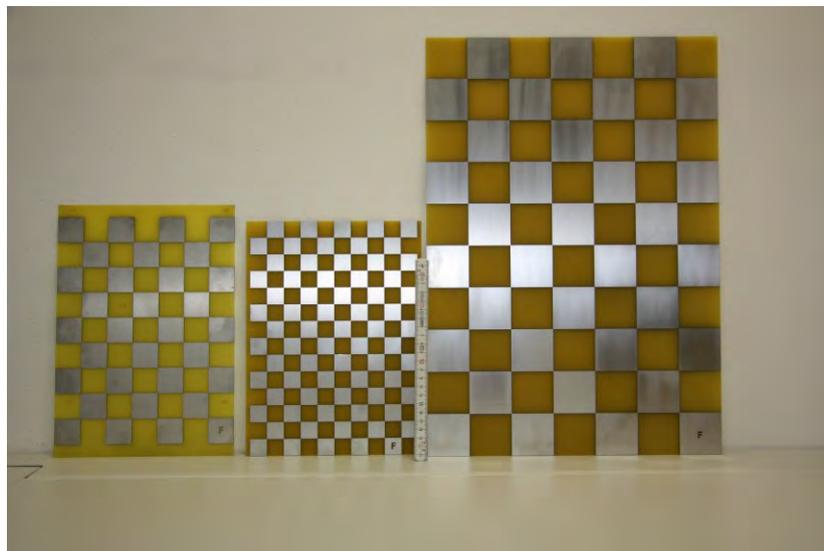
**Abb. 2.** Passpunktfelder K0, K1 und K2 von links nach rechts.

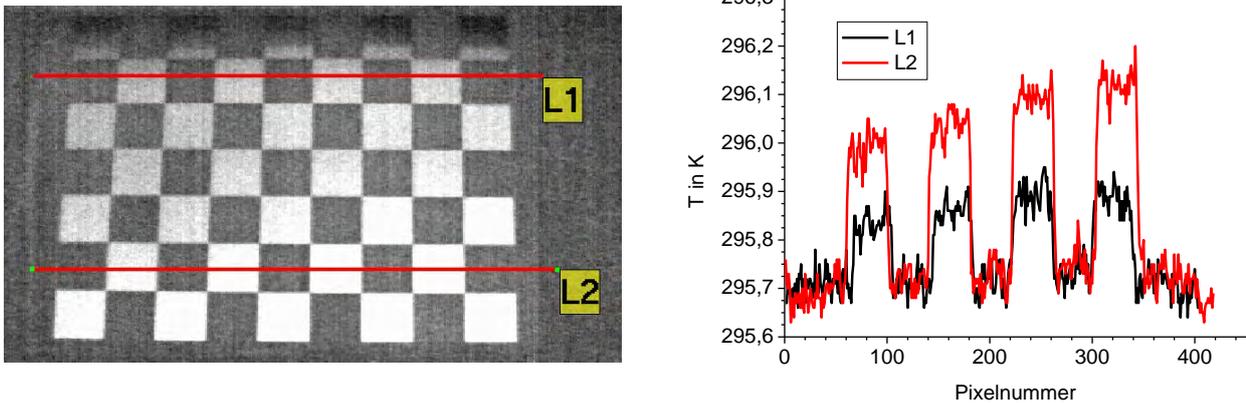
**Abb. 3.** Links: Thermografische Aufnahme des Passpunktfeldes K0 in 90 cm Abstand (50 Mittelungen von Einzelthermogrammen). Rechts: Temperaturprofil entlang der links eingetragenen Linien.

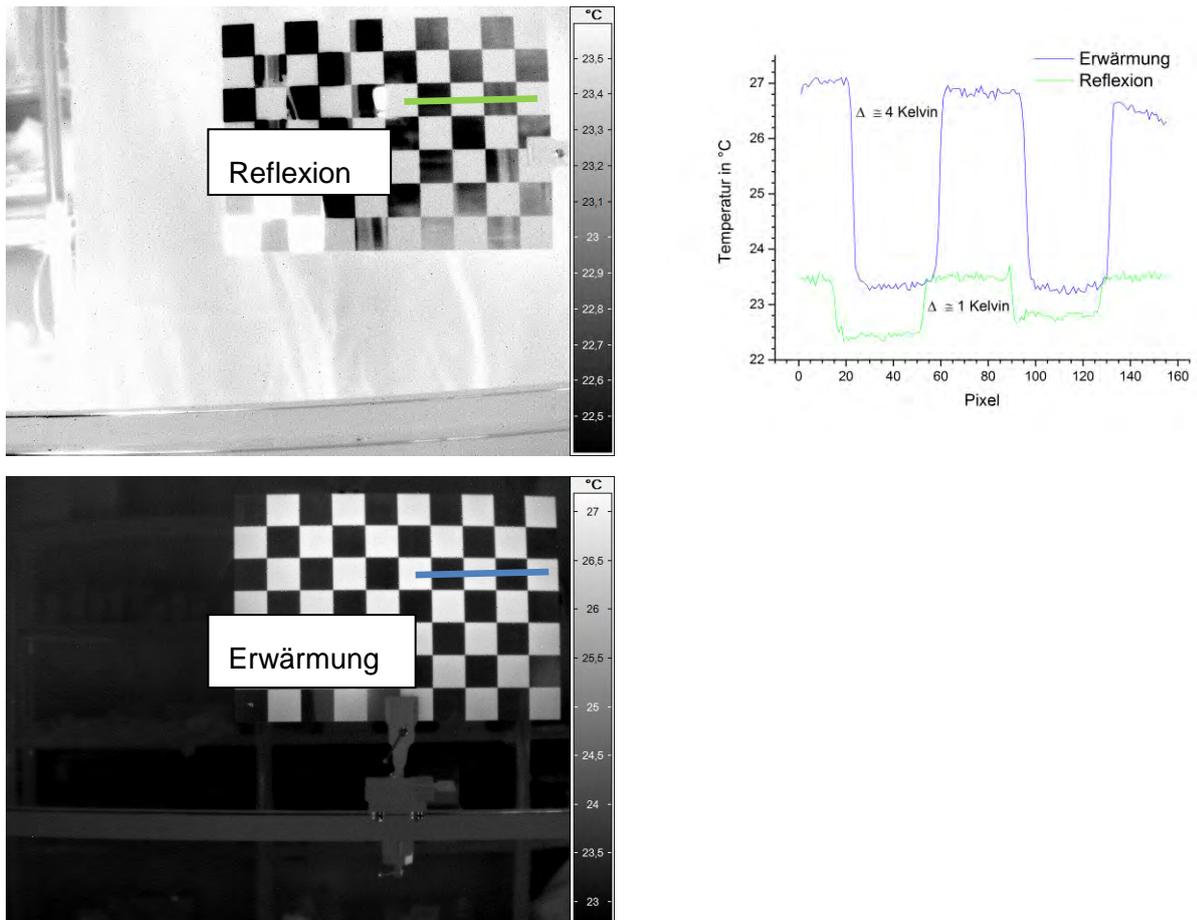
**Abb. 4:** Links oben: Thermografische Aufnahme des Passpunktfeldes K2 in 215 cm Abstand (50 Mittelungen von Einzelthermogrammen) in Reflexion. Links unten: Thermografische Aufnahme des Passpunktfeldes K2 in 215 cm Entfernung direkt nach der Erwärmung. Rechts oben: Temperaturprofile entlang der links in den Thermogrammen eingetragenen Linien.

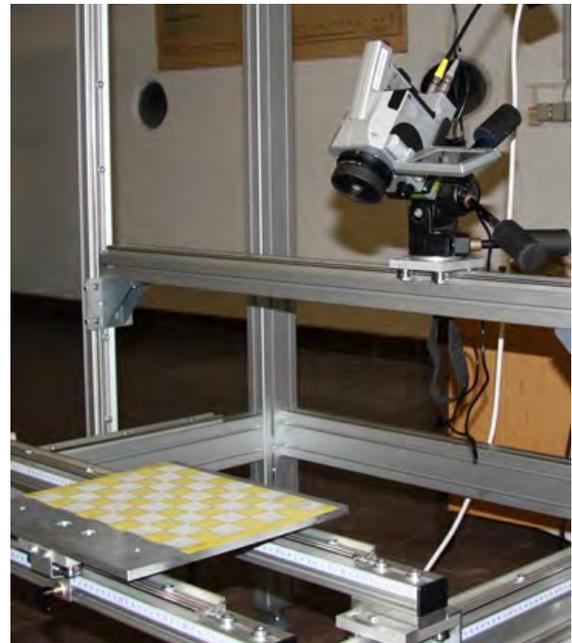
**Abb. 5:** Messordnung mit bewegter Kamera. Links die Prinzipskizze, rechts eine der verwendeten Messanordnungen.

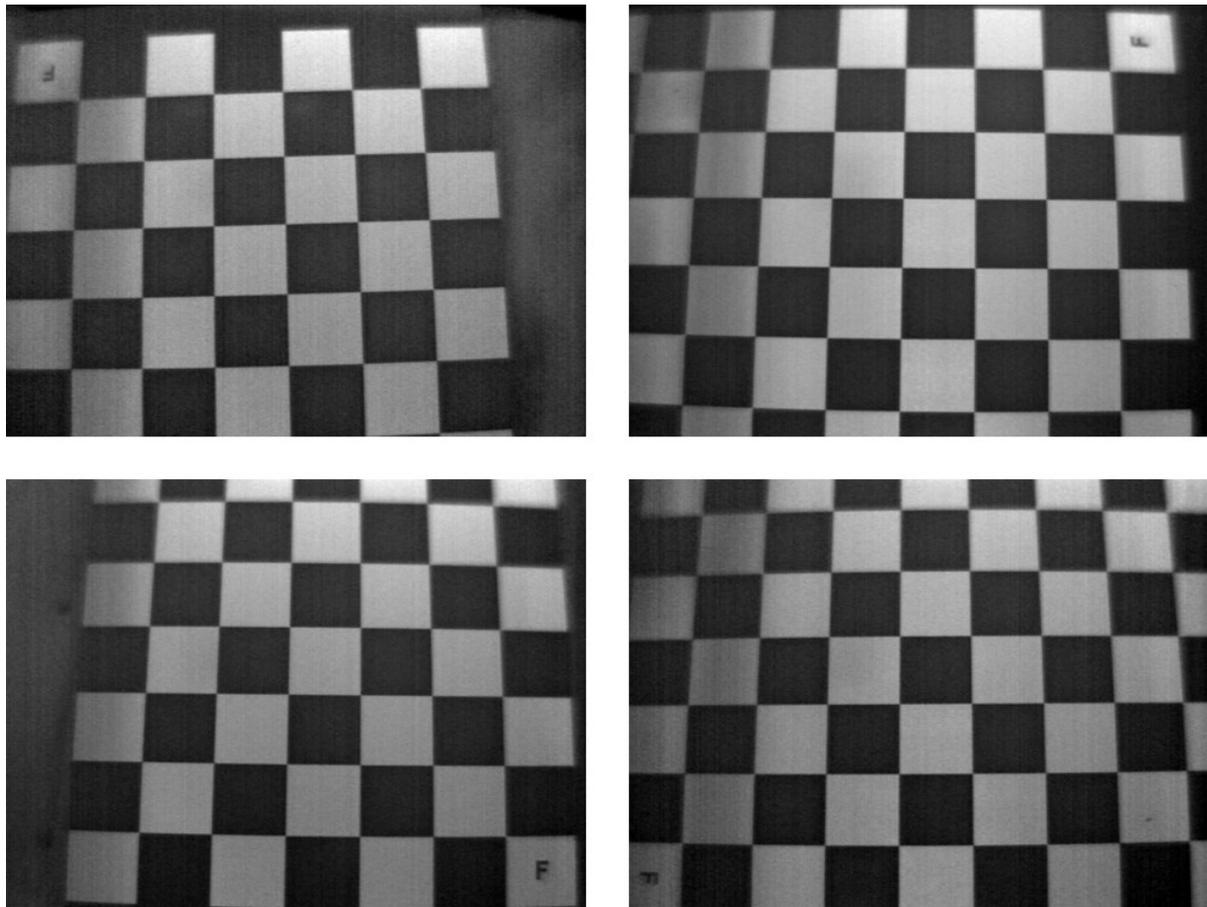
**Abb. 6:** Vier Thermogramme des Passpunktfeldes K0 aufgenommen mit einer Mikrobolometerkamera, einem Normalobjektiv 30 mm, einem mittlerem Abstand von 45 cm, einem Aufnahmewinkel von 75° und vier verschiedenen Ausrichtungen.

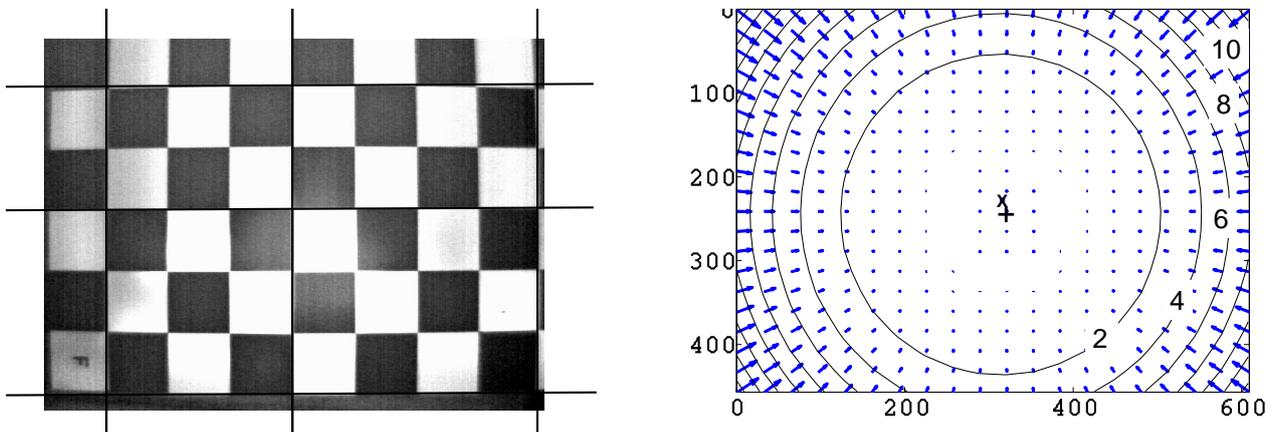
**Abb. 7:** Links: Thermografische Aufnahme des Passpunktfeldes K0 in 50 cm Abstand mit dem Normalobjektiv von 30 mm der Bola. Verzeichnungen sind vor allem in den Ecken deutlich erkennbar. Rechts: Grafische Veranschaulichung der Verzeichnung durch die Kameraoptik der IR-Kamera mit Normalobjektiv, die Zahlen geben den Versatz in Pixelgrößen an. +: Mittelpunkt des Detektorarrays der Kamera; X: Aufpunkt der optischen Achse des Objektivs auf dem Detektor.

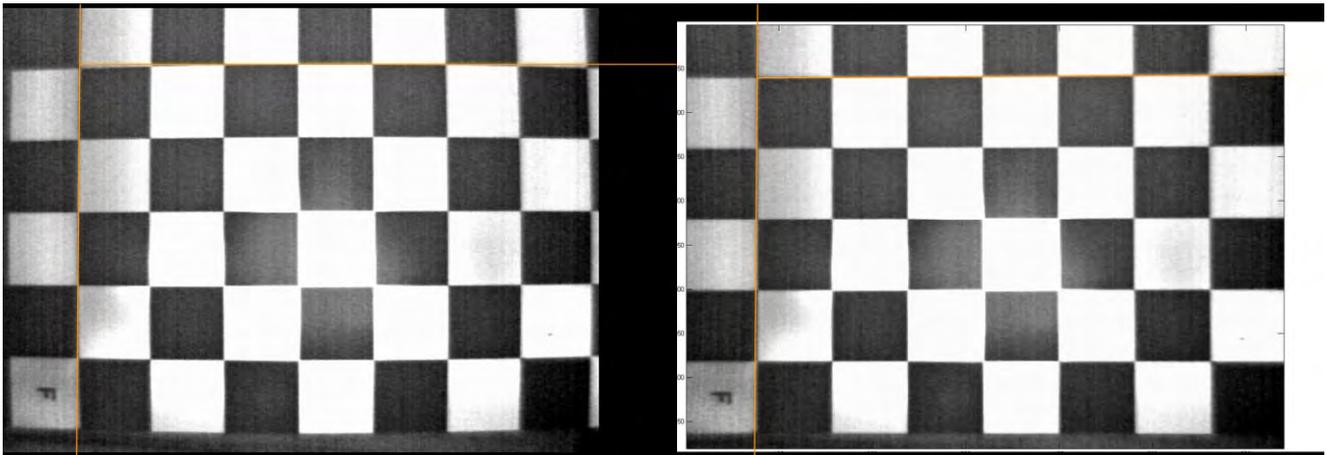
**Abb. 8:** Wirkung der geometrischen Korrektur (linkes Bild: vorher, rechtes Bild: nachher) bei einer thermografischen Aufnahme des Passpunktfeldes K0. Am Rand des Thermogramms ist die Verzerrung betragsmäßig am größten (linkes Bild).

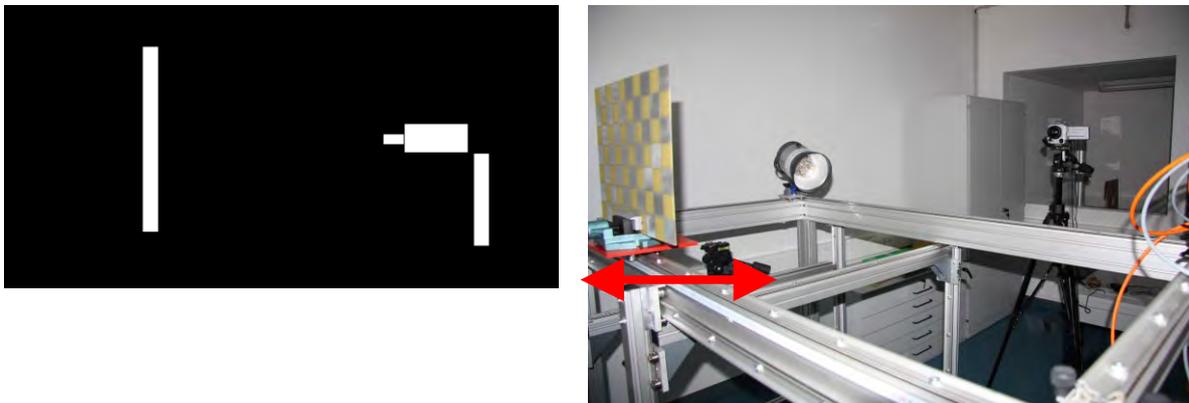
**Abb. 9:** Messordnung zur Bestimmung der Tiefenschärfe. Links die Prinzipskizze, rechts eine der verwendeten Messanordnungen. Der Abstand zur IR-Kamera wird durch Verschieben des Passpunktfeldes in cm-Schritten variiert (roter Pfeil).

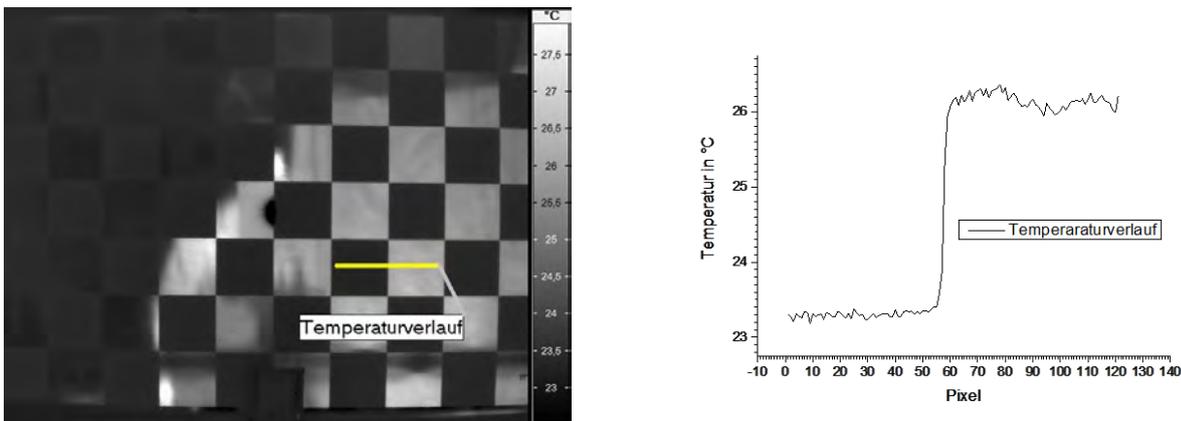
**Abb. 10:** Links: Thermografische Aufnahme des Passpunktfeldes K2 in 100 cm Abstand (50 Mittelungen). Rechts: Temperaturverlauf entlang der links eingetragenen Linie.

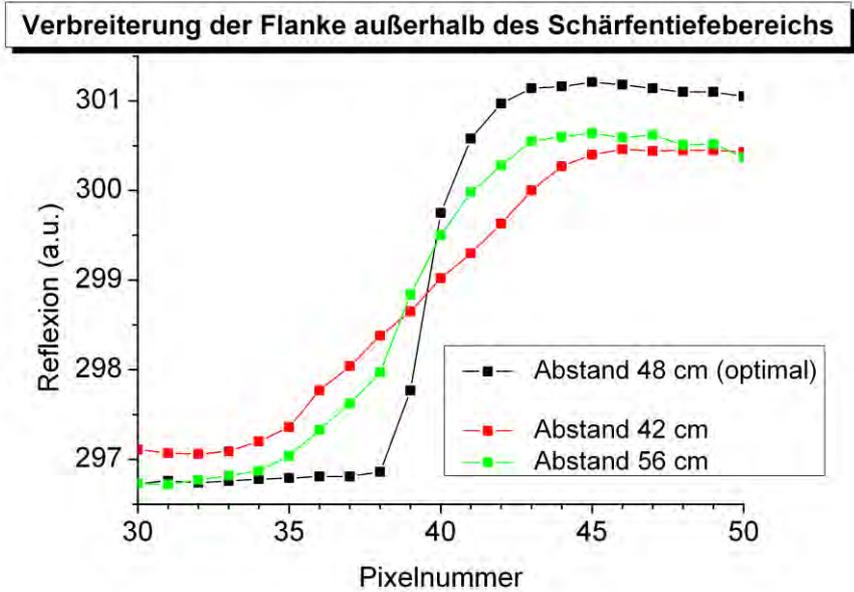
**Abb. 11:** Intensitätsprofile bei Reflexionsmessung bei verschiedenen Abständen (30 mm Objektiv, Fokuseinstellung 53 cm).

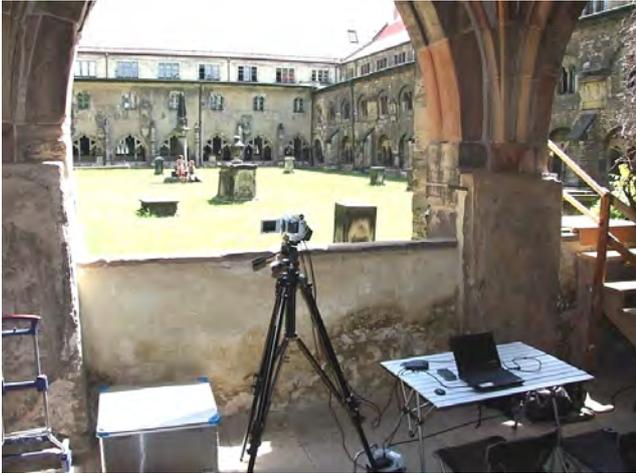
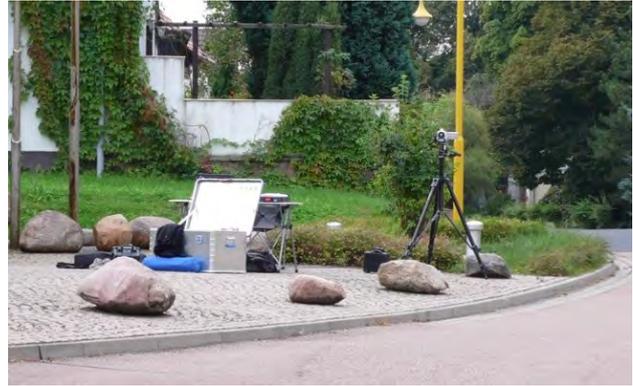
**Abb. 2.** Links: Messaufbau zur Erfassung der Oberflächentemperatur einer Westfassade während der Sonneneinstrahlung. Rechts: Messaufbau Cobbelsdorf

Abbildung 2 links zeigt den Messaufbau auf der Westseite des Kreuzgangs mit Blick auf die Westfassade des Ostflügels des Kreuzgangs des Magdeburger Doms, die Abbildung 2 rechts zeigt den Messaufbau in Cobbelsdorf aus der Richtung der Wandmalerei. In beiden Fällen besteht der Messaufbau aus der IR-Kamera und einem anzuschließendem Rechner.

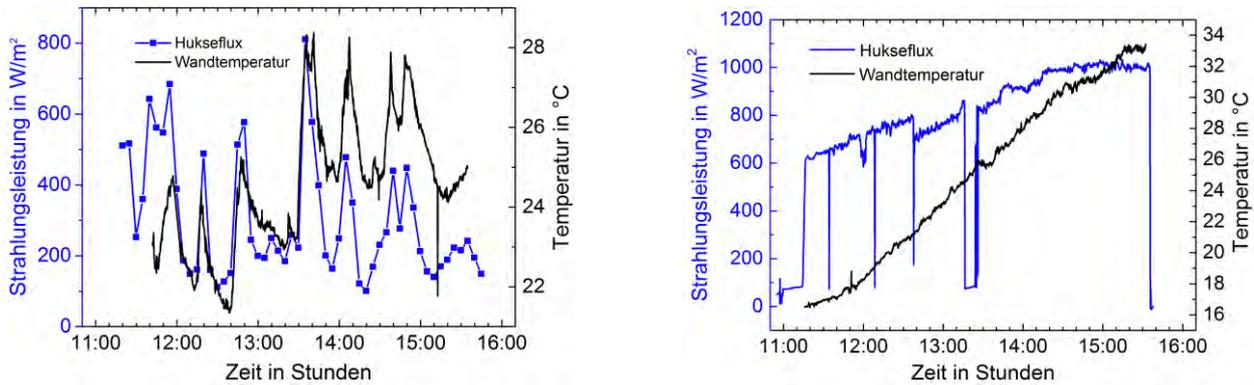
**Abb. 4.** Vergleich der aufgenommenen Strahlungsleistung zu der gemessenen Temperatur auf der Fassade. Links: Sonne-Wolken-Wechsel. Rechts: Sonniger Tag bei geringer Bewölkung.

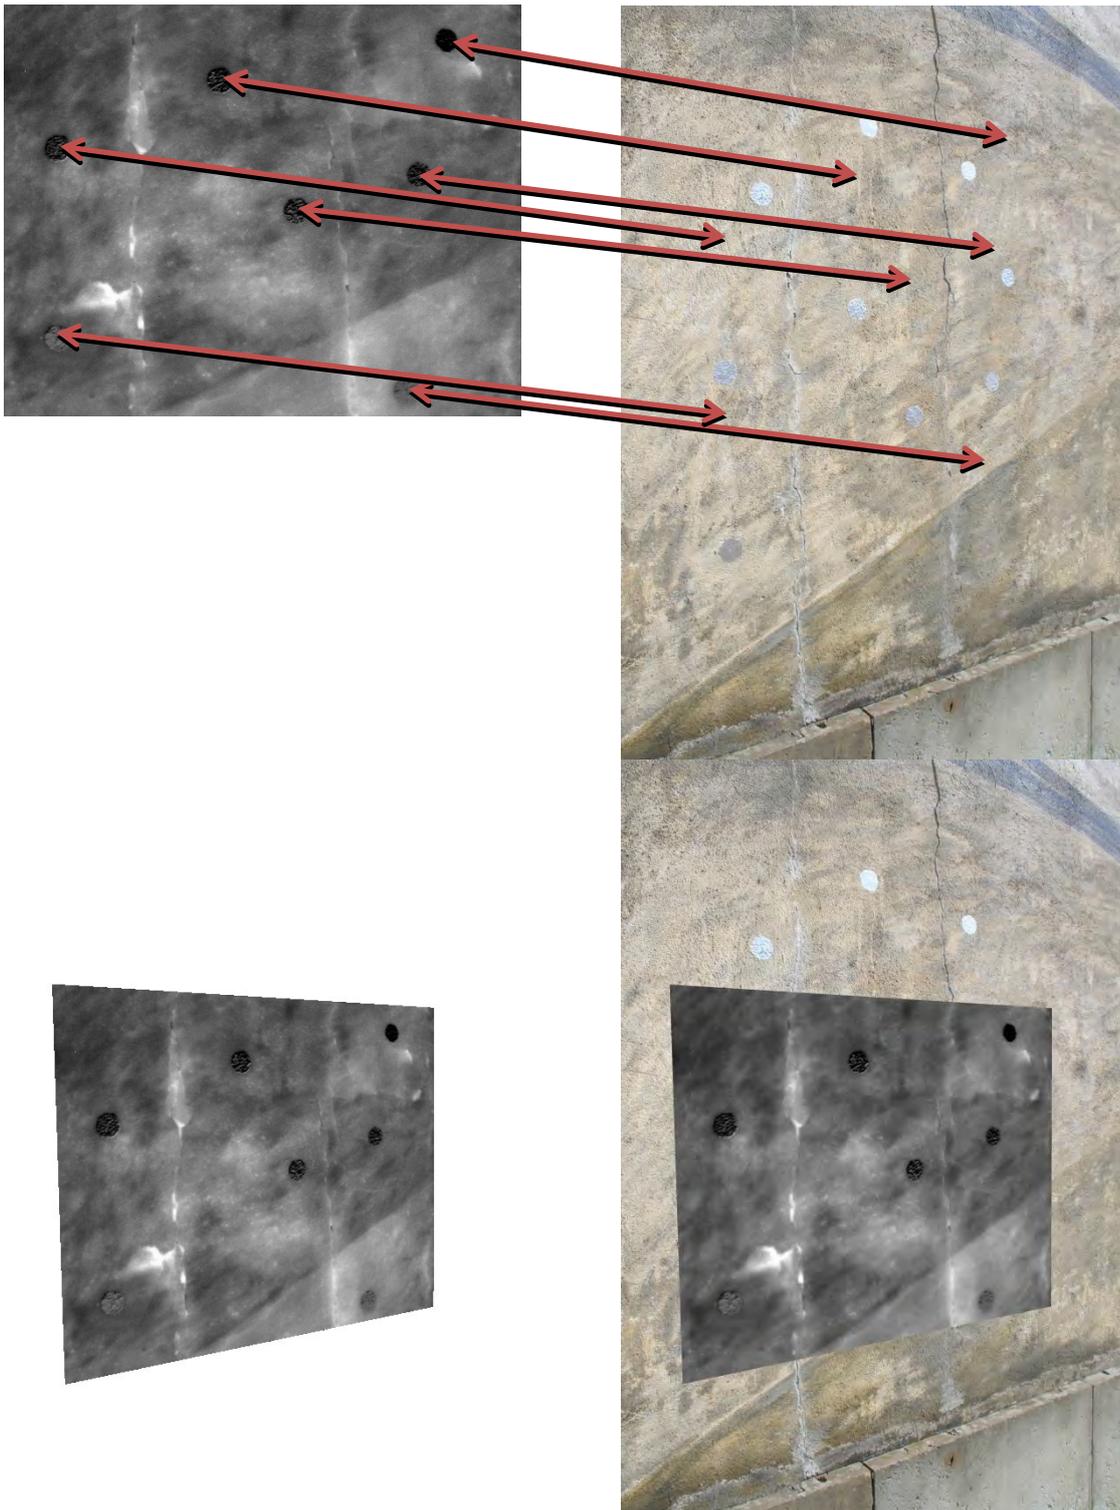
**Abb. 6.** Thermogramm (oben links), das lagerichtig transformiert (unten links) und auf ein Foto (unten rechts) überlagert wird. Die Pfeile (oben rechts) stellen die Korrespondenzen zwischen den beiden 2D-Bildern dar.

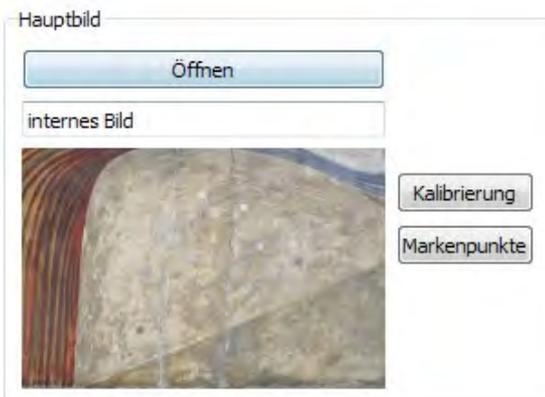
**Abb. 7.** Bedienelemente zum Anlegen des Hauptbildes. Das geladene Bild wird als Miniatur dargestellt.

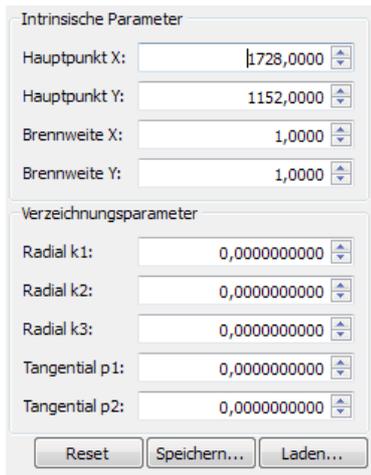
**Abb. 8.** Dialog zur Eingabe der Kalibrierungswerte. Die Werte können manuell eingetragen oder aus einer Datei geladen werden.

Sowohl für das Hauptbild, als auch für alle weiteren Bilder können Kalibrierungswerte (s. **Abb. 8**) angegeben bzw. aus einer Datei geladen werden (s. Abschnitt 0). Die Kalibrierung sollte vor dem Festlegen der Korrespondenzen angegeben werden, da andernfalls diese erneut angepasst werden muss.

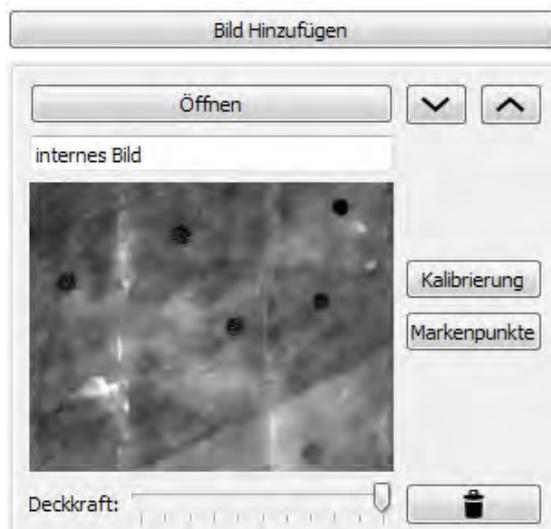
**Abb. 9.** Menü und Bedienelemente zum Hinzufügen eines Bildes mit einer Miniaturansicht. Es kann die Reihenfolge (Pfeile) sowie die Transparenz (Deckkraft) bei der Überlagerung angepasst werden.

Nachdem das Hauptbild angegeben wurde, können nun weitere Bilder/Ebenen für die Überlagerung hinzugefügt werden (**Abb. 9**). Auch hier werden Transparenzwerte in den Bildern unterstützt.

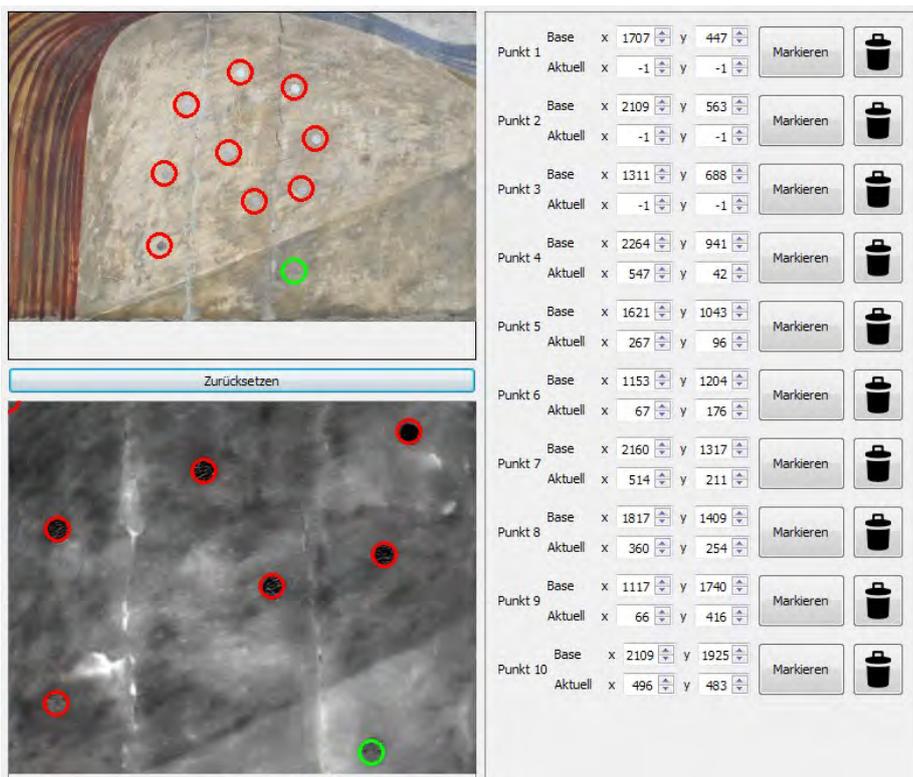
**Abb. 10.** Dialog zum Festlegen der Korrespondenzen; hier für das Hauptbild und das zu überlagernde Bild. Links sind die Bilder mit den Merkmalspunkten (rot und grün), rechts sind die Merkmalspunkte mit Koordinaten (x, y) dargestellt.

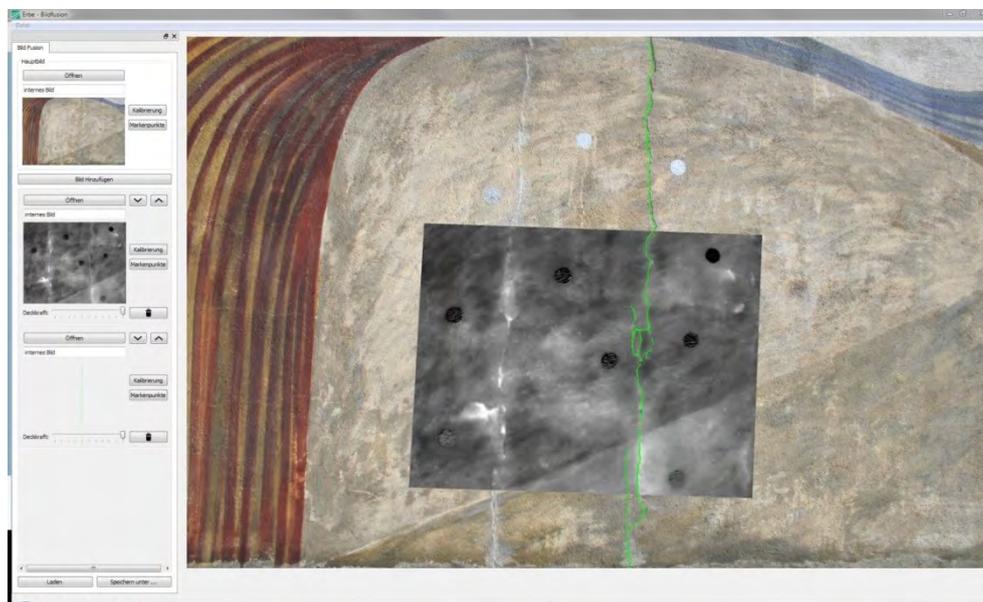
**Abb. 12.** Ergebnis der Überlagerung eines Thermogramms (grau, Bildmitte) und eines Rissverlaufs (grüne Kurven) auf ein Foto eines Fassadenbereiches; Screenshot aus dem Softwaretool zur Datenfusion.
