Historische Gebäude als biodiverser Lebensraum und Objekt der Denkmalpflege

F 3017

Abschlussbericht

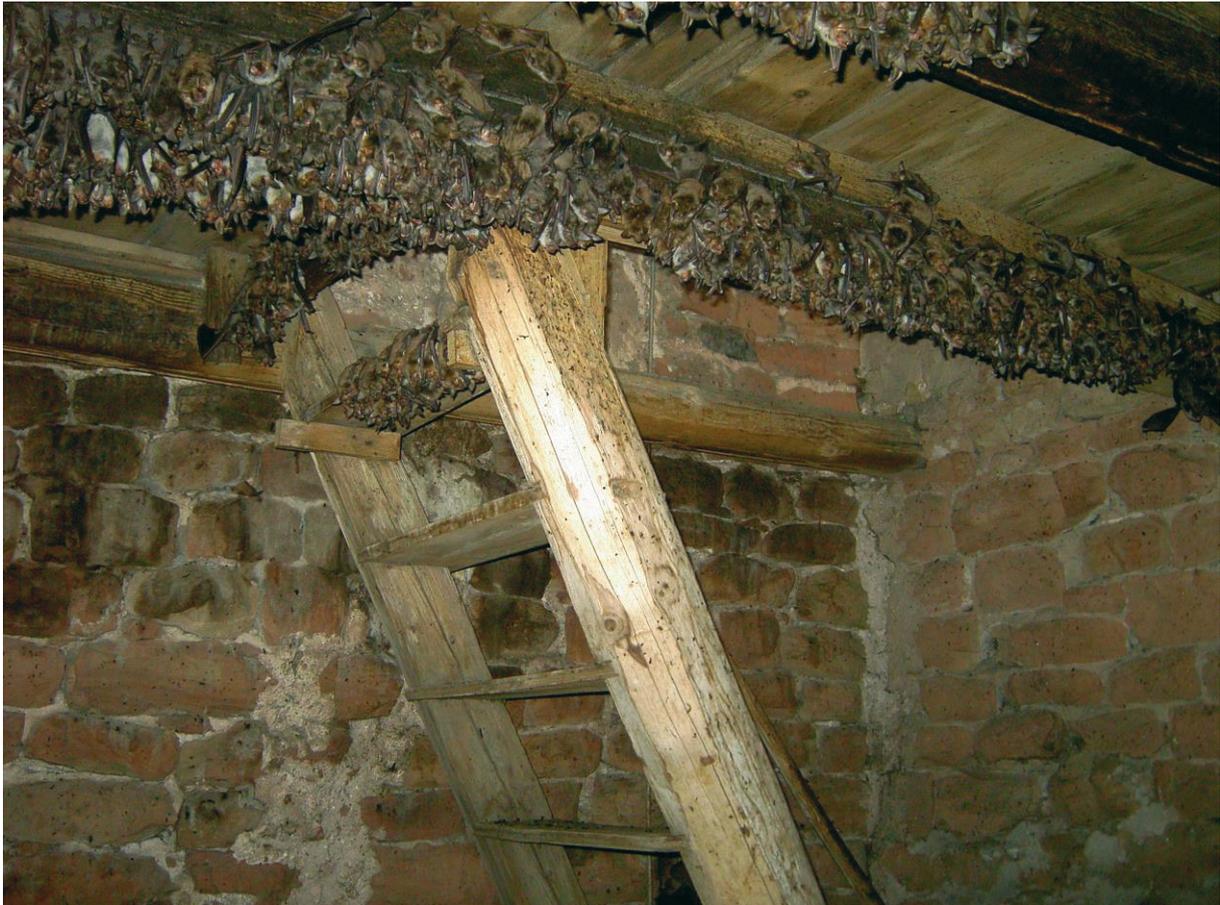
Abbildung 1. Große Mausohren in ihrem Quartier in Hundhaupten. Zu sehen sind außer den Tieren auch Kotkümel am (Leiter-) Holz sowie Verfärbungen an der Mauer sowie an den Holzbalken.

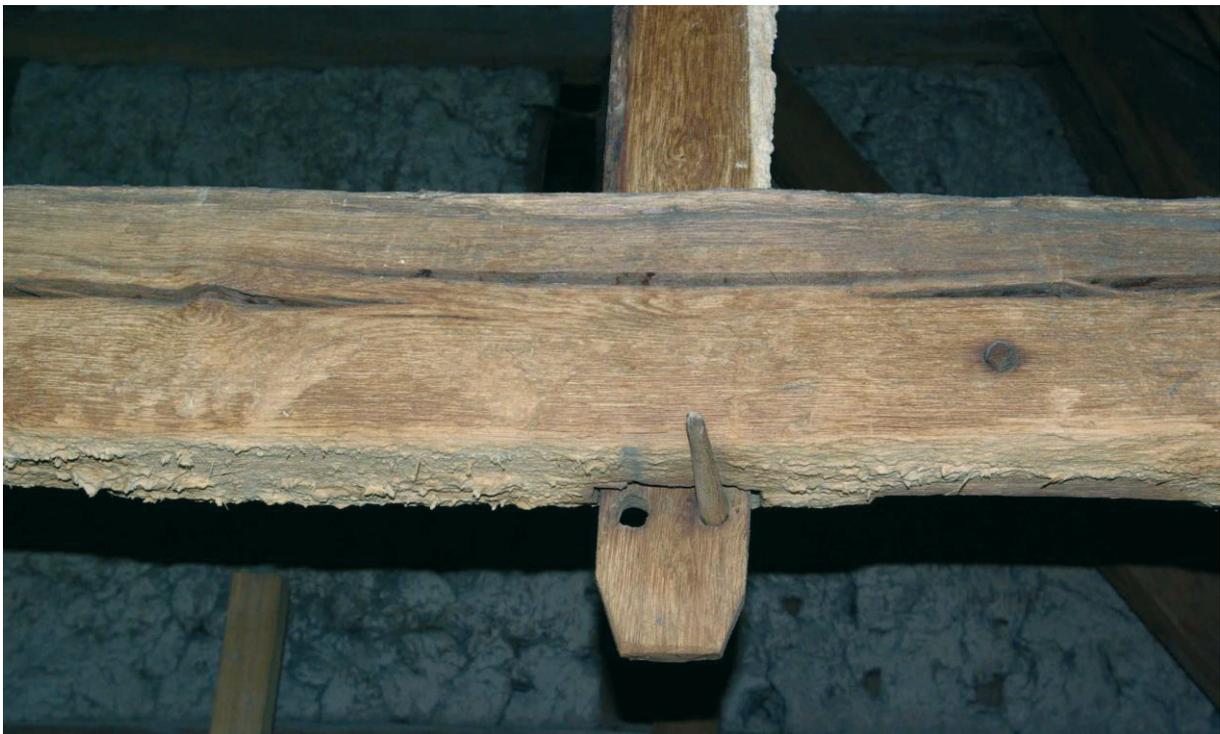
Abbildung 5. Meisenheim, Schlosskirche, durch Feuerschutzsalze geschädigtes Holz (Mazeration)

Schäden. Salze, die entstehen, weil über die Luft transportierte Verbindungen (Schmutz) mit Bestandteilen von Baustoffen reagieren, oder die aus dem angrenzenden Erdreich in die Bausubstanz eindringen, oder als Chemikalien zum Schutz gegen Feuer, Pilze und Insekten eingebracht werden oder wurden, oder die als Bestandteile von Urin anfallen, können die Substanz ebenfalls schädigen, wie auch Mikroorganismen (Pilze, Algen) oder Insekten. Durch das Zusammenwirken verschiedener Umwelteinflüsse, Klimaschwankungen, Stürme, Feuer usw., und die im Laufe der Zeit erfolgende Abnutzung kann es zur Materialermüdung kommen. Zahlreiche andere Schadensbilder, die häufig daraus resultieren, dass Materialien nicht miteinander harmonieren oder sich als für die spezifischen Anforderungen am betreffenden Objekt ungeeignet erweisen, wären aufzuzählen (Abb. 5).

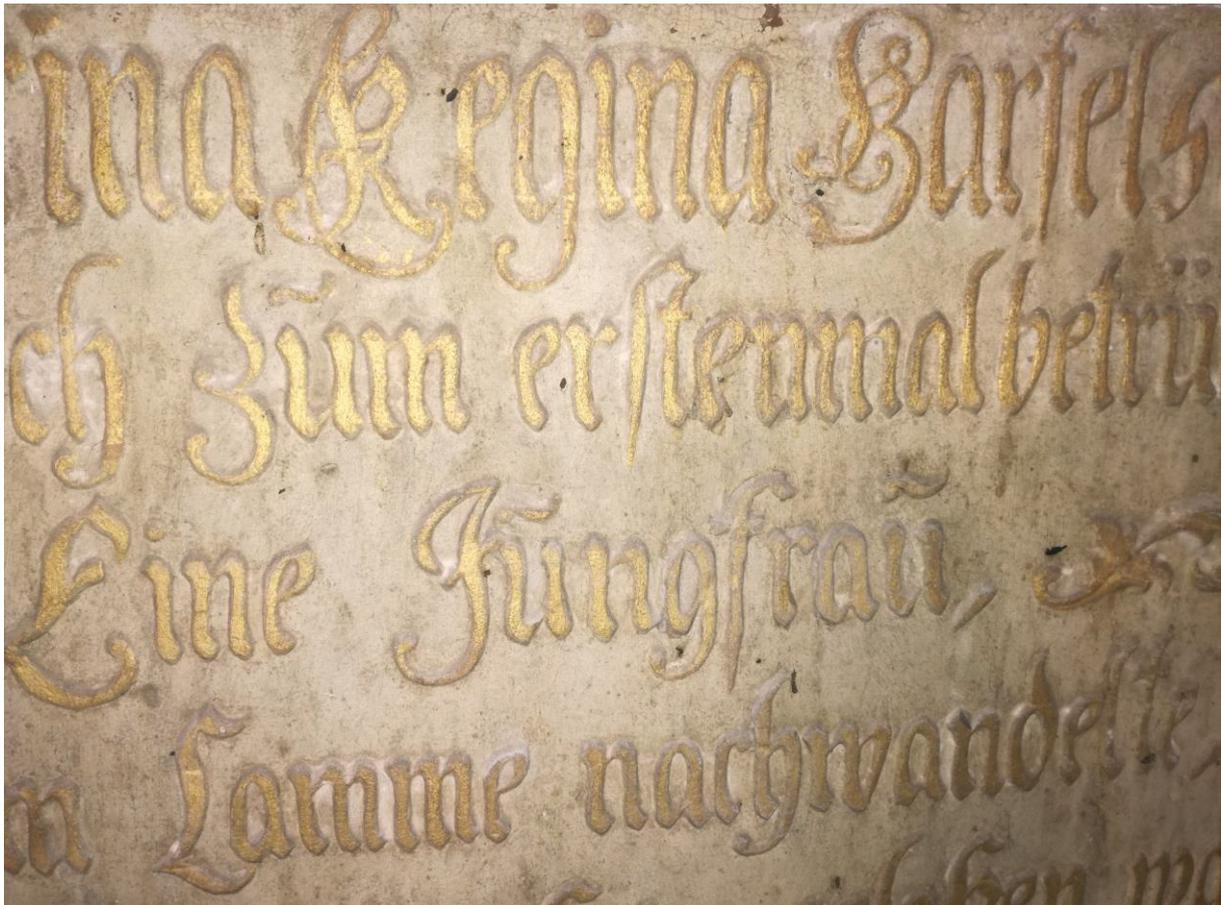
Abbildung 7. Epitaph mit Fledermauskot.

Von Fledermäusen verursachte Beeinträchtigungen (Abb. 7) oder Schäden an Baudenkmalen, also der Verlust an originaler Substanz und damit an historischen Informationen, sind verhältnismäßig selten, oder sie werden als solche nicht erkannt, weil beispielsweise Urinflecken für Wasserflecken gehalten werden.

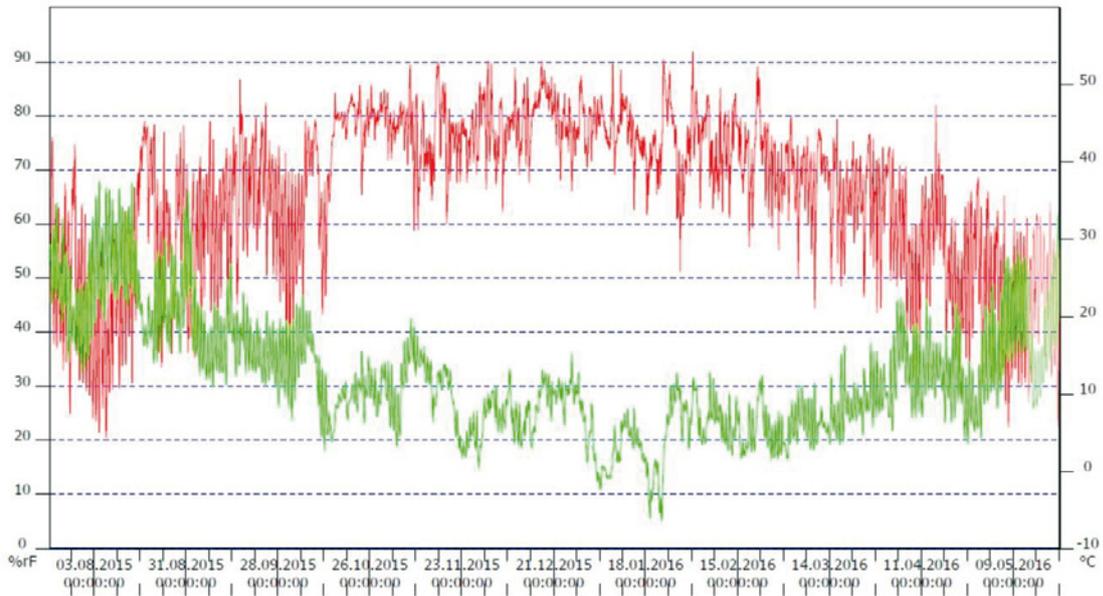
Abbildung 25. Darstellung der Luftfeuchte (rot) und Lufttemperatur (grün) in Donndorf.

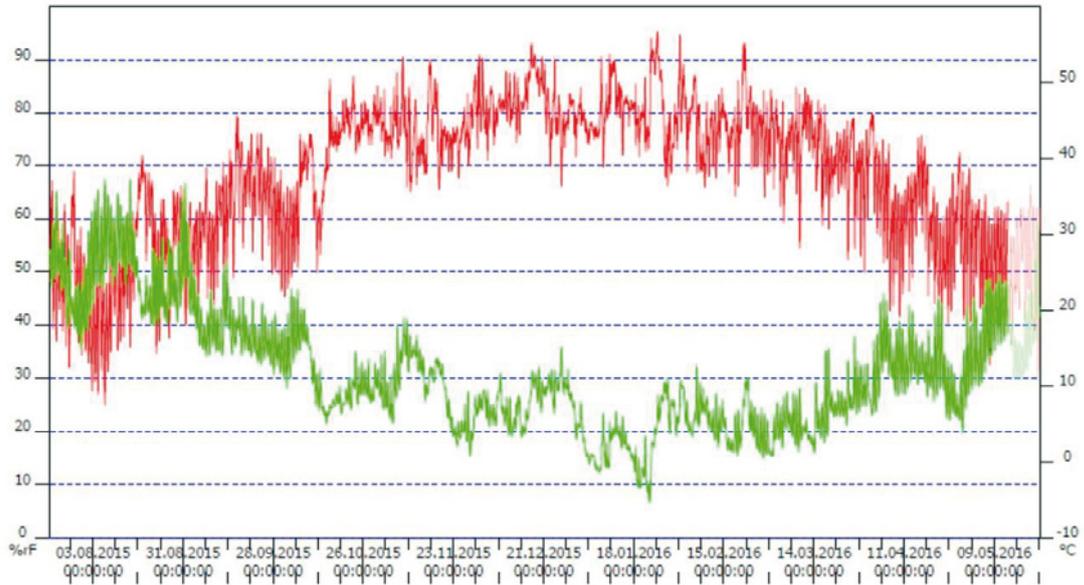
Abbildung 26. Darstellung der Luftfeuchte (rot) und Lufttemperatur (grün) in Gehofen (gesamt).

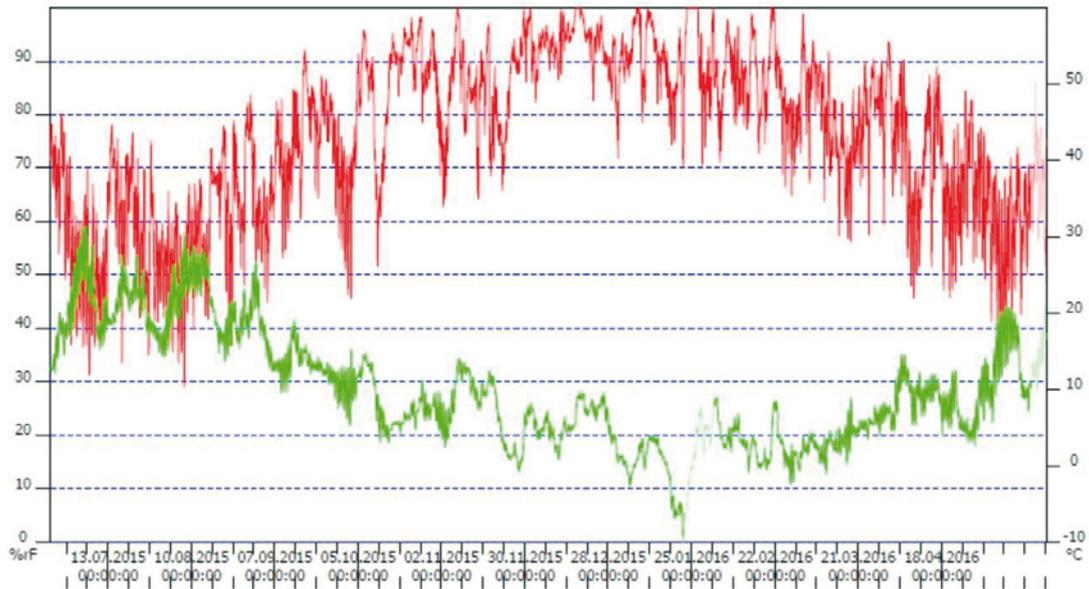
Abbildung 29. Darstellung der Luftfeuchte (rot) und Lufttemperatur (grün) in Ritschenhausen (gesamt).

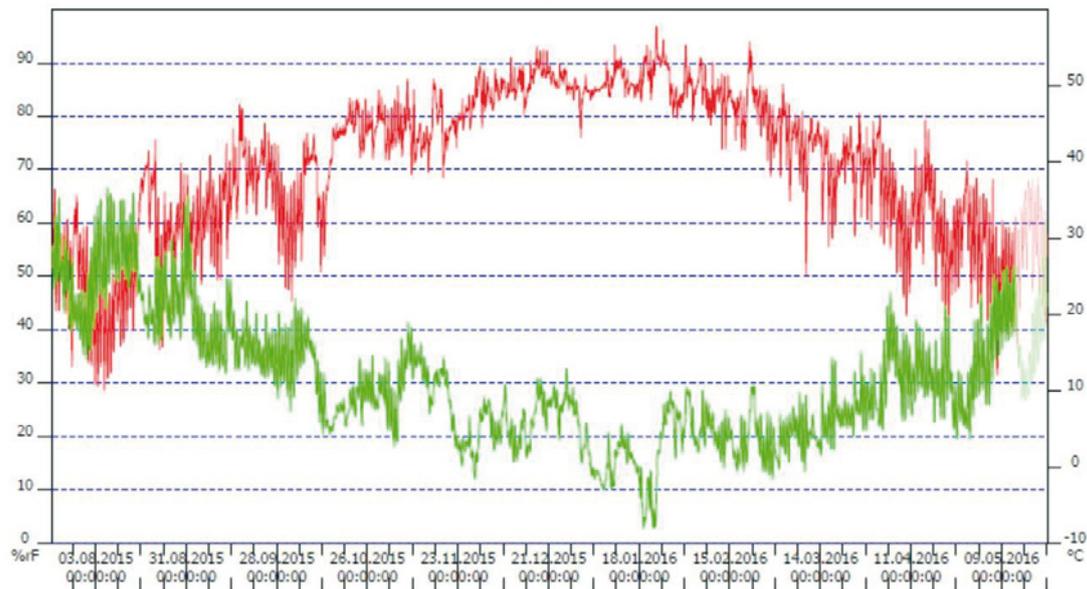
Abbildung 32. Darstellung der Luftfeuchte (rot) und Lufttemperatur (grün) in Günserode (gesamt).

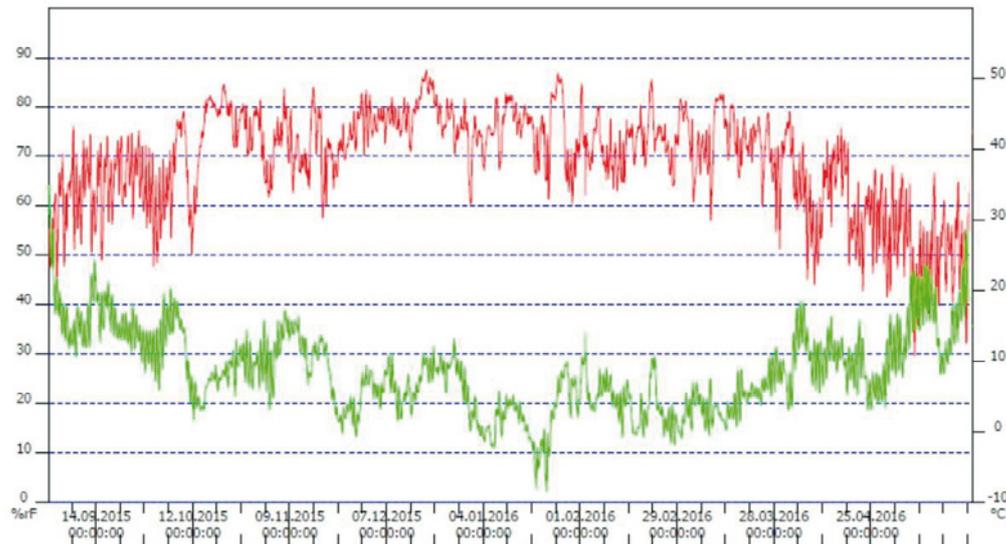
Abbildung 35. Darstellung der Luftfeuchte (rot) und Lufttemperatur (grün) in Bürgel (insgesamt).

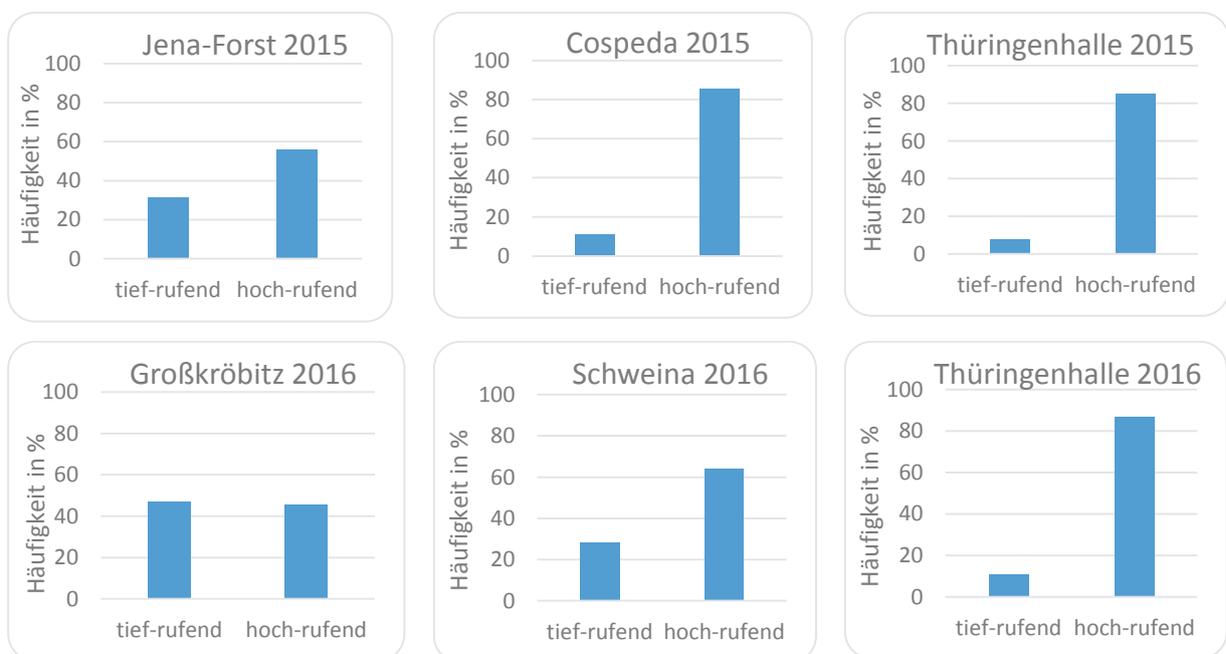
Abbildung 23. Unterteilung aller erfassten und gemittelten Rufsequenzen (Fmean) in tief- und hochrufende unter Auslassung der Rufsequenzen innerhalb der „Mischzone“ von 106,5-106,9kHz in allen untersuchten Kolonien mit ausreichender Datenlage.

Der Anteil nichtreproduzierender Tiere, der sich (nur) bei 4 ausgewählten Kolonien besonders exakt über die Beobachtungsergebnisse ermitteln ließ, (siehe Tab. 1) wurde mit dem Anteil tief-rufender Tiere in Zusammenhang gestellt. Dabei wird deutlich, dass sich diese Anteile unmittelbar beeinflussen ($R^2 = 0,64$), je höher der Anteil nichtreproduzierender Tiere ist, umso höher ist der Anteil tief-rufender Tiere (= Männchen); vgl. Abb. 23.

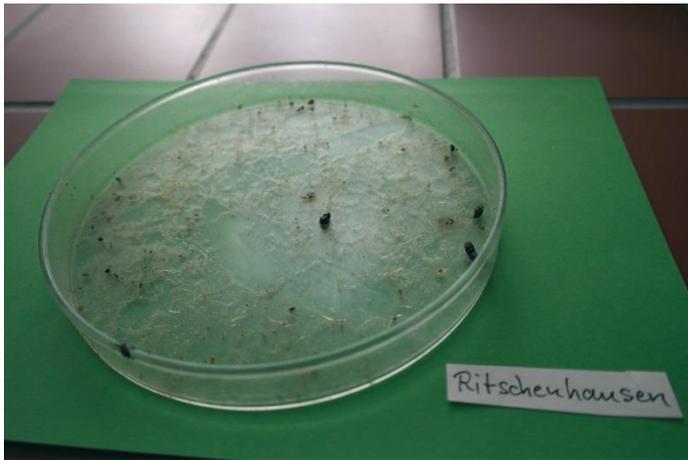
Abbildung 25. Staubschale mit einer Auflage aus getrocknetem Urin und etwas Kot; Ritschenhausen, Kirche.

Aus der ermittelten Gesamtmenge des Staubes in der Schale kann zumindest theoretisch die Berechnung der absoluten Gesamtstaubmenge aus der Differenz der jeweiligen Petrischale nach der Staubsammlung und vor der Staubsammlung erfolgen. In der Auswertung wird dann die gemessene Staubimmission in Gramm pro Quadratmeter und Tag [$\text{g}/\text{m}^2\text{d}$] angegeben. Allerdings sind die Staubschalen in den Fledermausquartieren in unterschiedlichem Maße mit Urin beaufschlagt worden, was ein Auswiegen der Staubmenge unmöglich machte. Es hat sich beispielsweise in Ritschenhausen, wo der Haupthangplatz der Fledermäuse direkt über der Staubschale lag, eine zähe Schicht des getrockneten Urins in der Staubschale gebildet (siehe Abb. 25).

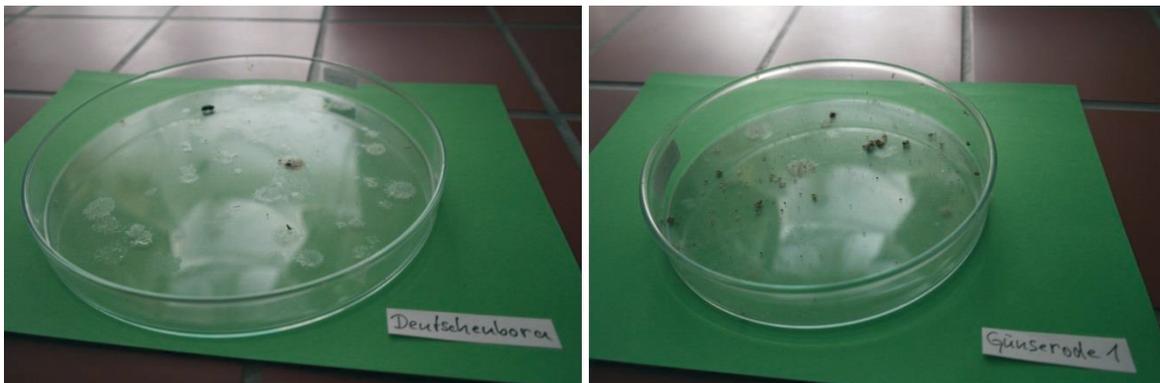
Abbildungen 26 A und B: Staubschalen mit vereinzelt getrockneten Urintropfen; Deutschenbora (A) und Günserode (B).

In anderen Schalen waren hingegen einzelne Urinflecken (siehe Abb. 26 A und B).

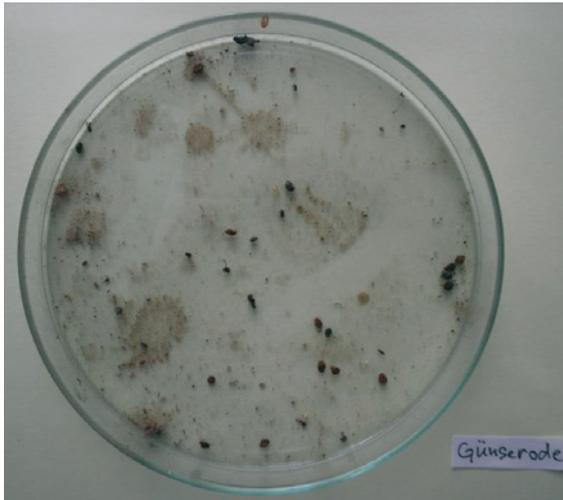
Abbildung 27. Staubschale aus Günserode mit zahlreichen Wanzen

In der nachfolgenden Tabelle sind die daran ermittelten Inhalte erfasst. Eine chemische Analyse des Staubes erfolgte nicht. Daran anschließend werden von jeder Staubschale repräsentative Fotos der Mikroskopie gezeigt (siehe Abb. 27-34). Da die Proben mit einem Tesafilm gebunden sind, weisen die Bilder das Farbspektrum auf.

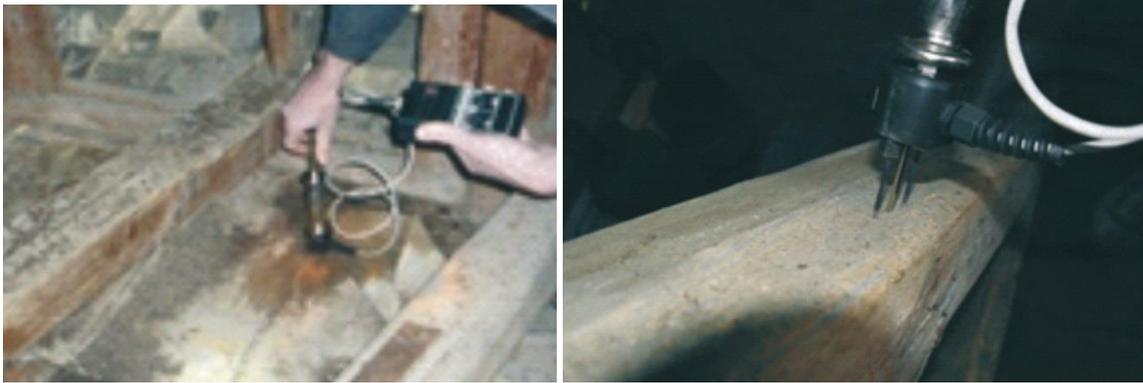
Abbildung 35 A und B. Messung der Holzfeuchte mit dem Leitfähigkeitsverfahren.

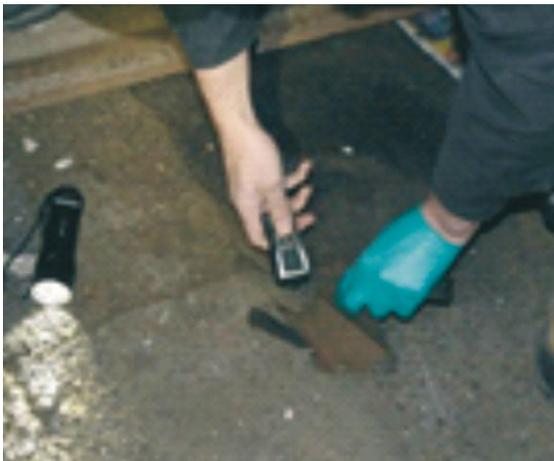
Abbildung 36. Messung der Holzfeuchte mit dem Leitfähigkeitsverfahren mit kompaktem Holzfeuchtemessgerät.

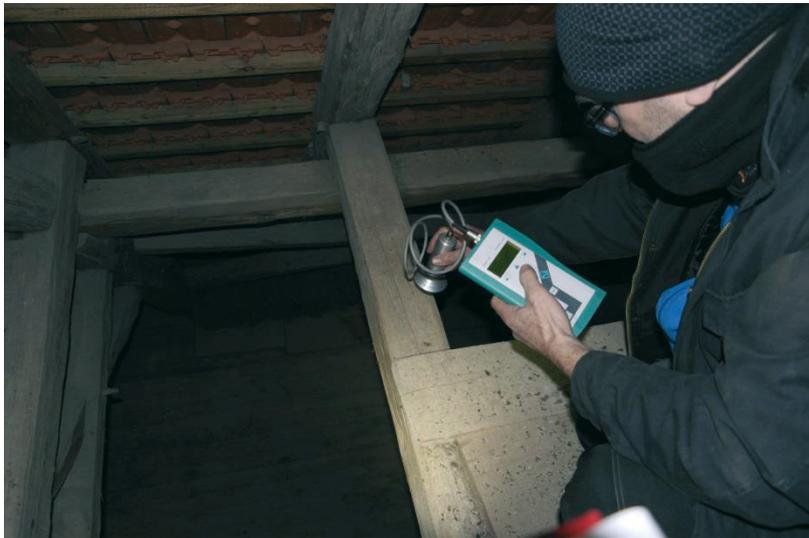
Abbildung 37. Messung der Holzfeuchte mit dem Mikrowellenverfahren.

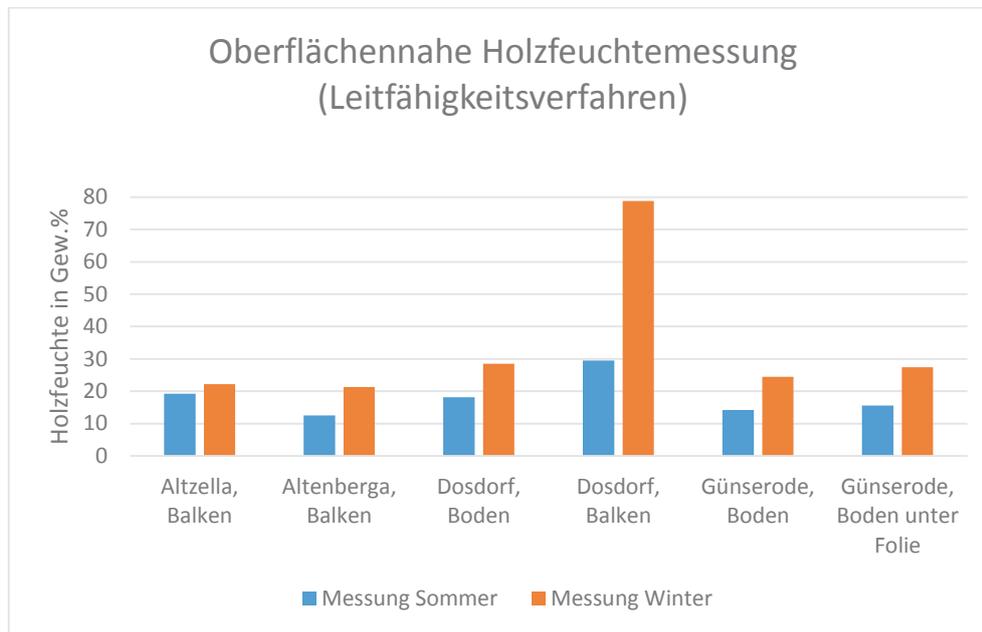
Abbildung 38. Holzfeuchte (Leitfähigkeitsmessung) belasteter Hölzer in den einzelnen Quartieren, vergleichende Darstellung der Messungen im Sommer und Winter. (Der extrem hohe Wert für die Wintermessung in Dosedorf ergibt sich wahrscheinlich durch einen Messfehler aufgrund der extremen Salzbelastung des Holzes).

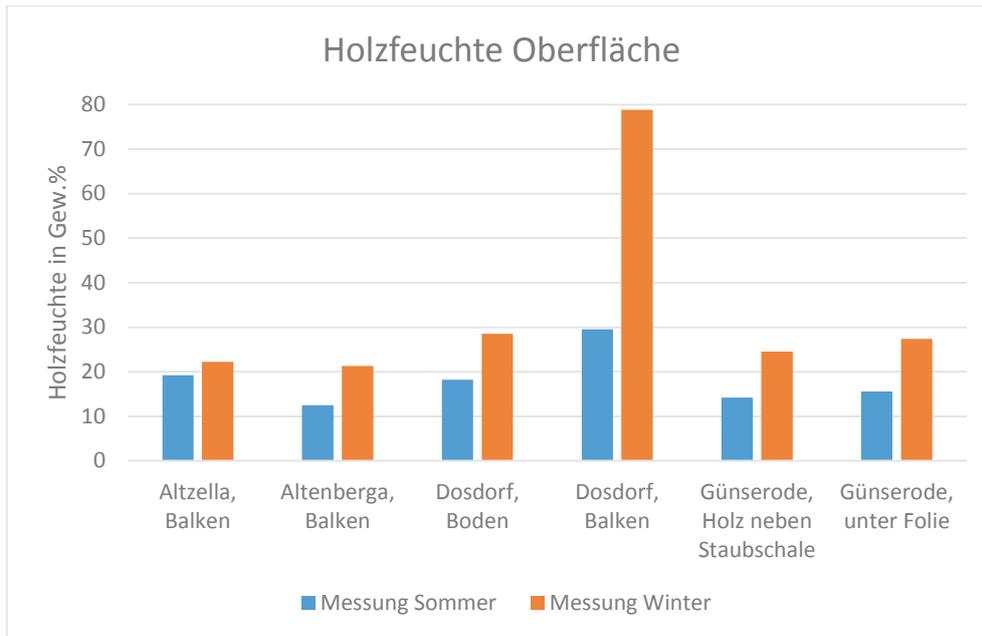
Abbildung 39. Holzfeuchte (Mikrowelle) belasteter Hölzer in den einzelnen Quartieren, vergleichende Darstellung der Messungen im Sommer und Winter.

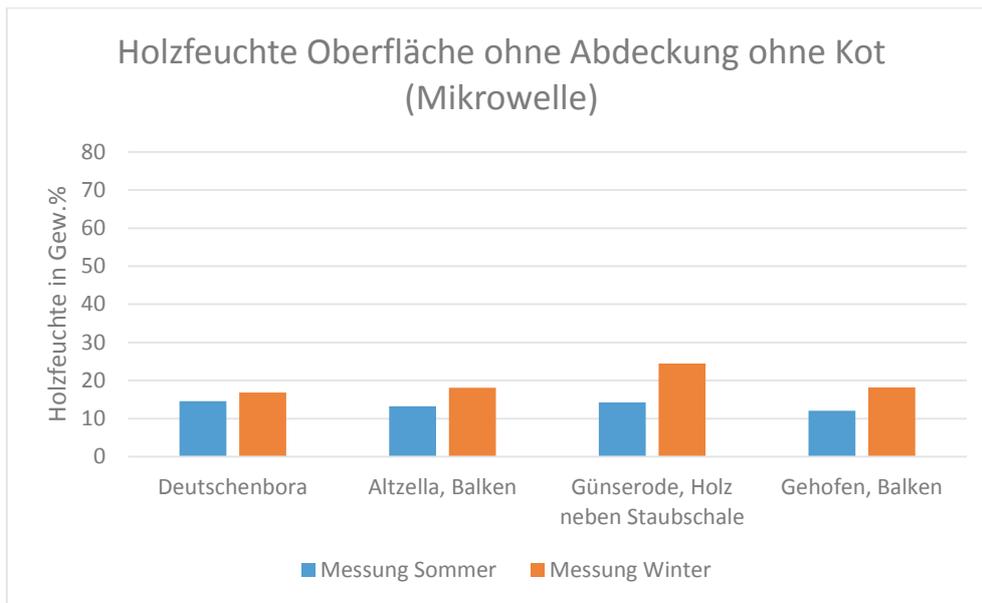
Abbildung 40. Oberflächennahe Holzfeuchte (Leitfähigkeitsverfahren) im Bereich der weder abgedeckt bzw. der zuvor noch nicht von relevanten Mengen an Kot/Urin betroffen war, vergleichende Darstellung der Messungen im Sommer und Winter.

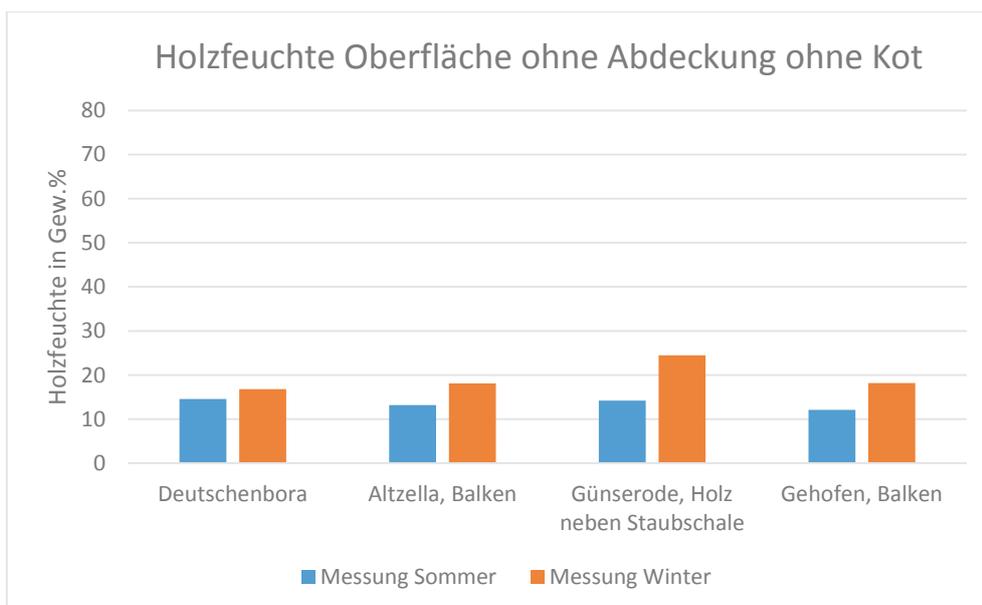
Abbildung 41. Oberflächennahe Holzfeuchte (Leitfähigkeitsverfahren) im Bereich der weder abgedeckt bzw. der zuvor noch nicht von relevanten Mengen an Kot/Urin betroffen war, vergleichende Darstellung der Messungen im Sommer und Winter.

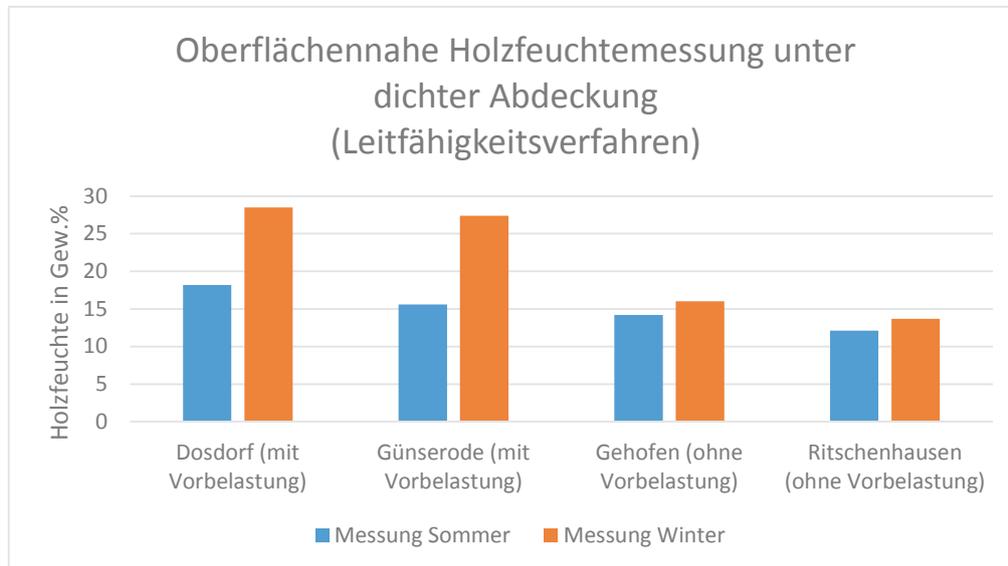
Abbildung 42. Vergleich der Sommer- und Wintermessungen auf vorbelasteten und unbelasteten Holzoberflächen

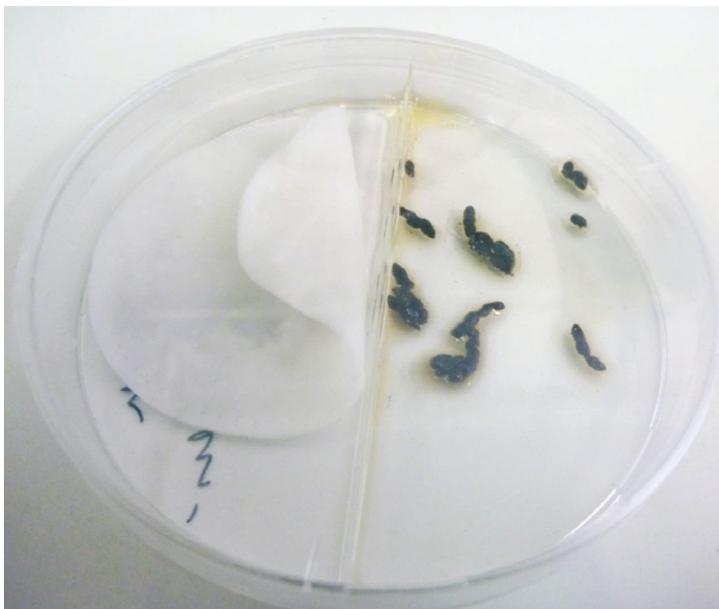
Abbildung 43. Geteilte Petrischale mit wassergetränkter Watte, rechte Seite hygroskopischer Fledermauskot (Probe 2, Kleine Hufeisennase, Dannheim, Kirche).

Die Inkubation der Kotkrümel unter feuchter Atmosphäre zeigt eine Hygroskopizität. Der Kot zieht Feuchtigkeit aus der Luft an, bis sich bei Probe 2 und 3 ein Flüssigkeitsrand um die Kotkrümel gebildet hat (siehe Abb. 43). Die aus der Luftfeuchtigkeit an die Exkrememente gebundene Feuchtigkeit sorgt auf dem Holz für eine erhöhte Materialfeuchtigkeit. Neben der Salzbelastung durch Flammschutzmittel stellen die Ausscheidungen der Fledermäuse einen weiteren Faktor zur Erhöhung der Materialfeuchte des Holzes dar.

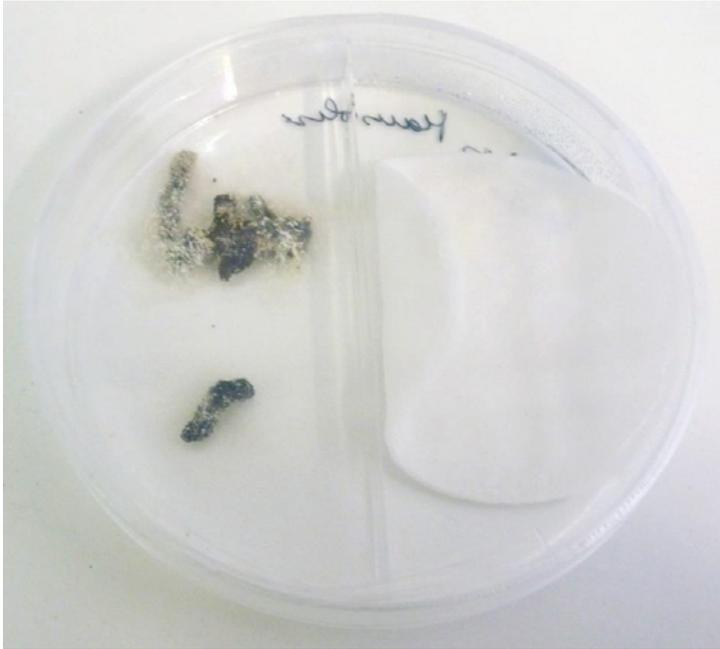
Abbildung 44. Geteilte Petrischale mit wassergetränkter Watte, links hygroskopischer Fledermauskot, Pilzbewuchs mit *Penicillium sp.* (Probe 4, Großes Mausohr, Kirche Deutschenbora).

Nur auf Probe 4 wächst ein weißes Penicillienmycel (siehe Abb. 44). Die anderen beiden Proben 2 und 3 zeigen keinen Bewuchs.

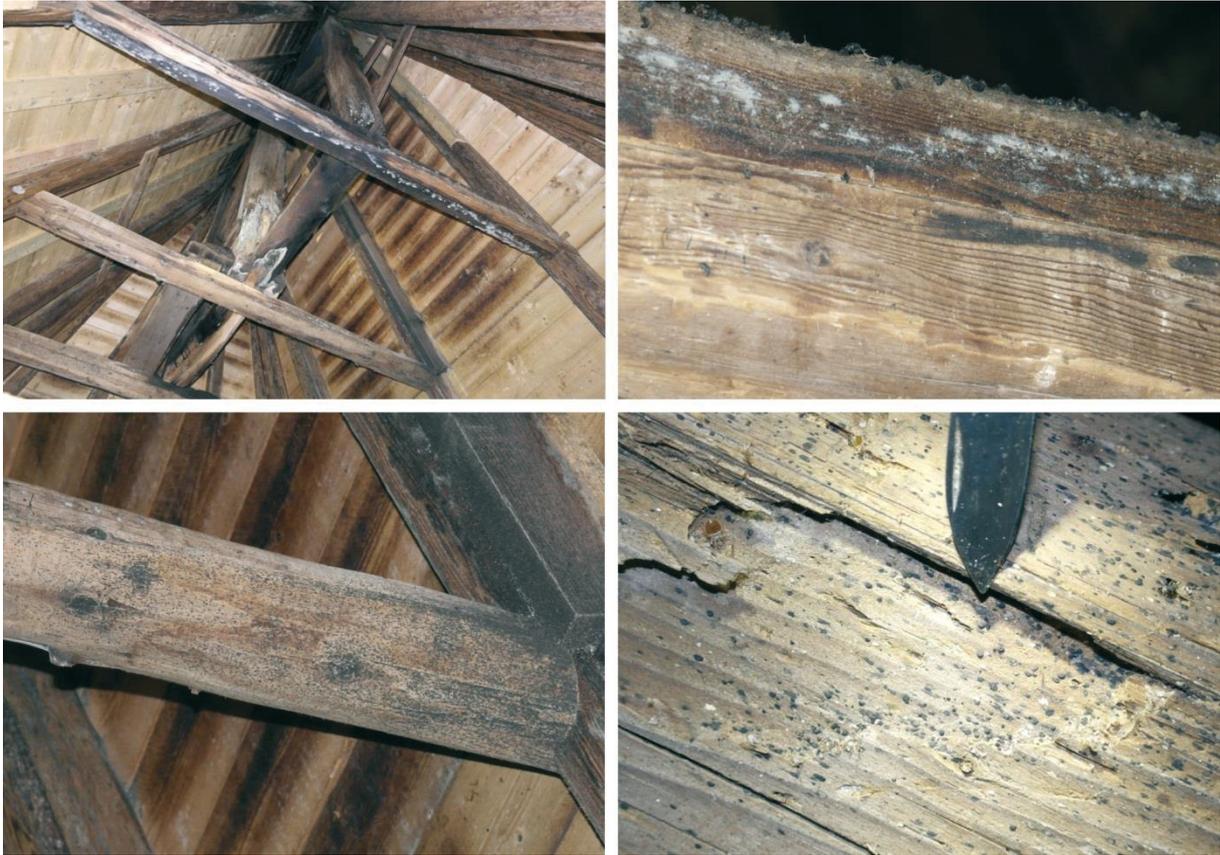
Abbildung 45. Günserode, Kirche, unterhalb des Hangplatzes (Großes Mausohr). In der oberen Reihe sind helle Flecken zu erkennen (Probe 1 – Schimmel und Salzausblühungen) und in der unteren Reihe sind dunkle Punkte erkennbar (Probe 5), die sich ebenfalls als Schimmelpilz identifizieren ließen.

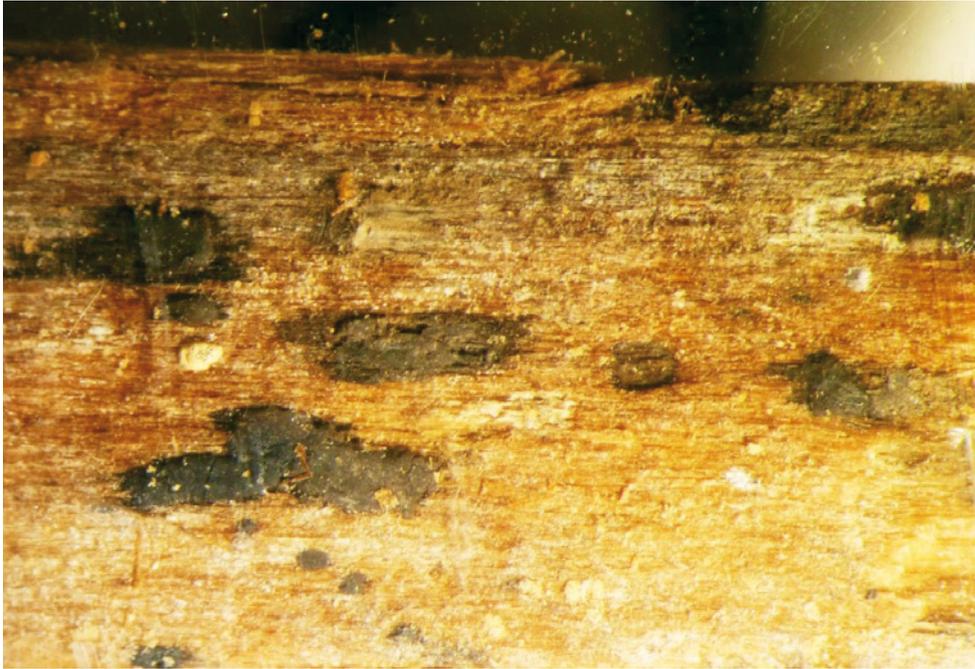
Abbildung 46. Holz aus dem Dachstuhl mit schwarzen Punkten unter Auflichtmikroskop - Flecken folgen der Holzmaserung (Vergrößerung x 20; Probe 5, Günserode).

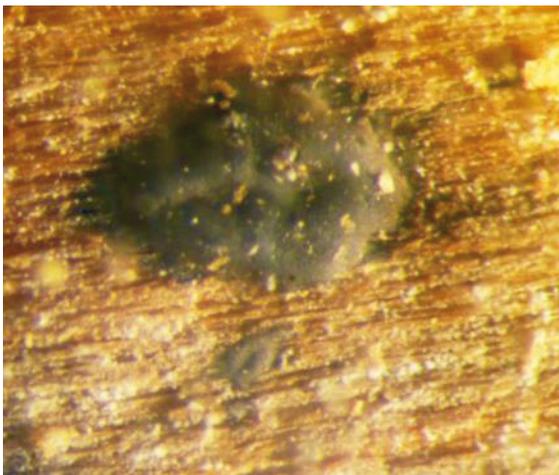
Abbildung 47. Holz mit schwarzen Punkten unter Auflichtmikroskop: unter Auflagerung ist der Holzuntergrund verfärbt (Vergrößerung x 50; Probe 5, Günserode).

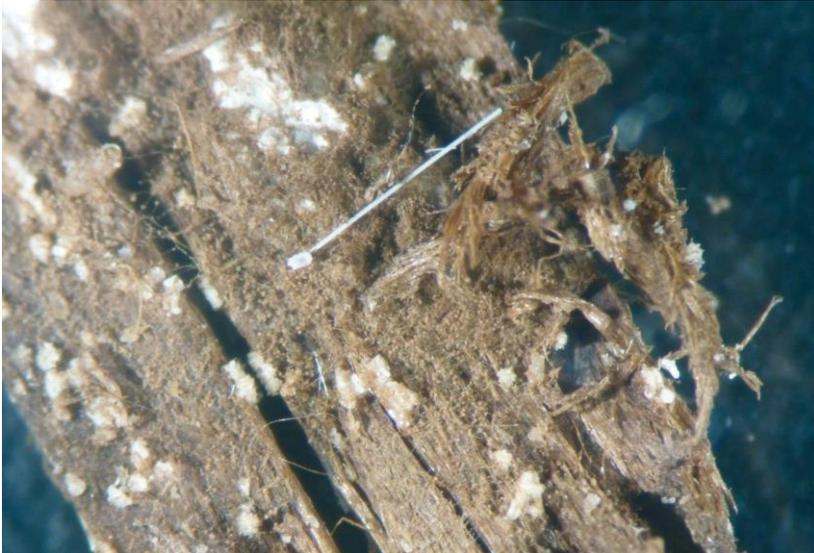
Abbildung 51. Mazeriertes Holz mit weißen Salzkristallen, die entweder aus einer Flammenschutzbehandlung oder dem Urin der Fledermäuse stammen. Weiterhin sind Pilzhypen (fädige Struktur) zu erkennen (Probe 1, Kirche Günserode; Vergrößerung 16x).

Unter dem Auflichtmikroskop und in einer Tesafilmprobe wurde auf den Proben 1 und 5 *Aspergillus glaucus* in Form von Hyphen und zahlreichen bräunlichen Konidienköpfen festgestellt (siehe Abb. 51-55).

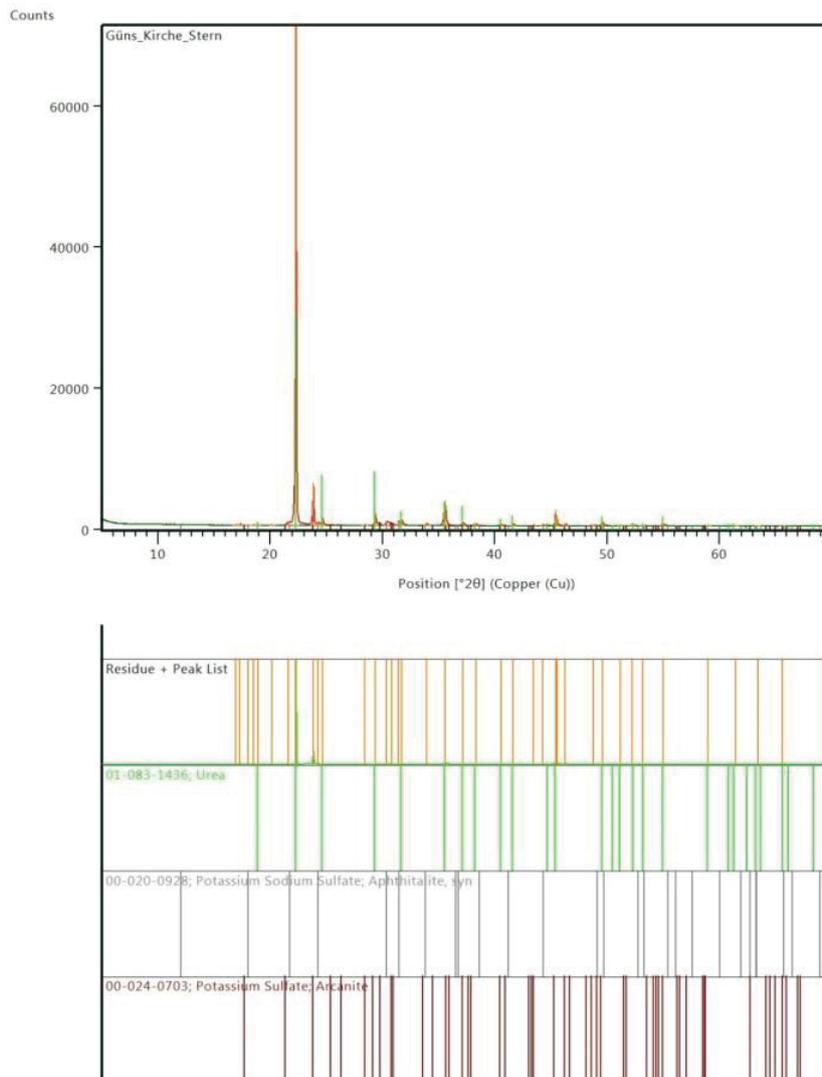
Abbildung 59. Röntgendiagramm der Salzkristalle vom Fußboden des Dachstuhls in Günserode. Urea (Harnstoff) ergibt den Hauptanteil des Kristalls.

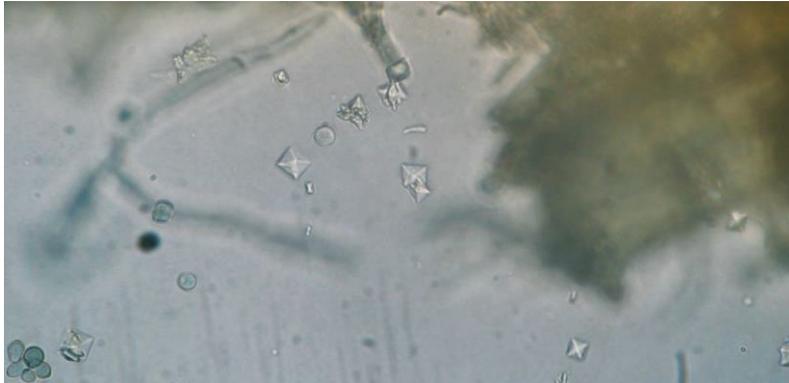
Abbildung 60. Tesafilmprobe: Oktaederförmige Kristalle, keine Doppelbrechung Probe 1, Günserode) (Vergrößerung 400x).

Weiterhin wurden auf den Holzproben 1 und 5 unter dem Mikroskop pyramidale Kristalle ohne Doppelbrechung beobachtet (siehe Abb. 60).

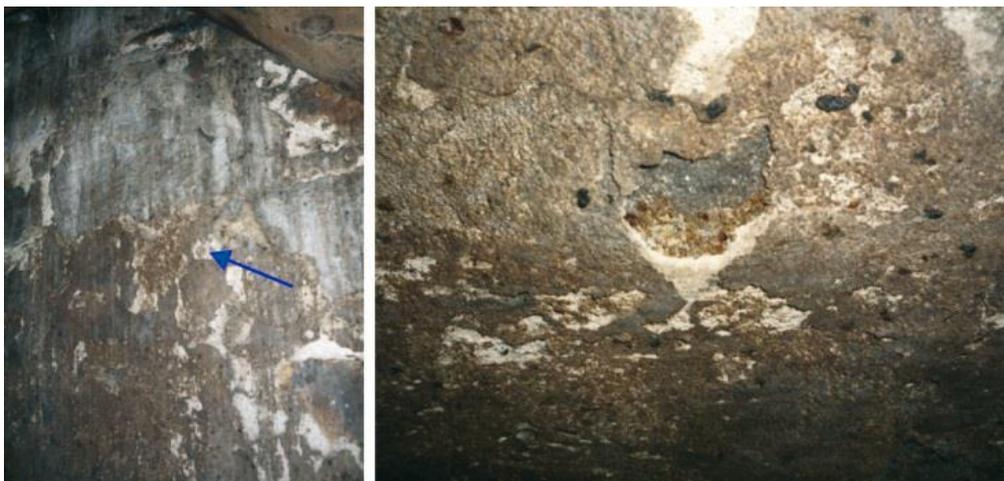
Abbildung 61. Bereich des Hangplatzes der Großen Mausohren im Dachboden der Kirche in Großjena (Großes Mausohr). Der Putz liegt stellenweise hohl; zahlreiche Wanzen sind vorhanden (Probenahmen am 18.02.2016).

Wie bereits im Kapitel 2.4 und 2.6.1 erwähnt, sind Fledermäuse von Ektoparasiten besiedelt. In der Kirche in Großjena wurden Wanzen im Quartier, auch in Abwesenheit der Großen Mausohren, aufgefunden. Im Bereich des Hangplatzes der Mausohrkolonie liegt der Putz aufgrund der erheblichen Salzbelastung stellenweise hohl. Bei der Probenentnahme (18.02.2016) in diesem Bereich fiel auf, dass im Hintergrund zahlreiche Wanzen in unterschiedlichen Entwicklungsstufen vorhanden waren (Abb. 61).

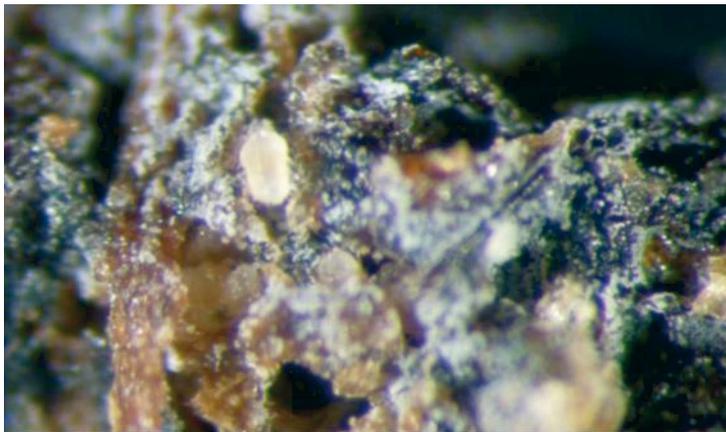
Abbildung 62. Fledermauskot mit lebenden Milben (Probe 3, Großes Mausohr, Bürgel; Vergrößerung 50x).

Die trockenen Krümel des Kotes wurden unter dem Mikroskop betrachtet. Auf dem Kot der Proben 3 (Großes Mausohr, Bürgel) und 4 (Großes Mausohr, Deutschenbora) wurden lebende Milben beobachtet (siehe Abb. 62). Auf Probe 2 (Kleine Hufeisennase, Dannheim) hingegen lagen nur Insekten Eier vor (siehe Abb. 63). Auf dem trockenen Kot waren keine Pilzhyphen sichtbar.

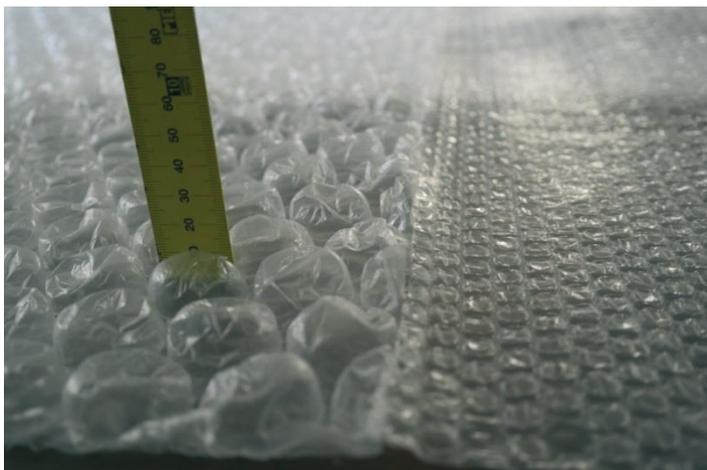
Abbildung 64. Die beiden Varianten der eingesetzten PE-Folie.

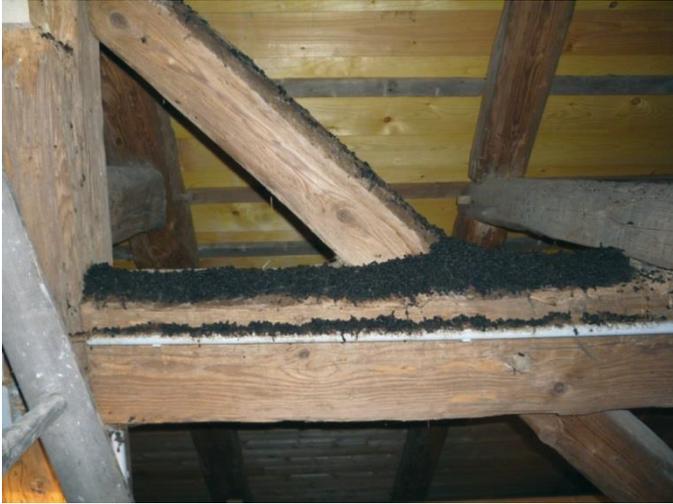
Abbildung 65. Massive Kotalagen (>1 Jahr) insbesondere auf dem waagerechten Balken unter dem Hangplatz.

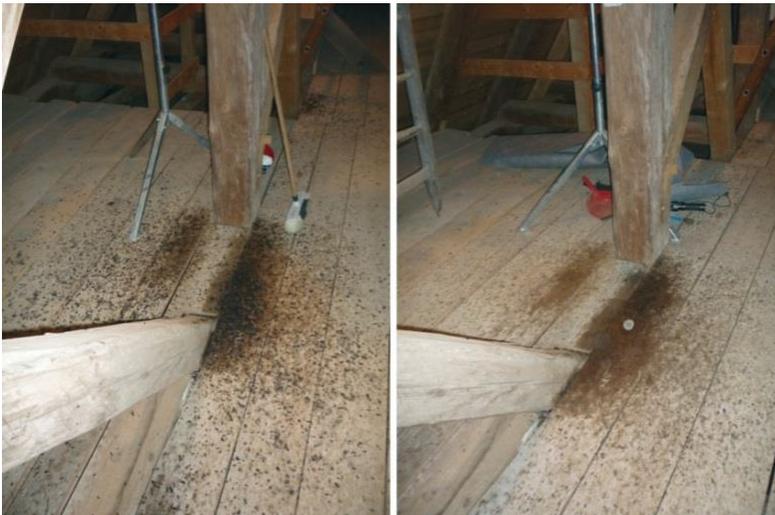
Abbildung 66. Boden unterhalb des Hangplatzes mit Kotalage und nach dessen Entfernung.

Auch auf dem Boden lag eine größere Kotansammlung. Nach deren Entfernung war deutlich zu erkennen, dass das darunterliegende Holz Feuchtigkeit aus den Ausscheidungen aufgenommen hat (und damit auch lösliche Bestandteile; siehe Abb. 66).

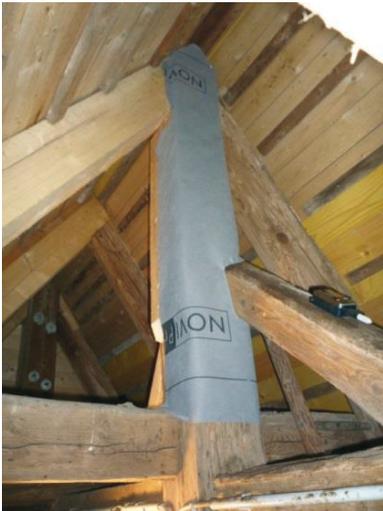
Abbildung 67. Stützbalken mit Folienverkleidung im Bereich des Hangplatzes und Klimadatenlogger auf dem schrägen Dachbalken, der danach noch verkleidet worden ist.

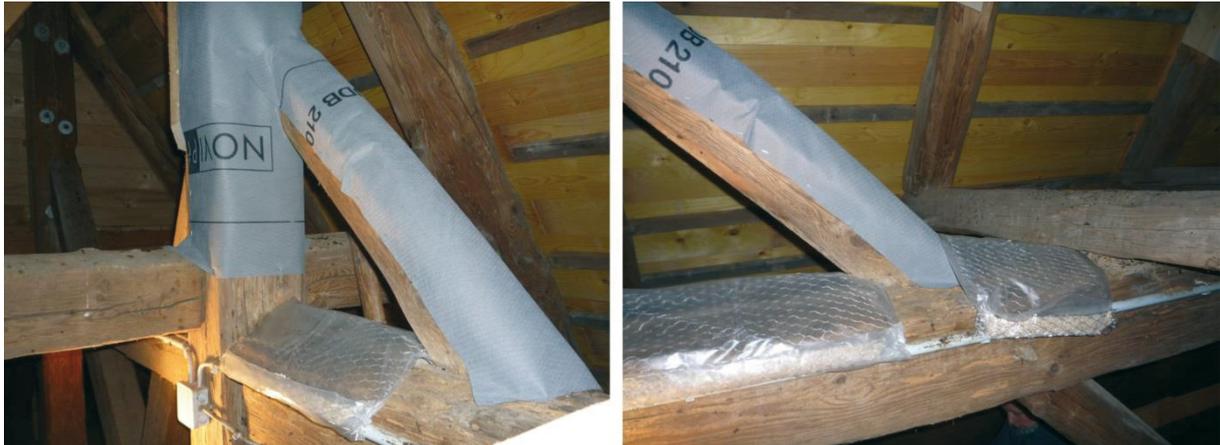
Abbildung 68. Abdeckung des schrägen Balkens und die Drahtkonstruktionen auf den senkrechten Balken mit seitlichen Rinnen für die Katzenstreu.

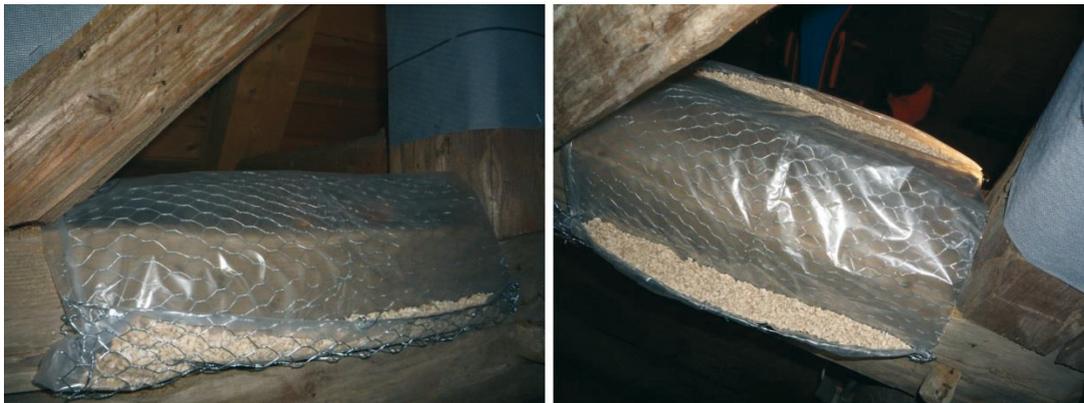
Abbildung 69. Drahtkonstruktionen auf den senkrechten Balken mit seitlichen Rinnen für die Katzenstreu (Detail).

Die waagerechten Balken wurden mit einer Art Spitzdach, aus Draht geformt, geschützt. Das Drahtgeflecht wurde mit einer dichten Folie abgedeckt. Die Kehlen am unteren Ende wurden mit einer biologischen Katzenstreu gefüllt, um ablaufenden Urin aufzusaugen und auch eine gewisse Geruchsminderung zu bewirken (siehe Abb. 68 und 69). Das Drahtgestell ist als Hilfskonstruktion gedacht, auf der die Kombination aus dichter Folie - mit Abstand zum Holz - und Feuchtigkeitsaufnahme durch unmittelbar verfügbare Katzenstreu geprüft wird.

Dieses Gestell kann perspektivisch auch aus anderen Materialien gefertigt werden. Wichtig hierbei sind der Schutz der abgedeckten Holzkonstruktion vor direkter Folienauflage und unkomplizierte Pflegeprozesse. Perspektivisch sollten die „Dächer“ der Vorrichtung steiler bzw. spitzer sein, damit dort nichts liegen bleiben kann, sondern in die Rinnen läuft, die noch größer sein sollten.
