Historische Gebäude als biodiverser Lebensraum und Objekt der Denkmalpflege

F 3017

Abschlussbericht

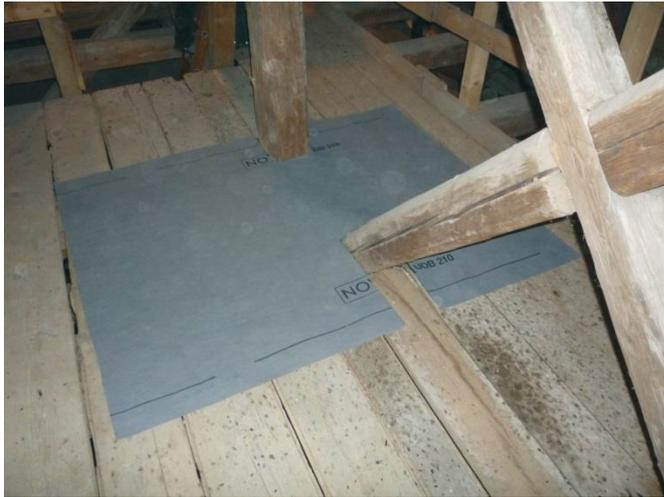
Abbildung 70. Abdeckung des Bodens unter dem Hangplatz mit der diffusionsoffenen Unterspannbahn.

Der Boden unterhalb des Hangplatzes wurde mit einer entsprechenden Folie locker abgedeckt. Es gibt keine Unterkonstruktion (siehe Abb. 70).

Am 04.02.2016 wurden die Musterflächen kontrolliert. Die Unterspannbahn unter dem Hangplatz wurde entfernt, da hier die Feuchte des Urins bis zum Holz durchgedrungen war. Dieses Material scheint **für horizontale Flächen** mit einer dauerhaften, größeren Beaufschlagung durch Exkremente **nicht geeignet** zu sein, da Feuchte mit der Zeit durch das Material diffundiert. Deshalb wurde die Unterspannbahn durch handelsübliche Luftpolsterfolie (Abb. 72) ausgetauscht, die mit den Noppen

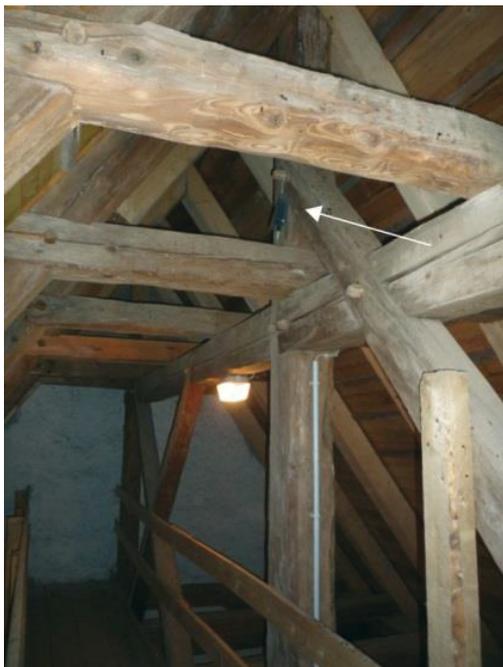
Abbildung 71. Lokalisierung des Datenloggers zur Erfassung des Raumklimas.

Wie oben bereits erwähnt ist zusätzlich noch ein Datenlogger zur Erfassung des Raumklimas im oberen Dachraum installiert worden (im westlichen Bereich; No. 07; siehe Abb. 71).

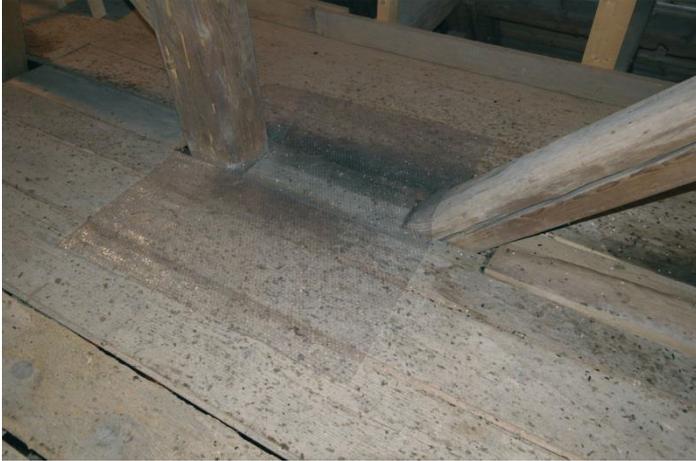
Abbildung 72. Luftpolsterfolie unter dem Hangplatz.

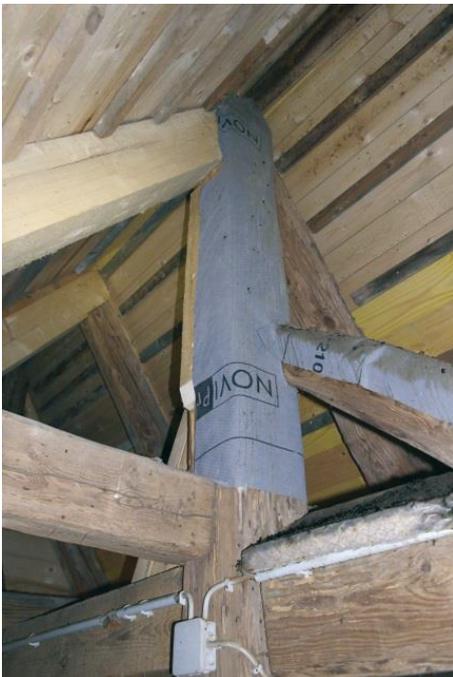
Abbildung 73. Unterspannbahn an vertikalem und schrägem Balken nach Beaufschlagung mit Exkrementen.

Am **vertikalen und schrägen Balken** wurde die Unterspannbahn belassen (Abb. 73). Hier scheint ein Schutz der darunterliegenden Balken gegeben. Kot bleibt aufgrund des Gefälles gar nicht oder nur in geringem Maße liegen, Urin läuft ab und trocknet an der Oberfläche.

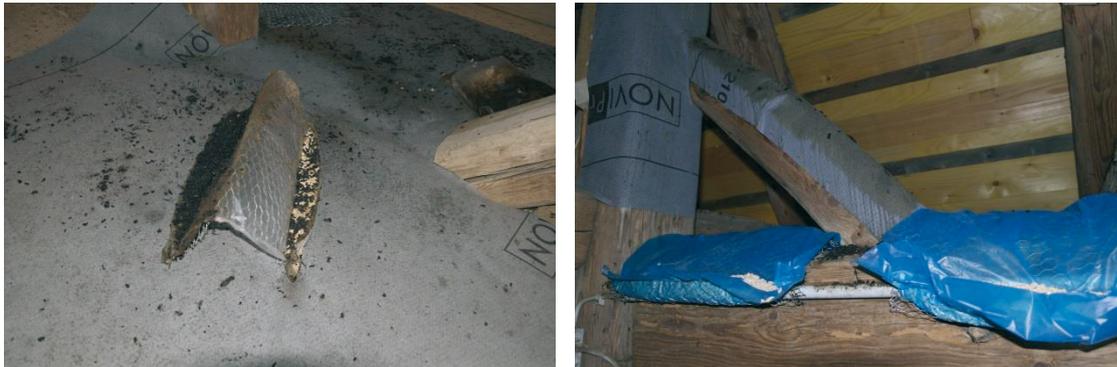
Abbildung 74. Drahtkonstruktion nach Beaufschlagung (links), nach Austausch von Folie und Katzenstreu (rechts).

Die Drahtkonstruktion zum Schutz horizontaler Balken hat gut funktioniert. Der darunterliegende Balken wurde zuverlässig geschützt. Zusätzlich konnte ein großer Teil der Exkreme in den seitlichen Rinnen mit Katzenstreu aufgefangen werden. Auf dem „Dach“ der Konstruktion hatte sich aufgrund des Gefälles nur wenig Kot akkumuliert. Am 04.02.2016 erfolgte die Abnahme der Drahtkonstruktion und der Austausch der beaufschlagten Folien (Abb. 74)

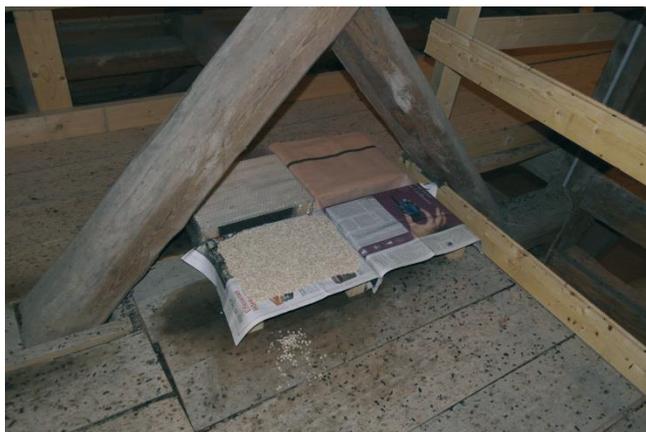
Um auch an diesem Objekt die verschiedenen Abdeckungsmaterialien auf ihre Funktionalität hin, ohne den Einfluss des vorbelasteten Untergrundes zu untersuchen, wurden unter einem zweiten Hangplatz vier Musterflächen auf frischen Fichtenbrettern mit ca. 10 cm hohen Beinen aufgestellt. Die Abdeckung der Bretter erfolgte mit den Materialien Zeitung / Zeitung mit einer Auflage von Katzenstreu / orange Unterspannbahn / Luftpolsterfolie (Abb. 75)

Abbildung 75. Musterflächen mit verschiedenen Abdeckungen

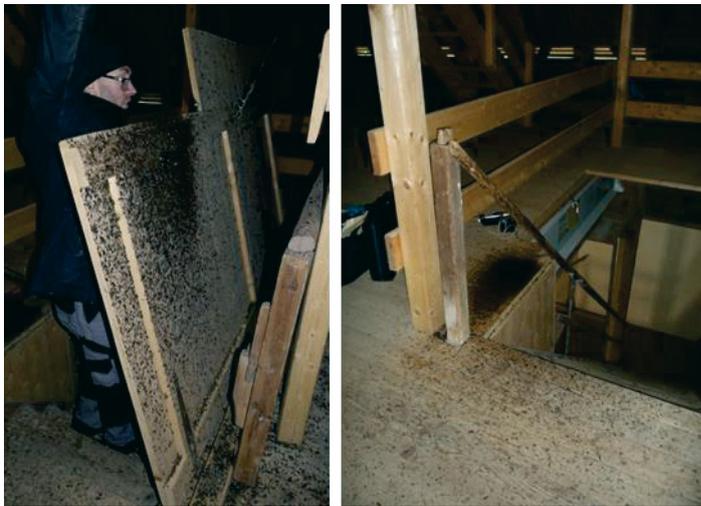
Eingangsluke zu dem dreistöckigen Dachboden (Abb. 76). Die anfallenden Exkrememente akkumulieren sich in diesem Bereich. Da diese Falltür immer wieder von unten geöffnet werden muss, um auf den Dachboden zu gelangen, ist die Anbringung einer dauerhaften Schutzvorrichtung gegen Kot und Urin schwierig. Am 31.08.2015 erfolgten in diesem Bereich bereits Feuchtemessungen, die einen starken Feuchteeintrag durch Urin und Kot in die relativ frisch verlegten Dielenbretter zeigten (Abb. 77). Es ist davon auszugehen, dass durch die Auflagen der Exkrememente auch Salzbelastungen vorliegen. Nach der Wochenstubensaison 2015, war die Kotalaufgabe durch Angestellte des Klosters entfernt worden. Um zumindest den Fußboden seitlich der Falltür vor weiterer Beaufschlagung zu schützen, wurde am 04.02.2016 hier eine Musterfläche angelegt, die mit Luftpolsterfolie abgedeckt wurde (Abb. 78).

Abbildung 76. Durch Kot und Urin belasteter Bereich auf und direkt neben der Eingangsluke.

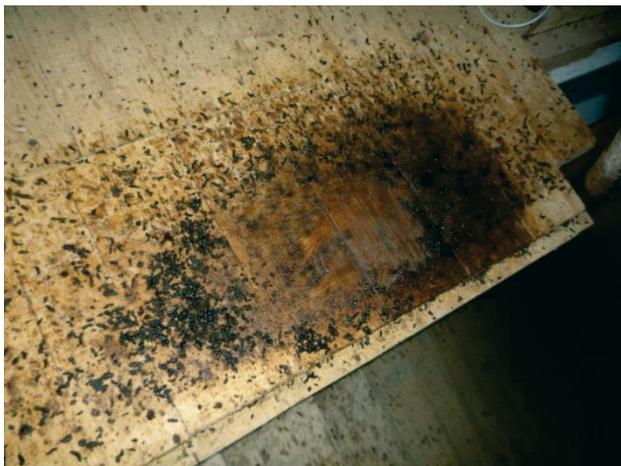
Abbildung 77. Durch Kot und Urin belasteter Bereich direkt neben der Eingangsluke; der Feuchteintrag ist deutlich zu erkennen.

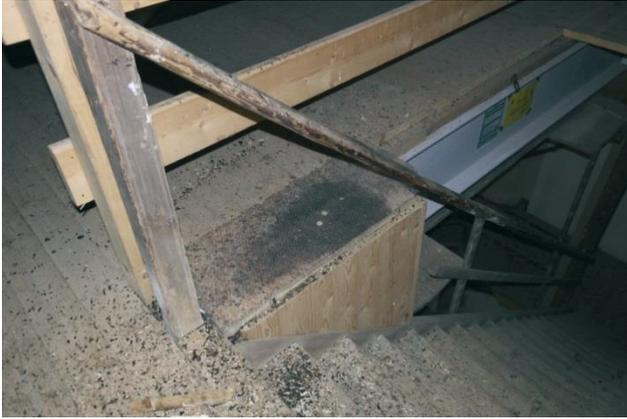
Abbildung 78. Durch Kot und Urin beaufschlagter Bereich direkt neben der Eingangsluke; Abdeckung mit transparenter Luftpolsterfolie.

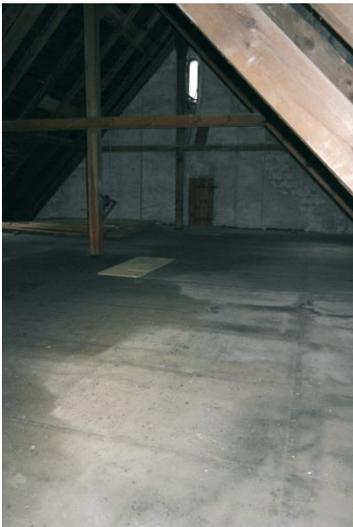
Auf dem Dachboden der Kirche in Großjena befindet sich eine Wochenstube von Kleinen Hufeisennasen. Der Boden ist komplett mit Dachpappe abgedeckt. Die darunterliegenden Bretter sind an keiner Stelle zugänglich. Der Boden weist deutlich sichtbare feuchte Bereiche auf (Abb. 79).

Abbildung 79. Feuchte Bereiche auf dem Boden.

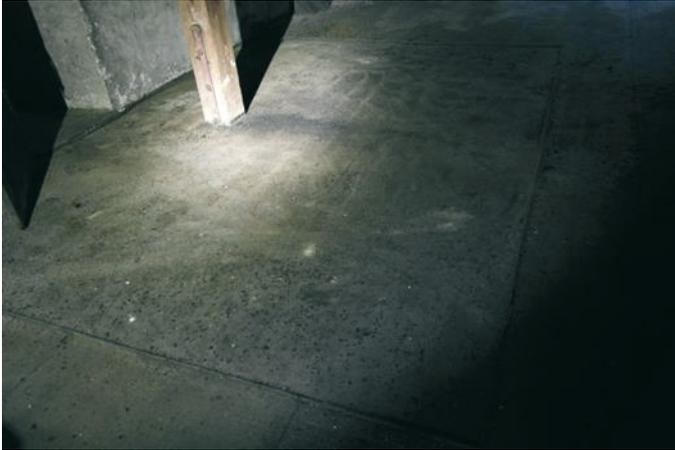
Der Haupthangplatz befindet sich am Dachgiebel, im Kontakt zum Kirchturm (Westseite), an der Wand direkt oberhalb der Eingangstür zum Dachboden. In diesem Bereich ist der Boden einige cm abgesenkt, so dass sich dort eine Art Wanne ergibt (Abb. 80). In der Wochenstubensaison ist diese „Wanne“ mit Zeitung ausgelegt. Über dem Eingang ist ein schräges Holzdach angebracht, das mit einer schadhafte Folie abgedeckt ist (Abb. 81). Hiermit soll der unmittelbare Eingangsbereich von den Ausscheidungen abgeschirmt werden.

Abbildung 80. „Wanne“ unterhalb des Hangplatzes

Am 06.05.2015 wurde die Zeitung mit Kot aus der „Wanne“ entfernt und dort stattdessen eine diffusionsoffene Folie (Unterspannbahn UDB210) ausgelegt.

Am 02.02.2016 wurde die Unterspannbahn aufgrund mangelnder Eignung (Dichtheit) wieder entfernt. Um verschiedene Abdeckungsmaterialien auf ihre Funktionalität hin zu untersuchen, erfolgte stattdessen unter dem Hangplatz die Anlage einer Musterfläche mit fünf Materialien auf frischen Fichtenbrettern mit ca. 10 cm hohen Beinen. Die Abdeckung der Bretter erfolgte mit folgenden Materialien: Zeitung / Zeitung mit einer Auflage von Katzenstreu / orange Unterspannbahn / Luftpolsterfolie / graue Unterspannbahn (Abb. 82).

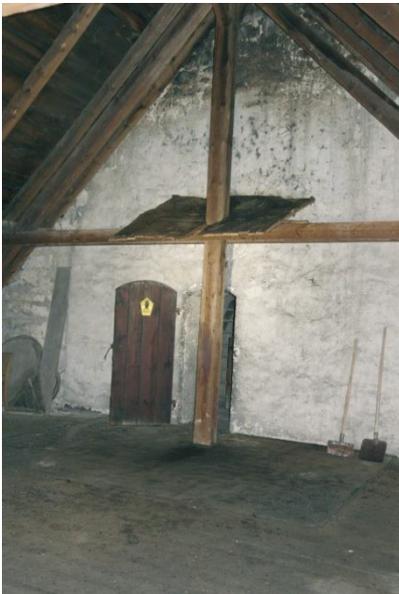
Abbildung 81. Abdachung über dem Eingang.

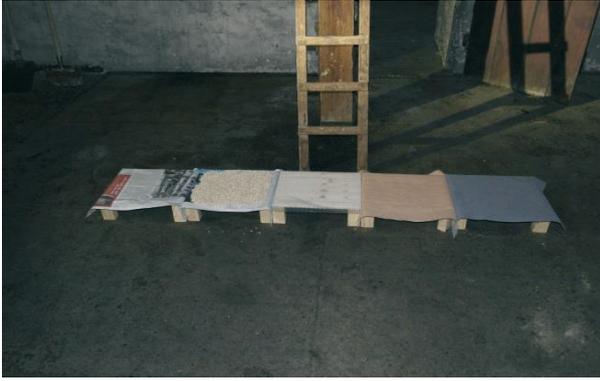
Abbildung 82. Musterflächen unterhalb des Hangplatzes – Bretter belegt mit den folgenden Materialien: Zeitung / Zeitung mit einer Auflage von Katzenstreu / Luftpolsterfolie / orange Unterspannbahn / graue Unterspannbahn (UDB210).

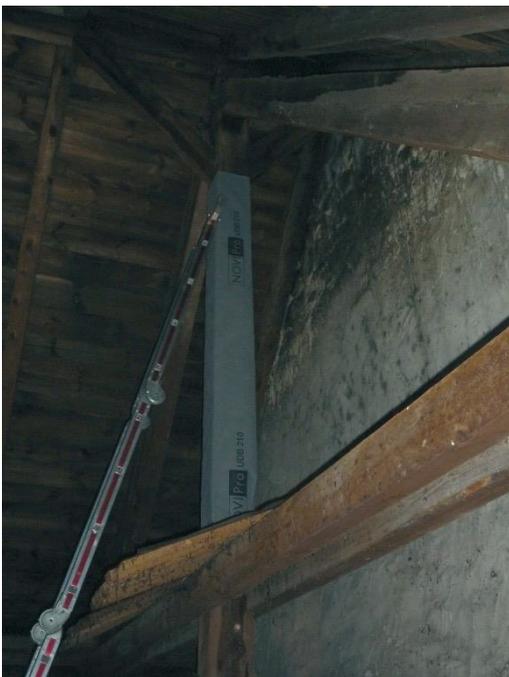
Abbildung 83. Unterspannbahn an vertikalem Balken im Bereich des Haupthangplatzes. Das Klimagerät befindet sich unter der Einhüllung, auf der dem Mauerwerk zugewandten Seite des Balkens.

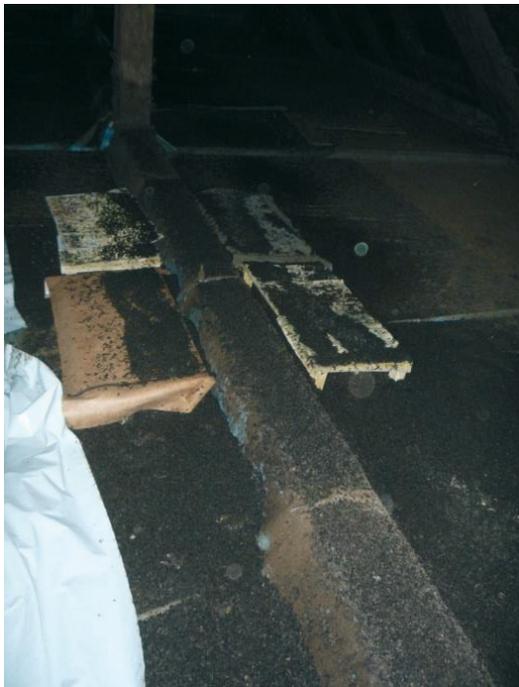
Am 20.07.2015 wurden 4 Musterflächen auf frischen Fichtenbrettern mit ca. 10 cm hohen Beinen zum Vergleich der Abdeckmaterialien aufgestellt. Die Abdeckung der Bretter erfolgte den Materialien Zeitung / Zeitung mit einer Auflage von Katzenstreu / orange Unterspannbahn / graue Unterspannbahn (UDB210).

Abbildung 84. Massive Kotauflage auf den Musterflächen zum Vergleich der Abdeckungen

Nach der Beaufschlagung dieser Musterflächen mit Kot und Urin erfolgten nach der Wochenstubensaison am 01.09.2015 Feuchtemessungen in den Brettern. Ebenfalls wurde die Feuchte unter der Teichfolie gemessen. Am 03.02.2016 wurden diese Messungen wiederholt (Abb. 84). Der Boden war inzwischen von den Exkrementen grob beräumt worden. Die Musterflächen wurden entfernt.

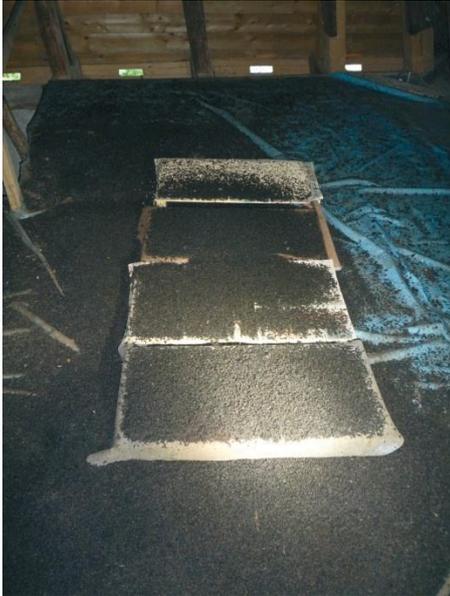
abgedeckt. Am 20.07.2015 wurden dort 4 Musterflächen mit frischen Fichtenbrettern mit ca. 10 cm hohen Beinen zum Vergleich der Abdeckmaterialien aufgestellt (Abb. 85). Die Abdeckung der Bretter erfolgte mit folgenden Materialien: Zeitung / Zeitung mit einer Auflage von Katzenstreu / orange Unterspannbahn / graue Unterspannbahn (UDB210)

Abbildung 85. Massive Kotalage auf den Musterflächen zum Vergleich der Abdeckungen.

Nach der Wochenstubensaison erfolgten am 01.09.2015 Feuchtemessungen an den Fichtenbrettern. Ebenfalls wurde die Feuchte unter der Teichfolie in der Nähe der Zugangstreppe gemessen. Am 03.02.2016 wurden diese Feuchtemessungen wiederholt (siehe Kapitel 3.3.2). Der Boden war inzwischen von dem Kot grob beräumt worden. Die Musterflächen zum Vergleich der Abdeckmaterialien wurden entfernt. Aufgrund der hohen Feuchtwerte unter der Teichfolie und dort auftretenden mineralischen Ausblühungen (Harnstoff), kam im Bereich des Aufgangs ebenfalls Luftpolsterfolie als Abdeckung zum Einsatz (Abb. 86).

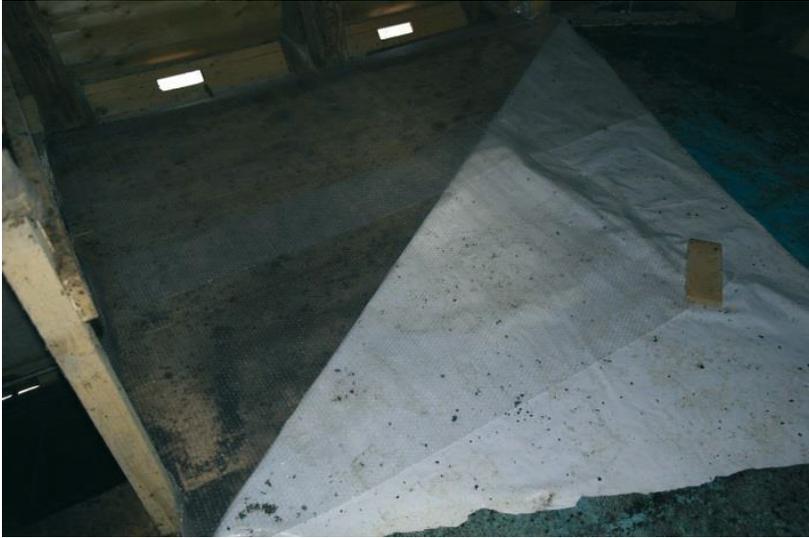
Abbildung 86 Aufgrund der hohen Feuchtwerte am 03.02.2016 wurde die Teichfolie in diesem Bereich zurückgeschlagen und eine Musterfläche mit Luftpolsterfolie angelegt.

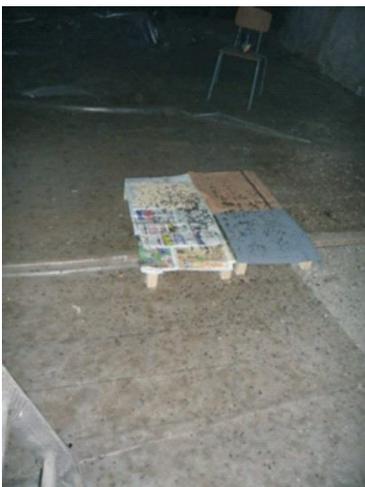
Abbildung 87. Spärliche Kotalage auf den Musterflächen aufgrund der niedrigen Individuenanzahl im Quartier.

Bei der Kontrolle der Musterflächen am 01.09.2015 wurde nur eine sehr geringe Kotalage festgestellt (Abb. 87). Da es sich hier um nichtrepräsentative Bedingungen handelt, wurde auf Holzfeuchtemessungen der Musterflächen verzichtet.

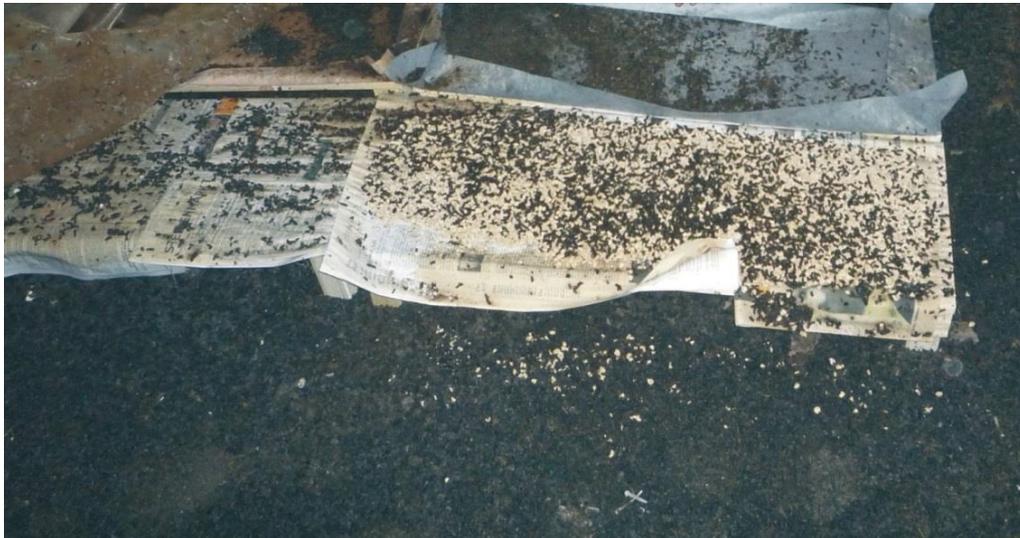
Im Dachstuhl des Kirchturms der Kirche in Ritschenhausen ist eine Kolonie des Großen Mausohrs ansässig. Aufgrund der Beaufschlagung des Bodens ist dieser mit einer stabilen Teichfolie abgedeckt. Am 20.07.2015 wurden dort 4 Musterflächen auf frischen Fichtenbrettern mit ca. 10 cm hohen Beinen zum Vergleich der Abdeckmaterialien aufgestellt. Die Abdeckung der Bretter erfolgte mit den Materialien: Zeitung / Zeitung mit einer Auflage von Katzenstreu / orange Unterspannbahn / graue Unterspannbahn (UDB210).

Abbildung 88. Ritschenhausen, Kirche; Musterflächen zum Vergleich der Abdeckungen

Nach der Wochenstubensaison erfolgten am 01.09.2015 Feuchtemessungen an den Fichtenbrettern (Abb. 88). Ebenfalls wurde die Feuchte unter der Teichfolie gemessen. Es handelt sich um relativ neue Bodenbretter, die wahrscheinlich von Anfang an vor Kot und Urin geschützt wurden. Sie sind von unten gut belüftet. Da die Verhältnisse im Bereich des Bodens als nicht repräsentativ angesehen wurden, gilt das Hauptaugenmerk den Musterflächen zum Vergleich der Abdeckungen.

Ausführliche Aussagen hinsichtlich der Eignung der verschiedenen Materialien der Musterflächen auf frischem Fichtenholz sind im Kapitel Holzfeuchtemessungen verzeichnet. Insgesamt erwies hinsichtlich der Verhinderung des Feuchteintrages die orangene Unterspannbahn am günstigsten, knapp gefolgt von der Auflage aus Zeitung mit Katzenstreu.

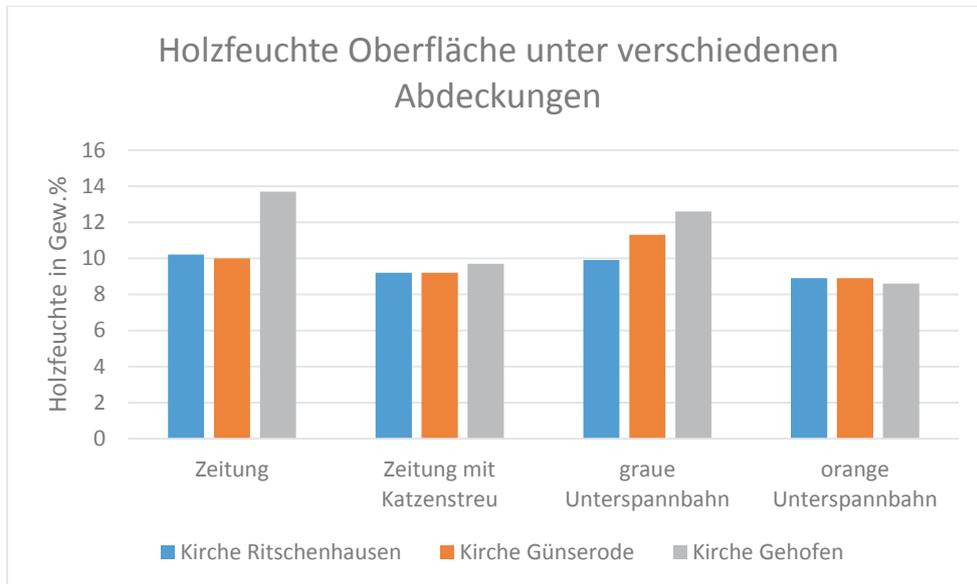
Abbildung 89. Vergleich der Holzfeuchte unter den verschiedenen Abdeckungen.

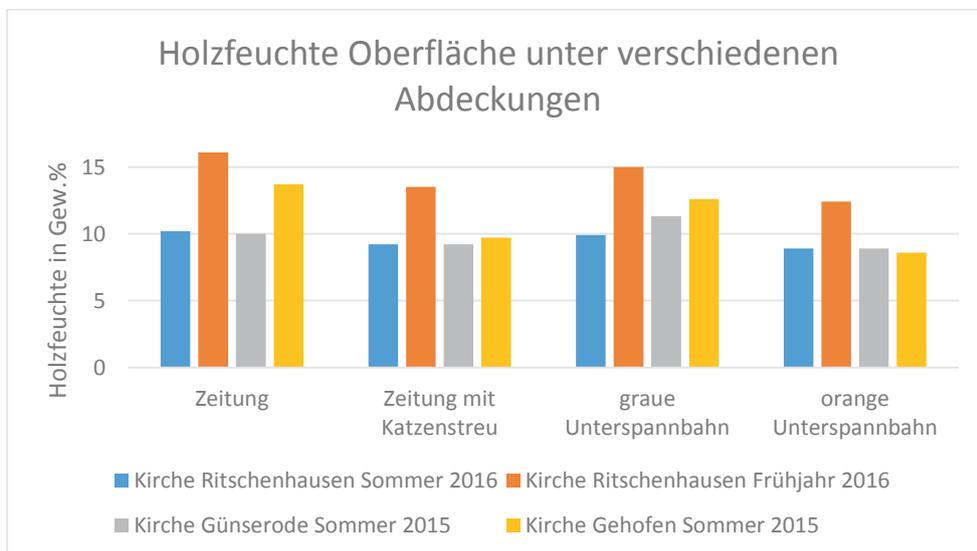
Abbildung 90. Vergleich der Holzfeuchte unter den verschiedenen Abdeckungen.

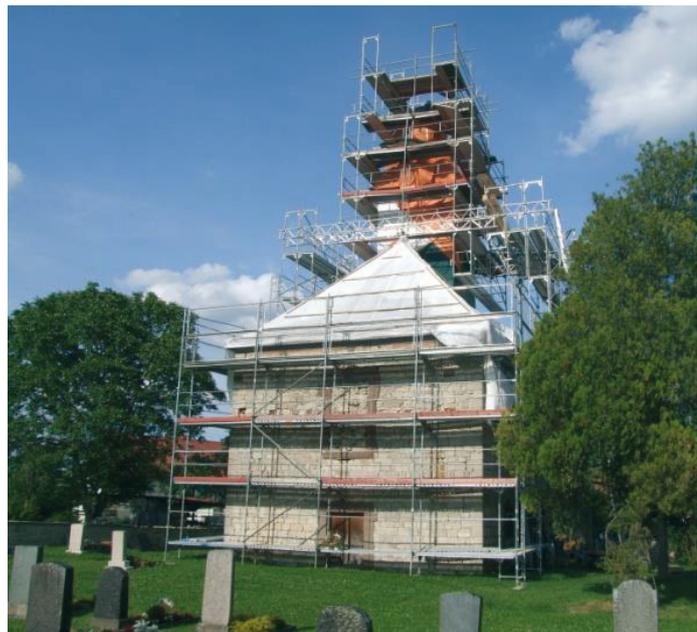
Die Neueindeckung im Jahr 2013 (Abb. 92) konnte unter Berücksichtigung des Fledermausvorkommens vorgenommen werden und sollte künftig zu verbesserten Hangplatzeigenschaften beitragen. Allerdings fielen die Baumaßnahmen in die Sommersaison. Aufgrund zeitlicher Zwänge und der geringen Koloniegröße wurde durch die Untere Naturschutzbehörde entschieden, dass die Herstellung künftig optimaler Quartierbedingungen wichtiger ist als die durch die Dacharbeiten verursachte unmittelbare Störung in einer Saison. In dem Zusammenhang ist auch die Vermörtelung der Ziegel und des Dachfirstes zu sehen, durch die die

Abbildung 92. Dachsanierung der Kirche von Großkröbitz: In der Sommersaison 2013, war der Dachstuhl für die Fledermäuse gar nicht nutzbar.

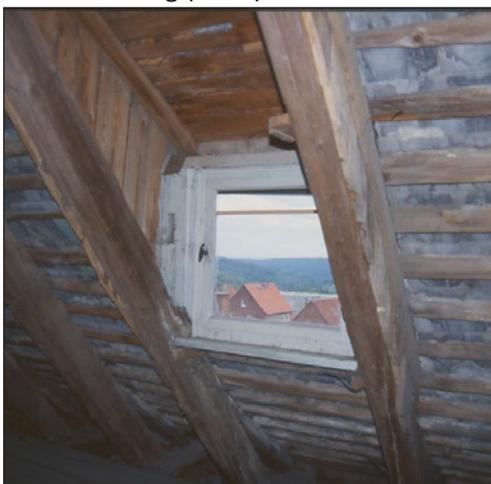
Im Dach der Kirche von Großkröbitz (Saale-Holzland-Kreis, Thüringen; Abb. 91) wurde im Jahr 2000 eine vereinzelte Nutzung durch Kleine Hufeisennasen und Langohrfledermäuse festgestellt. In Folge dessen wurde 2001 in enger Abstimmung mit der Kirchengemeinde das zentrale Dachfenster (Abb.93) so umgestaltet, dass Fledermäuse dauerhaft ein- und ausfliegen können. Es wurde mit dieser Maßnahme insbesondere dafür gesorgt, dass Fledermäuse nicht unbewusst im Dachraum eingeschlossen werden können (durch Schließen des Fensters) und so besonders für die Kleinen Hufeisennasen (Abb. 44) stets ein freier Zugang möglich ist, ohne dass durch das offene Fenster Regen in den Dachraum eindringen kann. In den Folgejahren konnte eine kontinuierliche, jährliche Nutzung des Dachraums - allerdings nur durch wenige Fledermausindividuen - dokumentiert werden. Da durch Verwitterung zunehmend Schäden an der Dachhaut und dem Dachanschluss auftraten, bemühte sich die Kirchengemeinde um eine Finanzierung für die komplette Dacherneuerung bzw. die Neubelegung des Kirchturms mit Schiefeln.

Abbildung 93. Dauerhaft gesicherte Einflugöffnung in Form eines geteilten Fensters. Im oberen Teil des Fensters wurde das Glas entfernt und mit einer Fensterleiste neu abgeschlossen.

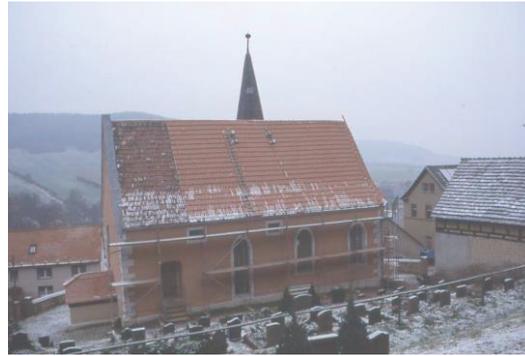
Abbildung 96. Im Winterhalbjahr 2001/02 wurde ein Viertel der Dachsüdseite (links) der Kirche von Altenberga noch im alten Zustand belassen und erst im Folgewinter neu gedeckt, um den Kleinen Hufeisennasen im Sommer 2002 einen vertrauten Rückzugsbereich mit unveränderten Hangplatzzeigenschaften zu belassen.

Seit Jahrzehnten besiedelt eine der größten Wochenstuben der Kleinen Hufeisennase (Abb. 95) Thüringens die Kirche von Altenberga (FFH-Objekt 27, EU-Nr. 5135-304; Abb. 17). Das Dach der Kirche (Abb. 96) musste 2001/02 dringend saniert werden, da Wasserschäden auftraten. Dank eines bundesweiten Aufrufs des NABU für die Erhaltung des Wochenstubenquartiers konnten durch Spenden, vor allem aus den alten Bundesländern, die Kosten für eine fledermausgerechte Sanierung getragen werden. Im Rahmen einer Diplomarbeit wurden zuvor den Kleinen Hufeisennasen experimentell Hangplätze mit unterschiedlichen Eigenschaften im Dachstuhl angeboten. Mit Infrarot-Videokameras wurde beobachtet, welche Materialien die Tiere bevorzugten und welche klimatischen Bedingungen an den Hangplätzen herrschten (Breitenbach 2009). Es wurde u.a. beobachtet, dass die Innenseiten der neu zu installierenden Ziegel zu glatt waren und den Hufeisennasen keinen Halt boten. Als Ergebnis der Testreihe wurden die Ziegel nach der Eindeckung innen mit Mörtel bespritzt (Abb. 97), da diese von den Kleinen Hufeisennasen als griffige Hangplätze bevorzugt wurden.

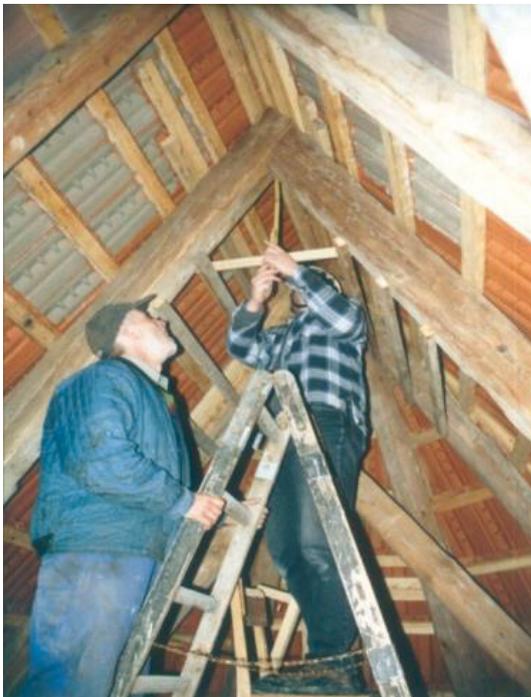
Abbildung 97. An die Innenseiten der Ziegel wurde Mörtel gespritzt, um diese für die Fledermäuse griffiger zu machen (im Bild grau).

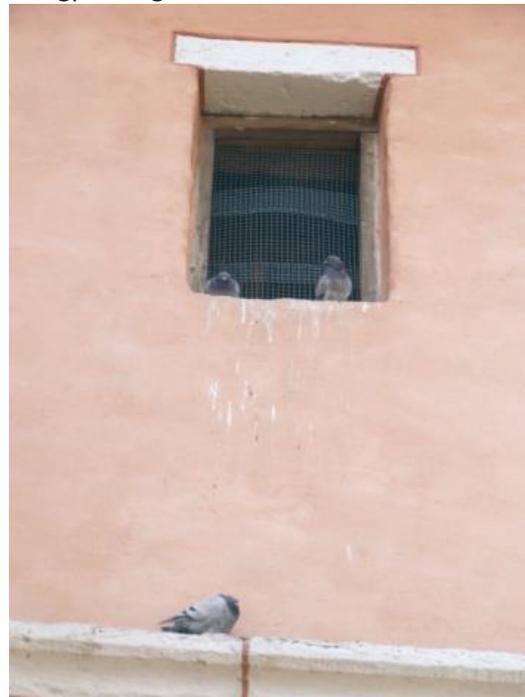
Abbildung 98. Das Aussperren von verwilderten Tauben und gleichzeitige Beibehalten von Ein- bzw. Ausflugsöffnungen für die Kleinen Hufeisennasen stellte eine der Herausforderungen dar, die für jedes Objekt eine individuelle Lösung erforderlich macht.

Wenige Jahre später störten verwilderte Haustauben durch große Unruhe die Wochenstube, was zu einem Bestandseinbruch der Kleinen Hufeisennasen führte. Folglich wurden die Einflugöffnungen etwas verengt, was die Tauben abhielt, jedoch kehrte ein Teil der „geflüchteten“ Fledermäuse nicht sofort wieder in die Kirche zurück. Inzwischen hat sich der Bestand auf über 100 Alttiere erholt, nachdem eine Einflugöffnung wieder vergrößert, aber mit einem Taubenschutz versehen (Abb. 98) wurde. Dabei wurde der mögliche Anflugbereich der Tauben mit einem steilen „Rutschbrett“ versehen, so dass ein Landen verhindert wird (Tauben landen meist auf einem Sims/Fensterbrett, bevor sie in einen Dachboden eindringen).

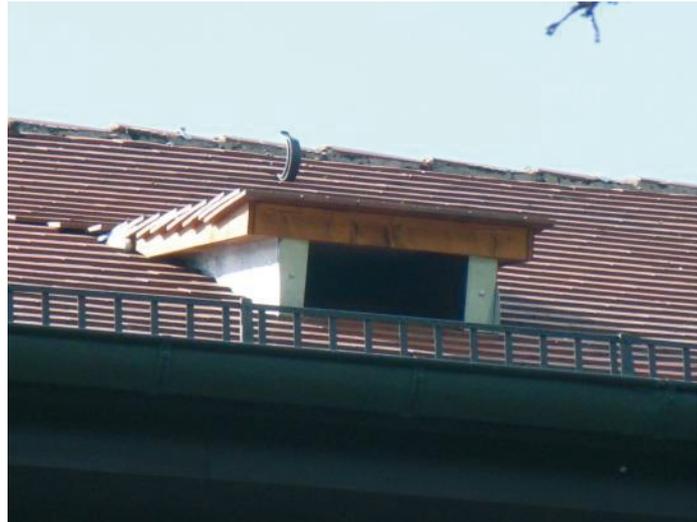
Abbildung 100. Einbau einer neuen Fledermausgaube im Bereich der NW-Seite des Daches über dem Kirchenschiff 2015 mit Anschluss zum Hangwald, in den die Kleinen Hufeisennasen fliegen.

Die neu geschaffene Gaube wurde in der Bauzeit (Sommer 2015; Abb. 100) von einem großen Teil der Tiere als Ausflugöffnung genutzt, aber auch aus den Turmfenstern flogen, wie gewohnt, weiterhin einige Tiere aus. Nach Abschluss aller Instandsetzungsarbeiten (Abb. 101 und Abb. 102) bezogen die Kleinen Hufeisennasen wieder ihr angestammtes Quartier in der Kiche von Orlamünde. Im Jahr 2016 zogen dort 86 Alttiere insgesamt 53 Jungtiere auf. Demnach war die Kontinuität gewahrt. Der im Vergleich zu anderen Fledermausarten (wie Großes Mausohr) geringe Anfall von Exkrementen machte bislang keine besonderen Schutzmaßnahmen gegen Schäden durch die Ausscheidungen erforderlich. Der Kot soll künftig regelmäßig entfernt werden.

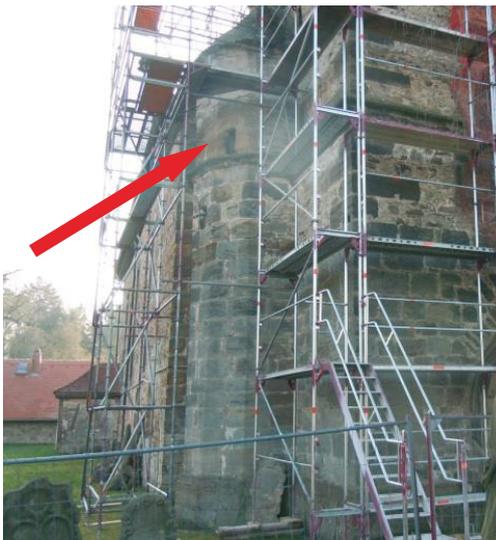
Abbildung 101. Einflug siehe Pfeil, Gerüst wurde großräumig um Öffnung freigehalten (keine Gerüststangen) und nicht mit Planen verkleidet, um Ein- und Ausflug nicht zu behindern. Der Zugang zur Baustelle im oberen Turmbereich erfolgte über einen Gerüsttreppenturm.

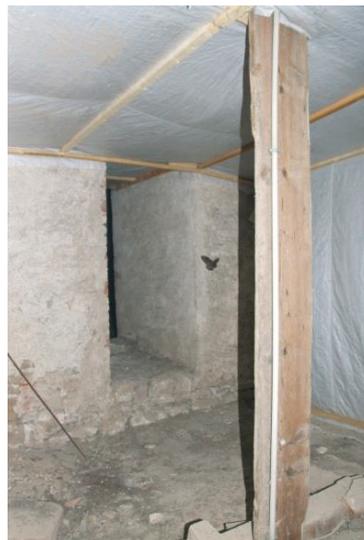
Abbildung 102. Im Zuge der Turmsanierung vorsorglich abgetrennter Flugraum, der die Einflugsituation mit den Hangplätzen der Wochenstube über dem Kirchenschiff verbindet. Eingang zum Dachstuhl über dem Kirchenschiff mit den Haupthangplätzen. Der Aufstieg in die oberen Turmbereiche (rechts im Bild) wurde mit Folie abgetrennt um Störungen fernzuhalten.

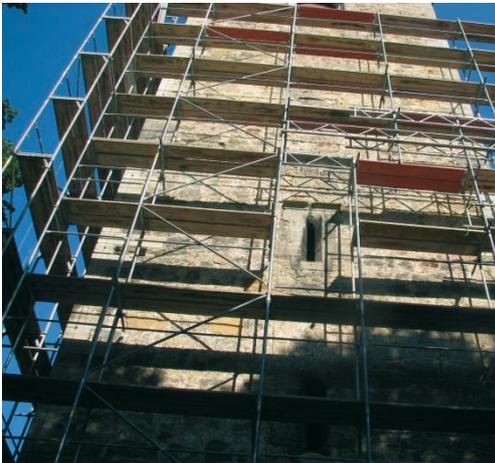
Abbildung 103. Das schmale Fenster dient den Fledermäusen als Aus- und Einflug. Das Gerüst wurde großräumig um die Öffnung freigehalten (keine Gerüststangen) und nicht mit Planen verkleidet.

- Das Gerüst ließ die bekannte Ausflugsöffnung großräumig frei, auf die Anbringung von Netzen oder Planen an den großen Gerüstflächen wurde verzichtet (Abbildung 104).

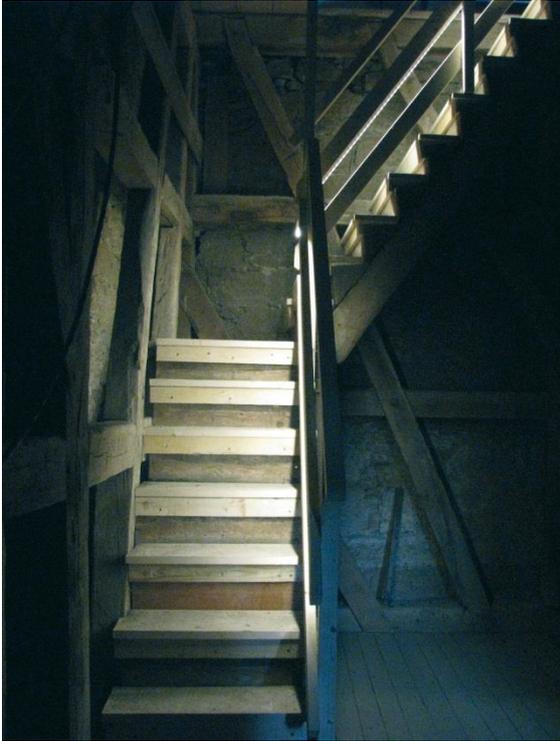
In den darauffolgenden Wintermonaten wurden im Turminneren die Treppen ausgebessert und die Elektrik erneuert – einschließlich einer neuen Treppenbeleuchtung (Abb. 105). Auch die Beleuchtung wurde an die besonderen Erfordernisse des Fledermausschutzes angepasst. Dies geschah durch

Treppenlichtautomatik, damit niemals vergessen wird, das Licht zu löschen sowie durch gedämpfte, und verdeckt strahlende LED-Beleuchtung direkt in der Etage mit dem Fledermaushangplatz.

Abbildung 105. Das neue Treppenlicht im Turm wurde in der Etage mit dem Fledermaushangplatz speziell an die Schutzbedürfnisse angepasst.

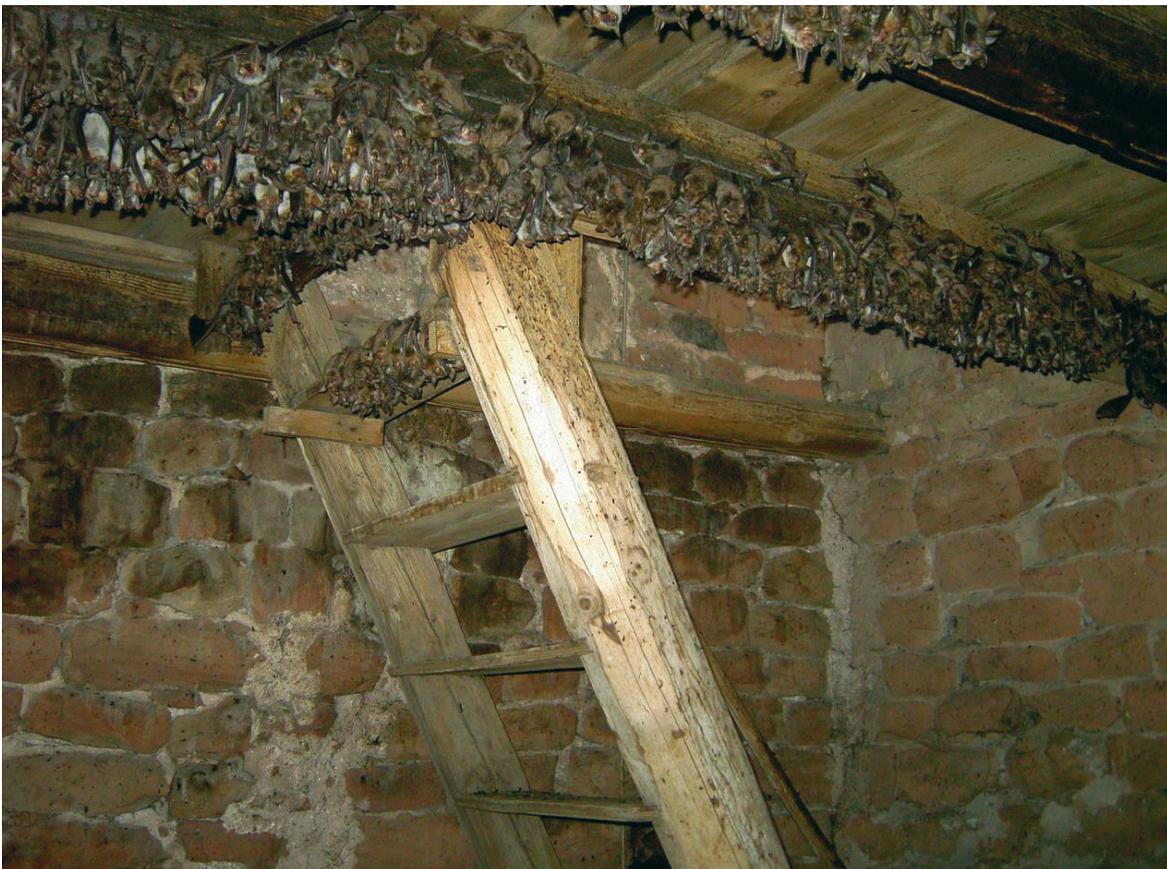
Abbildung 2. Große Mausohren in ihrem Quartier. Zu sehen sind außer den Tieren auch Kotkümel am (Leiter-) Holz sowie Verfärbungen an der Mauer und an den Holzbalken. (Foto: M. Hüpkes)

Manchmal hängen die **Tiere** an Dachlatten oder am Firstbalken. Kolonien des Großen Mausohrs umfassen oft mehrere hundert bis tausend Individuen und sind somit in ihren Quartieren kaum zu übersehen (Abb. 2).

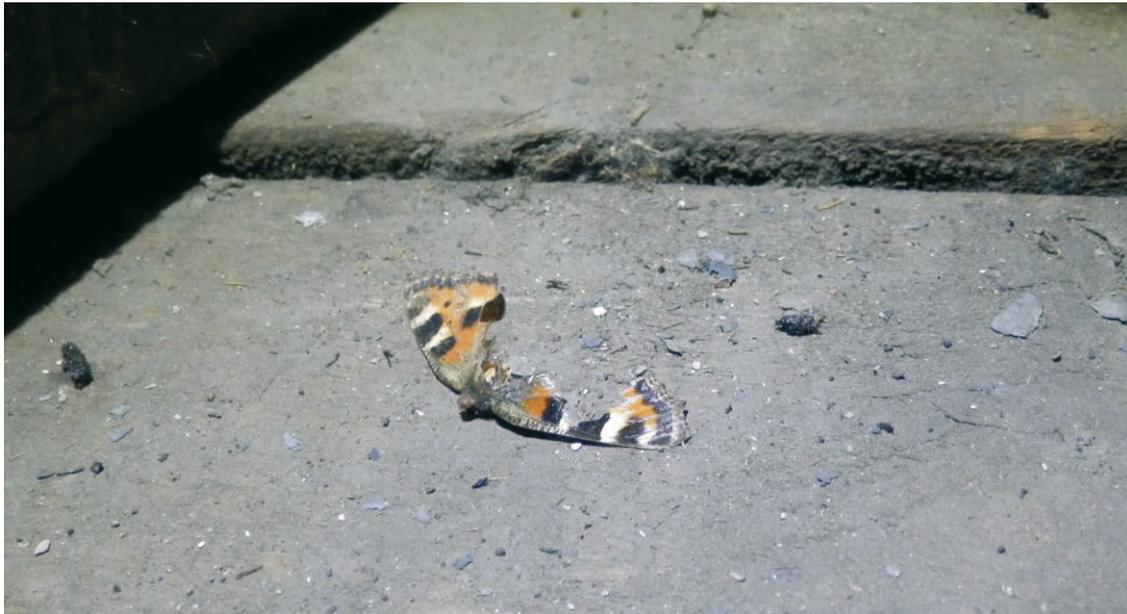
Abbildung 3. Schmetterlingsüberreste und Fledermaus-Kotkrümel. (Foto: D. Fleischmann)

Offensichtliche Spuren sind **Kot** oder **Nahrungsreste**, etwa die Flügel von Nachtfaltern (Abb. 3). Trockene Kotpellets kann man (im Gegensatz zum kompakten Mäusekot) einfach zwischen Zeigefinger und Daumen verreiben und pulverisieren. Da sich alle einheimischen Fledermäuse von Insekten und anderen Wirbellosen ernähren, deren Chitinpanzer sie nicht verdauen, enthält der Kot glitzernde Überreste der Panzer. Anhand der Größe und der Zusammensetzung der Kotpellets können Experten oft die Fledermausart bestimmen. Manchmal finden sich einzelne tote Fledermäuse oder Skelette an.

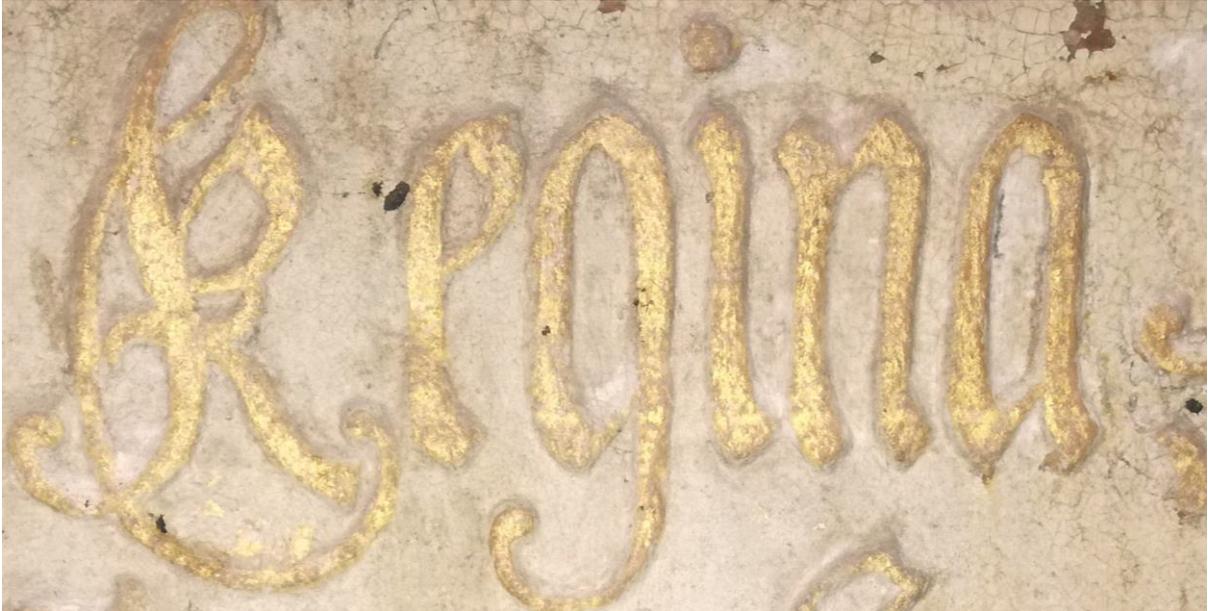
Abbildung 4. Detail einer Inschriftenplatte mit Fledermauskotkrümeln. (Foto: B. Hübner)

Glänzende oder farbig gefasste Oberflächen, Holz, Metalle oder polierte Steine, können durch die **Ausscheidungen** der Tiere Flecken aufweisen, durch ätzende Bestandteile angegriffen werden (Abb. 4 und Abb. 5). Fußbodendielen oder Gebälk kann durch den Urin oder hygroskopische Feuchte nass sein. Auch **partielle Verfärbungen** an Balken und Putzflächen, die durch das Körperfett der Tiere entstehen, wenn diese sich an diese Flächen anhängen, sind Hinweise auf Fledermäuse. Regelmäßig genutzte Quartiere kennzeichnet zudem ein „**fledermausiger**“ **Geruch**. Besonders bei großen Wochenstuben ist es auch möglich, die Tiere zu **hören**. Kurz bevor sie abends ausfliegen und bei hohen Temperaturen verständigen sie sich mittels Soziallauten, die auch für Menschen hörbar sind.

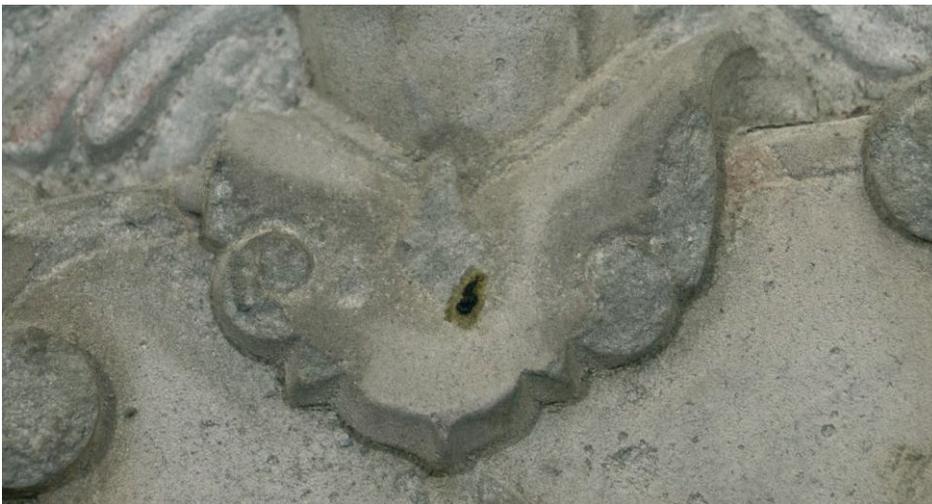
Abbildung 5. Kotalage auf einer Skulptur (Detail). Gut zu erkennen ist der durch in den Stein eingedrungene Feuchtigkeit erzeugte „Hof“. (Foto: B. Hübner)

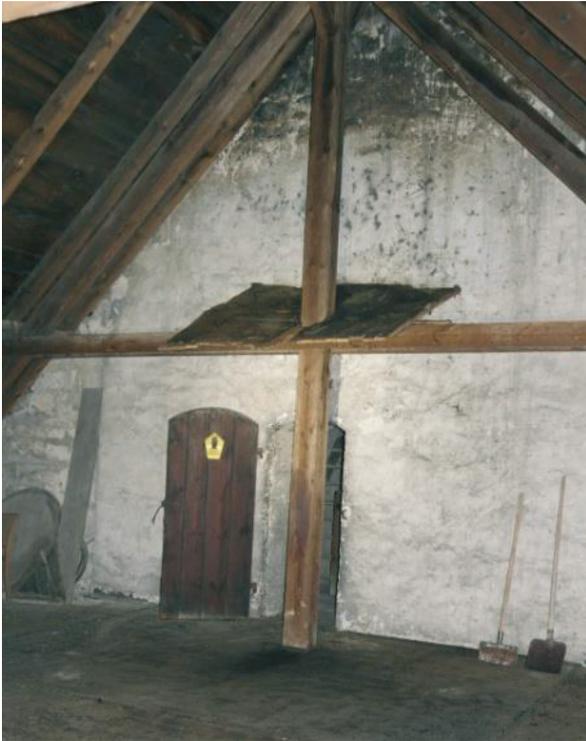
Abbildung 7. Blick in einen von Fledermäusen genutzten Dachraum: an der Zugangstür das gelbe Schild mit dem Hinweis auf das Quartier, über der Tür und unter einem der Hangplätze Bretter als Kotschutz, rechts Schaufeln, die zur Kotberäumung dienen. (Foto: J. Meinhardt)

Bauteile sind durch den **Kot und Urin** der Fledermäuse und den damit verbundenen Eintrag von Feuchtigkeit und Salzen gefährdet. Flächen unter den Hangplätzen sollten deshalb geschützt werden (Abb. 7).

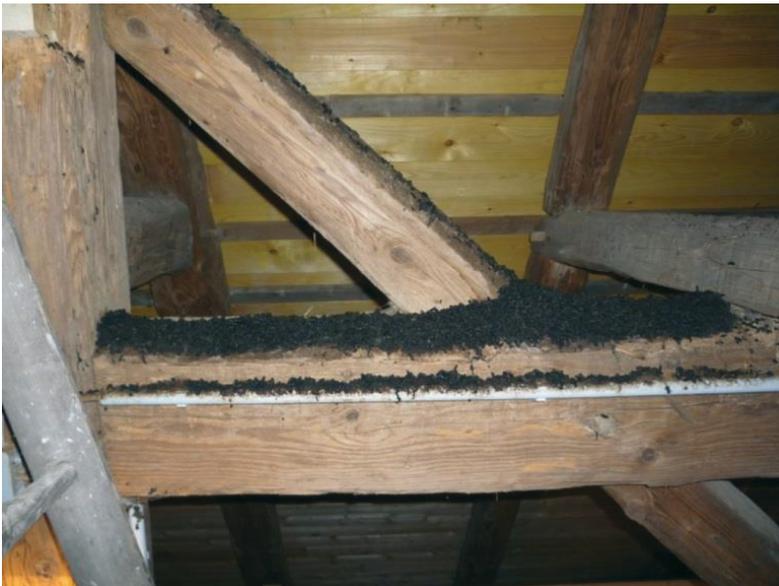
Abbildung 8. Massive Kotauflagen auf dem waagerechten Balken unter einem Hangplatz. (Foto: J. Meinhardt)

Durch Kot und Urin besonders gefährdet sind Bauteile direkt unter den Hangplätzen (Abb. 8). Dort liegen oft Kotansammlungen in beeindruckenden Mengen, insbesondere, wenn bisher keine regelmäßige (jährliche) Reinigung erfolgt ist.

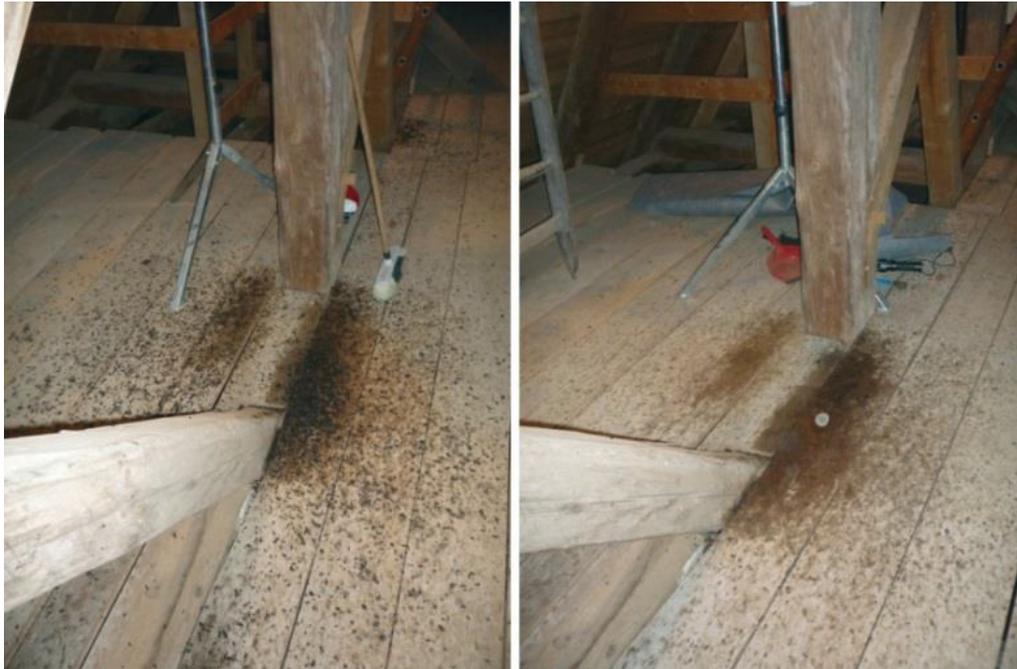
Abbildung 9. Holzboden unterhalb eines Hangplatzes mit Kotaufgabe und nach deren Entfernung. (Fotos: J. Meinhardt)

Nach der Entfernung der Exkreme ist oft deutlich zu sehen, dass die darunterliegenden Bauteile verfärbt sind und Feuchtigkeit aus den Ausscheidungen aufgenommen haben (Abb. 9)

Bestandteile der Exkremente sind in die Materialien eingedrungen, woraus **Feuchte- und auch Salzbelastungen** resultieren. Aus diesem Grund dürfen solche Bereiche nicht direkt mit diffusionsdichten Folien belegt werden. Wasserdichte und extrem wasserdampfdurchlässige Folien (z.B. NOVIPRO UDB210, Unterspannbahn) müssen auf Unterkonstruktionen angebracht werden, die eine Belüftung der bereits durch Feuchte- und Salzeintrag belasteten Flächen/ Bauteile erlaubt. Geeignet sind Paletten aus Holz oder eigene Konstruktionen dieser Art.

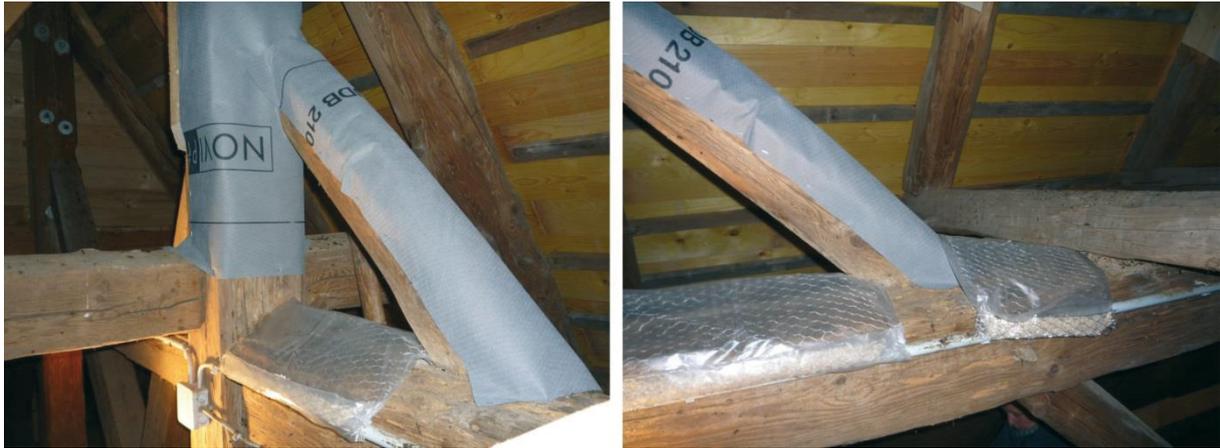
Abbildung 10. Abdeckung des schrägen Balkens und die Drahtkonstruktionen auf den senkrechten Balken mit seitlichen Rinnen für die Katzenstreu. (Fotos: J. Meinhardt)

Waagerechte Balken erhalten einen Drahtunterbau in der Geometrie eines Spitzdaches, um einen belüfteten Raum zwischen Bauteil und Schutzfolie herzustellen. Das Drahtgeflecht auf waagerechten Bauteilen wird mit einer diffusionsdichten Folie abgedeckt. Die Kehlen am unteren Rand werden mit kompostierbarer Katzenstreu gefüllt, um ablaufenden Urin aufzusaugen und auch eine gewisse Geruchsminderung zu bewirken (z.B. „Cats Best“ Öko-Katzenstreu aus 100% natürlichen Pflanzenfasern; siehe Abb. 10 und Abb. 11).

Dieses Gestell kann prinzipiell auch aus anderen Materialien gefertigt werden. Wichtig hierbei sind der Schutz der abgedeckten Holzkonstruktion vor direkter Folieneinlage und unkomplizierte Pflegeprozesse.

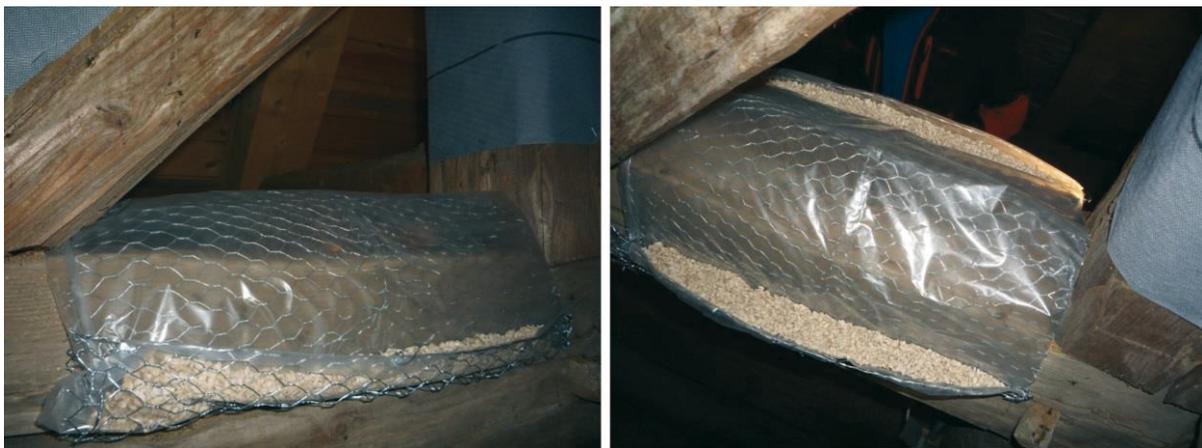
Abbildung 11. Drahtkonstruktionen auf den senkrechten Balken mit seitlichen Rinnen für die Katzenstreu (Detail). Es empfiehlt sich, diese Rinnen etwas größer auszuführen als im Bild zu sehen. (Fotos: J. Meinhardt)

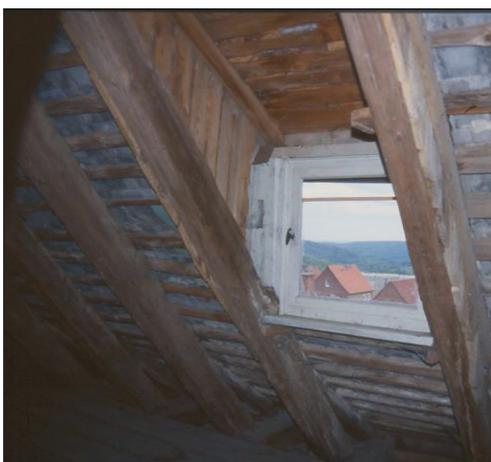
Abbildung 13. Dauerhaft gesicherte Einflugsöffnung in Form eines geteilten Fensters). Im oberen Fünftel des Fensters wurde das Glas entfernt und mit einer Fensterleiste neu abgeschlossen. Foto: (I. Karst)

Im Dach der Kirche von Großkröbitz (Saale-Holzland-Kreis, Thüringen) wurde im Jahr 2000 eine vereinzelte Nutzung durch Kleine Hufeisennasen (Abb. 12) und Langohrfledermäuse festgestellt. In Folge dessen wurde 2001 in enger Abstimmung mit der Kirchgemeinde das zentrale Dachfenster (Abb. 13) so umgestaltet, dass Fledermäuse dauerhaft ein- und ausfliegen können. Es wurde mit dieser Maßnahme insbesondere dafür gesorgt, dass keine Tiere unbewusst im Dachraum eingeschlossen werden können (durch Schließen des Fensters) und so besonders für die Kleinen Hufeisennasen stets ein freier Zugang möglich ist, ohne dass durch das offene Fenster Regen in den Dachraum eindringen kann. In den Folgejahren konnte eine kontinuierliche, jährliche Nutzung des Dachraums dokumentiert werden. Da durch Verwitterung zunehmend Schäden an der Dachhaut und dem Dachanschluss auftraten, erfolgte im Jahr 2013 unter Berücksichtigung des Fledermausvorkommens die Neueindeckung, im Zuge derer auch die Hangplatzeigenschaften verbessert werden sollten. Allerdings fielen die Baumaßnahmen in die Sommersaison. Aufgrund zeitlicher Zwänge und der geringen Koloniegröße wurde durch die Untere Naturschutzbehörde entschieden, dass die Verbesserung der Quartierbedingungen wichtiger ist als die durch die Dacharbeiten verursachte unmittelbare Störung in einer Saison. In dem Zusammenhang ist auch die Vermörtelung der Ziegel und des Dachfirstes zu sehen, durch die die Raumtemperatur angehoben und die Zugluft reduziert wurde. Nach der Dacherneuerung wurde 2014 darüber hinaus eine „Hot-Box“ im Firstbereich eingebaut. Diese wurde ab 2015/16 von den Kleinen Hufeisennasen besiedelt. Aufgrund der verbesserten Bedingungen erscheint ein langsamer Bestandszuwachs der Wochenstube in der Kirche von Großkröbitz möglich.
