Historische Gebäude als biodiverser Lebensraum und Objekt der Denkmalpflege

F 3017

Abschlussbericht

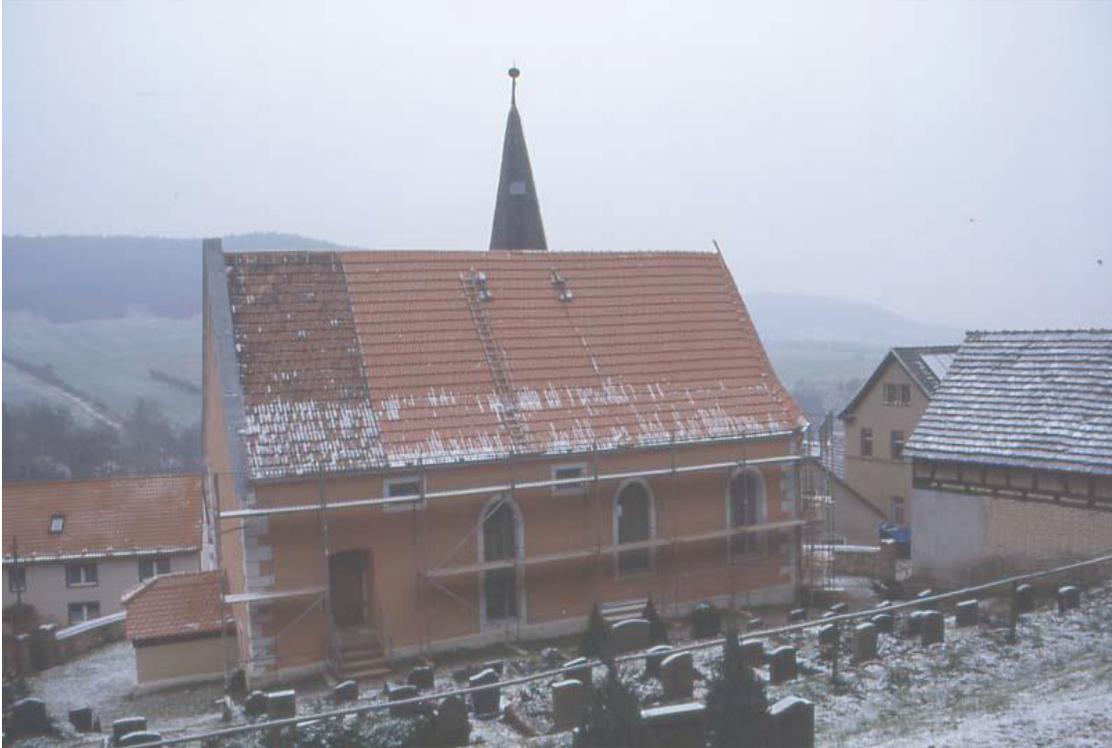
Abbildung 15. Im Winterhalbjahr 2001/02 wurde ein Viertel der Dachsüdseite (links) der Kirche von Altenberga noch im alten Zustand belassen und erst im Folgewinter neu gedeckt, um den Kleinen Hufeisennasen im Sommer 2002 einen vertrauten Rückzugsbereich mit unveränderten Hangplatzeigenschaften zu belassen. (Foto: I. Karst)

Als Ergebnis der Testreihe wurden die Ziegel nach der Eindeckung innen mit Mörtel bespritzt (Abb. 16), um den Kleinen Hufeisennasen als griffige Hangplätze dienen zu können. Die Dachsanierung erfolgte in einem zweistufigen Verfahren (Abb. 15): Im ersten Winterhalbjahr wurden nur Teilbereiche neu gedeckt, dazu unterschiedlich in Einfachdeckung im Bereich der Hangplätze und in den anderen Dachabschnitten in Doppeldeckung. Im zweiten Winterhalbjahr wurden die verbliebenen alten Ziegelbereiche ausgetauscht. Das Quartier wurde nach dieser Sanierung wieder von den Kleinen Hufeisennasen bezogen.

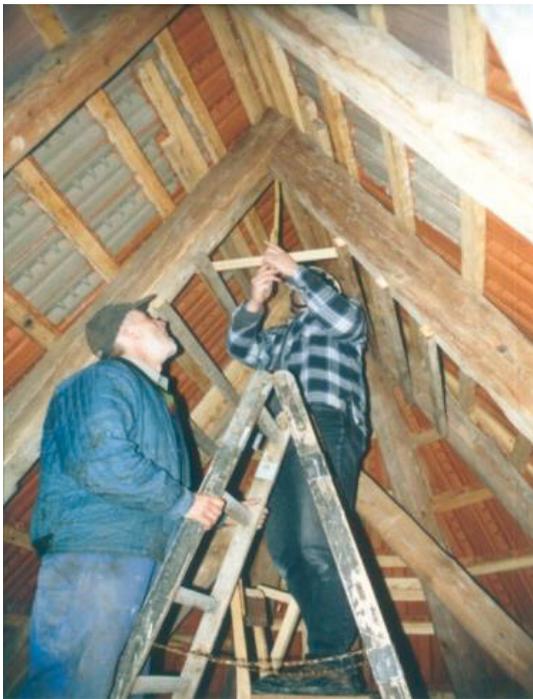
Abbildung 16. An die Innenseiten der Ziegel wurde Mörtel gespritzt, um diese für die Fledermäuse griffiger zu machen (im Bild grau). (Foto: FSU Jena)

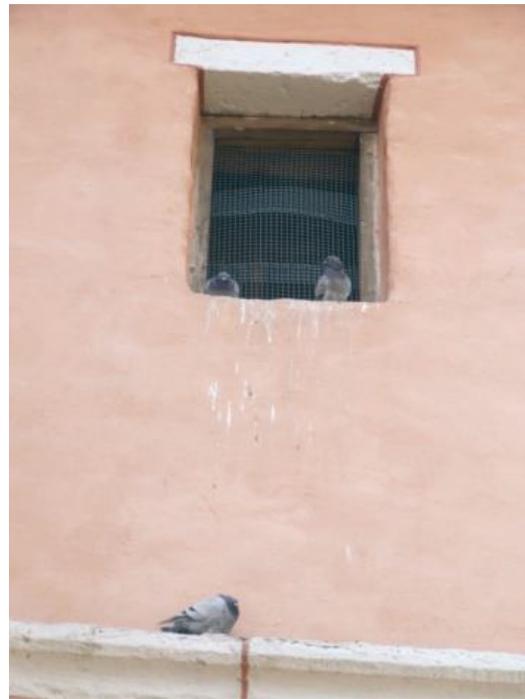
Abbildung 17. Das Aussperren von verwilderten Tauben und gleichzeitige Beibehalten von Ein- bzw. Ausflugsöffnungen für die Kleinen Hufeisennasen stellte eine der Herausforderungen dar, die für jedes Objekt eine individuelle Lösung erforderlich macht. (Foto: M. Biedermann)

Wenige Jahre später störten verwilderte Haustauben durch große Unruhe die Wochenstube, was zu einem Bestandseinbruch der Kleinen Hufeisennasen führte. Folglich wurden die Einflugöffnungen etwas verengt bzw. mit einem Taubenschutz versehen (Abb. 17). Dabei wurde der mögliche Anflugbereich der Tauben mit einem steilen „Rutschbrett“ versehen, so dass ein Landen von Tauben verhindert wird (Tauben landen meist auf einem Sims/Fensterbrett, bevor sie in einen Dachboden eindringen).

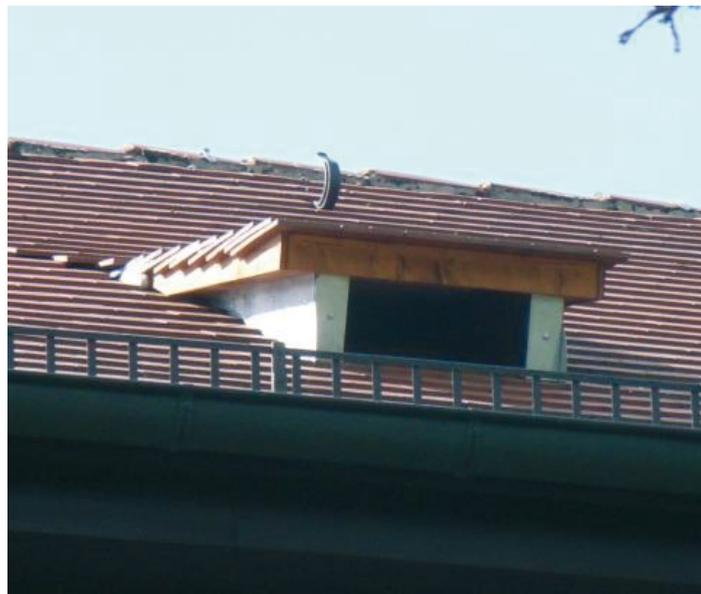
Abbildung 19. Einbau einer neuen Fledermausgaube im Bereich der NW-Seite des Daches über dem Kirchenschiff 2015 mit Anschluss zum Hangwald, in den die Kleinen Hufeisennasen fliegen. (Foto: M. Biedermann)

Einflugöffnungen: Freihalten der Einflugfenster bei Gerüststellung (Abb. 20), durch Ausrichtung der Gerüstebenen und Verzicht auf Schutzplanen bzw. Schutznetze. Zusätzlich Schaffung einer alternativen Öffnung in der Dachhaut des Kirchenschiffdaches (Einbau einer Gaube; Abb. 19)

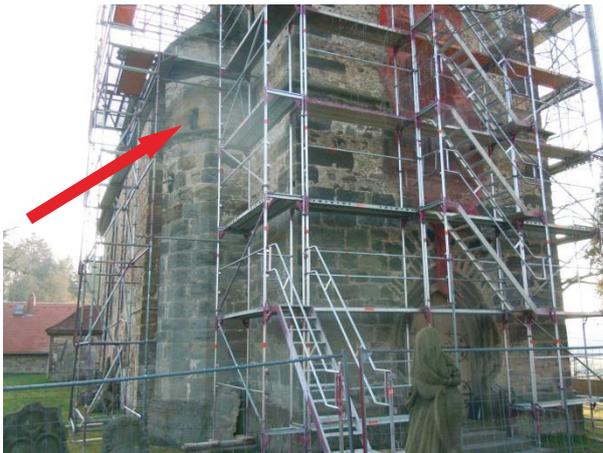
Abbildung 20. Einflug siehe Pfeil, Gerüst wurde großräumig um Öffnung freigehalten (keine Gerüststangen) und nicht mit Planen verkleidet, um Ein- und Ausflug nicht zu behindern. Der Zugang zur Baustelle im oberen Turmbereich erfolgte über einen Gerüsttreppenturm. (Foto: M. Franz)

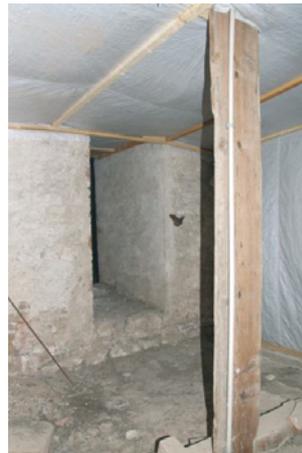
Abbildung 21. Im Zuge der Turmsanierung vorsorglich abgetrennter Flugraum im Bereich des Eingangs zum Dachraum über dem Kirchenschiff mit den Haupthangplätzen. Der Aufstieg in die oberen Turmbereiche (rechts im Bild) wurde mit Folie abgetrennt um Störungen fernzuhalten. (Foto: M. Biedermann)

Flugwege: Der Treppenturm konnte auch während der Bauphase als Flugweg genutzt werden. Die oberen Turmbereiche wurden durch eine temporäre Schutztrennwand (Abb. 21) abgetrennt, damit sich keine Tiere dorthin verfliegen und die Hangplätze der Tiere vor baubedingten Störungen geschützt werden (Staub, Zugluft, Beleuchtung etc.). Die Bauarbeiter gelangten über einen Gerüsttreppenturm in die oberen Turmbereiche.

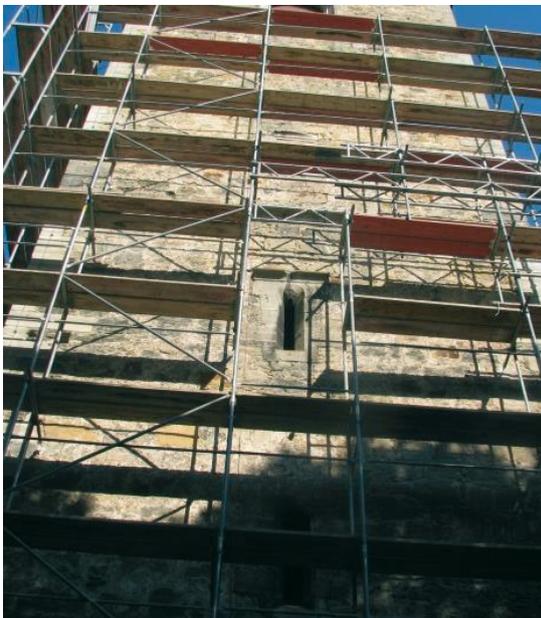
Abbildung 23. Das schmale Fenster dient den Fledermäusen als Aus- und Einflug. Das Gerüst wurde großräumig um die Öffnung freigehalten (keine Gerüststangen) und nicht mit Planen verkleidet. (Foto: W. Schorcht)

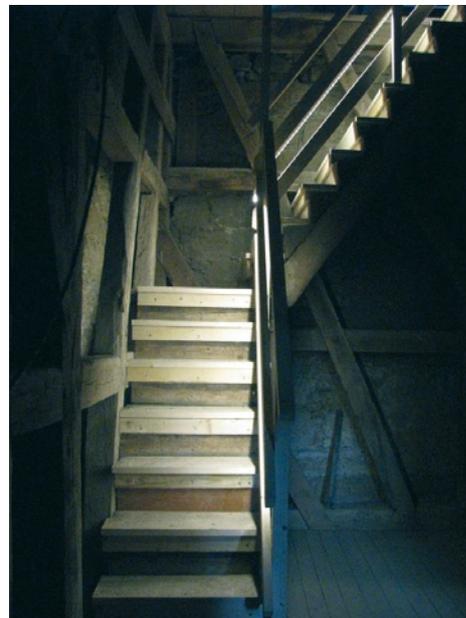
Abbildung 24. Das neue Treppenlicht im Turm wurde in der Etage mit dem Fledermaushangplatz speziell an die Schutzbedürfnisse angepasst (Foto: W. Schorcht)

Die Jungenaufzucht in der ca. 150 Alttiere umfassenden Kolonie der Großen Mausohren konnte dank der o.g. Maßnahmen erfolgreich beendet werden, es kamen keine Tiere zu Schaden. In den darauffolgenden Wintermonaten wurden im Turminneren die Treppen ausgebessert und die Elektrik erneuert – einschließlich einer neuen Treppenbeleuchtung (Abb. 24). Auch die Beleuchtung wurde an die besonderen Erfordernisse des Fledermausschutzes angepasst. Dies geschah durch Treppenlichtautomatik, damit niemals vergessen wird, das Licht zu löschen sowie durch gedämpfte, verdeckt strahlende LED-Beleuchtung direkt in der Etage mit dem Fledermaushangplatz.
