Markus Loschinsky

Audimax Braunschweig

Sanierung eines Leitbaus der Nachkriegsmoderne

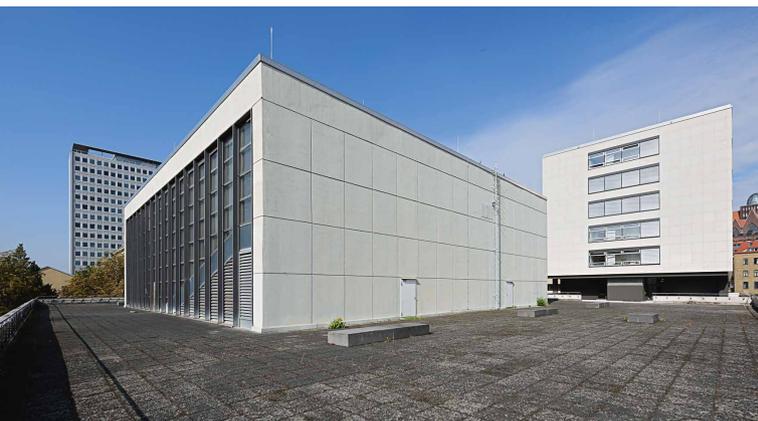
Abb. 2: Hörsaalkubus mit weiß beschichteten Betonflächen

konstruktion, weshalb Kraemer die Farbgebung in Abstimmung mit der Witwe Arps wechselte. Die Wolken wurden dunkelbronze eloxiert – was heute schwarz wirkt (Abb. 3) – und die Betonflächen erhielten eine fast weiße Beschichtung (Abb. 2). In diesem Zuge wurden vermutlich auch die vorher weißen Waschbetonplatten der Dachterrasse durch schwarze Platten ersetzt.

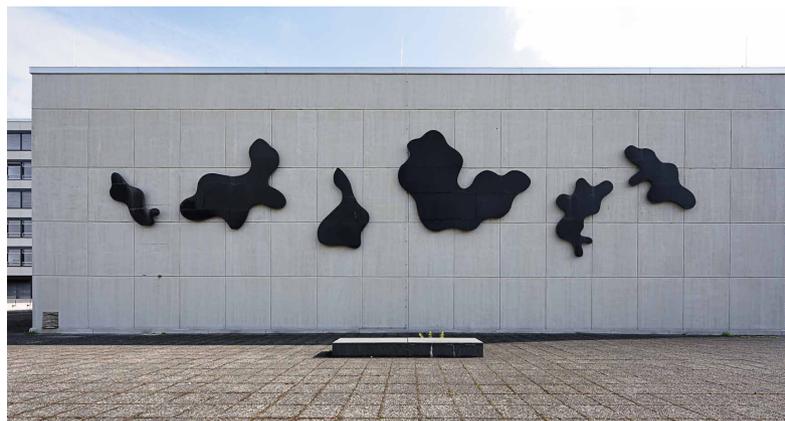
Abb. 3: Wandinstallation »Wolkenzug über nachtschwarzem Himmel« von Hans Arp, in Dunkelbronze eloxiert

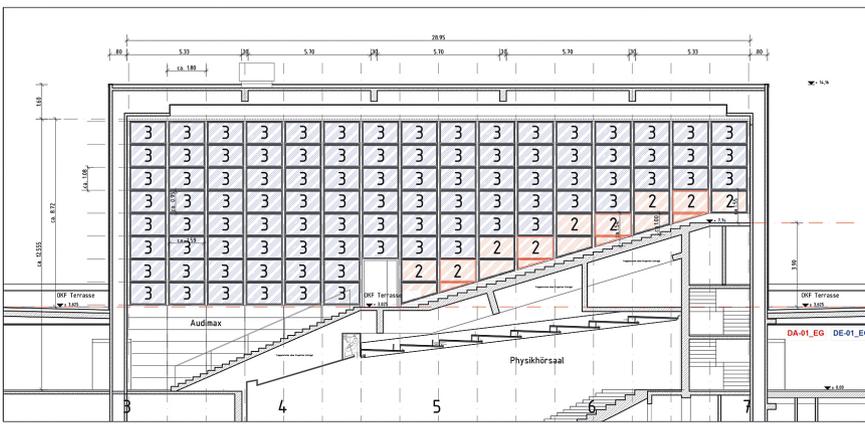
Abb. 4: Innenansicht Glasfassade Nord/Süd (spiegelgleich); blau: Innenverglasung 6 mm ESG, nicht scharf splitternd; rot: absturzgefährdeter Bereich, 6 mm VSG aus ESG-H

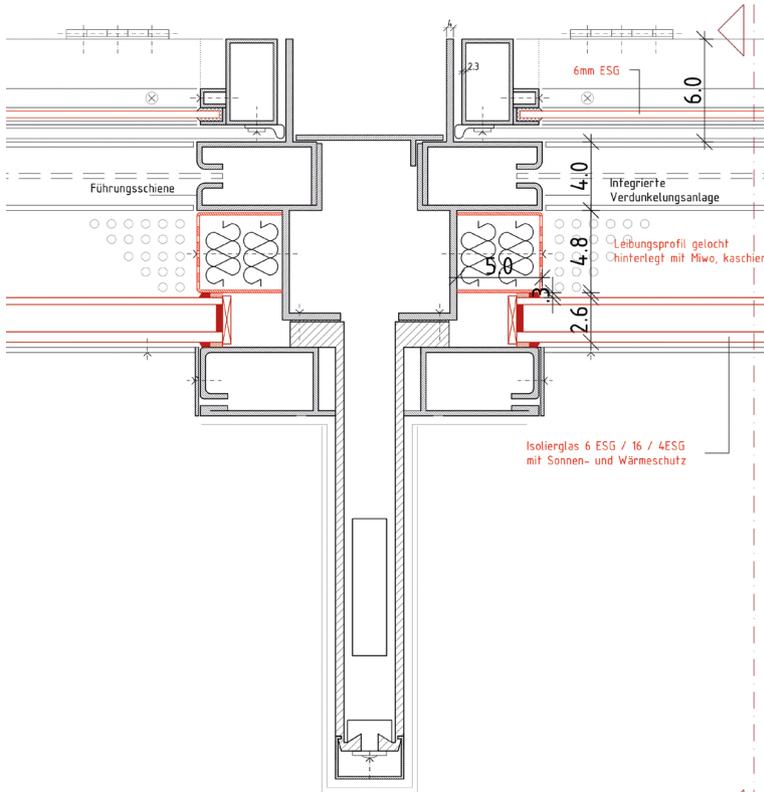
Abb. 5: Horizontalschnitt Glasfassade neu

Um das Ziel eines verbesserten sommerlichen Wärmeschutzes zu erfüllen, wird die äußere Verglasung zukünftig als Isolierverglasung ausgeführt (Abb. 5 und 6), die zu-

sätzlich als Absturzsicherung von der Dachterrasse in die tiefer liegenden Bereiche des Hörsaals nachgewiesen werden konnte. Möglich ist dieser Verglasungswechsel nur, weil im Bestand eine 10 mm dicke Einfachverglasung verbaut wurde, die 1960 für einen ausreichenden Schallschutz sorgen sollte. Dadurch werden die vorhandenen Lasten aus der Verglasung nicht nennenswert verändert und ermöglichen so die Beibehaltung der ursprünglichen Verbindungsmittel. Insgesamt werden die Aluminium-Glasfassaden nach der Modernisierung in unveränderter Konstruktion und gleichem Erscheinungsbild, jedoch in neuem Glanz erstrahlen.

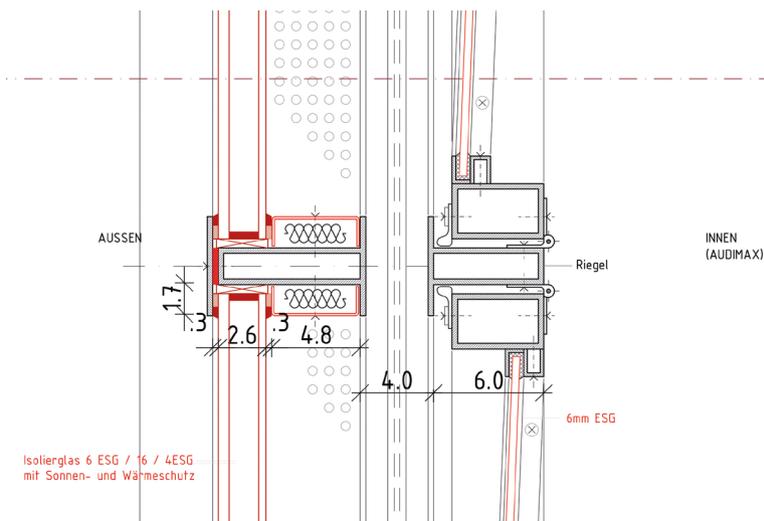
Abb. 6: Vertikalschnitt Glasfassade neu

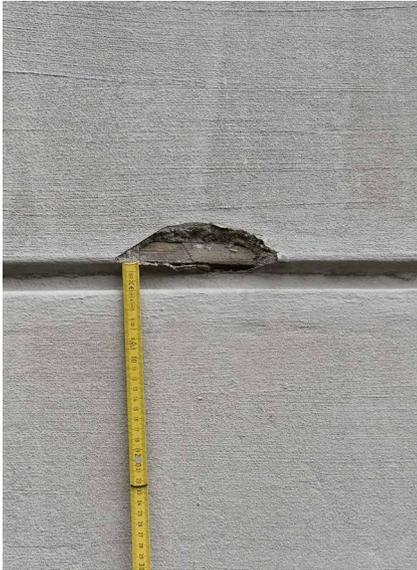
Abb. 7: Ausgeborchene Fugenflanke im Bestand

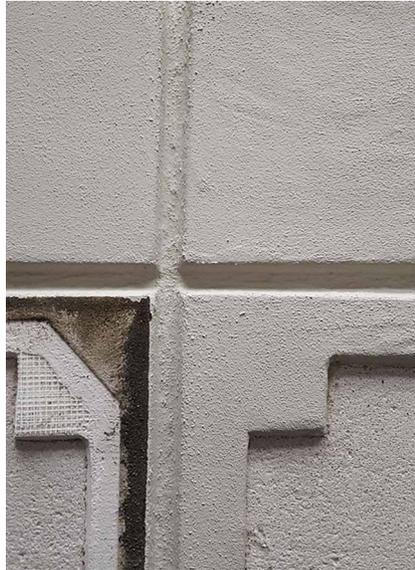
Abb. 8: Mustererstellung der Fugenausbildung

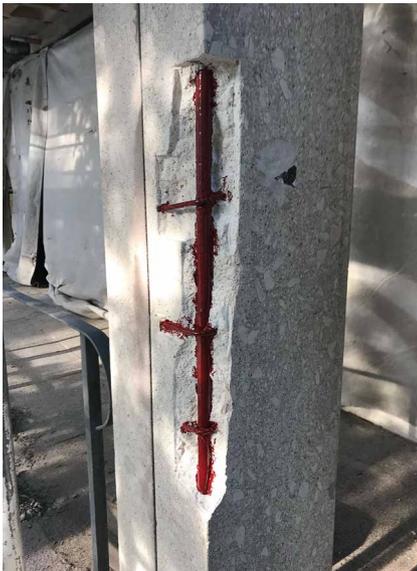
Abb. 9: Bewehrung mit neuem Korrosionsschutz

Die Betonwerksteinoberflächen der Dachterrassenbrüstung sowie der Stützen wurden als Fertigelemente in gleichbleibend hoher Qualität hergestellt und in einem ausgeklügelten System mit den vor Ort gegossenen Kassettendecken verbunden. Auch hier zeigt sich die Detailverliebtheit des Entwurfsverfassers, der die nur 30 x 30 cm großen Stützen in den Bewegungsfugen einfach halbiert und mit einem 10 mm breiten Spalt ausgeführt hat – eine Filigranität, die uns heute aufgrund der vorhandenen Betonschäden vor große Herausforderungen in der denkmalgerechten Instandsetzung stellt (Abb. 9 und 10).

Die über die Jahrzehnte entstandenen Schäden an der Stahlbetonkassettendecke der Dachterrasse wurden durch eine mangelhafte Abdichtung in Verbindung mit zu geringer Betonüberdeckung verursacht. Ein neuer Dachaufbau sorgt zukünftig dafür, dass neben einer Wärmedäm-

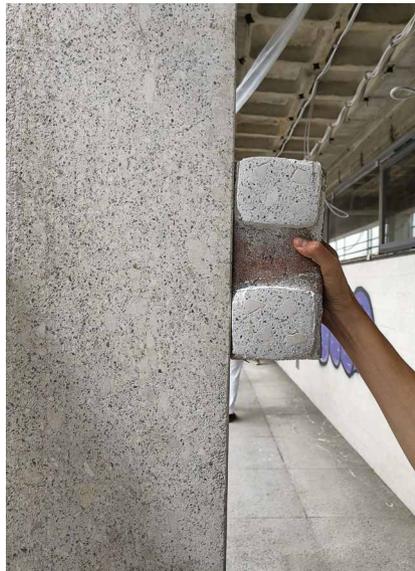
Abb. 10: Mustererstellung der Betonrestaurierung

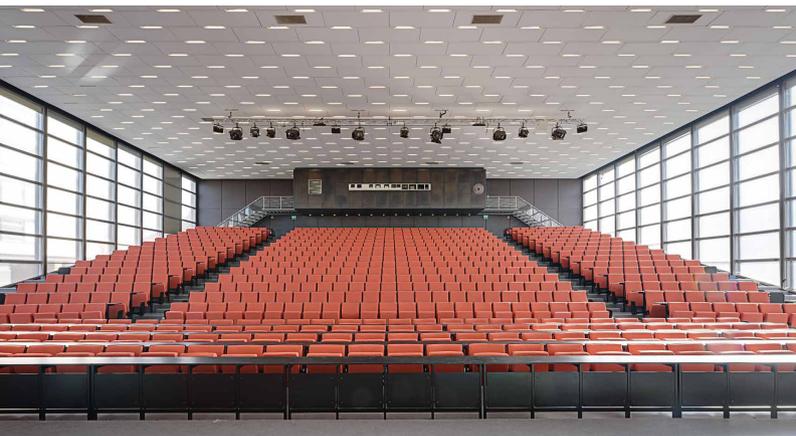
Abb. 11: Blick in den Audimax-Hörsaal mit markanter roter Hörsaalbestuhlung

Im Audimax-Hörsaal selbst wird die begehbare hölzerne Unterdeckenkonstruktion erneuert, um zum einen die heutigen Brandschutzanforderungen zu erfüllen und zum anderen die durch mehrfaches Beschichten verloren gegangenen raumakustischen Eigenschaften wieder zu aktivieren. Dabei werden in Abstimmung mit der Denkmalpflege die aufwendige Rasterung der Bestandsdecke nachgebildet und auch die über 600 Langfeldleuchten ersetzt, die maßgeblich für das Erscheinungsbild des fast 800 Personen fassenden und somit größten Hörsaals der TU Braunschweig verantwortlich sind. Auch hier kommt nach Bemusterung zeitgemäße LED-Technik zum Einsatz, die die ursprünglichen Neonröhren bestmöglich nachempfinden, deren Lichtausbeute weit übertreffen und zugleich den Stromverbrauch auf einen Bruchteil reduzieren. Die neue Unterkonstruktion sowie die Deckenbekleidung werden aus nicht brennbaren Materialien errichtet, um die Anforderungen aus der Versammlungsstättenverordnung zu erfüllen (Abb. 11 und 12).

Auch die nicht mehr bauzeitliche Hörsaalbestuhlung wird erneuert, um wieder eine dauerhafte Funktion sicherstellen zu können. Durchgeführt werden die Arbeiten passenderweise von der gleichen Firma, die in den 1960er-Jahren das originale Gestühl herstellte und zur Überraschung aller Beteiligten noch über Farbfotos der Bestuhlung und ein historisches Muster des damals verwendeten Bezugsstoffs verfügt. Dieser wird in Struktur und Farbton dem historischen Stoff nachempfunden, jedoch in heute vorgeschriebener Qualität »schwer entflammbar« ausgeführt. Die rote Hörsaalbestuhlung bildet so auch zukünftig das farbig markante Aushängeschild der Universität (Abb. 11).

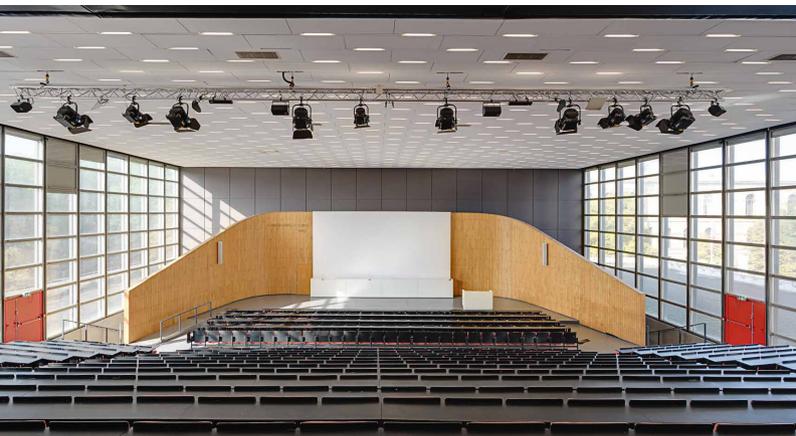
Abb. 12: Blick zum Podium mit holzbekleideter Schallwand und seitlichen Abgängen ins Foyer

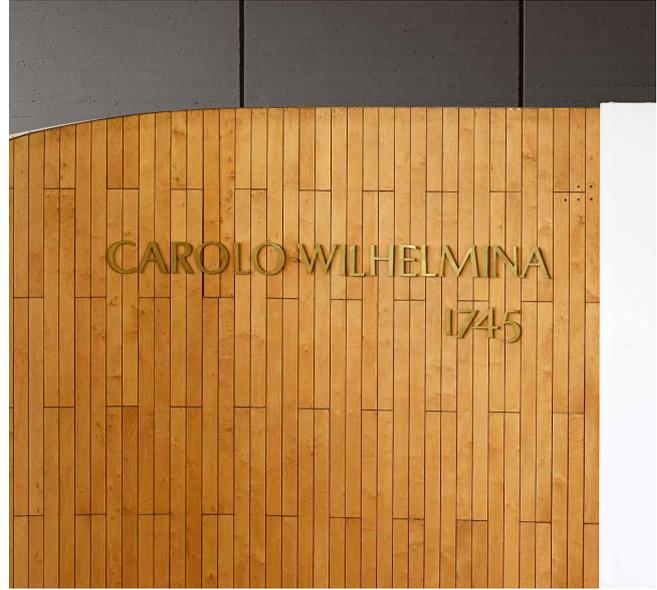
Abb. 15: Detail der Schallwand im Audimax mit Gründungsjahr der Universität
