Entwicklung eines Verfahrens zur zeitaufgelösten 3D-Kartierung von Verformungen und Schäden an Bauwerken und Bauteilen

Aktenzeichen: **SF-10.08.18.7-10.33 / II 3 - F20-10-087**

1 Ziel der Forschungsaufgabe

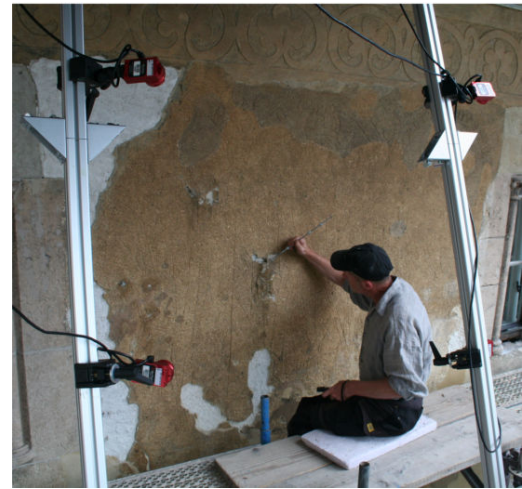
Abb. 1: Trackingsystem mit Tastsensor im Einsatz

Das übliche Einsatzgebiet dieses Systems ist die Erfassung von menschlichen Bewegungen für Motion-Capturing-Anwendungen. Dabei werden jedoch Abweichungen bei der Positionsbestimmung der Marker im Zentimeter-Bereich toleriert, da im Allgemeinen eine Nachbearbeitung und Korrektur der Daten vorgenommen wird. An das Verfahren zur Kartierung von Rissen werden deutlich höhere Anforderungen gestellt, d.h. es können nur Abweichungen im Millimeterbereich akzeptiert werden. Um eine verlässliche Angabe über die tatsächlich erreichbare Positionsgenauigkeit zu erhalten, wurden ausführliche Genauigkeitsuntersuchungen am Trackingsystem durchgeführt. Die verschiedenen Messungen zur Bestimmung der Trackinggenauigkeit haben ergeben, dass eine Positionsbestimmung von einzelnen Markern mit einer Genauigkeit von $\pm 0,5$ mm möglich ist. Diese Genauigkeit kann mit einer Kameraanordnung, wie in Abb. 1 dargestellt, erreicht werden. Hierfür ist eine sehr gute Kalibrierung des Kamerasystems notwendig.

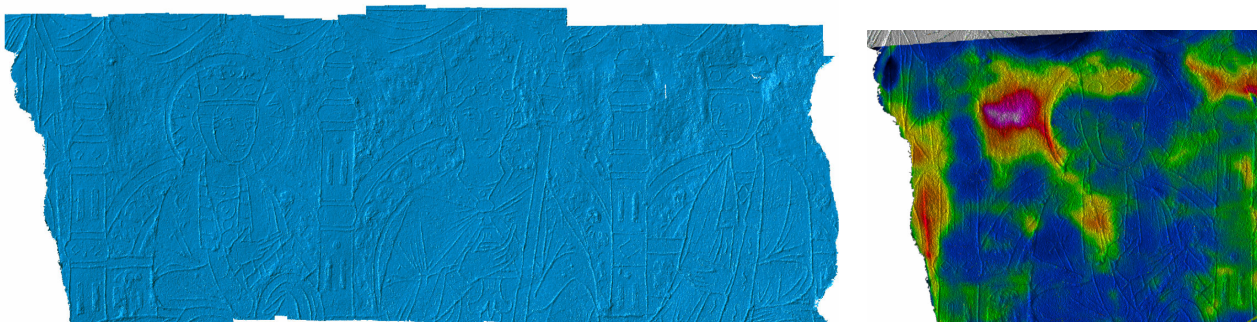
Abb. 6: Visualisierung der Putzritzen. Links: 3D-Datensatz als Ergebnis der Photogrammetrie. Rechts: Überlagerung eines Teilbereiches mit einem Thermogramm, das vom Baugerüst aus erfasst wurde.

Die möglichst vollständige dreidimensionale Erfassung der Putzritzen für das Zentralbild erfolgte mit der Photogrammetrie. Auf Basis der dreidimensionalen Daten wurden Visualisierungsmethoden erprobt, die eine bessere Sichtbarkeit der Putzritzen ermöglichen. Die Messungen erfolgten nach dem Aufbau eines Gerüsts an der Westfassade mit sehr breiten Laufwegen. Zur Erfassung des Zentralbildes wurde ein Messbereich von 2500 mm x 1000 mm ausgewählt. Der Sensor wurde auf einem Stativ in einer definierten Anfangshöhe montiert. Nach jeder Einzelmessung wurde das Stativ in einem vorher definierten Abstand horizontal bewegt. Zusätzlich wurde darauf geachtet, dass der Sensor immer parallel zur Wand ausgerichtet blieb. Das Ergebnis der Messungen zeigt Abb. 6 links als visualisierten 3D-Datensatz. Eine direkte Überlagerung eines Ausschnitts des Zentralbildes mit einem Thermogramm zeigt Abb. 6. rechts. Das Thermogramm wurde nach aktiver Erwärmung vom Gerüst aus aufgenommen und zeigt daher eine deutlich höhere räumliche Auflösung als das Übersichtsbild in Abb. 5 rechts. Die größeren Hohlstellen (wärmere, d. h. rote Bereiche) können mit Hilfe der Überlagerung von Thermogramm und 3D-Daten einfach geortet werden.

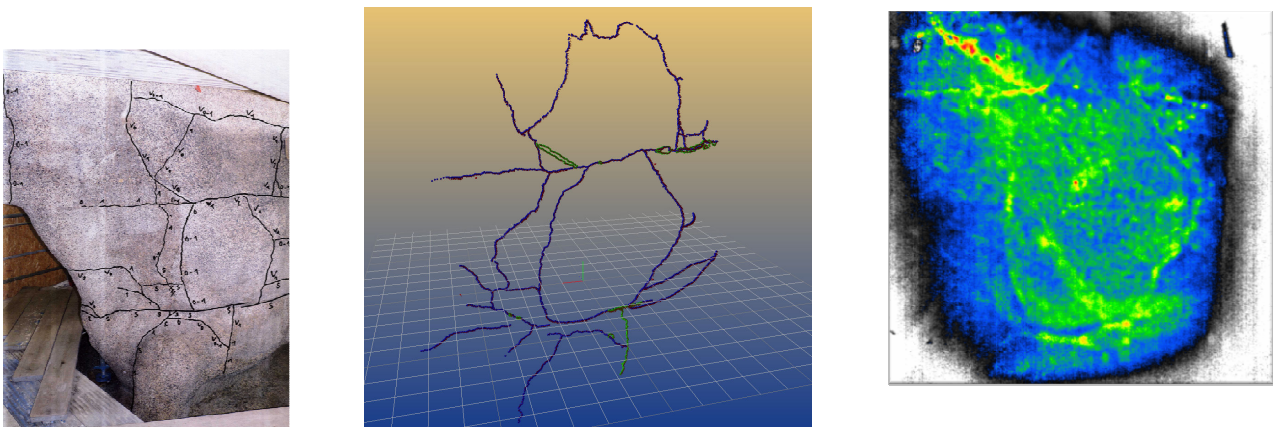
Abb. 7: Links: Manuell kartierte Risse an der Kuh der Giebichensteinbrücke. Mitte: 3D-Kartierung der Risse mit dem Trackingsystem. Rechts: Phasenbild einer Thermografiesequenz.

Abb. 7 links zeigt einen Ausschnitt der manuellen Risskartierung im Brustbereich der Kuh. Für die Kuh wurde in Summe eine Risslänge von 222 m erfasst, von der ca. 50 % verpresst werden sollte. Die manuelle Kartierung wurde als Vorlage für die Erfassung mit der trackingbasierten 3D-Risskartierung verwendet. Mit dem Trackingsystem wurden in diesem Bereich 41 Risse mit insgesamt 4451 Messpunkten aufgenommen. Neben den Rissen wurden bei der Vermessung ebenfalls mehrere Referenzpunkte aufgenommen, die durch farbige Plättchen an der Skulptur markiert wurden, so dass sie in Fotos gut sichtbar sind. Das Ergebnis der 3D-Kartierung ist ein 3D-Datensatz, der in Abb. 7 Mitte dargestellt ist. Die Rissstruktur stimmt gut mit der manuell erfassten überein und zeigt etwas genauere Details. Die für die aktive Thermografie notwendige Wärme wurde mit einem IR-Strahler (2,4 kW) eingebracht. Dieser wurde in einem Abstand von 5 bis 15 cm über der zu untersuchenden Stelle geführt, wobei eine möglichst homogene Erwärmung durch die gleichzeitige Beobachtung mit einer IR-Kamera kontrolliert wurde. Dies war bei den Messungen aufgrund der stark gewölbten Oberflächen nur schwer zu erreichen. Daher wurde die Abkühlsequenz mit der Puls-Phasen-Thermografie ausgewertet. In Abb. 7 rechts ist ein Phasenbild des Messbereichs dargestellt, in dem die Risse wesentlich besser als im Thermogramm zu erkennen sind. Die Risse können hier mit einer vergleichbaren Auflösung wie bei der manuellen Kartierung dargestellt werden, liefern aber auch nur 2D-Bilder. Zusammenfassend eignet sich hier für eine genaue 3D-Erfassung der Risse das Trackingverfahren am besten.
