IBP-Kurzbericht HTB-029/2019 zu IBP-Bericht
HTB-023/2019

Schadensfreie energetische Fenstersanierung im Altbau und denkmalgeschützten Gebäuden

Bundesinstitut für Bau- Stadt- und Raumforschung
(BBSR) Forschungsinitiative Zukunft Bau
(Aktenzeichen: SWD-10.08.18.7-17.42)

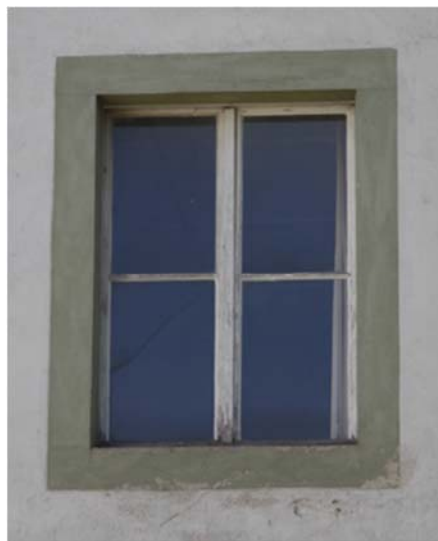
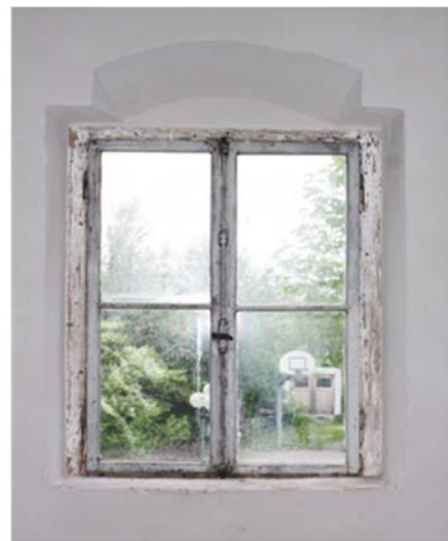
Bild 1:

Alte Schäfllerei OG Fenster 1.26 auf der Nordseite: Außen- und Innenansicht, Bestandsfenster im Vorzustand. Stockaußenmaß 1,14 m x 1,40 m (1,60 m²).

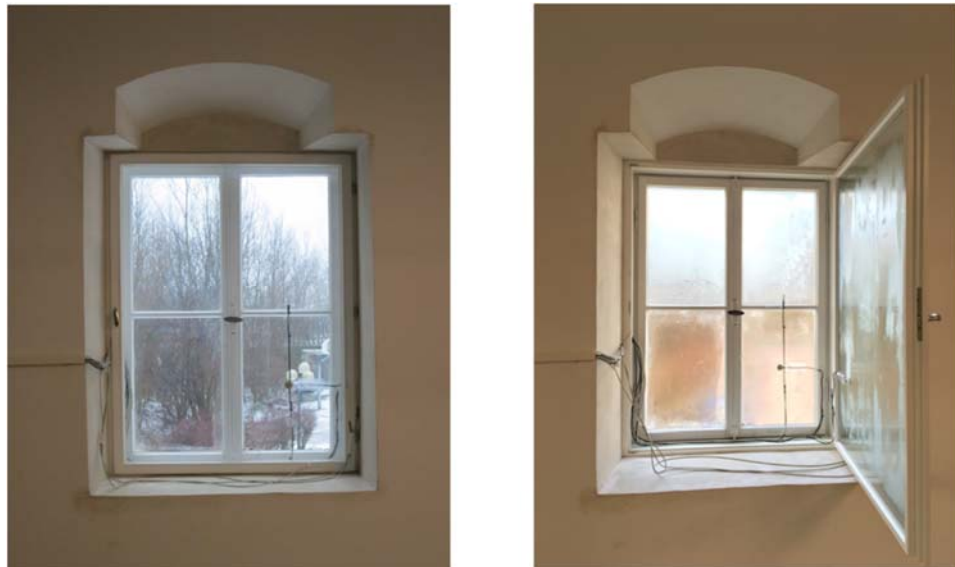
Bild 2:
 (Bild2_Ansicht_innen_Kastenfenster.jpg)
 Alte Schöfflerei OG Fenster 1.27: Innenansicht mit Erweiterung zum Kastenfenster. Links mit geschlossenem Fenster, rechts mit geöffnetem Fenster.

Am Fraunhofer-Zentrum für energetische Altbausanierung und Denkmalpflege in der Alten Schäferei am Kloster Benediktbeuern erfolgte im Arbeitspaket 2 (Einbau und Messung) der Einbau der ausgewählten und an die Untersuchungsziele angepasste Fensterlösung. Es wurden drei Bestandsfenster zu einem Kastenfenster erweitert. Damit sind vergleichende Untersuchungen bei unterschiedlichen Dichtheitskonzepten möglich. Es wurden die zur Beurteilung der Energieeffizienz, Schadensfreiheit und hygienischen Bedingungen notwendigen Sensoren an den Wand- bzw. Fensteroberflächen und im Kasteninnenraum installiert. Das Außenklima wurde mit Lufttemperatur, relative Feuchte, und Globalstrahlung erfasst. Die Ergebnisse aller Sensoren wurden an ein Datenerfassungssystem angeschlossen und dauerhaft in der IMEDAS®-Datenbank gespeichert. Die Messungen konnten damit online überwacht und zur Bearbeitung heruntergeladen werden. Die energetische Wirkung der Fensterlösung wurde mit einer hochauflösenden IR-Thermographie bei geeigneter Witterung dokumentiert.

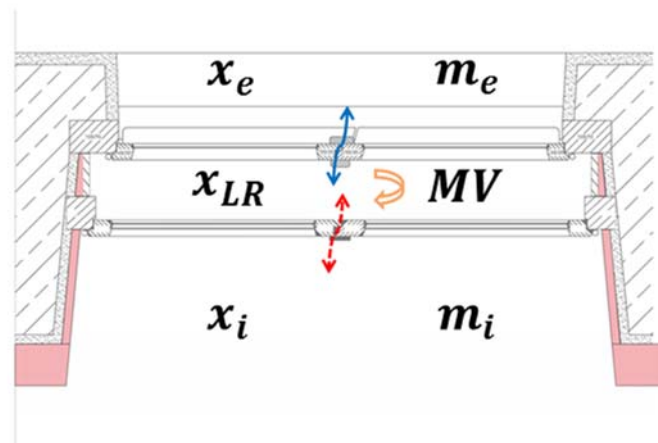
Bild 3:
 (Bild3_Mischungsverhältnis_Schema.jpg)
 Grafische Darstellung des Kastenfenster im horizontalen Schnitt mit Bezeichnung und Zuordnung der physikalischen Größen zur Bestimmung des Mischungsverhältnisses der Luftfeuchten bzw. Luftmassen.

Von entscheidender Bedeutung für die Feuchteverhältnisse im Kastenzwischenraum (Kavität) sind, neben dem Raum- und Außenklima, die Luftdichtheit der beiden Fensterebenen. Aus dem Vergleich der drei detailliert messtechnisch erfassten Kastenfenster ergeben sich je nach Dichtheit unterschiedliche Mischungsverhältnisse. Dabei kann anhand der Bestimmung der ausgetauschten Luftmenge mit Tracergasmessung das berechnete Mischungsverhältnis aus der Feuchtemessung bestätigt werden.

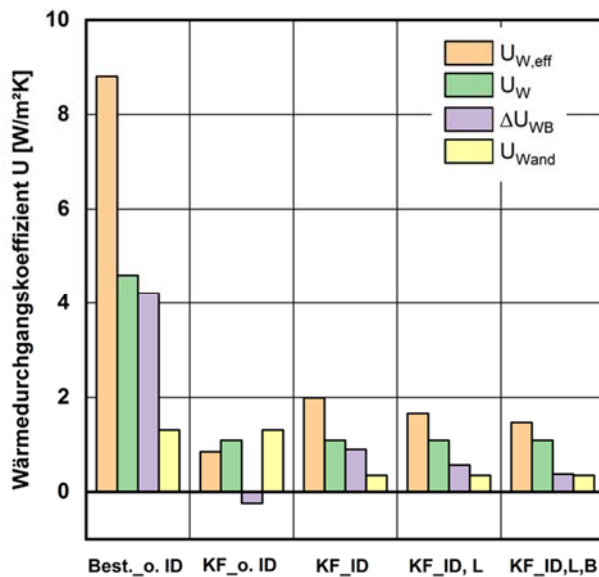
Fenster F 1.26		Bezeichnung im Diagramm
Mit Innendämmung und:	ohne seittl. Laibungsdämmung Dämmung am Sturz ohne Brüstungsdämmung	KF_ID
	Dämmung in Laibung Dämmung am Sturz ohne Brüstungsdämmung	KF_ID,L
	Dämmung in Laibung Dämmung am Sturz Dämmung Fensterbrüstung	KF_ID,L,B
Kastenfenster ohne Innendämmung		KF_o.ID
Bestand ohne Innendämmung		Best_o.ID

Bild 5:
 (Bild5_U-Werte_Varianten.jpg)
 U-Werte der unterschiedlichen Sanierungsvarianten am Fenster F 1.26 und der Außenwand (Diagramm links im Bild). In der Tabelle rechts im Bild sind die Kurzbezeichnungen im Diagramm erläutert.

Die durchgeführte detaillierte Berechnung der Wärmebrücken und daraus resultierenden U-Werte der Gesamtkonstruktion, sowie der linearen Wärmebrückenverlustkoeffizienten, ergeben eine verlässliche Einschätzung des tatsächlichen thermischen Verhaltens der Fenster.
