**Untersuchung der Schweißbeignung
von AlMgSi1-Blechen im Hinblick auf
EUROCODE 9**

Abschlussbericht

Forschungsvorhaben von der DIBt, Projekt P 32 5 16.91.31-872/97
BAM-Vorhaben: V.53 – 17/98

Forschungsstelle: Bundesanstalt für Materialforschung und –prüfung (BAM)
Fachgruppe V.5 „Sicherheit in der Fügetechnik“
Unter den Eichen 87
12205 Berlin

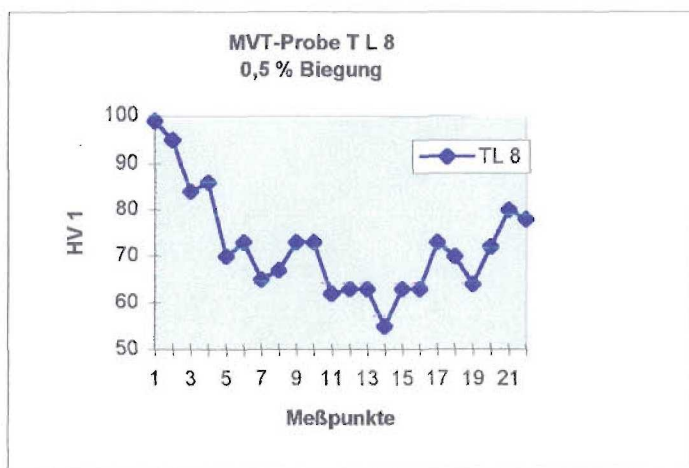
Tab.6: Härtewerte (HV 1) der MVT-Naht mit grafischer Darstellung

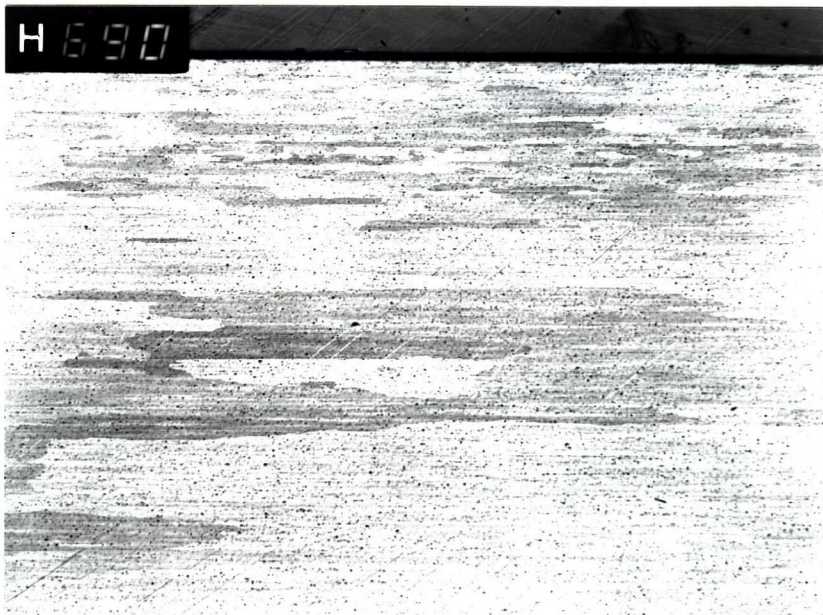
Abb.: 6 b
(Aufn.Nr.: H 690)
Gestreckte Körner längs zur
Walzrichtung mit intermetall.
Phasen (schwarze Punkte)
Ätzung: 5% MoO₃
V = 16 : 1

Die Gefügeaufnahmen von den Grundwerkstoffen zeigen licht- und rasterelektronenmikroskopisch keine großen Unterschiede. Zu sehen ist ein feines Walzgefüge (Zeilengefüge) mit der Ausscheidungsphase Mg₂Si, Abb. 5a bis c, Abb.6a bis c und Abb.11a bis d. Die Verteilung und Größe der Mg₂Si- Teilchen variieren in mittleren Grenzen, die Zeiligkeit ebenso. In Abb.7a ist der Übergang vom Schweißgut zum Grundwerkstoff abgebildet. Das dendritische Schweißgut ist fein ausgebildet, 7a und b, die WEZ nur angedeutet, Abb. 7a, was auf eine einwandfreie Schweißung schließen läßt. Ein Querschliff von einer Schweißprobe für Kreuzzugproben ist in Abb.8 dargestellt. Die Kehlnähte zeigen vereinzelt einige Poren, was bei Al-Legierungen unvermeidlich ist, und, wie geprüft, keinen Einfluß auf die Festigkeit ausgeübt hat. Heißrisse konnten in allen Probeschweißungen nicht nachgewiesen werden.

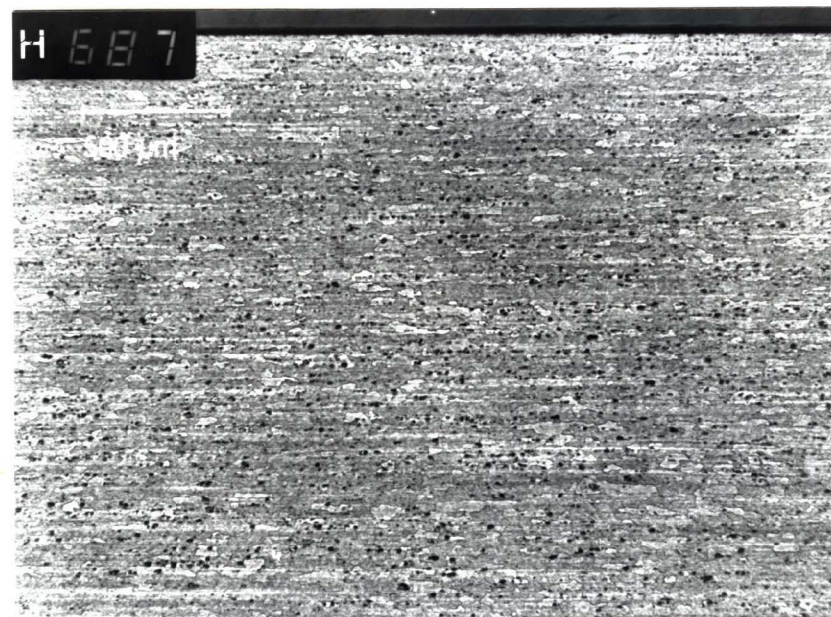
Abb.: 5 b
(Aufn.Nr.: H 687)
Gefüge längs zur Walz-
richtung mit intermetall.
Phasen (schwarze Punkte)
Ätzung: 5% MoO₃
V = 40 : 1

Zur Beurteilung der Kehlnahtschweißung: der Nahtform, des Einbrandes, der Poren, der Lunker, der Heißrisse, des Gefüges und der Härte (HV1) der Schweißverbindung wurden Querschliffe hergestellt und metallographisch untersucht. In den Abb. 5 bis 9 ist das Gefüge des Grundwerkstoffes beispielhaft für ausgesuchte Schweißungen dargestellt. Härtewerte und das Gefüge in der Schweißverbindung sollen Abweichungen zu den zu erwartenden Werten (Gefügen) zeigen. Fraktographische Untersuchungen der Bruchflächen von den Flachzugproben, Abb. 10, sollen mögliche Anisotropieerscheinungen und mögliche Unterschiede in den Festigkeitskennwerten erklären. Hieraus lassen sich ein möglicher Einfluss

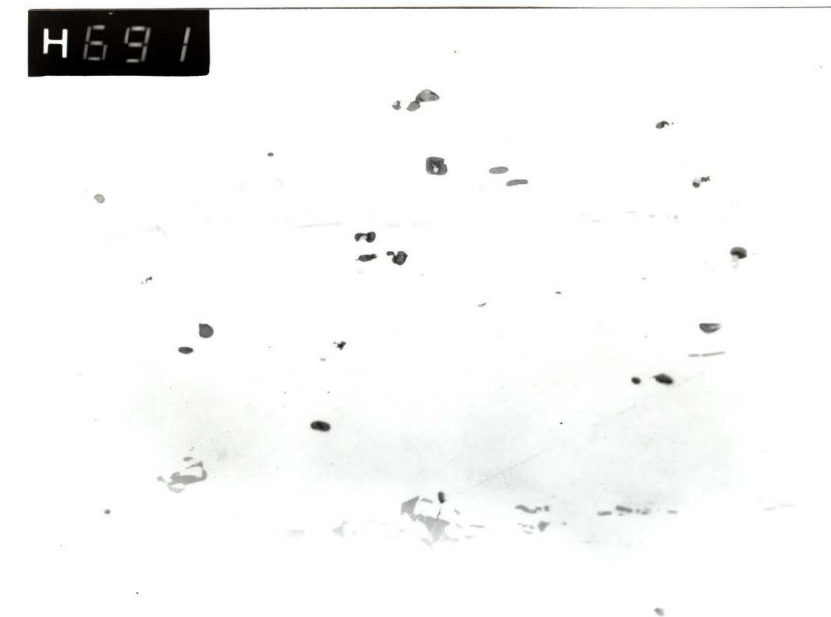
Abb.: 5 c
(Aufn.Nr.: H 691)
Verteilung der intermetall.
Phasen (Mg₂Si))
ungeätzt
V = 400 : 1

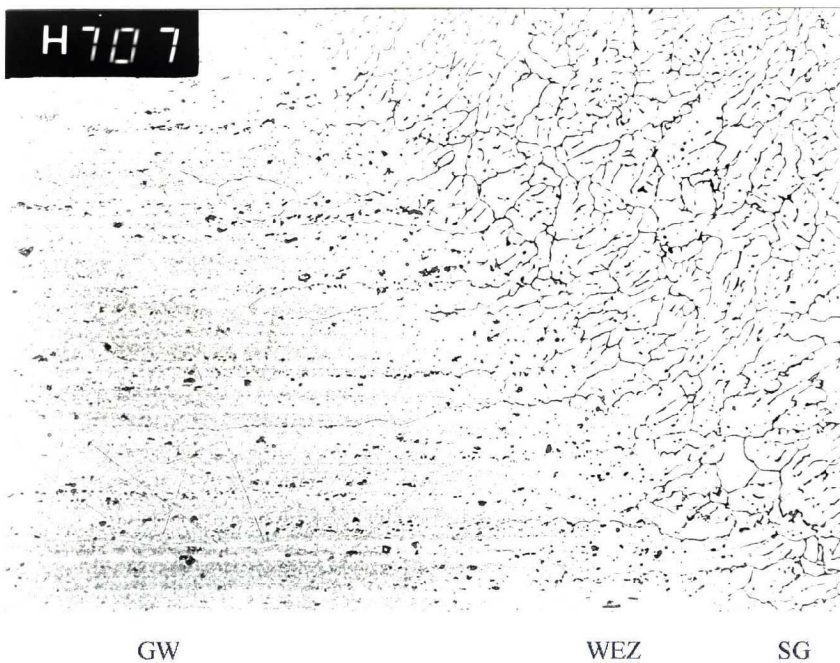
Abb.: 7 a
(Aufn.Nr.: H 707)
Übergang WEZ / Schweißnaht
mit Kennzeichnung des
Schweißgutes (SG), der
Wärmeeinflusszone (WEZ)
und des Grundwerkstoffes
(GW)
Ätzung: 5% MoO₃
V = 128 : 1

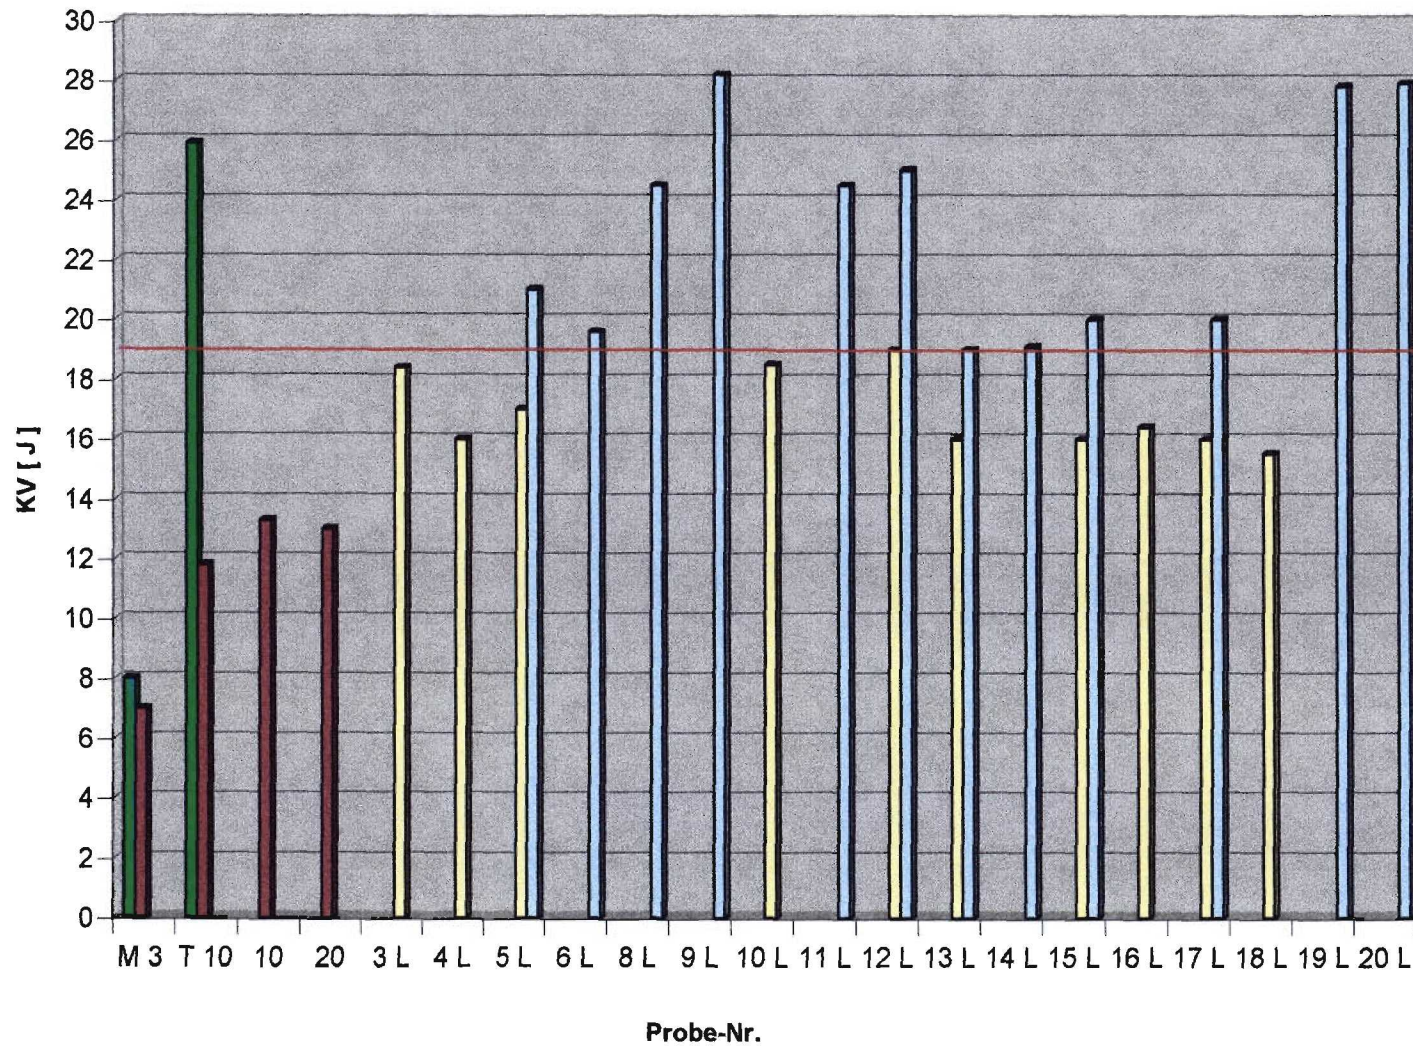
Kennzeichnung von Probenlage und Rissebene nach ASTM-E-399-81:

Abb.12: Kerbschlagarbeit (Mittelwerte) der 22 unterschiedlichen AlMgSi1 - Bleche (M 3 - 20 L), die bei Raumtemperatur an Längs- und Querproben mit unterschiedlicher Rissebene ermittelt wurde.

In Abb.12 und in Tab.4 ist die Kerbschlagarbeit aller untersuchten AlMgSi1-Bleche dargestellt. Der Mittelwert aller Kerbschlagarbeiten beträgt ca. 19 Joule. Der Risswiderstand (Kerbschlagarbeit) ist von der Rissebene und sehr stark vom Blech (Charge) abhängig. Die Abweichung der KV-Werte vom Blech T3 zum Mittelwert beträgt mehr als 270%. Sämtliche Proben mit L- T- Rissebene haben KV-Werte die unterhalb des Mittelwertes der Kerbschlagarbeiten liegen. Zusammenfassend ist festzustellen, dass die KV-Werte sehr stark streuen, was im Widerspruch zu den Festigkeits- und Verformungskennwerten steht. Als Ursache für diese große Streuung können fertigungsbedingte Einflußgrößen wie z.B. Walztemperatur, Walzgrad und Auslagerungstemperatur und -zeit sowie Unterschiede in der chemischen Zusammensetzung angesehen werden. Eine Korrelation zur Heißrissempfindlichkeit der untersuchten Bleche konnte nicht hergestellt werden, weil, wie in 3.6 dargestellt, prüfverfahrensbedingte Einflüsse auf die Heißrissempfindlichkeit nicht ermittelt werden konnten. Fazit: Die Ergebnisse der Kerbschlagbiegeversuche zeigen deutlich, dass die Streuung der Kerbschlagarbeit (Zähigkeit) von der Charge, vom Lieferzustand (Werkstoffzustand) und von der Rissebene beeinflusst ist. Dies sollte bei der Konstruktion und bei Sicherheitsnachweisen von Bauteilen sowie bei der schweißtechnischen Verarbeitung dieses Werkstoffes berücksichtigt werden.

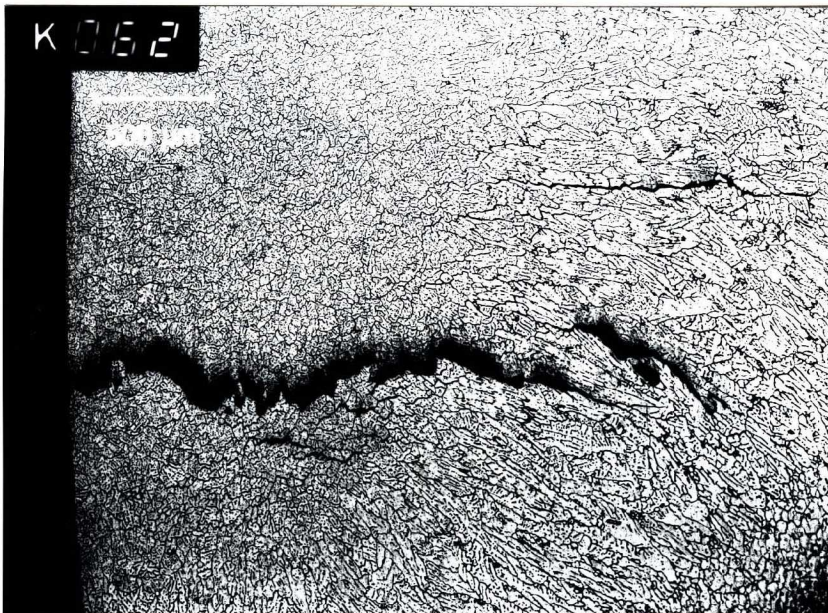
Abb.: 16 d
(Aufn.Nr.: K 062)
Erstarrungsrisse (ER) im
Schweißgut
Ätzung: 5% MoO₃
V = 32 : 1

In den Abb. 14a und 14b, 15a bis 15c, 16a bis 16e sowie 17a bis 17c und 18 sind die im MVT-Versuch erzeugten Heißrisse dargestellt. Dabei handelt es sich überwiegend um Mittennaht-

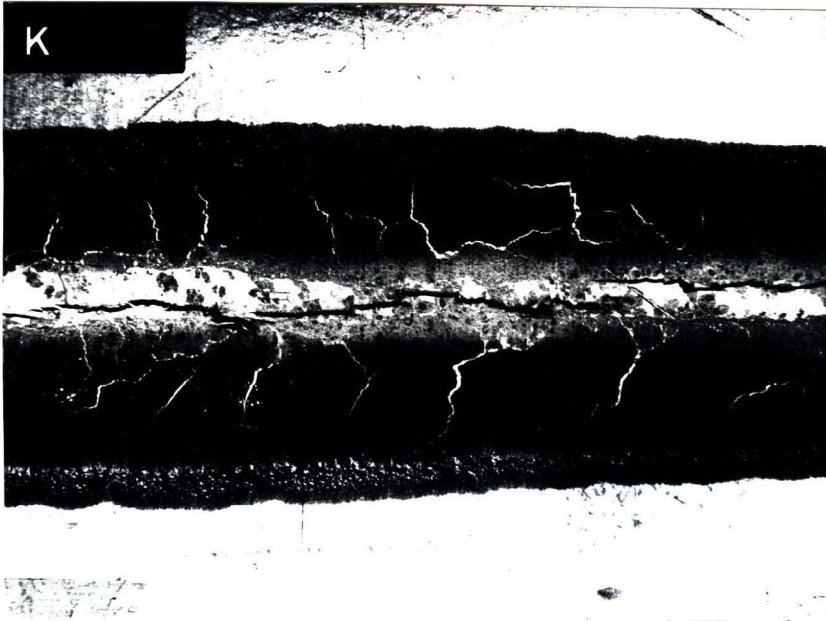
Probe: T 6 Q

Abb.: 17 a
(Aufn.Nr.: K 057)
MVT-Probe mit Mittenriss
ungeätzt
V = 5 : 1

Der Rißpfad endete stets im Grundwerkstoff oder am Übergang Grundwerkstoff zur WEZ, Abb.14, 15a,16a und 17a. Da der Mittennahriss bei sämtlichen Schweißparametern und Biegedehnungen aufgetreten ist, ist eine wissenschaftliche Auswertung der MVT-Versuche nach Rissart und Risslänge nicht möglich. Ferner zeigen die Befunde, was schon vermutet worden war, dass die chemische Zusammensetzung des Grundwerkstoffs im Bereich der größten Heißrissempfindlichkeit liegt. Die Kehlnähte der Kreuzzugproben, die mit Schweißzusatzwerkstoffen mit höherem Si- bzw. Mg- Gehalt (jeweils 5%) geschweißt wurden, zeigen keine Heißrisserscheinungen. Es ist nicht auszuschließen, dass das MVT- Verfahren für Heißrissprüfung an Al- Legierungen noch besser abzustimmen ist.
