**Korrosionsschutzwirkung von
Korrosionsschutzmassen für
Spannglieder ohne Verbund**

Abschlussbericht

**für den Zeitraum November 2001 bis September 2004
zum Forschungsvorhaben
P 32-5-7.182-996/01**

Forschungsstelle: Bundesanstalt für Materialforschung und -prüfung
Unter den Eichen 87
12205 Berlin

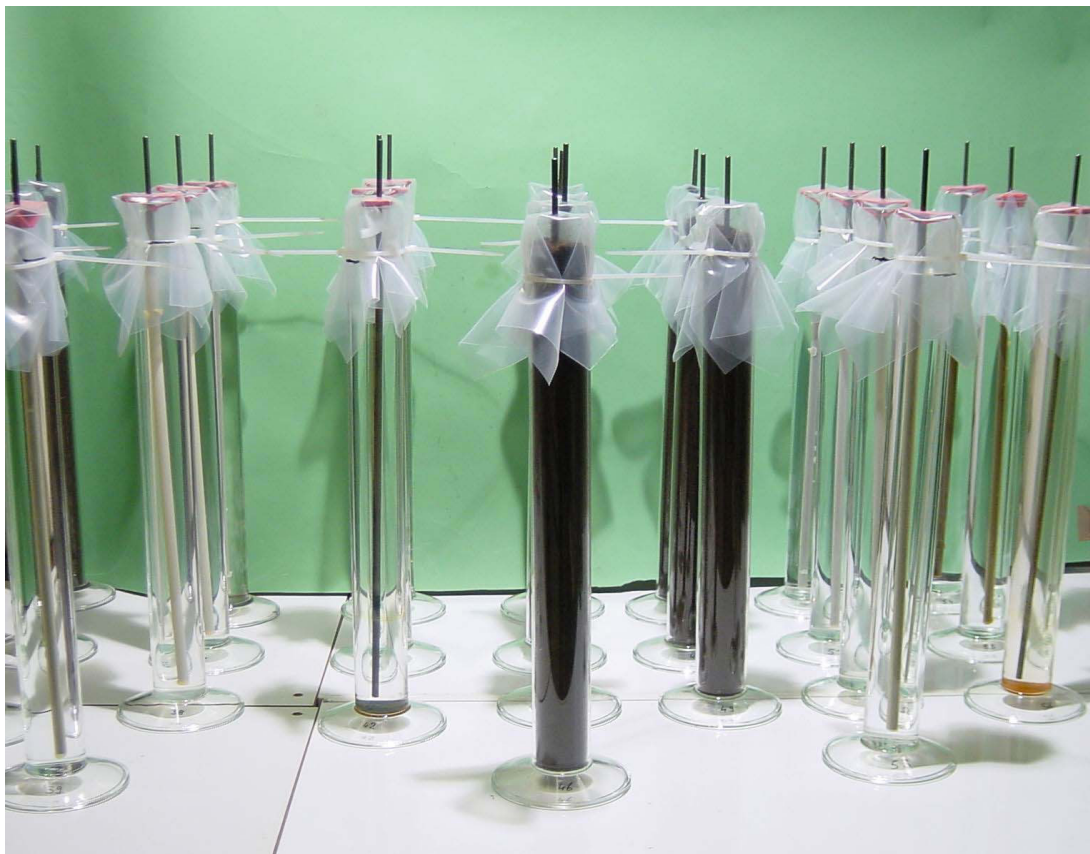
Abb. 2: Probenaufstellung für die Auslagerungsversuche in künstlicher Bodenlösung und im aktivierten Boden Klasse III, mit starker Bodenaggressivität

Die mit den Korrosionsschutzmassen beschichteten Spannstahlproben (Schutzschichtdicke: 1 mm) wurden in einem Boden, angereichert mit mikrobiologischer Verunreinigung gemäß DIN EN ISO 846 und einer additiven Ergänzung von Inhaltsstoffen zur Einstellung der Bodenklasse III (stark aggressiv) nach DIN 50929-3 als Lösung ausgelagert. Außerdem wurden Versuche in einer äquivalenten Lösung entsprechend der Bodenklasse III durchgeführt (künstliche Bodenlösung mit 5 mmol Cl⁻/kg und 50 mmol SO₄²⁻/kg; pH-Wert 4,6). Nach unterschiedlich langen Auslagerungszeiten wurden die Proben aus den Standzylindern (Abb. 2) entnommen, visuell hinsichtlich möglicher Korrosionserscheinungen bewertet und Massenverluste durch gravimetrische Messungen ermittelt. Die Auswertungen wurden nach 200, 300, 400 und 500 Tagen vorgenommen.

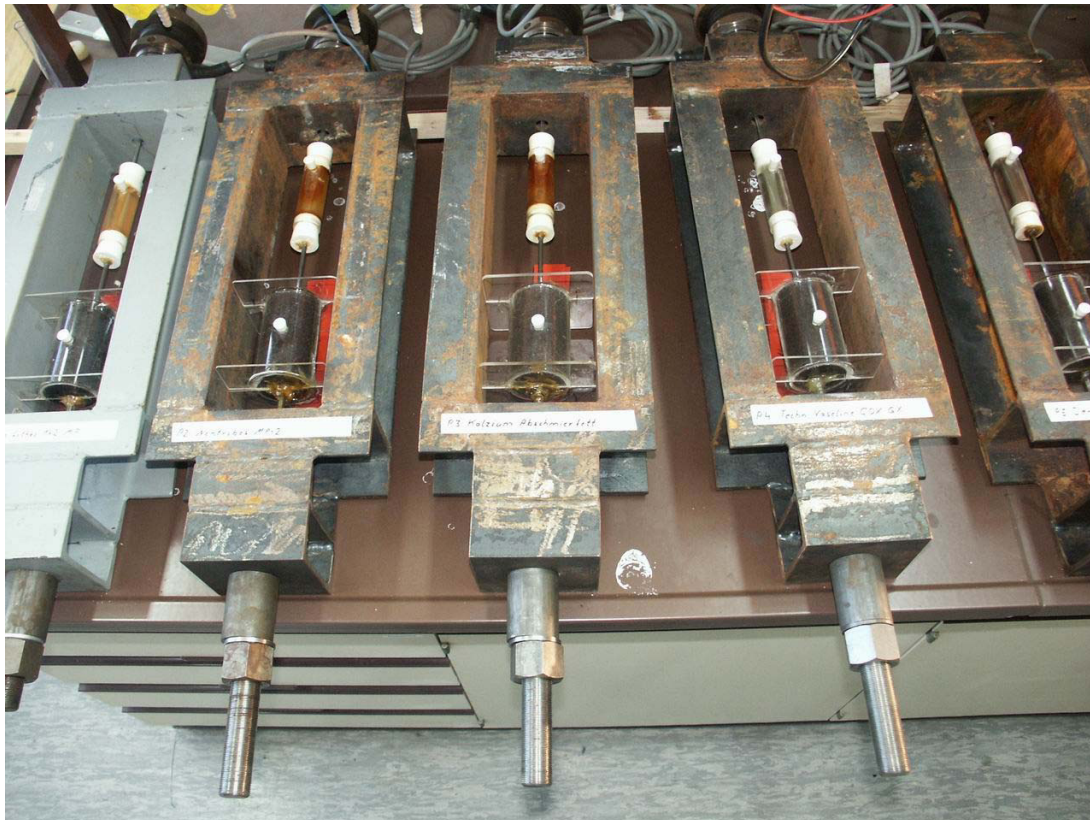
Abb. 3: Übersicht Spannrahmen mit beschichteten Spannstäben unter Zugbelastung, die jeweils in verschiedenen Abschnitten mit einem aggressiven Boden der Bodenklasse III sowie in einem Abschnitt mit einer äquivalenten Lösung entsprechend der Bodenklasse III beansprucht werden

Die Abb. 3 zeigt Spannrahmen mit eingefettetem Spannstäben unter Zugbelastung, die jeweils in verschiedenen Abschnitten mit einem aggressiven Boden der Bodenklasse III sowie mit einer äquivalenten Lösung entsprechend der Bodenklasse III beansprucht wurden. Eine kontinuierliche Überwachung der Spannung erfolgt über Dehnungsmessstreifen.

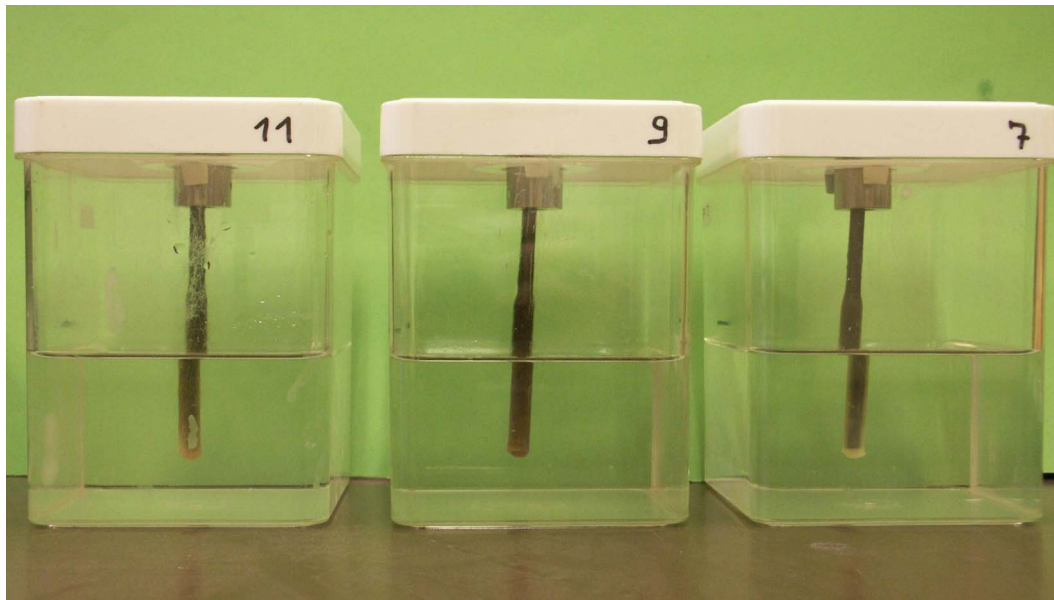
Abb. 5: Probenpräparation für elektrochemische Messungen

Für die elektrochemischen Messungen wurden Messzellen mit einer Probenaufnahme verwendet, bei der die Spannstäbe von außen kontaktiert werden können, siehe Abb. 5. Es besteht weiterhin die Möglichkeit, dass eine Bezugs- bzw. Gegenelektrode eingeführt werden kann. Die Proben mit 1 mm Schichtdicke wurden nur teilweise beschichtet, damit ein Einspannen der Probe möglichst ohne Beschädigung der Beschichtung erfolgt. Der Auftrag der Massen erfolgte, wie für die bisherigen Untersuchungen mit der Strangpressmethode bzw. für 0,07 mm mit der bezeichneten Schmelzdüsentechnik.

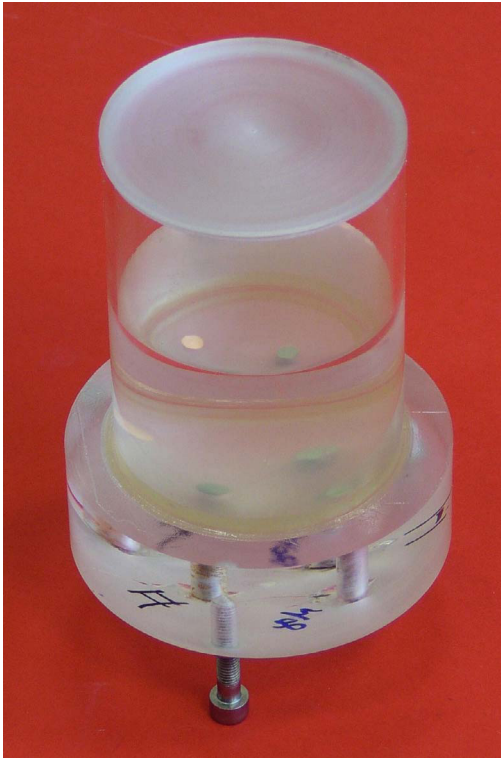
Abb. 6: Messzelle zur Prüfung der Schutzwirkung von Korrosionsschutzmassen

Im weiteren Projektverlauf wurde eine Messzelle entwickelt, die den spezifischen Anforderungen der Prüfaufgabe besser gerecht wird. Die Messzelle (Abb. 6) besteht aus einem Prüfkopf, mit jeweils einer Probe aus Kupfer und Magnesium sowie zwei Stahlproben.

Die Metallproben werden im mittleren Bereich des Prüfkopfes so positioniert, dass sie untereinander einen gleichen Abstand aufweisen und mit der Prüfkopfoberfläche abschließen. Anschließend wird der Innenbereich des Prüfkopfes mit den Proben einseitig auf einer Drehmaschine soweit abgearbeitet, bis der erreichte Höhenunterschied zum Randbereich der vorgesehenen Schichtdicke für die Applikation der Korrosionsschutzmasse entspricht (z. B. 1 mm). Anschließend werden auf der gegenüberliegenden Seite (Unterseite des Prüfkopfes) elektrische Kontakte angebracht, die der Kontaktierung der Proben für die spätere Prüfung dienen.

Nach Auftragung der Korrosionsschutzmasse im vorgesehenen Bereich wird durch mehrfaches Abstreifen mit einem Werkzeug, welches auf den Randbereichen des Prüfkopfes aufliegt, eine gleichmäßige, weitgehend blasen- und porenfreie Schicht hergestellt. So können von unterschiedlichen Korrosionsschutzmassen definierte Schichtdicken auf die in der Zelle integrierten Metallproben waagrecht aufgetragen werden. Diese Vorgehensweise gewährleistet eine hohe Reproduzierbarkeit bei der Auftragung der Schutzmassen.

Nach Applikation der Schutzmasse wird ein beidseitig offener Kunststoffzylinder auf den Prüfkopf aufgesetzt. Die seitliche Abdichtung erfolgt durch die Korrosionsschutzmasse selbst. In diesen Kunststoffzylinder wird die Bodenlösung als vorgesehenes Prüfmedium eingefüllt.

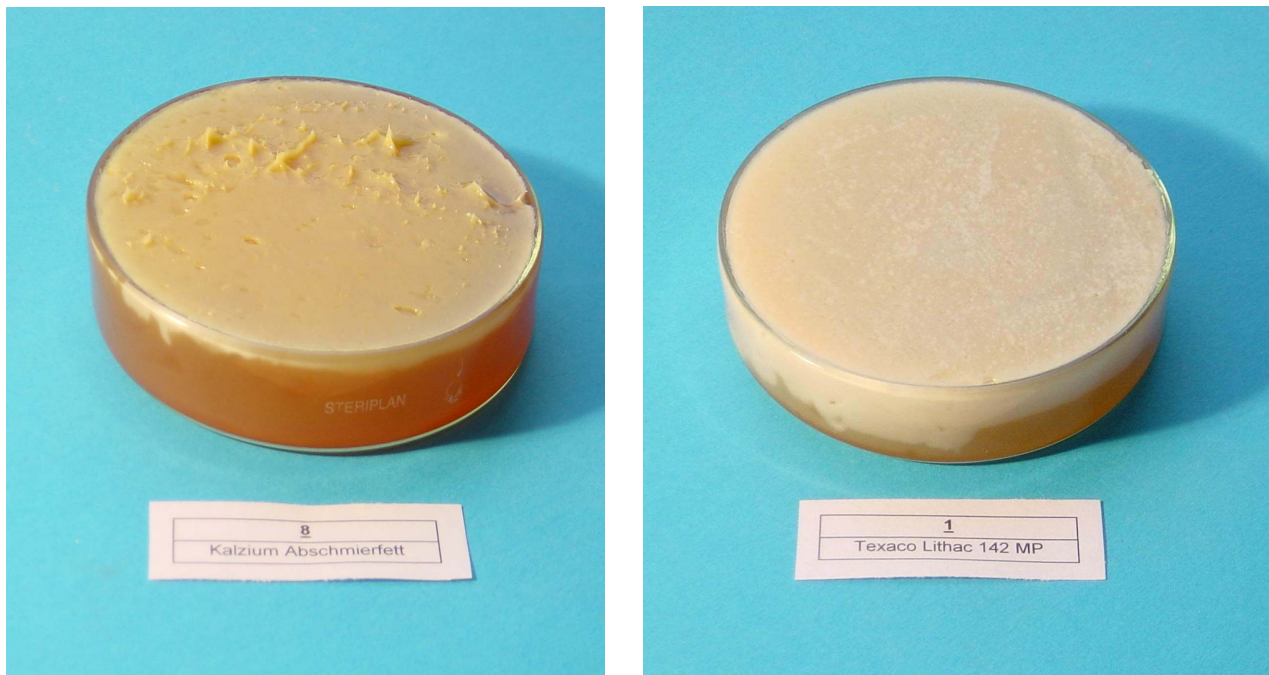
Abb. 8: Proben Kalzium Abschmierfett (links) und Texaco Lithac (rechts) nach 90 Tagen im Kondenswasser-Konstantklima (30°C) in Anlehnung an DIN 50017

Die Abb. 8 zeigt jeweils eine Probe vom Kalzium Abschmierfett und eine Probe von Texaco Lithac nach einer Auslagerungszeit von 90 Tagen. Beim Kalzium Abschmierfett ist eine geringe Wasseraufnahme (unter 0,25%) durch die Farbänderung der Korrosionsschutzmasse zu erkennen. Die Probe mit Texaco Lithac zeigt, dass in derselben Zeit bereits ca. ein dreiviertel der Masse eine Wasseraufnahme zeigt. Im Diagramm liegt die Wasseraufnahme über 1,5 %.

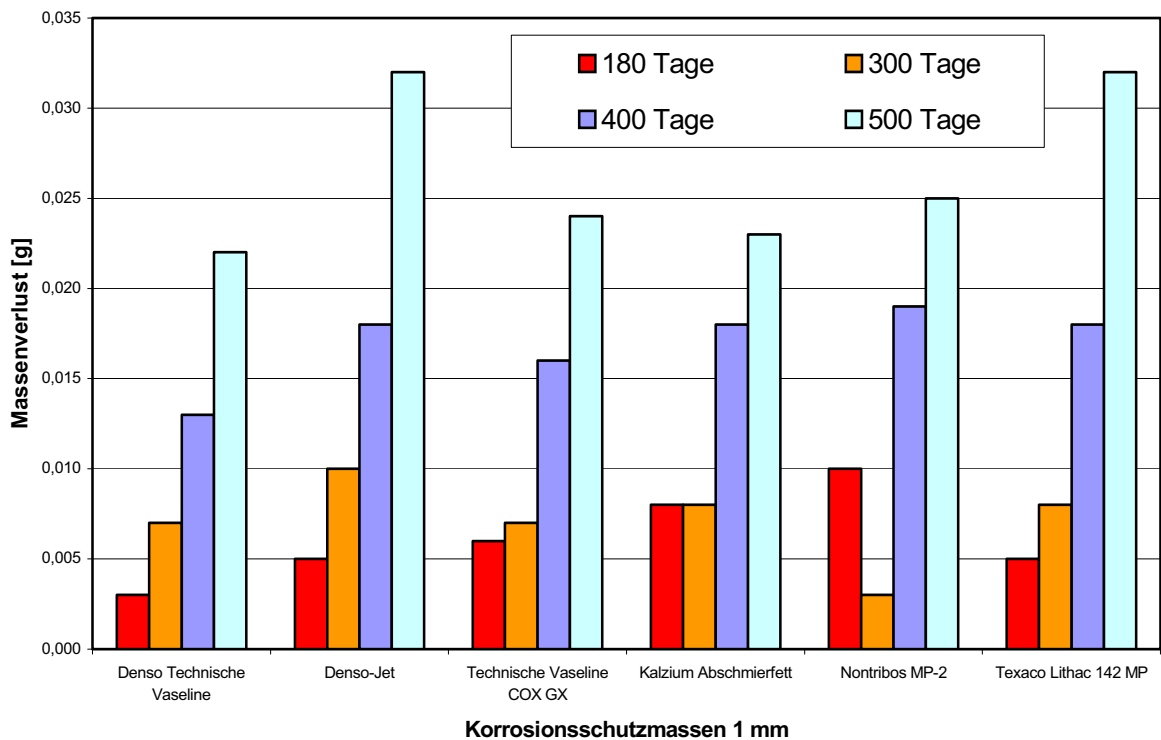
Abb. 10: Massenverlust an Spannstahlproben mit 1 mm Schichtdicke nach 180, 300, 400 und 500 Tagen im Kondenswasser-Konstantklima (30°C) in Anlehnung an DIN 50017

Tagen. Die Abb. 10 zeigt den Massenverlust der Spannstahlproben für die Schichtdicke von einem Millimeter nach unterschiedlichen Versuchszeiten.

Vergrößerung des Massenverlustes ist nach 400 Tagen zu erkennen, wobei der absolute Massenverlust weiterhin sehr gering ist. Nach weiteren 100 Tagen erfolgte ein nochmaliger Anstieg des Massenverlustes bei allen Korrosionsschutzmassen. Einen stärkeren Anstieg des Massenverlustes um etwa 0,03 g weisen Denso-Jet und Texaco Lithac 142 MP auf. Der gleichmäßige Flächenabtrag ist insgesamt sehr gering, da ein Massenverlust von 0,03 g im Jahr an diesen Proben einem gleichmäßigen Flächenabtrag von etwa 0,001 mm/a entspricht. Zwischen der Gruppe der wachsartigen Verbindungen auf Petrolatumbasis und der Gruppe der mit Metallseifen versetzten Öle ist kein signifikanter Unterschied zu finden.

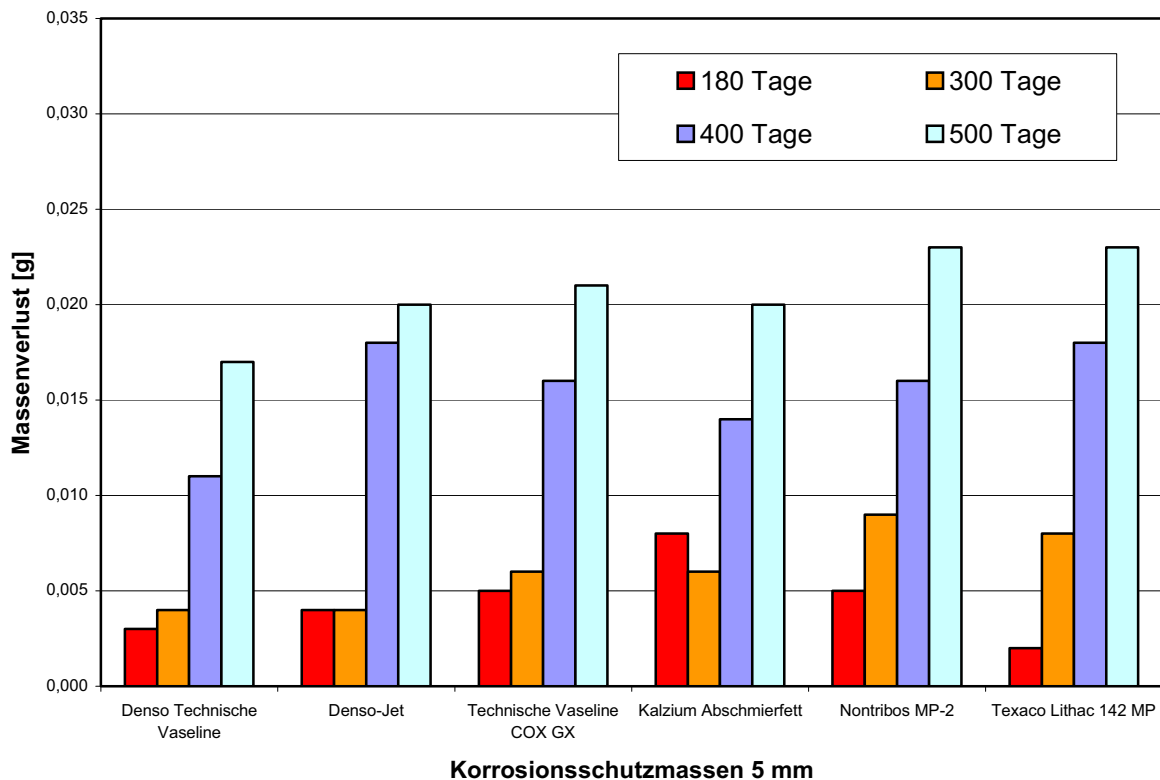
Abb. 11: Massenverlust an Spannstahlproben mit 5 mm Schichtdicke nach 180, 300, 400 u. 500 Tagen im Kondenswasser-Konstantklima (30°C) in Anlehnung an DIN 50017

Die Abb. 11 zeigt den Massenverlust an Spannstahlproben mit 5 mm Korrosionsschutzmasse nach unterschiedlichen Auslagerungszeiten.

Bis auf Texaco Lithac zeigen die Korrosionsschutzmassen zwischen 180 und 300 Tagen keinen großen Unterschied in den Massenverlusten. Wie in Abb. 8b ist eine deutliche Zunahme des Massenverlustes nach 400 Tagen zu erkennen. Nach weiteren 100 Tagen fällt der Anstieg dann wieder geringerer aus. Das Verhalten ist vergleichbar mit den Proben mit 1 mm Schichtdicke. Zwischen der Gruppe der wachsartigen Verbindungen auf Petrolatumbasis und der Gruppe der mit Metallseifen versetzten Öle ist kein signifikanter Unterschied zu finden. Der absolute Massenverlust liegt etwa in der Größenordnung wie bei den 1 mm beschichteten Proben.

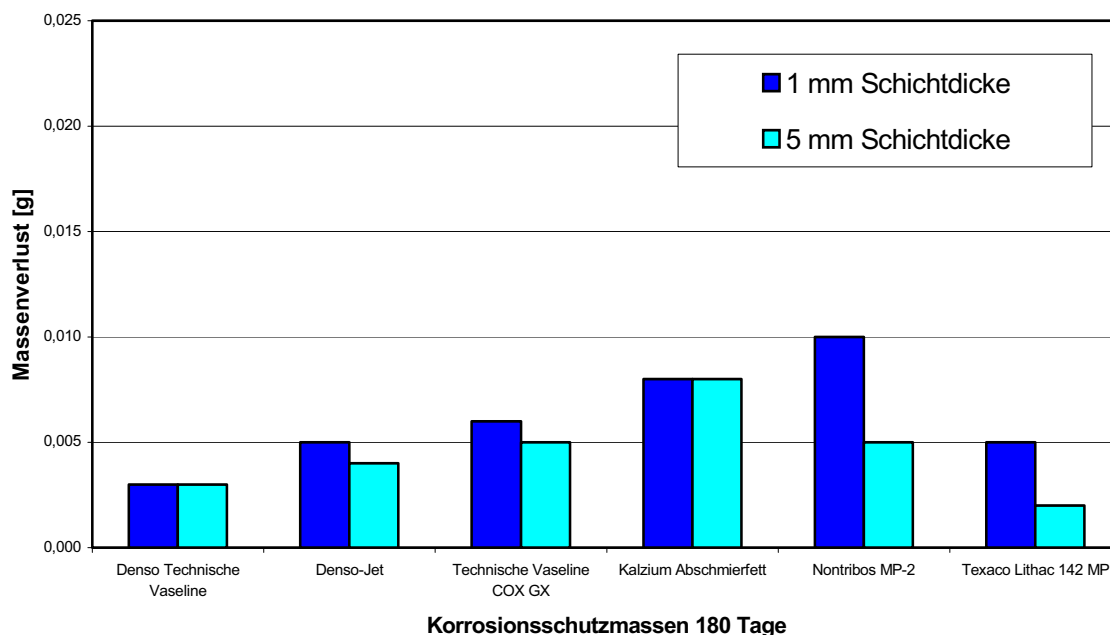
Abb. 12: Massenverlust an Spannstahlproben mit 1 und 5 mm Schichtdicke nach 180 Tagen im Kondenswasser-Konstantklima (30°C) in Anlehnung an DIN 50017

dargestellt. Bis zu 400 Tagen zeigt sich, dass eine unterschiedliche Dicke der Beschichtung bei dieser Form der Auslagerung keinen signifikanten Einfluss ausübt.

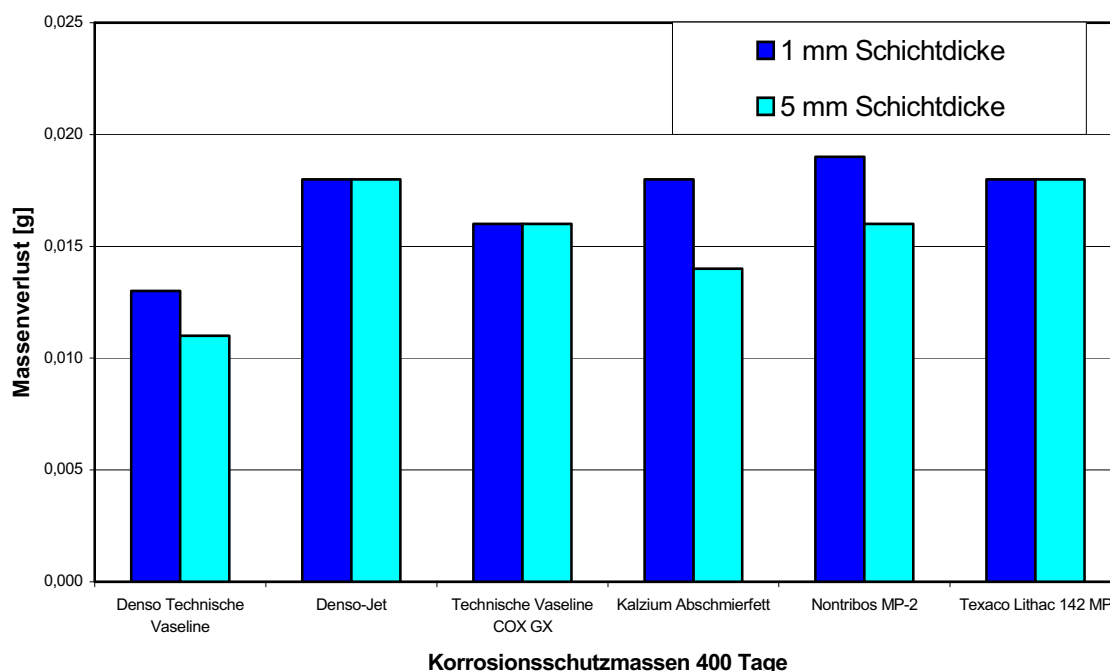
Abb. 13: Massenverlust an Spannstahlproben mit 1 und 5 mm Schichtdicke nach 400 Tagen im Kondenswasser-Konstantklima (30°C) in Anlehnung an DIN 50017

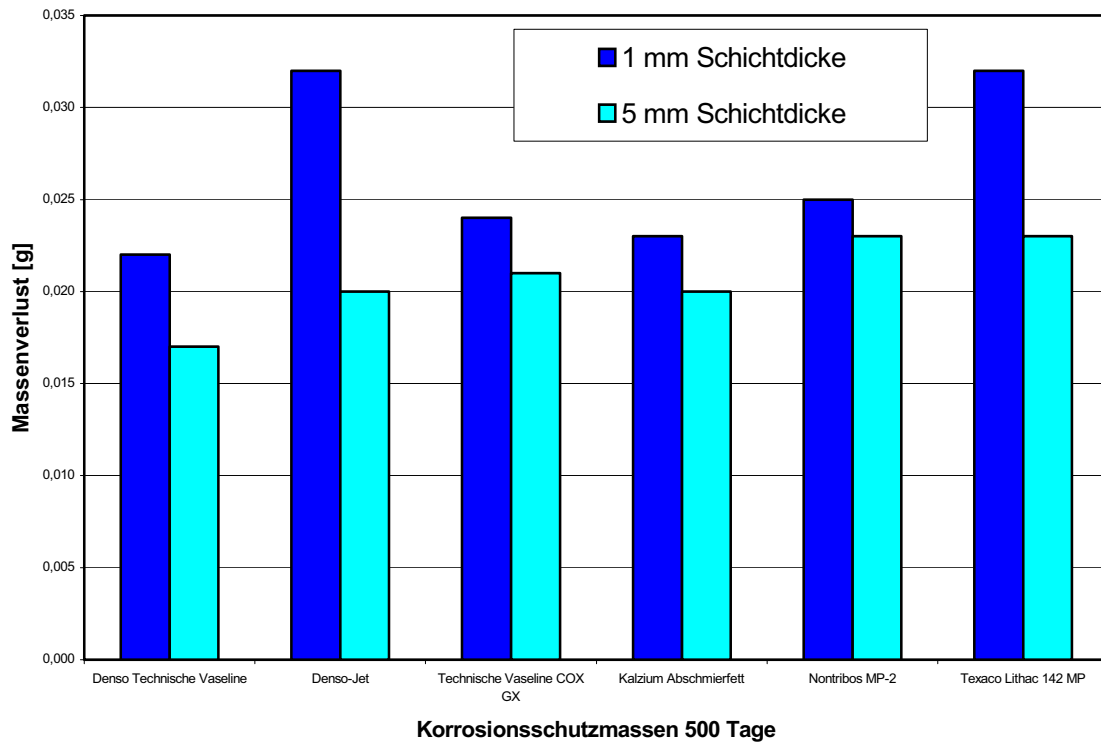
Abb. 14: Massenverlust an Spannstahlproben mit 1 und 5 mm Schichtdicke nach 500 Tagen im Kondenswasser-Konstantklima (30°C) in Anlehnung an DIN 50017

Nach 500 Tagen Auslagerung konnte an den Proben mit 1 mm Beschichtung ein geringfügig stärkerer Massenverlust festgestellt werden. Etwas ausgeprägter ist der Unterschied bei den Massen Denso Jet und Texaco Lithac 142 MP. Nach dem Beizen zeigten die Stäbe untereinander keine unterschiedlichen Korrosionser-

scheinungen. Das Angriffsbild war jeweils durch einen überwiegend gleichmäßigen Flächenabtrag gekennzeichnet. Die flächenbezogenen Massenverluste sind mit Werten um 0,001 mm/a insgesamt sehr gering.

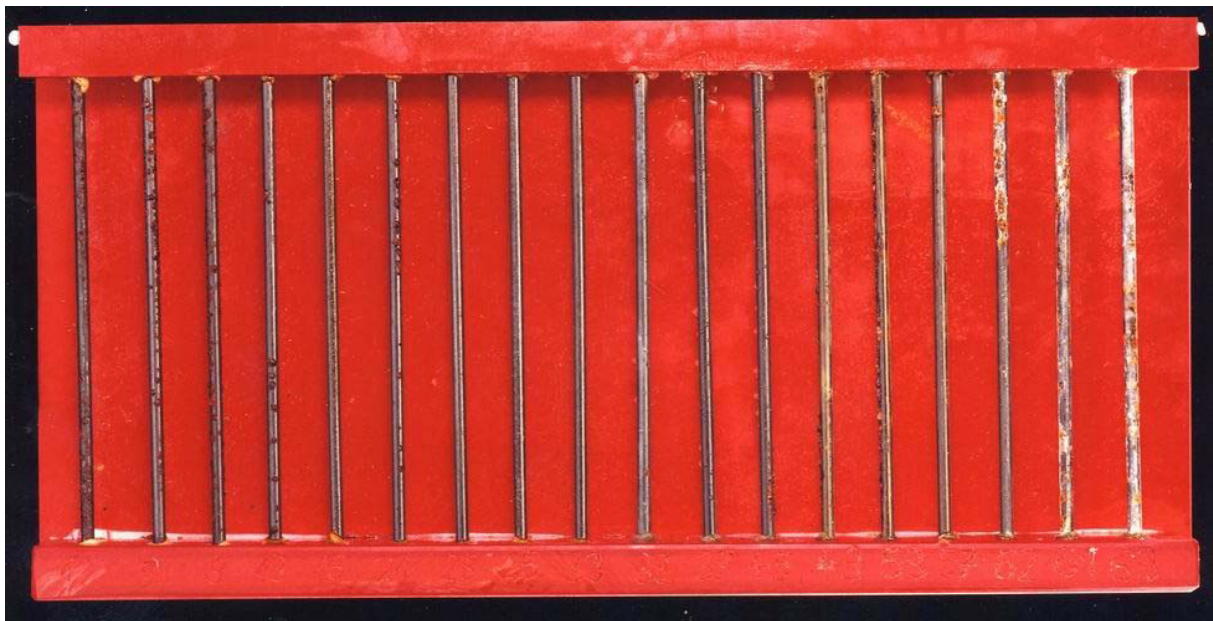
Abb. 16: Spannstaahlproben mit 0,07 mm Schichtdicke nach 100 Tagen im Kondenswasser-Konstantklima (30°C) in Anlehnung an DIN 50017; von links jeweils drei Stäbe: Texaco Lithac 142 MP, Nontribos MP-2, Kalzium Abschmierfett, Technische Vaseline COX GX, Denso Technische Vaseline, Denso-Jet.

Auf der Grundlage der zuvor gewonnenen Ergebnisse wurde das Versuchsprogramm auf Proben mit 0,07 mm Beschichtung erweitert. Um bei dieser sehr dünnen Beschichtung eine höhere statistische Sicherheit der Ergebnisse zu erhalten, wurden von jeder Korrosionsschutzmasse drei Vergleichsstäbe angefertigt. Die in der Abb. 16 gezeigten Stäbe wurden nach 100 Tagen Auslagerung im Kondenswasser-Konstantklima (30°C) entnommen.

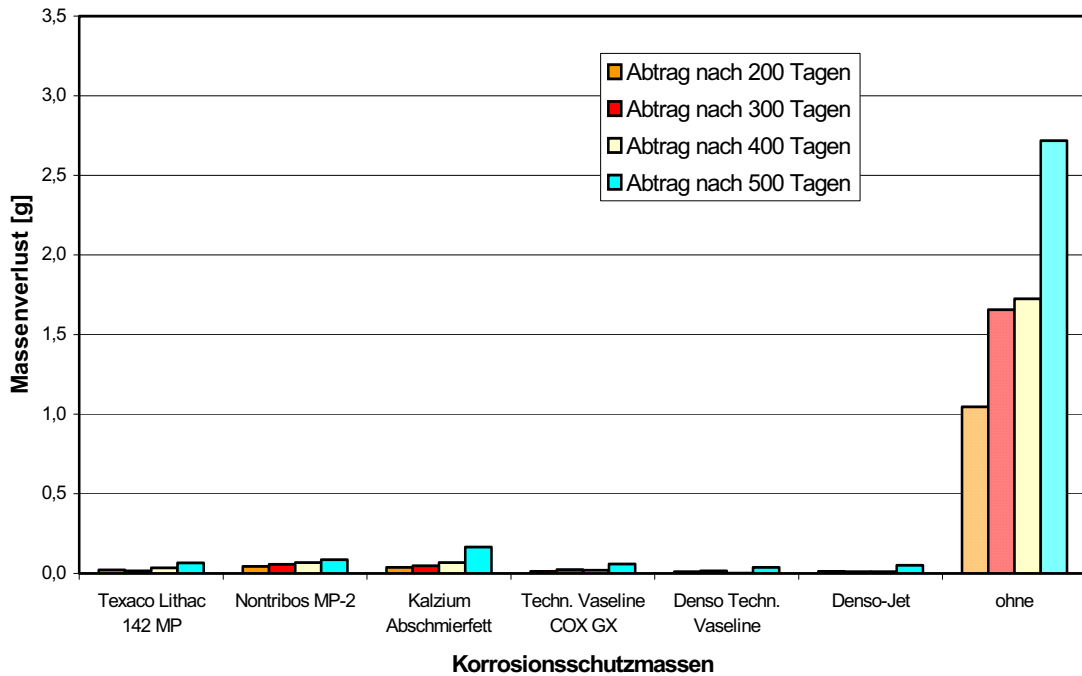
Abb. 20: Massenverlust an Spannstahlproben mit 1 mm Schichtdicke nach 200, 300, 400 und 500 Tagen in einer künstlicher Bodenlösung mit 5 mmol Cl⁻/kg und 50 mmol SO₄²⁻/kg (pH-Wert 4,6)

Im Gegensatz dazu zeigen die aus dem Auslagerungsversuch in der Bodenlösung entnommenen Proben, abgesehen von der Vergleichsprobe ohne Beschichtung, sowohl visuell als auch gravimetrisch praktisch keine Veränderungen gegenüber dem Ausgangszustand. Zur besseren Vergleichbarkeit der Ergebnisse wird in Abb. 20 zunächst der gleiche Maßstab wie in Abb. 18 gezeigt.

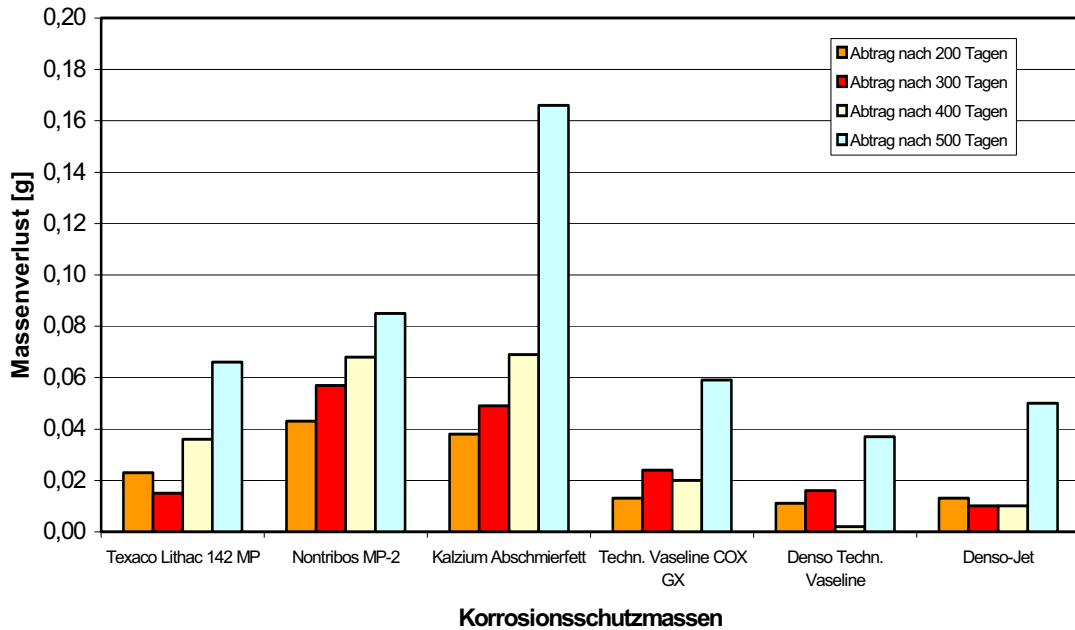
Abb. 21: Massenverlust an Spannstahlproben mit 1 mm Schichtdicke nach 200, 300, 400 und 500 Tagen in einer künstlicher Bodenlösung mit 5 mmol Cl⁻/kg und 50 mmol SO₄²⁻/kg (pH-Wert 4,6)

In Abb. 21 wird der Maßstab dann den wesentlich geringeren Abtragsraten angepasst und ermöglicht so einen Vergleich der Schutzmassen untereinander. Auch hier ist zu erkennen, dass die Proben mit wachsartigen Massen tendenziell geringere Abtragsraten zeigen als die ölhaltigen Massen. Nach 500 Tagen kommt es bei den wachsartigen Korrosionsschutzmassen zu einem signifikanten Anstieg der Massenverluste.

Bei den mit Metallseifen versetzten Ölen kam es vereinzelt zum Abrutschen der Korrosionsschutzmasse, so dass an der Phasengrenze Luft → Lösung ein leichter Korrosionsangriff zu erkennen war. Dieser erklärt z. B. die nach 500 Tagen deutlich erhöhten Massenverluste an der Probe mit Kalzium Abschmierfett. An den wachsartigen Verbindungen wurde in keinem Fall ein Abrutschen beobachtet.

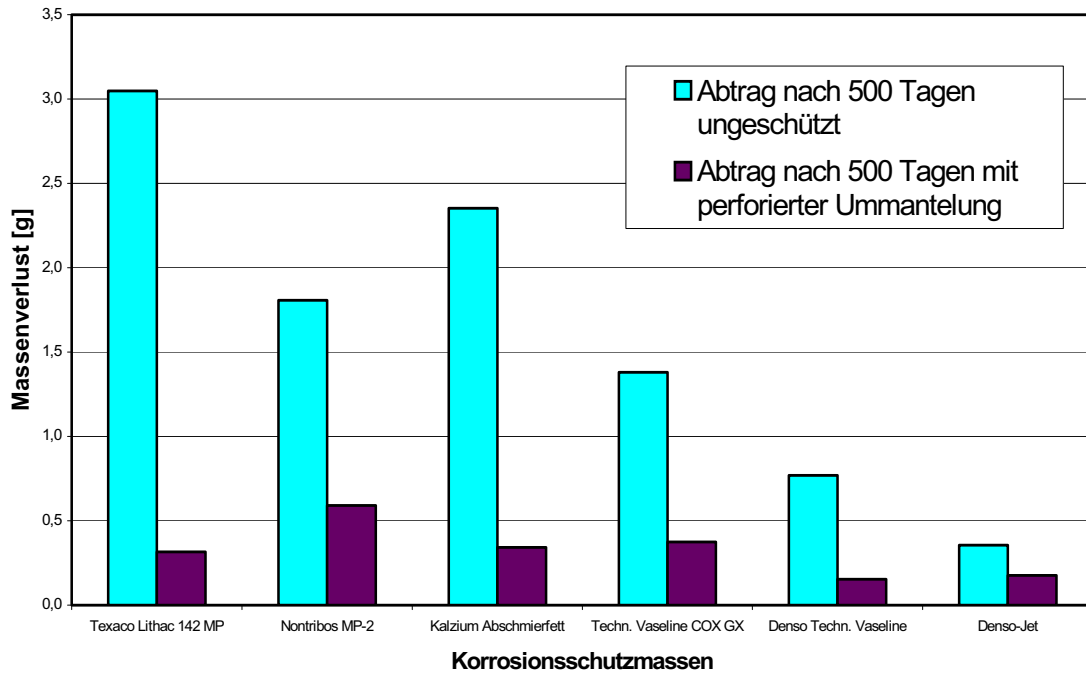
Abb. 22: Massenverlust an Spannstahlproben mit 1 mm Schichtdicke nach 500 Tagen ungeschützt und mit perforierter Ummantelung im aktivierten Boden Klasse III, mit starker Bodenaggressivität

Die Abb. 22 zeigt die Gegenüberstellung der Massenverluste mit und ohne perforierter Ummantelung.

Den größten Massenverlust zeigt Nontribos MP-2 mit etwa 0,4 g/a (entspricht einem gleichmäßigem Flächenabtrag von ca. 0,007 mm/a). Diese Probe zeigt eine örtlich verstärkte Korrosion um die perforierten Bereiche. Der Spannstab mit der Vaseline COX GX zeigte dagegen einen eher gleichmäßigen Flächenabtrag mit einer sehr geringen Narbenbildung. Die Spannstäbe mit Kalzium Abschmierfett und Texaco Lithac 142 MP zeigen eher wieder einen verstärkten örtlichen Angriff um die Perforation.

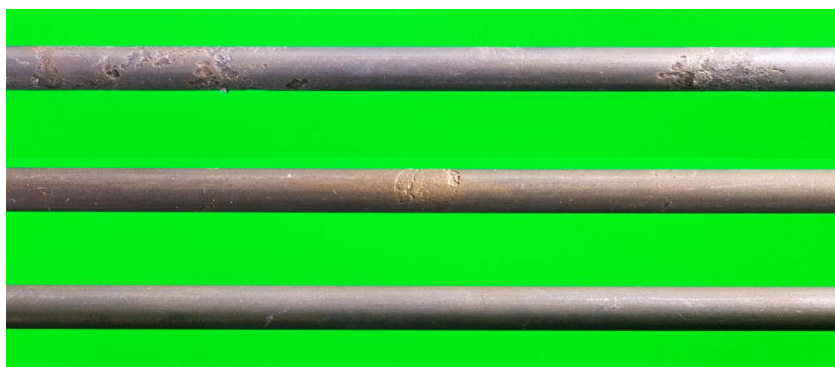
Abb. 23: Stababschnitte von jeweils 10 cm nach dem Beizen, ausgelagert im aktivierten Boden mit perforierter Um-mantelung, von oben: Nontribos MP-2, Texaco Lithac 142 MP, Denso Techn. Vaseline

Die Spannstäbe mit Denso Jet und der Denso Techn. Vaseline zeigen kaum Korrosionserscheinungen. Den geringsten Massenverlust von etwa 0,1 g/a (entspricht einem gleichmäßigem Flächenabtrag von 0,0016 mm/a) zeigt die Denso Techn. Vaseline. Abb. 23 gibt eine Übersicht der Stababschnitte Nontribos MP-2, Texaco Lithac 142 MP und Denso Techn. Vaseline nach dem Beizen.

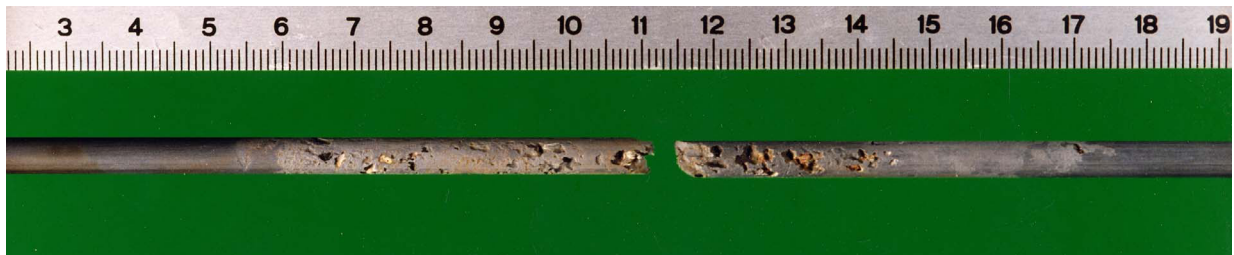
Abb. 25: Spannstab – Korrosionsschutzmasse Nontribos MP-2 (gebeizt) – nach 421 Tagen im aktivierten Boden (Klasse III) gerissen

Zur Verdeutlichung der in Tab. 2b dargestellten Ergebnisse zeigt die Abb. 25 den Spannstab mit Nontribos MP-2 im Bereich des aggressiven Bodens. Es ist ein ausgeprägter örtlicher Korrosionsangriff zu erkennen, der bereits zu einer deutlichen Querschnittsverminderung führte.

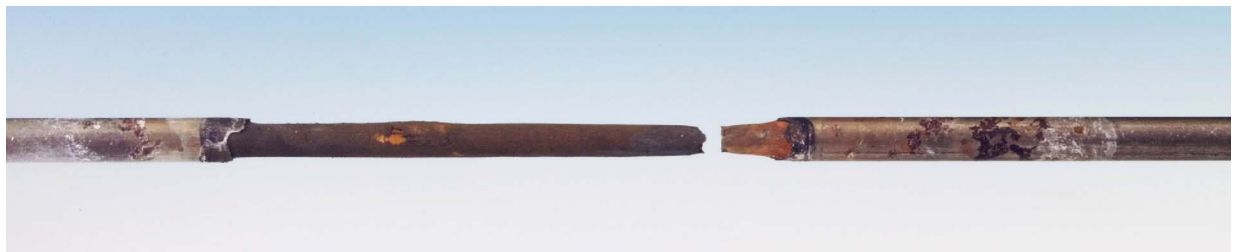
Abb. 26: Spannstab – ohne Korrosionsschutzmasse - nach 609 Tagen in der Lösung gerissen

Der Spannstab ohne Beschichtung ist als einzige Probe in der Bodenlösung gerissen. Die Staboberfläche zeigt einen gleichmäßigen Flächenabtrag in dem exponierten Stababschnitt (Abb. 26).

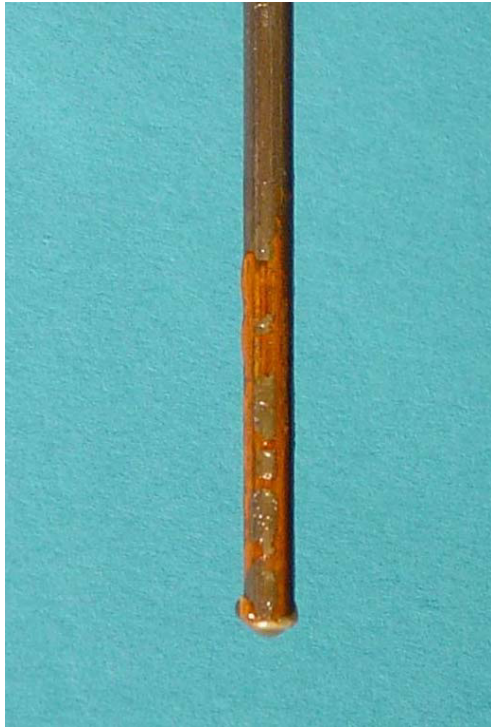
Abb. 32: Aussehen der Spannstabprobe Kalzium-Abschmierfett mit einer Schichtdicke von 0,07 mm nach 20 h in der Bodenlösung

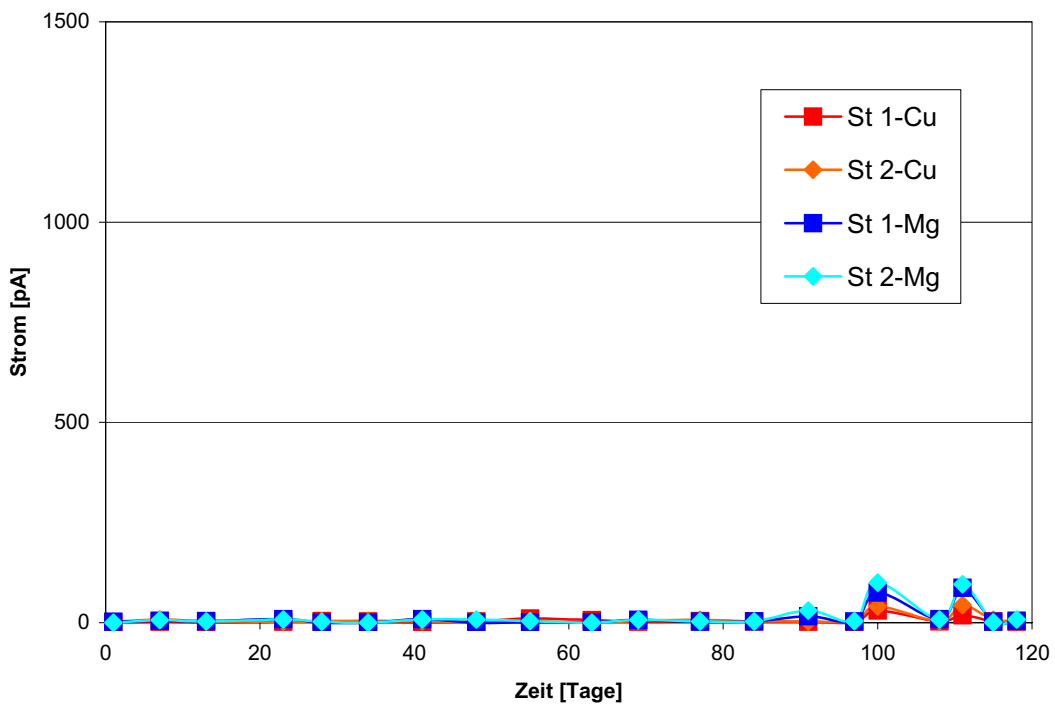
Abb. 36: Ergebnisse der Kontaktstrommessungen an Denso Technischer Vaseline

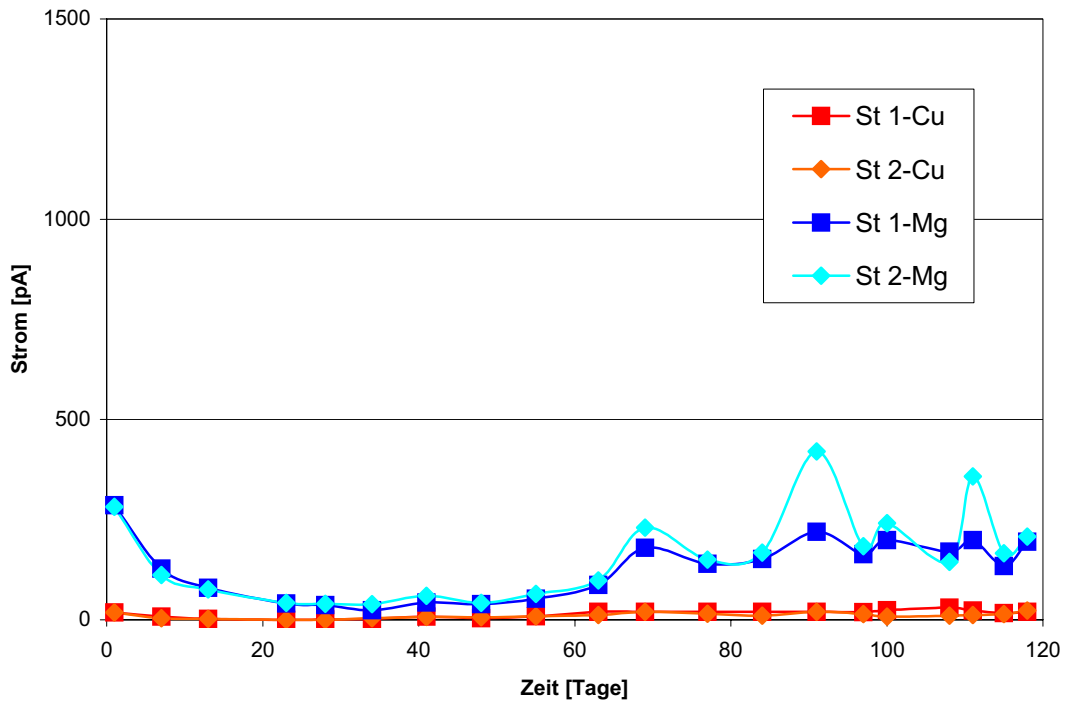
Abb. 39: Ergebnisse der Kontaktstrommessungen an Kalzium Abschmierfett
