**Entwicklung eines einheitlichen
Prüfverfahrens zur Prüfung von
Betonschrauben auf Empfindlichkeit
gegen wasserstoffinduzierte
Rissbildung**

Schlussbericht zum Forschungsvorhaben ZP 52-5-8.29-1149/05

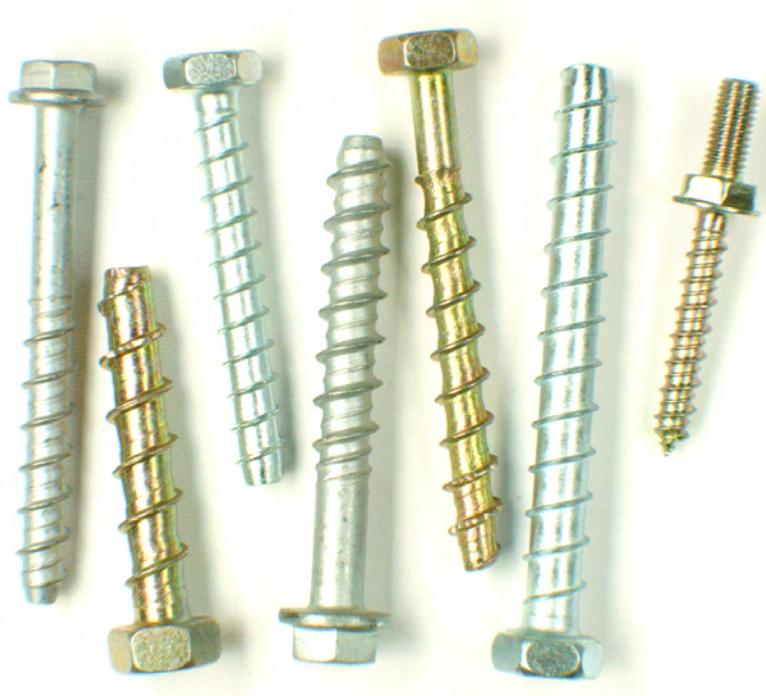
Abb. 1: Betonschrauben (Beispiele)

Schraubdübel oder Betonschrauben (Bild 1) sind ein relativ neues Befestigungssystem in der Bautechnik. Sie werden in ein Bohrloch geschraubt und schneiden beim Setzen ein Gewinde in die Bohrlochwand. Die Lasteinleitung erfolgt dann ähnlich wie bei einem einbetonierten Betonrippenstahl [Eli, 2002]. Das Gelingen des Schneidvorganges erfordert den Einsatz von sehr harten Werkstoffen und kann auf unterschiedliche Weise realisiert werden, z.B. durch eingesetzte Schneidzähne an der Dübelspitze oder durch Härten nach unterschiedlichen Verfahren (z.B. Einsatzhärten). Betonschrauben sind meist verzinkt um eine gewisse Schmierung beim Schneidvorgang zu erreichen.

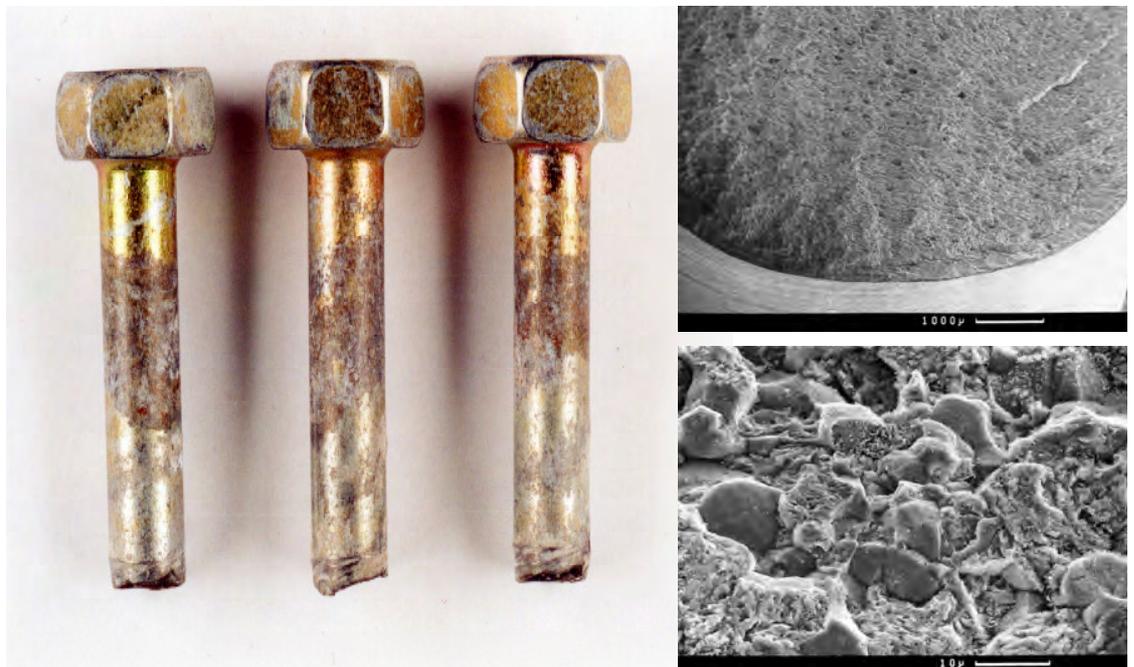
Abb. 2: Nach Anwendung im Freien durch HI-SpRK gebrochene Schrauben (Übersicht und REM-Aufnahmen der Bruchfläche)

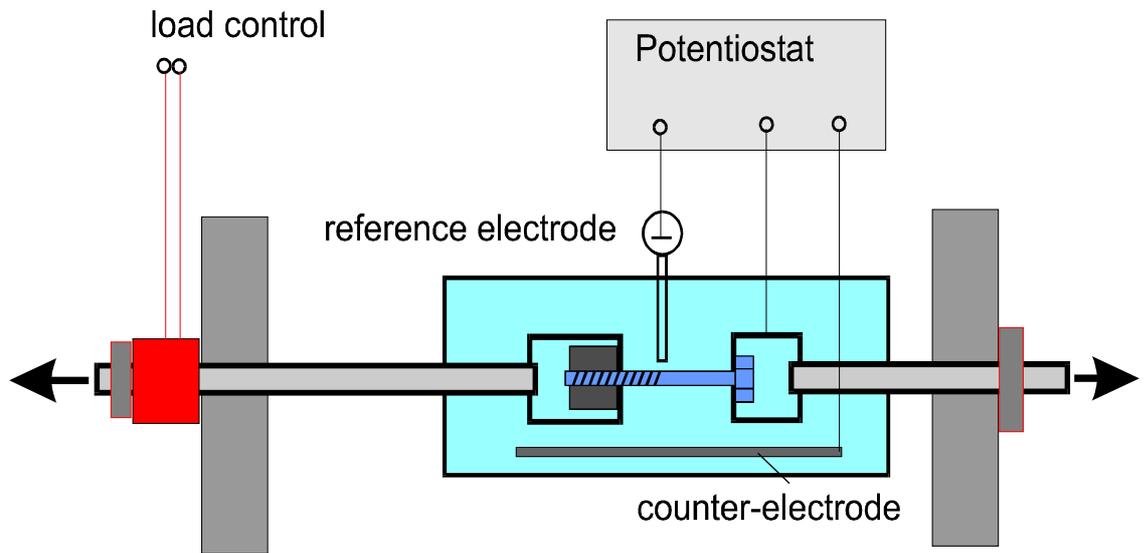
Abb. 4: Versuchsaufbau für die Prüfung nach CUAP

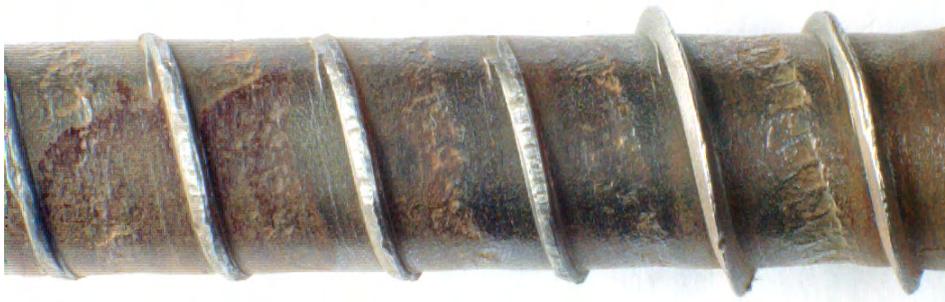
Abb. 5: Versagen einer Schraube durch Abscheren des Gewindes im CUAP-Test

Das Versagen im Test erfolgt in der Regel durch Bruch am Übergang Schaft/Gewinde oder durch Abscheren der Gewindegänge ohne Schaftbruch (Bild 5).

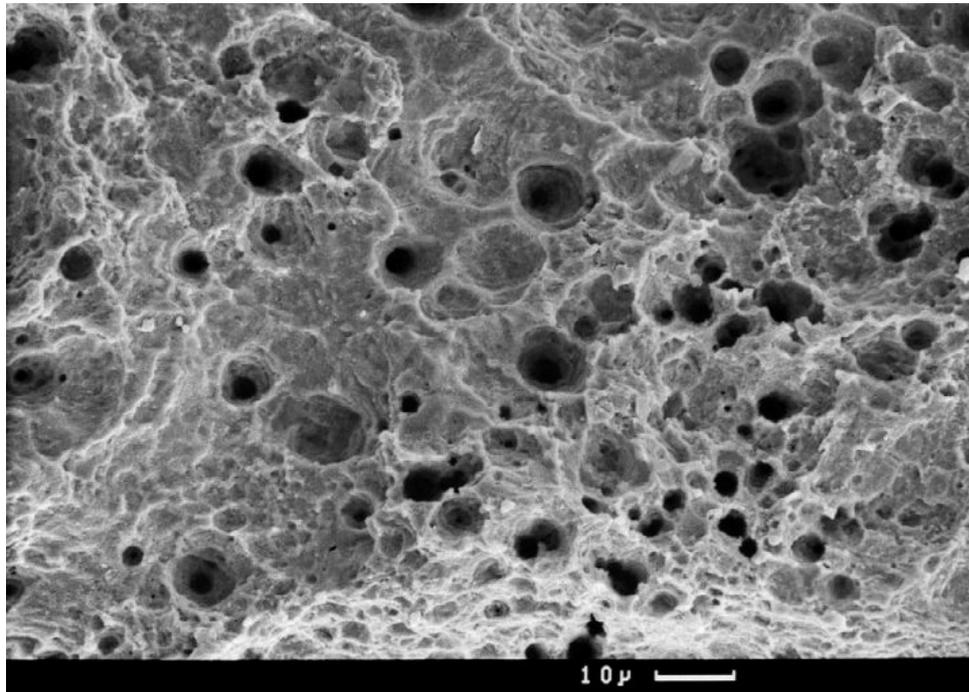
Abb. 6: Wasserstoffschäden (Poren) im „weichen“ Kern einer Betonschraube nach CUAP-Test

Schaftbrüche wurden auch an einem Produkt festgestellt, dessen Kernquerschnitt aufgrund seiner niedrigen Härte als unempfindlich gegen wasserstoffinduzierte Rissbildung gelten muss. In diesem Fall ergab die fraktografische Untersuchung eindeutige Wasserstoffschäden in Form von Fischaugen und Poren in dem Kernmaterial (Bild 6).

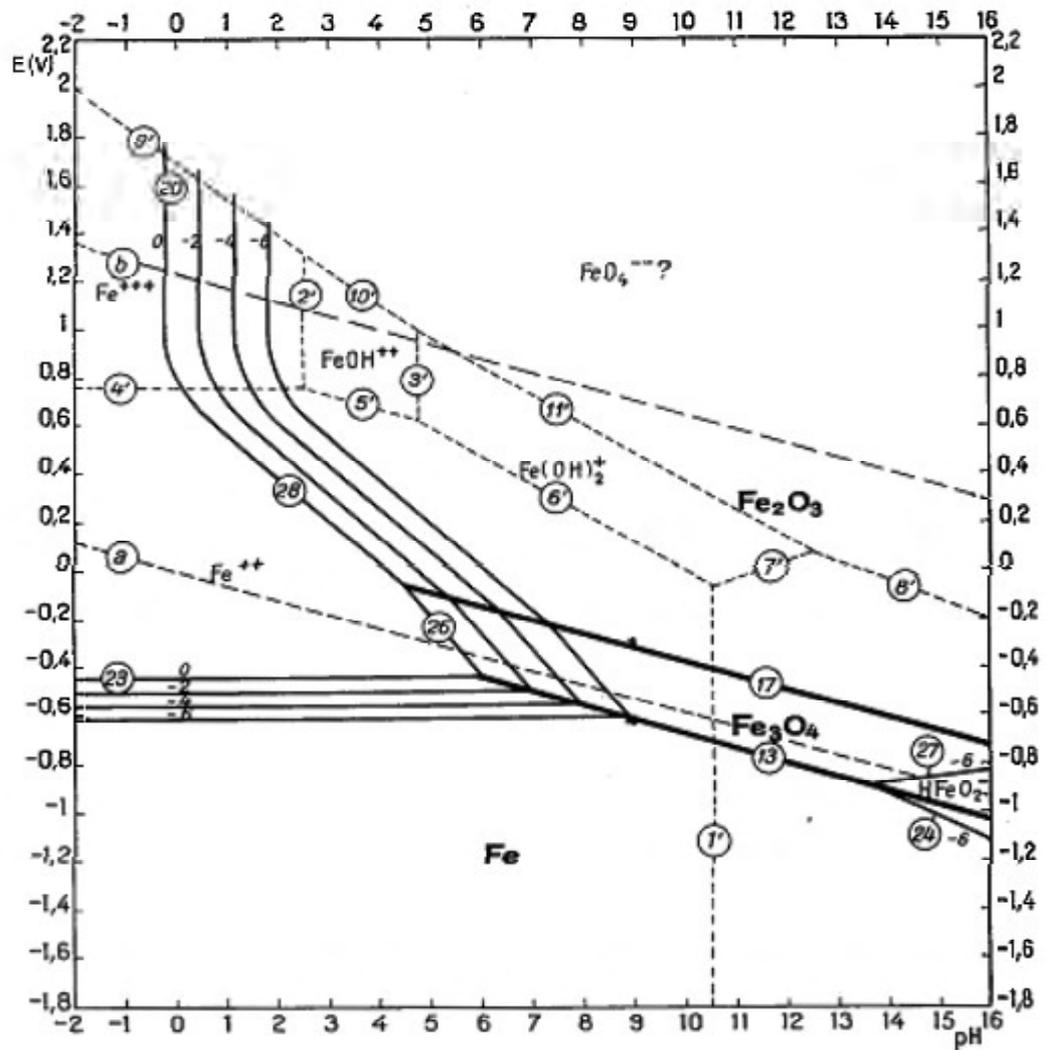
FIG. 4. Potential-pH equilibrium diagram for the system iron-water, at 25°C (considering as solid substances only Fe, Fe₃O₄ and Fe₂O₃).

Abb. 7: Pourbaix-Diagramm des Systems Eisen/Wasser; die gestrichelte Linie "a" gibt das Gleichgewichtspotential der Wasserstoffentwicklung an. Das Potential ist gegen Normalwasserstoff aufgetragen - der Nullpunkt der ges. Kalomelektrode liegt bei +0,245 V

Herstellungsbedingter Wasserstoff stammt bei Schrauben meist aus sauren Beizbädern oder aus galvanischen Prozessen, die mit kathodischer Polarisation verbunden sind. Thermodynamisch betrachtet kann unterhalb der Linie a in dem Potential-pH Diagramm (Bild 7) in wässrigen Lösungen Wasserstoff erzeugt werden. Insbesondere verzinkte, höherfeste Schrauben können, wenn sie Wasserstoff enthalten, nach Einbau und Belastung „verzögert“ brechen. Der Bruch tritt dann Stunden bis Tage nach der Belastung auf. Die Verzögerung erklärt sich aus der Aufkonzentration des zunächst gleichmäßig verteilten Wasserstoffs in Bereiche höchster mechanischer Spannungen nach erfolgter Belastung. Bei Dehnbehinderung aufgrund mehrachsiger Spannungszustände ist dies auch bei „weichen“ Stählen möglich.

korrodierenden Oberfläche unterhalb der Gleichgewichtslinie a in dem Potential-pH Diagramm (Bild 7) liegen. Dies ist z.B möglich, wenn sich der Elektrolyt in Korrosionsnarben (bei Lochkorrosion) durch Hydrolyse gelösten Eisens ansäuert aber auch, wenn das Ruhepotential entsprechend abgesenkt wird. Letzteres ist der Fall, wenn an verzinkten Schrauben die Verzinkung stellenweise verletzt ist und die kathodische Schutzwirkung des Zinks zum Tragen kommt, die ja mit einer Absenkung des Potentials einhergeht. Insbesondere in Kontakt mit alkalischem Beton kann Zink sehr unedle Potentiale einstellen, die bereits erhebliche Wasserstoffentwicklung (als kathodische Teilreaktion der Zinkauflösung) zur Folge haben. Eine sehr aufschlussreiche Messung dazu zeigt Bild 8. In der als Beton-Porenelektrolyt-Modelllösung geltenden Calciumhydroxidlösung wird insbesondere bei mangelnder Belüftung (stickstoffgespülte Lösung) über längere Zeit Wasserstoff entwickelt, der zum Teil (durch Permeationsmessung- Bild 8 unten, nachgewiesen) von dem Stahl absorbiert wird. Die an Spannstählen unter Wasserstoffbeladung (mit Promotoren) ermittelte Potentialabhängigkeit der Standzeit zeigt Bild 3.

Es erschien sinnvoll, diese Einflüsse im Versuch zu minimieren, indem ein Potential vorgegeben wird, das in den Grenzen möglicher pH-Änderungen eine verlässliche Wasserstoffbeladung sicherstellt. Dies dürfte bei $-1,2$ V gegen die gesättigte Kalomelektrode gegeben sein (man vergleiche dazu das Pourbaix-Diagramm in Bild 7, Linie „a“).

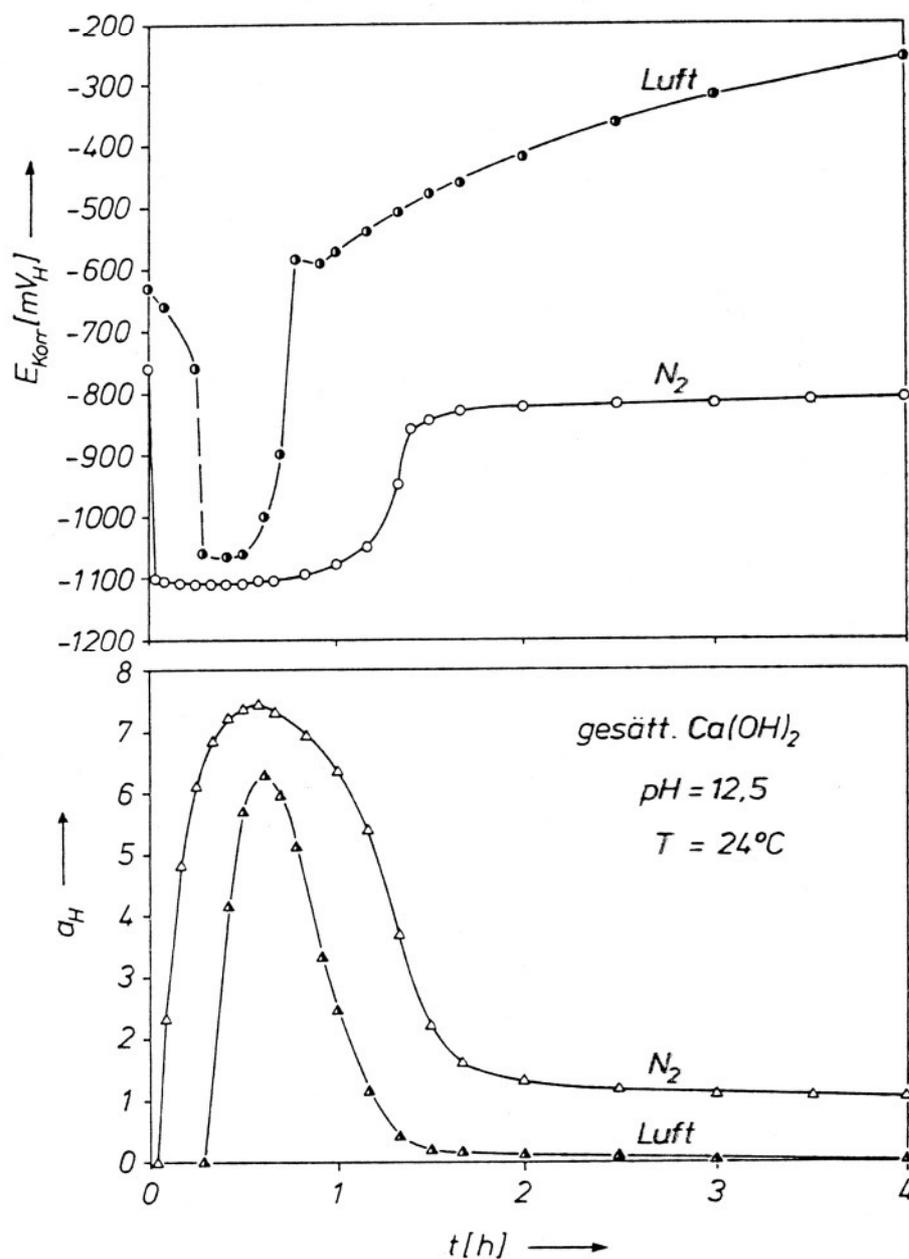
Abb. 8: Ruhepotentialverlauf eines einseitig verzinkten Stahlbleches mit Verletzung der Zinkschicht in gesättigter Calciumhydroxidlösung (luft- und stickstoffgespült) und aus gleichzeitigen Permeationsmessungen ermittelte Wasserstoffaktivität a_H im Stahl [Riecke 1978]

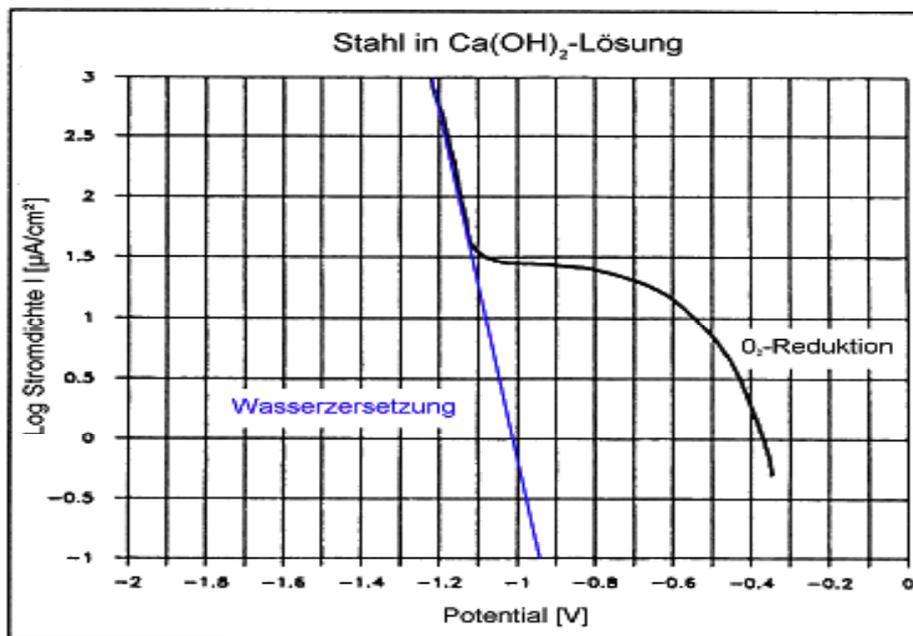
Abb. 9: Potentiodynamisch gemessene SPK von „unlegiertem“ Stahl in gesättigter Ca(OH)_2 -Lösung, ruhend, an Luft, $dE/dt = 0,02 \text{ mV/s}$, Potential bezogen auf GKE [Gie1992]

Die Kinetik der Wasserstoffentwicklung in „betonähnlichen“, alkalischen Lösungen erschließt sich aus der in Bild 9 wiedergegebenen kathodischen Stromdichte-Potential-Kurve (SPK) von Stahl in gesättigter Calciumhydroxidlösung (pH 12,6): Die mit fallendem Potential ansteigende Stromdichte mündet zunächst in einen Plateaubereich, der diffusionskontrolliert ablaufender Sauerstoffreduktion nach :

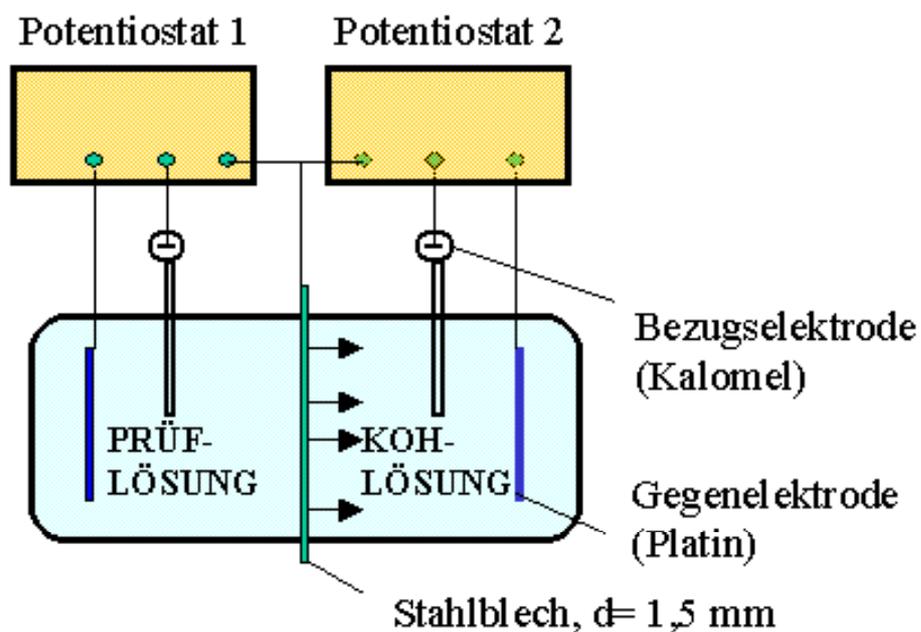
Abb. 10: Permeationszelle nach Devanathan

zur Ermittlung der Wasserstoffaktivität in Stahl in betontypischen Medien bei kathodischer Polarisation mit und ohne Promotor (Ammoniumrhodanid). Gemessen wird dabei die Wasserstoffmenge/Zeiteinheit, die auf der Rückseite einer Blechprobe aus unlegiertem Stahl (Dicke 1,5 mm) die auf der Vorderseite mit Wasserstoff beladen wird austritt. Die Messungen wurden in einer Devanathan-Zelle (Bild 10) durchgeführt.

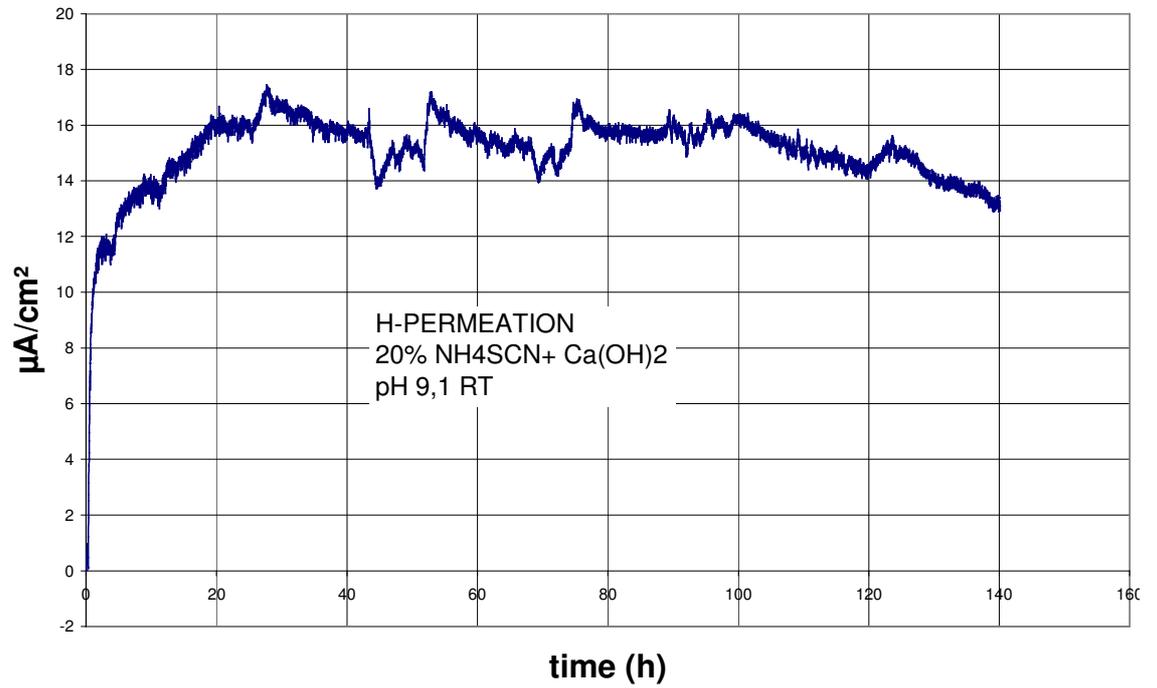
Abb. 11: H- Permeationsstromdichte an einem Stahlblech in alkalischer Rhodanidlösung (Ammoniumthiocyanat)

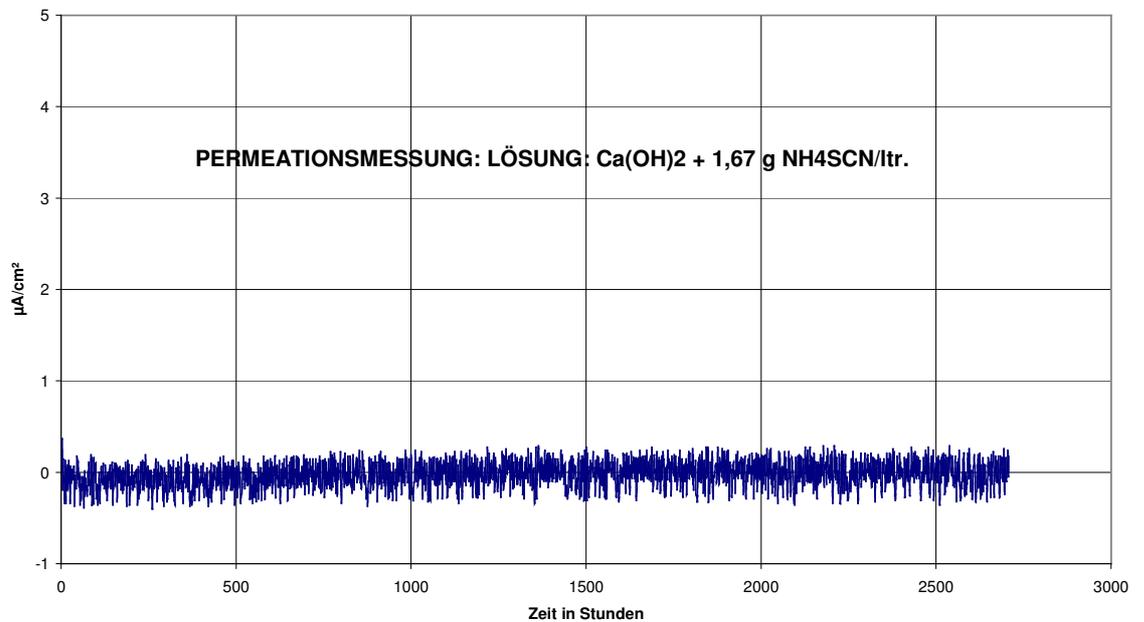
Abb. 12: Permeationsmessung in alkalischer Lösung mit geringem Zusatz von Promotor (entsprechend DIBT-Test)

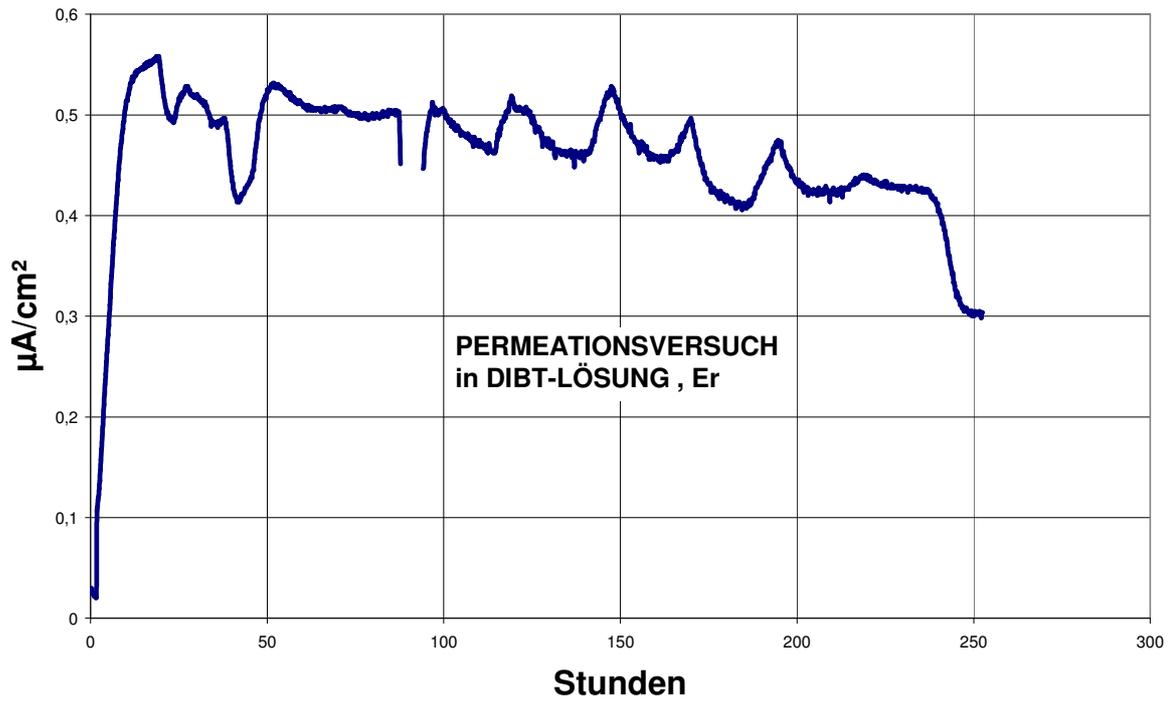
Abb. 13: Permeationsmessung in DIBT-Lösung (Prüfung von Spannstählen)

Bild 13 zeigt das Ergebnis einer Messung in der Prüflösung für Spannstähle (nach DIBT) beim Ruhepotential (ohne äussere Polarisation) und bei Raumtemperatur. Die Stromdichte liegt innerhalb 250 Stunden zwischen 0,5 und 0,3 $\mu\text{A}/\text{cm}^2$ mit sinkender Tendenz und (temperaturbedingten) Schwankungen. Alkalische, betonähnliche Lösungen ergeben bei gleicher Promotorkonzentration sehr viel geringere Permeationsraten (Bild 12). Bei Zusatz von 5g Thiocyanat/l erreicht man in einer Lösung von pH 13 etwa 0,6 $\mu\text{A}/\text{cm}^2$. Erst 20% Thiocyanatlösung, gesättigt mit Calciumhydroxid ergibt höhere Wasserstoffraten um 15 $\mu\text{A}/\text{cm}^2$ (Bild 11). Der pH-Wert einer solchen Lösung liegt jedoch mit pH 9,1 bei Raumtemperatur nicht mehr im „betonähnlichen“ Bereich

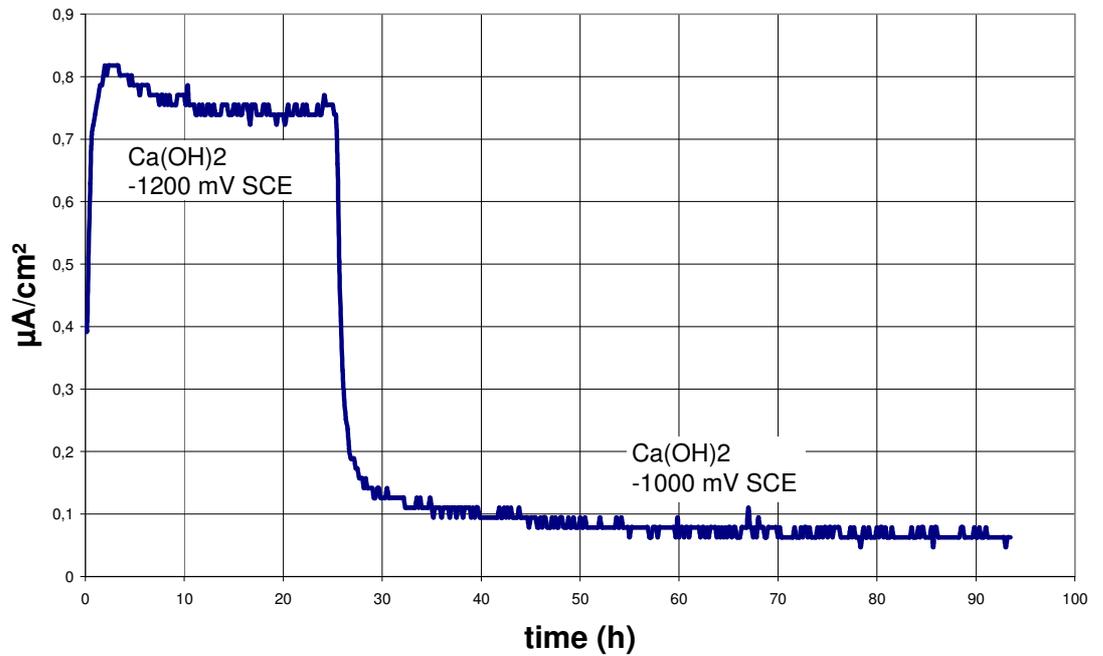
Abb. 14: Permeationsmessung in Ca(OH)₂ Lösung (ohne Promotorzusatz) bei -1200 mV und -1000 mV SCE

In alkalischer Lösung lässt sich durch potentiostatische Polarisation der Wasserstoffeintrittsseite auch ohne Promotorzusatz ein potentialabhängiger Permeationsstrom erzeugen, wie Abb. 14 zeigt. Polarisation bei $-1,2\text{ V}$ gegen die Kalomelektrode ergibt dabei eine Permeationsrate um 0,75 $\mu\text{A}/\text{cm}^2$, die hinsichtlich Wasserstoffbeladung zu Prüfzwecken geeignet erscheint. Die Art der Beladung schließt eine Gefährdung „weicher“ Gefügebestandteile aus, da keine Promotoren eingesetzt werden müssen.

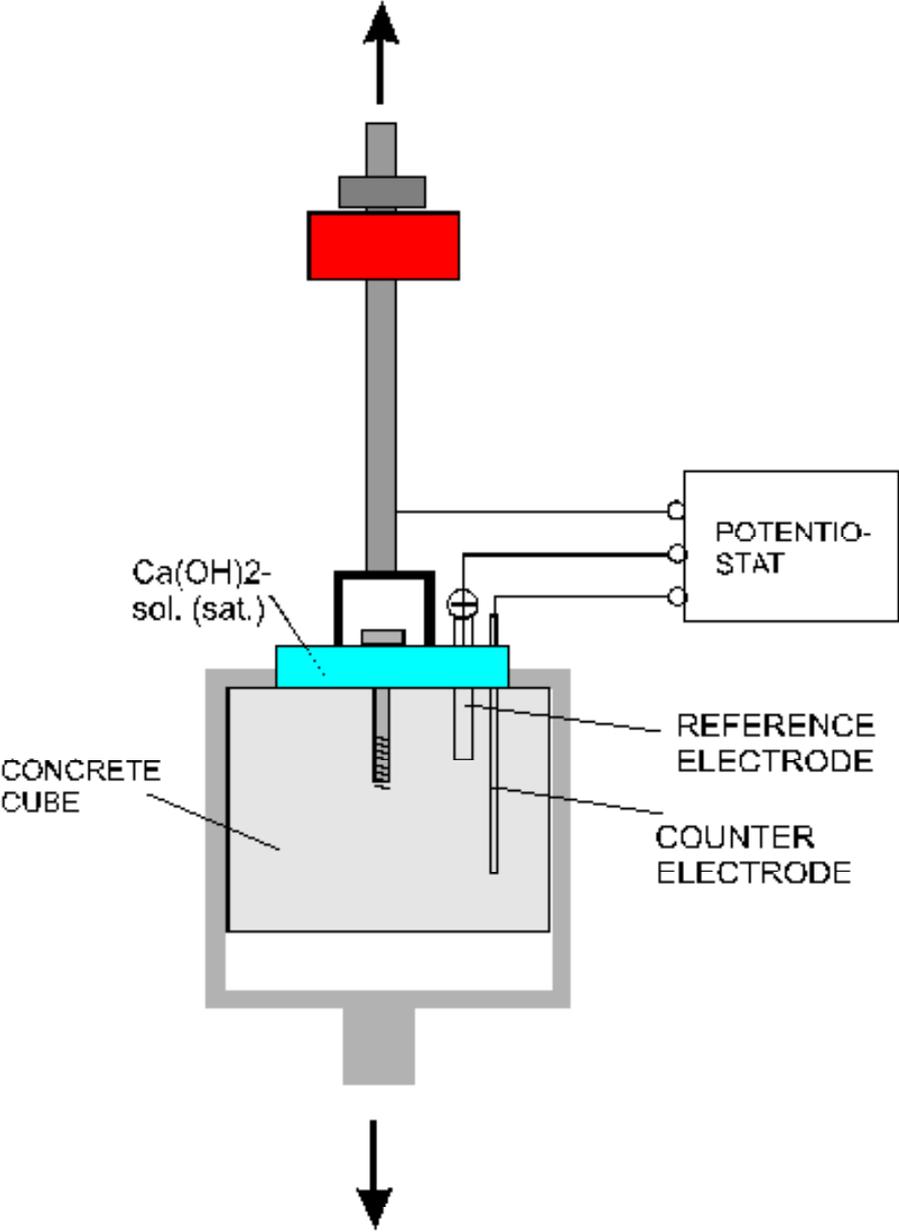
Abb. 15: Prüfeinrichtung für die Prüfung in Beton

Die Ergebnisse aller bislang durchgeführten Zeitstandversuche an Betonschrauben, einschließlich der Versuche nach CUAP (in Thiocyanatlösung) sind in Tabelle 1 in Beilage 22 zusammengefasst. Einige der Versuche in Betonkörpern, insbesondere Versuche mit 20% Ammoniumthiocyanatlösung als Elektrolyt und Beton als Verankerung wurden nach Massgabe und Überprüfung der Versuchseinrichtung durch die MPA Univ. Stuttgart bei der Fa. Hilti in Liechtenstein durchgeführt, ein Großteil der Ergebnisse in Beton mit Calciumhydroxid als Elektrolyt bei $-1,2\text{ V}$ (potentiostatisch) wurden von der MPA Darmstadt durchgeführt. Die Versuchseinrichtung aller Versuche in Beton entspricht im Prinzip dem in Bild 15

skizzierten Aufbau. Erzielte Standzeiten in den einzelnen Testvarianten von Schrauben, die aus der Produktion von fünf Herstellern stammen (in der Tabelle 1 als A, B, C, D, E codiert) finden sich in den Bildern 16-18. In Bild 30 sind Standzeiten aus dem „CUAP“-Test, den Standzeiten aus Versuchen in Beton bei -1000 mV GKE gegenübergestellt, Bild 31 enthält Standzeiten bei unterschiedlichen Lasten an jeweils identischen Schrauben aus CUAP-Versuchen.

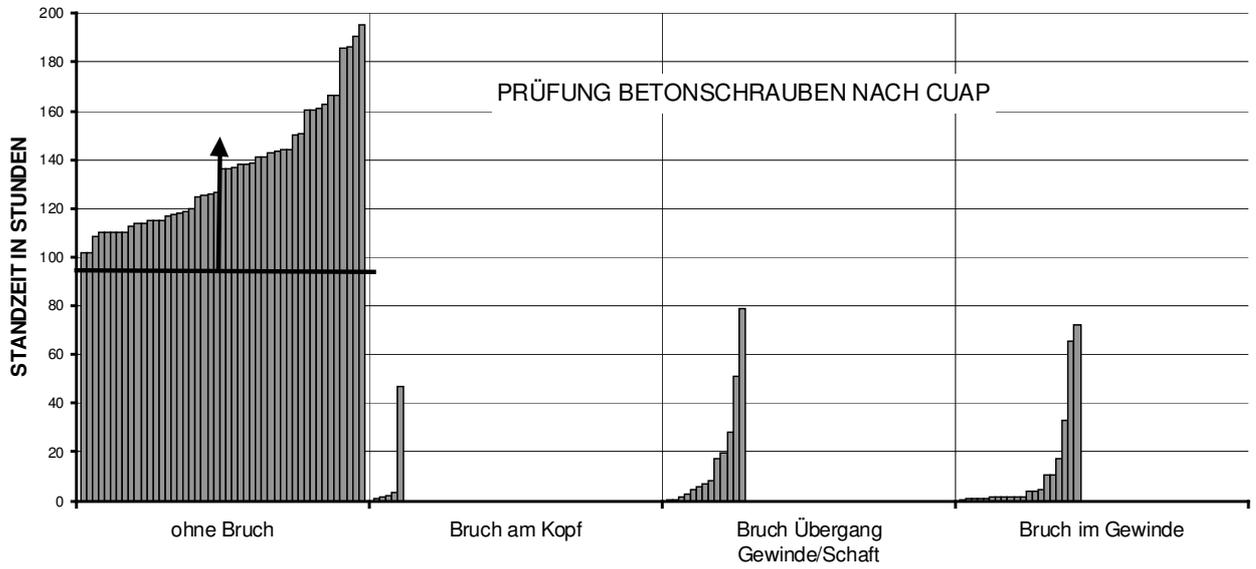
Abb. 16: Standzeiten bei Prüfung nach CUAP

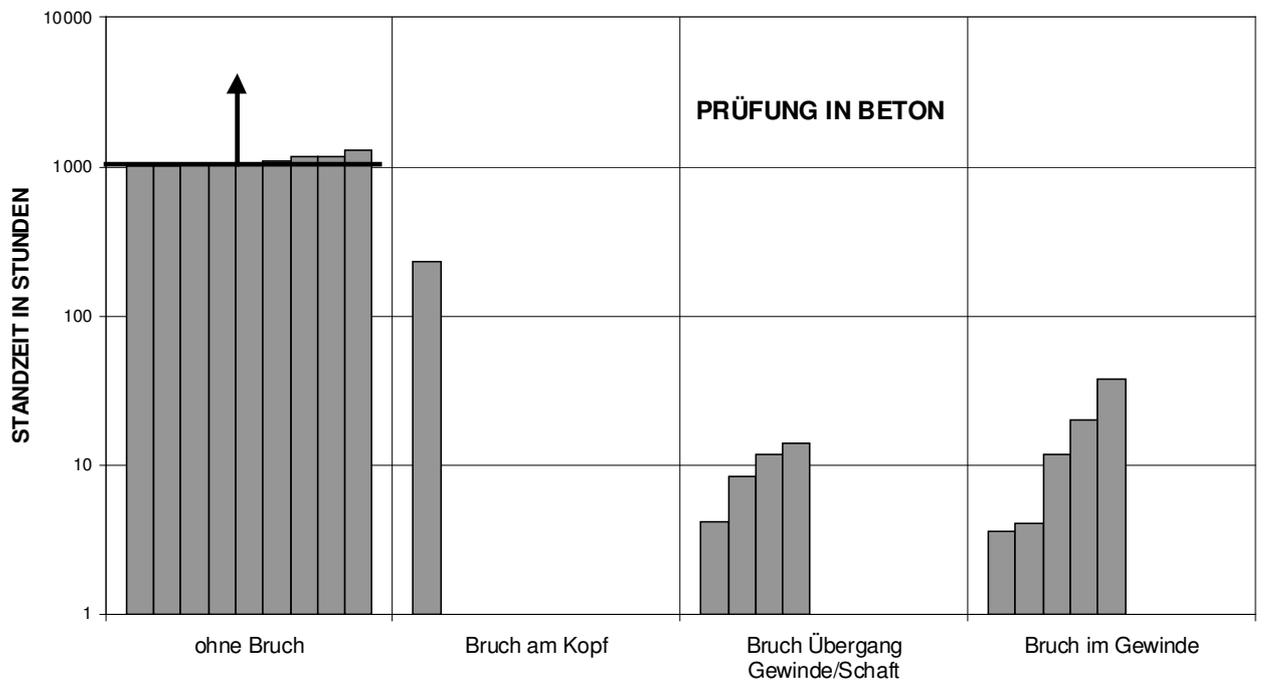
Abb. 17: Prüfung in Beton bei -1000 mV SCE: erzielte Standzeiten

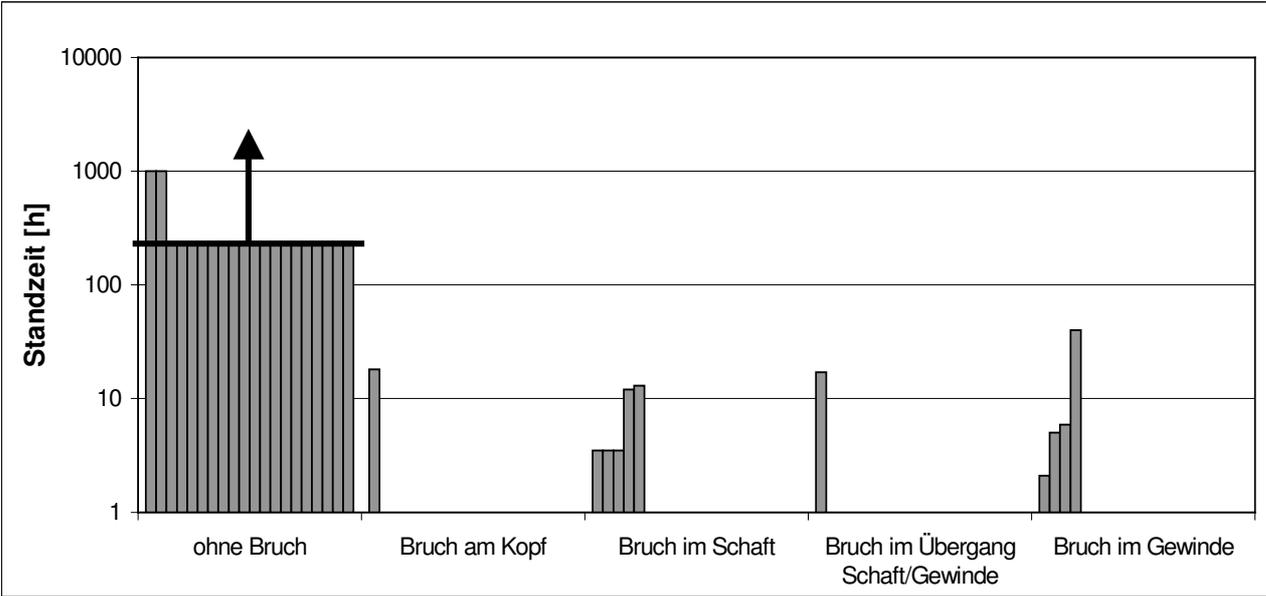
Abb. 18: Prüfung in Beton bei -1200 mV SCE: erzielte Standzeiten

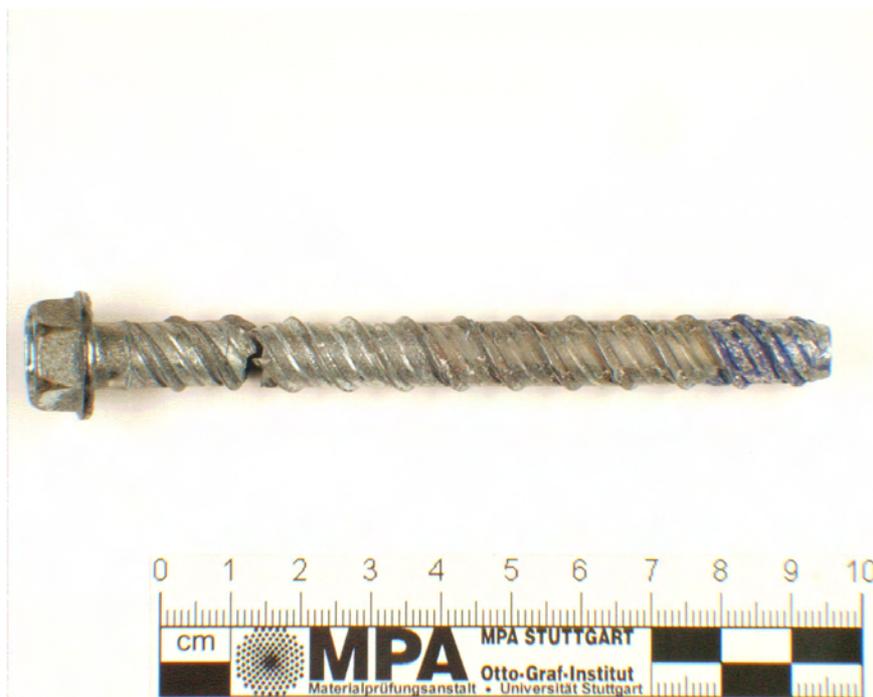
Abb. 19: Im Test gebrochene Schraube (Standzeit 37,7 h , Prüfung in Beton bei -1000 mV)

Die Abbildungen 19-29 dokumentieren exemplarisch das typische, in den Versuchen erzeugte Bruchbild. Es entspricht in allen Merkmalen den Befunden aus Schadensfällen: makroskopisch spröder Bruch mit Nebenrissen, im Ausgangsbereich ausgeprägt interkristallin mit klaffenden Korngrenzen. Der Restbruch ist stets mikroskopisch duktil (Verformungswaben)

Bild 32 zeigt den Härteverlauf über den Querschnitt zweier Schrauben, deren eine im Versuch bei -1 V GKE in Beton nach 37,7 Stunden brach (vgl. Bild 19). Der Härteverlauf dieser Schraube wurde nahe der Bruchfläche gemessen. Die Bilder 33 und 34. zeigen Härteverläufe über den Querschnitt von Schrauben unterschiedlicher Hersteller. Der Schraubentyp in Bild 33 ist lediglich im unteren, „schneidenden“ Spitzenbereich des Gewindes gehärtet, der Typ in Bild 34 hat auch im Schaftbereich eine relativ hohe Härte von über 400 HV.

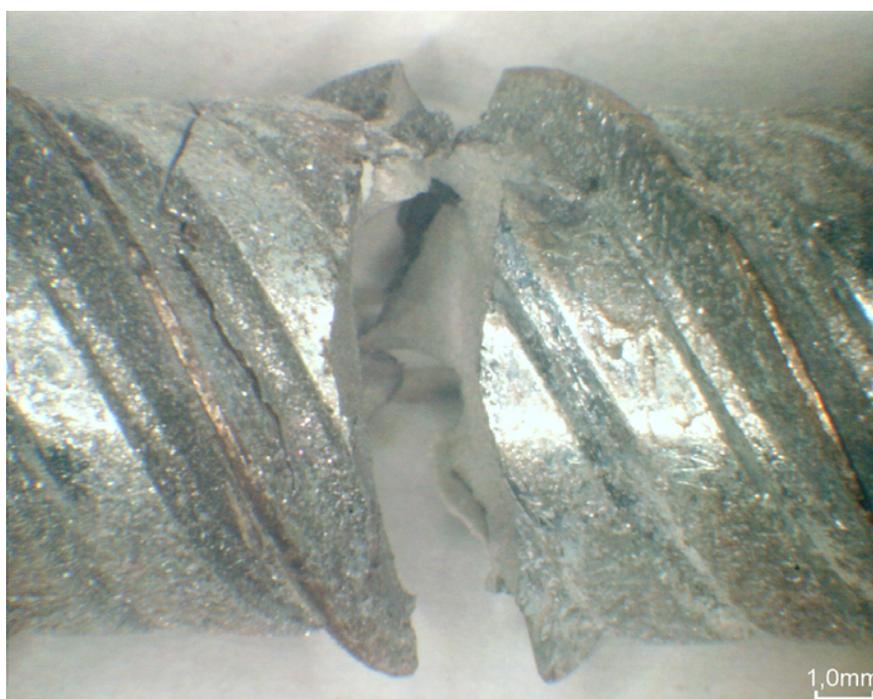
Abb. 20: Detail aus Abb. 19

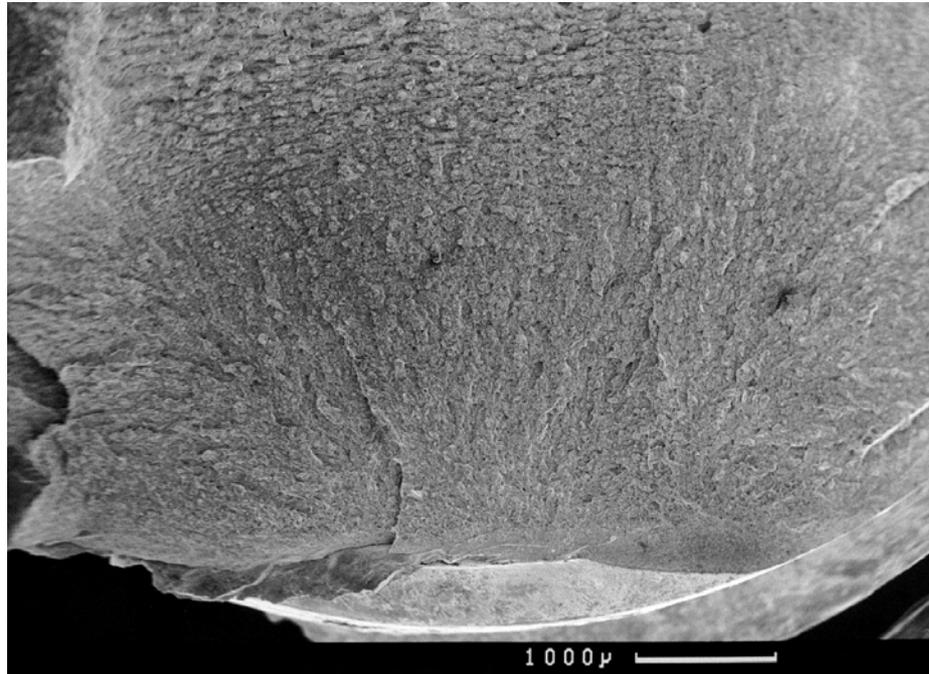
Abb. 21: Detail aus Abb. 19 ; Bruchausgang (REM-Aufnahme)

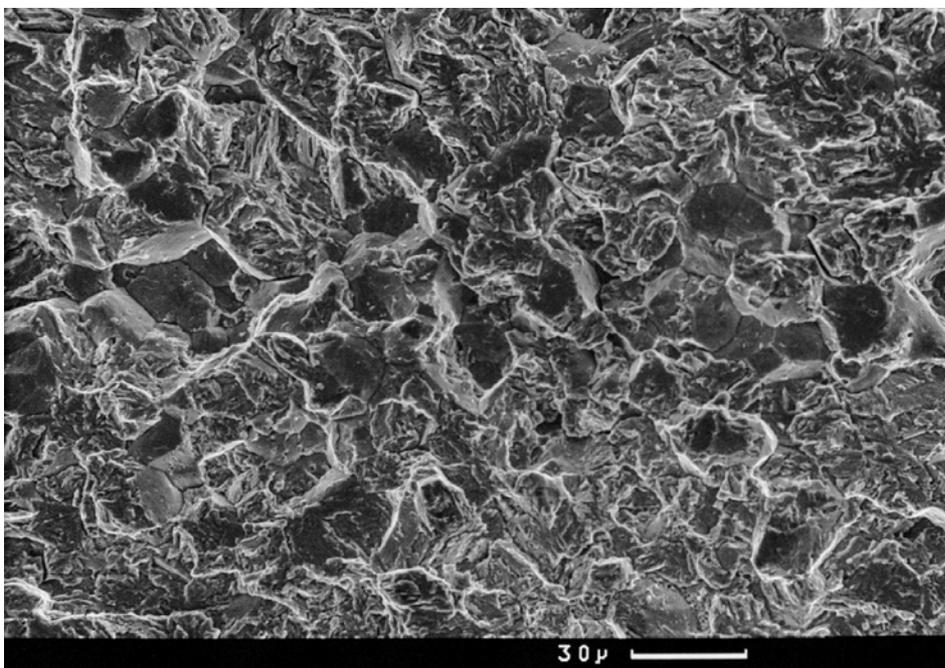
Abb. 22: Detail Bruchausgang (Randzone: trans- und interkristalliner Mischbruch)

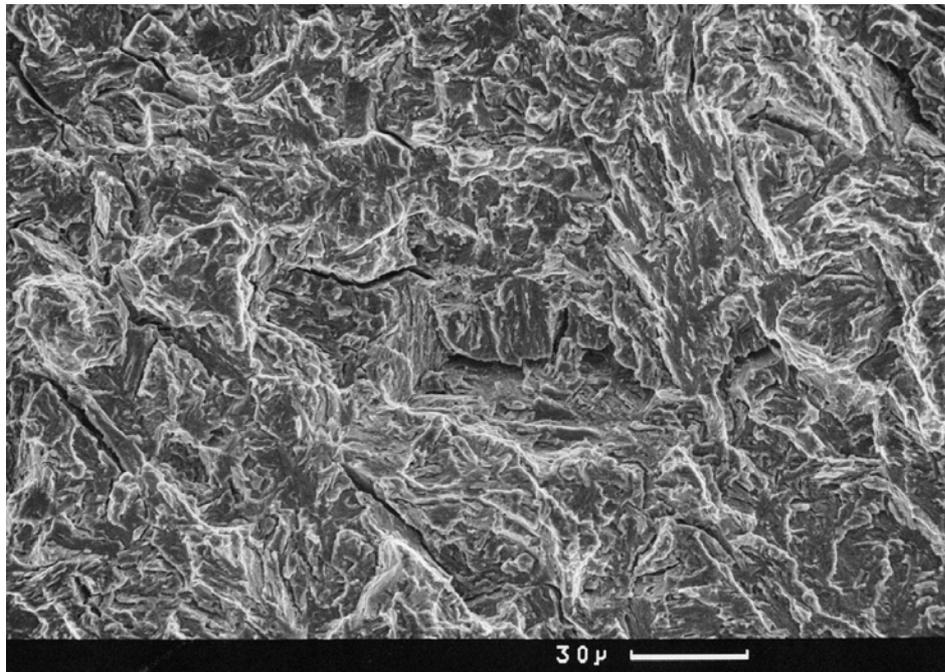
Abb. 23: Nebenrisse in transkristallinem Sprödbruch

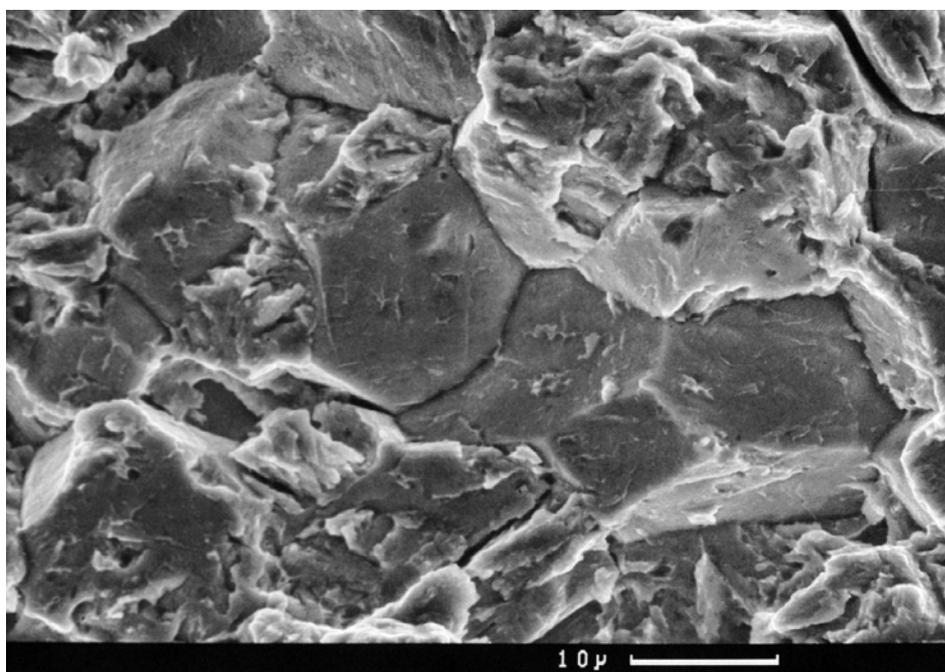
Abb. 24: Interkristalline Anteile der Bruchfläche

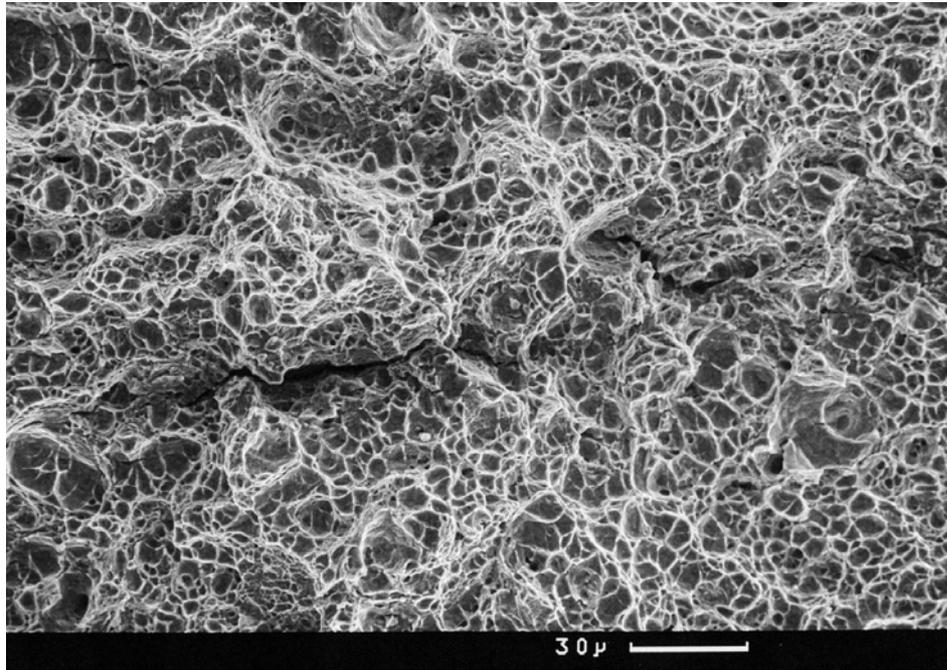
Abb. 25: Zäher Restbruch (Gewaltbruch) mit Verformungswaben

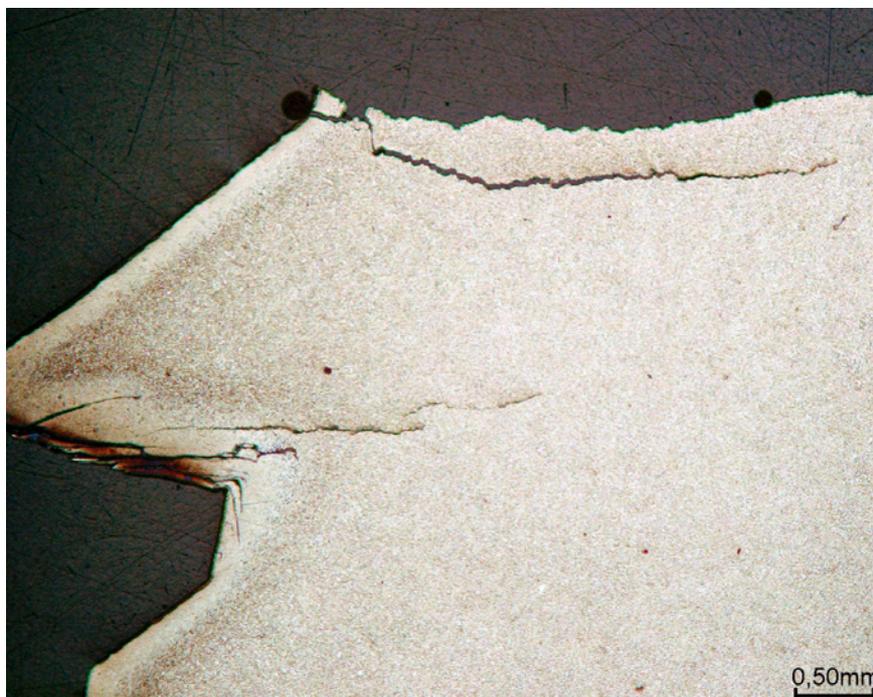
Abb. 26: Längsschliff unterhalb der Bruchfläche mit Nebenrisse

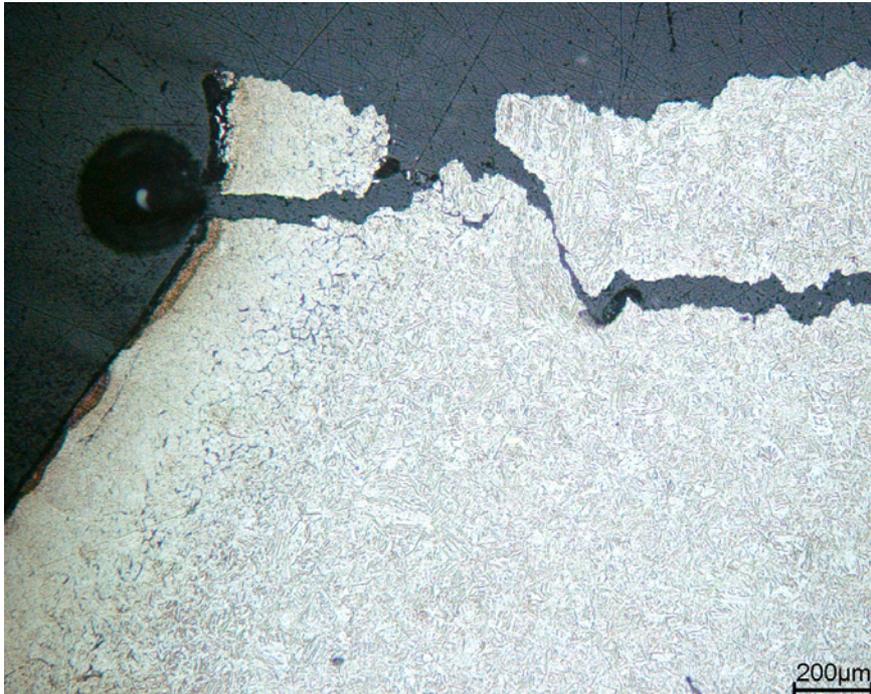
Abb. 27: Detail aus Bild 26 (links Härtezone – geätzt mit alk. HNO_3)

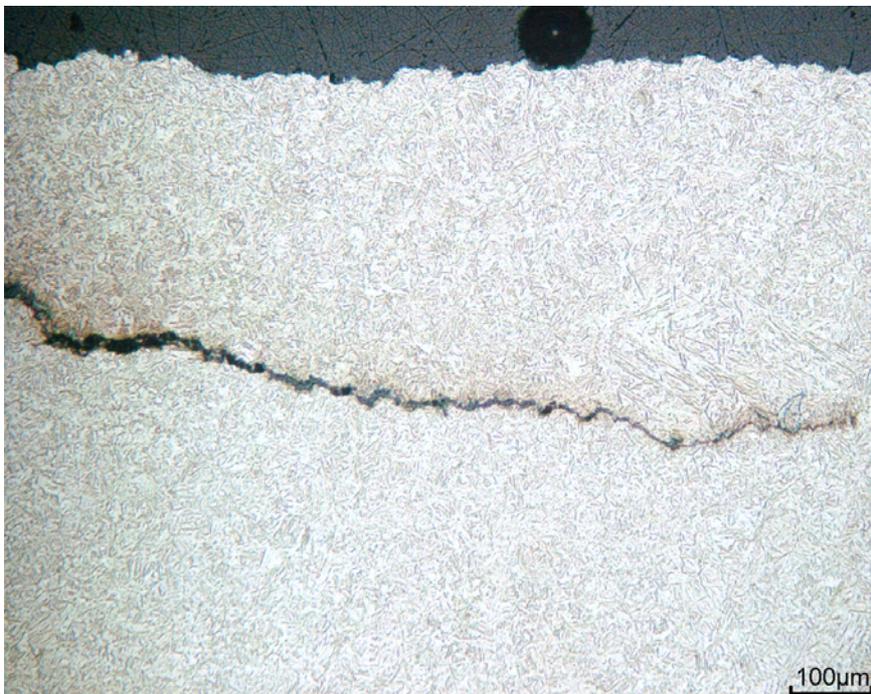
Abb. 28: Detail aus Bild 26: Bruchfläche (oben) und Nebenriss (Interkristalliner Rissverlauf)

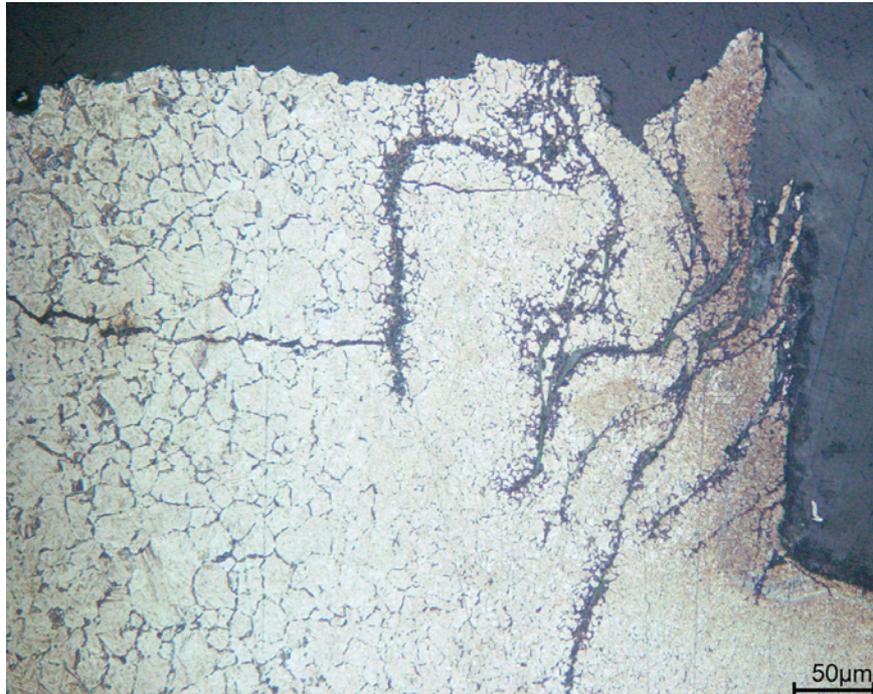
Abb. 29: Anrisse im Randbereich

Auch Schrauben, die den Test bestehen, weisen in der mikroskopischen Untersuchung häufig Anrisse auf, die jedoch nicht zum Bruch führen. Einen Sonderfall stellen Schrauben dar, die nur im unteren, schneidenden Bereich des Gewindes hohe Härte aufweisen. In diesem Fall kann die Spitze der Schraube versagen, die Tragfähigkeit jedoch erhalten bleiben.
