**Entwicklung eines einheitlichen
Prüfverfahrens zur Prüfung von
Betonschrauben auf Empfindlichkeit
gegen wasserstoffinduzierte
Rissbildung**

Schlussbericht zum Forschungsvorhaben ZP 52-5-8.29-1149/05

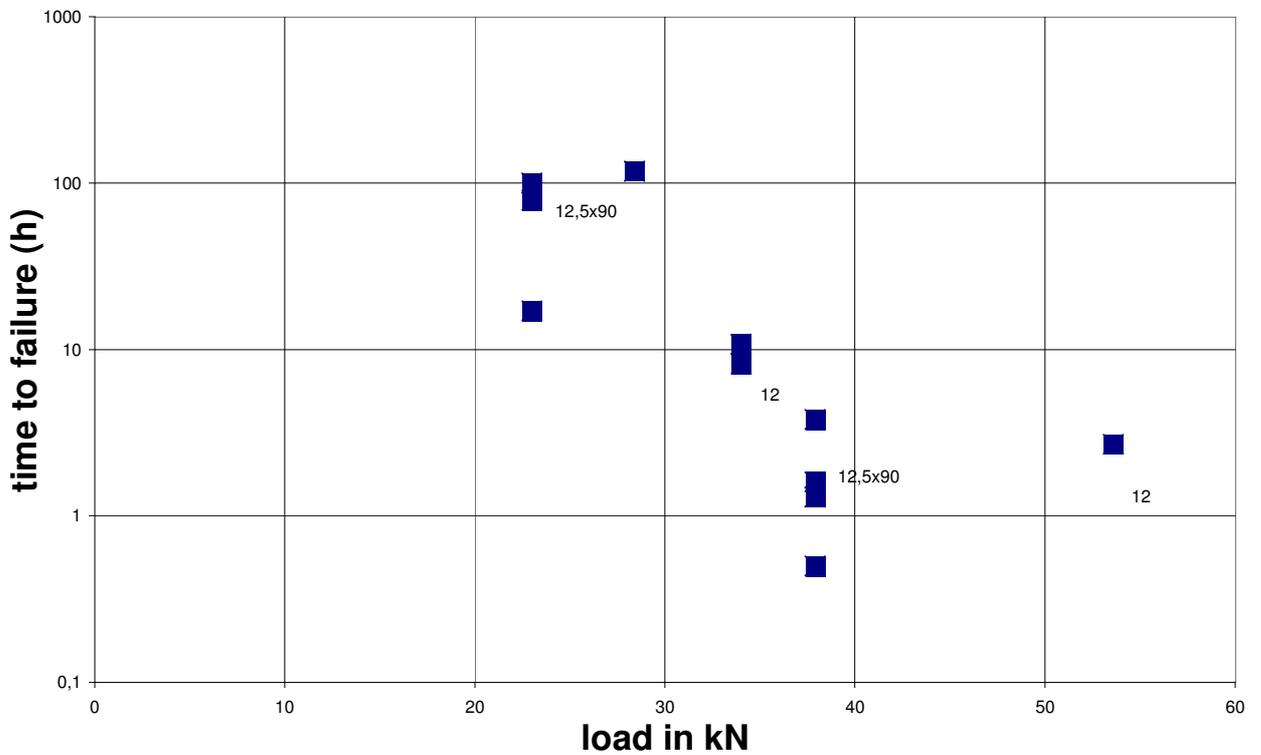
Abb. 31: Lastabhängigkeit der Standzeit bei Prüfung nach CUAP

Nähere Betrachtung erfordert der Einfluss der Prüflast auf die Standzeit. Zur Orientierung kann dazu Bild 31 hinzugezogen werden. Eine (wünschenswerte) Erhöhung der Prüflast erfordert die Modifizierung der Prüfeinrichtung, dass zylindrische, in Stahlrohr gegossene Prüfkörper verwendet werden, um Spaltbrüche zu vermeiden und / oder die Verwendung einer „engeren“ Abstützung der Belastungseinrichtung, die jedoch dann elektrisch von der Aufhängung der Schraube getrennt werden sollte, da sie in der Prüflösung angeordnet werden muss und ohne Isolierung mit polarisiert würde.

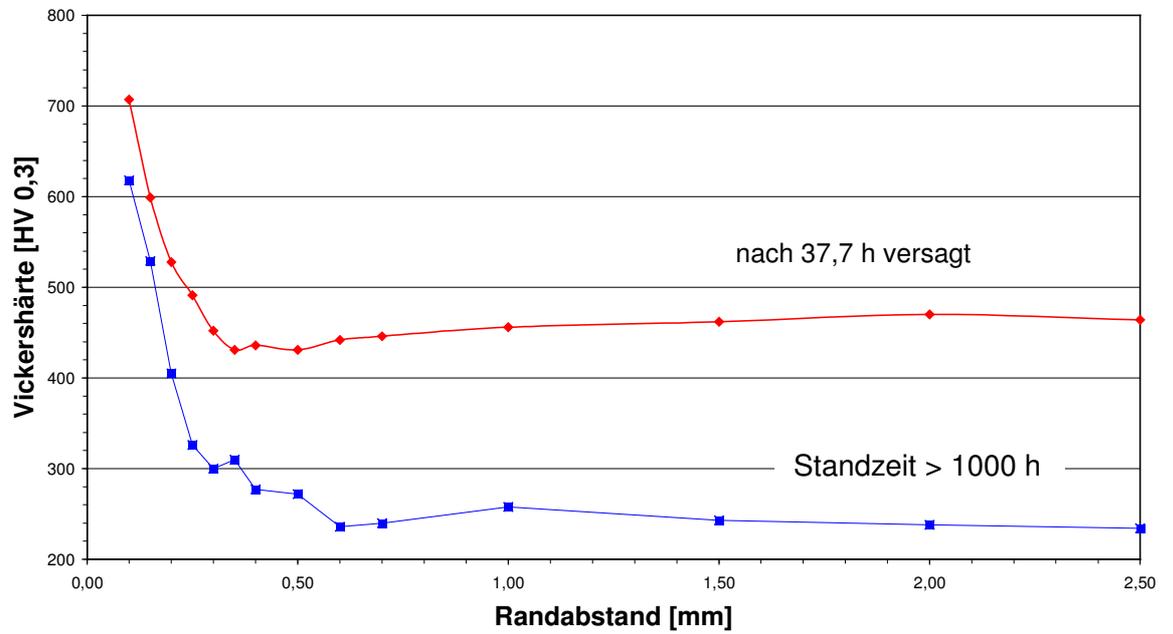
Abb. 32:

Einsatzhärtungstiefe Schrauben 62 und 49

Bild 32 zeigt den Härteverlauf über den Querschnitt zweier Schrauben, deren eine im Versuch bei -1 V GKE in Beton nach 37,7 Stunden brach (vgl. Bild 19). Der Härteverlauf dieser Schraube wurde nahe der Bruchfläche gemessen. Die Bilder 33 und 34. zeigen Härteverläufe über den Querschnitt von Schrauben unterschiedlicher Hersteller. Der Schraubentyp in Bild 33 ist lediglich im unteren, „schneidenden“ Spitzenbereich des Gewindes gehärtet, der Typ in Bild 34 hat auch im Schaftbereich eine relativ hohe Härte von über 400 HV.

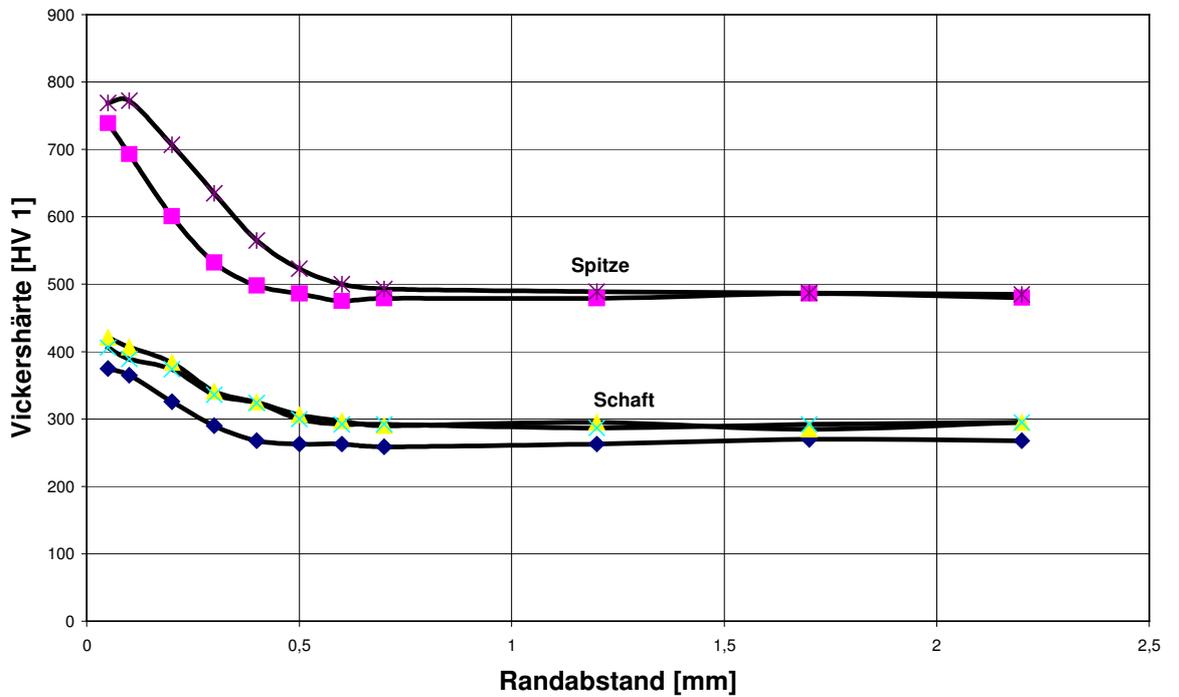
Abb. 33: Härteverlauf über den Querschnitt (Schrauben eines Herstellers)

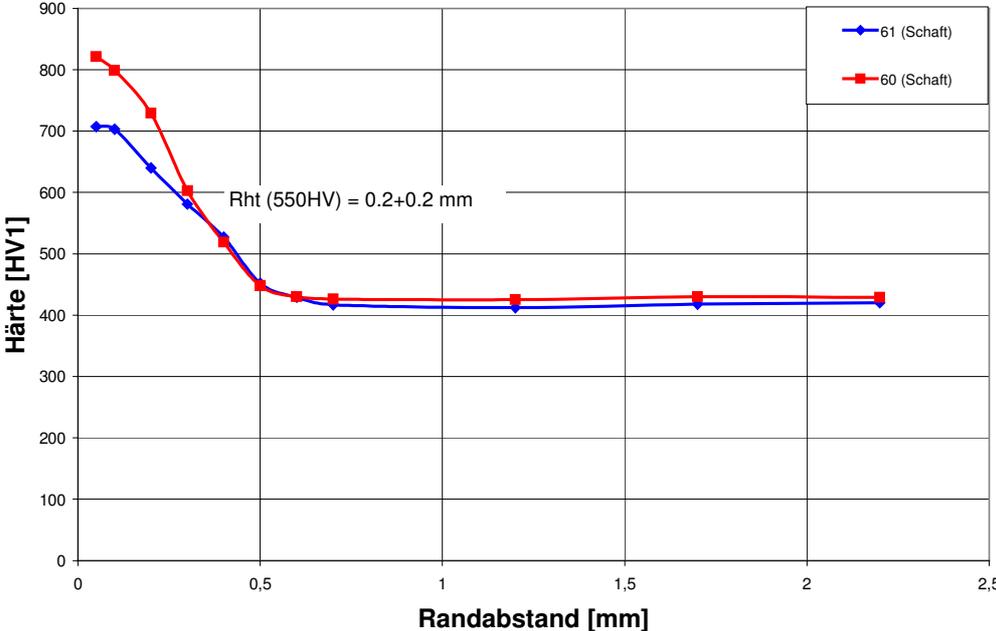
Abb. 34: Härteverlauf über den Querschnitt (Schrauben eines Herstellers)
