**CO₂-Einsparung mit Vakuum-
Isolations-Paneelen (VIP):
Untersuchung der Dauerhaftigkeit von
VIPs mit verklebten Schutzschichten
und in der klebetechnischen
Anwendung**

Abschlussbericht Dauerhaftigkeit VIP

Dezember 2012

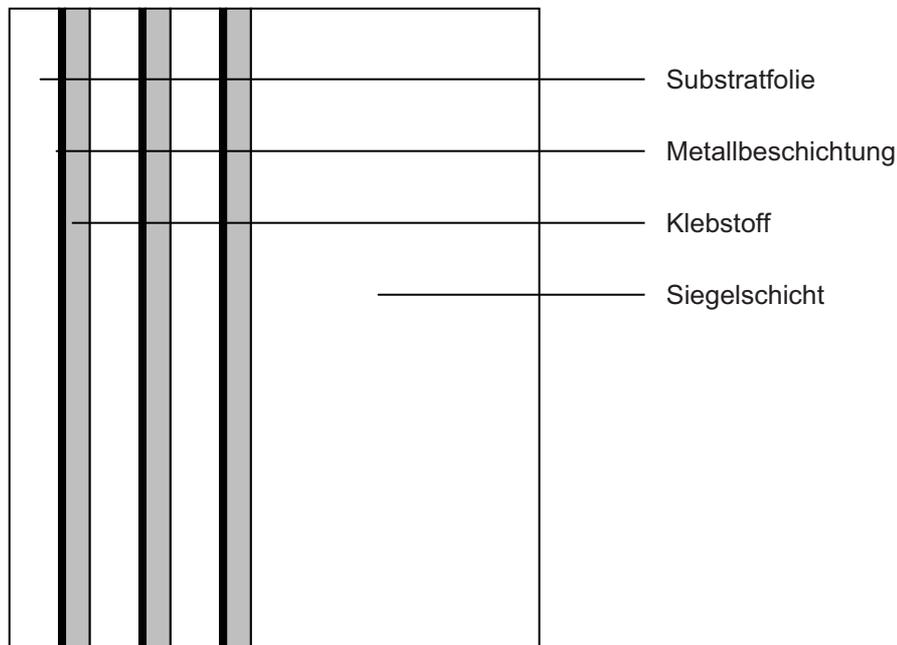
Abbildung 1 Prinzipieller Aufbau einer Hochbarrierefolie

Aufgrund dieser notwendigen Eigenschaften werden heute überwiegend Folien aus metallisierten Mehrlagensystemen eingesetzt (Abbildung 1). Hierbei werden mehrere metallbedampfte Kunststofffolien miteinander verklebt. Als Kleber werden PU-Klebstoffe verwendet. Den Abschluss des Aufbaus bildet eine sog. Siegelschicht. Diese dient zum Verschweißen der Folienumhüllung.

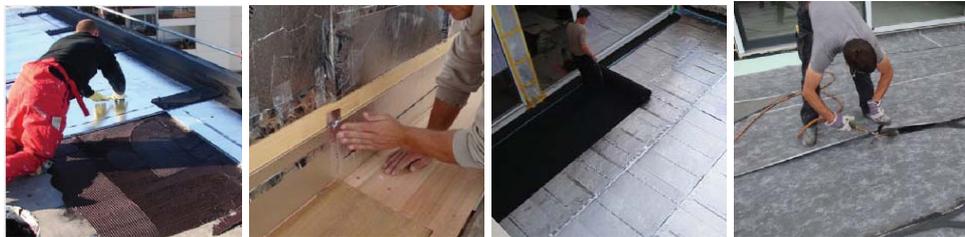
Abbildung 2 Quelle: vaku isotherm (www.vaku-isotherm.de)
1) Flachdach, lösemittelfreie Kleber
2) Wand, Klebeband
3) Terrasse, Kontakt mit „Bautenschutzmatte“
4) Terrasse, Selbstklebebitumenbahn wird verschweißt

Abbildung 2 zeigt einige Beispiele für Anwendungen, in denen VIPs mit Klebstoffen und anderen Baustoffen in Kontakt kommen.

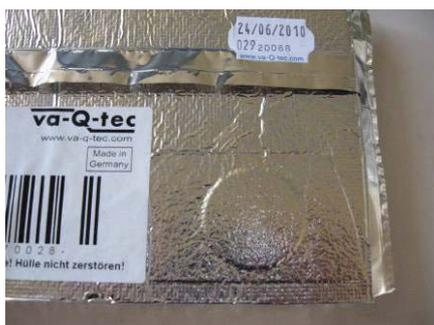
Abbildung 3 va-Q-check-Sensor

Die VIPs der Fa. va-Q-tec besitzen einen integrierten Sensor (va-Q-check), mit dem der Gasinnendruck im Paneel ermittelt werden kann (s. Abbildung 3 und Kap. 2.3.2.4).

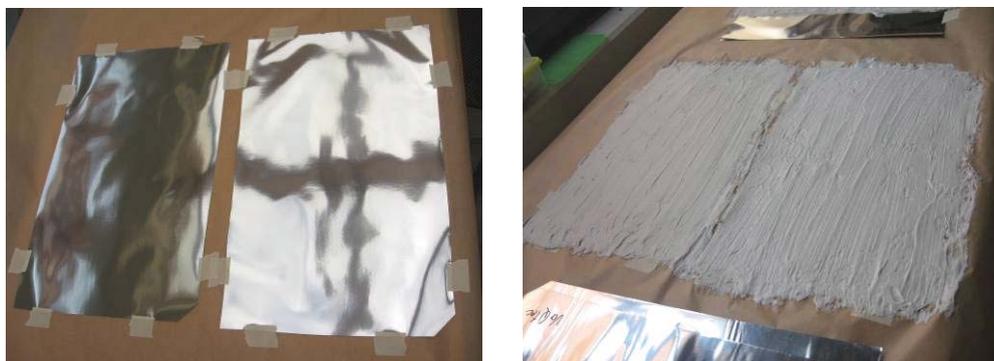
Die folgenden Fotos illustrieren den Beschichtungsvorgang am **ift**. Jeweils zwei 30 cm x 50 cm große Folien und zwei 50 cm lange Siegelnahtlappen wurden mit etwas Klebeband auf einem Tisch befestigt. Der Klebstoff wurde dann mit einem Pinsel etwa 1–2 mm dick aufgetragen.

Abbildung 4 30 cm x 50 cm Folie unbeschichtet und beschichtet

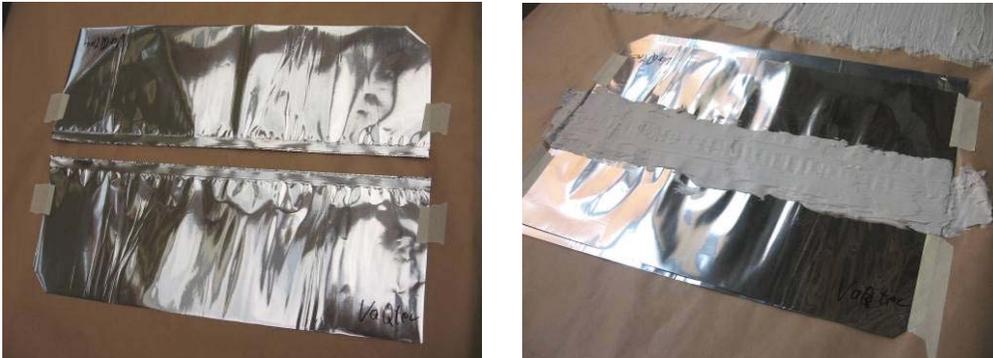
Abbildung 5 50 cm lange Siegelnähte unbeschichtet und beschichtet

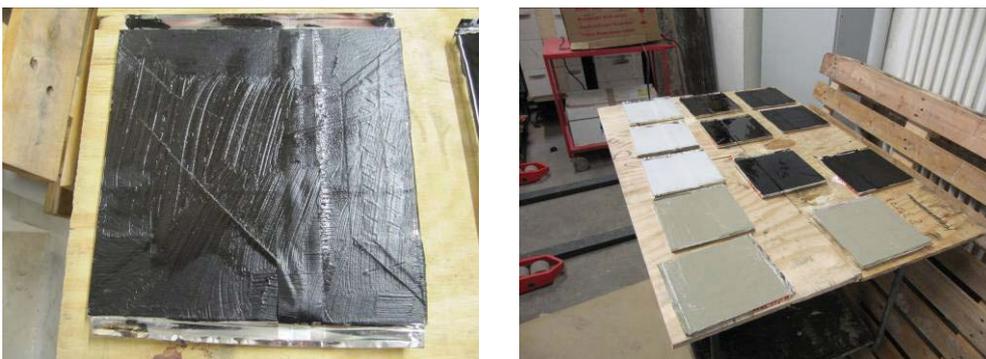
Abbildung 6 zeigt die durch das FIW München beschichteten VIP.

Abbildung 6 Beschichtete Paneele im FIW München

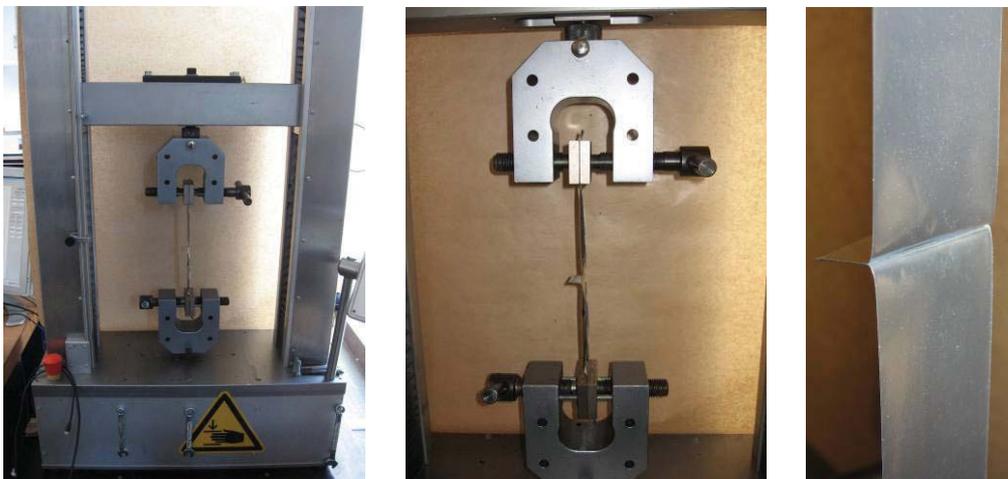
Die beiden Enden eines Folienstreifens mit einer Siegelnaht in der Mitte werden in einer Zugprüfmaschine auseinandergezogen. Auf der Innenseite der Naht stellt sich ein Winkel von 180° ein. Im Prinzip findet ein Aufschälen der Naht statt (sofern Film oder Naht nicht reißen). Abbildung 7 zeigt eine Siegelnahtprobe, eingespannt in eine Zugprüfmaschine. Die Probe ist 25 mm breit, und die Einspannlänge beträgt 200 mm. Geprüft wurde mit einer Geschwindigkeit von 50mm/min. Die Kraft wurde als Funktion des Weges aufgezeichnet. Es wurden jeweils 5 Proben getestet.

Der sog. 180° -Schältest prüft die Festigkeit der Siegelnaht zwischen den Folienstreifen. Hinsichtlich der in 2.3.2 definierten Ziele der eingesetzten Analysemethoden muss beachtet werden, dass der Ort der höchsten mechanischen Belastung in diesem Test, nämlich die Innenseite der Naht, in der Praxis (Innenseite Paneel) gar nicht mit Klebstoffen in Berührung kommt. Auch in diesem Projekt wurde davon abgesehen, die Innenseite mit Klebstoffen zu beschichten; trotzdem erschien der Schältest sinnvoll, aufgrund seiner prinzipiellen Einfachheit und weil er im Rahmen des Forschungsvorhabens die einzige praktikable mechanische Prüfung der Siegelnaht war.

Abbildung 7 Siegelnaht, eingespannt in eine Zugprüfmaschine für den 180° -Schältest

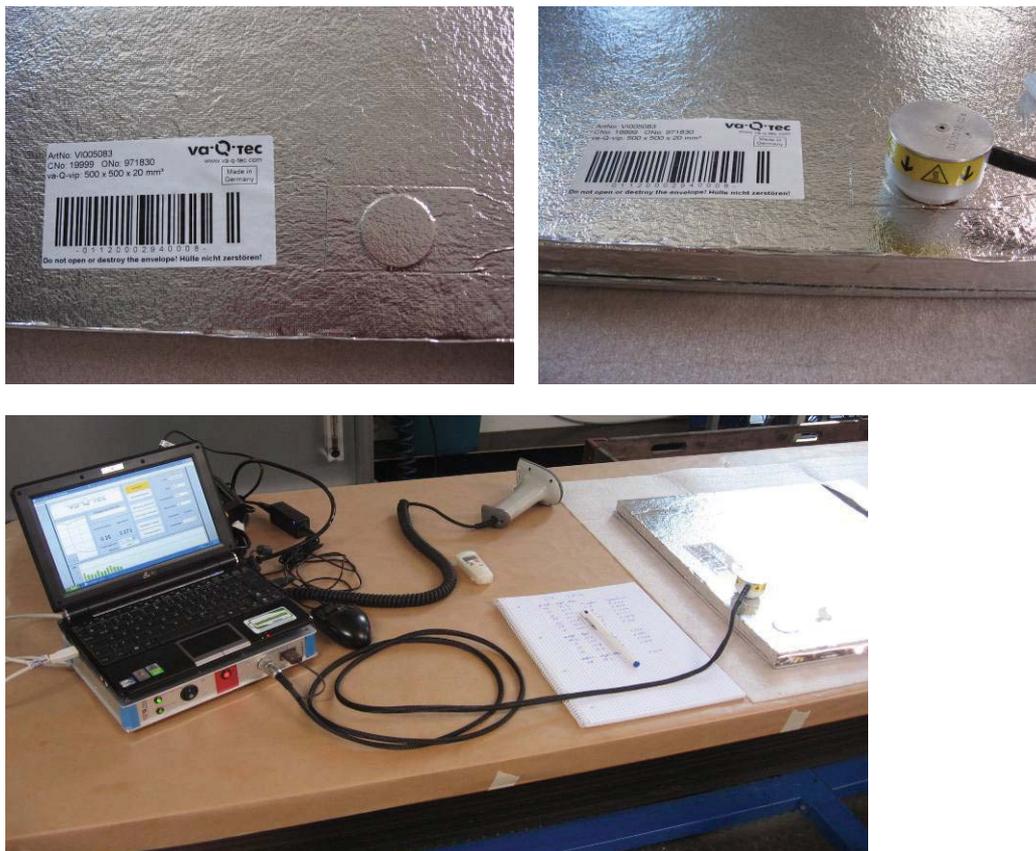
Die Fa. va-Q-tec hat das sog. va-Q-check-Verfahren zur Messung des Gasinnendrucks entwickelt. Es basiert auf einer Wärmeflussmessung. Dabei wird ein Messkopf auf das Paneel direkt über der in das Paneel integrierten Sensorscheibe (Abbildung 8) aufgesetzt und ein Temperaturgradient zwischen Messkopf und Sensorscheibe erzeugt. Der resultierende Wärmefluss ist abhängig vom Innendruck des Paneels. Dieser Innendruck kann mit dem va-Q-check-Verfahren im relevanten Messbereich auf ± 1 mbar genau bestimmt werden. Eine detaillierte Beschreibung des Verfahrens kann in [10] gefunden werden. Das va-Q-check-Verfahren ist aus patentrechtlichen Gründen ausschließlich für Erzeugnisse der Fa. va-Q-tec erhältlich.

Abbildung 8 Gasinnendruckmessung mit dem va-Q-check-Verfahren:
 Oben links: Sensorscheibe in einem Paneel (rechts neben Etikett)
 Oben rechts: Messkopf auf Sensorscheibe aufgesetzt
 Unten: Messaufbau

Im Verlauf der 21-wöchigen Alterung wurde der Gasinnendruck der va-Q-tec-Paneele am FIW regelmäßig mit einem von der Fa. va-Q-tec zur Verfügung gestellten va-Q-check-Gerät gemessen.

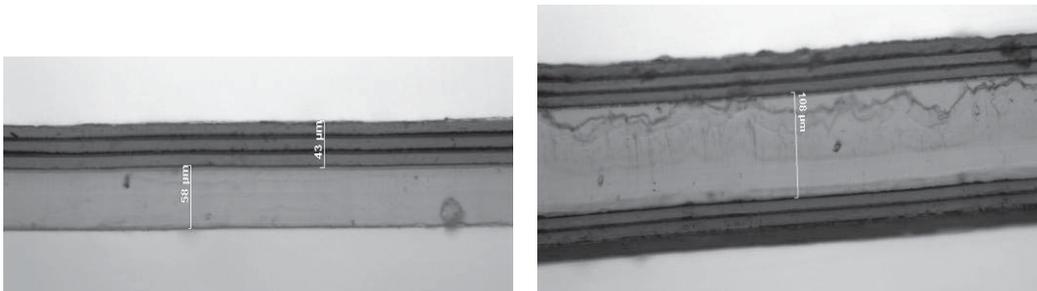
Abbildung 9 zeigt den Querschnitt durch eine Folie (links) und den Querschnitt durch eine Siegelnaht (rechts). In dem Folienquerschnitt kann man den dreilagigen Aufbau der eigentlichen Barrierefolie (dunkelgrau und schwarz) und die hellgraue Siegelschicht erkennen. Der Querschnitt durch die Siegelnaht zeigt außen die dreilagigen Barrierschichten, die jetzt über eine gemeinsame Siegelschicht in der Mitte verbunden sind.

Abbildung 9 Querschnitt einer Folie (links) und einer Siegelnaht (rechts)

Der Informationsgehalt der Folien- und Siegelnahtquerschnitte war nur sehr begrenzt. Durch Alterung hervorgerufene Fehlstellen waren nicht sichtbar. Deshalb wurde beschlossen, in der folgenden Projektphase weitere Querschnitte nur in Ausnahmefällen zu präparieren.

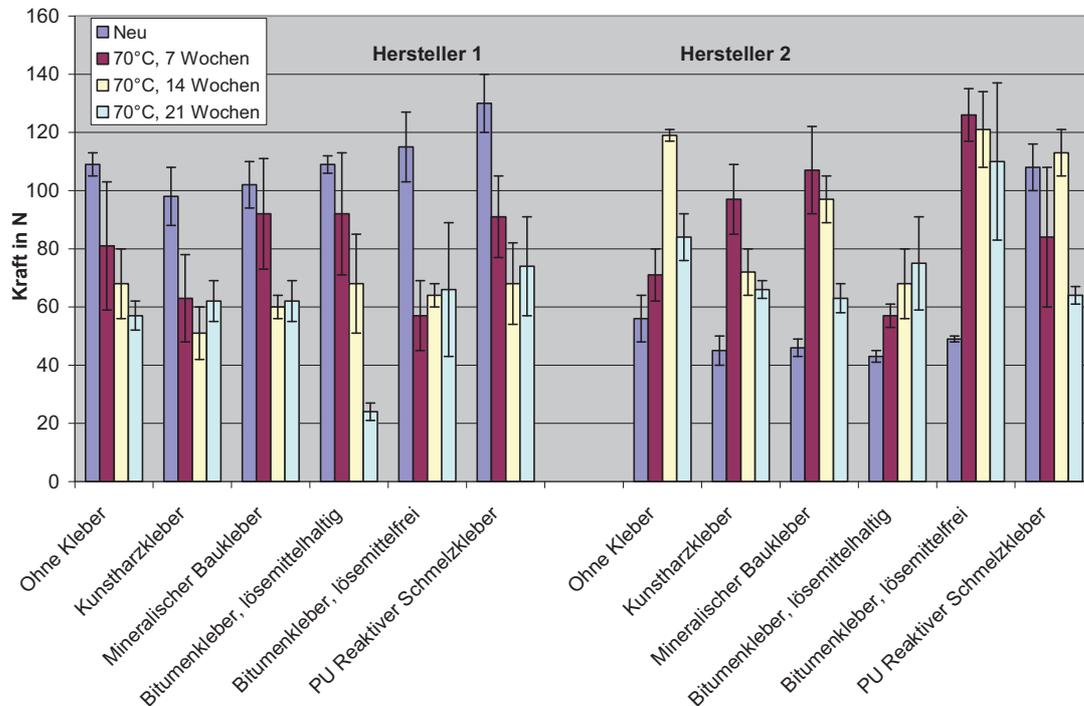
Abbildung 10 Zugfestigkeit der Siegelnähte: Maximalkraft bestimmt an jeweils fünf 25 mm breiten Proben

Die Siegelnähte mit reaktivem Schmelzkleber von Hersteller 2 verhalten sich ähnlich wie die Siegelnähte von Hersteller 1. Alle anderen Siegelnähte von Hersteller 2, unbeschichtete und beschichtete, erreichen im Neuzustand nur etwa die Hälfte der Festigkeit der Siegelnähte von Hersteller 1 und erst im Verlauf der Alterung eine Festigkeit ähnlich dem Neuzustand der Siegelnähte von Hersteller 1.

Da beide Hersteller die gleiche Folie einsetzen, und die Beschichtungen und Alterungen die gleichen waren, ist zu vermuten, dass die Unterschiede im Festigkeitsverhalten auf Unterschiede in der Verarbeitung, d.h. Unterschiede bei den Schweißverfahren, beruhen. Diese Vermutung wird unterstützt durch die visuelle Erscheinung der Siegelnähte (Abbildung 11). Die Siegelnähte von Hersteller 1 sind „faltiger“ als die von Hersteller 2, was auf einen höheren Wärmeeintrag während des Schweißvorgangs hindeutet (Schrumpfung der Folie in der Wärmeeinflusszone der Schweißnaht).

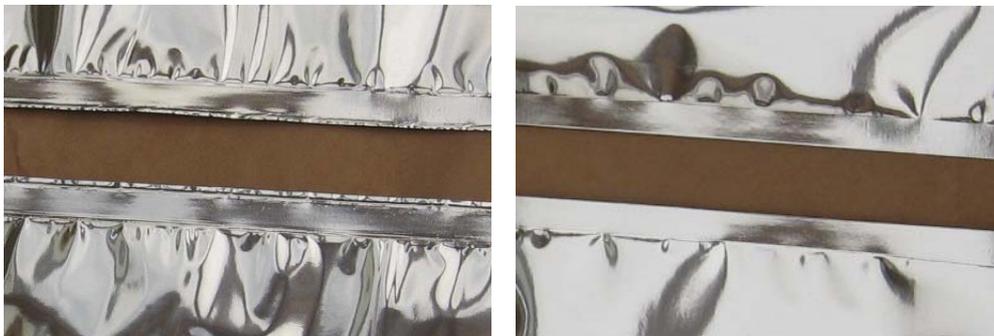
Abbildung 11 Siegelnähte von Hersteller 1 (links) und Hersteller 2 (rechts)

Durch den höheren Wärmeeintrag während des Schweißvorgangs erzielt Hersteller 1 eine höhere Ausgangsfestigkeit. Bei den Siegelnähten von Hersteller 2 wird eine ähnliche Festigkeit erst durch eine thermische „Nachbehandlung“ erreicht, nämlich dem Aufbringen des heißen Schmelzklebers bzw. der Lagerung bei erhöhter Temperatur (während der Alterung). Mit einer Verzögerung von einigen Wochen tritt dann auch bei den Siegelnähten von Hersteller 2 nach der anfänglichen Festigkeitssteigerung ein alterungsbedingtes Abfallen der Siegelnahtfestigkeit auf.

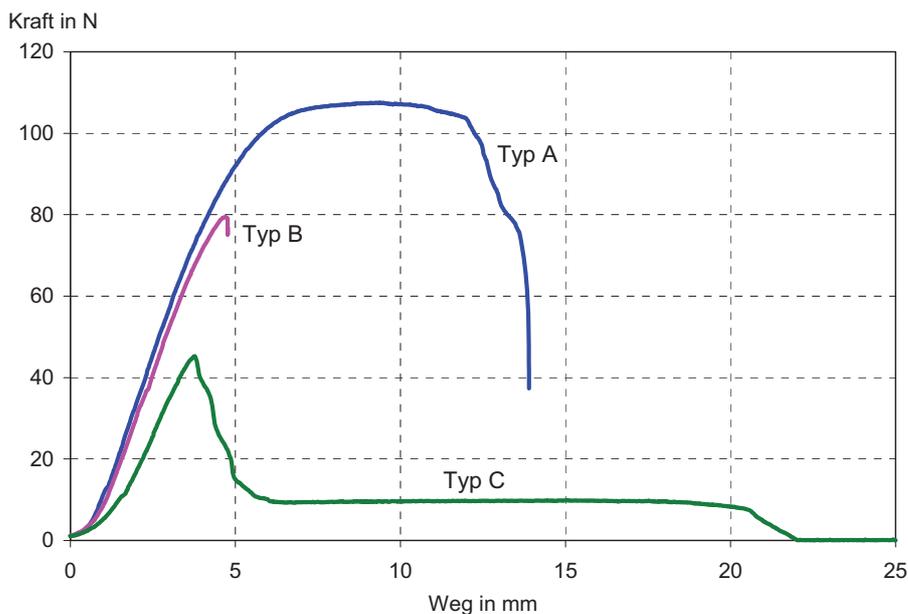
Bei Kurventyp A wird die Probe erheblich gestreckt bevor ein Versagen durch Aufreißen der Siegelschicht und/oder Delamination innerhalb einer oder beider Folien erfolgt. Bei Typ B reißt nach, im Vergleich zu A, geringer Streckung einer der Folienstreifen von der Siegelnaht ab. Und bei Typ C wird die Siegelnaht nach Überschreiten einer meist recht moderaten Maximalkraft bei einer sehr niedrigen Last aufgeschält. U.U. kann jedoch sowohl bei Typ B als auch bei Typ C eine Maximalkraft erreicht werden, die ähnlich hoch ist wie bei Typ A.

Abbildung 12 Zugprüfung der Siegelnaht: verschiedene Kurven-/Versagenstypen

Bei den Zugprüfungen der Siegelnähte zeigten sich nicht nur Unterschiede in den Maximalkräften, sondern auch im Versagensmechanismus und der Form der Kraft-Weg-Kurven. In Abbildung 12 sind verschiedene Kurven- und Versagens-typen dargestellt, Abbildung 13 zeigt zugehörige Photos von typischen Probekörpern.

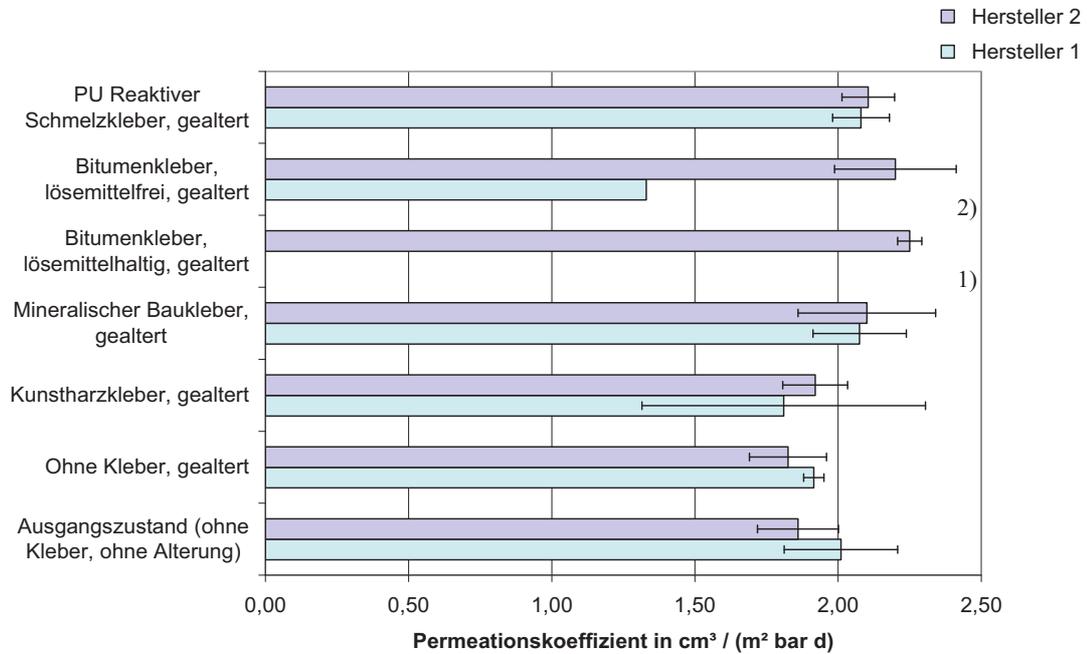
Abbildung 14 He-Permeation durch Hochbarrierefolien (Werte aus Tabelle 6)

- 1) Klebstoffreste auf der Gegenseite der Proben: Permeationsmessung nicht möglich, da Kontaminationsgefahr für die Messapparatur.
- 2) Wie 1), aber nur eine Probe betroffen.

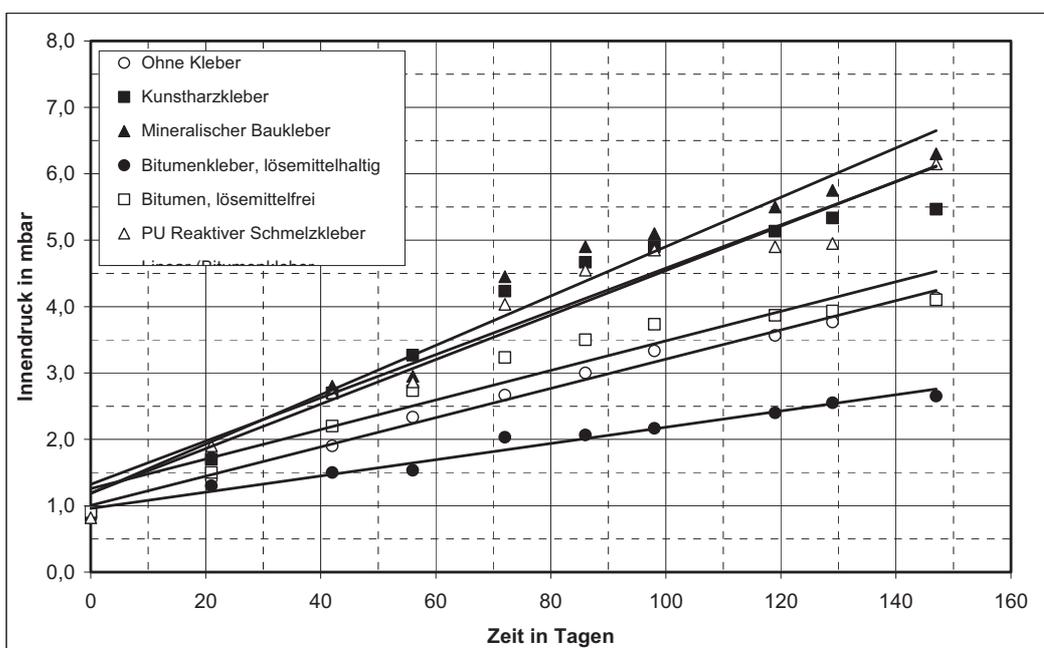
Abbildung 15 Zeitabhängiger Gasinnendruck nach der Beschichtung mit verschiedenen Klebstoffen, Probe 500 mm x 500 mm x 10 mm

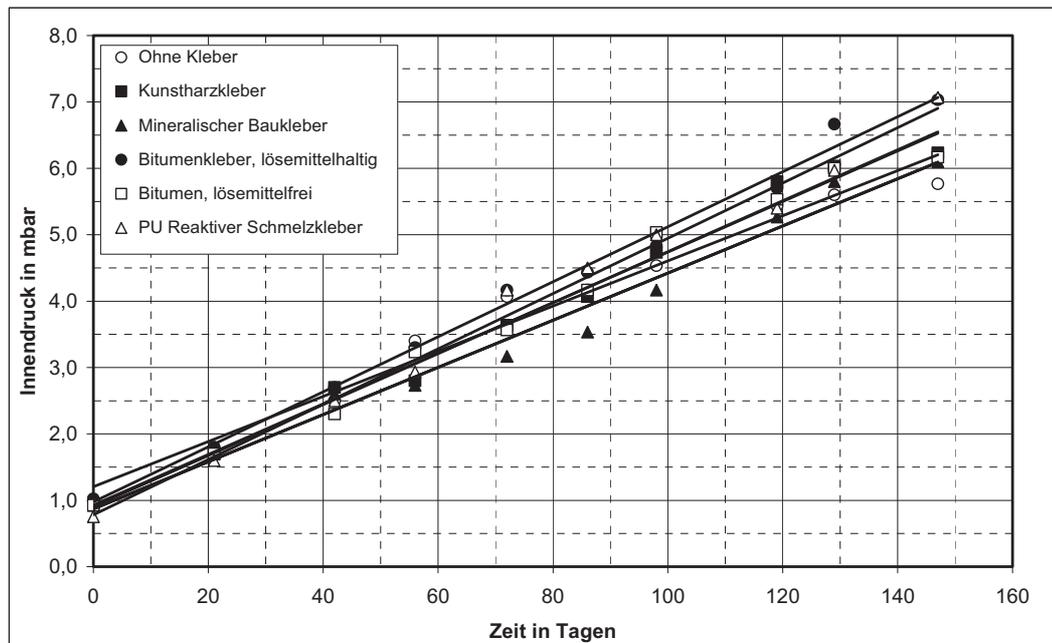
Abbildung 16 Zeitabhängiger Gasinnendruck nach der Beschichtung mit verschiedenen Klebstoffen, Probe 200 mm x 200 mm x 10 mm

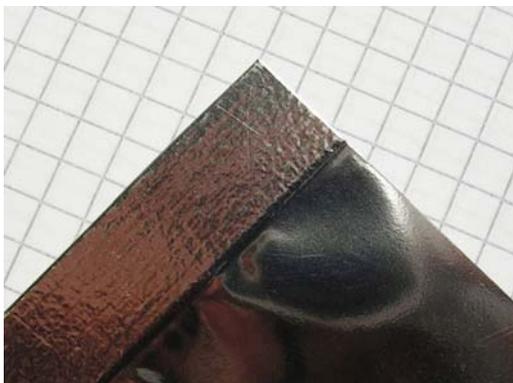
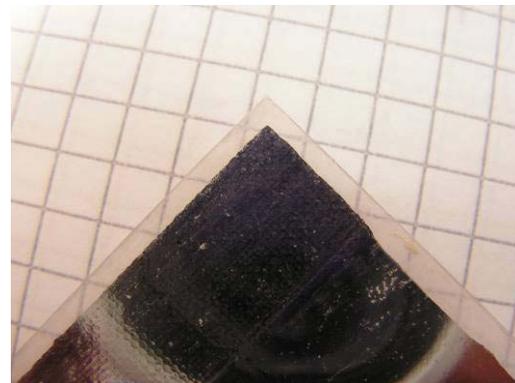
Der mineralische Baukleber hat von den Kanten aus die Aluminiumbeschichtungen in der Folie/Siegelnaht bis zu einer Tiefe von etwa 1–2 mm angegriffen (Abbildung 17). In der Fläche sahen die Proben nach der Einwirkung des Klebstoffes unverändert aus.

Abbildung 17 Folie mit Siegelnaht
Links: im Ausgangszustand;
Rechts: nach Einwirkung von feuchtem mineralischem Baukleber

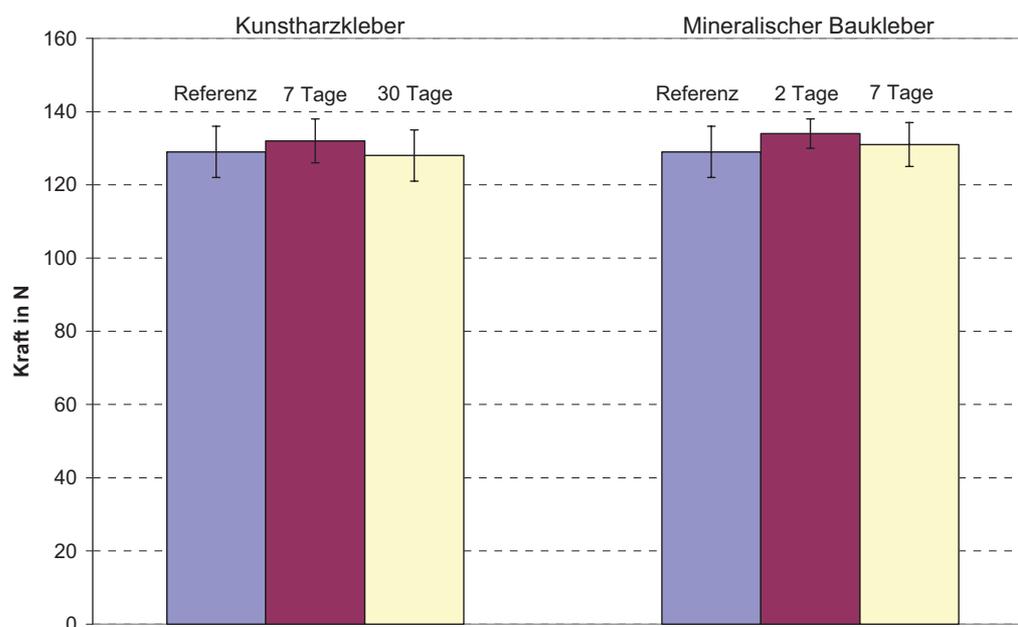
Weder der Kunstharzkleber noch der mineralische Baukleber hatten einen signifikanten Einfluss auf die Festigkeit der Siegelnähte (Abbildung 18). Der Kurven-/Versagenstyp war bei den beschichteten Proben genau wie bei den unbeschichteten Referenzproben Typ A gemäß 2.4.2.

Abbildung 18 Zugfestigkeit der Siegelnähte nach Einwirkung von feuchten Klebern

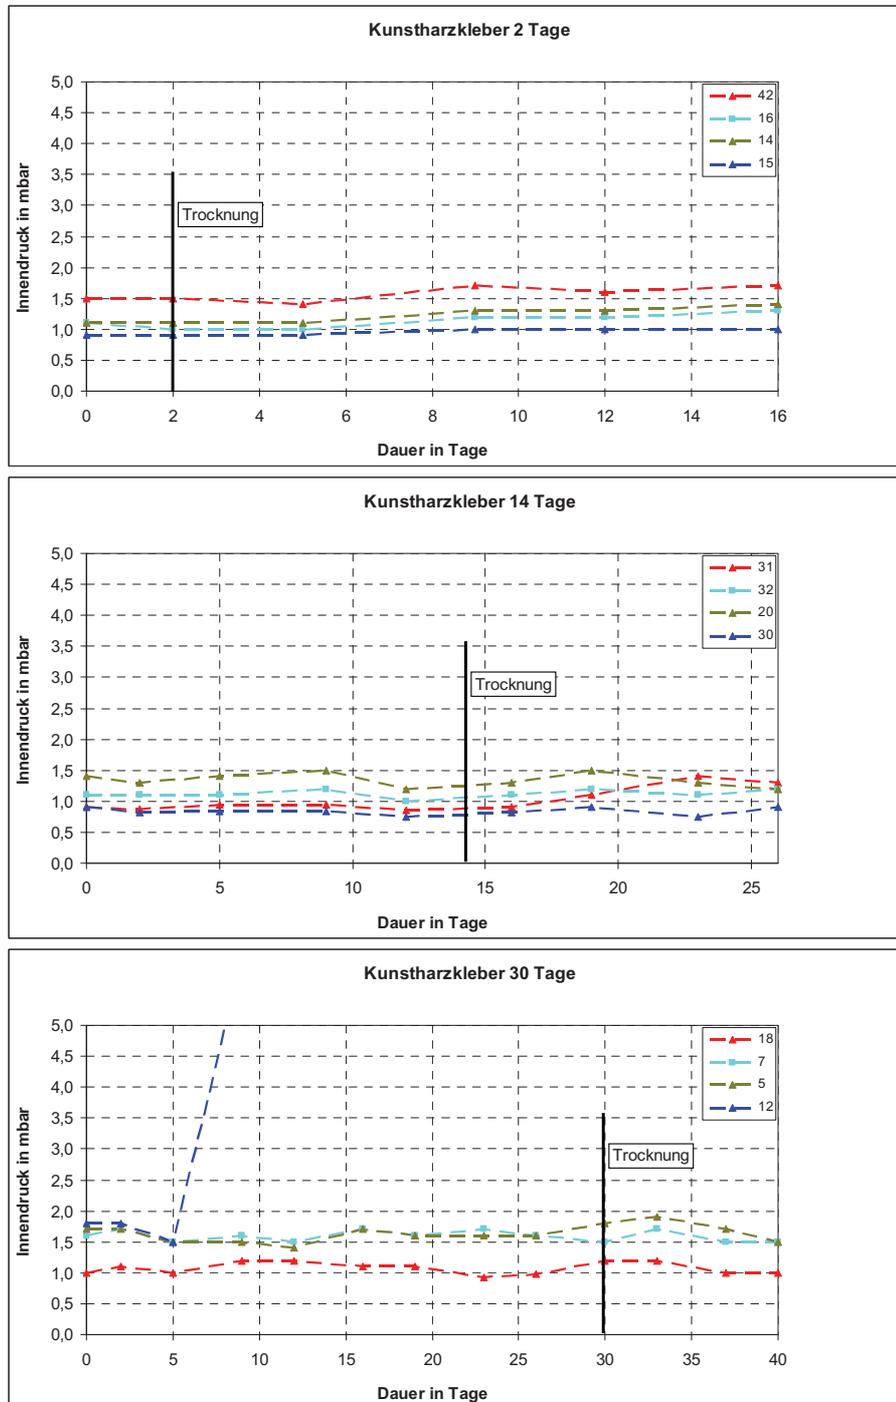
Abbildung 19 Zeitabhängiger Gasinnendruck während und nach Einwirkung von Kunstharzkleber. Die Einwirkungsdauer betrug hierbei 2, 14 sowie 30 Tage. Panelgröße: 500 mm x 500 mm x 10 mm

Es zeigten sich während der jeweiligen Versuchsdauer keine Auffälligkeiten. Die beiden belüfteten Paneele wiesen keinen systematischen Zusammenhang zu einem verwendeten Kleber auf. Teilweise ist ein leichter Anstieg des Innendrucks erkennbar, jedoch liegt dieser deutlich unterhalb der in den jeweiligen Zulassungen vorgegebenen Höchstwerte (bei Auslieferung) von 3 bzw. 5 mbar.

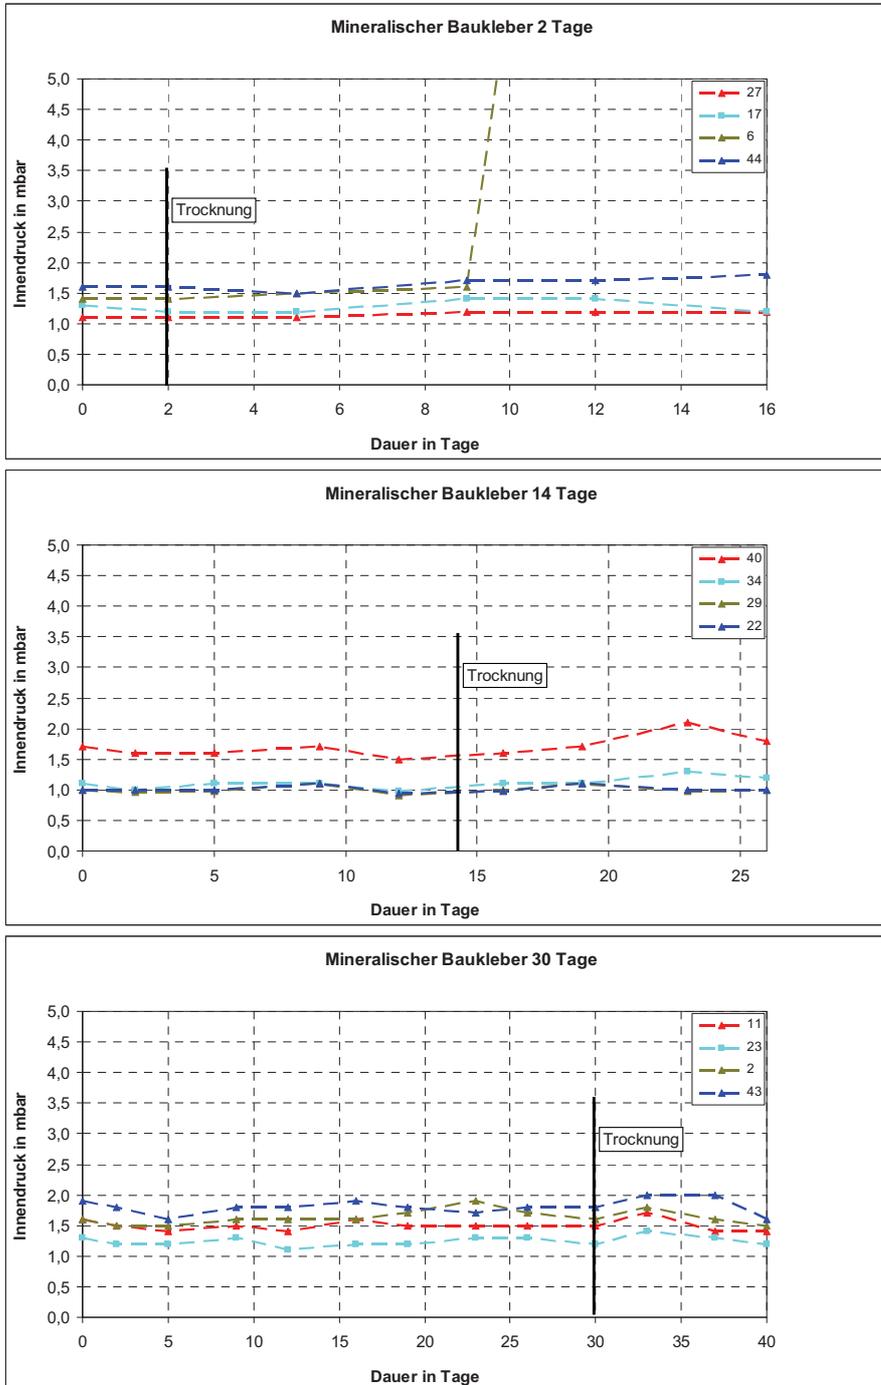
Abbildung 20 Zeitabhängiger Gasinnendruck während und nach Einwirkung von mineralischem Baukleber. Die Einwirkungsdauer betrug hierbei 2, 14 sowie 30 Tage. Panelgröße: 500 mm x 500 mm x 10 mm

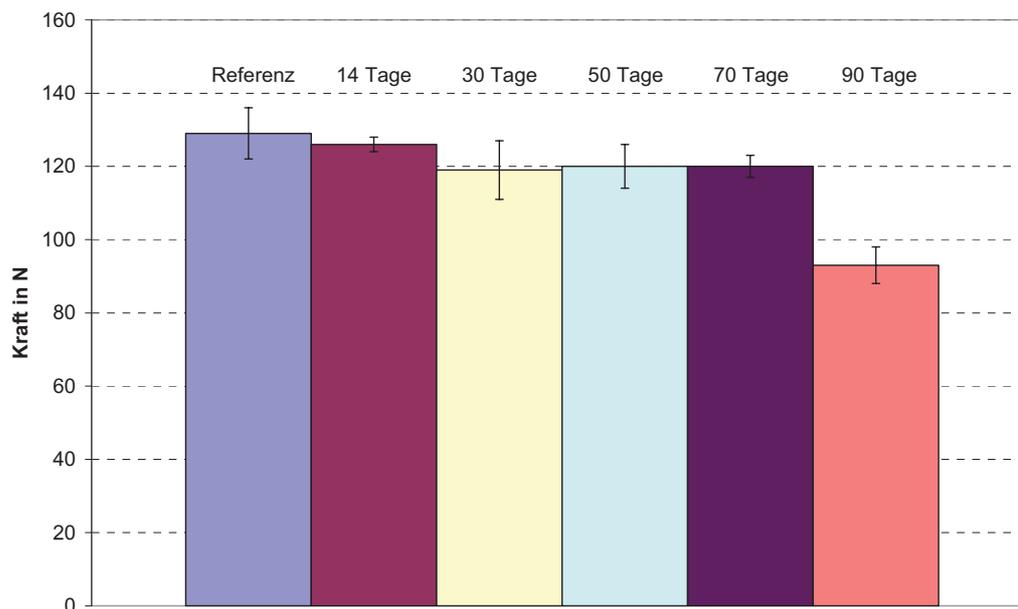
Bis zu 70 Tagen Lagerung in Kontakt mit verdünnter Natronlauge ergab sich keine signifikante Änderung der mechanischen Eigenschaften. Die gemessenen Maximalkräfte waren denen von unbelasteten Referenzproben sehr ähnlich (Abbildung 21) und der Kurven-/Versagenstyp war Typ A gemäß 2.4.2 (Abbildung 22). Nach 90 Tagen zeigt sich jedoch ein signifikanter Abfall der Maximalkraft, und noch viel auffälliger, eine Änderung des Kurven-/Versagenstyps von A nach C gemäß 2.4.2.

Abbildung 21 Zugfestigkeit der Siegelnähte nach Einwirkung von NaOH

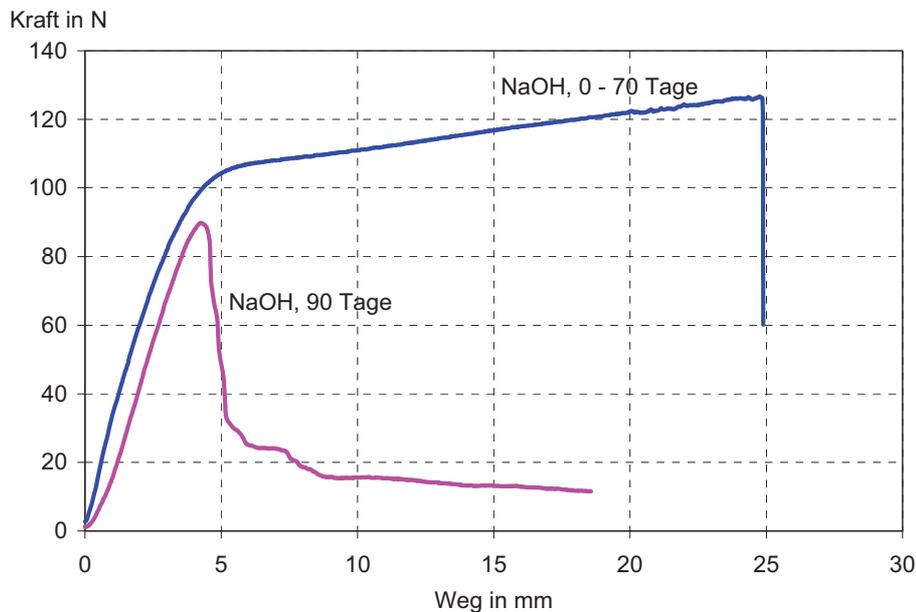
Abbildung 22 Zugprüfung der Siegelnähte nach Einwirkung von NaOH

Die als „NaOH, 0–70 Tage“ markierte Kurve in Abbildung 22 ist repräsentativ, sowohl für die unbelasteten Referenzproben als auch für die Siegelnahtproben, die der Natronlauge bis zu 70 Tagen ausgesetzt waren. Die Kurve „NaOH, 90 Tage“ ist typisch für die Siegelnahtproben, die der NaOH 90 Tage ausgesetzt waren. Offensichtlich passiert zwischen 70 und 90 Tagen etwas, was die mechanischen Eigenschaften der Siegelnahtproben drastisch verändert. Über diesen Vorgang kann im Rahmen des Forschungsvorhabens nur spekuliert werden. Vielleicht diffundieren Hydroxidionen aus der Natronlauge durch die Siegelnaht in die Probe ein, bis die für die Zugprüfung kritische Stelle (die am höchsten belastete Innenseite der Naht) geschädigt wird. Solange der Innenbereich der Naht intakt ist, bleibt das mechanische Verhalten unverändert. Sobald der Innenbereich geschädigt wird, verliert die Naht an Festigkeit. Weitere Untersuchungen sind notwendig, um diese Hypothese zu prüfen.

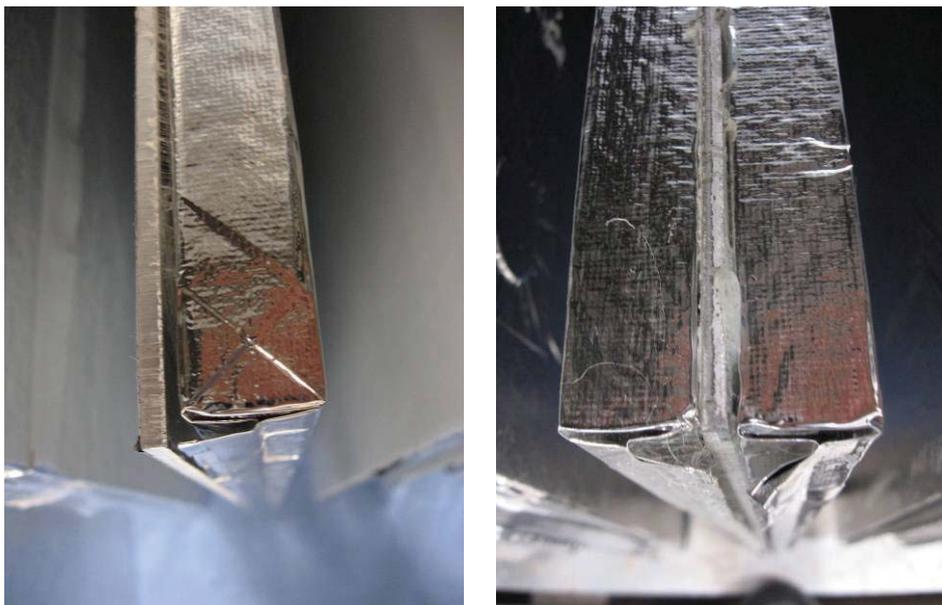
Jeweils 6 der 10 von va-Q-tec hergestellten VIPs wurden mit reaktivem PUR-Kleber auf 6 mm dicke Aluminiumbleche aufgeklebt. Dabei wurden die kleinen Paneele einzeln auf ein Blech aufgeklebt (Abbildung 24, links), so dass sie noch für eine Bestimmung der Wärmeleitfähigkeit in der Plattenapparatur geeignet gewesen wären. Von den großen VIPs wurden jeweils zwei auf ein Al-Blech aufgeklebt (Abbildung 24, rechts), um die benötigte Anzahl von Al-Blechen gering zu halten. Die restlichen 4 Paneele wurden als Referenz (kein Einfluss von unterschiedlichen Ausdehnungskoeffizienten) ebenfalls der Klimawechselprüfung unterzogen.

Abbildung 24 Paneele auf Al-Blech aufgeklebt

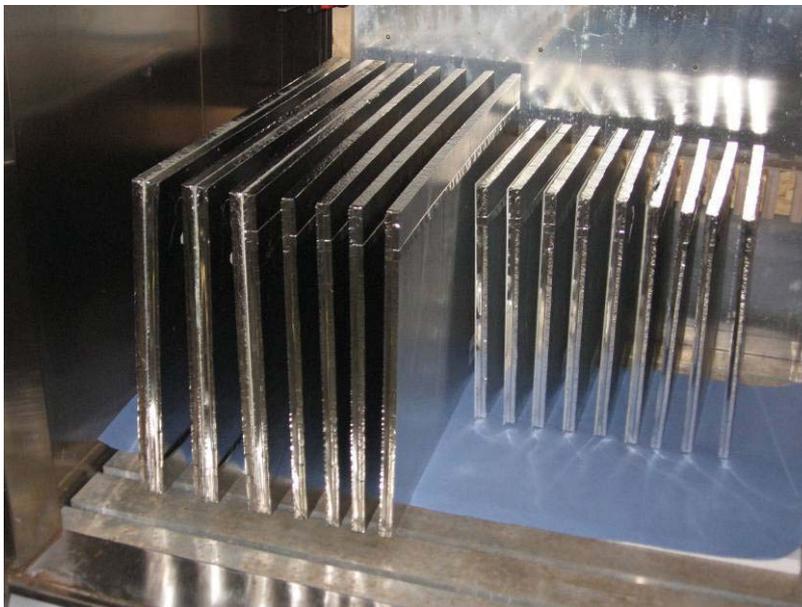
Die Probekörper wurden aufrecht und mit einigen Zentimetern Abstand zwischen ihnen in eine Klimakammer gestellt (Abbildung 25).

Abbildung 25 Probekörper in der Klimakammer

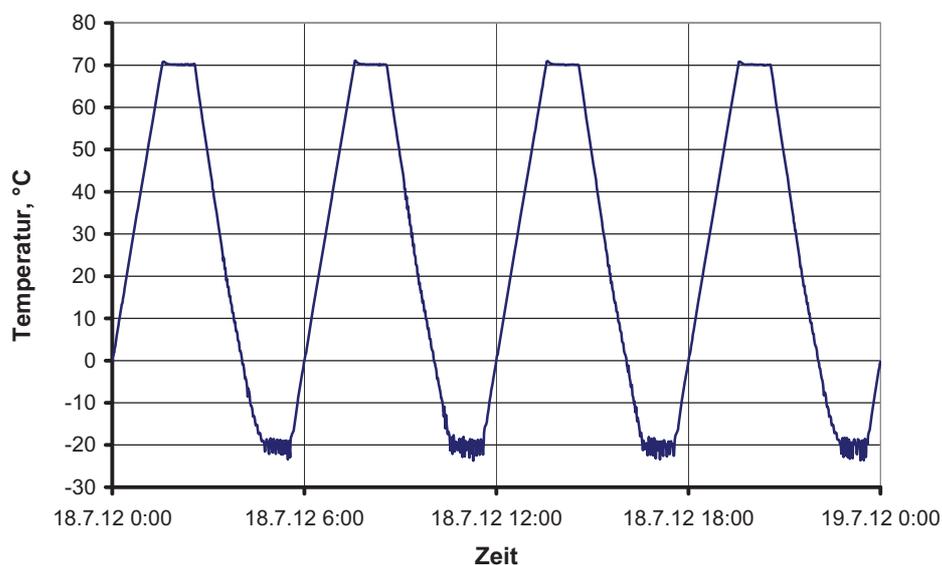
Die Temperaturwechselbelastung bestand aus 6-stündigen Zyklen von -20 °C bis $+70\text{ °C}$. Bei -20 °C und $+70\text{ °C}$ wurde die Temperatur der Klimakammer für eine Stunde gehalten, um einen Temperaturangleich der Al-Bleche zu ermöglichen. Abbildung 26 zeigt beispielhaft den Temperaturverlauf über einen Zeitraum von 24 Stunden.

Abbildung 26 Temperaturzyklen über einen Zeitraum von 24 Stunden

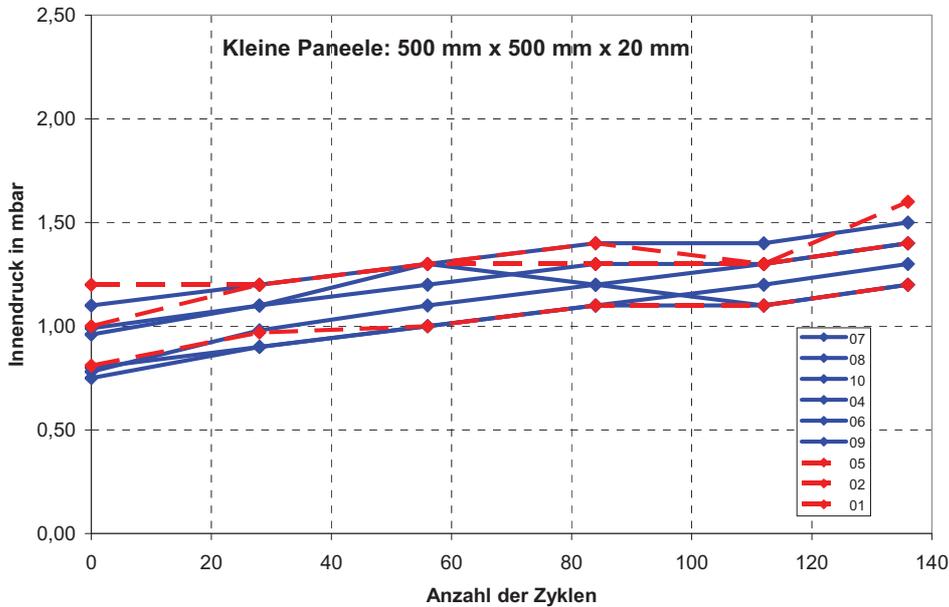
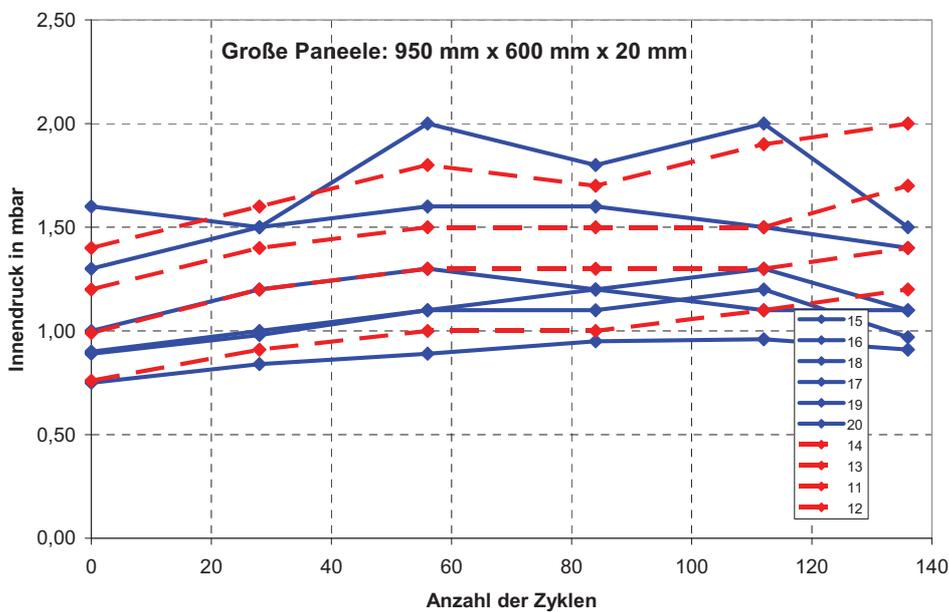
Abbildung 27 Gasinnendruckmessungen nach dem va-Q-check-Verfahren
 Blaue, durchgezogene Linien: Paneele auf Al-Blech,
 Rote gestrichelte Linien: Referenz-Paneele
