Langzeitbeständigkeit und Sicherheit Harnstoffharz-verklebter tragender Holzbauteile

Langzeitbeständigkeit und Sicherheit Harnstoffharzverklebter tragender Holzbauteile

Abschlussbericht zum DIBT-Forschungsvorhaben ZP 52-5- 13.179-1246/07

Simon Aicher

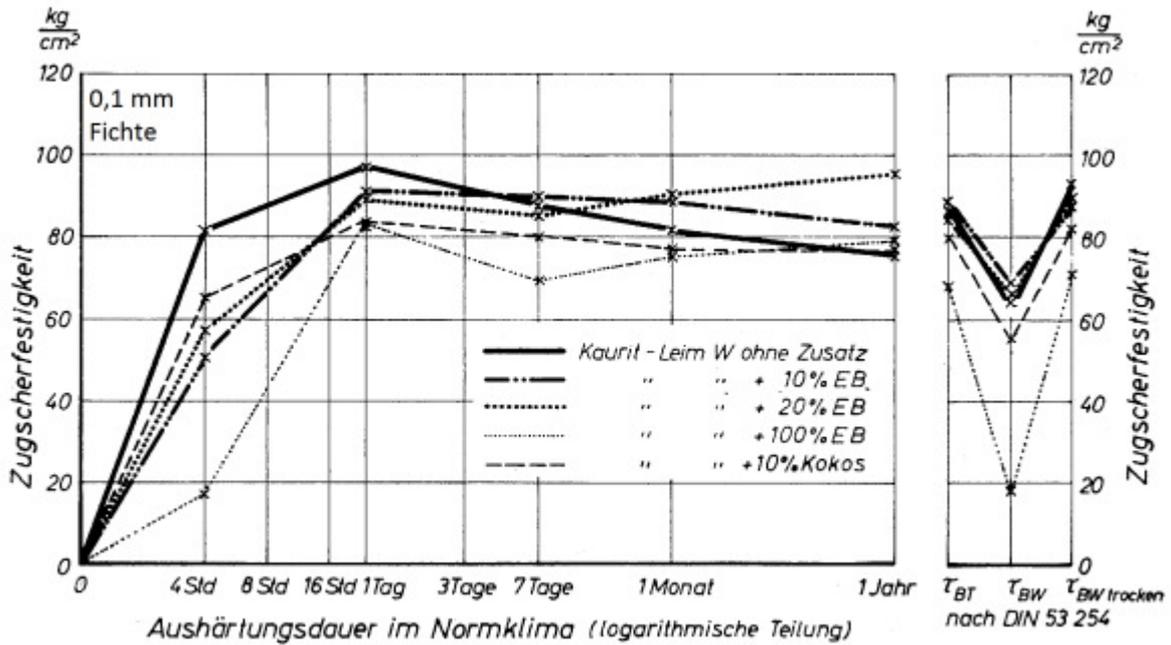
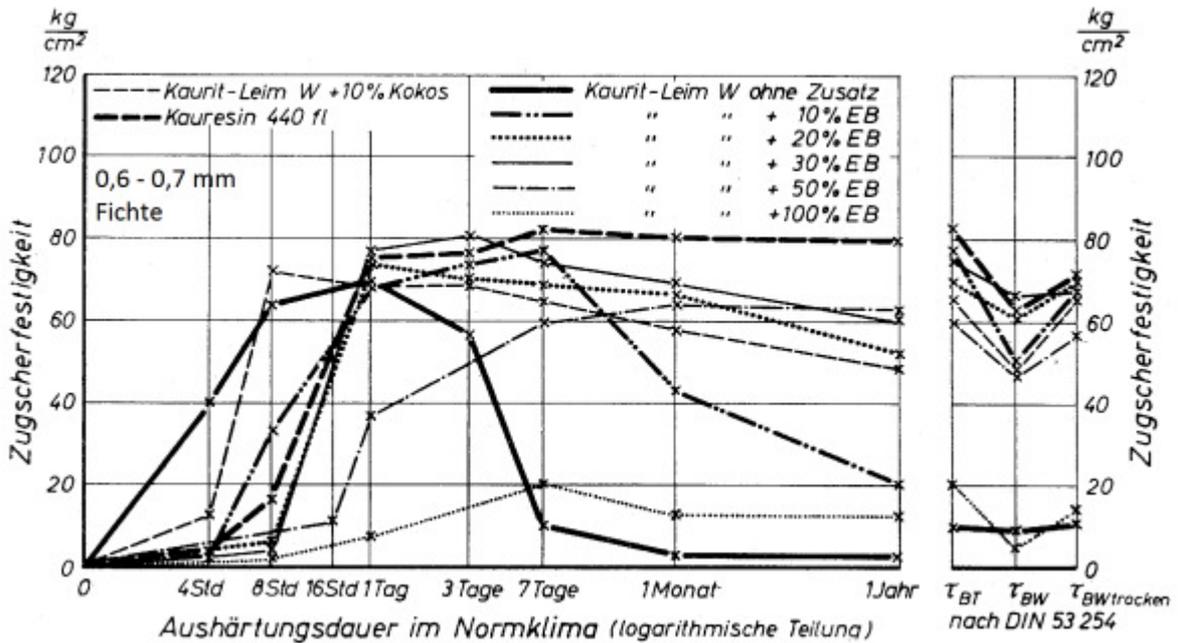
Bild 6.2 a–b Längszugscherfestigkeiten von Fichtenholzprüfkörpern hergestellt mit unterschiedlichen gestreckten UF-Klebstoffen und einem Referenz-PRF-Klebstoff in Abhängigkeit von der Alterungsdauer im Normklima

Die Bild 6.2a-b und Bild 6.3 zeigen die Längszugscherfestigkeiten der Fichtenholzprüfkörper - hergestellt mit unterschiedlichem Klebstoff-Streckmittelgehalten - in Abhängigkeit von der Alterungszeit bei Normalklimabedingungen, jeweils getrennt für die Klebstofffugendicken 0,1 mm bzw. 0,6 – 0,7 mm und 1,0 – 1,1 mm. Zusätzlich zum Zugscherfestigkeits-Alterungsverhalten sind in den Graphen die Trocken-, Nass- und Wiedertrockenfestigkeiten (Lagerungsfolgen 1, 6 und 7) für die jeweiligen Prüfzeitpunkte gemäß DIN 53254 angegeben. Für eine quantitative Diskussion der Versuchsergebnisse wurden die genannten Bilder im Rahmen des vorliegenden Forschungsvorhaben bezüglich der Trockenscherfestigkeiten zu den Alterungszeitpunkten 7 Tage und 1 Jahr ausgewertet, siehe Tabelle 6.3. In Tabelle 6.3 sind des Weiteren für alle untersuchten Klebstoff-, Streckmittelzusätze- und Fugendicken-Konfigurationen die Verhältniszahlen der Festigkeiten nach einjähriger Alterung bezogen auf die Festigkeiten nach (eintägiger) und siebentägiger Alterung/Aushärzzeit angegeben. Nachstehend werden die Alterungsergebnisse der Fichtenholzprüfkörper getrennt für die einzelnen Klebfugendicken bzw. Klebfugendickenbereiche diskutiert.

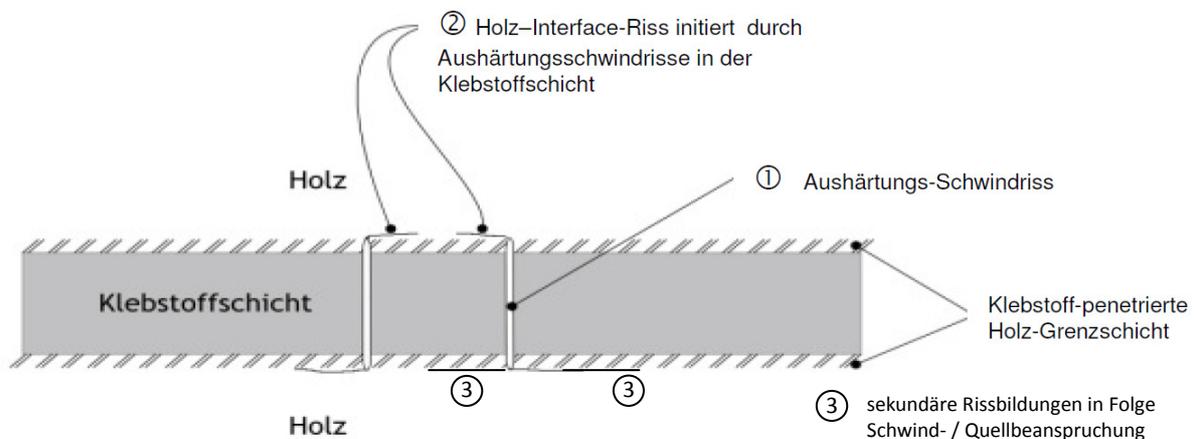
Bild 6.9: Schematische Darstellung der aufeinanderfolgenden Rissbildungen in Typ I-Klebstoffschichten mit unmodifizierten UF-Harzen (nach River et al., 1994)

Grundsätzlich setzen die Rissbildungen ① in der Klebstoffschicht die Aushärtungs-Schwindspannungen frei, schädigen hierbei aber die Holzfügeteile. Die beim Bruch freigesetzte Energie der Klebstoffschicht führt in Verbindung mit der Kontraktion der Klebstoffschicht parallel zur Fuge zu Zellbrüchen /-rissen im Holz (Holz-Interface-Risse) unmittelbar angrenzend an die klebstoffpenetrierte Holzgrenzschicht (vgl. Bild 6.9). Dies bedeutet, dass bei geklebten Verbindungen mit Typ I- und Typ II- Klebstoffschichten die Holz-Interface-Schicht vor jeglicher mechanischer/klimatischer Beanspruchung eine Vielzahl von Mikrorissen aufweist. Im Gegensatz dazu sind die Holz-Interface-Schichten bei Typ III- Klebstoffschichten weitestgehend rissfrei und unbeschädigt.

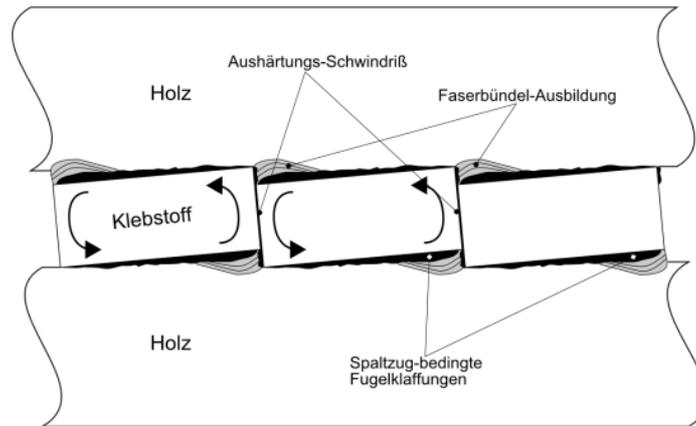
Bild 6.10: Schematische Darstellung des Bruchbildes bei Scherversuchen an nicht gealterten Typ I -Klebstoffschichten nach River et. al. (1994). Das Bild veranschaulicht die Ausbildung der typischen Faserbüschel, die aus der Quersugbeanspruchung des Holz-Interfaces am Übergang jeweils benachbarter und relativ zueinander verdrehter Klebstofffugen-Segmente resultieren. Die Bildung der einzelnen Klebstoffsegmente ist ursächlich durch die Aushärtungs-Schwindrisse bedingt (vgl. Bild 6.9).

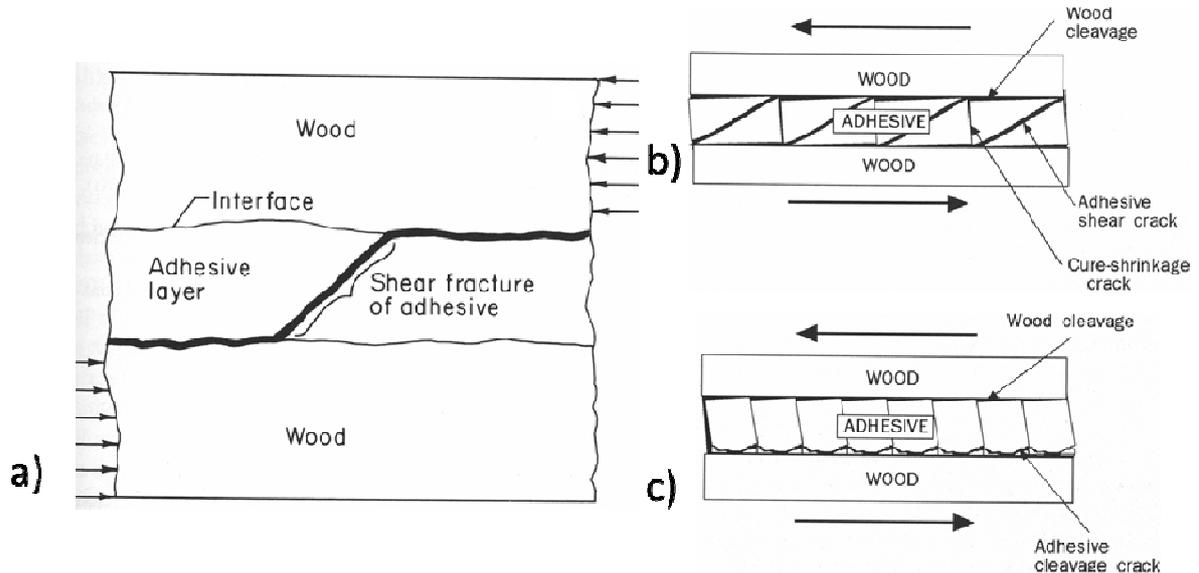
Bild 6.11a-c: Bruchschemata schubbeanspruchter reiner und modifizierter UF-Klebstoff-fugen ohne bzw. mit vorhergehender Klima-Alterung nach River et. al. (1994).

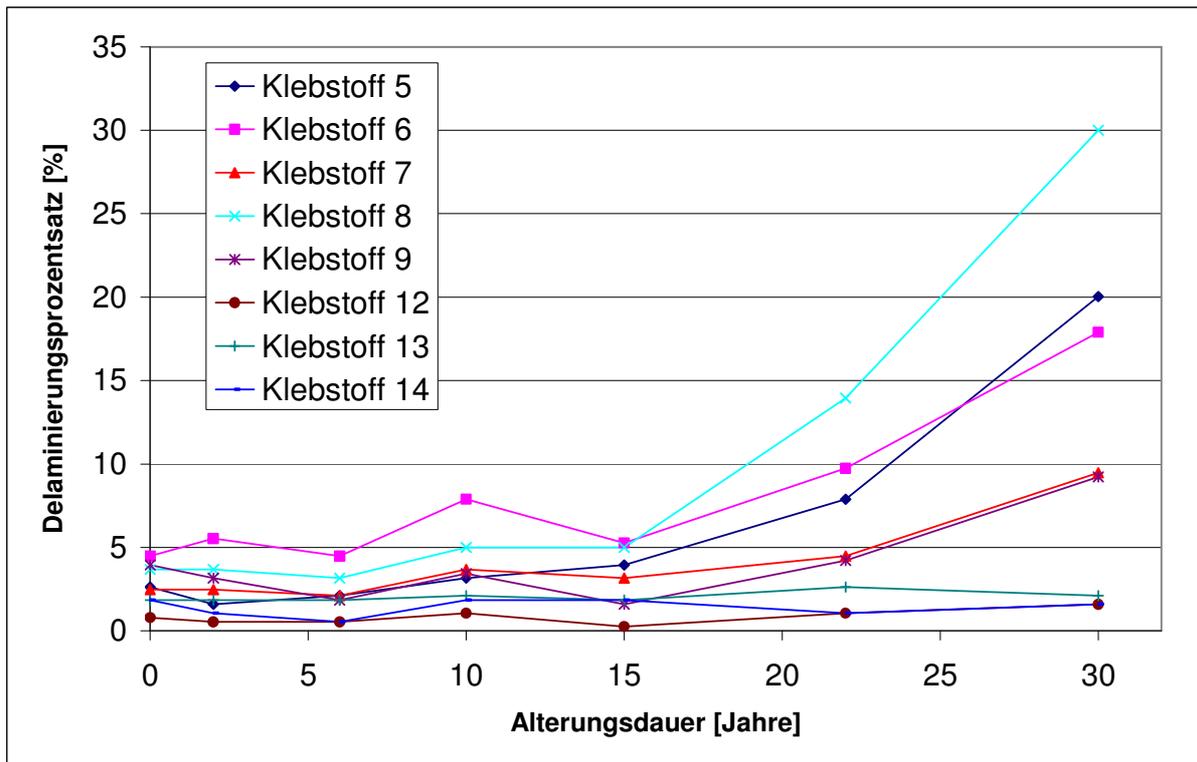
Bild 6.12 Ergebnisse der Delaminierungsversuche (Raknes, 1997) mit den „klassischen“ UF-Harzen Nr. 5 – Nr. 9 nach unterschiedlichen Lagerungsdauern bei den Alterungsbedingungen R-20/65, NA-3 und NA-4 (jeweils Innenraumklima). Zu Vergleichszwecken sind die Versuchsergebnisse mit den PRF/RF-Klebstoffen Nr. 12, 13 und 14 mit angegeben.

Für die klassischen UF-Klebstoffe (Nr. 5 bis Nr. 9) wurde wie in Bild 6.12 (= Neuauswertung des Bildes 2 in Raknes (1997) gezeigt, mit zunehmender Alterungsdauer durchweg ein unterschiedlich ausgeprägter Anstieg der Delaminierungsprozentsätze (Gesamtprozentsätze) erhalten. Die Zunahme der Fugendelaminierungen trat verstärkt ab einem Alterungszeitraum von rd. 15 Jahren auf. Im Vergleich dazu war bei dem Delaminierungsverhalten der PRF/RF-Klebstoffe keine Veränderung über den gesamten Alterungszeitraum von 30 Jahren festzustellen (vgl. Bild 6.12). Die Gesamtdelaminierungsprozentsätze blieben im Falle der letzteren Klebstoffe durchweg deutlich unterhalb des maximal zulässigen Wertes von 5 %. Für die in Bild 6.12 nicht angegebenen alterungsabhängigen Delaminierungsprozentsätze der beiden furfurylierten UF-Versuchsharze Nr. 3 und Nr. 4 wurden abweichend von den „klassischen“ UF-Harzen vergleichbar günstige Ergebnisse wie bei den PRF/RF-Klebstoffen erhalten.

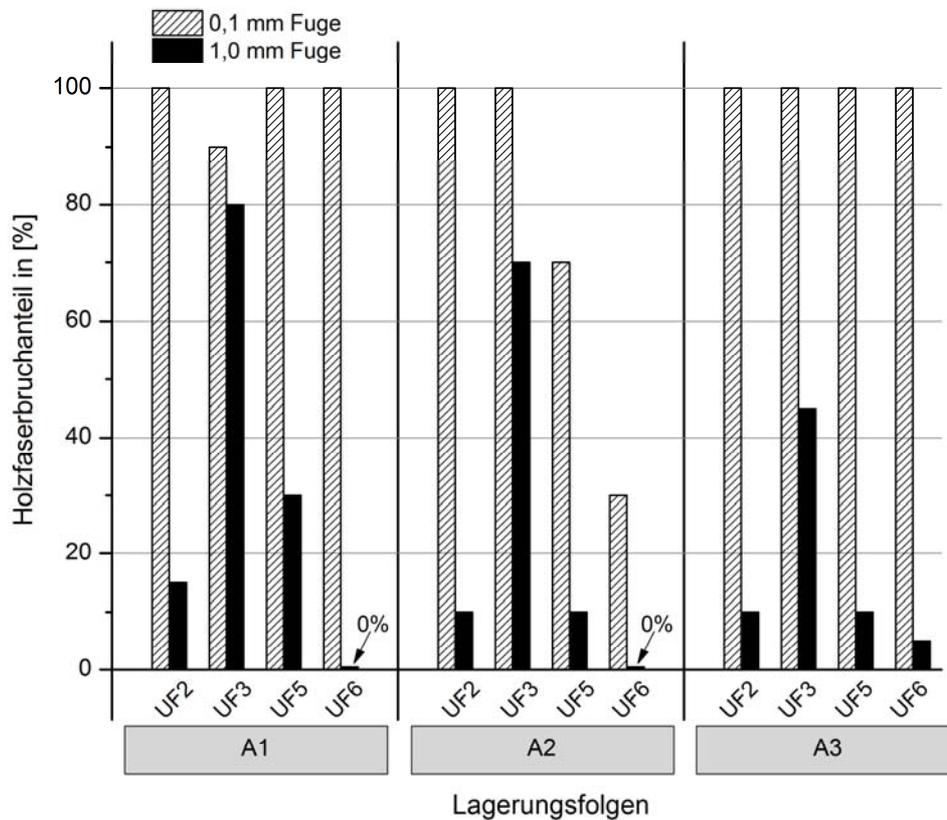
Bild 8.3 Graphische Darstellung der mittleren Holzfasbruchanteile bei den Längszugscherprüfungen nach EN 302-1 mit den Klebstoffkonfigurationen UF2, UF3, UF5 und UF6 für unterschiedliche Lagerungsfolgen (A1, A2, und A3) und Klebfugendicken (0,1 mm und 1,0 mm)

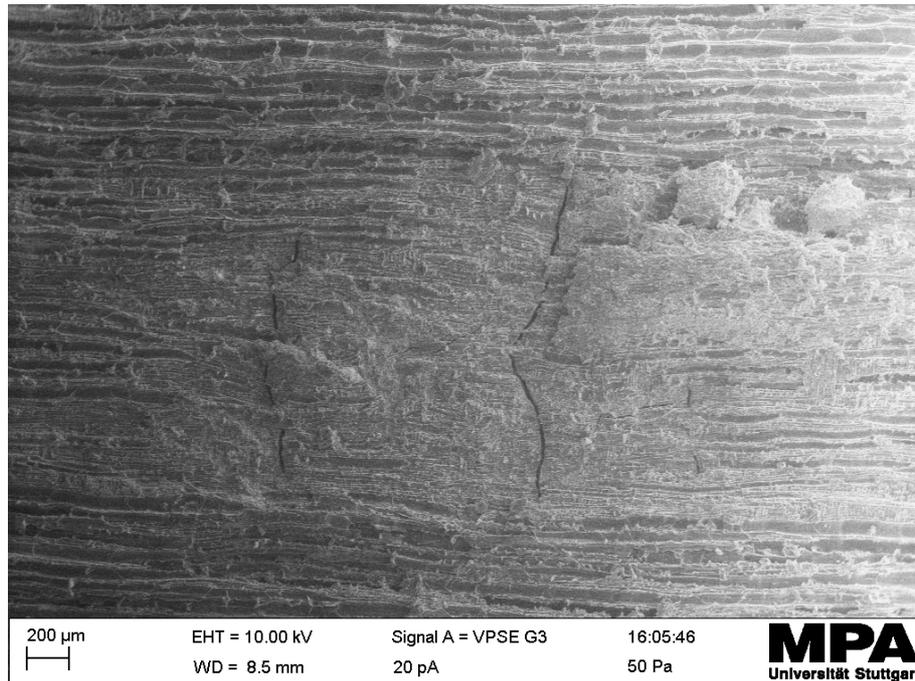
Bild 9.1 Ausschnitt der Scherfläche des Zugscherprüfkörpers UF3_01_A1_08-01; Klebstoffkonfiguration: UF3; Fugendicke: 0,1 mm; Vorbehandlung: A1; Probe Nr. 08; Vergrößerungsstufe: 01

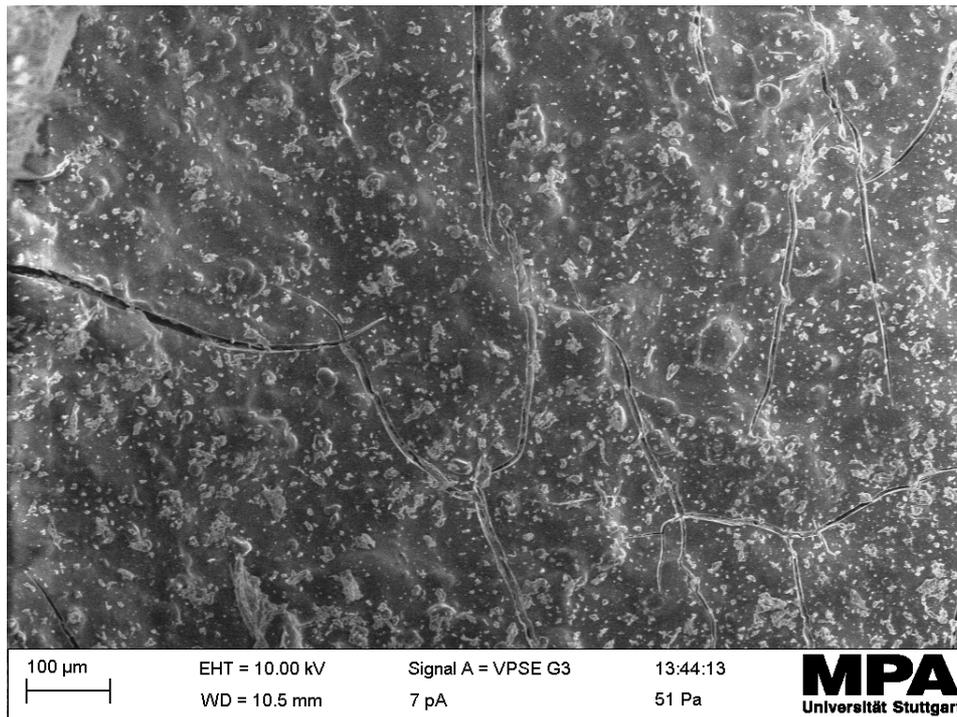
Bild 9.3 Ausschnitt der Scherfläche des Zugscherprüfkörpers UF5_1_A1_06-02; Klebstoffkonfiguration: UF5; Fugendicke: 0,1 mm; Vorbehandlung: A1; Probe Nr. 06; Vergrößerungsstufe: 02

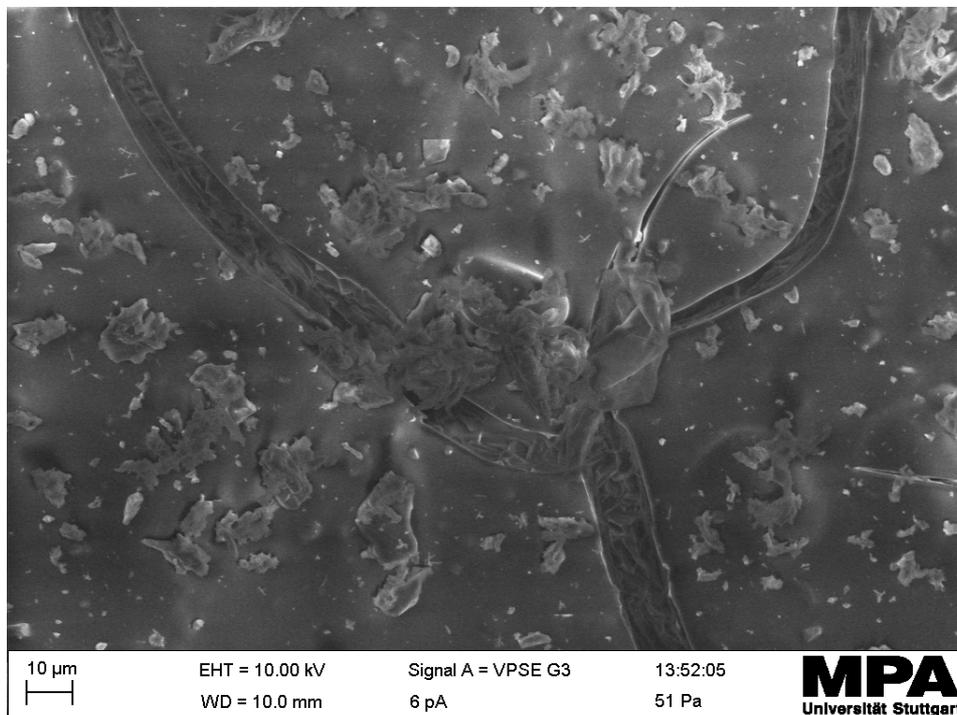
Bild 9.4 Ausschnitt der Scherfläche des Zugscherprüfkörpers UF5_1_A1_06-03; Klebstoffkonfiguration: UF5; Fugendicke: 0,1 mm; Vorbehandlung: A1; Probe Nr. 06; Vergrößerungsstufe: 03 (Detail aus Bild 9.3)

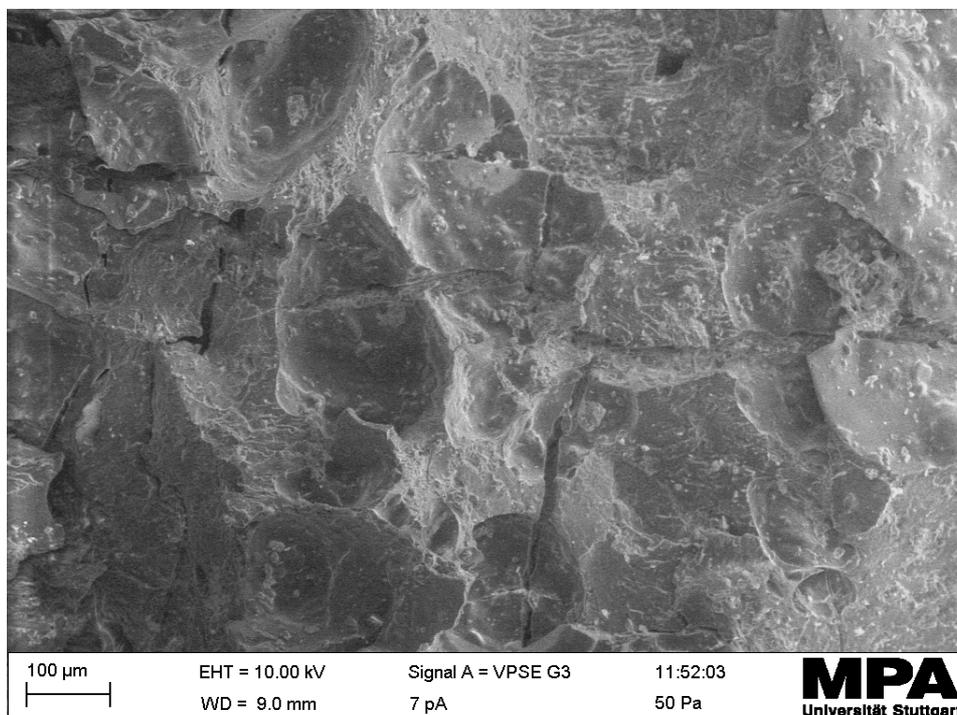
Bild 9.6 Ausschnitt der Scherfläche des Zugscherprüfkörpers UF6_1_A3_08-02; Klebstoffkonfiguration: UF6; Fugendicke: 0,1 mm; Vorbehandlung: A3; Probe Nr. 08; Vergrößerungsstufe: 02 (Detail aus Bild 9.5)

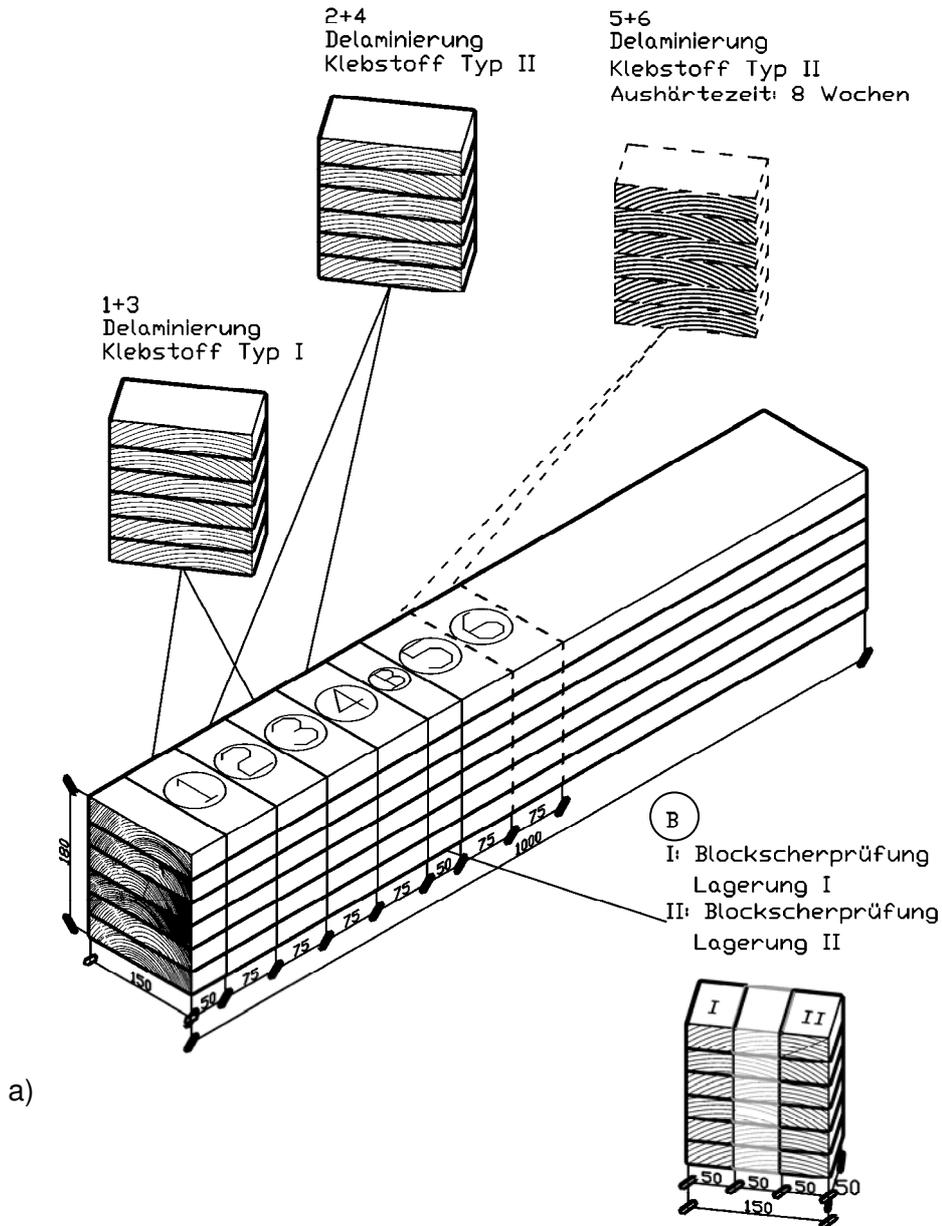
Bild 10.1 Schema der Herstellung und Auftrennung der Blockscherprüfkörper und der Delaminierungsprüfkörper ausgehend von BSH-Kleinträgern, die gemäß EN 302-2 mit den Klebstoffkonfigurationen UF1 – UF6 hergestellt wurden.

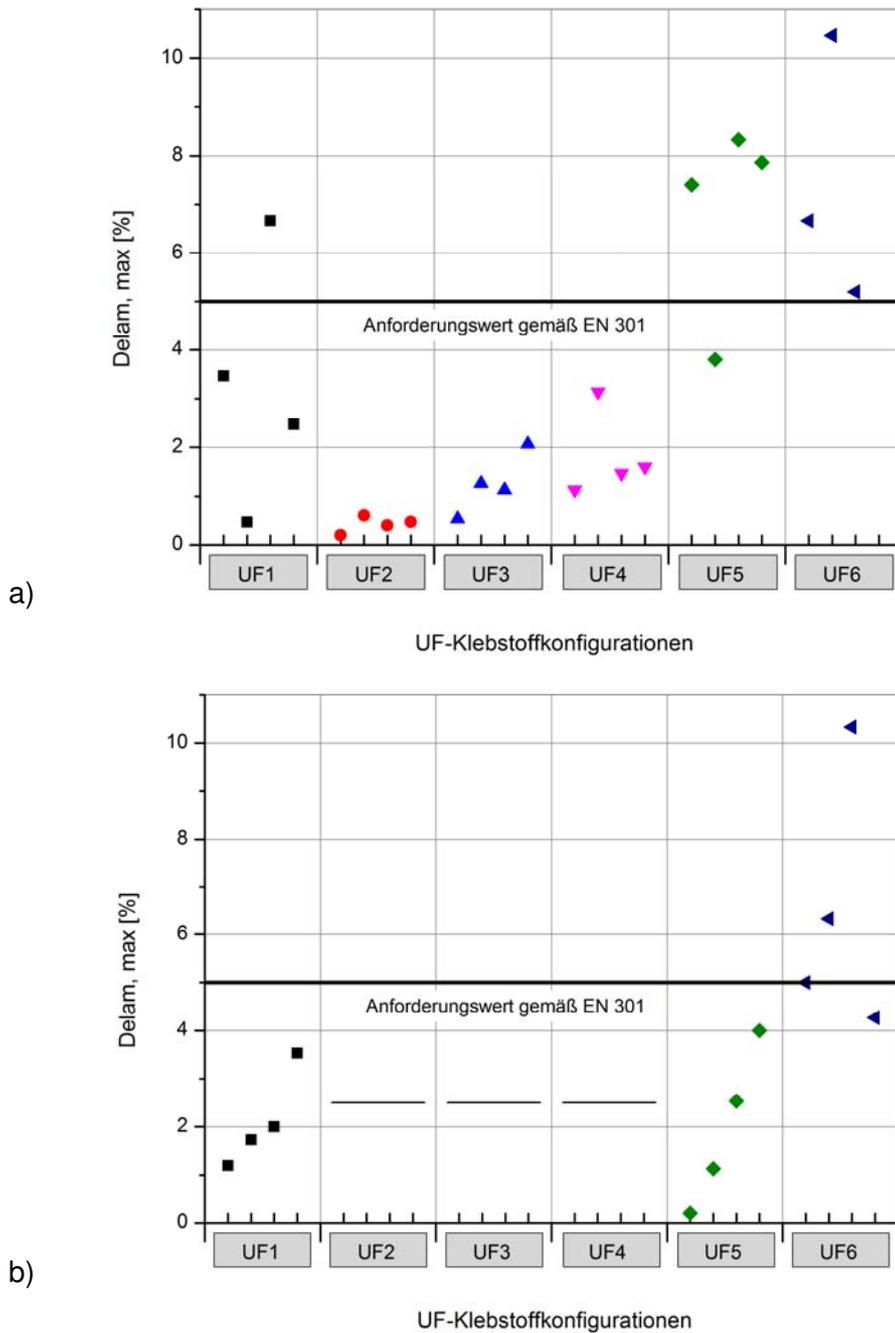
Bild 11.2a,b: Graphische Darstellung der Ergebnisse der Delaminierungsuntersuchungen gemäß EN 302-2 zum Nachweis des Klebstofftyps I (Behandlungszyklus mit hoher Temperatur) an sechs unterschiedlichen UF-Klebstoffkonfigurationen UF1 – UF6.

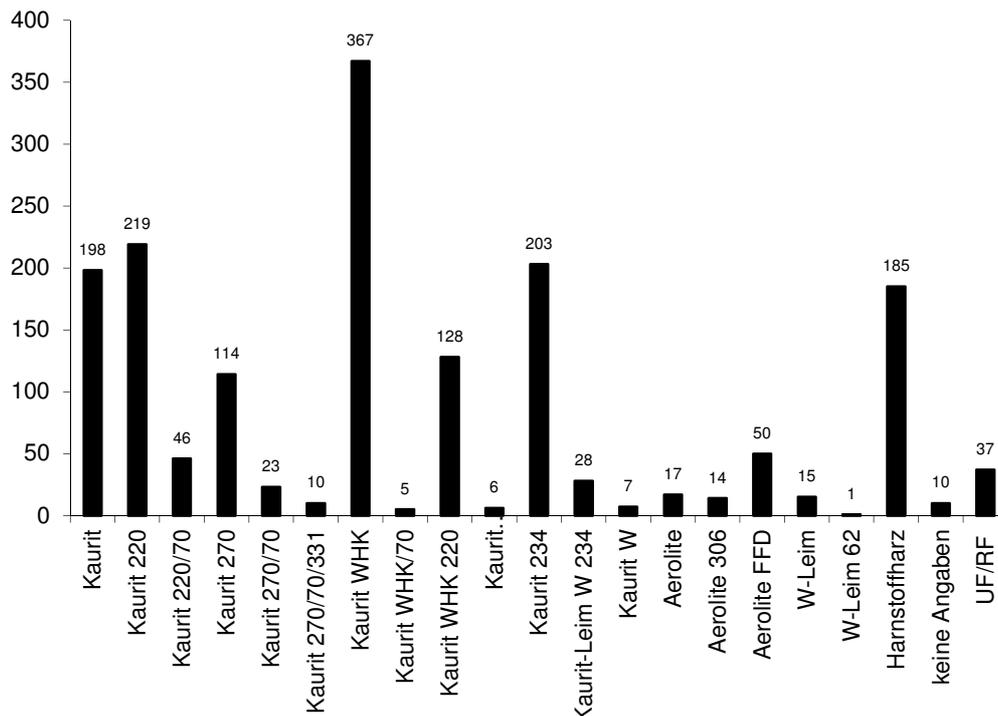
Bild 12.2 Anzahl der Bauwerke je erfassten UF-Klebstoff-Untergruppentyps

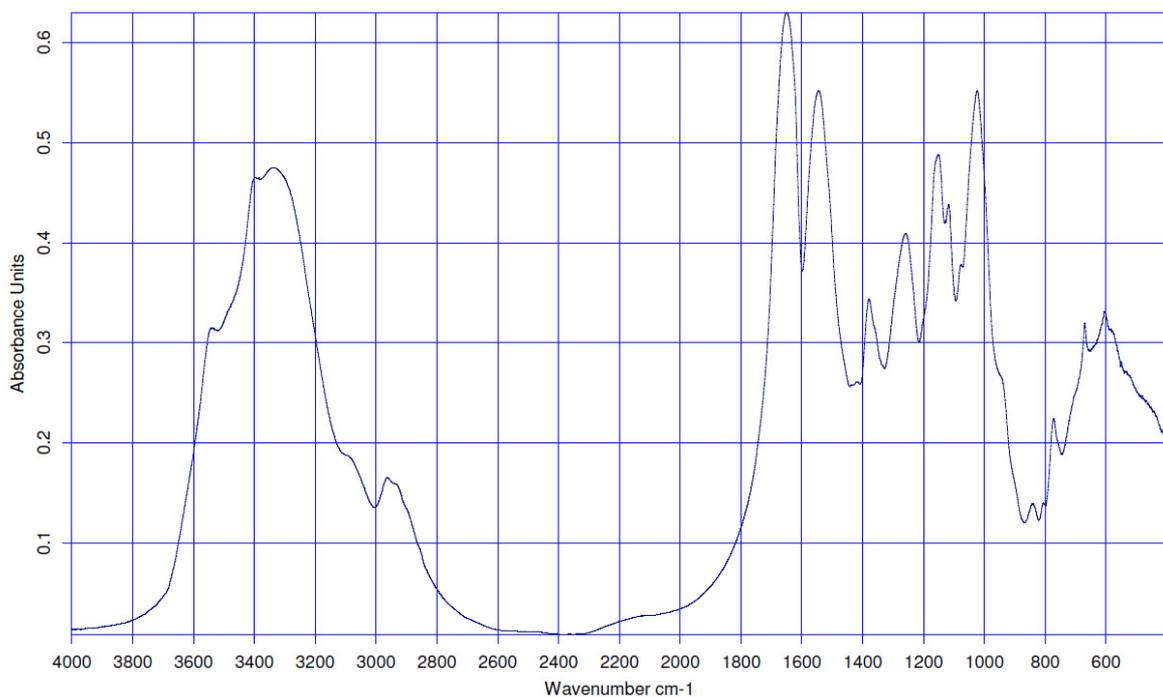
Bild 17.1 IR-Spektrum der UF-Klebstoffkonfiguration Kaurit 270 + Härter 70 + Walzit

Die chemischen Untersuchungen dahingehend, ob die vorliegenden Klebefugen tatsächlich aus UF-Harzen bestehen sowie die Bestimmung spezieller Fabrikate erfolgte nahezu durchweg mittels IR-Spektroskopie. Die Bestimmung der Einzelfabrikate erfolgte durch Vergleich mit vorliegenden Spektren bekannter Zusammensetzungen. Die Spektren vormaliger, heute nicht mehr hergestellter UF-Harze bzw. spezieller Harz-Härter-Füllstoffkombinationen wurden anhand von Rückstellproben, die an der MPA Universität Stuttgart für nahezu alle alten UF-Harz-Konfigurationen vorliegen, bestimmt. Die Bilder 17.1 bis 17.5 zeigen exemplarisch einige IR-Spektren.

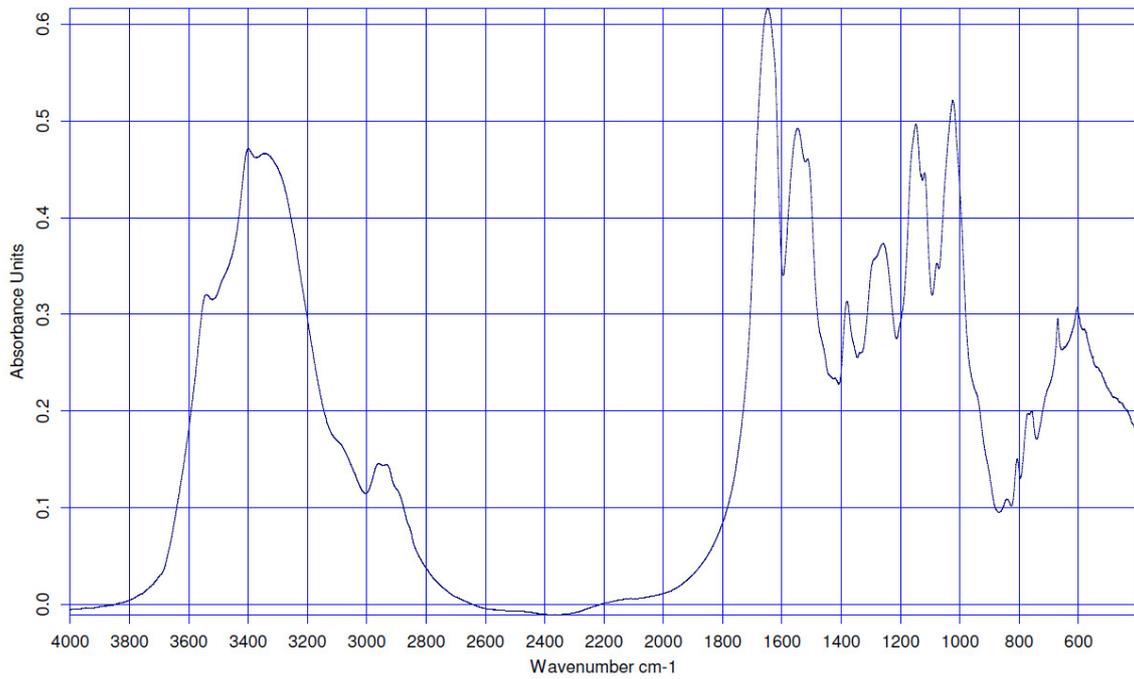
Bild 17.2 IR-Spektrum der UF-Klebstoffkonfiguration Kaurit 234 + Härter 30 + Walzit

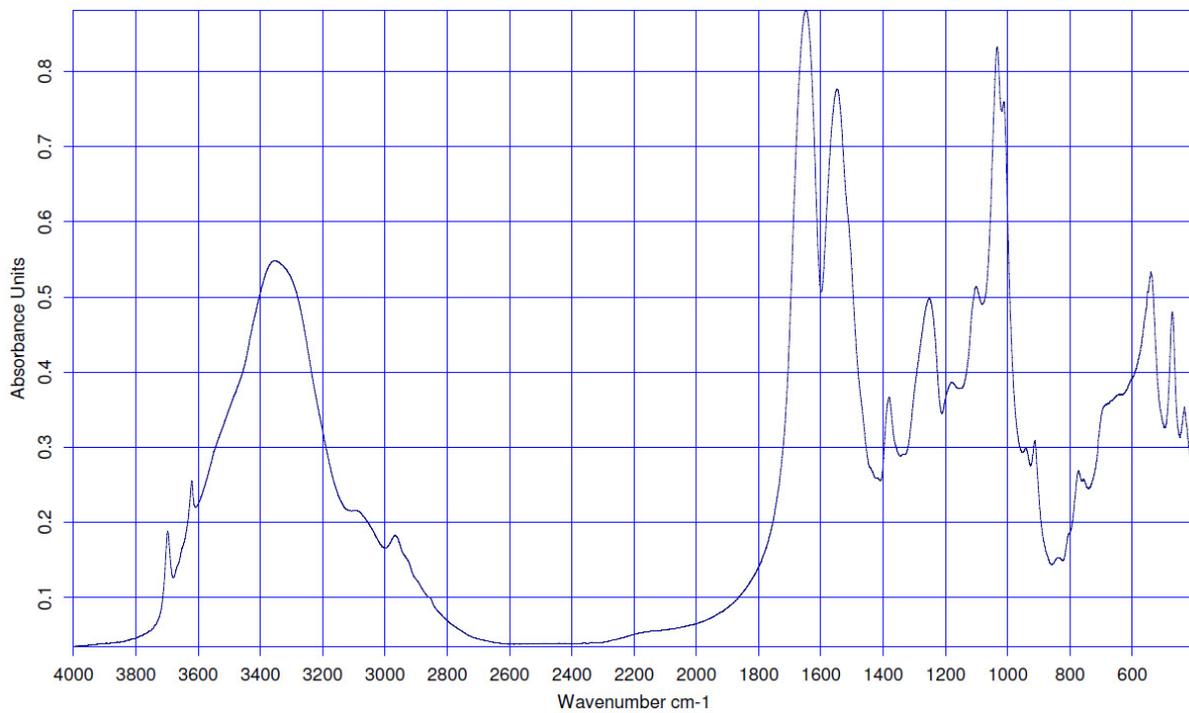
Bild 17.3 IR-Spektrum der UF-Klebstoffkonfiguration Synthekeo 1206

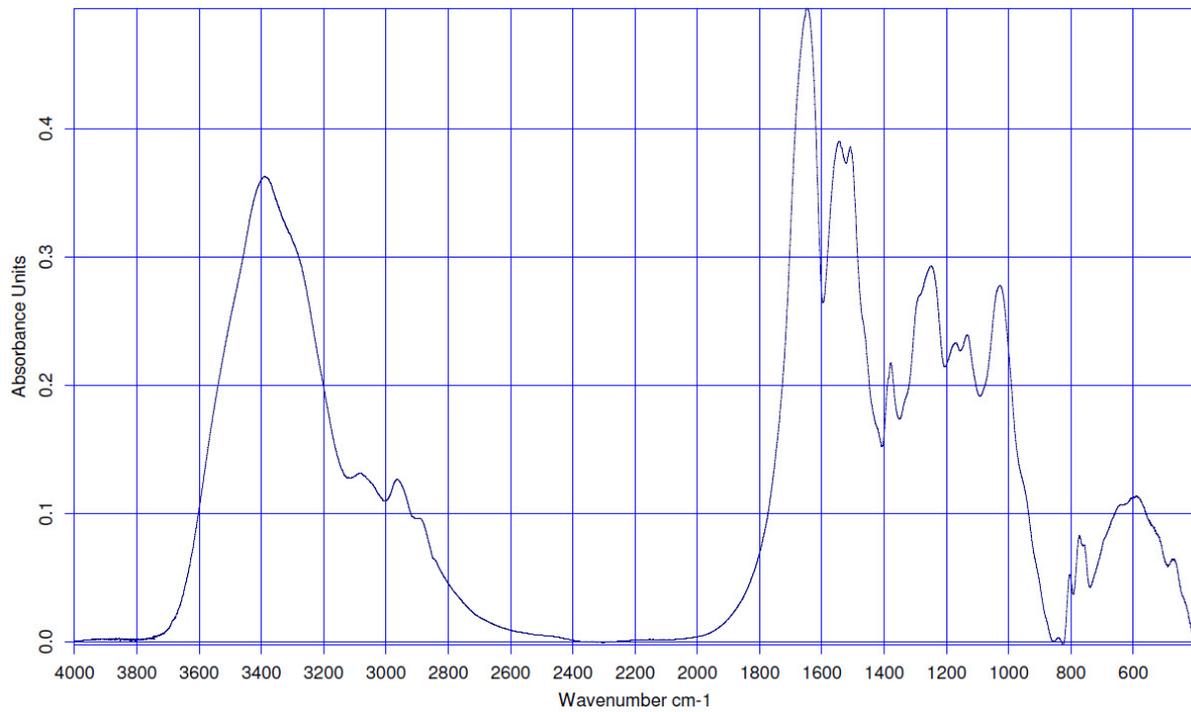
Bild 17.4 IR-Spektrum der UF-Klebstoffkonfiguration Kaurit WHK + Härter 70 (BASF 1968)

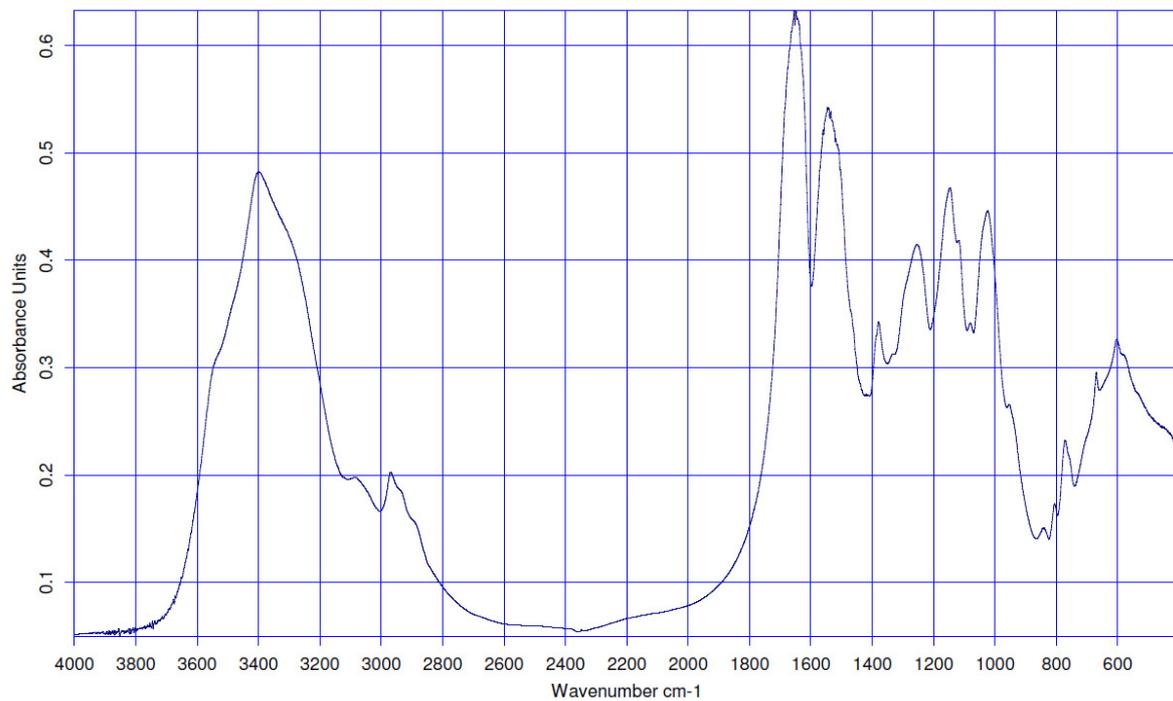
Bild 17.5 IR-Spektrum der UF-Klebstoffkonfiguration Kaurit 270 + Härter 70 + Walzit 250 (BASF 1975)

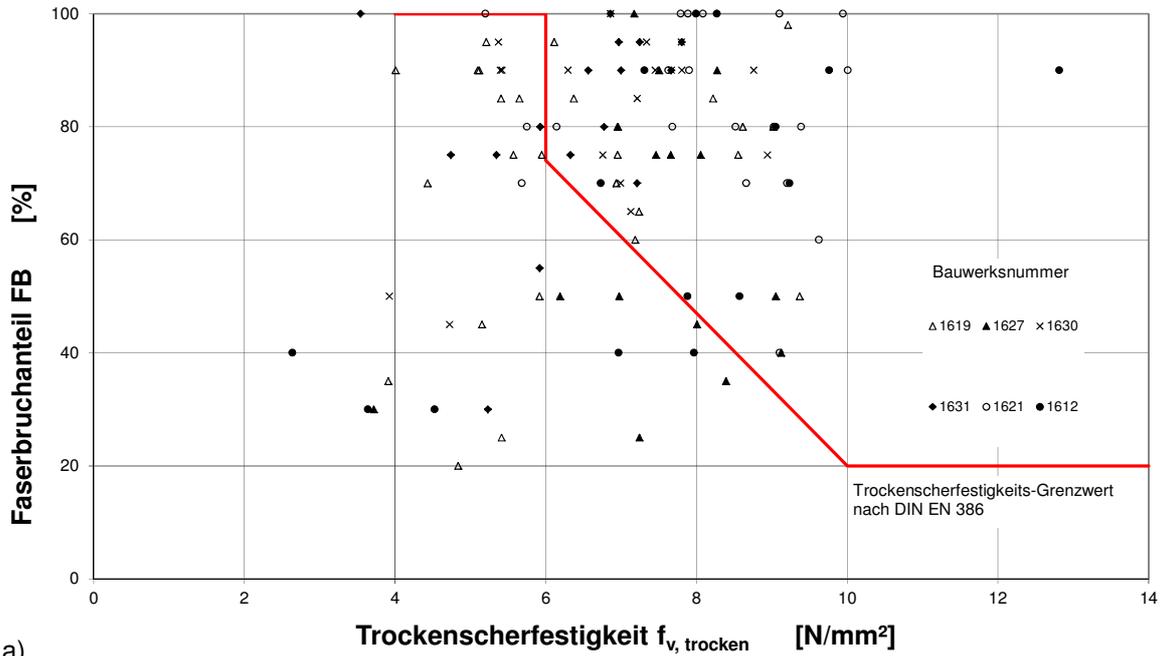
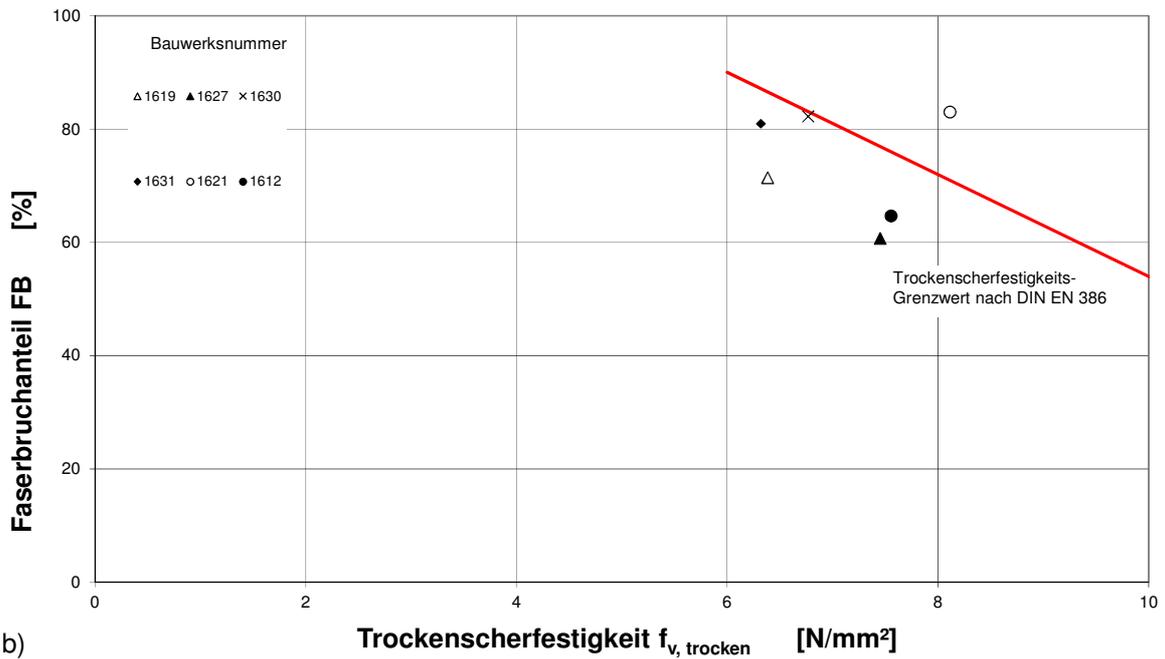
Bild 18.3a,b: Graphische Darstellung des experimentell erhaltenen Zusammenhangs zwischen Trocken-Scherfestigkeit (Lagerungsart I) und Faserbruchanteil bei den „neuen“ Untersuchungen an den sechs Gebäuden der Gebäudegruppe KF. Mitangegeben sind die Anforderungswerte gemäß EN 386.

In allen Bildern ist die kombinierte Faserbruchanteil-Trockenscherfestigkeits-Anforderungslinie gemäß EN 386 mit angegeben. (Anmerkung: In EN 386 sind ausschließlich Anforderungen an die $FB-f_{v,trocken}$ -Zusammenhänge definiert, die näherungsweise auch auf die $FB-f_{v,re-dry}$ -Zusammenhänge anwendbar sind. Im Falle der $FB-f_{v,nass}$ -Ergebnisse sind die EN 386-Anforderungen ausschließlich zu Vergleichszwecken angegeben).

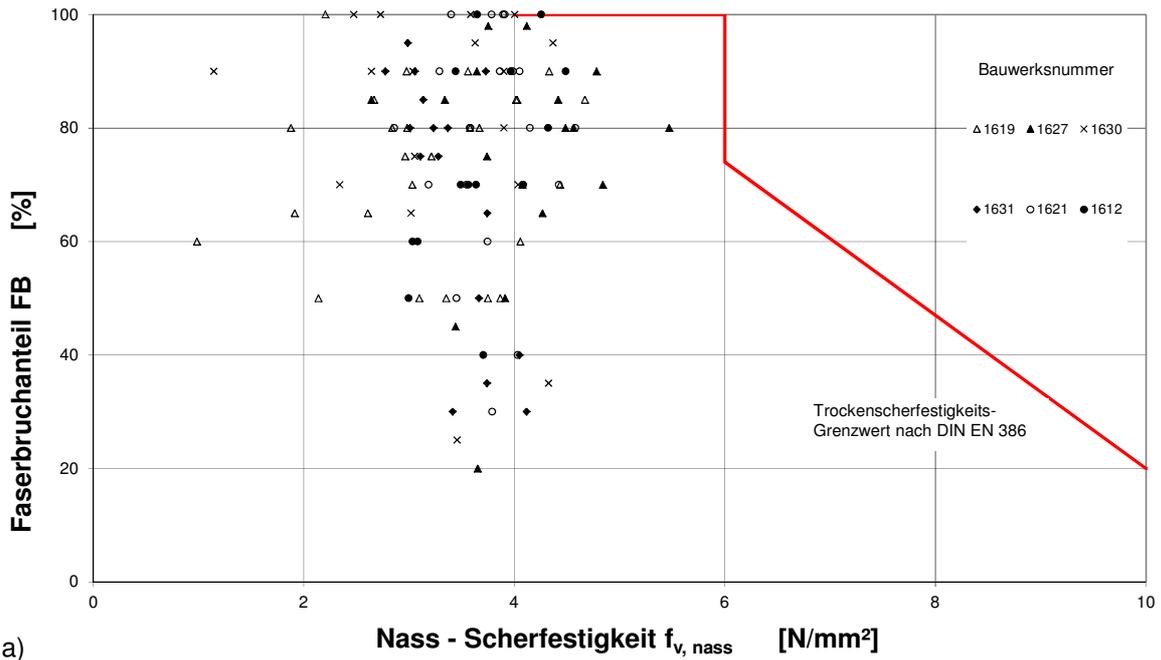
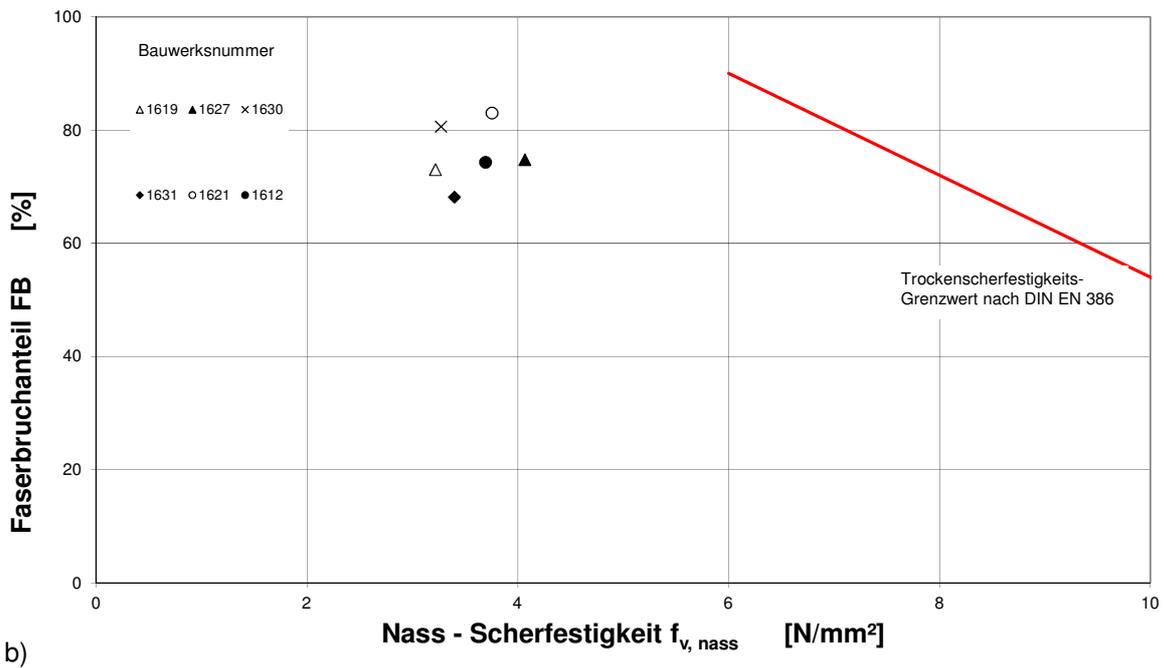
Bild 18.4a,b: Graphische Darstellung des experimentell erhaltenen Zusammenhangs zwischen Nass-Scherfestigkeit (Lagerungsart II) und Faserbruchanteil bei den „neuen“ Untersuchungen an den sechs Gebäuden der Gebäudegruppe KF. Mitangegeben sind die Anforderungswerte gemäß EN 386.

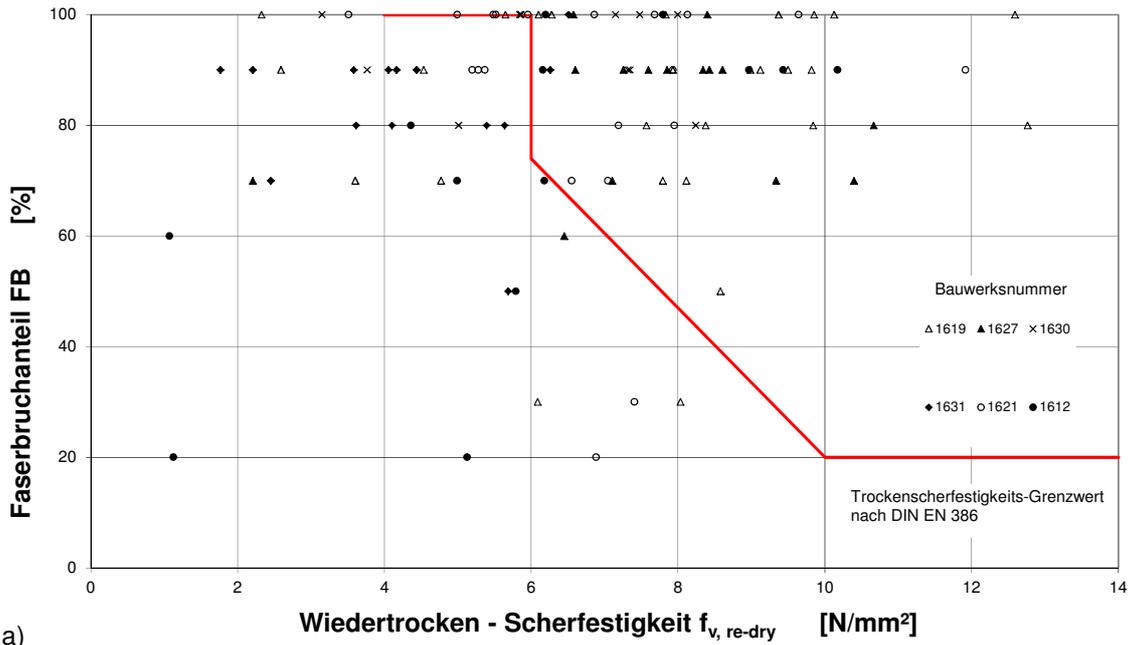
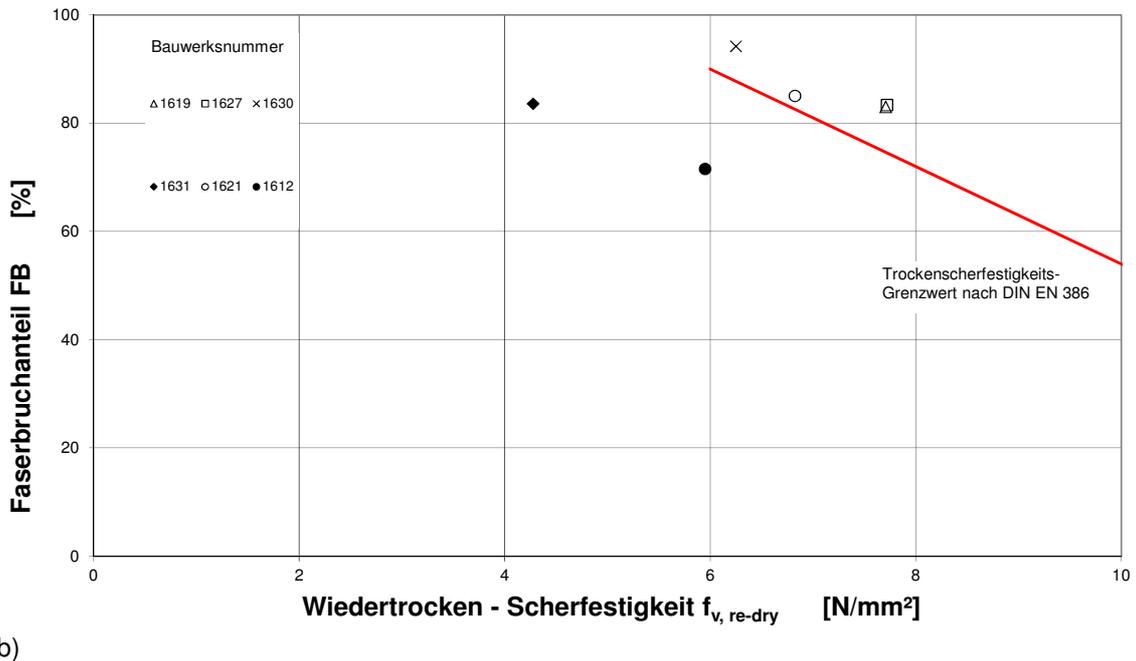
Bild 18.5a,b: Graphische Darstellung des experimentell erhaltenen Zusammenhangs zwischen Wiedertrocken-Scherfestigkeit (Lagerungsart III) und Faserbruchanteil bei den „neuen“ Untersuchungen an den sechs Gebäuden der Gebäudegruppe KF. Mitangegeben sind die Anforderungswerte gemäß EN 386.

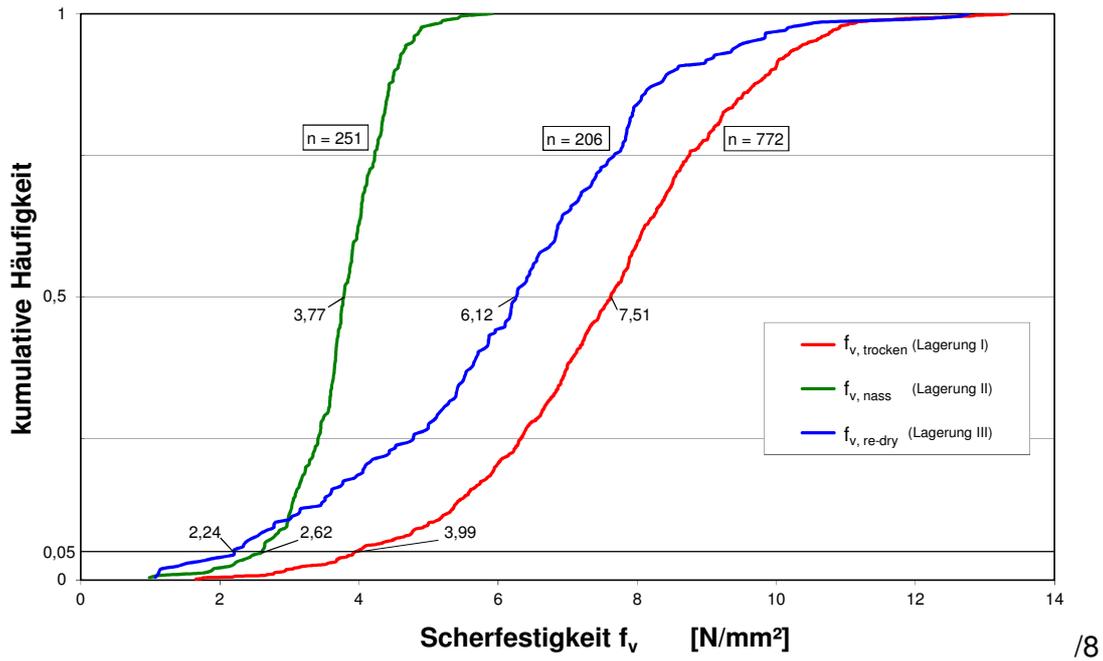
Bild 22.1 Festigkeitsverteilungen (relative kumulative Häufigkeiten) der Trocken-, Nass- und Wiedertrocken-Scherfestigkeiten aller Bohrkernabschnitte der Gebäudegruppen KF, B und C

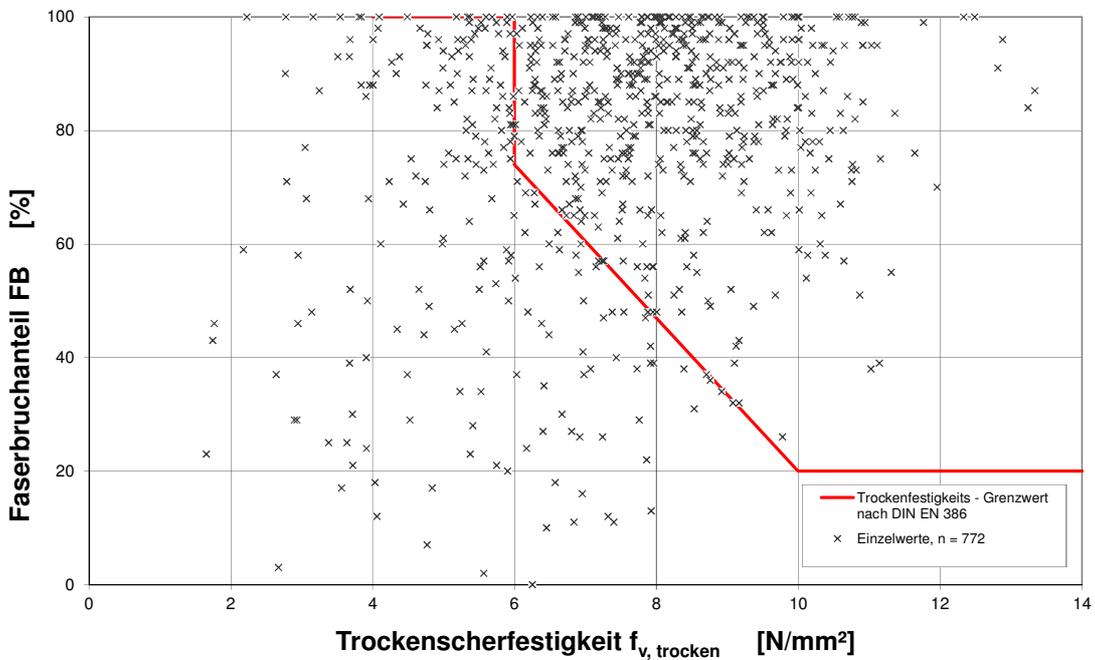
Bild 22.2 Zusammenhang zwischen Trockenscherfestigkeit und Faserbruchanteil aller Bohrkernabschnitte der Gebäudegruppen KF, B und C
