Langzeitbeständigkeit und Sicherheit Harnstoffharz-verklebter tragender Holzbauteile

Langzeitbeständigkeit und Sicherheit Harnstoffharzverklebter tragender Holzbauteile

Abschlussbericht zum DIBT-Forschungsvorhaben ZP 52-5- 13.179-1246/07

Simon Aicher

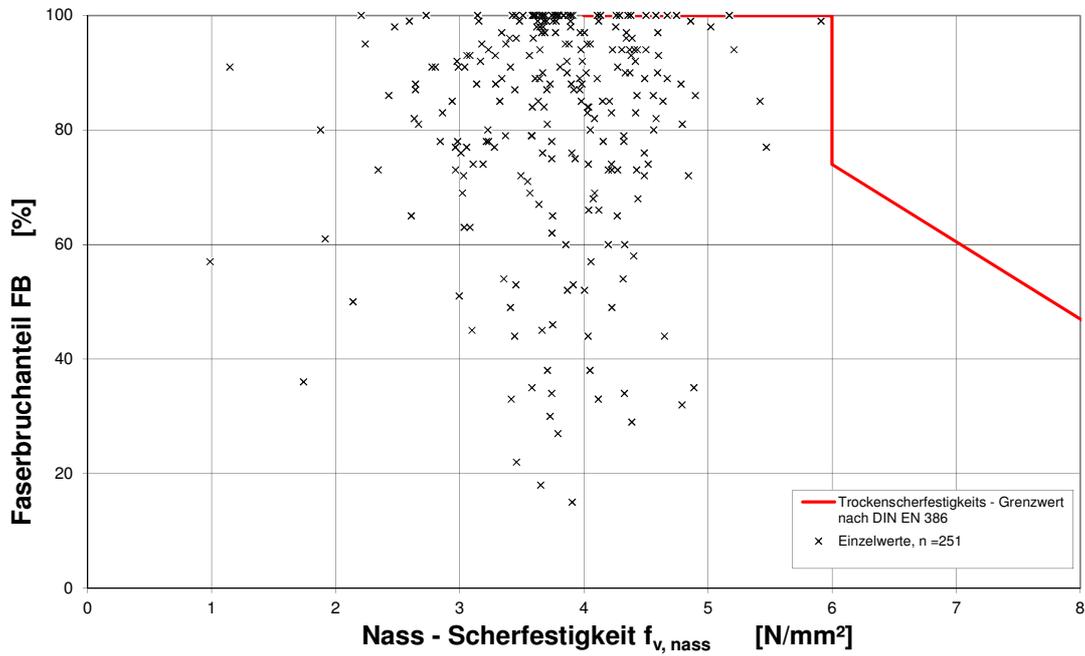
Bild 22.3 Zusammenhang zwischen Nass-Scherfestigkeit und Faserbruchanteil aller Bohrkernabschnitte der Gebäudegruppen KF und B

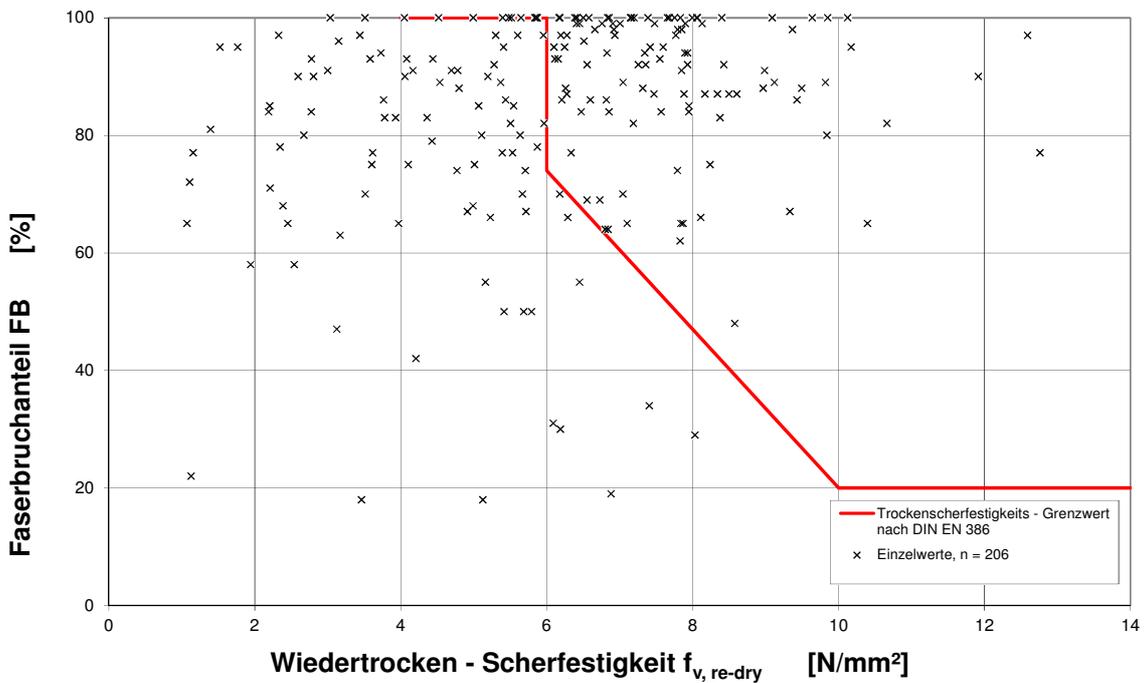
Bild 22.4 Zusammenhang zwischen Wiedertrocken-Scherfestigkeit und Faserbruchanteil aller Bohrkernabschnitte der Gebäudegruppen KF und B

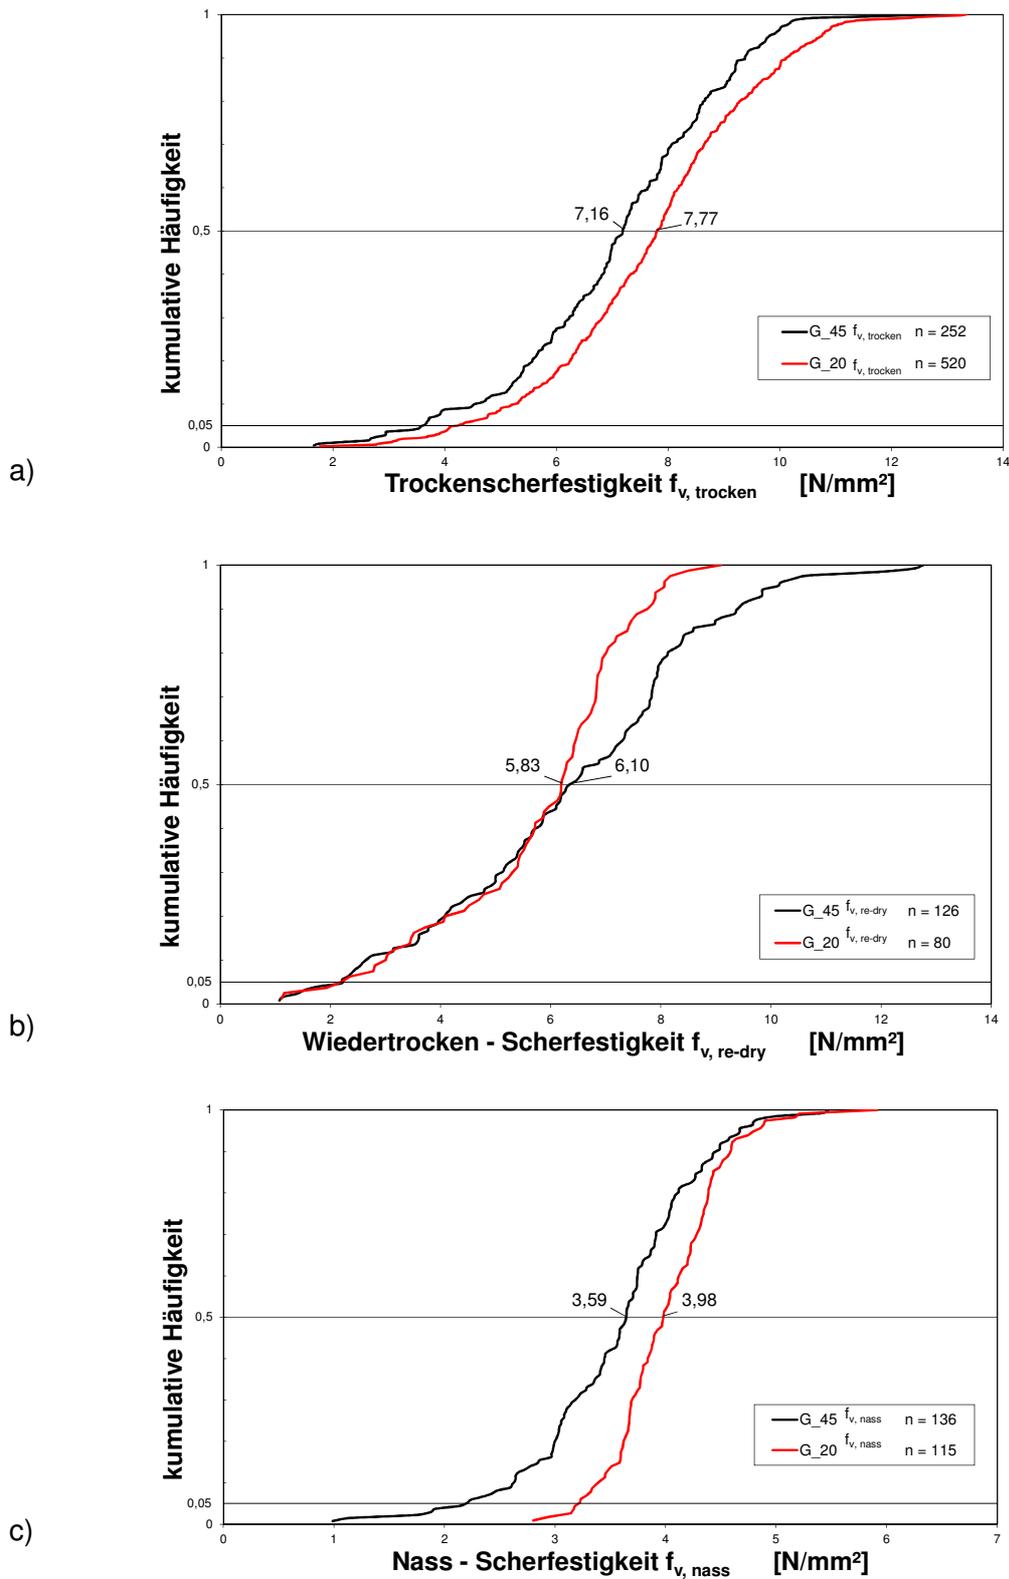
Bild 22.5a-c: Scherfestigkeitsverteilungen (kumulative Häufigkeiten) aller Bohrkernabschnitt-Einzelwerte der Gebäudegruppen KF, B und C getrennt nach den Gebäudealtersgruppen G_20 und G_45

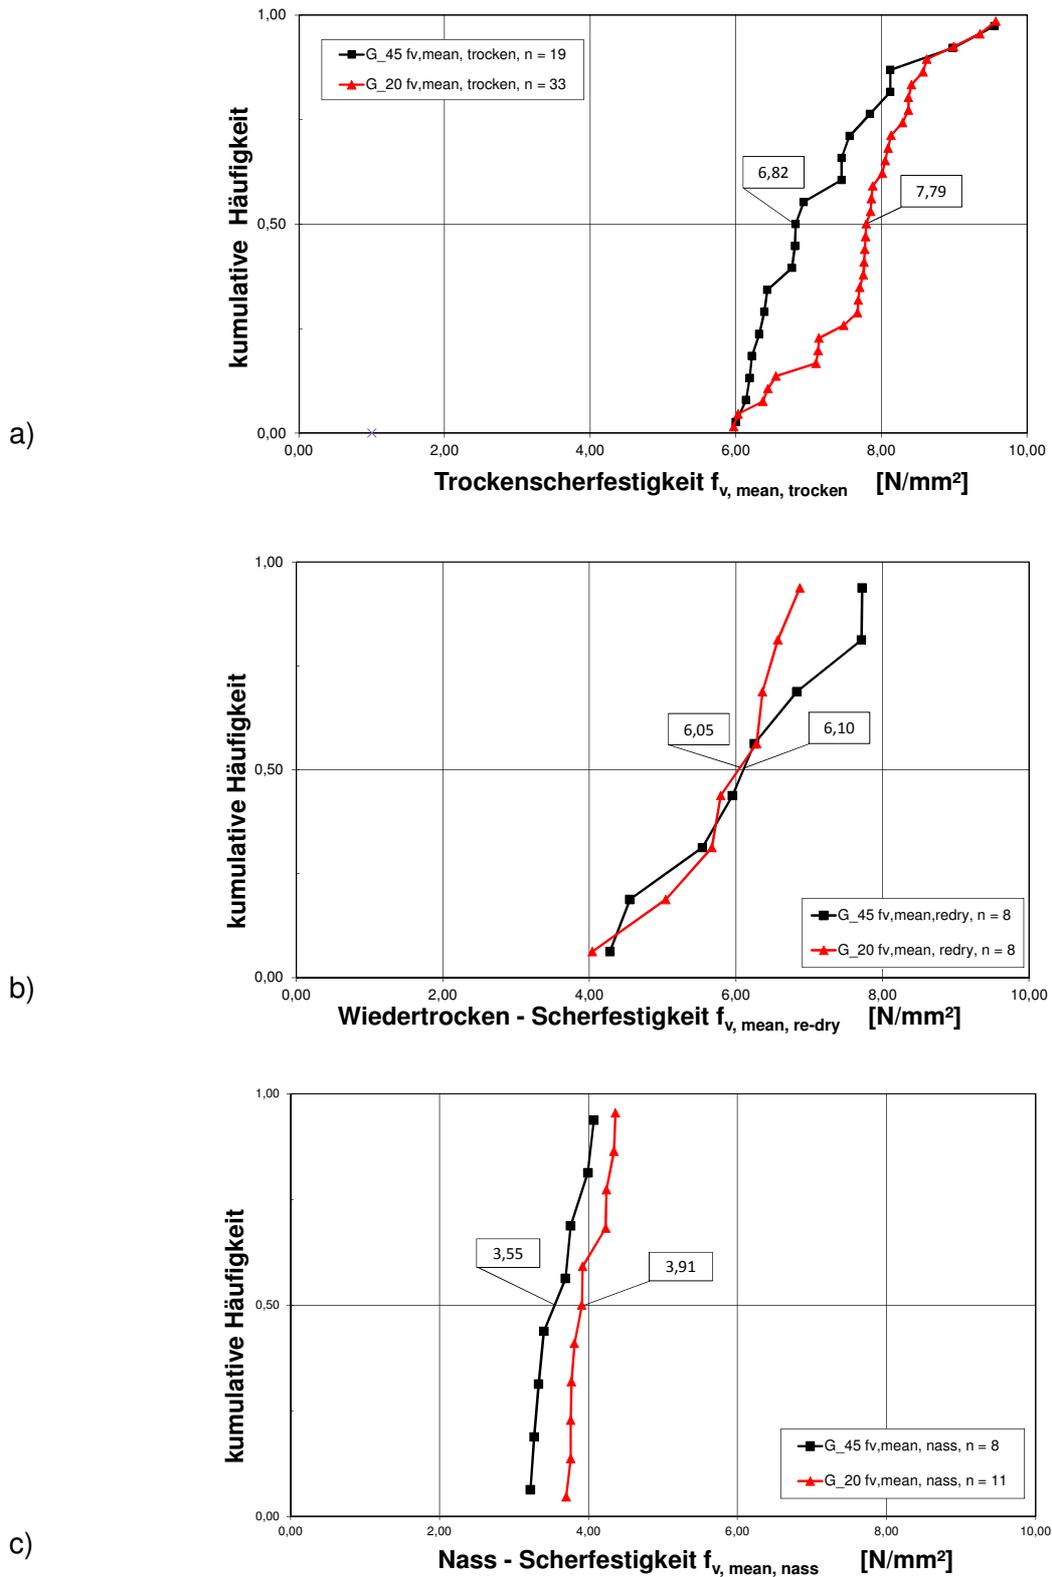
Bild 22.6a-c: Häufigkeitsverteilungen der mittleren Trocken-, Nass- und Wiedertrocken-Schersfestigkeiten aller Gebäude der Gebäudegruppen KF, B und C getrennt nach den Gebäudealtersgruppen G_20 und G_45

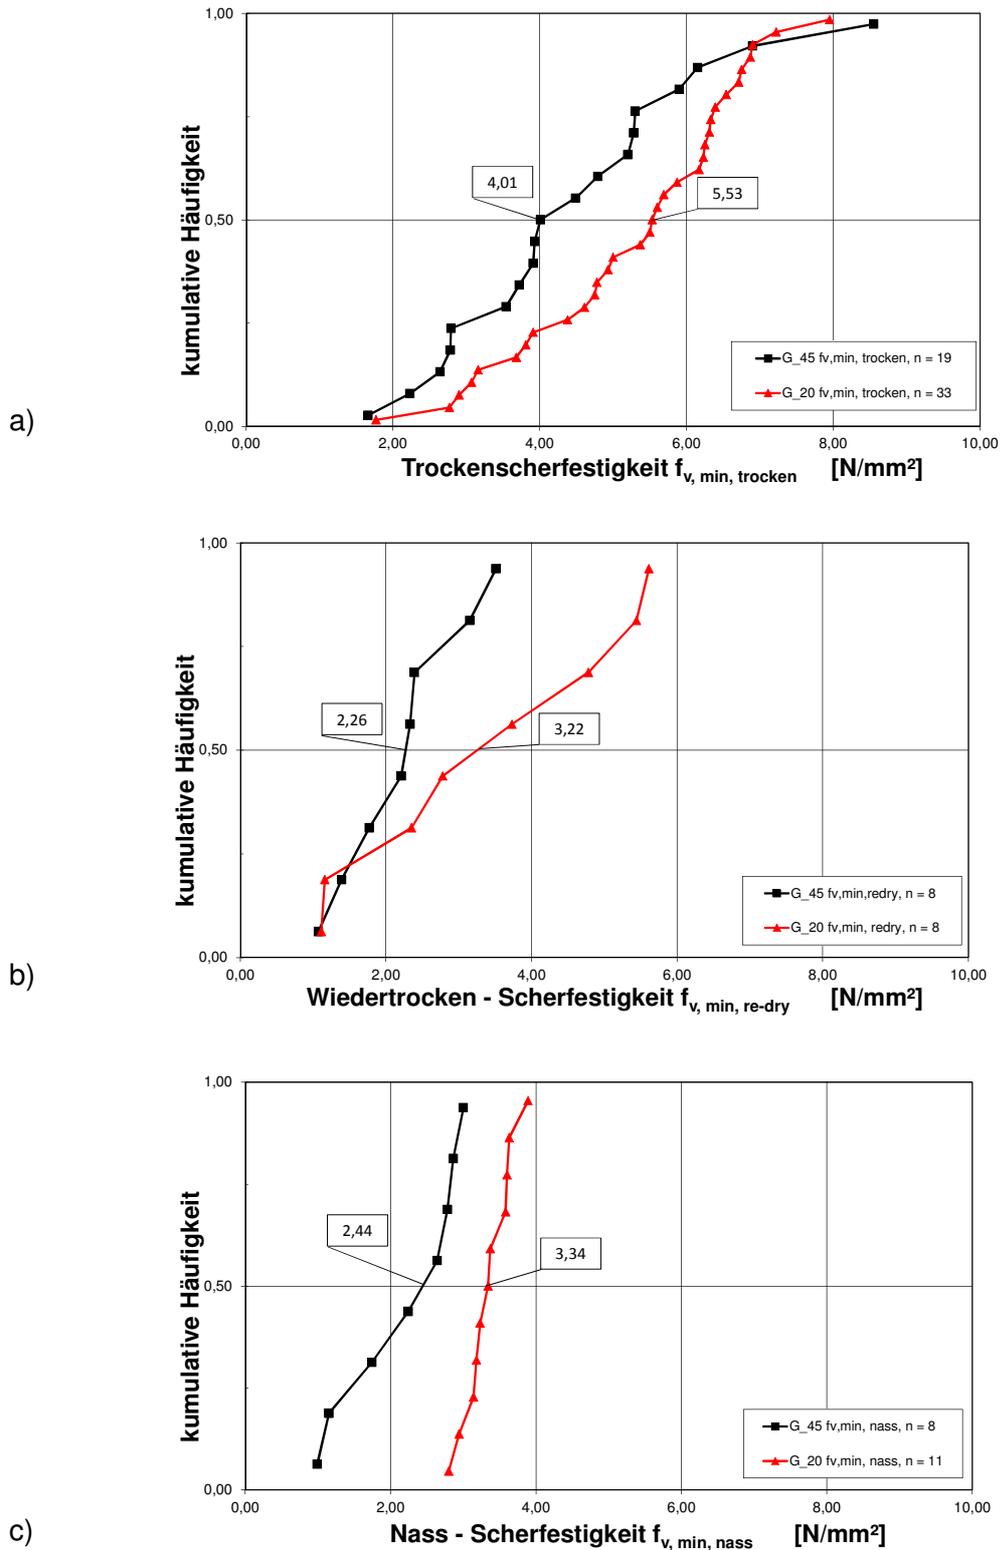
Bild 22.8a-c: Häufigkeitsverteilungen der Minimalwerte der Trocken-, Nass- und Wiedertrocken- Scherfestigkeiten aller Gebäude der Gebäudegruppen KF, B und C getrennt nach den Gebäudealtersgruppen G_20 und G_45

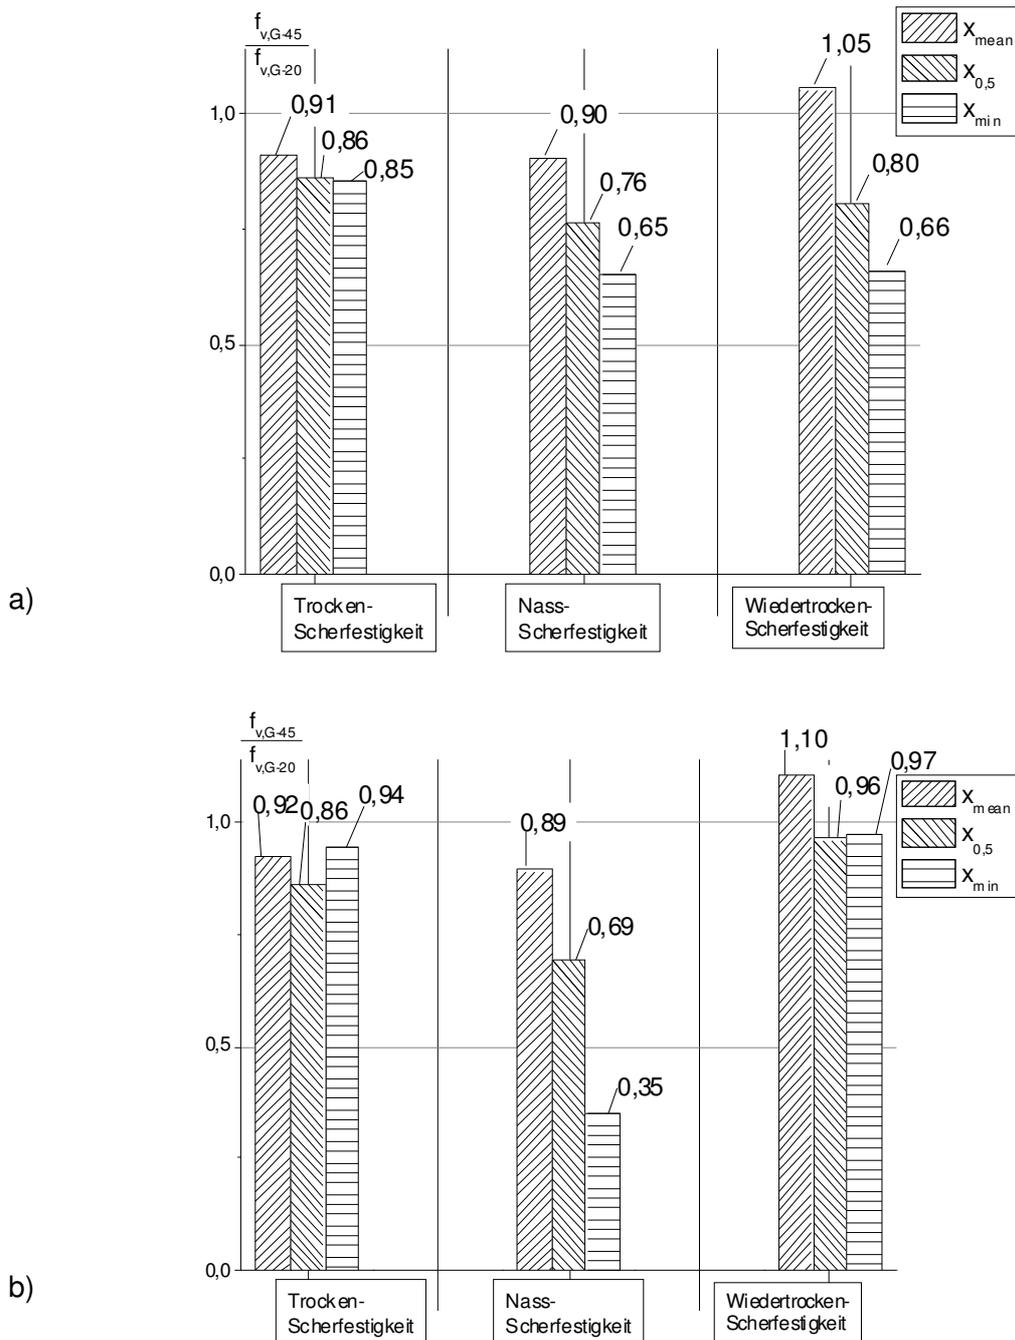
Bild 22.9a,b: Verhältnismerte der Festigkeiten der “alten” Gebäude (Gebäudealtersgruppe G_45) bzgl. der Festigkeiten der jüngeren Gebäude (Gebäudealtersgruppe G_20) betreffend Trocken-, Nass- und Wiedertrockenscherfestigkeiten der zusammengefassten Gebäudegruppe KF + B + C. Die Festigkeitsverhältnisse $f_{v,G_{45}} / f_{v,G_{20}}$ sind jeweils für das Mittelwert-, 5%-Quantil- und Minimalwertniveau angegeben.

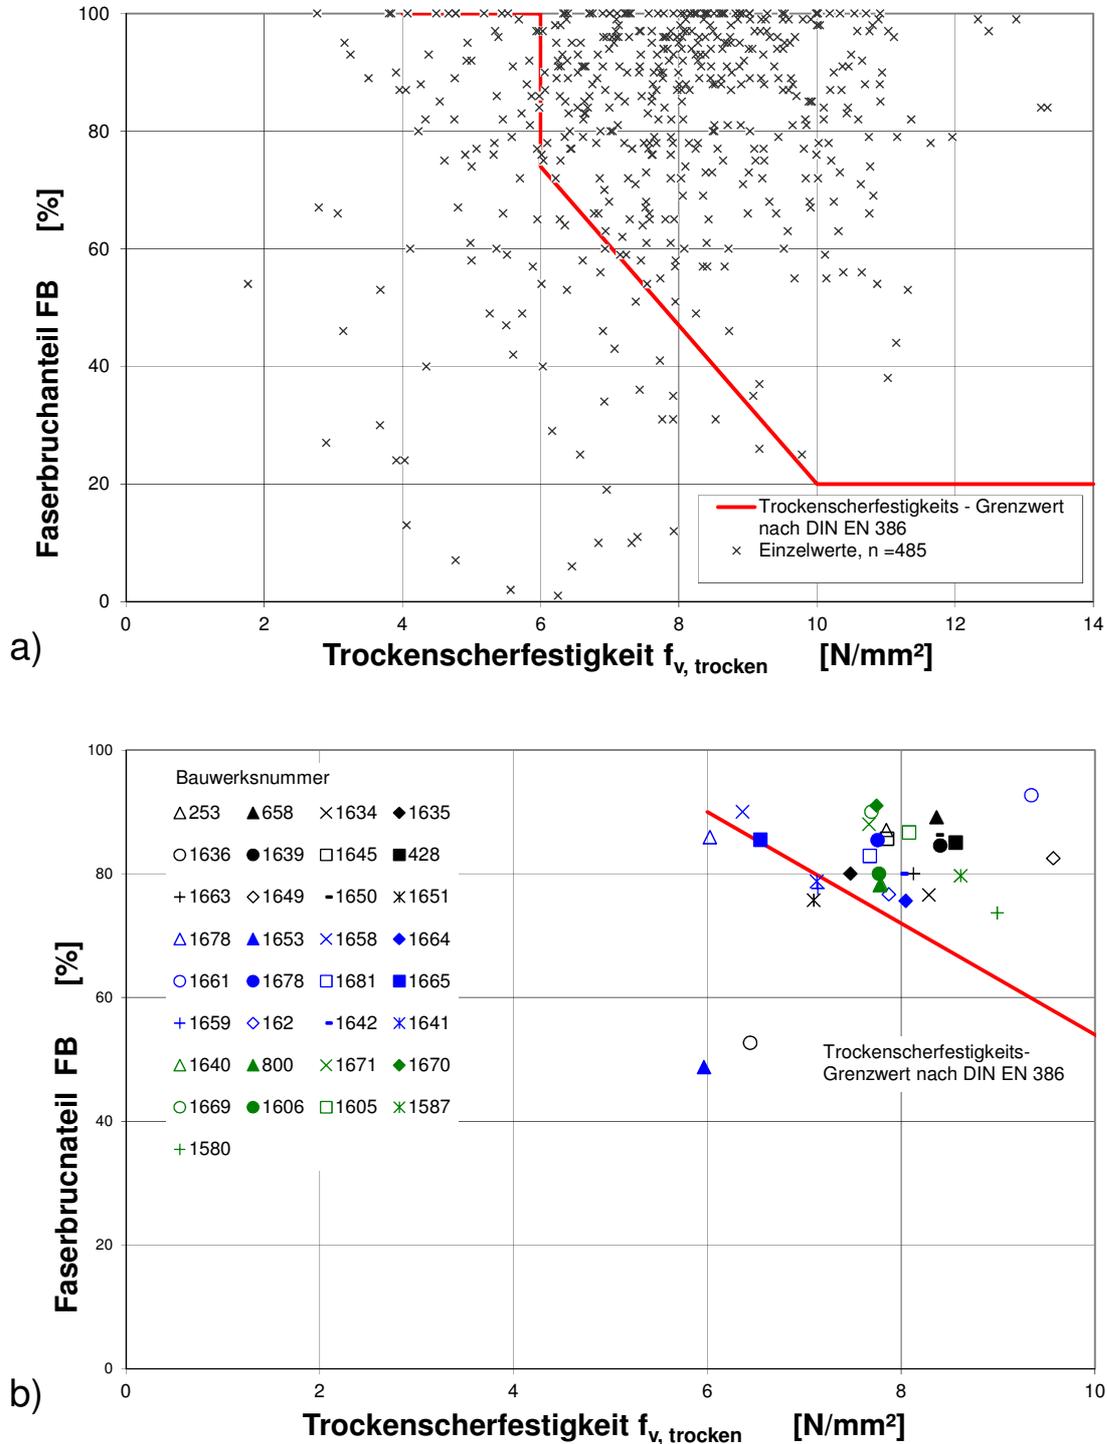
Bild 22.11a,b: Zusammenhang zwischen Trockenscherfestigkeit und Faserbruchanteil aller Bohrkernabschnitte der Gebäudealtersgruppe G_20
 a) Einzelwerte b) Gebäudemittelwerte

Die Zusammenhänge zwischen den Scherfestigkeiten und den jeweiligen Faserbruchanteilen sind in den Bildern 22.11a,b bis 22.16a,b getrennt nach den Gebäudealtersgruppen G_20 und G_45 und hierbei jeweils für die Einzelwerte und die Gebäudemittelwerte angegeben. Aus den Graphen ist deutlich erkennbar, dass sich die Scherfestigkeits-Faserbruch-Zusammenhänge auf dem Einzelwert- und dem Gebäudemittelwertniveau von der „jüngeren“ zur „älteren“ Gebäudegruppe hin zu niedrigeren Werten verschoben haben. Quantitativ lässt sich dieser Sachverhalt im Falle der Trockenscherfestigkeit an der Erfüllung der Scherfestigkeits-Faserbruchanteil-Anforderung der DIN EN 386 (siehe Abschnitt 10.3, Gl. (10.5a) für Einzelwerte bzw. Gl. (10.5b) für Gebäudemittelwerte) aufzeigen. Tabelle 22.5 gibt getrennt für die Bohrkernabschnitt- Einzelwerte und für die Gebäudemittelwerte die prozentualen Anteile der anforderungskonformen f_v -FB-Versuchsergebnisse zum einen für alle Gebäudegruppen KF, B + C und zum anderen getrennt für die beiden altersmäßig unterschiedlichen Gebäudeuntergruppen G_20 und G_45 an.

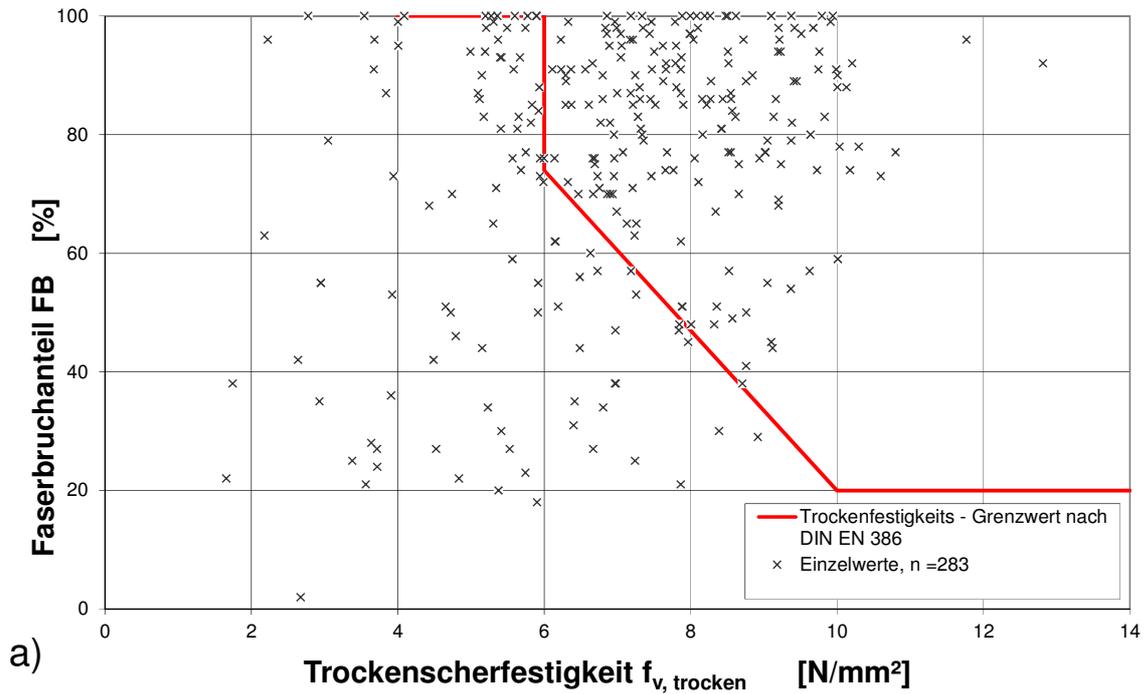
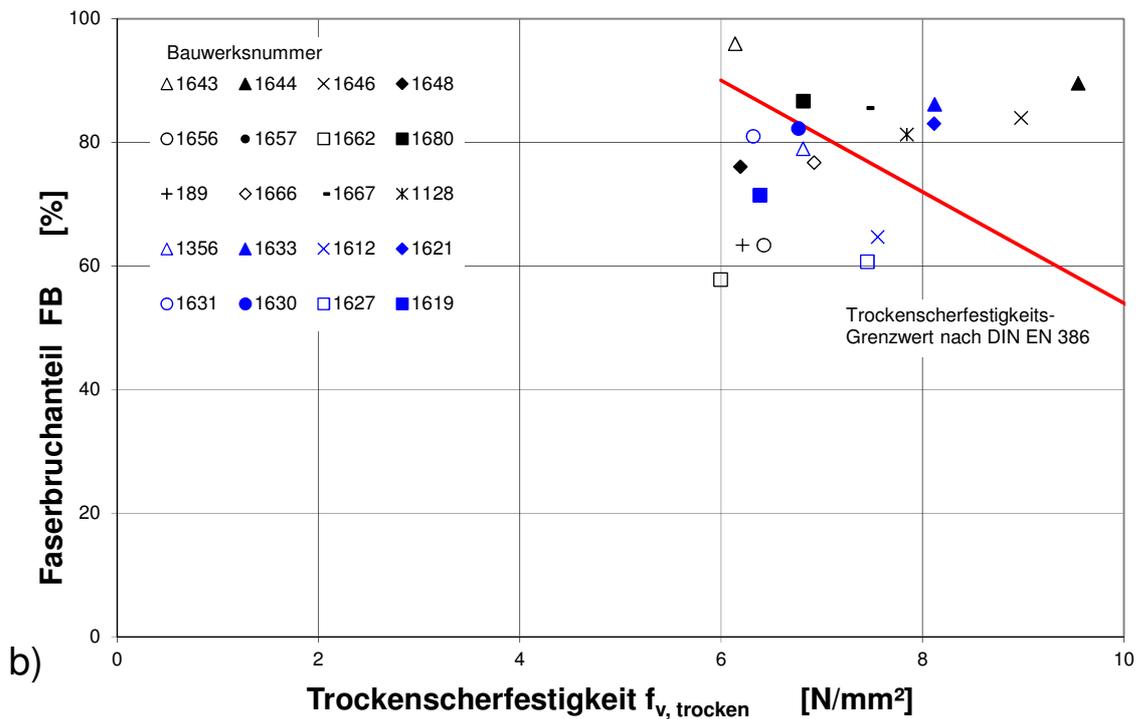
Bild 22.12a,b: Zusammenhang zwischen Trockenscherfestigkeit und Faserbruchanteil aller Bohrkernabschnitte der Gebäudealtersgruppe G_45
 a) Einzelwerte b) Gebäudemittelwerte

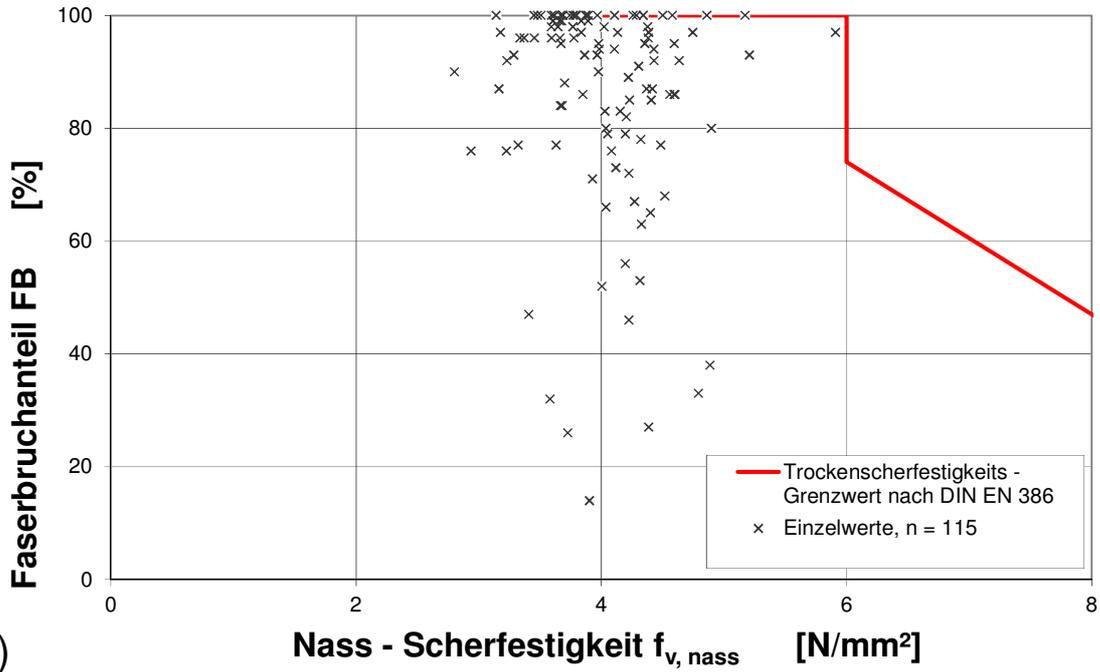
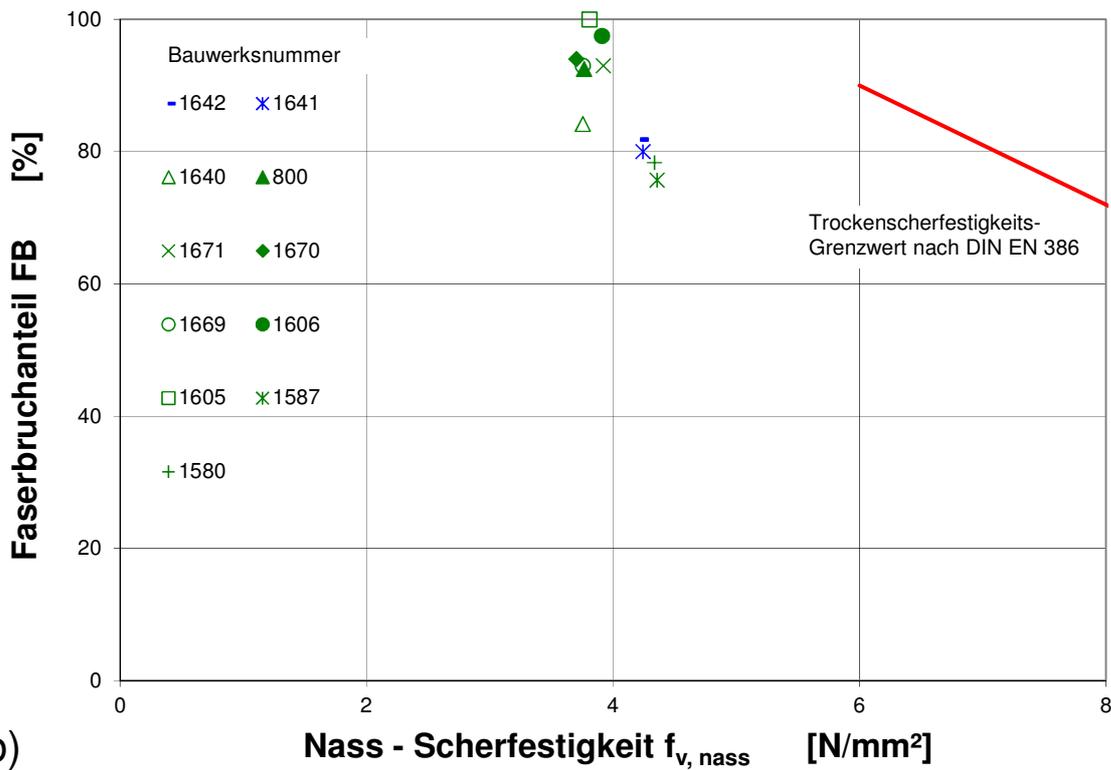
Bild 22.13a,b: Zusammenhang zwischen Nass- Scherfestigkeit und Faserbruchanteil aller Bohrkernabschnitte der Gebäudealtersgruppe G_20
 a) Einzelwerte b) Gebäudemittelwerte

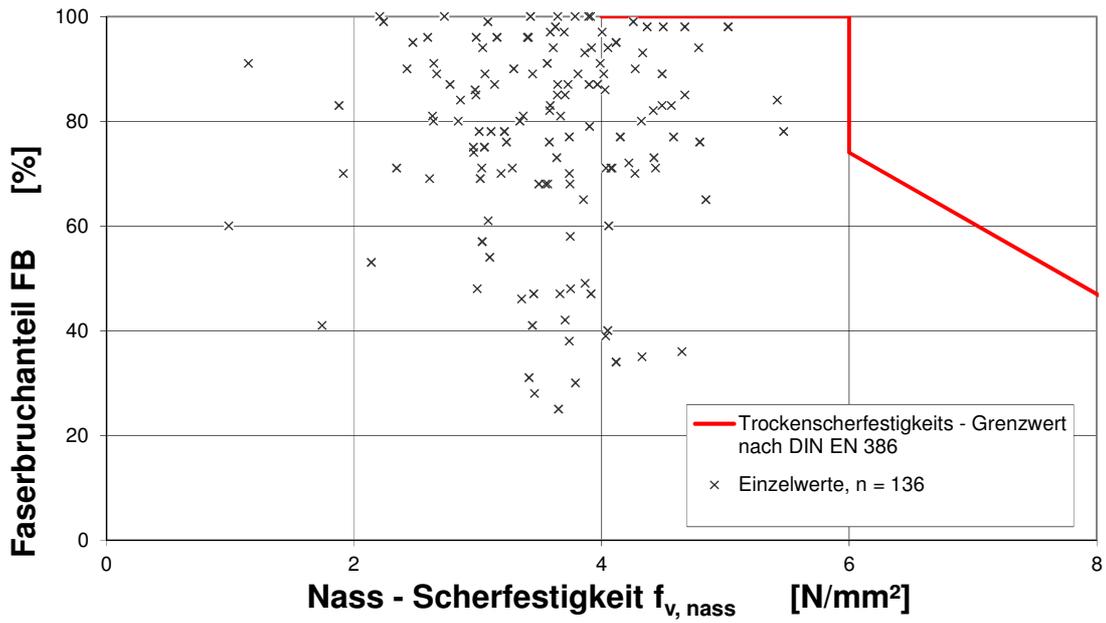
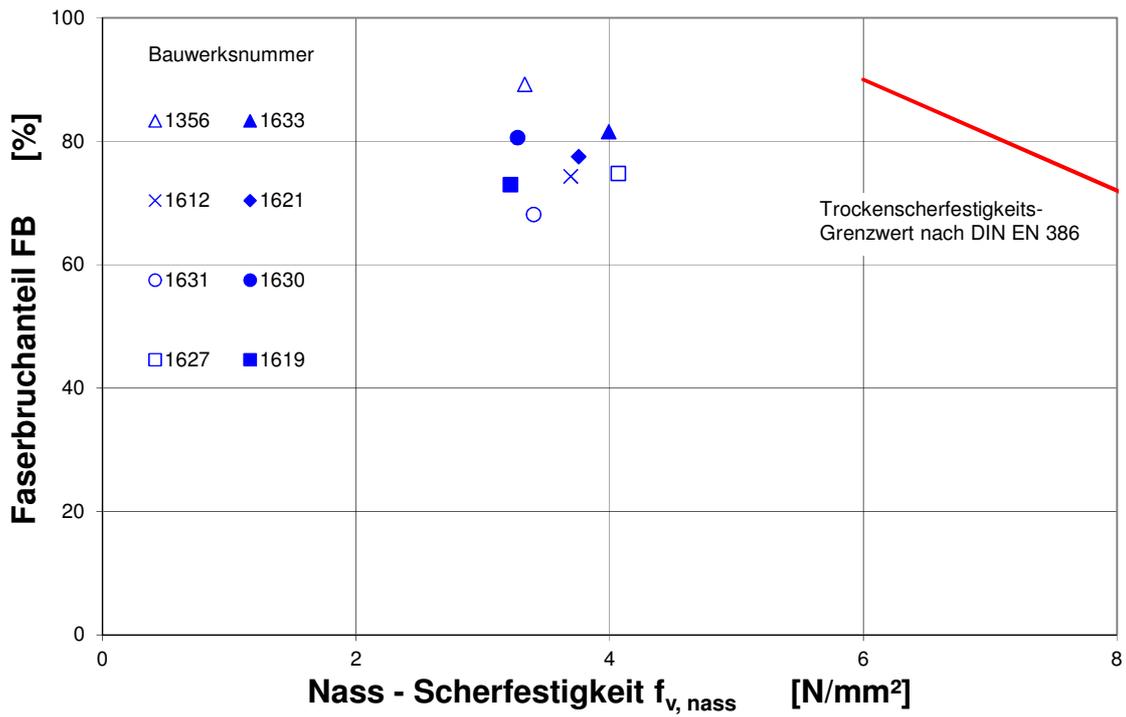
Bild 22.14a,b: Zusammenhang zwischen Nass- Scherfestigkeit und Faserbruchanteil aller Bohrkernabschnitte der Gebäudealtersgruppe G_45
 a) Einzelwerte b) Gebäudemittelwerte

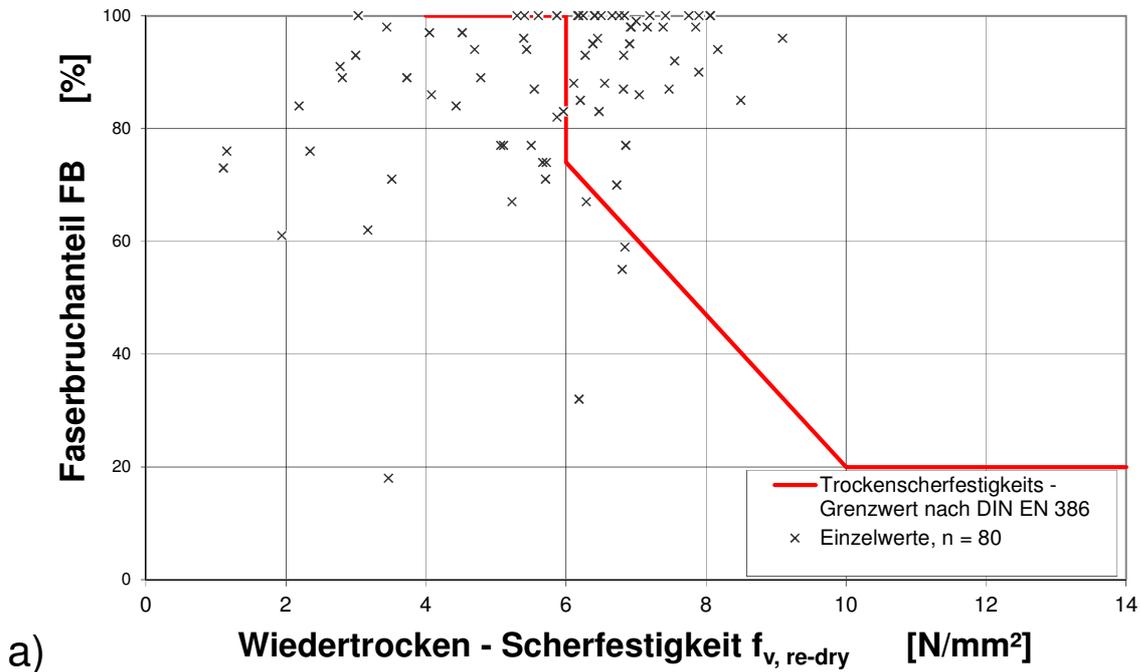
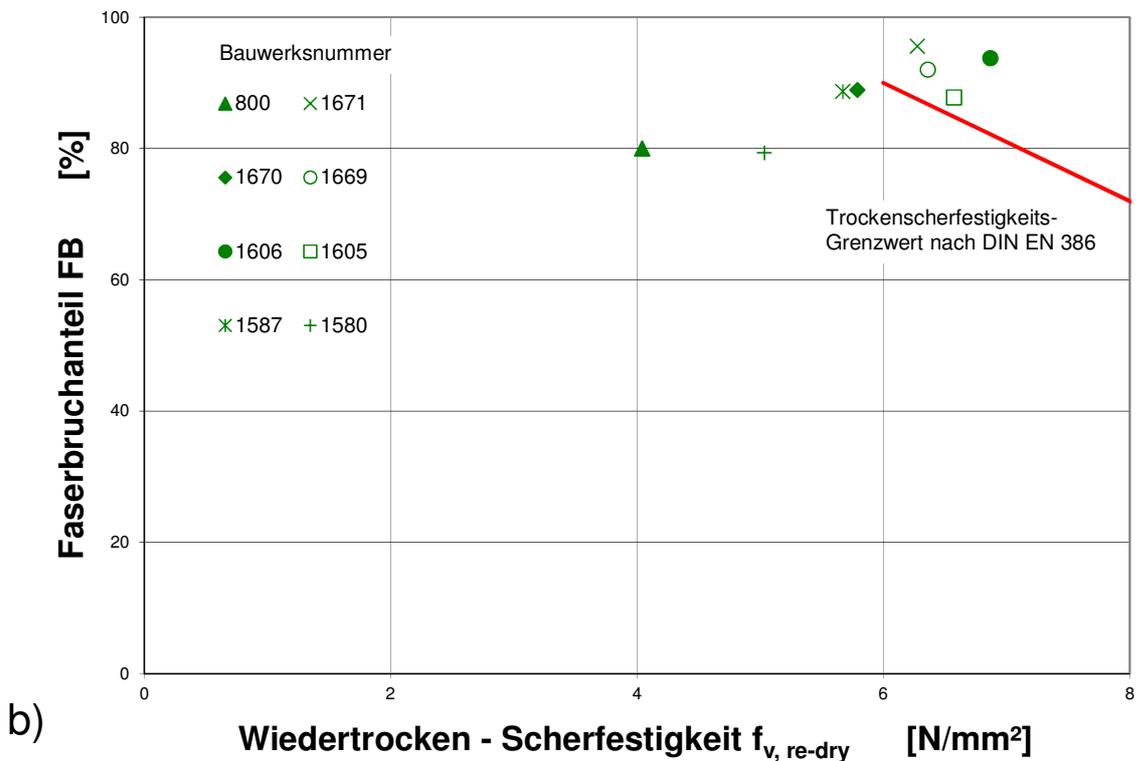
Bild 22.15a,b: Zusammenhang zwischen Wiedertrocken- Scherfestigkeit und Faserbruchanteil aller Bohrkernabschnitte der Gebäudealtersgruppe G_20
 a) Einzelwerte b) Gebäudemittelwerte

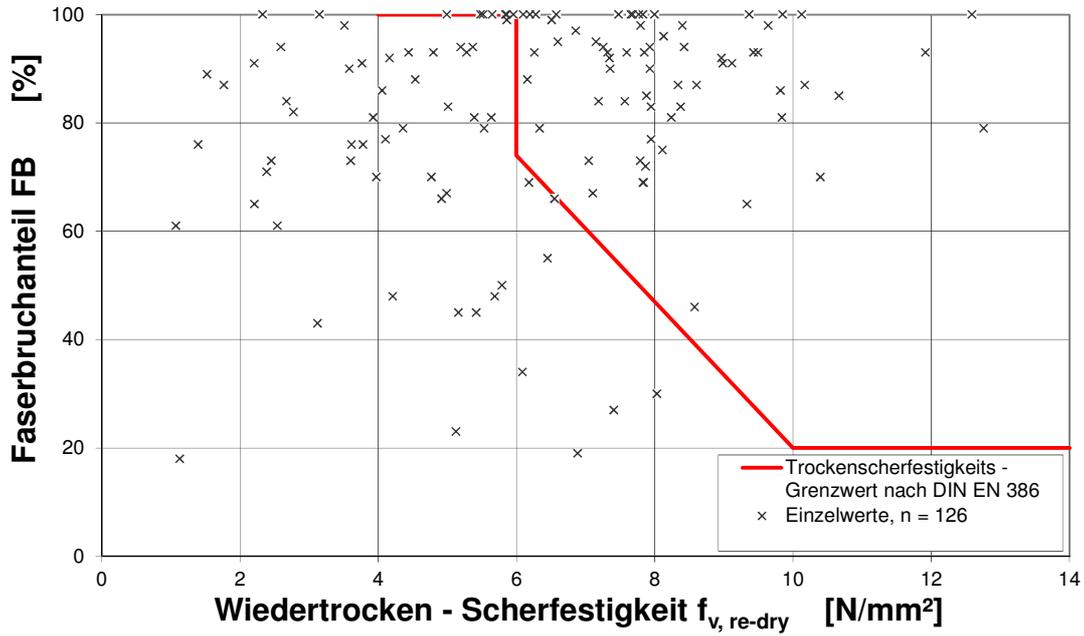
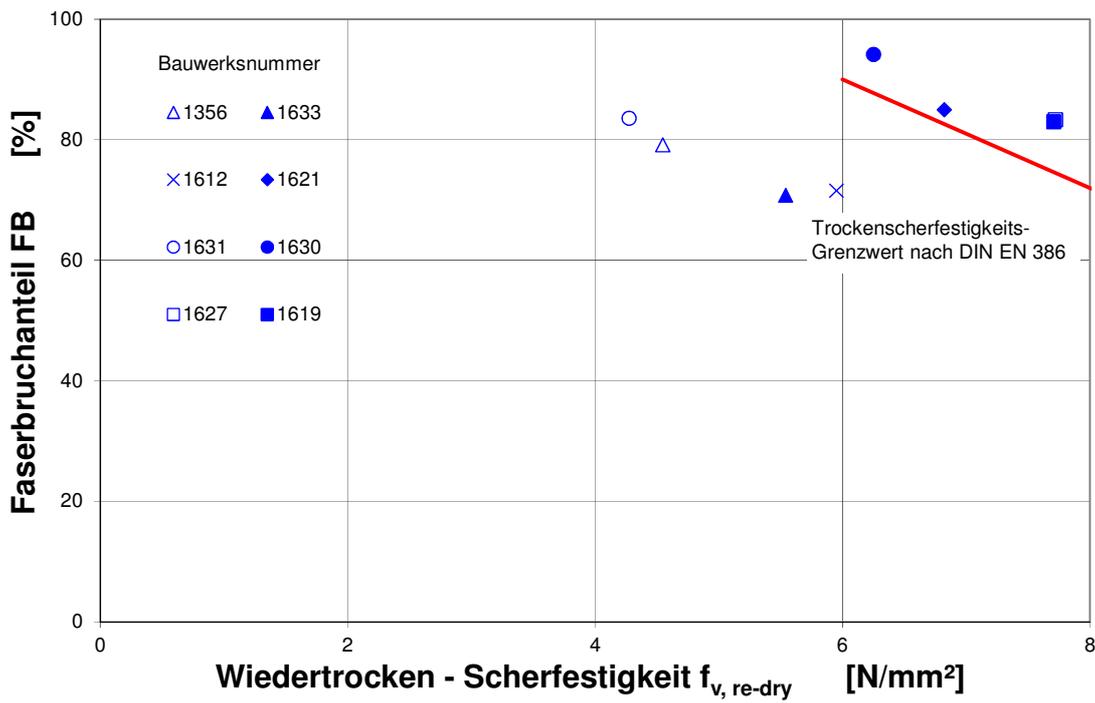
Bild 22.16a,b: Zusammenhang zwischen Wiedertrocken- Scherfestigkeit und Faserbruchanteil aller Bohrkernabschnitte der Gebäudealtersgruppe G_45
 a) Einzelwerte b) Gebäudemittelwerte

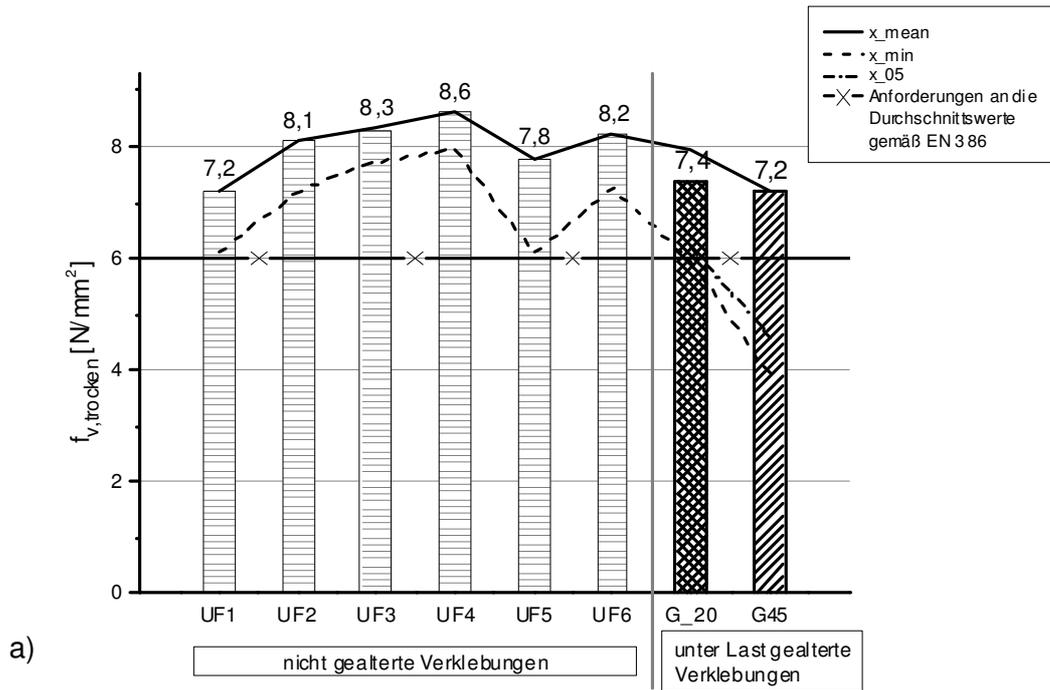
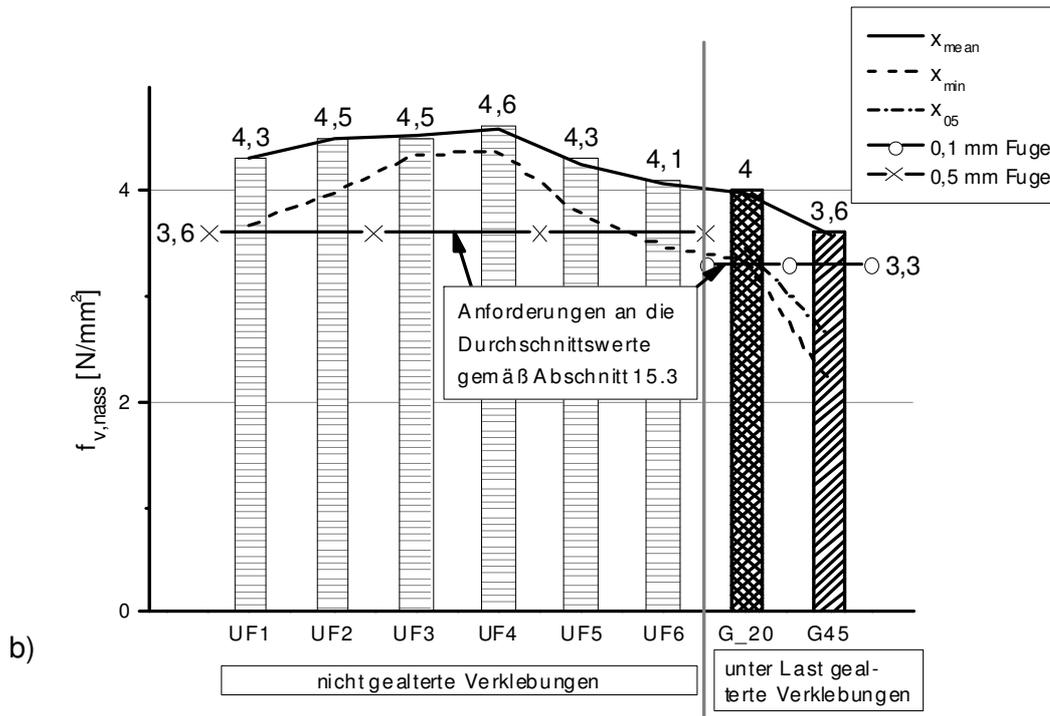
Bild 23.1a,b: Vergleich der Blockscherfestigkeiten von nicht gealterten Proben (hergestellt mit sechs verschiedenen UF-Klebstoffen UF1 – UF6) mit den Bohrkern-Scherfestigkeiten der unter Last in Bauwerken über unterschiedliche Zeiträume (G_20; G_45) gealterten Proben sowie normative bzw. normbezogene Anforderungswerte

Bei den Nass-Scherfestigkeiten entsprechen die G_20-Resultate soeben den Versuchsergebnissen der nicht gealterten Verklebungen. Im Gegensatz dazu liegen die $f_{v,nass}$ -Werte der G_45-Gebäude auf allen Verteilungsniveaus merklich bzw. sehr deutlich unter den Festigkeiten der nicht gealterten Verklebungen. Auf dem Niveau der Mittelwerte liegen die G_45-Nass-Scherfestigkeiten um 12 % bis 22 % unter den Ergebnissen der nicht gealterten Verklebungen und bei den Minimalwerten betragen die Abweichungen 37 % bis 50 %. Die Anforderungswerte an die Festigkeitsmittelwerte werden jedoch auch von den Ergebnissen der G_45-Gebäude erfüllt. Dies gilt sowohl in Bezug auf die Fugendicke 0,1 mm wie bezüglich der Fugendicke 0,5 mm.
