## **Abschlussbericht**

für den Zeitraum 01.04.2012 bis 30.09.2013  
zum DIBt Forschungsvorhaben P 52-5-7.306-1417/11

### **Ringversuch zur Prüfung der Spannungsrissskorrosion an Spannstählen**

Forschungsstelle: BAM Bundesanstalt für Materialforschung und –prüfung  
Unter den Eichen 87  
12205 Berlin

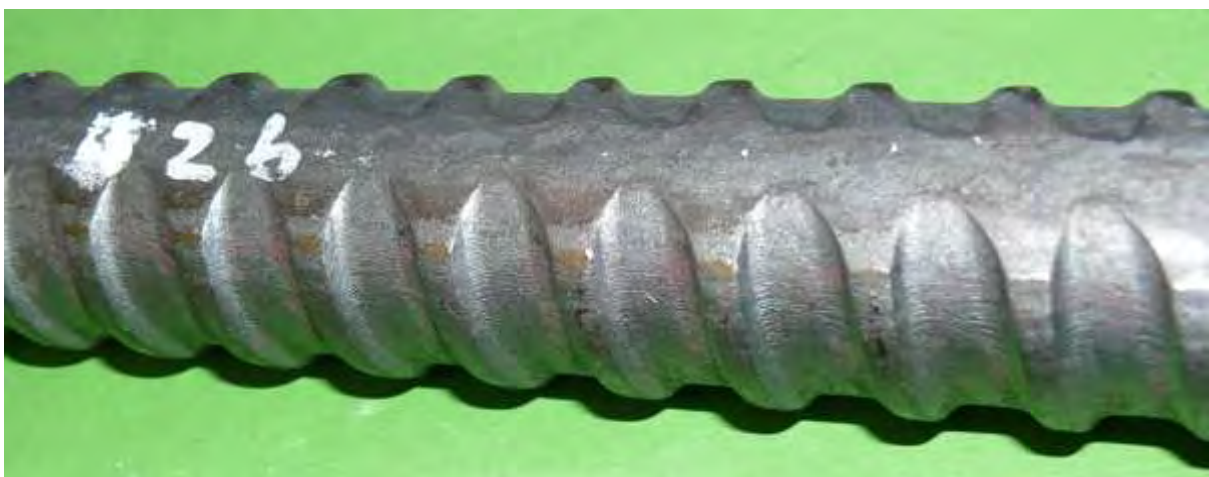
Abb. 1: Stabstahlabschnitt St 950/1050 im Anlieferungszustand

Das Probenmaterial stammt aus ein und demselben Walzstab der Werkstoffqualität St 950/1050 mit einem Durchmesser von 26,5 mm (Schmelzenr. 435402). Hersteller ist das Stahlwerk Annahütte in Hammerau. Für den Stabstahl liegt ein Abnahmeprüfzeugnis nach EN 10201 – 3.1 [2] vor, in dem die chemische Zusammensetzung und Herstellungsinformationen enthalten sind (Anlage 1). Die beim Zugversuch ermittelte Festigkeit beträgt 1139 MPa. Der Stabstahl wurde für die Untersuchungen in einzelne Abschnitte geteilt und jeweils 6 Stück den beteiligten Prüfstellen, entsprechend der dort jeweils erforderlichen Länge, zur Verfügung gestellt. Zu Vergleichszwecken wurden der BAM ebenfalls kleinere Abschnitte des Stabstahls zur Verfügung gestellt. Abb. 1 zeigt beispielhaft Form und Oberfläche des für den Ringversuch verwendeten Stabstahls im Anlieferungszustand.

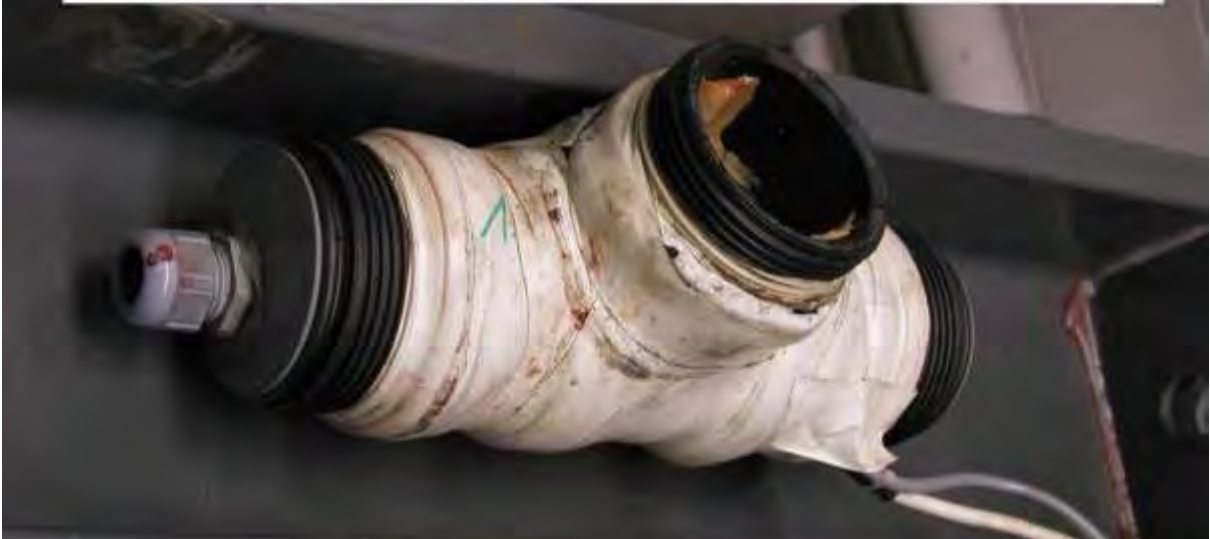
Abb. 3: Prüfzelle mit Anschluss für Heizbänder (Foto: Prüfzelle 1)

Die erste Prüfung wurde am 05.12.2012 gestartet. Dazu waren 3 Prüfstände vorbereitet worden. Die Prü fzelle besteht hier aus einem handelsüblichen T-förmigen Kunststoffrohr aus schwarzem PE-HD-Material. Die Enden sind mit verschraubbaren Kappen verschlossen und die Durchführung an den Spann stählen speziell abgedichtet. Innendurchmesser und Länge der Zelle entsprechen den Empfehlungen in [1]. Die geforderte Prüflänge von mind. 200 mm kann erfüllt werden. Die Abb. 2 und Abb. 3 zeigen den prinzipiellen Aufbau der Prü fzellen. Die Beheizung erfolgt mittels handelsüblicher Parallelheizbänder, die um die Prü fzelle gewickelt und abgedeckt sind.

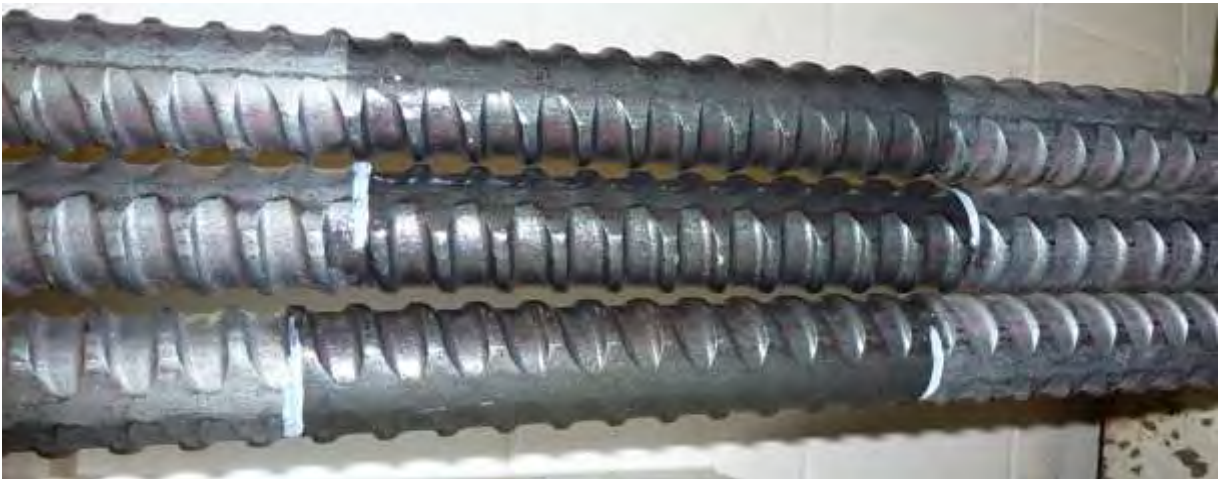
Abb. 4: Lackbeschichtung zum Abdecken des Durchführungsbereiches (150 mm)

Die Proben wurden mit Aceton gereinigt und die Bereiche der Durchführung aus der Prüfzelle auf einer Länge von 150 mm mit einem handelsüblichen Sprühlack bedeckt (Abb. 4). Beschriftungen auf der Oberfläche, die noch vom Hersteller der Proben stammen, wurden entfernt. Die Proben wurden eingebaut, bis zur maximal zulässigen Last gespannt und danach die vortemperierte Lösung über das nach oben offene T-Stück eingefüllt.

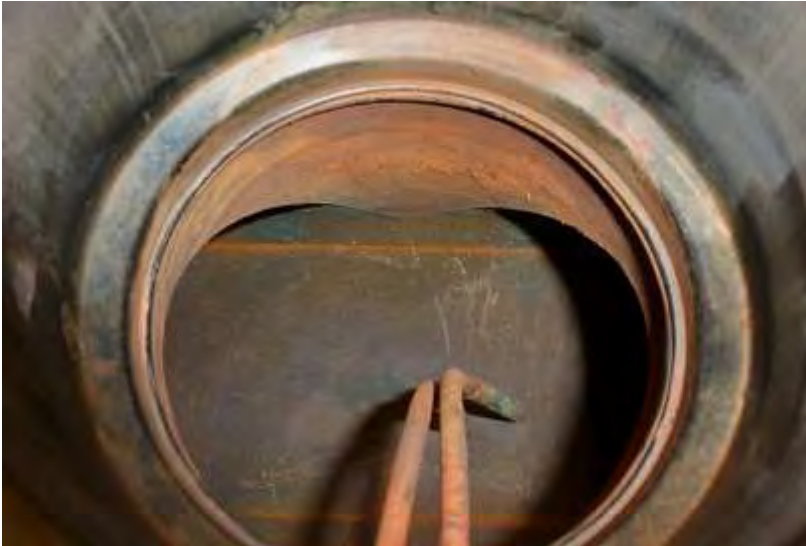
Abb. 5 zeigt den Innenraum einer der Prüfzellen vor der Füllung mit Prüflösung. Es ist erkennbar, dass Reste von Korrosionsprodukten aus früheren Versuchen an den Wänden und an den Messfühlern vorhanden sind.

*Abb. 5: Innenraum der Prüfzelle vor dem Füllen*

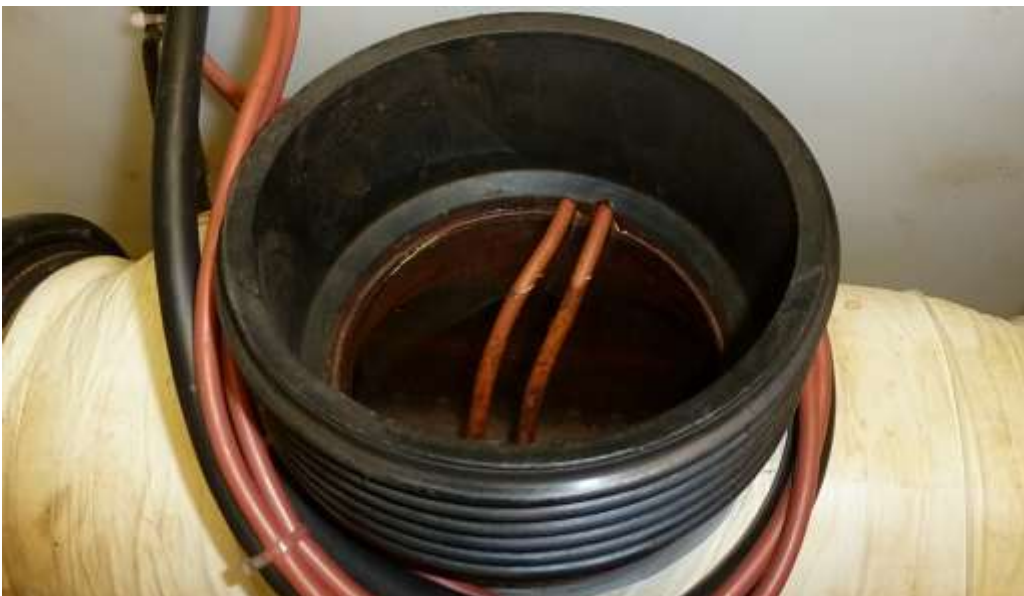
*Abb. 6: Innenraum der Prüfzelle nach Einfüllen der Prüflösung*

Das Füllen der Prüfzelle erfolgte bis zur Unterkante des T-Stückbereiches, so dass während des Versuches ein Luftraum in der Prüfzelle verbleibt. Die Anschlüsse der Temperaturfühler werden durch seitliche Bohrungen in die Zelle geführt. Abb. 6 zeigt die Prüfzelle kurz vor dem Verschließen und vor dem Start des Versuches. Es kann nicht ausgeschlossen werden, dass die Temperaturfühler oder die Anschlusskabel die Oberfläche der Probe während der Prüfung berühren. Die Zelle wird 2 x pro Woche geöffnet um den Stand der Prüflösung zu kontrollieren und manchmal wird nachgefüllt.

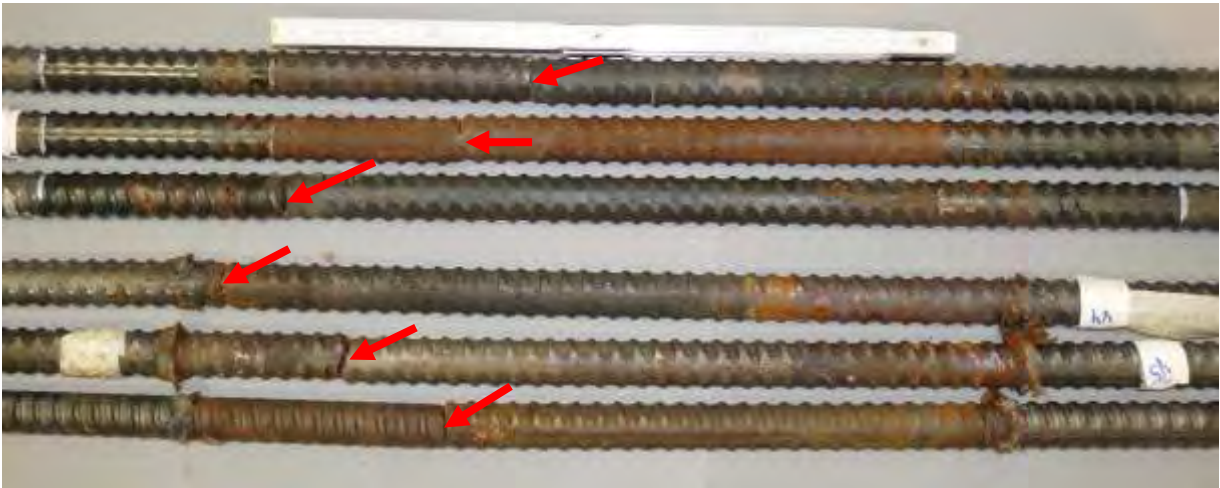
Abb. 7: Proben 1 bis 6 (von oben nach unten) nach der Prüfung, Bruchstelle durch Pfeil gekennzeichnet,

Die geprüften Proben wurden nach Beendigung der Versuche zusammen mit einer Probe der unbenutzten Prüflösung für mögliche weitere Untersuchungen der BAM zur Verfügung gestellt. Bei der Inaugenscheinnahme der Proben fällt auf, dass die zweite Prüfserie im Gegensatz zur ersten Serie keine Lackbeschichtung aufweist. Dagegen sind dort Reste einer Silikondichtmasse vorhanden. Zum Vergleich sind alle 6 Proben in Abb. 7 nebeneinander dargestellt. Auf den Proben der ersten Serie ist der ursprünglich nicht vom Lack abgedeckte Bereich (die freie Prüflänge) deutlich erkennbar. Der Bereich hat eine Länge von ca. 410 mm, was praktisch der Länge des freien Raumes in der Prüfzelle entspricht. Die in [1] Punkt 10.4.1 enthaltene Vorschrift, dass die Oberfläche der Proben mindestens 50 mm in das Innere der Zelle hinein geschützt werden soll, ist damit nicht erfüllt. Die vorhandene Lackbeschichtung weist auf der Oberkante der Rippen mechanische Beschädigungen auf. Jeweils ca. 20 bis 30 mm der Lackabdeckung sind, ausgehend von der freien Prüflänge, auf beiden Seiten teilweise durch Unterrostung zerstört (siehe auch Abb. 8). Das heißt, die Prüflösung unterwandert die Verschraubung um einige Zentimeter. Der Bruch an Probe 3 befindet sich unmittelbar am Beginn des Spaltbereiches.

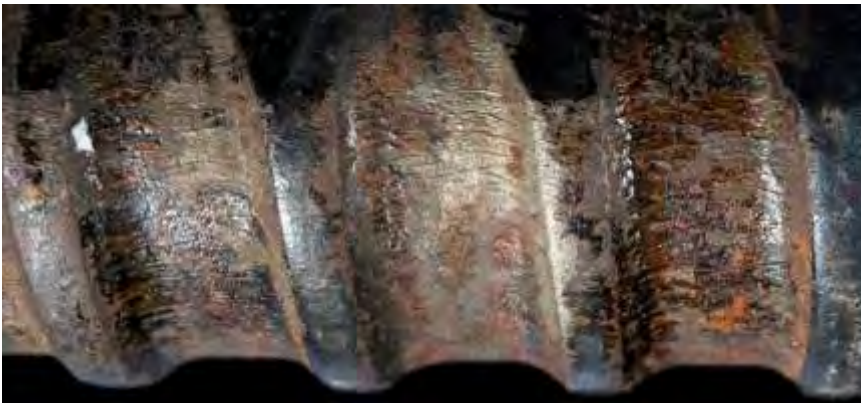
Abb. 8: Makroaufnahme des mit Lack abgedeckten Bereiches an Probe 1

Die Proben der zweiten Serie haben keinen mit Lack abgedeckten Bereich in der Durchführung. Die Reste der Silikonmasse zur Abdichtung befinden sich an allen Proben in einem Abstand von ca. 510 mm voneinander. Die Abdichtung war demnach innerhalb der inneren, kleineren Verschlussverschraubung an den Enden der Prüfstelle. Die weiter im Inneren der Zelle liegenden Spaltbereiche waren von Prüflösung bedeckt. Probe Nr. 4 ist im Spaltbereich gebrochen.

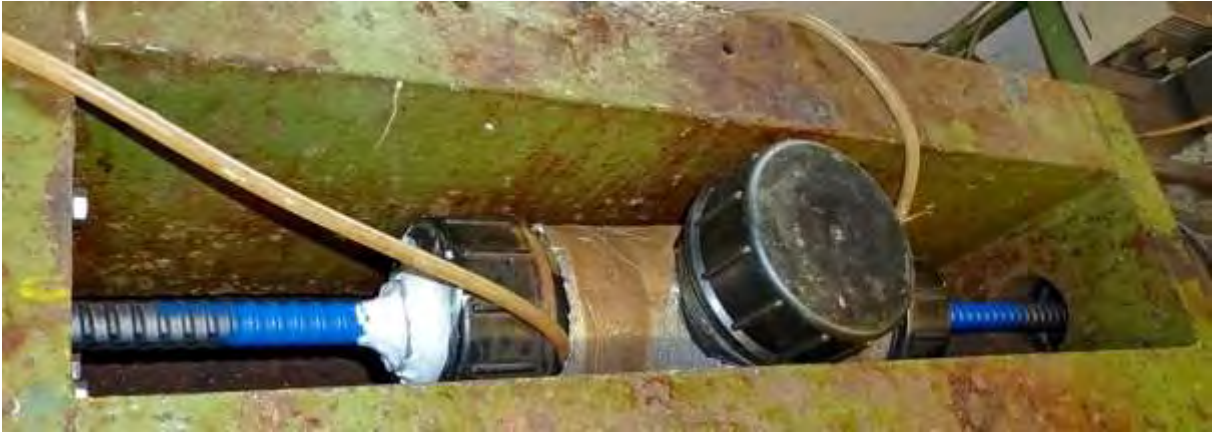
Abb. 10: Prüfzelle im Spannrahmen mit Kunststoffschlauch der Heizung

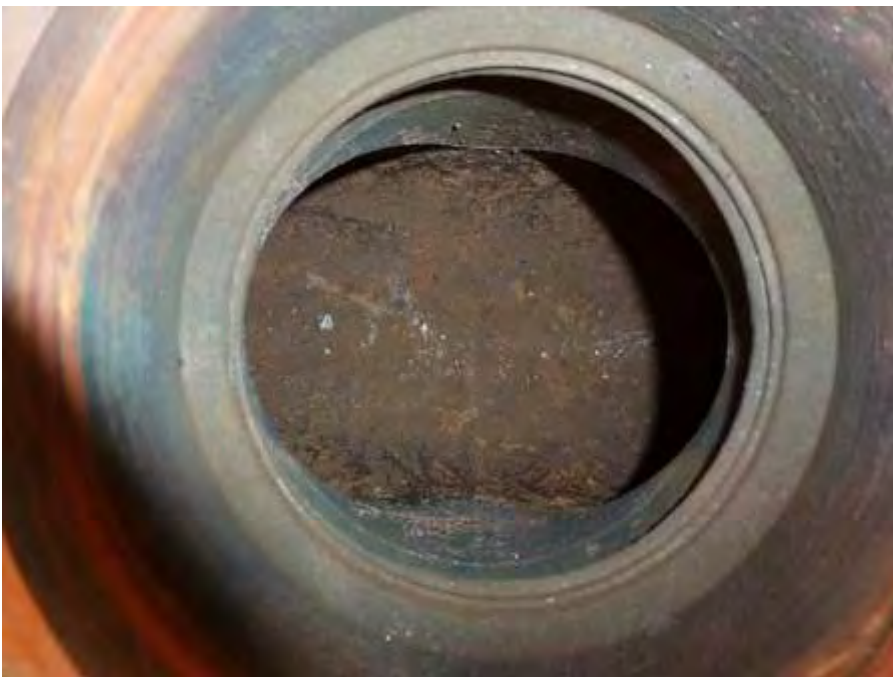
Abb. 1 zeigt den Innenraum einer der Prüfkammern vor der Füllung mit Prüflösung. Es ist erkennbar, dass Reste von Korrosionsprodukten aus früheren Versuchen an den Wänden vorhanden sind.

Abb. 11: Innenraum der Prüfkammer vor dem Füllen

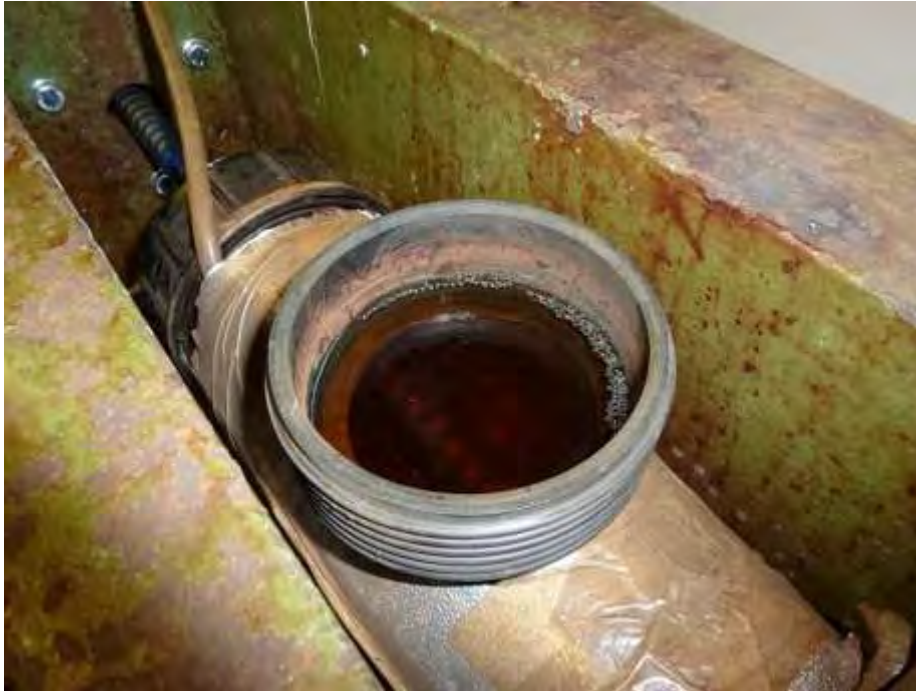
Abb. 12: Innenraum der Prüfzelle nach Einfüllen der Prüflösung

Das Füllen der Prüfzelle erfolgte etwa bis 5 cm unterhalb der Öffnung des T-Stückes, so dass während des Versuches ein Luftraum in der Prüfzelle verbleibt. Die Temperatur im Prüfraum wird regelmäßig (täglich) durch Öffnen des Deckels und Eintauchen eines Glasthermometers kontrolliert. Abb. 1 zeigt die Prüfzelle kurz vor dem Verschließen und vor dem Start des Versuches. Zu Vergleichszwecken wurde vereinbart, dass einer der Versuche (Probe A2) ohne Öffnung der Zelle durchgeführt wird.

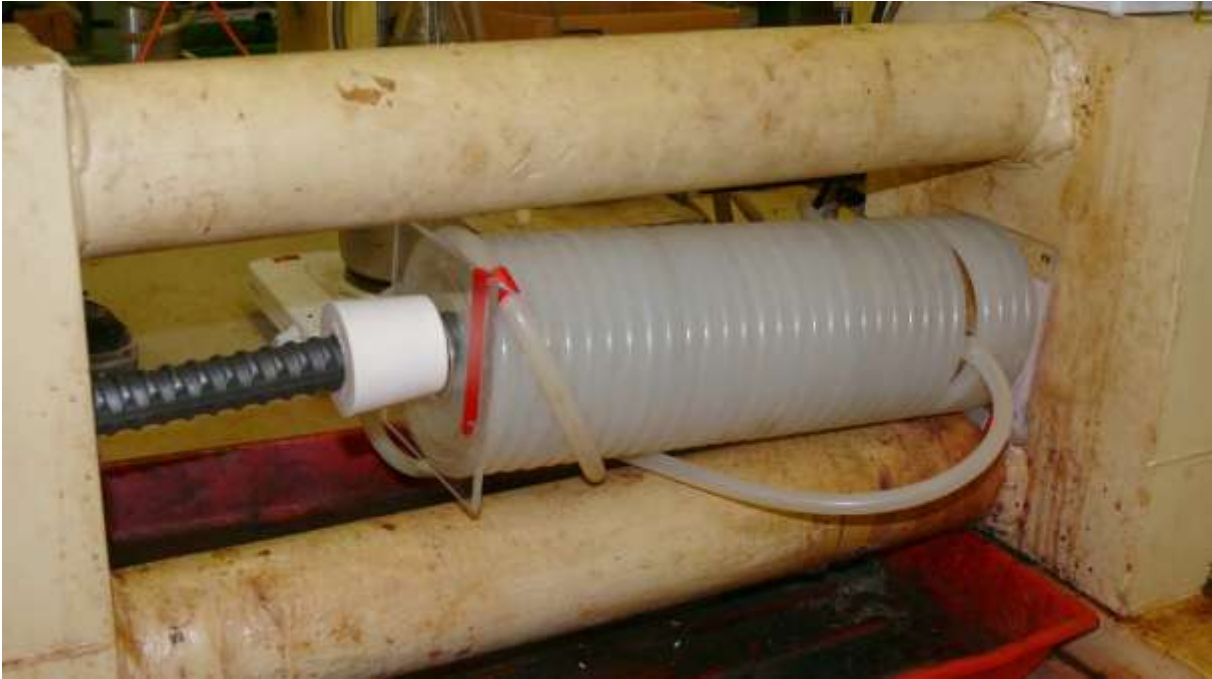
Abb. 14: Prüfzelle im Spannrahmen mit Kunststoffschlauch der Heizung

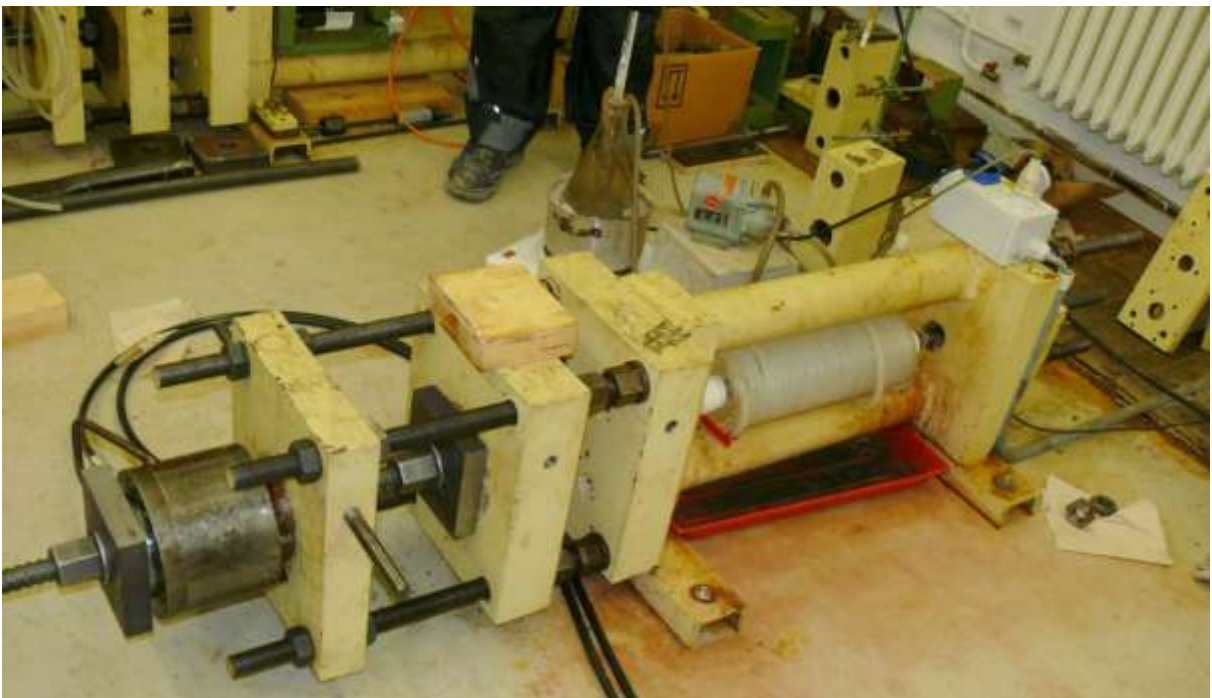
Abb. 15: Prüfstand an der Prüfstelle 3

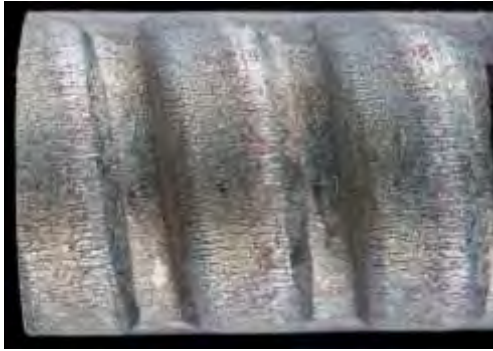
Abb. 17: Probenoberfläche im Anlieferungszustand im Längs- und Querschliff

Würde man die Proben vor der Prüfung beispielsweise durch Strahlen vorbehandeln, so wäre zumindest ein annähernd vergleichbarer Oberflächenzustand erreichbar. Die Abb. 1 zeigt beispielhaft die Oberfläche der Probe in Abbildung 17 nach der Behandlung mittels Glasperlenstrahlen.
