Dauerschwingfestigkeit von Spannstählen unter dynamischer Beanspruchung im eingebauten Zustand

Schlussbericht Nr. P02-16

<u>Auftraggeber</u>	Deutsches Institut für Bautechnik (DIBt) Kolonnenstr. 30 B 10829 Berlin
<u>Förderkennzeichen</u>	P 52-5- 7.294.1-1425/13
<u>Inhalt des Berichts</u>	Dauerschwingfestigkeit von Spannstählen unter dynamischer Beanspruchung im eingebauten Zustand
<u>Bearbeiter</u>	Jörn Remitz, M.Sc. Univ.-Prof. Dr.-Ing. Martin Empelmann TU Braunschweig iBMB - Fachgebiet Massivbau Beethovenstraße 52 38106 Braunschweig ☎ (05 31) 391-5409; Fax -8179 E-Mail: massivbau@ibmb.tu-bs.de

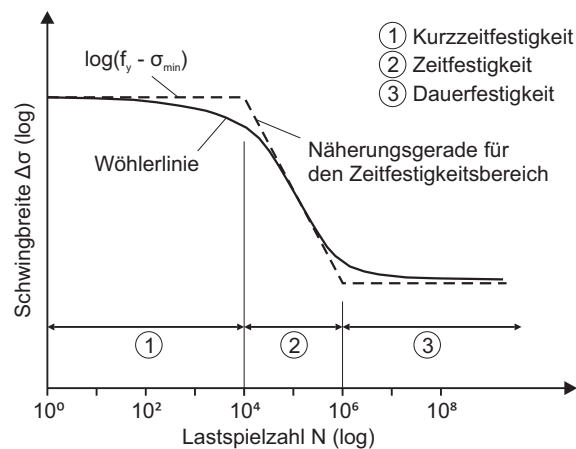
Bild 2-1: Qualitative Wöhlerlinie für (Spann-)Stahl

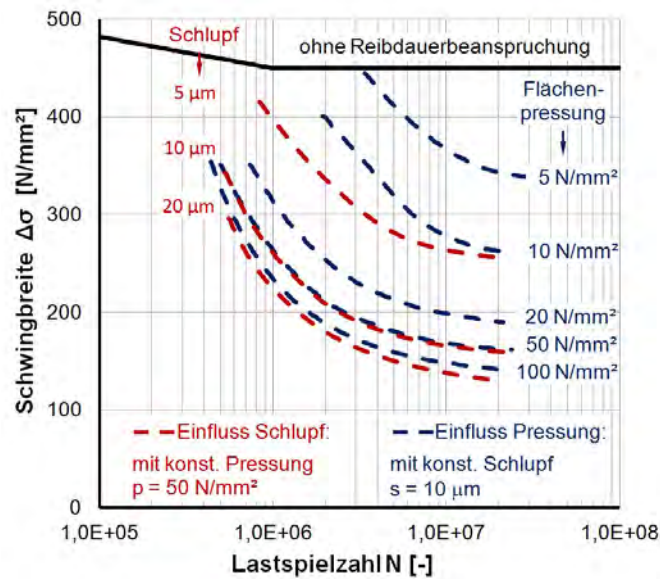
Reibermüdungseffekte treten bei Kontakt von metallischen Werkstoffen auf, die sich unter Wirkung von Querpressungen relativ zueinander bewegen. FUNK [4] untersuchte Ende der 60er Jahre im Bereich des Maschinenbaus anhand von Kleinmodellversuchen den Einfluss von Reibdauerbeanspruchungen auf die Ermüdungsfestigkeit von Stahl. Er unterscheidet zwischen einer dem Verschleiß ähnlichen Oberflächenbeschädigung unter der Wirkung einer mechanischen Beanspruchung (Reibkorrosion) und der Reduzierung der Dauerfestigkeit durch Materialermüdung (Reibermüdung). In seinen Versuchen ist der zunehmende Einfluss einer Flächenpressung (Querpressung) sowie einer auftretenden Relativverschiebung (Reibweg) bei zunehmender Lastwechselzahl ersichtlich (Bild 2-2).

Bild 2-2: Einfluss von Flächenpressure und Schlupf nach [4]

In Bild 2-5 werden für die Versuche nach FUNK [4] (vgl. Bild 2-2) die ertragbare Schwingbreite mit Reibdauerbeanspruchung $\Delta\sigma_F$ auf die Schwingbreite ohne Reibdauerbeanspruchung $\Delta\sigma_0$ bezogen und in Abhängigkeit der Querpressung oder eines Reibweges für bestimmte Lastwechselzahlen aufgetragen. Aus dem Diagramm wird deutlich, dass eine Abnahme des Reibweges bzw. der Querpressung mit einer Zunahme der ertragbaren Schwingbreite mit Reibdauerbeanspruchung einhergeht. Bezogen auf die Wöhlerlinien nach EC2/NA (Versuchsdaten mit Ansatz des Mindestradius) würde bei größeren Umlenkradien die ertragbare Schwingbreite aufgrund der geringeren Querpressungen zunehmen (Verschiebung der Bemessungswöhlerlinie nach oben). Mit steigender Lastwechselzahl wird dieser Einfluss der Querpressung bzw. des Reibweges weiter verstärkt.

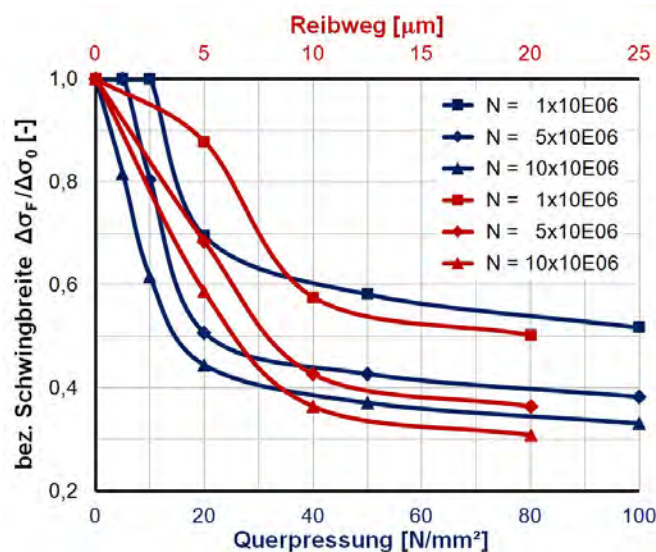
Bild 2-5: Qualitativer Einfluss einer Querpressung und eines Reibweges auf die Dauerfestigkeit von Stahl (abgeleitet aus den Versuchsergebnissen nach [4])

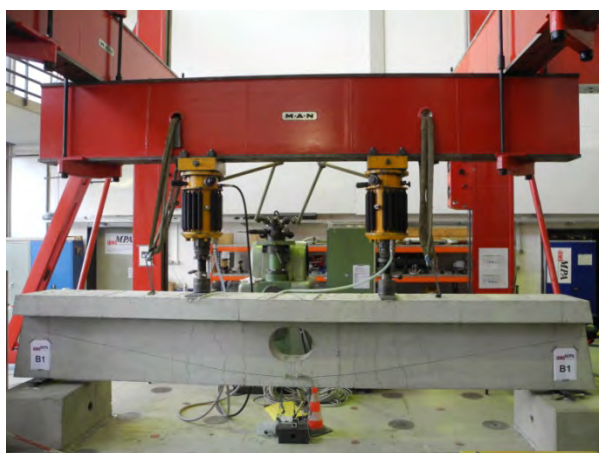
Den Versuchsaufbau inklusive der Belastungseinrichtung zeigt Bild 3-3. Eine zwängungsfreie Lagerung der Versuchsträger wurde durch Einsatz eines Kipp- und eines Rollenlagers sichergestellt. Die Belastung der Versuchsträger erfolgte über zwei von einem Pulsator gesteuerte Hydraulik-Prüfzylinder (vgl. Bild 3-3).

Bild 3-3: Aufbau und Prinzipskizze des Versuchsstands

Nach Einbau der Versuchsträger in den Versuchsstand (s. Bild 3-3) wurden induktive Wegaufnehmer (WA) zur näherungsweise Messung der maßgebenden Rissbreiten auf Höhe der Spannlieder sowie der Durchbiegung in Trägermitte angebracht.

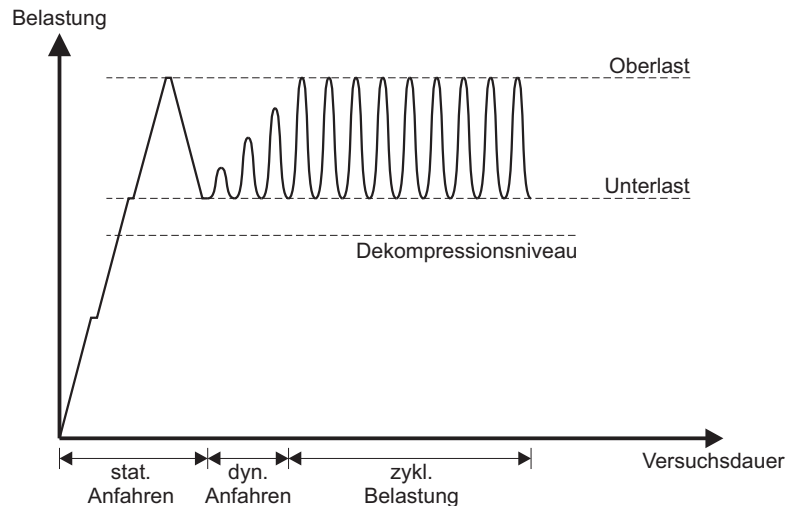
Vor Aufbringen der dynamischen Belastung mit der definierten Spannungsschwingbreite wurde die Belastung statisch stufenweise zunächst bis zur definierten Oberlast aufgebracht. Währenddessen wurden die auftretenden Risse auf der Betonoberfläche angezeichnet. Nach Erreichen der Oberlast wurden die Rissbreiten mittels Risskamera dokumentiert. Daraufhin wurden die Unterlast angefahren und die Rissbreiten aufgenommen. Anschließend erfolgte ausgehend von der Unterlast das Aufbringen der berechneten Belastungsamplitude (vgl. Bild 3-4),

Bild 3-4: Schematische Darstellung des Versuchsablaufes

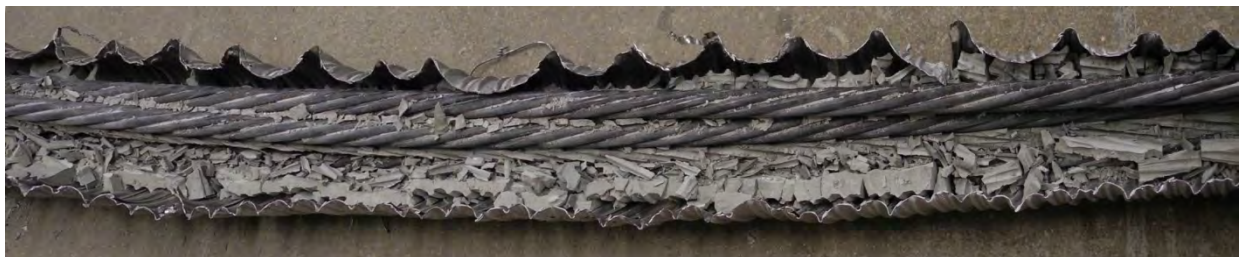
Trotz eines sorgfältigen Einziehens der Litzen in das Hüllrohr zeigte sich bei der Entnahme der Litzen, dass diese teilweise nicht parallel zueinander im Hüllrohr verliefen, sondern einige Litzen untereinander verdreht waren (vgl. Bild 3-7).

Bild 3-7: Verdrillung der Litzen untereinander im Hüllrohr (hier: Versuchsträger B4)

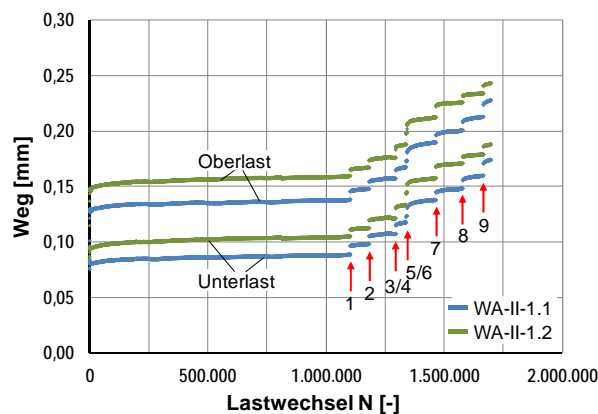
Nach der Auswertung der Messwerte stellten sich die induktiven Wegaufnehmer auf Höhe der Spannglieder als bester Indikator für das Auftreten von Drahtbrüchen heraus. Bei einem Drahtbruch konnte ein eindeutiger, sprungartiger Anstieg im Messwertverlauf festgestellt werden (vgl. Bild 3-9).

Bild 3-9: Messwerte der induktiven Wegaufnehmer auf Höhe des Spannstahls in Trägermitte unter zyklischer Belastung (WA-II-1.1 und WA-II-1.2, Versuchsträger B3) inkl. Kennzeichnung der sprunghaften Anstiege infolge Drahtbrüche

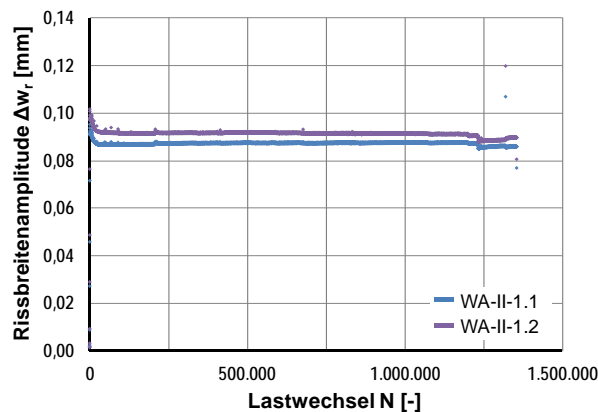
Die aus den Messungen mittels Risskamera resultierenden Rissbreitenamplituden bei Versuchsbeginn ergaben für die Versuchsträger B1, B3 und B4 Werte um 0,05 mm, die des Versuchsträgers B2 Werte um 0,10 mm. Diese Werte wurden durch die Messungen mittels induktiver Wegaufnehmer bestätigt (Bild 3-10). Während die Rissbreiten infolge von Drahtbrüchen sprunghaft anstiegen, blieb die Rissbreitenamplitude zwischen Unter- und Oberlast nahezu konstant.

Bild 3-10: Rissbreitenamplituden aus den Messwerten der WA auf Höhe des Spannstahls (WA-II-1.1 und WA-II-1.2, Versuchsträger B3)

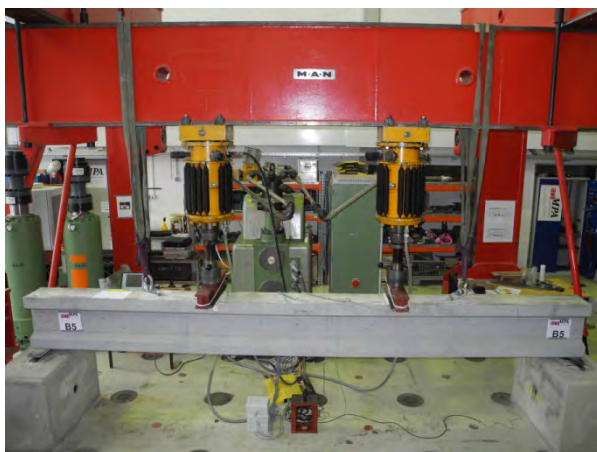
Den Versuchsaufbau inklusive der Belastungseinrichtung zeigt Bild 4-2. Die Durchführung der Versuche erfolgte analog zu den Versuchen mit Spanngliedern im nachträglichen Verbund (vgl. Kap. 3.6).

Bild 4-2 Aufbau und Prinzipskizze des Versuchsstands (Versuchsträger B5)

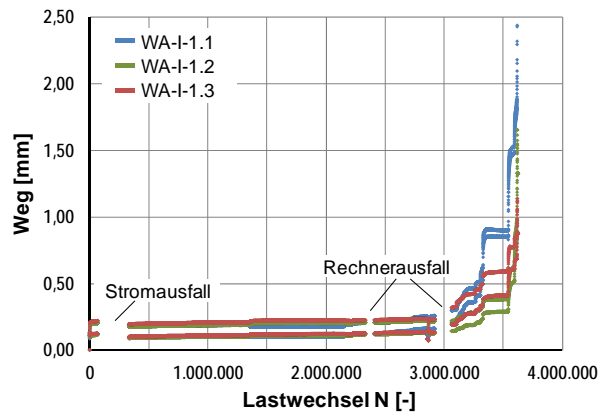
Bild 4-6: Messwerte der induktiven Wegaufnehmer auf Höhe des Spannstahls in Trägermitte unter zyklischer Belastung (WA-I-1.1, WA-I-1.2 und WA-I-1.3)

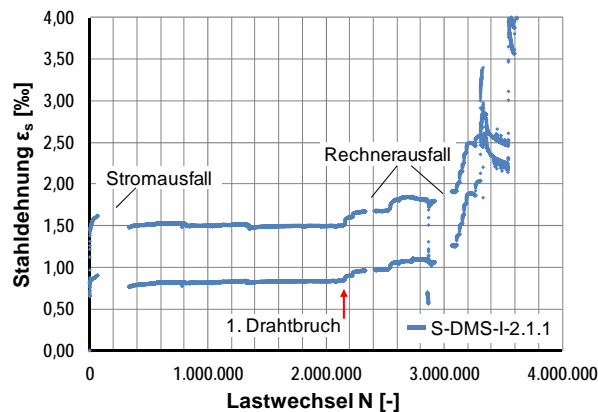
Bild 4-7: Messwerte der Stahl-DMS in Trägermitte unter zyklischer Belastung (S-DMS-I-2.1.1) inkl. Kennzeichnung des 1. Drahtbruches

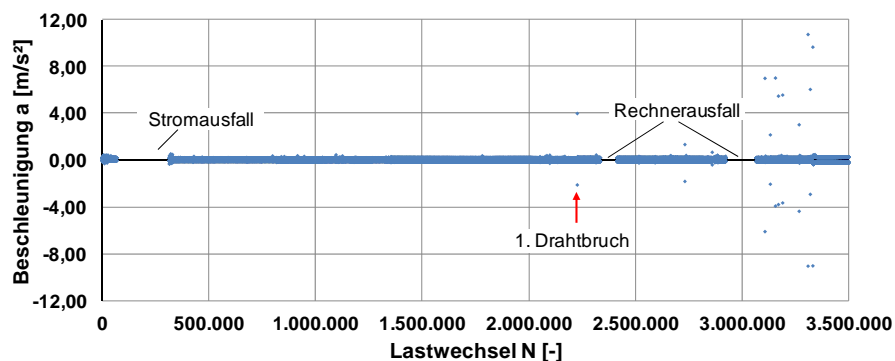
Bild 4-8: Messwerte eines Beschleunigungsaufnehmers unter zyklischer Belastung inkl. Kennzeichnung des 1. Drahtbruches

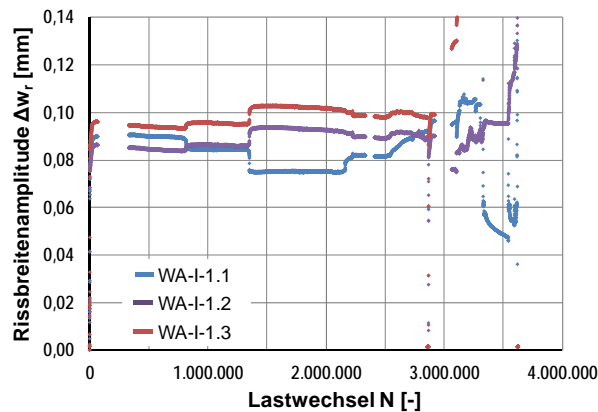
Bild 4-9: Rissbreitenamplituden aus den Messwerten der WA auf Höhe des Spannstahls (WA-I-1.1, WA-I-1.2 und WA-I-1.3)

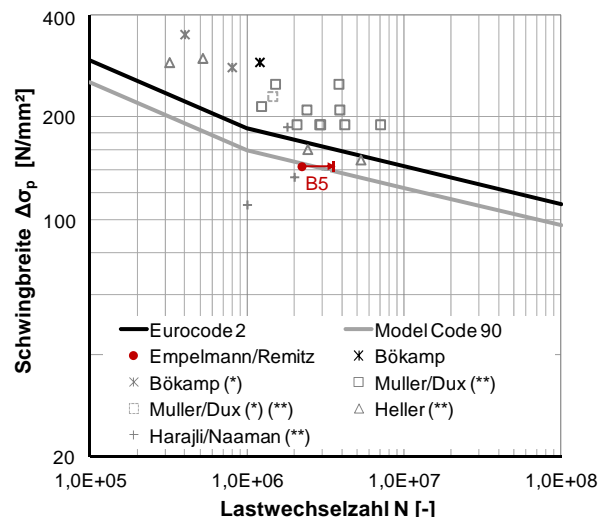
Bild 5-3: Wöhlerdiagramm inkl. Versuchsergebnisse (Großmodellversuche) mit geraden Spanngliedern im sofortigen Verbund im Kontext des EC2/NA
 (*) Mehrstufenversuch (Reduzierung der Schwingbreite während des Versuchs)
 (**) Dekompressionsniveau durchfahren

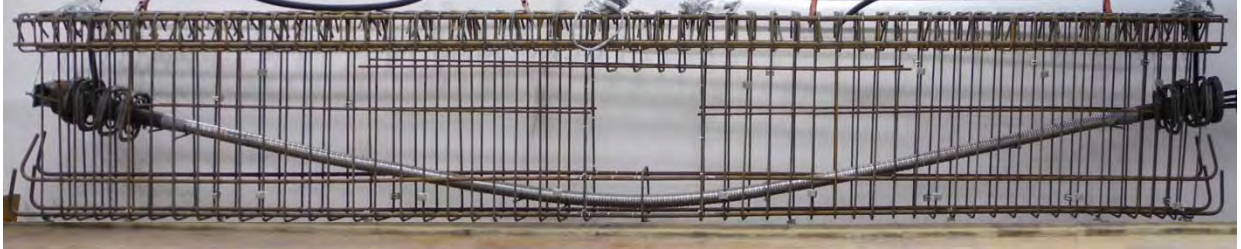
Bild B-1: Bewehrungskorb B1 bis B3 (Hüllrohrradius 4,70 m)

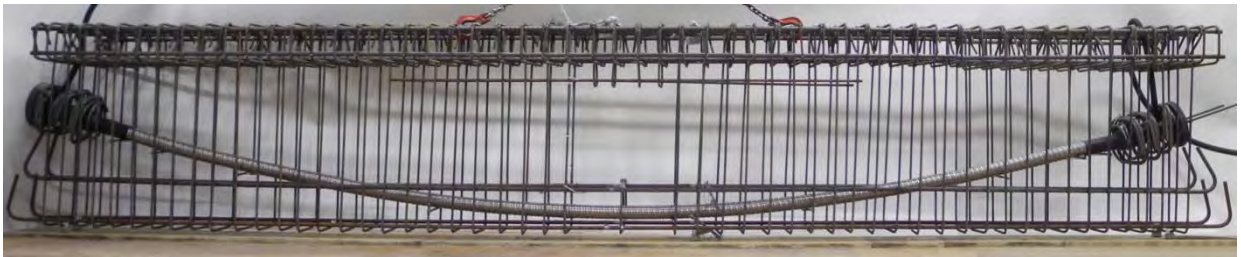
Bild B-2: Bewehrungskorb B4 (Hüllrohrradius 9,40 m)

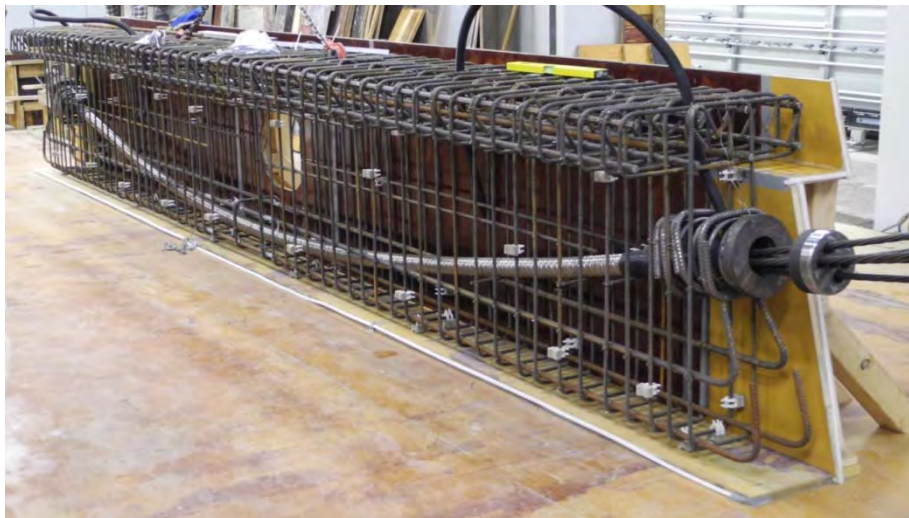
Bild B-3: Schalung und Bewehrung

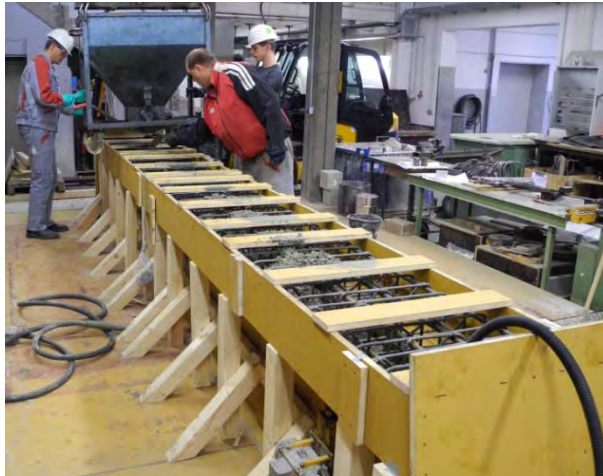
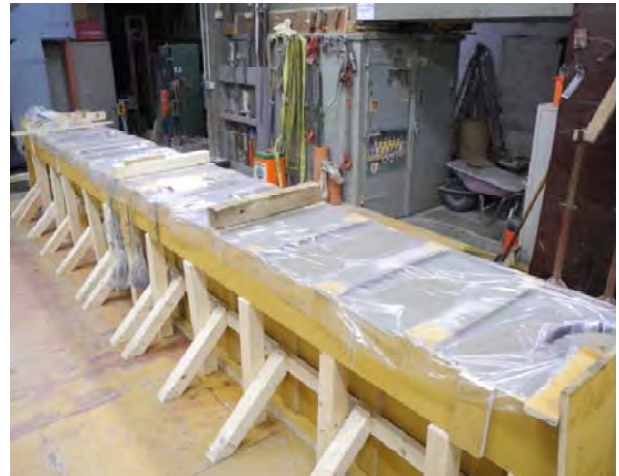
Bild B-4: Betonage (links) und Nachbehandlung (rechts)

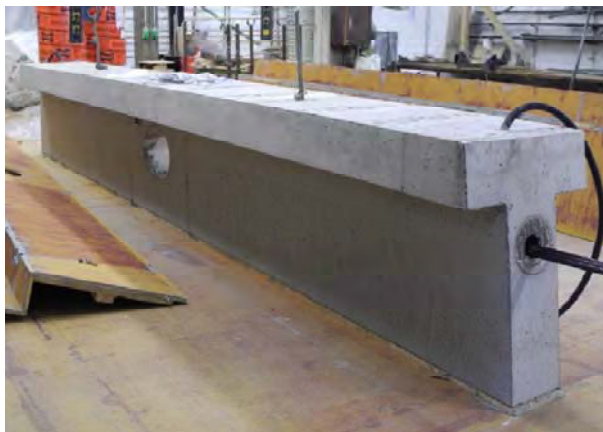
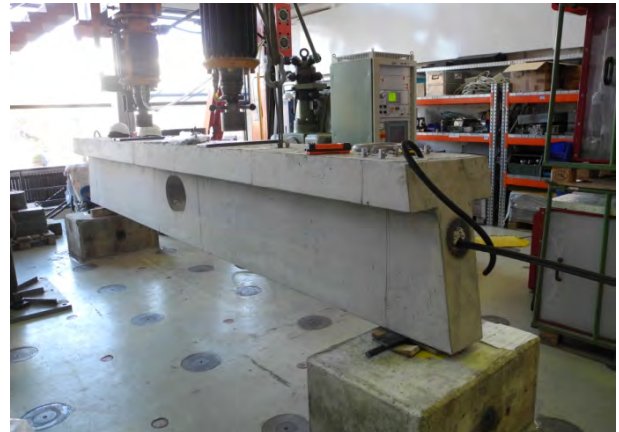
Bild B-5: Ausschalen (links) und Einbau in den Versuchsstand (rechts)

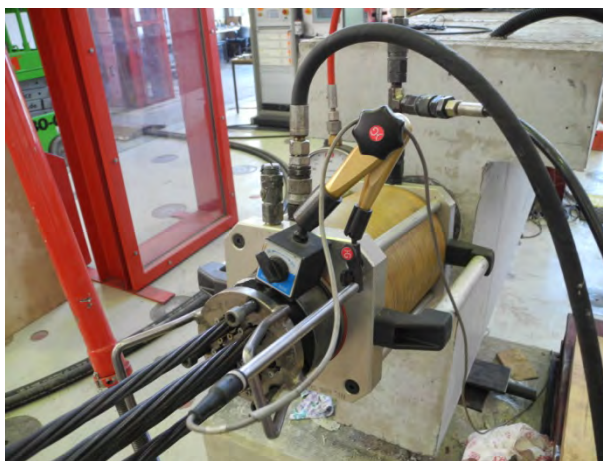
Bild B-6: Aufbringen der Vorspannung

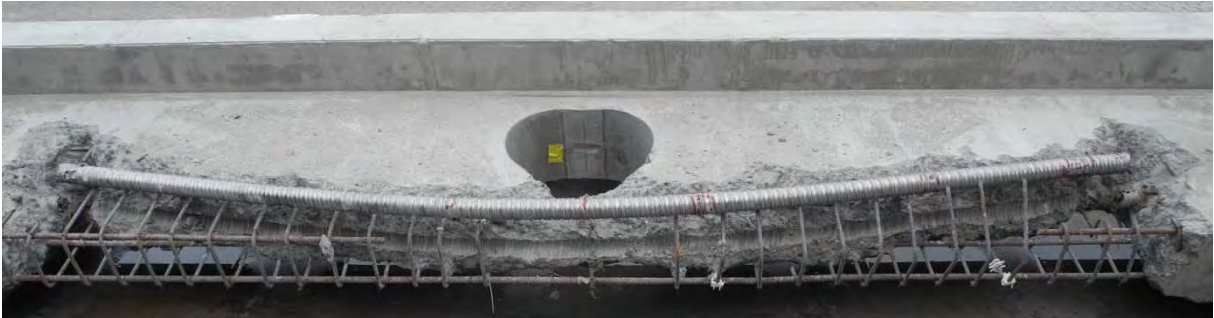
Bild B-7: Entnahme des Hüllrohrs

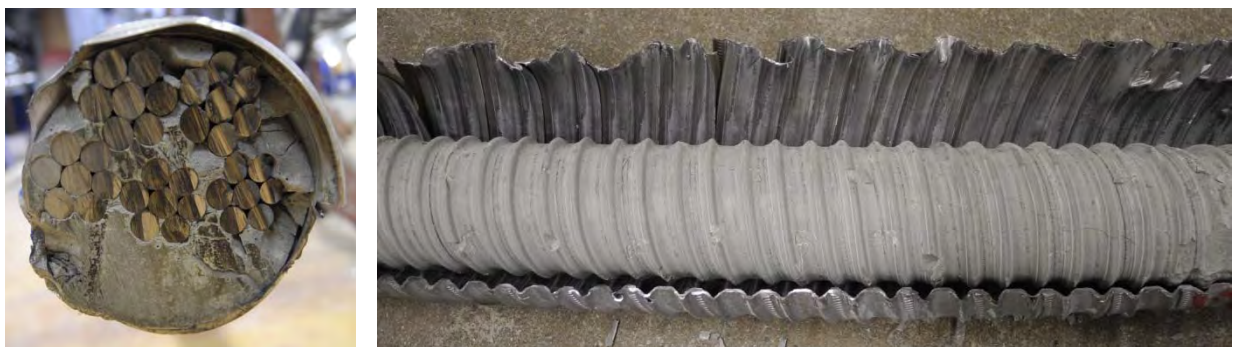
Bild B-8: Lage der Litzen im Hüllrohr (links) und Auftrennen des Hüllrohrs (rechts)

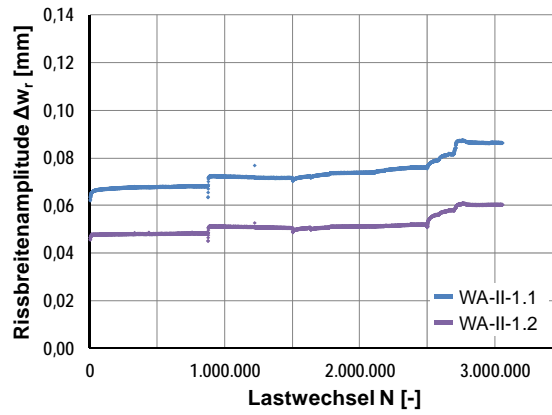
Bild E-5: Rissbreitenamplituden aus den Messwerten der WA auf Höhe des Spannstahls (WA-II-1.1, WA-II-1.2)
