Bewertung von Fehlstellen in Luftdichtheitsebenen – Handlungsempfehlung für Baupraktiker

F 3012

Kurztitel: Bewertung von Luft-Leckagen

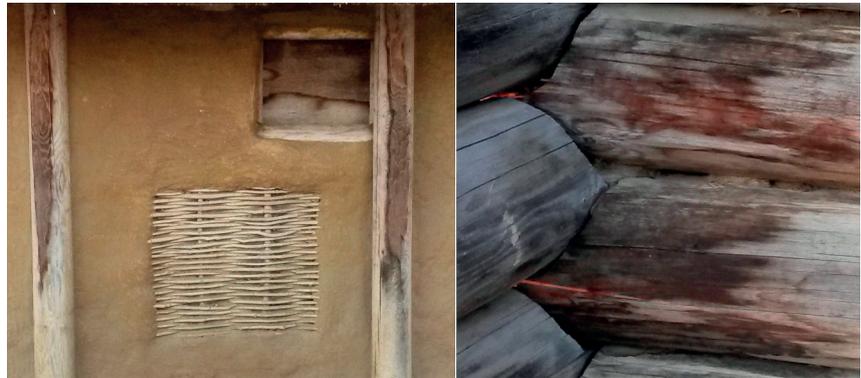
Bild 1.1: Mögliche frühzeitliche Bemühungen im Umgang mit Fehlstellen in der Gebäudehülle, dargestellt an Gebäuden im Pfahlbaumuseum Unteruhldingen/Bodensee, Bild links: Lehmputz auf „Leichtbauwand“, Bild rechts: ausgestopfte Fuge zwischen Hölzern

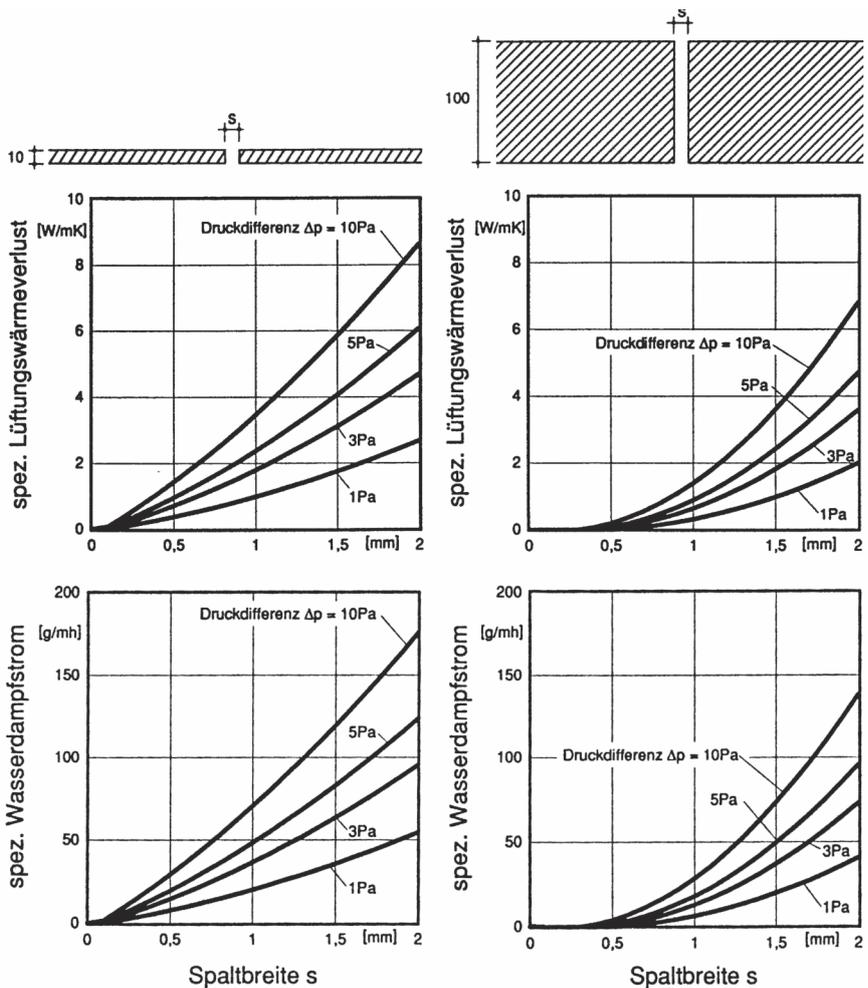
Bild 1.2: Prinzipielle Darstellung der Wirkungsweisen eines Spaltes im Hinblick auf konvektiv bedingten Wärme- (Grafiken oben) und Feuchtetransport (Grafiken unten) nach Hauser und Maas (1991). Annahmen: Außenlufttemperatur -10 °C, Innenlufttemperatur 20 °C, relative Luftfeuchte innen 50 %, relative Luftfeuchte außen 80 %, Spalttiefe 10 mm (Grafiken links) und 100 mm (Grafiken rechts)

Fehlstellen in der Dämmung (ohne Konvektion) verursachen, zusätzlichen Wärmeverlusten und dem durch Wasserdampfdiffusion verursachten Feuchtetransport gegenüber. Ungeachtet der konkreten Zahlen für die einzelnen Konstruktionen können sowohl der konvektiv bedingte Wärmetransport als auch der konvektiv bedingte Feuchtetransport um ein Vielfaches höher liegen.

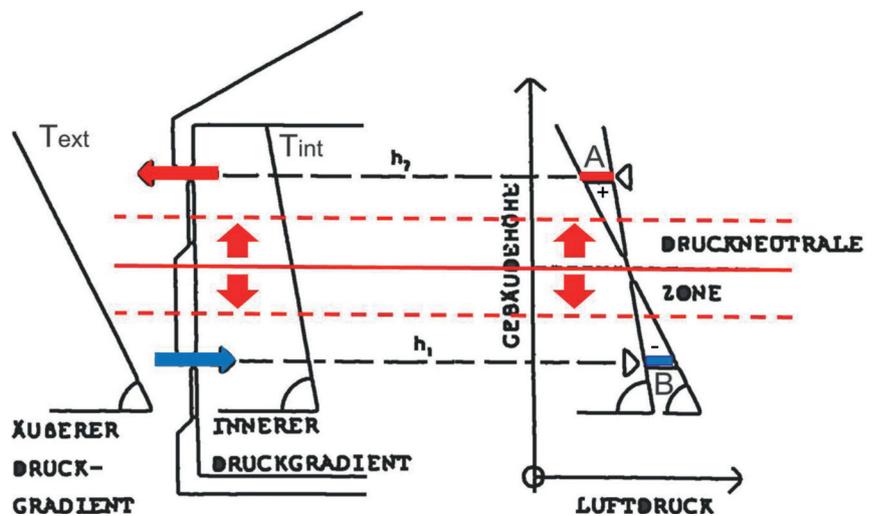
Bild 1.3: Auftriebsdruckverteilung an einer beheizten Gebäudehülle – verändert nach Werner und Zeller (1993)

Bild 1.3 verdeutlicht die Auftriebsdruckverteilung an einer beheizten Gebäudehülle nach Werner und Zeller (1993). Der Auftrieb wird durch Dichteunterschiede der Luft zwischen einem Gebäude oder Gebäudeteil und außen verursacht. Der Dichte- und somit auch der wirksame Druckunterschied hängen von der Temperaturdif-

ferenz, der wirksamen Höhendifferenz, der Luftfeuchte sowie der Verteilung der Leckagen ab. Bild 1.3 zeigt die Druckverhältnisse für eine Fassade eines beheizten Gebäudes bei kühler Außenluft und zwei übereinanderliegenden Öffnungen. Auf der Außenseite der Fassade (in der kühleren Luft) sinkt der Luftdruck mit zunehmender Höhe schneller als im Gebäude. Das führt dazu, dass sich in der kalten Jahreszeit im unteren Bereich des Gebäudes ein Unterdruck (Luft strömt in das Gebäude) und im oberen Bereich ein Überdruck (Luft strömt aus dem Gebäude) einstellt. Die Höhe, bei der die Druckdifferenz 0 ist (durchgezogene rote Linie), wird als druckneutrale Zone bezeichnet. Eine Veränderung der Leckagesituation (Größe, Verteilung der Leckagen) kann zu einer Veränderung der druckneutralen Zone (gestrichelte rote Linien) führen.

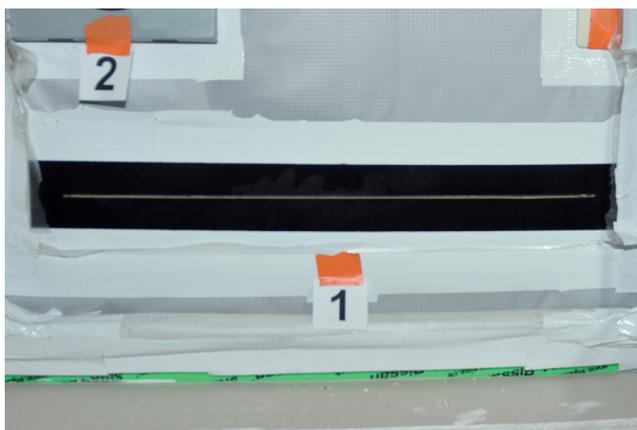
Bild 1.10: Künstlich geschaffene Undichtigkeit (1), die eine Kellertürschwelle darstellt. Der Volumenstrom durch die Leckage bei 50 Pa, ca. 35 m³/h, war den TeilnehmerInnen des Workshops nicht bekannt (FLiB 2015).

In dem zur Verfügung stehenden Gebäude gab es nicht so viele unterschiedliche Leckagen. Deshalb wurden auch künstlich erzeugte Undichtigkeiten im Workshop betrachtet. Hierzu gehört der in Bild 1.10 gezeigte Spalt, der eine Kellertürschwelle darstellt.

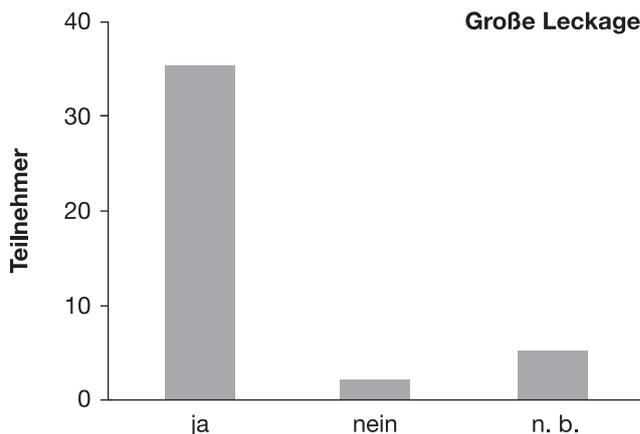
Bild 1.11: Antworten auf die Frage, ob die Luftströmung an der Kellertürschwelle eine große Leckage im Sinne der DIN EN 13829 (2001) sei (n.b. = nicht bewertet) (FLiB 2015)

Diese Leckage ist ein Beispiel dafür, wie relativ einheitlich die Bewertung einer Leckage erfolgen kann. Nach Bild 1.11 sieht ein Großteil der Teilnehmerinnen und Teilnehmer diese Leckage als eine große Leckage im Sinne der DIN EN 13829 (2001) an. Wie aus Bild 1.12 zu entnehmen ist, wird sie im Hinblick auf die Wirkungs-

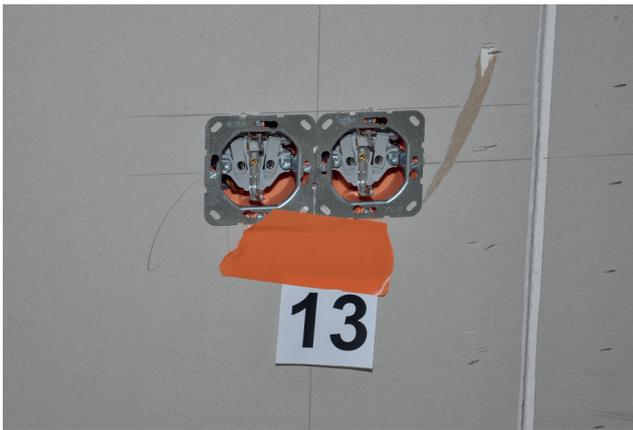
Bild 1.13: Steckdosen in einer Außenwand in Holzbauweise im 1. Obergeschoss. Der Volumenstrom durch die Leckage bei 50 Pa, ca. 1 m³/h, war den TeilnehmerInnen nicht bekannt (FLiB 2015)

Die beiden Steckdosen in einer Außenwand in Holzbauweise befanden sich im Obergeschoss (Bild 1.13).

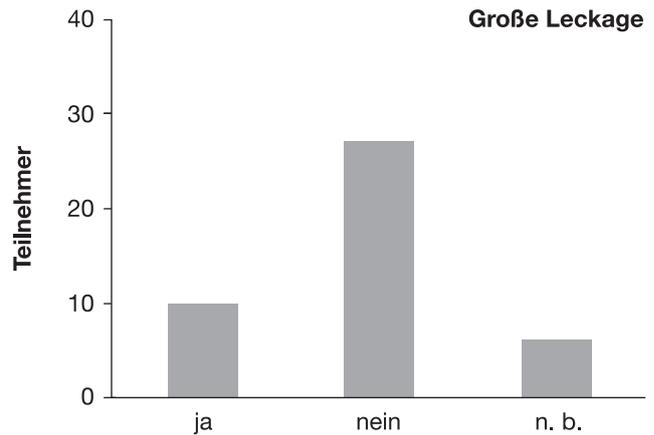
Bild 1.14: Antworten auf die Frage, ob die Luftströmung an den Steckdosen im 1. Obergeschoss eine große Leckage im Sinne der DIN EN 13829 sei (n.b. = nicht bewertet) (FLiB 2015)

Dem Bild 1.14 kann entnommen werden, dass die Mehrheit der Teilnehmerinnen und Teilnehmer diese Leckage als eine kleine Leckage im Sinne der DIN EN 13829 (2001) ansieht. Im Hinblick auf die verschiedenen Wirkungs-

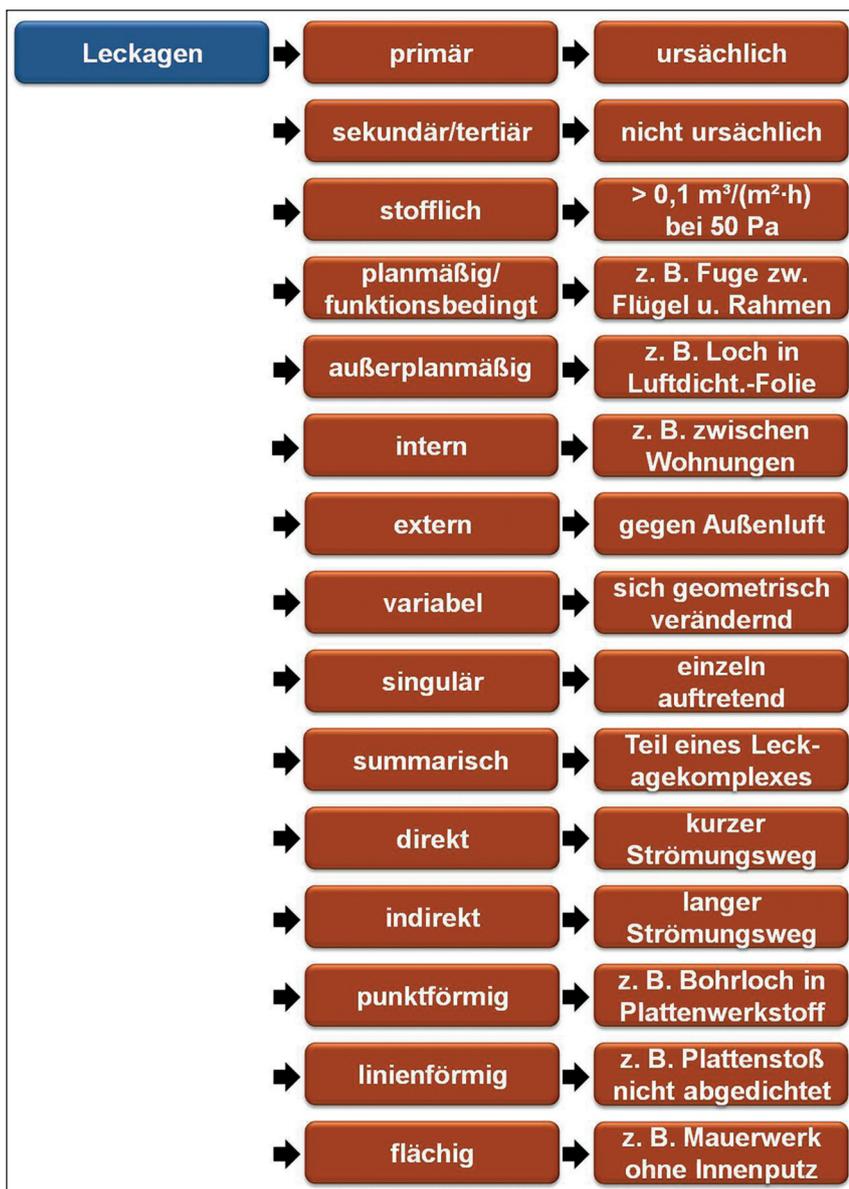
Bild 2.6: Einzelsprache von Leckagen (Mikrobetrachtung)

Bild 2.6 zeigt eine Auswahl an Parametern für die Einzelansprache von Leckagen. Bei dieser Mikrobetrachtung werden einzelne Leckagen daraufhin angesprochen, ob es sich im Hinblick auf eine bestimmte Wirkungsweise um **primäre, sekundäre oder tertiäre Leckagen** handelt. Eine Leckage gilt dann als primär und somit als ursächlich für wahrnehmbare Luftströmungen, wenn sich das Leck in der planmäßig vorgesehenen Luftdichtheitschicht bzw. Luftdichtheitsebene befindet. Davon abgegrenzt werden sekundäre und tertiäre Leckagen, bei denen das Leck in einer anderen, nicht planmäßig die Funktion der Luftdichtheit übernehmenden Schicht bzw. Ebene liegt und damit als nicht ursächlich für wahrnehmbare Luftströmungen anzusehen ist. Sekundäre und tertiäre Leckagen unterscheiden sich durch ihre Lage

Bauteile und Bauprodukte sind für Luft mehr oder weniger durchlässig und werden nach Bild 2.6 als stofflich bedingte Leckagen bezeichnet. Ferner können Luft-Leckagen danach unterschieden werden, ob sie planmäßig und in diesem Zusammenhang funktionsbedingt vorgesehen sind oder außerplanmäßig vorliegen. Als typische Vertreter planmäßiger Leckagen gelten diejenigen zwischen Flügel und Blendrahmen an Fenstern mit definierter Luftdurchlässigkeit.

Hinsichtlich der Länge des Strömungsweges können direkte und indirekte Leckagen unterschieden werden. Direkte Leckagen stehen in Verbindung mit kurzen Strömungswegen (z. B. Fuge zwischen Flügel und Blendrahmen an einem Fenster). Indirekte Leckagen sind mit langen Strömungswegen in Verbindung zu bringen (z. B. Steckdose in Zwischenwand mit Luftverbund zur mehrere Meter entfernt liegenden Außenwand). Letztlich können nach Bild 2.6 Leckagen hinsichtlich ihrer Geometrie als punktförmige, linienförmige und flächige Leckagen beschrieben werden, wozu entsprechend z. B. Bohrlöcher, nicht abgedichtete Plattenstöße und Mauerwerk ohne Innenputz zu zählen sind.

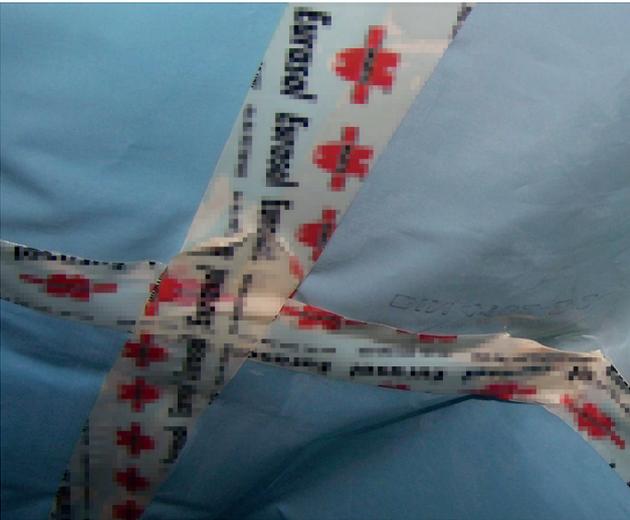
Bild 3.14a: Typische Fehlstellen in der Folienverklebung

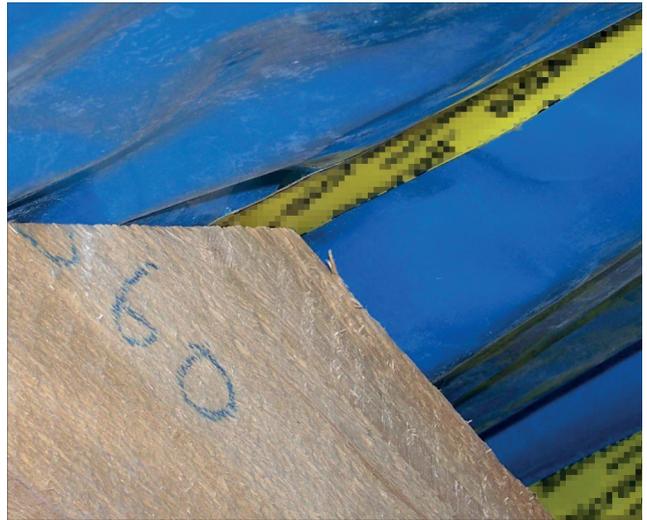
Bild 3.14b: Typische Fehlstellen in der Folienverklebung

Schadensfolge, die tendenziell mit den benannten Leckagen ohne Schadensfolge übereinstimmen. Danach werden Leckagen mit Schadensfolge häufig mit unzureichenden Verklebungen von Folien und deren unzureichenden Anschlüssen an Sparren und Pfetten in Verbindung gebracht (vgl. Bild 3.14a und Bild 3.14b).

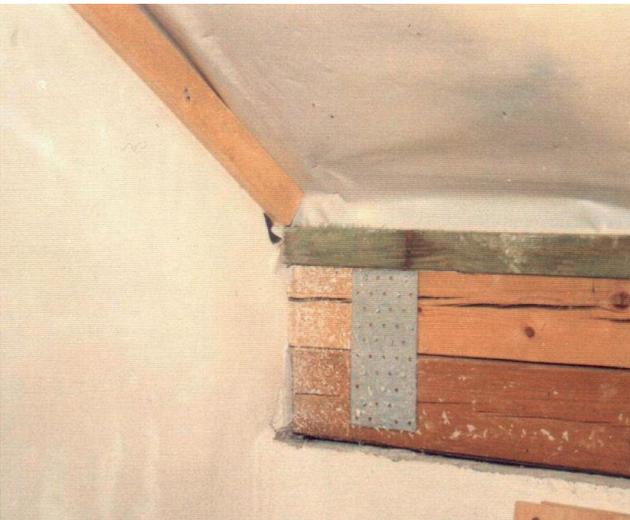
Bild 3.15: Anschluss der Luftdichtheitsschicht auf der Fußpfette – nicht auf dem Mauerwerk

schlüsse der Folien zu Sparren und Pfetten sowie der Dach-Wand- bzw. Decken-Wand-Anschluss als Hauptproblempunkte genannt (vgl. Bild 3.15 und Bild 3.16).

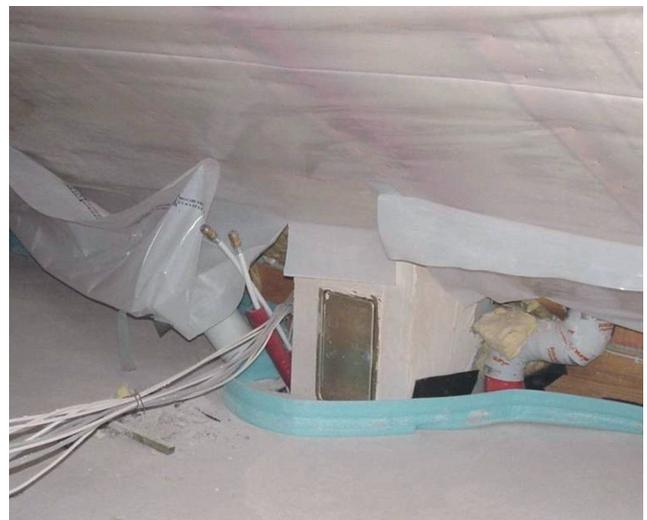
Bild 3.18: Offene Anschlüsse im Bereich von Durchführungen

Das Problemfeld der Durchdringungen betrifft Kabel- und Rohrdurchführungen gleichermaßen. Weniger häufig werden Steckdosen und Schalter genannt (vgl. Bild 3.17 und Bild 3.18).

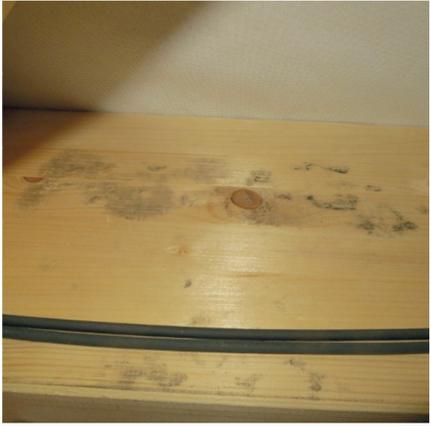
Baujahr	2003 / 2004	
Zeitpunkt der Feststellung der Beeinträchtigung / des Schadens	2012	
Art der Beeinträchtigung / Schadensbild	Schimmelpilzerscheinungen auf Holzsparren und entlang der Fugen der OSB-Beplankung der obersten Geschossdecke	
Lage im Gebäude	nicht ausgebautes Dachgeschoss über zweitem Obergeschoss	
		Schimmelpilzbildungen auf den Holzsparren
Konstruktion (von außen nach innen)		
nicht ausgebauter, unbelüfteter und unbeheizter Dachraum

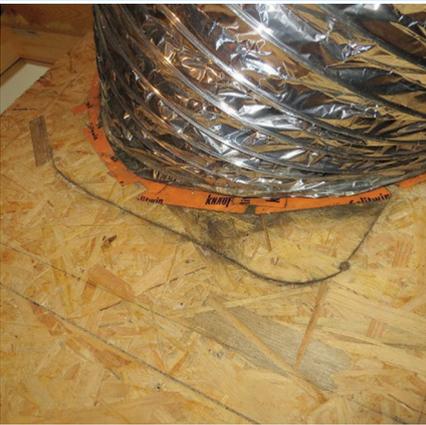
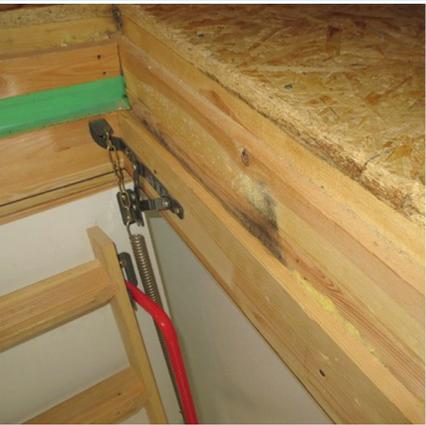
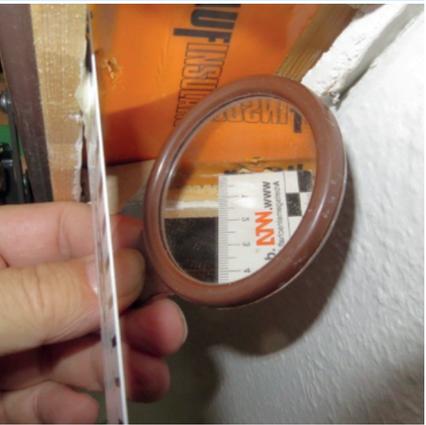
grau-schwarze Verfärbungen im Anschluss des eingebauten Lichttunnels an die OSB-Platte	grau-schwarze Verfärbungen im Bereich des Wechsels der Bodentreppe	Anschluss der Dampfsperre etwa 2 – 3 mm breit, teilweise lückenhaft (primäre Leckage)

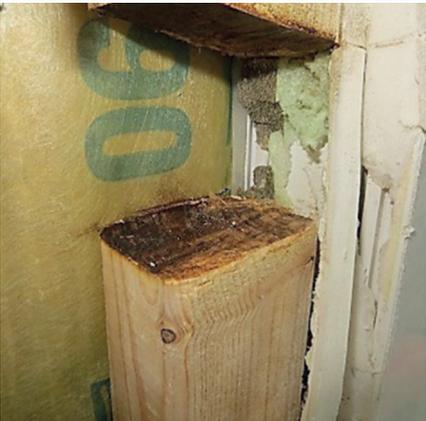
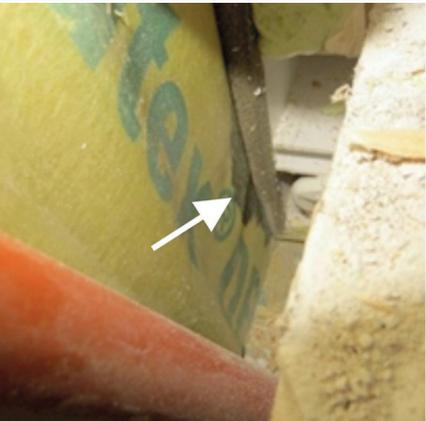
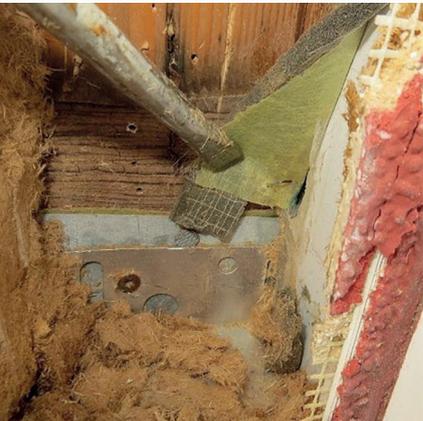
Öffnung des Fensteranschlusses von der Raumseite: Luftdichtheitsebene verläuft auf der Außenseite des Fensterblendrahmens	Lücke in der Luftdichtheitsebene im Bereich des unteren Fensteranschlusses (Pfeil)	Öffnung des Fensteranschlusses von der Außenseite: Fehlstellen im Bereich des Anschlusses der Luftdichtheitsebene (Folie) an das Fenster (primäre Leckage)

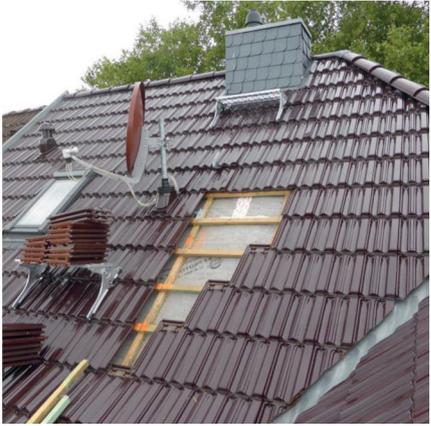
Baujahr	–	
Zeitpunkt der Feststellung der Beeinträchtigung / des Schadens	–	
Art der Beeinträchtigung / Schadensbild	Luftströmung aus einer Steckdose	
Lage im Gebäude	Dachgeschoss	
		Dachöffnung zur Ursachenforschung
Konstruktion (von außen nach innen)		
Dach	Dacheindeckung auf Lattung und Konterlattung – Unterspannbahn – MW-Dämmung (18 cm) – Dampfsperre

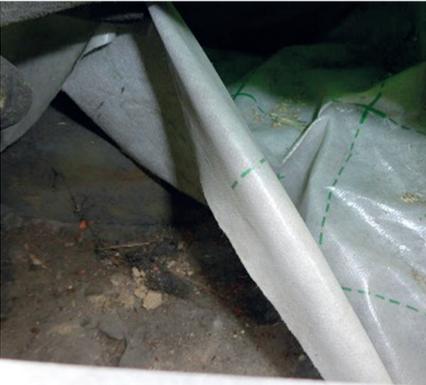
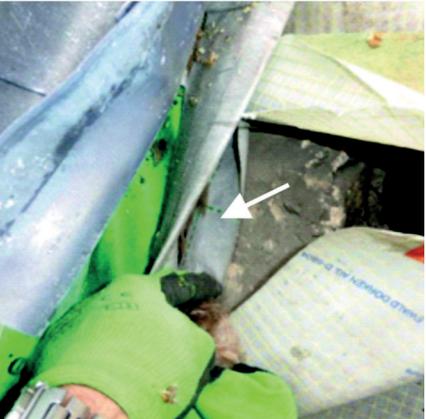
offene Anschlüsse der Luftdichtheitsebene (Folie)	nicht geschlossene Luftdichtheitsebene (Folie) im Anschluss zum Anbaudach (Pfeil)	offene Anschlüsse der Luftdichtheitsebene zum Nachbargebäude (Pfeil, primäre Leckage)

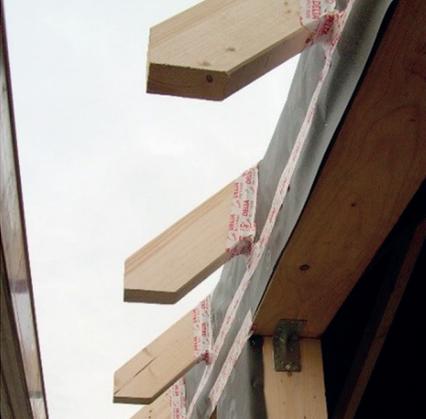
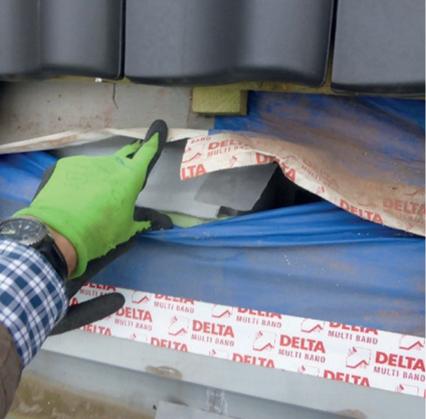
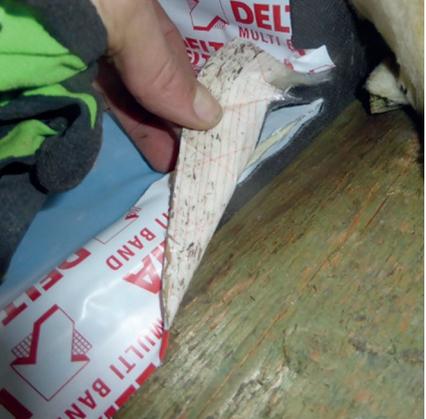
Anschluss der Luftdichtheitsebene an die Sparren der Gaube	offene Überlappung einer Folie unterhalb der Dacheindeckung	nicht dauerhafte Verklebung auf Holzoberfläche

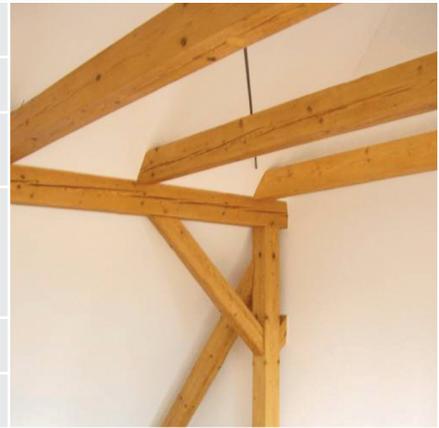
Durchdringungspunkte der Luftdichtheits- schicht bei innen sichtbarer Tragkonstruk- tion des Daches

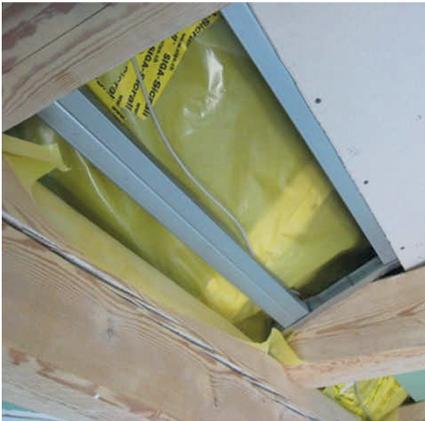
handwerklich nicht zu lösender Anschluss der Kehlbalken (mit Rissen) an die Luftdichtheitsebene (primäre Leckagen)

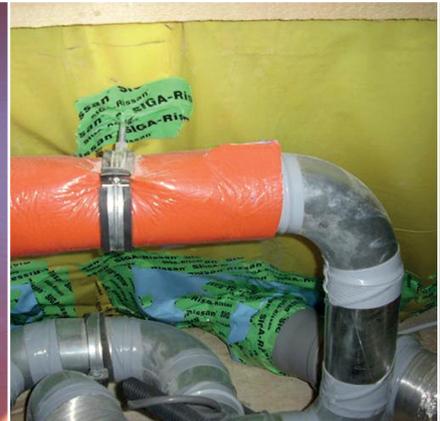
Versorgungsleitungen durchdringen in Bodennähe (traufseitig) die Folie der Luftdichtheitsebene; Leckagen aufgrund fehlender Deckeneinbindung und fehlerhafter Anschlüsse an die Rohrleitungen (primäre und sekundäre Leckagen)

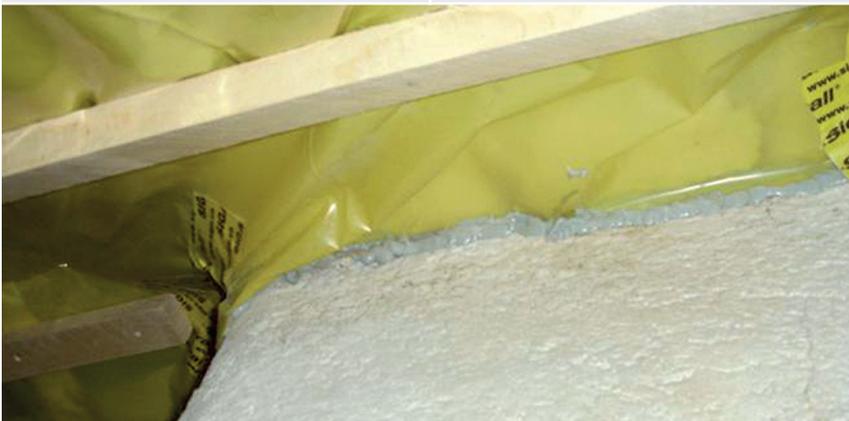
Fehlstellen in der Verklebung der Folie (zugleich Luftdichtheitsschicht) an den Kamin

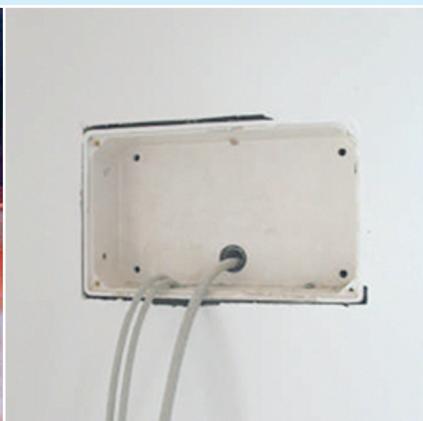
sekundäre Leckagen im Bereich einer Elektroinstallation einer Zwischenwand

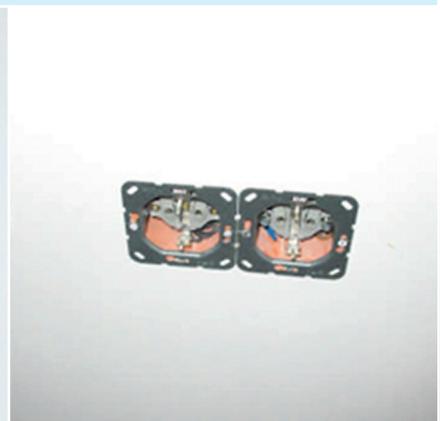
sekundäre Leckagen im Bereich von Steckdosen

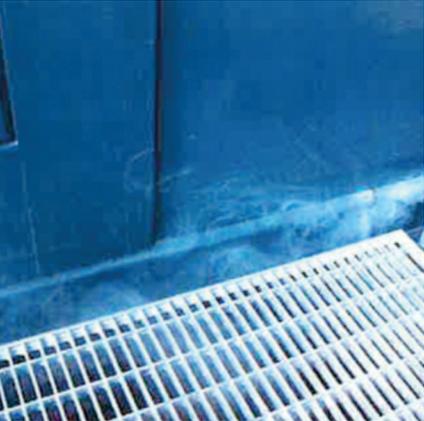
Innenvolumen in m³	ca. 500 - 550	
Hüllfläche in m²	–	
n₅₀ in 1/h	0,8 – 0,9	
q₅₀ in m³/(m²h)	–	
		Leckagen im Sockelbereich des Paneel-elementes (Visualisierung mit Theaternebel außen bei Überdruck innen)

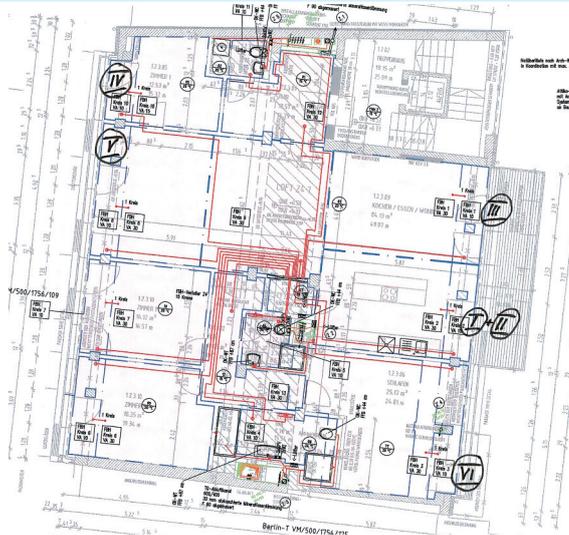
Verteilung der Untersuchungsstellen (Plangrundriss)

Im nebenstehenden Grundriss sind mit röm. Ziffern die Untersuchungsstellen eingetragen, an denen Theaternebel eingesetzt wurde.

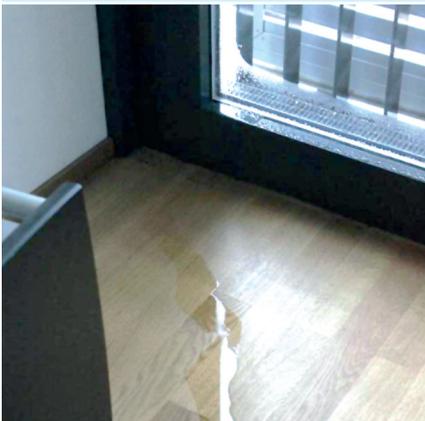
Pfützenbildung aufgrund von Tauwasser- ausfall auf Fensterscheibe und Fenster- rahmen

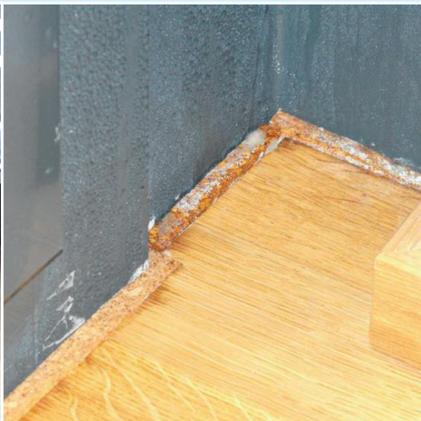
Schimmelpilzbildung auf den Korkrand- dämmstreifen unterhalb des Fensterele- mentes

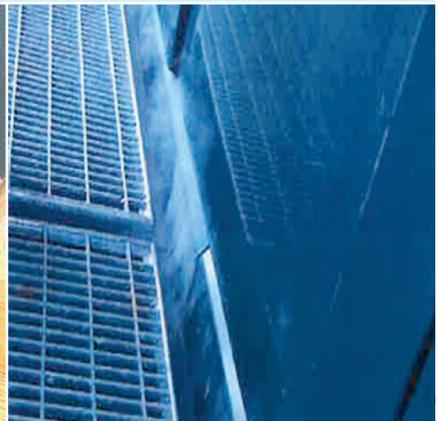
Visualisierung von Luftströmungen zwi- schen Sockelblech und Blendrahmen bzw. Paneel mit Theaternebel bei Überdruck in der Wohnung

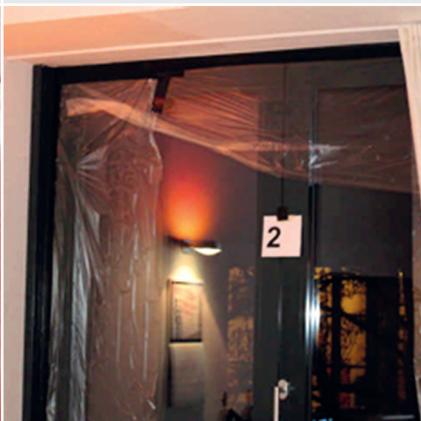
zum rechten Thermogramm gehörende Echtfarbenaufnahme von einer Fenstertür mit Sturz; zur räumlichen Auflösung von Luftströmungen ist die Fuge zw. Flügel und Blendrahmen mit einer infrarotdurch- lässigen Folie überklebt

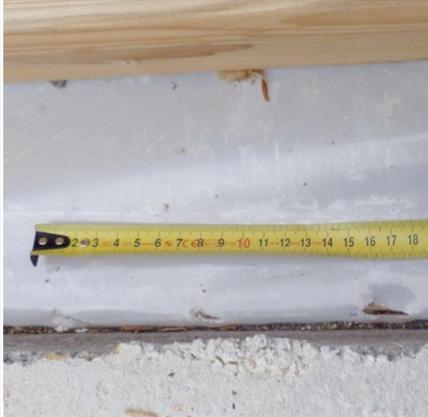
offene Anschlüsse und Beschädigungen der Luftdichtheitsebene

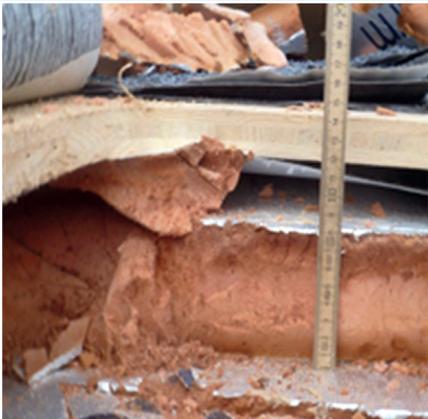
Blick in die geöffnete Dachkonstruktion

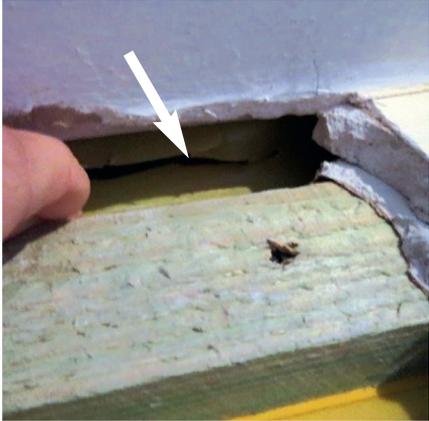
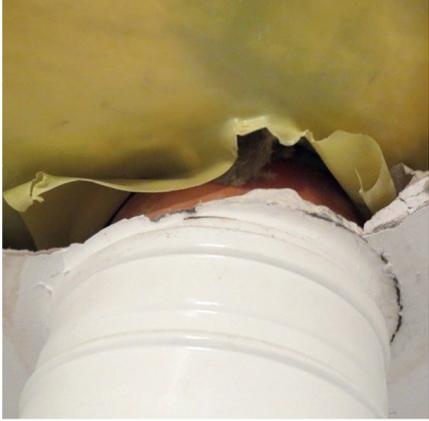
Tabelle 4.9: Durchfeuchtung einer Holzschalung und Schimmelpilzbildung unter einem Dachüberstand

Baujahr	–	
Zeitpunkt der Feststellung der Beeinträchtigung / des Schadens	2011	
Art der Beeinträchtigung / Schadensbild	Durchfeuchtung der Holzschalung, Schimmel unter Dachüberstand	
Lage im Gebäude	Dachgeschoss	
		Dachöffnung zur Ursachenermittlung
Konstruktion (von außen nach innen)		
Dach	Dacheindeckung – Unterspannbahn – Holzschalung (24 mm) – Mineralwolle als Zwischensparrendämmung – Dampfsperre – Gipskartonplattenbekleidung auf Lattung

auf der Innenseite geöffnete GK-Bekleidung, Luftdichtheitsschicht (Folie) eingerrissen (Pfeil)
Luftdurchlässigkeit		
Leckagestrom bei 50 Pa in m³/h (Verfahren A nach DIN EN 13829)	550 Unterdruck

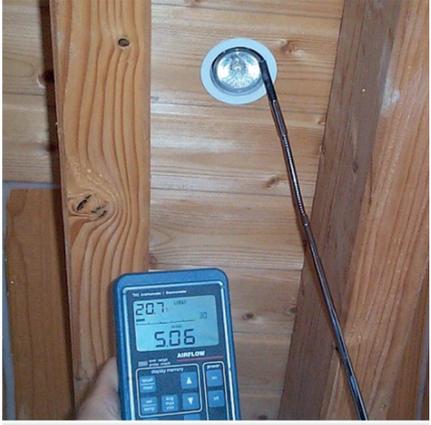
Tabelle 4.10: Zugluft und Geruchsbelästigungen in einem ausgebauten Dachgeschoss

Innenvolumen in m³	–	
Hüllfläche in m²	–	
n₅₀ in 1/h	15,2 (Wohnung 1) bzw. 24,3 (Wohnung 2)	
w₅₀ in m³/(m²h)	39,7 (Wohnung 1) bzw. 44,8 (Wohnung 2)	
		exemplarische Luftgeschwindigkeitsmessung an einem Downlight

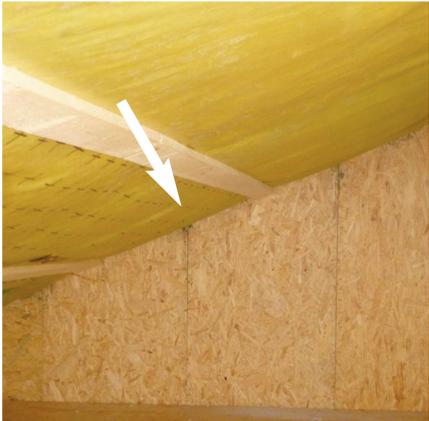
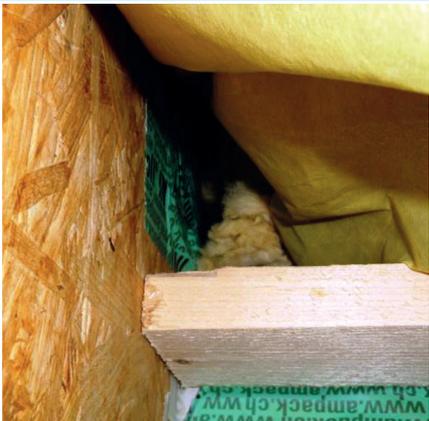
Tabelle 4.11: Verfärbungen mit Schimmelpilzbefall unter einem Dachüberstand

linienförmige Verfärbungen unterhalb einer Fehlstelle in der Luftdichtheitsschicht (Pfeil)
Luftdurchlässigkeit		
Leckagestrom bei 50 Pa in m³/h	609 → 650 → 630 Unterdruck → Überdruck → Mittelwert

q₅₀ in m³/(m²h)	–	
		undichte Klebeverbindungen zwischen Folie (Luftdichtheitsschicht Dach) und der OSB-Platte (Luftdichtheitsschicht Wand), (primäre Leckagen)

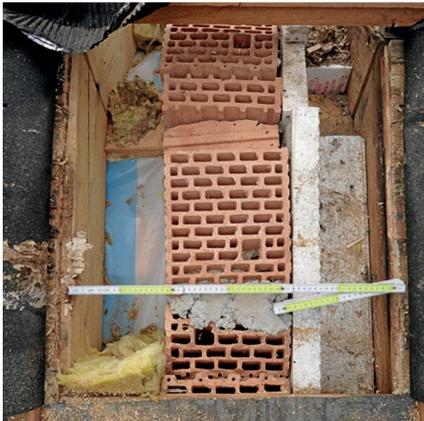
Öffnung der Mauerwerkskrone

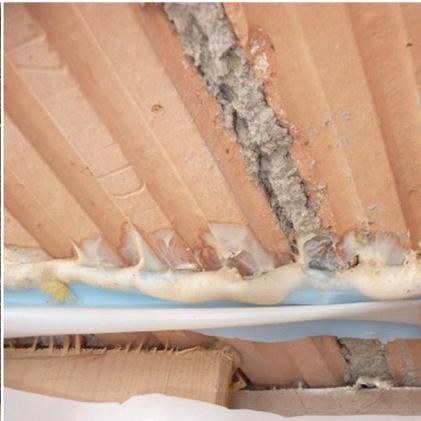
Luftdichtheitsschicht an unverputztes Mauerwerk angeschlossen (primäre Leckage)

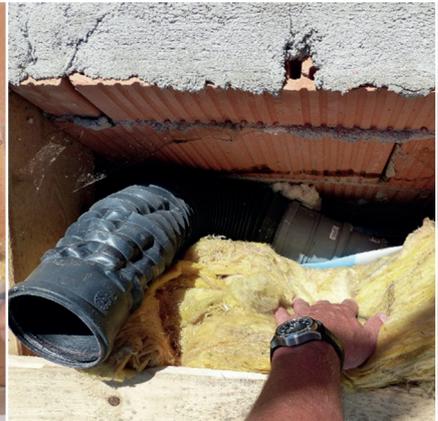
Fehlstellen in der Luftdichtheitsschicht, Öffnung zum Innenraum (primäre Leckage)

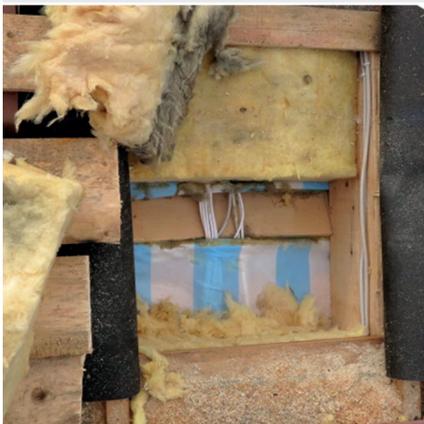
Fehlstellen in der Luftdichtheitsschicht im Bereich von Kabeldurchführungen (primäre Leckagen)

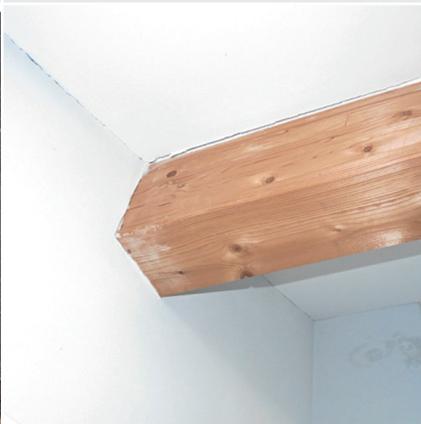
Abrisse der inneren Bekleidung im Bereich der Pfette (sekundäre Leckagen)

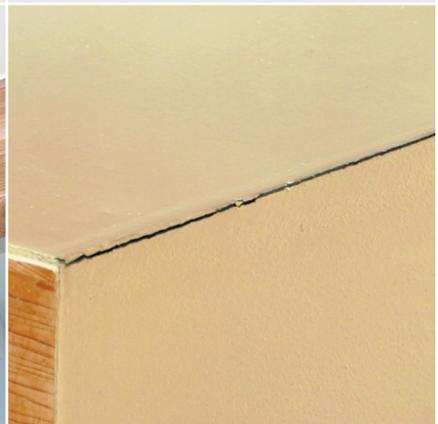
Riss in der Gipskartonbekleidung der Dachkonstruktion (sekundäre Leckage)

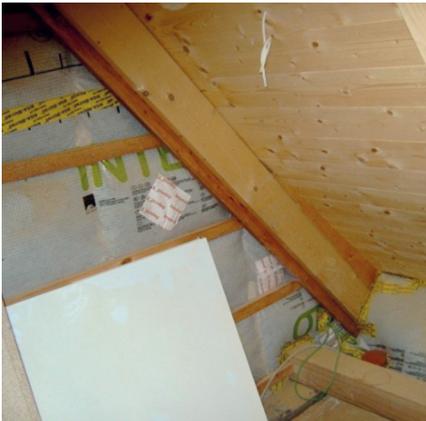
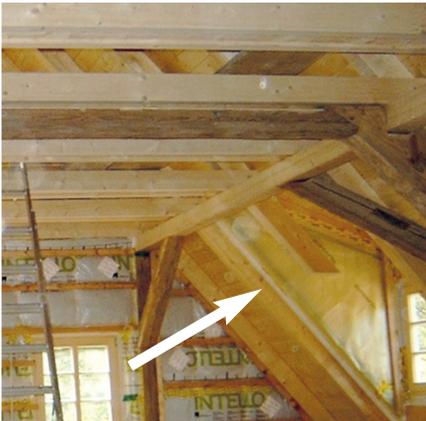
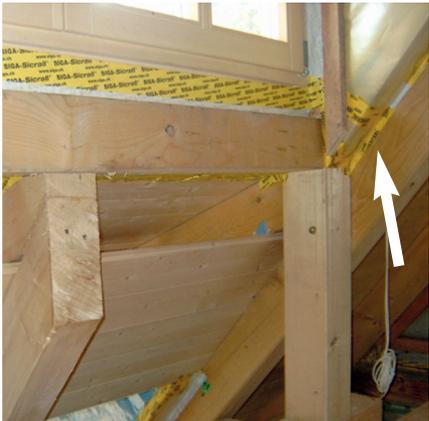
Tabelle 4.14: Durchfeuchtung der Dämmung an einer Gaube

gedämmter und mit Dampfbremse innenseitig bekleideter Giebel (links), Dachschräge mit Nut- und Federbrettern in der Dachschräge (rechts); an Nut- und Federbrettern bei 50 Pa Unterdruck Strömungsgeschwindigkeiten von ca. 0,2 m/s messbar	Die Folie (Luftdichtheitsebene) der Gaubenseitenwand ist an die Holzkonstruktion angeklebt (Pfeile). Es besteht keine Verbindung zwischen der Folie der Gaubenseitenwand mit der Folie der Dachschräge.

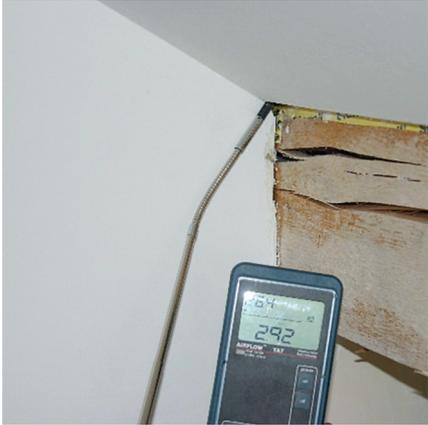
Tabelle 4.15: Durchfeuchtung von Dämmung und Holzschalung einer Dachkonstruktion

Innenvolumen in m³	433	
Hüllfläche in m²	–	
n₅₀ in 1/h	3,5	
w₅₀ in m³/(m²h)	9,2	
		Strömungsmessung an der Pfette bei 50 Pa Unterdruck

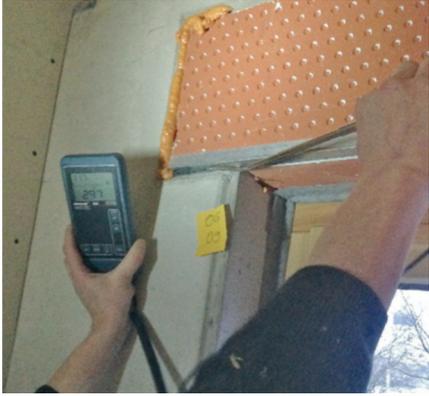
exemplarische Leckage ohne Bezug zum Schaden, Messung der Strömungsgeschwindigkeit an einem Rollladenkasten im OG bei 50 Pa Unterdruck		
Luftdurchlässigkeit		
Leckagestrom bei 50 Pa in m³/h	1.386 Unterdruck

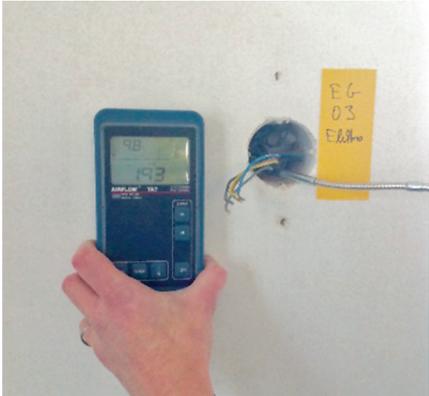
exemplarische Leckage ohne Bezug zum Schaden, Messung der Strömungsgeschwindigkeit an einer Steckdose im EG bei 50 Pa Unterdruck

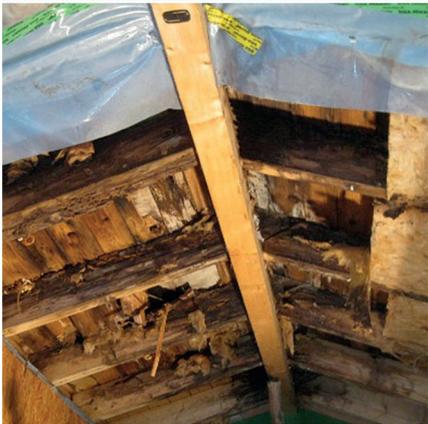
Innenansicht des nicht gedämmten Firstes (Zustand vor Sanierung)	
Bilder zu Leckagen

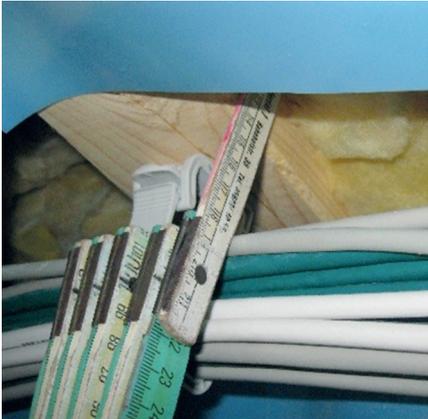
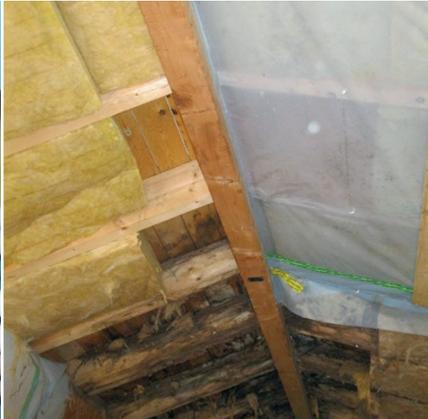
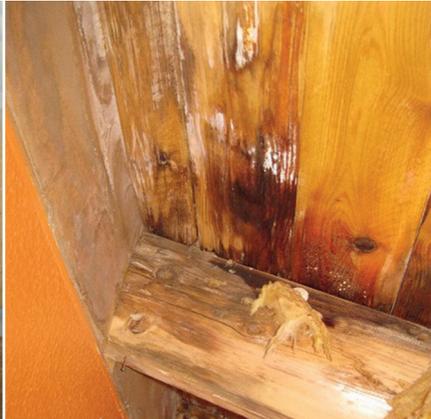
Tabelle 4.19: Durchfeuchtung und Verrottung einer Dachkonstruktion

Lücken in der Folie, die zugleich die Luftdichtheitsschicht darstellt (Zustand vor Sanierung)	Bauteilöffnung mit verfallener Holzschalung im nicht gedämmten Bereich	Detailansicht der Innenseite des Firstes (Zustand vor Sanierung)

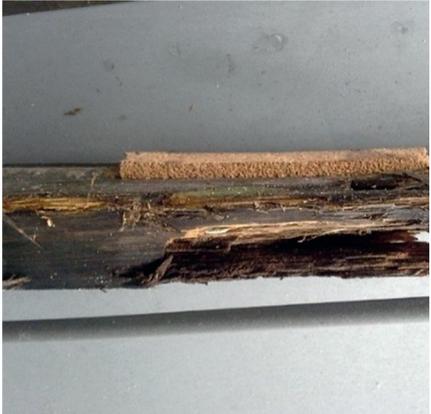
verfulte Dachschalung	
Bilder zu Leckagen

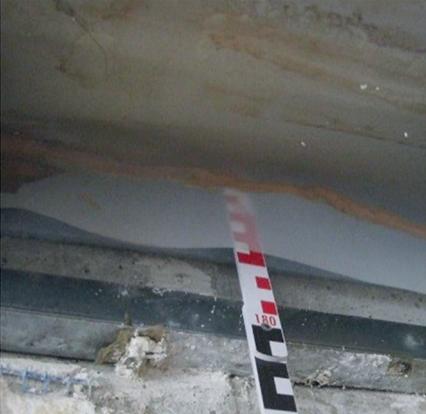
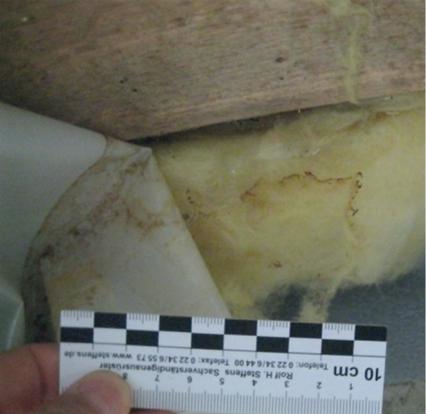
Tabelle 4.20: Verrottung einer Dachkonstruktion

Lücken in der Folie, die zugleich die Luftdichtheitsschicht darstellt		nicht angeschlossene Luftdichtheitsschicht

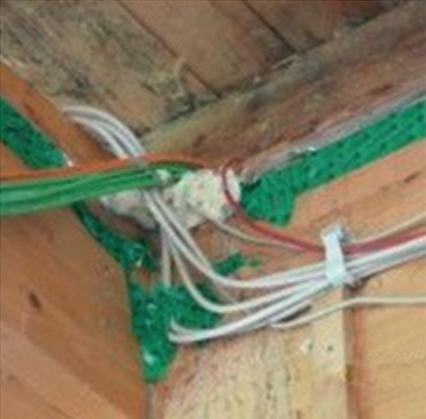
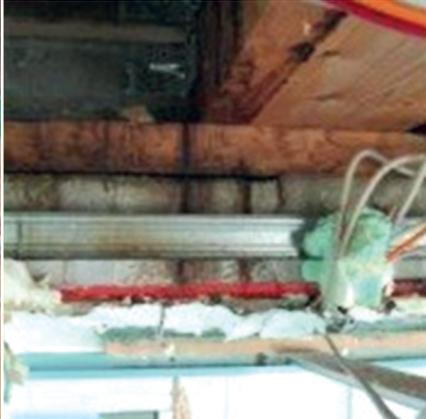
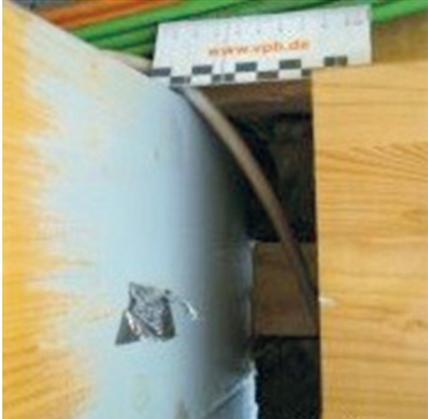
Bilder zu Leckagen

offene Kabeldurchführungen (primäre Leckage)	mit Montageschaum nicht luftdicht verschlossene Durchführungen	Lichteinfall von außen weist auf Lücken in der Luftdichtheitsschicht hin

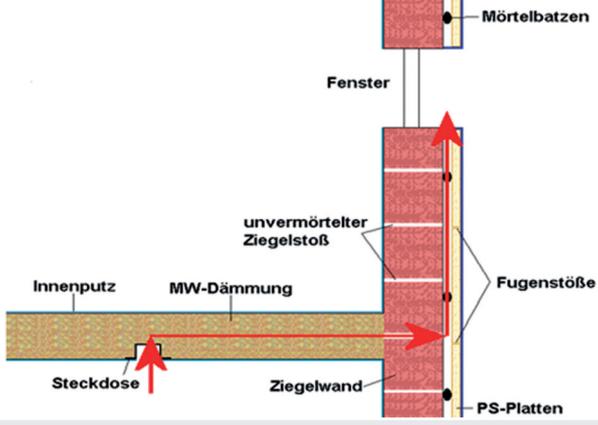
Verdeutlichung des Konvektionsstromes / Strömungspfades

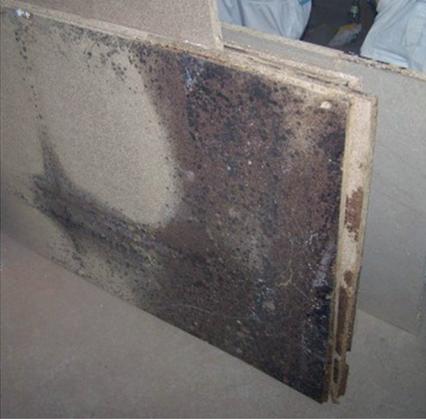
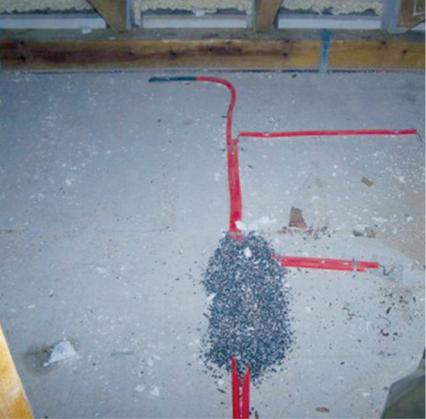
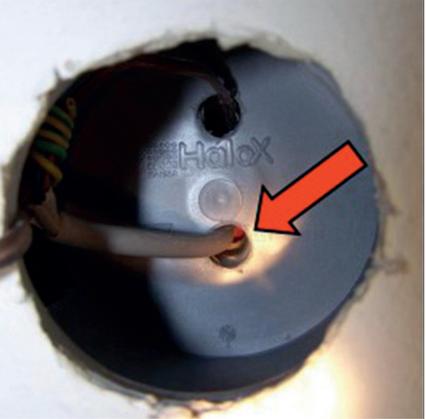
Verdeutlichung des Konvektionsstromes
Bilder zu Schadensbild und Leckagen

Schimmel auf der Unterseite der Holzspanplatten, oberhalb der Dämmplattenfugen	Leerrohrverlegung auf der Oberseite der Stahlbetondecke im Dachboden	Zuleitung der Downlights in Esszimmer und Küche mittels Leerrohr durch die Betondecke (primäre Leckage)

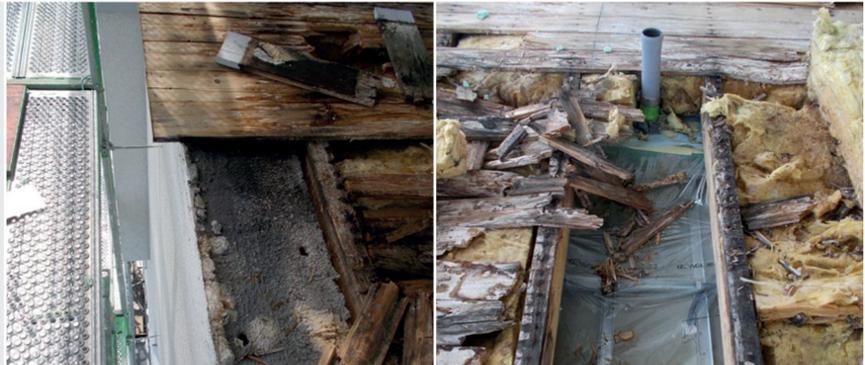
Bilder zu Leckagen (primäre Leckagen)

nummerierte primäre Leckagen oberhalb des Bades und zur angrenzenden Küche (Bild links) sowie oberhalb Küche/Wohnen (Bild rechts)

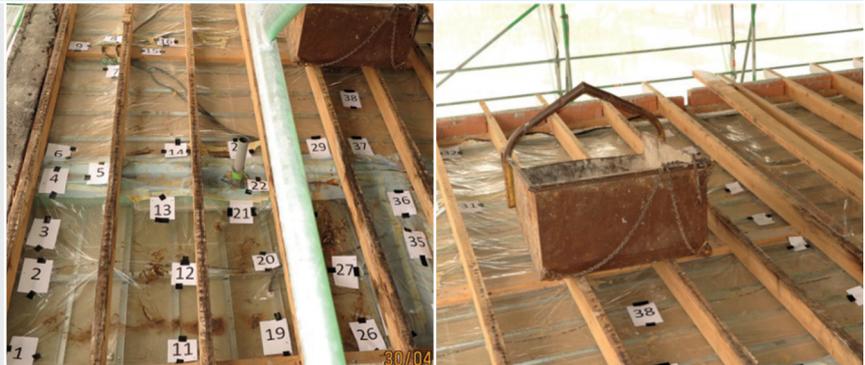
Beispiele für primäre Leckagen oberhalb des Bades; Beschädigungen der Folie im Bereich mechanischer Befestigungen

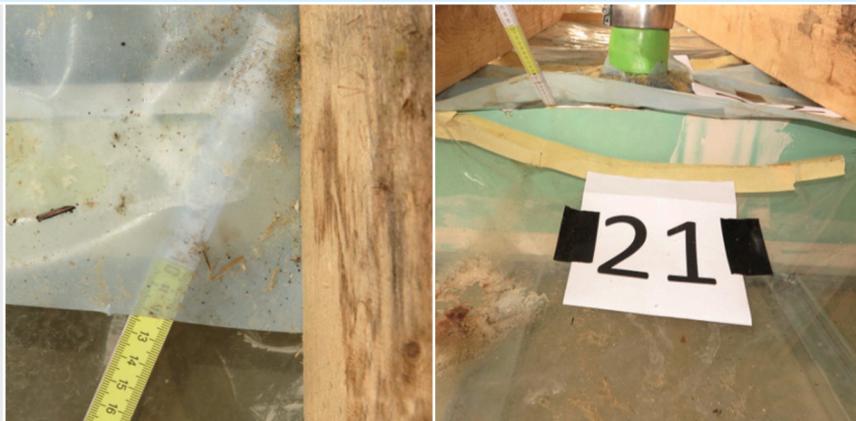
Bilder zu Leckagen (primäre Leckagen)

Beispiele für primäre Leckagen oberhalb des Bades; offene Überlappungsbereiche der Folie

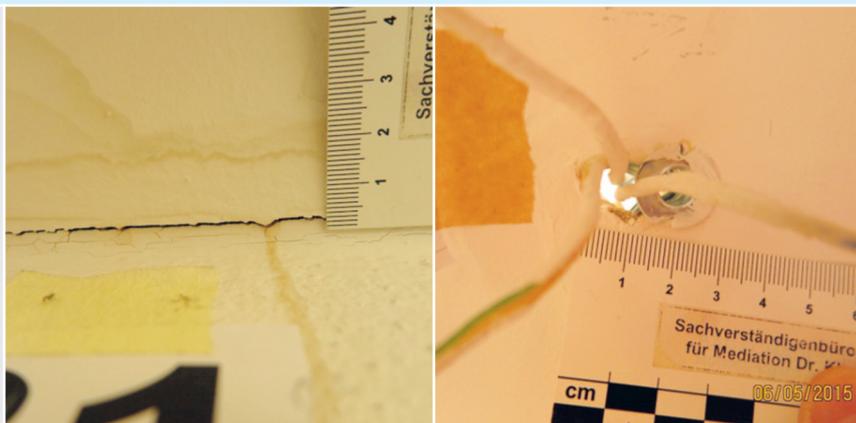
Beispiele für sekundäre Leckagen unterhalb der Gipskartonbekleidung der Decke an dem Schacht zwischen Bad und Küche (z. B. WC-Spültaste, Steckdosen, Elektroleitungen)

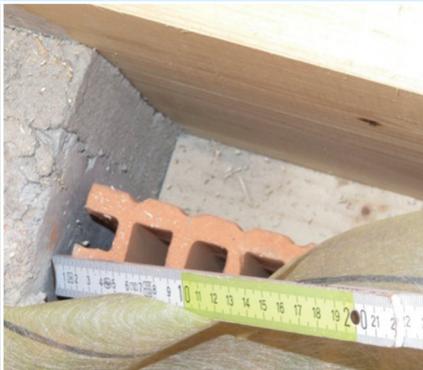
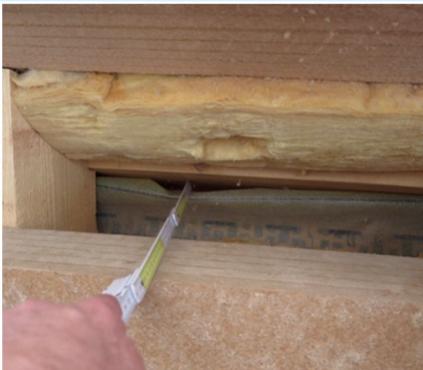
Bilder zu Leckagen (primäre Leckagen)

Bei der Öffnung des Daches von außen ist am Ortsgang eine Dampfbremse ersichtlich, die im Bereich der Innenwand aus Ziegel nicht an die Betonaußenwand und nicht an die Firstpfette luftdicht angeschlossen ist. Der fehlende luftdichte Anschluss der Dampfbremse an die Firstpfette umfasst ca. 2,8 m.

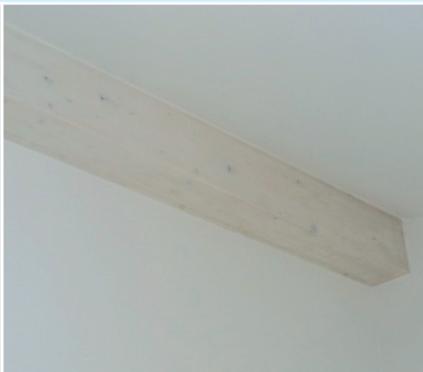
Bilder zu Leckagen (sekundäre Leckagen)

Bei einem erzwungenen Unterdruck von ca. 50 Pa im gesamten Gebäude wird kältere Außenluft nach innen gesaugt, die im Bereich der Firstpfette zu Abkühlungen führt.

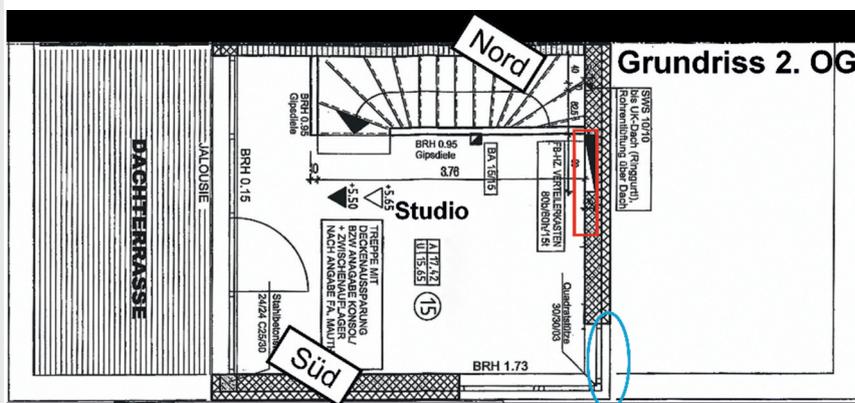
Primäre und sekundäre Leckagen stimmen innen räumlich überein – rotes Rechteck. Außen sind die Verfärbungen und der Austritt von Theaternebel bei Überdruckbetrieb ca. 2 m bis 4 m von den primären Leckagen entfernt – blaue Ellipse.

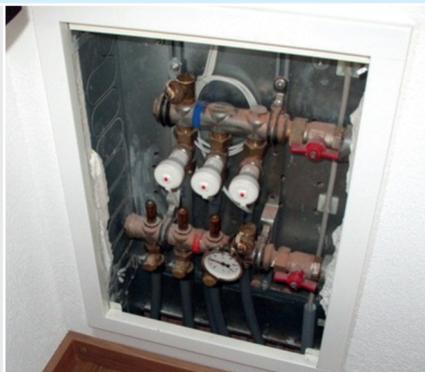
Bilder zu Leckagen (primäre Leckagen)

In dem Heizkreisverteilerkasten sind unverputzte Ziegelsteine ersichtlic. Ein luftdichter Abschluss des Mauerwerks fehlt.

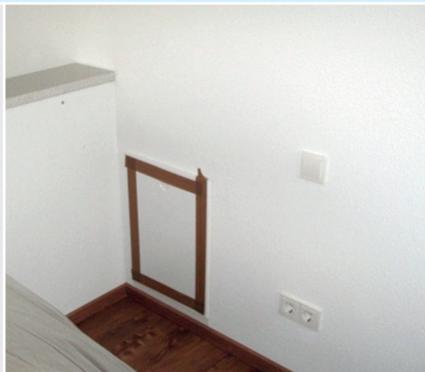
Bilder zu Leckagen (sekundäre Leckagen)

Sowohl an der Tür (im Bild versuchstechnisch abgeklebt) des Heizkreisverteilerkastens als auch an Schalter/Steckdosen sowie an der Sockelleiste sind bei Unterdruck im Gebäude Luftströmungen wahrnehmbar. An der Außenwanddecke liegen im Bereich der Verfärbungen Abrisse zwischen der Holzwerkstoffplatte des Dachüberstandes und des Wärmedämmverbundsystems vor.
