Bewertung von Fehlstellen in Luftdichtheitsebenen – Handlungsempfehlung für Baupraktiker

F 3012

Kurztitel: Bewertung von Luft-Leckagen

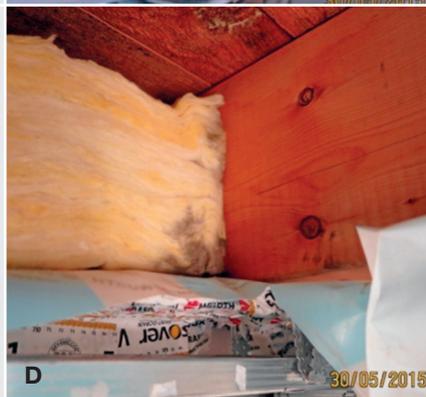
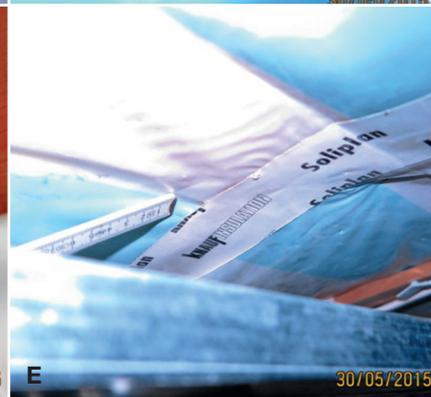
Die Mineralwolledämmung im Sparrenfeld zeigt Verfärbungen, die räumlich gut zu den in Voruntersuchungen festgestellten Undichtigkeiten in der Folie (Dampfbremse)/Verklebung passen (Bild D entstand nach Nachbesserungsversuch mit anschließender Bauteilöffnung). Bild E zeigt eine schwebende Verklebung der Dampfbremse, bei der es offene Stellen zwischen Klebeband und Folie gibt.

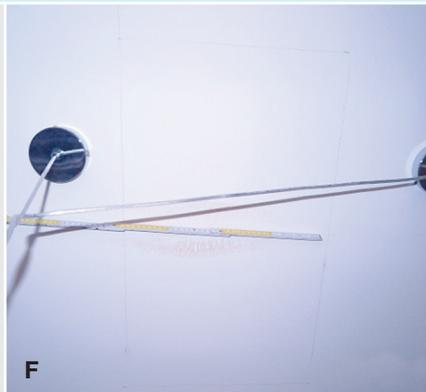
Sonstiges

Bräunliche Verfärbung an der Gipskartonbekleidung der Dachschräge im Bereich eines Plattenstoßes (Bild F). Auf der Rückseite der Gipskartonplatte ist eine rund 1,2 m lange Ablaufspur zu erkennen, die ihren Anfangspunkt an einer offenen Stelle zwischen Klebeband und Folie hat (Bild G, siehe auch Bild E). Diese Verfärbungen haben ihren Ursprung in einer Feuchteansammlung auf der Dampfbremse im Bereich von Bild D.

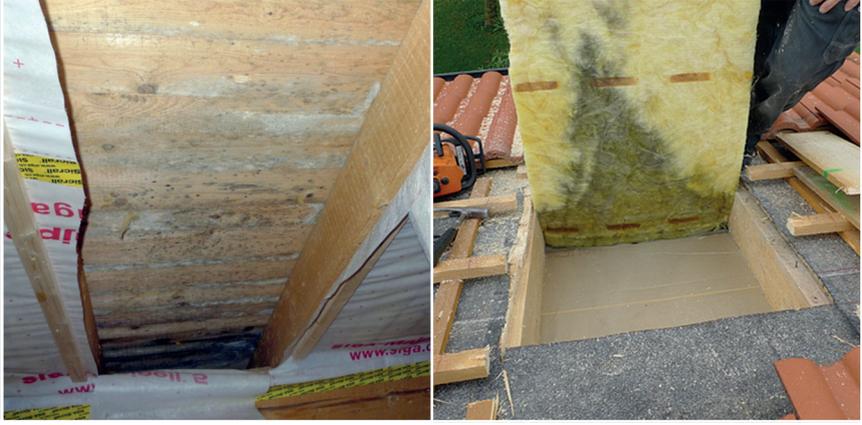
Bilder zu Schädigungen		
Schimmelbefall auf der Innenseite der Dachschalung im Bereich der Kehlbalckendecke, der nach Bauteilöffnung sichtbar wird. Der Schimmel reicht bis ca. 1,5 m in den nachträglich gedämmten Dachspitz, welcher durch die Dämmmaßnahme nicht mehr luftdurchströmt ist (Bild links). An einer Bauteilöffnung von außen zeigt die exemplarisch entnommene Mineralwollendämmung eine Verfärbung als Hinweis auf Luftströmungen auf (Bild rechts).

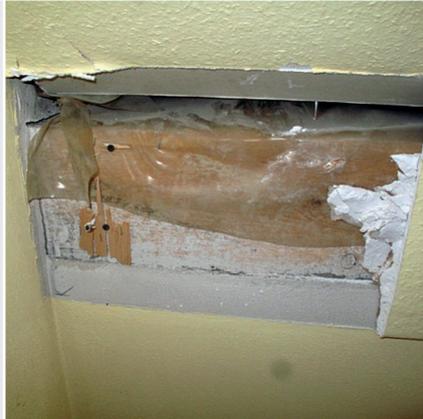
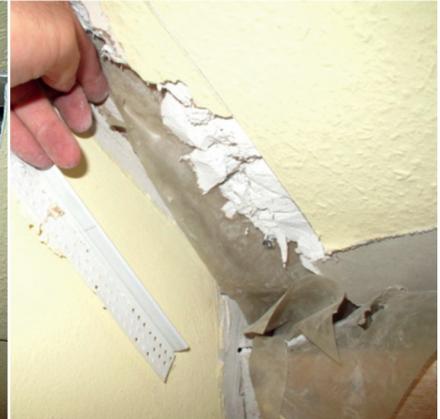
Bilder zu Leckagen (primäre Leckagen)

Hinter der bereits entfernten Gipskartonbekleidung der Dachschräge befindet sich eine Folie, die weder an die Fußpfette (Bild links) noch an die Giebelwand (Bild rechts) luftdicht angeschlossen ist.

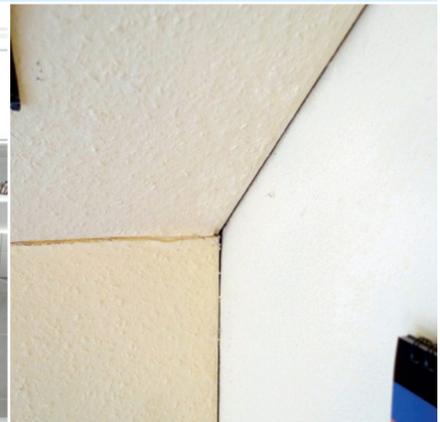
Bilder zu Leckagen (sekundäre Leckagen)

sekundäre Leckagen im Bereich der Holzpaneele (Schattenfuge, Nut-Feder-Verbindung – Bild links) und an Fugen der Gipskartonbekleidung im Bereich Dachschräge/Wand (Bild rechts)

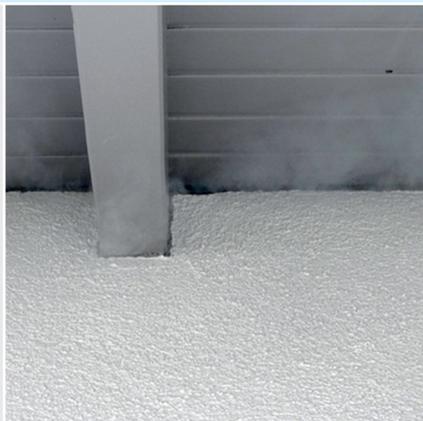
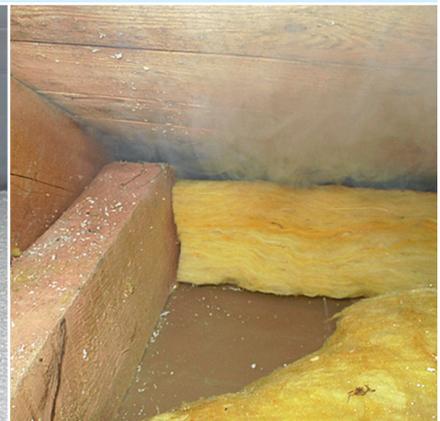
Sonstiges

Bei Überdruck im Gebäude dringt Theaternebel von innen über die Holzpaneele und Folie (siehe sekundäre Leckagen Nr. 1) nach außen und wird traufseitig unterhalb der Dachschalung und um den Sparren sichtbar (Bild links). Ferner verteilt sich der Theaternebel über den Luftspalt oberhalb der Bestandsdämmung und tritt im Spitzboden aus (Bild rechts; hier: nachträgliche Dämmung und Folie entfernt).

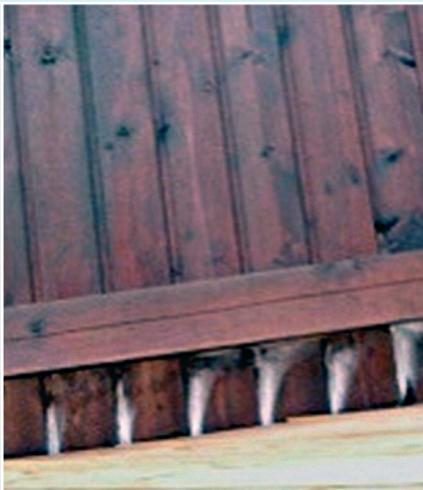
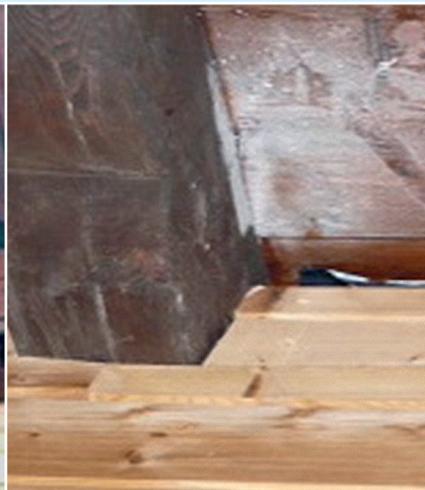
Bei der Sanierung in 2007 soll der Dachstuhl mit Holzschalung erhalten bleiben (Bild links, Innenaufnahme). Die Folie oberhalb der Holzschalung läuft im Bereich der Traufe über die Außenwand hinweg, wodurch keine in sich geschlossene Luftdichtheitsebene zwischen Dach und Wand gegeben ist. Raumluft kann zwischen Holzschalung des Daches und der Wand, an den Sparrendurchdringungen und der Fußpfette ausströmen (Bild rechts). Am Ortgang ist die Sichtschalung unterbrochen und die Folie auf die Mauerkrone geführt, dennoch liegen ausführungsbbedingt Leckagen vor, wodurch es auch dort zu Reif- bzw. Eisbildung kommt.

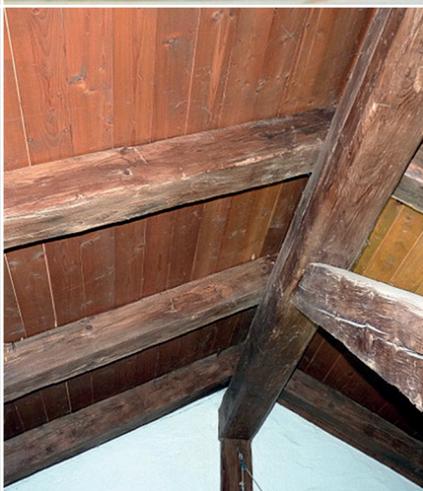
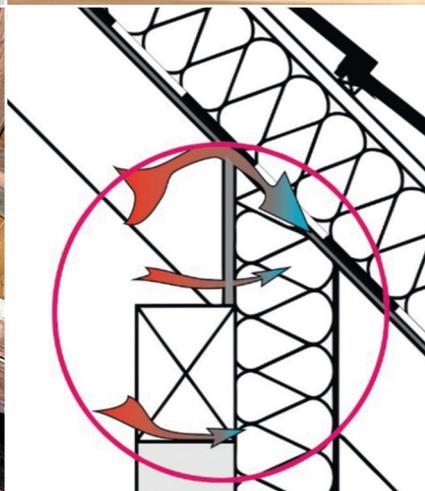
Durchgeführte Nachbesserungen, bei denen u. a. auch die Holzschalung traufseitig geöffnet und eine Verbindung der Folie des Daches mit der Außenwand hergestellt wird (Bild links), bringen keinen umfassenden Erfolg. Es gibt weiterhin Leckagen im Bereich der Anschlüsse und an den mit Rissen versehenen historischen Sparren. Im auf die Nachbesserungen folgenden Winter kommt es erneut zur Reif- bzw. Eisbildung (Bild rechts).

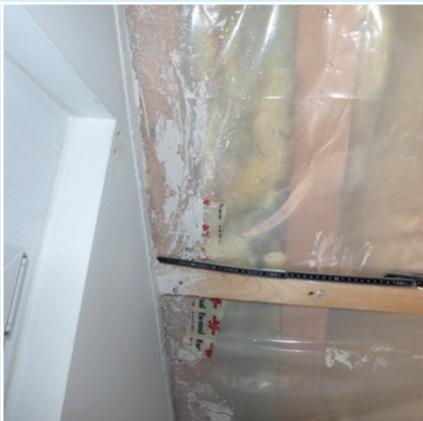
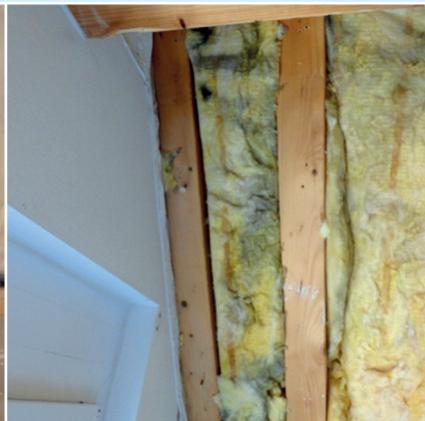
Hinter der bereits entfernten Gipskartonbekleidung der Dachschräge im 2. Dachgeschoss befindet sich eine Folie, die in dem hier exemplarisch gezeigten Bereich keine sichtbaren Beschädigungen aufweist. Hinter der Folie ist eine verfärbte Mineralwolle-dämmung zu erkennen.

Lokal treten Verfärbungen auf der Innenseite der Dachbahn auf, die auf Schimmelpilze zurückzuführen sind (Bild links). Auf der Oberseite der Mittelpfette zwischen 1. und 2. Dachgeschoss (Niveau Boden 2. DG) sind z. T. Lecks im Anschlussbereich Folie der Dachschräge auf Mittelpfette vorhanden (hier: Einsatz einer pastösen Masse – Bild rechts). Diese Lecks befinden sich z. T. in deutlichem Abstand zu Verfärbungen in der Mineralwolle-dämmung.

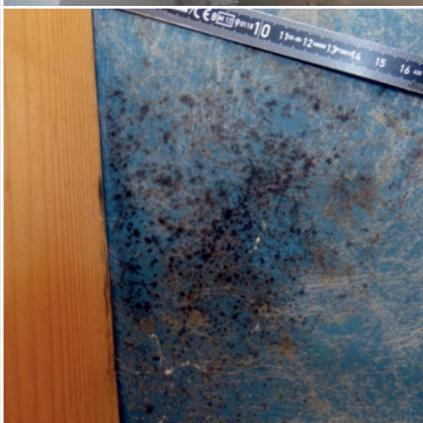
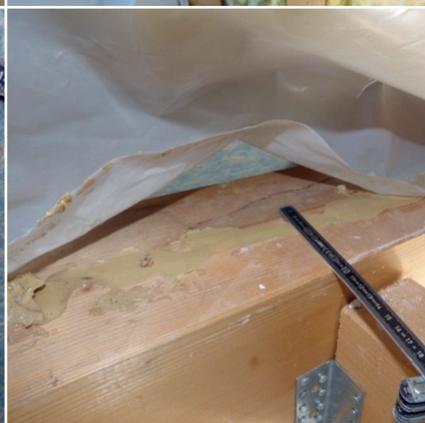
Auf der Oberseite der Mittelpfette zwischen 1. und 2. Dachgeschoss (Niveau Boden 2. DG) sind Lecks im Anschlussbereich Folie der Dachschräge auf Mittelpfette vorhanden (hier: Verlängerung der Folie mit Folienstreifen und Einsatz von Haftklebeband – Bild links). Im Anschlussbereich Folie der Dachschräge auf Firstpfette gibt es zahlreiche Fehlstellen, beispielsweise an nicht mit Klebmasse verfüllten Folienfalten (Bild rechts).

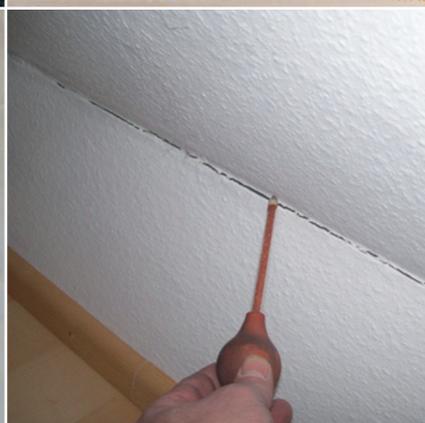
Primäre Leckage an einem Schnitt in der Folie im 2. Dachgeschoss mit dahinter sichtbarer Verfärbung der Mineralwolle-dämmung (Bild links). Sekundäre Leckage an einer Fuge im bodennahen Bereich der Gipskartonbekleidung im 2. Dachgeschoss (Bild rechts).

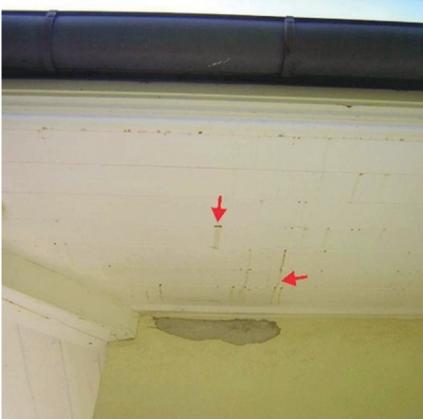
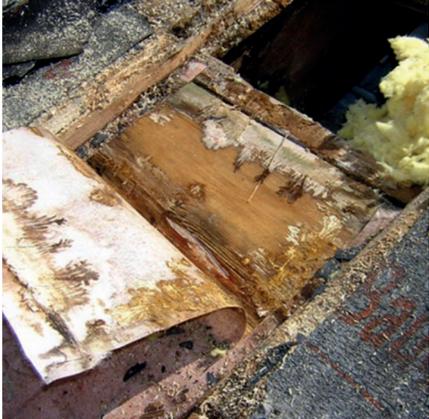
Dach	Schiefereindeckung – Dachbahn – Holzschalung (30/130 mm) – Lattung (35/100 mm) – Dachbahn – Holzschalung (22/95 mm) – Sparrenlage (10/18 cm) – Sparrenlage (10/16 cm) / Mineralwolle – Folie als Dampfsperre + Luftdichtheitschicht – Unterkonstruktion – Gipskarton	
Bilder zu Schädigungen		
traufseitige Verfärbungen/Ablaufspuren am Dachüberstand (Bild links), Bauteilöffnung am Dach mit geschädigter Holzschalung (Bild rechts)

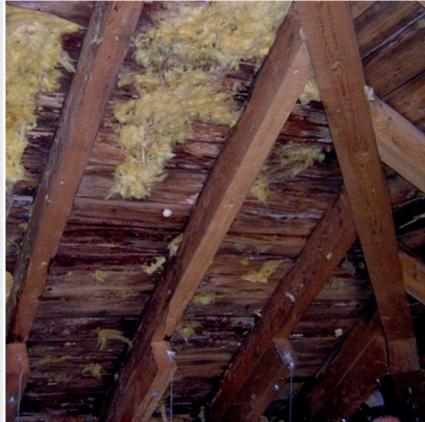
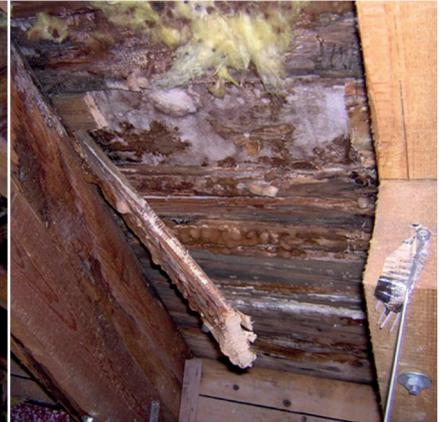
Nach Entfernen von Gipskartonbekleidung, Folie und Dämmung wird der Beginn einer teilweise flächigen Zersetzung der Holzschalung mit oberseitig angegriffenen Sparren durch Pilze sichtbar.

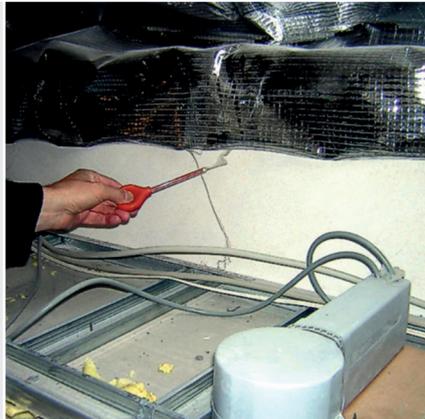
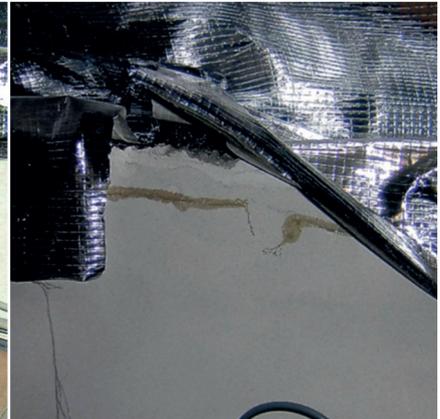
Im Anschlussbereich der Folie der Dachschräge an die Wand strömt der Rauch eines Rauchröhrchens aufgrund des durch die Lüftungsanlage erzeugten Überdrucks in den Dachaufbau (Bild links). Der entsprechende Anschluss der Folie an die Wand mittels pastöser Masse ist nicht luftdicht (Bild rechts).

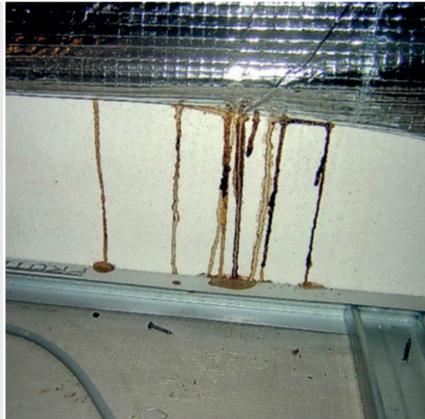
Die Ablaufspuren liegen sowohl zwischen Folie der Dachschräge und der Wand (Bild links) als auch auf der Folie der Dachschräge vor. Die Ablaufspuren auf der Folie sind in Verbindung mit Lecks an den Verklebungen der Folienüberlappungen und Durchdringungen der Abhänger zu bringen (Bild rechts: A, B).

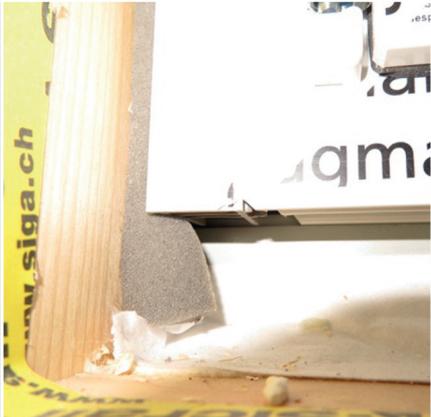
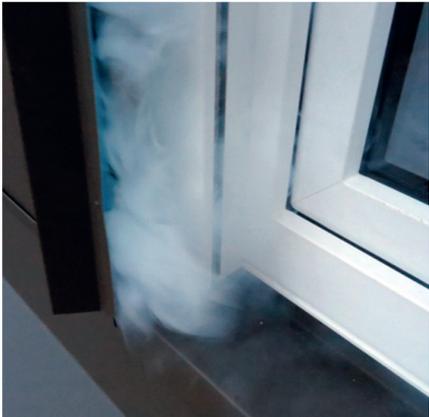
Bilder zu Leckagen (primäre Leckagen)		
Das vorkomprimierte Dichtband ist nicht ausreichend komprimiert. Im Eckbereich der Leibung treffen unterschiedliche Materialien für die luftdichte Anbindung des Fensters an das Holzbauteil zusammen (Bild links). Bei Überdruck im Gebäude dringt Theaternebel von innen überwiegend im Bereich des nicht ausreichend komprimierten Dichtbandes nach außen (Bild rechts).

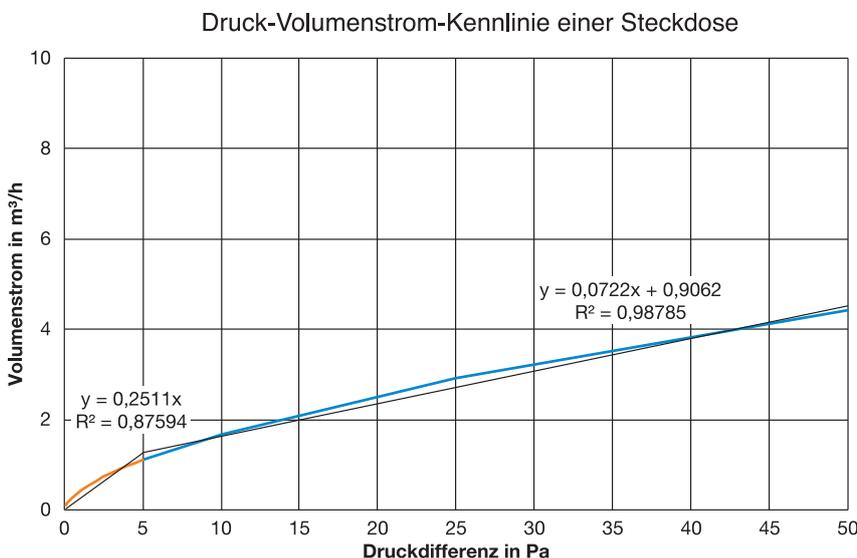
Bild 5.6: Linearisierung der Druck-Volumenstromkurve am Beispiel einer Steckdose

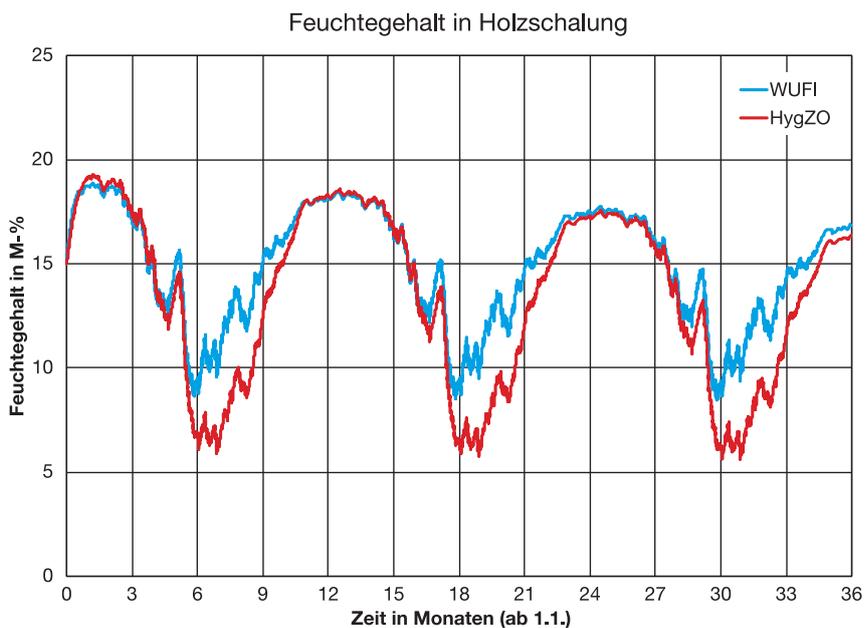
Bild 5.7: Entwicklung der Feuchte in der Holzschalung

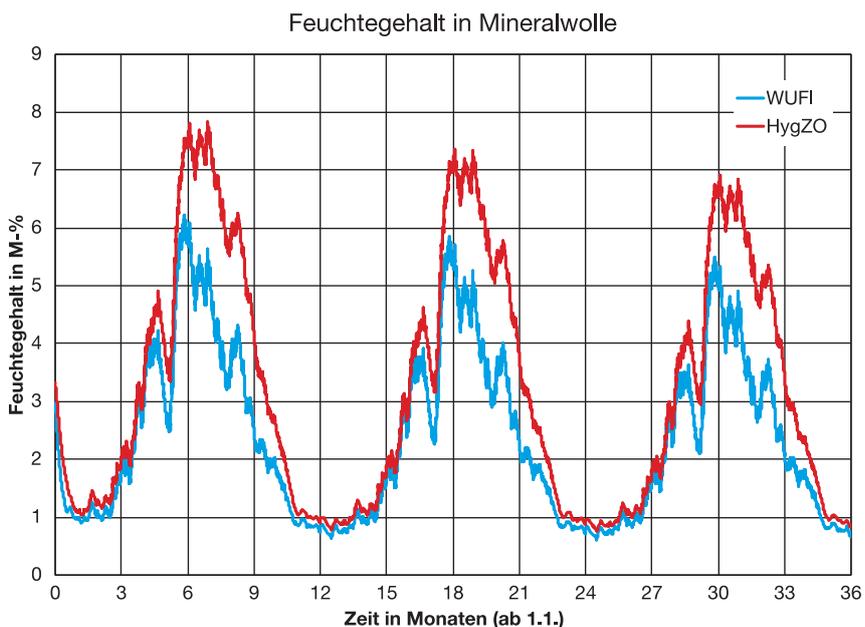
Bild 5.8: Entwicklung der Feuchte in der Mineralwolle

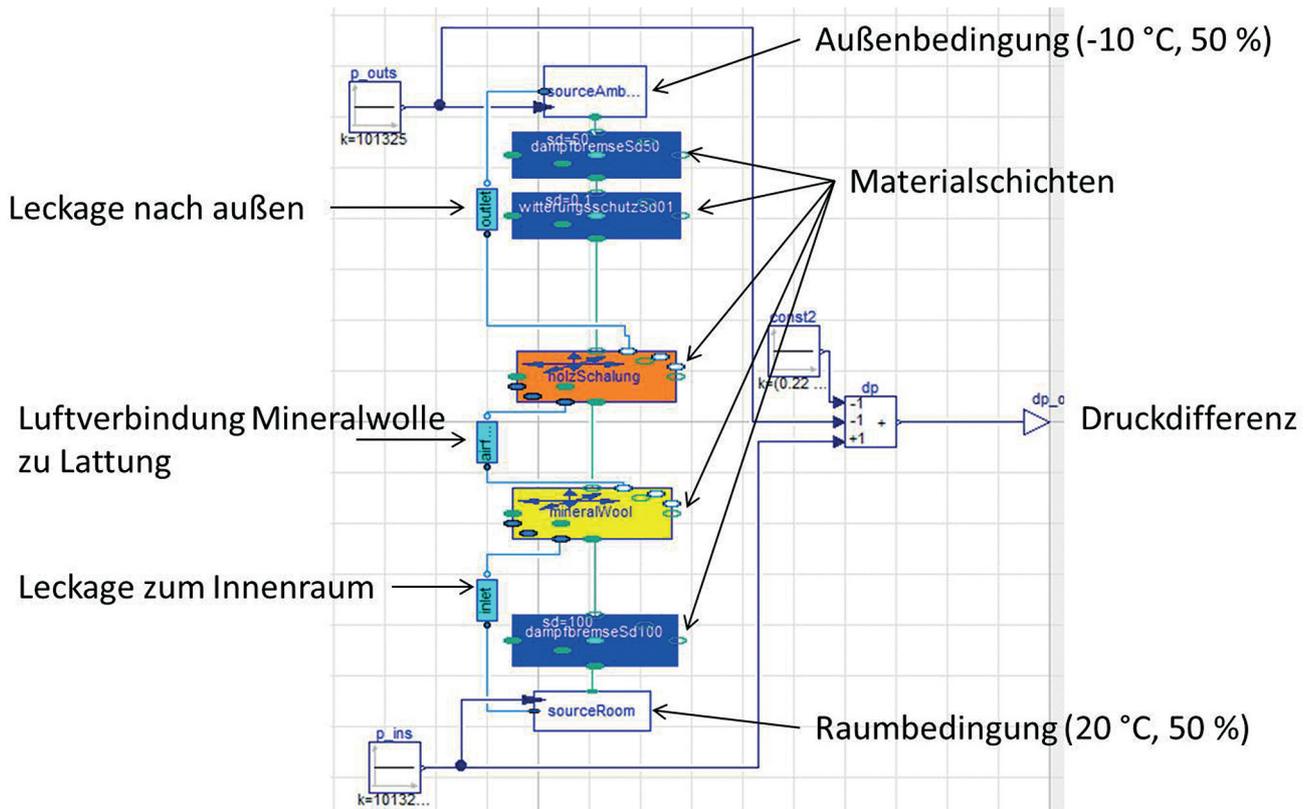
Bild 5.9: Aufbau des HygZO Modells

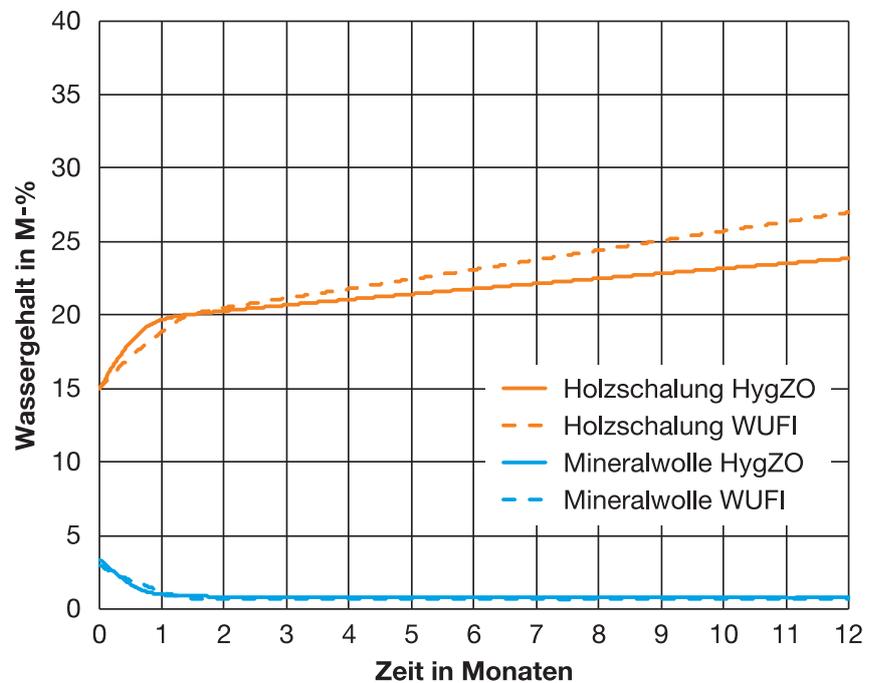
Bild 5.10: Vergleich der Modelica- und WUFI Simulationsergebnisse

Vergleich WUFI mit Feuchtequelle und Modelica 3D mit Luftströmung

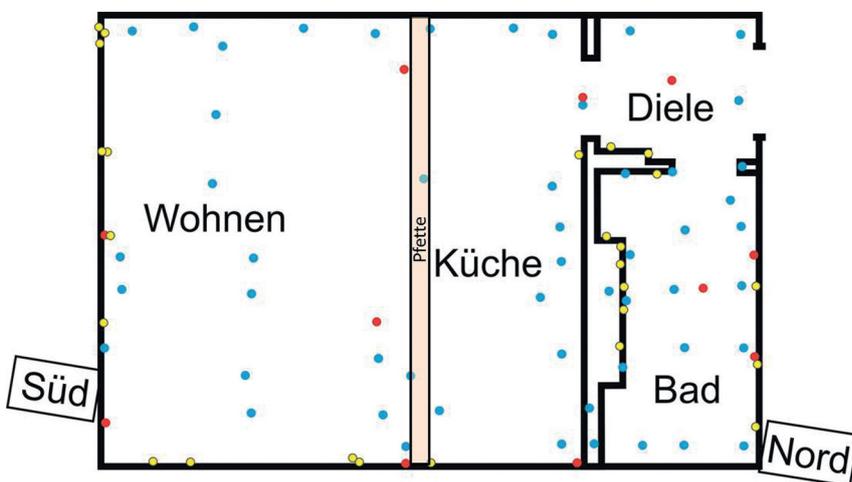
Bild 5.11: Im Rahmen einer Untersuchung aufgenommene Leckage-Verteilung, blau: primär, in der Luftdichtheitsebene, rot: sekundär, in der Gipskartonbekleidung, gelb: sekundär, unterhalb Gipskartonbekleidung und Leckagen an Fensterschließfugen

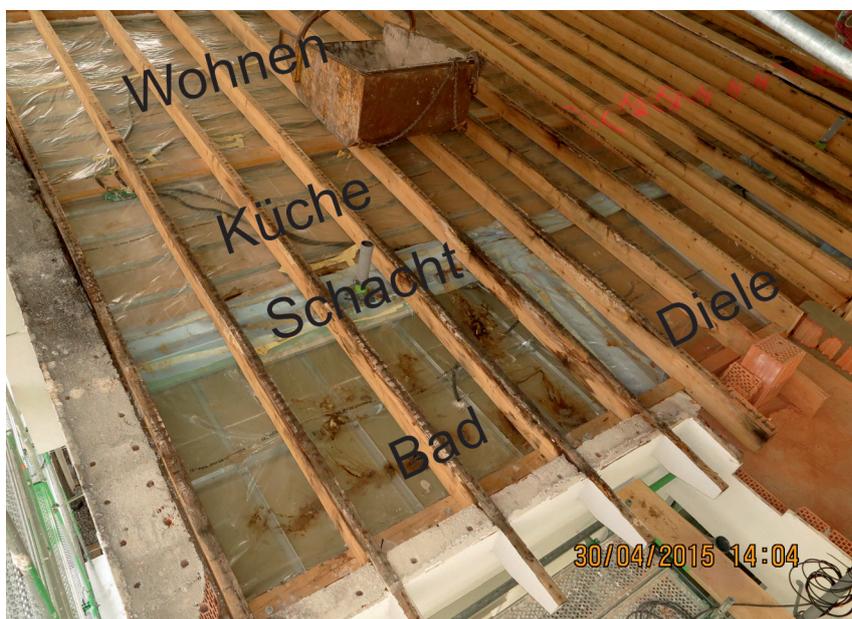
Bild 5.12: Schadensbild des Referenzdaches, wie es sich im Rahmen des Rückbaus gezeigt hat

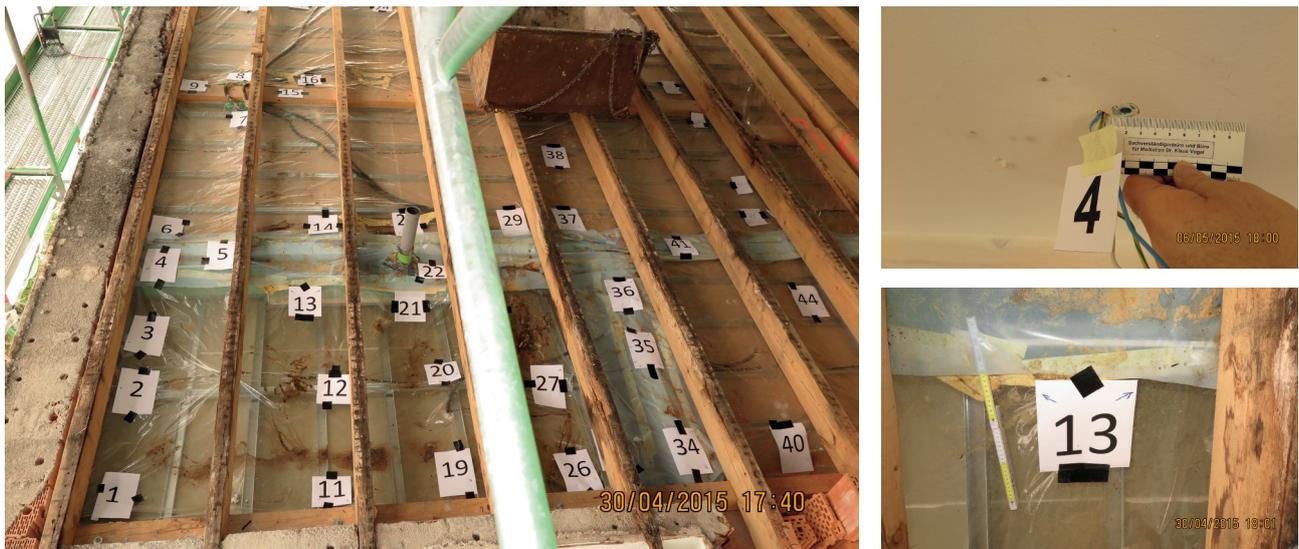
Bild 5.13: Dokumentation der Leckagen (links: Blick von außen auf Nummerierung der Leckagen in der Dampfbremse, oben rechts: Blick von innen auf eine Leckage in der Gipskartonbekleidung, unten rechts: Blick von außen auf eine Leckage im Bereich des Schachtes an einer Folienüberlappung)

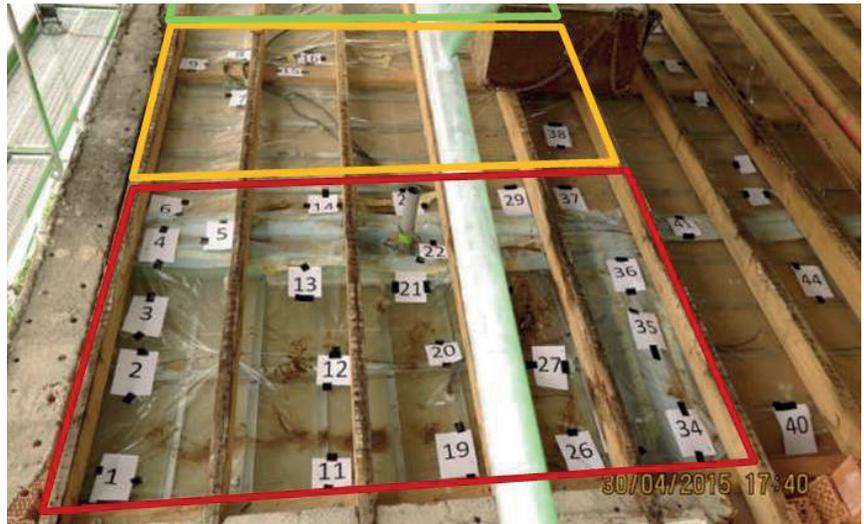
Bild 5.14: Einteilung des Daches nach Schadensbild

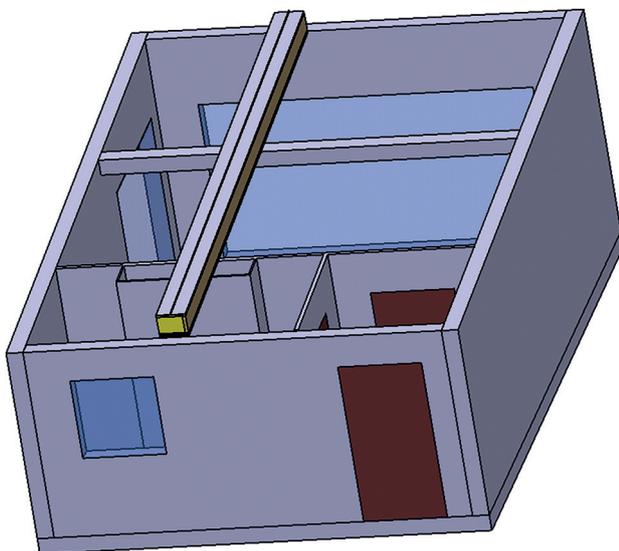
Bild 5.27: Geometrie des Referenzraumes

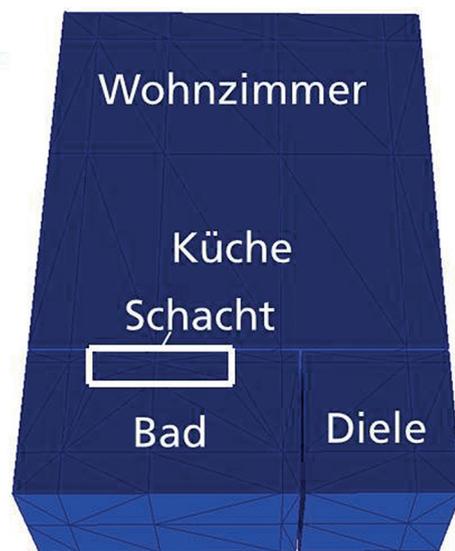
Bild 5.28: Zonierung des Modells (Blick von oben auf die Grundfläche)

Aus der Geometrie wird mithilfe des Thermal Model Generation Tool ein zonales Modell erstellt (Bild 5.28). Pro Raum wird eine Heizung eingefügt, die die Raumlufttemperatur auf 20 °C regelt.

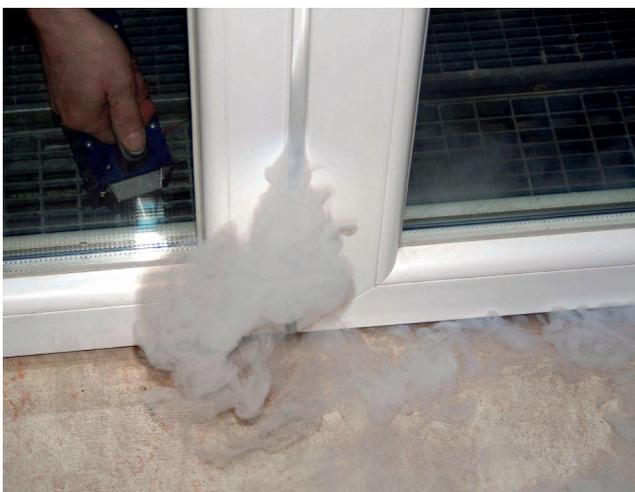
Bild 8.2: Sichtbarmachung von Leckagen durch Rauchdurchtritt zur Raumseite am Stulp einer 2-flg. Fenstertür bei natürlicher Druckdifferenz

am Fenster bewährt (Bild 8.2). Die Prüfung mit Rauchbelastung hat den Vorteil, dass die Luftströmungen und damit die Leckagen sichtbar werden. Bei entsprechender Erfahrung kann auch der Beitrag der Leckagen auf die Dichtheit des Gesamtgebäudes eingeordnet werden.

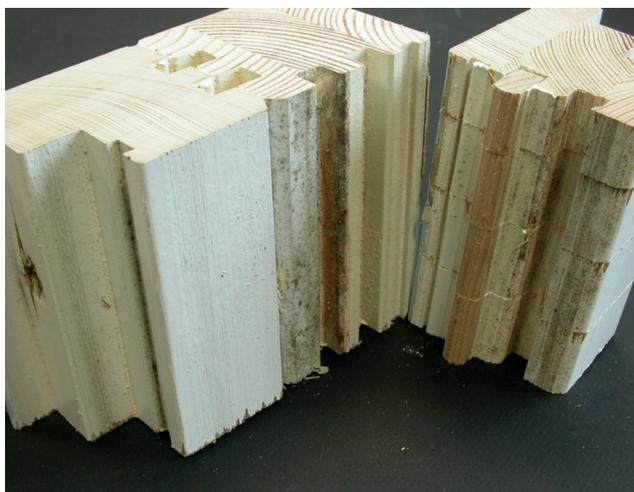
Bild 8.3: Geöffnete Fensterkonstruktion mit erkennbarer Schimmelpilzbildung an den von der Raumseite offenen Konstruktionsfugen

Die Feuchtebelastung durch abströmende feuchte, warme Raumluft ist insbesondere bei undichten Konstruktionsfugen als kritisch zu bewerten, da hier die Luft langsam abströmt und damit durch die Abkühlung der Raumluft zunächst Wachstumsbedingungen für Schimmelpilze entstehen und bei Holzfenstern in der Folge anhaltende Durchfeuchtungen auftreten, welche zur Holzzerstörung durch Pilzbefall führen (Bild 8.3).

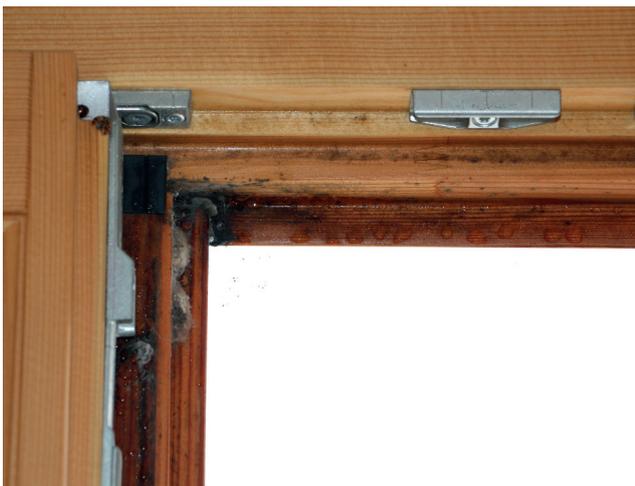
Bild 8.5: Tauwasser- und Schimmelpilzbildung im Falz des Stulpbereiches eines 2-flg. Holzfensters als Folge der Durchströmung der Konstruktion, da die Wirkung der Dichtebene 1 nicht gegeben ist

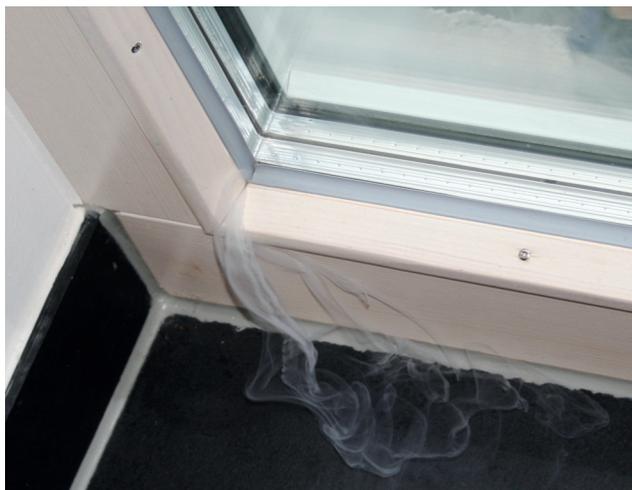
Bild 8.6: Leckage zum Glasfalz über die Glashalteleisten

Auch im Bereich der Verglasung ist die Funktion der Dichtebene 1 häufig nicht gegeben. Der Eintritt von feuchter, warmer Raumluft in den Glasfalz (Bild 8.6) führt dort zu einer erhöhten Feuchtebelastung des Randverbundes des Mehrscheiben-Isolierglases, welcher negative Auswirkung auf die Nutzungsdauer des Mehrscheiben-Isolierglases hat.

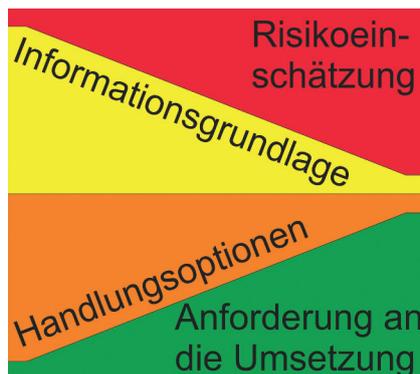
Bild 12.1: Diagramm „Risikoeinschätzung“ als Ausgangspunkt für die Entscheidungsfindung im Umgang mit Leckagen

Bei der Leckagebewertung/-beurteilung und bei der damit verbundenen Entscheidungsfindung im Einzelfall ist der Blick auf mögliche Risiken zu richten, die sich aus unterschiedlichen Wirkungsweisen von Leckagen und juristischen Aspekten ergeben können (Bild 12.1). Liegen nur wenige Informationen vor, dann sind die Risiken prinzipiell höher einzuschätzen als bei einer umfassenden Informationsgrundlage. Eine umfassende Informationsgrundlage (vgl. Kapitel 2.2, Bild 2.1; Kapitel 11.2, Tabelle 11.1) erhöht in der Regel die Anzahl der Handlungsoptionen. Stehen mehrere Handlungsoptionen zur Verfügung, dann ist diejenige zu bevorzugen, die möglichst eindeutig zu beschreiben ist und möglichst geringe Anforderungen an die Umsetzung stellt. Dadurch werden die Risiken minimiert.
