**Brandverhalten von
Wärmedämm-Verbundsystemen
mit Polystyrol-Dämmstoff**
**Untersuchung des Brandverhaltens von
WDVS bei Brandbeanspruchung
im Sockelbereich**

Abschlussbericht

DIBt-Geschäftszeichen: P-52-5-4.192-1461/14

09. August 2016

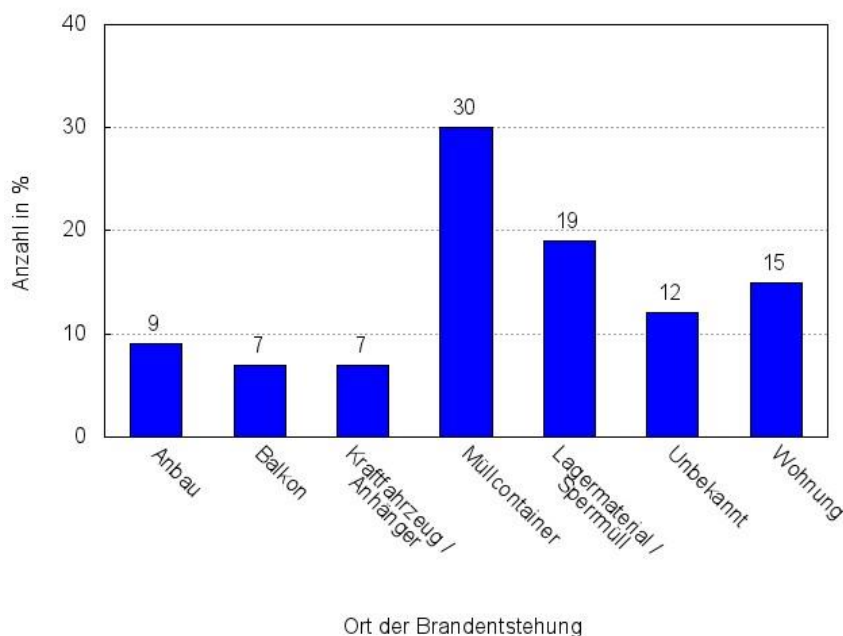
Abbildung 1: Auswertung von 67 Brandereignissen mit EPS-basierenden WDVS nach Ort der Brandentstehung und Häufigkeit. [4]

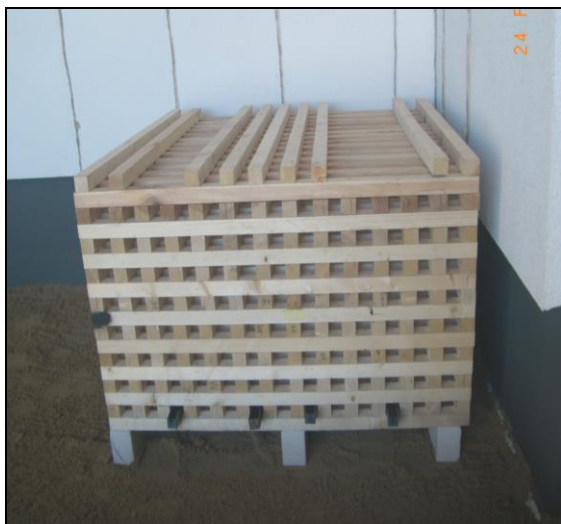
- Die Holzkrippe wird aus Fichtenholzstäben mit einem Querschnitt von 4 cm x 4 cm aufgebaut (Rohdichte $475 \pm 25 \text{ kg/m}^3$).
- Die Holzstäbe werden in wechselnden Lagen derart aufgeschichtet, dass eine 1,1 m x 1,1 m x 0,8 m (L x B x H) große Holzkrippe mit 16 cm Bodenabstand entsteht.
- Das Verhältnis Holz : Luft beträgt ca. 1 : 1.
- Die Zündung erfolgt mit einem Zündlicht und vier mit je 400 ml Isopropanol gefüllten Blechwannen (Breite 25 mm, Länge 1100 mm, Höhe 20 mm), die in die zweite Lage der Holzkrippe eingeschoben werden.

Abbildung 3: Aufbau 200 kg Holzkrippe

Die Krippe wird mit 10 cm Abstand zur Fassadenoberfläche in der Innenecke des Prüfstands aufgestellt.

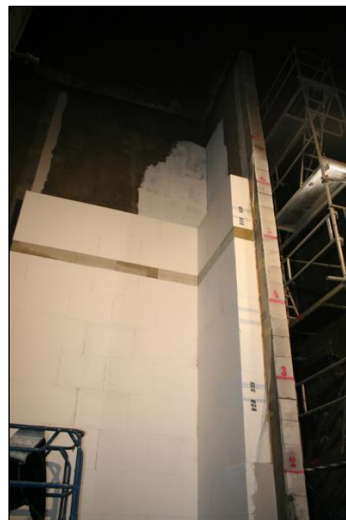
b) 300 mm EPS-Dämmung und ein Brandriegel

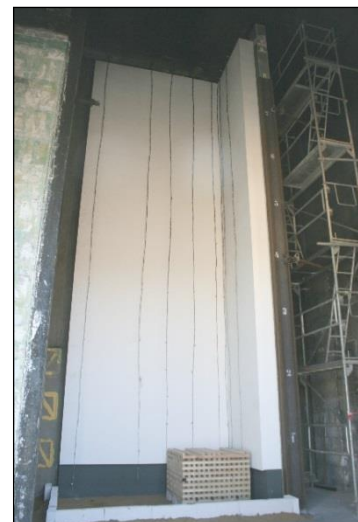
c) WDVS-Prüfkonstruktion nach Fertigstellung

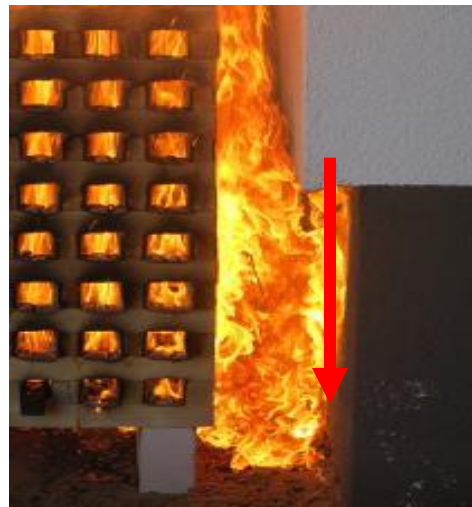
Abbildung 6: Austritt und Entzündung der EPS-Schmelze in der 10. Prüfminute

Während der Versuchsdurchführung wurden ab der 6. Prüfminute Flammen auf der Putzoberfläche deutlich sichtbar (siehe Anlage J, Abb. 5). Aufgrund der Erwärmung durch die Primärbrandquelle begann das EPS unterhalb des Brandriegels hinter dem Putz zu schmelzen. Konstruktionsbedingt trat die Schmelze (ab der 9. Prüfminute deutlich sichtbar) im Bereich der Sockelschiene aus. Die Schmelze entzündete sich und erhöhte die thermische Beanspruchung des WDVS (Abbildung 6). Flammen mit über 5 Metern Länge brannten im Eckbereich. Strahlung, Flammenlänge und Rauchentwicklung nahmen nun kontinuierlich zu.

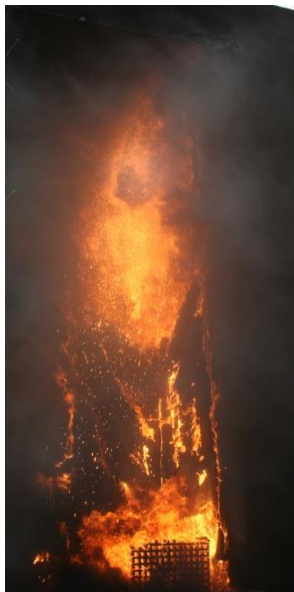
a: Putz öffnet sich großflächig in der 15. Prüfminute

Abbildung 7: Grundversuch 1

14:00 Minuten nach Entzünden der Holzkippe öffnete sich die Putzscheibe über die gesamte Prüfkörperhöhe. Dies führte zu einer Entzündung großer Mengen EPS-Schmelze und der Entwicklung von Pyrolysegasen aus EPS-Schmelze, die sich oberhalb des Brandriegels und am Boden gesammelt hatte. Die Flammen führten zu diesem Zeitpunkt deutlich über die Höhe des Versuchsstands. Damit einher ging eine starke Wärme- und Rauchfreisetzung, EPS-Schmelze verbreitete sich brennend vor der Fassade (siehe Abbildung 6a).

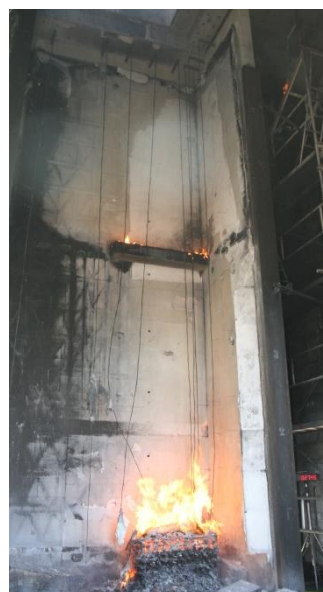
b: Blick auf Prüfkonstruktion nach 27 Prüfminuten

In der 19. Prüfminute wurde die brennende Schmelzfläche auf dem Boden gelöscht. Zu diesem Zeitpunkt war die EPS-Dämmung vollständig verbrannt und der Brandriegel an Rück- und Eckwand teilweise abgefallen (siehe Abbildung 6b).

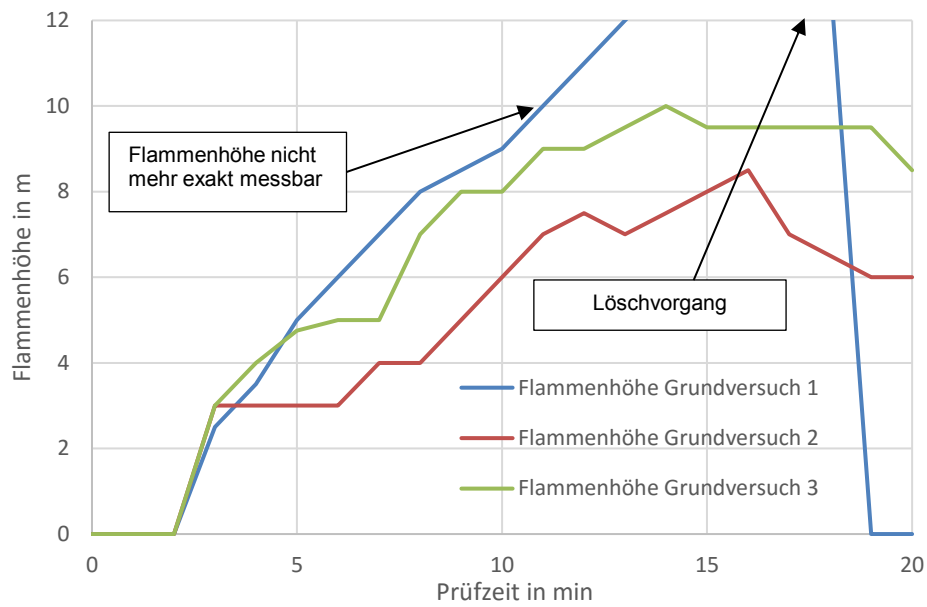
Abbildung 9: Visualisierung der in den Untersuchungsberichten angegebenen Flammenlängen als Funktion der Zeit.

Der durchgeführte Grundversuch 3 war im Ergebnis im Wesentlichen mit dem Grundversuch 2 vergleichbar, obwohl höhere Flammen (siehe Abbildung 9, Tabelle 4, Tabelle 5) beobachtet wurden.

Ab der 12. Prüfminute waren jedoch Unterschiede im Flammenbild sowie im Brandverhalten der Baustoffe zu erkennen. Deutlich erkennt man die unterschiedlichen (Vergleich des Grundversuchs 1 mit den Grundversuchen 2 und 3) Flammenlängen auf den Bildern der 15. Prüfminute. Zu diesem Zeitpunkt waren im Grundversuch 1 die Flammen bereits wesentlich höher als die Oberkante des Prüfstandes. Dagegen lagen die maximalen Flammenlängen der Grundversuche 2 und 3 unterhalb der Prüfstandhöhe von 10 m (vgl. Abbildung 9).
