# **Einbruchhemmung mit hochwärmedämmendem Ziegelmauerwerk**

Analyse des Ist-Zustandes,  
Erarbeitung von Konstruktions- sowie Nachweiskriterien

## Abschlussbericht

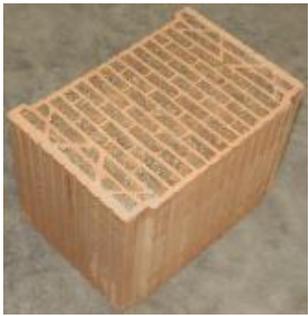
Filigraner Hochlochziegel mit Mineralwolle gefüllt	
		Unipor Coriso W07	
		Ermittelte DFK	6
		Ermittelte RDK	0,65
		Format	247x365x249
2

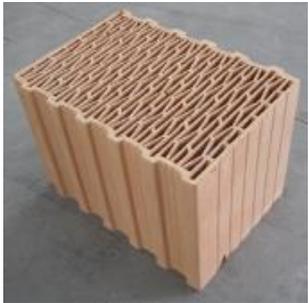
Filigraner Hochlochziegel ungefüllt Planziegel U9 <table border="1" data-bbox="651 488 1046 674"> <tr> <td>Ermittelte DFK</td> <td>6</td> </tr> <tr> <td>Ermittelte RDK</td> <td>0,65</td> </tr> <tr> <td>Format</td> <td>248x365x249</td> </tr> </table>	Ermittelte DFK	6	Ermittelte RDK	0,65	Format	248x365x249
Ermittelte DFK	6							
Ermittelte RDK	0,65							
Format	248x365x249							
6

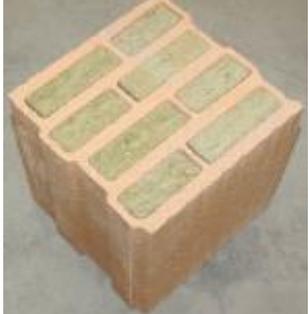
Großkammerziegel mit Mineralwolle gefüllt Poroton-T8-24,0-MW <table border="1" data-bbox="651 1491 1046 1677"> <tr> <td>Herstellerangabe DFK</td> <td>6</td> </tr> <tr> <td>Herstellerangabe RDK</td> <td>0,65</td> </tr> <tr> <td>Format</td> <td>248x240x249</td> </tr> </table>	Herstellerangabe DFK	6	Herstellerangabe RDK	0,65	Format	248x240x249
Herstellerangabe DFK	6							
Herstellerangabe RDK	0,65							
Format	248x240x249							
9

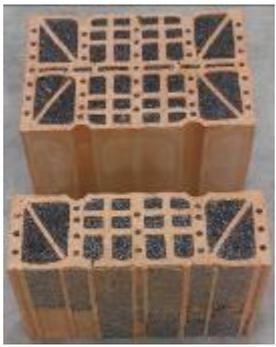
Großkammerziegel mit Polystyrol gefüllt Leibungsziegel ZMK TX8 Bild: Oben Voll- unten Halbstein (halbierter Vollstein) <table border="1" data-bbox="651 1850 1046 2058"> <tr> <td>Herstellerangabe DFK</td> <td>10</td> </tr> <tr> <td>Herstellerangabe RDK</td> <td>0,70</td> </tr> <tr> <td>Format</td> <td>247x365x249</td> </tr> </table>	Herstellerangabe DFK	10	Herstellerangabe RDK	0,70	Format	247x365x249

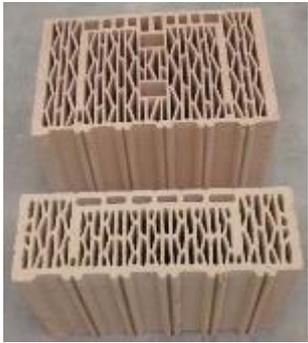
Filigraner Hochlochziegel ungefüllt	
		Leibungsziegel S9 Bild: Oben Voll- unten Halbstein	
		Herstellerangabe DFK	8
		Herstellerangabe RDK	0,65
		Format	247x365x249
11

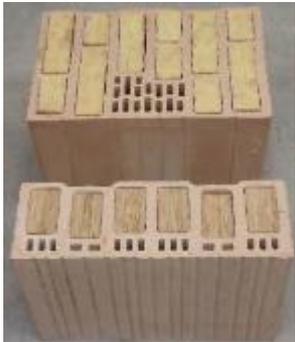
Großkammerziegel mit Mineralwolle gefüllt	
		Leibungsziegel MZ65 Bild: Oben Voll- unten Halbstein	
		Herstellerangabe DFK	8
		Herstellerangabe RDK	0,55
		Format	248x240x249
12

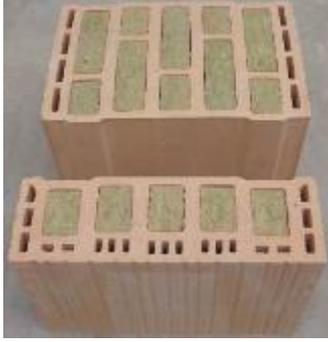
Großkammerziegel mit Mineralwolle gefüllt	
		Leibungsziegel MZ90G Bild: Oben Voll- unten Halbstein	
		Herstellerangabe DFK	12
		Herstellerangabe RDK	0,70
		Format	247x365x249

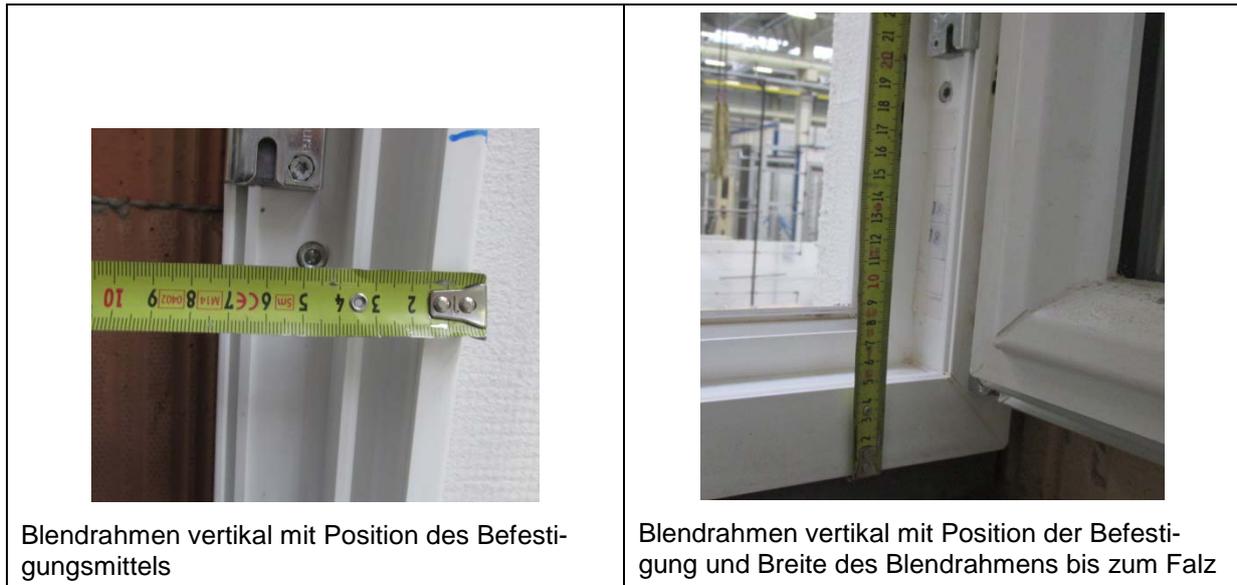
**Abbildung 1** Details des Blendrahmenprofils des Profilsystems PaXabsolut.

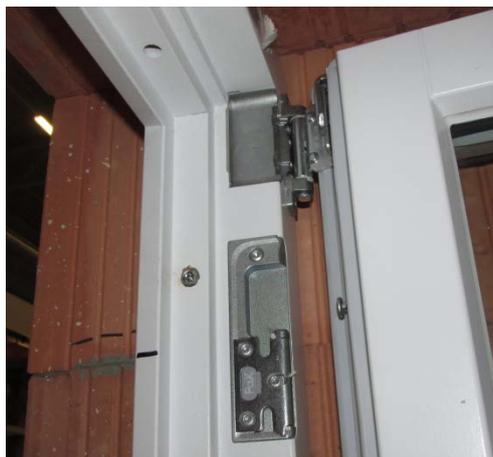
**Abbildung 2** Detail des Blendrahmenprofils des Profilsystems PaXpremium

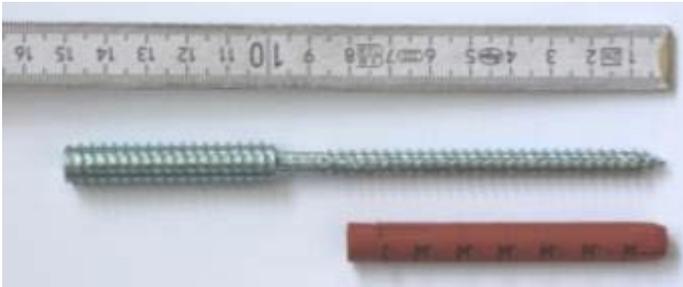
<b>Seitliche Befestigung</b>	
	Standardmontage: Abstandsmontageschraube AMO-COMBI Ø11,5/7,5 mit Rahmendübel W-UR 10 XXL

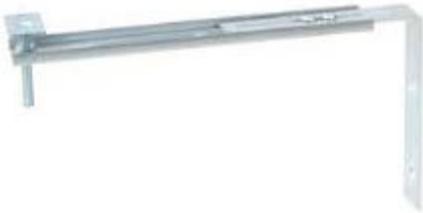
<b>Befestigung nach unten</b>	
	Standardmontage: Befestigungsmittel für den unteren Anschluss ist die Fenstermontagekonsole JB-DK mit einem Ablenkwinkel (ALW) der mit dem W-UR mit Ø8 an der Innenwand befestigt ist. Die Fenstermontagekonsole verfügt über einen höhenverstellbaren Anschluss (HV), der bei PVC-Fenstern mit dem Bankanschlussprofil verschraubt ist.

Tastversuch: modifizierte Fenstermontagekonsole JB-DK mit Ablenkwinkel (ALW). Die Modifikation besteht im direkten Anschluss des Blendrahmens an die JB-DK Konsole mittels einer M8 Schraube. Dabei entfällt die Konsole zur Höhenverstellung. Der Distanzausgleich erfolgt durch die druckfeste Hinterfüterung.
	Beim einem Tastversuch zur Befestigung nach unten, wurde die AMO-COMBI Ø11,5/7,5 mit Rahmendübel W-UR 10 XS in einen gedrehten Wärmedämmsturz befestigt.
	Beim einem Tastversuch zur Befestigung nach unten wurde die AMO-COMBI Ø11,5/7,5 mit Rahmendübel W-UR 10 XS in Fixzement von Würth verankert.
	Beim einem Tastversuch zur Befestigung nach unten wurde die AMO-COMBI Ø11,5/7,5 mit Rahmendübel W-UR 10 XS in Injektionsmörtel von Würth verankert.

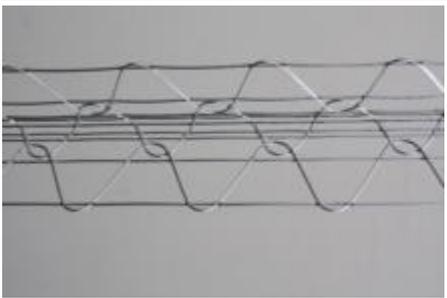
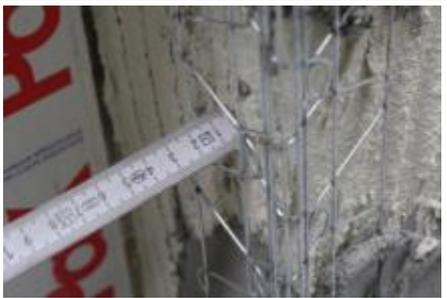
Drahteckputzschiene	Drahteckputzschiene mit MEP-it lokal fixiert

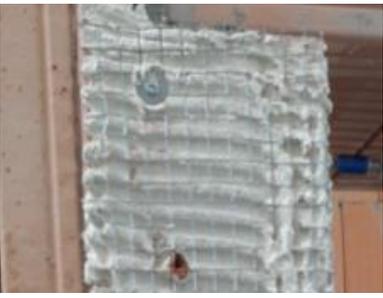
Drahtgewebe an der Leibung fixiert (nur Wandaufbau W07, W08)

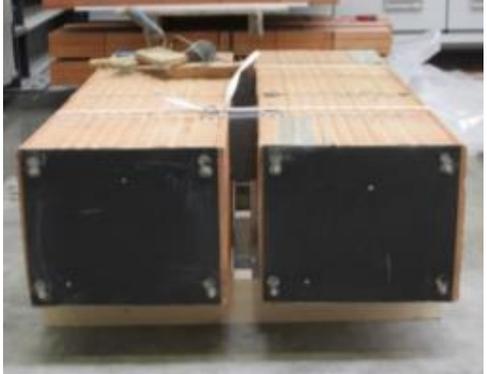
<p>Ziegel-Rollladenkasten der Fa. Hörl&amp;Hartmann</p>

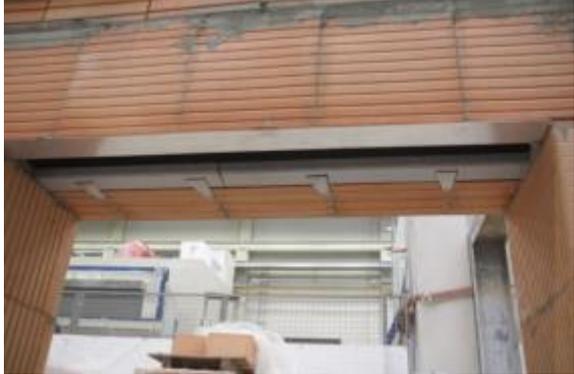
<p>Montierter Ziegel-Rollladenkasten der Fa. Hörl&amp;Hartmann</p>

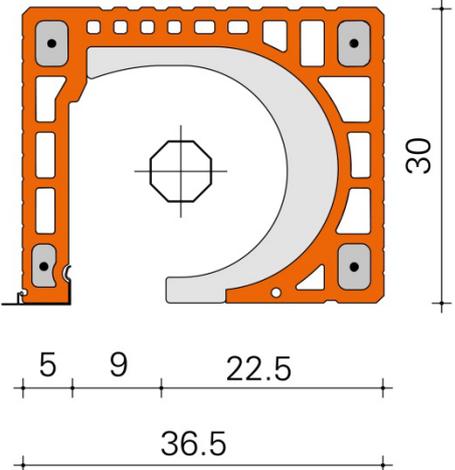
<p>Detail zum Ziegel-Rollladenkasten der Fa. Hörl&amp;Hartmann</p>

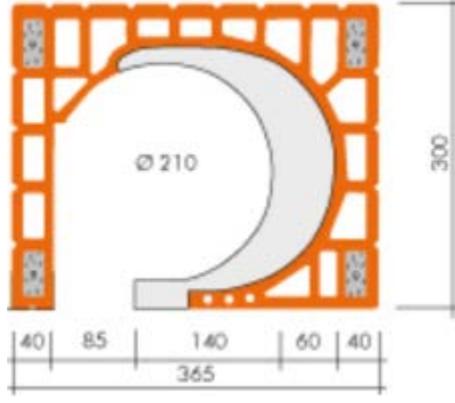
<p>Detail zum Ziegel-Rollladenkasten des Ziegelwerks Turber</p>

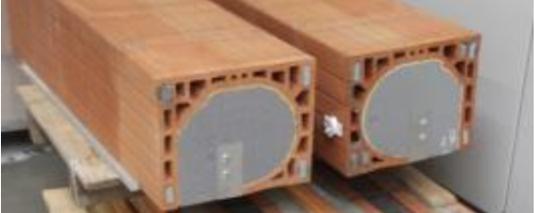
<p>Rollladenkasten des Ziegelwerks Turber</p>

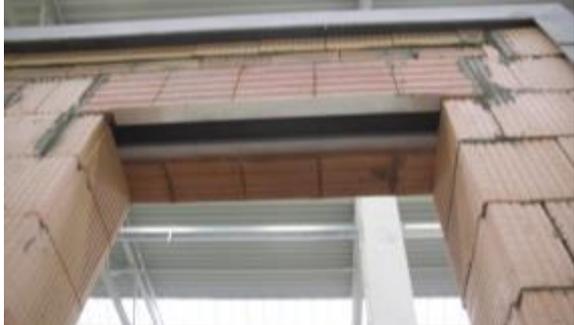
<p>Montierter Ziegel-Rollladenkasten des Ziegelwerks Turber</p>

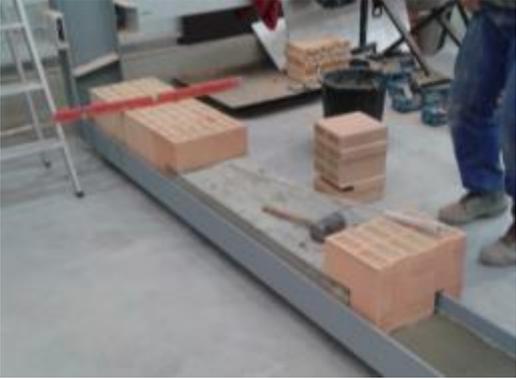
<p>Wandaufbau mit Thermopor TV09</p>

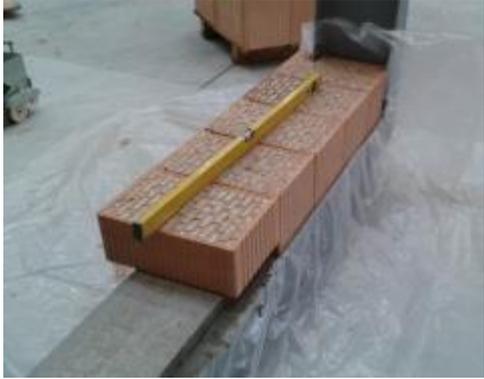
<p>Wandaufbau mit Unipor Coriso W07</p>

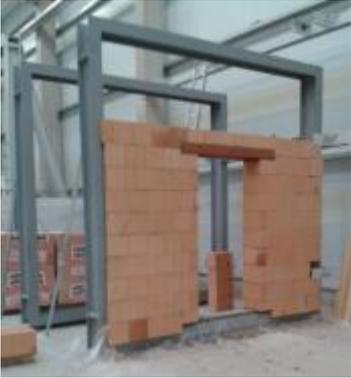
<p>Wanderstellung</p>

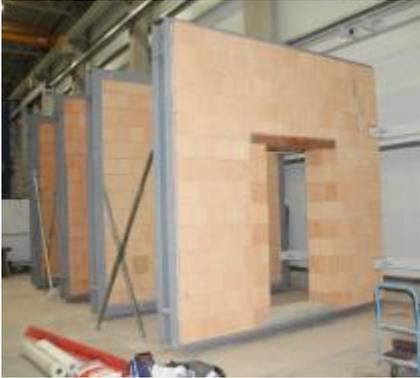
<p>Fertiggestelltes Mauerwerk</p>

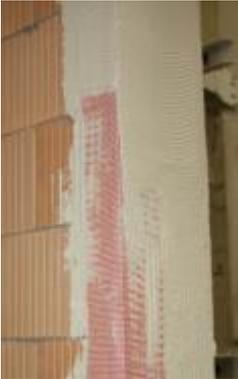
<p>Armierungsgewebe M in Armierungsputz</p>

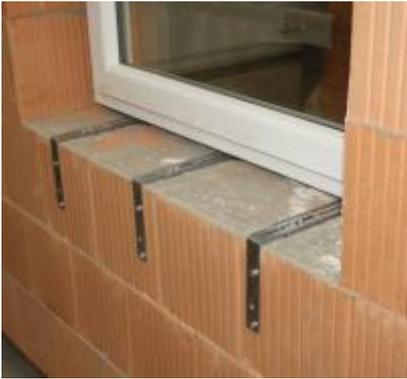
<p>Befestigung im Brüstungsbereich</p>

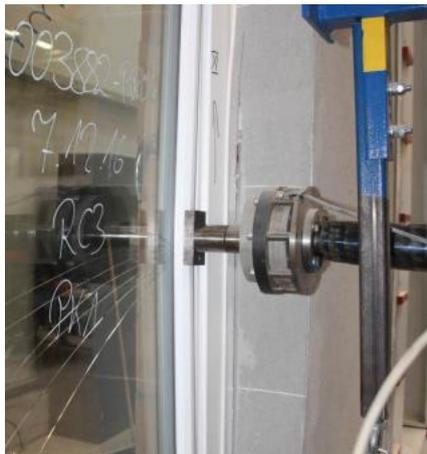
**Abbildung 3** Verformung des Probekörpers unter der Last bei der statischen Prüfung

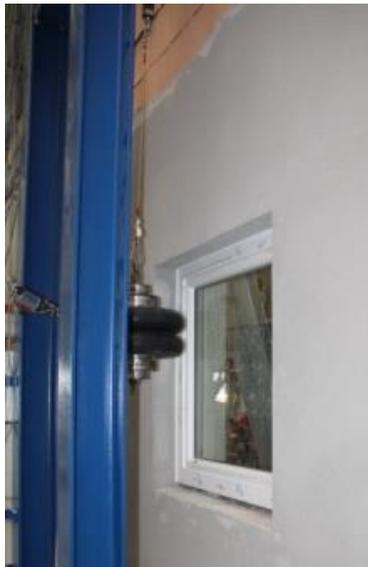
**Abbildung 4** Zwillingssreifen vor einem Probekörper bei der dynamischen Prüfung

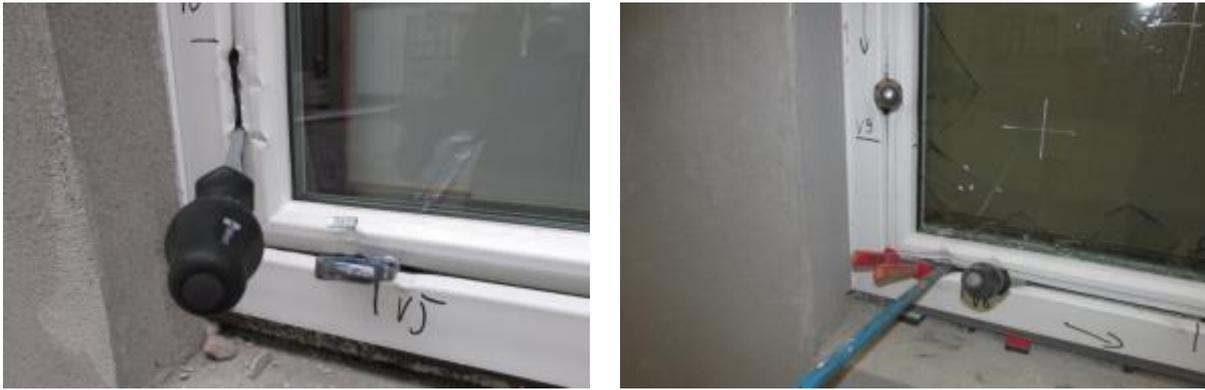
**Abbildung 5** Zwischen Blend- und Flügelrahmen gesetzte (Hebel-)Werkzeuge bei der manuellen Prüfung nach DIN EN 1630 in der Widerstandsklasse RC2 (links) und RC3 (rechts).

Einen Eindruck der manuellen Prüfung gibt Abbildung 5.

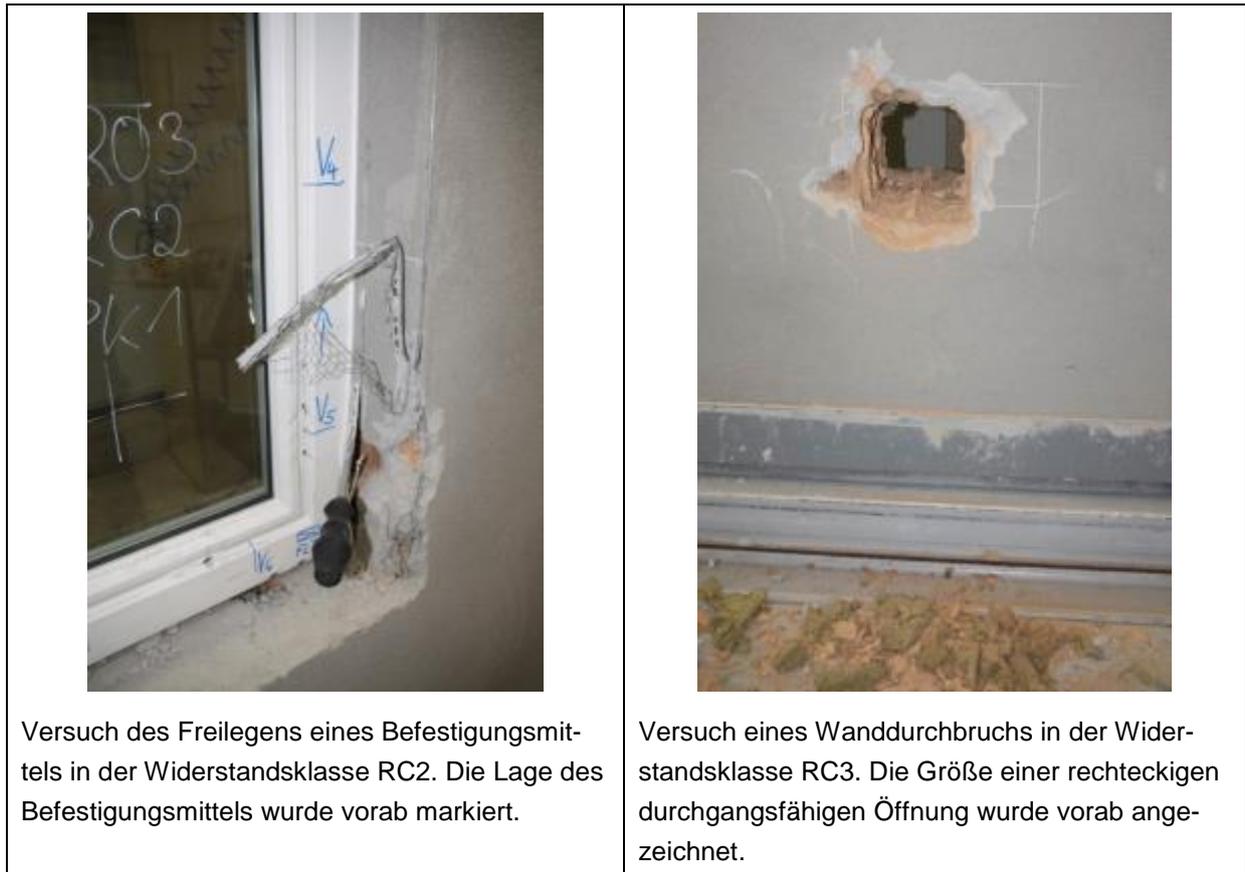
**Abbildung 6** Beispiele von erweiterten Angriffen angelehnt an die manuelle Prüfung nach DIN EN 1630. Links, Angriff auf ein Befestigungsmittel, rechts auf die Wandfläche.

Einen Eindruck dieser erweiterten Prüfungen gibt Abbildung 6.

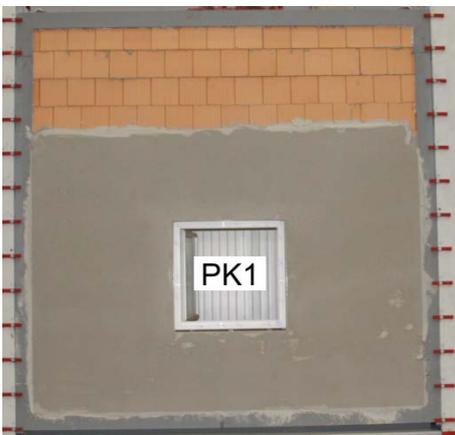
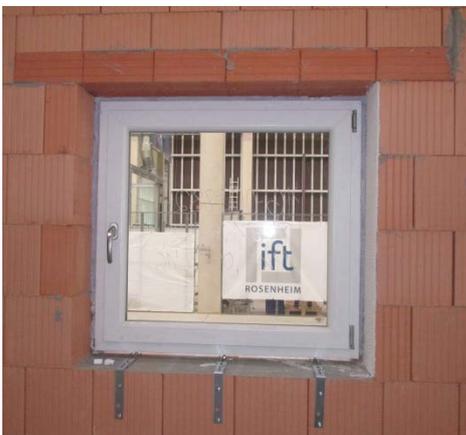
Wandaufbau W01

<b>Ziegel:</b>	Unipor Coriso W07	<b>Putz Wandfläche:</b>		
DFK	6	Leichtunterputz Typ 2, CS II, 20 mm MEP-it. von Schwenk		
RDK	0,6			
Format	247/365/249 mm	<b>Putz Leibung (bandseitig):</b>		
Mörtel	DM	Leichtunterputz Typ 2, CS II, 20 mm MEP-it. von Schwenk zusätzlich in unterer Lage mineralischer Haftputz (GP), CS IV UNI.-H. von Schwenk mit Armierungsgewebe M von Schwenk		
<b>Sturz:</b>				
	Betonverfüllter Ziegelsturz			
<b>Unterer Anschluss:</b>		<b>Eckputzschienen:</b>		
	Unipor Coriso W07	Seitlich/oben Drahteckputzschiene		
<b>Fenster:</b>		<b>Elementbefestigung:</b>		
PK1	PaXsecura 200	PK1	Links:	3x AMO Combi 7,5/11,5 242 mm mit Kunststoffdübel W-UR XXL
	RC2		Rechts:	3x AMO Combi 7,5/11,5 242 mm mit Kunststoffdübel W-UR XXL
	PVC		Oben:	Keine
	BRAM 990 x 960		Unten:	3x J-DB Konsole mit Umlenkwinkel und W-UR 8 mm
	P4A-16-4b			
	DK			
Blendrahmenecken mit Stahlwinkeln der Maße 4,0 x 40 x 200 mm		Keine druckfeste Hinterfütterung

10 cm von Ziegelkante bis Blendrahmen außen		
		Montagefuge 15 mm, Füllung mit Putz und Schaum

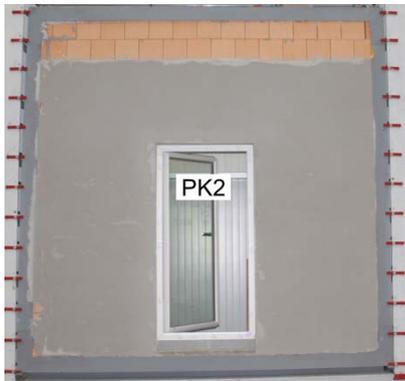
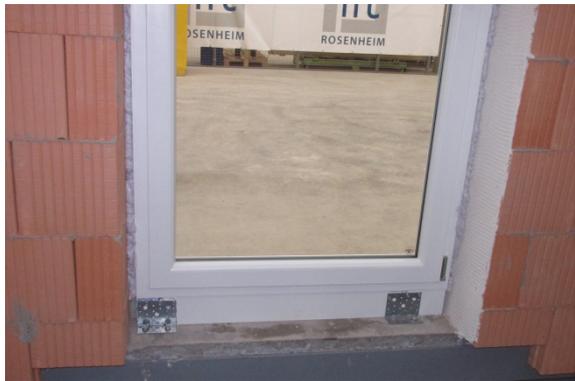
Wandaufbau W02

Unterer Anschluss von innen		
<b>Ziegel:</b>	Unipor Coriso W07		<b>Putz Wandfläche:</b>	
DFK	6		Leichtunterputz Typ 2, CS II, 20 mm MEP-it. von Schwenk	
RDK	0,6			
Format	247/365/249 mm		<b>Putz Leibung (bandseitig):</b>	
Mörtel	DM		zusätzlich in unterer Lage mineralischer Haftputz (GP), CS IV UNI.-H. von Schwenk mit Armierungsgewebe M von Schwenk	
<b>Sturz:</b>				
	Betonverfüllter Ziegelsturz			
<b>Unterer Anschluss:</b>		<b>Eckputzschienen:</b>		
	Betonsturz		Seitlich/oben Drahteckputzschiene	
<b>Fenster:</b>		<b>Elementbefestigung:</b>		
	PK2	PaXsecura 200	PK2	Seitlich 5x AMO Combi 7,5/11,5 242 mm mit Kunststoffdübel W-UR XXL
		RC2		
		PVC	Oben:	Keine
		BRAM 990 x 1960	Unten:	2x Winkel an Sockelprofil mit Kunststoffdübel in Beton verankert (Panhead-Schraube).
		P4A-16-4b		
		DK		
Obere Blendrahmenecken mit Stahlwinkeln der Maße 4,0 x 40 x 200 mm		Keine druckfeste Hinterfüterung

10 cm von Ziegelkante bis Blendrahmen außen		
		Montagefuge 15 mm, Füllung mit Putz und Schaum

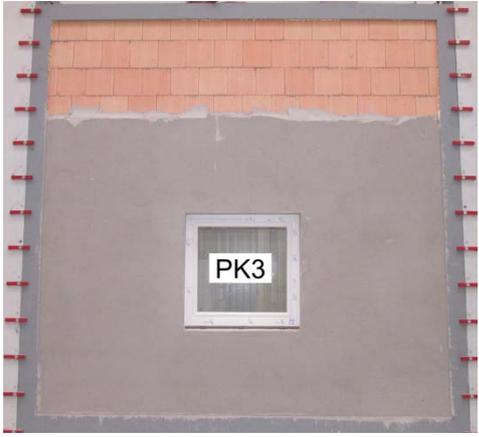
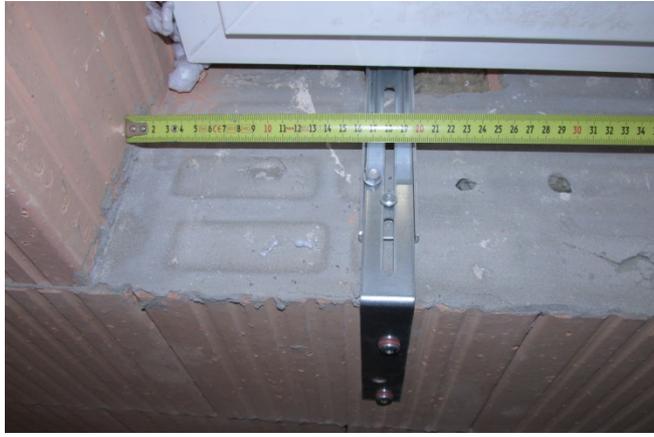
Wandaufbau W03

Unterer Anschluss von innen		
<b>Ziegel:</b>	Thermopor TV9	<b>Putz Wandfläche:</b>		
DFK	8	Leichtunterputz Typ 2, CS II, 20 mm MEP-it. von Schwenk		
RDK	0,65			
Format	247/365/249 mm	<b>Putz Leibung (bandseitig):</b>		
Mörtel	DM	Leichtunterputz Typ 2, CS II, 20 mm MEP-it. von Schwenk zusätzlich mineralischer Haftputz (GP), CS IV UNI.-H. von Schwenk mit Armierungsgewebe M von Schwenk		
<b>Sturz:</b>				
	Betonverfüllter Ziegelsturz			
<b>Unterer Anschluss:</b>		<b>Eckputzschienen:</b>		
	Thermopor TV9	Seitlich/oben Drahteckputzschiene		
<b>Fenster:</b>		<b>Elementbefestigung:</b>		
PK3	PaXsecura 200	PK3	Seitlich	3x AMO Combi 7,5/11,5 242 mm mit Kunststoffdübel W-UR XXL
	RC2			
	PVC		Oben:	Keine
	BRAM 990 x 960		Unten:	3x J-DB Konsole mit Umlenkwinkel und W-UR 8 mm
	P4A-16-4b			
	DK			
Blendrahmenecken mit Stahlwinkeln der Maße 4,0 x 40 x 200 mm		Keine druckfeste Hinterfüterung

10 cm von Ziegelkante bis Blendrahmen außen		
		Montagefuge 15 mm, Füllung mit Putz und Schaum

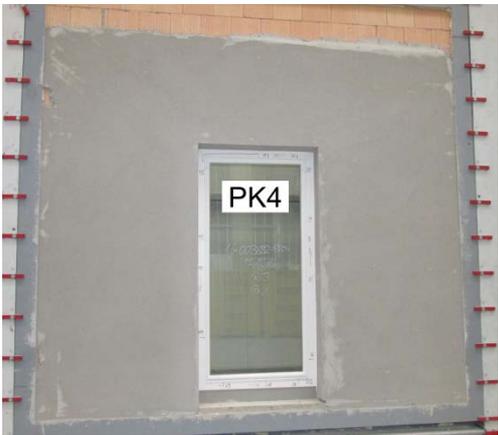
Wandaufbau W04

Ansicht von innen		
<b>Ziegel:</b>	Thermopor TV9	<b>Putz Wandfläche:</b>		
DFK	8		Leichtunterputz Typ 2, CS II, 20 mm MEP-it. von Schwenk	
RDK	0,65			
Format	247/365/249 mm	<b>Putz Leibung (bandseitig):</b>		
Mörtel	DM		Leichtunterputz Typ 2, CS II, 20 mm MEP-it. von Schwenk zusätzlich mineralischer Haftputz (GP), CS IV UNI.-H. von Schwenk mit Armierungsgewebe M von Schwenk	
<b>Sturz:</b>				
	Betonverfüllter Ziegelsturz			
<b>Unterer Anschluss:</b>		<b>Eckputzschienen:</b>		
	Betonsturz		Seitlich/oben Drahteckputzschiene	
<b>Fenster:</b>		<b>Elementbefestigung:</b>		
	PK4	PaXsecura 200	PK4	Seitlich 5x AMO Combi 7,5/11,5 242 mm mit Kunststoffdübel W-UR XXL
		RC2		
		PVC		Oben: Keine
		BRAM 990 x 1960		Unten: 2x Winkel an Sockelprofil mit Kunststoff-dübel in Beton verankert (Panhead-Schraube).
		P4A-16-4b		
		DK		
Obere Blendrahmenecken mit Stahlwinkeln der Maße 4,0 x 40 x 200 mm		Keine druckfeste Hinterfüterung

10 cm von Ziegelkante bis Blendrahmen außen		
		Montagefuge 15 mm, Füllung mit Putz und Schaum

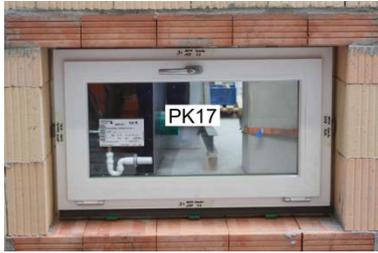
Wandaufbau W09

<b>Ziegel:</b>	Thermopor TV7	<b>Putz Wandfläche und Leibung:</b>		
DFK	6	Armierungsgewebe Schwenk M in Armierungsputz Schwenk UNI-H eingebettet (ca. 5 mm), darüber Leichtunterputz Schwenk MEP-it (ca. 20 mm), darüber Armierungsgewebe Schwenk M in Schwenk SK leicht gebettet (ca. 5 mm)		
RDK	0,50			
Format	247/365/249 mm			
Mörtel	DM			
Sturz		Eckputzschienen		
Wärmedämmsturz		Seitlich/oben Drahteckputzschiene in MEP-it und Gewebe-Eckputzschienen GW10-15		
Unterer Anschluss:				
PK17 Wärmedämmsturz gedreht		<b>Elementbefestigung:</b>		
Übrige PK in Thermopor TV7				
<b>Fenster:</b>				
PK15,16	PaXsecura 200	PK15, 16	Seitlich in Pfeiler	2x AMO Combi 7,5/11,5 242 mm mit Kunststoffdübel W-UR XXL
	RC2		Seitlich in Wand	2x Direktmontageschraube, Durchmesser 11,5 mm, Länge 252 mm
	PVC		Oben	Da nur Angriff auf Befestigungsmittel, 1x AMO Combi 11,5/7,5 (150 mm) mit Kunststoffdübel W-UR XS

BRAM 516 x 717			
	P4A-16-4b			
	DK	PK15 unten	2x Fenstermontagekonsole JB-DK mit W-UR 8mm. Anstelle der Höhenverstellung HVP ist eine M8 Schraube (M8 x 100 mm, Senkkopf 8.8) durch den Blendrahmen geführt und direkt mit der JB-DK verschraubt. Zum Höhenausgleich wurden Montageklötze verwendet.	
PK15	= PK10 aus W06			
PK16	= PK5 aus W05			
PK17,18	PaXsecura 300	PK16 unten	1x J-DB Konsole mit Umlenkwinkel und W-UR 8 mm	
	RC3			
	PVC	PK17, 18 Seite	1x AMO Combi 7,5/11,5 242mm mit Kunststoffdübel W-UR XXL	
	BRAM 971 x 570			
	P6B-16-6b	PK17, 18 oben	3x AMO Combi 11,5/7,5 (150 mm) mit Kunststoffdübel W-UR XS	
	Kipp			
		PK18 unten	3x AMO Combi 11,5/7,5 (150 mm) mit Kunststoffdübel W-UR XS verankert in Schnellzement von Würth, der lokal in die Großkammern eingebracht wurde.	
		PK17 unten	3x AMO Combi 11,5/7,5 (150 mm) mit Kunststoffdübel W-UR XS in WD-Sturz	
Druckfeste Hinterfüterung aller Elemente, Befestigungsmittel wurden durch die vorgebohrten Hinterfüterungsklötze durchgeführt. Bei Konsolenbefestigung wurden unten Klötze unterlegt.

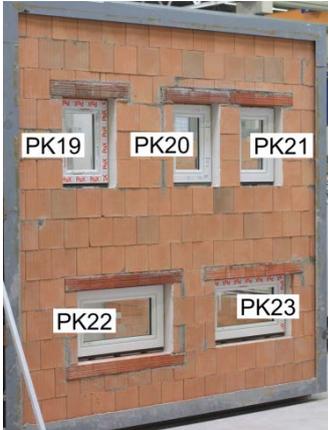
Wandaufbau W10

<b>Ziegel:</b>	Planziegel U9	<b>Putz Wandfläche und Leibung:</b>		
DFK	6	PK19	Leichtunterputz Typ 2, CS II, 20 mm MEP-it	
RDK	0,65	Übrige	5 mm Armierungsputz UNI-H, darin Armierungsgewebe M von Schwenk eingebettet, darüber 20 mm Leichtunterputz MEP-it, darüber 5 mm SK leicht, darin Armierungsgewebe M gebettet	
Format	247/365/249 mm			
Mörtel	DM			
<b>Sturz:</b>		<b>Eckputzschienen:</b>		
Wärmedämmsturz		Im Leichtunterputz Drahtputzschienen oben/seitlich.		
Unterer Anschluss:		Wenn darüber SK leicht, dann darin Gewebe- Eckputzschiene GW 10-15 oben und seitlich mit Gewebe über ganzer Leibungsdicke		
	Planziegel U9 (PK19-21,23)			
	Wärmedämmsturz (P22)	<b>Elementbefestigung:</b>		
<b>Fenster:</b>		PK19	Seitlich	2x AMO Combi 11,5/7,5 (242 mm) mit Kunststoffdübel W-UR XXL
PK 19-21	PaXsecura 200		Oben	Keine
	RC2		Unten	1x J-DB Konsole mit Umlenkwinkel und W-UR 8 mm
	PVC			
	BRAM 516 x 717

P4A-16-4b	PK20, 21	Pfeilerseite	2x AMO Combi 11,5/7,5 (242 mm) mit Kunststoffdübel W-UR XXL
	DK		Wandseite	2x Direktmontageschraube; Durchmesser 11,5 mm, Länge 252 mm
PK20	=PK6 aus W05			
PK21	=PK9 aus W06			
PK22,23	PaXsecura 300		Oben	1x AMO Combi 11,5/7,5 (150 mm) mit Kunststoffdübel W-UR XS
	RC3			
	PVC			
	BRAM 971 x 570	PK20	Unten	1x J-DB Konsole mit Umlenkwinkel und W-UR 8 mm
	P6B-18-6b	PK21	Unten	2x modifizierte J-DB Konsole mit Umlenkwinkel und W-UR 8 mm
	DK			
		PK22, 23	Seite	1x AMO Combi 11,5/7,5 (242 mm) mit Kunststoffdübel W-UR XXL
			Oben	3x AMO Combi 11,5/7,5 (150 mm) mit Kunststoffdübel W-UR XS.
			Unten	PK22 in WD-Sturz; PK23 in Injektionsmörtel: 3x AMO Combi 11,5/7,5 (150 mm) mit Kunststoffdübel W-UR XS
				11-12 cm von Ziegelkante bis Blendrahmen außen; Montagefuge ca. 15 mm.

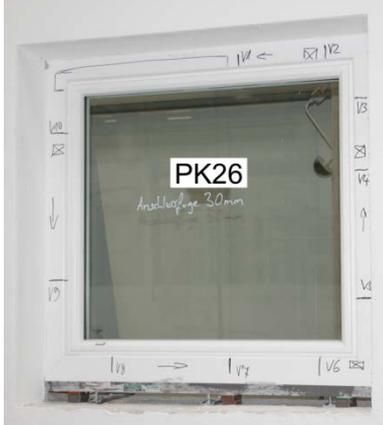
Wandaufbau W12

<b>Ziegel:</b>	Thermopor TV7	<b>Putz Wandfläche und Leibung:</b>		
DFK	6	Mitte	5 mm Armierungsputz UNI-H, darin Armierungsgewebe M von Schwenk eingebettet, darüber Leichtunterputz Typ 2, CS II, 20 mm MEP-it, darüber 5 mm SK leicht, darin eingebettet Armierungsgewebe M.	
RDK	0,50			
Format	247/365/249 mm			
Mörtel	DM	Links, Rechts	Leichtunterputz Typ 2, CS II, 20 mm MEP-it, darüber 5 mm SK leicht, darin Armierungsgewebe M gebettet.	
Sturz:				
Wärmedämmsturz		Eckputzschienen:		
Unterer Anschluss:		Im Leichtunterputz Drahtputzschienen oben/seitlich. Wenn darüber SK leicht, dann darin Gewebe- Eckputzschiene GW 10-15 oben und seitlich mit Gewebe über ganzer Leibungsdicke		
Thermopor TV7				
<b>Fenster:</b>				
PK26, 27	PaXsecura 300			
	RC3			
	PVC			
	BRAM 971 x 921	<b>Elementbefestigung:</b>		
	P6B-16-6b	PK26, 27	Oben	3x AMO Combi 11,5/7,5 (150 mm) mit Kunststoffdübel W-UR XS

DK		Seitlich	3x AMO Combi 11,5/7,5 (242 mm) mit Kunststoffdübel W-UR XXL
PK27	Blendrahmenecken mit Stahlwinkeln der Maße: 3,0 x 40 x 180 mm		Unten	3x J-DB Konsole mit Umlenkwinkel und W-UR 8 mm
			PK26	Montagefuge ca. 30 mm
			PK27	Montagefuge ca. 15 mm
		11-12 cm von Ziegelkante bis Blendrahmen außen		
		Alle Elemente druckfest hinterfütert.

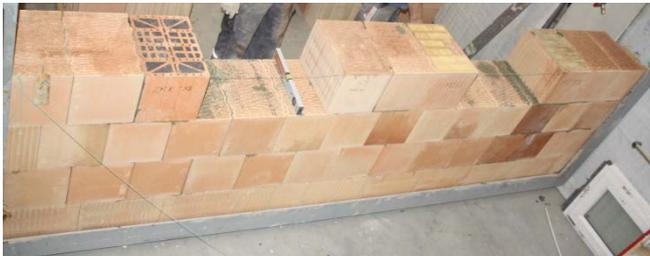
Wandaufbau W13

<b>Ziegel:</b>		<b>Putz Wandfläche und Leibung:</b>		
Wandbildner	Planziegel U8	Leichtunterputz Typ 2, CS II, 20 mm MEP-it, darüber 5 mm SK leicht, darin eingebettet Armierungsgewebe M.		
Leibungsziegel				
PK28 links	ZMK TX8			
Format	247x365x249 mm			
DFK	10 (lt.Hersteller)	Eckputzschienen:		
RDK	0,70 (lt.Hersteller)	Im Leichtunterputz Drahtputzschienen oben/seitlich. Im SK leicht Gewebe- Eckputzschiene GW 10-15 oben und seitlich mit Gewebe über ganzer Leibungsdicke.		
PK28 rechts	S9			
Format	247/365/249 mm			
DFK	8 (lt.Hersteller)	<b>Elementbefestigung:</b>		
RDK	0,65 (lt.Hersteller)	PK25, 29	Oben	1x AMO Combi 11,5/7,5 150 mm mit Kunststoffdübel W-UR XS
PK29 links	MZ65		Seitlich	3x AMO Combi 11,5/7,5 242 mm mit Kunststoffdübel W-UR XXL
Format	248/365/249 mm			
DFK	8 (lt.Hersteller)	Unten	2x J-DB Konsole mit Umlenkwinkel und W-UR 8 mm	
RDK	0,55 (lt.Hersteller)			
PK29 rechts	MZ90G

Format	247/365/249 mm			
DFK	12 (lt.Hersteller)			
RDK	0,70 (lt.Hersteller)			
<b>Sturz:</b>				
Wärmedämmsturz		Montagefuge ca. 15 mm		
<b>Unterer Anschluss:</b>		11 cm von Ziegelkante bis Blendrahmen außen		
Planziegel U8		Alle Elemente druckfest hinterfütert.		
<b>Fenster:</b>				
PK28, 29	PaXsecura 300			
	RC3			
	PVC			
	BRAM 971 x 570 (vertikal)			
	P6B-16-6b			
	DK			
PK28	= PK18 aus W09			
PK29	= PK22 aus W10

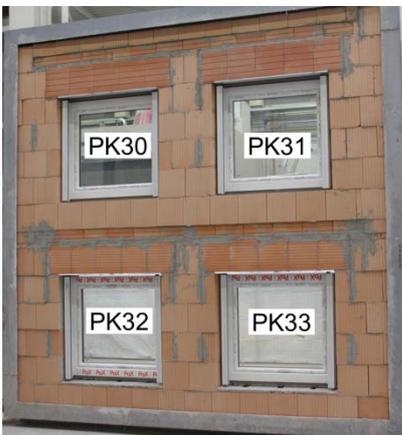
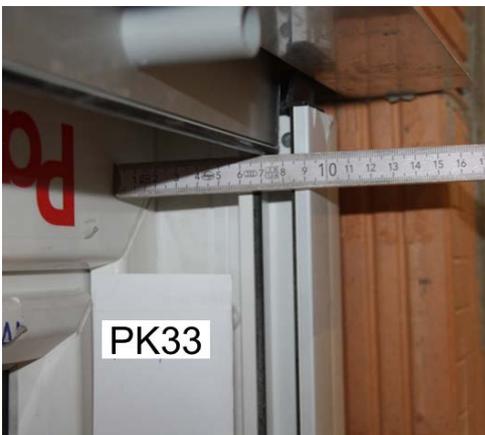
Wandaufbau W14

<b>Ziegel:</b>	Unipor Coriso W07		<b>Putz Wandfläche und Leibung:</b>
DFK	6		Leichtunterputz Typ 2, CS II, 20 mm MEP-it, darüber 5 mm SK leicht darin eingebettet Armierungsgewebe M
RDK	0,60		
Format	247/365/249 mm		
Mörtel	DM		Putz wurde bis Führungsschiene geführt, kein Putz hinter der Führungsschiene.
<b>Sturz:</b>			
Wärmedämmsturz			
<b>Unterer Anschluss:</b>		<b>Eckputzschienen:</b>	
Unipor Coriso W07 (PK32, 33 unten mit 2 cm Mörtel wg. Ausführungsfehler)		Im Leichtunterputz Drahtputzschienen seitlich. Im SK leicht Gewebe- Eckputzschiene GW 10-15 seitlich.	
<b>Oberer Anschluss:</b>		<b>Elementbefestigung:</b>	
PK32, 33	Ziegel-Rollladenkasten von Hersteller A für 36,5 cm Wandstärke, gerade Ausführung, geschlossen.	PK30-33	Oben Keine Befestigung
PK30, 31	Ziegel-Rollladenkasten von Hersteller B für 36,5 cm Wandstärke, geschlossen.		Seitlich 3x AMO Combi 11,5/7,5 242 mm mit Kunststoffdübel W-UR XXL

<b>Fenster:</b>			Unten 3x J-DB Konsole mit Umlenkwinkel und W-UR 8 mm
PK30-33	PaXsecura 300	Montagefuge umlaufend ca. 20 mm	
	RC3	16 cm von Ziegelkante bis Blendrahmen außen, aufgrund der Ausrichtung zum Rollladenkasten	
	PVC	Alle Elemente seitlich und unten druckfest hinterfütert.	
	BRAM 971 x 921		
	VSG6-16-P6B		
	DK		
	Verstärkung der oberen Blendrahmenecken mit Stahlwinkeln der Maße: 3,0 x 40 x 180 mm

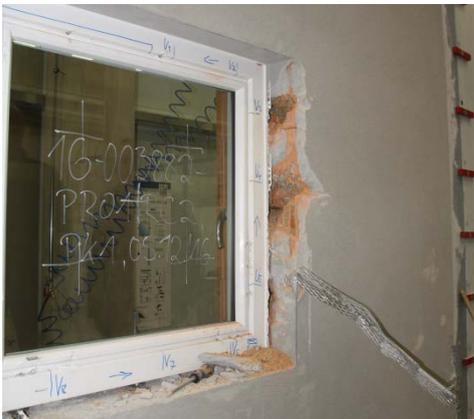
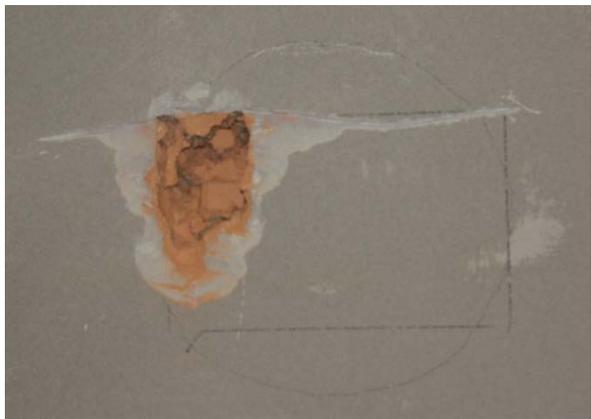
<b>Wandaufbau W01 – Ergebnisse</b>

<b>Ergebnisse nach DIN EN 1627 in RC 2</b>			<b>RC erreicht?</b>
PK1	statisch	Risse zwischen Putz und Anputzleiste. Keine weiteren Schäden am Element, darum Prüfung bestanden.	ja
	Dynamisch	Risse zwischen Putz und Anputzleiste. Risse der Geh-rungsecken der Flügelrahmen. Keine weiteren Schäden am Element, darum Prüfung bestanden.	ja
	Manuell – Griffseite	Alle Verriegelungen im Eingriff. Keine durchgangsfähige Öffnung erreicht.	ja
	Manuell – Ecklager	Alle Verriegelungen im Eingriff. Keine durchgangsfähige Öffnung erreicht.	ja
	Manuell – Scheren-lager	Alle Verriegelungen im Eingriff. Keine durchgangsfähige Öffnung erreicht.	ja
<b>Ergebnisse erweiterter Angriff in RC 2</b>			
PK1	Montagefuge Griffseite	Versuch in die Montagefuge zu gelangen und das Fenster auszuhebeln scheitert. Keine durchgangsfähige Öffnung erreicht.	ja
	Befestigung Griffseite aus Lei-bung	Beschädigungen am Mauerwerk führen nicht zu einer durchgangsfähigen Öffnung.	ja

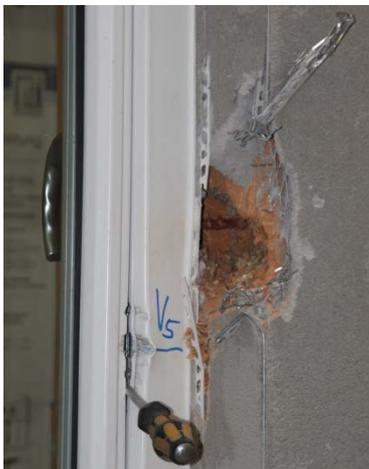
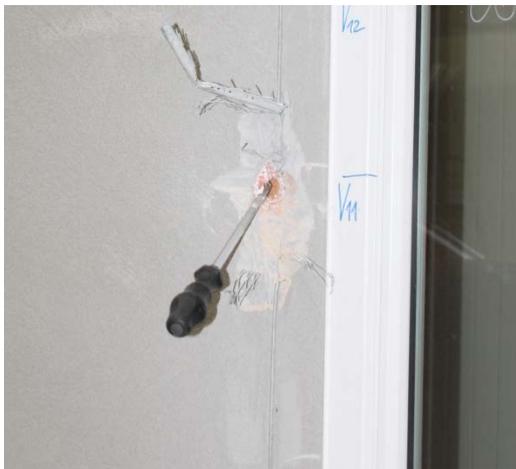
<b>Wandaufbau W02 – Ergebnisse</b>

Angriff griffseitig ohne Armierungsputz		Angriff bandseitig mit Armierungsputz	
<b>Ergebnisse nach DIN EN 1627 in RC 2</b>			<b>RC erreicht?</b>
PK2	Manuell – Ecklager - Griffseite	Alle Verriegelungen im Eingriff. Keine durchgangsfähige Öffnung erreicht.	ja
<b>Ergebnisse erweiterter Angriff in RC 2</b>			
PK2	Befestigung Griffseite über Wand	Keine durchgangsfähige Öffnung erreicht.	ja
	Befestigung Bandseite über Wand	Keine durchgangsfähige Öffnung erreicht.	ja

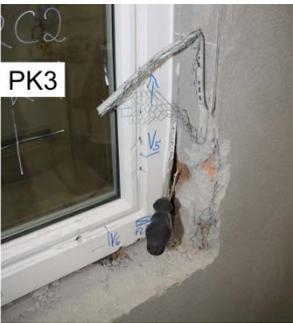
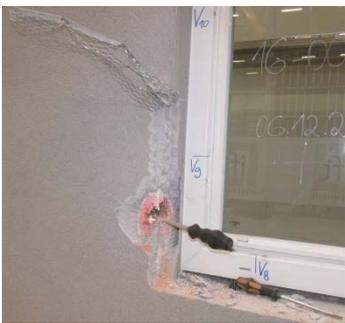
<b>Wandaufbau W03 – Ergebnisse</b>

Angriff auf Befestigung griffseitig		Angriff auf Befestigung bandseitig

RC3 Angriff auf Wandfläche
<b>Ergebnisse nach DIN EN 1627 in RC 2</b>			<b>RC erreicht?</b>
PK3	Statisch	Risse zwischen Putz und Anputzleiste. Keine weiteren Schäden am Element, darum Prüfung bestanden.	ja
	Dynamisch	Risse zwischen Putz und Anputzleiste. Risse der Geh-rungsecken der Flügelrahmen. Keine weiteren Schäden am Element, darum Prüfung bestanden.	ja
	Manuell – Griffsei-te	Alle Verriegelungen im Eingriff. Keine durchgangsfähige Öffnung erreicht.	ja
	Manuell – Eckkla-ger	Alle Verriegelungen im Eingriff. Keine durchgangsfähige Öffnung erreicht.	ja
	Manuell – Sche-renlager	Alle Verriegelungen im Eingriff. Keine durchgangsfähige Öffnung erreicht.	ja
<b>Ergebnisse erweiterter Angriff in RC 2</b>			
PK3	Befestigung griff-seitig	Keine durchgangsfähige Öffnung erreicht.	ja

Wandfläche	98s: Abbruch. Keine Aussicht auf Erfolg	ja
<b>Ergebnisse erweiterter Angriff in RC 3</b>			
PK3	Wandfläche	Keine durchgangsfähige Öffnung erreicht.	ja
	Befestigung – Tastversuch	Keine durchgangsfähige Öffnung erreicht.	ja

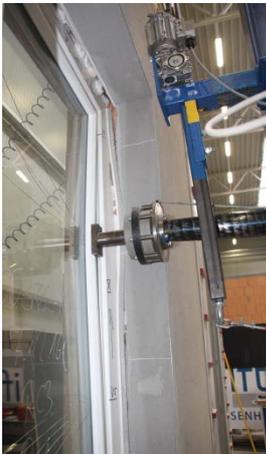
Wandaufbau W04 – Ergebnisse

Während der statischen Prüfung		RC3 Angriff auf Befestigung bandseitig

RC3 Angriff auf Befestigung griffseitig	
<b>Ergebnisse nach DIN EN 1627 in RC 3</b>			<b>RC erreicht?</b>
PK4	Statisch	Risse zwischen Putz und Anputzleiste, Verglasung gesprungen. Keine weiteren Schäden am Element, darum Prüfung bestanden.	ja
	Dynamisch	Risse zwischen Putz und Anputzleiste. Risse der Gehrungsecken der Flügelrahmen. Keine weiteren Schäden am Element, darum Prüfung bestanden.	ja
<b>Ergebnisse erweiterter Angriff in RC 3</b>			
PK4	Befestigung griffseitig	Keine durchgangsfähige Öffnung erreicht.	ja
	Befestigung bandseitig	Keine durchgangsfähige Öffnung erreicht.	ja

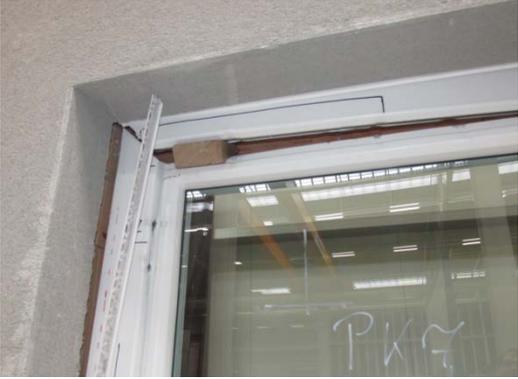
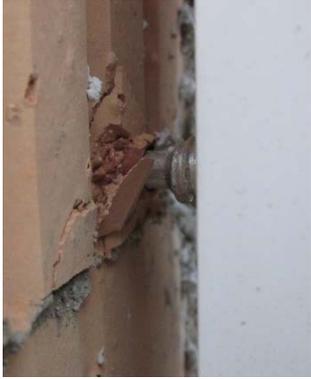
<b>Wandaufbau W05 – Ergebnisse</b>

PK7 nach manuellem Angriff		PK6 Abplatzen des Ziegels im Bereich der Befestigungsmittel während der statischen Prüfung	
<b>Ergebnisse nach DIN EN 1627 in RC 2</b>			<b>RC erreicht?</b>
PK6	Statisch	Risse zwischen Putz und Anputzleiste, Spalt zwischen Anputzleiste und Blendrahmen. Keine weiteren Schäden am Element, Prüfung bestanden. Leichte Schäden am Ziegel.	ja
	Dynamisch	Risse der Gehrungsecken der Blend- und Flügelrahmen. Keine weiteren Schäden am Element, Prüfung bestanden. Keine weiteren Schäden am Ziegel.	ja
PK7	Manuell – Griffseite	Verschraubung zum Mauerwerk ist ohne Schäden. Alle Verriegelungen im Eingriff. Keine durchgangsfähige Öffnung erreicht.	ja
	Manuell – Ecklager	Ecklager ist im Eingriff, Blendrahmen hat sich verdreht. Alle Verriegelungen im Eingriff. Keine durchgangsfähige Öffnung erreicht.	ja
	Manuell – Scherenlager	Blendrahmen in der Ecke gerissen. Alle Verriegelungen im Eingriff. Keine durchgangsfähige Öffnung erreicht.	ja

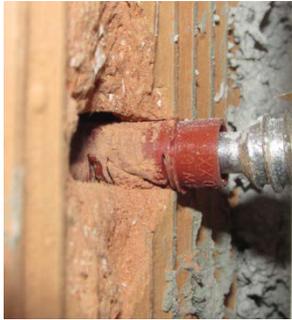
<p>Kerbung des Ziegels bei statischer Prüfung</p>

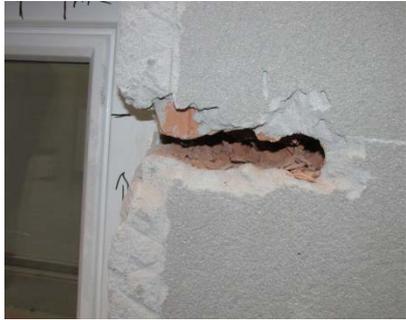
<p>PK10 Befestigung teilweise freigelegt</p>	
<b>Ergebnisse nach DIN EN 1627 in RC 2</b>			<b>RC erreicht?</b>
PK11	Statisch und dynamisch	Risse zwischen Putz und Anputzleiste sowie zwischen Anputzleiste und Blendrahmen. Blendrahmenecken griffseitig gerissen. Stein an Verschraubung etwas gebrochen. Keine weiteren Schäden am Element, Prüfung bestanden.	ja
PK10	Statisch und dynamisch	Risse zwischen Putz und Anputzleiste sowie zwischen Anputzleiste und Blendrahmen. Blendrahmenecke oben rechts gerissen. Stein an Verschraubung etwas gebrochen. Keine weiteren Schäden am Element, Prüfung bestanden.	ja
PK11	Manuell – Griffseite	Blendrahmen gebrochen. Alle Verriegelungen im Eingriff. Keine durchgangsfähige Öffnung erreicht.	ja
PK12	Manuell – Scherenlager	Blendrahmen gebrochen. Alle Verriegelungen im Eingriff. Keine durchgangsfähige Öffnung erreicht.	ja

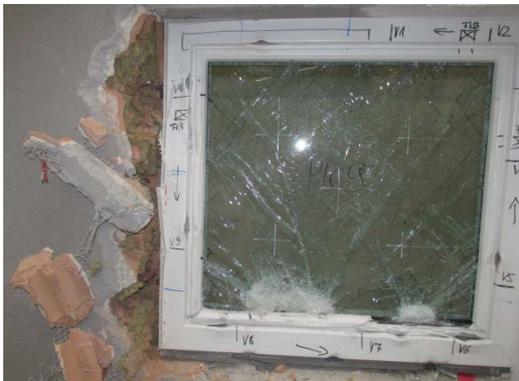
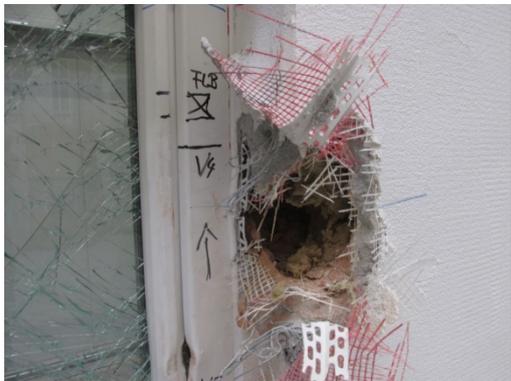
Wandaufbau W07 – Ergebnisse

Ergebnisse nach DIN EN 1627 in RC 3			RC erreicht?
PK13	Statisch	Risse zwischen Putz und Anputzleiste sowie zwischen Anputzleiste und Blendrahmen. Keine weiteren Schäden am Element, Prüfung bestanden. Keine Schäden am Ziegel.	ja
	Dynamisch	Sichtbare Schäden im Zentrum. Risse in den Gehrungsecken von Blend- und Flügelrahmen. Keine weiteren Schäden am Element, darum Prüfung bestanden. Keine Schäden am Ziegel.	ja
	Manuell – Griffseite	Alle Verriegelungen im Eingriff. Flügelrahmen stark deformiert. Keine durchgangsfähige Öffnung erreicht.	ja
	Manuell – Ecklager	Alle Verriegelungen im Eingriff. Keine durchgangsfähige Öffnung erreicht.	ja
	Manuell – Scherenlager	Trotz Zugänglichkeit mit dem gekröpften Kuhfuß halten alle Verriegelungen stand. Keine durchgangsfähige Öffnung erreicht.	ja
Ergebnisse erweiterter Angriff in RC 3			
PK13	Befestigung bandseitig	Obere und rechte Verschraubungen (6 Schrauben) halten stand. Keine durchgangsfähige Öffnung erreicht.	ja

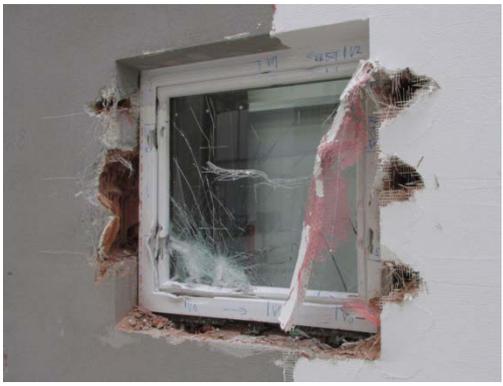
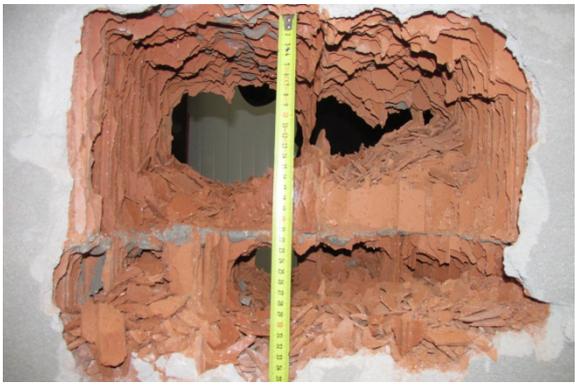
<b>Wandaufbau W08 – Ergebnisse</b>

<b>Ergebnisse nach DIN EN 1627 in RC 3</b>			<b>RC erreicht?</b>
PK14	Statisch	Risse zwischen Putz und Anputzleiste. Keine weiteren Schäden, Prüfung bestanden.	ja
	Dynamisch	Risse in den Blendrahmenecken. Keine weiteren Schäden, Prüfung bestanden.	ja
	Manuell – Griffseite	Alle Verriegelungen im Eingriff. Keine durchgangsfähige Öffnung erreicht.	ja
	Manuell – Ecklager	Alle Verriegelungen im Eingriff. Keine durchgangsfähige Öffnung erreicht.	ja
	Manuell – Scherenlager	Alle Verriegelungen halten stand. Keine durchgangsfähige Öffnung erreicht.	ja
<b>Ergebnisse erweiterter Angriff in RC 3</b>			
	Befestigung bandseitig	Verschraubung konnte teilweise gelöst werden. Keine durchgangsfähige Öffnung erreicht.	ja
	Befestigung griffseitig	Verschraubung konnte teilweise gelöst werden. Keine durchgangsfähige Öffnung erreicht.	ja
	Wandfläche links	Nur partiell Durchbruch erreicht, aber keine durchgangsfähige Öffnung erzielt.	ja

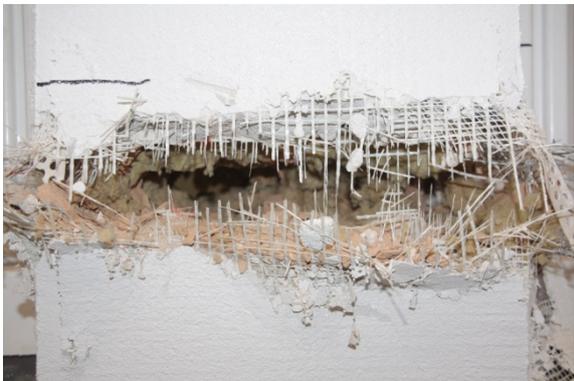
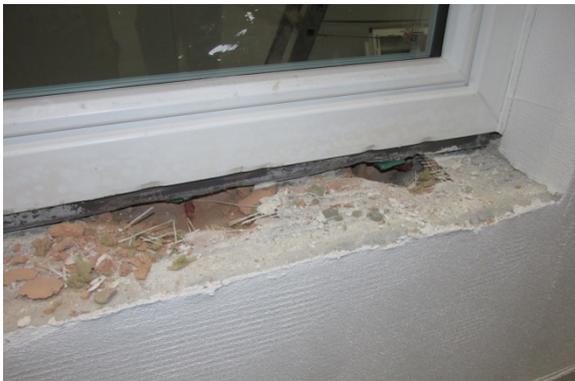
Wandaufbau W09 – Ergebnisse

Pfeilerangriff PK15/16		Angriff auf PK18	
Ergebnisse erweiterter Angriff in RC 3			RC erreicht?
PK18	Befestigung in Schnellzement	Die Verankerung im Zementbett hält den Angriffen Stand. Keine durchgangsfähige Öffnung erreicht.	ja
PK15/ PK16	Pfeiler zwischen PK15 und PK16	Partieller Durchbruch nach Hinten, aber keine durchgangsfähige Öffnung erzielt.	ja

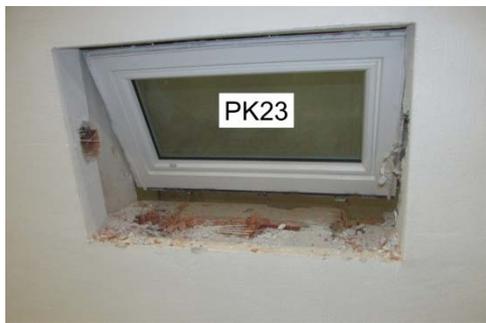
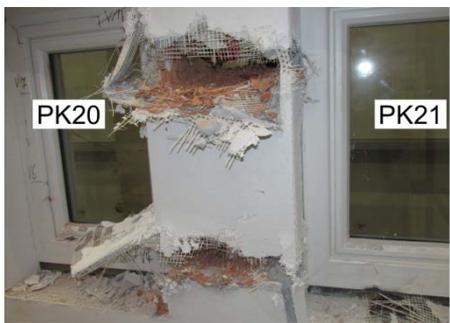
<b>Wandaufbau W10 – Ergebnisse</b>

<b>Ergebnisse nach DIN EN 1627 in RC 2</b>			<b>RC erreicht?</b>
PK19	statisch	Risse zwischen Blendrahmen und Putz. Keine weiteren Schäden, Prüfung bestanden.	ja
	dynamisch	Keine weiteren Risse oder Schäden, Prüfung bestanden.	ja
PK20	Manuell – Ecklager	Vorab Befestigung oben entfernt, seitlich statt Direktmontageschraube AMO Combi gesetzt und unten 2x druckfeste Hinterfüterung unterlegt. Am Ende der Prüfung sind alle Verriegelungen im Eingriff, keine durchgangsfähige Öffnung erreicht.	ja
	Manuell – Scherenlager	Blendrahmen in Gehrung gerissen, alle Verriegelungen im Eingriff. Keine durchgangsfähige Öffnung erreicht.	ja
<b>Ergebnisse erweiterter Angriff in RC 2</b>			
PK19	Befestigung	Drahteckwinkel entfernt, eine Schraube freigelegt. Keine durchgangsfähige Öffnung erreicht.	ja
	Wandfläche	27 x 8 cm Putz und Ziegel entfernt bei max. 10 cm Tiefe. Keine durchgangsfähige Öffnung erreicht.

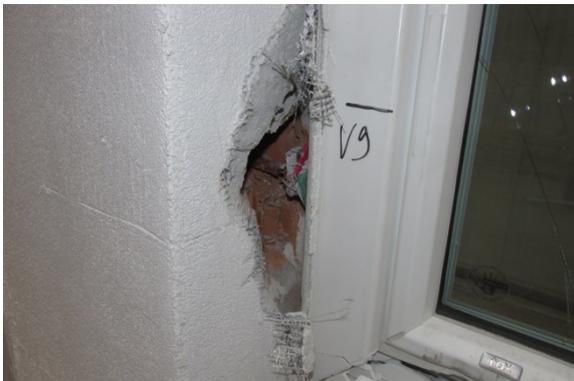
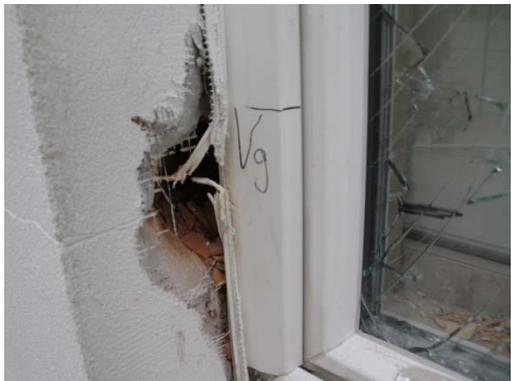
<b>Wandaufbau W11 – Ergebnisse</b>

Angriff auf Befestigung bandseitig, PK24		Angriff auf Befestigung bandseitig, PK25	
<b>Ergebnisse nach DIN EN 1627 in RC 3</b>			<b>RC erreicht?</b>
PK24	Statisch	Risse zwischen Putz und Anputzleiste. Nach hinten leicht verbogene Montagekonsole. Blendrahmen hinten unten rechts angebrochen. Keine weiteren Schäden, Prüfung bestanden.	ja
	Dynamisch	Leichter Riss in Blendrahmenecke hinten oben rechts. Keine weiteren Schäden, Prüfung bestanden.	ja
	Manuell – Griffseite	Blendrahmen gebrochen. Verriegelungen im Eingriff. Keine durchgangsfähige Öffnung erreicht.	ja
	Manuell – Ecklager	Verriegelungen im Eingriff. Keine durchgangsfähige Öffnung erreicht.	ja
	Manuell – Scherenlager	Verriegelungen im Eingriff. Keine durchgangsfähige Öffnung erreicht.	ja
PK25	Statisch	Leichte Risse im Blendrahmen hinten unten und zum Putz, Riss in der Verglasung. Keine weiteren Schäden, Prüfung bestanden.	ja

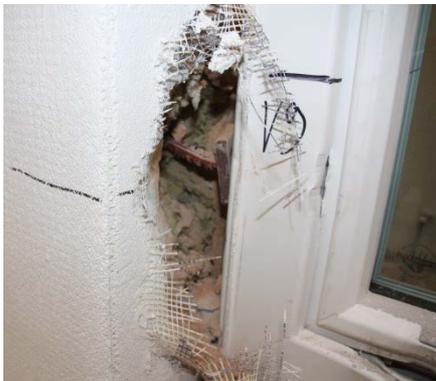
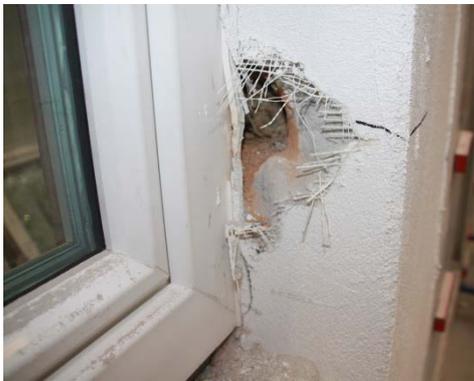
<b>Wandaufbau W12 – Ergebnisse</b>

Angriff auf Befestigung bandseitig, PK26			Angriff auf Befestigung griffseitig, PK27
<b>Ergebnisse nach DIN EN 1627 in RC 3</b>			<b>RC erreicht?</b>
PK26	Statisch	Risse zwischen Putz und Anputzleiste. Keine weiteren Schäden, Prüfung bestanden.	ja
	Dynamisch	Keine erkennbaren Schäden. Prüfung bestanden.	ja
	Manuell – Griffseite	Rahmen teilweise gebrochen, Verriegelungen im Eingriff. Keine durchgangsfähige Öffnung erreicht.	ja
	Manuell – Ecklager	Verriegelungen im Eingriff, Blendrahmen gebrochen. Keine durchgangsfähige Öffnung erreicht.	ja
	Manuell – Scherenlager	Verriegelungen im Eingriff. Keine durchgangsfähige Öffnung erreicht.	ja
<b>Ergebnisse erweiterter Angriff in RC 3</b>			
PK26	Befestigung bandseitig	Putz und Ziegel bilden kein Widerlager. Druckfeste Hinterfüterung verhindert Angriff auf Befestigungsmittel. Keine durchgangsfähige Öffnung erreicht.	ja

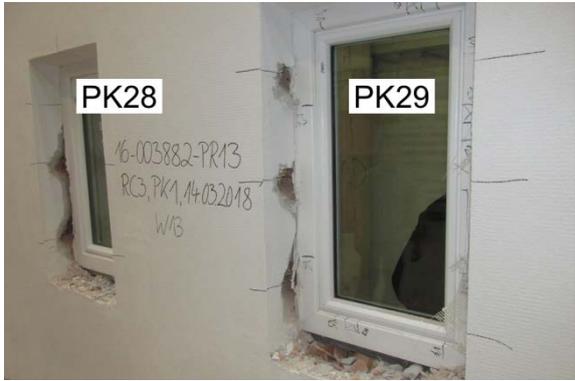
Wandaufbau W13 – Ergebnisse

Ergebnisse erweiterter Angriff in RC 3			RC erreicht?
PK28	Befestigung links	Keine durchgangsfähige Öffnung erreicht.	ja
	Befestigung rechts	Keine durchgangsfähige Öffnung erreicht.	ja
PK29	Befestigung links	Keine durchgangsfähige Öffnung erreicht.	ja
	Befestigung rechts	Keine durchgangsfähige Öffnung erreicht.	ja

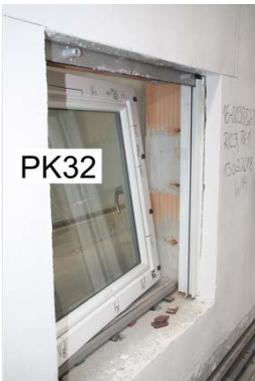
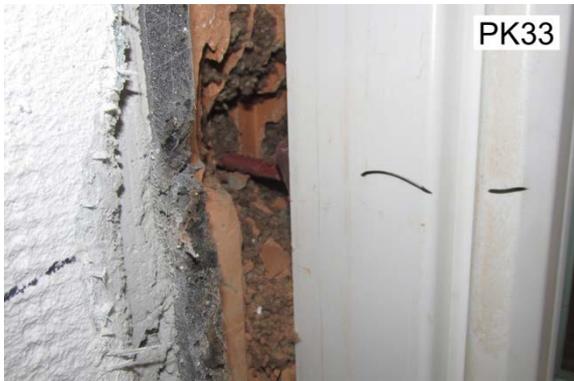
<b>Wandaufbau W14 – Ergebnisse</b>

<b>Ergebnisse nach DIN EN 1627 in RC 3</b>			<b>RC erreicht?</b>
PK32	Statisch	Blendrahmen gebrochen, Flügelrahmen gerissen. Nach wiederholtem Druck tritt der max. Spalt von 6 cm zwischen Blendrahmen und Rollladenführungsschiene im Bereich des Scherenlagers auf. Der Druck führt hier zu starken Putzabplatzungen im Glattstrich hinter der Schraube Richtung Wandinnenseite.	ja
	Dynamisch	Es sind 5 der 6 seitlichen Befestigungsmittel gebrochen, dennoch keine durchgangsfähige Öffnung. Fenster wurde seitlich in die bestehenden Löcher neu verschraubt und verkeilt für Angriff auf Rollladenkasten.	ja
PK33	Manuell – Scherenlager	Alle Verriegelungen im Eingriff, Getriebe ausgelenkt, Blendrahmen intakt. Keine durchgangsfähige Öffnung erreicht.	ja
	Manuell – Griffseite	Alle Verriegelungen im Eingriff, Getriebe ausgelenkt. Keine durchgangsfähige Öffnung erreicht.	ja

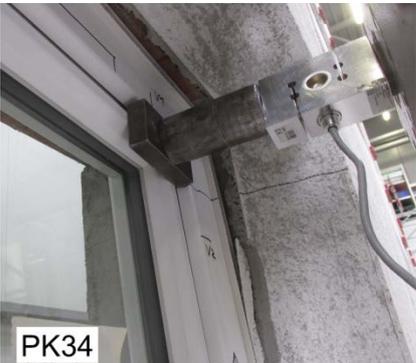
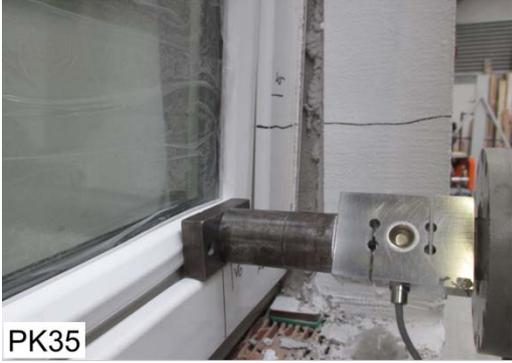
<b>Wandaufbau W15 – Ergebnisse</b>

<b>Ergebnisse nach DIN EN 1627 in RC 2</b>			<b>RC erreicht?</b>
PK34	Statisch	Risse zwischen Blendrahmen und Putz. Schraube oben rechts nach hinten verbogen, Abplatzung des Glatstriches hinter der Schraube, ca. 3 cm Spalt zwischen Blendrahmen und Putz. Keine weiteren Schäden, Prüfung bestanden.	ja
	Dynamisch	Griffseitig Blendrahmenecken gebrochen und oberes seitliches Befestigungsmittel gebrochen. Ziegel im Bereich der Befestigungsmittel ausgebrochen. Fenster ist oben mit ca. 6 cm stark nach hinten ausgelenkt.	ja
<b>Ergebnisse nach DIN EN 1627 in RC 3</b>			
PK35	Statisch	Ca. 4 cm Spalt zwischen Blendrahmen und Putz sowie Konsolen stark nach hinten verbogen. An mittlerer Konsole Ziegel ausgebrochen. Keine weiteren Schäden, Prüfung bestanden.	ja
	Dynamisch	Flügelrahmenecken links und oben sowie Blendrahmenecke rechts unten gerissen. Konsolen nach hinten verbogen. Griffseitig Glatstrich hinter den Befestigungsmitteln abgeplatzt. Keine weiteren Schäden, Prüfung bestanden.	ja
