# **Einbruchhemmung mit hochwärmedämmendem Ziegelmauerwerk**

Analyse des Ist-Zustandes,  
Erarbeitung von Konstruktions- sowie Nachweiskriterien

## Abschlussbericht

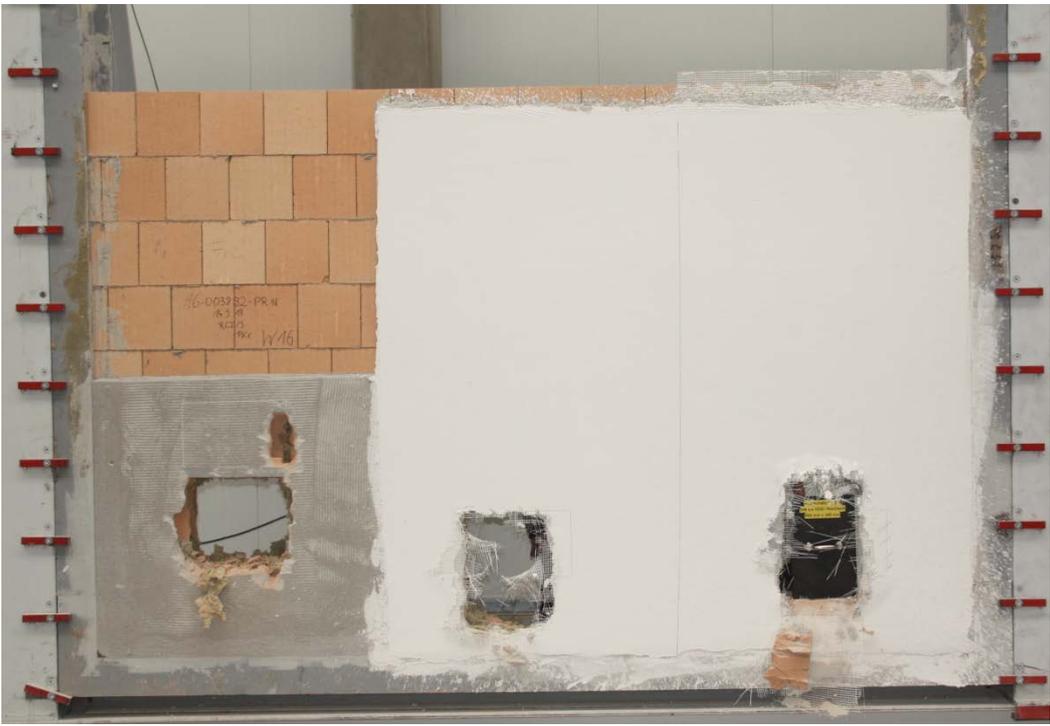
Wandaufbau W16 – Ergebnisse

<b>Ergebnisse erweiterter Angriff in RC 2</b>		<b>RC erreicht?</b>
Wandfläche links unten	Ca. 19 x 8 cm der äußeren Wandung des Ziegels entfernt. Keine durchgangsfähige Öffnung erreicht.	ja
<b>Ergebnisse erweiterter Angriff in RC 3</b>		
Wandfläche links unten	Öffnung von ca. 40 x 33 cm geschaffen. Keine durchgangsfähige Öffnung erreicht.	nein
Wandfläche mitte	Eine durchgangsfähige Öffnung erreicht.	nein
Wandfläche rechts	Eine durchgangsfähige Öffnung erreicht.	nein

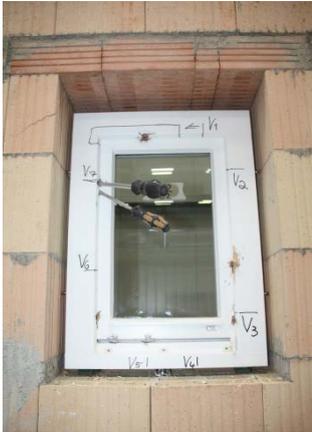
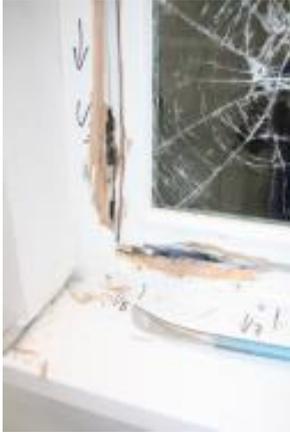
<b>Wandaufbau W17 – Ergebnisse</b>

Angriff auf PK37		Angriff auf PK36	
<b>Ergebnisse nach DIN EN 1627 in RC 2</b>			<b>RC erreicht?</b>
PK37	Statisch	Keine sichtbaren Schäden. Prüfung bestanden. Keine Abplatzungen der Ziegel im Bereich der Befestigungsmittel.	ja
	Dynamisch	Keine erkennbaren Schäden an Blend- oder Flügelrahmen. Prüfung bestanden. Leichte Abplatzungen am Ziegel im Bereich der Befestigungsmittel.	ja
	Manuell – Griffseite	Alle Verriegelungen im Eingriff. Keine durchgangsfähige Öffnung erreicht, Prüfung bestanden.	ja
	Manuell – Bandseite	Alle Verriegelungen im Eingriff. Keine durchgangsfähige Öffnung erreicht, Prüfung bestanden.	ja
	Manuell – Scherenlager	Alle Verriegelungen im Eingriff. Keine durchgangsfähige Öffnung erreicht, Prüfung bestanden.	ja
<b>Ergebnisse nach DIN EN 1627 in RC 3</b>			
PK36	Statisch	Leichte Risse zwischen Blendrahmen und Putz. Keine weiteren Schäden, Prüfung bestanden. Keine Abplatzungen der Ziegel im Bereich der Befestigungsmittel.	ja

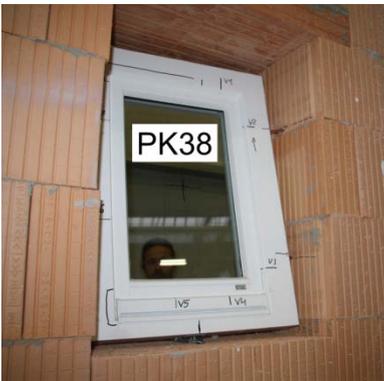
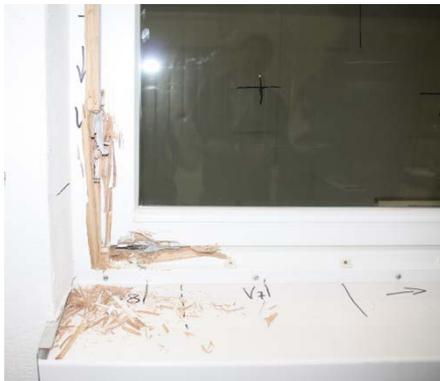
<b>Wandaufbau W18 – Ergebnisse</b>

PK38 nach dynamischer Prüfung		PK39 nach manuellem Angriff auf das Ecklager	
<b>Ergebnisse nach DIN EN 1627 in RC 2</b>			<b>RC erreicht?</b>
PK38	Statisch	Keine sichtbaren Schäden am Element. Montagekonsolen leicht nach hinten gebogen. Prüfung bestanden. Leichte Abplatzungen im Bereich hinter den Befestigungsmitteln.	ja
	Dynamisch	Keine Schäden am Element. Element nach hinten ausgelenkt, Befestigungsmittel teilweise gebrochen, Ziegel im Bereich der seitlichen Befestigungsmittel teilweise eingekerbt. Prüfung bestanden. Element wird neu befestigt um mit manueller Prüfung fortfahren zu können.	ja
	Manuell – Griffseite	Alle Verriegelungen im Eingriff. Keine durchgangsfähige Öffnung erreicht, Prüfung bestanden.	ja
	Manuell – Ecklager	Alle Verriegelungen im Eingriff. Keine durchgangsfähige Öffnung erreicht, Prüfung bestanden.	ja
	Manuell – Scherenlager	Alle Verriegelungen im Eingriff. Keine durchgangsfähige Öffnung erreicht, Prüfung bestanden.	ja

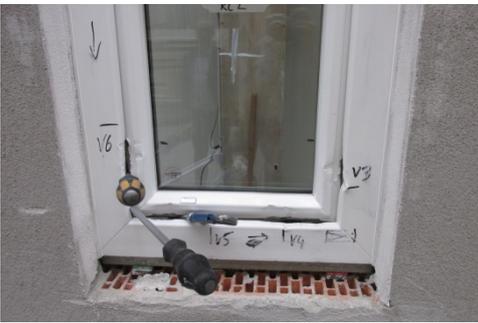
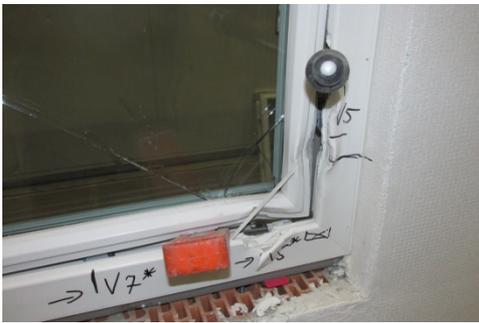
<b>Wandaufbau W19 – Ergebnisse</b>

PK40 nach manuellem Angriff auf das Ecklager		PK41 nach manuellem Angriff auf die Griffseite	
<b>Ergebnisse nach DIN EN 1627 in RC 2</b>			<b>RC erreicht?</b>
PK40	Statisch	Keine sichtbaren Schäden am Element. Leichte Risse zwischen Putz und Anputzleiste. Prüfung bestanden. Keine Abplatzungen am Ziegel im Bereich der Befestigungsmittel.	ja
	Dynamisch	Keine sichtbaren Schäden. Prüfung bestanden.	ja
	Manuell – Griffseite	Verriegelungen im Eingriff. Keine durchgangsfähige Öffnung erreicht, Prüfung bestanden.	ja
	Manuell – Ecklager	Verriegelungen im Eingriff. Keine durchgangsfähige Öffnung erreicht, Prüfung bestanden.	ja
	Manuell – Scherenlager	Verriegelungen im Eingriff. Keine durchgangsfähige Öffnung erreicht, Prüfung bestanden.	ja
<b>Ergebnisse nach DIN EN 1627 in RC 3</b>			
PK41	Statisch	Keine sichtbaren Schäden am Element. Leichte Risse zwischen Putz und Anputzleiste. Prüfung bestanden. Keine Abplatzungen am Ziegel im Bereich der Befestigungsmittel.	ja
