Bewertung der Tragfähigkeit von Befestigungen im Mauerwerk durch Baustellenversuche

Abschlussbericht zum Forschungsvorhaben
Bewertung der Tragfähigkeit von Befestigungen im Mauerwerk
durch Baustellenversuche
DIBT – P 52-5-8.36-2003/16

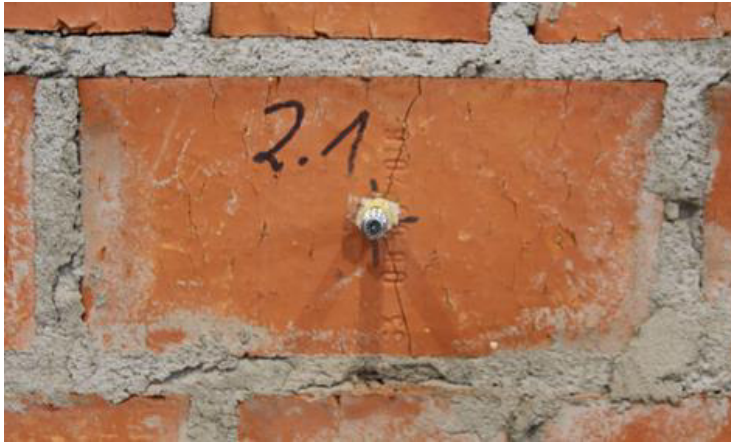
Abbildung 8-4: Versagensbild Ref Vollziegel – Mz-2DF, Läufer – Test 1

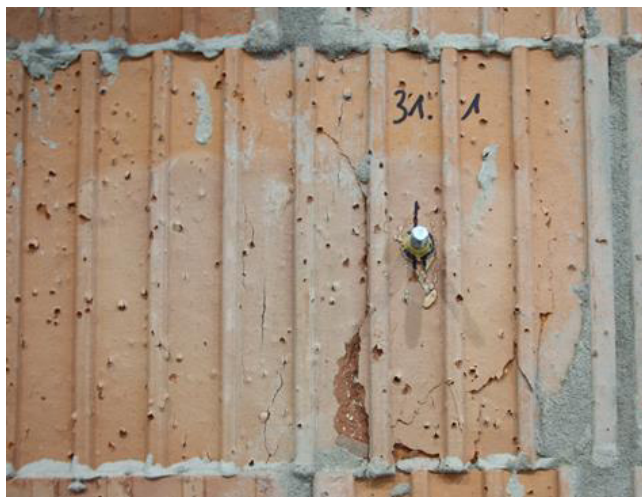
Abbildung 8-13: Versagensbild Ref PFZ-T24 – 1 Steg – Test 1

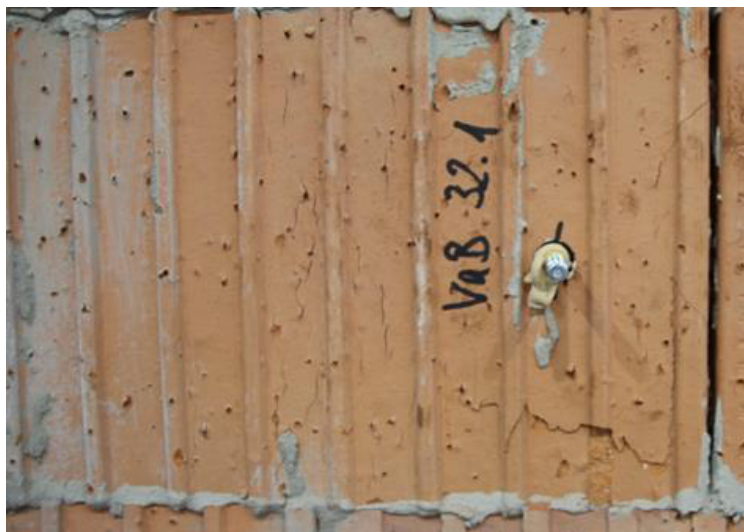
Abbildung 8-78: Versagensbild Bau PFZ-T24 – 1 Steg – Test 1

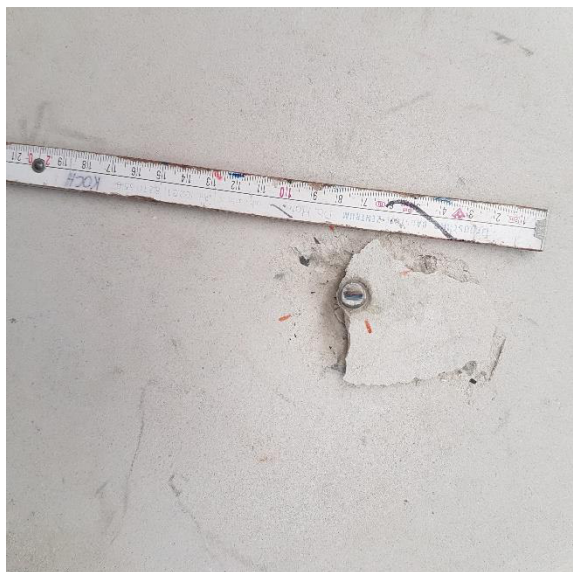
Abbildung 8-81 Bau KS M10x50mm Test 1
