**Entwicklung der Brandprüfungen in
Deutschland von 1879 bis 1925 zur
brandschutztechnischen Beurteilung
bestehender Bauteile**

**The Development of fire testing for the assessment of existing components in
Germany during the period from 1879 to 1925**

An der Fakultät Architektur
der Bauhaus-Universität Weimar
zur Erlangung des Bachelorgrades vorgelegte
Abschlussarbeit

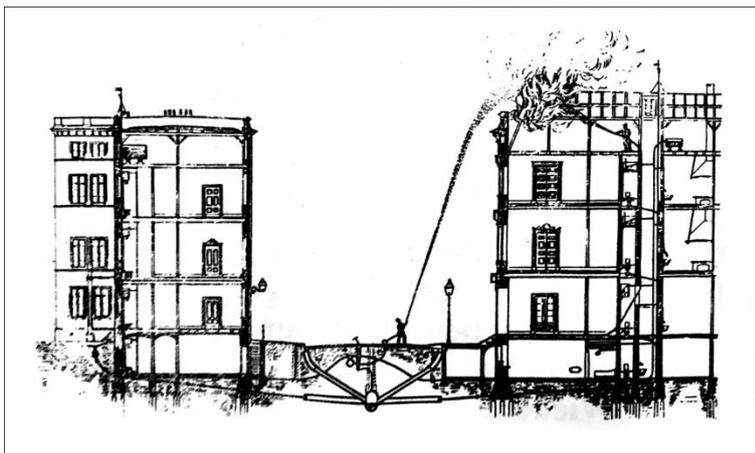
Abbildung 3: systematische Darstellung der modernen Hamburger Wasserversorgung mit Druckleitungssystem⁴⁹

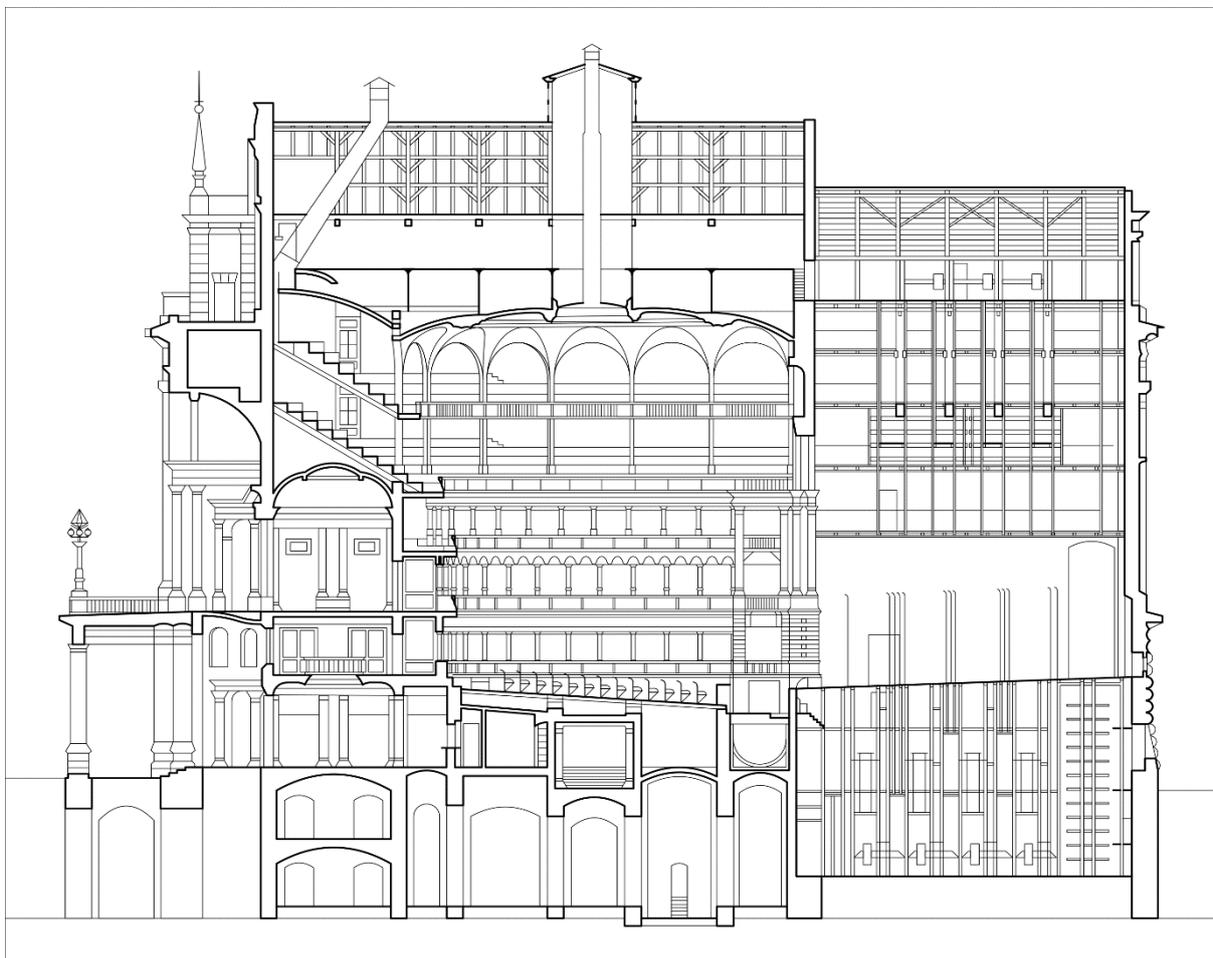
Abbildung 4: Längsschnitt des Ringtheaters (auch: Komische Oper) in Wien, nach Hasenauer 1874⁶⁰

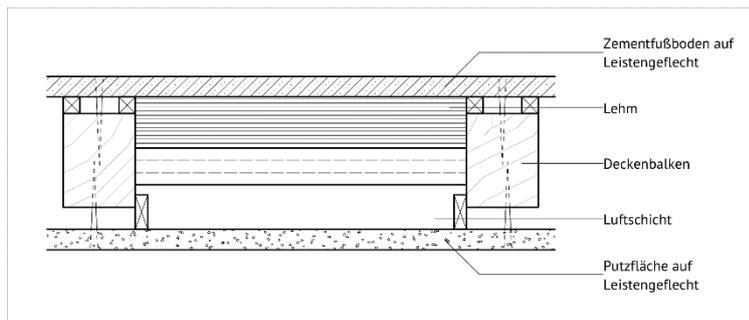
Abbildung 5: Beispiel einer historisch bauordnungsrechtlich bedenkenlosen Holzbalkendecke

Eine ebenso große Bedeutung für die Widerstandskraft dieses Bauteils bei einem Feuer hat dessen Unterstützung, denn bei einem Versagen der stützenden Konstruktion erwies sich die Decke oftmals als nicht mehr tragfähig und stürzte ein.⁸⁴ Allerdings wurden für hölzerne Decken und Unterzüge offensichtlich keine spezifischen Versuche durchgeführt, da die tragende Funktion von hölzernen Stützen scheinbar als bedeutender erachtet wurde (s. Kapitel 3.4.1).

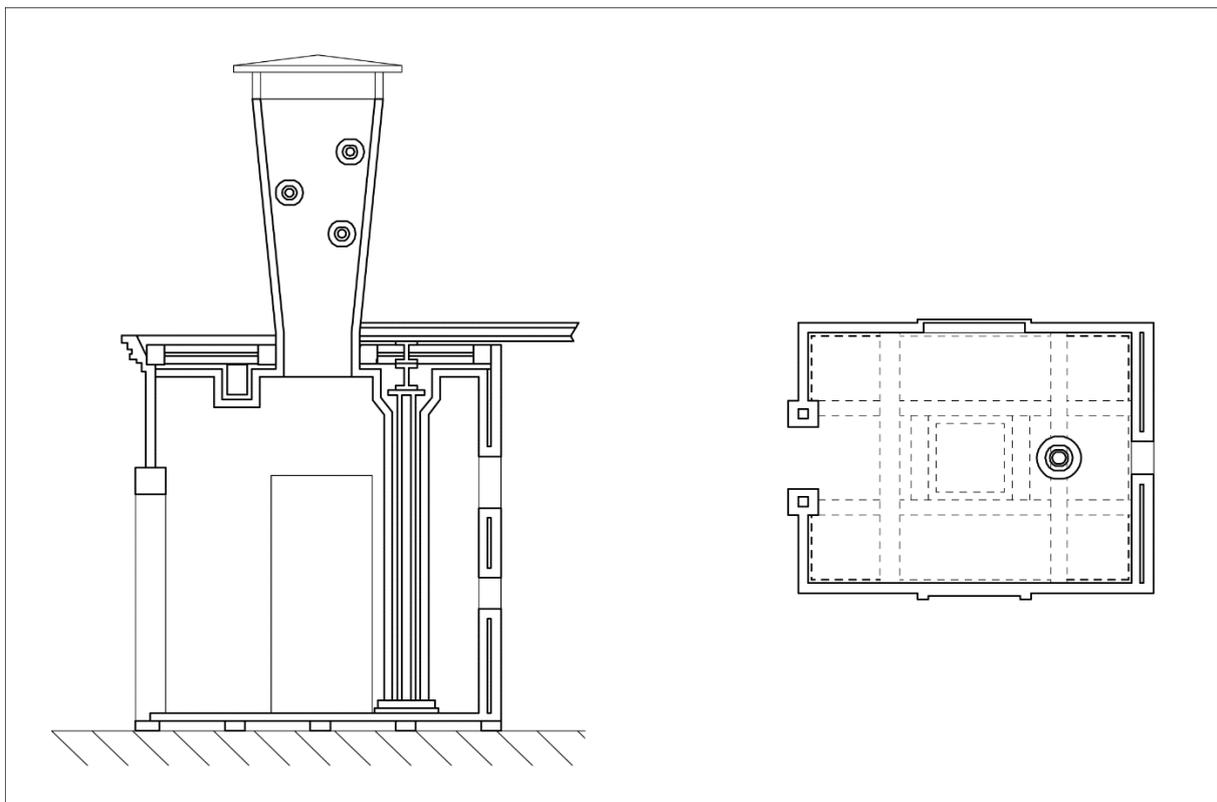
Abbildung 6: Versuchsaufbau der Brandprobe des Rabitzputzes 1888⁹³

„Es wurde nun in beiden durch eine Gurtbogenöffnung verbundenen Abtheilungen ein lebhaftes Feuer entzündet und unterhalten, das an der in gewöhnlicher Weise hergestellten Decke bereits nach wenigen Minuten die ersten Beschädigungen herbeiführte und dieselbe in 35 Minuten soweit zerstörte, daß die verbrannten Schalbretter in Stücken herabfielen und die Balken in Brand geriethen, während die mit Rabitzschem Putz hergestellte Decke nach 43 Minuten zwar einige Putzbeschädigungen erlitten, die Balkenhölzer, Stackungen und sogar die zwischen die Balken eingebrachten eichenen Hobelspähne vor jeder Beschädigung geschützt hatte. Auch der nach dem Erlöschen des Feuers durchschlagene Putz zeigte im Innern keine nachtheiligen Veränderungen. Von der hölzernen Bretterwand war nach Beendigung des Versuches an der Innenseite der Putz abgefallen und die Schalung verkohlt, wogegen die nach Rabitzscher Art hergestellte Wand zwar eine starke Erhitzung an der Außenseite, aber keinerlei Beschädigung zeigte.“⁸⁸ Dieser Versuch bestätigte somit die brandschutztechnische Leistungsfähigkeit, welche den patentierten Produkten vorab zugesprochen wurde.

Während des Brandes stellte man vertikale Risse in den Außenwänden fest, welche man *„der Ungunst der Ausführungszeit und ihrer verhältnißmäßigen Frische“⁹⁰* zuschrieb. Die gleiche Begründung nutzte man ebenfalls, um das Brechen der Säulenummantelung zu erklären. Die Verallgemeinerung dieser Beobachtungen spricht allerdings gegen eine empirische Verfahrensweise. Eine konkrete Bestimmung, welche die Bauweise der Testgebäude vorgab, ging daraus nicht hervor. Vergleichbare Beobachtungen machte man auch in anderen Brandprüfungen und schlussfolgerte Zeitmangel oder Fehler bei der Errichtung der Versuchsanordnung.

Die gleiche Höhe (304° C.) durch ein Maximum-Thermometer gemessen, erreichte die Temperatur in den oberen Theilen der Säulenummantelung da, wo dieselbe Risse erhielt.

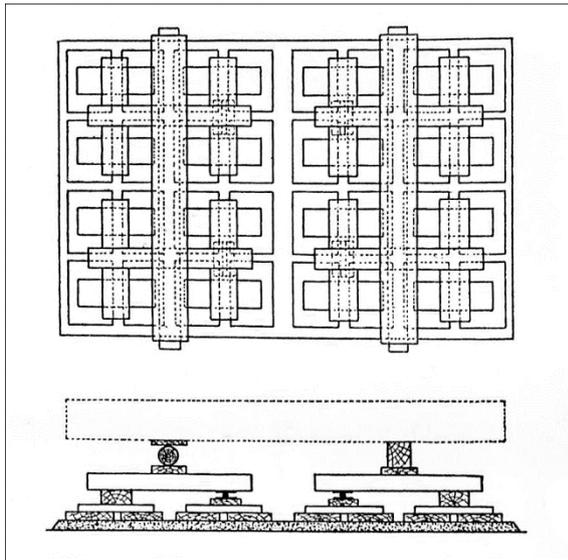
Abbildung 7: Deckenbelastungsschema über dem Erdgeschoss der Häuser III und IV⁹⁹

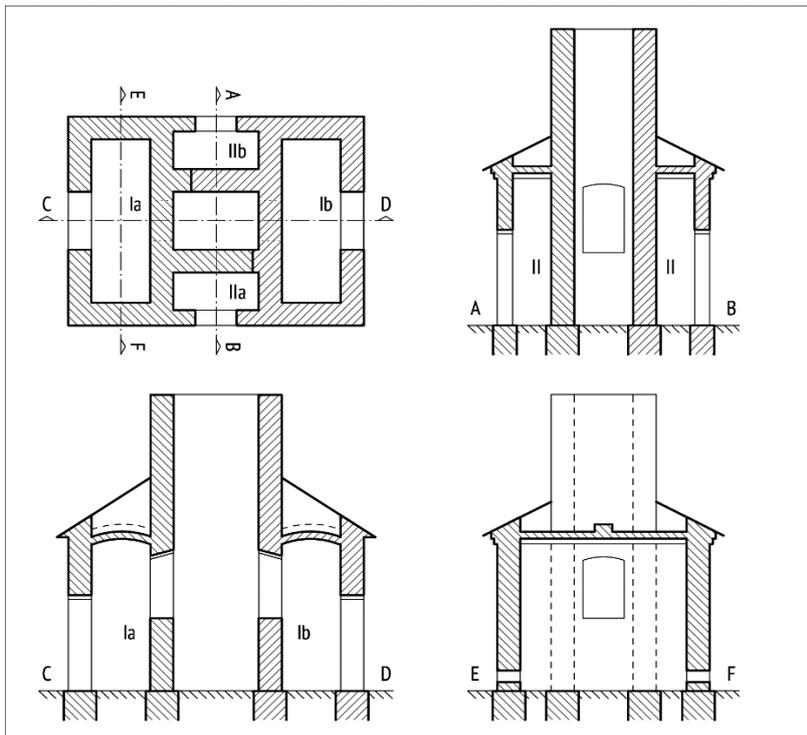
Abbildung 8:

Versuchshäuschen aus jeweils einseitig verwendeten Kalksandsteinen bzw. Klinkersteinen 1899¹²¹

Bedingt durch den hohen Preis der gebrannten Mauersteine diskutierten die Vereine für Ziegel-, Kalk- und Cementfabrication 1899 über den Ersatz derselben in Form von Kalksandsteinen.¹¹⁵ Die feuchte- und schallregulierenden Eigenschaften des Materials billigten den Einsatz im Bauwesen.¹¹⁶ Betreffs der Festigkeit und Feuerbeständigkeit wusste man aufgrund der Neuheit des Baustoffs zu dem damaligen Zeitpunkt allerdings nur wenig. Deshalb wurde im selben Jahr ein Brandversuch unter der Leitung der Königl. mechanisch-technischen Versuchs-Anstalt Charlottenburg abgehalten.¹¹⁷ Um ein vergleichbares Ergebnis zu garantieren, baute man ein Häuschen, welches jeweils halbseitig aus Kalksandsteinen und Birkenwerder Klinkern bestand und mit Kalkmörtel verputzt wurde (s. Abbildung 8). Zur Durchführung wurden in den beiden äußeren Kammern gleichzeitig Holzstapel entzündet. Die Temperaturmessung erfolgte hier mit eingemauerten bzw. aufgehängten Metalllegierungen und Maximalthermometern. Zusätzlich dienten zwei kleinere Räume zur Überwachung des Wärmedurchgangs der Wände.

„Das Gebäude war am Versuchstage etwa 3 Wochen alt, während der kalten und regnerischen Zeit im März gebaut und am Tage des Versuches erst wenig ausgetrocknet. Der verlängerte Cementmörtel war zwischen den Kalksandsteinen besser erhärtet als zwischen den Klinkern. Die große Menge Wasser, die sonach namentlich in den Kalksandsteinen noch enthalten war, veranlaßte bald nach Entzündung des Holzes Risse im Schornstein und über der Eingangsthür zu dem Kalksandsteinraume la. Dieser Raum wurde, da der Wind in der Richtung des Pfeiles eintrat und das Feuer zu hoher Gluth entfachte, bald derart auseinandergetrieben, daß das Deckengewölbe einzustürzen begann. Im Klinkermauerwerk

traten ähnliche, wenn auch nicht so weit klaffende Risse auf. Die Decke des Klinkerraumes Ib war dem Einsturz nahe. Der Putz fiel von den Seitenwänden der Räume I schon nach wenigen Minuten ab. Während des Versuches wurde an den Thermometern a, b, c und d, die bis in die Mitte des Mauerwerks reichten, also mit ihren Quecksilbergefäßen etwa 18 cm von der erhitzten Innenfläche entfernt waren, keine Wärmesteigerung beobachtet. Nach 70 Minuten Brennzeit, während welcher insgesamt 8 cbm Scheitholz verfeuert wurden, wurde das Feuer in beiden Räumen I gelöscht, und ein scharfer Wasserstrahl gegen die erhitzten Wände gerichtet. Selbst kurz vor Beendigung des Versuches hatten sich die Wandflächen in II noch nicht erwärmt. Die Besichtigung der Innenwände der Räume I ergab, daß die Klinker an den Kanten der Thür und der Öffnung zum Schornstein, ja selbst an den glatten Innenflächen des Schornsteins erhebliche Absprengungen und vielfach tiefgehende Risse erlitten hatten. Aehnliche Zerstörungserscheinungen zeigten die Kalksandsteinziegel; doch wiesen sie keine durchgehenden Risse auf, sondern waren nur an der Oberfläche etwa 5–6 cm tief zermürbt und an den vom Feuer stark bestrichenen Kanten abgebröckelt. Die glatte Innenfläche des Schornsteins wies, soweit sie aus Kalksandsteinen bestand, zwar eine Menge netzartig vertheilter Haarrisse, aber keine Absprengungen auf. Abgesehen von den gleich anfangs beobachteten, bei der weiteren Erhitzung sich ausdehnenden Rissen im Mauerwerk, welche zweifellos auf das mit großer Heftigkeit, verdampfende Wasser zurückzuführen sind, hatte weder das aufgehende Klinkermauerwerk noch das Kalksandziegelmauerwerk seine Standfestigkeit eingebüßt, abgesehen von den flachen Gewölbebögen der Räume I, deren Widerlagsmauern ausgewichen waren. An den im Innern des Schornsteins aufgehängten Metalllegirungen wurde festgestellt, daß die Hitze auf etwa 900 bis 1000 °C. gestiegen war. Aus den dem Feuer am meisten ausgesetzten Wänden sind beiderseits Probesteine entnommen worden, die auf Wasseraufnahmefähigkeit und Druckfestigkeit geprüft werden. Beim Abbrechen des Mauerwerks zeigte sich, daß der Mörtel an beiden Steinäxten gleich fest haftete und daß beim Herabwerfen die Birkenwerder Klinker dieselbe Neigung zeigten zu zerspringen wie die Kalksandsteine.¹¹⁸

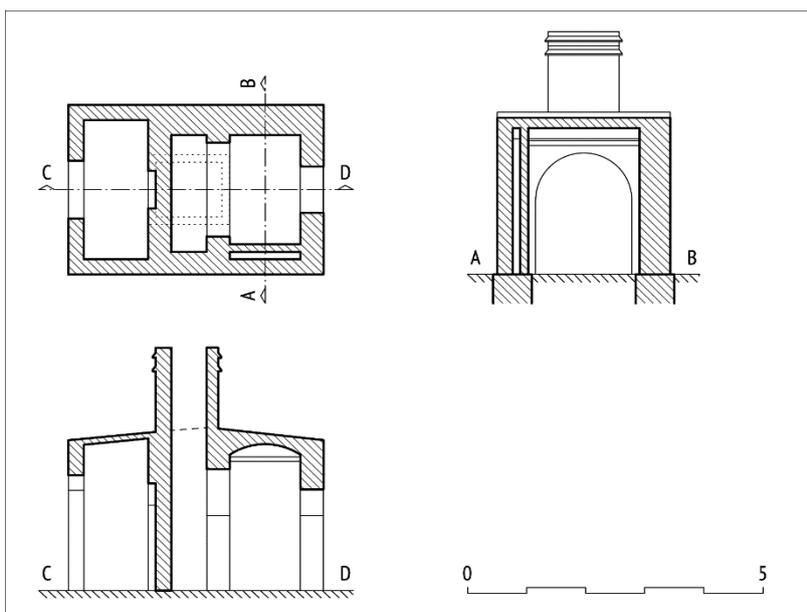
Abbildung 9:

Versuchshäuschen komplett aus Kalksandstein errichtet 1901¹²²

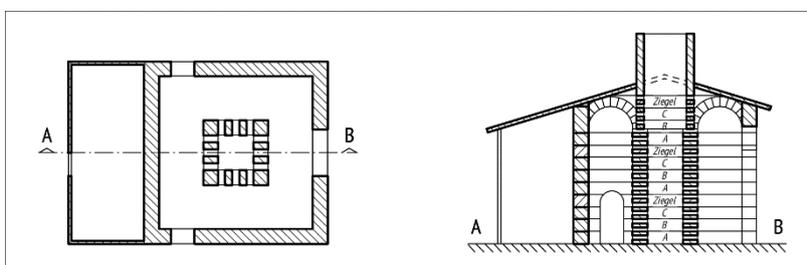
Abbildung 10:

Versuchshäuschen aus Ziegel und Kalksandstein versch. Herstellungsverfahren (Nieder- und Hochdruckverfahren) 1903¹²³

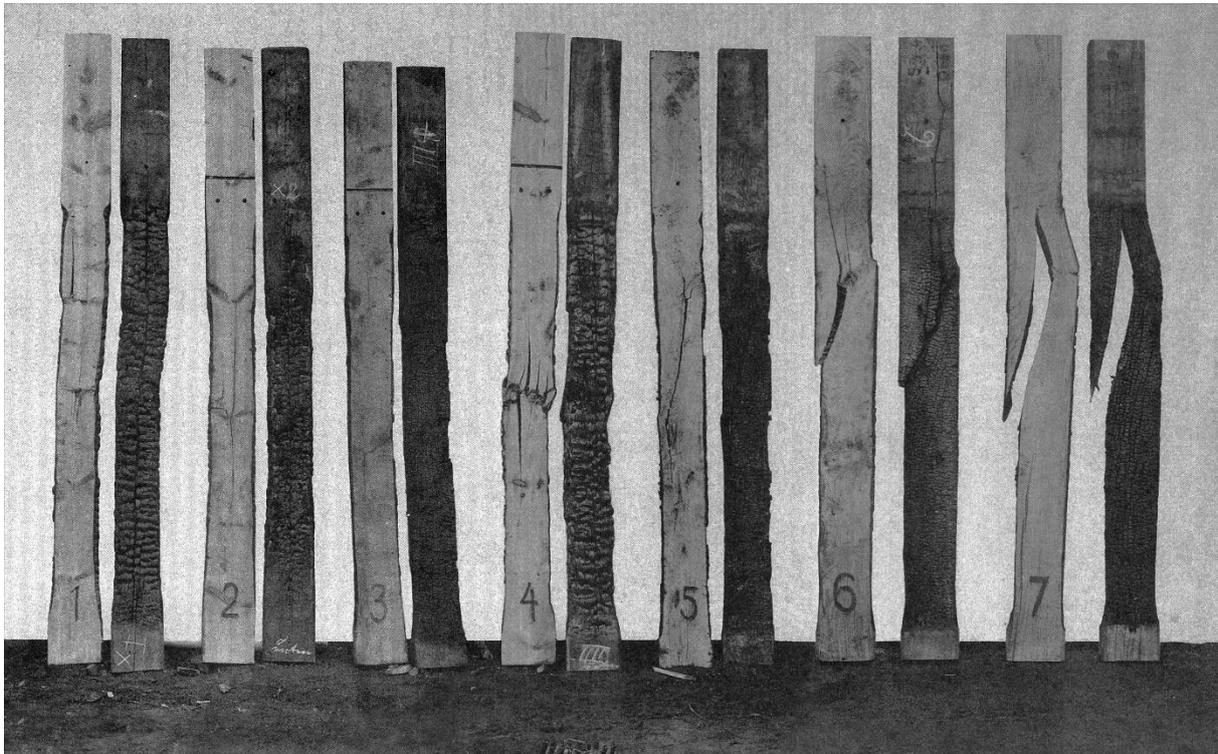
Abbildung 11: Längsschnitte durch Holzstützen nach der Brandprüfung: (1) unummantelte Föhrenholzstütze, (2) blechbeschlagene Föhrenholzstütze, (3) unummantelte Eichenholzstütze, (4) unummantelte Föhrenholzstütze, (5-7) unummantelte Eichenholzstütze¹³⁸

Diese Brandprobe erfolgte gleichermaßen wie im nächsten Kapitel beschrieben, sei aber an dieser Stelle kurz erklärt: Die eingespannte Stütze wurde auf ihrer freien Länge durch einen gasbetriebenen Ofen erhitzt, der wie ein Mantel das Versuchsobjekt umfasste. Die Durchführung erfolgte bis zum Bruch der Holzstützen (s. Tabelle 3), woraufhin diese abgelöscht und erneut erwärmt wurden bis eine Flammenbildung zu erkennen war. Zur Bestimmung der Auswirkungen durchsägt man sie anschließend der Länge nach (s. Abbildung 11).

ursprüngliche 10fache Sicherheit herabgemindert haben für die Föhrenen Stützen auf eine 3,5fache, für die eichenen Stützen auf eine 4,3fache.“¹³⁶ Des Weiteren zeigte sich, „daß die Widerstandsfähigkeit von Föhrenholzstützen gegen Feuer durch einen Blechbeschlag nicht vortheilhaft beeinflusst wird“¹³⁷, auch wenn diese Aussage lediglich auf dem Ausgang einer einzigen Probe beruht. Erwartungsgemäß war allerdings die Überlegenheit des Eichenholzes gegenüber dem Kiefernholz bezüglich der mittleren Dauer der Tragfähigkeit. Zwar bestätigte die Versuchsreihe die berechnete Existenz hölzerner Stützen im Bereich des Brandschutzes, zeigte jedoch auch die starke Abhängigkeit des Feuerwiderstandes von der Beschaffenheit bzw. Qualität des vorliegenden Holzes.

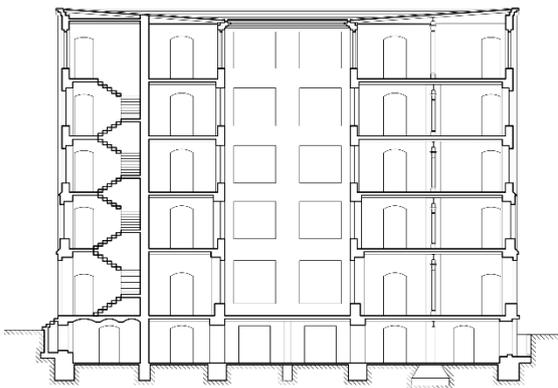
Abbildung 14: Querschnitt des Berliner Lagerhauses mit einem Innenhof der einen Kamineffekt während des Brandes begünstigte¹⁵²

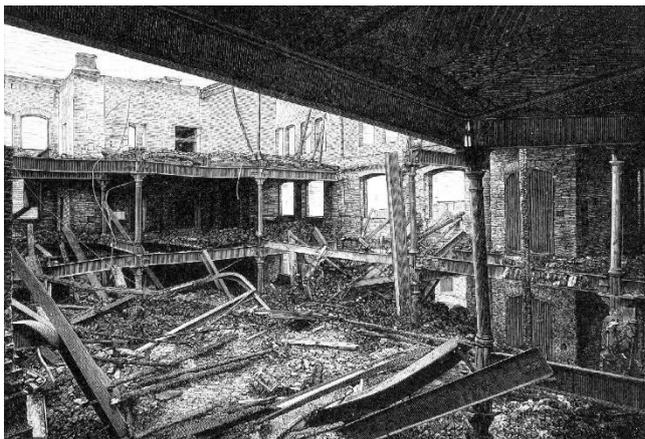
Abbildung 15: Blick in den Innenhof und Ostflügel nach dem Brand¹⁵³

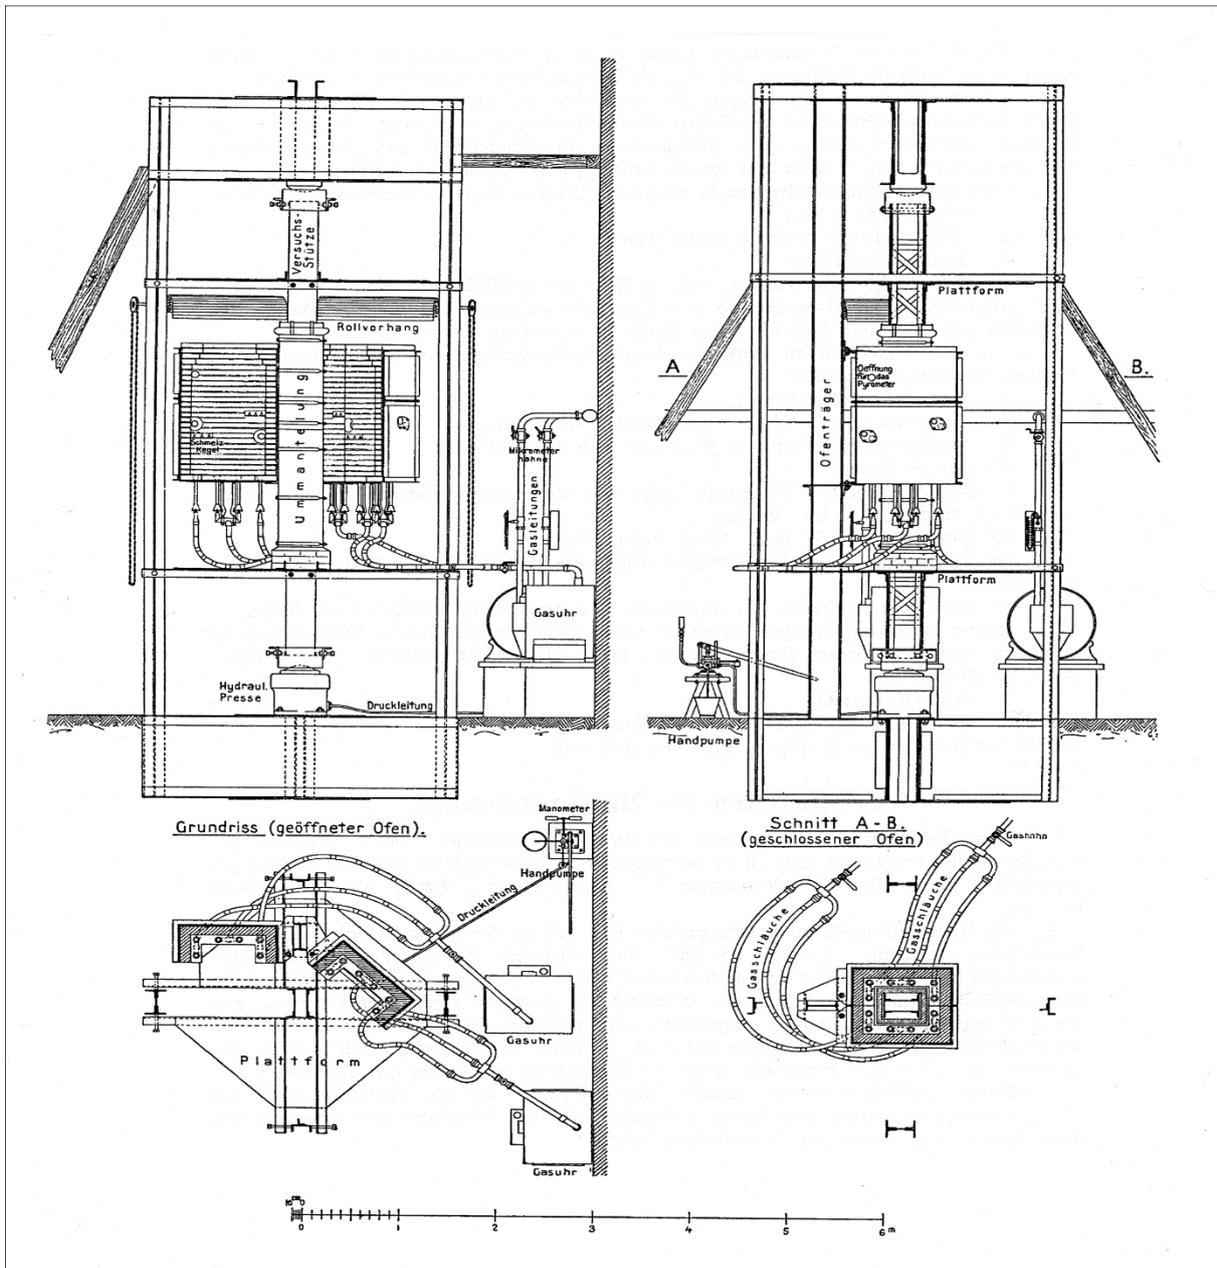
Abbildung 16: Versuchsvorrichtung für die Brandprüfungen der ummantelten eisernen Stützen¹⁶⁰

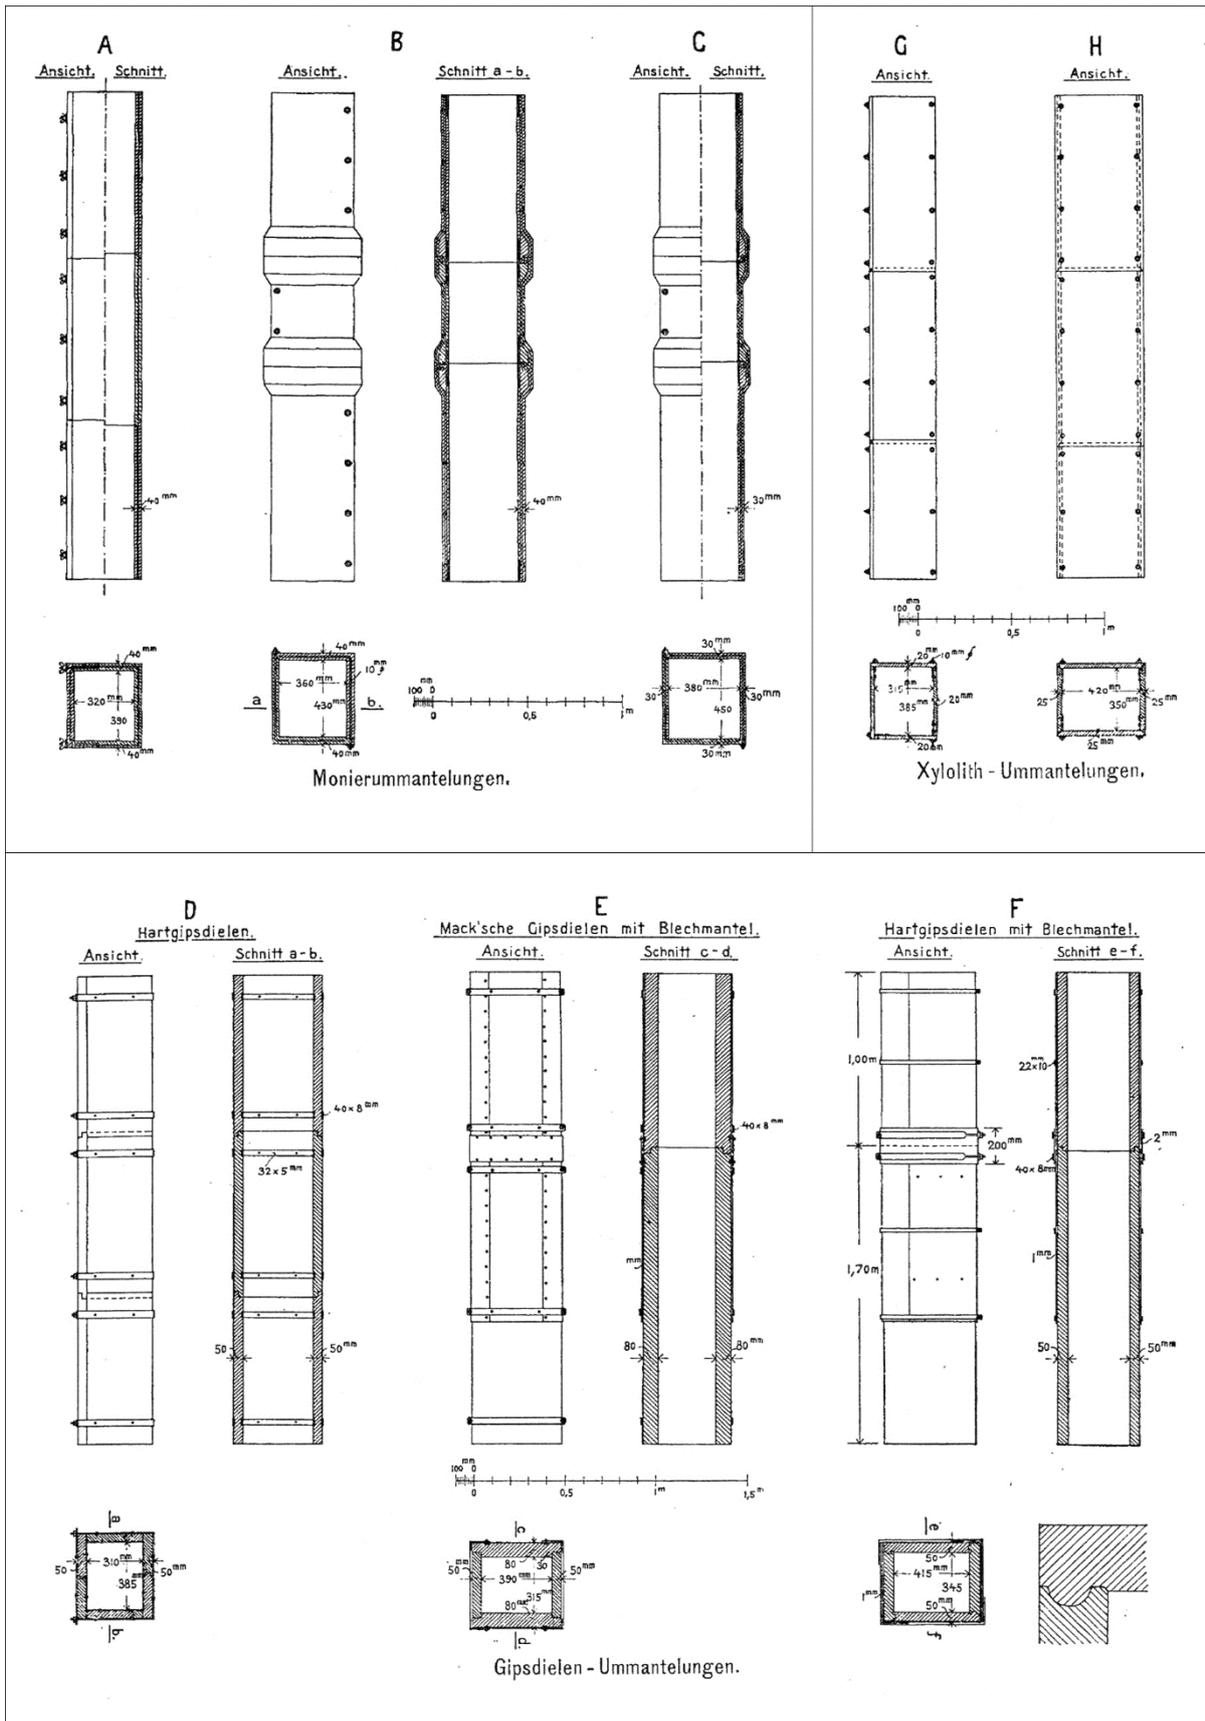
Abbildung 17: Untersuchte Ummantelungen der Gruppen I bis III¹⁶¹

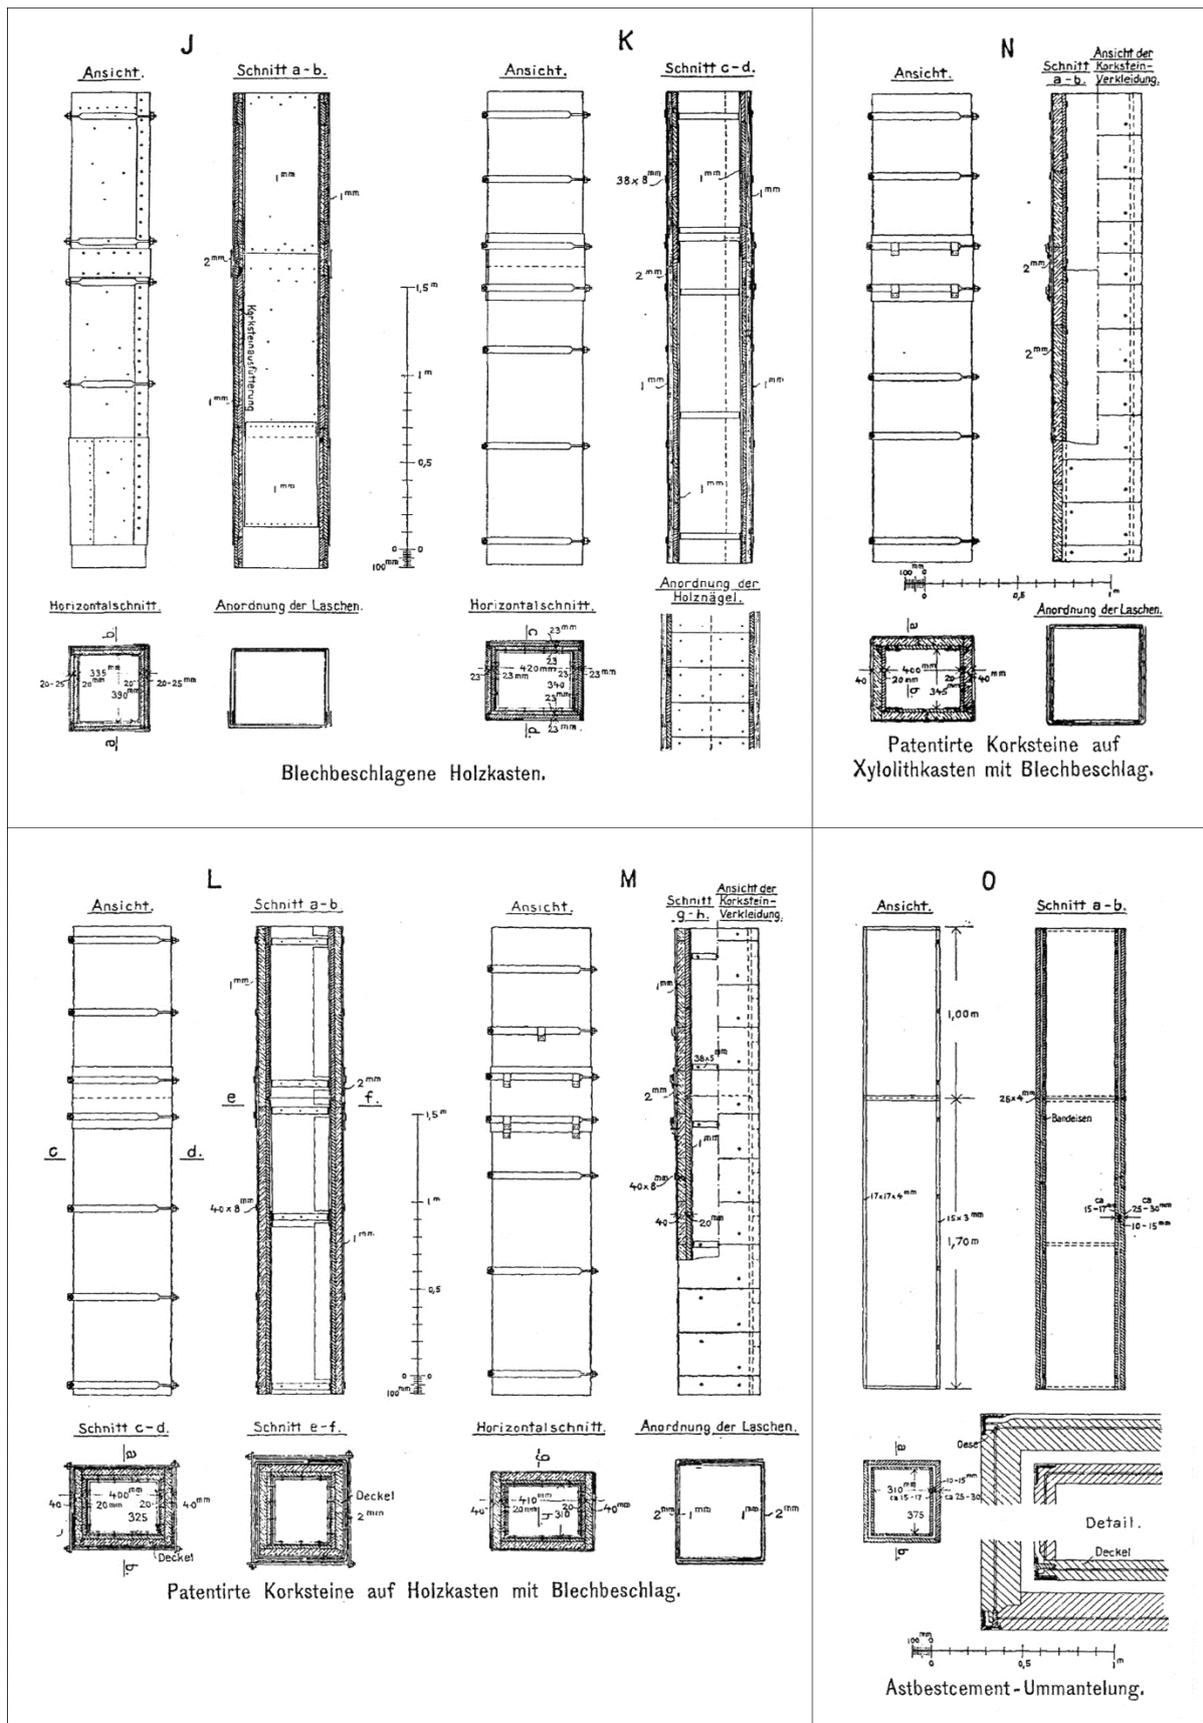
Abbildung 18: Untersuchte Ummantelungen der Gruppen IV bis VII¹⁶²

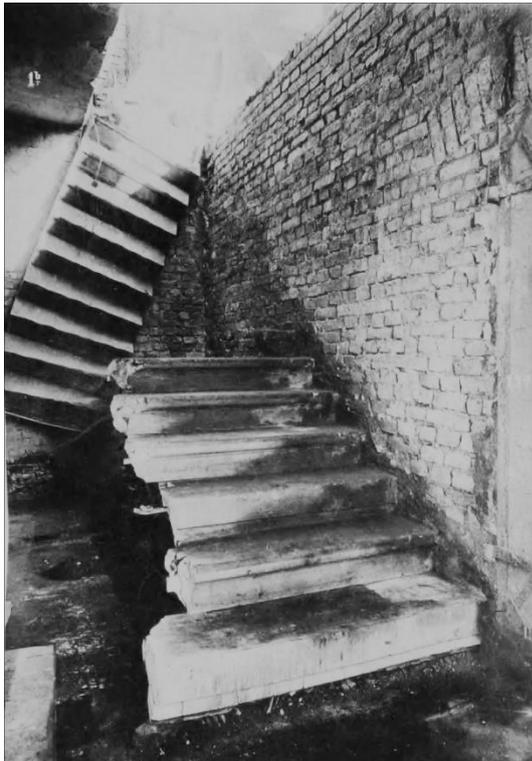
Abbildung 19: Befund der hängenden Eisenblechtreppe und der Kunststeinstufen¹⁶⁹

Natürliche Gesteine (insbesondere feste) bilden bei großen Temperaturänderungen schnell Risse und zerspringen häufig. Sie sind deshalb für (freitragende) Treppen aus brandschutztechnischer Sicht ungeeignet. Zahlreiche positive Beobachtungen bei Treppen aus künstlichem Stein hingegen bestätigen das Versuchsergebnis, da sie als Flucht- und Rettungsweg über eine lange Zeit erhalten bleiben.¹⁶⁸

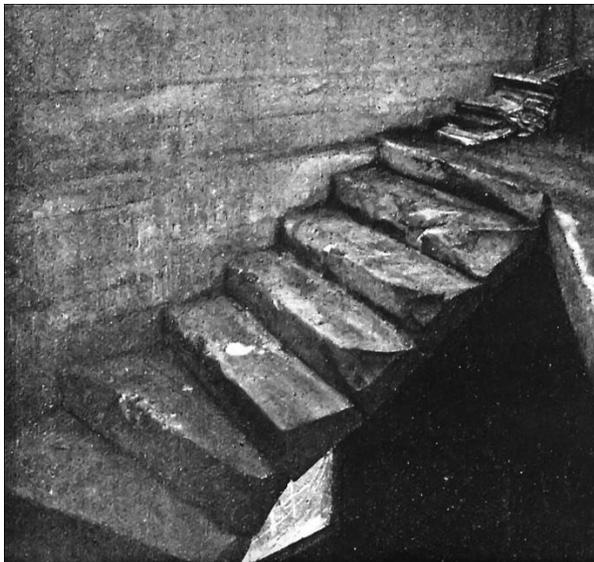
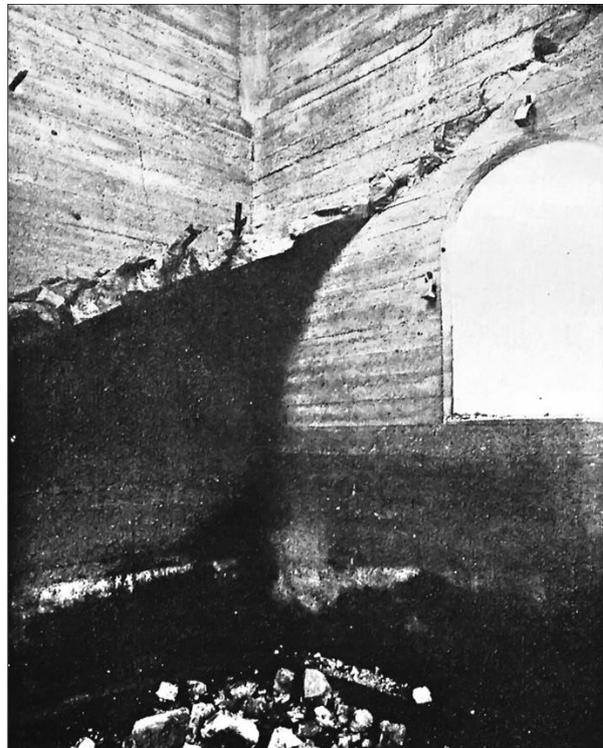
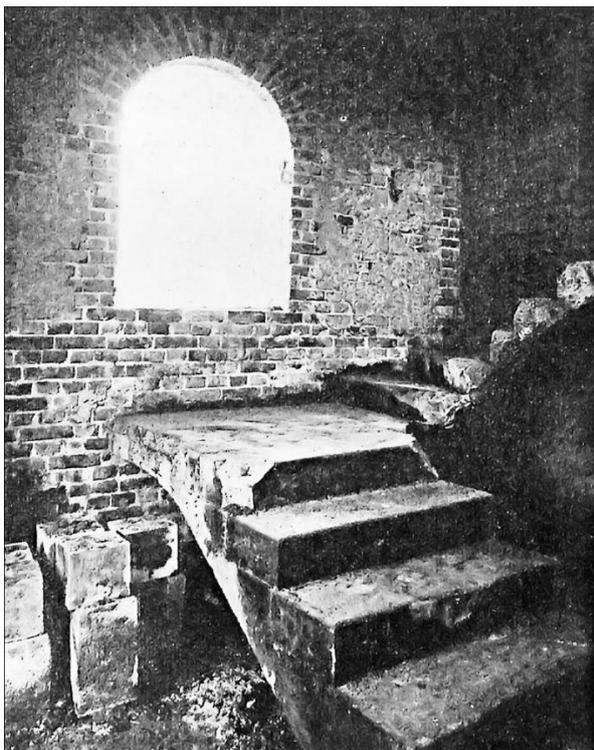
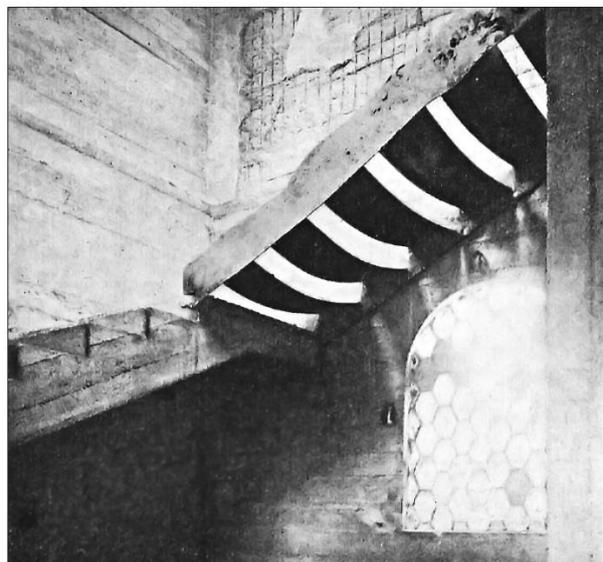
Abbildungen 20-23: Zustand der Treppen nach dem Brand (v.l.n.r.): erste Beschädigungen an Sandsteinstufen; herabgefallene Sandsteinrümmer (durch Ablöschen); nahezu unveränderte Kunststeinstufen; Eisenbeton- und Eisenstufen im Vergleich¹⁷²

Jahrzehnte zuvor. „Der kalte Wasserstrahl beim Löschen des Feuers hatte dann zur Folge, daß die Reste der Sandsteinstufen bündig mit der Wand absprangen. Aber auch die Kunststeinstufen, besonders die oberen, wurden durch Feuer und Wasser an ihrem äußeren Ende durch Abspringen von Ecken und Köpfen beschädigt.“¹⁷¹ Aufgrund des erneut eindeutigen Ergebnisses wird auf eine tiefergehende Schilderung verzichtet (s. Abbildungen 20, 21 und 22).

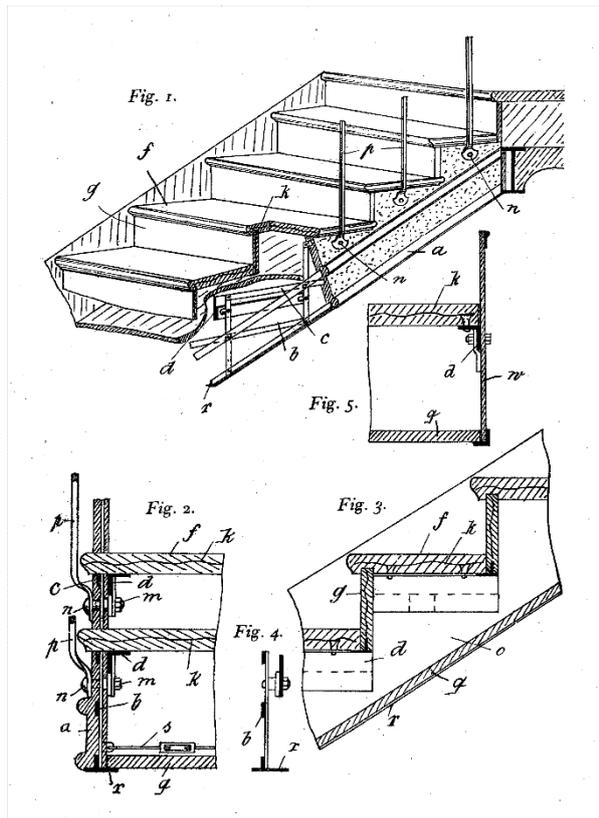
Abbildung 24: Eiserne Treppe mit feuersicherer Ummantelung nach Lang, J.¹⁷⁷

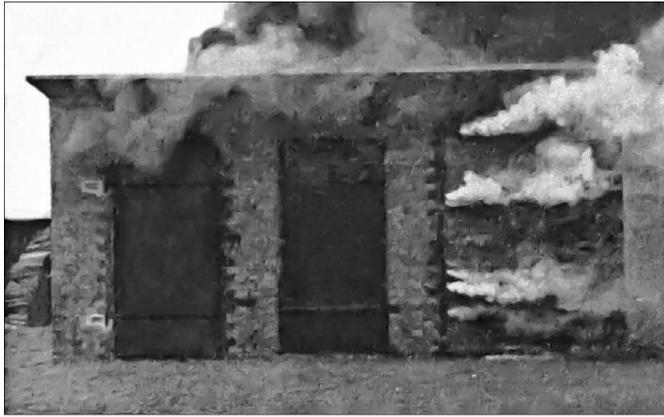
Abbildungen 25 und 26:
Türen A, B und C (v.l.n.r.)
während des Brandversuchs
nach 10 bzw. 17 min¹⁸⁷

Zeit nach Entzündung	Holz-Eisen-Tür C aus altem Holz	Holz-Eisen-Tür B aus neuem Holz	Patenttür A mit Asbestpappe
10 min	dichter weißer Qualm zwischen den Blechen am Rand; Abtropfen dünnflüssiger schwarzer Masse an der Außenseite	/	/
17 min	Flammen im Anschlag; Stichflamme aus Schlüsseloch	vereinzelt weißer Rauch	/
22 min	Zerstörung der Farbe auf der Außenseite mittig	/	/
33 min	/	/	leichtes Abbiegen der Türober- und Unterseiten
36 min	kompletter Brand der Tür	starke Rauchentwicklung	/
42 min	/	Durchbiegen in der Mitte	/
52 min	/	Herausschlagen der Flammen	/
75 min - Ablöschen	Holzanteil in Tür völlig zerstört	Holzanteil in Tür teilw. vorhanden	weiterhin leicht öffnbar; gut schließbares Schloss

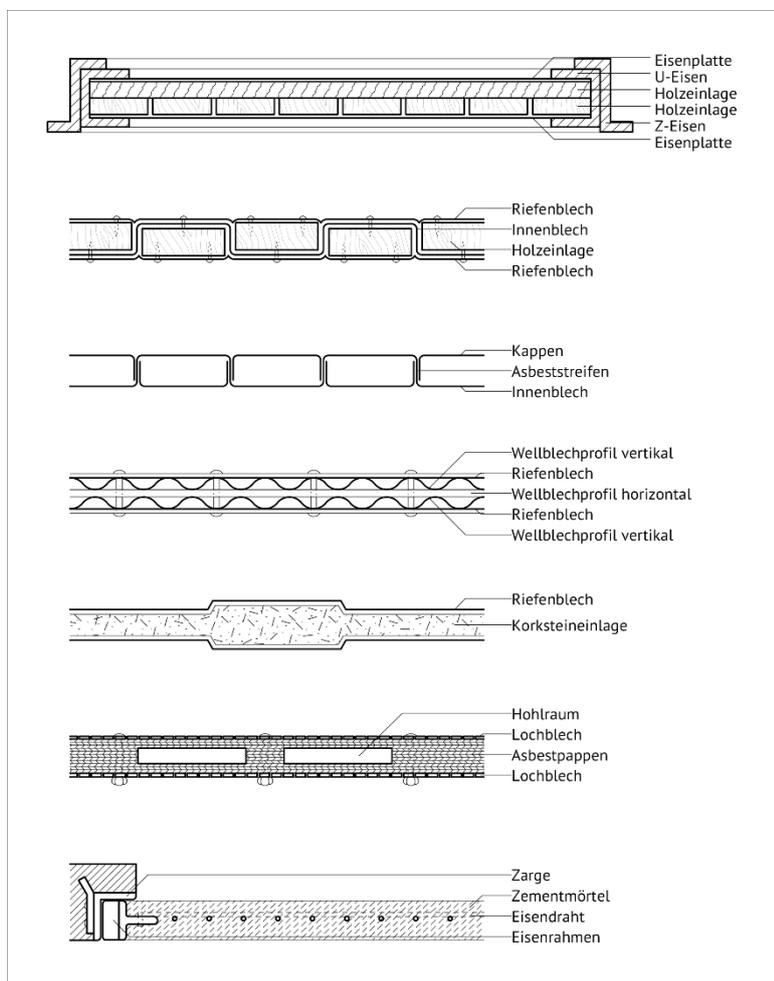
Abbildungen 27: Aufbau der üblichsten „feuersicheren“ Türen

Ab 1901 stellten namenhafte Firmen ihre Entwicklungen der Öffentlichkeit vor (s. Abbildung 27). Die größtenteils patentierten Produkte erhielten nahezu alle amtliche Zeugnisse für ihre Feuer- und Rauchsicherheit.¹⁸⁹ Dazu führte man häufiger Versuche mit diesen Konstruktionen durch, deren Ergebnisse ähnlich günstig ausfielen, wie die 1905 getestete Berner-Tür.¹⁹⁰ Bei Verwendung von nicht brennbaren Materialien und entsprechender Widerstandsfähigkeit wurden diese sogar als „Vorzugs-T-Türen“ annonciert.¹⁹¹ Die Ansprüche für eine solche Benennung gingen theoretisch über eine einstündige Widerstandsdauer bei einer Brandprobe von 1000 °C hinaus, denn auch Speicher- und Fabrikbränden mit höheren Temperaturen sollten diese widerstehen können. Oftmals wurde aber bereits anhand der Feststellungen bei einer Brandprüfung ein erster Eindruck über deren Verhalten bei Realbränden vorgebracht, was den Zusatz „Vorzugs-“ zu einer nicht zwingend geprüften Aufwertung macht.

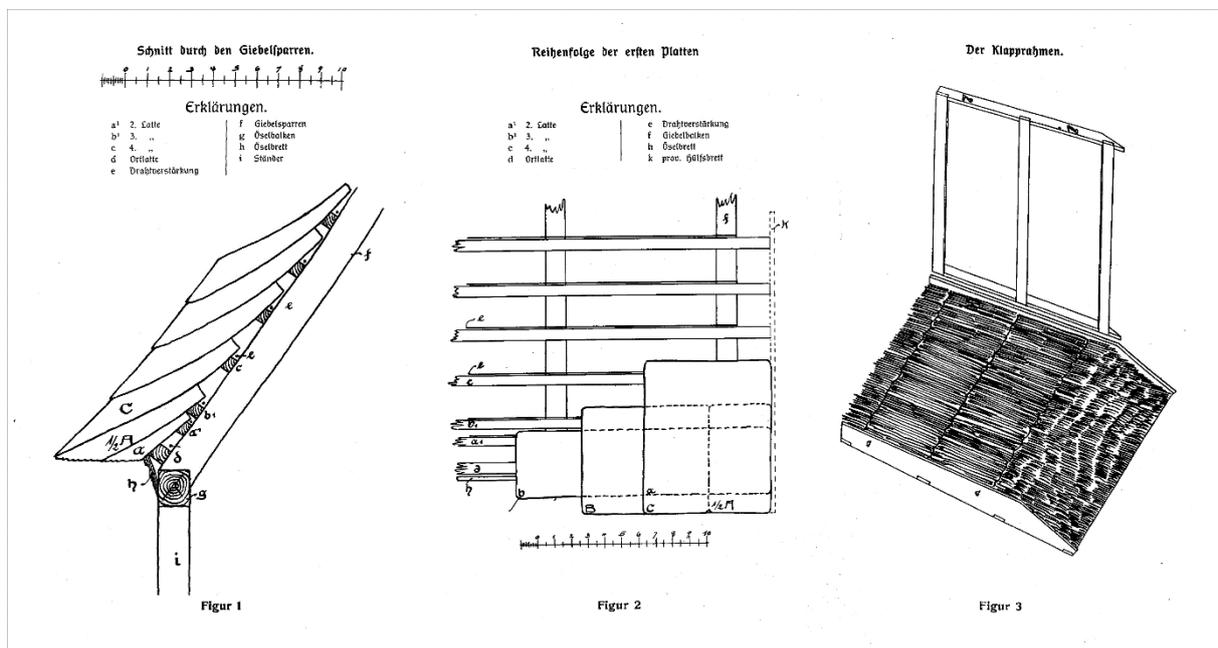
Abbildungen 28: Herstellung eines Gernentzdaches nach traditionellem Vorbild²¹¹

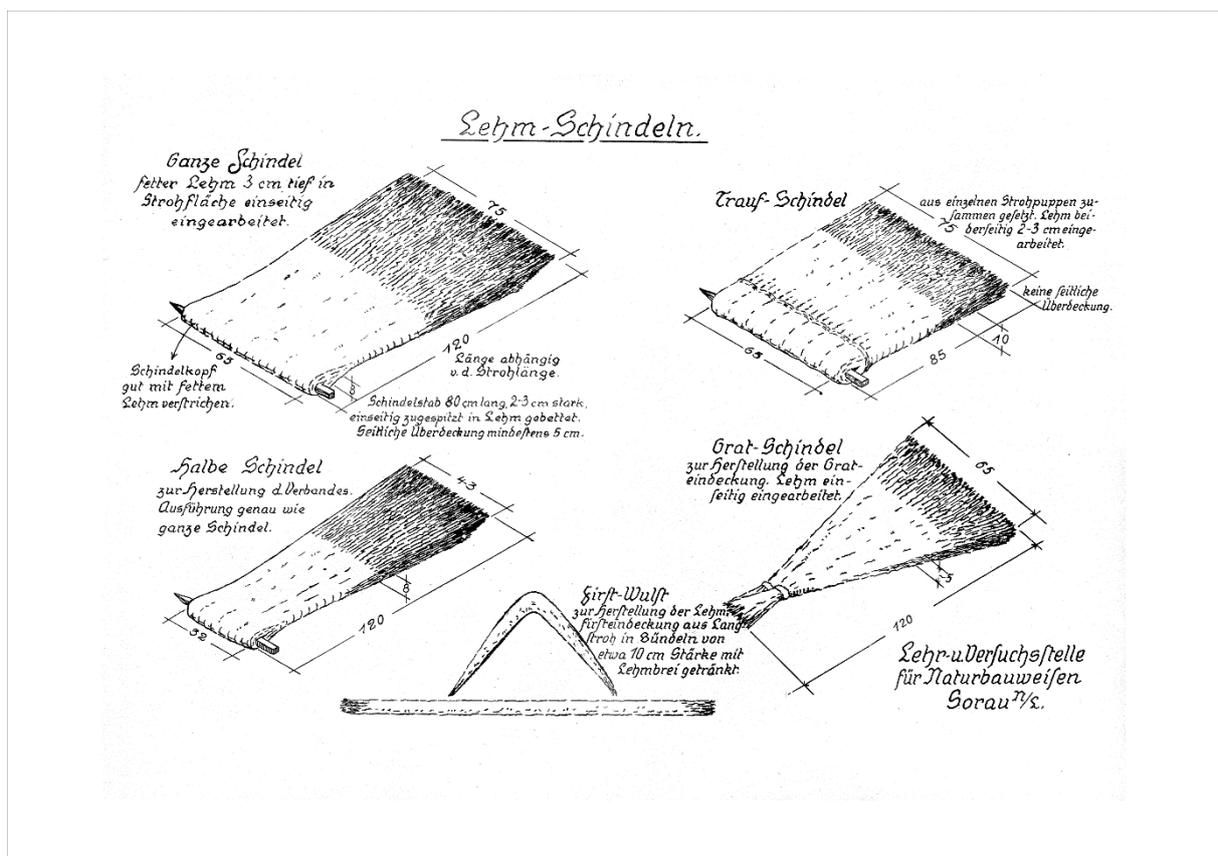
Abbildung 29: Anleitung zur Herstellung von Lehmschindeln²¹³

Das uns heute bekannte Lehmshindeldach (s. Abbildung 29) erregte besonders nach dem Ersten Weltkrieg Interesse, da die Baustoffknappheit eine Nutzung alternativer Bauweisen zu Ziegel- und Schindeldeckung forderte. Aus diesem Grund wurden unter der Leitung der „Lehr- und Versuchsstelle für Naturbauweisen in Sorau Niederlausitz“ im Juni des Jahres 1920 zwei Lehmsteinbauten errichtet und deren Verhalten bei einem Feuer geprüft. Trotz der kurzen Ausführung des Berichtes, ist dieser sehr prononciert verfasst und bedarf an dieser Stelle der nahezu vollständigen Wiedergabe des Versuchsaufbaus, welcher innerhalb von drei Tagen bewerkstelligt wurde. „Größe außen 3,30 m, Breite 2,80 m, Mauerstärke 25 cm, Höhe bis zum First 3,60 m, Höhe bis zur Traufe 1,80 m, Dachneigung 45 Grad. Die Mauern sind innen und außen geputzt in verschiedener Ausführung. In der einen Giebelwand befindet sich ein Fenster in der Größe von 47x45

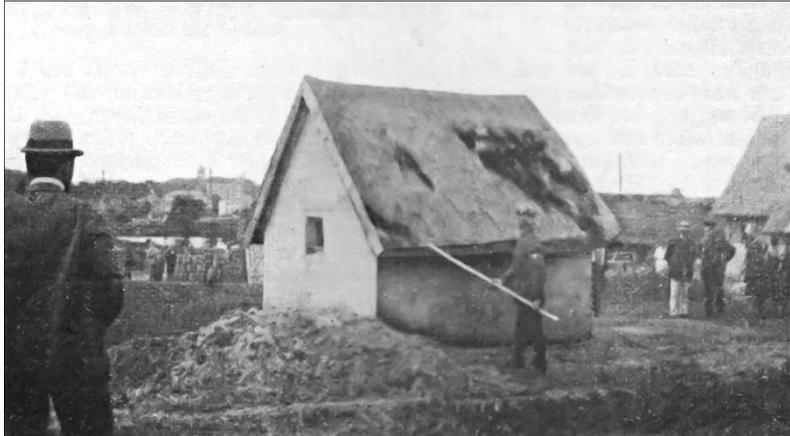
Abbildung 30: Erste Brandprobe: Entzündung der äußeren Oberfläche des Lehm-schindeldaches²¹⁴

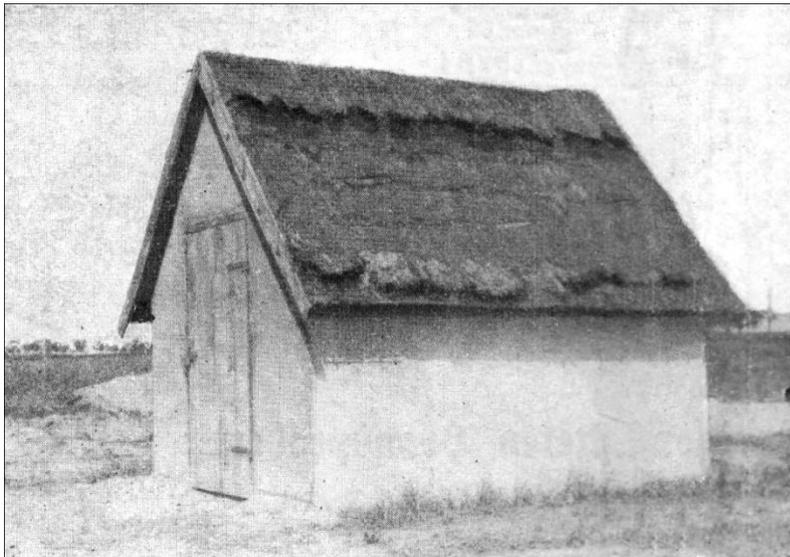
Abbildung 31: Zweite Brandprobe: Zustand zehn Tage nach dem Versuch, hölzernes Tragwerk vollkommen intakt²¹⁵

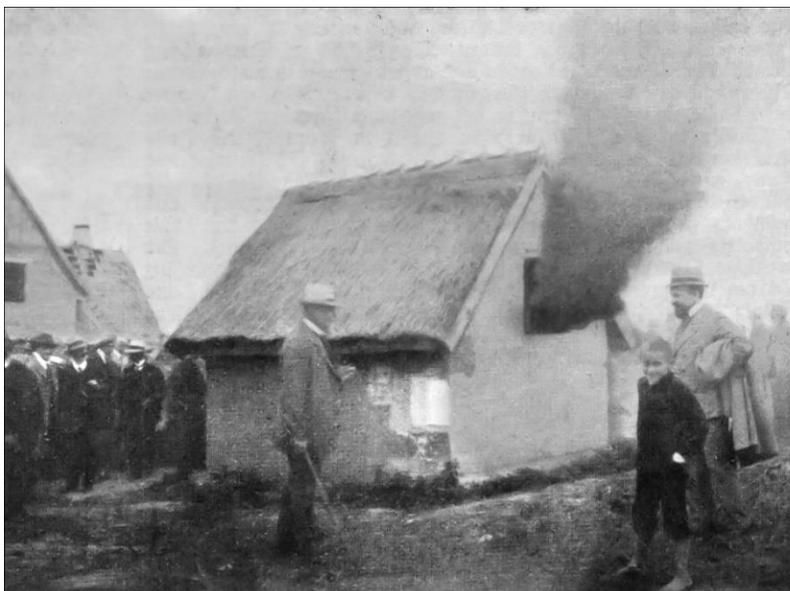
Abbildung 32: Dritte Brandprobe: Feuer im Inneren des Häuschens bei starker Rauchbildung²¹⁶

Für den letzten Brandversuch wurden etwa 0,75 Raummeter Holzscheite und petroleumgetränkte Späne im Inneren des Gebäudes entzündet. Wie aus dem Aufbau ersichtlich, verzichtete man auf einen Schornstein im Dach, schuf aber durch die Fenster- und Türöffnung gute Ventilationsbedingungen (s. Abbildung 32). Die zerstörerische Wirkung des Feuers auf das Dach lässt eine Beurteilung der Leistungsfähigkeit der Lehmschindeln nicht zu (s. Tabelle 5). Der Bericht erwähnt nur das vollständig erhaltene Mauerwerk und einige Risse im Lehmputz.²¹⁹ Als Resultat wird angemerkt, *„bei Haus I [sei] lediglich die Dachdeckung zu erneuern, um es wieder gebrauchsfähig zu machen. Haus II bedarf, da das Gespärre abgebrannt ist, der Erneuerung von Holz- und Lehmschindelbedachung.“*²²⁰ Während die Dachdeckung bei den Flugfeuerversuchen einen Feuerwiderstand bewies, ist das Ergebnis der dritten Brandprobe hauptsächlich auf das Durchbrennen des hölzernen Tragwerks zurückzuführen. Zwar entspräche ein solcher Aufbau maßstäblich den tatsächlichen Gegebenheiten, ungeklärt bleibt jedoch das Verhalten der gesamten Dachkonstruktion bei beispielsweise ausreichend dimensionierten Holzsparren (s. Kapitel 3.4.1).
