**Entwicklung der Brandprüfungen in
Deutschland von 1879 bis 1925 zur
brandschutztechnischen Beurteilung
bestehender Bauteile**

**The Development of fire testing for the assessment of existing components in
Germany during the period from 1879 to 1925**

An der Fakultät Architektur
der Bauhaus-Universität Weimar
zur Erlangung des Bachelorgrades vorgelegte
Abschlussarbeit

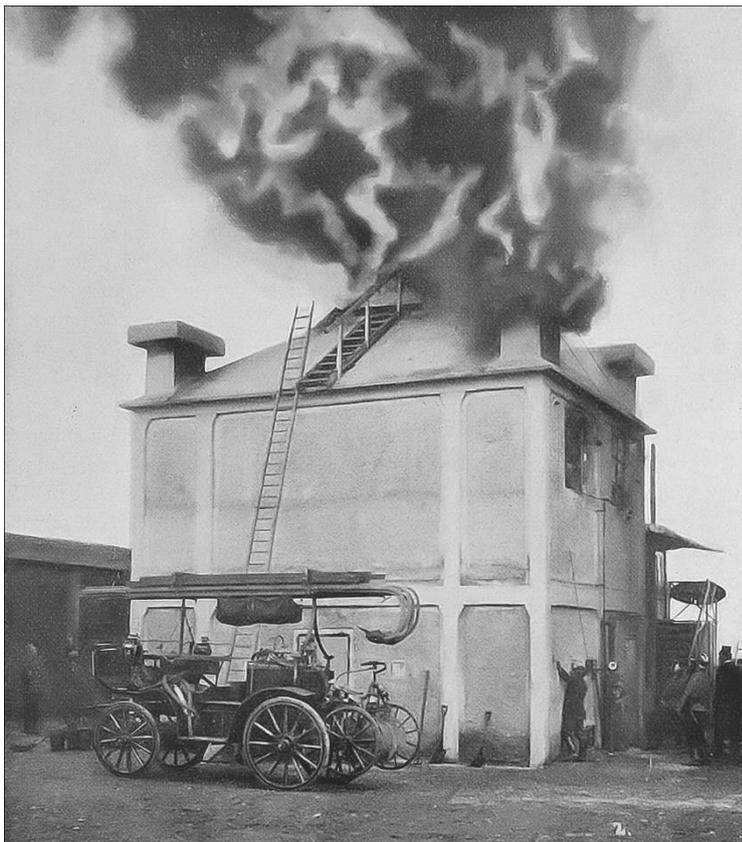
Abbildung 33: Blick auf die Bühnenrückwand während des Brandversuchs

Dazu wurde in den Jahren 1904/05 wiederholt ein Theatermodell konstruiert. Um die erwähnten Mängel des ersten Modellversuches 20 Jahre zuvor einzuschränken, schuf man ein umfangreicheres Gebäude aus Eisenbeton im Maßstab 1:3 auf dem Bauplatz eines Betonbauunternehmens in der niederösterreichischen Stadt Krems. Gemäß der Abbildungen 34 bis 36 wurde es zweigeschossig, bestehend aus einer Bühne mit Schnürboden und Zuschauerraum mit Galerie ausgeführt. Um den Brandvorgang beobachten zu können, trennte man durch eine Wand und darin liegende Fenster einen Teil des Zuschauerraums ab. Ähnlich dem ersten Versuch befanden sich auch hier verschiedene Lampen (zusätzlich elektrische) und Einrichtungen zur Überwachung diverser Parameter der Luft an mehreren Stellen im Gebäude. Als Schutzvorrichtungen dienten „Rauchklappen und Rauchessen“ über beiden Theaterräumen, sowie eine „Regenvorrichtung“ und ein Eisenvorhang.²³⁵ Die Errichtung wurde demzufolge entsprechend den damals gültigen Theaterbauvorschriften durchgeführt.

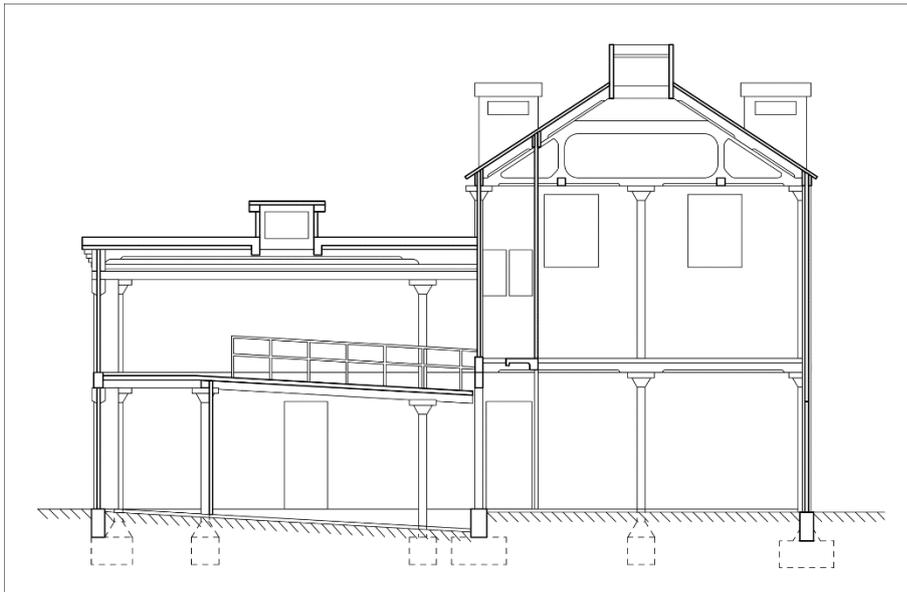
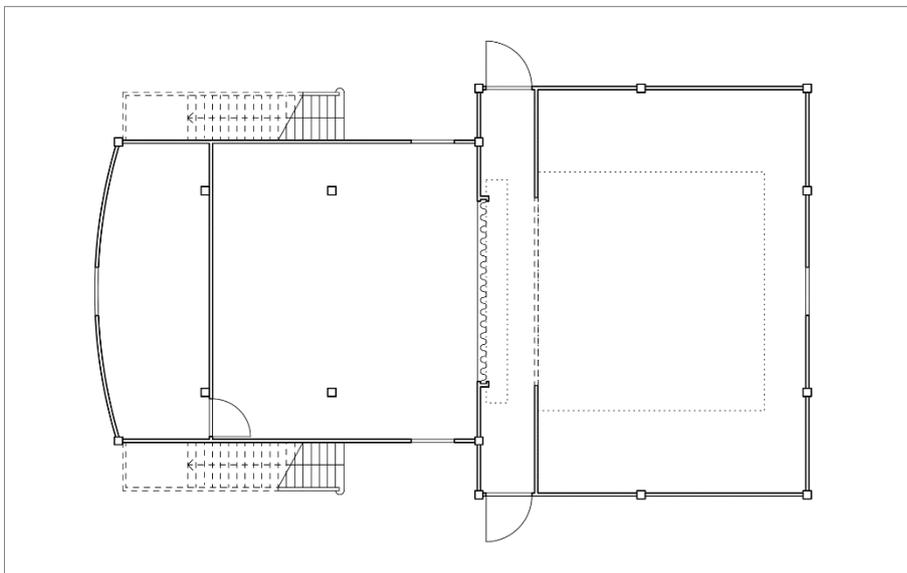
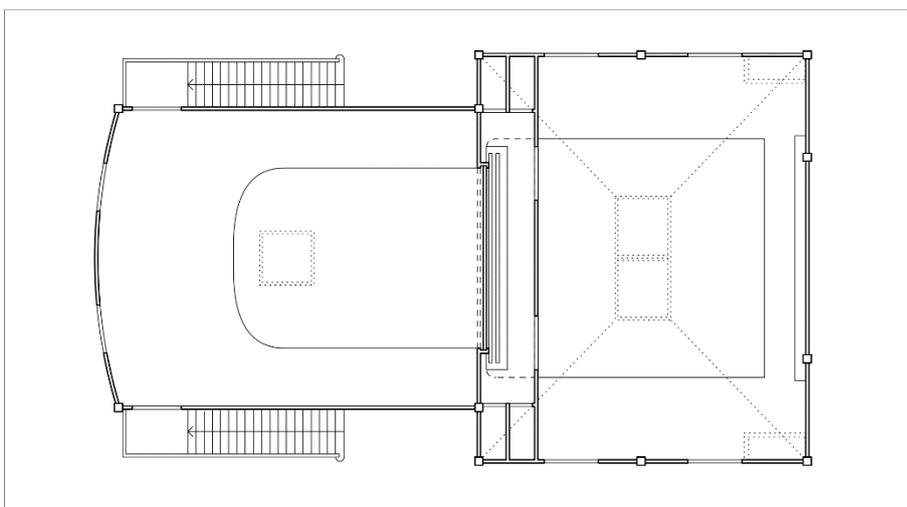
**Abbildungen 34, 35
und 36:** Längsschnitt
und Grundrisse des
Wiener Theater-
modells²³⁶

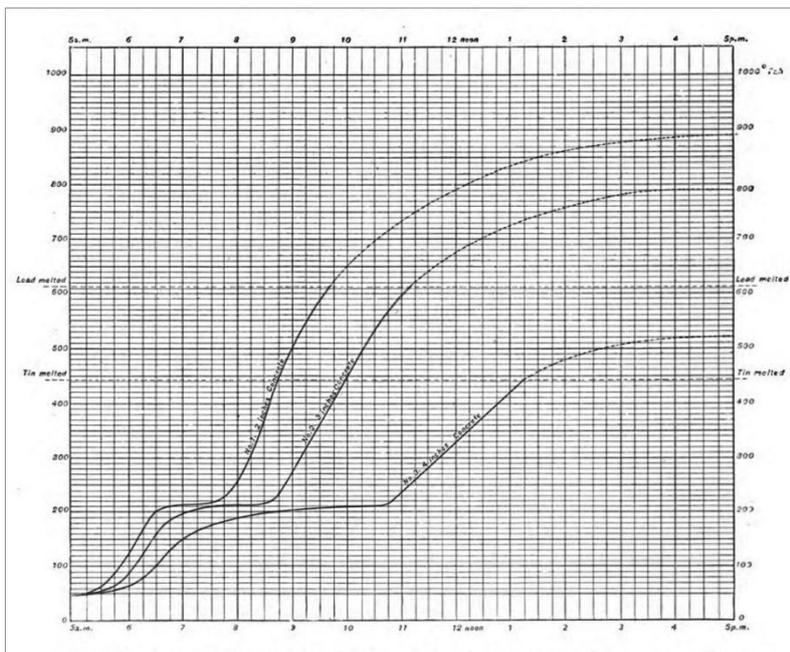
Abbildung 38: Ausschnitt aus Hyatts Buch, in dem Ergebnisse seines Tests zum Wärmeverhalten von Eisenstäben mit unterschiedlicher Betonüberdeckung in einem Temperatur-Zeit-Diagramm zu sehen sind²⁶⁴

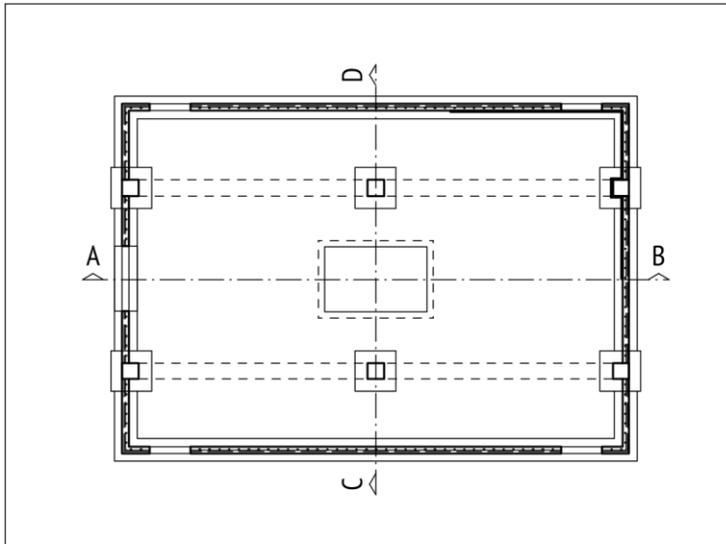
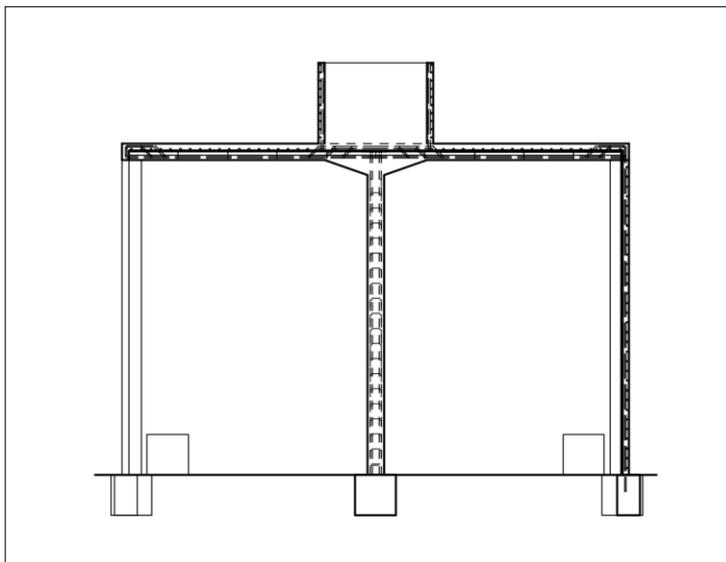
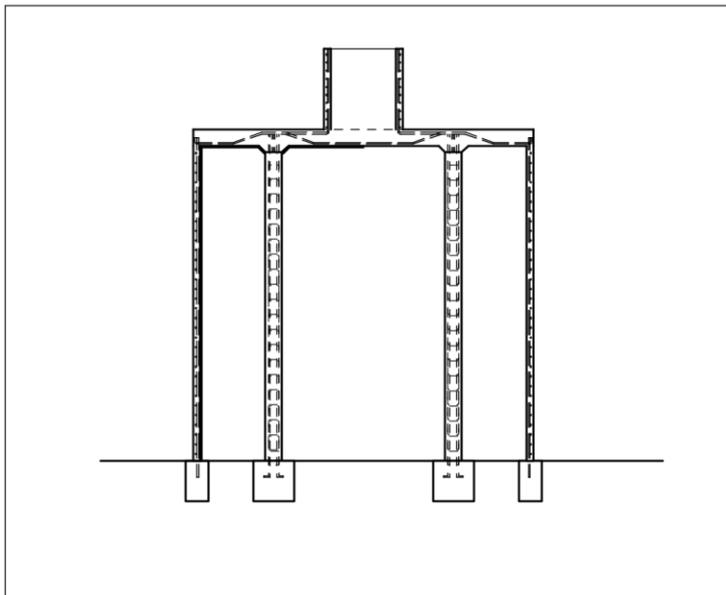
Abbildung 39: Grundriss und
Schnitte der ersten beiden
Eisenbetonhäuser 1910²⁶⁷

Zu Beginn wurden die Deckenfelder beider Häuser mit bis zu 500 kg/m² belastet, wobei sie sich bis zu etwa 0,25 mm elastisch durchbogen. Nach deren Entlastung verfielen sie wieder in die Ausgangslage, ohne Schäden aufzuweisen.²⁶⁸ Anschließend entzündete man jeweils 24 m³ getränkte Kieferscheitholzstapel. Während der Brandprobe erfasste man protokollarisch das Verhalten des Gebäudes.²⁶⁹ Dabei waren vor allem Risse in den Außenwänden erkennbar, die sich bis zum Ablöschen teilweise stetig bis auf mehrere Zentimeter vergrößerten. Eine Wölbung der umfassenden Wände trug zur Bildung weiterer Risse bei.²⁷⁰ Nach einer halben Stunde traten Wasserflecken um die entstandenen Risse auf, welche bis zum Zeitpunkt der Höchsttemperatur verdampften. Eine Steigerung der Temperatur war, trotz des Nachlegens von Holz, nach ca. 1 ¾ Stunde nicht mehr zu bewirken. Das Ablöschen erfolgte nach 140 Minuten *„wobei der kalte Strahl hauptsächlich auf die tragenden Konstruktionsteile (Unterzüge und Säulen) gerichtet wird.“*²⁷¹

Der Befund über die Optik der Bauteile, der nach der Abkühlung beider Häuser verfasst wurde, unterschied hauptsächlich die verwendeten Materialien, nicht aber die Betondeckung.²⁷² Auffallend ist jedoch, dass die Häuser nach dem Versuch äußerlich kaum ihr Aussehen verändert hatten. *„In den Flächen sämtlicher Wände sind die Risse im großen und ganzen so weit wieder zusammen gegangen, daß sie bei oberflächlicher Besichtigung kaum noch erkennbar sind.“*²⁷³ Auch die Temperaturmessungen bezüglich des Wärmedurchgangs bezogen sich lediglich auf zwei Betonarten. Bei beiden zeigte sich indessen ein markanter Temperaturanstieg der Wände trotz Abkühlung des Innenraumes.²⁷⁴

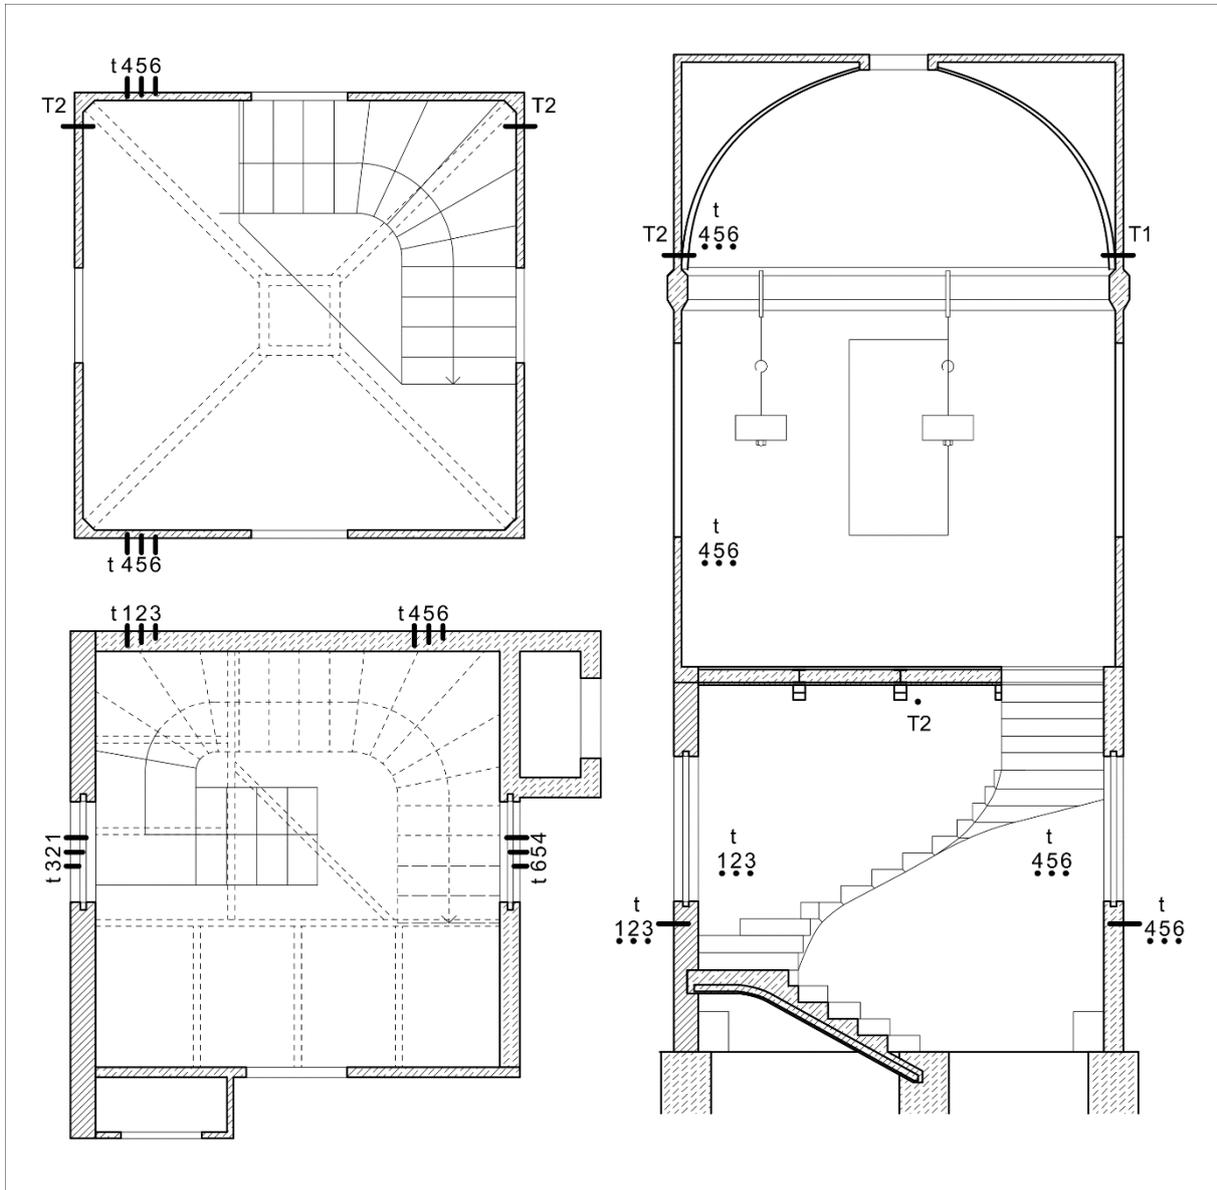
Abbildung 40: Aufbau des Hauses III (Form entspricht weitestgehend auch Haus IV)²⁸²

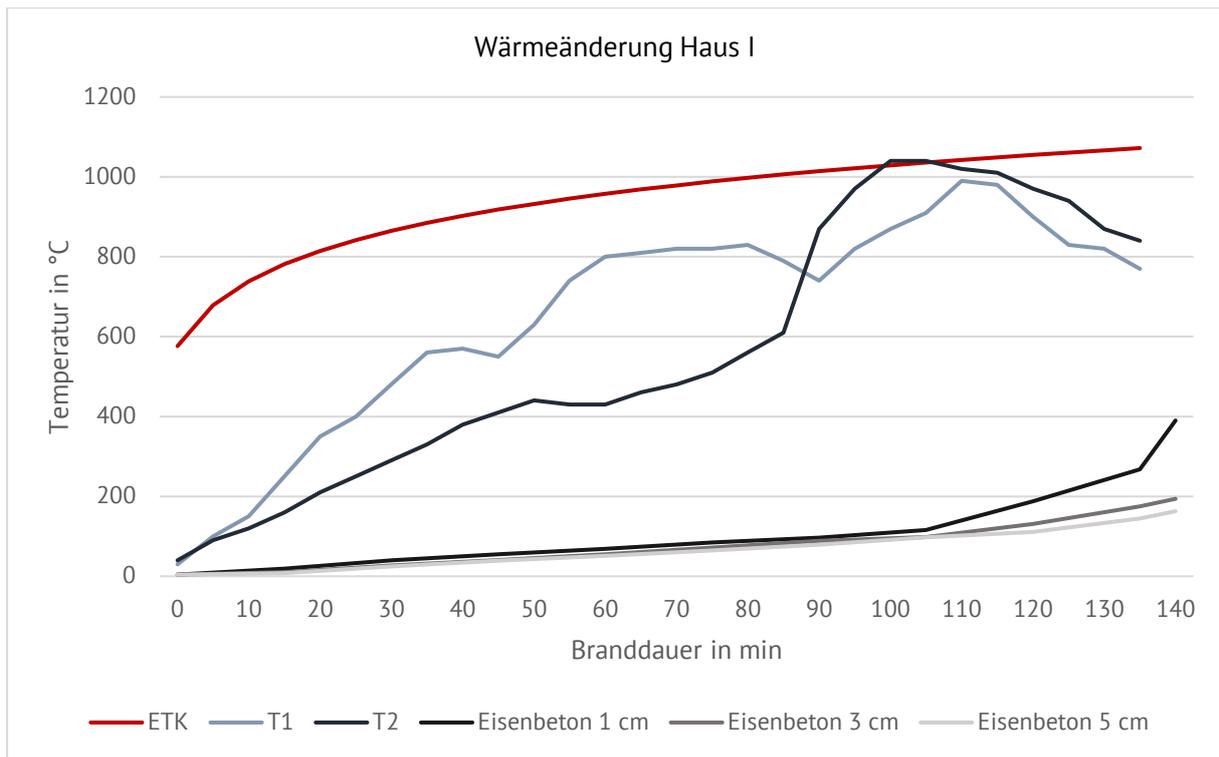
Abbildung 42: Wärmeleitfähigkeit des Eisenbetons, Brandversuch im Haus I

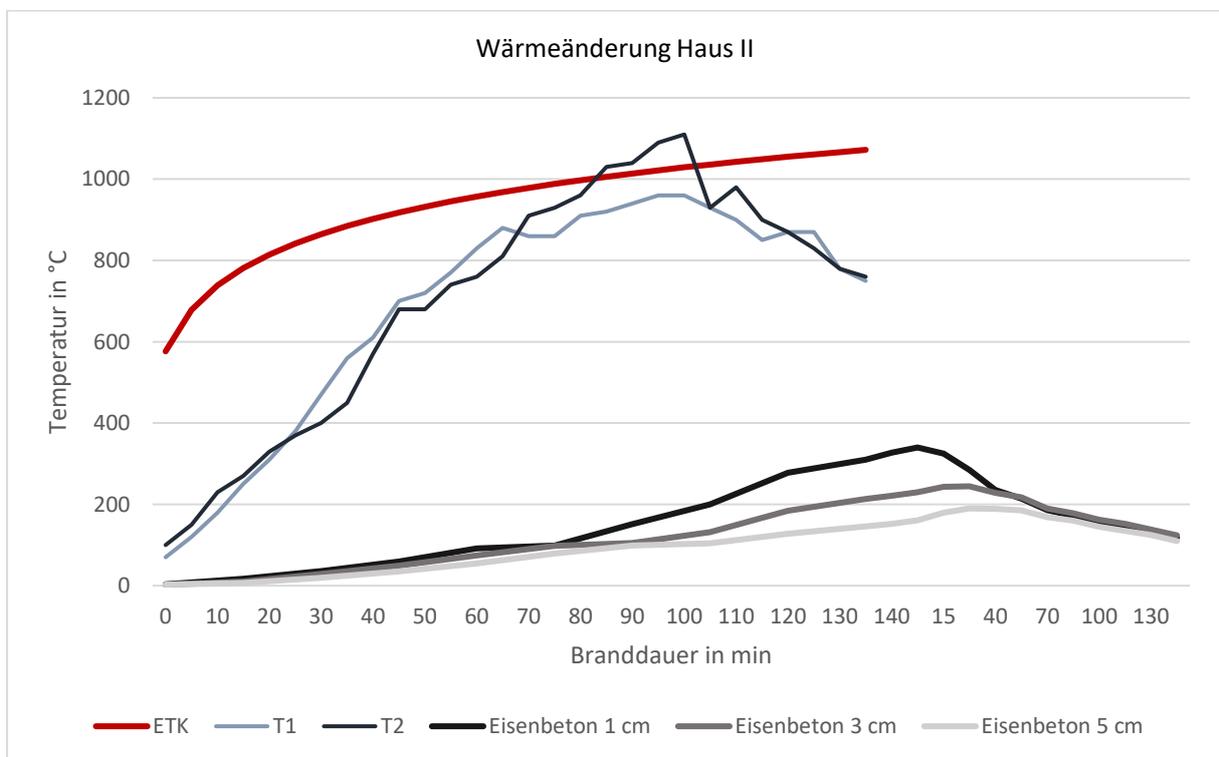
Abbildung 43: Wärmeleitfähigkeit des Eisenbetons, Brandversuch im Haus II

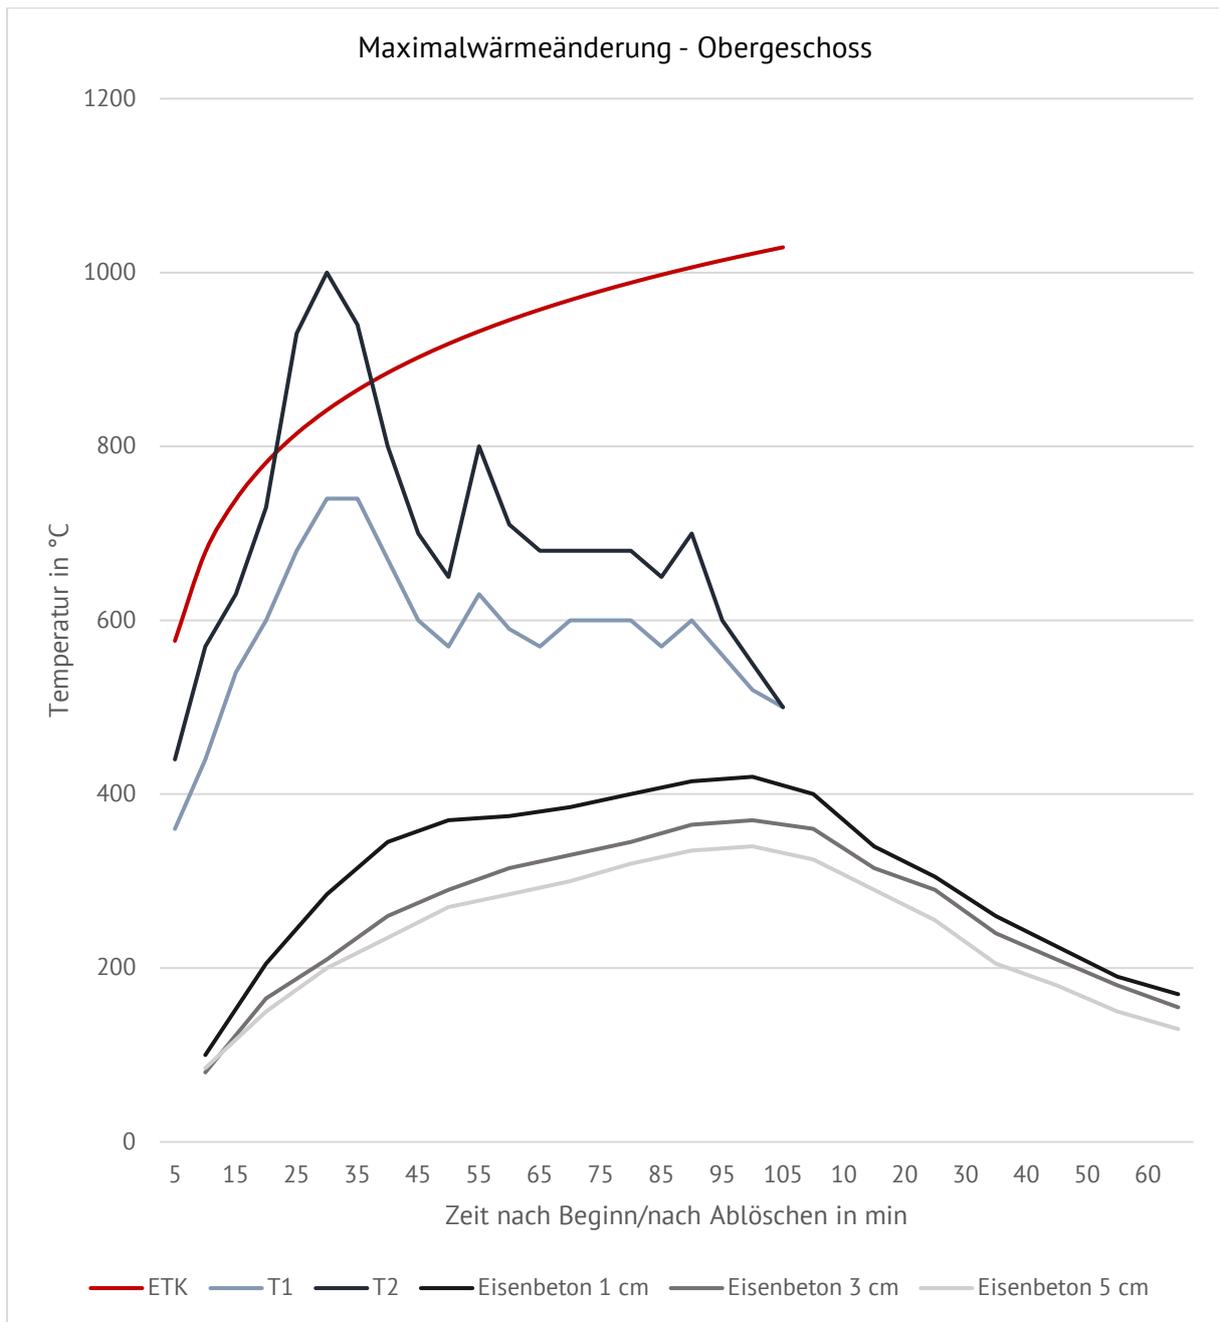
Abbildung 44: Wärmeleitfähigkeit des Eisenbetons, Brandversuch im Basaltbetonhaus III

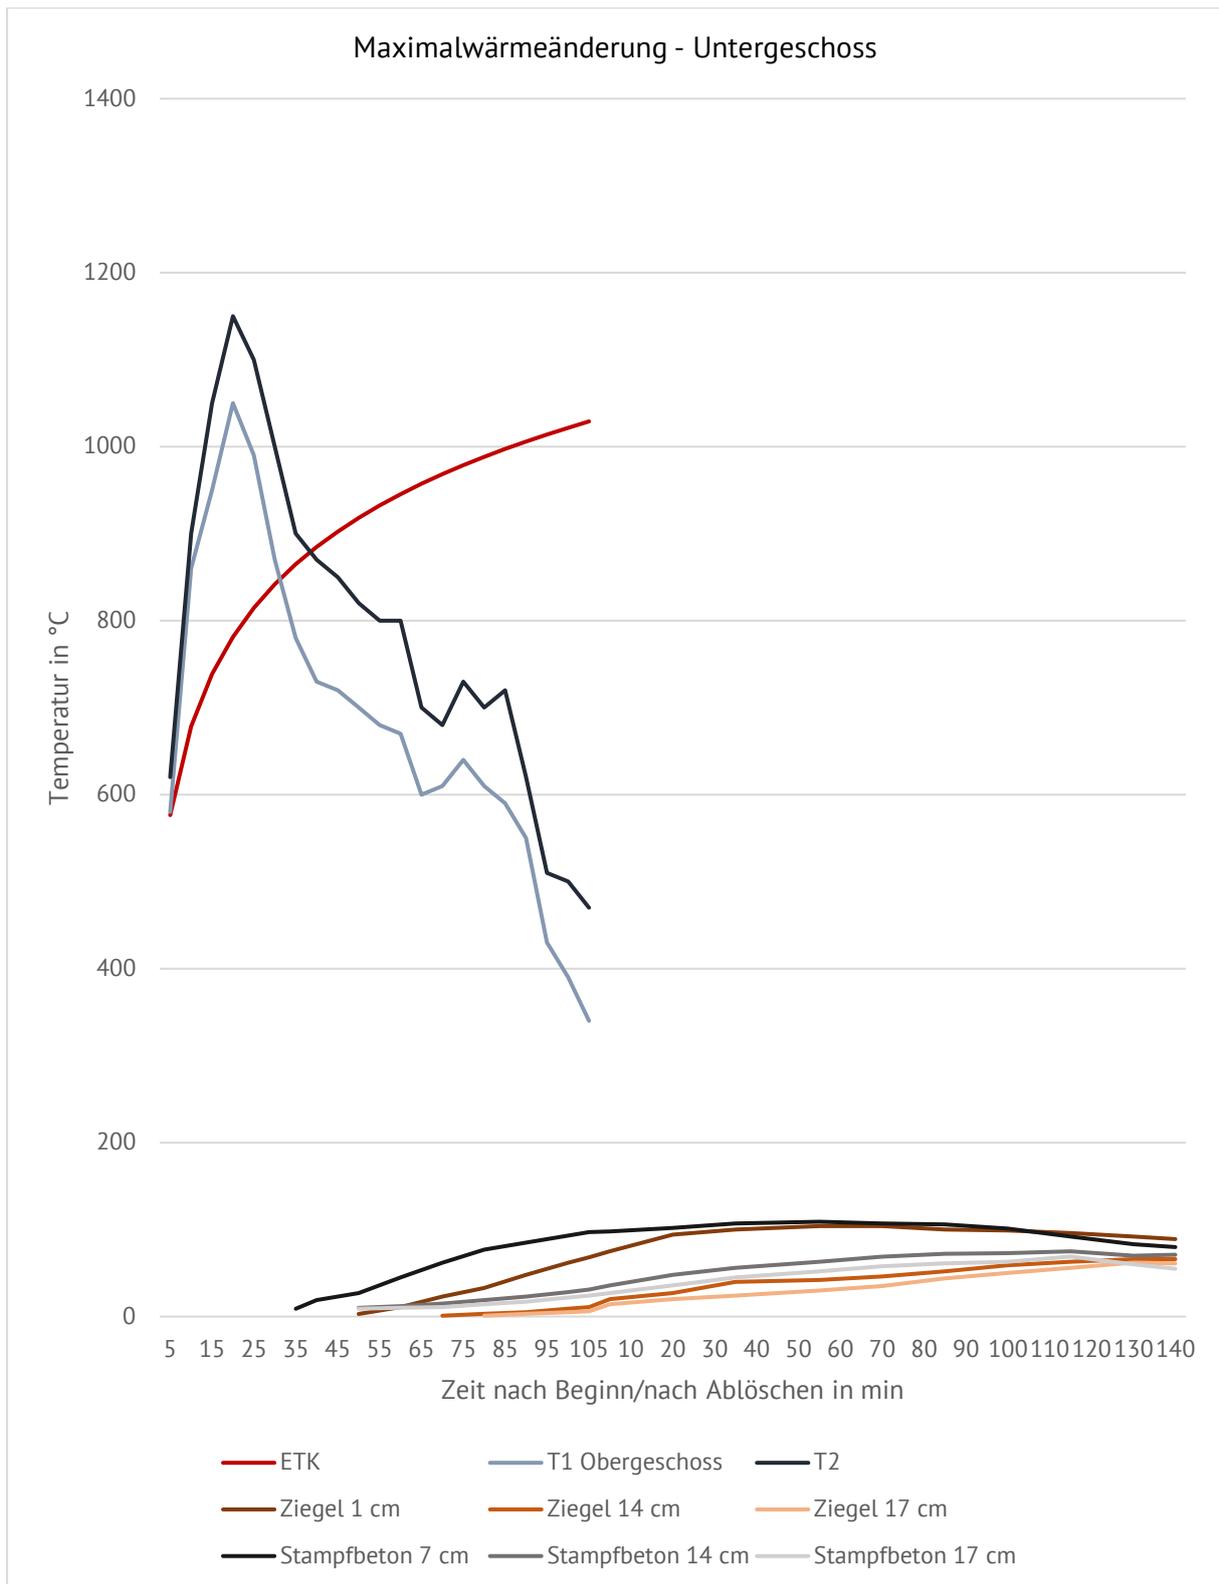
Abbildung 45: Wärmeleitfähigkeit des Stampfbetons und des Ziegels, Brandversuch im Basaltbetonhaus III

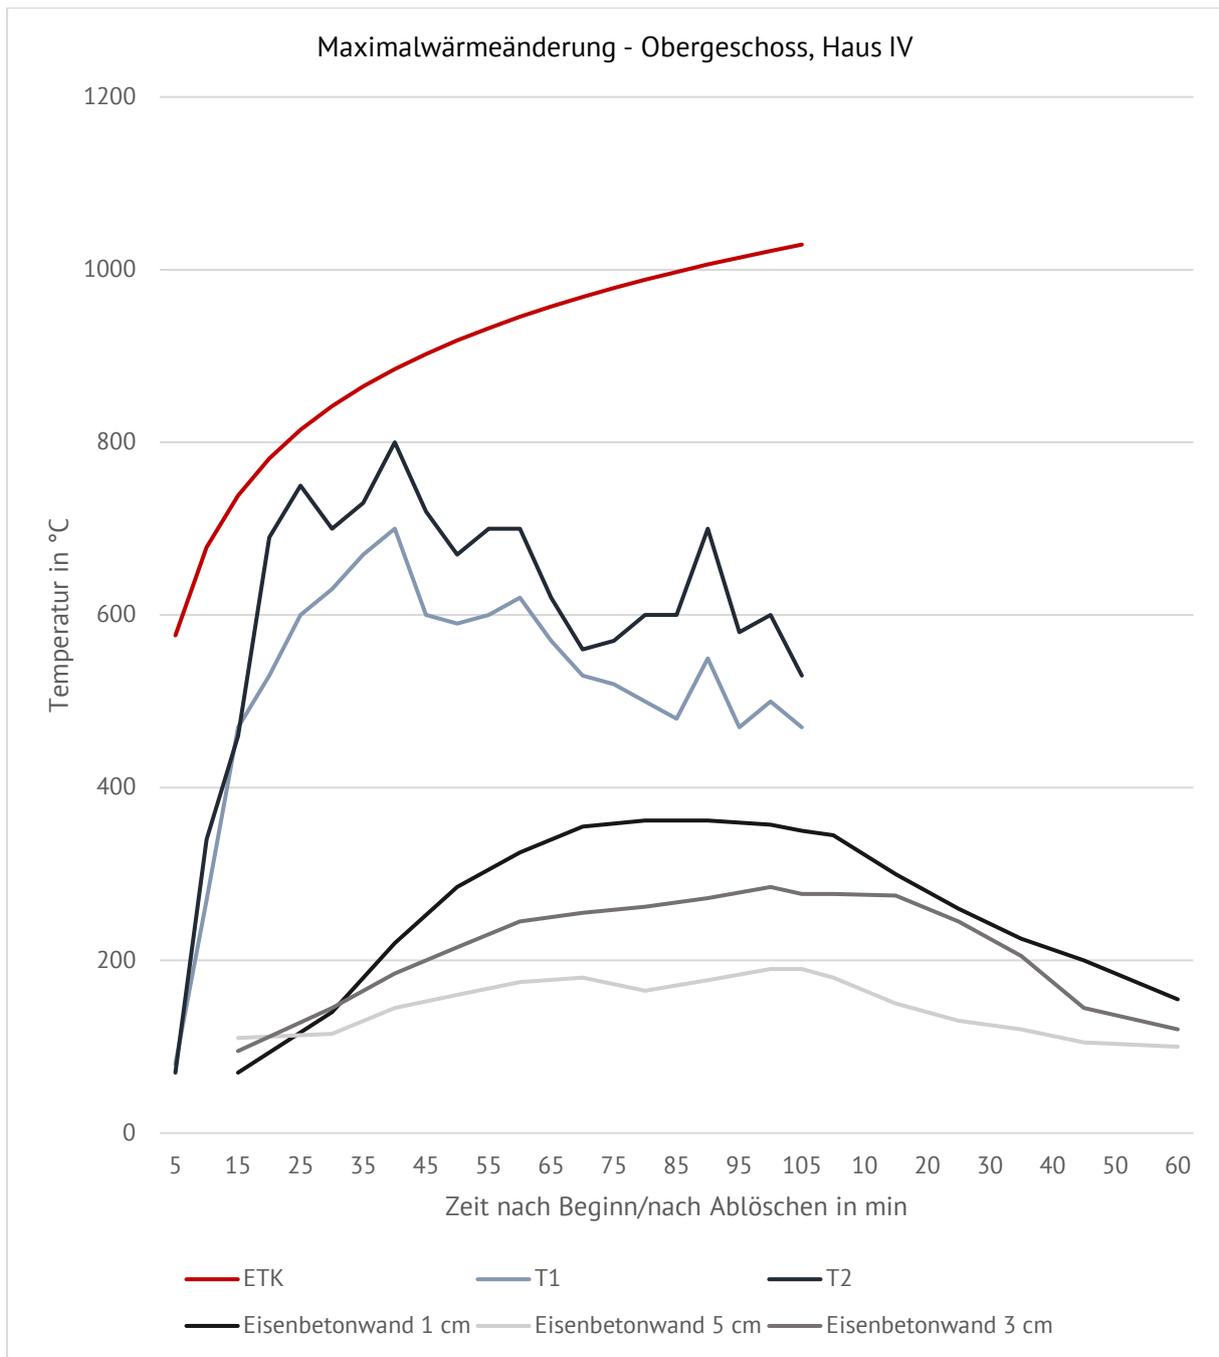
Abbildung 46: Wärmeleitfähigkeit des Eisenbetons, Brandversuch im Granitbetonhaus IV

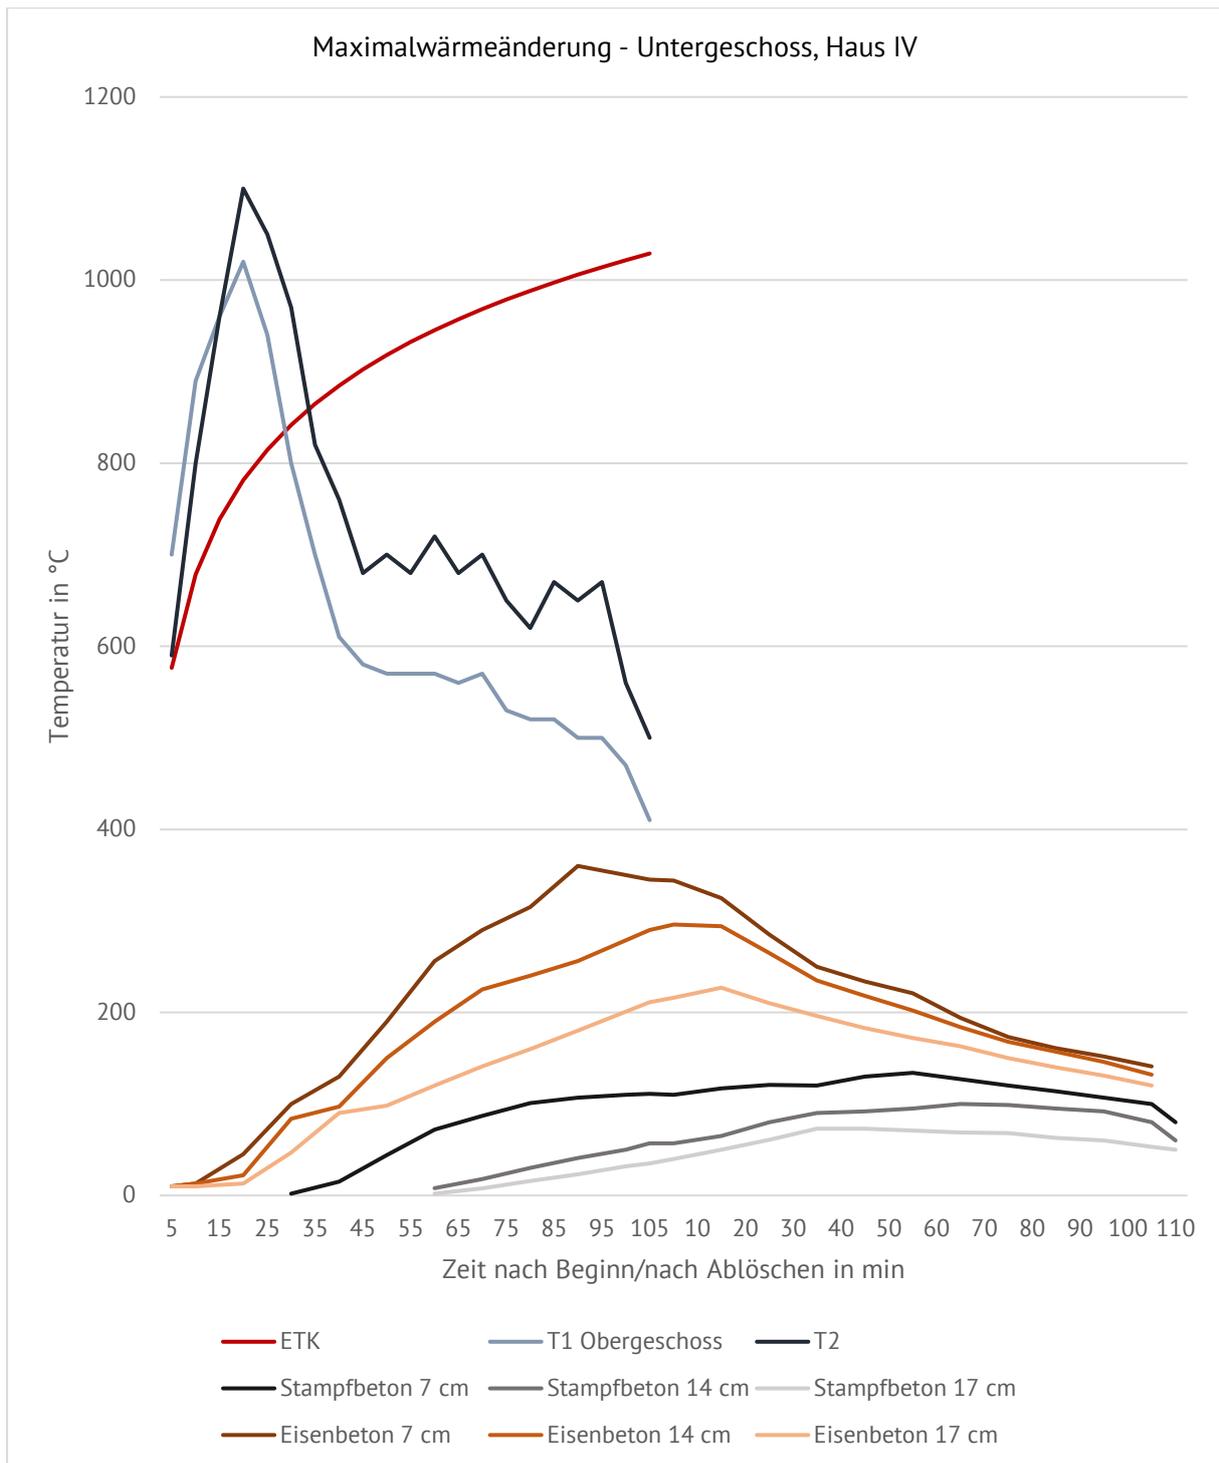
Abbildung 47: Wärmeleitfähigkeit des Stampfbetons und des Eisenbetons, Brandversuch im Granitbetonhaus IV
