Dauerhaftigkeit von Stahlbetonkonstruktionen zur Lagerung von Gärsubstraten und Gärresten aus der Landwirtschaft

Zusammenführung und Validierung von
Ergebnissen aus den Forschungsvorhaben
P 52-3-19.75-1450/14 und P 52-5-19.75.1-2007/17 -
Geschäftszeichen P 52-5-19.75.2-2040/19

T 3391

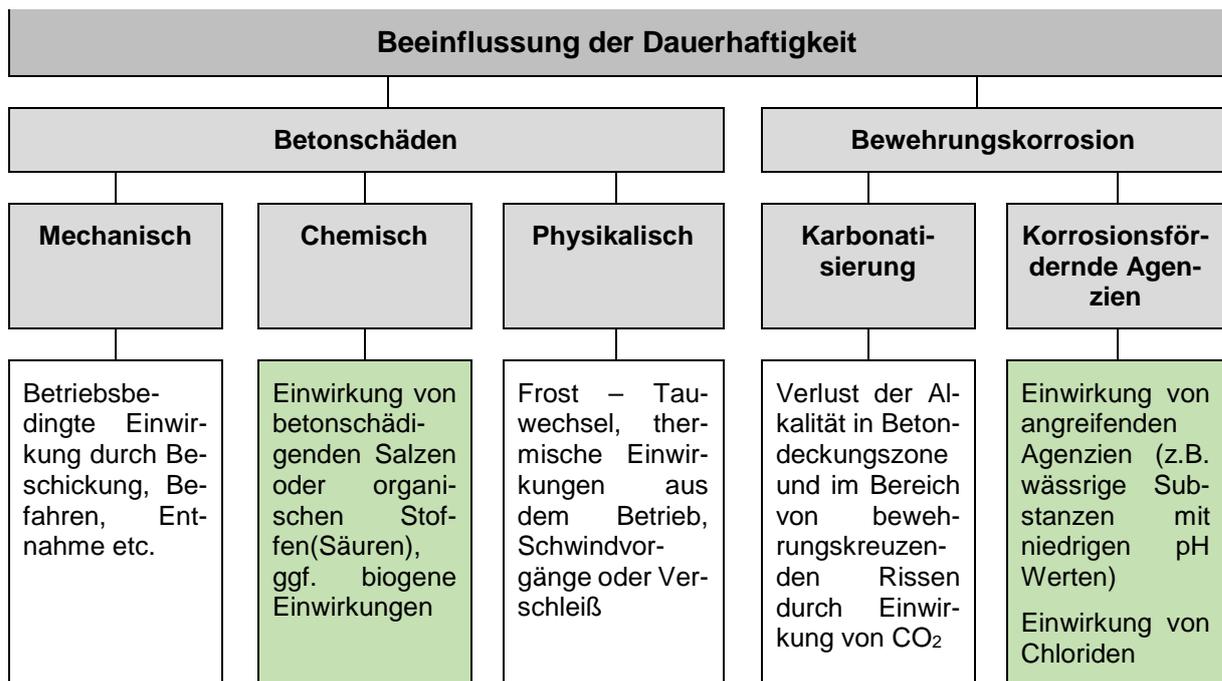
Abbildung 1 Einflussfaktoren auf die Dauerhaftigkeit in Anlehnung an [48]

Im folgenden Schema der Abbildung 1 sind ausgewählte Einwirkungen bzw. Ursachen zusammengestellt und entsprechend gewichtet, die in landwirtschaftlichen Stahlbetonkonstruktionen potentiell zu Schäden mit einhergehender Beeinträchtigung der Dauerhaftigkeit führen können. Landwirtschaftlich genutzte Stahlbetonbehälter werden in der Regel für eine Nutzungsdauer von maximal 30 Jahren ausgelegt. Zum Vergleich - übliche Betonbauwerke sind für eine Nutzungsdauer von 50 Jahren und Ingenieurbauwerke für maximal 100 Jahren zu bemessen, siehe auch Tabelle 1.

Im Zusammenhang mit der aktuell behandelten Thematik sollen die beiden in farbig markierten Einflüsse auf die Dauerhaftigkeit etwas näher unteretzt werden.

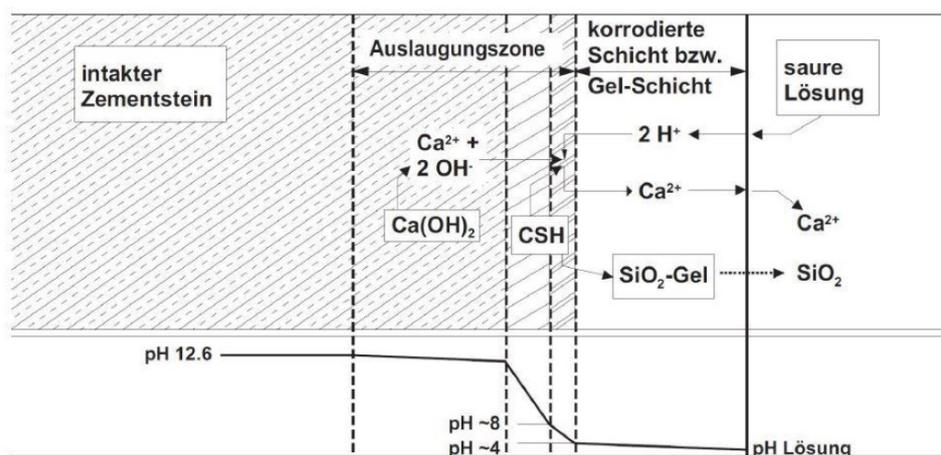
Abbildung 2 Schematische Darstellung der korrodierten Randzone bei saurem Angriff [10]

Unabhängig von der Säurestärke, die in erster Linie Ausmaß und Geschwindigkeit der Korrosion bestimmt, lässt sich der Säureangriff auf Beton über einen allgemeinen Chemismus beschreiben, der nachfolgend basierend auf den Ausführungen in [5], [9], [10] bzw. [11] beschrieben wird. Die Stabilität der Festphasen von Zementstein ist abhängig vom pH Wert der umgebenden Lösungen. Die Porenlösung von Zementstein hat einen relativ hohen pH Wert von ca. 13,5 und eine sehr niedrige Hydroniumkonzentration. Der hohe pH Wert stabilisiert zunächst Portlandit und die Hydratphasen. Aus thermodynamischer Sicht ergibt sich zu jeder Festphase ein korrespondierender pH Wert. Wird dieser unterschritten, löst sich die Phase auf. Die sich daraus ergebende Reihenfolge ist in Abbildung 2 nach Franke [9] schematisch wiedergegeben.

Auf der linken Seite befindet sich der ungeschädigte Zementstein. Die Auslaugungszone schließt sich rechts an. Aufgrund ihrer unterschiedlichen Stabilität eilt die Korrosionsfront des Portlandits der der CSH-Phasen voraus. Portlandit besitzt im Gegensatz zu den CSH-Phasen eine klare Lösungsfront gegen das angreifende Medium. Bei den CSH-Phasen dagegen kommt es mit abnehmendem pH-Wert zu einer kontinuierlichen Auslaugung des Calciums. In direktem Kontakt zur angreifenden Lösung befindet sich die sogenannte Gel-Schicht, die weitgehend aus amorphem Siliciumdioxid besteht und weitere anorganische Salze enthält.

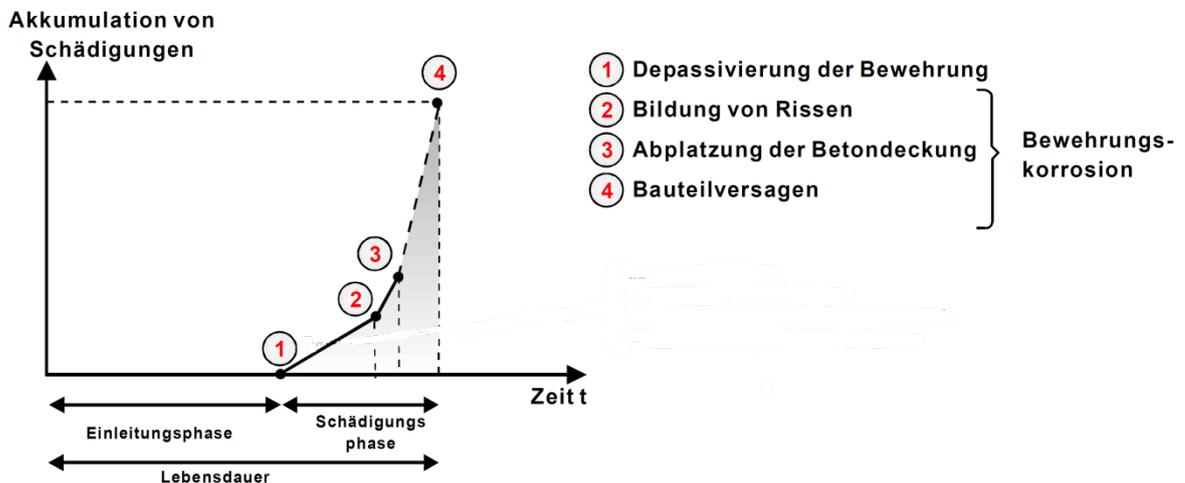
Abbildung 4 Akkumulation von Schädigungen am Stahlbeton, nach [51]

Die Bewehrungskorrosion lässt sich in eine Einleitungs- und eine Schädigungsphase unterteilen, die aufeinander folgen und deren Ausprägung bzw. Dauer eine komplexe Funktion von Baustoff- und Bauteileigenschaften sowie den Nutzungs- und Umgebungsbedingungen ist. Während der Einleitungsphase kommt es zur Reduzierung des pH Wertes des Beton (der Betondeckung) durch Karbonatisierung oder andere Umsetzungsprozesse auf Werte unter 9 und / oder zum Erreichen eines kritischen Chloridgehaltes im Beton. Die Bewehrung selbst erleidet in diesem Zeitraum keine Schädigung, genauso wenig muss der Einleitungsprozess für den Beton schädlich sein.

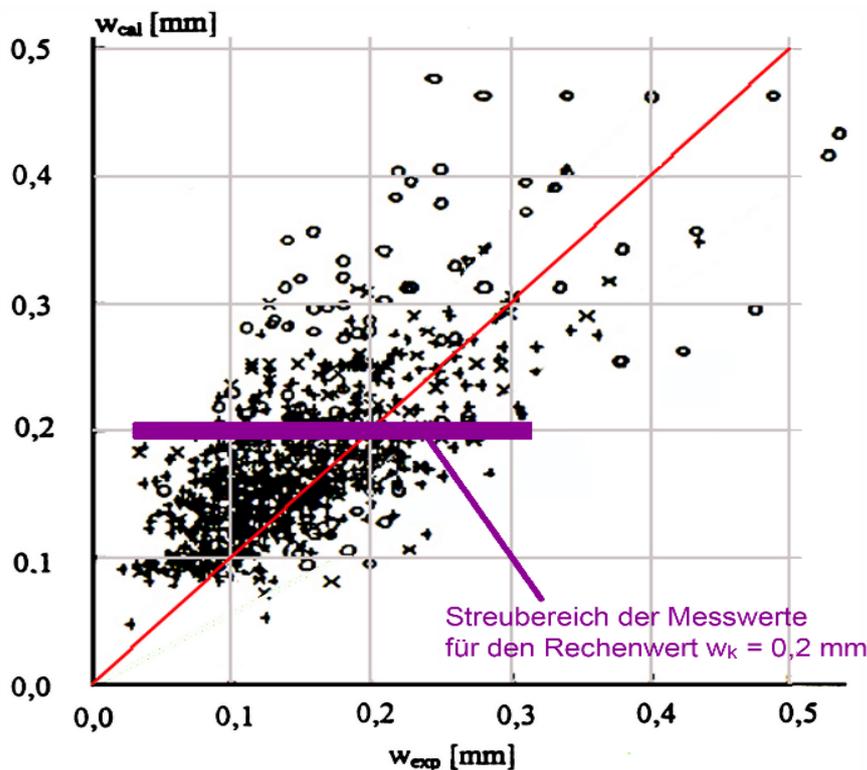
Abbildung 5 Gegenüberstellung von Rechenwerten $w_{k,cal}$ und Messwerten $w_{k,vers}$ der Rissbreite nach [20]

Die Schwierigkeiten, ein zutreffenderes Berechnungsergebnis zu erzielen, liegen in hohem Maß in der Streuung der realen Rissbreiten begründet. Abbildung 5 zeigt die Gegenüberstellung von Rechenwerten und zugehörigen Messwerten der Rissbreite. Es ist zu erkennen, dass z. B. dem Rechenwert der Rissbreite $w_{k,vers} = 0,20$ mm ein Wertebereich der Messwerte von 0,04 mm bis 0,30 mm zuordenbar ist (horizontale violette Linie).

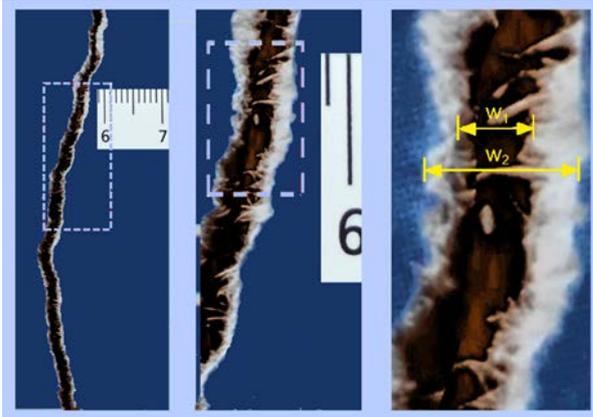
Abbildung 6 modellhafte Darstellung von Spaltbreite und Rissuferverschiebung eines Risses, nach [19]

Die größte Vergrößerungsstufe rechts zeigt, dass zwei „Rissbreiten“ entstanden sind: die eigentliche Rissbreite als Spaltbreite innen und die Rissuferverschiebung als Verschiebungsweg der äußeren Rissränder.

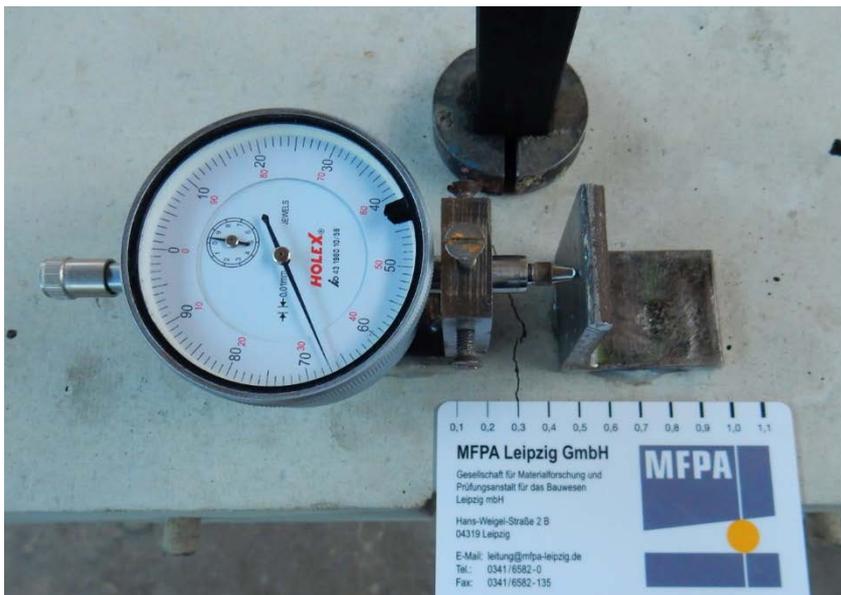
Abbildung 7 optische Rissmessung und Verschiebungsmessung mit Messuhr, schematisch

Die Differenz zwischen Lupen- und Wegmessung liegt je nach Rissbreite zwischen 0,05 mm und 0,1 mm. Die folgende Abbildung verdeutlicht diesen Zusammenhang.

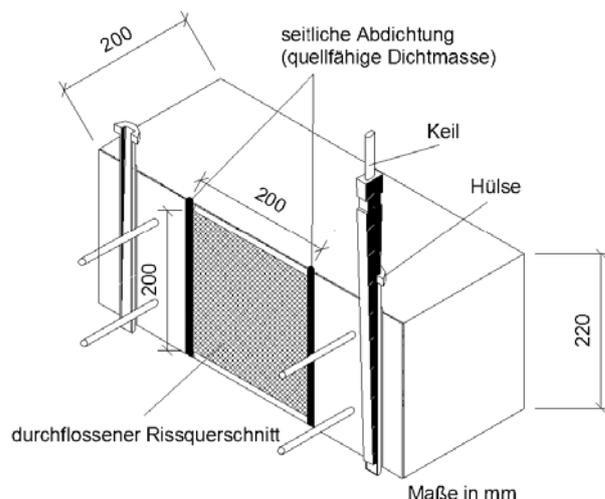
Abbildung 8 Schematische Darstellung des Rissquerschnittes

Alle Untersuchungen zum Durchflussverhalten von Trennrissen erfolgten an Rissprüfkörpern des gleichen Aufbaus mit Gesamtabmessungen von 500 x 400 x 200 [mm]. Aus der gewählten Risseinstellung über Spezialkeile ergibt sich die flüssigkeitsdurchströmte Rissgeometrie mit einer Risslänge von 200 mm und einer Risstiefe von ebenfalls 200 mm. Eine schematische Darstellung der Geometrie einer Prüfkörperhälfte zeigt Abbildung 8. Die Einstellung und Kontrolle der Rissbreite erfolgte in allen Versuchen über Verschiebungsmessungen, siehe Abs. 2.2.4. Sofern nicht aus Gründen sehr starker Durchlässigkeit reduziert werden musste, wurden alle Versuche planmäßig mit einer Flüssigkeitsdruckhöhe von 1 bar, entsprechend den in landwirtschaftlichen Bauwerken üblichen maximalen Flüssigkeitsfüllständen von 10 m durchgeführt. Die überprüften Ausgangsrissbreiten lagen überwiegend zwischen $w = 0,2$ mm und $w = 0,3$ mm.

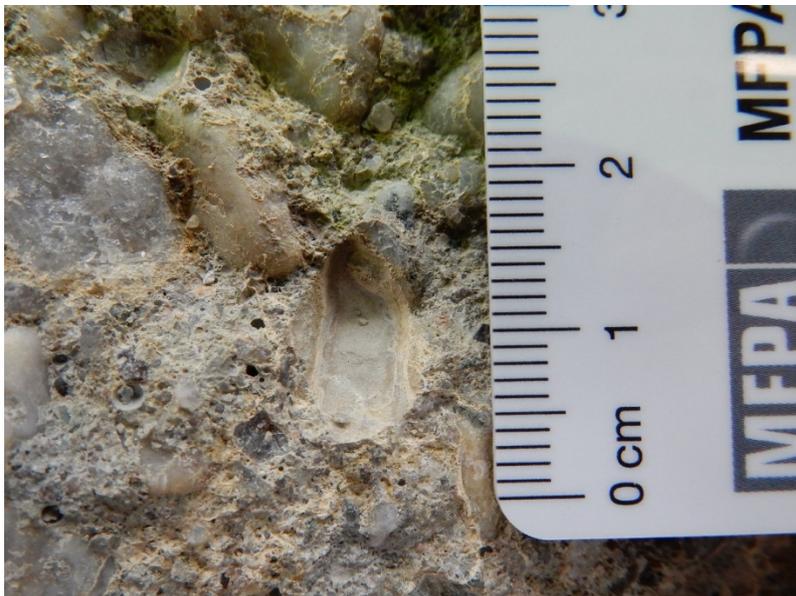
Abbildung 9 Detail Rissfläche Versuch Nr. 4 (2015) mit Ablagerungen [2]

Die Einwirkung von Gülle, Gärsubstraten und Gärresten aus landwirtschaftlichen Anlagen ohne Zusatz von Silagesickersaft zeigte im Beobachtungszeitraum von 49 Tagen (21 Tage flüssigkeitsbeaufschlagt mit zwischenzeitlicher Trocknung) Umsetzungstiefen zwischen 0,15 mm und 0,62 mm bei den untersuchten XA 3 Betonen. Die vergleichsweise mit der Referenzflüssigkeit MG 1 durchgeführte Beaufschlagung ergab im gleichen Beobachtungszeitraum etwa die dreifachen Werte. In gleicher Weise führten die Untersuchungen mit XA1 – Betonen zu höheren Umsetzungstiefen bei allen Beaufschlagungen.

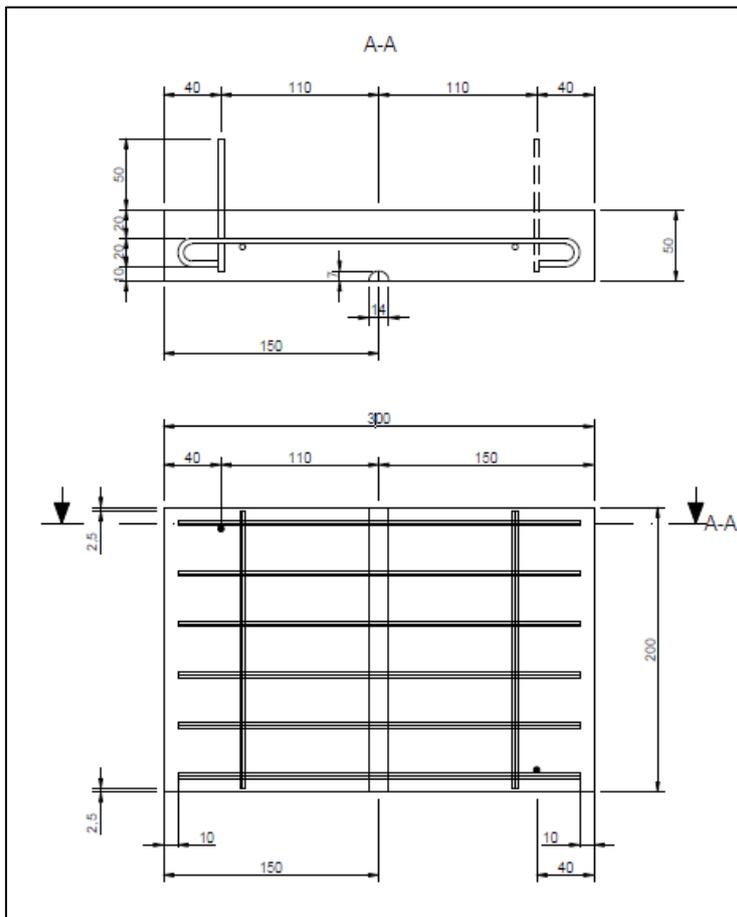
Abbildung 10 schematische Darstellung Rissplatten

Die Abmessung der Prüfkörper beträgt 300 x 200 x 50 [mm]. Die Abbildung 10 zeigt eine schematische Darstellung der verwendeten Rissplatten in Anlehnung an DIN EN 1062-7:2004-08. Die Dicke der Rissplatte wurde von 40 mm auf 50 mm erhöht, um dadurch eine Erhöhung der Betondeckung zu erreichen. Um den Biegeriss an der vorgesehenen Stelle zu erzeugen, erfolgte eine Querschnittsschwächung in Form einer dreieckigen Kerbe über die gesamte Breite.

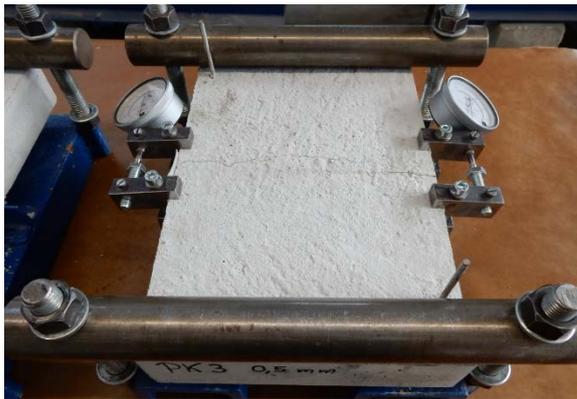
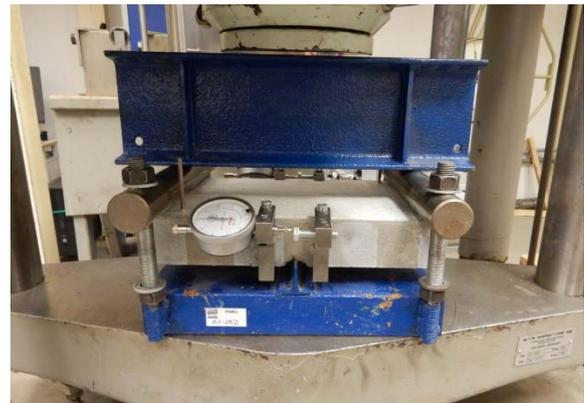
Abbildung 11 Prüfkörper in Einspannvorrichtung mit Messuhren

Mit Hilfe einer Einspannvorrichtung in Anlehnung an DIN EN 1062-7 [40] und der vorhandenen Querschnittsschwächung wird im Versuchstand ein definierter Biegeriss im jungen Betonalter (Alter < 7d) erzeugt. Bei der Risserzeugung sind die Prüfkörper mit zwei Messuhren (Skalenteilung 1/100 [mm]) bestückt, so dass die geplanten Rissbreiten mit hoher Genauigkeit eingestellt werden können.

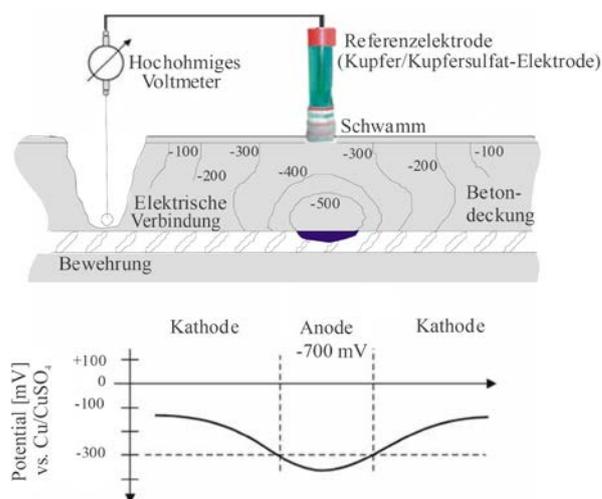
Abbildung 15 Prinzip der Potentialfeldmessung, entnommen aus [53]

Für die Untersuchungen wurde als Verfahren die Potenzialfeldmessung ausgewählt und in Vorversuchen auf die Eignung für die hier zu bearbeitende Aufgabenstellung untersucht. Die elektrochemische Potentialmessung dient der Lokalisierung aktiver Korrosionsprozesse an der Bewehrung von Stahlbetonbauteilen. Dabei wird die Spannung zwischen einer auf der Betonoberfläche angeordneten Bezugselektrode mit bekanntem Potential und der Bewehrung gemessen. Wenn die Stahloberfläche im Beton, z. B. durch Eintrag von Schadstoffen oder durch Karbonatisierung des Betons, depassiviert wird, kann es zur Korrosion des Stahls kommen. Dabei bilden sich auf der Stahloberfläche anodische (aktive) und kathodische (passive) Bereiche. Der in jedem Korrosionselement fließende Korrosionsstrom führt zu einer Polarisierung der Anoden und Kathoden, wobei das entstehende und an der Betonoberfläche messbare Mischpotential ortsabhängig verändert wird. Die Korrosionswahrscheinlichkeit nimmt mit negativeren Potentialwerten zu, ebenso zeigen hohe Potentialgradienten eine höhere Korrosionswahrscheinlichkeit an. Das Prinzip der Messung ist in folgender Abbildung dargestellt.

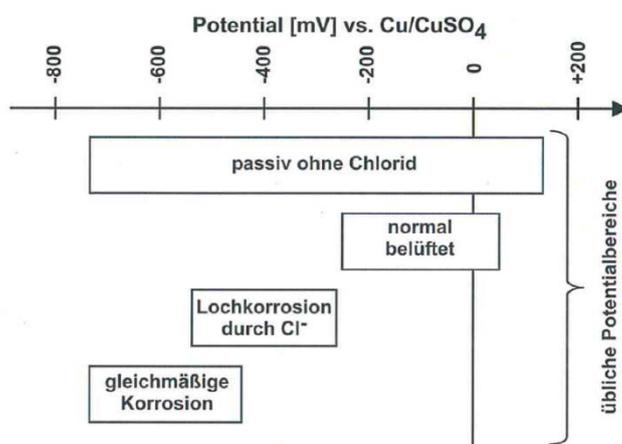
Abbildung 16 Potenzialbereiche und Korrosionsarten nach [53]

- Fall 1 $U_{Cu/CuSO_4} < 200 \text{ mV}$: Mit über 90 % Wahrscheinlichkeit findet in diesem Bereich keine Korrosion während der Messung statt,
- Fall 2 $200 \text{ mV} \leq U_{Cu/CuSO_4} \leq 350 \text{ mV}$: Aussagen über das Korrosionsverhalten in diesem Bereich sind unsicher,
- Fall 3 $U_{Cu/CuSO_4} > 350 \text{ mV}$; Mit über 90 % Wahrscheinlichkeit findet Korrosion in diesem Bereich während der Messung statt.

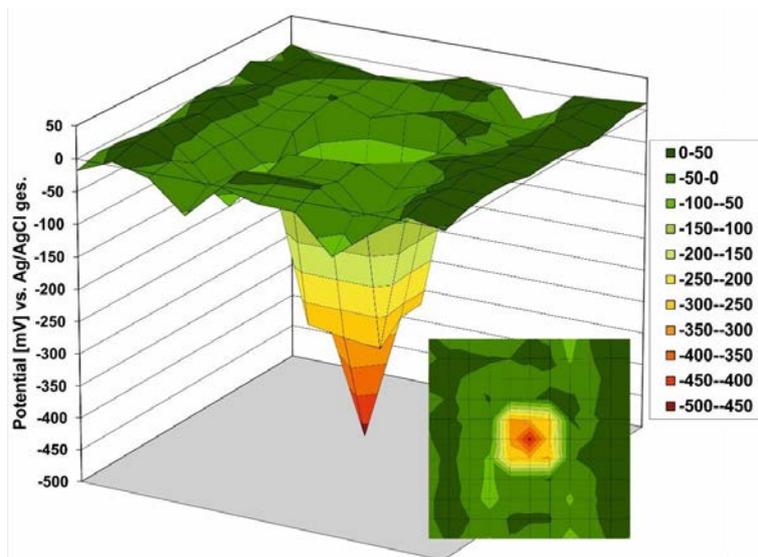
Abbildung 17 lokale Potenzialverschiebung (Potentialtrichter), aus [53],

Die Betrachtung des Potentialgradienten eliminiert Einflüsse der speziellen Probenform auf die absolute Höhe der gemessenen Potentiale. An realen Bauteilen ist die Potentialdifferenz zwischen dem Boden eines solchen Potetialtrichters und seiner Umgebung oft deutlich größer als 100 mV.

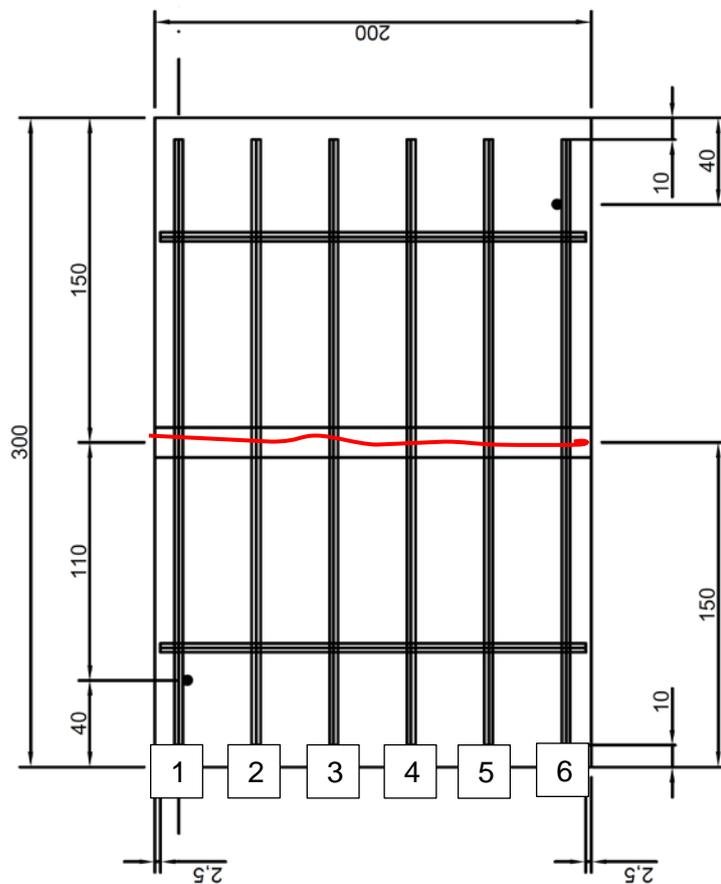
Abbildung 18 Bewehrungsplan Rissplatte und Kennzeichnung der Messlinien

Für die Messungen wurde auf der mit Flüssigkeiten beaufschlagten Fläche ein Raster von 6 x 6 Messpunkten für jeden Prüfkörper festgelegt, wobei die Messpunkte in Längsrichtung jeweils auf den 6 Bewehrungsstäben angeordnet sind. In Längsrichtung erfolgt die Messung entlang der Bewehrung, deren Lage durch den Bewehrungsplan bekannt ist, siehe nachfolgende Abbildungen. Auf jedem Bewehrungsstab liegen sechs Messpunkte, drei beidseitig des Biegerisses (rot markiert) und zusätzlich zwei Messpunkte außerhalb des Flüssigkeitsreservoirs.

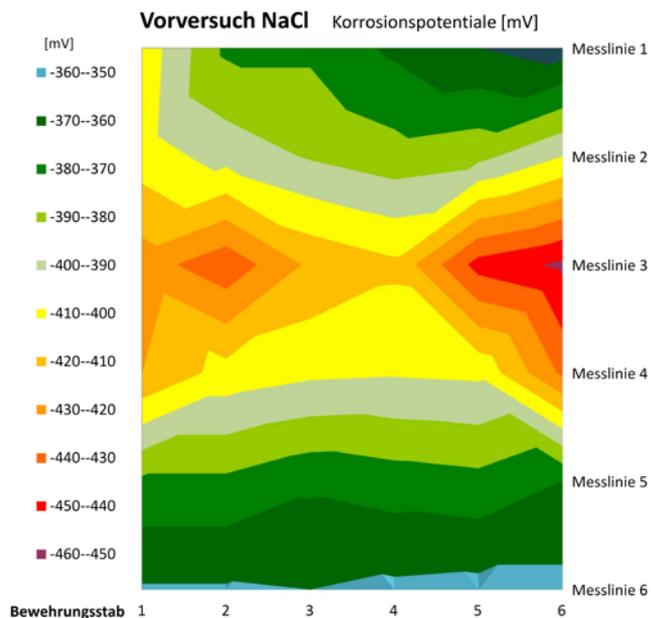
Abbildung 20 Potentialverschiebung nach Beaufschlagung mit Kochsalzlösung

wie sich eine gesättigte Salzlösung auf Prüfkörperoberfläche, im Riss und an der Bewehrung, auf die Messwerte auswirken. Abbildung 20 zeigt die Korrosionspotenziale nach Beaufschlagung des Risses mit Kochsalzlösung am Bewehrungsstab 6. Die einsetzende Korrosion ist deutlich an der Potentialverschiebung im beaufschlagten Bereich zu erkennen. Die Wirkung der eigentlichen Prüfflüssigkeiten kann auch durch Vergleich mit dem Ergebnis des Vorversuchs abgeschätzt werden. Die Ergebnisse der Vorversuche mit Kochsalzlösung belegen, dass das gewählte Verfahren grundsätzlich geeignet ist, um korrosionsbedingte Reaktionen auch bei den für das Forschungsvorhaben gewählten, relativ kleinen Prüfkörpern darzustellen.

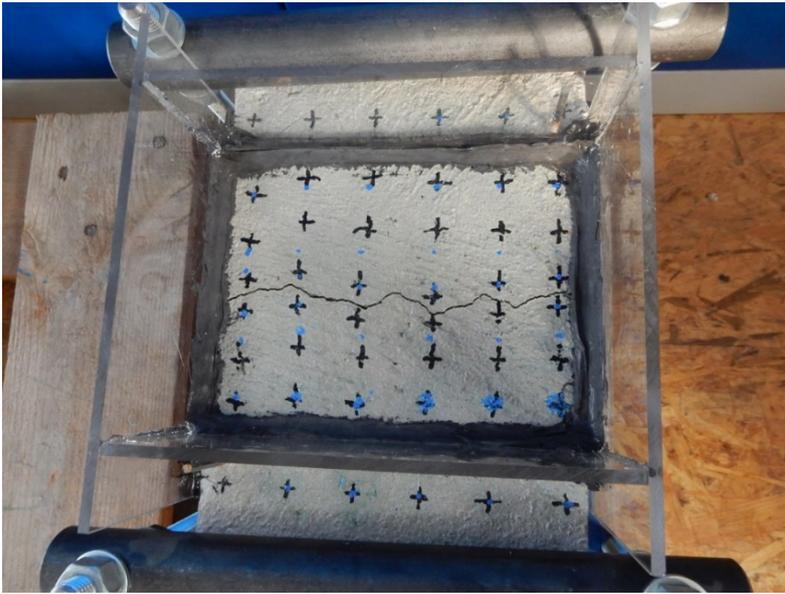
Abbildung 21 Rissprüfkörper mit Messpunkten und Flüssigkeitsreservoir

Nach Klärung der Randbedingungen und der Signifikanz der Potentialfeldmessungen wurde überprüft, mit welchem Reservoir die Flüssigkeit auf die gerissene Betonoberfläche gebracht werden kann. Dazu wurden zunächst zylindrische Behälter ausgewählt, die auf Grund von Beeinträchtigungen der Potentialfeldmessung nicht zum Einsatz kommen konnten. Verwendet wurde ein gesondert hergestelltes rechteckiges Reservoir aus Acrylglas (PMMA) mit den Abmessungen von 226 x 200 x 80 [mm], das auf den Rissprüfkörpern nach Anzeichnen der Messpunkte flüssigkeitsdicht aufgeklebt wurde, siehe Abbildung 21. Mit dieser Anordnung konnte die Potenzialfeldmessung durchgeführt werden, ohne dass der Behälter zurückgebaut werden musste. Einige Messstellen befanden sich außerhalb des Flüssigkeitsreservoirs. Sie wurden bei den Messungen ebenfalls erfasst, jedoch wichen die Ergebnisse unsystematisch von den Werten innerhalb des Reservoirs ab, so dass die außerhalb gemessenen Werte nicht in die Auswertung einbezogen wurden.

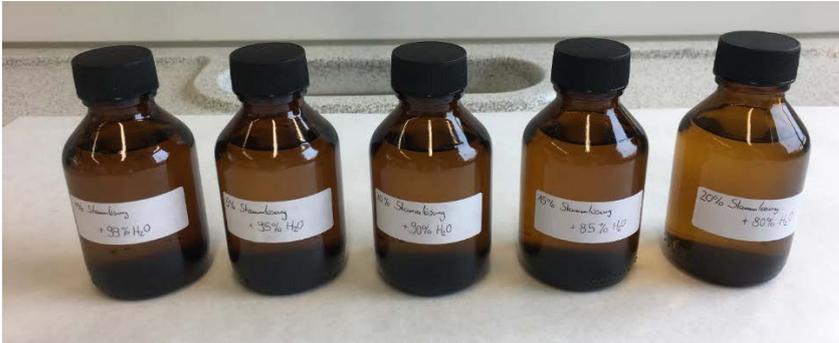
Abbildung 22 Stammlösung in verschiedenen Anteilen verdünnt

Die hergestellte Stammlösung wurde in einem ersten Schritt zunächst in verschiedenen Anteilen mittels Wasser verdünnt und anschließend der pH-Wert gemessen. Die Messung erfolgte mit einem vorher kalibrierten pH-Meter. Abbildung 22 zeigt die in verschiedensten Anteilen verdünnte Stammlösung, Tabelle 22 die gemessenen pH-Werte.

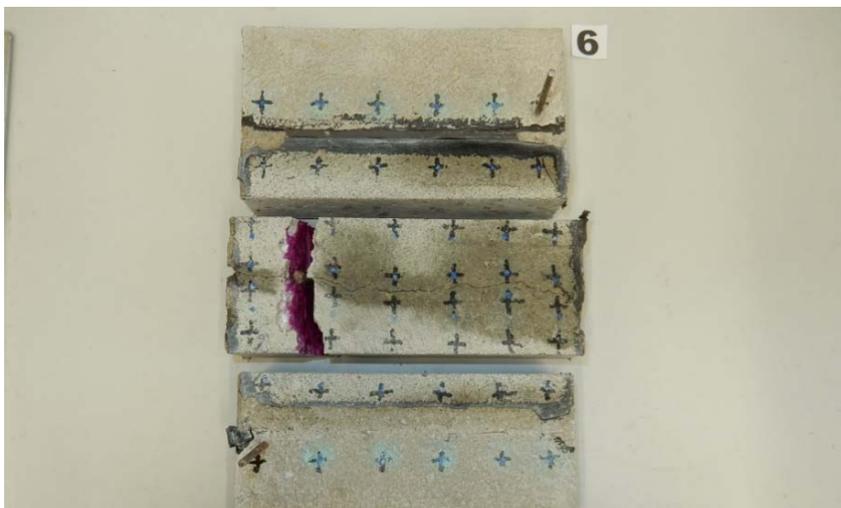
Abbildung 25 Teilung der Prüfkörper nach Abschluss der Beaufschlagungsdauer

Zur Untersuchung der Rissflächen und der durch die Prüflüssigkeit beaufschlagten Betonoberflächen auf Schädigungen wurden Teile des Prüfkörpers gespalten und aus Teilen Betonproben herausgeschnitten. Dies erfolgte zwei Tage nach dem Spalten der Prüfkörper, um Veränderungen durch längere Luftlagerung auszuschließen. Die folgende Abbildung zeigt die gewählte Teilung der Proben am Beispiel des Prüfkörpers Nr. 6.

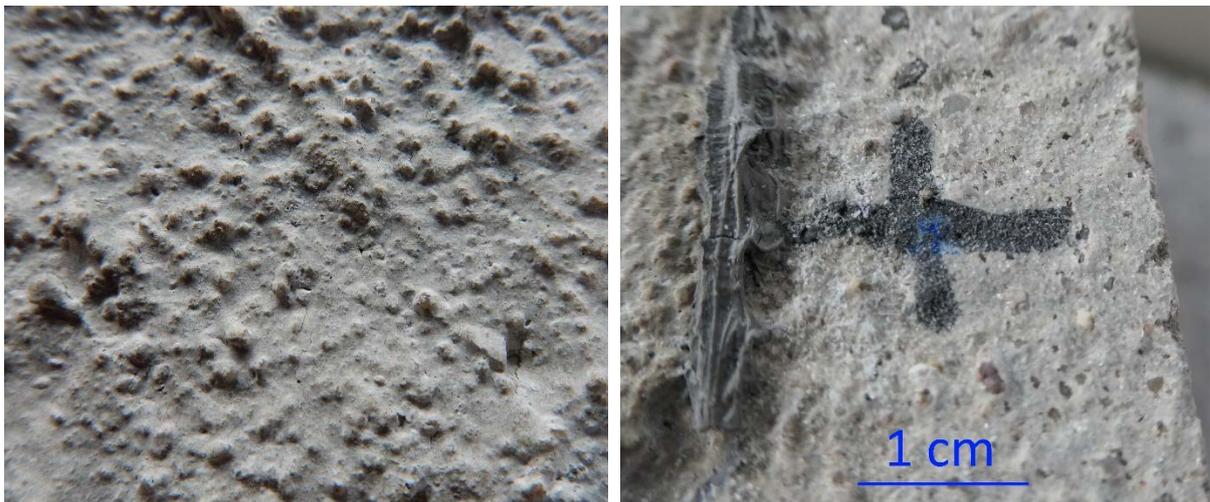
Abbildung 27 Betonoberfläche, links: nur Luftlagerung, rechts: 20 % Säure

Der Vergleich der Betonoberflächen ohne und mit Säurebeanspruchung zeigte Unterschiede. Der nach Luftlagerung sichtbare Zustand ist gekennzeichnet durch eine durchgängige Zementhaut sowie eine aus dem Abreiben der Oberfläche resultierende Rauigkeit. Er entspricht dem Herstellungszustand. An den säurebeanspruchten Oberflächen war die Zementhaut abgetragen, die Oberseiten der feinen Gesteinskörnung waren zum Teil freigelegt. Die Oberfläche zeigte eine geringere Rauigkeit als im Herstellungszustand. Abbildung 27 zeigt den Zustand der Oberflächen im Vergleich.

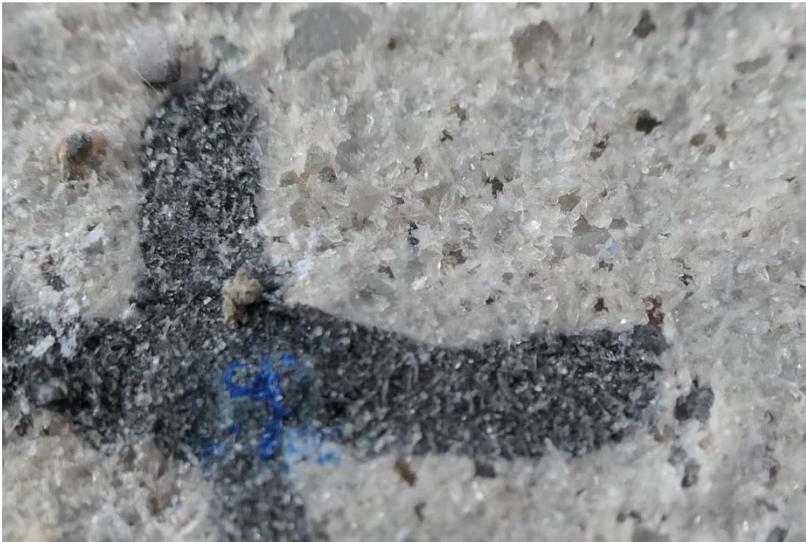
Abbildung 28 Kristalle an der Betonoberfläche, Detail aus Abbildung 27 rechts

An den flüssigkeitsbeaufschlagten Oberflächen hatten sich Kristalle abgelagert, Abbildung 28. Da die Oberflächen nach der Beaufschlagung für die Potentialmessung durch Aufnehmen der Flüssigkeiten vorbereitet wurden, handelt es sich bei den Kristallen in der vorgefundenen Menge vermutlich nicht nur um Reste der verdampften Prüfliquidität.

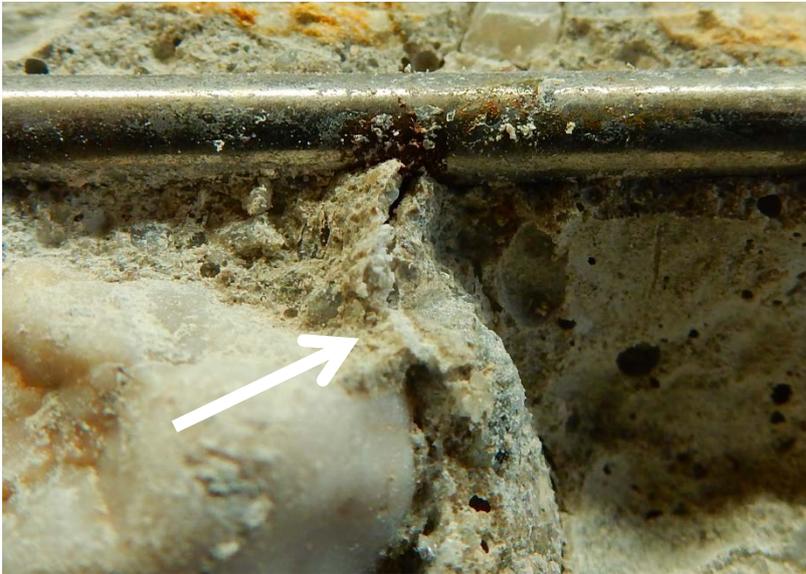
Abbildung 29 Riss mit Reaktionsprodukt, Prüfkörper Prüfkörper 8

Auf der Oberfläche der mit Flüssigkeit beaufschlagten Proben sind weiße kristalline Ablagerungen erkennbar. Auch im Riss in saurer Prüflüssigkeit gelagerter Proben sind auskristallisierte Reaktionsprodukte erkennbar. Die für Austauschvorgänge von Flüssigkeiten und Gasen verfügbare Rissbreite ist erheblich reduziert, Abbildung 29.

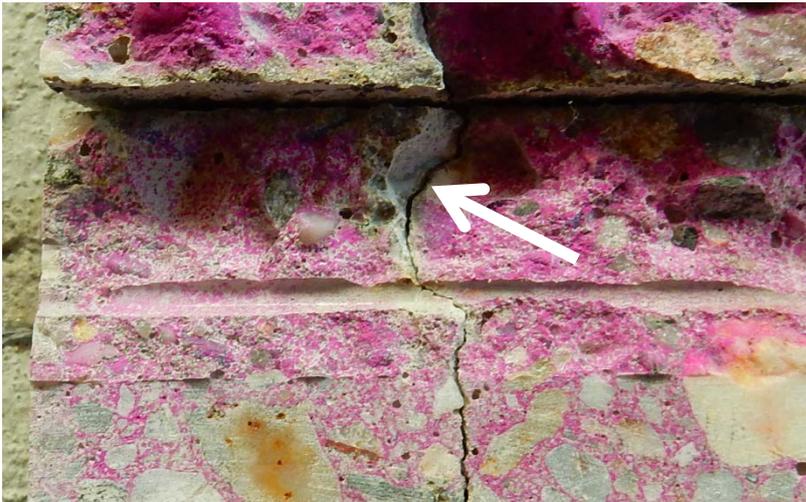
Abbildung 30 Rissflanke mit Reaktionsprodukt, Prüfkörper Pk1

An den mit der Prüflüssigkeit für Gülle (neutral bis leicht basisch) beaufschlagten Proben sind ebenfalls Reaktionsprodukte an den Rissflanken sichtbar. Sie engen den Riss jedoch nur geringfügig ein, Abbildung 30.

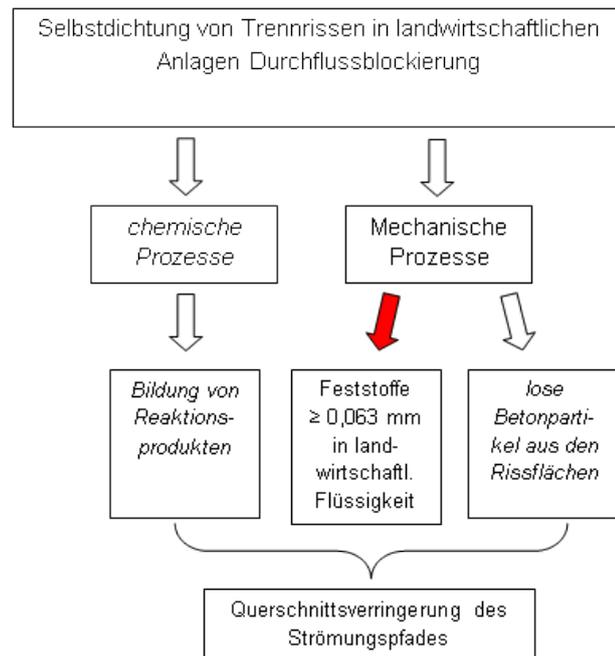
Abbildung 31 Einflussfaktoren auf die „Selbstdichtung“ von Rissen [1]

Der rote Pfeil verweist auf den zu Bauwerken unter reiner Wasserbeanspruchung wesentlichen Unterschied, der maßgeblich an der Behinderung des Durchflusses von Trennrissen in landwirtschaftlichen Anlagen beteiligt ist.

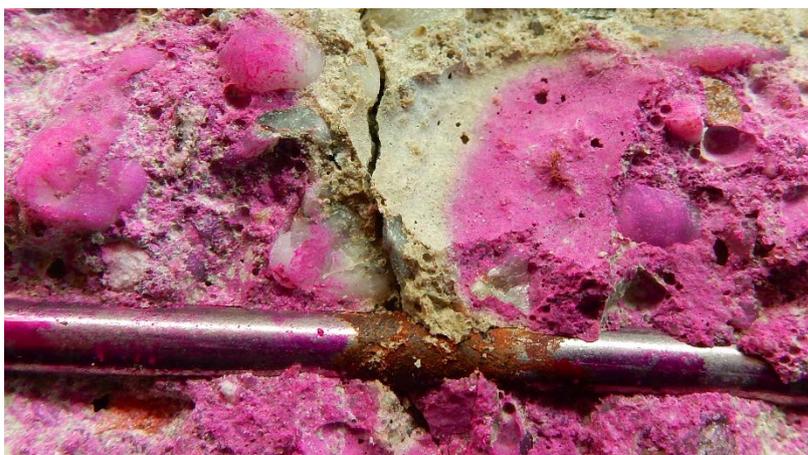
Abbildung 32 korrodierte Bewehrung, Prüfkörper P11, Luftlagerung

Die Feststellungen zeigen, dass die Beobachtungszeit der Prüfkörper in diesem Forschungsvorhaben annähernd mit dem Beginn nennenswerter Korrosionserscheinungen an der Bewehrung zusammenfällt. Dabei war die Korrosion der luftgelagerten Proben am weitesten fortgeschritten, Abbildung 32.

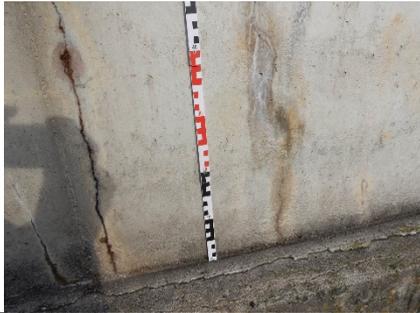
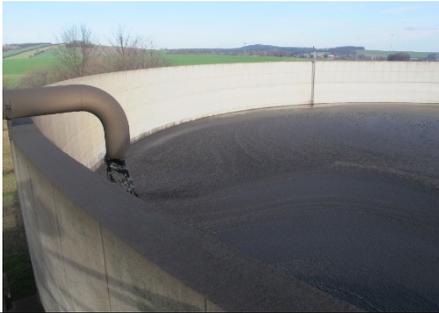
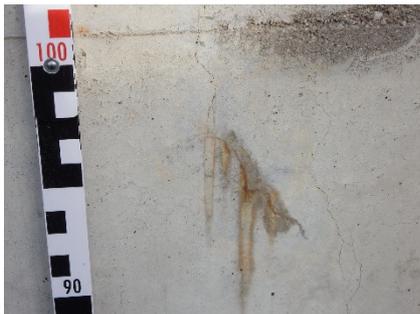
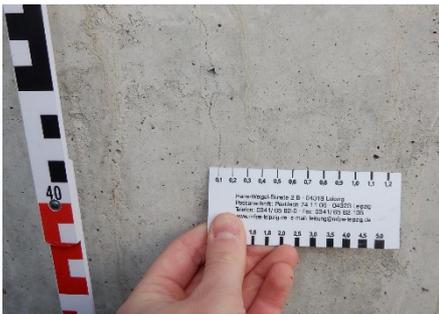
Behälter Nr.1	Behälter Nr. 2
Nutzung	Nachgärer	Gärrestlager
Volumen	3.256 m ³	7.540 m ³
Abdeckung	Ja / gasdicht	Nein
Außendämmung	Nein	Nein
erdberührt	Nein	0,75 m Einbindetiefe
Baujahr	2007	2011 / 2012
Leckagesystem	Ja	Ja
Durchmesser	27 m	40 m
Wandhöhe	6 m	6 m
Wanddicke	22 cm	31 cm
Beton		
Festigkeitsklasse	C25/30	C25/30
Expositionsklasse	Nicht bekannt	XC4/XF1/XA1
Bes. Eigenschaften	hoher Wassereindringwiderstand	-
Sichtbare Schäden		
	Vom Sohlbereich beginnend etwa bis 1,5 m hoch umlaufend in regelmäßigen Abständen vertikale Trennrisse, feucht und mit Verfärbungen und Sinter Rissbreiten zw. 0,2 und 0,5 mm	Feine Trennrisse rel. regelmäßig, mit Rissbreiten kleiner 0,1mm
	Oberer Wandbereich mit vertikalen Trennrissen <0,2mm und Netzzissen; lokale Rostspuren im Bereich von Rissen	
	Fuge Wand-Boden verfärbt Risse setzen sich in vorstehender Bodenplatte fort

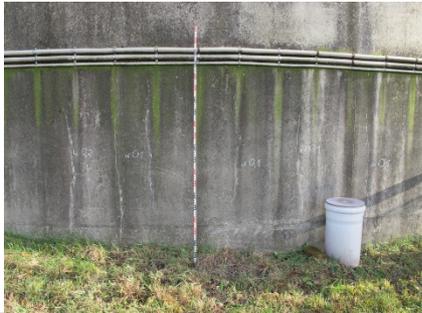
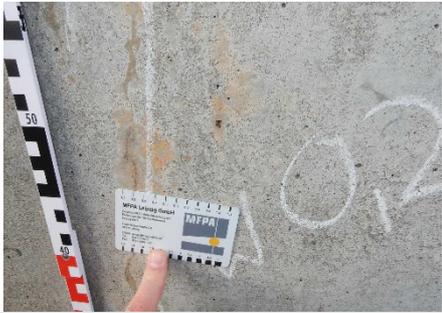
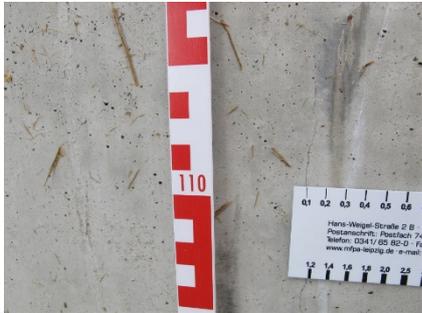
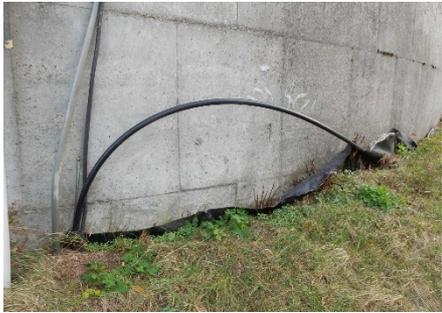
Behälter Nr. 3	Behälter Nr.4
Nutzung	Gärsubstratlager / Güllebehälter	Güllebehälter
Volumen	2281 m ³	2.200 – 2.300 m ³
Abdeckung	Ja, nicht gasdicht	nein
Außendämmung	nein	Nein
erdberührt	2m Einbindetiefe	1-2 m Einbindetiefe (Hanglage)
Baujahr	2002	1994 / 1995
Leckagesystem	Ja	Ja
Durchmesser	22 m	24 m
Wandhöhe	6 m	5 m
Wanddicke	Nicht bekannt	18 cm / 21 cm gemessen
Beton		
Festigkeitsklasse	B25/ 0-32/ 350 kg Zement	B25/ 350-400 kg Zement
Expositionsklasse	Nicht bekannt	Nicht bekannt
Bes. Eigenschaften	Wasserundurchlässiger Beton	-
Sichtbare Schäden		
	Vielzahl an vertikal orientierten u. netzartig verteilten Rissen w = 0,1 - 0,2 mm	Umlaufend vertikale Wandrisse mit Rissbreiten zwischen 0,1 bis 0,3 mm, überwiegend ohne Aussinterungen,
	Verfärbungen, Bewuchs unter Befestigungen und Anbauteilen	
	Geringe Aussinterungen	Leckageerkennungssystem lokal schadhaft

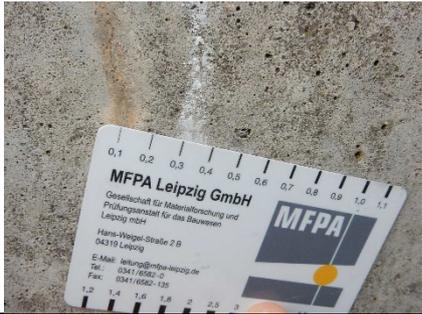
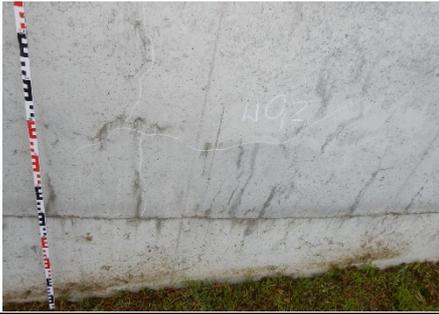
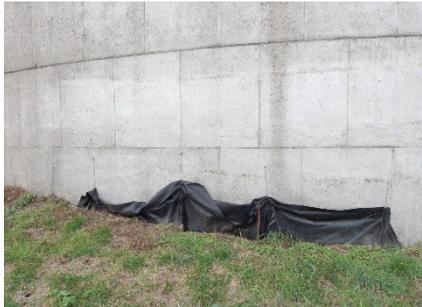
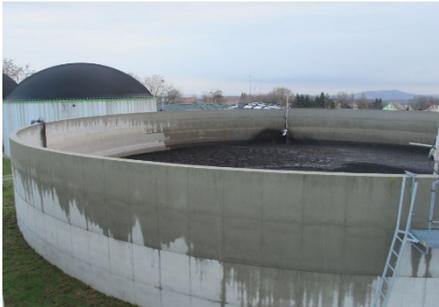
Behälter Nr. 5	Behälter Nr.6
Nutzung	Güllebehälter	Gärrestlager
Volumen	2.200 – 2.300 m ³	5.132 m ³
Abdeckung	nein	Nein
Außendämmung	Nein	Nein
erdberührt	1-2 m Einbindetiefe (Hanglage)	Ca. 1 m Einbindetiefe
Baujahr	1994 / 1995	2013/2014
Leckagesystem	Ja	Ja
Durchmesser	24 m	33 m
Wandhöhe	5 m	6 m
Wanddicke	18 cm / 21 cm gemessen	25,5 cm
Beton		
Festigkeitsklasse	B25/ 350-400 kg Zement	Wand: C 35/45 Boden: C 25/30
Expositionsklasse	Nicht bekannt	Wand: XC4, XF3, XA 3
Bes. Eigenschaften	-	Boden: XC4, XF1. XA1
Sichtbare Schäden		
	Feine überwiegend vertikal orientierte aber auch netzartig verteilte Risse über die gesamte Wandfläche w = 0,1 - 0,2 mm	Feine überwiegend vertikal orientierte aber auch netzartig verteilte Risse über die gesamte Wandfläche w = 0,1 - 0,2 mm
	Vereinzelt mit Verfärbungen und Aussinterungen	Ganz vereinzelt mit Verfärbungen und Aussinterungen
	Leckageerkennungssystem lokal schadhaft

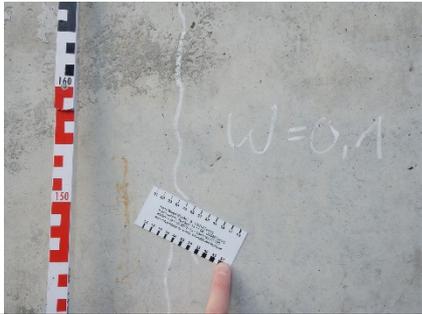
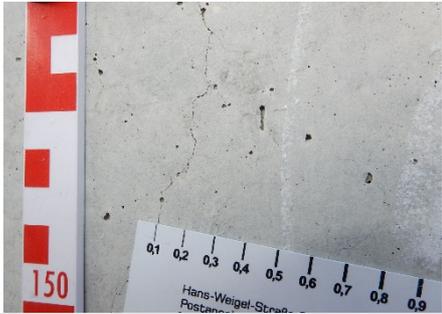
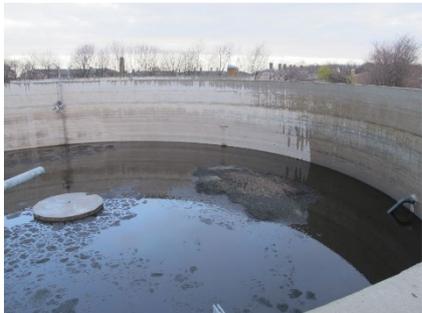
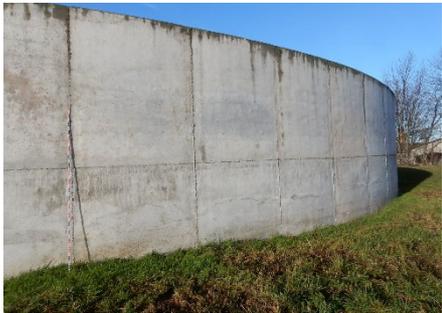
Behälter Nr. 7	Behälter Nr.8
Nutzung	Gärrestlager	Gärrestlager
Volumen	5.132 m ³	5.132 m ³
Abdeckung	nein	nein
Außendämmung	Nein	Nein
erdberührt	1,5 - 2 m Einbindetiefe	1,5 - 2 m Einbindetiefe
Baujahr	2013/2014	2013/2014
Leckagesystem	Ja	Ja
Durchmesser	33 m	33 m
Wandhöhe	6 m	6 m
Wanddicke	23 cm	24 cm
Beton		
Festigkeitsklasse	Wand: C 35/45 Boden: C 25/30	Wand: C 35/45 Boden: C 25/30
Expositionsklasse	Wand: XC4, XF3, XA 3 Boden: XC4, XF1, XA1	Wand: XC4, XF3, XA 3 Boden: XC4, XF1, XA1
Bes. Eigenschaften	-	-
Sichtbare Schäden		
	Geringe Anzahl an Rissen - Feine überwiegend vertikal orientierte aber auch netzartig verteilte Risse über die gesamte Wandfläche w = 0,1 - 0,2 mm	Geringe Anzahl an Rissen - Feine überwiegend vertikal orientierte aber auch netzartig verteilte Risse, vorwiegend über der vorderen Wandfläche w = 0,1 - 0,2 mm
	Keine Aussinterungen oder Durchfeuchtungen	Keine Aussinterungen oder Durchfeuchtungen

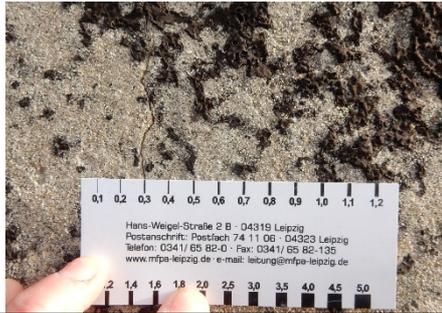
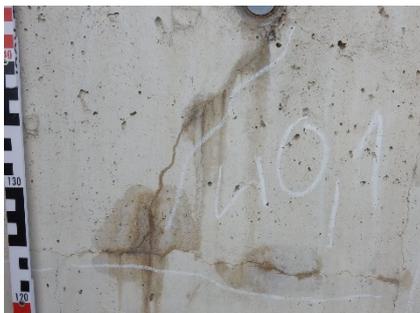
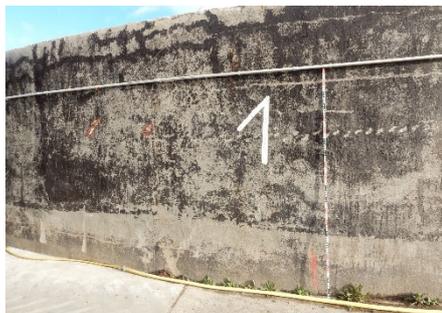
Behälter Nr. 9	Behälter Nr.10
Nutzung	Gärrestlager	Güllebehälter
Volumen	2.251 m ³	
Abdeckung	Ja, gasdicht	nein
Außendämmung	Nein	nein
erdberührt	nein (sollte lt. Statik eingerdet sein)	
Baujahr	2009 / 2010	ca. 1970
Leckagesystem	Ja	
Durchmesser	21 m	
Wandhöhe	6,50 m	Ca. 3 m
Wanddicke	Keine Angabe Bodenplatte 25 cm dick	20 cm, gemessen
Beton		
Festigkeitsklasse	Keine Angaben	B 25
Expositionsklasse	Keine Angaben	
Bes. Eigenschaften	-	-
Sichtbare Schäden		
	Auffällig viele Risse, teilweise mit Durchfeuchtungen und Aussinterungen, über die gesamte Wandfläche w = 0,1 - 0,2 mm; vertikal orientiert aber auch netzartig , Spannstelle teilweise undicht	besitzt außen und innen einen Schwarzanstrich, der nur noch bereichsweise und in nicht geschlossener Form vorhanden ist, verdeckt dennoch noch Risse. Mehrfach vertikal und schräg orientierte Risse mit Breiten bis 0,3 mm
	Betonoberfläche porig, mit Lunkern, Verfärbungen

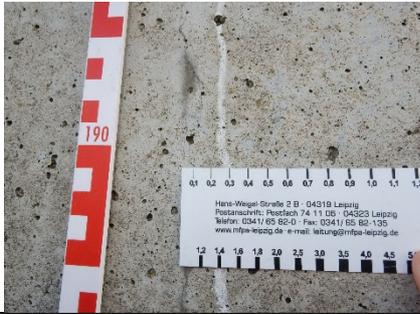
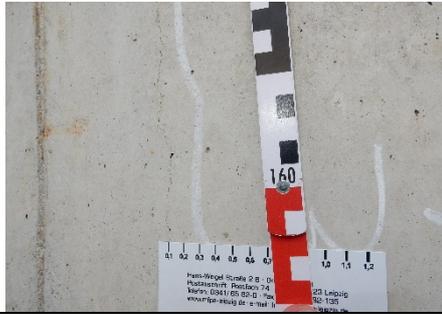
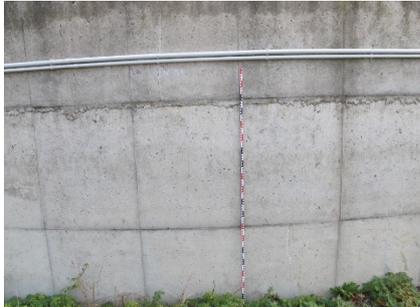
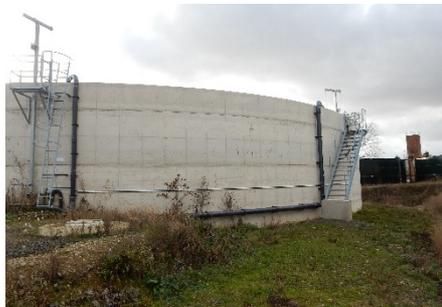
Behälter Nr. 11	Behälter Nr.12
Nutzung	Gärrestbehälter	Gärrestbehälter
Volumen	4.021 m ³	6.734 m ³
Abdeckung	nein	nein
Außendämmung	Nein	nein
erdberührt	Ja, ca. 2,60 m Einbindetiefe	ja
Baujahr	2008	2017
Leckagesystem	Ja	
Durchmesser	32 m	35 m
Wandhöhe	5 m	7 m
Wanddicke	10 cm nach Plan, IST: 25 cm	31,5 cm, gemessen
Beton		
Festigkeitsklasse	C 25/30	C 30/37
Expositionsklasse	XC4, XF3, XA 1	XC4, XF3, XA 1
Bes. Eigenschaften	-	-
Sichtbare Schäden		
	vereinzelte Risse, überwiegend vertikal orientiert, teils auch netzrissig, lokale Feuchtstellen auch an feinen nur 0,1 mm breiten Rissabschnitten	Sehr vereinzelt Risse, maximal Rissbreite 0,1 mm, keine Spuren von Durchfeuchtungen oder Sinter
	Betonoberfläche porig, mit Lunkern, Verfärbungen Deutliche Abbildung einer horizontalen Betonierfuge	Betonoberfläche porig, mit Lunkern, Verfärbungen

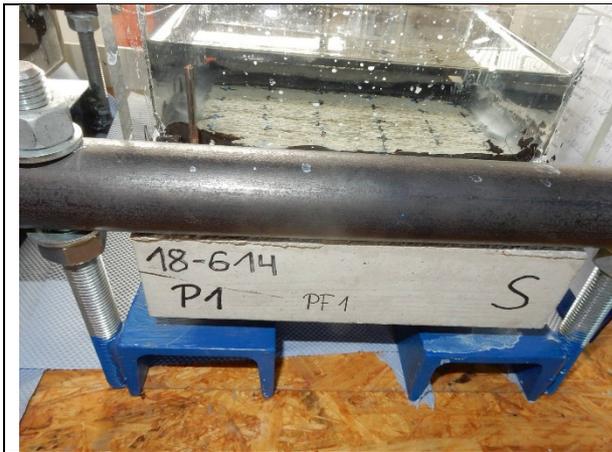
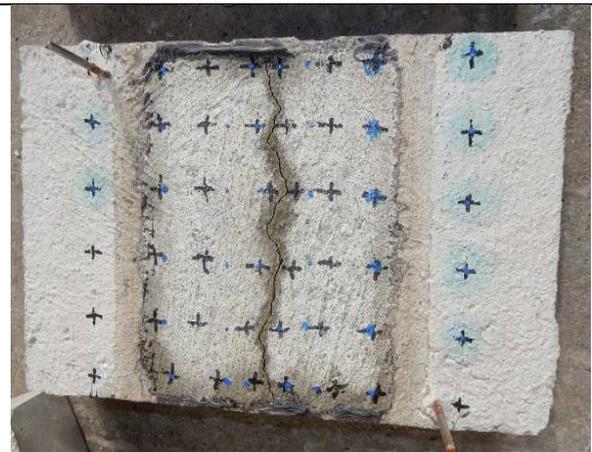
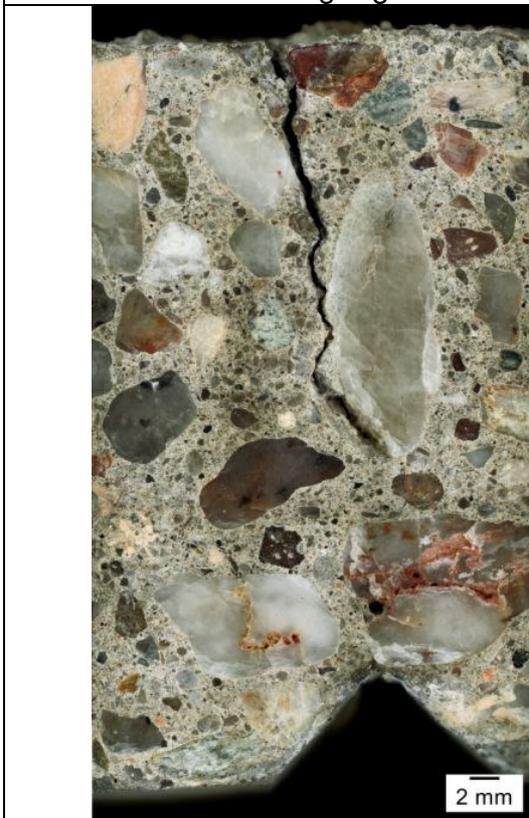
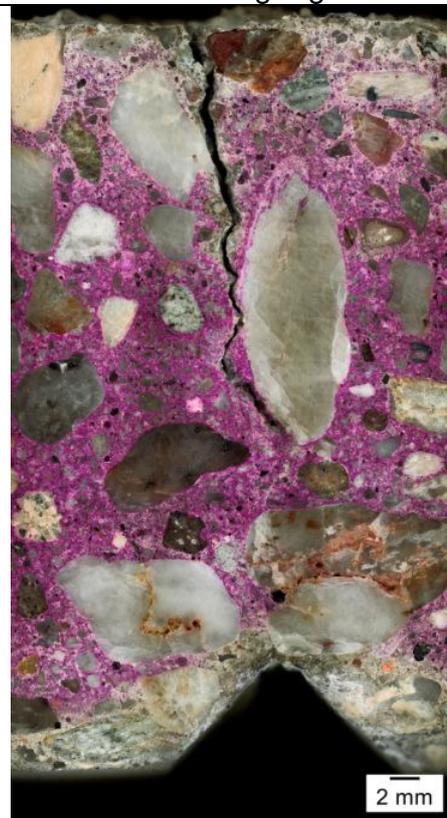
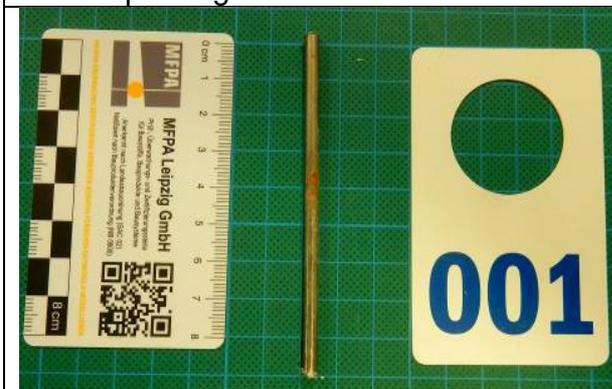
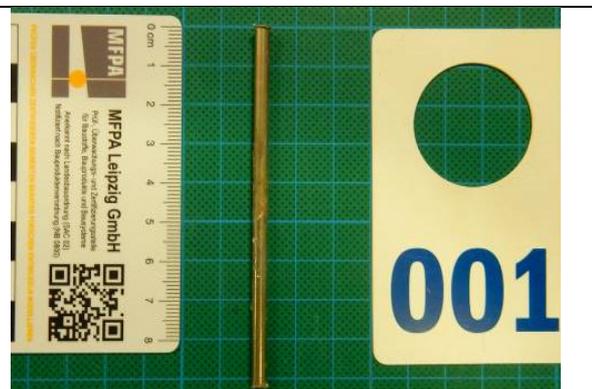
Versuchszeitraum	t = 180d (203 d) Beaufschlagung / 268 d Lagerung NK
Rissbreite an Bewehrung	0,27 mm
visuelle Beurteilung nach Spalten des Prüfkörpers unmittelbar nach Spalten	Prüfkörperöffnung nach 180 Tagen Beaufschlagung: <ul style="list-style-type: none"> - Bewehrungsstäbe blank ohne Anzeichen von Korrosion - Betonoberfläche im Rissbereich leicht verfärbt
visuelle Beurteilung, nach weiterer Labor- klimalagerung	<ul style="list-style-type: none"> - Bewehrungsstäbe einseitig sehr gering angerostet - teilweise raue Oberfläche ohne Querschnittsschwächung - leichte Verfärbung an Betonoberfläche
Umsetzungstiefen visuell Betonoberfläche	1,85 / 2,61 / 1,92 / 2,94 / 5,78 / 2,10 / 2,49 / 1,80 [mm]
Umsetzungstiefe visuell Rissbereich	Umsetzungstiefe im Riss bis 20,2 mm von oben erkennbar Rissflanken: 3,82 ; 2,26 ; 2,97 ; 1,74 [mm]
Umsetzungstiefe Mikroskopie	Betonoberfläche 0,91 mm / 0,97 mm / 1,00 mm Rissflanken: 1,41 ; 0,44 ; 0,26 [mm]

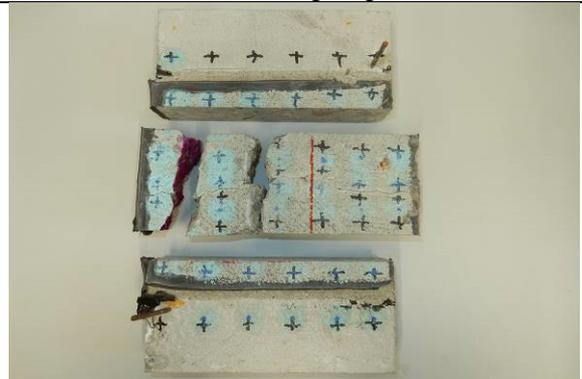
Nach Spaltung

Versuchszeitraum	t = 120 Tage
Rissbreite an Bewehrung	0,28 mm
visuelle Beurteilung nach Spalten des Prüfkörper	Prüfkörperöffnung nach 120 Tagen Beaufschlagung <ul style="list-style-type: none"> ▪ Bewehrungsstäbe blank ohne Anzeichen von Korrosion ▪ Tiefes Eindringen der Flüssigkeit
Umsetzungstiefe visuell Betonoberfläche	2,0 mm / 2,1 mm / 2,55 mm
Umsetzungstiefe visuell Rissbereich	Umsetzungstiefe messbar bis in 31,45 mm Tiefe 2,9 mm / 4,03 mm / 2,85 mm
Umsetzungstiefe Mikroskopie -	Betonoberfläche: 2,00 mm / 2,55 mm Rissflanken: 4 mm; 1,28 mm; 1,6 mm

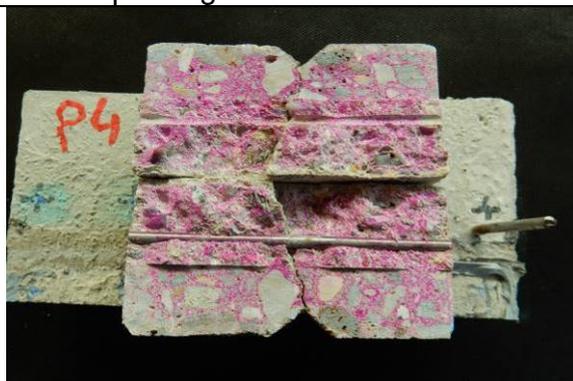
Schädigungstiefe

Versuchszeitraum	t = 180d (203 d) Beaufschlagung / 268 d Lagerung NK
Rissbreite an Bewehrung	0,29 mm
visuelle Beurteilung nach Spalten des Prüfkörper	<p>Prüfkörperöffnung nach 180 Tagen Beaufschlagung</p> <ul style="list-style-type: none"> ▪ Bewehrungsstäbe leichte einseitige Spure von Korrosion ▪ Bewehrungsstäbe glatte Oberfläche ▪ Betonoberfläche leichte Verfärbung im Rissbereich (5mm)
visuelle Beurteilung nach weiterer Auslagerung	<ul style="list-style-type: none"> ▪ Bewehrungsstäbe einseitig stark gerostet ▪ sehr raue Oberfläche → beeinflusst den Querschnitt ▪ starke Verfärbung am Beton im Rissbereich
Umsetzungstiefe visuell Betonoberfläche	2,57 mm / 2,26 mm / 4,02 mm / 16,36 mm / 1,78 mm / 2,20 mm / 2,49 mm / 2,31 mm
Umsetzungstiefe visuell Rissbereich	Umsetzungstiefe messbar bis in 28 mm Tiefe Rissflanken: 2,20 ; 1,87 ; 1,80 ; 2,81 [mm]
Umsetzungstiefe Mikroskopie -	Betonoberfläche 2,53 mm / 2,07 mm Rissflanken: 1,41 ; 0,99 [mm]
