Dauerhaftigkeit von Stahlbetonkonstruktionen zur Lagerung von Gärsubstraten und Gärresten aus der Landwirtschaft

Zusammenführung und Validierung von
Ergebnissen aus den Forschungsvorhaben
P 52-3-19.75-1450/14 und P 52-5-19.75.1-2007/17 -
Geschäftszeichen P 52-5-19.75.2-2040/19

T 3391

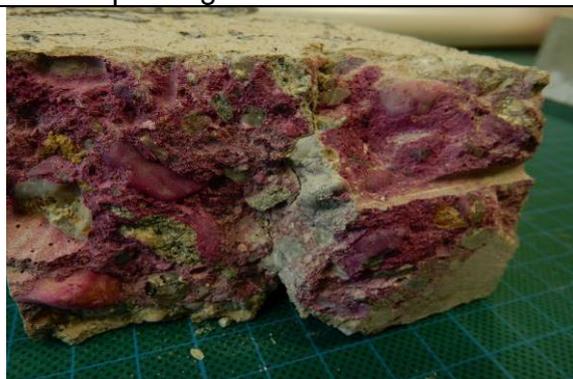
Schädigungstiefe

Versuchszeitraum	t = 180d (203 d) Beaufschlagung / 268 d Lagerung NK
Rissbreite an Bewehrung	0,34 mm
visuelle Beurteilung nach Spalten des Prüfkörpers	<p>Prüfkörperöffnung nach 180 Tagen Beaufschlagung</p> <ul style="list-style-type: none"> ▪ Bewehrungsstäbe leichte Anzeichen von Korrosion ▪ Betonoberfläche verfärbt
visuelle Beurteilung nach weiter Lagerung in NK	Bewehrungsstäbe lokal angerostet sehr raue Oberfläche → beeinflusst den Querschnitt starke Verfärbung am Beton im Rissbereich
Umsetzungstiefe visuell Betonoberfläche	2,74 mm / 1,40 mm / 1,64 mm / 2,51 mm / 1,75 mm / 1,58 mm / 2,40 mm / 1,78 mm
Umsetzungstiefe visuell Rissbereich	Umsetzungstiefe messbar bis in 20,2 mm Tiefe Rissflanken: 2,59 ; 3,27 ; 2,13 ; 2,42 [mm]
Umsetzungstiefe Mikroskopie -	Betonoberfläche 2,08 mm / 1,56 mm Rissflanken: 3,18 ; 0,36 [mm]

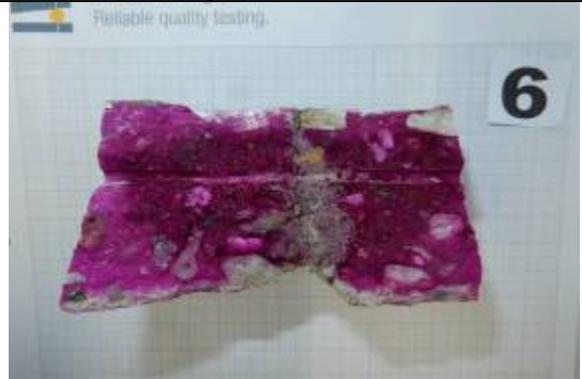
Schädigungstiefe

Versuchszeitraum	t = 120 Tage
Rissbreite an Bewehrung	0,28 mm
visuelle Beurteilung nach Spalten des Prüfkörpers	<p>Prüfkörperöffnung nach 120 Tagen Beaufschlagung</p> <ul style="list-style-type: none"> ▪ Bewehrungsstäbe leichte Anzeichen von Korrosion ▪ Betonoberfläche verfärbt ▪ Tiefes Eindringen der Flüssigkeit
Umsetzungstiefe visuell Betonoberfläche	1,8 mm / 2,0 mm / 1,35 mm
Umsetzungstiefe visuell Rissbereich	Umsetzungstiefe messbar bis in >20mm Tiefe 2,4 mm / 2,23 mm
Umsetzungstiefe Mikroskopie	Betonoberfläche: 2,11 mm / 1,35 mm Rissflanken: 2,35 ; 2,42 [mm]

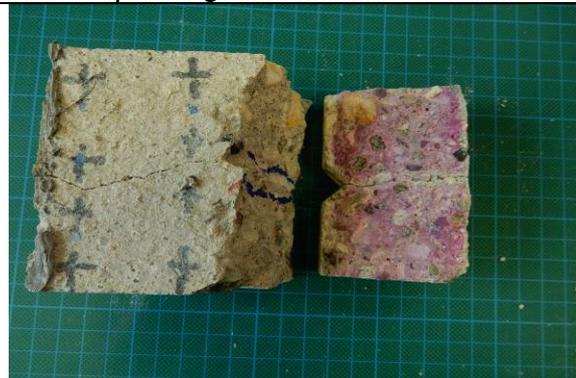
Schädigungstiefe

Versuchszeitraum	t = 180d (203 d) Beaufschlagung / 268 d Lagerung NK
Rissbreite an Bewehrung	0,33 mm
visuelle Beurteilung nach Spalten des Prüfkörper	<p>Prüfkörperöffnung nach 180 Tagen Beaufschlagung</p> <ul style="list-style-type: none"> ▪ Bewehrungsstäbe punktuell Spuren von Korrosion ▪ Bewehrungsstäbe glatte Oberfläche ▪ Betonoberfläche leicht verfärbt (2 mm)
visuelle Beurteilung nach weiterer Lagerung in NK	Leichte Zunahme der Bewehrungskorrosion im Rissbereich
Umsetzungstiefe visuell Betonoberfläche	2,02 mm / 2,19 mm / 2,61 mm / 11,81 mm Gesteinskörnung / 2,18 mm / 1,94 mm / 1,40 mm / 1,48 mm
Umsetzungstiefe visuell Rissbereich	Umsetzungstiefe messbar bis in 21 mm Tiefe Rissflanken: 2,58 ; 2,53 ; 1,55 [mm]
Umsetzungstiefe Mikroskopie -	Betonoberfläche: 2,13 mm / 2,89 mm / 2,59 mm Rissflanken: 1,94 ; 1,33 ; 1,29 [mm]

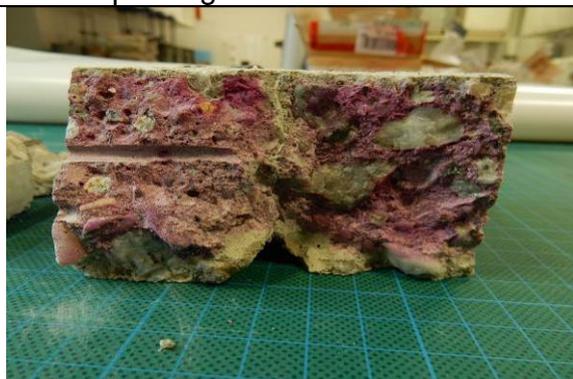
Schädigungstiefe

Versuchszeitraum	t = 180d (203 d) Beaufschlagung / 268 d Lagerung NK
Rissbreite an Bewehrung	0,21 mm
visuelle Beurteilung nach Spalten des Prüfkörpers	Prüfkörperöffnung nach 180 Tagen Beaufschlagung <ul style="list-style-type: none"> ▪ Bewehrungsstäbe Korrosionsspuren ▪ raue Oberfläche
visuelle Beurteilung nach 2. Spalten des Prüfkörpers	<ul style="list-style-type: none"> ▪ betonseitig stärkere Korrosionsspuren ▪ raue Oberfläche ▪ Betonoberfläche leichte Färbung im Rissbereich
Umsetzungstiefe visuell Betonoberfläche	2,49 mm / 2,47 mm / 2,40 mm / 3,64 mm / 2,61 mm / 2,54 mm / 2,73 mm / 2,26 mm
Umsetzungstiefe visuell Rissbereich	Umsetzungstiefe messbar bis in 23 mm Tiefe Rissflanken: 1,79 ; 2,06 ; 2,11 ; 2,16 [mm]
Umsetzungstiefe Mikroskopie	Betonoberfläche 2,60 mm / 2,78 mm Rissflanken: 1,72 ; 0,96 ; 0,81 ; 0,43 [mm]

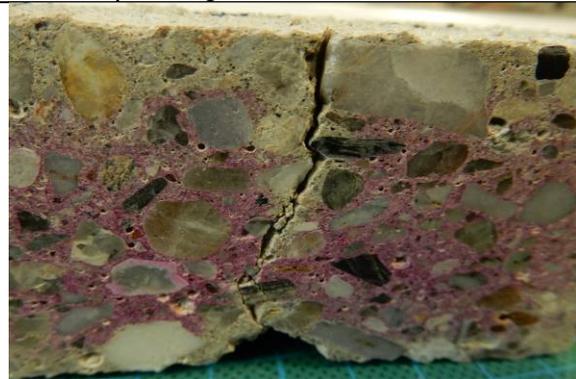
Schädigungstiefe

Versuchszeitraum	t = 180d (203 d) Beaufschlagung / 268 d Lagerung NK
Rissbreite an Bewehrung	0,29 mm
visuelle Beurteilung nach Spalten des Prüfkörper	<p>Prüfkörperöffnung nach 180 Tagen Beaufschlagung</p> <ul style="list-style-type: none"> ▪ Bewehrungsstäbe deutliche Korrosionsspuren umlaufend im Rissbereich ▪ sehr raue Oberfläche ▪ Betonoberfläche mit Rostspuren im Rissbereich
visuelle Beurteilung nach nach weiterer Lagerung in NK	<ul style="list-style-type: none"> ▪ betonseitig etwas stärkere Korrosionsspuren ▪ raue Oberfläche ▪ Betonoberfläche leichte Färbung im Rissbereich
Umsetzungstiefe visuell Betonoberfläche	4,19 mm / 4,37 mm / 4,91 mm / 12,76 mm (Gesteinskörnung) / 4,39 mm / 4,46 mm / 4,10 mm
Umsetzungstiefe visuell Rissbereich	Umsetzungstiefe messbar bis in 24,02 mm Tiefe Rissflanken: 1,88 ; 5,08 ; 1,35 ; 5,89 [mm]
Umsetzungstiefe Mikroskopie	Betonoberfläche 5,35 mm Rissflanken: 3,91 ; 3,12 ; 1,69 ; 1,93 [mm]

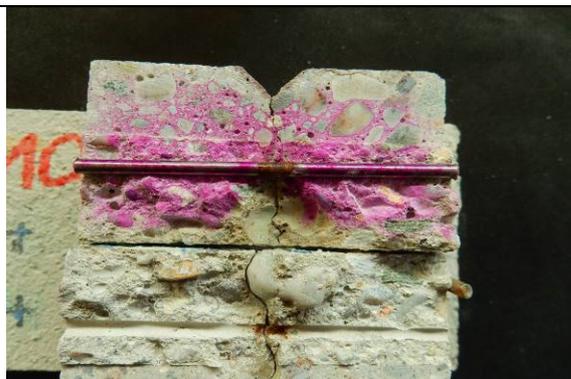
Stahl

Versuchszeitraum	t = 180d (203 d) Beaufschlagung / 268 d Lagerung NK
Rissbreite an Bewehrung	0,34 mm
visuelle Beurteilung nach Spalten des Prüfkörper	<p>Prüfkörperöffnung nach 180 Tagen Beaufschlagung</p> <ul style="list-style-type: none"> ▪ Bewehrungsstäbe deutliche Korrosionsspuren ▪ raue Stahloberfläche ▪ Betonoberfläche im Rissbereich stark verfärbt
visuelle Beurteilung nach weiterer Lagerung in NK	<ul style="list-style-type: none"> ▪ betonseitig etwas stärkere Korrosionsspuren
Umsetzungstiefe visuell Betonoberfläche	5,35 mm / 5,48 mm / 4,70 mm / 4,77 mm / 5,66 mm / 4,47 mm / 4,28 mm
Umsetzungstiefe visuell Rissbereich	Umsetzungstiefe messbar bis in 26,37 mm Tiefe Rissflanken: 2,62 ; 5,22 ; 4,25 [mm]
Umsetzungstiefe Mikroskopie -	Betonoberfläche 5,66 mm / 4,70 mm Rissflanken: 4,26 ; 3,30 ; 2,41 ; 1,27 ; 1,53 [mm]

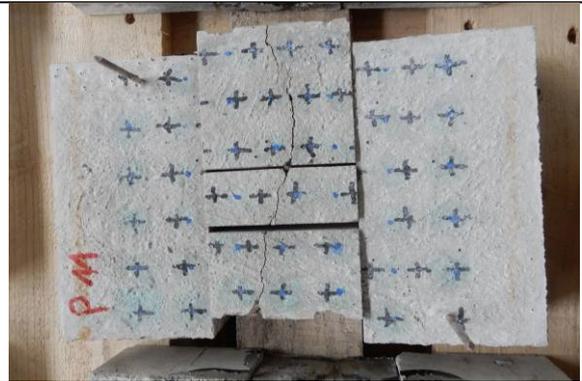
Nach Spaltung

Versuchszeitraum	t = 120
Rissbreite an Bewehrung	0,29 mm
visuelle Beurteilung nach Spalten des Prüfkörper	Prüfkörperöffnung nach 120 Tagen Beaufschlagung <ul style="list-style-type: none"> ▪ Bewehrungsstäbe deutliche Anzeichen von Korrosion
Umsetzungstiefe visuell Betonoberfläche	4,3 mm / 4,25 mm / 4,4 mm
Umsetzungstiefe visuell Rissbereich	Umsetzungstiefe messbar bis in 24,94 mm Tiefe 3,12 mm / 4,91 mm / 3,6 mm
Umsetzungstiefe Mikroskopie -	Betonoberfläche: 4,67 mm / 4,00 mm Rissflanken: 3,02 ; 2,84 [mm]

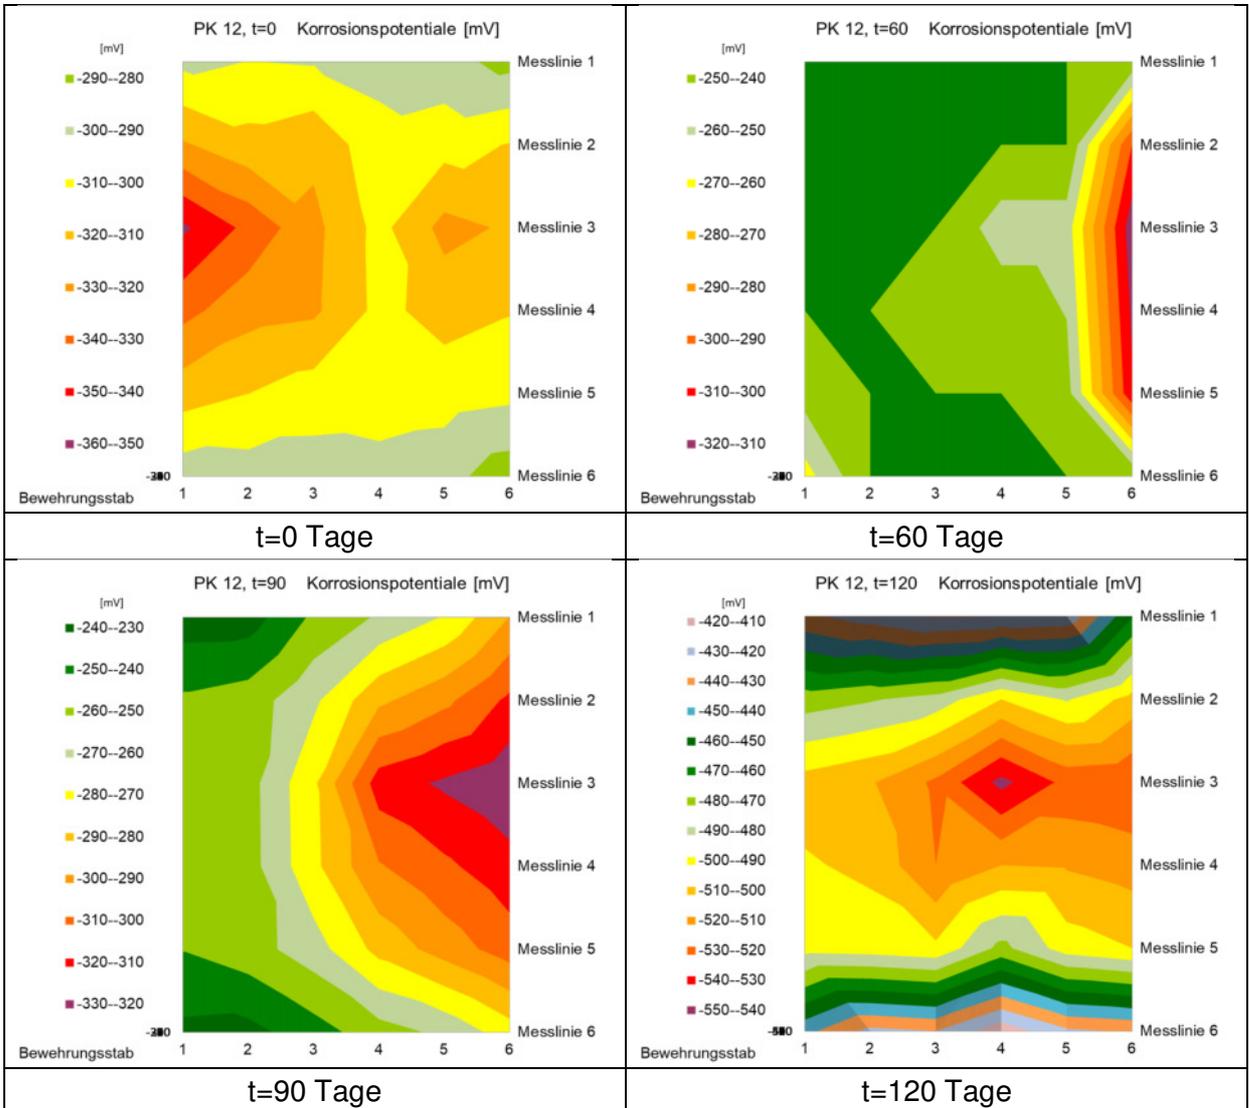
Zeitabhängige Potentialfeldmessungen – Auswertung Prüfkörper 12 Normalklima
