Imperfektionsmessungen an stabilitätsgefährdeten Holzbauteilen

- Schlussbericht -

Juli 2022

Institut für Konstruktion und Entwurf, Universität Stuttgart

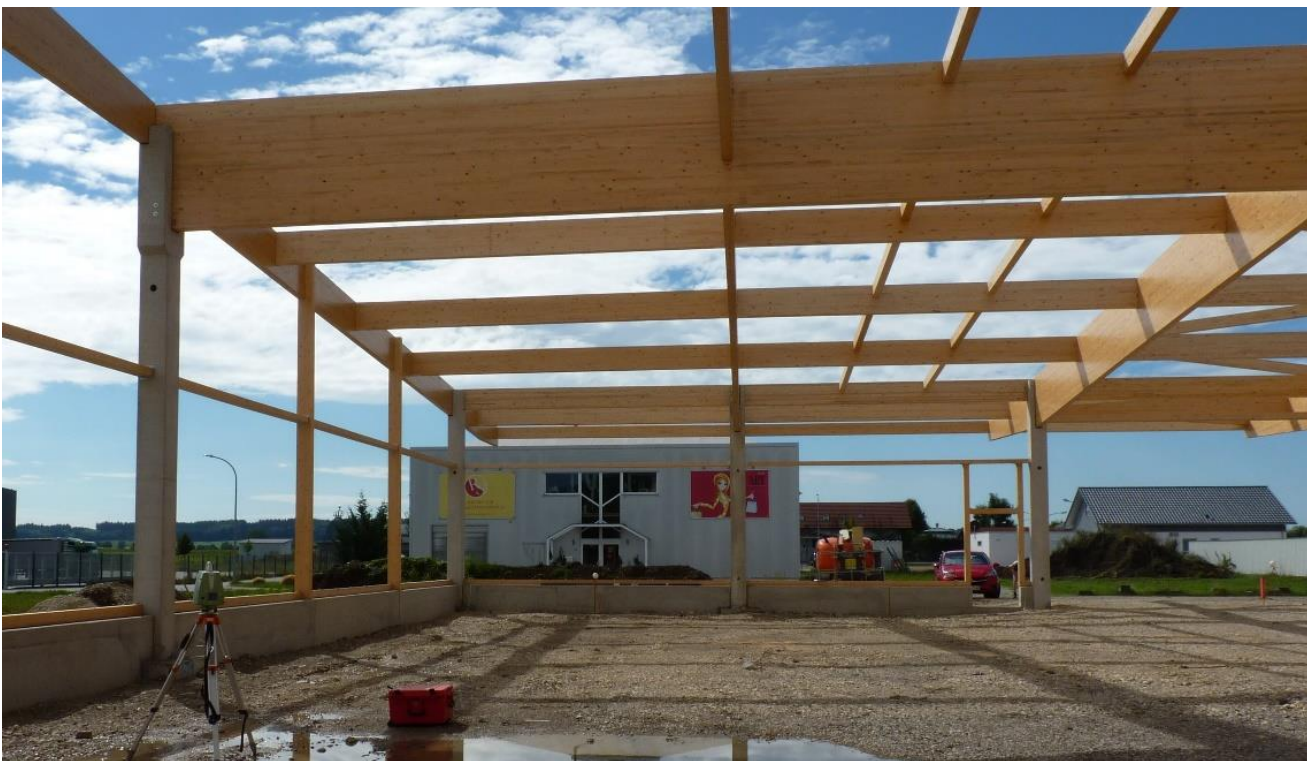
Abb. 3: Aufbau Laserscanner, Bauvorhaben 2020-KW34.

Da die Einflüsse der Belastung und der Belastungsgeschichte nach DIN EN 1995-1-1 [11], [12] rechnerisch getrennt von den Imperfektionen berücksichtigt werden können, wurde festgelegt, die Messungen direkt nach Montage und Ausrichten des Tragwerks, idealerweise vor dem Aufbringen von Dach- und Wandverkleidungen, durchzuführen (siehe Abb. 3). Die Holzbauteile wurden somit im quasi un-

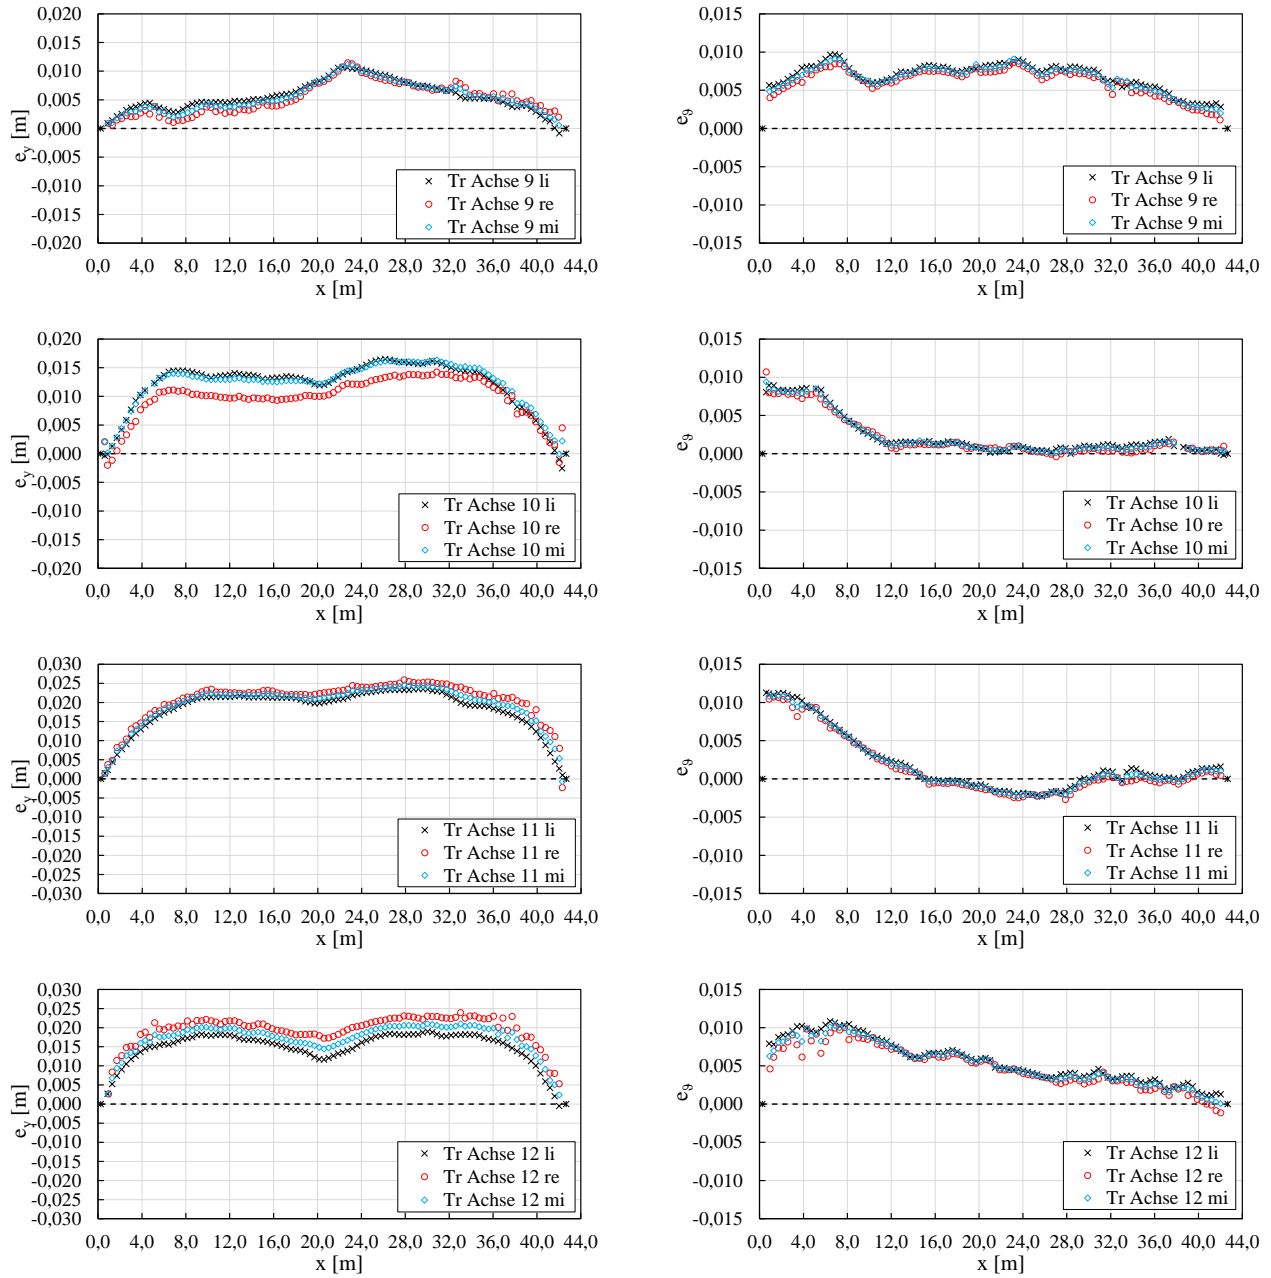
Abb. 101: Gemessene Vorkrümmungen und Vortordierungen der BSH Binder des BV 2021-KW24
