# BAUWERKS AUFNAHME

## Bewahren durch Erkunden

Schriftenreihe zur Denkmalpflege | Band 7

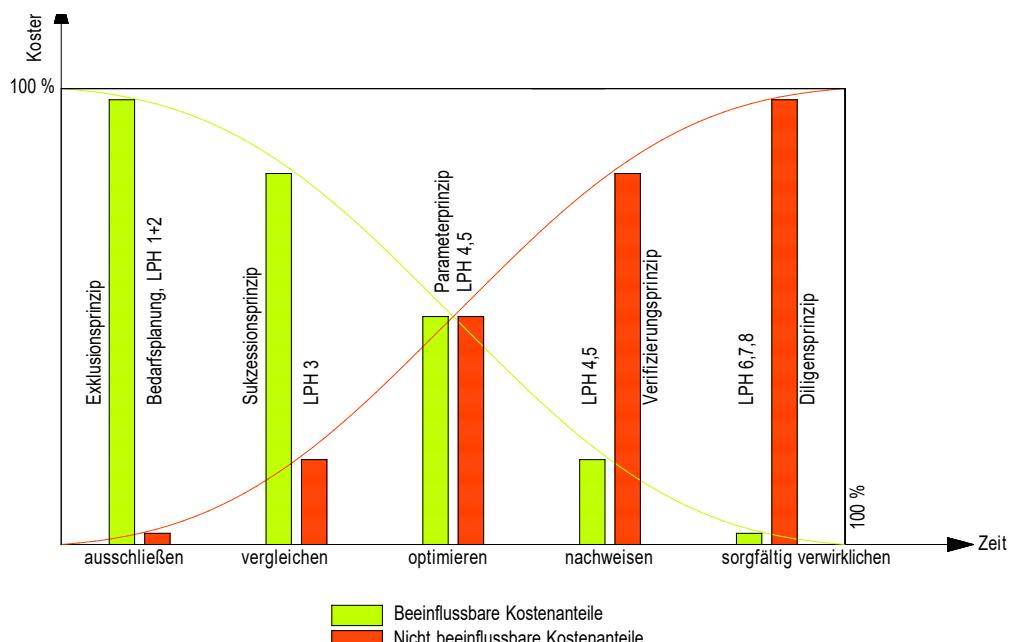
**Abb. 3** Zusammenhang zwischen den fünf Entscheidungsprinzipien und den beeinflussbaren (grün) sowie nicht beeinflussbaren (rot) Projektkosten im Zeitverlauf

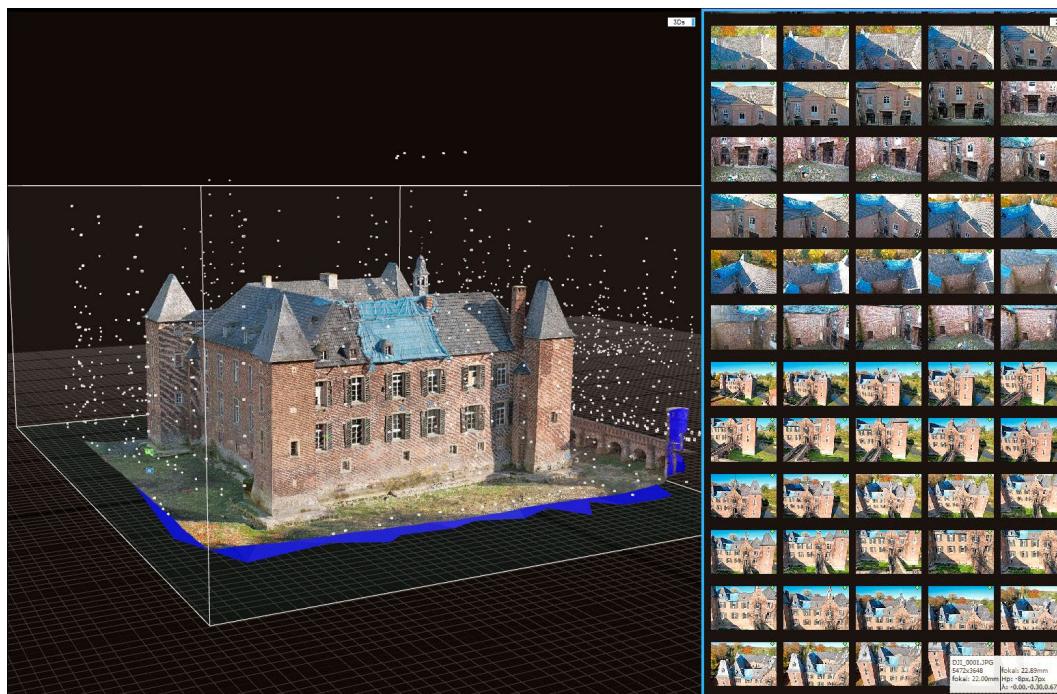
**Abb. 1** Bauaufnahme mit SfM zur Vorbereitung der Instandsetzung eines historischen Gebäudes; Screenshot aus der Software „Reality Capture“ (Objekt: Haus Rath, Düren-Arnoldsweiler) (Hans Meyer, Pulheim)

einer entsprechenden Software. Der digitale Zwilling des Objekts entspricht in geometrischer Genauigkeit und materieller Detailschärfe dem Original und bietet vielfältige Auswertungsmöglichkeiten. So lassen sich aus dem 3D-Modell neben Orthofotos von Fassaden, Wänden oder Böden auch die klassischen 2D-Grundrisse und beliebige Schnitte generieren (Abbildung 1).

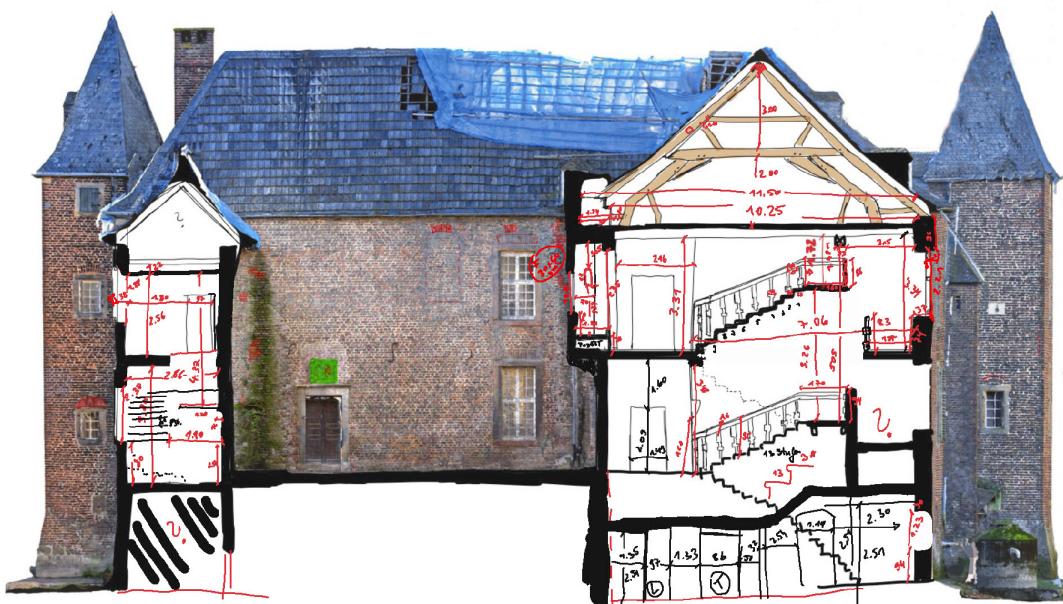
**Abb. 3**

Maßstäblicher Gebäudeschnitt (2D-Bildplan) mit Kartierungen, die auf dem Tablet mittels digitalem Stift ergänzt wurden (Objekt: Haus Rath, Düren-Arnoldsweiler) (Bildplan aus dem 3D-Modell: Hans Meyer, Pulheim)

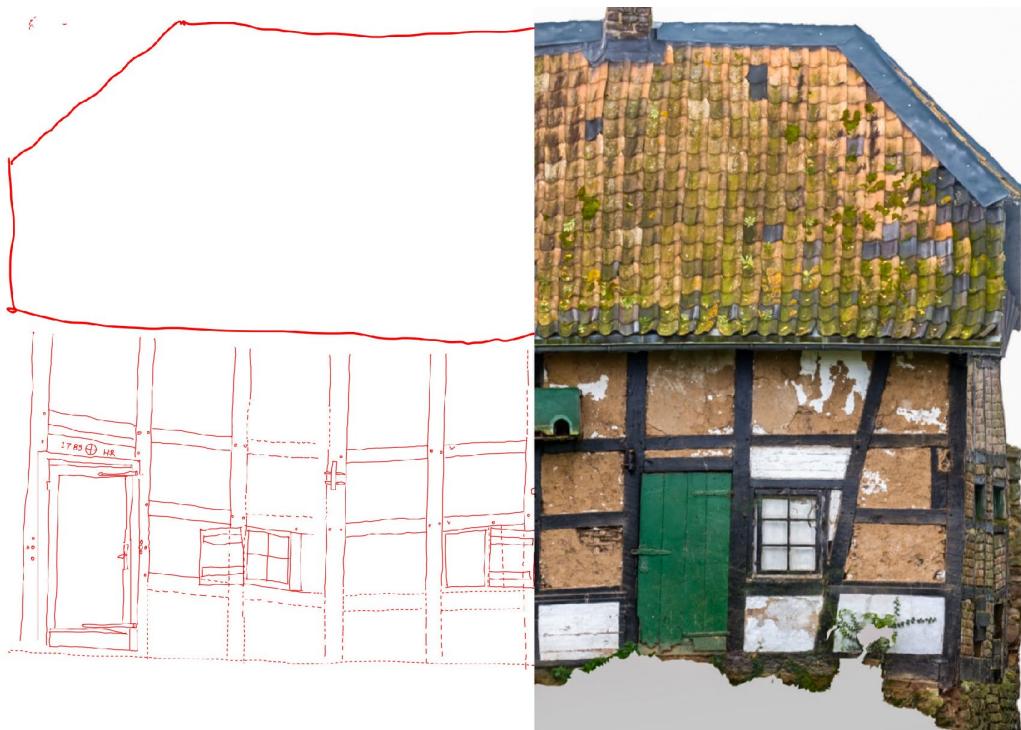
**Abb. 4** Durchzeichnung eines Fachwerkgefüges per Tablet-Stift in der Notiz-App (Objekt: Fachwerkhaus, Nörvenich-Irresheim) (Bildplan aus dem 3D-Modell: Hans Meyer, Pulheim)

Die Notiz-App – auch Notizbuch genannt – ist vielseitig einsetzbar: Sie gibt Zugriff auf Zeichentools und Dokumentvorlagen ebenso wie auf bereits vorhandene Unterlagen zum Objekt. Die Zeichenwerkzeuge erlauben die Erstellung von Grundriss- und Gefügeskizzen, wobei digitale Linien den klassischen Bleistift ersetzen (Abbildung 4).

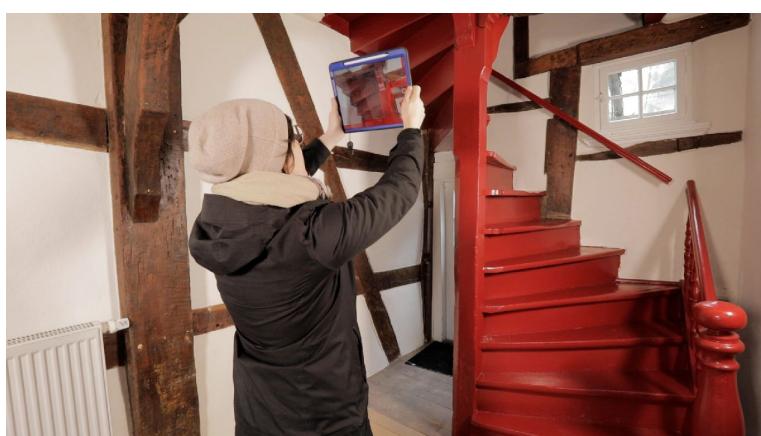
**Abb. 5**  
Erfassen einer Treppe mit der 3D-Scan-App  
(Objekt: Fachwerkhaus am Entenmarkt, Bad Münstereifel)  
(Silvia Wolf, Pulheim)

Ausgehend von diesem Funktionsprinzip bietet der Lidar-Scanner des Tablets für die Bauforschung zahlreiche Möglichkeiten. Sofern keine geodätische Vermessung erforderlich ist, können Nutzer:innen damit direkt im Denkmal innerhalb von Minuten einen maßstäblichen und verformungsgenauen Grundriss erstellen, ebenso wie Schnitte und Ansichten (Abbildung 5). Weiterhin können sie den Scan in Echtzeit in

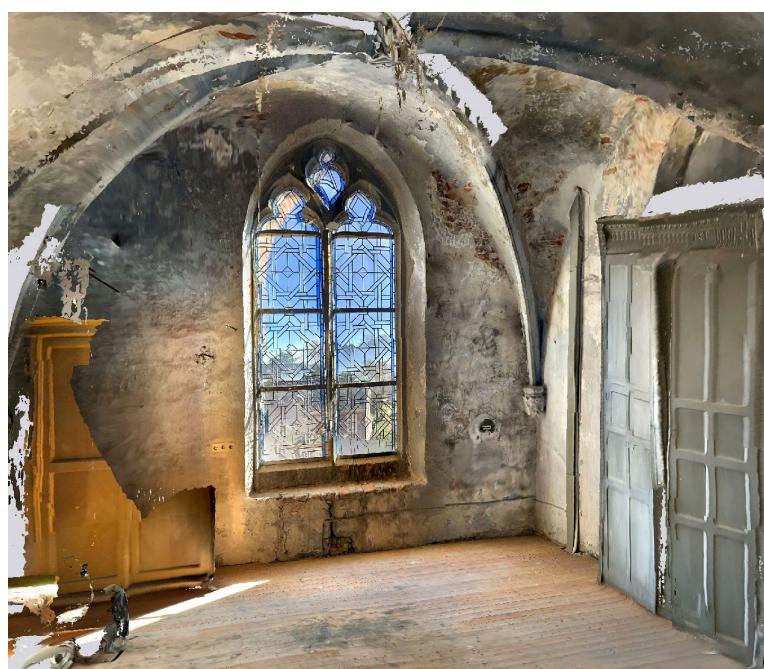
**Abb. 6**  
Screenshot einer  
Modellansicht in der  
3D-Scan-App (Objekt:  
Pfarrkirche, Straelen)

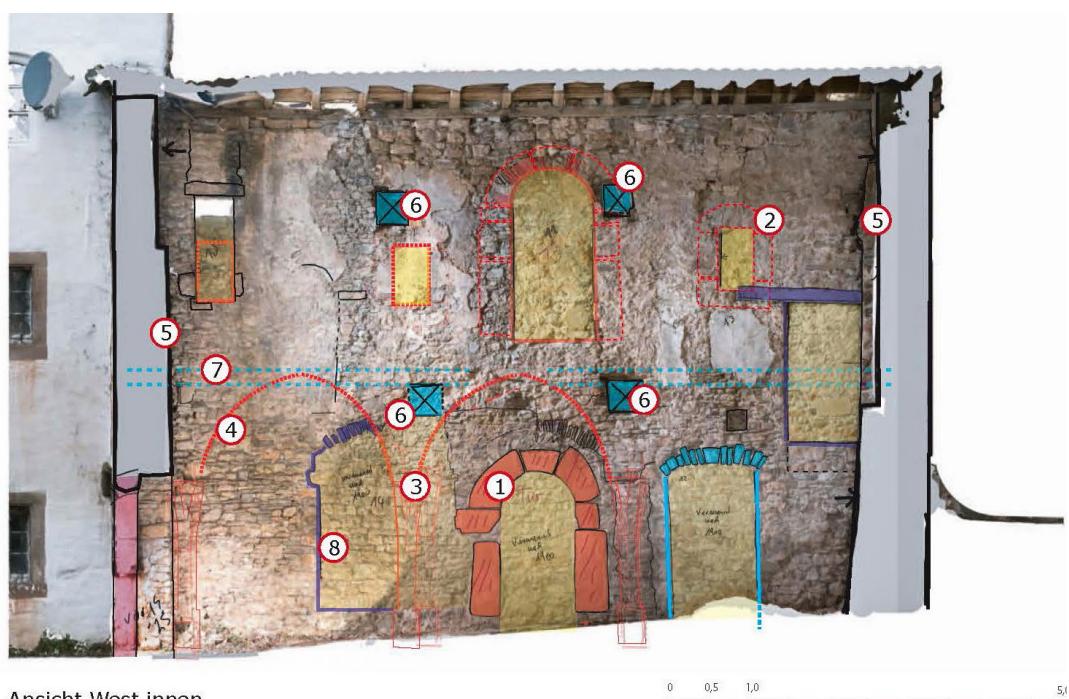
**Abb. 8** Befunderhebung und Bauphasenkartierung im Bildplan am Tablet direkt auf der Baustelle (Objekt: Burg Kallmuth, Mechernich) (Bildplan aus dem 3D-Modell: Hans Meyer, Pulheim; Zeichnung: Kristin Dohmen, Pulheim)

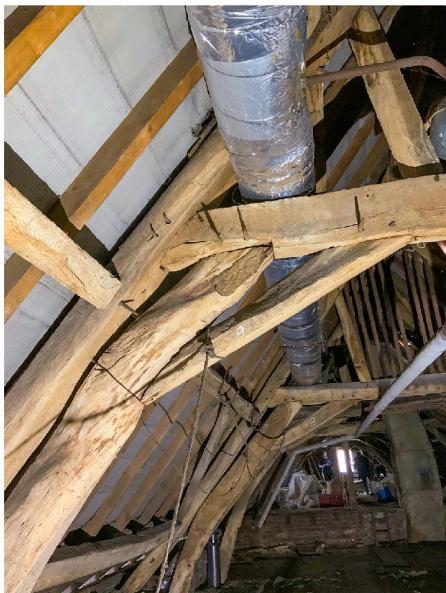
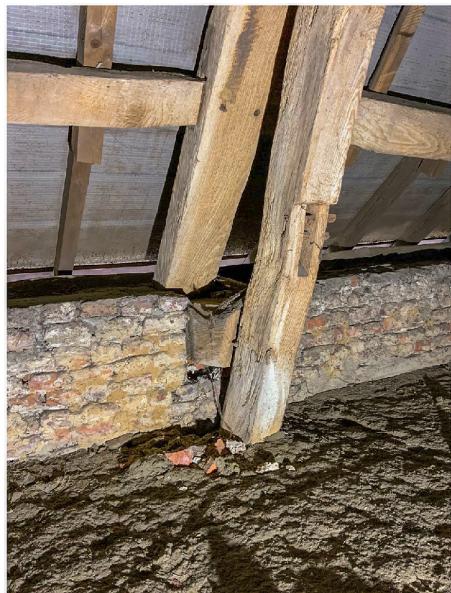
### E.1: Dokumentation Knotenpunkte, Fotos:

Foto ① Knotenpunkt Kopfband, Blick nach Süden ② Fußpunkt im Mauerwerk eingebunden, Blick nach Süden  
Westseite

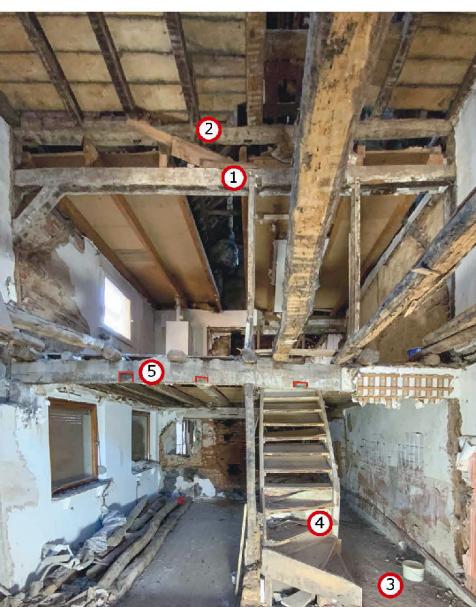
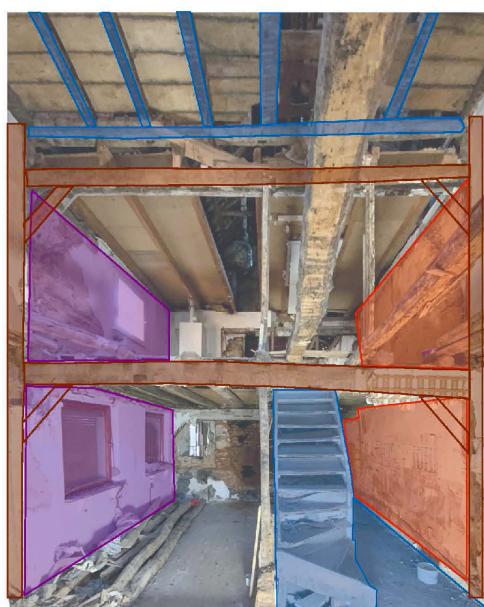
**Befunde**

- ① Gebinde Ursprungsbau (Ständerpaar mit geschossweise durchgezapfte Bundbalken und gezapften Kopfstreben) mit niedriger Kniestock, die Bundbalken sind gesägt und waren bauzeitlich weiß gekälkt
- ② Erhöhung des vorderen Raums im Obergeschoss, im Zuge der Versteinerung der Straßenfassade im 19. Jahrhundert
- ③ Modernisierung des Raumprogramms im Zusammenhang mit der erneuerten Straßenfassade (19. Jh.); seitlicher Erschließungsflur im EG
- ④ Durch das modernisierte Raumprogramm im 19. Jahrhundert ergeben sich auch neue Erschließungstreppen in das Obergeschoss und das Kellergeschoss
- ⑤ Spuren am Bundbalken (Ausklinkungen) zeugen von einer Zwischenwand am ersten Gebinde vor der Modernisierung des Raumprogramms im 19. Jahrhundert

- **Ursprungsbau, zweite Hälfte 17. Jahrhundert** vier Gebinde mit geschossweise durchgezapfte Bundbalken, niedriger Kniestock; die Bundbalken sind jeweils mit zwei gezapften Kopfstreben versehen
- **Reparaturen und Erweiterungen zwischen dem 18. und 19. Jahrhundert** Neue Ausfachung des Fachwerks mit einem Backsteinläuferverbund
- **Modernisierung im 19. Jahrhundert** Modernisierung der Straßenfassade und Änderung des Hausgrundrisses: seitlich gelegenen Erschließungsflur, neue Treppe in das Obergeschoss und Verlegung der Kellererschließung
- **Modernisierung im 20. Jahrhundert** Veränderung der Traufseite Ost: Kalkzementputz und raumseitige Vorsatzschale aus Bimsstein und Holzwolle-Leichtbauplatten sowie neue Fenster

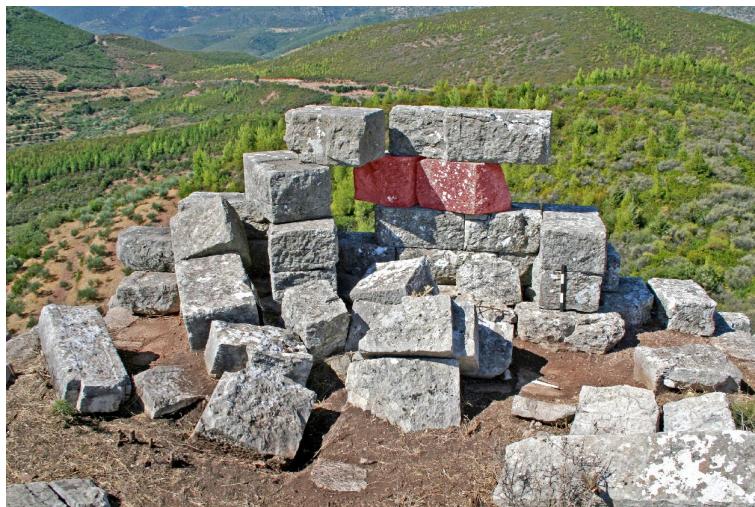
**Abb. 1**  
Messene, Stadtmauerturm Nr. 7 aus dem 4. Jahrhundert v. Chr.: Ansicht des Bestands von Osten. Die im Folgenden diskutierten Werksteine sind rot markiert.

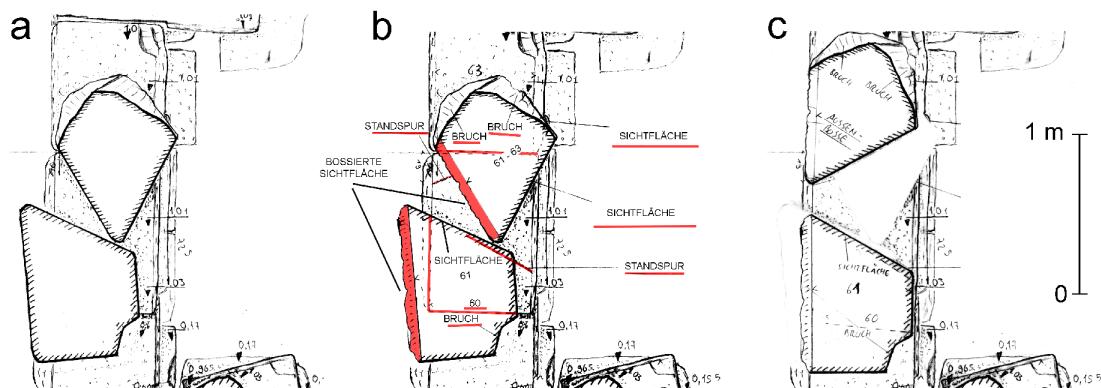
**Abb. 2** Messene, Stadtmauerturm Nr. 7: Grundrissaufnahme in Bleistift auf Folie –  
a) vor bauforscherischer Überarbeitung, b) nach bauforscherischer Überarbeitung,  
c) Rekonstruktion der ursprünglichen Blockpositionen (Alejandro Campoverde,  
Jürgen Giese)

Durch Nachbefundung ließ sich die Zeichnung im Bereich der fraglichen Blöcke zu einer analytischen Zeichnung ausbauen. Abbildung 2b zeigt die vorgenommenen Ergänzungen und Veränderungen (rot eingefärbt): Hinzugekommen sind einige Anmerkungen, verdeckte Kanten, Maße, im Streiflicht erkennbare Standspuren und eine partiell veränderte Charakterisierung von bereits in Abbildung 2a vorhandenen BlockumrisSEN. Wie so oft in der Werksteinarchitektur lag der Schlüssel zum Verständnis in der funktionalen Identifizierung der Blockoberflächen – also in der Differenzierung von inneren und äußeren Sichtflächen sowie von Stoß-, Lager- und Bruchflächen, die sich durch ihre Steinbearbeitung unterscheiden. Dadurch war nachzuweisen, dass die Blöcke die Laibungen einer Schießscharte waren (Abbildung 2c). Dieser Nachweis wiederum bedeutet, dass auf der fraglichen Ebene des Turms ein für die Verteidigung verwendetes Nutzgeschoss existiert haben muss – und nicht etwa nur, wie es ebenfalls denkbar gewesen wäre, ein mit Erdreich gefülltes Sockelgeschoss.

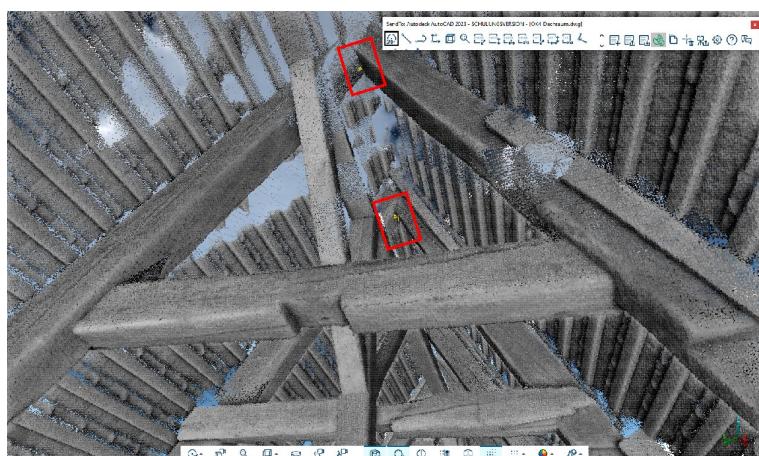
**Abb. 7**  
Bamberg, Obere Karolinenstr. 4, Dachwerk:  
3D-Punktwolke – Darstellung für virtuelle  
Tachymetrie im Programm Faro As-Built  
Modeler (Anna Kofer;  
Jürgen Giese)

Zwischen den Einzelmessungen muss im virtuellen Raum oft mehrfach durch Drehen, Bewegen und Zoomen navigiert werden, wodurch die Messfrequenz deutlich niedriger ist als bei den zwei zuvor beschriebenen Verfahren, bei denen man nur auf zweidimensionalen Darstellungen auswertet. Diesem Nachteil steht der Vorteil gegenüber, dass die Vorgehensweise – im Gegensatz zu den anderen beiden – universell für alle Bauteilarten und Darstellungsformen einsetzbar ist. Darüber hinaus gibt sie die größte Sicherheit, Bauteile an tatsächlich aussagekräftigen Kanten anzumessen und keine relevanten Bauwerkseigenschaften zu übersehen, da sie den Abläufen der Bauwerkserkundung vor Ort am nächsten kommt. Aufgrund dieser Ähnlichkeit kann das Verfahren als „virtuelle Tachymetrie“ bezeichnet werden.

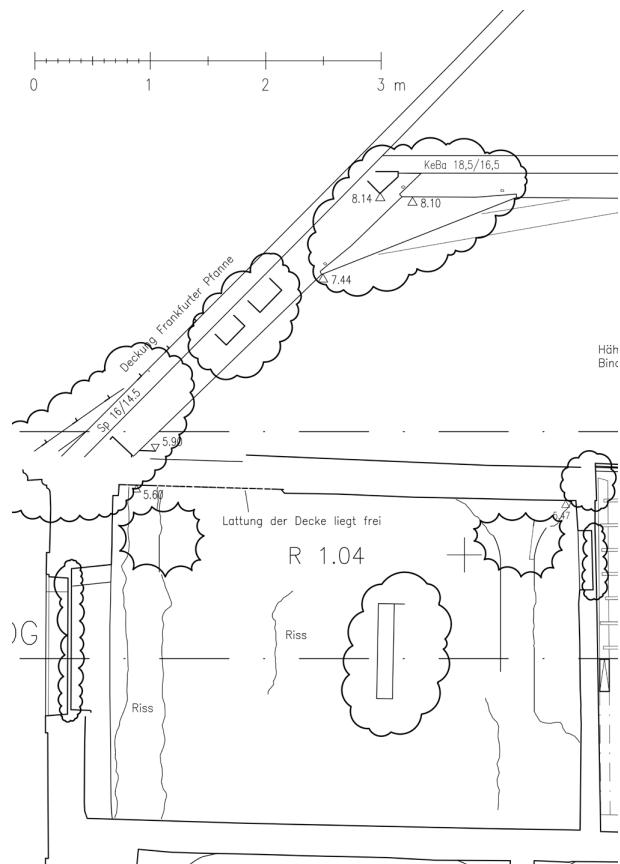
**Abb. 8**  
Mühlhausen (Lkr. Erlangen-Höchstadt), ehemalige Synagoge:  
Auswertung des Orthofotos in  
Abbildung 7 und eines 3D-Scans des  
Dachraums für einen Querschnitt

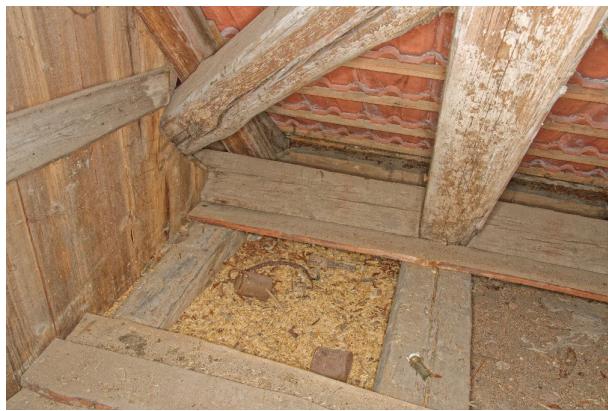
**Abb. 9**  
Mühlhausen (Lkr. Erlangen-Höchstadt), ehemalige Synagoge: Blick auf den Fußpunkt des Bindergespärrs

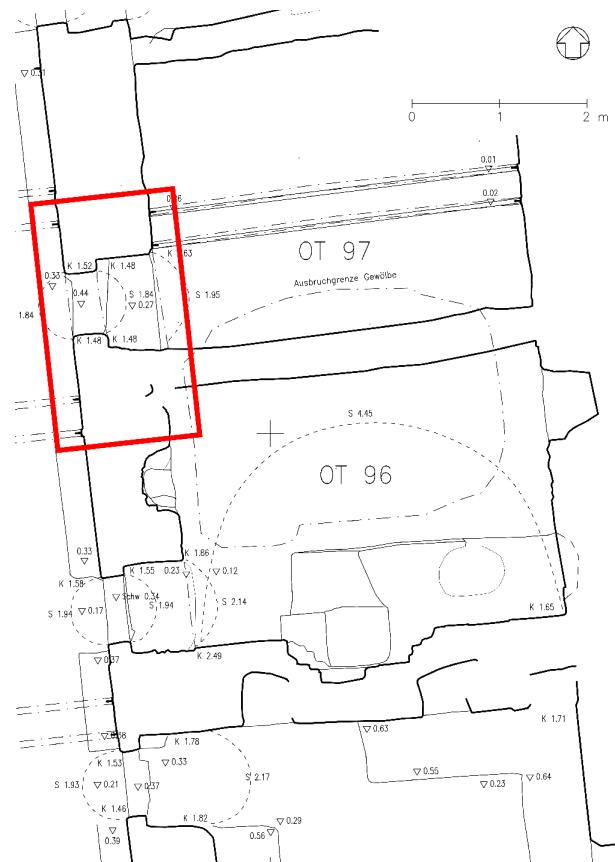
**Abb. 11**  
Ägypten, Kloster Dayr Anba Hadra,  
Wohnbau der Mönche: Grundriss  
Ebene 1, Ausschnitt, Zustand nach  
Auswertung der 3D-Punktwolke  
(Natascha Jordan)

Der durch die Weiterbearbeitung vor Ort erzielte Wissenszuwachs sei an einem Detail erläutert: dem in Abbildung 11 rot umrandeten Bereich. Er umfasst die Trennwand zwischen den Räumen OT96 und OT97, einen überwölbten Zugang zu Raum OT97 und einen zunächst nicht näher spezifizierbaren Mauerwerksausbruch in OT96 – genau dort, wo die Trennwand zu OT97 auf die Außenwand trifft. Abbildung 12 zeigt die Situation vor Ort. Die bauforscherische Begutachtung ergab, dass der Mauerwerksausbruch in Wirklichkeit eine intentionell aus dem Mauerwerk ausgesparte und verputzte Nische ist, die jedoch partiell durch den Eingang zu OT97 abgeschnitten wird (Abbildung 13). Die Trennmauer zwischen den beiden Räumen ist sekundär eingestellt und bildet gleichzeitig die Seitenwand der Nische gegen den Eingang hin. Dadurch ist erwiesen, dass der Eingang sekundär zu einem Zeitpunkt eingebrochen wurde, als die Trennwand zwischen den Räumen OT96 und OT97 eingestellt wurde, die vorher ein gemeinsamer Raum waren. Der neue Eingang schnitt eine Hälfte der Nische ab, sodass die neue Trennwand auch innerhalb der Nische weitergeführt werden musste.

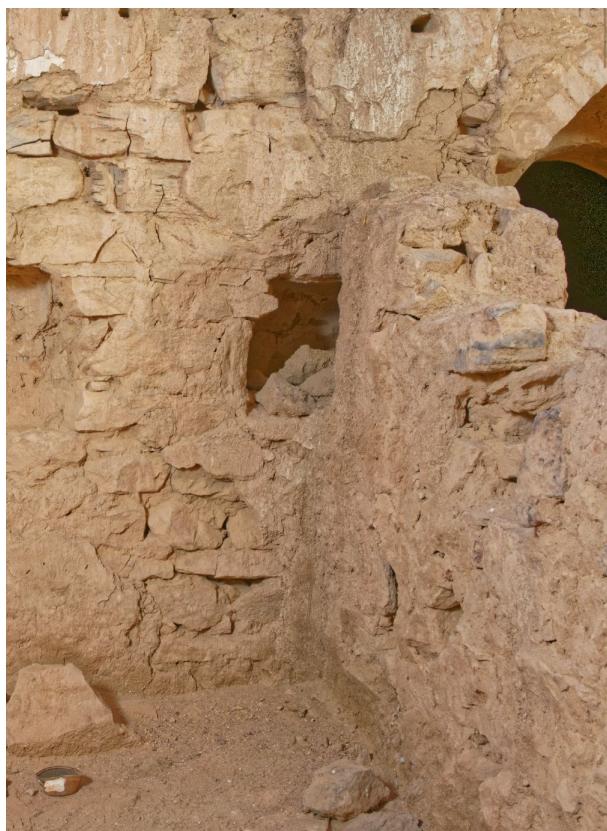
**Abb. 12**  
Ägypten, Kloster Dayr Anba Hadra,  
Wohnbau der Mönche, Raum OT96,  
Westwand

Der größte Teil der hier untersuchten Architektur besteht jedoch aus Bruchstein, Kalkmörtel, Lehmstein sowie Lehmputz und ist zudem in unterschiedlichen Erhaltungszuständen überliefert (Abbildung 12). Die Unterscheidung zwischen intentionellen Kanten und Oberflächen einerseits und zufällig durch Verwitterung sowie Zerstörung entstandenen Abbrüchen und Abwitterungen andererseits ist selbst vor Ort nicht einfach – ist aber entscheidend für die analytische Aussagekraft der Aufnahmezeichnungen.

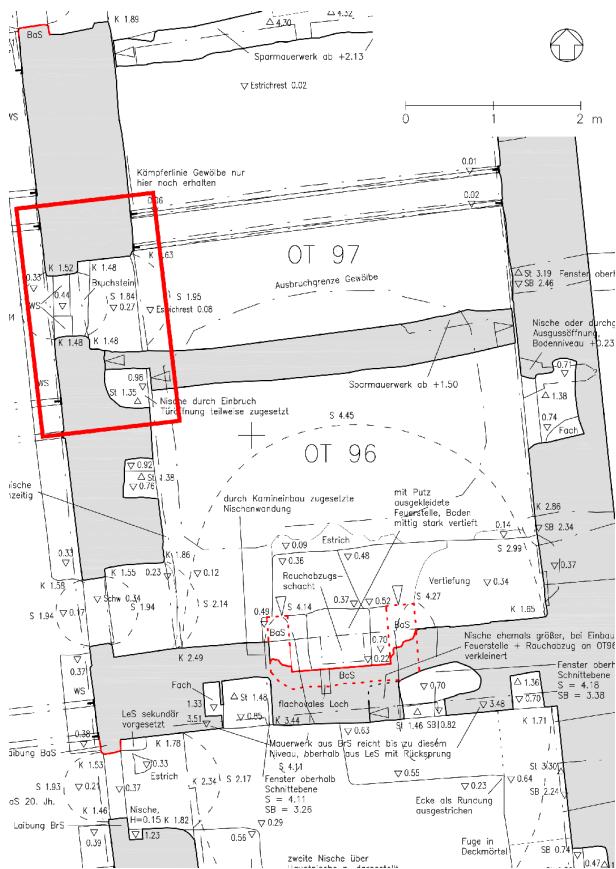
**Abb. 13**  
Ägypten, Kloster Dayr Anba Hadra,  
Wohnbau der Mönche: Grundriss  
Ebene 1, Ausschnitt, Zustand nach bau-  
forscherischer Überarbeitung vor Ort

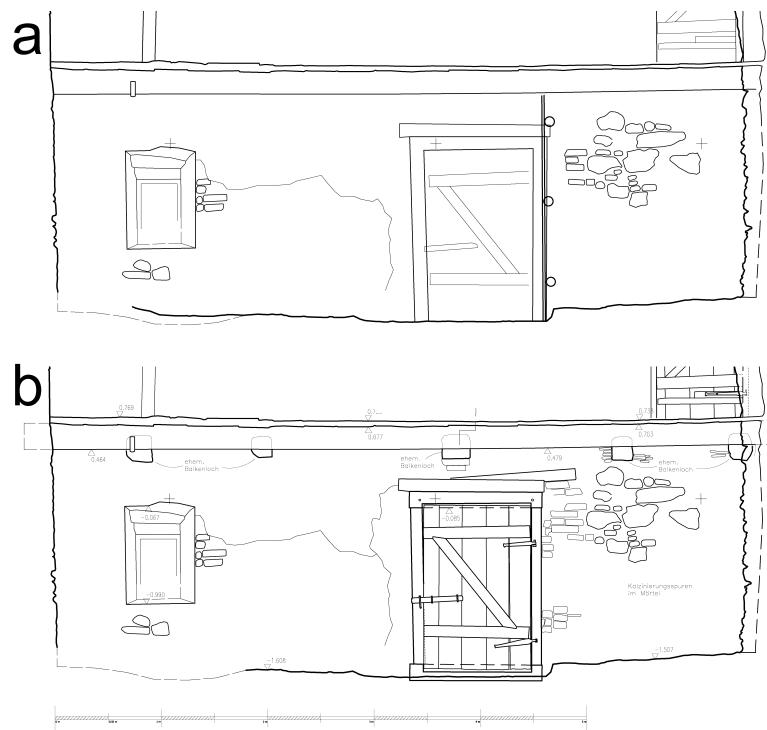
**Abb. 14**  
 Neustadt a. d. Waldnaab, Marktplatz 22:  
 a) Querschnitt durch das Untergeschoss nach Auswertung einer 3D-Punktwolke;  
 b) wie a), jedoch nach bauforscherischer Überarbeitung vor Ort  
 (Anna Kofer; Arnold Kreisel)

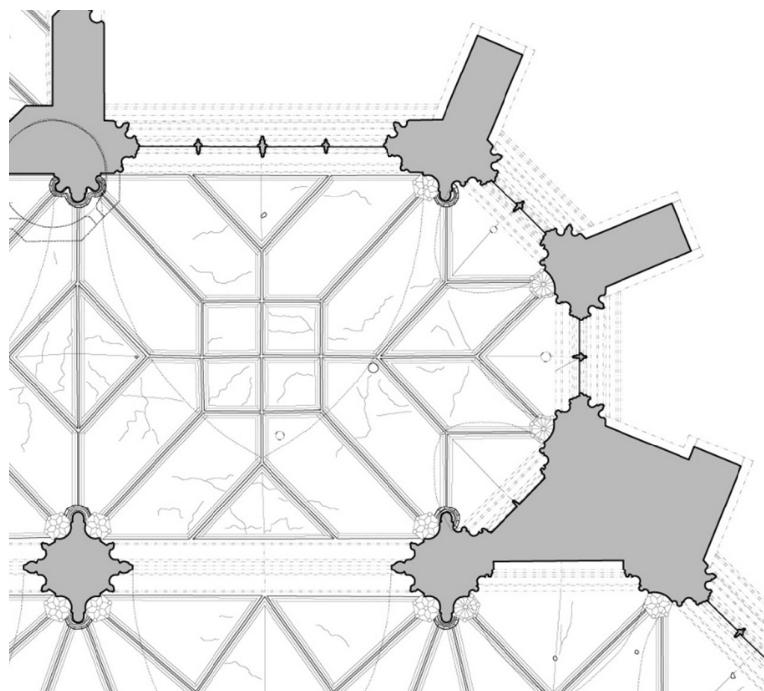
**Abb. 1**  
Stadtpfarrkirche  
Steyr in Österreich,  
Ausschnitt aus dem  
Emporengesamt-  
grundriss mit  
Risskartierung des  
Gewölbes (Maßstab 1:5)

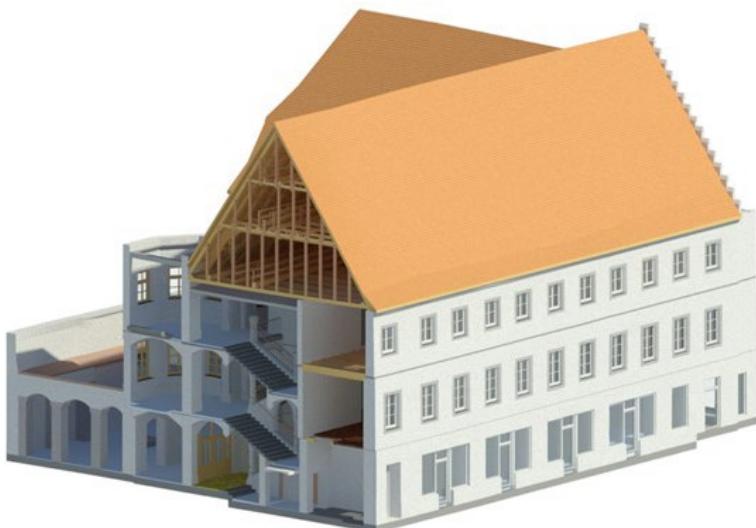
**Abb. 3**  
Rathaus Straubing,  
verformungsgerechtes  
3D-Bauteilmodell

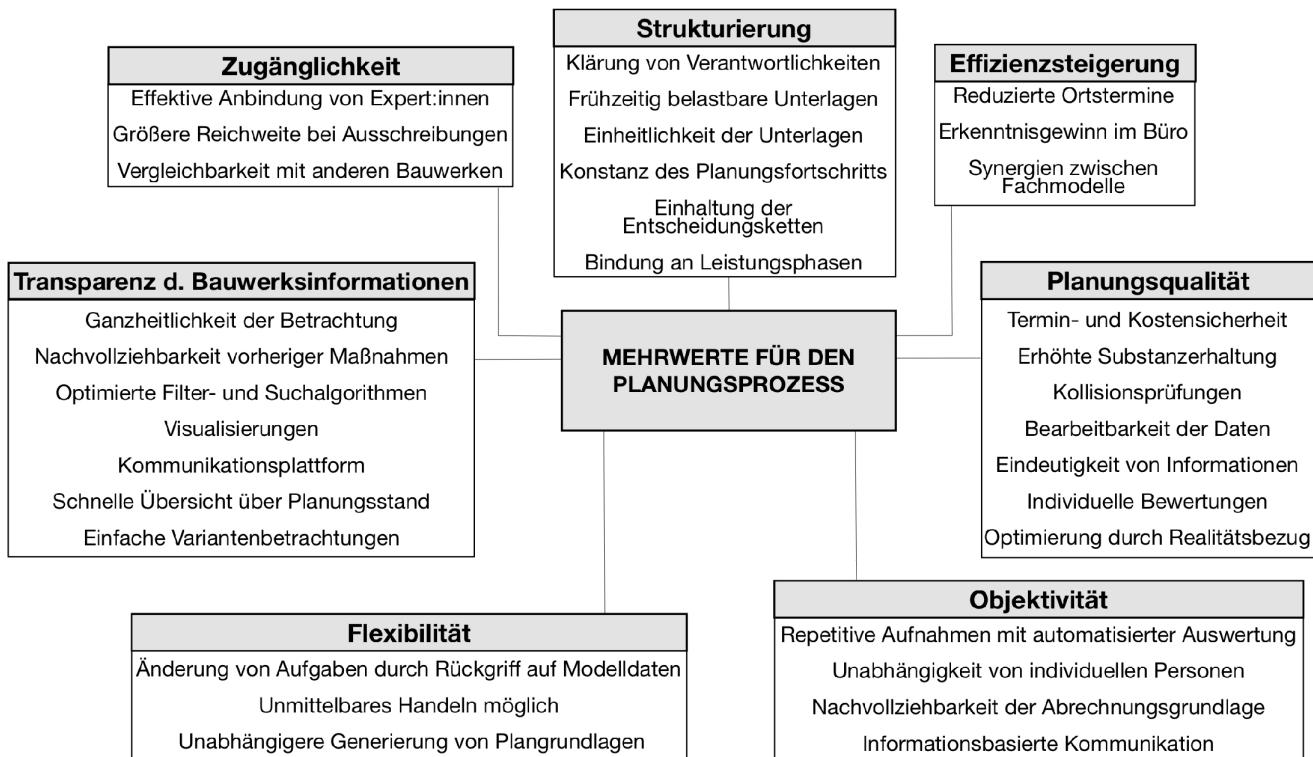
Abb. 2 Mögliche Mehrwerte von HBIM für den Planungsprozess [6]

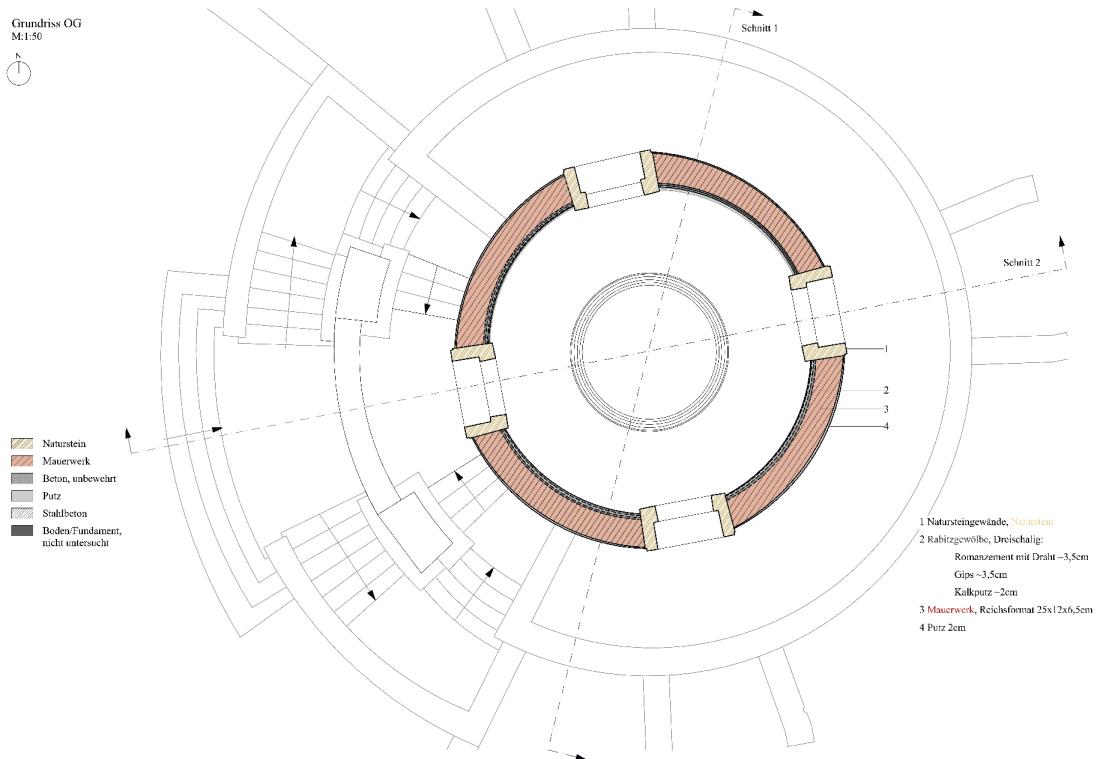
**Abb. 3** Grundriss des Obergeschosses des Mausoleums von Herff. Das Gebäude ist aus Mauerwerk (rot) errichtet, mit einer Betonung der Türgewände aus Naturstein (ocker).

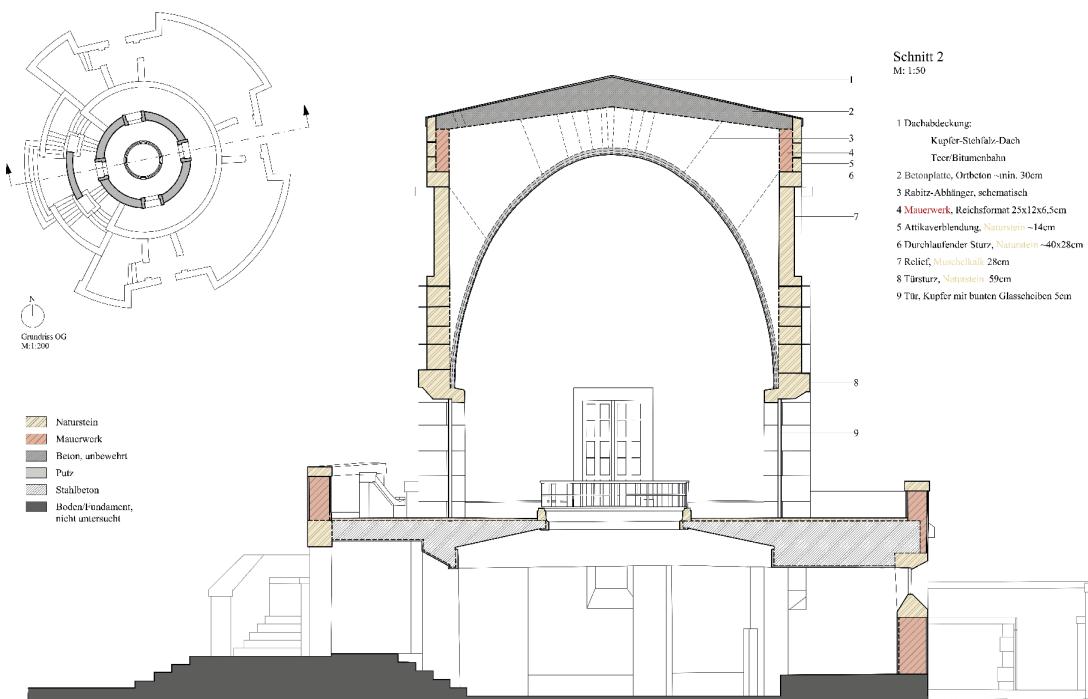
**Abb. 4** Schnitt durch das Mausoleum von Herff. Zu erkennen ist neben den zwei hauptsächlich für die Konstruktion des Gebäudes benutzten Baustoffen Ziegel (terrazottafarben) und Naturstein (ockerfarben) das steil ansteigende Gewölbe im oberen Geschoss.

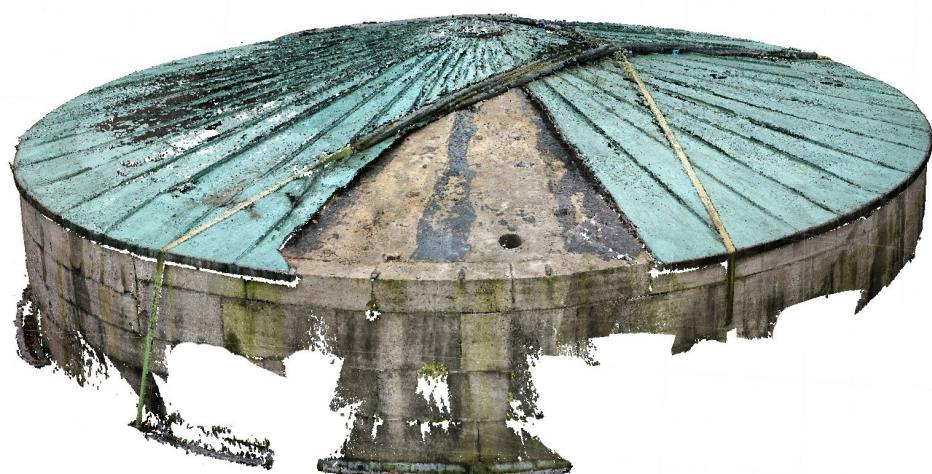
**Abb. 7** Dreidimensionale Aufnahme des Bestandes mittels Laserscanning und 3D-Fotogrammetrie

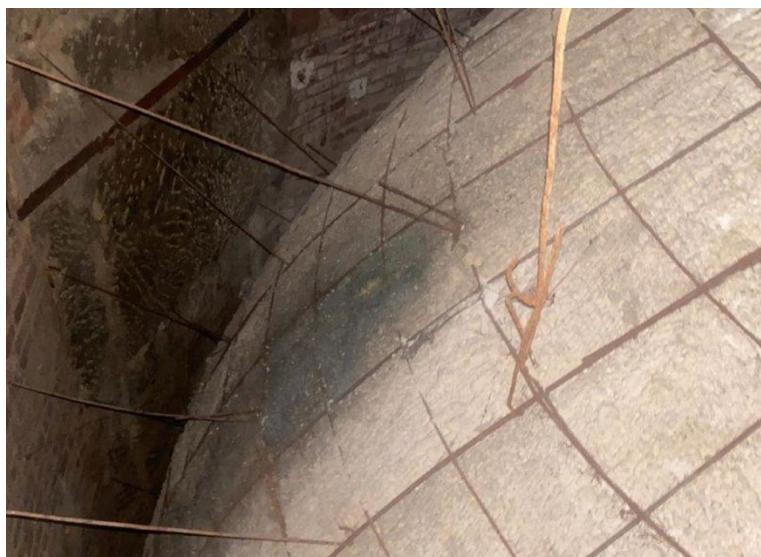
**Abb. 8**

Blick durch ein Bohrloch im Dach des Mausoleums in den Raum zwischen Außenwand und Gewölbe. Klar zu erkennen ist die Struktur des Rabitzgewölbes und der Aufbau der inneren Mörtelschicht.

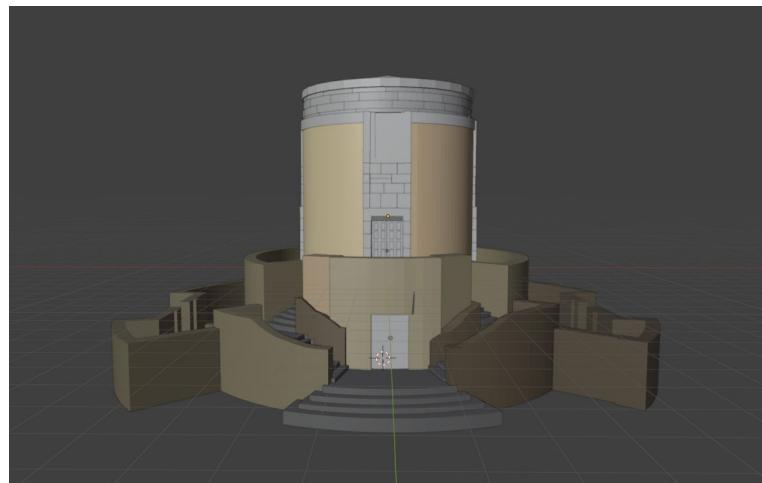
**Abb. 10**  
Modellierung  
komplexer Struk-  
turen wie das  
Rabitzgewölbe in  
Blender

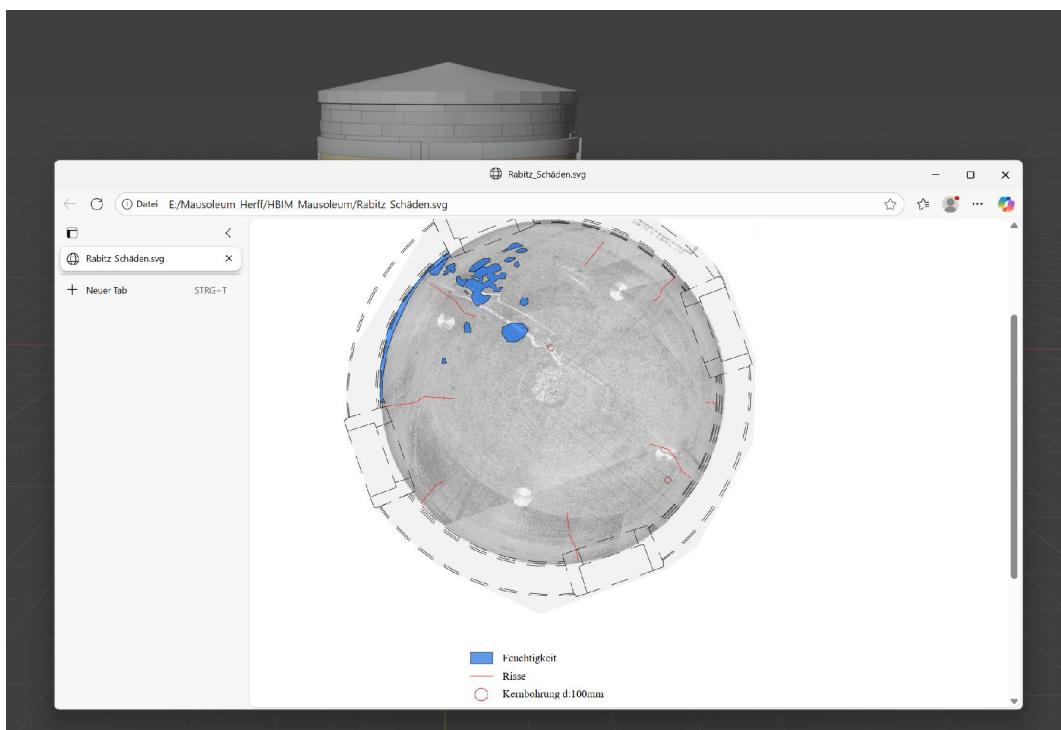
**Abb. 11** Informationen zu Wasserschäden im Rabitzgewölbe des Mausoleums von Herff können in Bonsai hinterlegt werden.

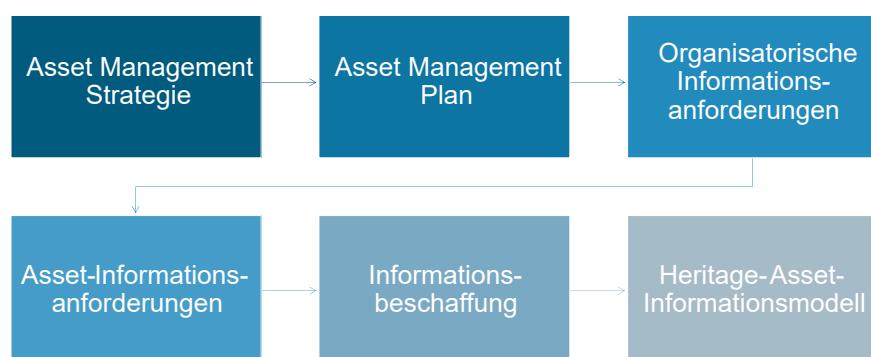
Abb. 1 H-AIM-Workflow nach Historic England (orientiert an [7, S. 14])

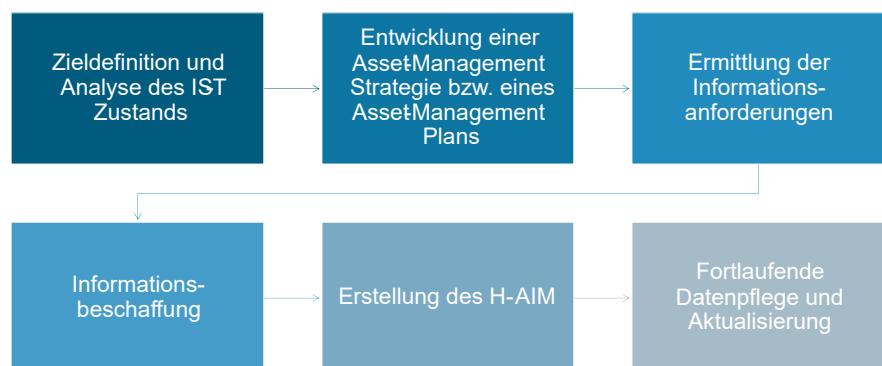
Abb. 3 Kombinierter Arbeitsablauf für die Entwicklung eines H-AIM in Deutschland

Der entwickelte Arbeitsablauf ist in Abbildung 3 dargestellt. Die im Rahmen der einzelnen Arbeitsschritte erforderlichen Aktivitäten wurden in den vorangegangenen Abschnitten beschrieben.

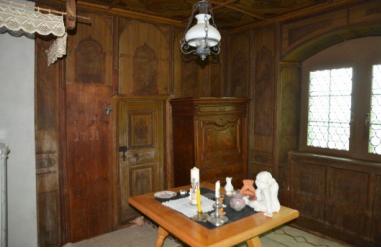
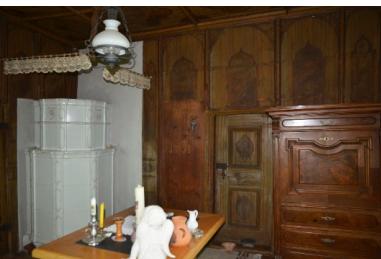
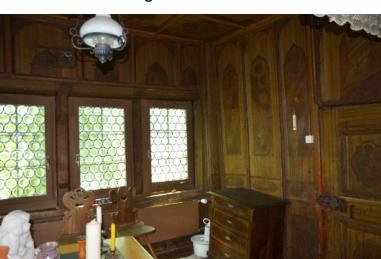
Raum 1.12	Abbildungen
<p><b>Allgemein:</b> Stübchen</p> <p><b>Datierungen:</b> Rohbau: 1582 oder älter Raumoberflächen (ohne Putz und Anstrich): 1582 bis 17. Jh. Boden: 17./18. Jh. Fenster: 2. H. 20. Jh. Türen: 1582 bis 17. Jh.</p> <p><b>Boden:</b> Dielenboden, breite Bretter. Datierung: 17./18. Jh.</p> <p><b>Wände:</b> Alle Wände einschließlich der Fensterlaibungen mit raumhohem stehendem Brettäfer mit profilierten Deckleisten verkleidet (wie Brettäfer in Raum 1.06). Oberflächen mit unterschiedlich geformten Kartuschen und Rahmungen mit illusionistischer Holzmaserierung in Form von Intarsien bemalt (Sehr lebendig, durch nachgedunkelten Firnis heute stark verbräunt). An N-Wand links neben der Tür T1/24 unbemaltes Feld mit Jahreszahl 1731. Ursprünglich vermutlich durch einen Wandkasten verdeckt. Holz verbräunt. <b>Datierung:</b> Massivwand 1582 oder älter, Täfer 1582 oder 17. Jh., Bemalung 1731.</p>

**Abb. 1** Beispiel einer Raumbuchdoppelseite (Netzwerk Bau & Forschung)

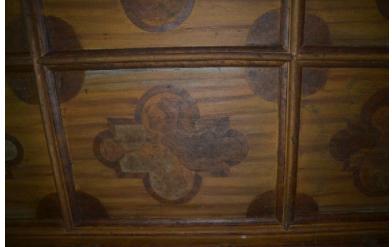
Detail Felderdecke

Raum 1.12	Abbildungen
<p><b>Decke:</b> Felderbretterdecke, gleich gestaltet wie Wandtäfer. <u>Datierung:</u> Täfer 1582 oder 17. Jh., Bemalung 1731.</p> <p><b>Türen:</b> <a href="#">T1/23</a>: Beschreibung siehe Raum 1.02. <a href="#">T1/24</a>: baugleich wie T1/23, von Raum 1.11 mit Schrank verdeckt und nicht einsehbar. <u>Rahmen/Einfassung:</u> in Täfer integriert. <u>Beschläge:</u> geschmiedeter Schieberriegel, darunter ein Kurzschild mit Blattverzierungen. <u>Oberfläche:</u> Bemalung wie an Täfer und Decke. <u>Datierung:</u> 1582 oder 17. Jh., Bemalung 1731.</p> <p><b>Fenster:</b> <a href="#">F1/17 und F1/18</a>: Typ 1b, F1/17 in rundbogiger Nische. <u>Datierung:</u> Nische (Massivwand 1582 oder früher), Täferverkleidung 1582 bis 17.Jh. Flügel 2. H. 20. Jh.</p> <p><b>Sonstiges:</b> Turmofen mit weissen Blattkacheln auf weissen Kachelfüssen. Eckkacheln mit zarten Kartuschen in Rocailleform, Leisten- und Gesimskacheln mit feinem Blattrankenornament, beides in rotbraun. Unter dem Gesims zwei Wappenkacheln, links unterschrieben mit „Hafner“, rechts mit Wittenbach. <u>Datierung:</u> 1992, Firma «Schreiber Keramik, Matzingen» (Ersatzkacheln mit Datierung und Firmenstempel im Dachgeschoss).</p>

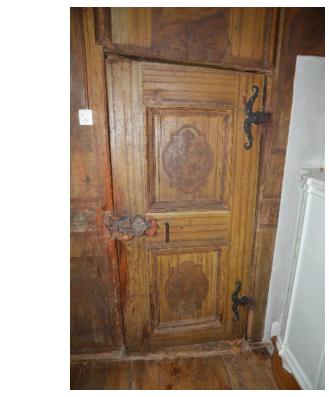
Detail Tür T1/23

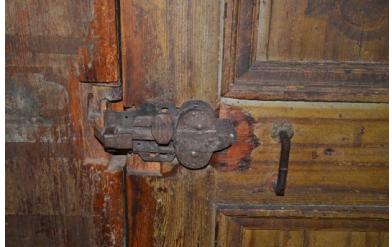
Detail offenes Kastenschloss T1/23

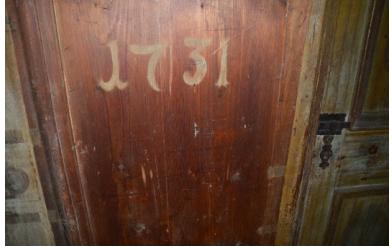
Detail Jahreszahl Nordwand

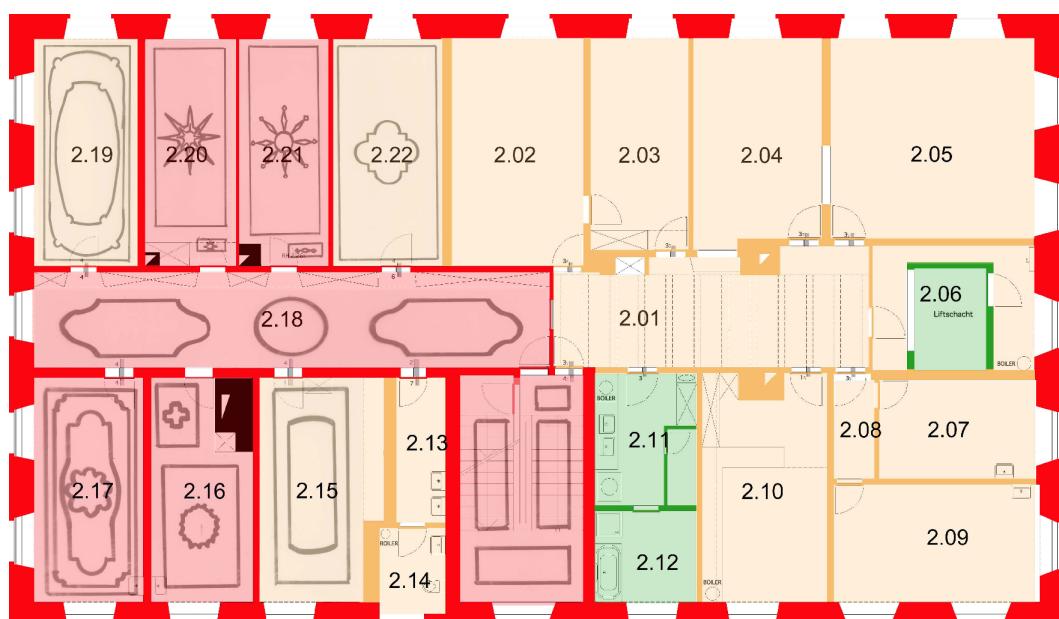
Abb. 6 Beispiel eines Ampelplans (Netzwerk Bau & Forschung)

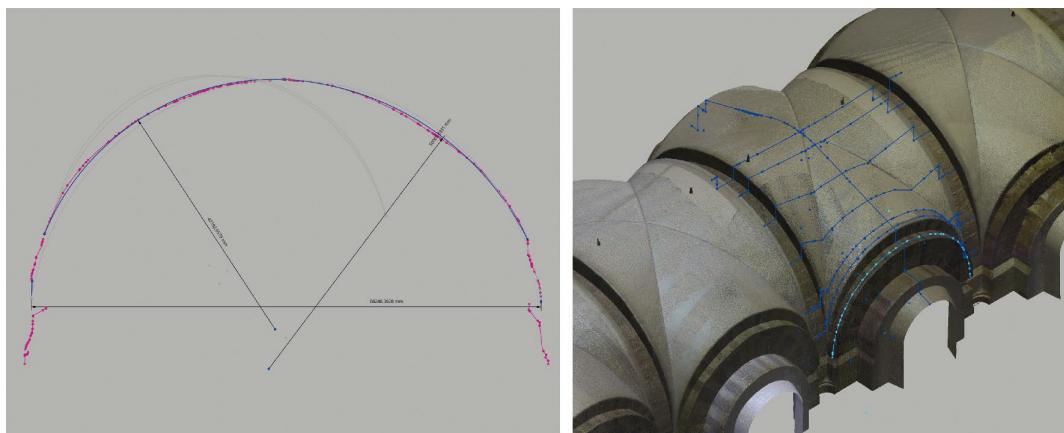
**Abb. 5** Speyer, Dom, Seitenschiffgewölbe, geometrische Analyse – links die Kurven der Kreuzgrate als Kreissegmente; rechts Punktfolge mit charakteristischen Schnitten durch die Gewölbefläche (Mark Gielen, BTU)

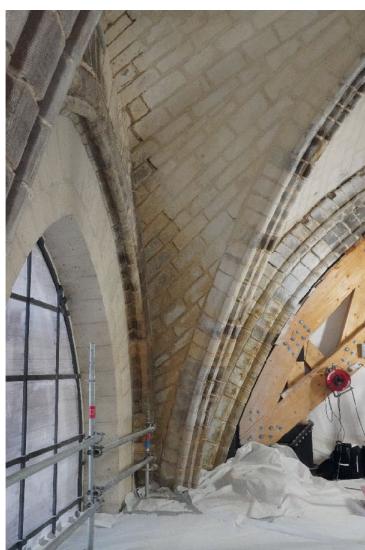
**Abb. 7** Paris, Notre-Dame, Gewölbe im Mittelschiff (östliche Joche, Südseite), spätes 12. Jahrhundert – links die Mauerwerkstextur der Schale (David Wendland), rechts eine geometrische Analyse davon basierend auf 3D-Lasercans (Mark Gielen, BTU)

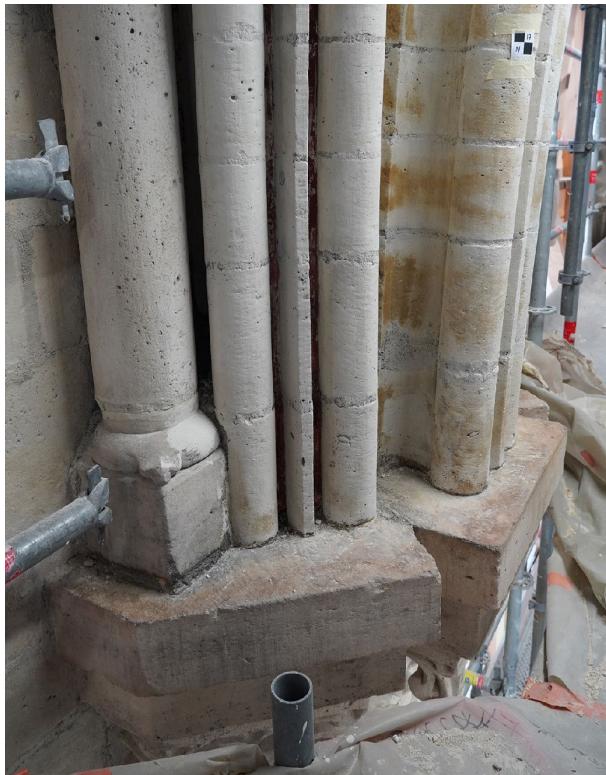
**Abb. 8**

Paris, Notre-Dame, Ansatz des Gewölbes im Hochchor, vor 1177: Auf den Kämpferplatten sind Ritzlinien gezeichnet, die der Positionierung der Rippen und ihrer Lehrbögen dienten.

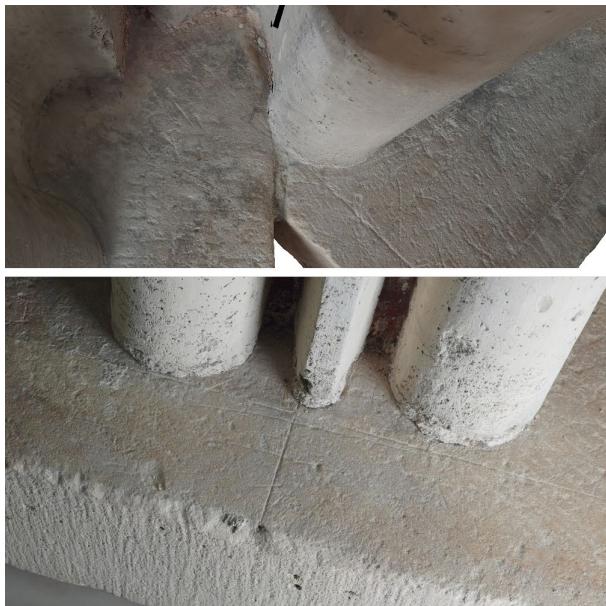
**Abb. 9**

Notre-Dame, Gewölbe im Hochchor, Ritzlinien auf den Kämpferplatten: Analyse basierend auf Punktfolgen aus der Kombination von 3D-Laserscan und digitaler Fotogrammetrie. Selbst sehr feine Linien werden in der Punktfolge sichtbar. Die digital nachmodellierten Linien sind in das räumliche Koordinatensystem der Gesamtaufnahme integriert (Soheil Nazari, BTU).

ließ [17] [19]. Die Linien laufen mitunter über mehrere Steinplatten hinweg und wurden somit sicher erst *in situ* gezogen (Abbildung 9 Mitte). Die Kombination aus digitaler Fotogrammetrie und Laserscanning ermöglicht es heute, die Ritzlinien zu untersuchen und in ihrem exakten geometrischen Zusammenhang zu modellieren. Diese Analyse lässt sich auch mit einer mittelalterlichen Planzeichnung in Bezug setzen, die sich in der Sammlung der Straßburger Münsterbauhütte befindet und den Grundriss des Chors von Notre-Dame im Maßstab von ca. 1:100 zeigt. Dabei handelt es sich vermutlich um die Kopie des ursprünglichen Bauplans des um 1160 begonnenen Chors [17]. Dieser Befund erlaubt es uns indirekt, den Architekt:innen des 12. Jahrhundert bei ihrer Arbeit über die Schulter zu schauen und ihre Planungsmedien zu untersuchen. Er ließ sich nur durch aktuelle Methoden der Bauwerksuntersuchung erschließen – was zugleich die Bedeutung der wissenschaftlichen Interpretation und Einordnung unterstreicht, um solche Befunde an den Bauwerken zu sichern.
