# BAUWERKS AUFNAHME

## Bewahren durch Erkunden

Schriftenreihe zur Denkmalpflege | Band 7

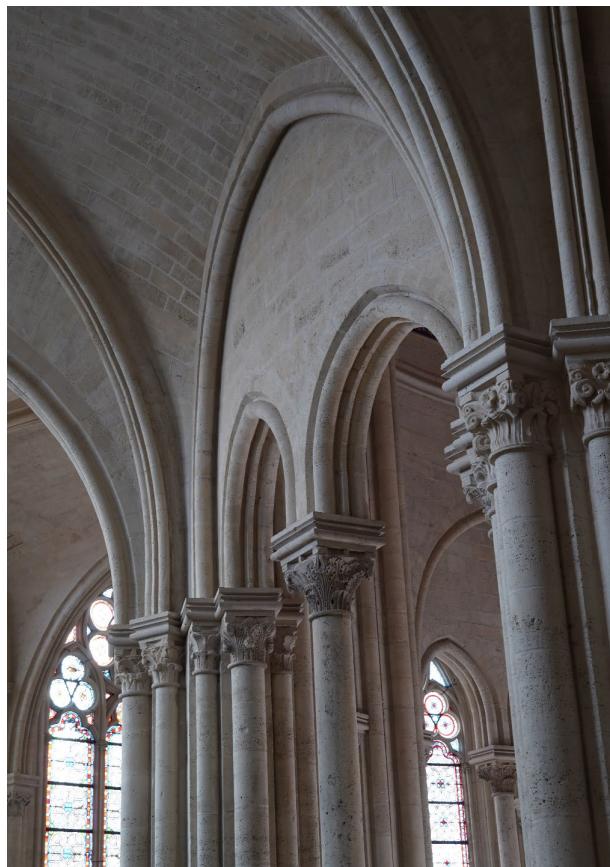
**Abb. 10**  
Paris, Notre-Dame, gekrümmte Bögen in der Chorembole: Die einzelnen Bogensteine müssen in dieser Konstruktion so angerissen werden, dass sie entsprechend dem kreisförmigen Grundriss verdreht sind.

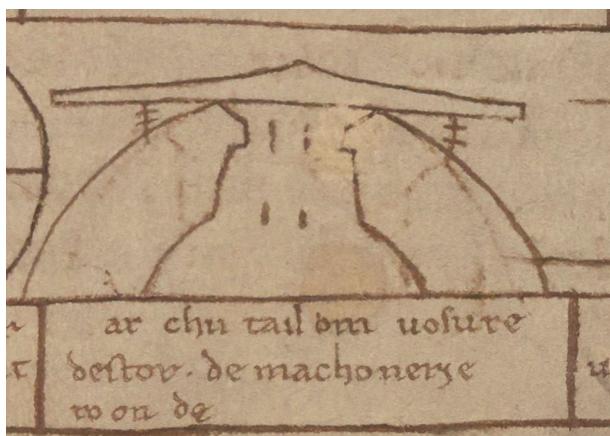
**Abb. 11**  
Villard de Honnecourt, Carnet, um 1230, Anleitung zur Planung eines Bogens in einer zylindrischen Wand [22, fol. 20 r]

establierte. Der Abschnitt, welcher der Steinplanung gewidmet ist, zeigt schon allein in der Terminologie enge Bezüge zu den frühneuzeitlichen Beschreibungen der Stereotomie [2, S. 225]. Mitunter sind es die gleichen Aufgaben, während die Anleitungen selbst obskur bleiben. Bereits hier ist, wie in den neuzeitlichen Schriften, die Konstanz der Aufgabenstellungen mit einer breiten Variabilität der Lösungen zu beobachten. Als Lehrbeispiel taucht auch der Steinschnitt im gekrümmten Bogen auf (Abbildung 11), wie er bereits vor 1177 im Chor von Notre-Dame und eine Generation davor wiederum in Saint-Denis an prominenter Stelle realisiert wurde. Er ist begleitet von der Erläuterung: „So schneidet man einen verdrehten Bogenstein in einer runden Mauer“ [22, fol. 20 r] [2] [17].

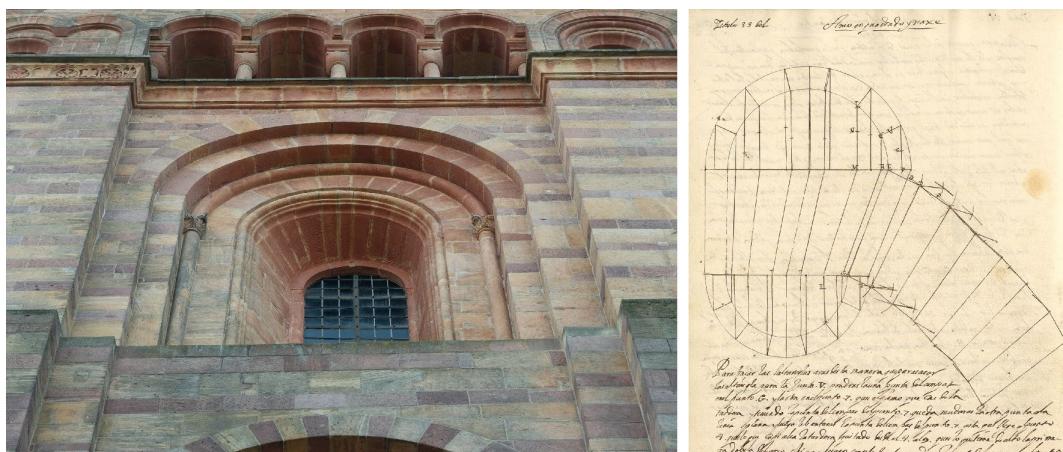
**Abb. 12** Speyer, Dom, verzogene Fenster in der nördlichen Querhausfassade, spätes 11. Jahrhundert – links ein Foto davon (David Wendland); rechts die Anleitung zur Planung eines verzogenen Fenstergewölbes in der Lehrschrift der Stereotomie des Alonso de Vandelvira (spätes 16. Jahrhundert). Sie zeigt im Werkriß die Konstruktion der Abwicklungen der Leibungen und der Winkel an der Bogenstirn [21].

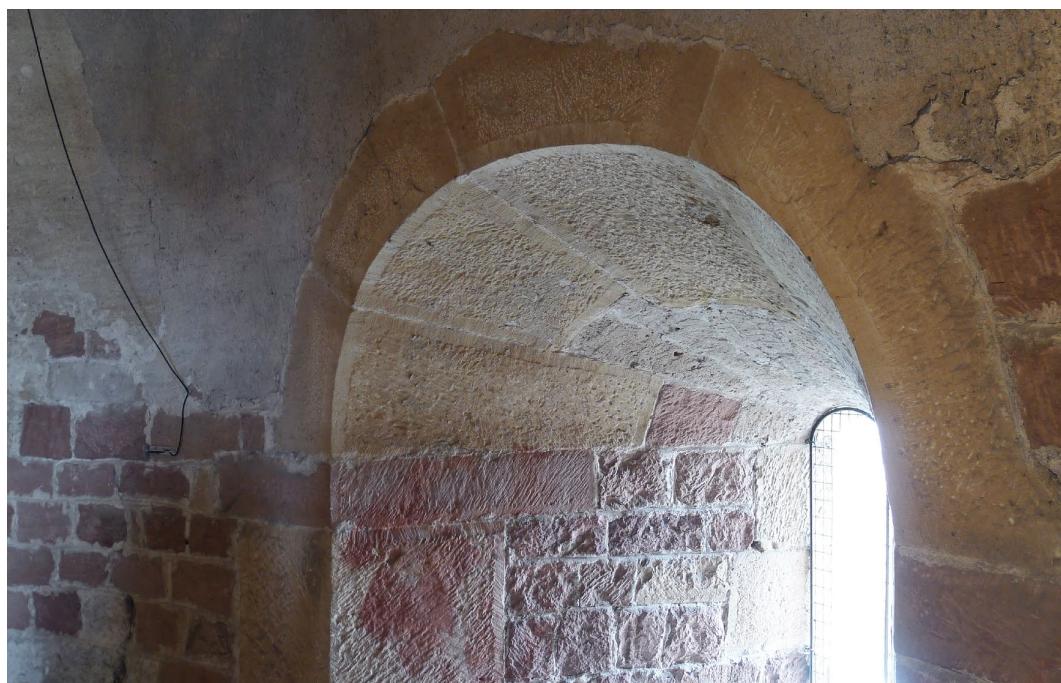
**Abb. 14** Speyer, Dom, Fenster im Südostturm, spätes 11. Jahrhundert – oben ein Foto davon (David Wendland); unten die geometrische Analyse der Stereotomie (Josephine Tillmann, BTU)

anwendbar sind und funktionieren (Abbildung 15). Was sich hingegen unserer Kenntnis entzieht, sind die Fragen, wie diese Werksteinkonstruktionen im 11. Jahrhundert tatsächlich geplant und hergestellt wurden, auf welches mathematische Wissen dabei zurückgegriffen wurde und welche Planungsmedien zum Einsatz kamen.

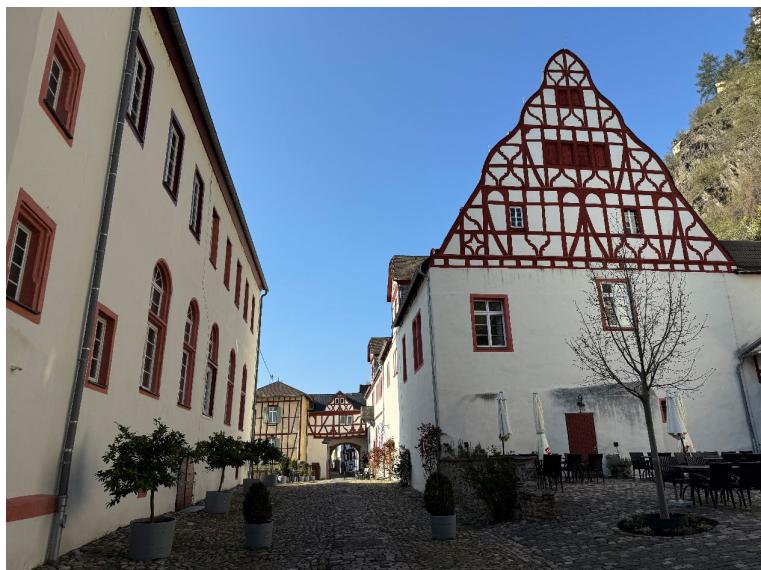
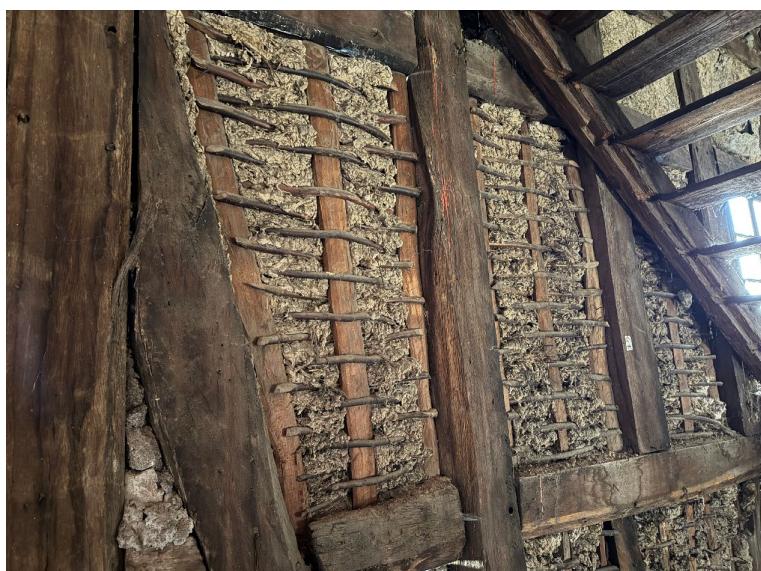
**Abb. 1**  
Schloss Philippsburg  
in Braubach: Fach-  
werkgiebel mit Zier-  
elementen von außen  
(oben) und innen (unten)

auf, was ihre historische Entwicklung eindrucksvoll dokumentiert – etwa das in mehreren Bauphasen errichtete Schloss Philippsburg in Braubach (Abbildung 1 oben). Die Innenansicht des Fachwerks (Abbildung 1 unten) zeigt eine traditionelle Ausfachung aus Lehm, Stroh und Holz, wie sie über Jahrhunderte hinweg angewendet wurde.

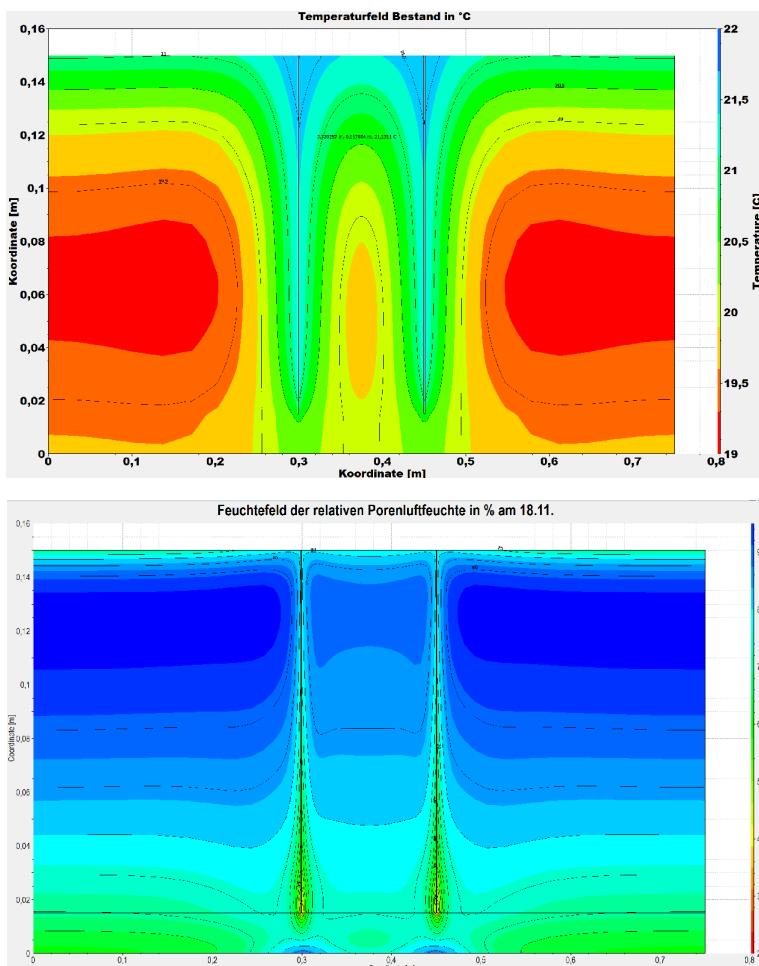
**Abb. 2**  
Simulation der Temperaturverteilung (oben) und der Verteilung der relativen Porenluftfeuchte (unten) im Horizontalschnitt des Tragwerks einer historischen Fachwerkkonstruktion (Fuge zwischen Riegel und Stiel)

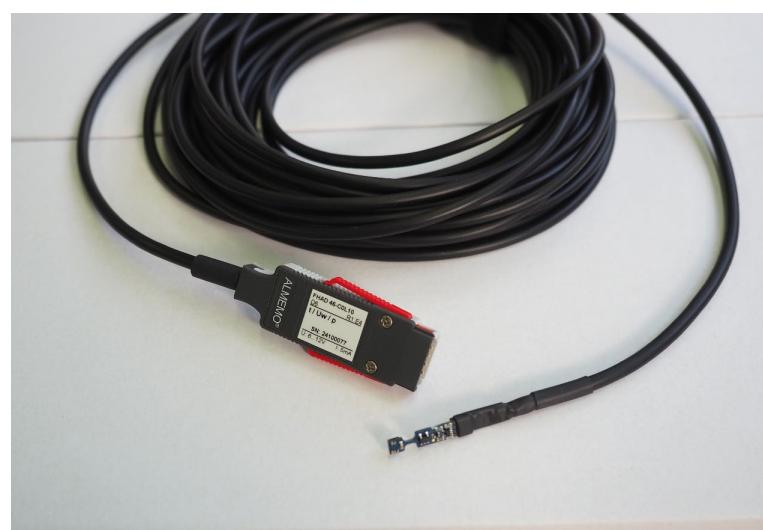
**Abb. 3**  
Digitaler Fühler  
FHAD46 für  
Luftfeuchte und  
Temperatur der  
Firma Ahlborn

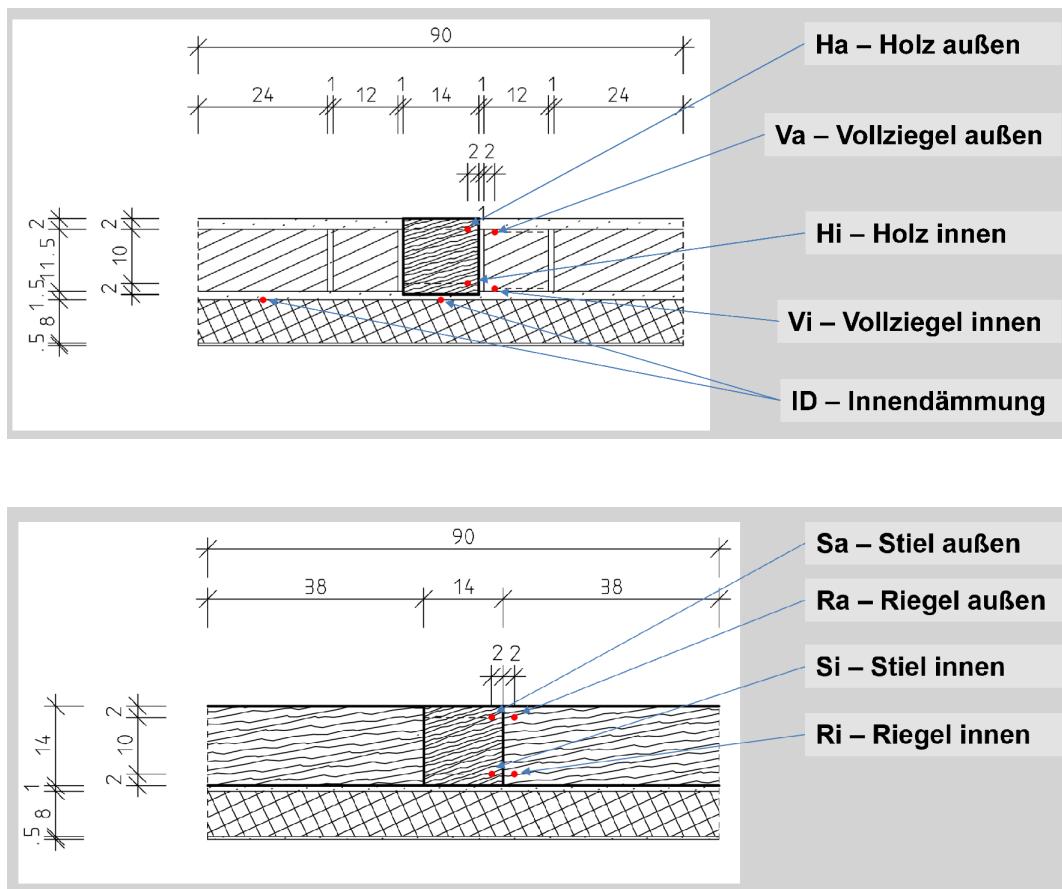
Abb. 4 Horizontalschnitt Fachwerkmodell – oben Gefach, unten Tragwerk

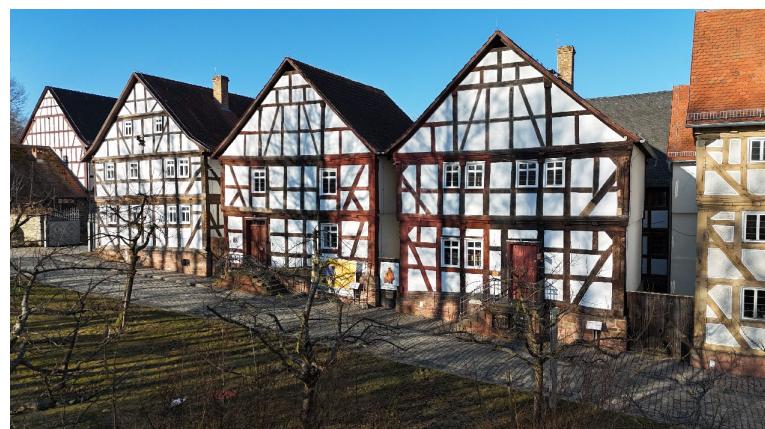
**Abb. 5**  
Fassaden der Testhäuser im Freilichtmuseum Hessenpark (von links nach rechts: Lauterbach-Maar, Momberg I, Momberg II)

An dem Forschungsprojekt „Fachwerk 2.0“ ist außerdem das Freilichtmuseum Hessenpark in Neu-Anspach beteiligt. Dort stehen für das Monitoring des hygrothermischen Verhaltens von Fachwerkaußewänden drei Testhäuser zur Verfügung. Es sind Wiederaufbauten, die nach ihren Herkunftsorten benannt wurden: Lauterbach-Maar, Momberg I, Momberg II (Abbildung 5). In 28 Testflächen werden hier Sanierungslösungen mit verschiedenen Innendämmungen und Gefachausführungen untersucht. Eingesetzt werden unter anderem Plattenwerkstoffe aus Holzweichfaser, Stroh und Lehm sowie Wärmedämmputze mit Mikrohohlgaskugeln, Perlite und Aerogel.

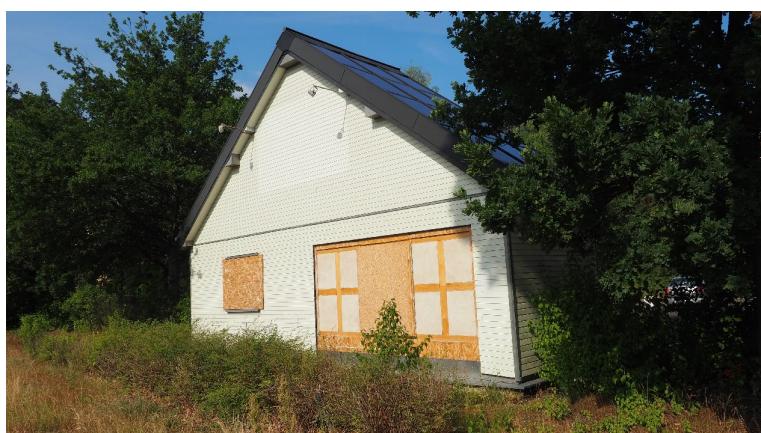
**Abb. 6**  
Ostfassade des Fachwerkprüfstands am BTU-Campus Cottbus-Senftenberg

Die Fachwerkkonstruktion aus Fichtenholz wurde in der Forschungswerkstatt der BTU Cottbus-Senftenberg vorgefertigt. Dadurch konnten die Messpunkte vorgebohrt werden, was eine präzise Anordnung von Sensoren im Holz erlaubt. Das geborgene Bohrmehl wird zur Bestimmung der Sorptionsisothermen im Labor verwendet und dient der Bewertung der Porenluftfeuchte und Holzfeuchte in Masseprozent.

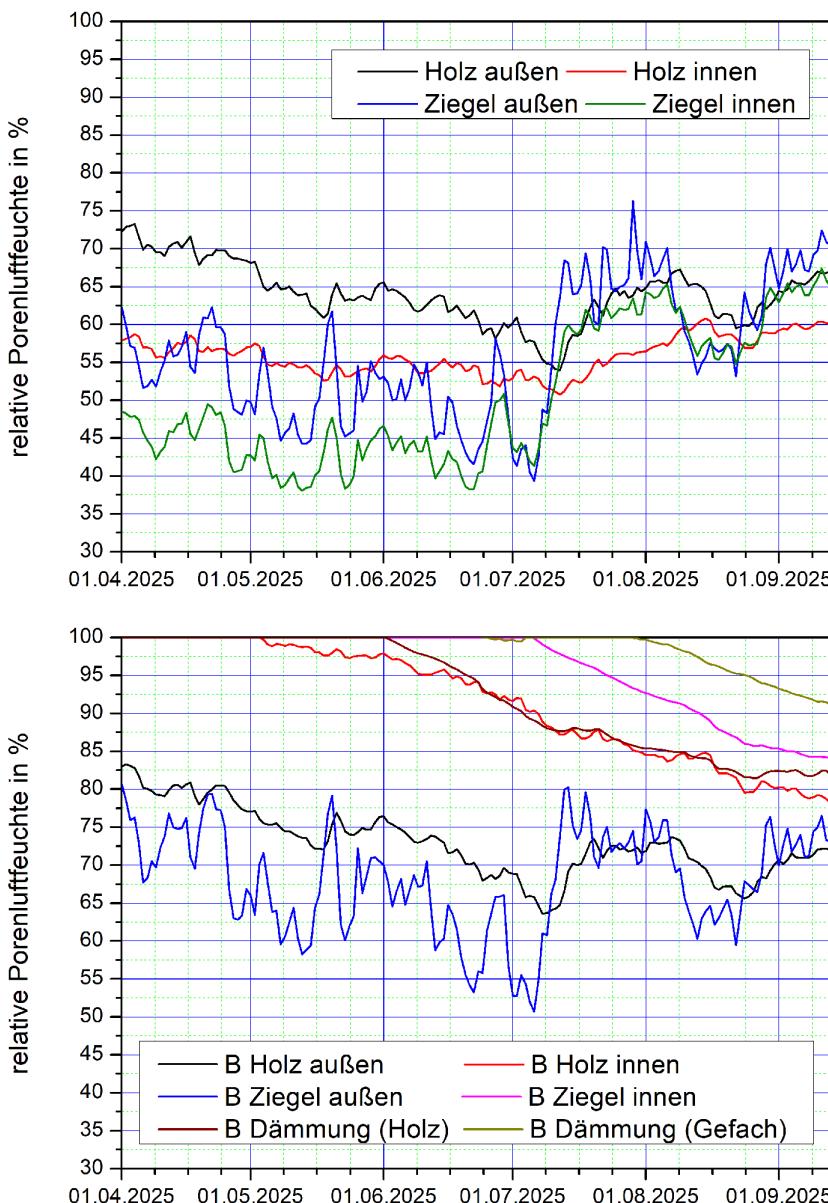
**Abb. 11**  
Verlauf der relativen  
Porenluftfeuchte –  
oben die Testfläche A  
Westseite (oben, ohne  
Dämmung), unten die  
Testfläche B Westseite  
(oben, mit Dämmung)

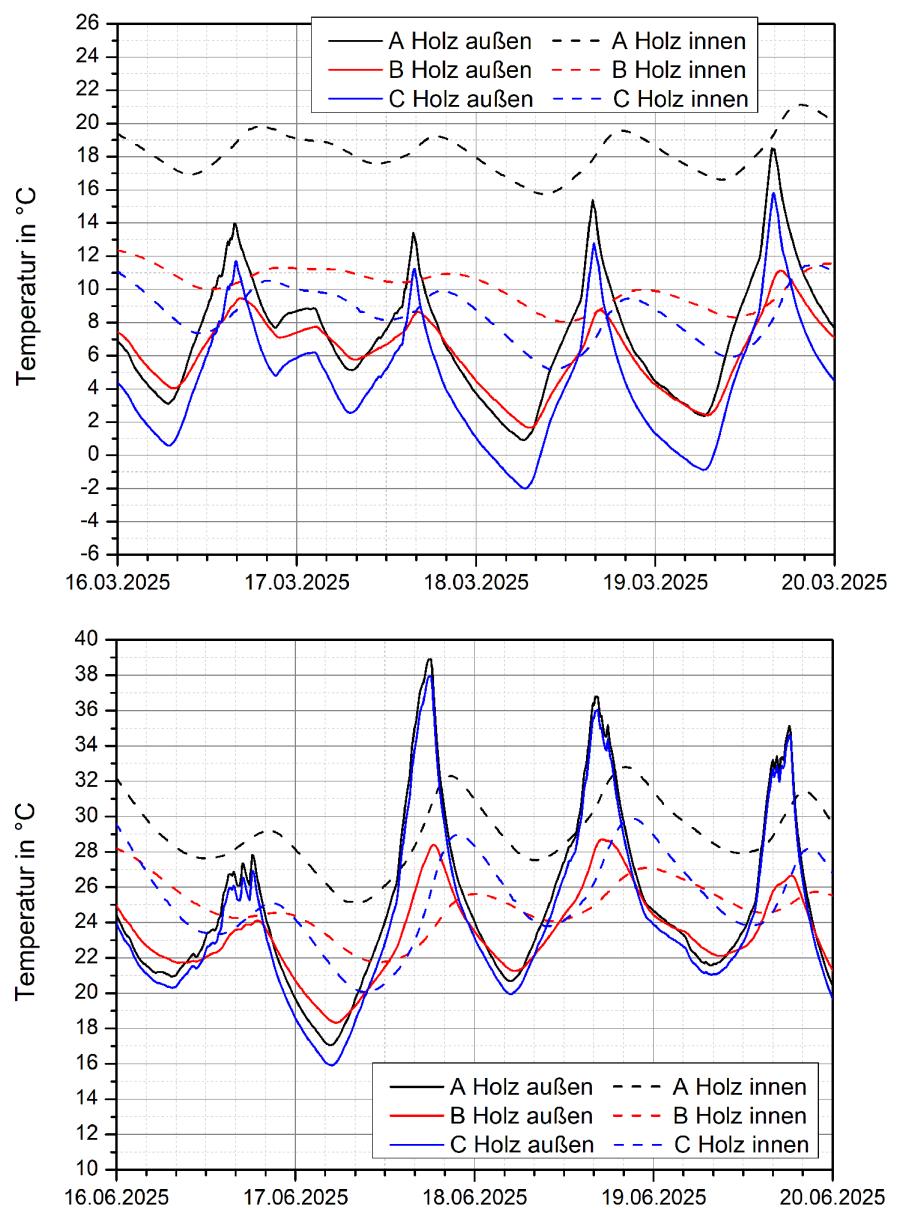
**Abb. 12**  
Gegenüberstellung  
der Temperaturen  
im Fachwerkstiel in  
den Testflächen A,  
B, C – oben während  
der Heizperiode,  
unten während der  
Sommermonate

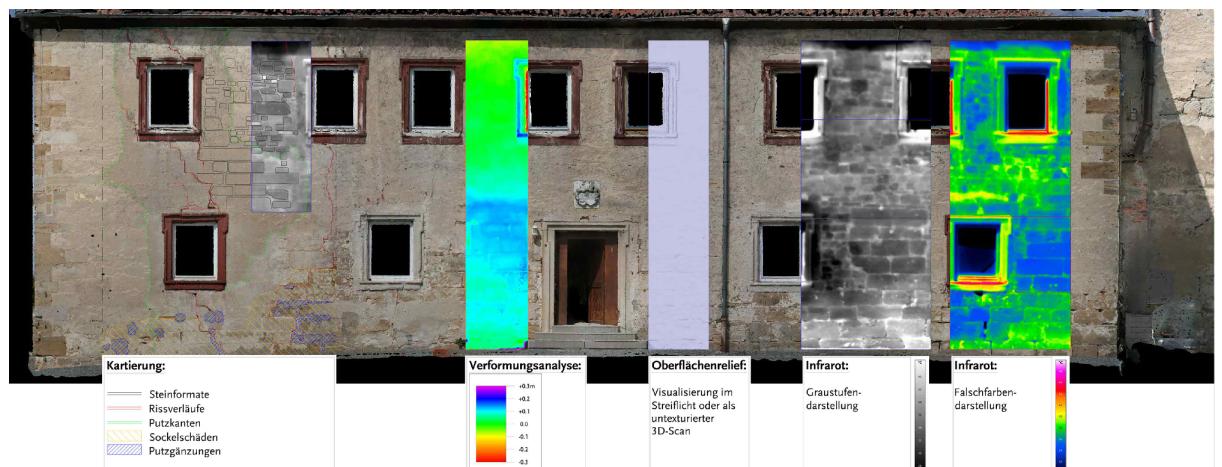
**Abb. 2** Einbindung der IRT in den Kanon bauforscherischer Untersuchungs- und Kartierungsmethoden

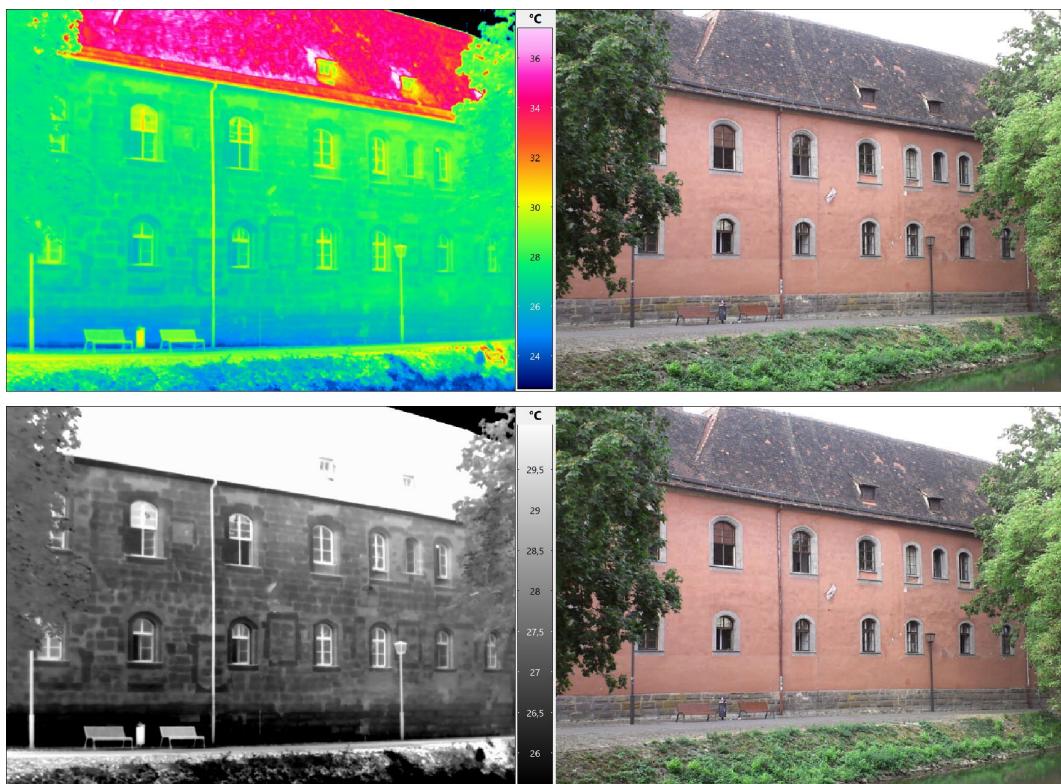
Abb. 6 IRT-Untersuchung des Residenzschlosses Geyerswörth in Bamberg

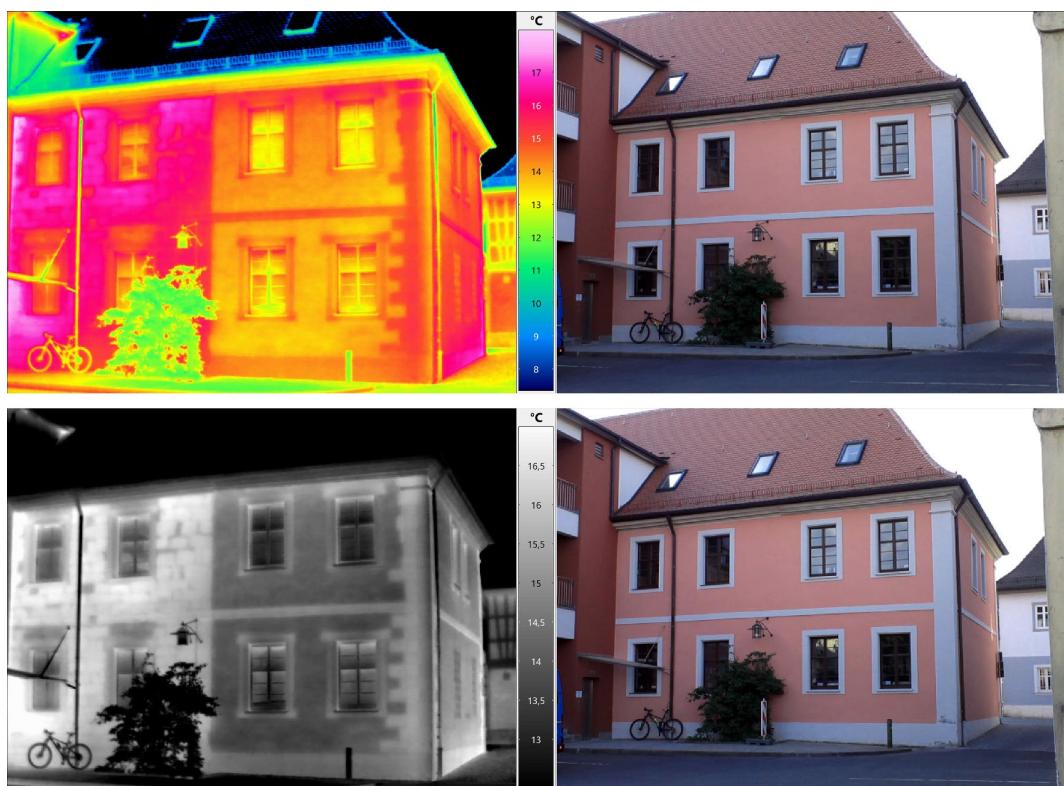
**Abb. 11** IRT-Untersuchung des Rathauses II in Lichtenfels – Detektion ergänzter Fensterachsen

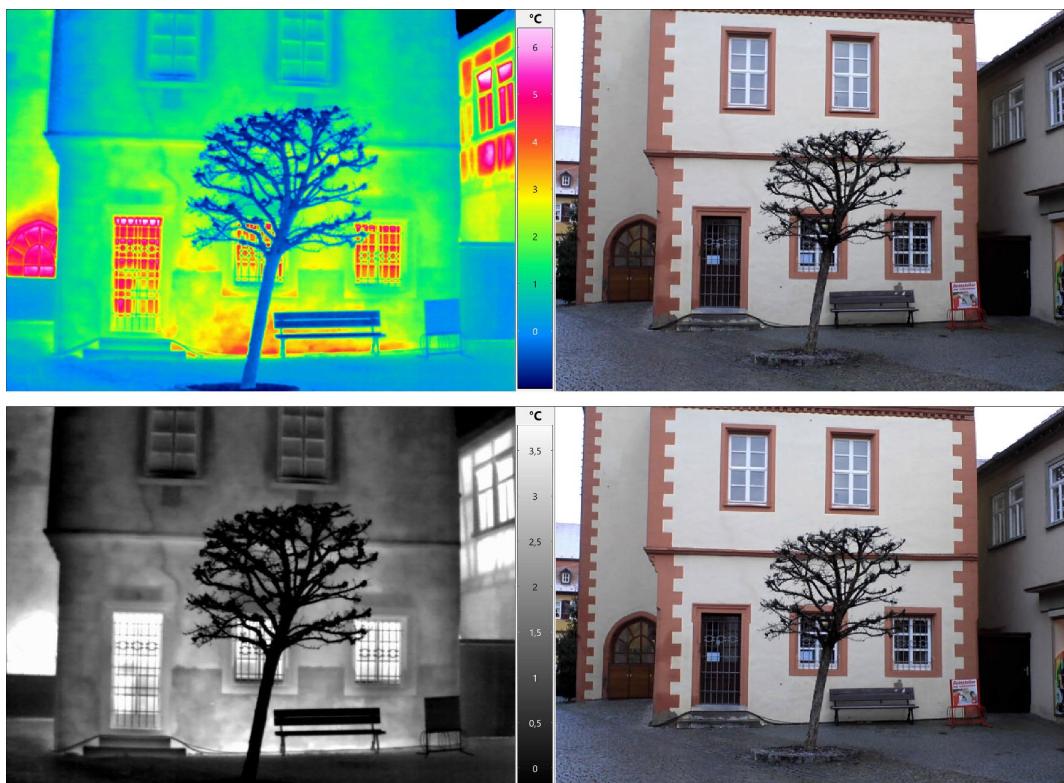
Abb. 13 RT-Untersuchung des Rathauses in Gerolzhofen – Detektion von Sockelsanierung

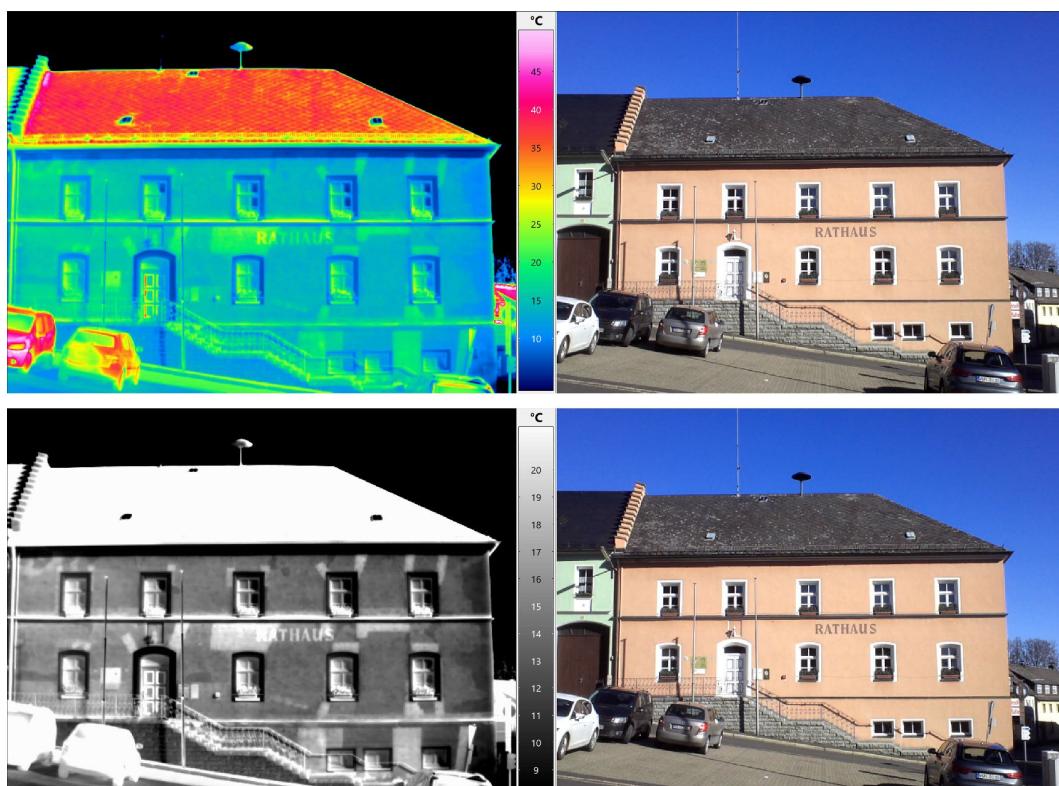
Abb. 14 IRT-Untersuchung des Rathauses in Thiersheim – Detektion von Putzinstandsetzungen

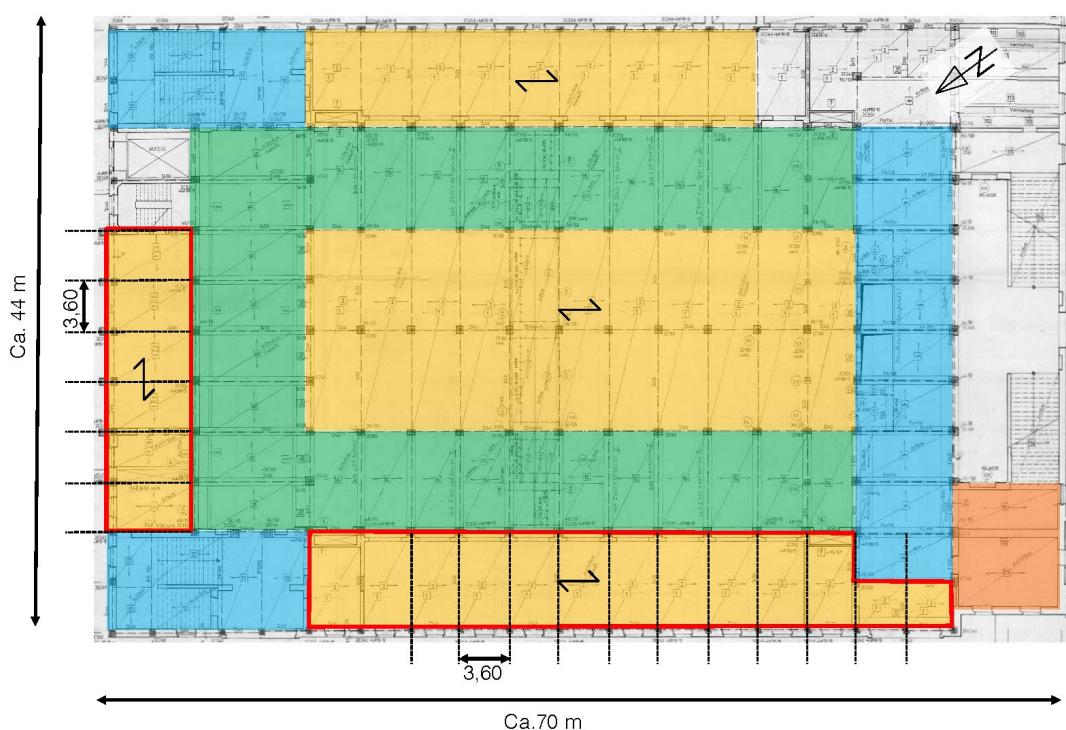
**Abb. 3** Die verschiedenen Deckensysteme über dem Erdgeschoss des Saalbaus: Massivdecke (blau), Hohlsteindecke (grün), Leichtbetonrippendecke (gelb), Normalbetonrippendecke (orange). Die untersuchten Decken sind rot eingeraumt. (Dipl.-Ing. Ernst Treitl – Ingenieurbüro, München)

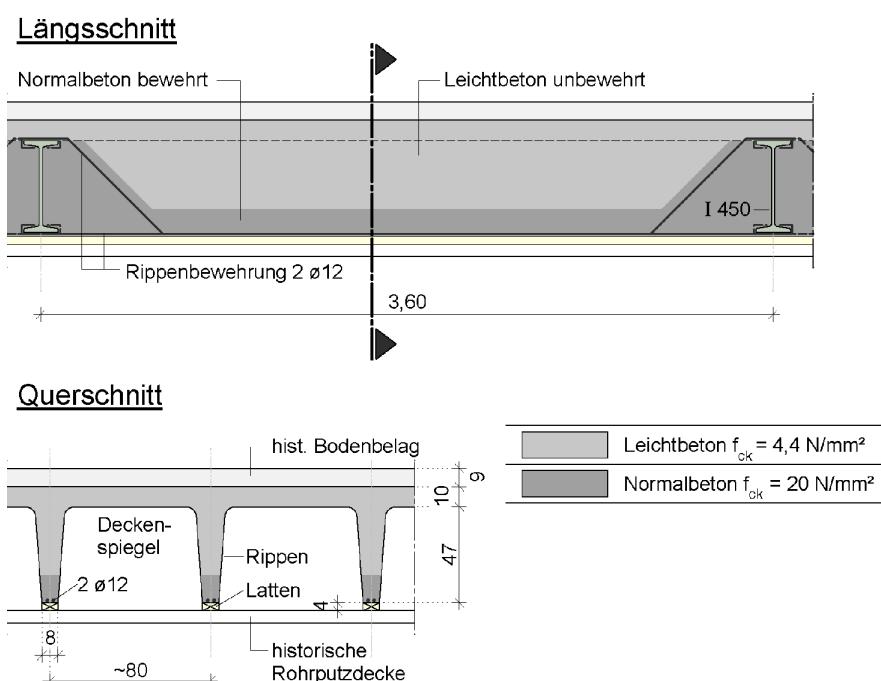
**Abb. 4** Längs- und Querschnitt durch die Leichtbetonrippendecke im Kongresssaal; Übergang zwischen Leichtbeton und Kiesbeton schematisch dargestellt

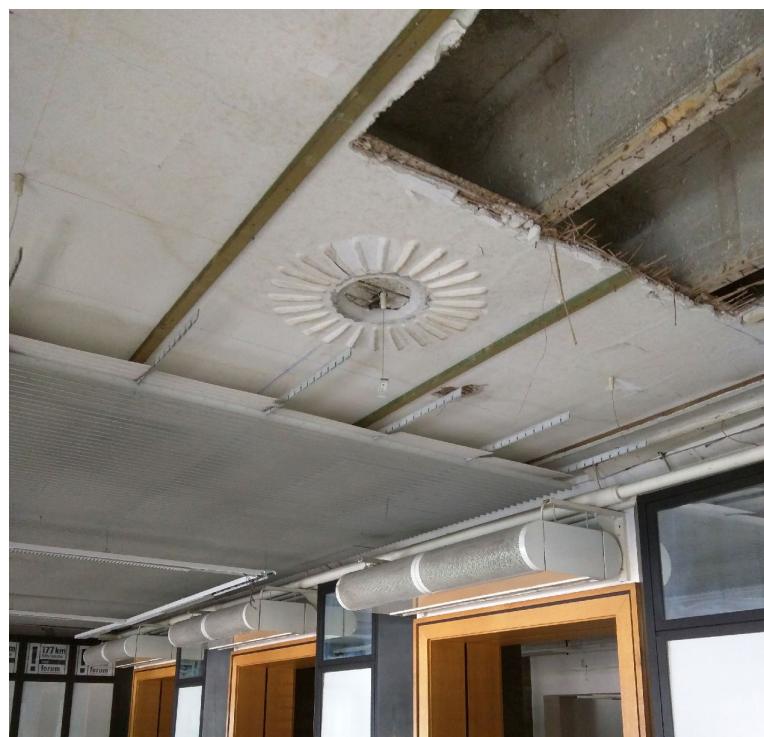
**Abb. 5**

Untersicht der Decke mit Stuckapplikation; daneben eine Deckenöffnung aus der Untersuchungskampagne 2016 (Deutsches Museum, München)

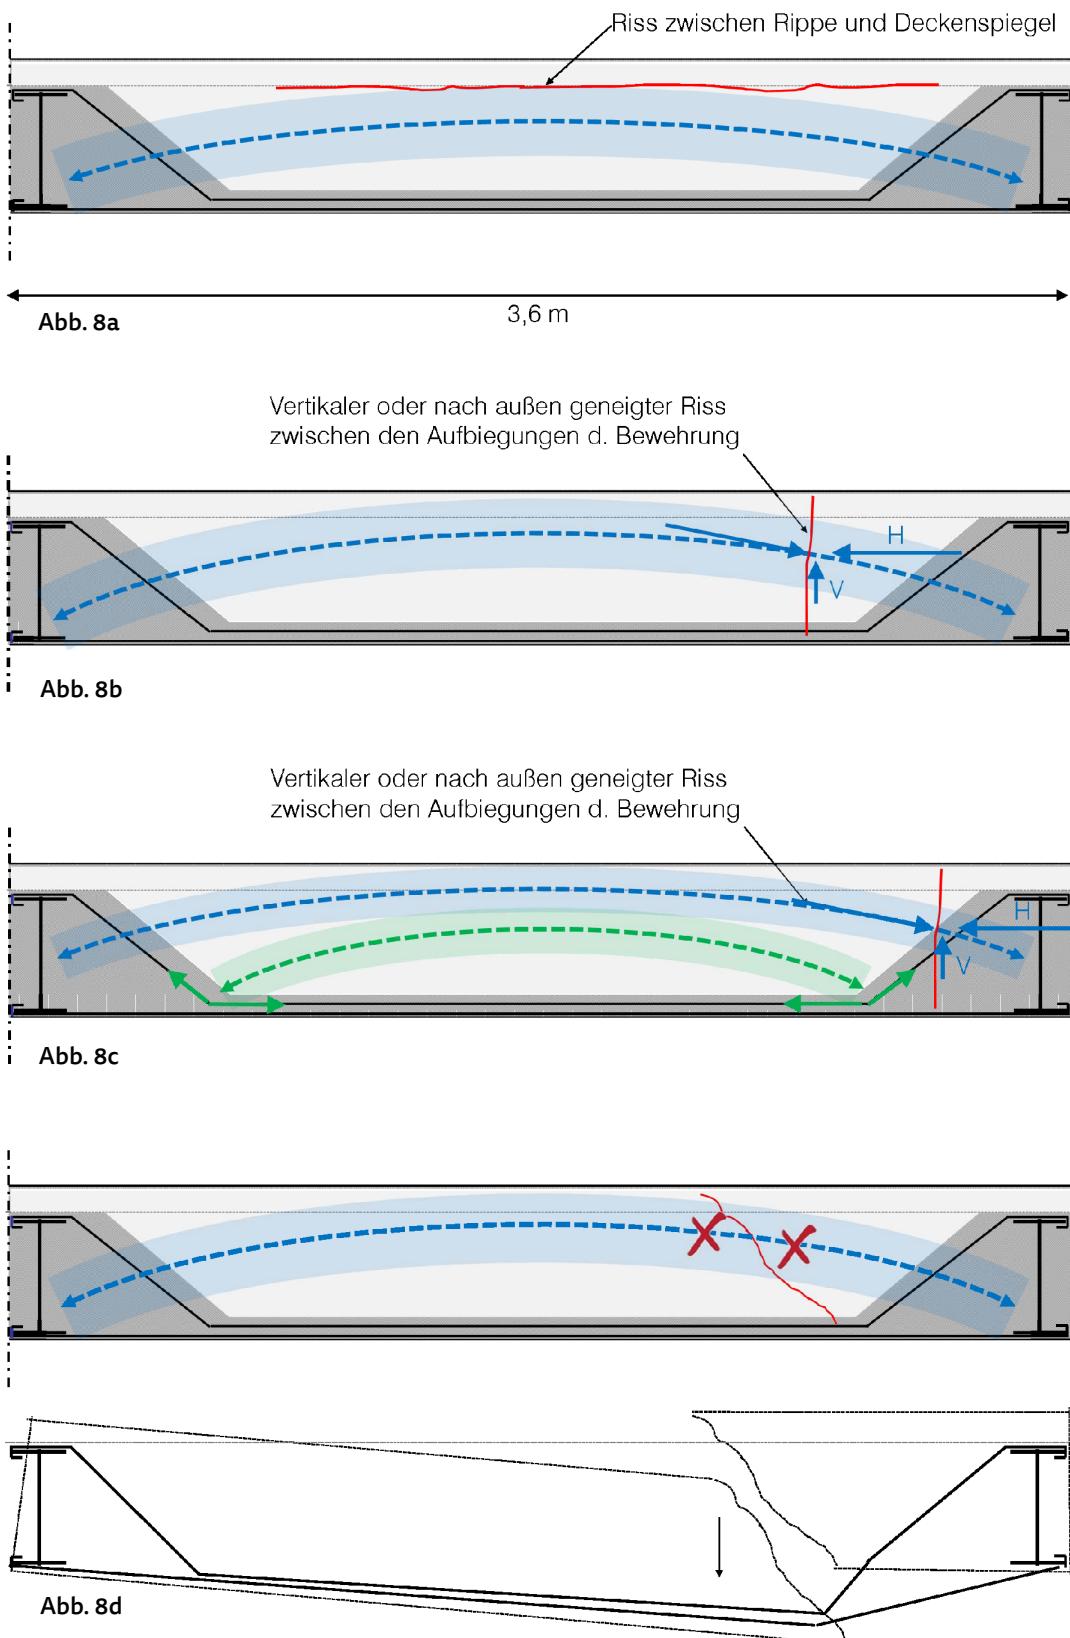
**Abb. 8a-d** Schematische Darstellung des Druckbogenmodells unter Berücksichtigung verschiedener Schadensbilder. Mit Ausnahme von (d) ist ein Standsicherheitsnachweis möglich.

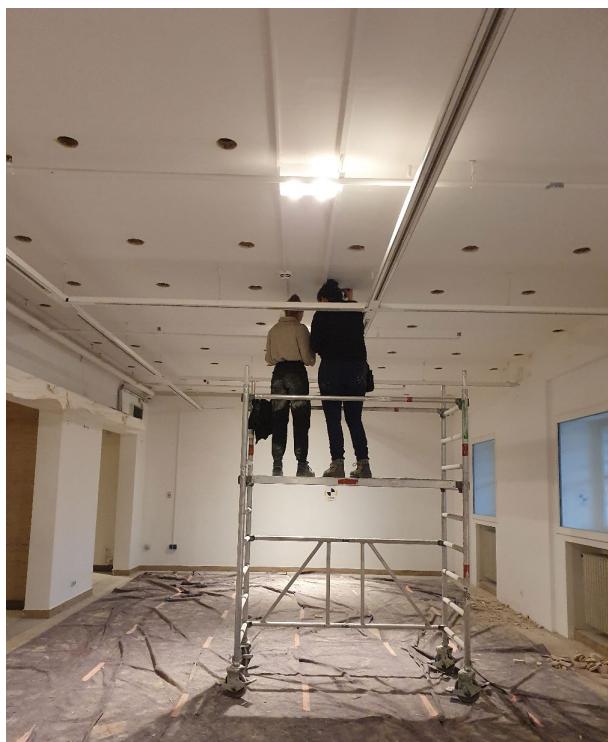
**Abb. 9**  
Deckenuntersuchung im Saalbau des Deutschen Museums mittels Kernbohrungen durch KB+BM (Gapp GmbH, München)

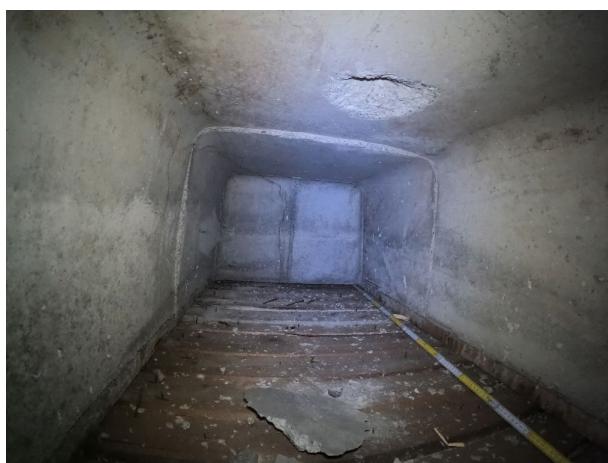
**Abb. 10**  
Rippenzwischenraum: oben ein Ausbruch im Deckenspiegel, hinten links eine durchlaufende Schalfuge und Risse

Rund 300 Sondieröffnungen erlaubten die Erfassung von etwa 390 m<sup>2</sup> Deckenfläche mit ca. 1.000 m Rippenflanken. Jede Rippenansichtsfläche und jedes Deckenfeld wurde grafisch dokumentiert, wobei alle Risse maßstabsgerecht eingetragen und den definierten Schadenskategorien zugeordnet wurden (Abbildungen 11 und 12). Dies ermöglichte die Festlegung und Verortung der nötigen Instandsetzungsmaßnahmen.

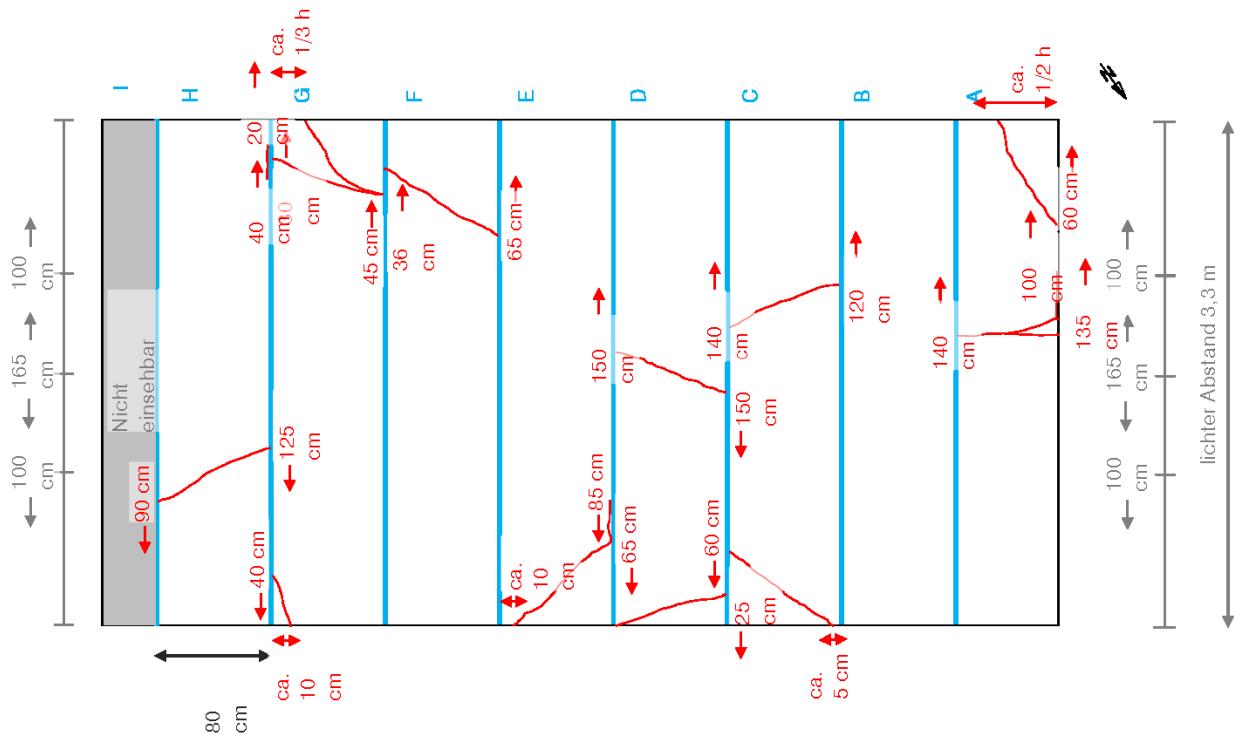
Abb. 11 Schematische Schadenskartierung des Deckenspiegels, mit Maßangabe der Risslage

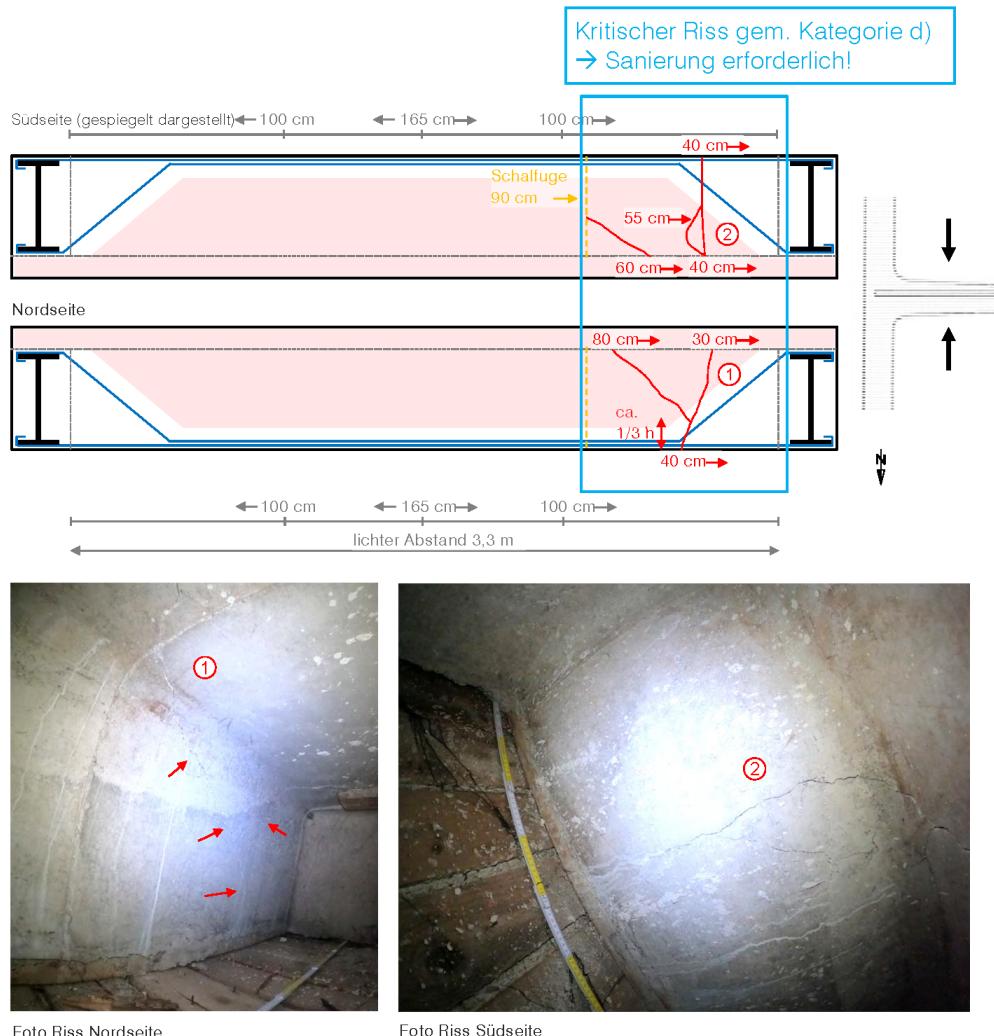
**Abb. 12** Ausschnitt aus der schematischen Schadenskartierung der Rippen (oben). Um die beiden Ansichtsflächen der Rippe in der gleichen Ausrichtung darzustellen, ist die Südseite auf dem Kopf abgebildet (unten).

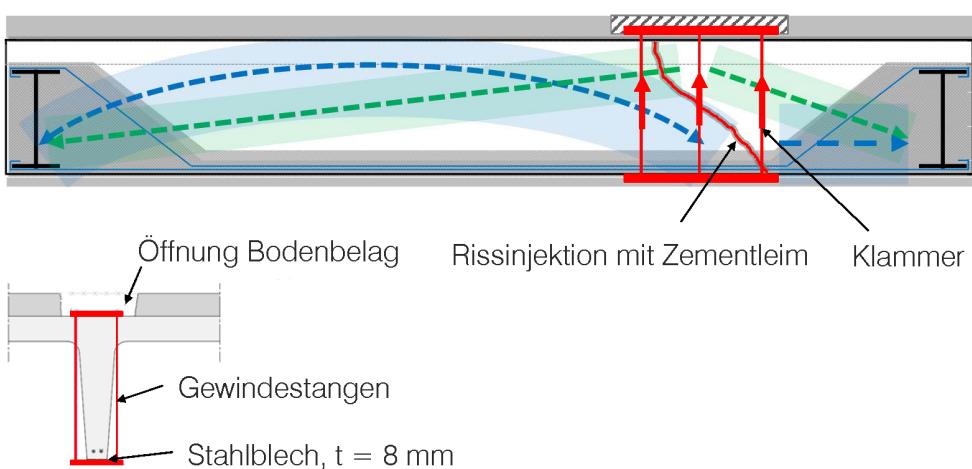
**Abb. 13** Instandsetzung der Risse der Kategorie (d) mit Darstellung der sich einstellenden Druckkräfte in der Rippe: kurzer Bogen bis zur Reparaturstelle (blau) und Sprengwerk von Auflager zu Auflager (grün)

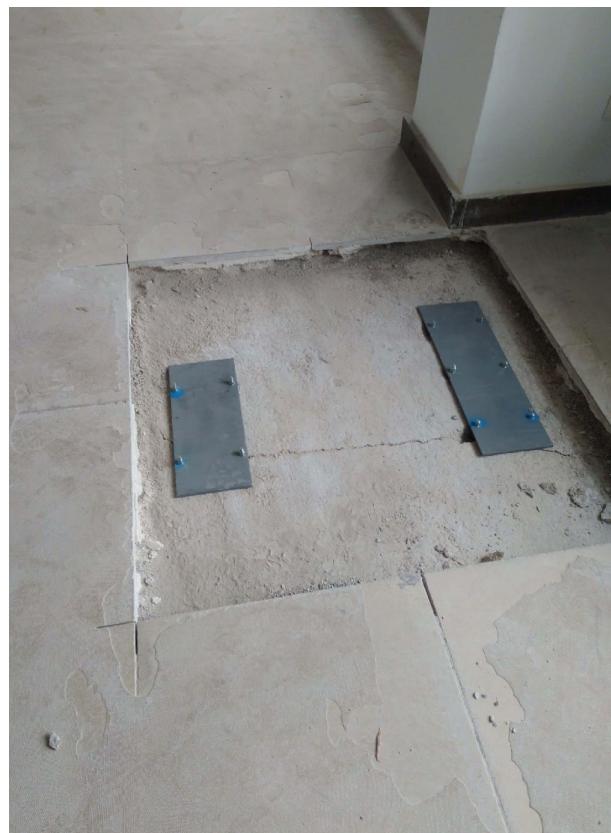
**Abb. 14**  
Ertüchtigungsmaßnahme für Risse der Kategorie (d); Draufsicht Deckenoberseite mit ausgebauten Fliesen

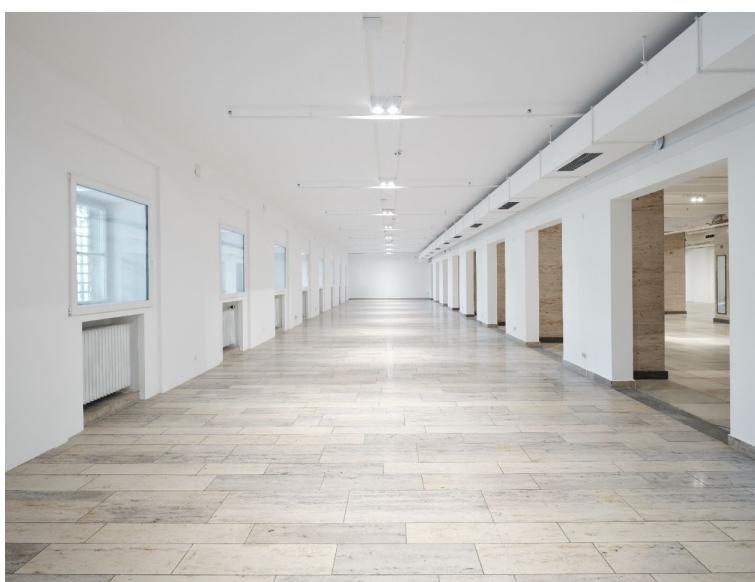
**Abb. 15**  
Untersicht einer der beiden Leichtbetonrippendecken nach der Instandsetzung (Deutsches Museum, München)

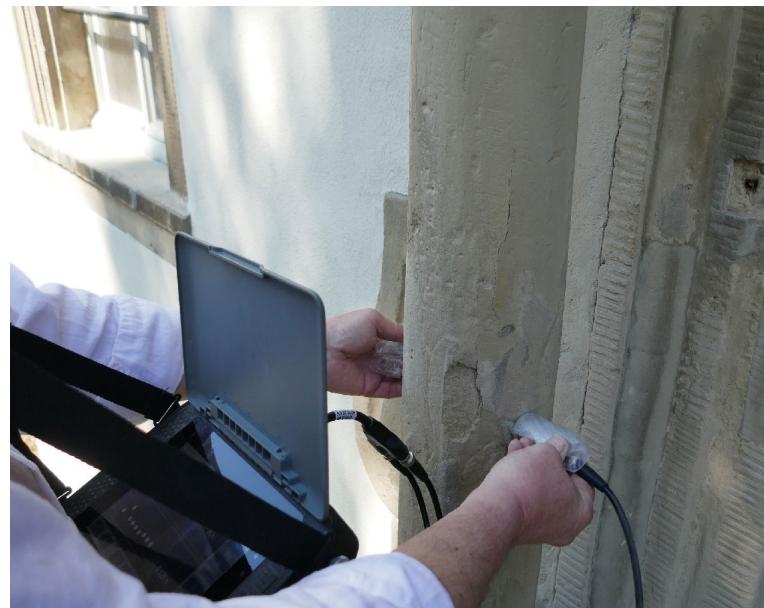
**Abb. 5**  
Durchschallung  
der Säulenschäfte

Die zwei Säulen wurden über die ganze Höhe und den kompletten Querschnitt flächendeckend tangential und radial mit Ultraschall untersucht (Abbildungen 5 und 6). Bei der Beantwortung der Frage nach Schalenablösungen, Gefügestörungen und metallischen Einbauteilen half ein hochfrequenter 2-GHz-Radarsensor. Damit wurden vertikale Radarprofile in einem so engen Profilabstand aufgenommen, dass von einer vollflächigen Erfassung des Säulenquerschnitts über die gesamte Bauhöhe ausgegangen werden konnte (Abbildung 7).

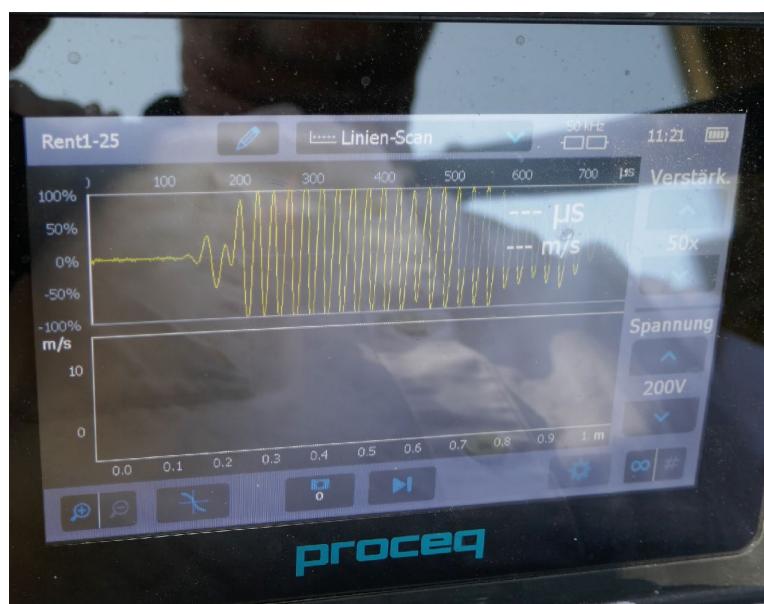
**Abb. 6**  
Erfassung der Laufzeit  
des Kompressions-  
wellenimpulses

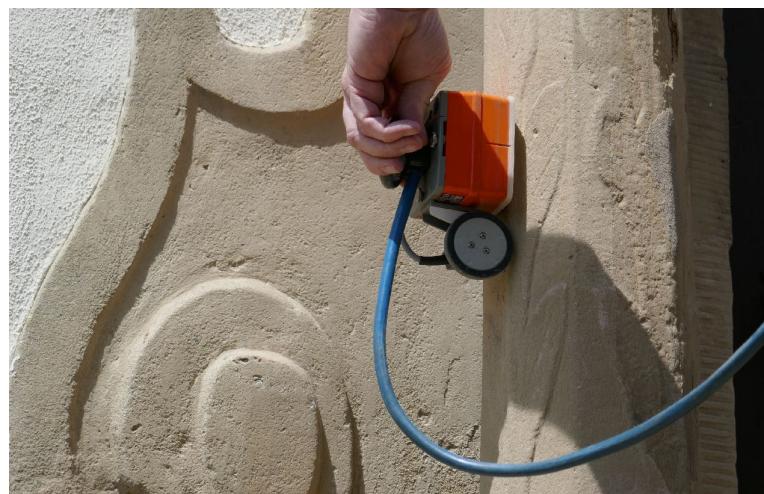
**Abb. 7**  
Durchstrahlung der  
Säulenschäfte mit einem  
2-GHz-Radarsensor
