# BAUWERKS AUFNAHME

## Bewahren durch Erkunden

Schriftenreihe zur Denkmalpflege | Band 7

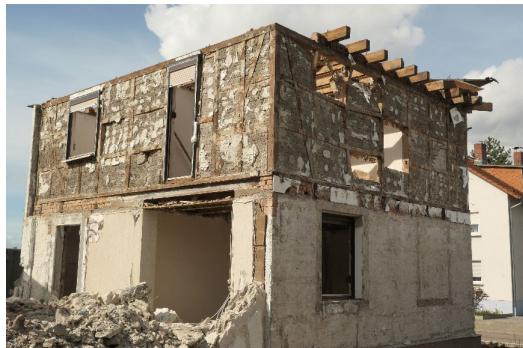
**Abb. 1** Siedlungshaus in Karlsruhe mit auskragenden Dachbalken (links) und bauseits aufbereitetem Balken (rechts)

Das Siedlungshaus war ein Wohngebäude im Karlsruher Ortsteil Neureut-Kirchfeld mit Stockwerksbauweise im 1. Obergeschoss. Dach-, Decken- und Kellerbalken waren als Zweifeldträger in Nadelholz ausgeführt. Das Haus wurde im September 2023 selektiv abgebrochen. Während des Abbruchs ließen sich für validierende Biegeprüfungen zwei Dach- und ein Kellerbalken mit Längen von 8,6m bzw. 7,4m schonend bergen (Abbildung 1). Ein Dach- und der Kellerbalken lagen in der Gebäudeachse 2, der zweite Dachbalken in Achse 5. Dementsprechend sind die Balken bezeichnet. Zunächst war vorgesehen, den Jahrzehntelang auf Biegung beanspruchten Bereich über der Zwischenstützung zu prüfen. Eine solche Biegeprüfung schied jedoch aus, da Löcher für etwa 30mm dicke Dollen den Querschnitt schwächen. Die Balken wurden daher in der Mitte für jeweils zwei Biegeprüfungen halbiert.

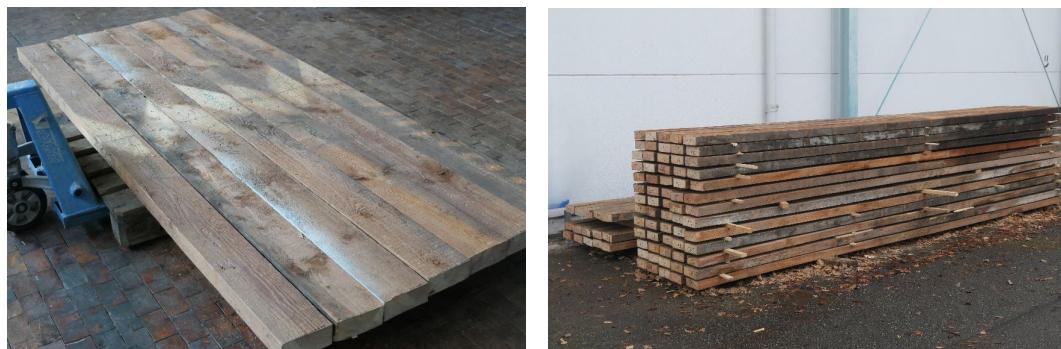
**Abb. 3** Sparrenabschnitte des Wohnriegels für Validierung (links) und Sparren für Erprobung (rechts)

Das zweite Bauwerk war ein Wohnriegel in Frankfurt a. M., der seinerzeit ein Kehlbalkendach von etwa 65m Länge mit rund 95 Gespärren erhielt (Abbildung 2). Sparren und Kehlbalken waren über jeweils genagelte Laschen und Knaggen miteinander verbunden, vgl. [13, S. 230]. Im Juni 2024 wurden zunächst sieben Sparrenabschnitte vor Ort zugeschnitten und für validierende Biegeprüfungen ans Karlsruher Institut für Technologie (KIT) transportiert. Im August wurden weitere 80 Sparren in nahezu ursprünglicher Länge für die Erprobung [14] abgeholt (Abbildung 3).

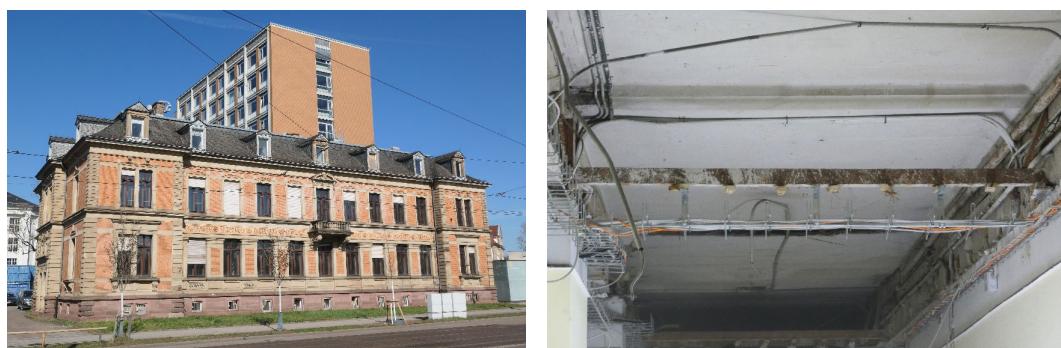
**Abb. 4** KIT-Gebäude (links) und Konstruktionsholz der Zwischendecke (rechts)

Das dritte Bauwerk schließlich war das denkmalgeschützte KIT-Gebäude 10.40 (Abbildung 4 links). Bei der Rückführung des Flures im Erdgeschoss in ein früheres Erscheinungsbild wurden Konstruktionshölzer der nachträglich eingebauten Zwischendecke demontiert. 23 der als Einfeldträger verbauten Hölzer (Abbildung 4 rechts) in Längen bis 2,44 m ließen sich für die Erprobung bergen.

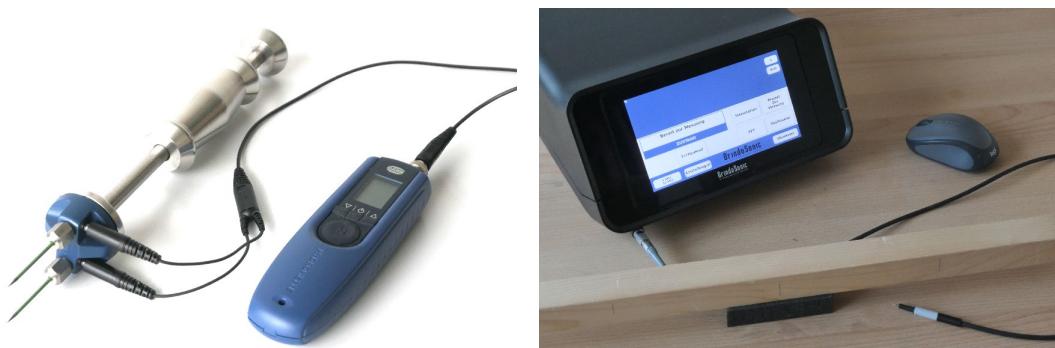
**Abb. 6** Gann Hydromette BL H 40 (links) und GrindoSonic MK7 (rechts)

Der nächste Schritt bestand in der zerstörungsfreien Prüfung (ZfP) der Balkenhälften, Sparrenabschnitte, Sparren und Konstruktionshölzer der drei Bauwerke. Hierfür wurden die Bauteile nach DIN 4074-1 sortiert, an den Enden – soweit erforderlich – gekappt, hinsichtlich der Holzfeuchte überprüft, gewogen, vermessen und zur Messung der Eigenfrequenz in eine Längsschwingung 1. Ordnung versetzt. Der Ablauf des  $E_{dyn}$ -Verfahrens ist in Abbildung 5 dargestellt. Die Holzfeuchte wurde nach dem Prinzip des elektrischen Widerstands gemessen, z.B. mit dem Gerät Gann Hydromette BL H 40 (Abbildung 6 links). Die Messung der Eigenfrequenz erfolgte mit dem

GrindoSonic MK7 (Abbildung 6 rechts). Hierzu wird das Holz im Schwerpunkt – dem Schwingungsknoten – gelagert und am Hirnholzende mit einem Schlag angeregt. Ein piezoelektrischer Taster gibt die Information der harmonischen Schwingung für die Analyse an das Gerät weiter, woraufhin die Eigenfrequenz nach dem Abklingen der Schwingung sofort in der Anzeige des Geräts erscheint [15–17]. Daraufhin wurden die Bruttorohdichte, der dynamische Elastizitätsmodul und die individuelle charakteristische Biegefesteitgkeit nach Gleichung (2) berechnet.

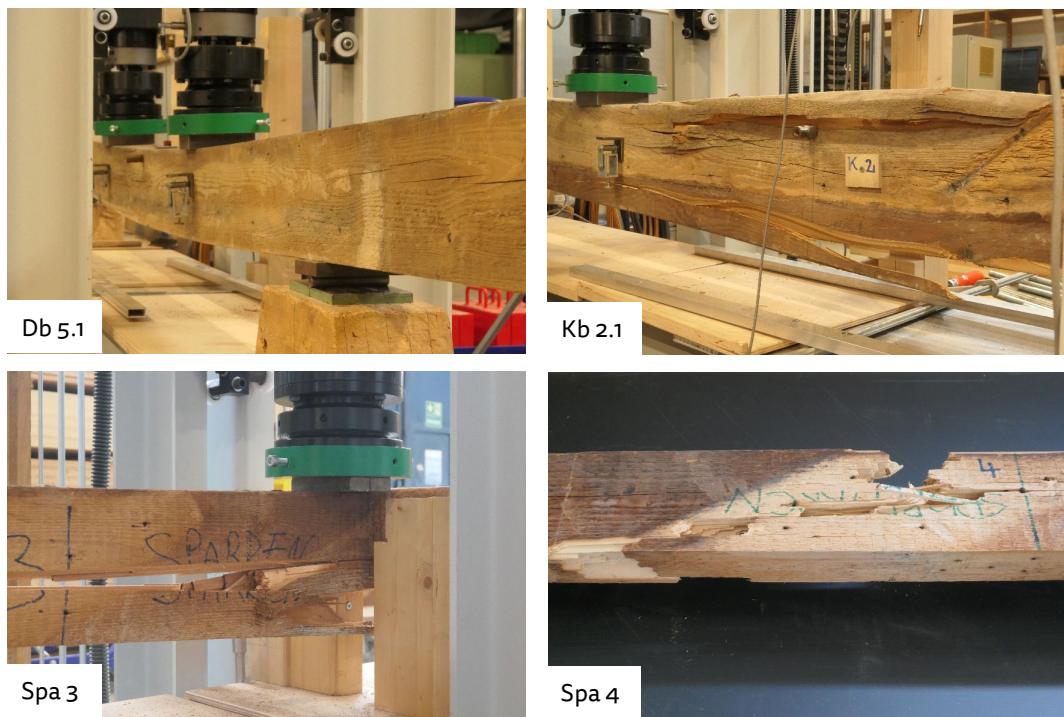
**Abb. 9** Biegeprüfkörper vor dem Biegebruch (Db 5.1) bzw. danach (Kb 2.1, Spa 3, Spa 4)

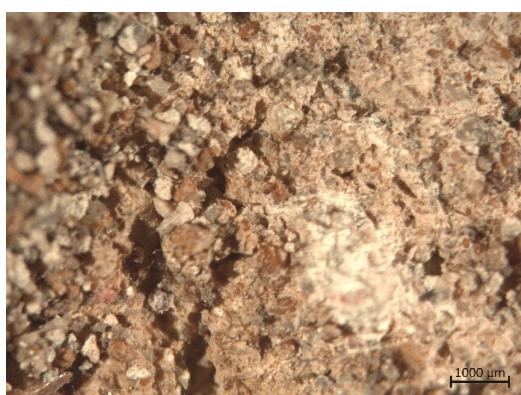
**Abb. 4** Mikroskopische Ansicht des Mauer- und Fugenmörtels im Gewölbe, datiert auf die erste Hälfte des 16. Jahrhunderts

Sicher ist jedoch, dass der Raum, wie die Untersuchung der Putze ergab, anfangs keinen Deckputz hatte und lediglich an einigen Stellen gekalkt war. Der Fugenputz – ein leicht gelblich-rötlicher Kalkmörtel mit sehr feinem Zuschlag – wurde an den Fugen über die Steine verstrichen und blieb so für eine lange Zeit bestehen, vielleicht sogar unter einer Vertäfelung. Der Kalkstein der Region ist ein Muschelkalk von gelblich-rötlicher Farbe mit zahlreichen fossilen Einschlüssen. Es liegt also nahe, dass daraus der Kalk für den Bau des Gewölbes gebrannt wurde. Auch der Zuschlag im Mörtel ist eher hell (Abbildung 4) und könnte folglich aus dem nahegelegenen Bachbett stammen. Der Sichtputz, der heute das Gewölbe bedeckt, hat dagegen eine ganz andere Zusammensetzung. Hier handelt es sich um einen fast weißen Kalkmörtel, ebenfalls mit sehr feinkörnigem Zuschlag, jedoch durchsetzt mit vielen schwarzen Sandkörnchen (Abbildung 5). Er wurde also sicherlich aus einem anderen Kalkstein gebrannt und auch der Zuschlag stammt aller Wahrscheinlichkeit nach aus einer anderen Quelle.

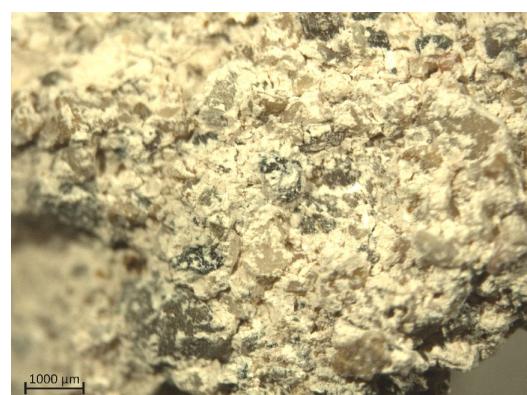
**Abb. 5** Mikroskopische Ansicht des Deckputzes im Gewölbe, datiert auf die zweite Hälfte des 16. Jahrhunderts

Auf dem Deckputz haben sich zahlreiche Farbschichten erhalten, darunter einige mit Malereifragmenten. Durch die feinstratigrafische Untersuchung der Verfasserin war es nun möglich, diese Fragmente chronologisch zu ordnen und zu datieren, um so einen Anhaltspunkt zu gewinnen, wann das Gewölbe mit dem Deckputz versehen wurde.

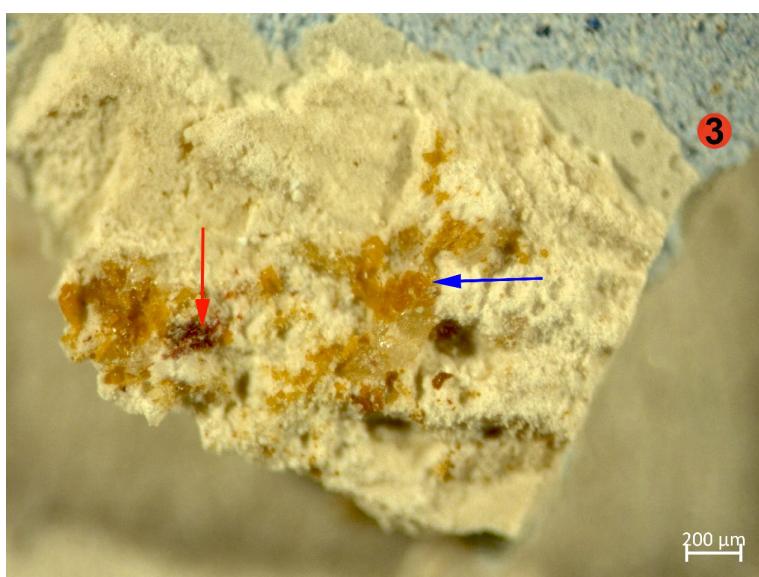
**Abb. 13**  
Rückseite des Fassungspakets auf der Türlaibung mit sehr kleinen Fragmenten einer ersten roten Fassung (roter Pfeil links), eingebettet in ein Bindemittel (blauer Pfeil mittig). Im Bruch ist auch die hellblaue Schicht zu sehen (roter Punkt 3 rechts).

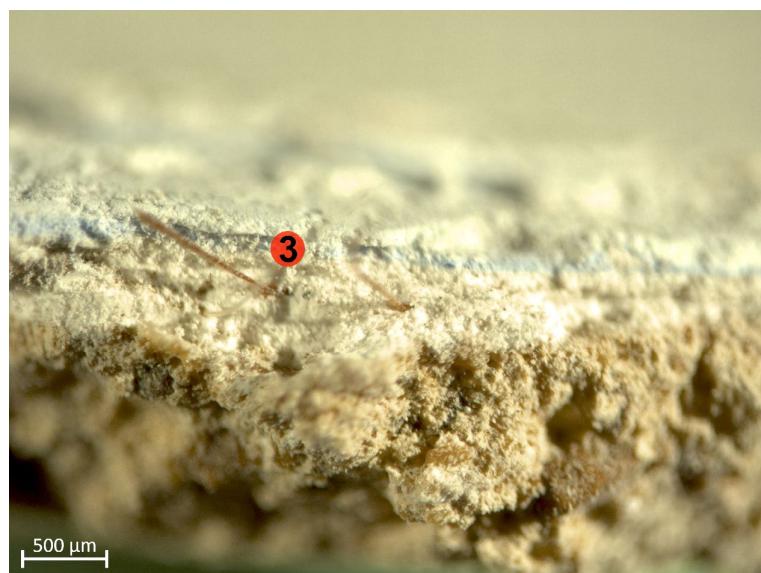
**Abb. 15**  
Fassungspaket der Seitenwände unter der Lichtrische mit deutlich weniger Schichten (ca. 5 Schichten). Hier liegt das Hellblau (Schicht 3) auf Ausbesserungsmörtel mit Haararmierung.

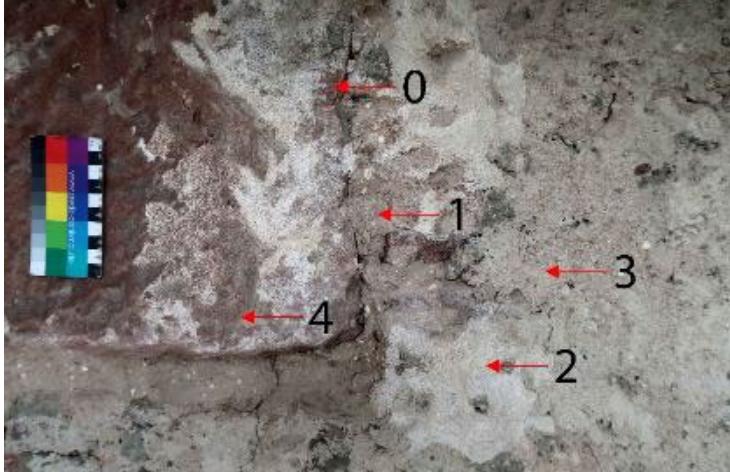
Lokalisierung

Befund-Nr.: 02	Datum: 09.12.2019										
Objekt: St. Blasius Bad Liebenzell, Turm	Bereich: Turm, Süd

In Befundblättern werden die Schichtenabfolge an der untersuchten Stelle beschrieben und erste Beobachtungen zur Beschaffenheit der Schichten festgehalten. Das ermöglicht Rückschlüsse auf das relative Alter der Schichten. Die einzelnen Befunde können anschließend miteinander in Beziehung gesetzt werden, etwa in tabellarischer Form. Abbildung 1 zeigt ein Befundblatt, das für die Restaurierung der Putzfassade der evangelischen Kirche St. Blasius in Bad Liebenzell im Jahr 2019 angelegt wurde.

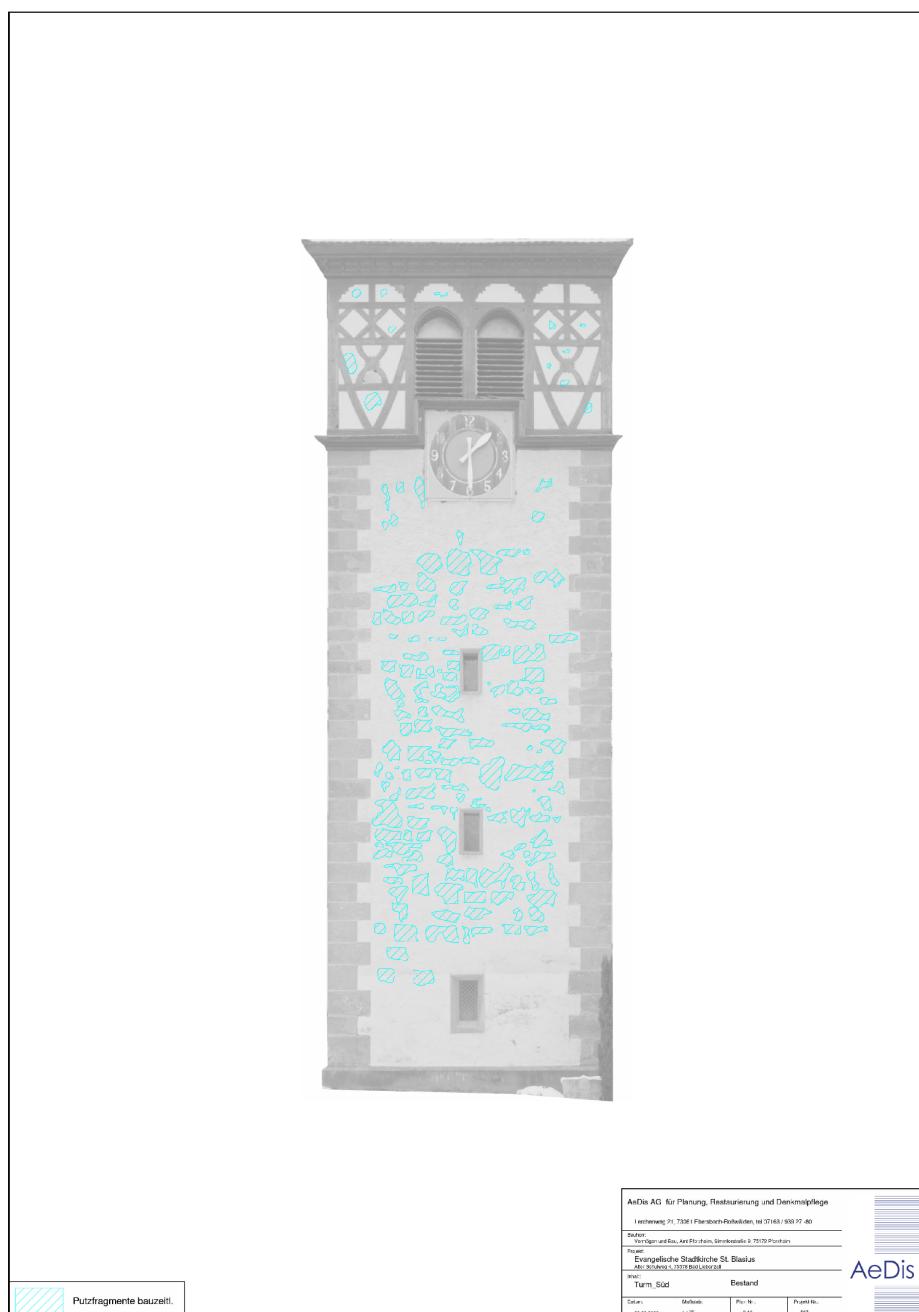
**Abb. 2** Kartierung der bauzeitlichen Putzfragmente des Südturms der Kirche St. Blasius in Bad Liebenzell, als Teil des Maßnahmenberichts 2022 (AeDis AG)

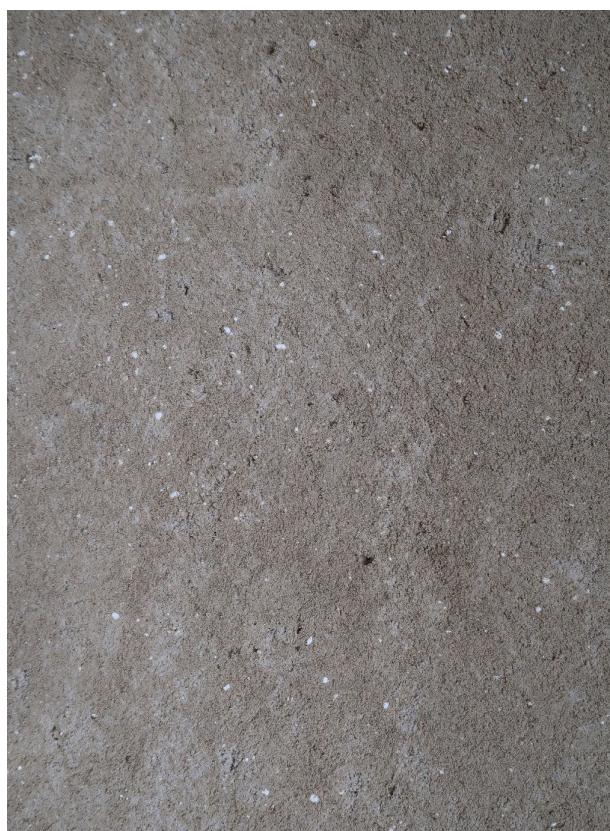
**Abb. 3**  
Kalkspatzen in abgekelltem  
Fassadenputz – Geislingen an der Steige,  
Siechenkapelle, 2017 (AeDis AG)

Einige Methoden zur Putzanalyse lassen sich direkt am Objekt durchführen. Die gerundeten Kalkklümpchen etwa, die charakteristisch für einen Kalkspatzenmörtel sind, lassen sich mit bloßem Auge identifizieren (Abbildung 3). Auch weitere Parameter sind oft ohne weitere Hilfsmittel erkennbar, z. B. Korn- und Bindemittelfarbigkeiten, Korngrößen und -formen oder Zusätze wie Ziegelsplitt, Kohlestückchen und Fasern.

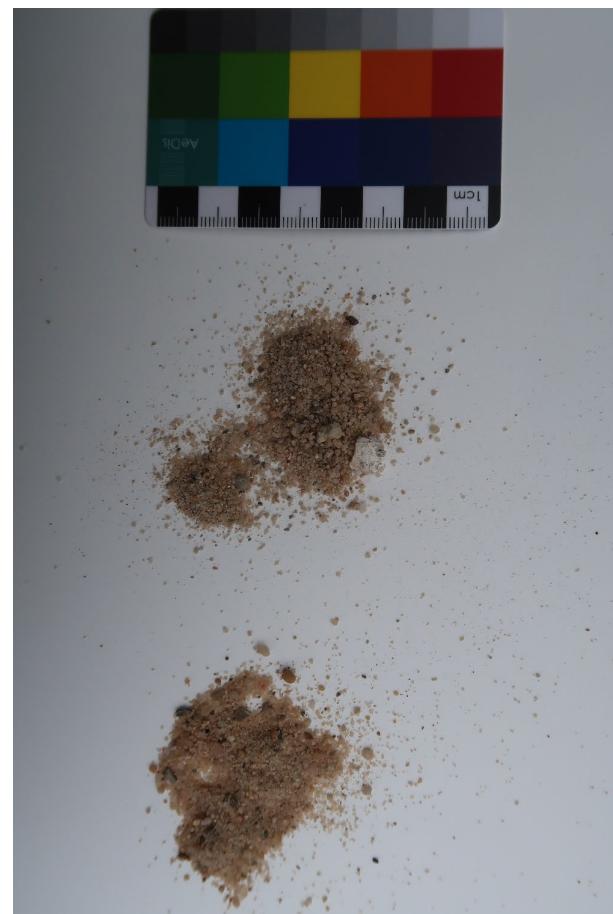
**Abb. 4**  
Zuschlag des Bestandsputzes nach  
Auflösung des Kalkbindemittels (oben)  
und Sandmuster für Neuputz (unten) –  
Schwäbisch Hall, OT Steinbach,  
St. Johannes Baptist, 2023 (AeDis AG)

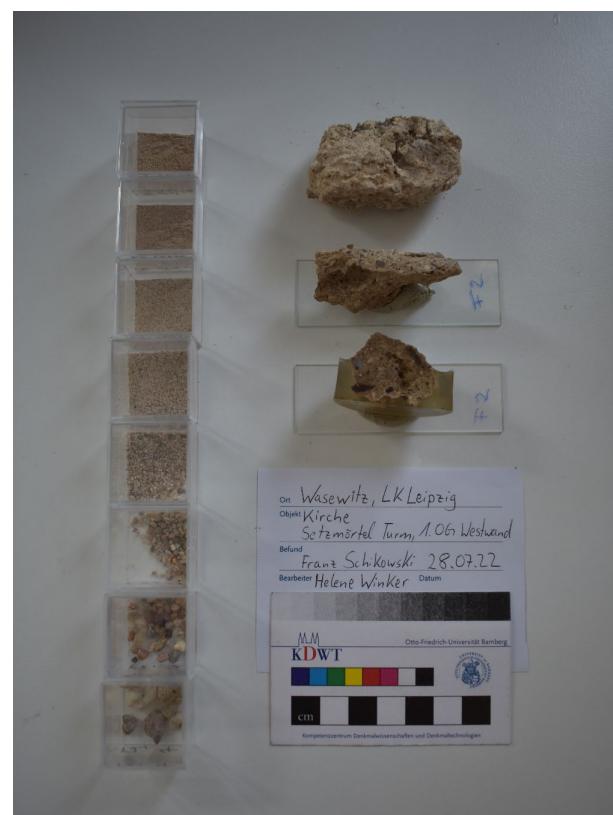
**Abb. 5**  
Kornfraktionen (links) und Putz-  
proben (rechts) – Wasewitz,  
evangelische Kirche, 2022

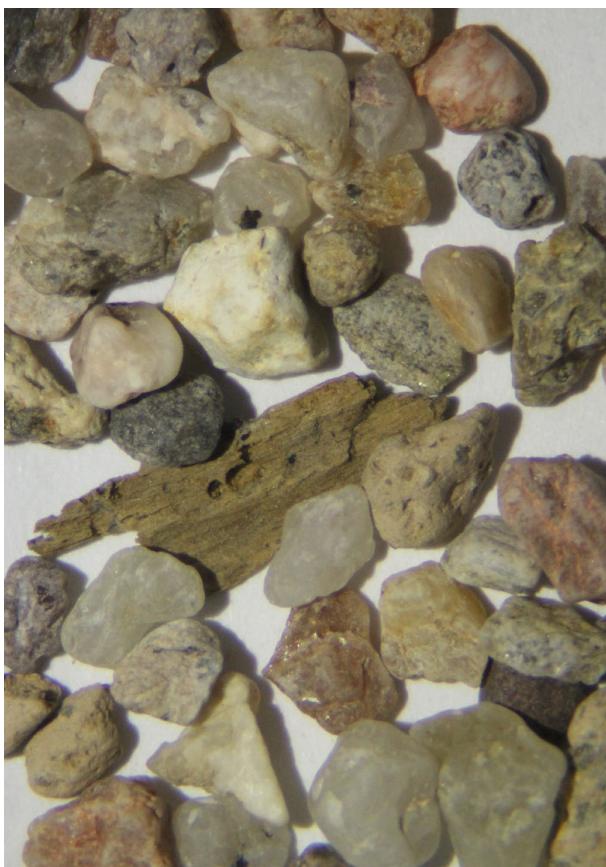
**Abb. 6**  
Kornfraktion mit Holzstückchen,  
Mikroskopaufnahme, 2022

Verfügung. Beispielsweise lassen sich mit UV-Licht-Untersuchungen bestimmte organische Substanzen und Bindemittel besser identifizieren. Mikroskopische Analysen mit optischen Licht- oder Polarisationsmikroskopen erlauben eine höhere Vergrößerung und detaillierte Betrachtung des Probenmaterials (Abbildungen 6 und 7). Für besonders feine Strukturanalysen kann man Proben in Epoxidharz oder Cyclododecan einbetten und anschließend Anschliffe oder Dünnschliffe erstellen.

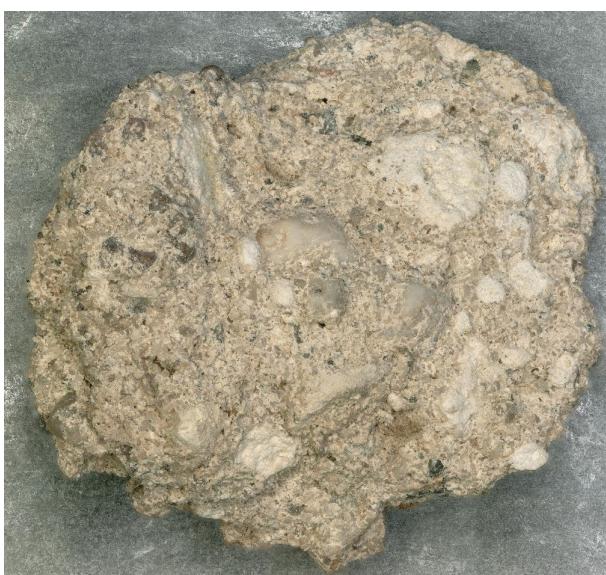
**Abb. 7**  
Putzprobe mit Kalkspatzen,  
Mikroskopaufnahme mit Keyence-  
Digitalmikroskop (Panoramafunktion),  
2022

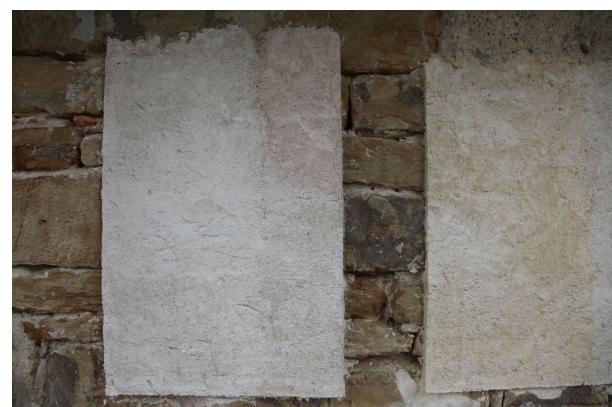
**Abb. 9**  
Musterflächen mit unterschiedlichen Farbtönen bei gleicher Oberflächenbearbeitung – Geislingen an der Steige, Siechenkapelle, 2017 (AeDis AG)

Um die Verarbeitbarkeit, die technischen Eigenschaften und das optische Erscheinungsbild verschiedener Mischungen zu prüfen, werden sie in Probekörpern oder Musterflächen getestet (Abbildungen 9 und 10).

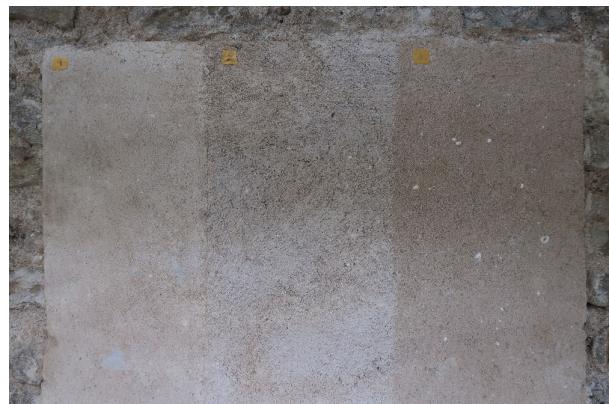
**Abb. 10**  
Musterflächen mit unterschiedlichen Oberflächenstrukturen bei gleicher Mörtelmischung – Schwäbisch Hall, OT Steinbach, St. Johannes Baptist, 2023 (AeDis AG)

Lagen in der Bestandserfassung Hinweise auf die historische Oberflächenbearbeitung vor, muss für die Nachbildung eine entsprechende Technik gefunden werden. Das Ergebnis hängt von mehreren Faktoren ab: der Struktur des Mörtels, den verwendeten Werkzeugen und der Technik sowie dem Zeitpunkt der Bearbeitung (Abbildung 10). Erfahrene Handwerker:innen erkennen, wie historische Oberflächen hergestellt wurden, und können diese nachbilden. Nicht selten ist die historische Putzoberfläche verloren. In diesem Fall wird die Wahl der Oberflächenbearbeitung für den Neuputz maßgeblich durch technische oder ästhetische Gründe beeinflusst.

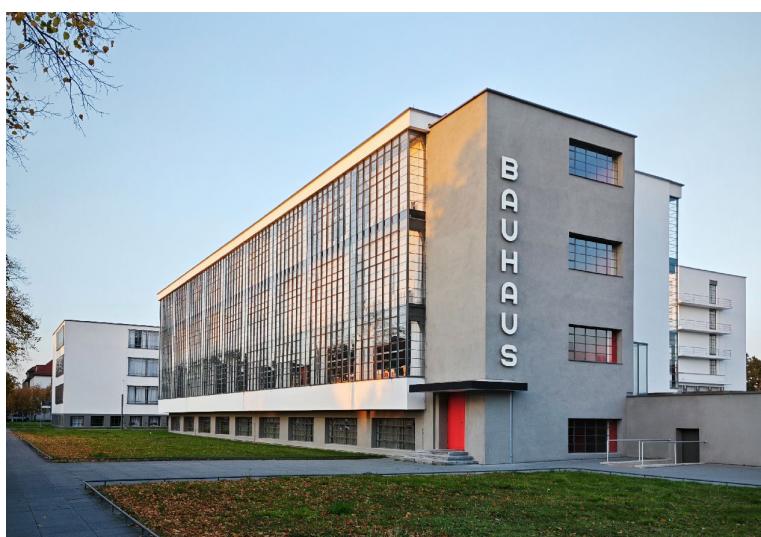
**Abb. 1**  
Werkstattflügel des  
Bauhausgebäudes

Der Werkstattflügel ist im Südwesten des Bauhausgebäudes gelegen (Abbildung 1). Seine Abmessungen im Grundriss betragen ca.  $46 \times 15$  m. Über einem Sockel- und einem erhöhten Erdgeschoss befinden sich zwei Obergeschosse. Das Gebäude ist in Mischbauweise ausgeführt; die wesentlichen Materialien sind Beton, Metall und Glas [1–4]. Die Tragstruktur ist eine Skelettkonstruktion aus Stahlbeton (zur Zeit der Erbauung noch „Eisenbeton“ genannt), mit Ausfachungen aus Ziegelmauerwerk. Das Haupttragwerk über dem Erdgeschoss und den beiden Obergeschossen wird durch Rahmentragwerke gebildet (Achsmaß 5 m): Rahmenriegel spannen in Gebäudequerrichtung und lagern auf zwei eingerückten Fassadenstützen sowie einer Mittelstütze (Abbildung 2). Die Verbindung des Riegels mit den Rahmenstützen ist monolithisch ausgeführt und gevoutet. Zwischen den eingerückten Fassadenstützen und der Fassadenebene kragen in Verlängerung des Rahmenriegels Betonkonsolen aus. Die Massivdecken spannen zwischen den Rahmenriegel in Gebäudeängsrichtung und sind als „Steineisendecken“ (Betonrippendecken mit Ziegelhohlkörpern, System Ackermann) ausgeführt [1, S. 15]. Über dem Sockelgeschoss befindet sich eine Pilzdecke.

Die gläserne Vorhangsfassade des Werkstattflügels ist zweifelsohne das herausragende gestalterische Element des Bauhausgebäudes (Abbildung 1). Wie bereits in Kapitel 1 dargelegt, handelt es sich bei der heutigen Fassade um eine Rekonstruktion aus dem Jahr 1975/76. Rissbildungen an den Konsolen des Massivbaus (Abbildung 3) geben Grund zur Annahme, dass im Anschlussbereich zwischen Vorhangsfassade und Massivbau Kräfte auftreten, die zu einer Spannungsüberschreitung führen. Die Ermittlung und Beseitigung der Ursache dieser Überschreitung ist ein maßgebliches Thema des Forschungsprojekts.

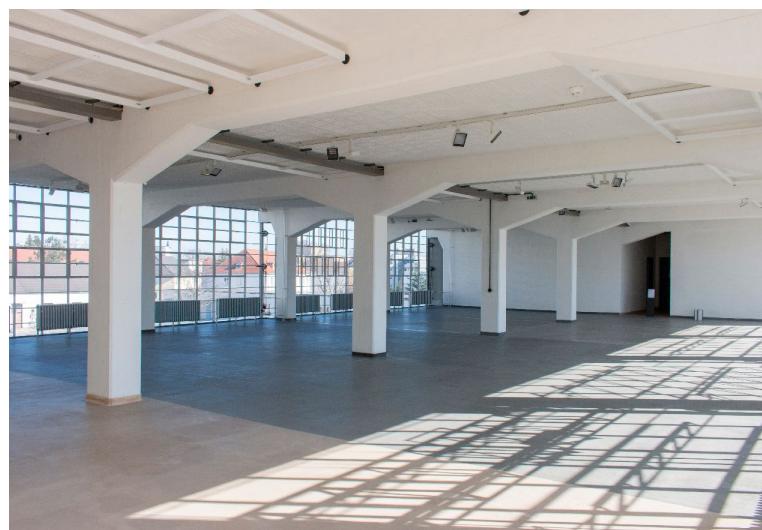
**Abb. 2**  
Blick in den Werkstattflügel, mit Rahmenriegeln in Gebäudequerrichtung (1. Obergeschoss)  
(Stiftung Bauhaus Dessau)

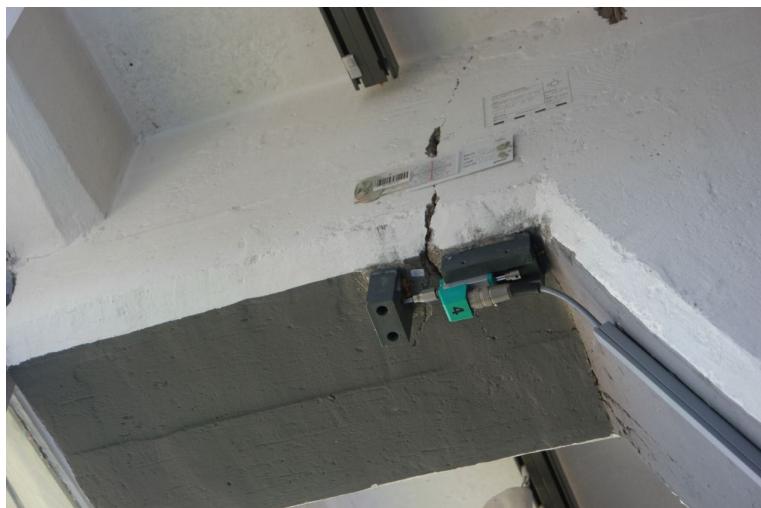
**Abb. 3**  
Rissbildung an  
den Konsolen im  
Anschlussbereich der  
Vorhangsfassade

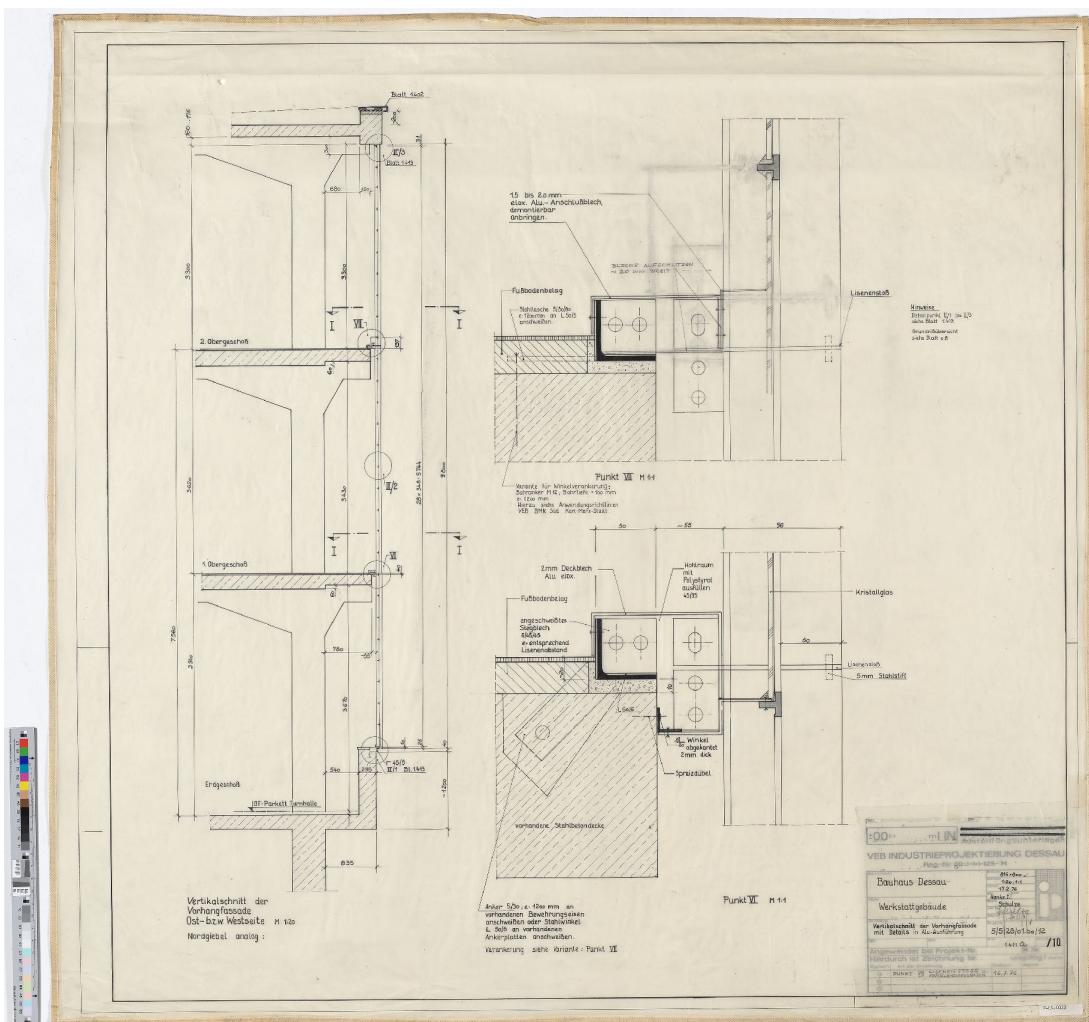
**Abb. 4** Vertikalschnitt der Vorhangsfassade mit Anschlussdetails an den Massivbau, VEB Industrieprojektierung Dessau, Stand 16.07.1976 (Stiftung Bauhaus Dessau)

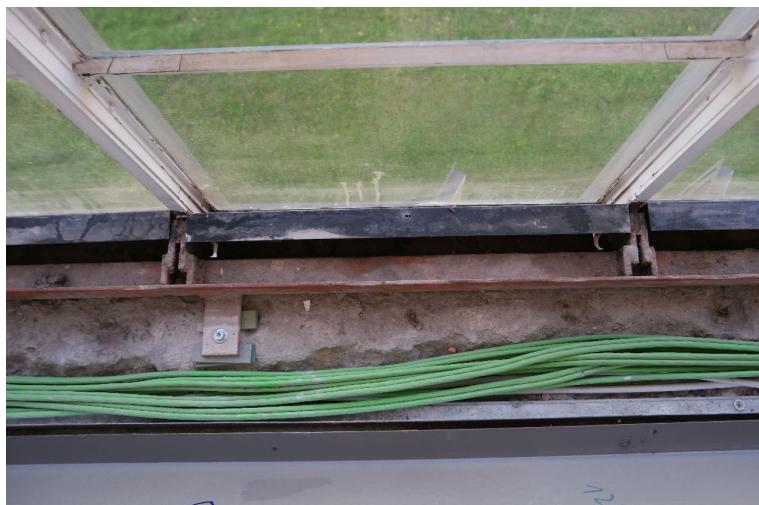
**Abb. 5**  
Fassadenanschlüsse  
in unterschiedlichen  
Ausführungen

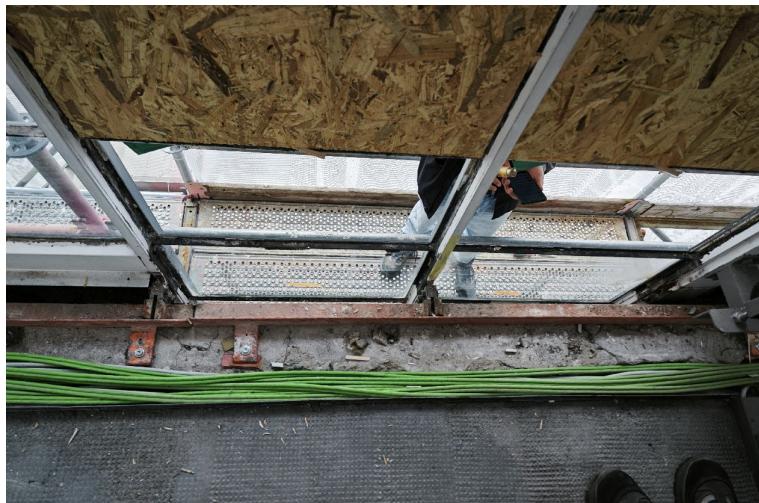
**Abb. 6**  
Öffnung der Glasfassade  
im Anschlussbereich  
zum Massivbau (Stiftung  
Bauhaus Dessau)

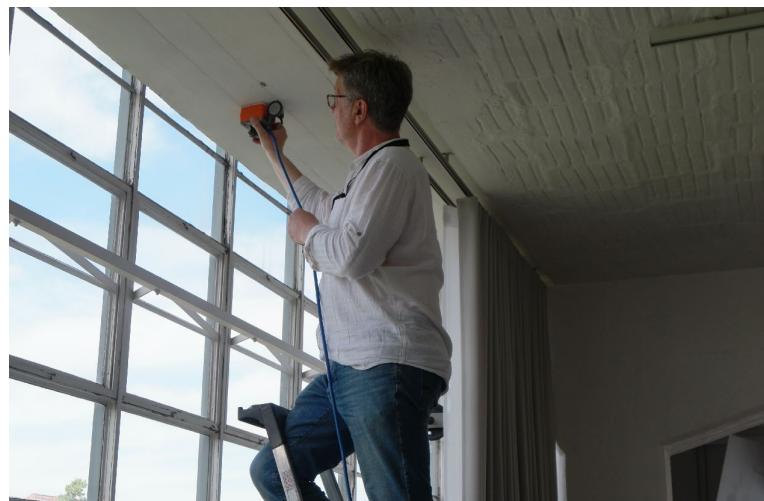
**Abb. 7**  
Radarmessung an den  
Massivdecken des  
Werkstattflügels

- Für die Radarmessungen kam die hochauflösende Georadarapparatur „GSSI Sir-4000“ zum Einsatz. Bei der Radarantenne handelte es sich um einen hochfrequenten 2-GHz-Sensor (Abbildung 7).
- Die Ultraschall-Transmissionsmessung wurde mit dem Gerät „Proceq Pundit PL-200“ durchgeführt (Abbildung 8).

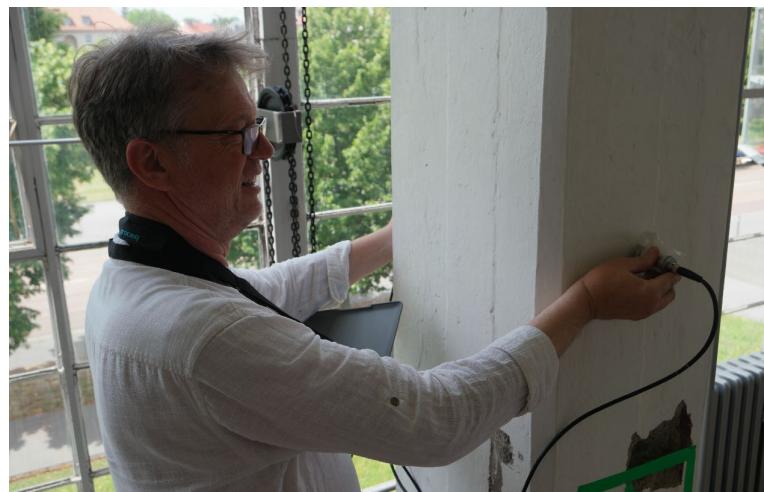
**Abb. 8**  
Ultraschallmessung an  
einer Massivstütze des  
Werkstattflügels

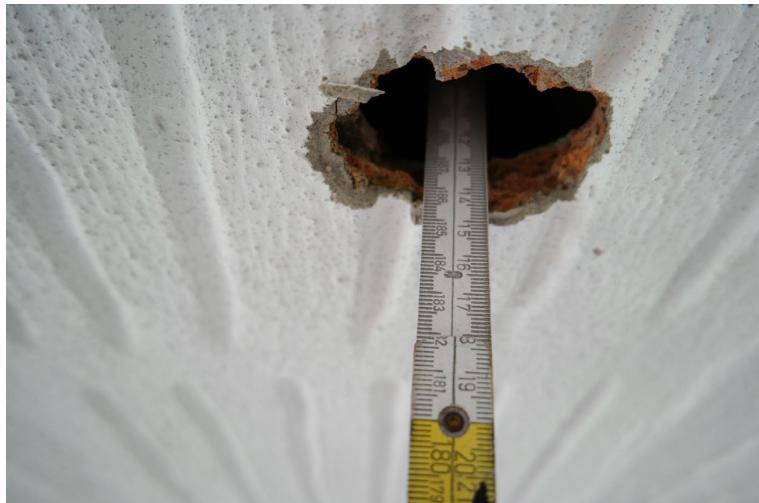
**Abb. 12**  
Kalibrierungsöffnung an  
der Deckenunterseite ...

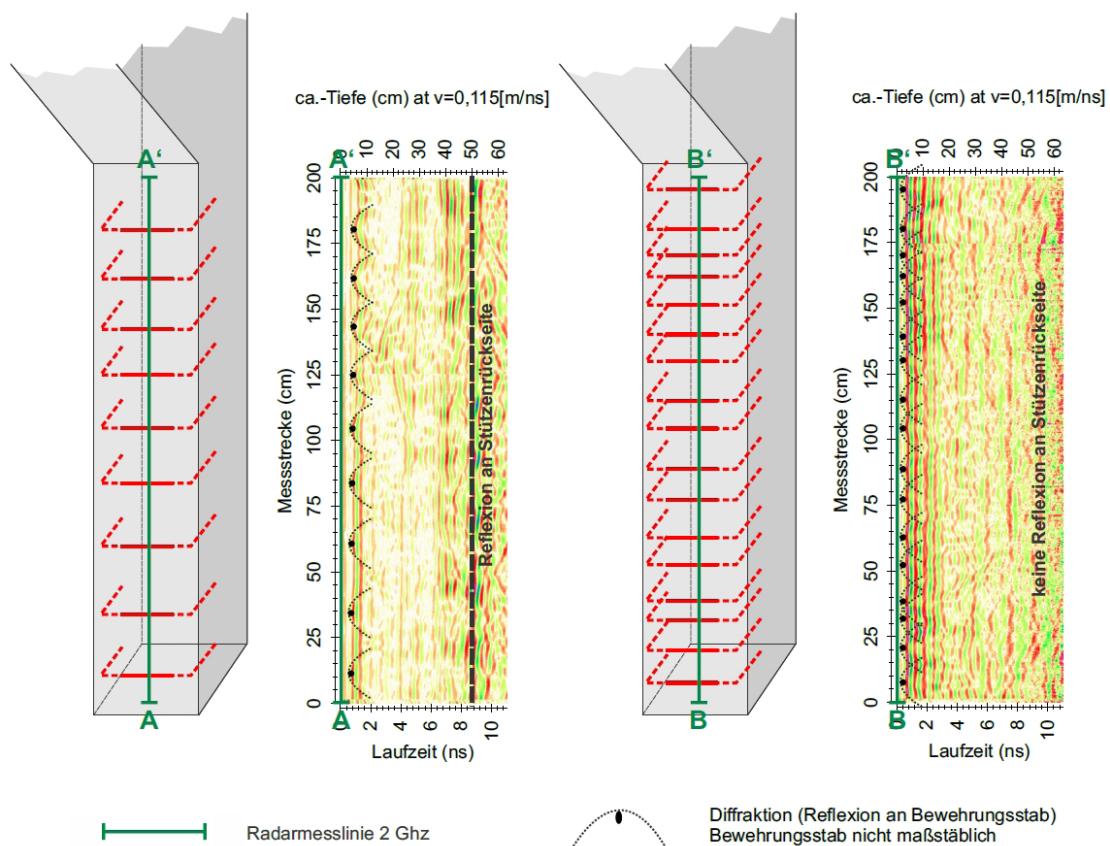
**Abb. 14** Bauradarmessungen zur Identifizierung verschiedener Stützentypen – links die Originalstütze, rechts die erneuerte Stütze (GGU, Karlsruhe)

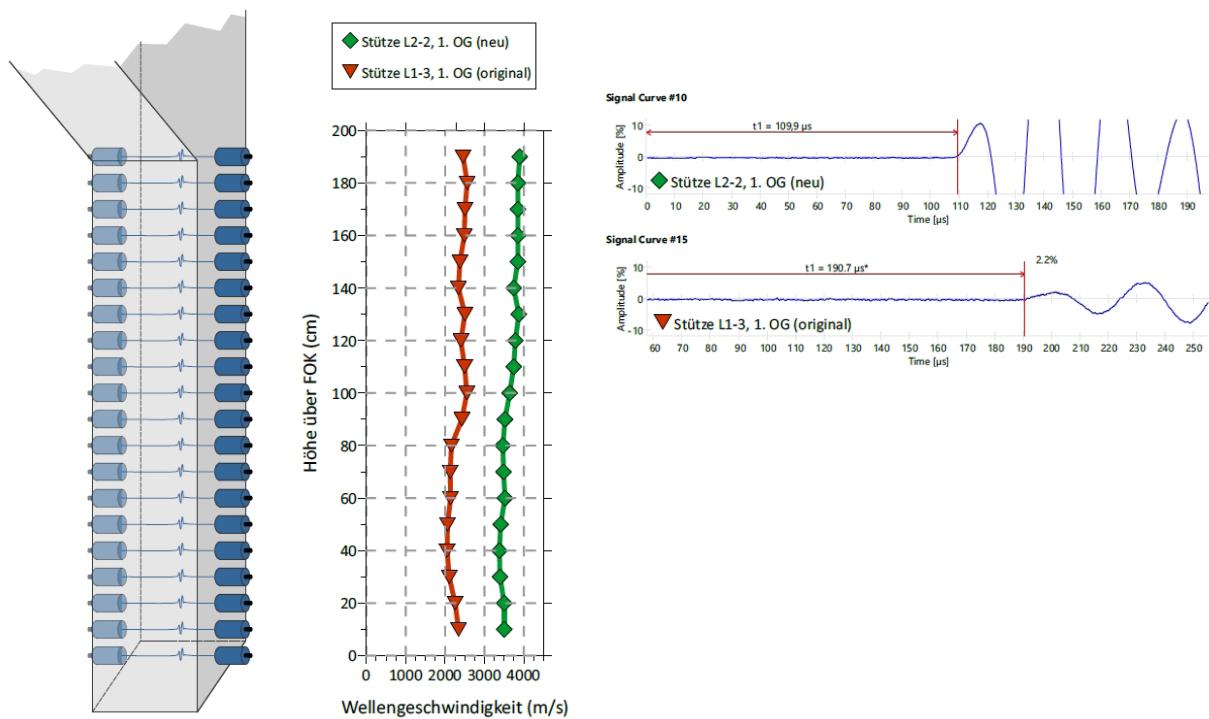
**Abb. 15** Ultraschalltransmissionsmessungen zur Identifizierung verschiedener Stütztypen – links die beiden Stützen (rot: Originalstütze; grün: erneuerte Stütze), rechts ein typisches Wellenbild (GGU, Karlsruhe)

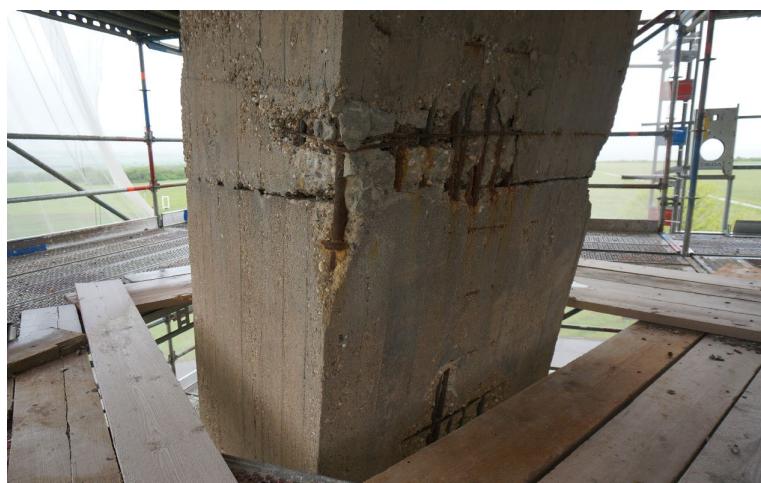
**Abb. 2**  
Betonschäden an dem  
Sendeturm (Pfeiler P1,  
Gerüstebene 8), horizontale  
Betonierfuge und  
Schalbrettstoß

An den Pfeilern und der Plattform des Turms finden sich typische, durch Bewehrungskorrosion hervorgerufene Betonschäden in Form von Rissbildungen und Abplatzungen (Abbildung 2). Erste Sanierungsarbeiten erfolgten im Rahmen der Installation einer neuen Sendeantenne im Jahr 2021, beschränkten sich jedoch auf die Betonplattform und den oberen Bereich der Turmkonstruktion.

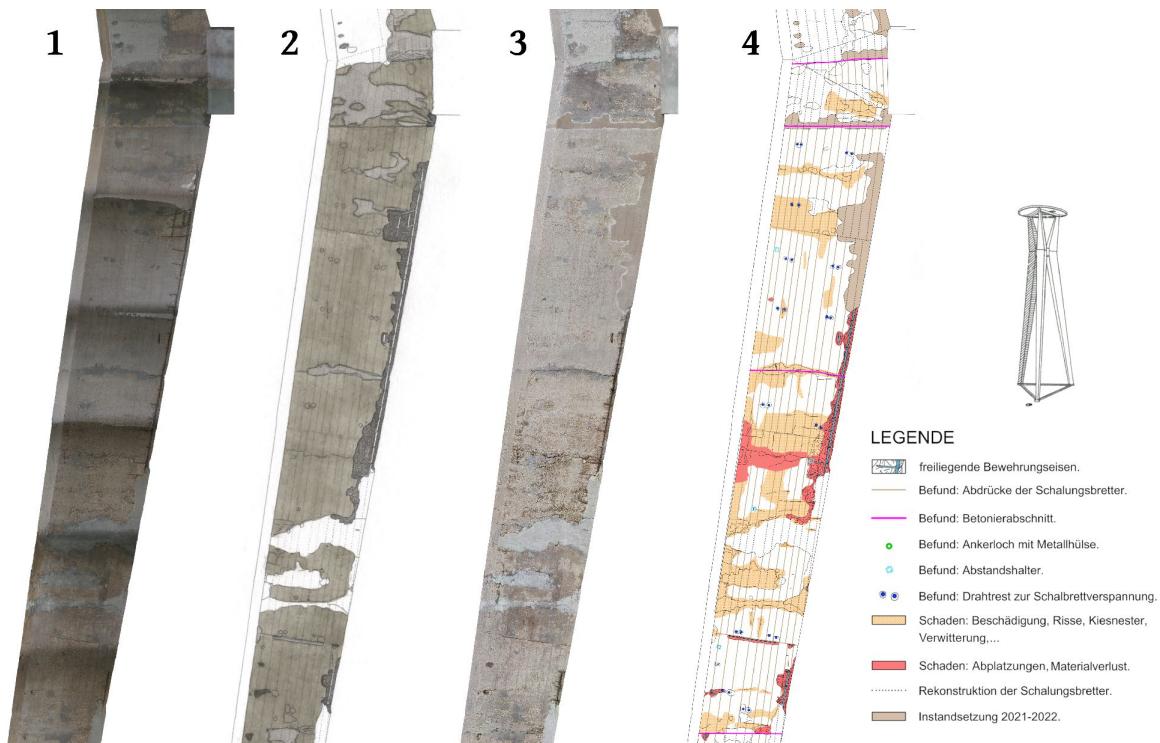
**Abb. 3** Bauaufnahme und Kartierung des Pfeilers P2 des Sendeturms (nördliche Flanke) in vier verschiedenen Zuständen

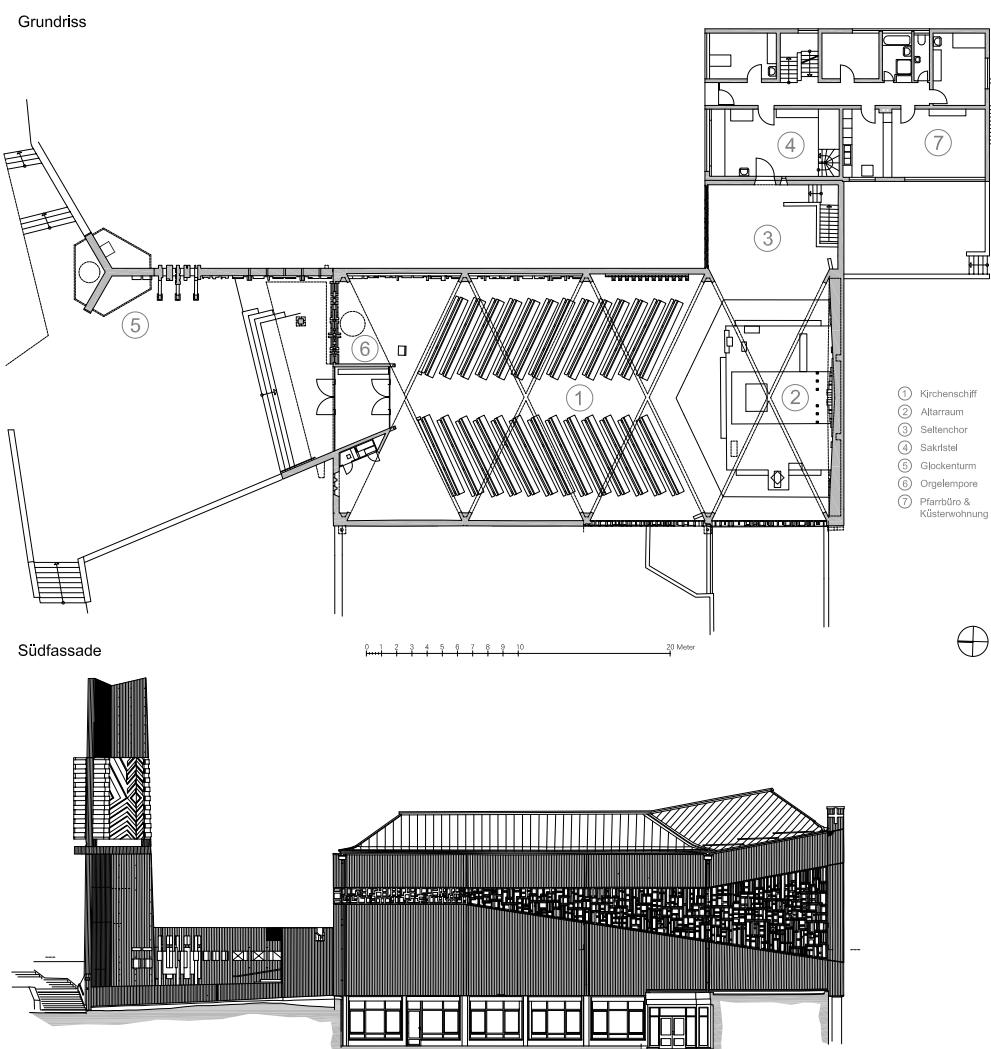
Abb. 7 Bauaufnahme der Mauritiuskirche – Grundriss (oben) und Südfassade (unten)

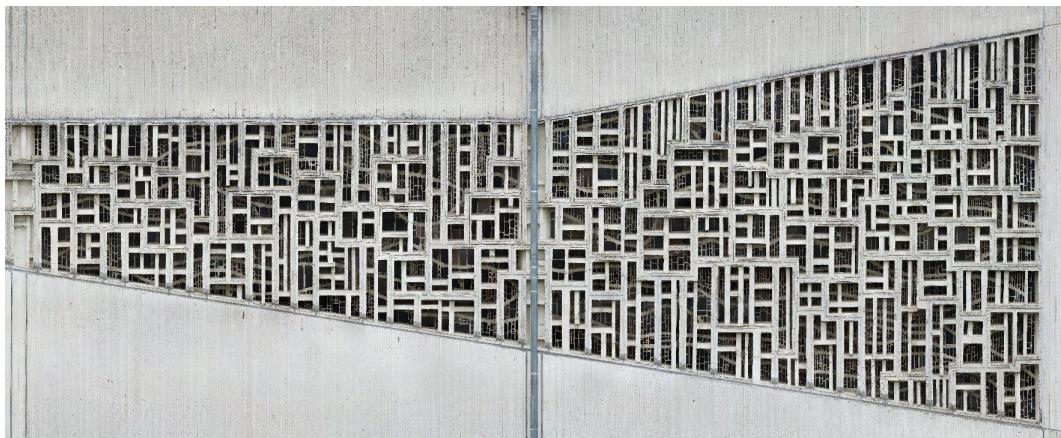
**Abb. 8** Orthobild (SfM) der Südfassade der Mauritiuskirche (Labor für Bauforschung der Hochschule RheinMain, Wiesbaden)

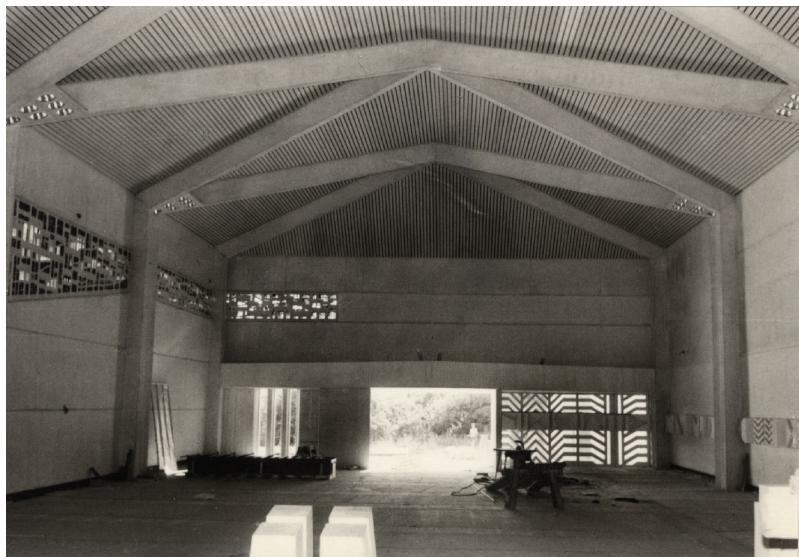
**Abb. 12**

Historische Aufnahme des Rohbaus der Mauritiuskirche; Fensterbänder sind eingesetzt (Kirchenarchiv St. Mauritius, Wiesbaden)

Nach der Fertigstellung des Rohbaus des Kirchenschiffs im November 1967 (Abbildung 12) wurden darin für die Fertigung in Ort beton mehrere Wochen lang hölzerne Schalungen mit Styroporeinlagen und Bewehrungseisen vorbereitet. Die Pläne dafür

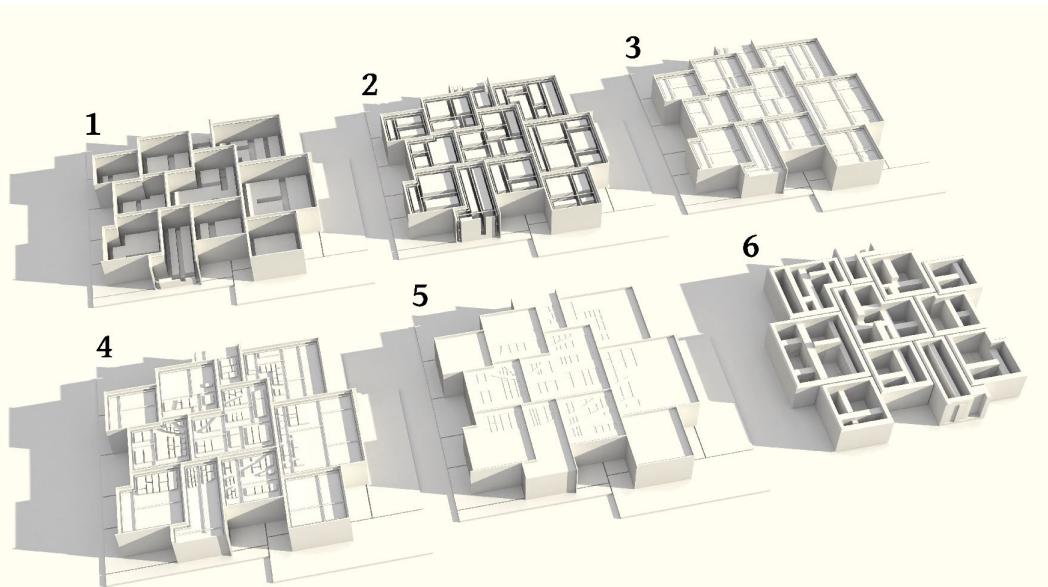
**Abb. 13** Visualisierung und Rekonstruktion des Gussvorgangs des Südfensters der Mauritiuskirche in sechs Schritten

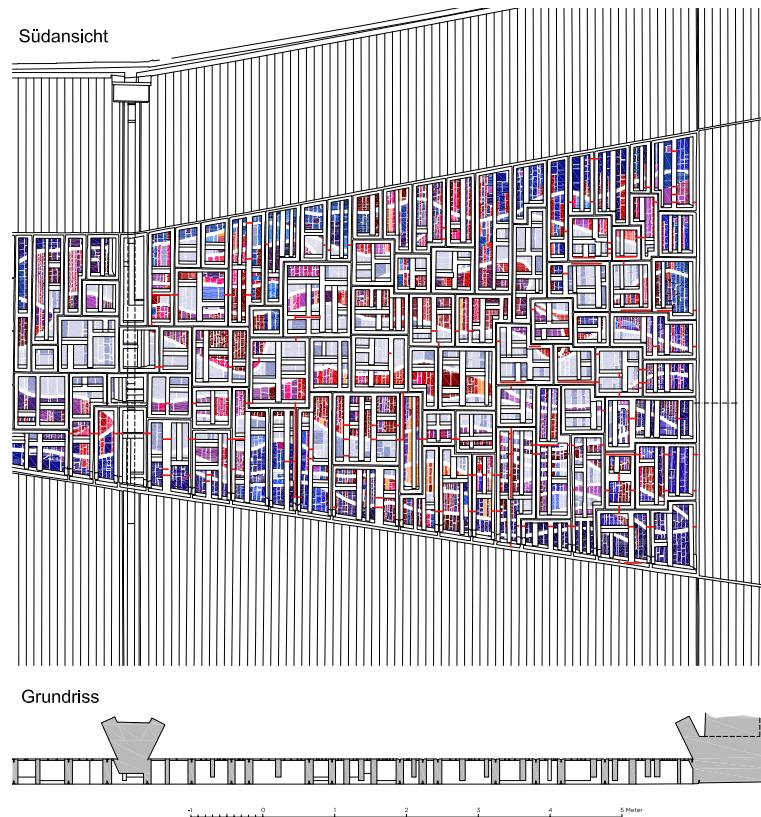
**Abb. 14**  
Ausschnitt aus dem  
Südfenster der  
Mauritiuskirche:  
Umzeichnung mit  
Kartierung unter  
Berücksichtigung  
der Farbigkeit der  
Dickgläser

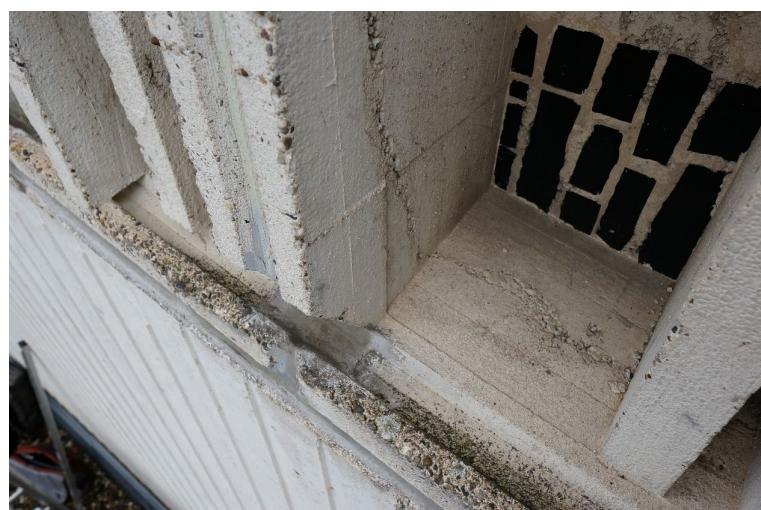
**Abb. 15**  
Südfassade der  
Mauritiuskirche mit  
Herstellungsspuren.  
Die Abdrücke der  
Styroporschalung  
treten deutlich hervor.  
Unregelmäßige „Ent-  
mischungskanten“  
kommen bei fast  
allen Elementen der  
Südseite vor.
