# BAUWERKS AUFNAHME

## Bewahren durch Erkunden

Schriftenreihe zur Denkmalpflege | Band 7

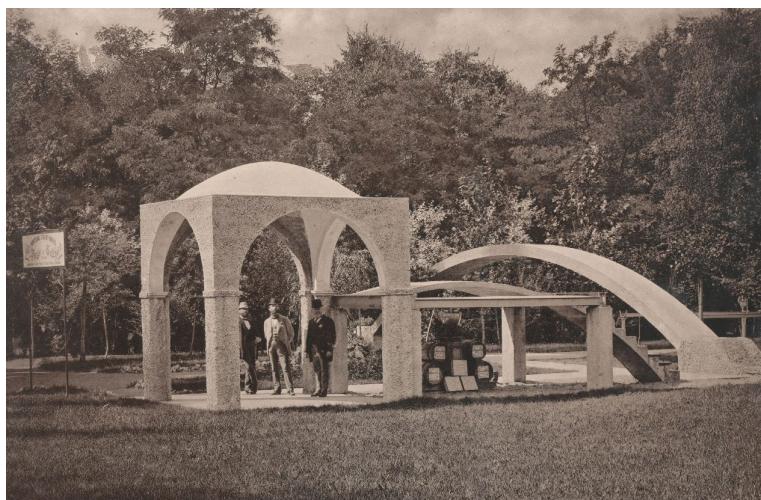
**Abb. 16**  
Die zur Hessischen Gewerbeausstellung 1879 erstellten Betonmodelle in Offenbach am Main (Stadt Offenbach)

Zu den ältesten Betonbauwerken in Deutschland zählen die Betonmodelle im Dreieichpark der Stadt Offenbach am Main. Als Teil der Hessischen Gewerbeausstellung 1879 erstellte die ortsansässige „Cementfabrik Feege und Gotthardt“ einen Pavillon mit angrenzender Plattform und ein über rund 16 m spannendes Bogenbauwerk (Abbildung 16). Die Betonmodelle dienten einzig als Ausstellungsstücke und demonstrierten die gestalterischen sowie bautechnischen Möglichkeiten des damals noch jungen Baustoffs Beton.

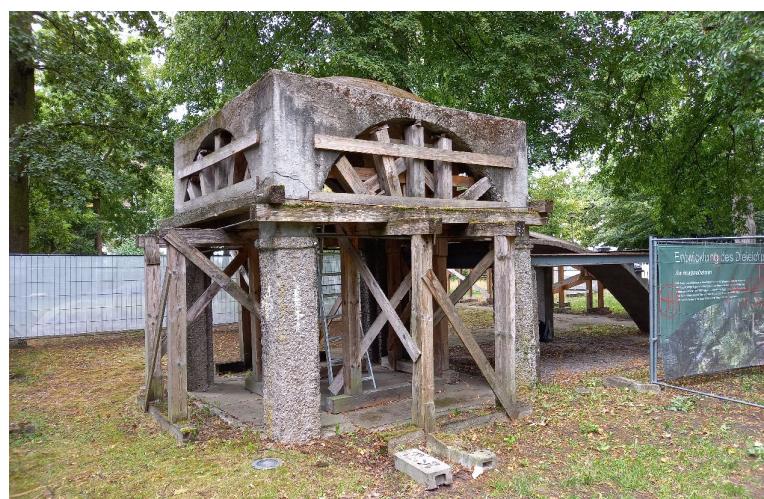
**Abb. 17**  
Pavillon mit temporärer  
Stützkonstruktion

Trotz verschiedener Sicherungs- und Sanierungsmaßnahmen weisen die Betonmodelle heute erhebliche Schäden auf. Die unbewehrte Konstruktion ist zwar nicht von den für spätere Eisen- bzw. Stahlbetonbauwerke üblichen Korrosionsschäden betroffen, zeigt jedoch aufgrund der geringen Zugfestigkeit des Werkstoffs Beton erhebliche Risschäden in zugbeanspruchten Bereichen. Derzeit sind die Modelle durch temporäre Stützkonstruktionen gesichert (Abbildung 17).

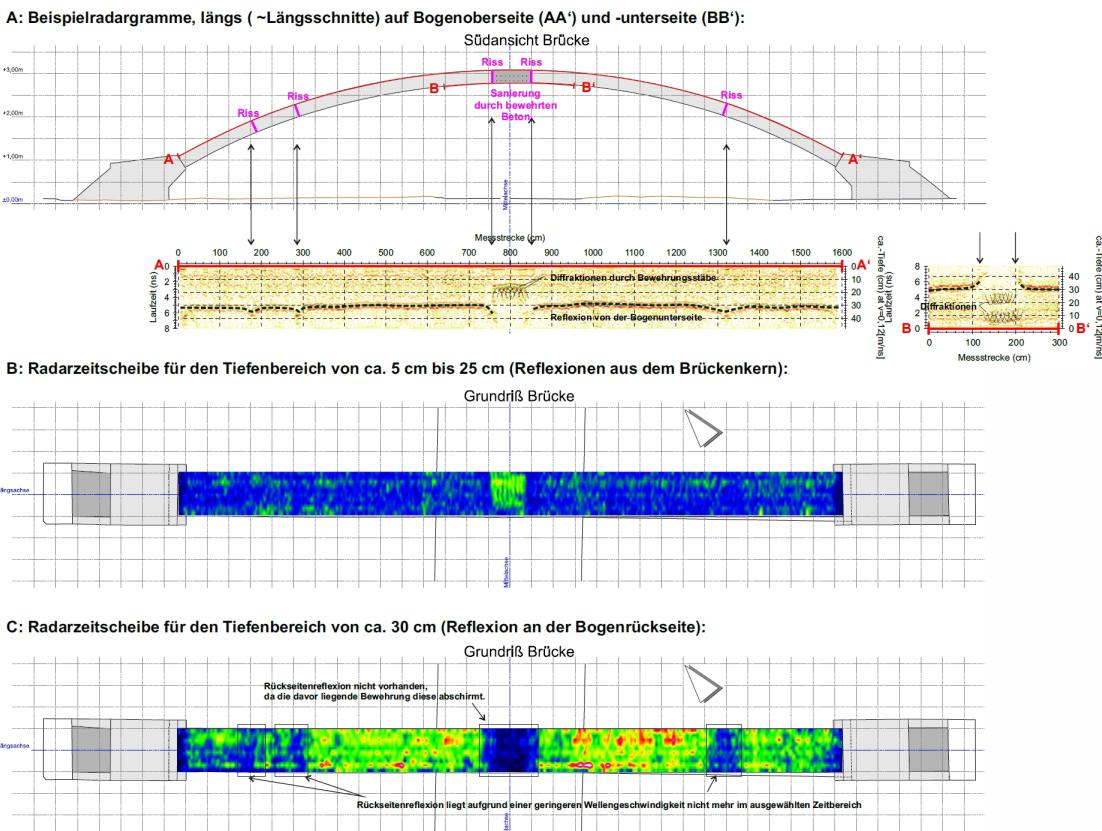
**Abb. 19** Radargramm (A) und Radarzeitscheiben (B+C) als Ergebnis der Radarmessungen am Bogenbauwerk (GGU, Karlsruhe)

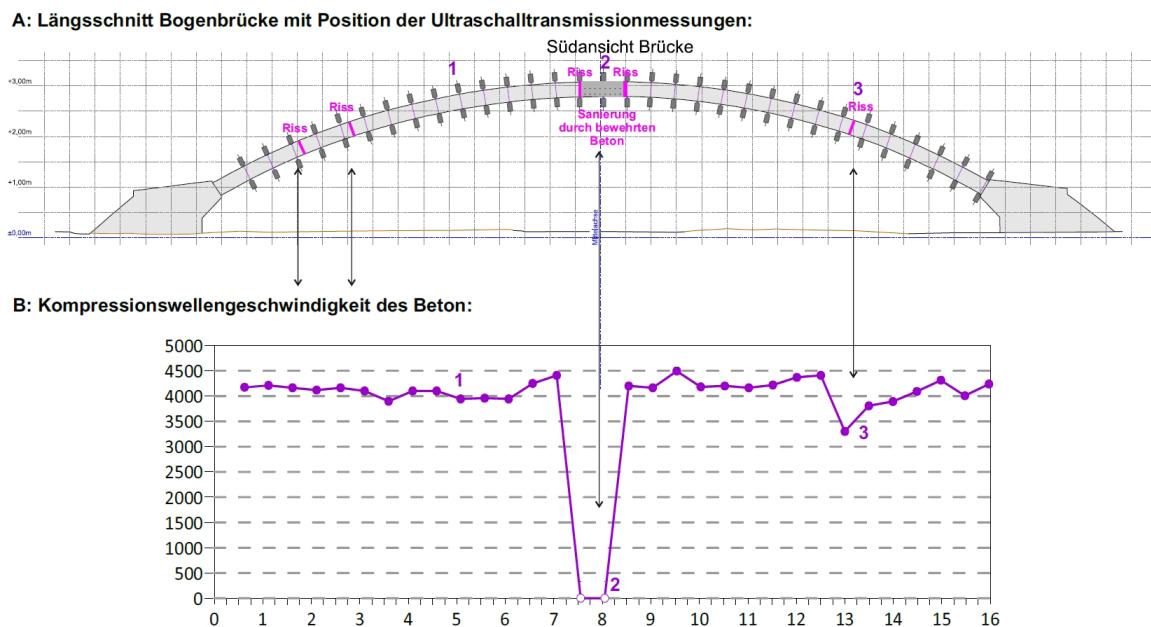
**Abb. 20** Ergebnisse der Ultraschall-Transmissionsmessung am Bogenbauwerk (GGU, Karlsruhe)

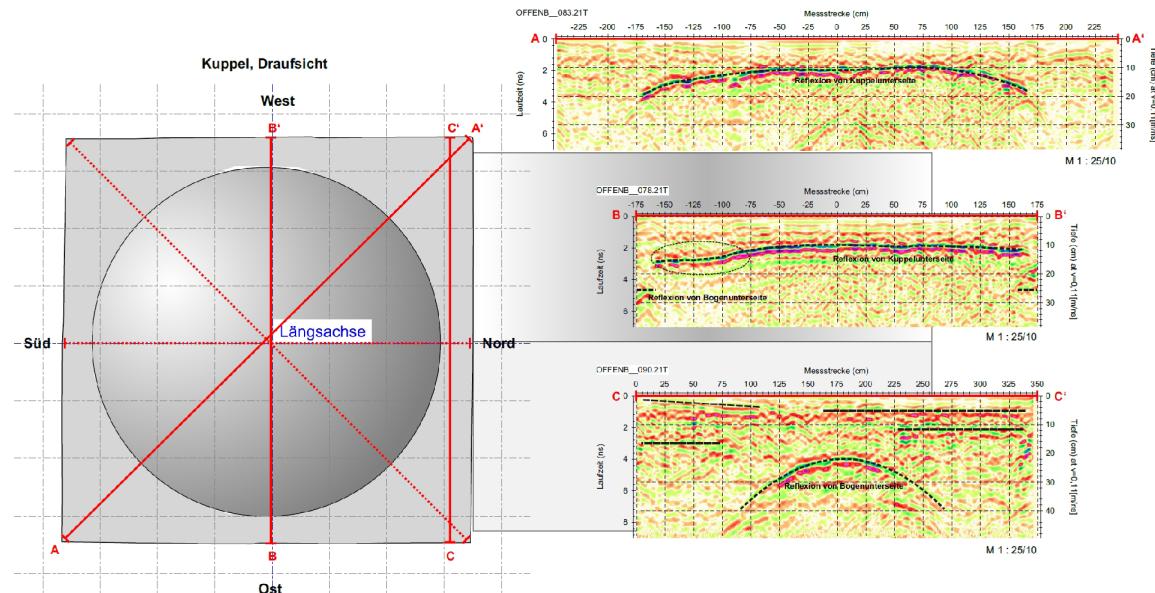
Abb. 21 Ergebnisse der Georadarmessungen an der Kuppelschale (GGU, Karlsruhe)

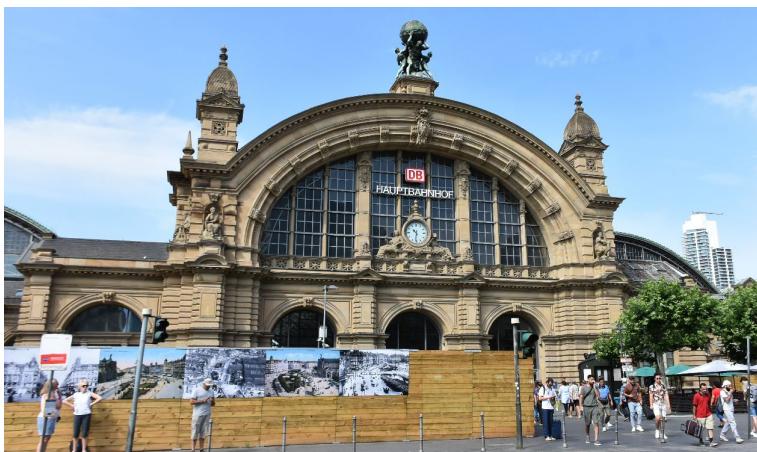
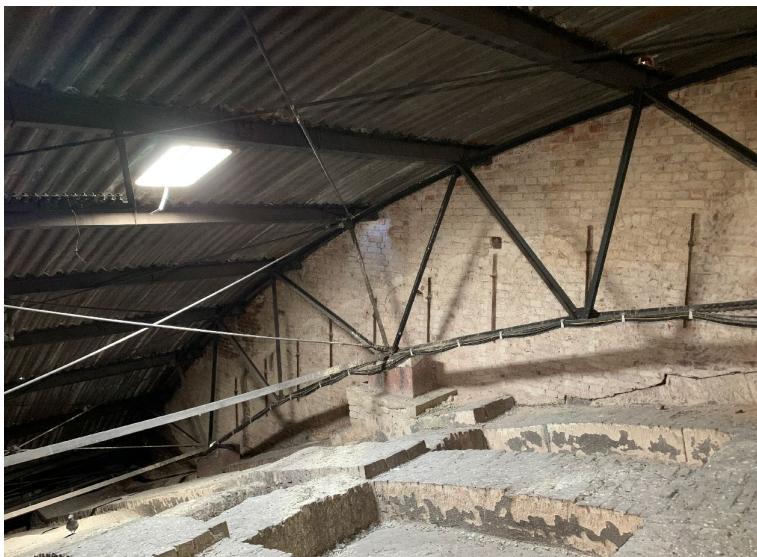
**Abb. 1**  
Ansicht des stadtseitigen Ostportals des Hauptbahnhofs in Frankfurt am Main – vom Vorplatz aus (oben) und im Dachzwischenraum mit Blick in Richtung Vorplatz (unten)

Zwischen dem Dach der Empfangshalle des Frankfurter Hauptbahnhofs und der für Reisende sichtbaren Rauminnenschale befindet sich ein begehbarer Zwischenraum. In diesem Dachzwischenraum eröffnet sich beim Blick zum stadtseitigen Ostportal der Anblick einer Ziegelmauer – dargestellt in Abbildung 1 unten. Bei genauerem Hinsehen erkennt man bogenförmige, in den Regelverband integrierte Strukturen, die Köpfe eiserner Schlaudern und einen Bogen aus Sandsteinwerksteinen. Jedoch erschließt sich das Tragwerk nicht auf den ersten Blick. Besteht der Hauptbogen des Ostportals aus einer massiv durchgemauerten Ziegelstruktur, der an der Außenfassade lediglich eine Schicht von Werksteinen vorgeblendet ist? Dies erscheint unwahrscheinlich angesichts der Struktur, wie sie am zweiten Portal der Empfangshalle – dem Westportal in Richtung Gleishalle – nahezu offen zutage tritt. Dort zeigt der Dachzwischenraum keinen massiven Querschnitt, sondern über- und hintereinander gestaffelte, aufgelöste Strukturen aus Naturstein, Ziegelmauerwerk und einem eisernen Fachwerkträger. Wie also ist die innere Struktur bzw. das Tragwerk des Ostportals konstruiert?

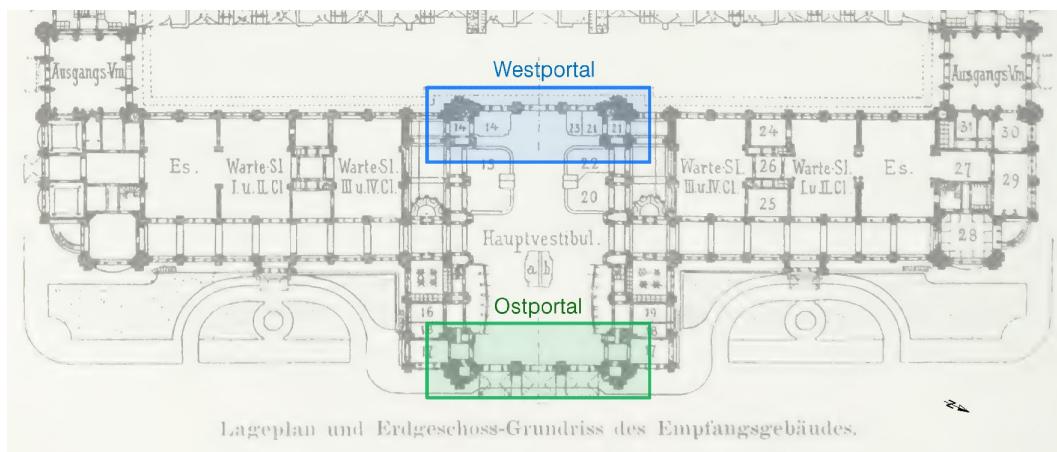
Abb. 2 Ausschnitt aus dem bauzeitlichen Grundriss mit Markierung der beiden Portale [1]

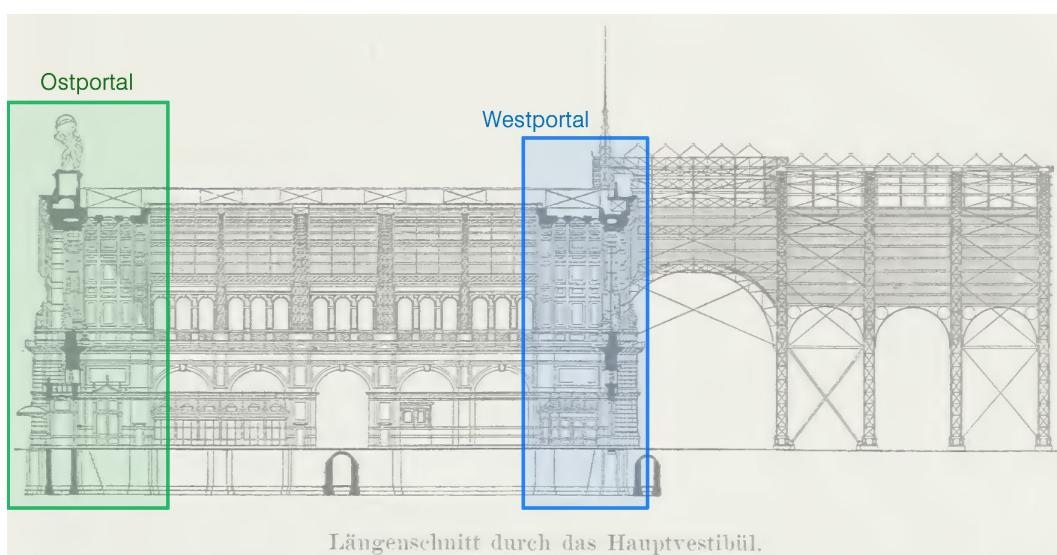
Abb. 3 Bauzeitlicher Längsschnitt durch die Empfangshalle (quer zur Längsachse der Portale) mit Markierung der beiden Portale [1]

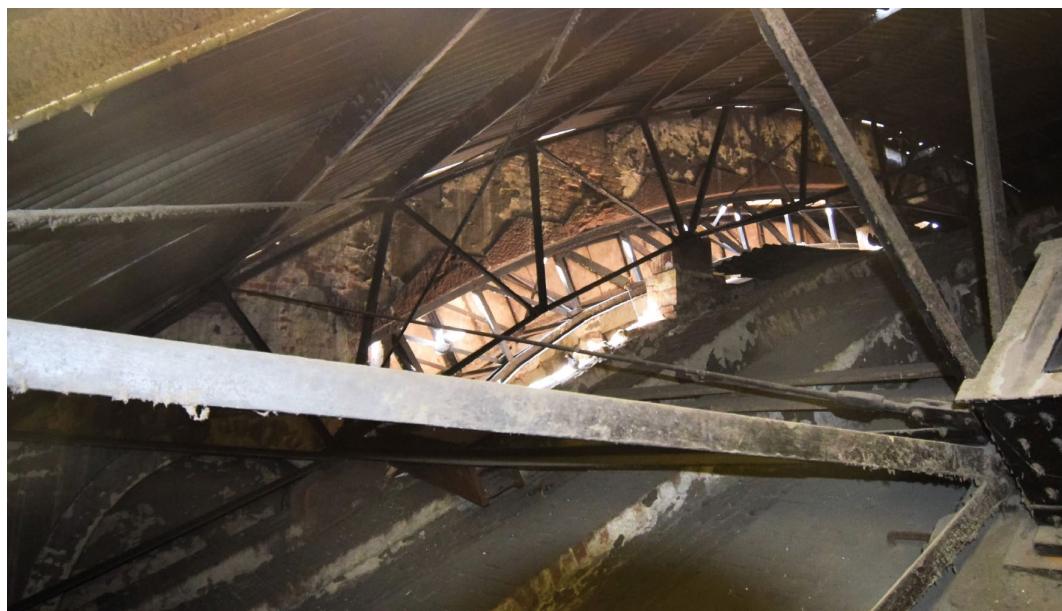
Abb. 5

Ansicht des Hauptbogens Westportal im Dachzwischenraum. Im oberen Foto ist vorn die Oberseite der Kassettendecke zu sehen. Im unteren Foto ist zur besseren Verständlichkeit eine der fliegenden Streben markiert.

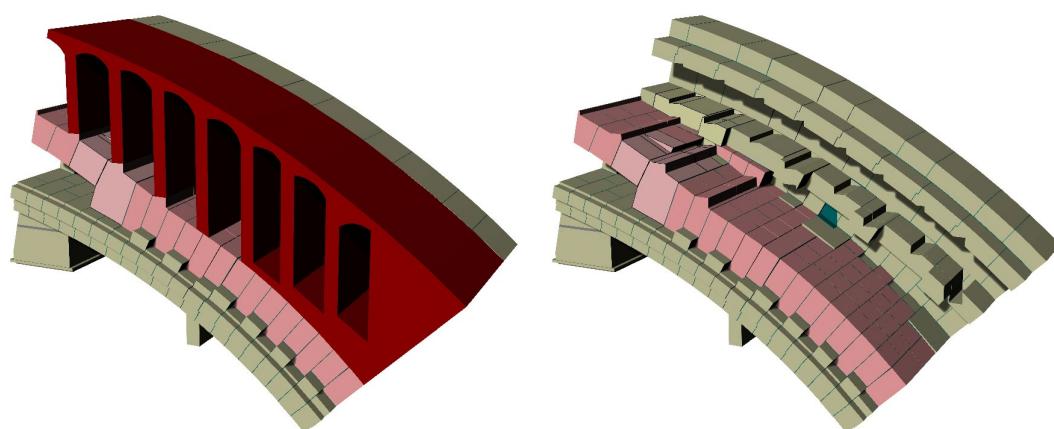
Abb. 11 Ausschnitte des steingenauen 3D-Modells mit Darstellung der einzelnen Werksteine

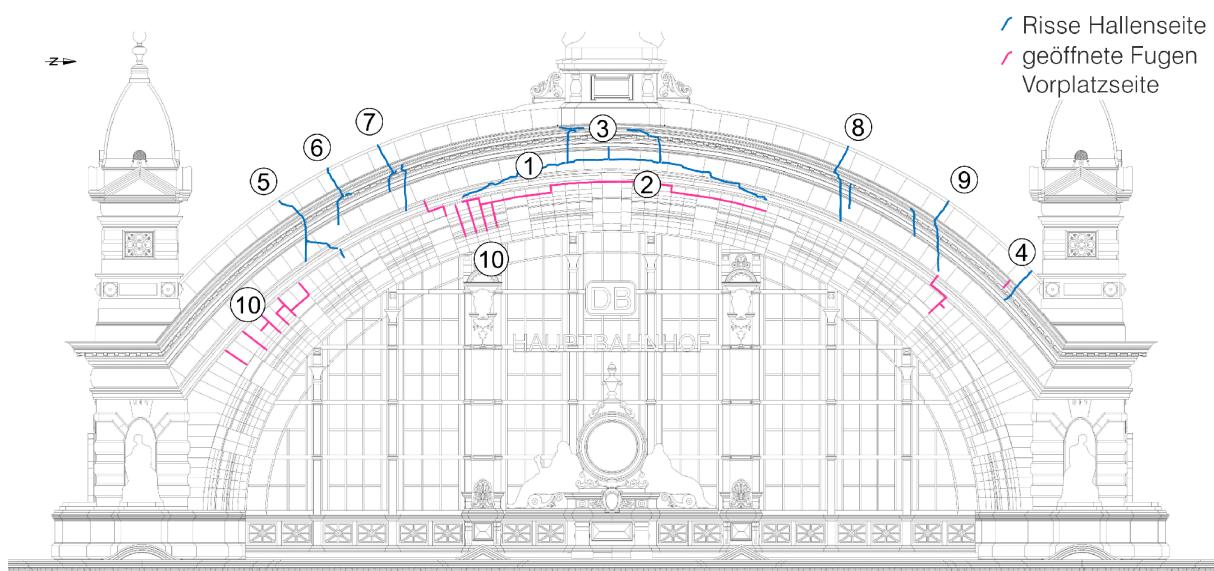
Abb. 12 Schematische Darstellung des Rissbilds am Hauptbogen Ostportal

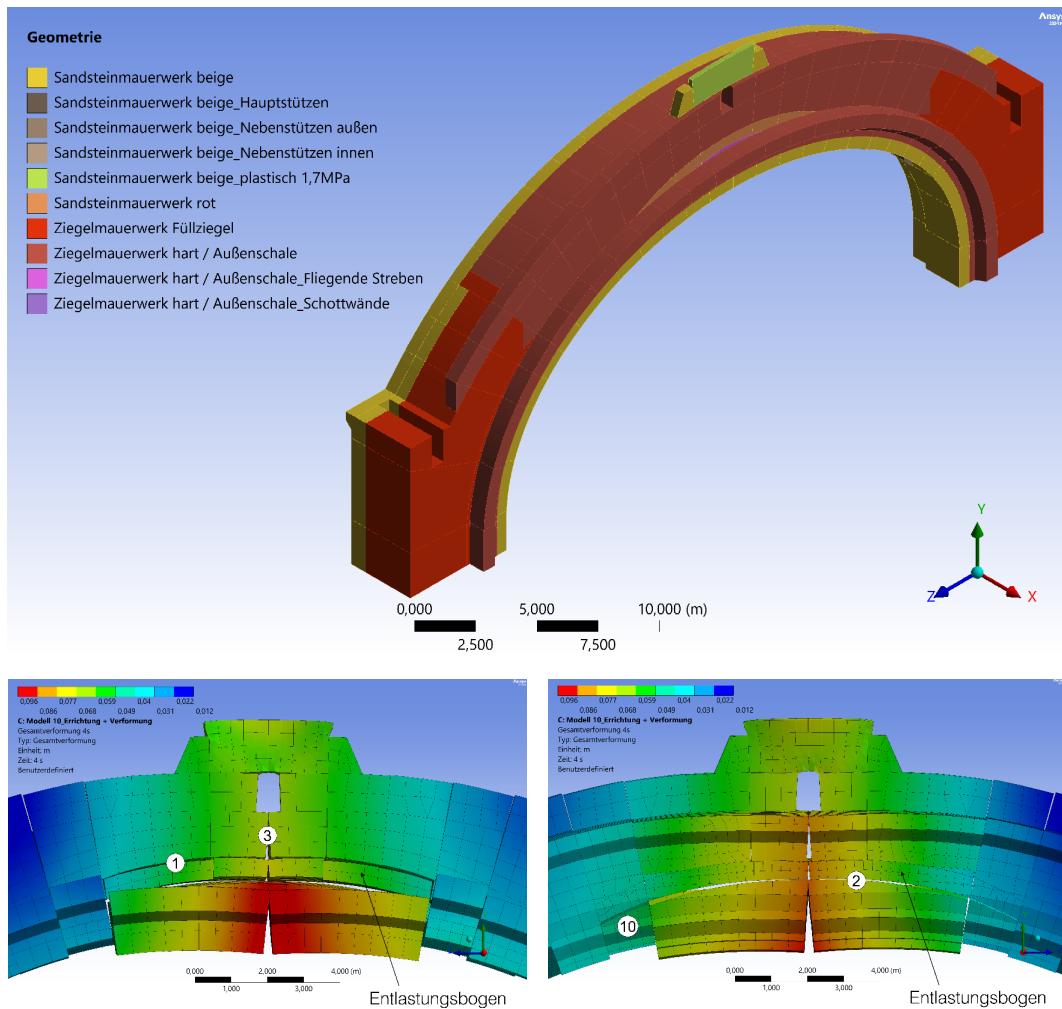
**Abb. 13** Nachrechnung des Hauptbogens Ostportal. In der Abbildung oben ist der Modellaufbau zu sehen, in den Abbildungen unten die zehnfach überhöhte Verformung unter Eigenlasten, Wind-Schnee-Lasten sowie den im Bestand angenommenen Auflagerverformungen – links Ansicht Hallenseite, rechts Ansicht Vorplatzseite.
