Nachweis von unterschiedlichen brennbaren Fußbodenbelägen, angeordnet unter Feuerschutzabschlüssen

Abschlussbericht

Forschungsvorhaben	P 52-5-4.217-2094.23
Thema	Nachweis von unterschiedlichen brennbaren Fußbodenbelägen, angeordnet unter Feuerschutzabschlüssen
Auftraggeber	Deutsches Institut für Bautechnik Kolonnenstraße 30 B 10829 Berlin
Forschungsstelle	Materialprüfanstalt für das Bauwesen Braunschweig Fachbereich Brandschutz Beethovenstraße 52 38106 Braunschweig Herr Dr.-Ing. Gary Blume Frau Dipl.-Ing (FH) Nina Kornmayer Herr Markus Korth M. Eng. Frau Dipl.-Ing. Mandy Weingarten
Beratende Sachverständige	Frau Dipl.-Ing. Stefanie Steinmeier (TÜV Nord Systems GmbH & Co. KG) Herr Dr. rer. nat. Stefan Wies (Materialprüfungsanstalt Stuttgart)
Forschungszeitraum	01. Februar 2023 bis 27. Februar 2026

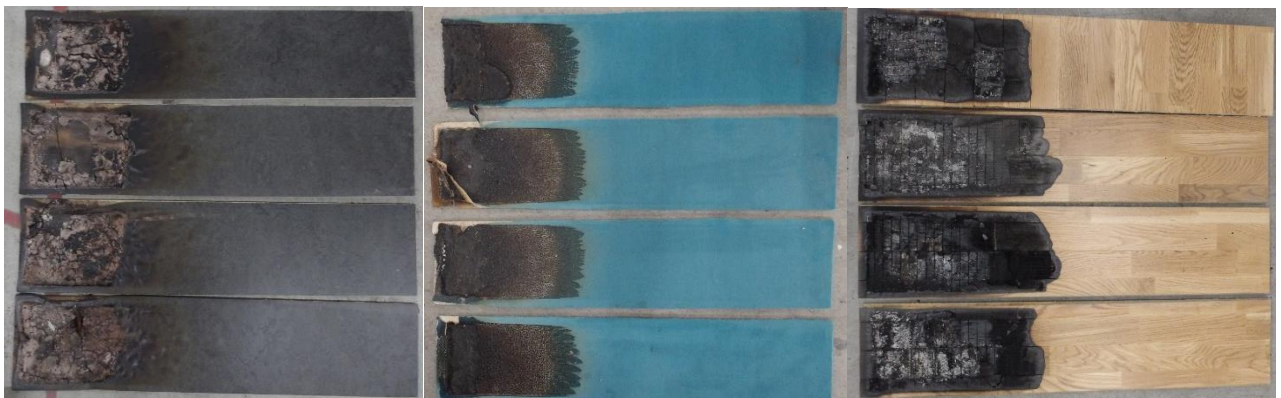
Abbildung 5: Bodenbelagsproben nach Radiant Panel Floor Test

Die Beflammung der Parkettproben sowie der Linoleumproben wiesen eine geringfügige Rauchentwicklung auf. Die Bodenbeläge glimmten nicht und brannten nicht nach. Bei den Teppichproben wurde eine starke Rauchentwicklung festgestellt. Abbildung 5 zeigt die Bodenbelagsproben nach dem Radiant Panel Floor Test.

Die Prüfelemente wurden nach DIN EN ISO 11925-2¹³ (Einzelflammentest) und EN ISO 9239-1¹⁴ (Radiant Floor Panel Test) längs und quer zur Herstellrichtung, geprüft. Während der Beflammung konnte bei allen Bodenbelagsproben ein Entzünden nach der 2. Minute dokumentiert werden.

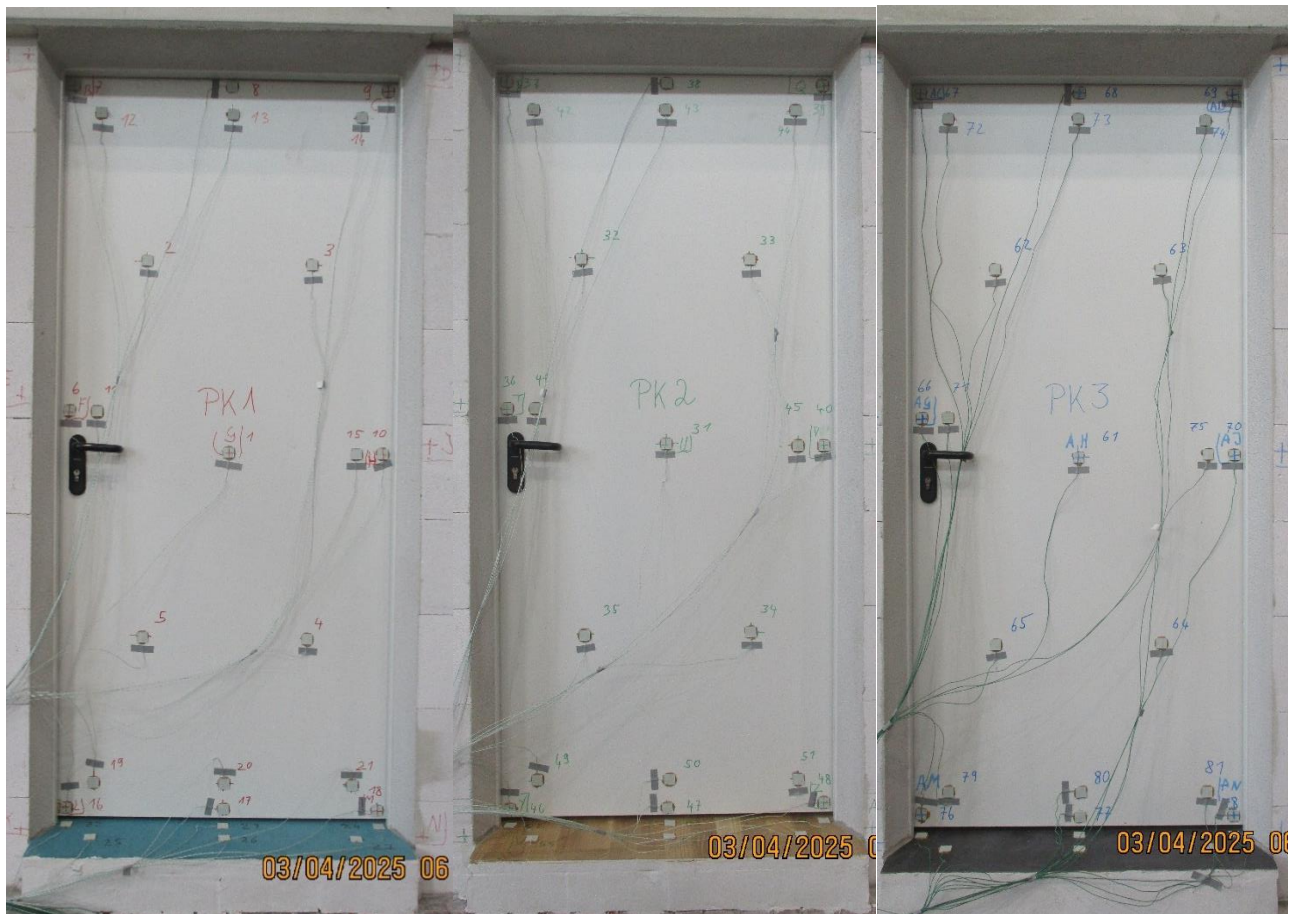
Abbildung 6: V 1 - Einbausituation der Prüfelemente

Der Einbau und die Befestigung der Türensyste in den Maueröffnungen erfolgte mit entsprechend für die Art der Befestigung ausreichend dimensionierten und geeigneten Befestigungsmitteln. Die technische Ansichtszeichnung ist Anlage V.1 – 1.1 zu entnehmen.

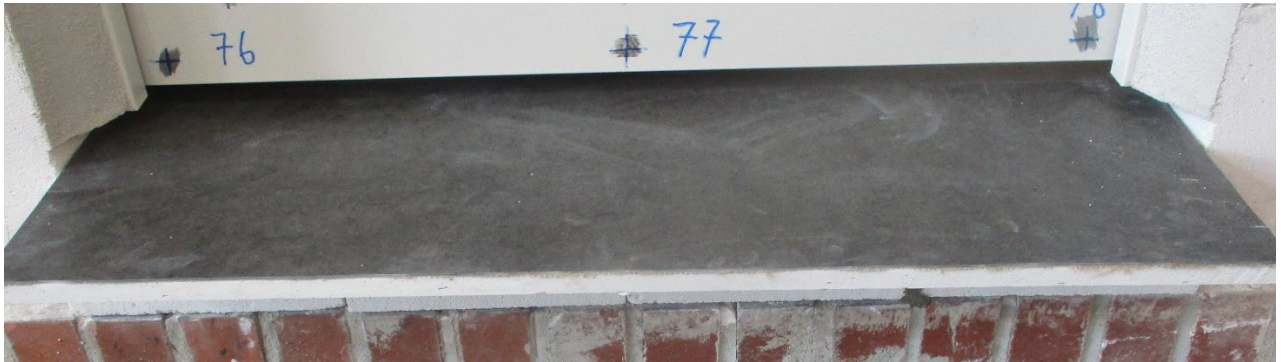
Abbildung 7: V 1 - Einbausituation der Bodenbeläge (exemplarisch am Bsp. Linoleum)

Bei dieser Versuchsreihe wurden alle Bodenbeläge unterhalb der Zargenstäbe angeordnet. Brandraumseitig wurde der Mörtel zum Schutz der Kanten bis an die Zarge und die Kanten herangeführt, um den Niveauunterschied auszugleichen.

Die folgende Abbildung 7 zeigt die Einbausituation exemplarisch am Beispiel des Linoleumbodenbelags.

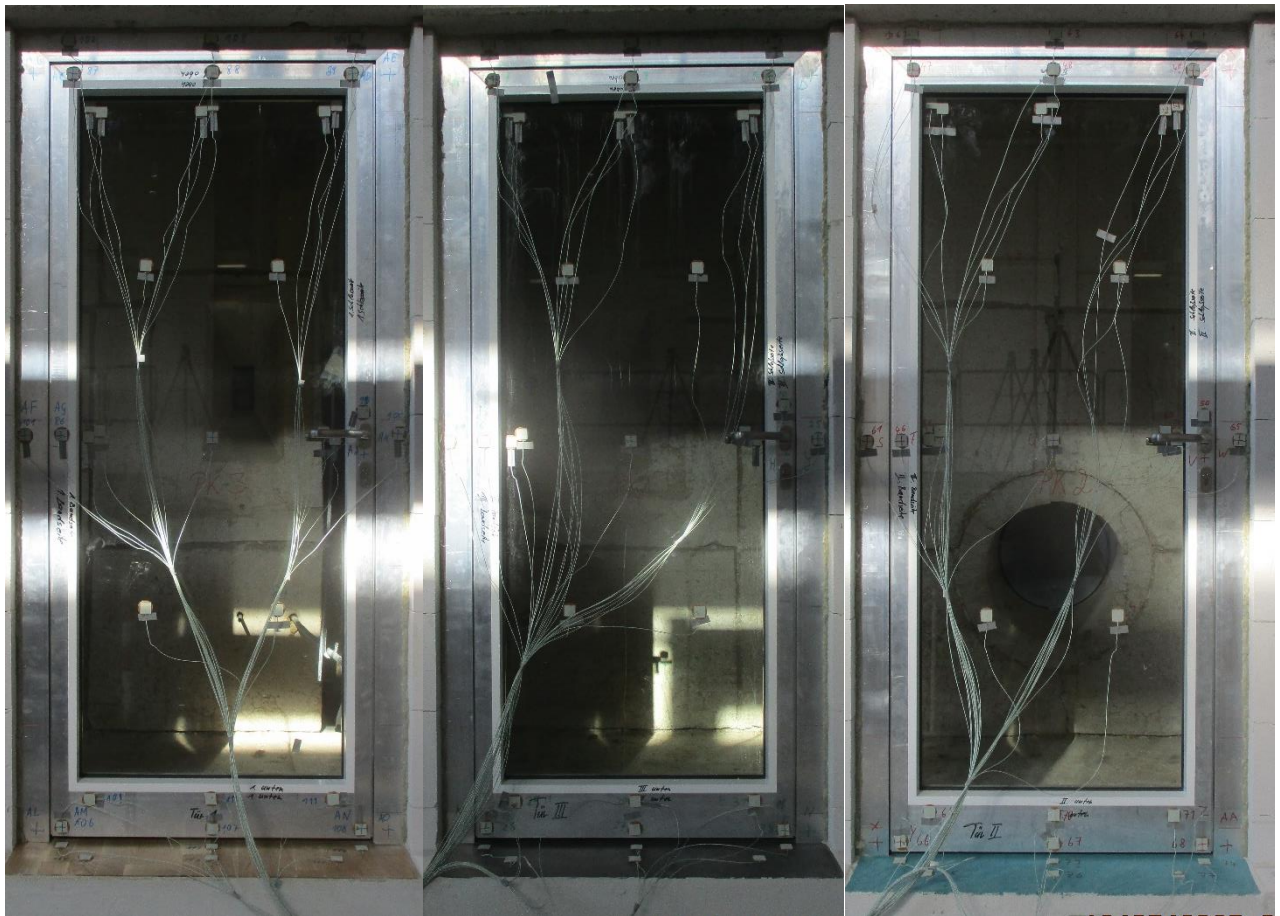
Abbildung 8: V 2 - Einbausituation der Prüfelemente

Bei dieser Versuchsreihe wurden alle Bodenbeläge im Bereich der Zargen ausgeklinkt. Brandraumseitig wurde der Mörtel zum Schutz der Kanten bis an die Zarge und die Kanten herangeführt, um den Niveauunterschied auszugleichen.

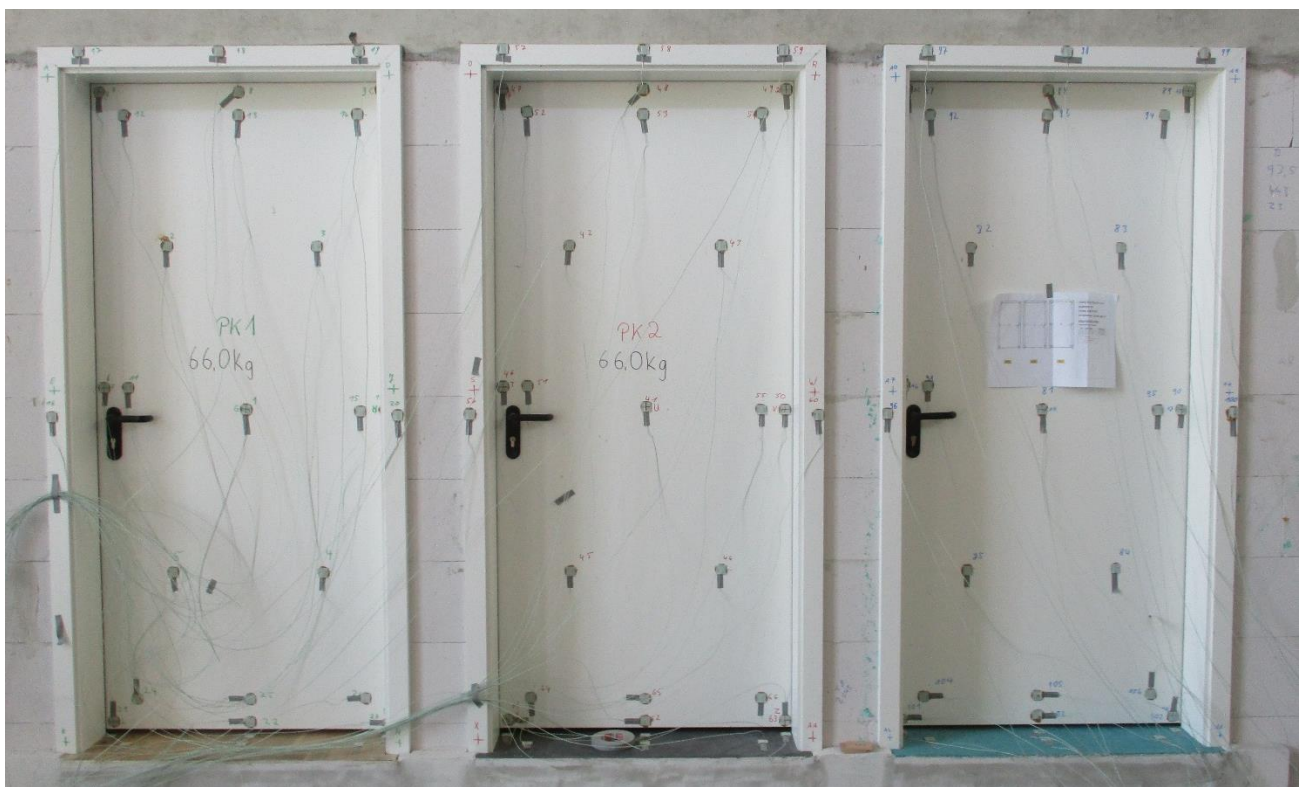
Abbildung 10: V 3 - Einbausituation der Prüfelemente

Die Bodenbeläge wurden nach vorheriger Herstellung und Konditionierung auf einer Trägerplatte, aus Calciumsilikat, unterhalb der Prüfelemente unter Berücksichtigung eines verbleibenden Bodenspalts von $h = 15 \text{ mm}$ eingebaut.

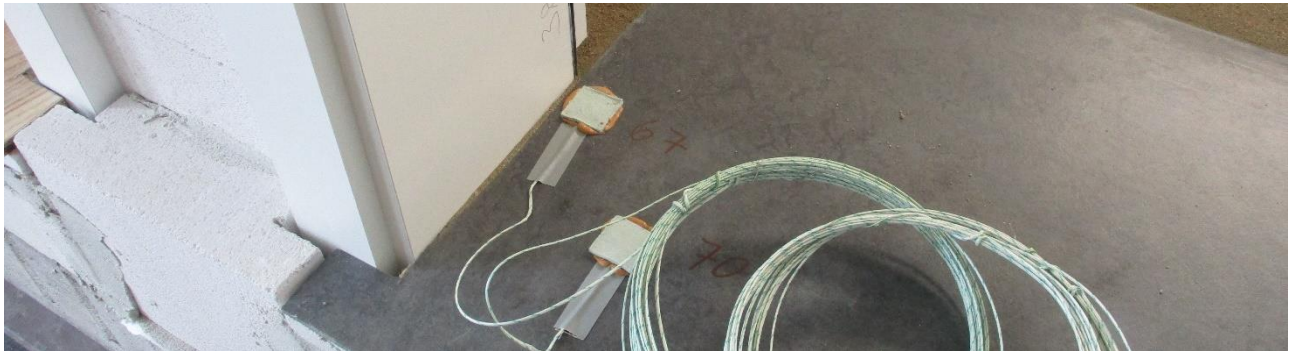
Abbildung 11: V 3 - Einbausituation der Bodenbeläge (exemplarisch am Bsp. Linoleum)

Bei dieser Versuchsreihe wurden alle Bodenbeläge im Bereich der Zargen ausgeklinkt. Brandraumseitig wurde der Mörtel - zum Schutz der Kanten - bis an die Zarge herangeführt und der Niveauunterschied ausgeglichen. Abbildung 11 zeigt die Einbausituation exemplarisch am Beispiel des Linoleumbodenbelags.

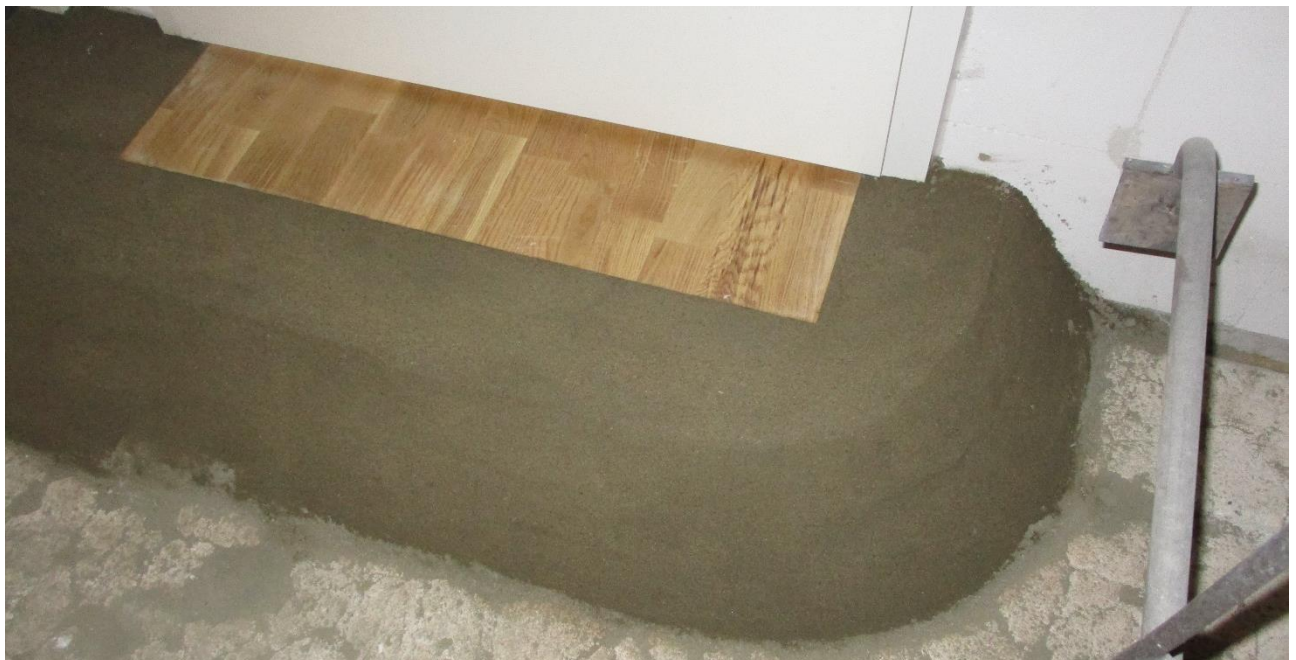
Abbildung 12: Exemplarische Darstellung der Kantenschutzmaßnahmen im Brandraum

Da sich in der baupraktischen Anwendung keine Kantenbeflammung der Bodenbeläge ergibt, wurden die Kanten der brandraumseitig angeordneten Bodenbeläge während der Feuerwiderstandsprüfungen umlaufend durch einen Niveauausgleich bis zur Oberkante des Bodenbelags mit einem handelsüblichen Mauermörtel geschützt.

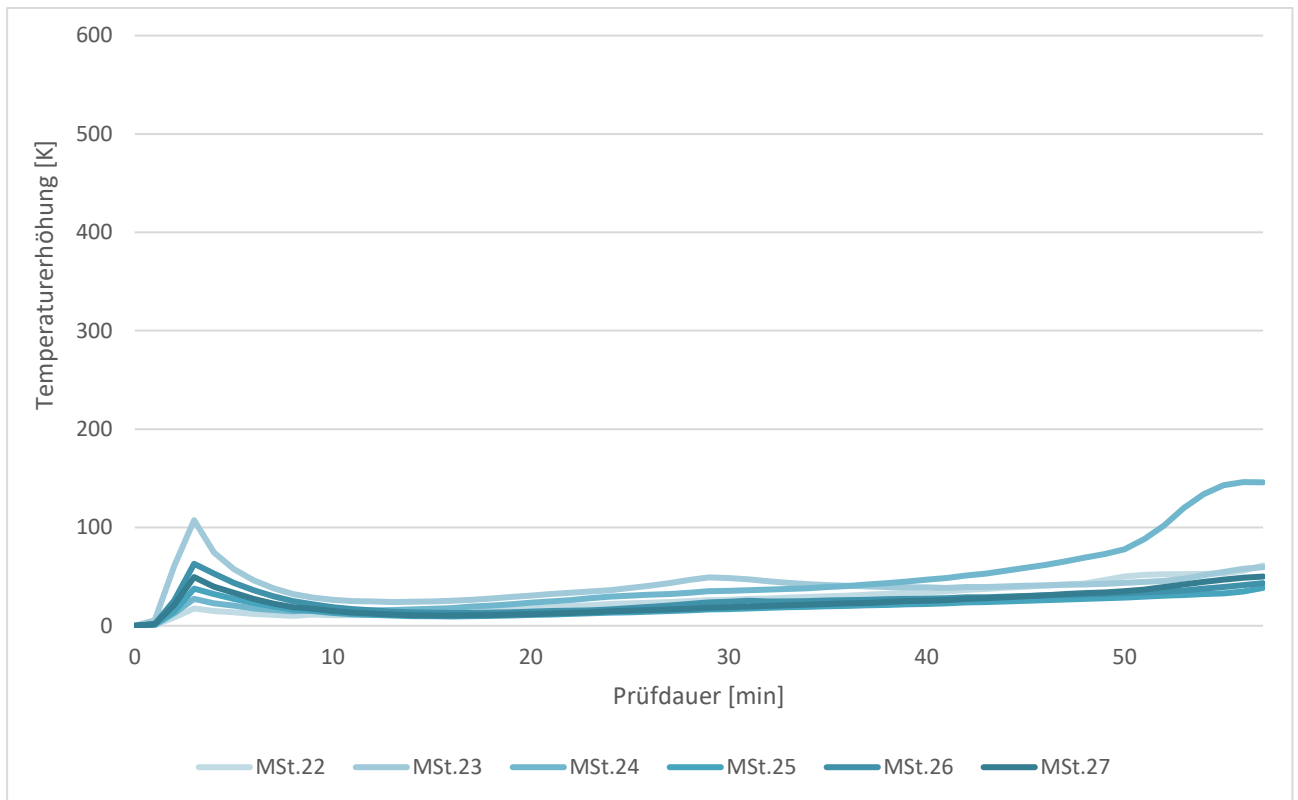
Abbildung 15: V 1.1 - Temperaturverlauf auf dem Teppich

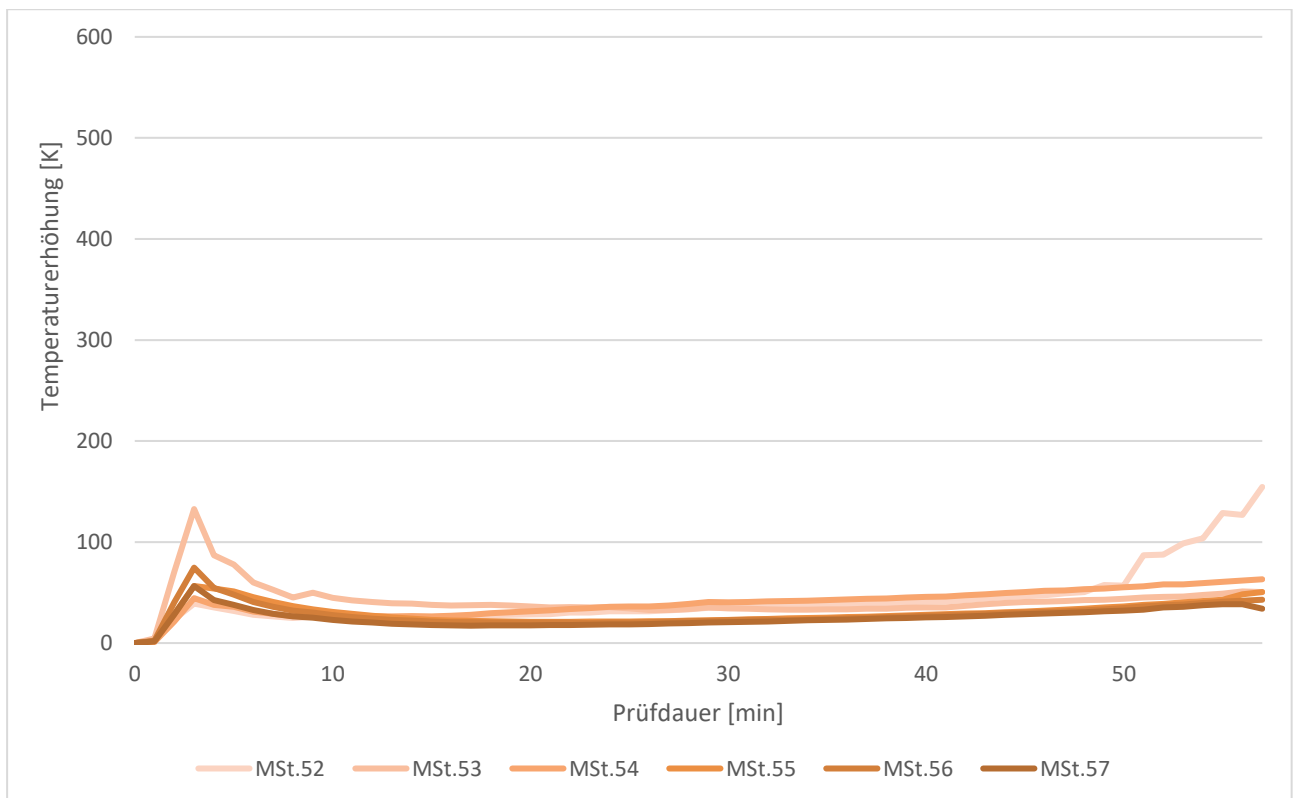
Abbildung 16: V 1.2 - Temperaturverlauf auf dem Parkett

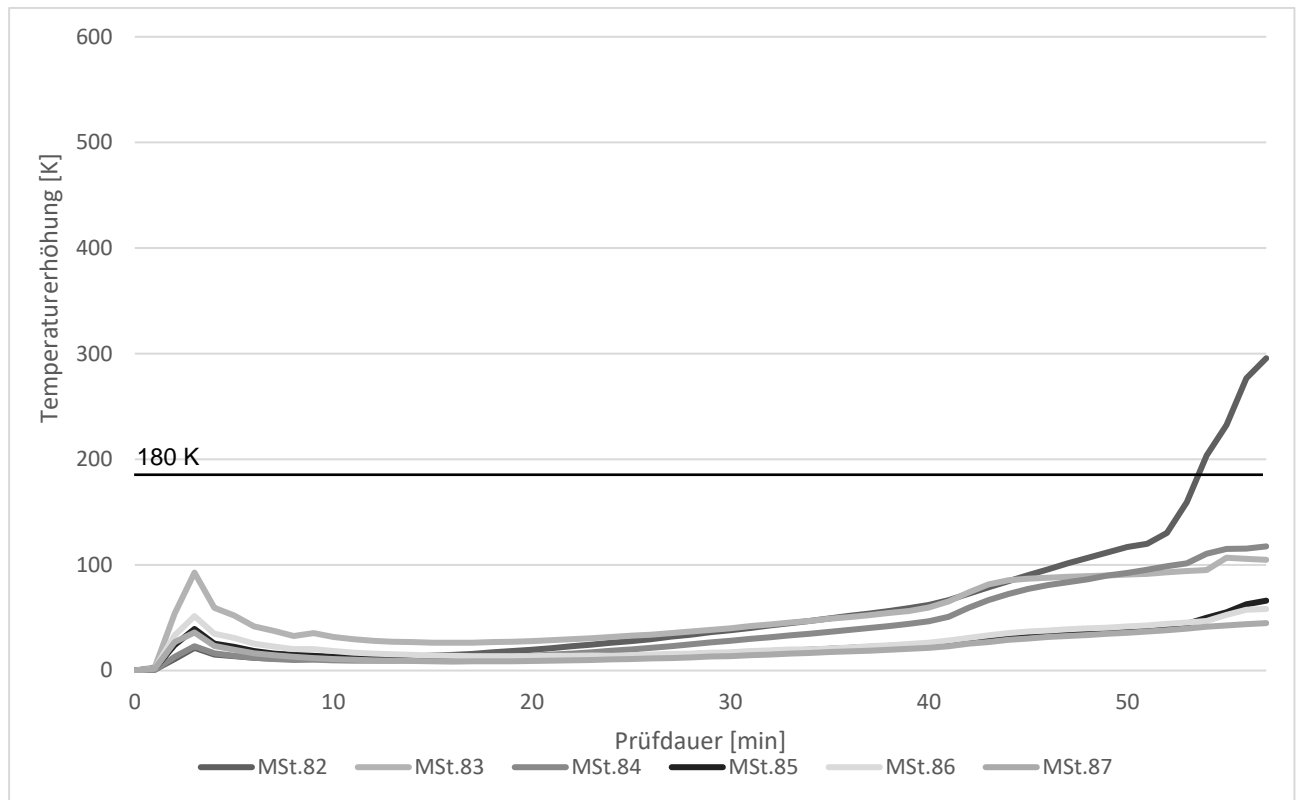
Abbildung 17: V 1.3 - Temperaturverlauf auf dem Linoleum

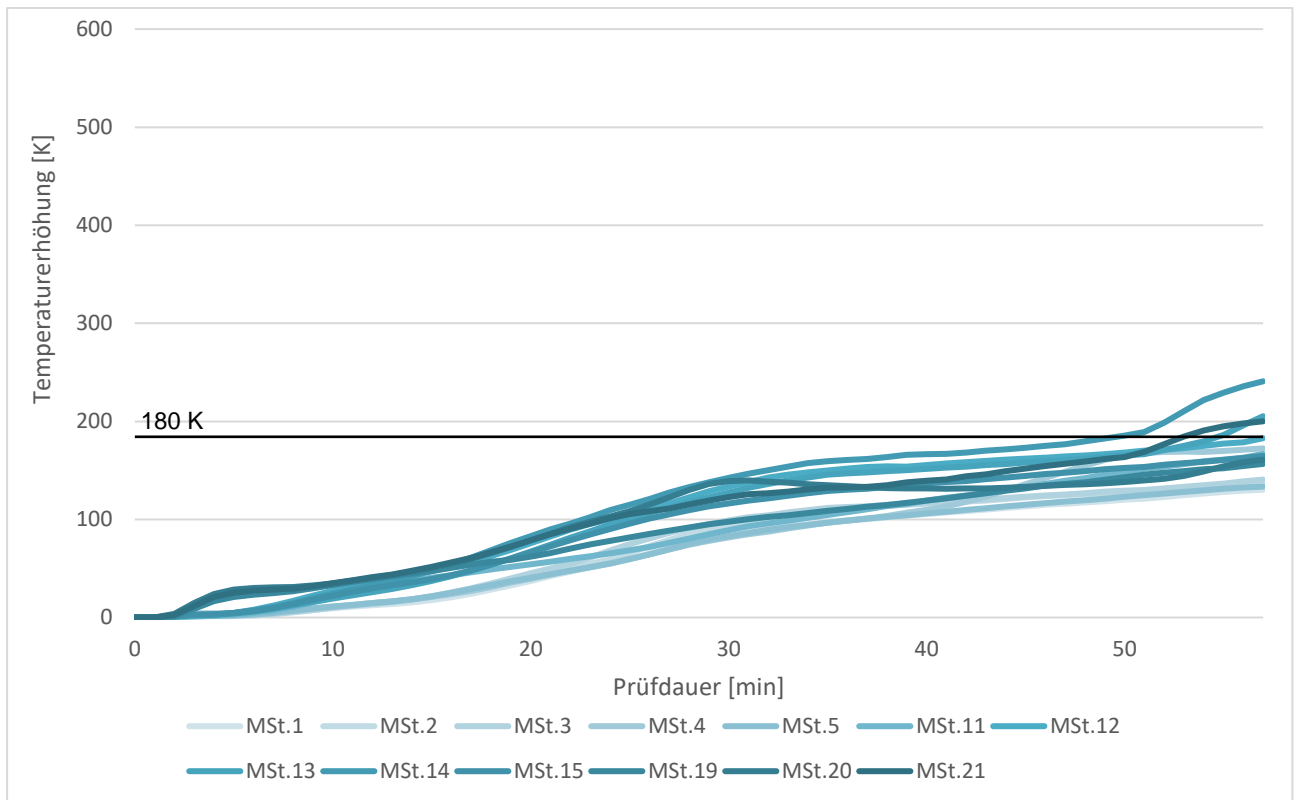
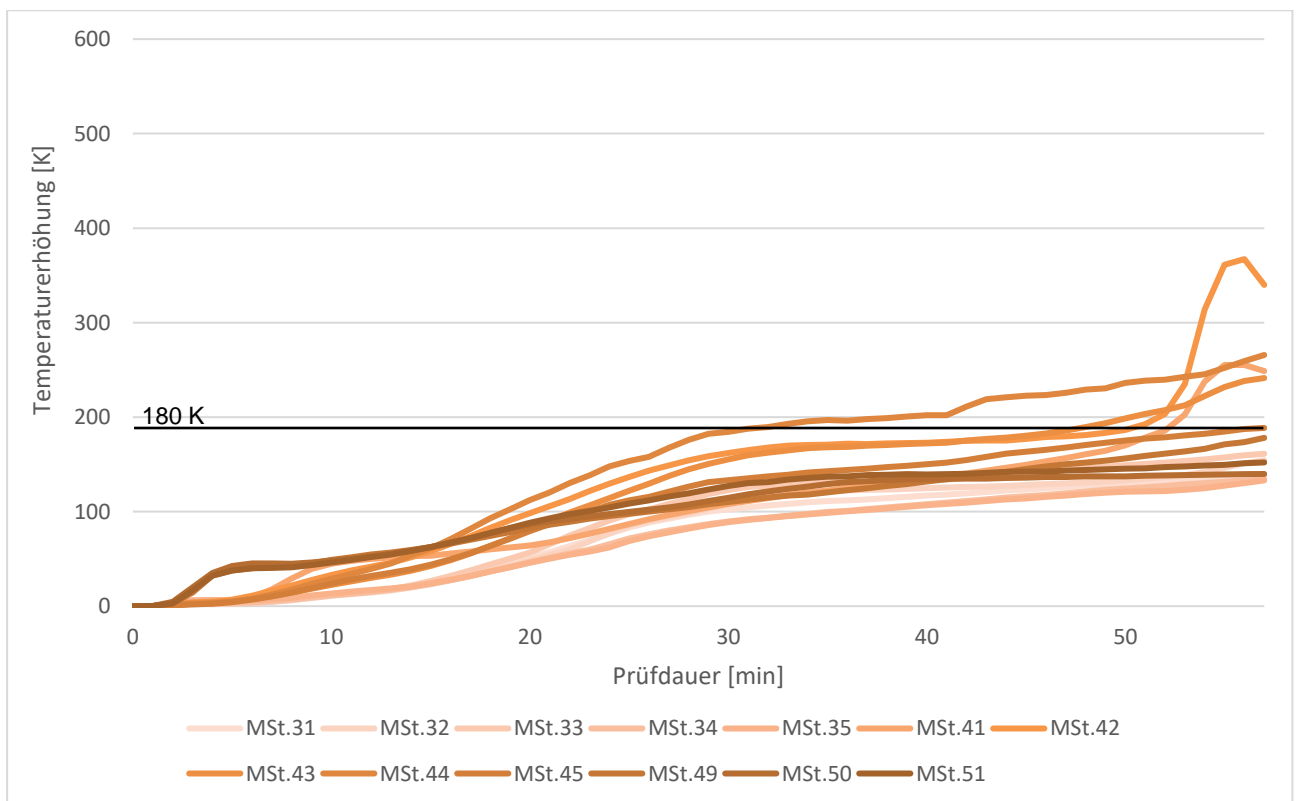
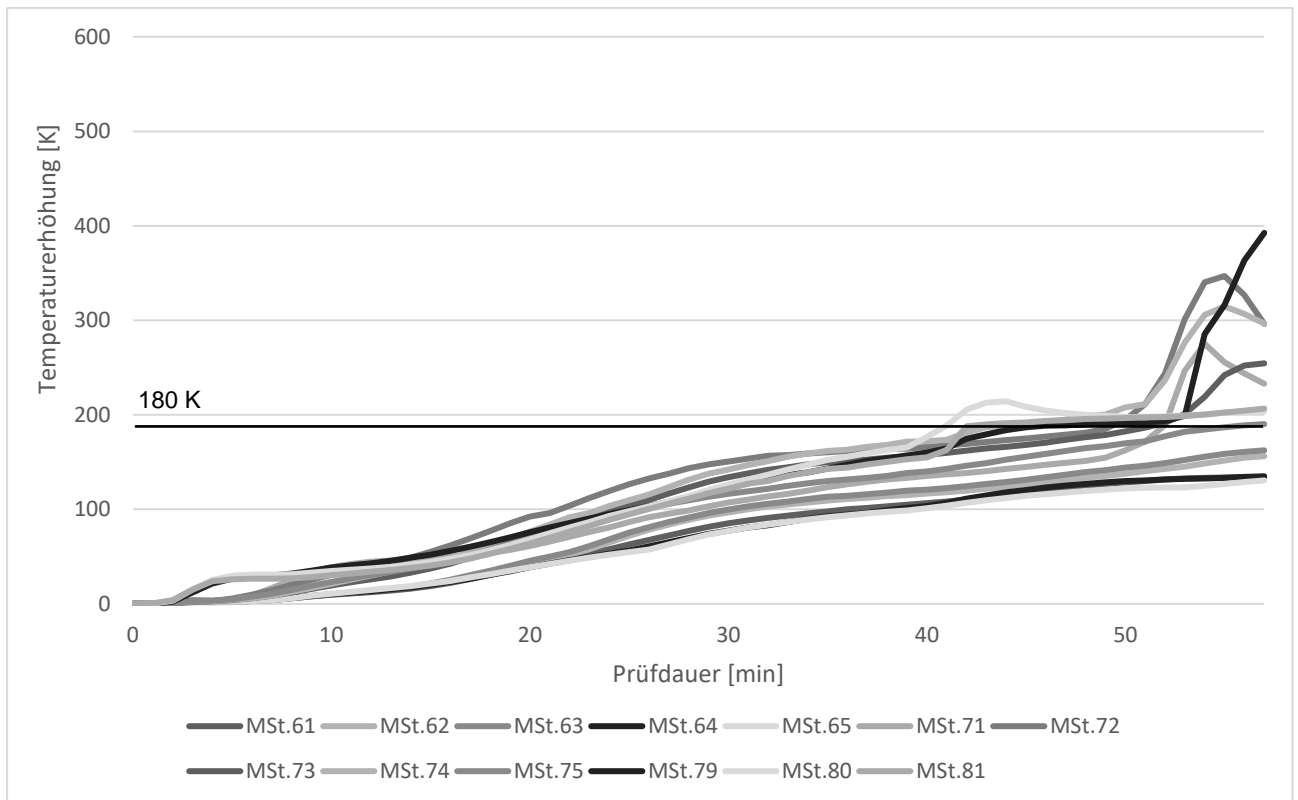
Abbildung 19: V 1.1 - Temperaturverlauf I_2 auf dem Türflügel (Teppich)

Abbildung 20: V 1.2 - Temperaturverlauf I_2 auf dem Türflügel (Parkett)

Abbildung 21: V 1.3 - Temperaturverlauf I_2 auf dem Türflügel (Linoleum)

Abbildung 19 bis Abbildung 21 geben die grafische Auswertung zur Klassifizierung I_2 gemäß DIN EN 13501-2¹⁹ wieder.

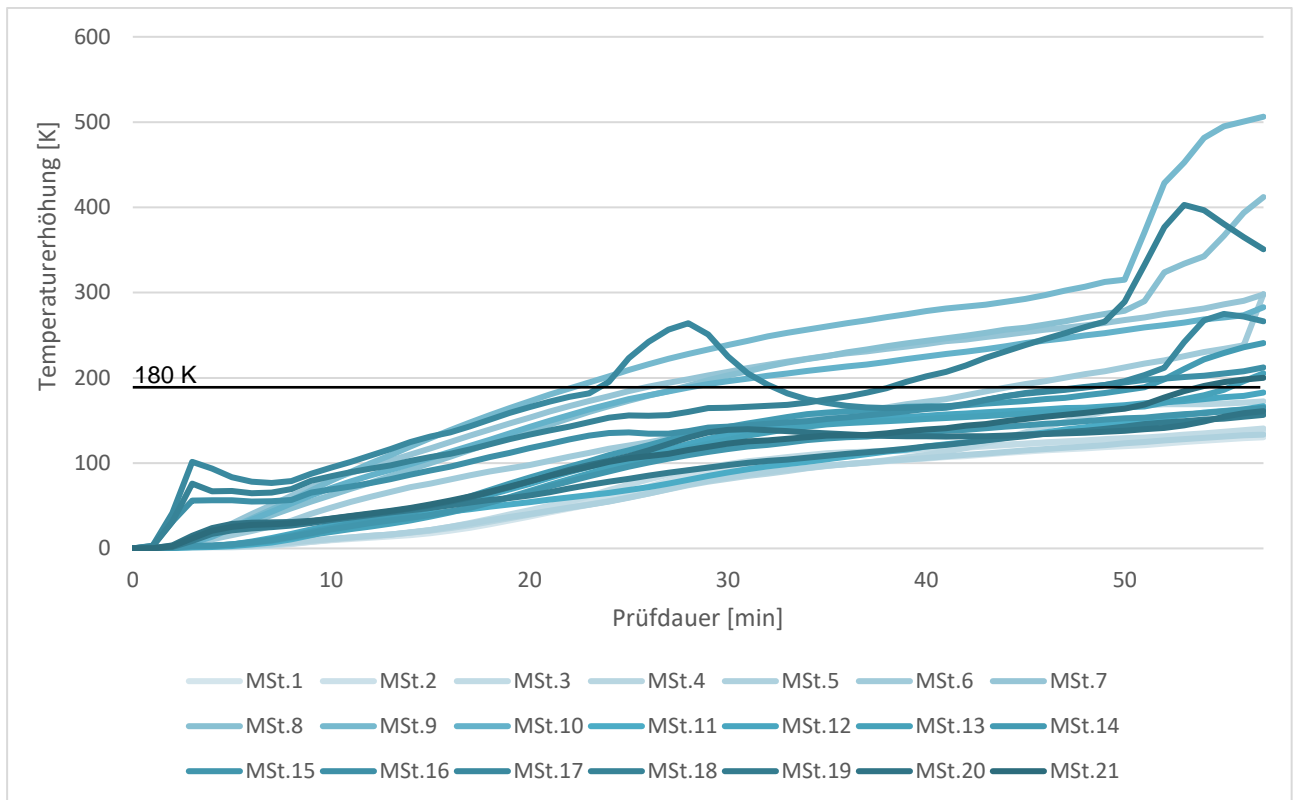
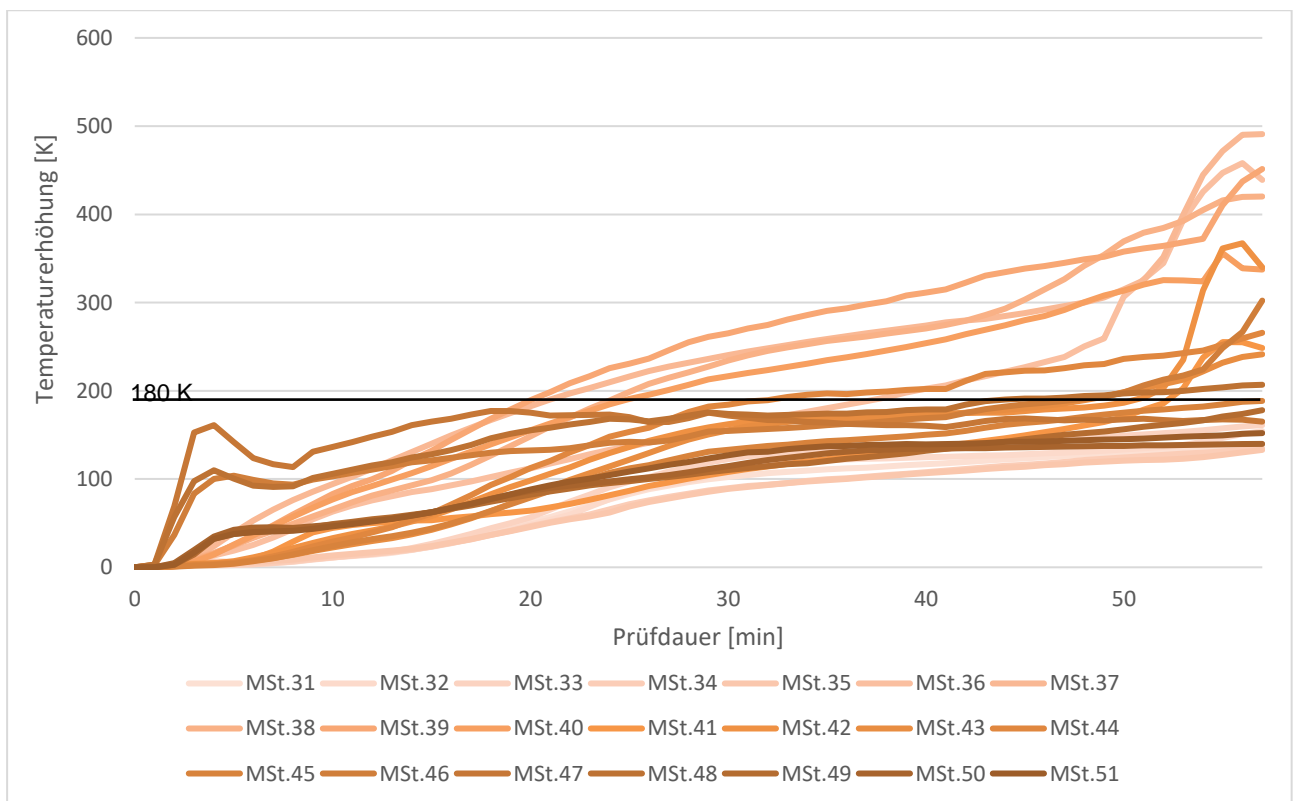
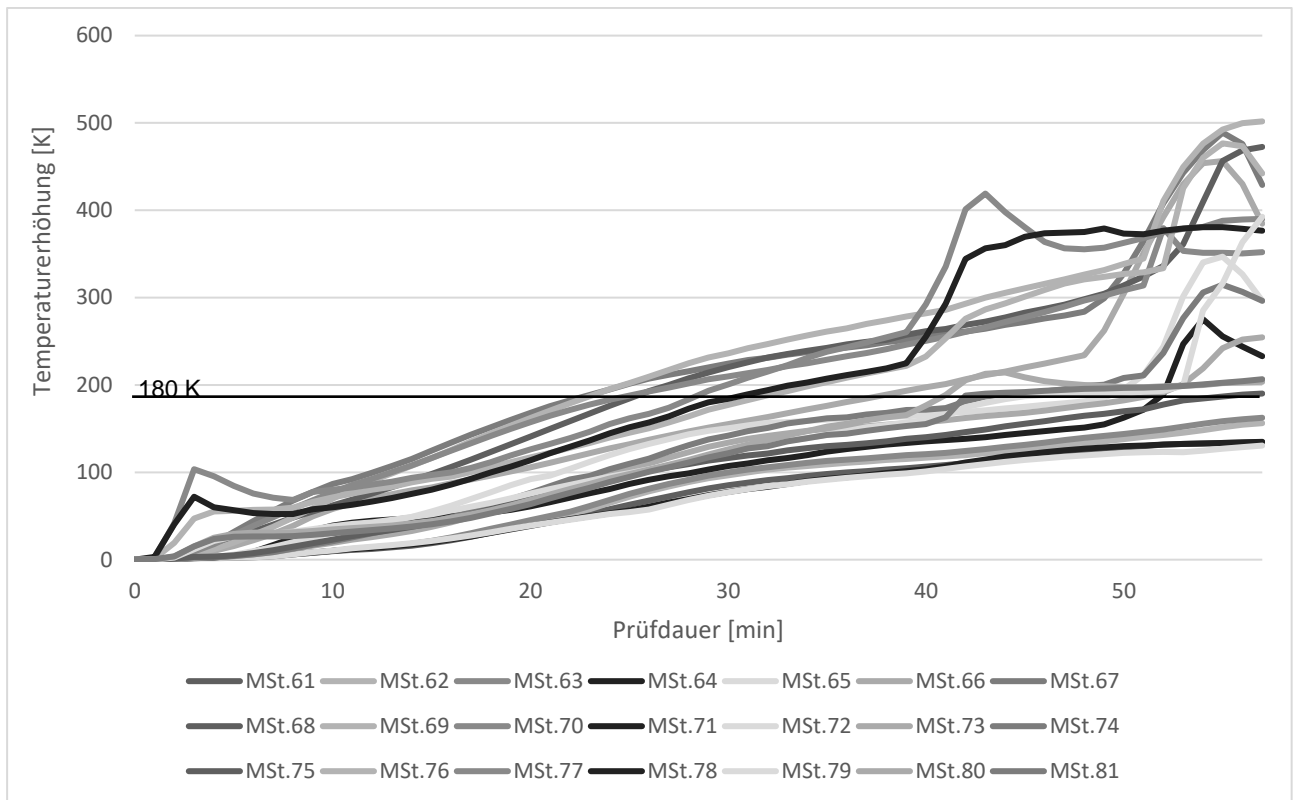
Abbildung 22: V 1.1 - Temperaturverlauf I₁ auf dem Türflügel (Teppich)

Abbildung 23: V 1.2 - Temperaturverlauf I₁ auf dem Türflügel (Parkett)

Abbildung 24: V 1.3 - Temperaturverlauf I₁ auf dem Türflügel (Linoleum)

Die grafische Auswertung des Kriteriums I_1 (informell) ist in den folgenden Abbildungen dargestellt.

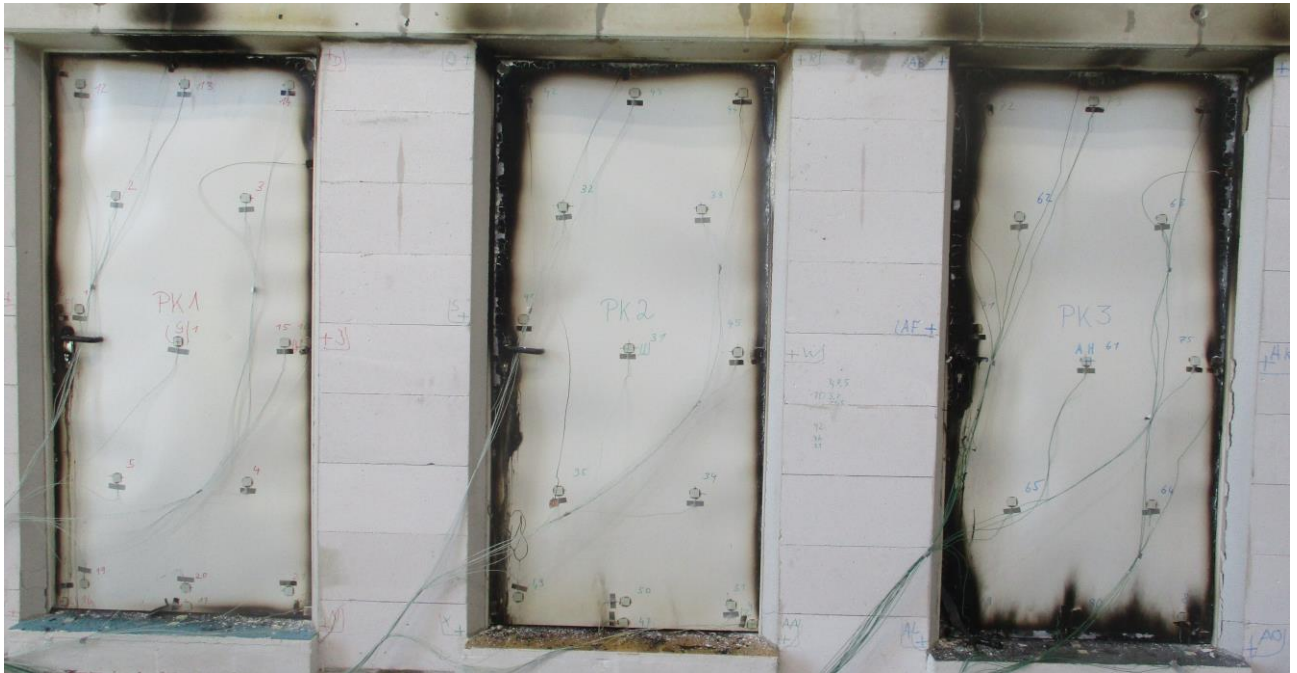
Abbildung 25: V 1 - Prüfelemente nach dem Brandversuch (unbeflammte Seite)

Auf der unbeflammten Seite wiesen die Bodenbeläge keine nennenswerten Veränderungen auf, so dass auch nach dem Brandversuch kein flächiger Durchbrand im Schwellenbereich oder ähnliche Erscheinungen festgestellt wurden. Weitere Informationen sind Anlage V.1 - 6.1 bis Anlage V.1 - 6.3 zu entnehmen.

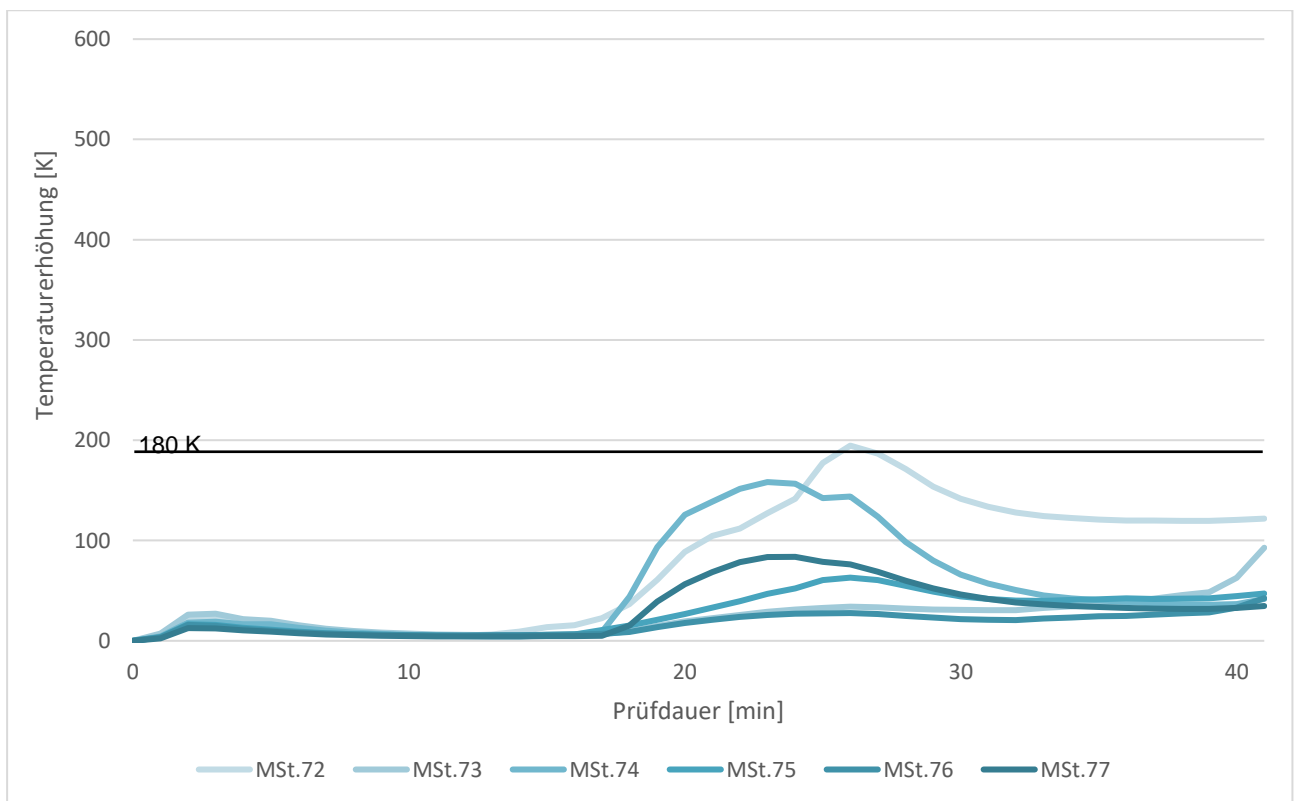
Abbildung 30: V 2.1 - Temperaturverlauf auf dem Linoleum

Abbildung 31: V 2.2 - Temperaturverlauf auf dem Teppich

Abbildung 32: V 2.3 - Temperaturverlauf auf dem Parkett

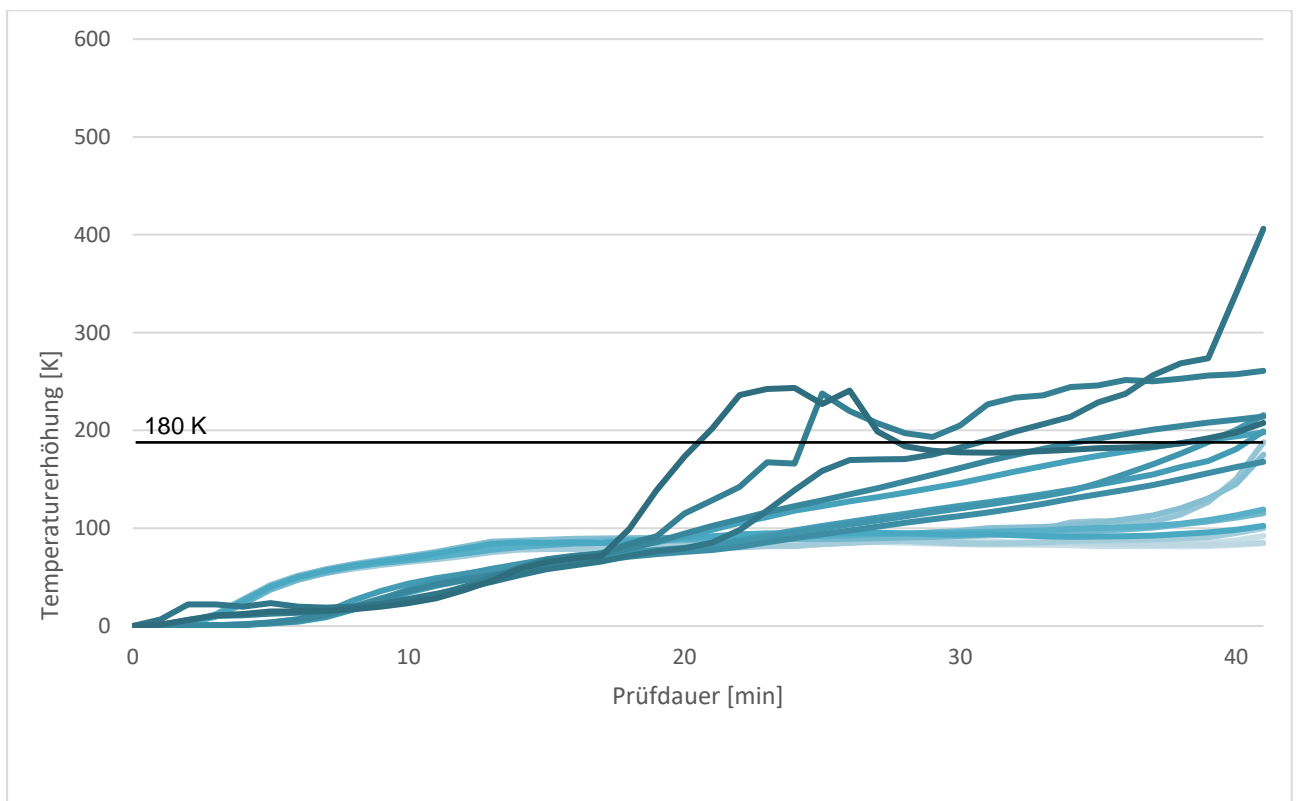
Abbildung 34: V 2.1 - Temperaturverlauf I_2 auf dem Türflügel (Linoleum)

Abbildung 35: V 2.2 - Temperaturverlauf I_2 auf dem Türflügel (Teppich)

Abbildung 36: V 2.3 - Temperaturverlauf I_2 auf dem Türflügel (Parkett)

Abbildung 34 bis Abbildung 36 geben die grafische Auswertung zur Klassifizierung I_2 gemäß DIN EN 13501-2¹⁹, wieder.

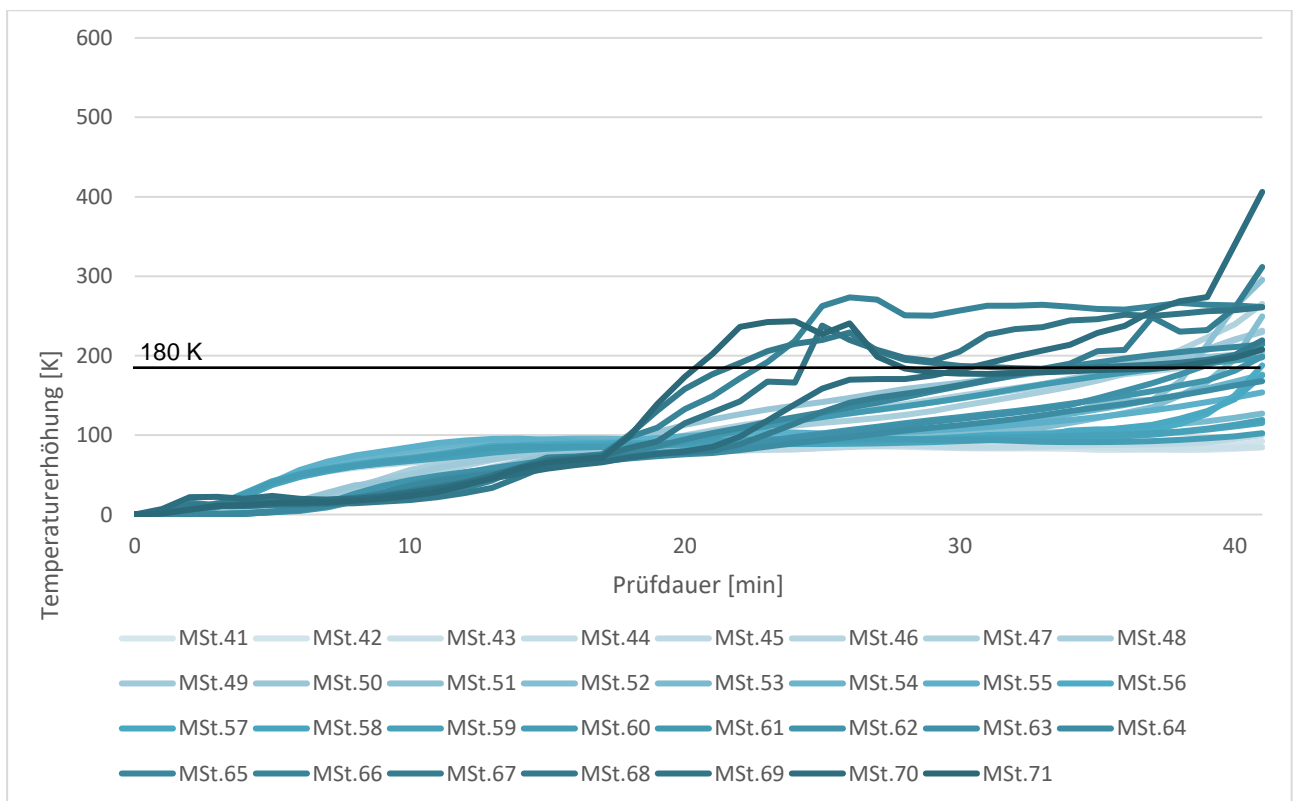
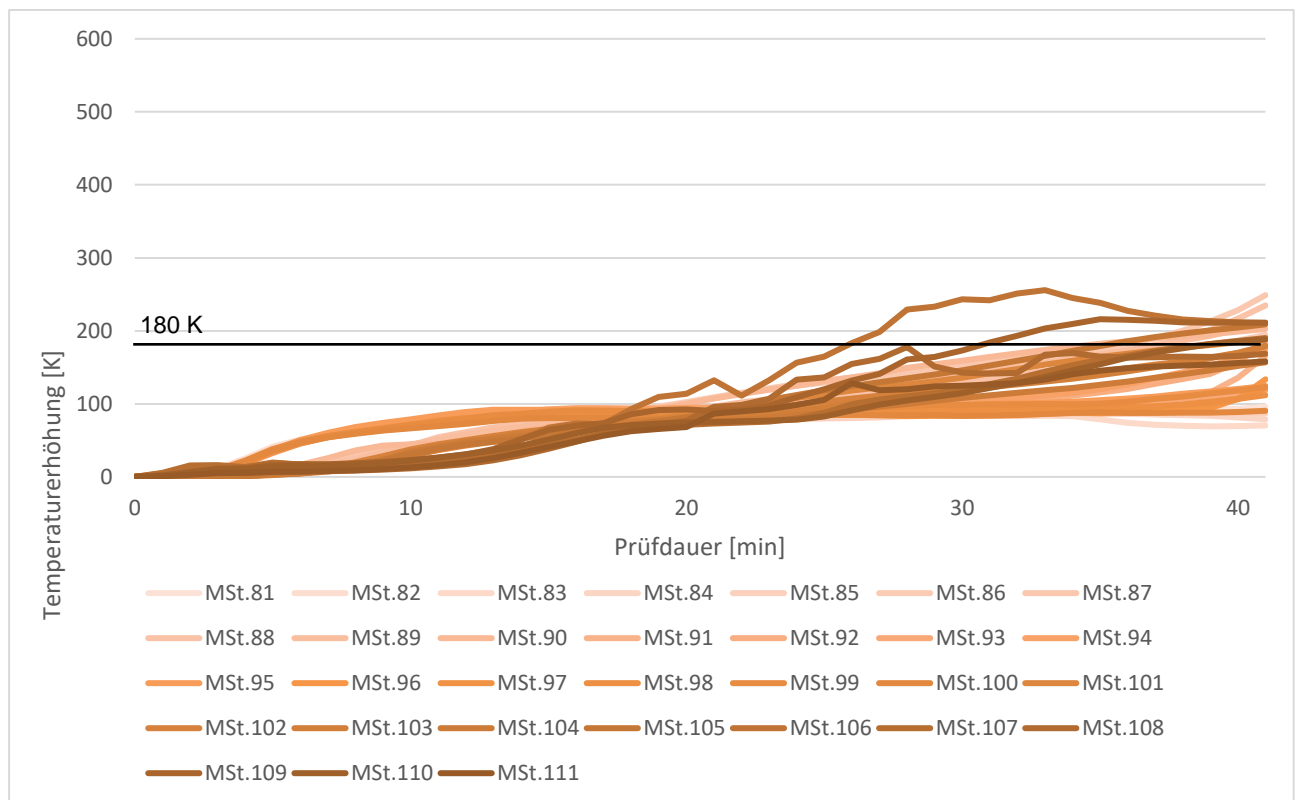
Abbildung 37: V 2 - Temperaturverlauf I₁ auf dem Türflügel (Linoleum)

Abbildung 38: V 2 - Temperaturverlauf I₁ auf dem Türflügel (Teppich)

Abbildung 39: V 2 - Temperaturverlauf I_1 auf dem Türflügel (Parkett)

Die grafische Auswertung des Kriteriums I_1 (informell) ist in den folgenden Abbildungen dargestellt.

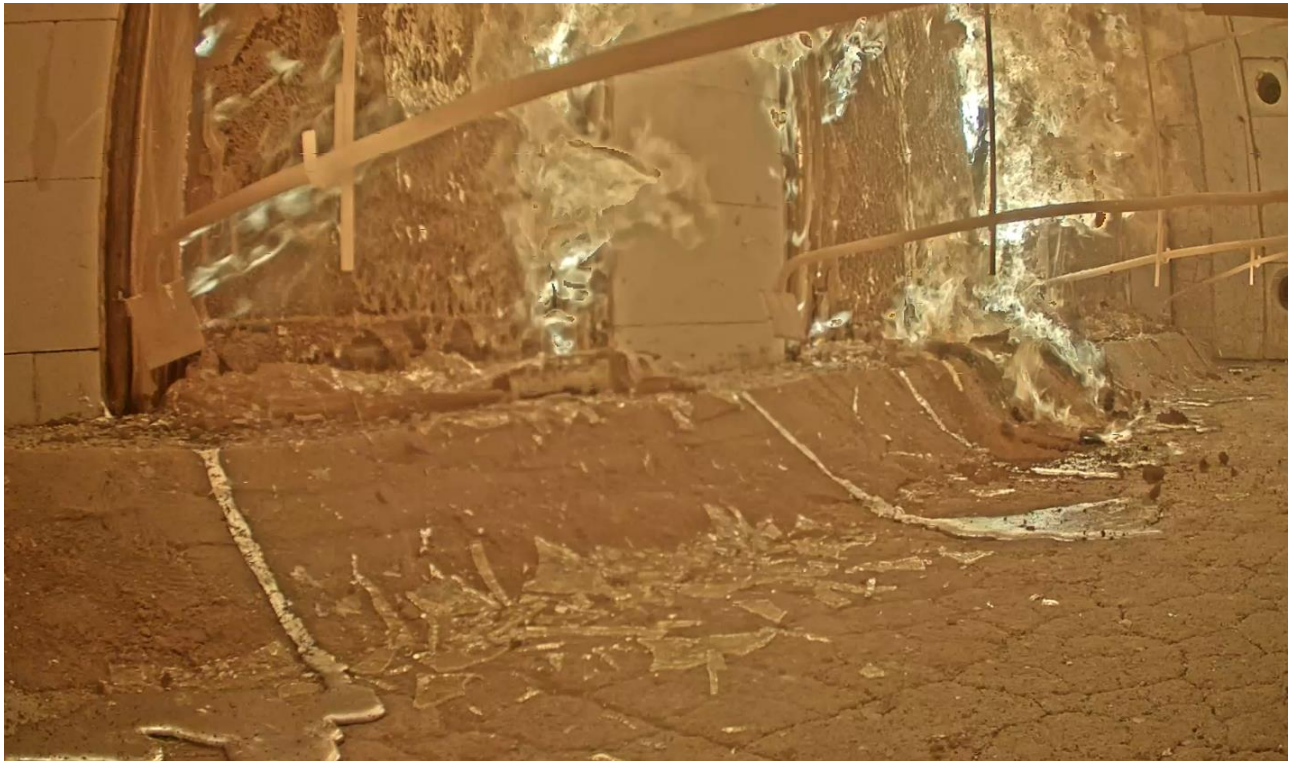
Abbildung 40: V 2 - Schwellenbereich nach dem Brandversuch (beflammte Seite)

Die Beobachtungen der Prüfelemente nach dem Brandversuch zeigten, dass die Bodenbeläge der beflamnten Seite von einer Schmelzschicht aus den herabgefallenen Glasbruchstücken und einer Schicht aus reagiertem Interlayer der Brandschutzscheibe bedeckt waren. Darunter waren die Bodenbeläge aufgrund der vorherrschenden Temperaturen im Brandraum vollständig verbrannt.
