Nachweis von unterschiedlichen brennbaren Fußbodenbelägen, angeordnet unter Feuerschutzabschlüssen

Abschlussbericht

Forschungsvorhaben	P 52-5-4.217-2094.23
Thema	Nachweis von unterschiedlichen brennbaren Fußbodenbelägen, angeordnet unter Feuerschutzabschlüssen
Auftraggeber	Deutsches Institut für Bautechnik Kolonnenstraße 30 B 10829 Berlin
Forschungsstelle	Materialprüfanstalt für das Bauwesen Braunschweig Fachbereich Brandschutz Beethovenstraße 52 38106 Braunschweig Herr Dr.-Ing. Gary Blume Frau Dipl.-Ing (FH) Nina Kornmayer Herr Markus Korth M. Eng. Frau Dipl.-Ing. Mandy Weingarten
Beratende Sachverständige	Frau Dipl.-Ing. Stefanie Steinmeier (TÜV Nord Systems GmbH & Co. KG) Herr Dr. rer. nat. Stefan Wies (Materialprüfungsanstalt Stuttgart)
Forschungszeitraum	01. Februar 2023 bis 27. Februar 2026

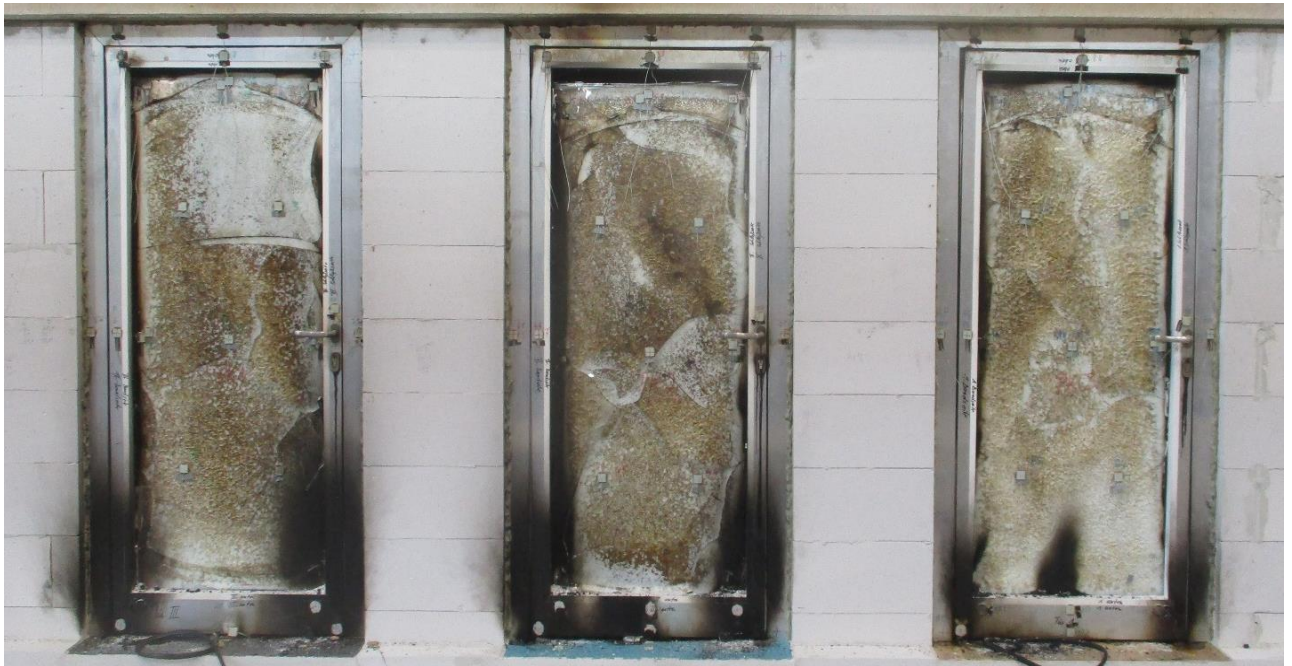
Abbildung 42: V 2 - Prüfelemente nach dem Brandversuch (unbeflammte Seite)

Auf der unbeflamnten Seite der Prüfelemente zeigten sich auf den Bodenbelägen in den Eckbereichen in Flucht mit der Zarge bräunliche Verfärbungen in Form von Flecken. Daneben konnten an den Bodenbelägen keine nennenswerten Veränderungen, kein flächiger oder lokaler Durchbrand oder ähnliche Erscheinungen festgestellt werden.

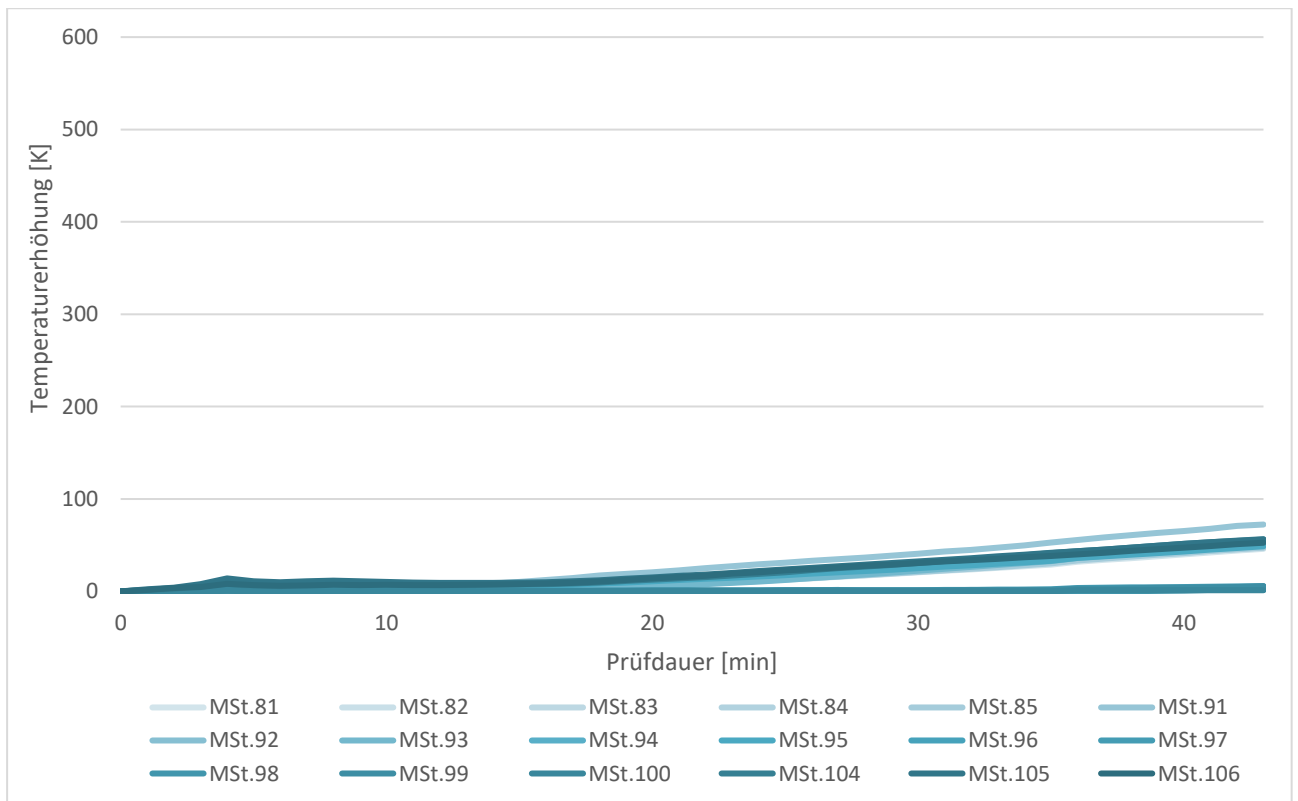
Abbildung 49: V 3.1 - Temperaturverlauf I_2 auf dem Türflügel (Parkett)

Abbildung 50: V 3.2 - Temperaturverlauf I_2 auf dem Türflügel (Linoleum)

Abbildung 51: V 3.3 - Temperaturverlauf I_2 auf dem Türflügel (Teppich)

Abbildung 49 bis Abbildung 51 geben die grafische Auswertung zur Klassifizierung I_2 gemäß DIN EN 13501-2¹⁹ wieder.

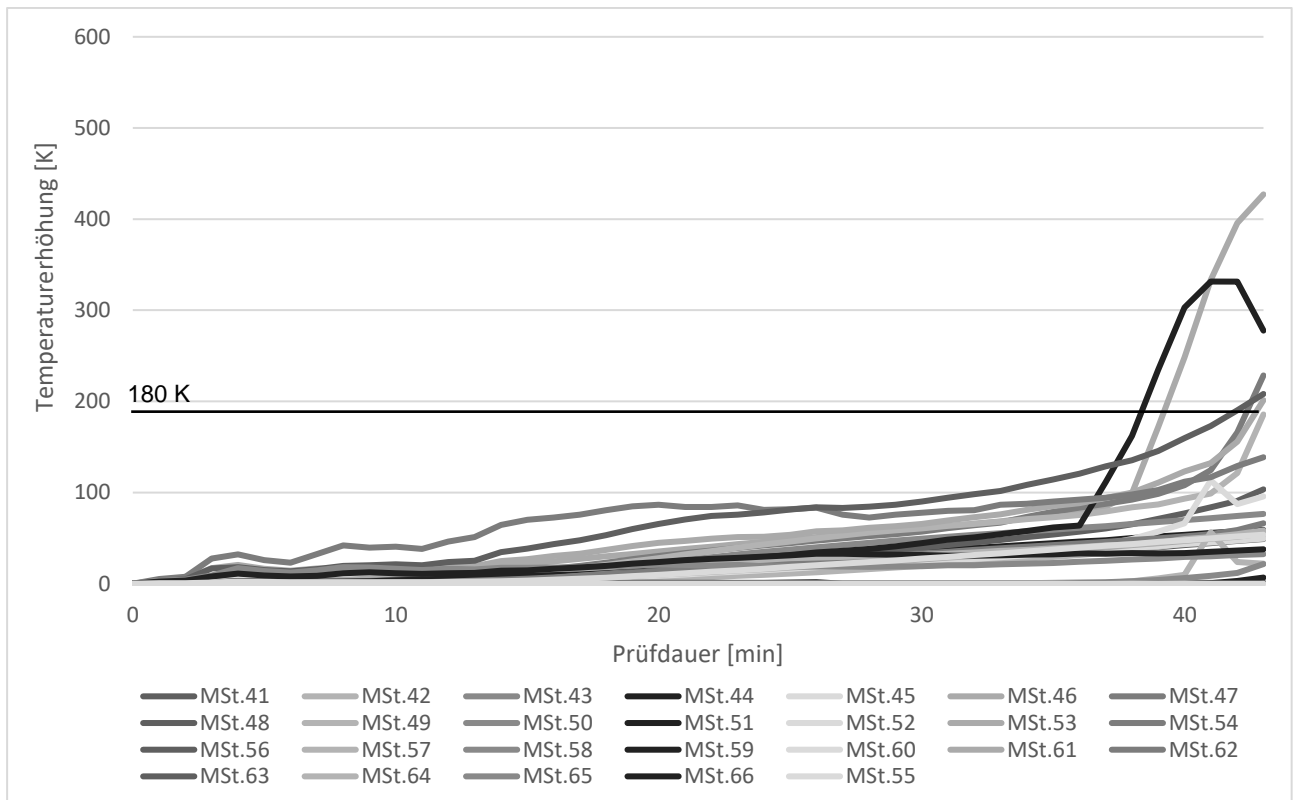
Abbildung 52: V 3.1 - Temperaturverlauf I_1 auf dem Türflügel (Parkett)

Abbildung 53: V 3.2 - Temperaturverlauf I₁ auf dem Türflügel (Linoleum)

Abbildung 54: V 3.3 - Temperaturverlauf I₁ auf dem Türflügel (Teppich)

Die grafische Auswertung des Kriteriums I_1 (informell) ist in den folgenden Abbildungen dargestellt.

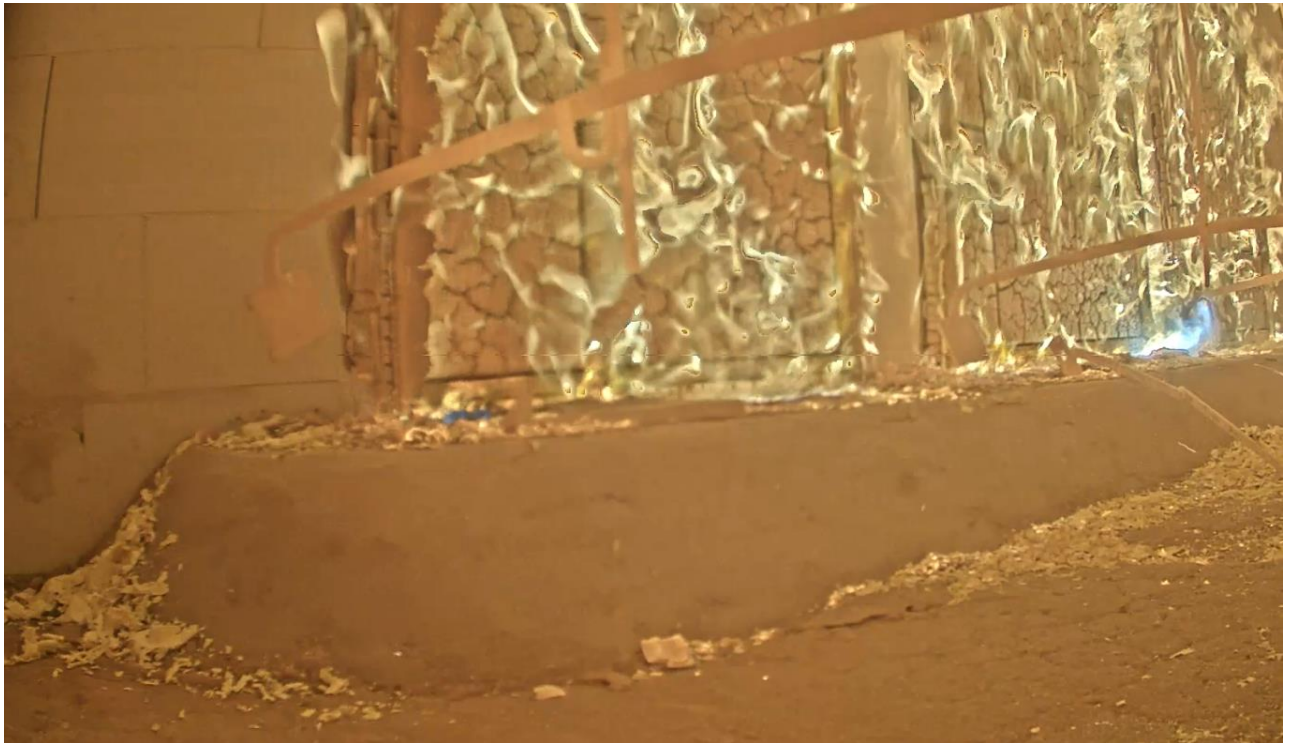
Abbildung 55: V 3 - Prüfelemente beflammete Seite nach Ende der Beflammung

Verfärbungen auf. Diese sind auf die dort festgestellte Flammenbildung aus dem Bodenspalt zurückzuführen. Das Erscheinungsbild des Linoleumbodens entsprach dem des Teppichs, war jedoch weniger stark ausgeprägt. Im Gegensatz dazu zeigte der Teppichboden eine flächige dunkle Verfärbung über fast die gesamte Türbreite.

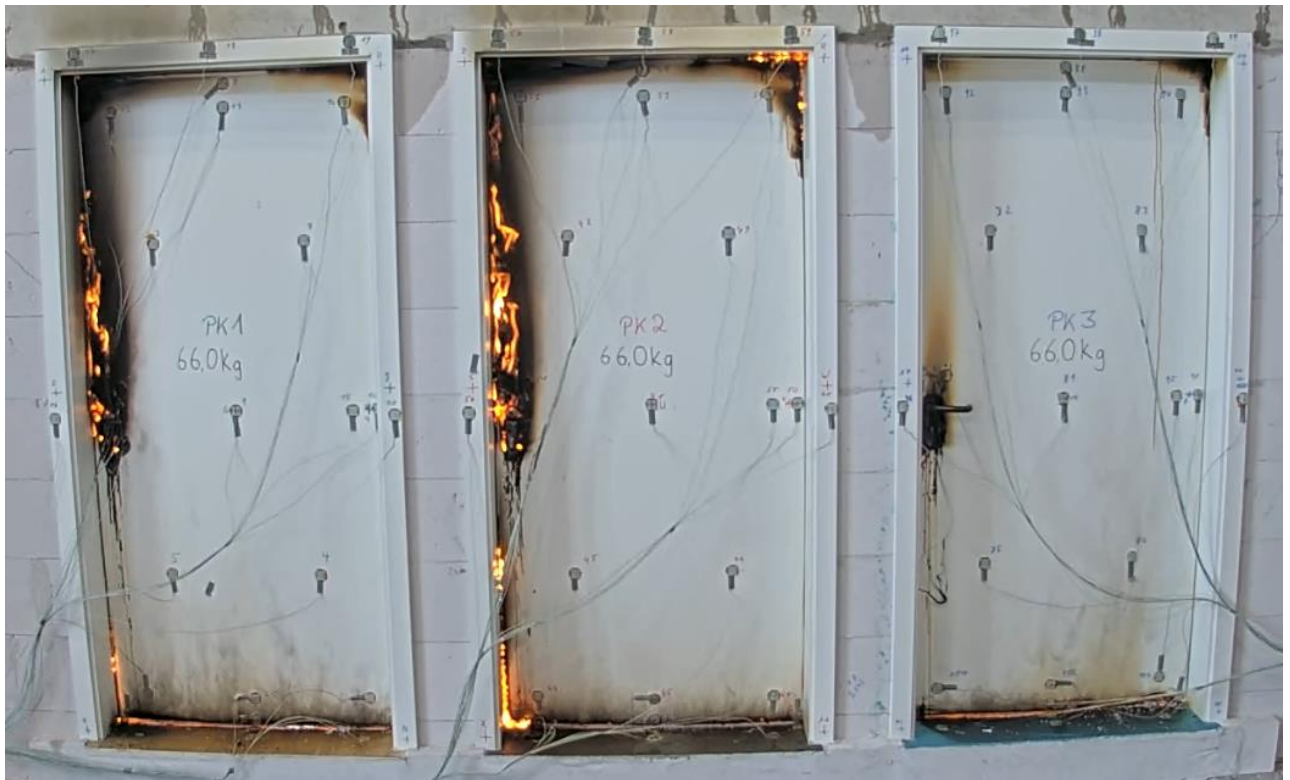
Abbildung 56: V 3 - Prüfelemente nach dem Brandversuch (unbeflammte Seite)
