Brandversuch zur Beurteilung der
Leistungsfähigkeit eines
Lüftungssystems zur
Rauchfreihaltung des
Treppenraumes im Bürogebäude
Hamburg 36, Dammtorstraße 29

durchgeführt von der Forschungsstelle für
Brandschutztechnik an der Universität
Karlsruhe (TH)

Institut für Bautechnik, Berlin

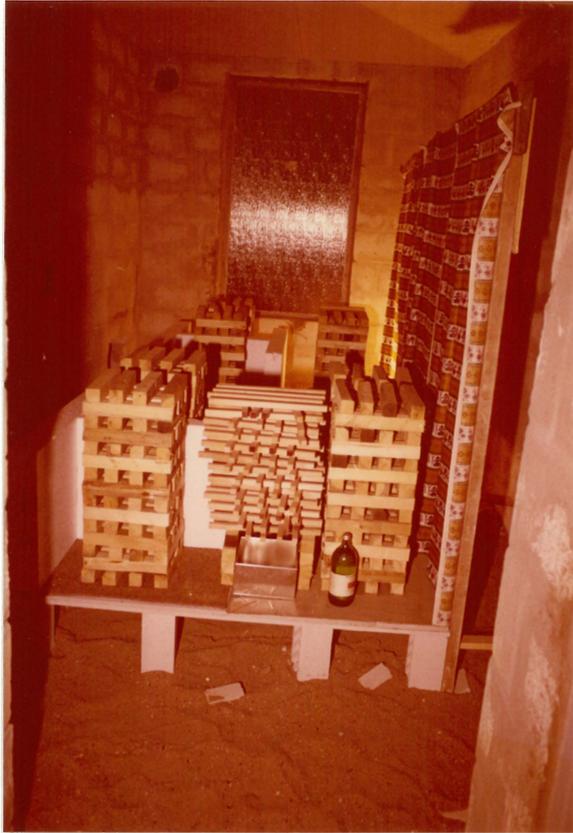
Bild 3
Brandraum mit
Brandlastpalette
Brandlast ca. 180 kg

Der Brandversuch wurde im 2. Obergeschoß durchgeführt. Wie Bild 1, das den Grundriß der 5 gleichartigen Obergeschosse darstellt, zeigt, wurde ein Raum mit einer Breite von 2,5 m und einer Länge von 5,1 m abgemauert. In diesem Raum wurde eine Brandlastpalette mit einer Brandlast von ca. 180 kg brennbaren Materialien eingebracht. Der Aufbau und die Anordnung der Brandlast geht aus Bild 3 hervor.

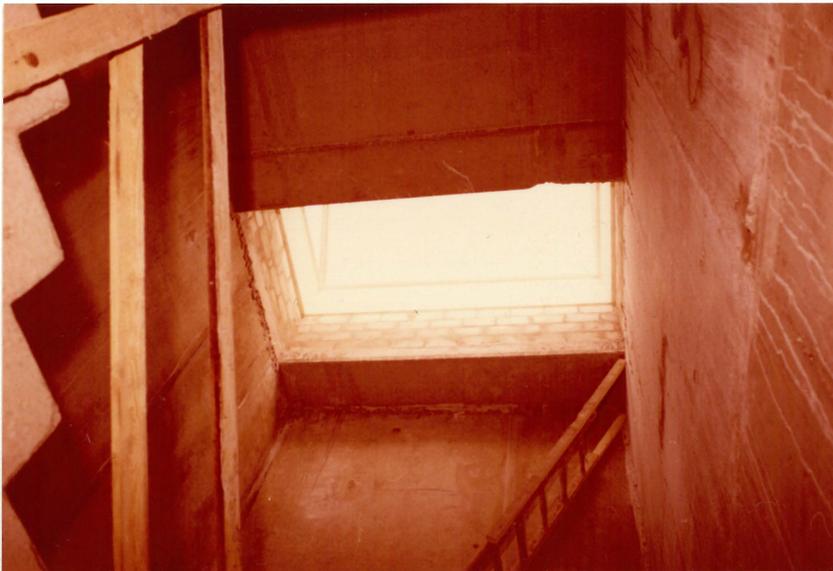
Bild 4
Rauchabzugsöffnung
im Treppenraum
Querschnitt
1,30 m x 2,37 m

Der freie Querschnitt der Abluftöffnung im Treppenraum beträgt bei abgenommener Lichtkuppel 1,30 m x 2,37 m.

Das Lüftungssystem wurde bei diesem Versuch ca. 7 min nach dem Entzünden der Brandlast manuell in Betrieb gesetzt. Die Lichtkuppel über der Rauchabzugsöffnung, im oberen Teil des Treppenraumes (siehe Bild 4) wurde bereits vor Versuchsbeginn in die im Bild 5 gezeigte Stellung (Hubhöhe 75 cm) gebracht. Diese Hubhöhe wird auch durch den im Endausbau der Anlage vorhandenen Hubzylinder erreicht.

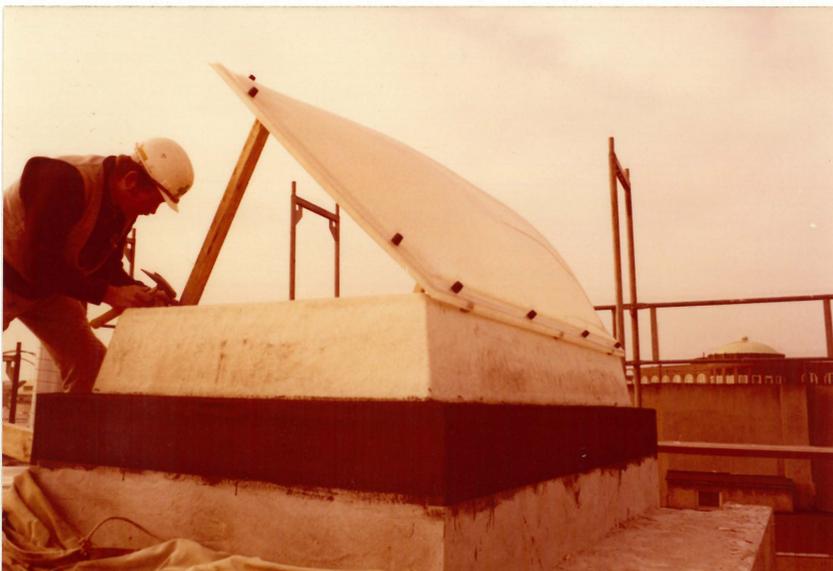
Bild 5
Öffnungswinkel
der Lichtkuppel
beim Brandversuch
