Brandversuch zur Überprüfung  
der Leistungsfähigkeit eines  
Druckbelüftungssystemes zur  
Rauchfreihaltung der Treppenträume  
in einem Bürogebäude

**T 953**

durchgeführt von der Forschungsstelle für  
Brandschutztechnik an der Universität  
Karlsruhe (TH)

Auftraggeber:  
Institut für Bautechnik, Berlin

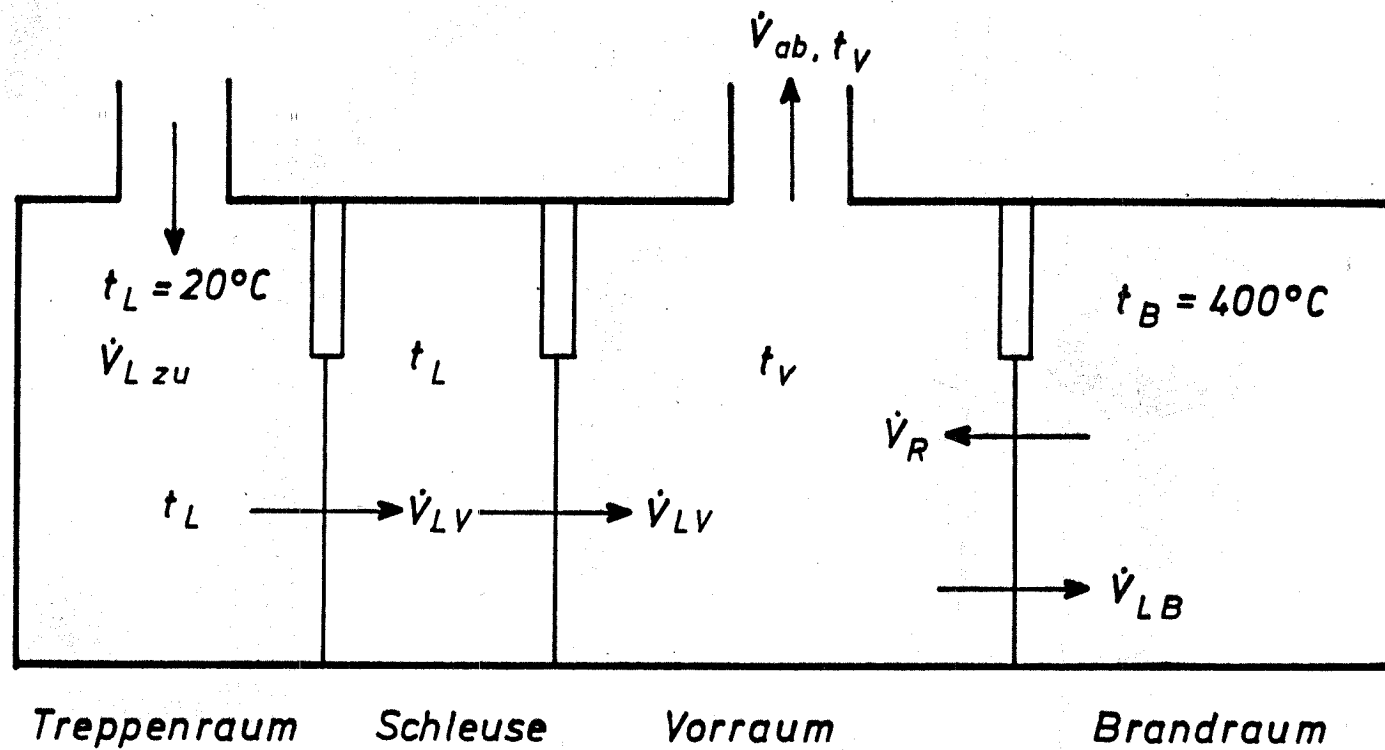
Bild 9 Volumenströme und Temperaturen bei der Rauchfreihaltung des Treppenraumes

Die für die Auslegung des Überdruckbelüftungssystems erforderlichen Daten wurden nach /1/ und /2/ berechnet. In Bild 9 sind die bei der Berechnung zugrunde gelegten Verhältnisse eingezeichnet. Der dem Treppenraum zugeführte Luftvolumenstrom strömt, je nach den baulichen Gegebenheiten, direkt oder über eine Schleuse in die Vorräume. In den Vorräumen strömen Rauchgase aus dem Brandraum und mischen sich mit der Frischluft. Dieses Rauchgasluftgemisch strömt zum Teil wieder in den Brandraum bzw. wird über einen Abluftschacht abgeführt. Die Brandraumtemperatur ist im vorliegenden Fall mit 400 °C angenommen worden, da alle Räume des Gebäudes durch eine Sprinkleranlage geschützt werden.

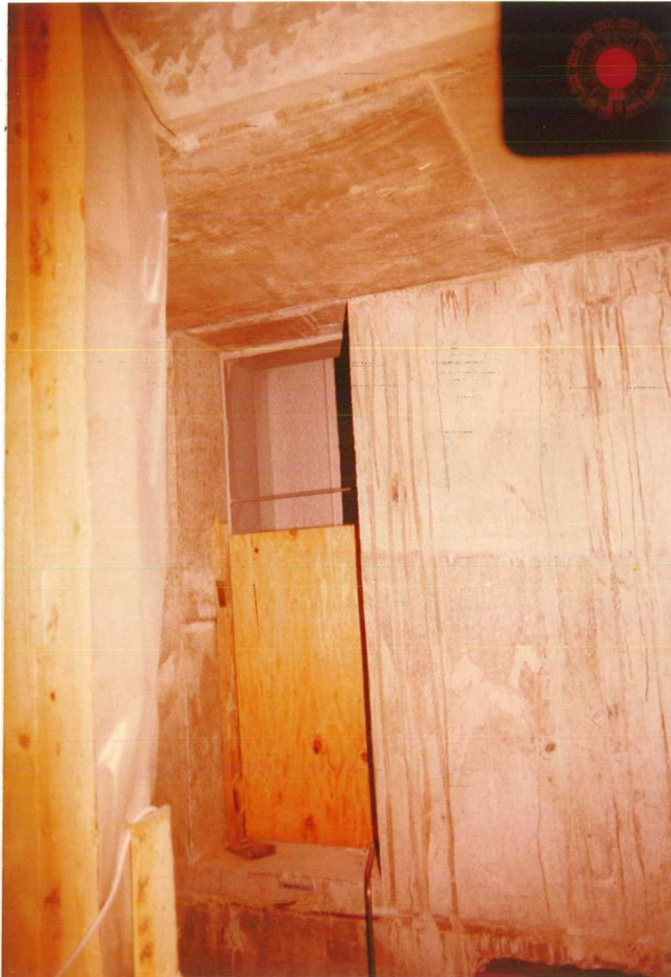
Bild 16 Luftaustrittsöffnung im Treppenraum 2  
Der freie Austrittsquerschnitt wurde entsprechend  
dem Stömungswiderstand des Austrittsgitters  
verkleinert

Die Zuluftöffnungen im Treppenraum waren entsprechend Bild 16 verkleinert worden. Dadurch wurde der erhöhte Strömungswiderstand der Austrittsgitter simuliert. Bei dem Zuluftventilator war die Druckregelung, die eine Überschreitung des Überdruckes von  $50 \text{ N/m}^2$  im Treppenraum verhindert, noch nicht funktionsfähig. Das Gebläse lief daher je nach manueller Einstellung mit voller oder halber Leistung.

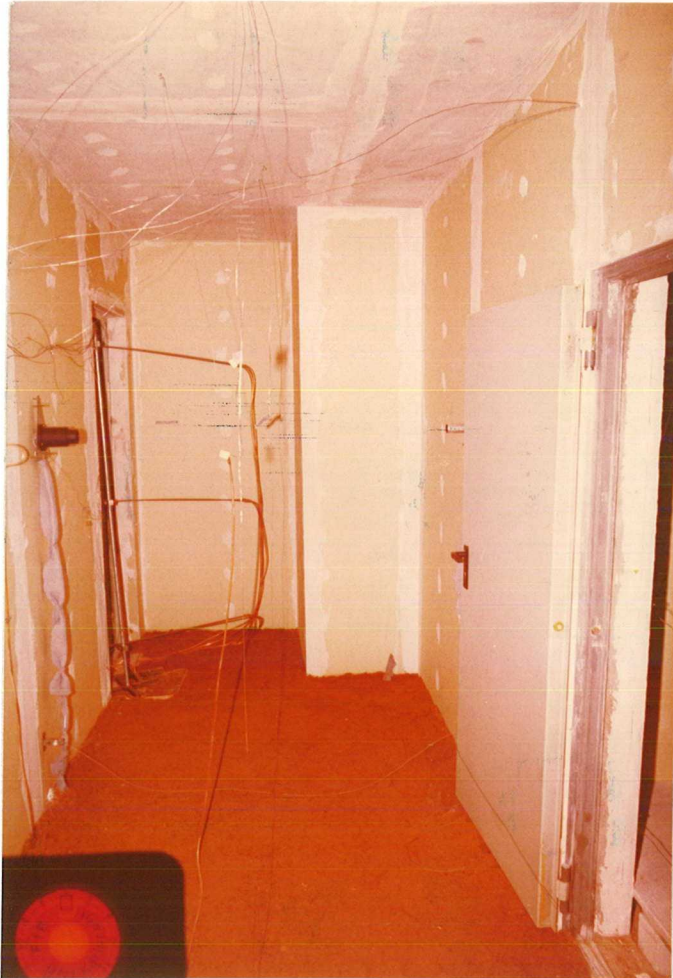
Bild 18 Mit Gipskartonplatten verkleideter Vorraum

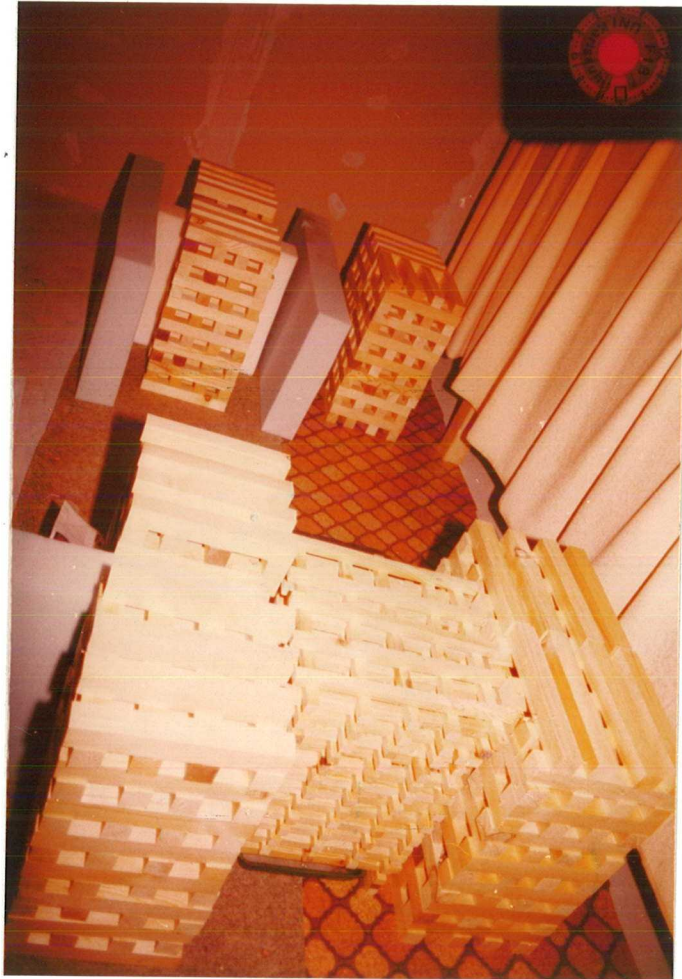
Bild 20 Brandlastpalette im Brandraum

Wie Vorversuche in einem ca.  $12 \text{ m}^2$  großen Brandraum an der Forschungsstelle für Brandschutztechnik ergeben haben, entspricht das Abbrandverhalten (Temperatur und Rauchentwicklung im Brandraum) etwa den von Bränden mit normalen Wohnungseinrichtungsgegenständen. Die Abbrandgeschwindigkeit bei ausreichender Ventilation (Fensteröffnung  $1 \text{ m} \times 1 \text{ m}$  oder größer) beträgt für eine Brandlastpalette mit Zündkrippe in der stationären Brandphase  $6,4 \text{ kg/min}$ . Die im Brandraum aufgestellte Brandlastpalette zeigt Bild 20.

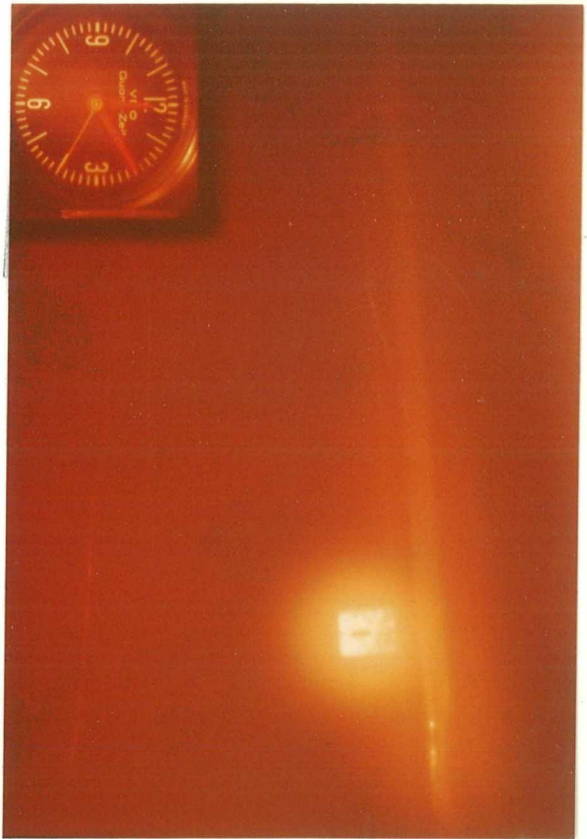
Bild 22a  
Versuchszeit 6 min 3 s

Bild 22b  
Versuchszeit 10 min 20 s

Bild 22c  
Versuchszeit 14 min 25 s

Bild 22d  
Versuchszeit 28 min 9 s

Bild 22a bis 22d Der Vorraum während des Brandversuches

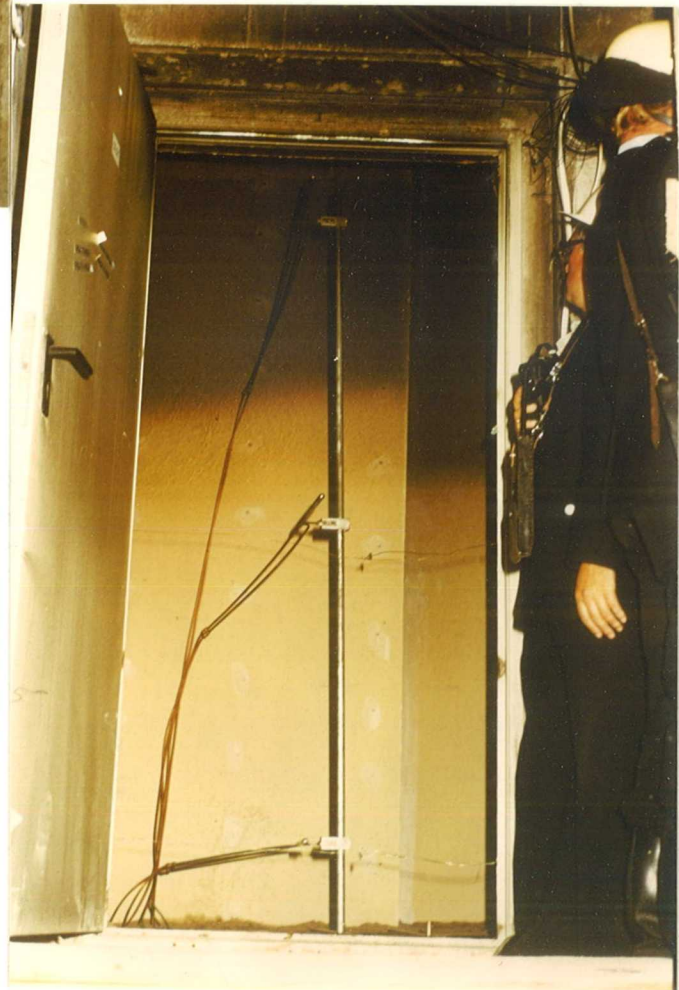
Bild 23a  
Tür Treppenraum/Vorraum  
wird auf eine Spaltbreite  
von 30 cm geöffnet

Bild 23b  
Tür Treppenraum/Vorraum  
ist ganz geöffnet  
Versuchszeit ca 30 min

Bild 23a und 23b Tür Treppenraum/Vorraum während des  
Brandversuches

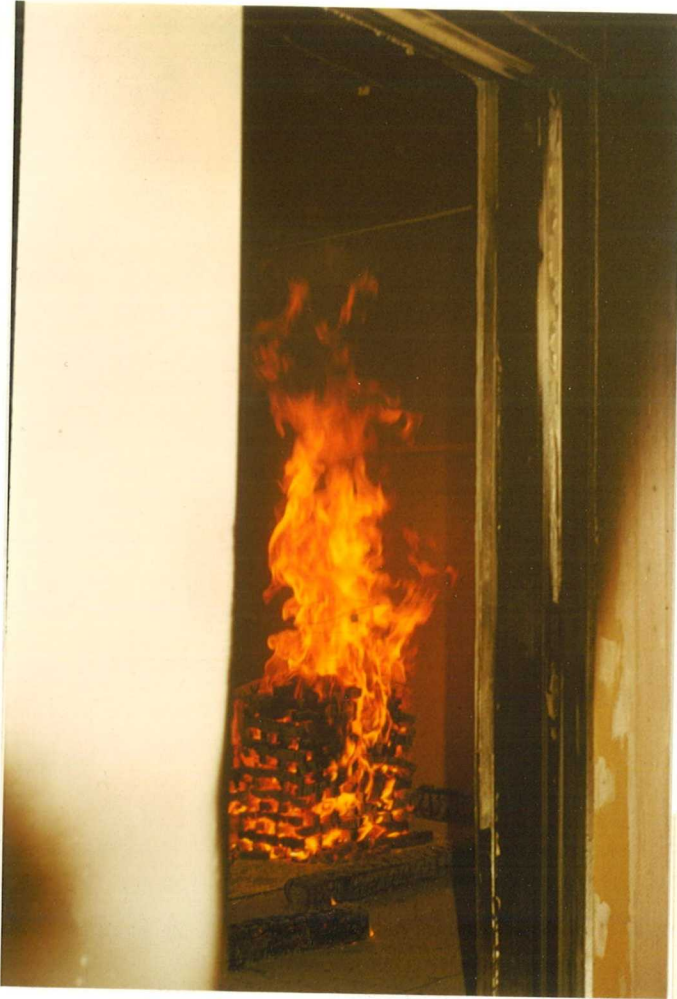
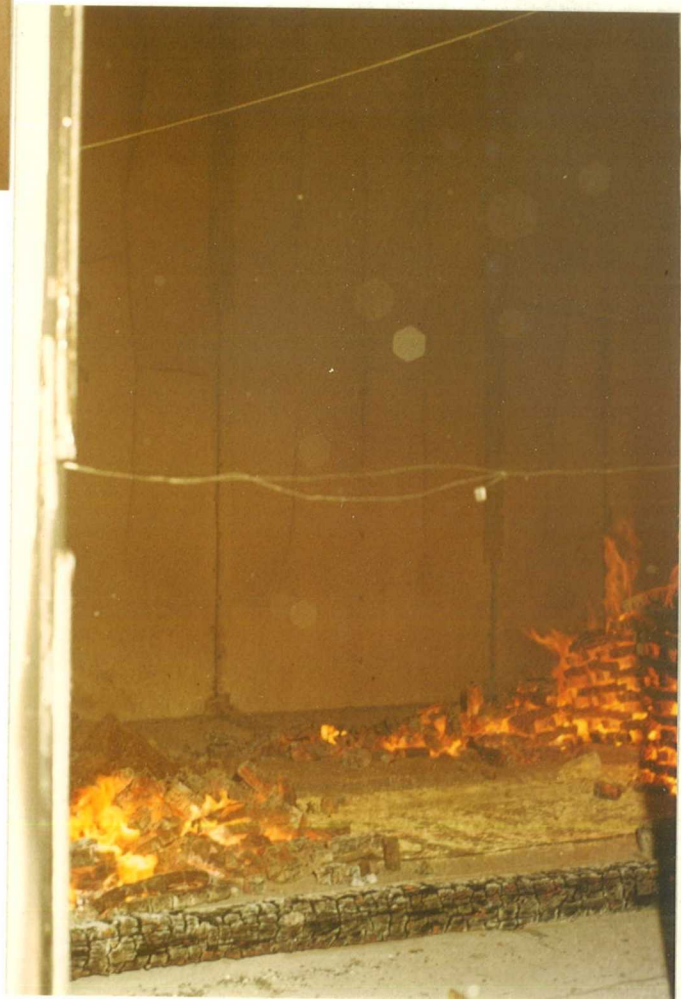
Bild 24a und 24 b Der Brandraum während des Versuches  
Versuchszeit ca 44 min

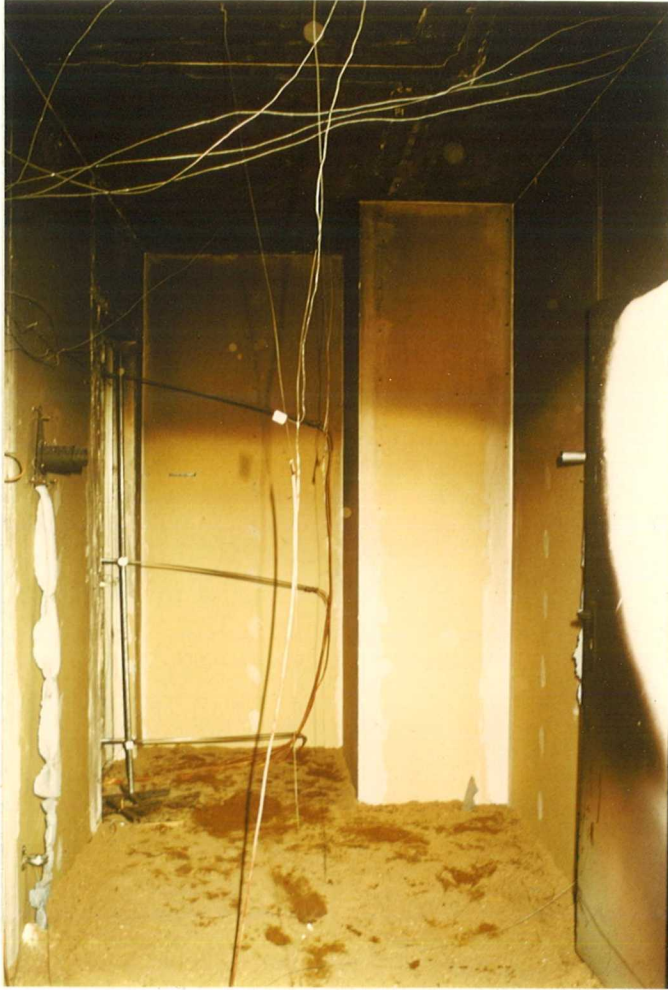
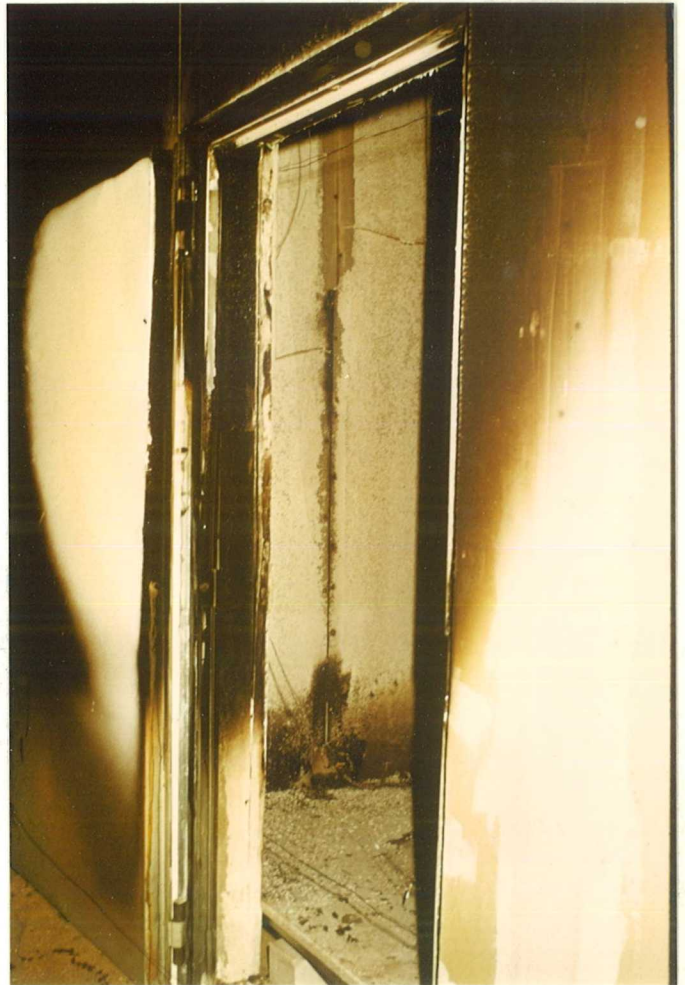
Bild 25a  
Vorraum

Bild 25b  
Tür Vorraum/Brandraum  
mit Blick in den  
Brandraum

Bild 25a und 25b Nach dem Brandversuch
