Imperfektionen mehrgeschossiger Stahlstützen (Stützenschiefstellung)

# TECHNISCHE UNIVERSITÄT BERLIN INSTITUT FUR BAUKONSTRUKTIONEN UND FESTIGKEIT

Bericht Nr. 2038-A

18.5.1983

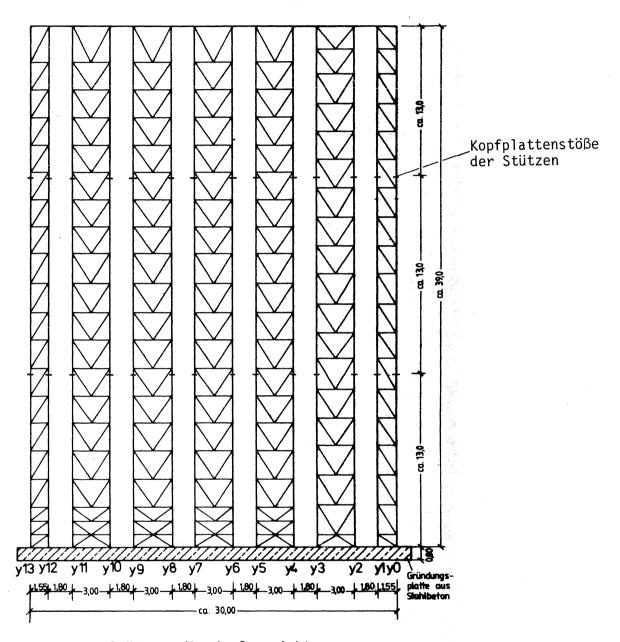
Man erkennt, daß das System in Querrichtung aus sieben schubweichen Gitterstützen mit K- bzw. N-Verband besteht, die oben mit einem durchlaufenden Träger gekoppelt sind.

Die Gitterstützen sind in drei etwa gleichhohe Schüsse unterteilt. Im Bild 2.1-1 ist diese Teilung angedeutet.

Bild 2.1-1 Stützenreihe in Querrichtung

In Längsrichtung sind 28 Reihen von Gitterstützen, wie sie im Bild 2.1-1 dargestellt sind, als Tragsystem vorhanden. Die werden durch drei Vertikalverbände horizontal stabilisiert. Die nicht direkt im Verbandsbereich stehenden Stützen werden mit Hilfe der horizontal liegenden Palettenträger an die Vertikalverbände angeschlossen. Das System in Längsrichtung zeigt Bild 2.1-2. Die Bilder 2.1-3 und 2.1-4 veranschaulichen die Konstruktion des Hochregallagers.

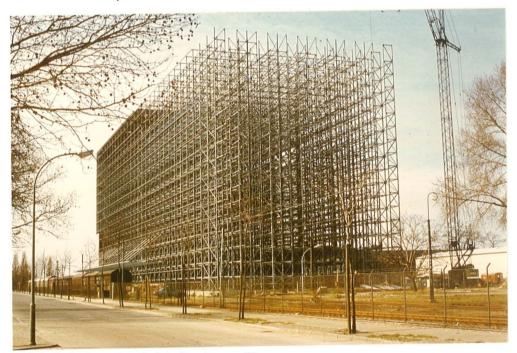
Bild 2.1-3 Ansicht Hochregallager

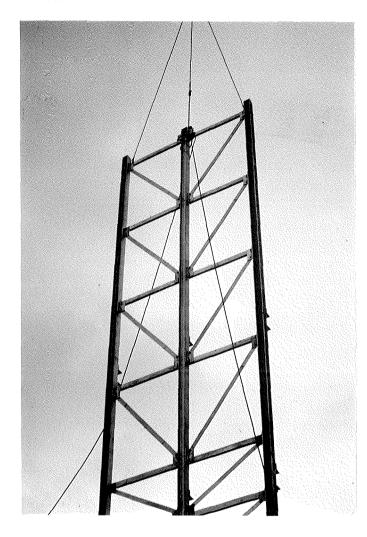
Bild 2.1-4 Gitterstütze Hochregallager

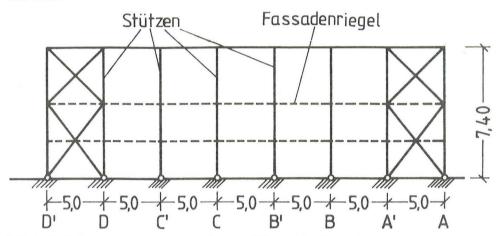
Bild 2.2-1 Randstützen der Halle mit Stabilisierungsverbänden

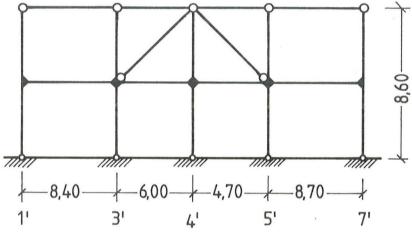
Bild 2.2-2 Giebelwandstützen

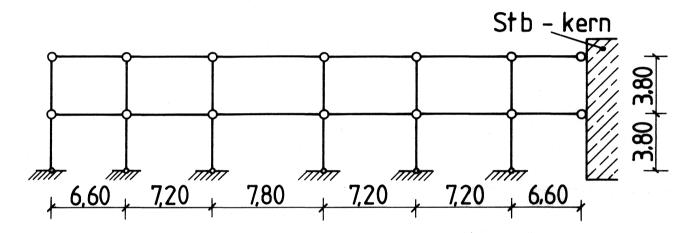
Das System der Stahlkonstruktion sowie die Abmessungen des Systems sind in den Bildern 2.3-1 und 2.3-2 angegeben. Insgesamt konnten vier Gebäudeachsen nahezu vollständig vermessen werden. Es sind dies die beiden außenliegenden Längsachsen (Bild 2.3-1), sowie zwei Gebäudequerachsen (Bild 2.3-2). Die Gebäudestabilisierung geschieht durch eine Stahlbetonkonstruktion. Zum Zeitpunkt der Messungen war die Stahlkonstruktion ausgerichtet und die Betonierarbeiten für die Zwischendecke standen bevor.

Bild 2.3-1 System in Längsrichtung

Alle Stützen des Bauwerkes sind Profile HEM 240, die Riegel bestehen aus verschiedenen Profilen der Reihe IPE, die je nach den vorhandenen Belastungen gewählt worden sind.

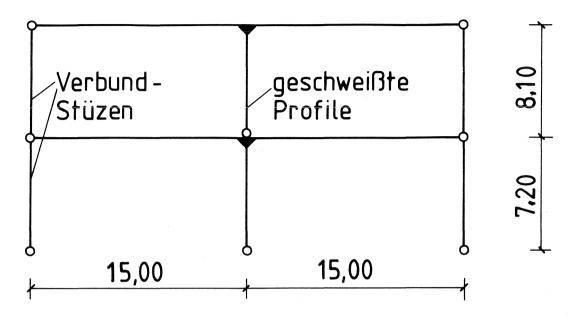
Das System dieser Fertigungshallen ist in Bild 2.5-1 dargestellt (Querrichtung). Im Gegensatz zu den bisher geschriebenen Bauwerken kommen hier keine Walzprofile, sondern geschweißte Profile und Verbundstützen zum Einsatz. Dies wird durch die hohen Lasten erforderlich.

Auf Grund der Baustellengegebenheiten konnten hier nur die mittleren Stützen, die die gesamte Bauwerksstabilisierung in Querrichtung übernehmen, vermessen werden.

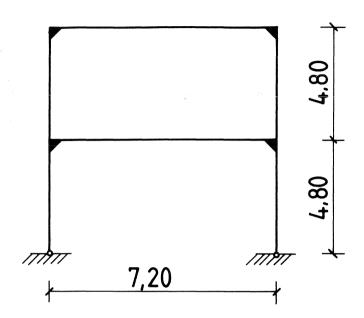
Es handelt sich hierbei um zweistöckige Rahmen, deren Stützen in Hohl-kastenbauweise ausgeführt worden sind (System und Abmessungen Bild 2.6-1). Die Stahlstützen haben eine Breite von 330 mm, die Wanddicke beträgt etwa 40 mm. Auf Grund der hier vorgenommen Betonummantelung waren nur einige ausgewählte Stützen meßbar. Auf die Messung an einer Betonaußenkante wurde aus den im vorigen Abschnitt erläuterten Gründen auch hier verzichtet.

Bild 2.6-1 System des Erweiterungsbaus

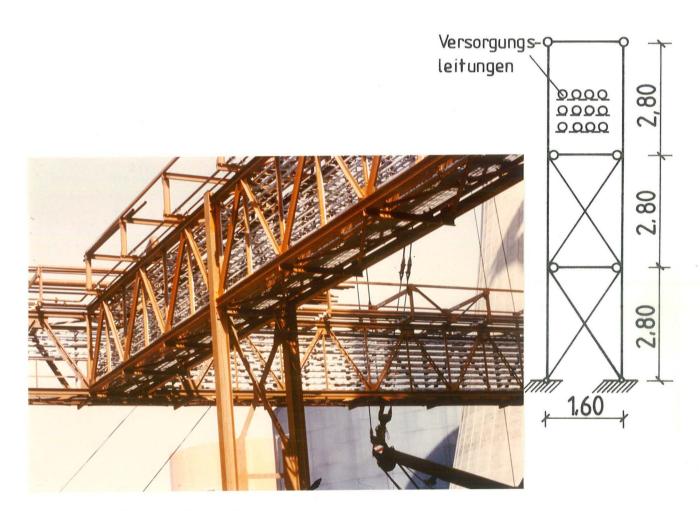
Diese Stahlkonstruktion zeigt Bild 2.7-1. Die Lage der Rohre (Versorgungsleitungen) ist darin angedeutet. Im Gegensatz zu den Gitterstützen des Hochregallagers (Abschnitt 2.1) handelt es sich hier um eine Konstruktion ohne besondere Fertigungsbedingungen. Als Stützenprofile werden Breitflanschprofile HE 260 B eingesetzt. Die Vergitterung besteht aus Winkelprofilen L 120 x 12. Das Material ist St 37.

Bild 2.7-1 Rohrbrückenstützen

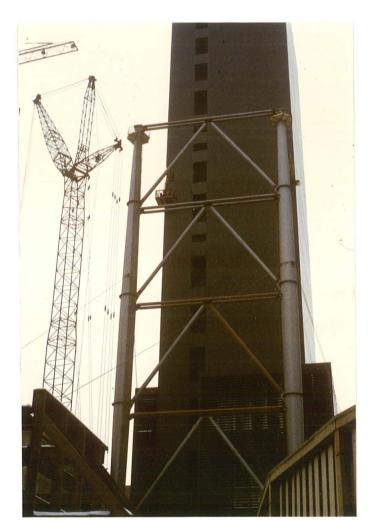
Die Pendelstützen mit einer Gesamthöhe von etwa 53 m sind geschweißte Rohrstützen. Der Stützendurchmesser im mittleren Stützenbereich beträgt 1600 mm. An den Enden der Stütze beträgt der Durchmesser nur noch 814 mm. Die konische Ausführung der Stütze zeigt Bild 2.8-1.

Die Wanddicke ist oben und in der Mitte gleich. Sie beträgt hier 15 mm. Im unteren Drittel wird eine Wanddicke von 20 mm ausgeführt.

Bild 2.8-1 Pendelstützen

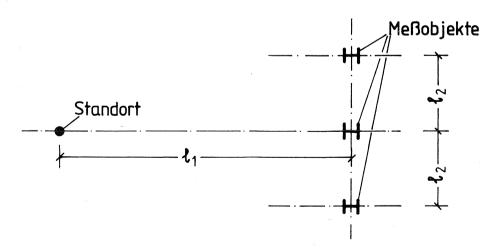
Zunächst wurde der gewählte Standort des Theodoliten in Bezug auf das zu vermessende Bauwerk eingemessen. Dabei wurden jeweils die Entfernungen senkrecht (Länge  $\ell_1$ ) und quer (Länge  $\ell_2$ ) aufgenommen.

$\ell_1$  = Abstand zur Stütze (längs)

$\ell_2$  = Abstand zur Stütze (quer)

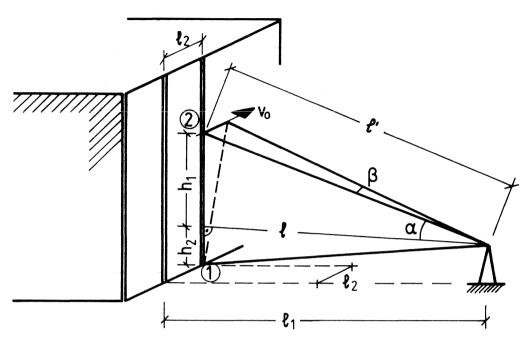
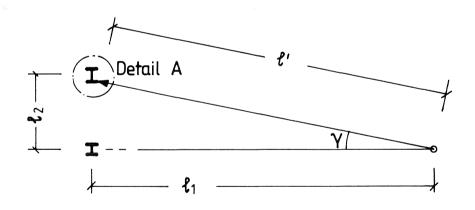
Bild 3.3-1 Meßgrößen zur Bestimmung von  $v_0$

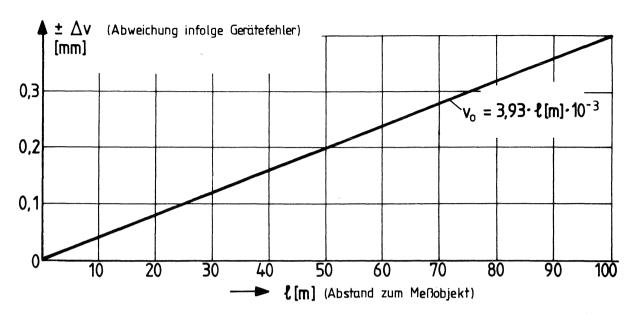
Bild 3.4-1 Meßfehler infolge eines Gerätefehlers von  $\pm 0.25$  mgon

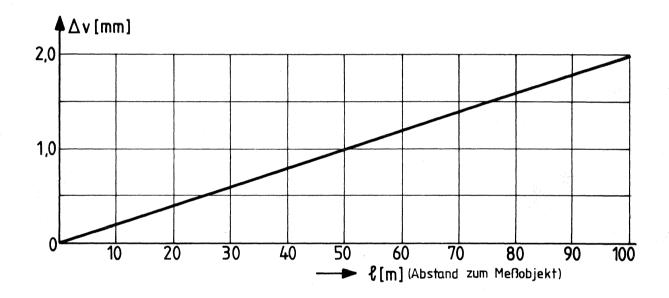
beträgt. Unterstellt man auch hier näherungsweise eine etwa lineare Abhängigkeit des Meßfehlers vom Standortabstand so ergibt sich folgender Zusammenhang (Bild 3.4-2):

Bild 3.4-2 Meßfehler bei der Gerätehandhabung

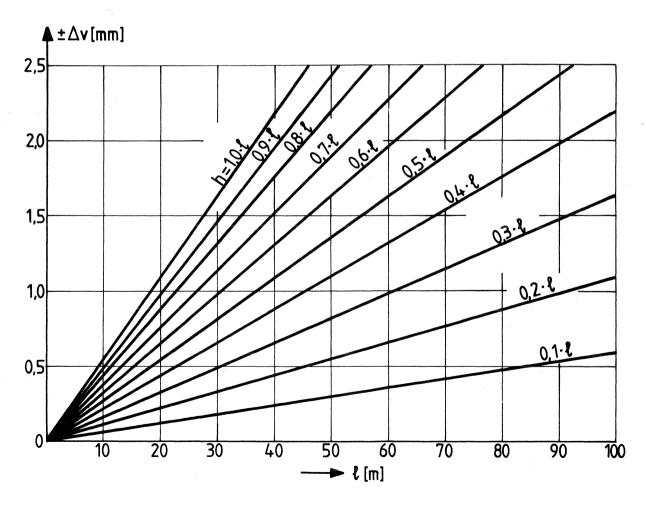
Bild 3.4-3

Die Wahl von 2 Teilstrichen links oder rechts kann als obere Grenze einer möglichen Fehljustierung angesehen werden. Messungen, bei denen ein derartiger Fehler während der Messung auftrat, z.B. durch Temperatureinflüsse o.ä., wurden abgebrochen und nicht in die gesamte Auswertung aufgenommen. Im Gegensatz zu den bisher aufgezeigten Fehlerquellen ist der Einfluß auf die gemessene Vorverformung beim Stehachsenfehler nicht nur abhängig vom Abstand zum Meßobjekt sondern auch abhängig von dem Höhenwinkel des Fernrohrs. Bei horizontaler Fernrohrlage wirkt sich dieser Fehler kaum aus. Er wird mit zunehmendem Höhenwinkel größer. Dies bestätigt die zur Feststellung dieses Fehlers durchgeführten Messungen. Die Ergebnisse  $\pm \Delta v$  infolge des Stehachsenfehlers von  $\pm 2$  Teilstrichen sind im folgenden Diagramm (Bild 3.4-3) in Abhängigkeit vom Abstand zum Meßobjekt  $\ell$  und der Bauwerkshöhe hangegeben.

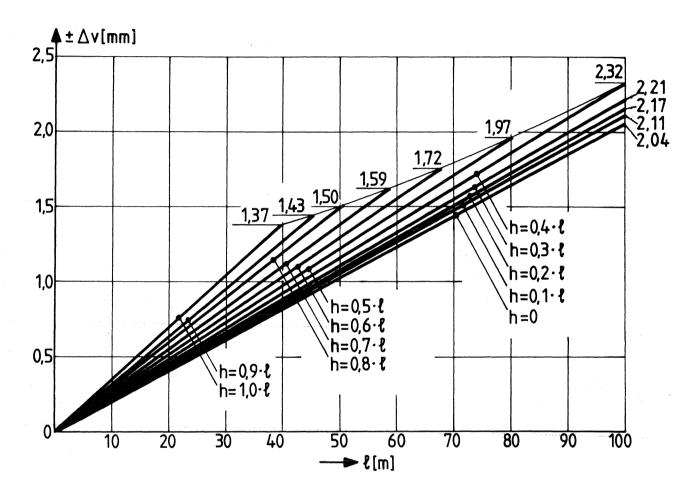
Bild 3.4-4 Resultierender Meßfehler

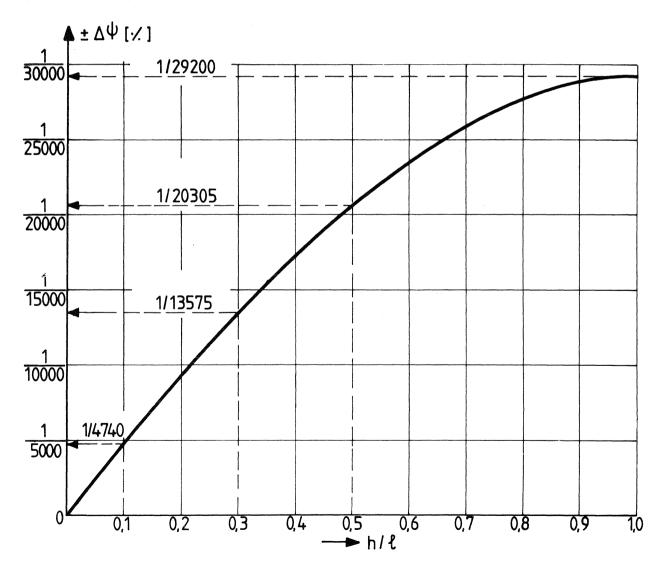
$$\Delta \psi(h/\ell) = 0.1 = v_0/h = 2.11/10000 = 1/4740$$

Bild 3.4-5 Gesamtfehler Δψ der Schiefstellung

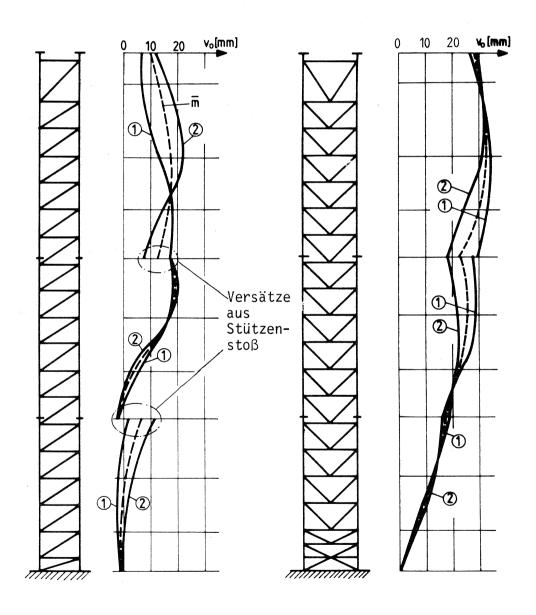
----Mittelwert für die Gitterstütze

Bild 4.1-1 Vorverformung von zwei Hochregallagergitterstützen

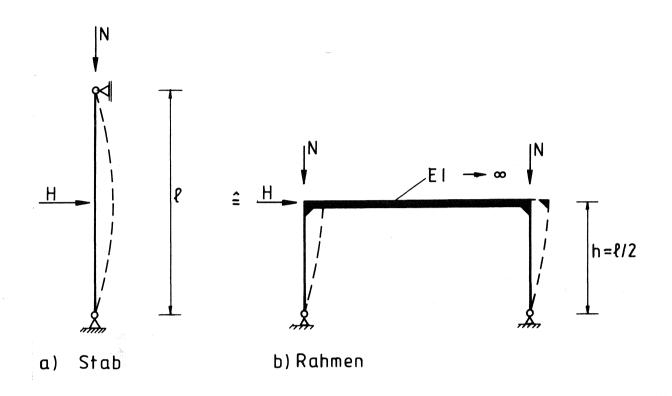
Bild 5.4-1

Bei der Ermittlung der Ersatzimperfektionen wird folgendermaßen vorgegangen:

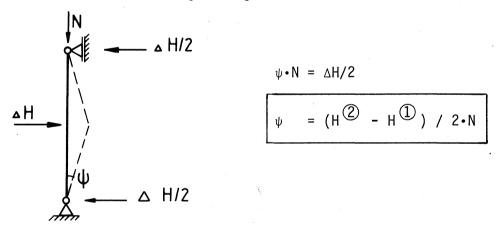
Als Ersatzimperfektion wird diejenige Schiefstellung  $\psi$  definiert, die in Rechnung zu stellen ist, damit die Rechnung nach der Traglasttheorie und der Theorie II.Ordnung die gleiche äußere Belastung zuläßt. D.h., es ist die Differenz der H-Lasten durch eine Schiefstellung auszugleichen.

Sofern H  $^{\textcircled{1}}$  größer als H  $^{\textcircled{2}}$  ist, ist kein Ansatz von Ersatzimperfektionen erforderlich (s.o.).

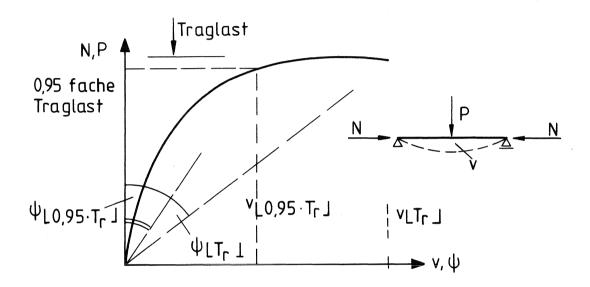
Infolge des stark nichtlinearen Lastverformungsverhaltens bei Plastizierungen treten besonders große Differenzverformungen auf, wenn die Last kurz unterhalb der Traglast geringfügig gesteigert wird.

Geringe Traglastdifferenzen, die aus den verschiedensten Gründen auftreten könnten, müssen durch unsere üblichen Sicherheits (Teils.)beiwerte abgedeckt sein. Aus diesem Grunde erscheint es vertretbar, die zum Erreichen des theoretischen vollständigen Druckplastizierens notwendigen Verformungen rechnerisch nicht in Ansatz zu bringen.

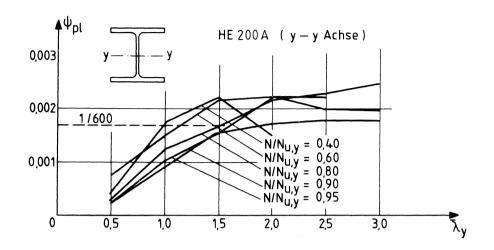
Bild 5.4-2 Ersatzschiefstellungen HE 200 A, starke Achse

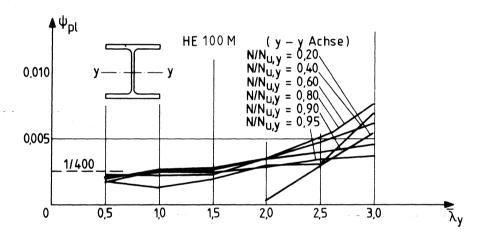
Bild 5.4-3 Ersatzschiefstellungen HE 100 M, starke Achse

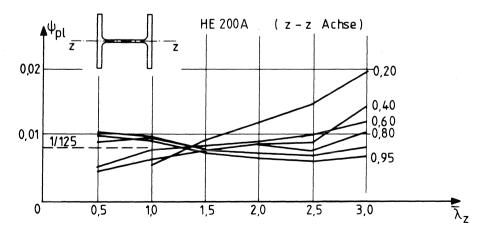
Bild 5.4-4 Ersatzschiefstellungen HE 200 A, schwache Achse

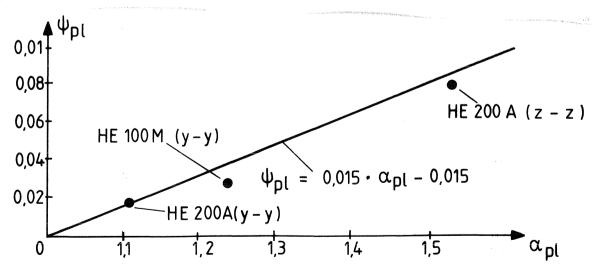
Diese Beziehung ist im Bild 5.4-5 dargestellt.

Bild 5.4-5 Ersatzschiefstellung in Abhängigkeit von  $\alpha_{ t pl}$
