Spannungsrisskorrosion auslösende Bedingungen in Spannkanälen von Spannbetonbauten vor dem Injizieren

Untersuchungen zur
Widerstandsfähigkeit von Spannstählen
gegen wasserstoffinduzierte
Spannungsrisskorrosion nach
praxisähnlicher Vorkorrosion

BUNDESANSTALT FÜR MATERIALPRÜFUNG (BAM)

von B. Isecke und W. Stichel

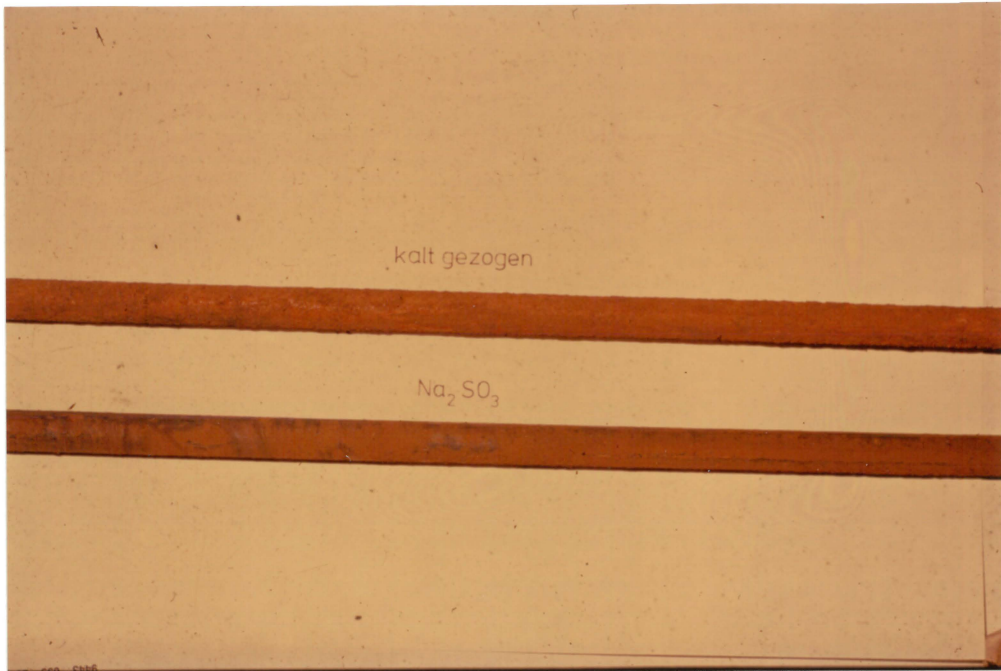
Abb. 6: Vorkorrosion in SO_3^{--} -haltiger Umgebung
(300 mg/l) Stahl E

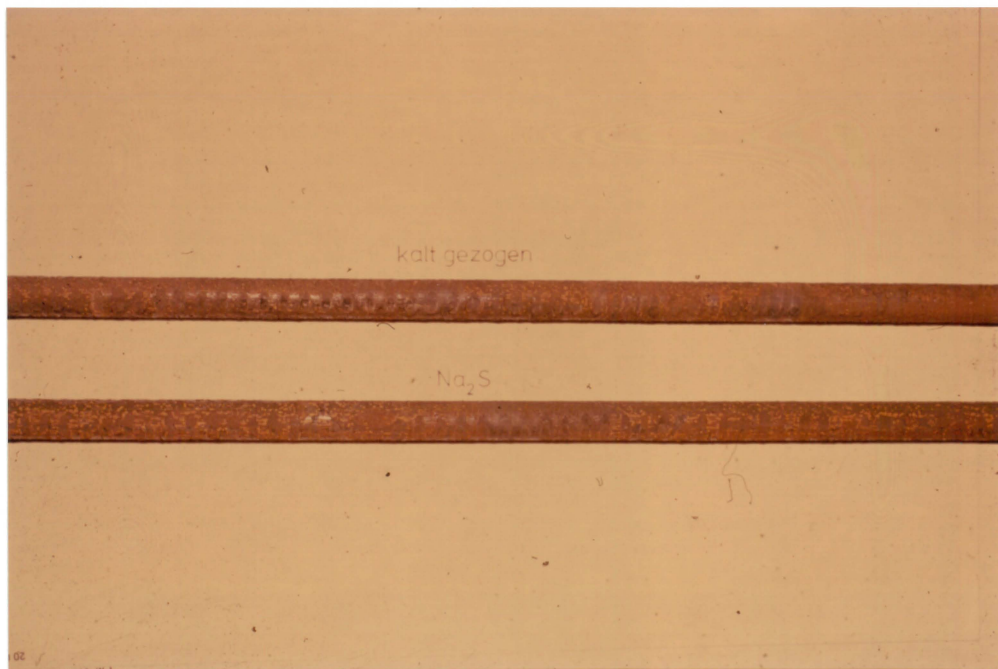
Abb. 7: Vorkorrosion in S^{--} -haltiger Umgebung
(300 mg/l), Stahl E

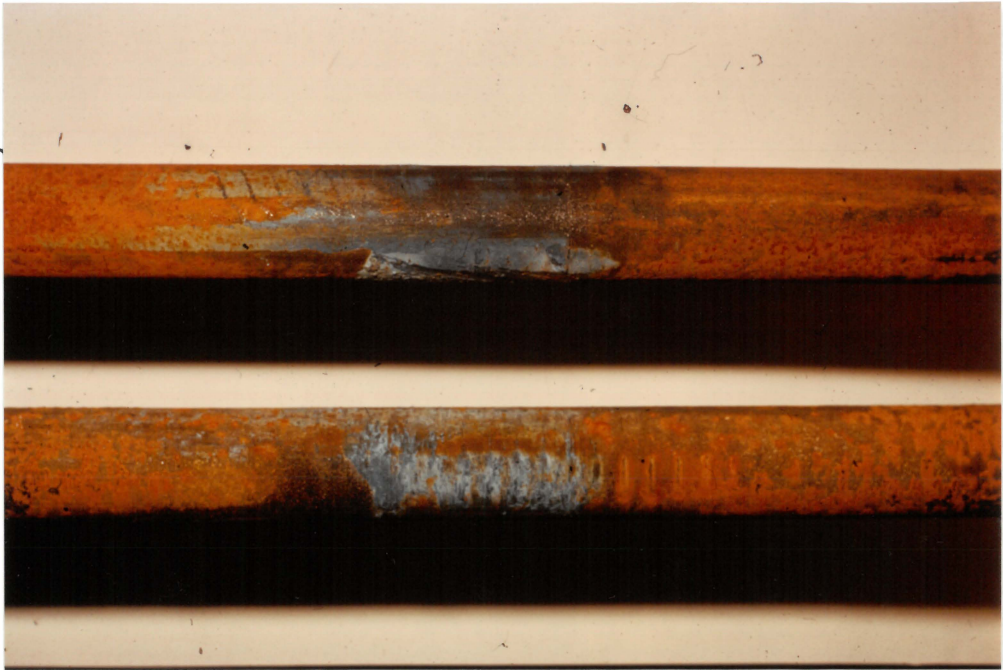
Abb. 10: Vorkorrosion in NO_3^- -haltiger Umgebung im Bereich der Farbmarkierungen, Stahl B

Besonders augenfällig erschien, daß die Farbmarkierungen zur Unterscheidung der Stahlqualität korrosionseinschränkend wirken, da, wie beispielsweise aus Bild 10 hervorgeht, dort eine deutlich geringere Verrostung als auf dem Restbereich der Stahloberfläche vorlag.

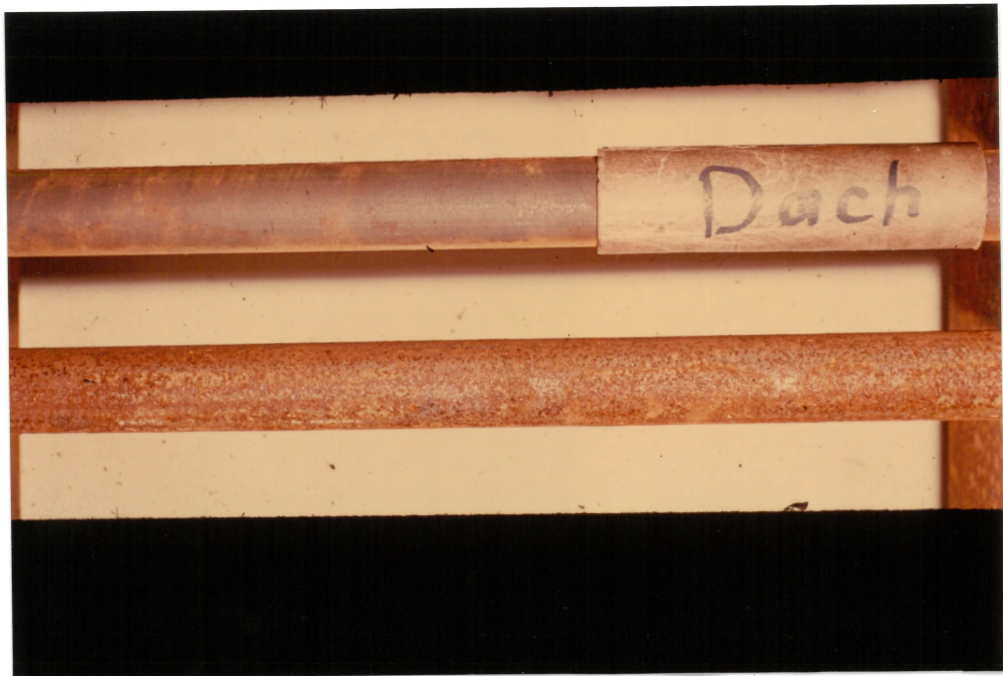
Abb. 11: Korrosionserscheinungen nach 12-wöchiger Auslagerung im Hüllrohr auf dem Dach der BAM, Stahl A unten, Stahl B oben

Zusätzlich zu den Vorkorrosionsversuchen im Labor wurden Stäbe der Qualitäten A und B in einem gewellten Kunststoffschlauch (d = 50 mm) einer Feuchtlagerung auf dem Dach der BAM in destilliertem Wasser ausgesetzt. Während die Oberfläche des Stahles A (Abb. 11, unten) außerhalb der Wasserlinie durch Betauung hervorgerufenen, punktförmigen festhaftenden braunen Rost aufwies, erscheint die Oberfläche des Stahles B (Abb. 11, oben) in einem relativ wenig veränderten Zustand gegenüber einem nicht ausgelagerten Stab.

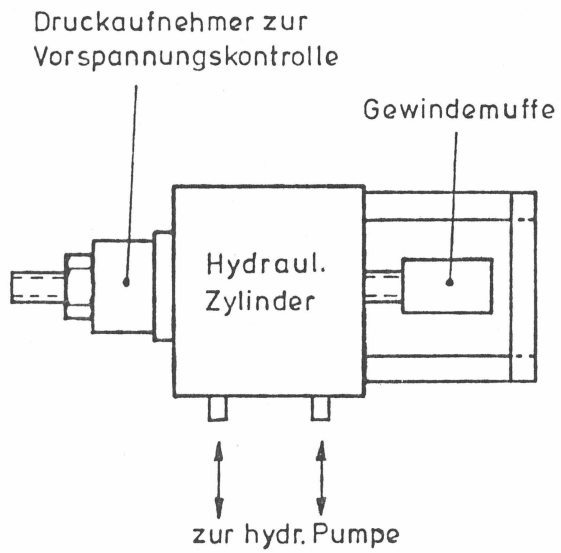
Abnehmbares Spannelement

Prüfstand in gespanntem Zustand mit Sicherheitsfangbügel. (Draufsicht)

Abb. 13: Dauerstandanlage (schematisch)

Um diese Bedingungen im Laborversuch zu simulieren, wurden die Spannstähle nach dem Ausbau aus der Vorkorrosionsanlage in einem Dauerstandversuch mit 80 % ihrer Zugfestigkeit vorgespannt und gleichzeitig hüllrohrähnlichen Umgebungsbedingungen ausgesetzt. Abb. 13 zeigt schematisch den Aufbau einer Prüfeinrichtung, Abb. 14 deren Realisierung im Labor. Der vorkorrodierte Stab wurde gegen den Rahmen vorgespannt und war auf einer Länge von ca. 1 m von einer hüllrohrähnlichen PVC-Zelle umgeben (Abb. 15), die in zwei Bereiche unterteilt war. Der linke Teil war durch einen Kunststoffschwamm, mit dem der Prüfstab umwickelt war, gasdicht vom rechten Teil der Zelle getrennt. Nach Aufbringen der Prüflast wurden beide Zellbereiche entweder mit übergesättigter $\text{Ca}(\text{OH})_2$ -Lösung, die 1000 mg/l SO_4^{--} und 100 mg/l Cl^- enthielt, bzw. mit Leitungswasser soweit gefüllt, daß nur der untere Teil der Spannstahloberfläche vom Elektrolyten benetzt wird. Sowohl die verwendeten Elektrolyten als auch die geometrischen Bedingungen in der Zelle entsprachen bei dieser Anordnung in hohem Maße den praktischen Gegebenheiten im Spannkanal. Der rechte Einfüllstutzen wurde verschlossen, um auch den möglicher-

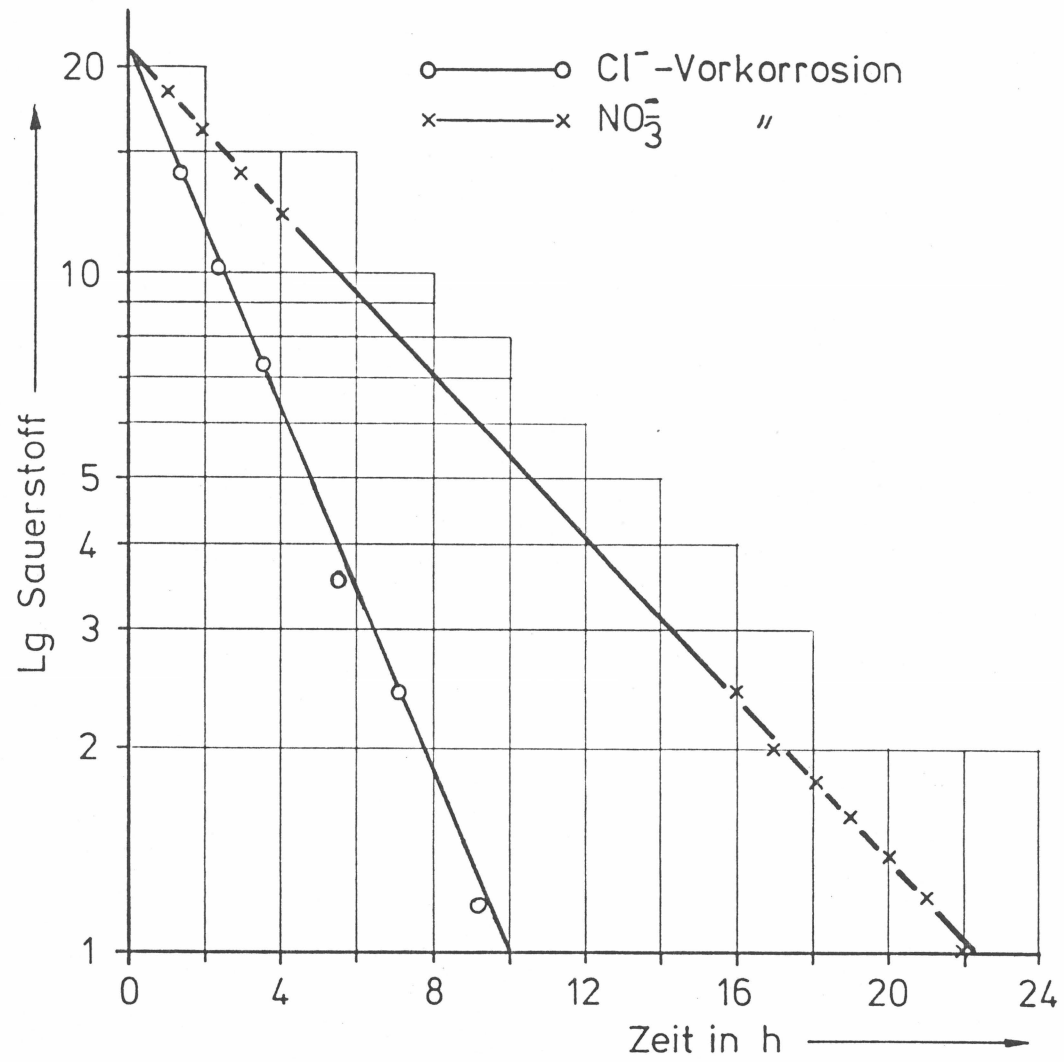
Abb. 16: Sauerstoffgehalt in der Zelle in Abhängigkeit von der Zeit

Die zeitliche Abnahme des Sauerstoffgehaltes in der Zellatmosphäre bei verschlossener Zelle wurde in zwei Versuchen mittels eines Sauerstoffsensors überprüft. Abb. 16 zeigt die Veränderung des Sauerstoffgehaltes in der verschlossenen Zelle in Abhängigkeit von der Zeit. Als Spannstahl wurde der Stahl A eingesetzt, die Vorkorrosion erfolgte in chlorid- bzw. nitrathaltiger Umgebung. Beide Messungen weisen nach, daß der Sauerstoffgehalt in der Zelle innerhalb sehr kurzer Zeit durch die einsetzende Korrosionsreaktion verbraucht wurde.

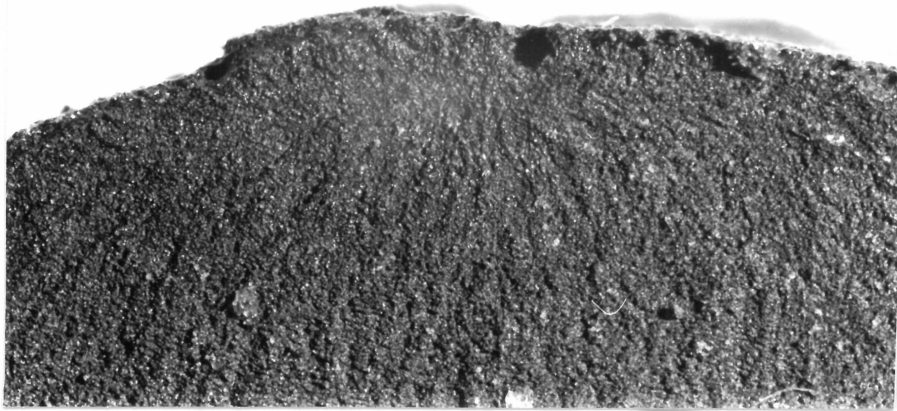
Abb. 20: Vergrößerung 30:1
Lochfraßnarbe am Bruchausgang, Versuch 75

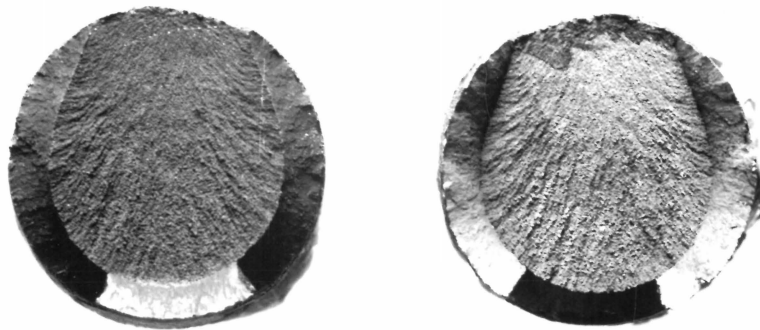
Abb. 21: Vergrößerung 3:1
Bruchfläche Versuch 75

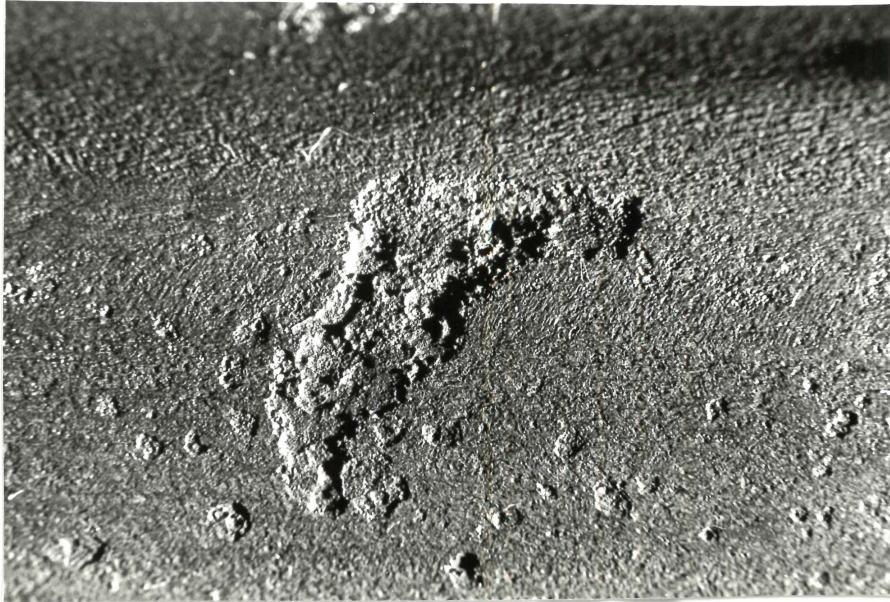
Abb. 28: Vergrößerung 5:1
Korrosionsnarben an Stab Nr. 15, Stahl A
Standzeit >1000 h

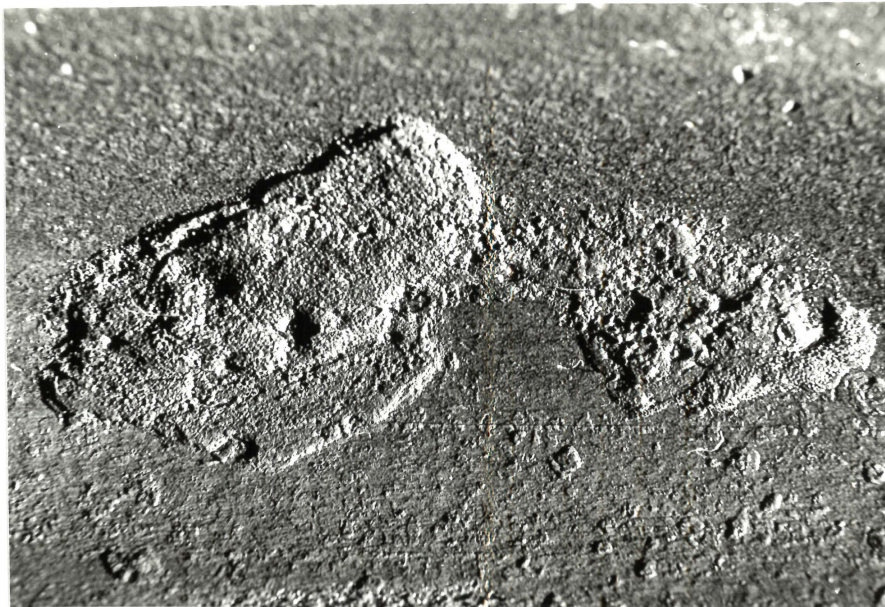
Abb. 29: Vergrößerung 5:1
Korrosionsnarben an Stab Nr. 15, Stahl A
Standzeit >1000 h

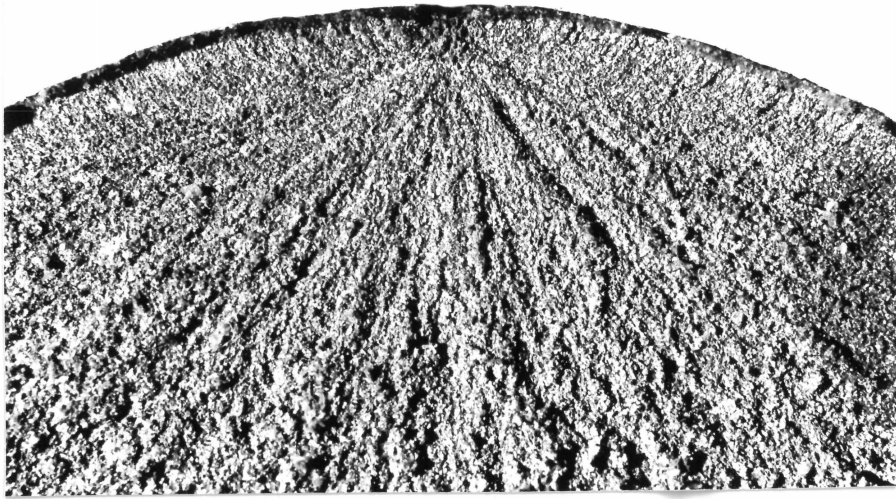
Abb. 32: Vergrößerung 12:1
Bruchausgang Versuch 12, Stahl B

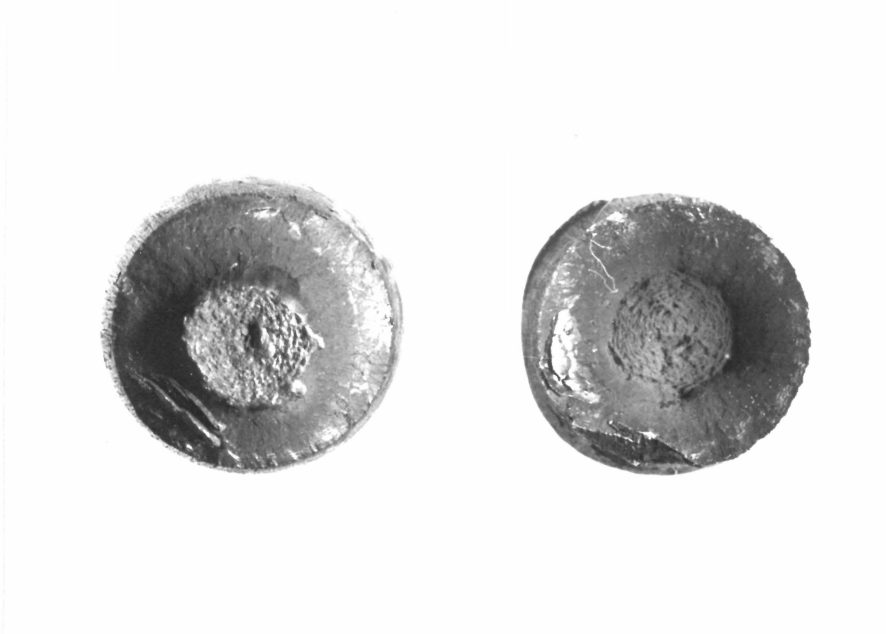
Abb. 37: Vergrößerung 3:1
Duktiler Bruch Stahl E, Versuch 63

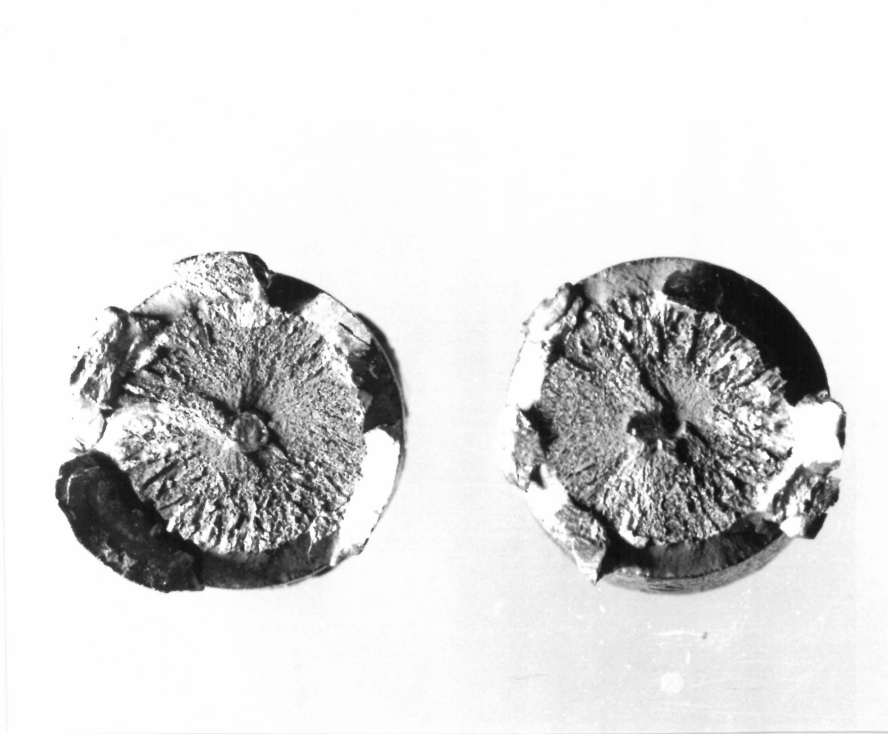
Abb. 38: Vergrößerung 3:1
Spröder Bruch Stahl E, Versuch 69

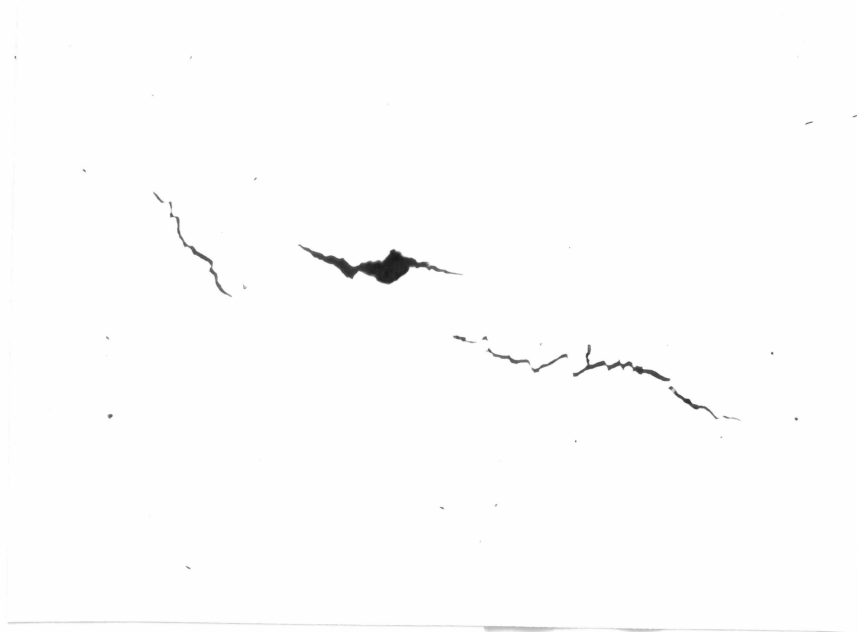
Abb. 44: Vergrößerung 190:1
Querschliff mit Innenriß, Stahl E, Versuch 69

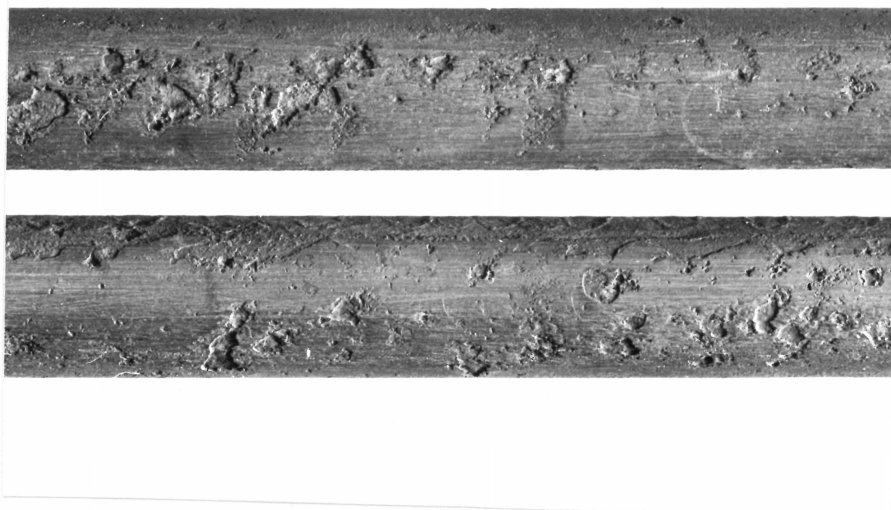
Abb. 45: Vergrößerung 2:1
Narbenkorrosion in der Umgebung des Bruches
Stahl E, Versuch 66

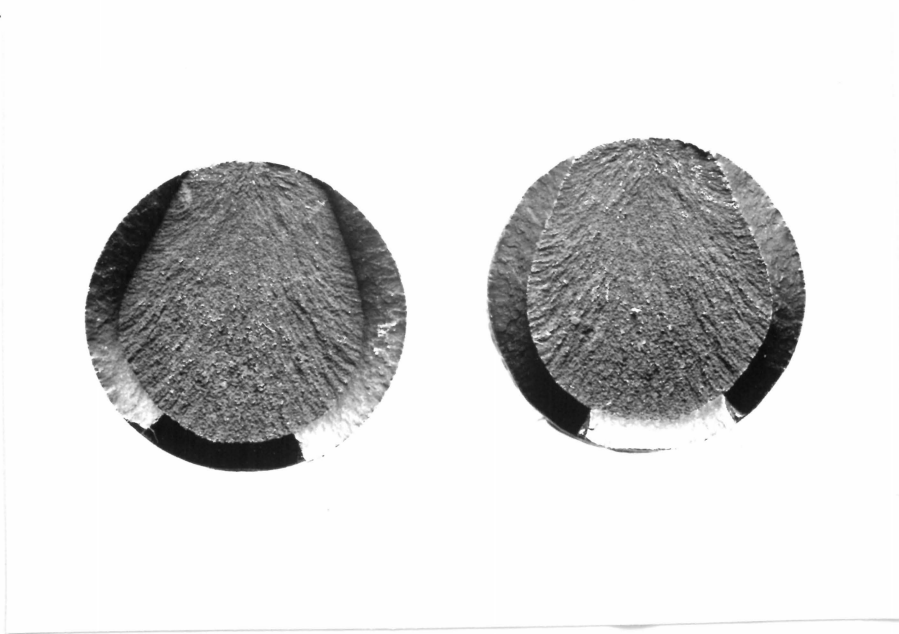
Abb. 48: Vergrößerung 3:1
Sprödbbruch Stahl D 2, Versuch 81

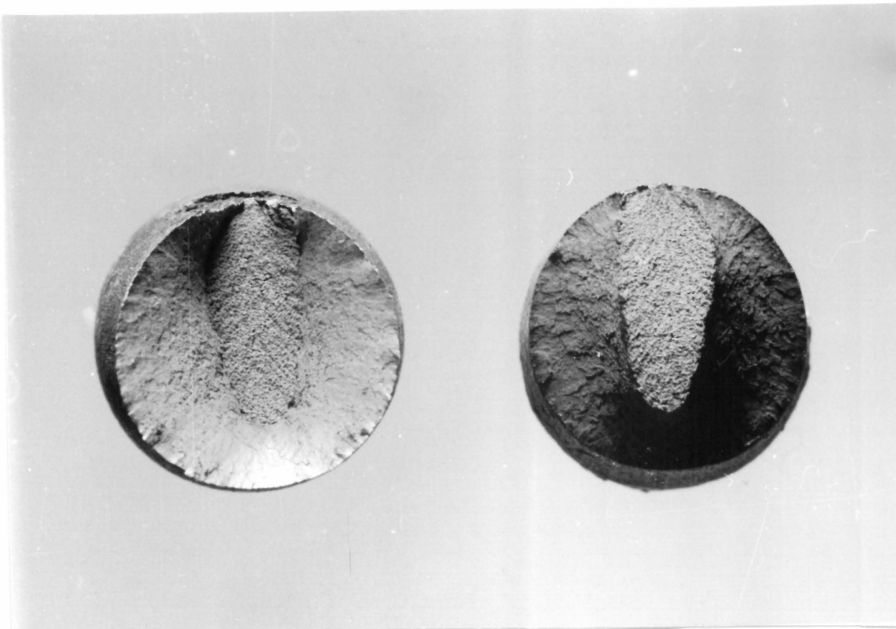
Abb. 49: Vergrößerung 3:1
Duktiler Bruch Stahl D 2, Versuch 86
