Bestimmung zulässiger Rechenwerte der
Verbundspannung in bewehrtem
Mauerwerk

Bestimmung zulässiger Rechenwerte der Ver-
bundspannung in bewehrtem Mauerwerk

II. Teil

November 1984

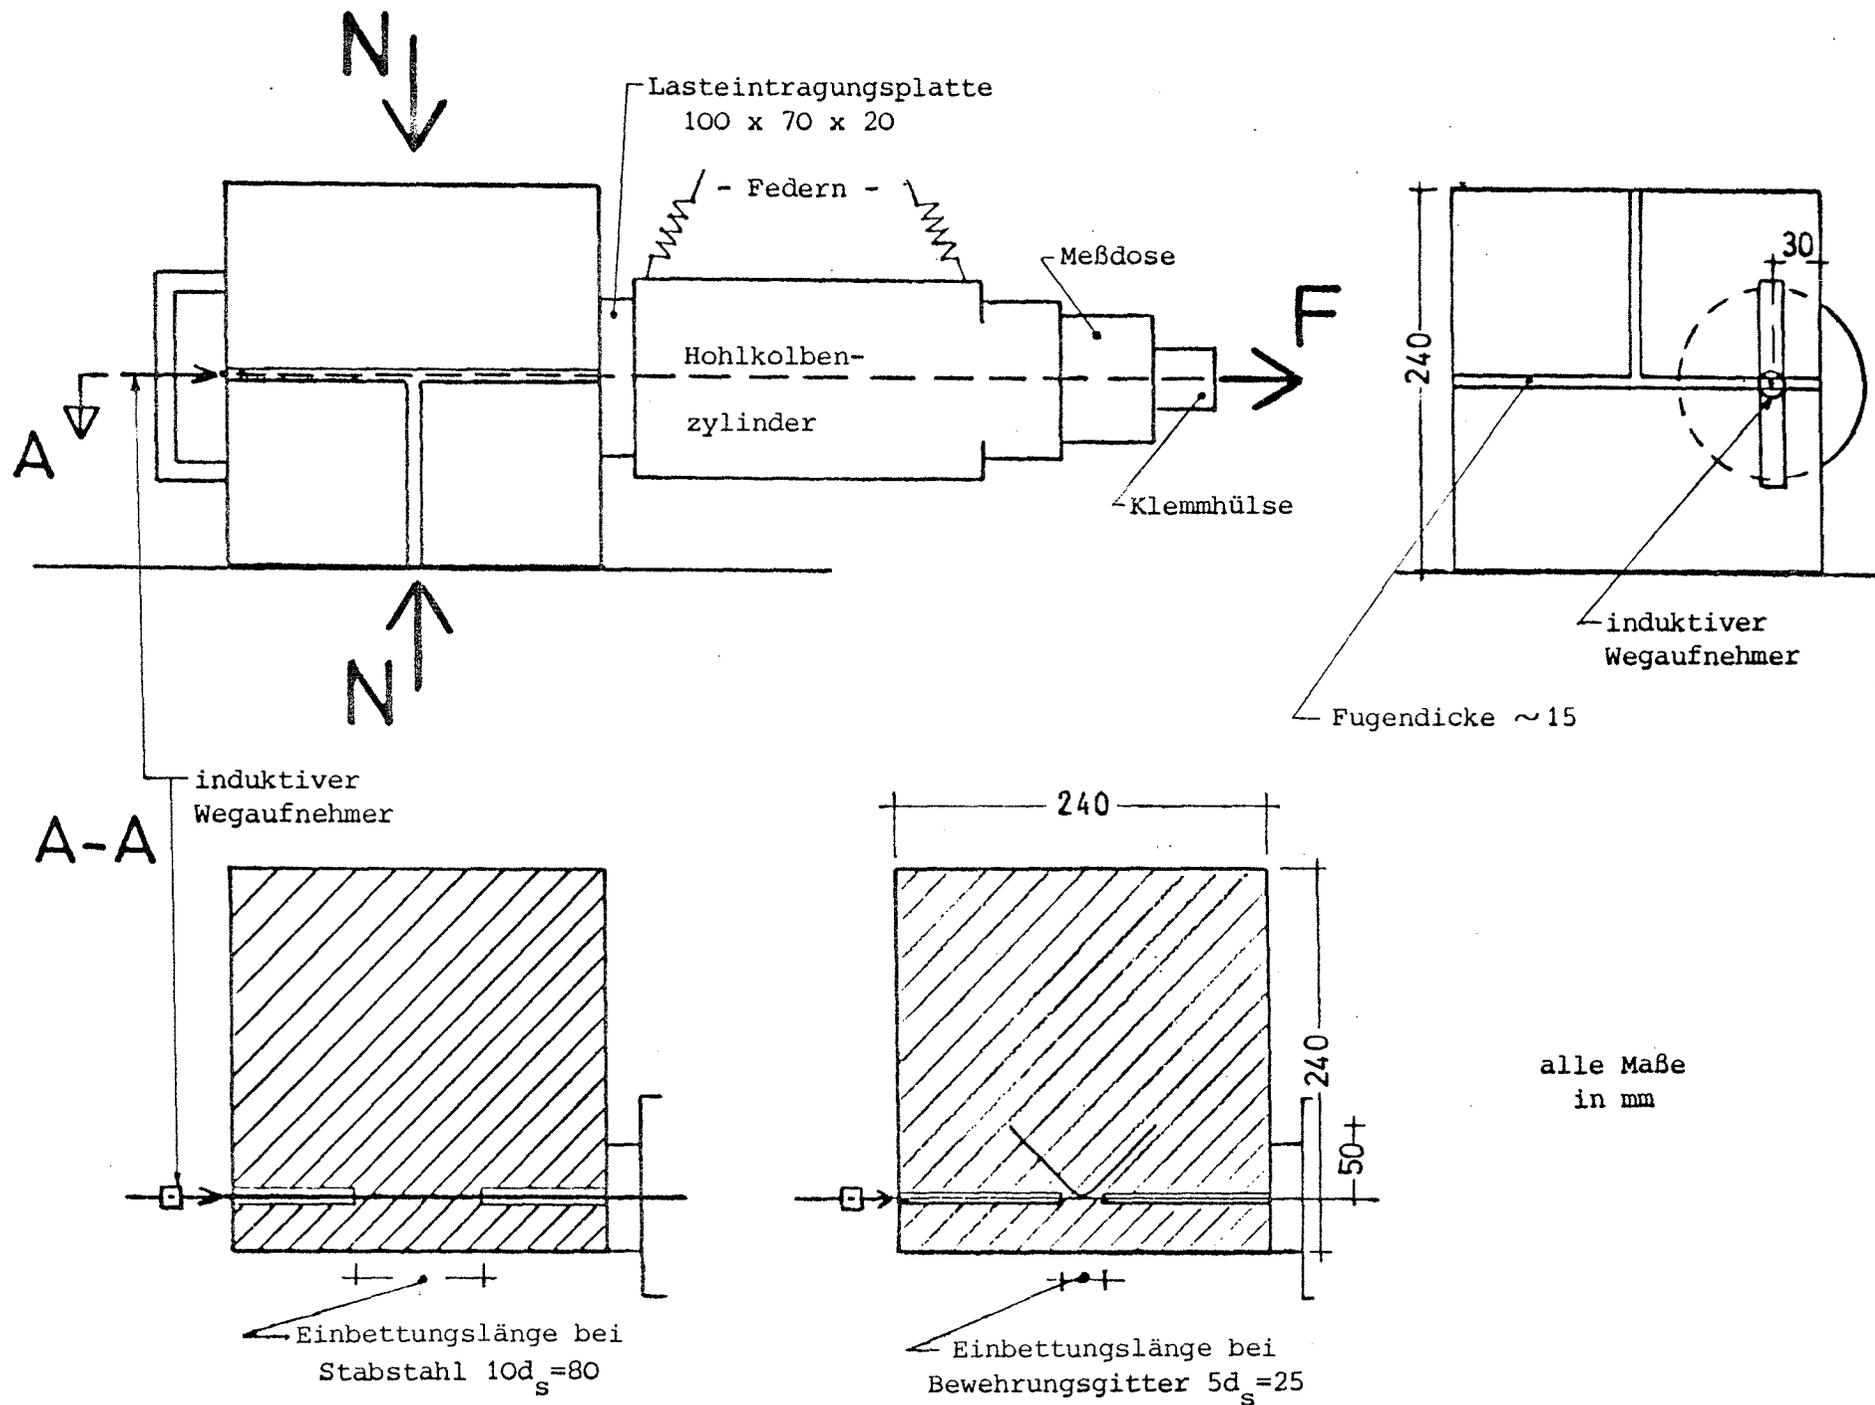
Bild 1: Versuchsaufbau und Probekörper

Der Probekörper (Bild 1 auf S.7) stellt einen kleinen Ausschnitt aus einer Wand dar. Zwei Läufersteine sind auf zwei Bindersteine gemauert, die Lagerfuge - mit rd. 15 mm Dicke - nimmt die Bewehrung auf. Damit ergibt sich eine Probekörperabmessung von rd. 0,24 x 0,24 x 0,24 m.

In Bild 1 ist die gewählte Versuchsanordnung dargestellt. Der Versuch wurde in einer Druckprüfmaschine ausgeführt, die die Normalkraft N erzeugte. Die Ausziehvorrichtung (Lasteinleitungsplatte, Hohlkolbenpresse, Meßdose), war federnd aufgehängt, so daß ihr Eigengewicht aufgehoben war. Mit einer im Spannbetonbau üblichen Klemmhülse wurde der Stab am Ziehende verankert. An seinem freien Ende wurde mit einem induktiven Wegaufnehmer die Verschiebung gemessen. Zwischen Hohlkolbenpresse und Ziehende war eine Kraftmeßdose zum Messen der Ausziehkraft angeordnet. Die beiden Meßwerte (Ausziehkraft und Schlupf) wurden analog auf einem x-y-Schreiber aufgezeichnet und digital von einem Kleinrechner auf Band gespeichert. Dabei wurde die Registrierung von der Zunahme des Schlupfes gesteuert; zu Anfang wurden bei jedem 1/1000 mm, ab 0,02 mm bei jedem 1/100 mm und ab 0,2 mm bei jedem 1/10 mm die gemessenen Werte abgespeichert. Die Kraftzunahme wurde an einem Pendelmanometer manuell so gesteuert, daß sie anfangs im ansteigenden Ast der Last-Schlupf-Kurve etwa 5 kN/Min betrug. Im weiteren Versuchsverlauf wurde nicht mehr nachgeregelt. Die Herstellung und Prüfung der Probekörper erfolgte in zwei Abschnitten; die Versuche mit HLz und Mörtelgruppe IIIa wurden im Alter von 11 bis 12 Wochen, die restlichen im Alter von 14 bis 15 Wochen geprüft.

In einem ersten Forschungsabschnitt (Bericht März 1981) wurden Ausziehversuche hauptsächlich mit Mörtelgruppe III und mit vier verschiedenen Steinarten durchgeführt. Aus der Diskussion der Ergebnisse mit der Betreuungsgruppe ergab sich der Vorschlag zu weiteren Versuchen, die sich auf Mörtelgruppe IIIa erstrecken, kleinere Normallasten berücksichtigen und Formsteine beinhalten sollten. Die übrigen Merkmale wie Probekörperform, Verbundlänge, Bewehrung und Versuchsanordnung wurden beibehalten (s. Bild 1 auf S.7).

Zur sicheren Lasteinleitung der Normalspannung wurden oben und unten jeweils Stahlplatten aufgekipst. Die Normalspannung wurde während des jeweiligen Versuches konstant gehalten.

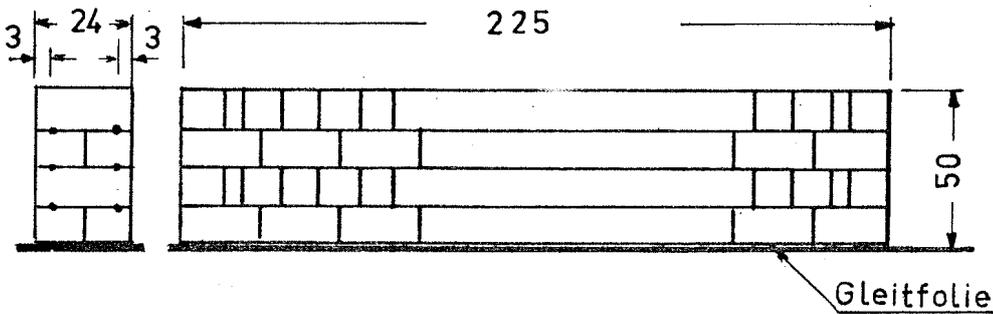
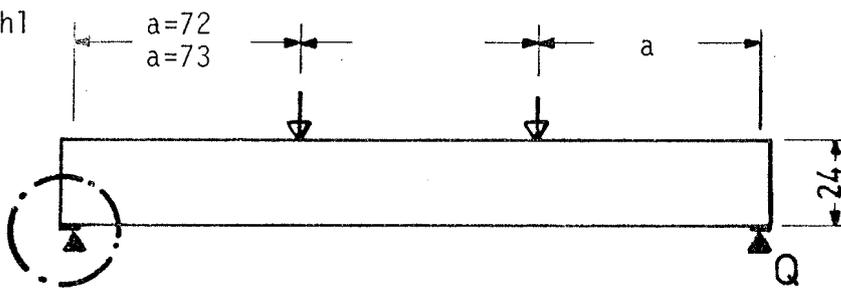
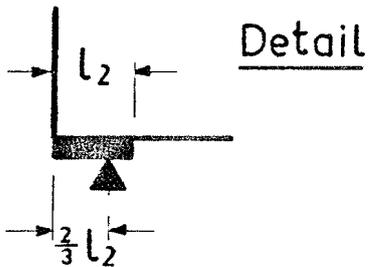
Bild 2: Wandplatte

Die Versuchskörper wurden normal als Wand gemauert, wie in Bild 2 dargestellt. Die Bewehrung wurde in jede Lagerfuge eingelegt. Die Probekörper mit Stabstahlbewehrung erhielten je Lagerfuge 2 Stäbe im gleichen Abstand und symmetrisch zur Querschnittsachse wie die Gurtstäbe der Bewehrungsgitter bei den anderen Probekörpern. Der Mörtel für eine Wandplatte wurde in drei Chargen - jeweils für eine Lagerfuge - hergestellt; die Ergebnisse der begleitenden Prüfungen sind im Anhang aufgeführt.

$l_2 = 8,0$ cm für Stabstahl $\varnothing 8$ mm
 $l_2 = 6,0$ cm für Bewehr.Gitter $\varnothing 5$ mm

Versuchskörper und Belastungsanordnung,

Rechenfestigkeit $\beta_R = 3$ N/mm²;

zul. Grundwert der Verbundspannung $\tau_1 = 0,8$ N/mm²

Die erforderliche Verankerungslänge l_2 hinter der Auflagerkante ergab sich für den Stabstahl zu 80 mm und für das Bewehrungsgitter zu 60 mm.

Belastungsanordnung s. Bild 2 auf S.12, bzw. Foto 1 und 2 auf Anlage 17. Die Mauer war auf Gleitfolie gelagert, die Lastverteiler liefen auf Rollenkäfigen, um die Reibungswiderstände aus dem Eigengewicht vernachlässigbar klein zu halten.

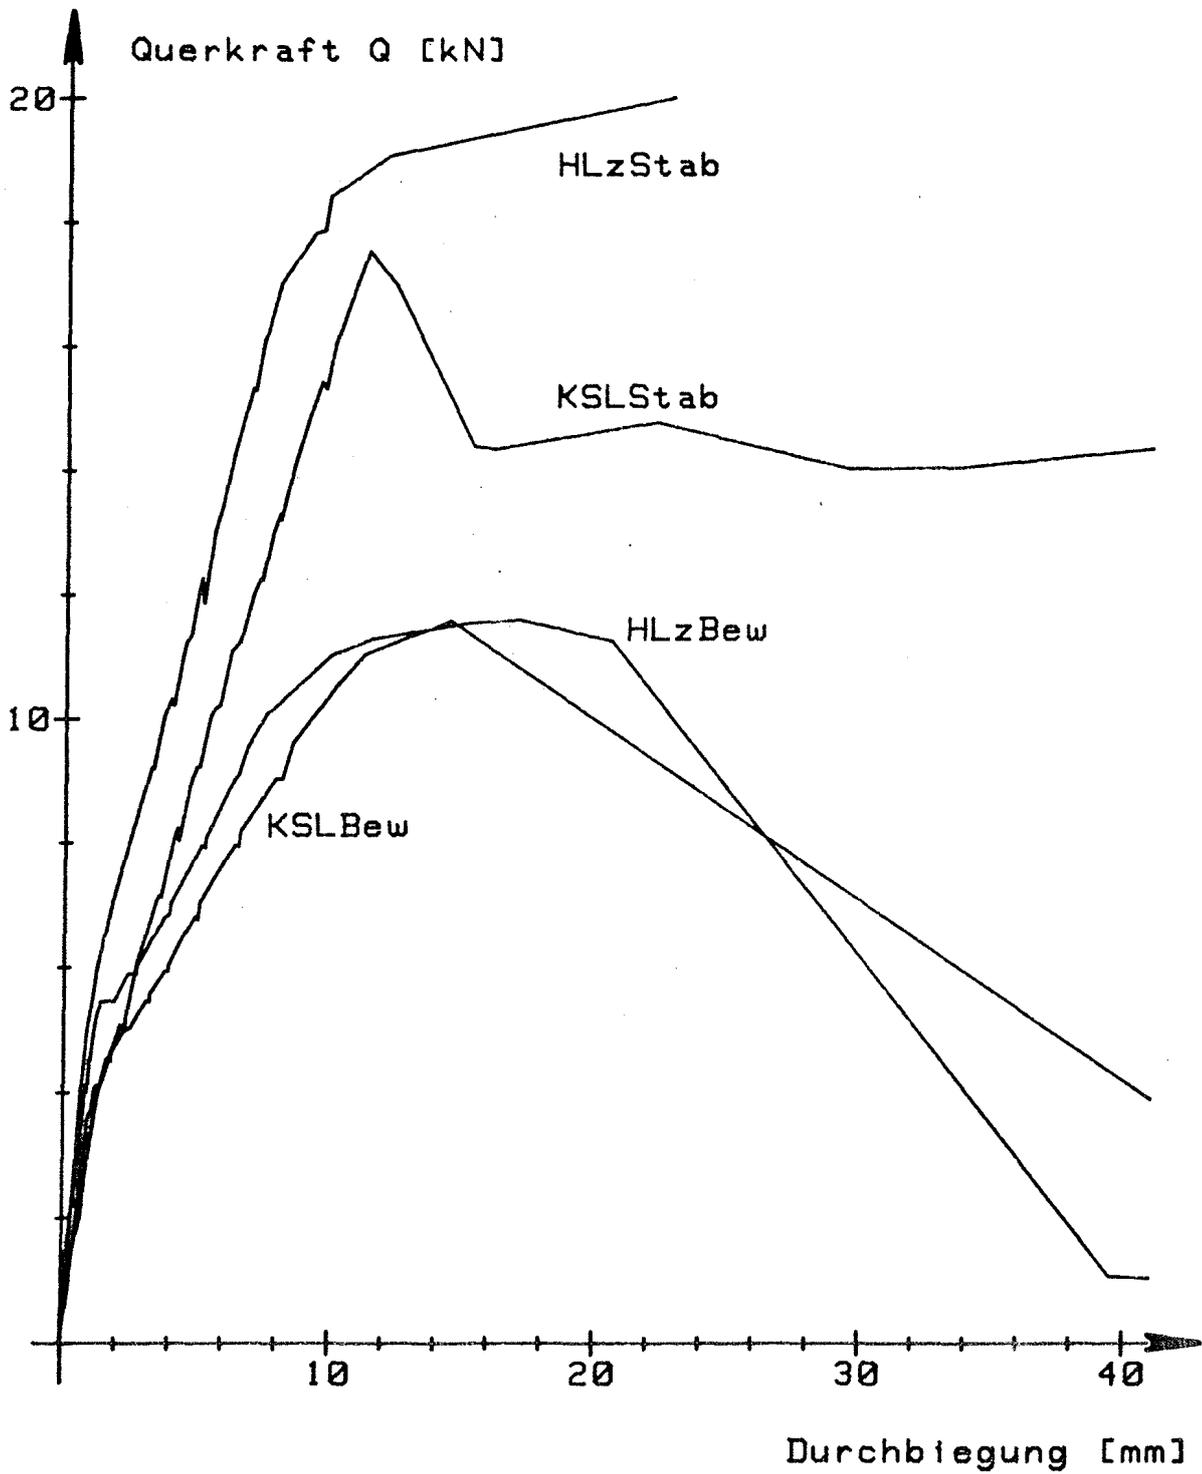
Bild 3: Durchbiegung der Wandplatten in Feldmitte in Abhängigkeit von der Last

Die Durchbiegung in Feldmitte in Abhängigkeit von der Last ist in Bild 3 dargestellt. Der waagrechte Kurvenast beim HLz-Mauerwerk mit Stabstahlbewehrung bestätigt das Erreichen der Streckgrenze.

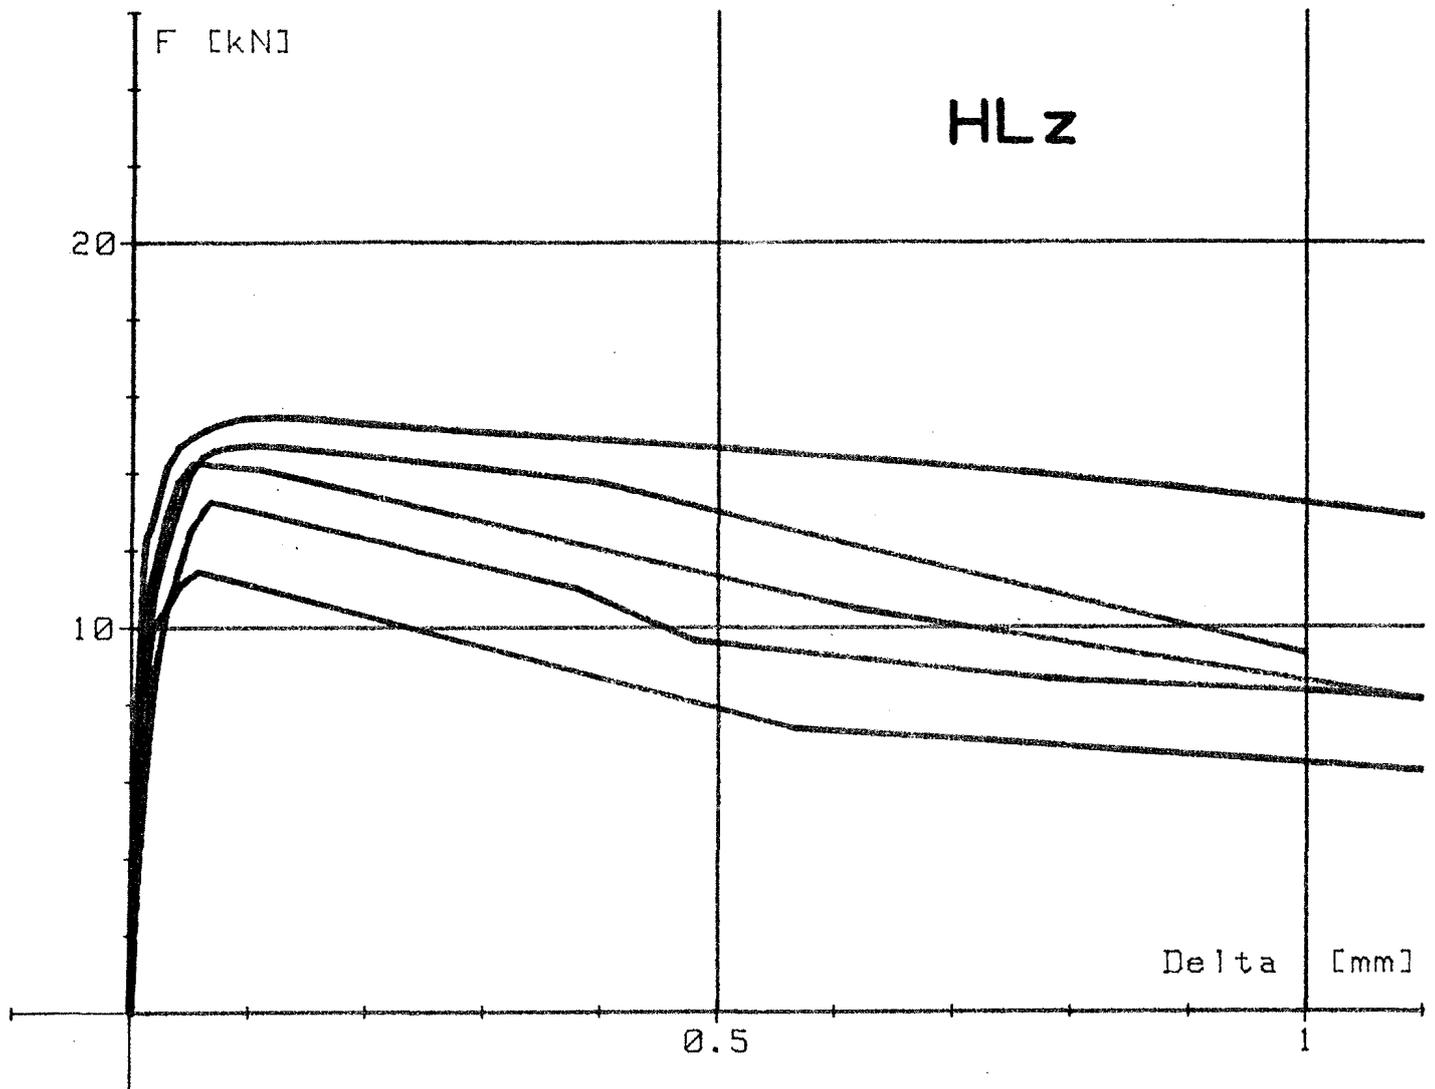
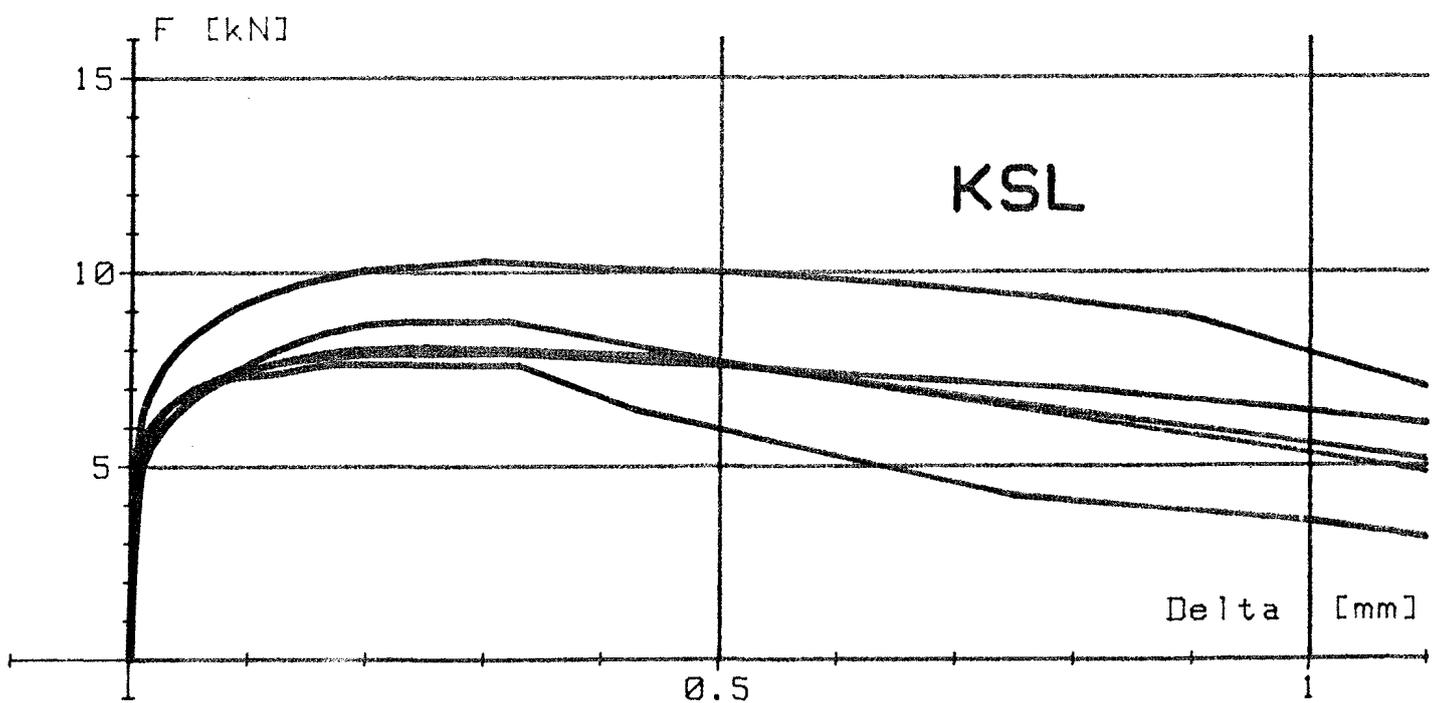
Belastungsgrad = 0

Mörtelgruppe IIIa , Stabstahl

In der Anlage sind für alle Versuche die gemessenen Last-Schlupf-Kurven aufgetragen. Als Ordinate wurde nicht, wie sonst üblich, die Verbundspannung, sondern die Ausziehkraft aufgetragen, da eine Verbundspannung bei den Bewehrungsgittern nicht ohne weiteres angebar ist.

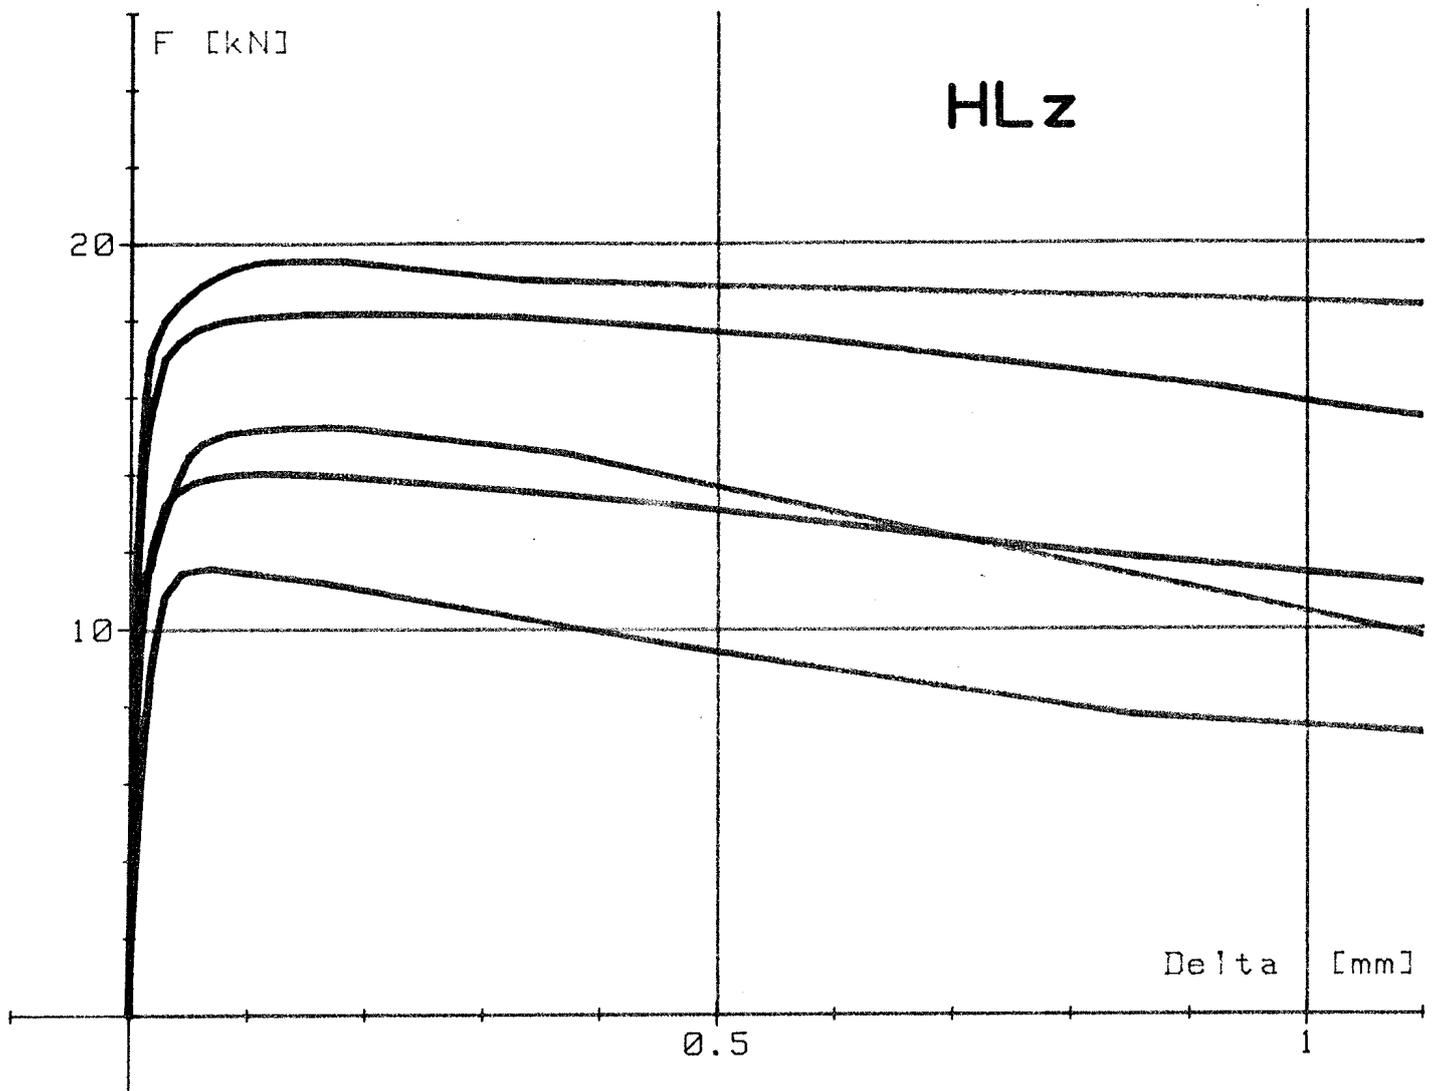
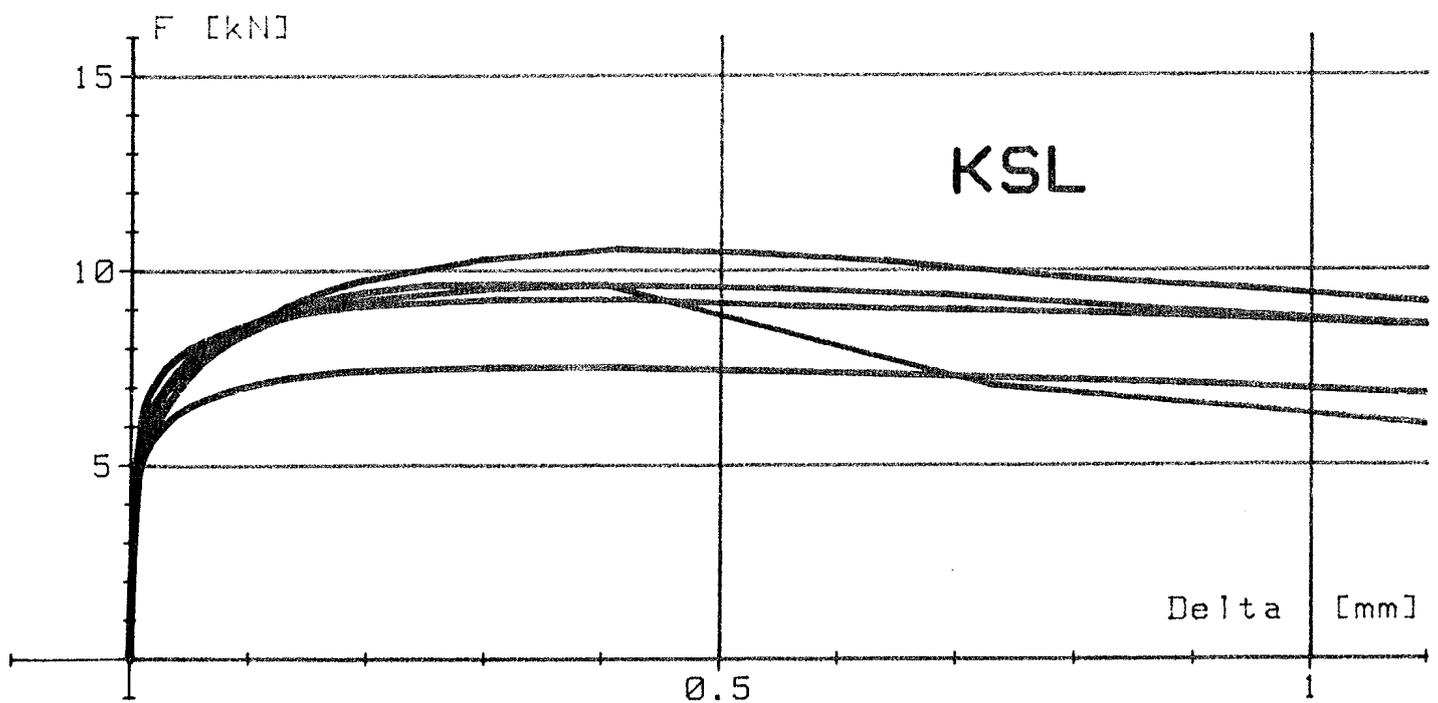
Belastungsgrad = 0.0025

Mörtelgruppe IIIa, Stabstahl

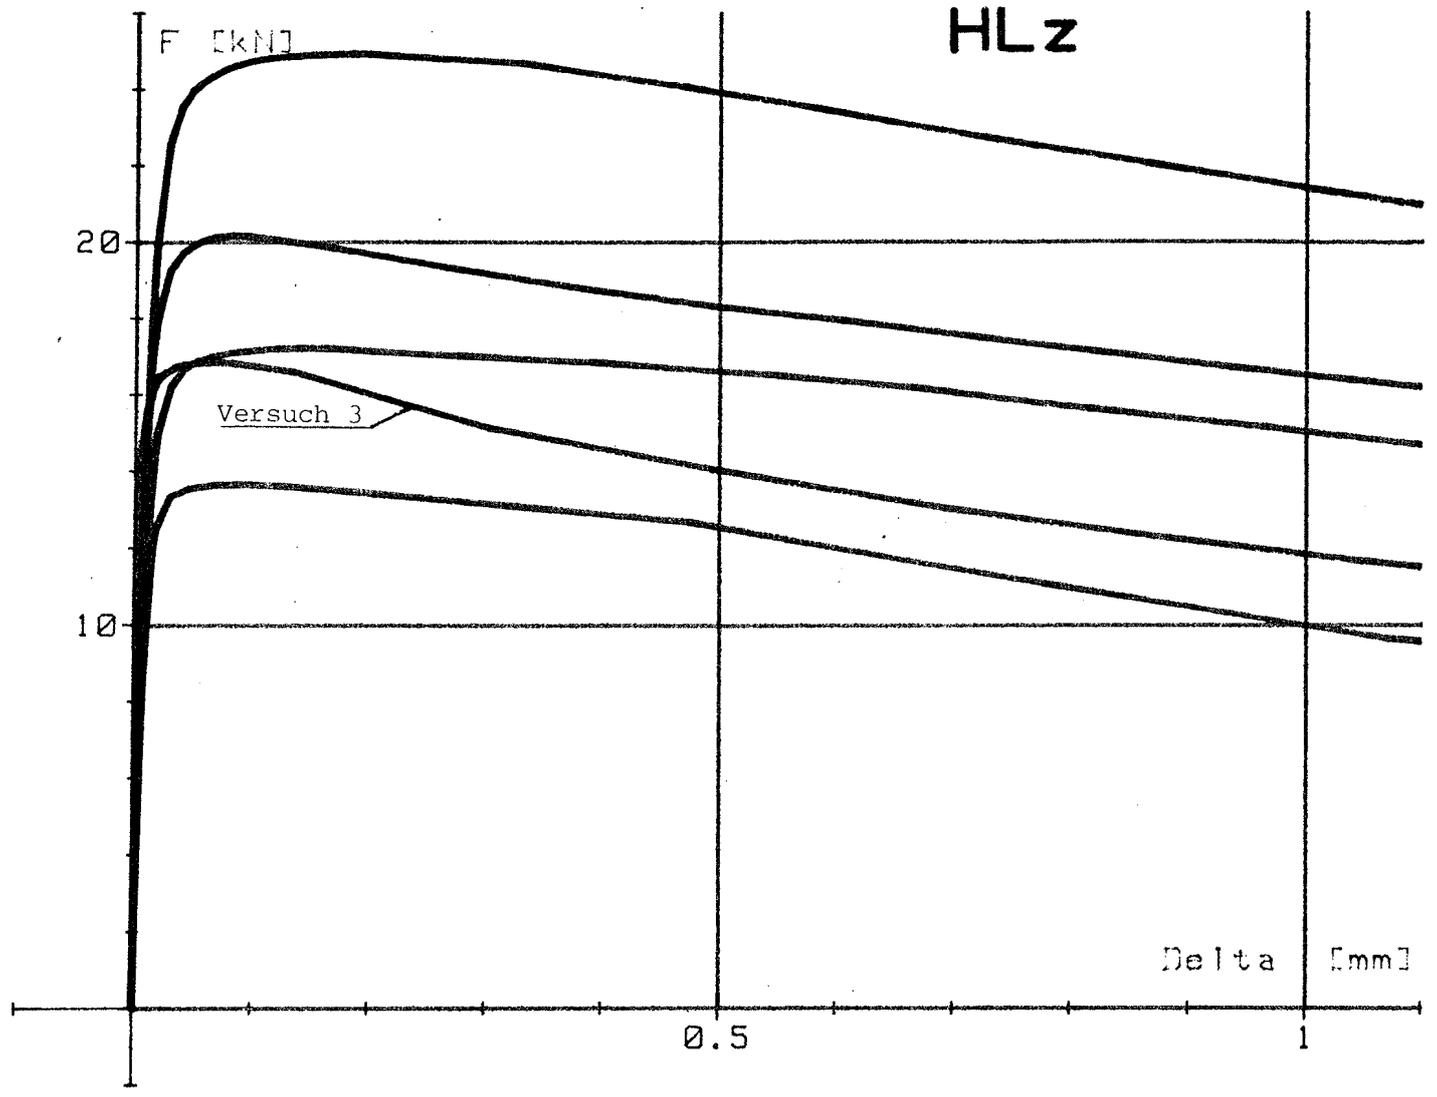
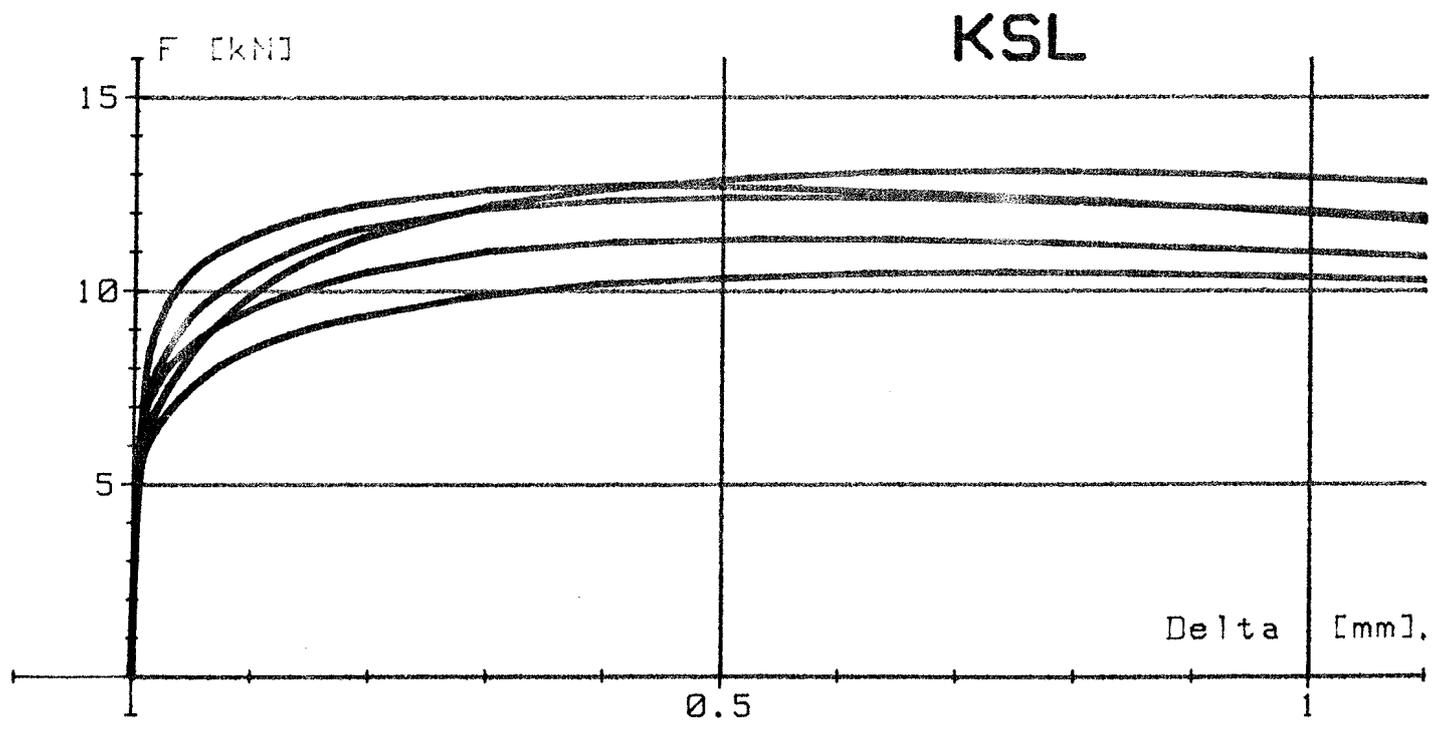
Belastungsgrad = 0.15

Mörtelgruppe IIIa, Stabstahl

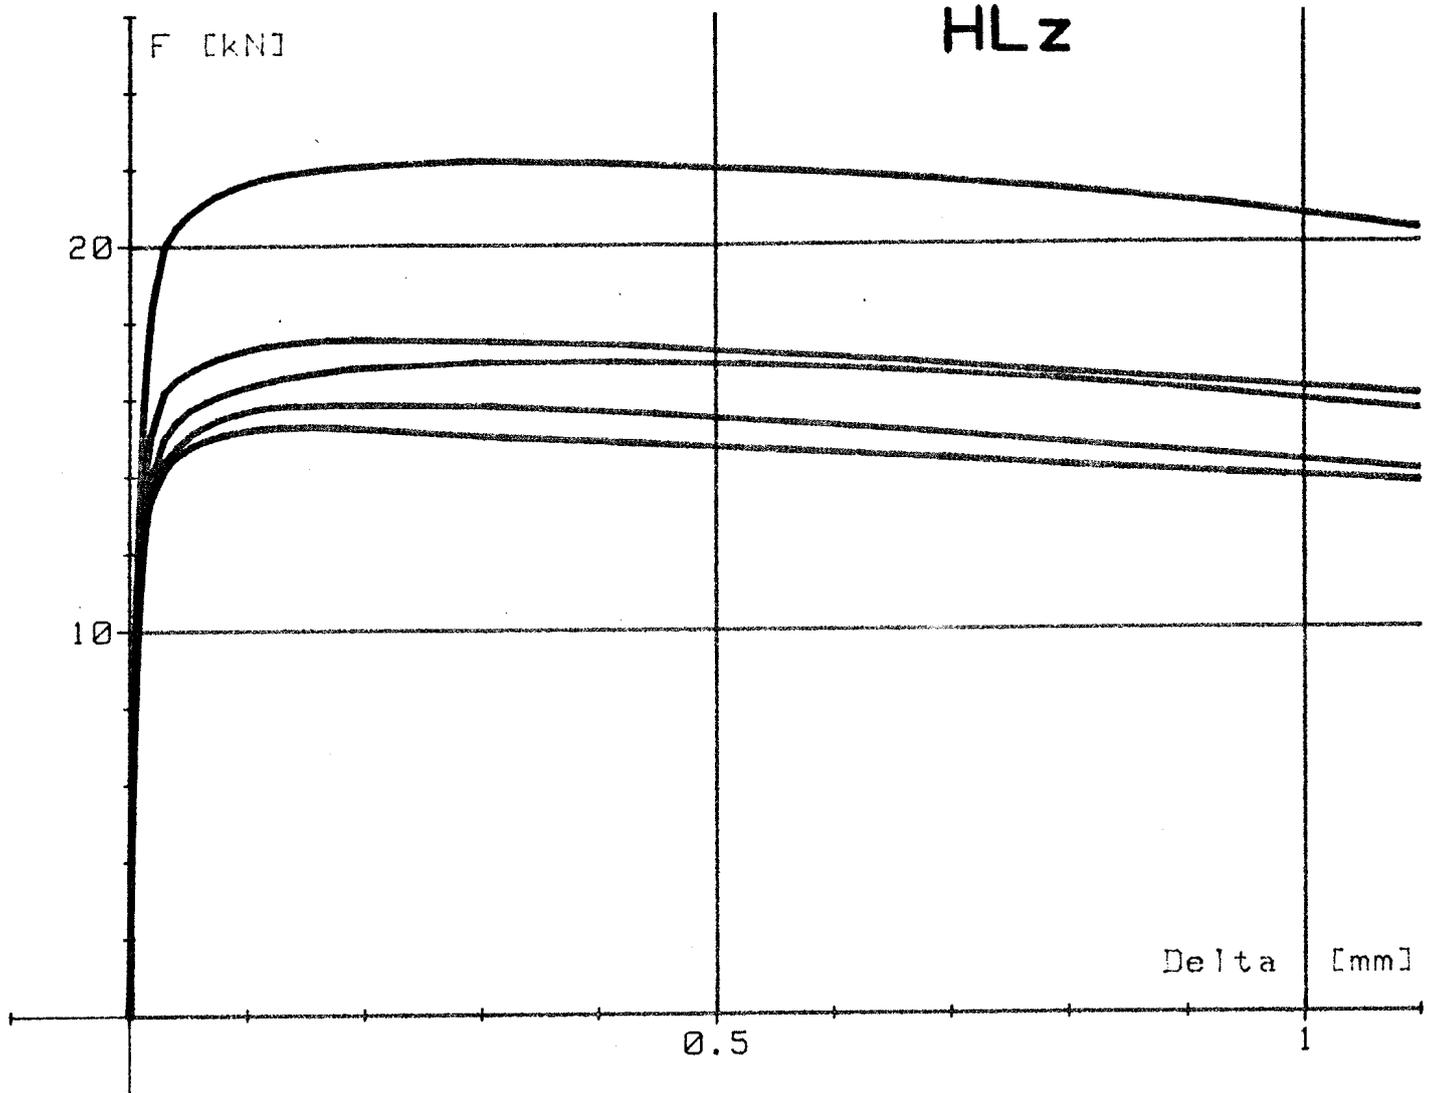
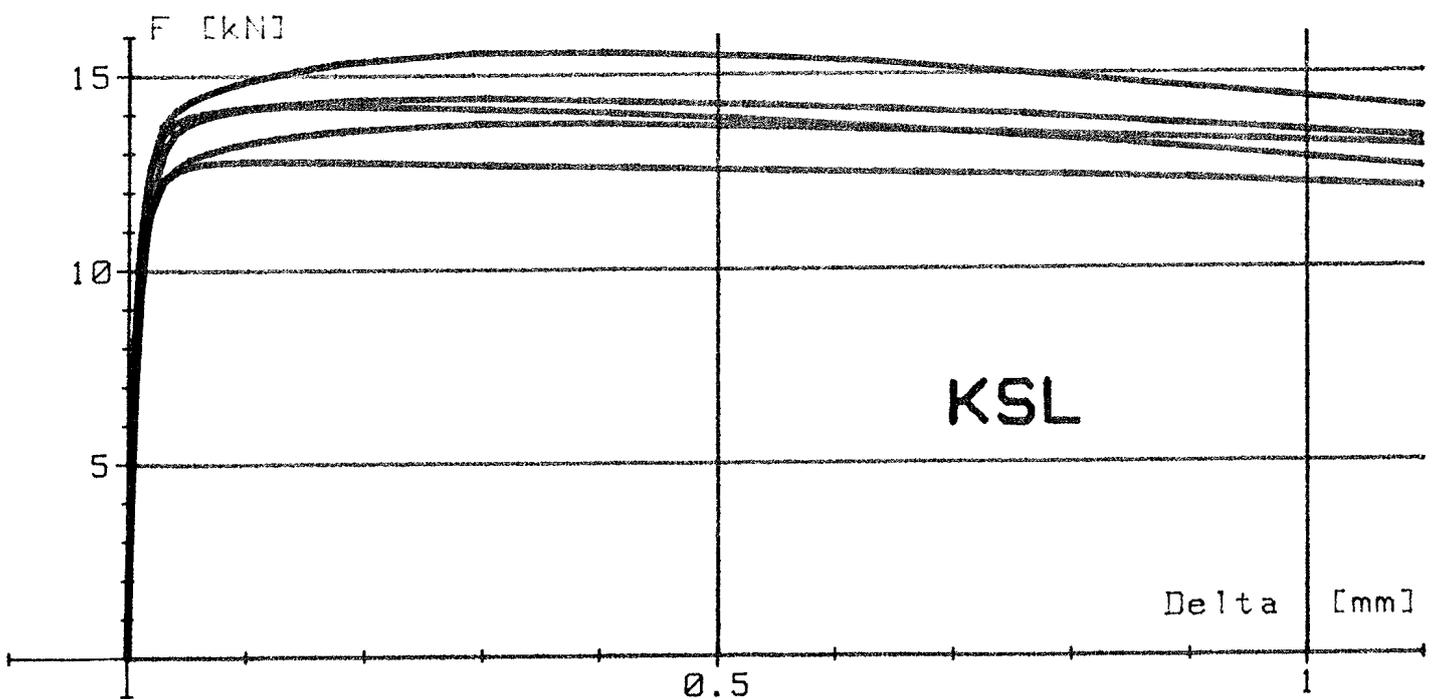
Belastungsgrad = 0.15

Mörtelgruppe IIIa, Stabstahl
Steine wassergesättigt

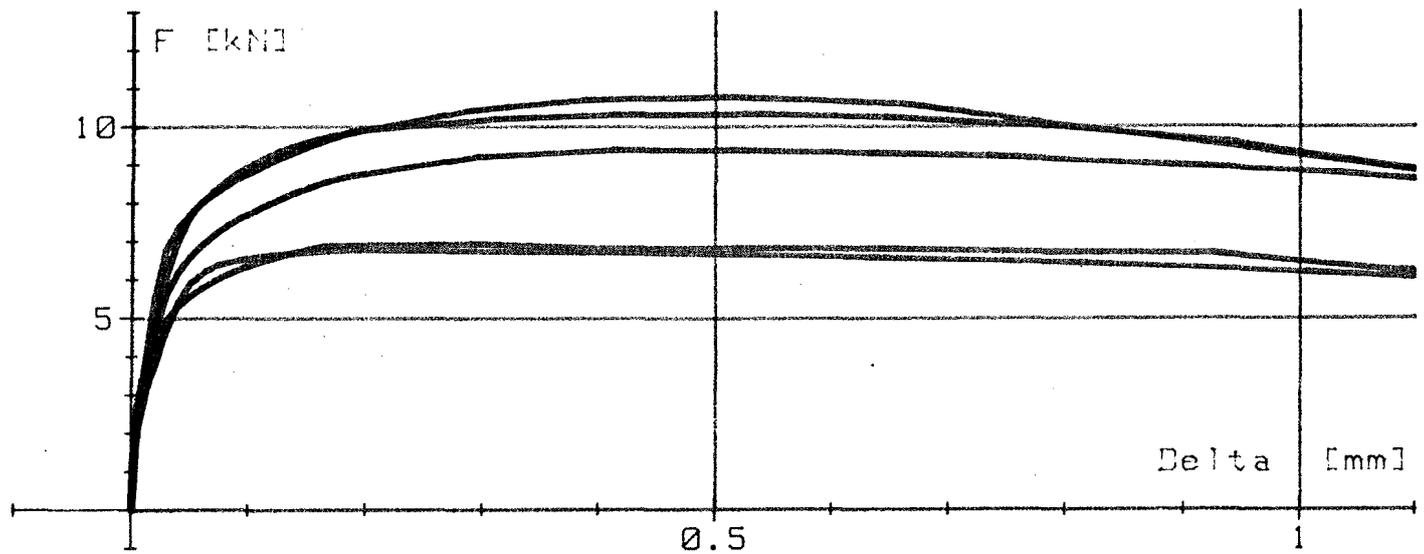
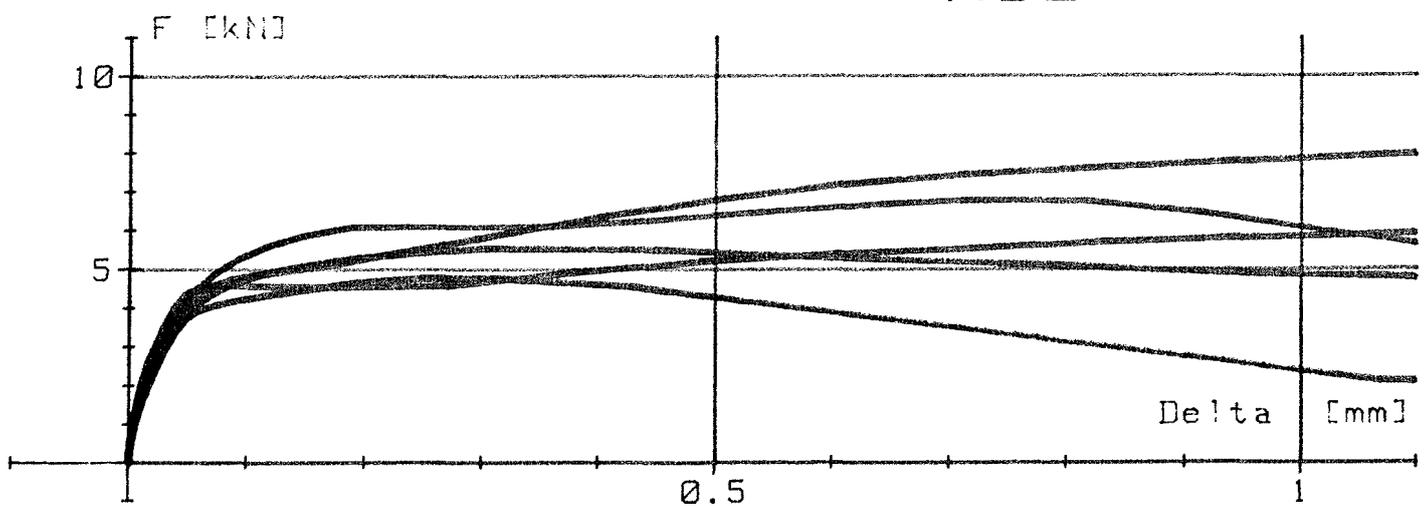
Belastungsgrad = 0.03

Mörtelgruppe IIIa, Bewehrungsgitter

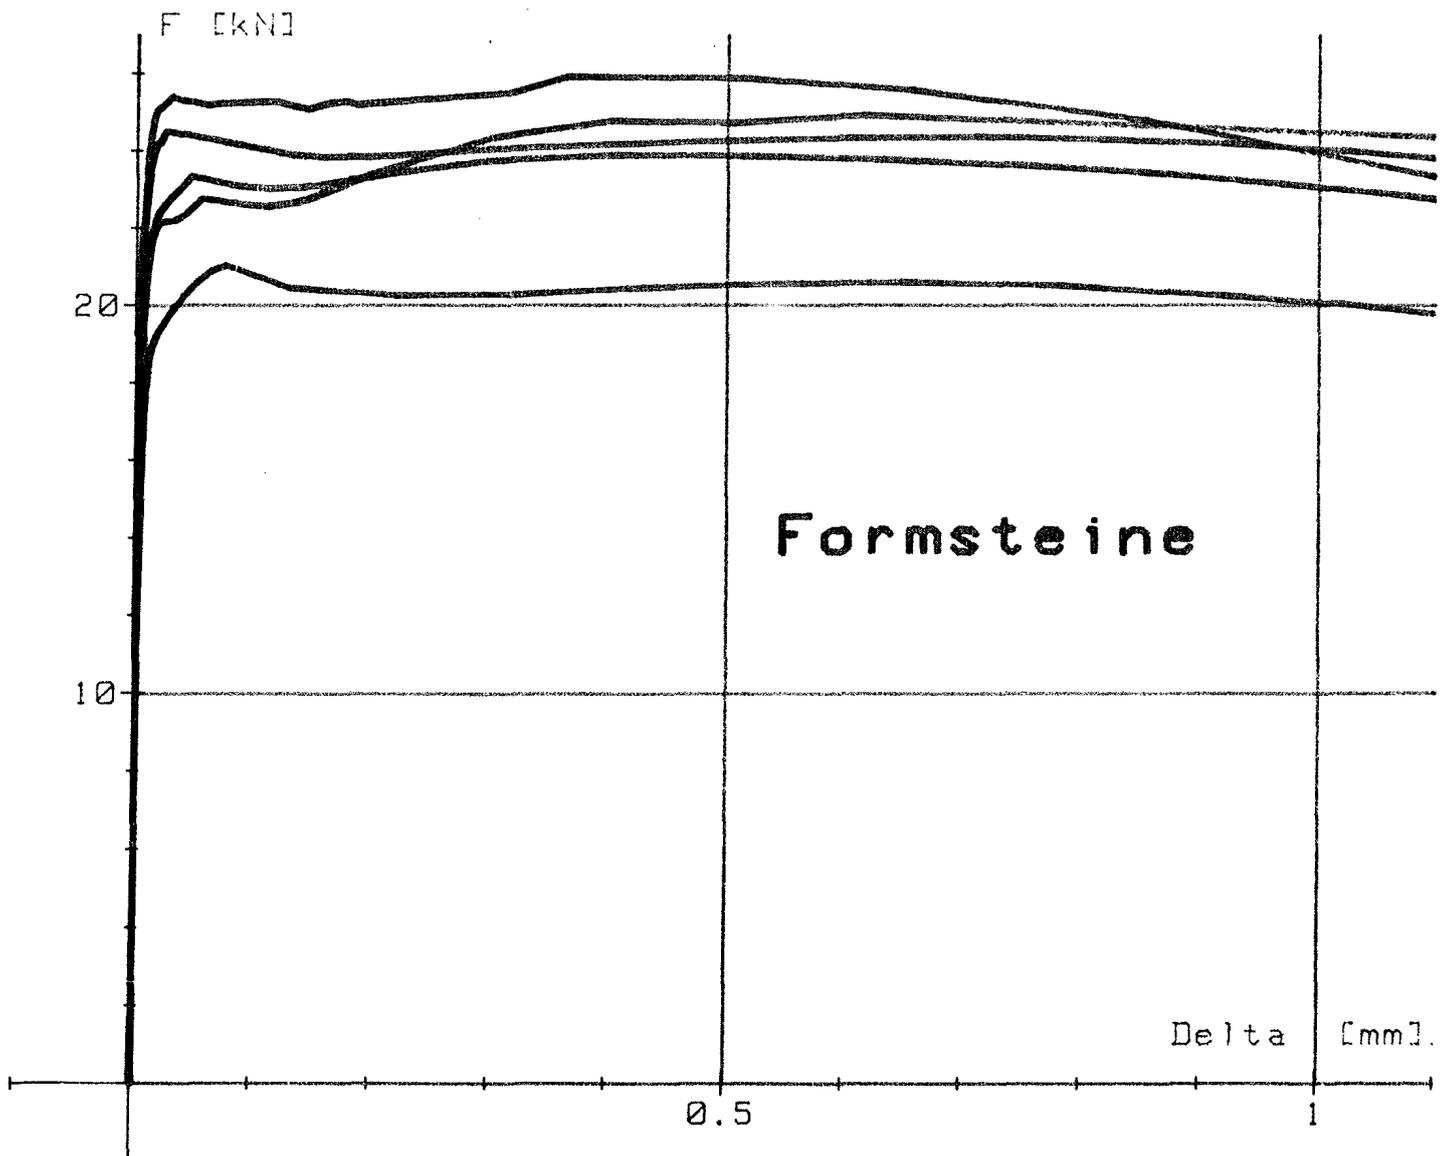
Belastungsgrad = 0

Mörtelgruppe IIIa , Stabstahl

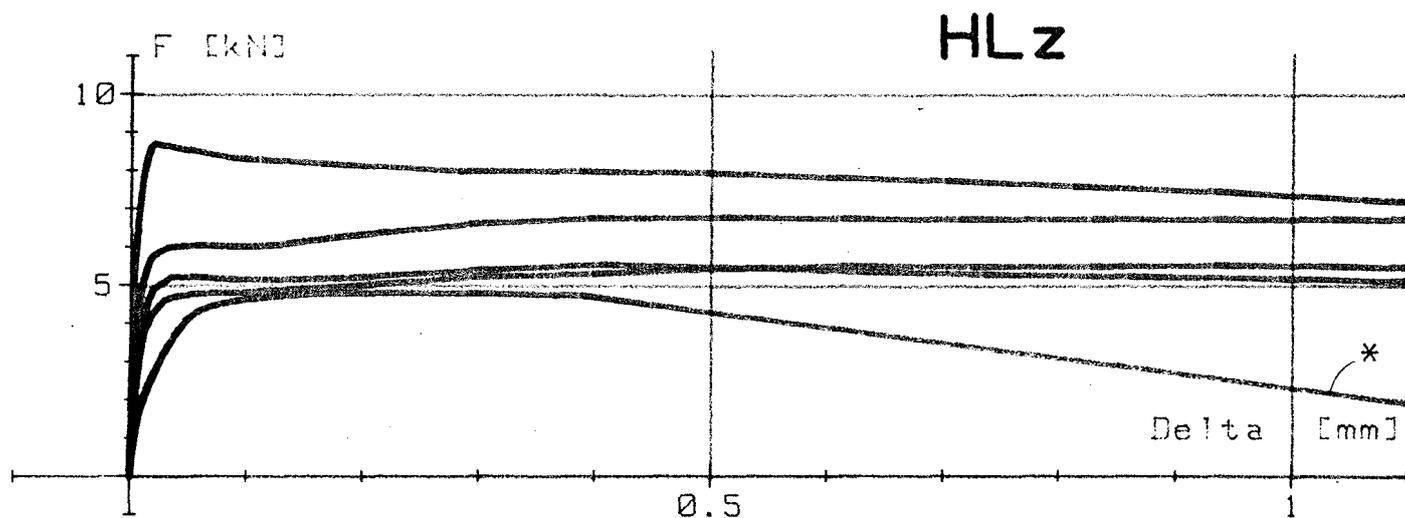
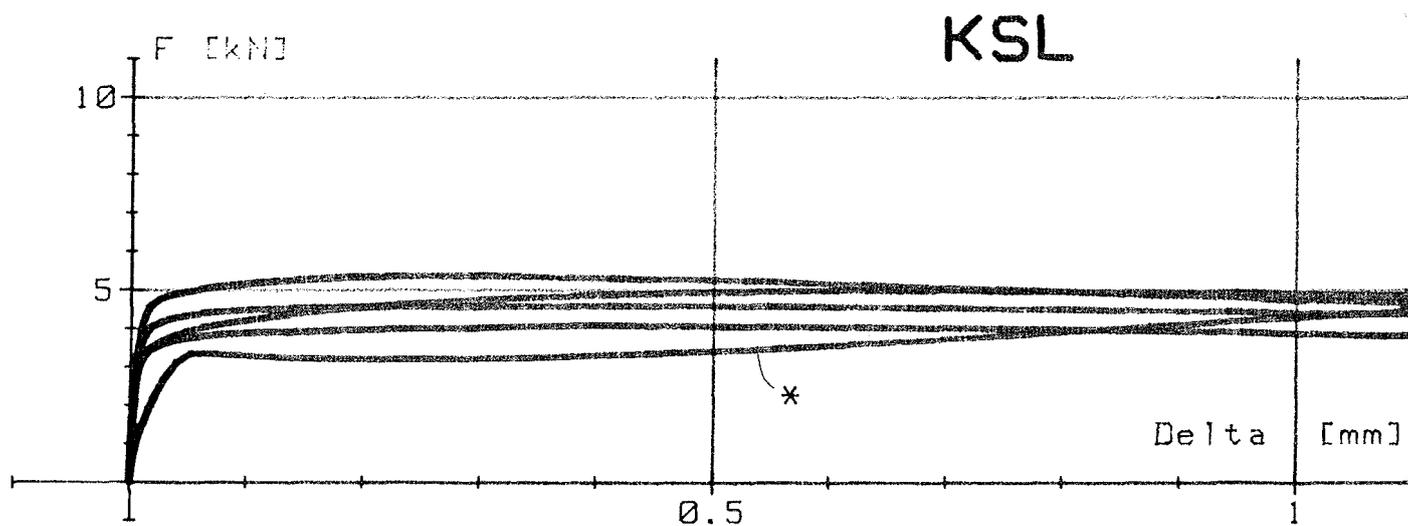
Belastungsgrad = 0.15

Werk-Frischmörtel Mgr III
Stabstahl und Bewehrungsgitter(*)

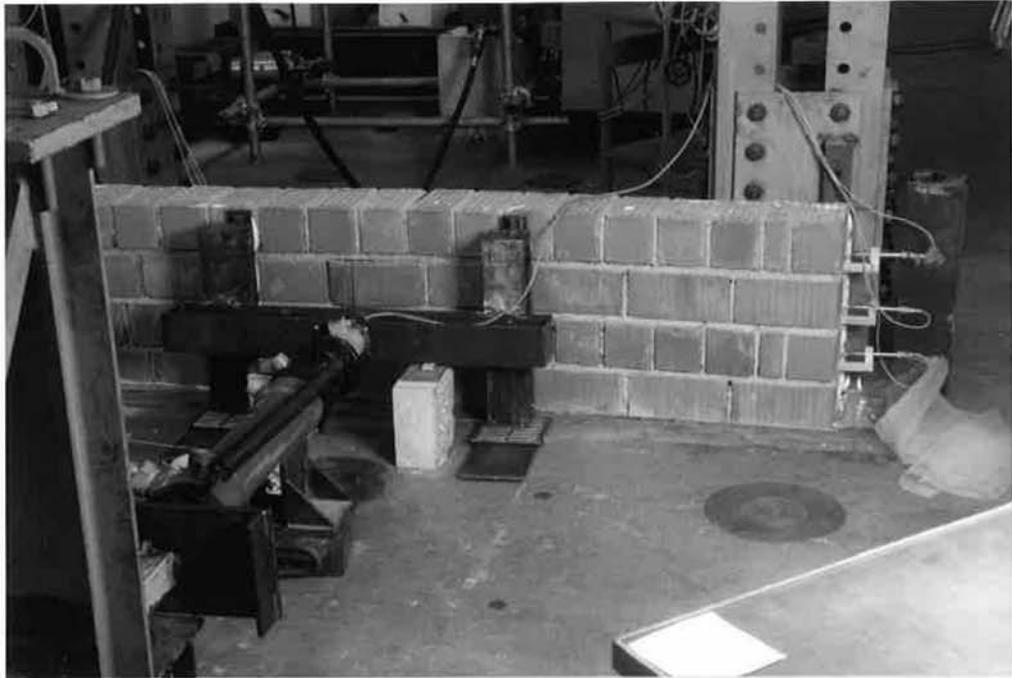
Foto 1: Wand mit HLZ und Bewehrungsgitter
Versuchsaufbau/Prüfeinrichtung

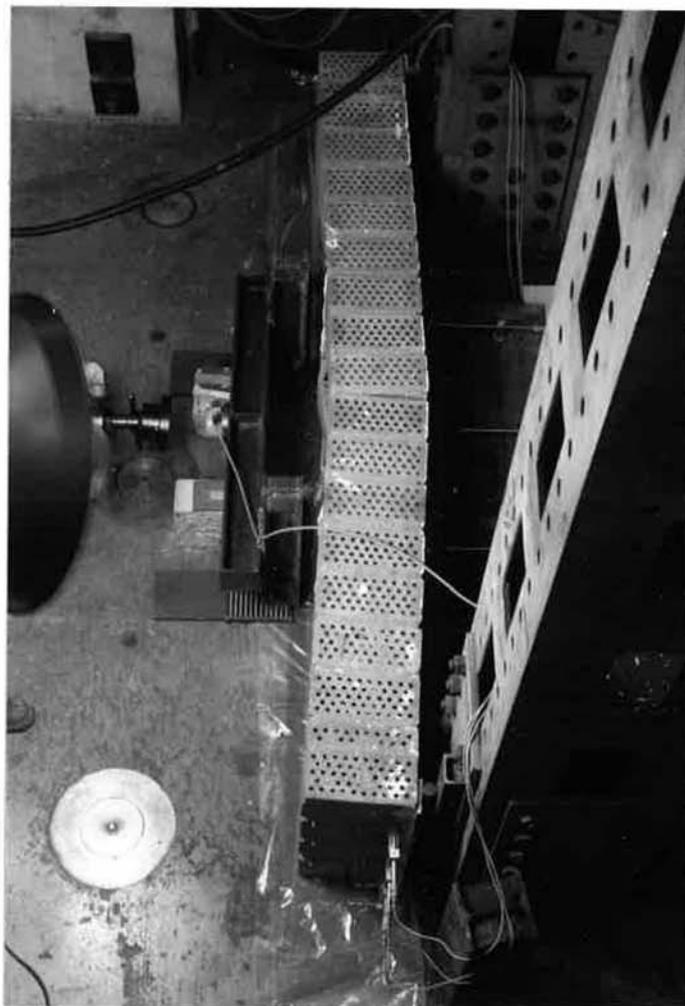
Foto 2: Wand mit HLZ und Bewehrungsgitter, Stahlbruch
Biegeform im Bruchzustand
