Bestimmung zulässiger Rechenwerte der
Verbundspannung in bewehrtem
Mauerwerk

Bestimmung zulässiger Rechenwerte der Ver-
bundspannung in bewehrtem Mauerwerk

II. Teil

November 1984

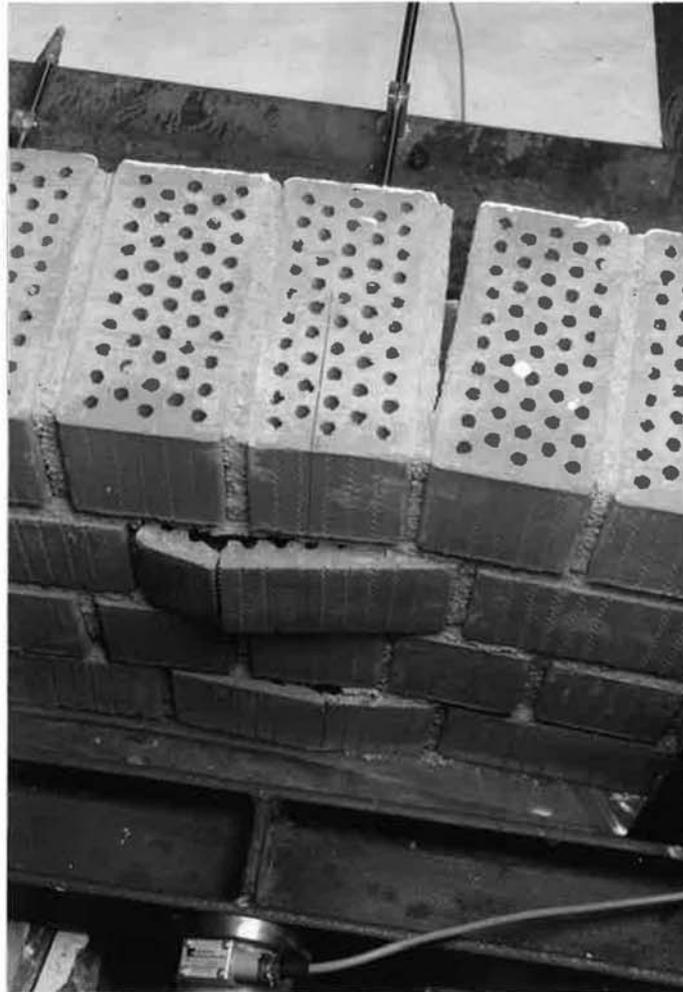
Foto 3: Wand mit HLz und Bewehrungsgitter, Stahlbruch.
Druckseite

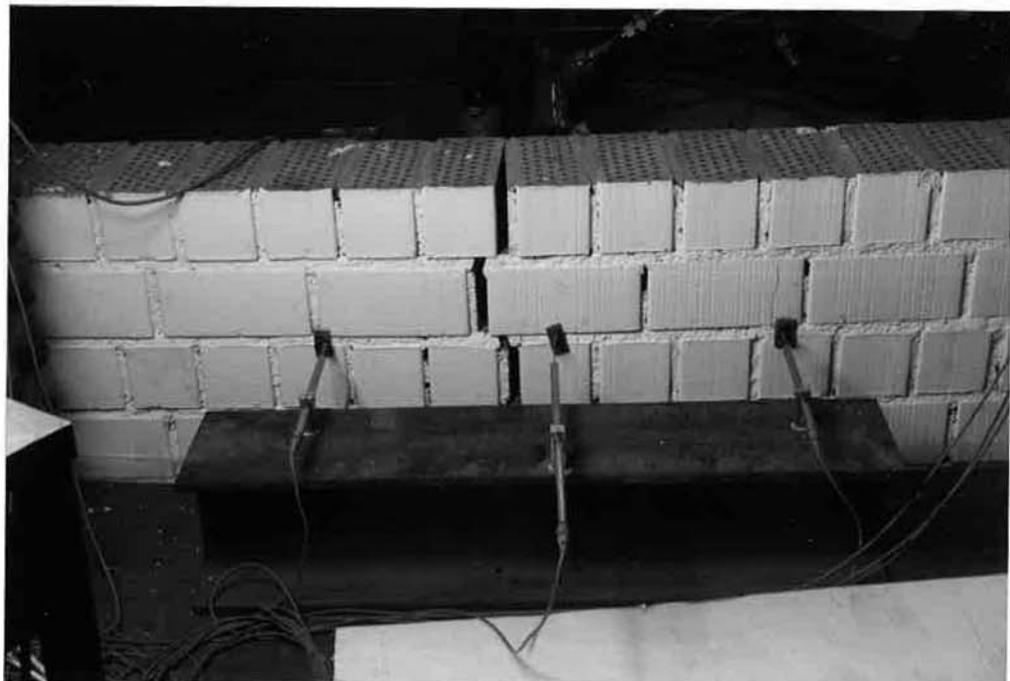
Foto 4: Wand mit HLz und Bewehrungsgitter, Stahlbruch.
Zugseite. Durchbiegungsmessung.

Gemessen wurden die Last mit einer Kraftmeßdose, der Schlupf aller Zugstäbe an den Auflagern (s. Fotos Anlage 17), die Durchbiegung in der Mitte und gegenüber den Lasteinleitungsstellen (s. Foto 4 auf Anlage 18).

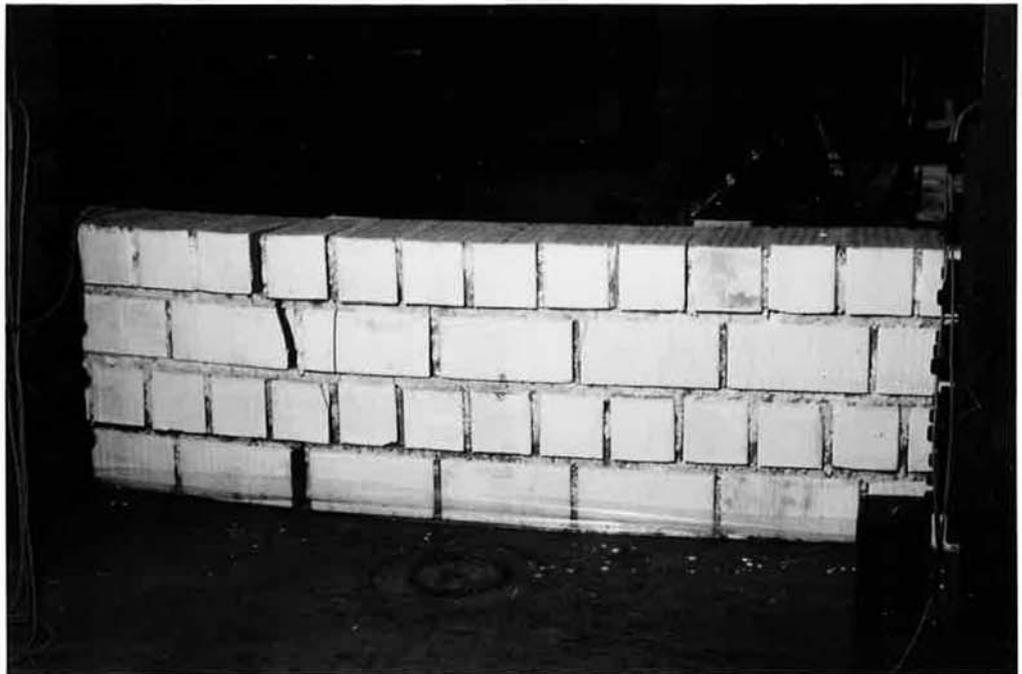
Foto 5: Wand mit HLz und Stabstahl.
Grenzfall zwischen Verank.Bruch und Fließen
des Stahles

Bei den Bewehrungsgittern trat kein Schlupf der Zugstäbe am Auflager auf; jedoch schlüpfte bei Stabstahlbewehrung mindestens ein Stab am Auflager bei Erreichen der Höchstlast. Zusätzlich war bei der Wandplatte aus Hochlochziegeln und Stabstahl ein Haftversagen zwischen Ziegel und Lagerfuge zu beobachten (siehe Fotos 6 und 7 auf den Anlagen 19 und 20). Es wurde darauf verzichtet, die gemessenen Schlupfwerte - etwa in Abhängigkeit von der Last - graphisch aufzutragen, weil der Schlupf zunächst oder auch während des ganzen Versuches unterhalb der Meßgenauigkeit, also vernachlässigbar klein bleibt, und dann, einhergehend mit sonstigen Bruchereignissen, sehr rasch auf einige mm anwächst und den Meßbereich überschreitet. Der Informationsgehalt einer graphischen Darstellung wäre nicht größer als die obige verbale Beschreibung. Hinzuzufügen ist allenfalls noch die Beobachtung, daß bei KSL mit Stabstahl nach dem Bruch alle 3 in der Zugzone liegenden Stäbe augenscheinlich geschlüpft waren. Die Stahlspannung hatte mit 413 N/mm^2 noch nicht ganz die Streckgrenze erreicht (s. Tabelle 3). Also kann hier das Versagen der Endverankerung als primäre Bruchursache gelten. Bei dem mit Stabstahl bewehrten HLz-Mauerwerk war der Bruch ein Grenzfall zwischen Versagen der Endverankerung und Erreichen der Streckgrenze. Einer der 3 Bewehrungsstäbe (der in der Mitte gelegene) begann zuerst zu schlüpfen; der Schlupf erreichte aber nur etwa 0,1 mm, als die Streckgrenze erreicht war (Stahlspannung 481 N/mm^2 , s. Tabelle 3; Streckgrenze 479 N/mm^2 s. Anlage 8). Schließlich vollendete aber auch hier das Versagen der Endverankerung gemeinsam mit dem Schubversagen zwischen Mörtel und Ziegel den Bruch, was aus dem Foto 5, Anlage 19 zu erkennen ist.

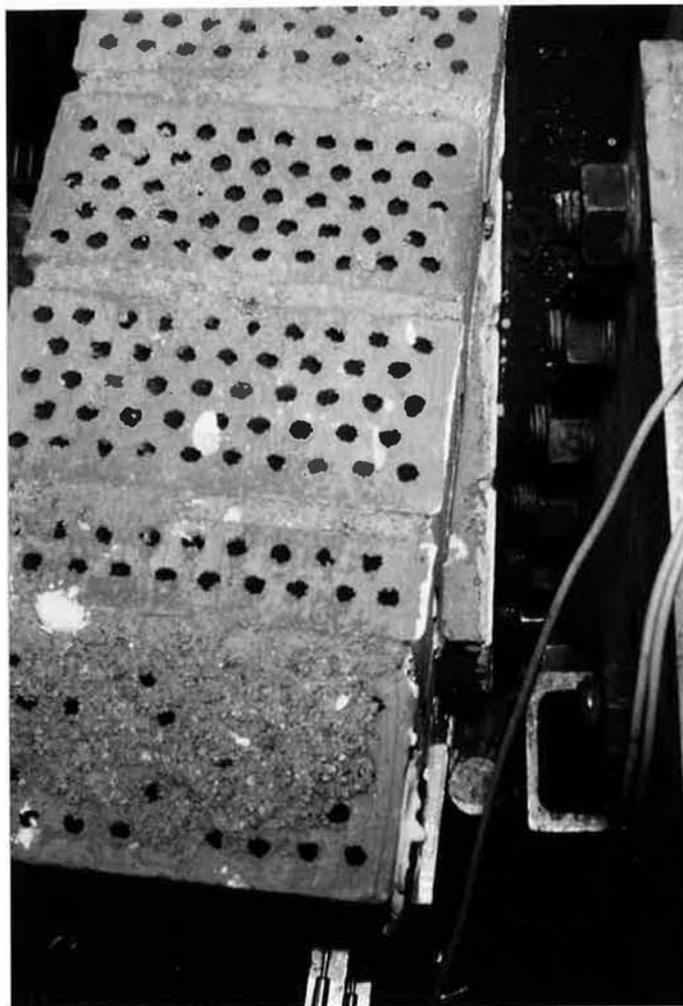
Foto 6: Wand mit HLz und Stabstahl
Haftversagen zwischen den Steinlagen,
Zugseite rechts

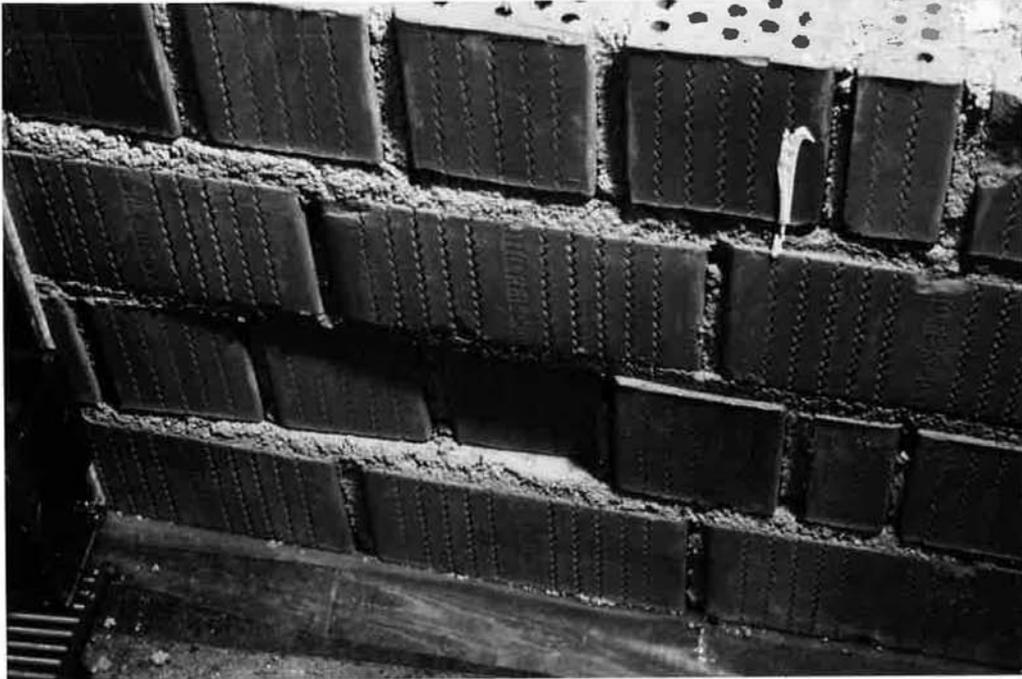
Foto 7: Wand mit HLZ und Stabstahl
Haftversagen zwischen den Steinlagen,
Druckseite

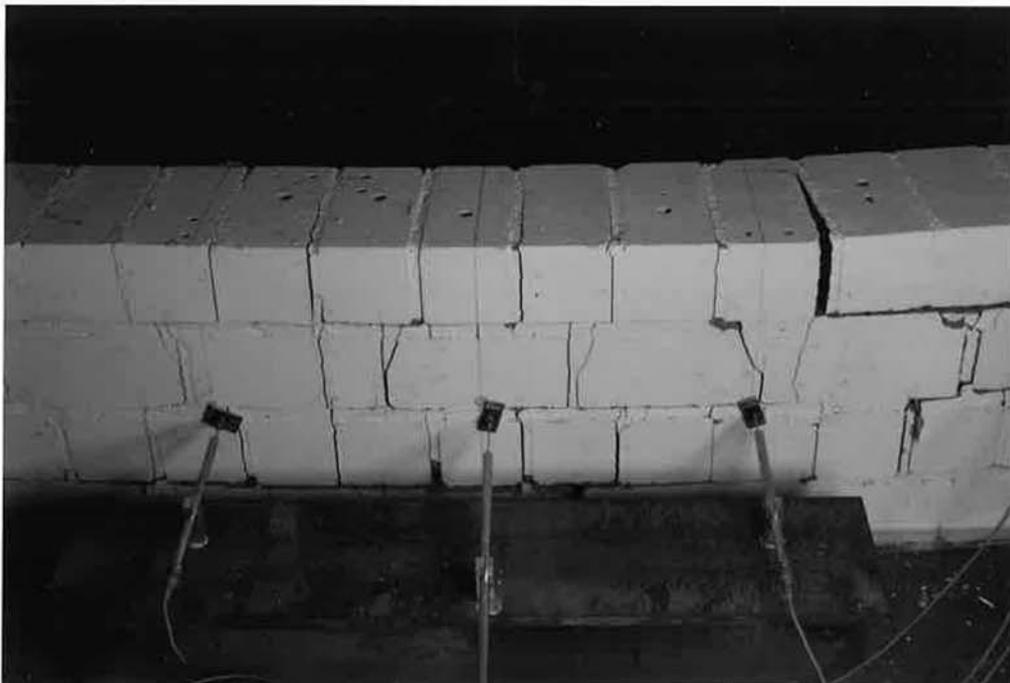
Foto 8: Wand mit KSL und Stabstahl
Rißbildung/Durchbiegungsmessung

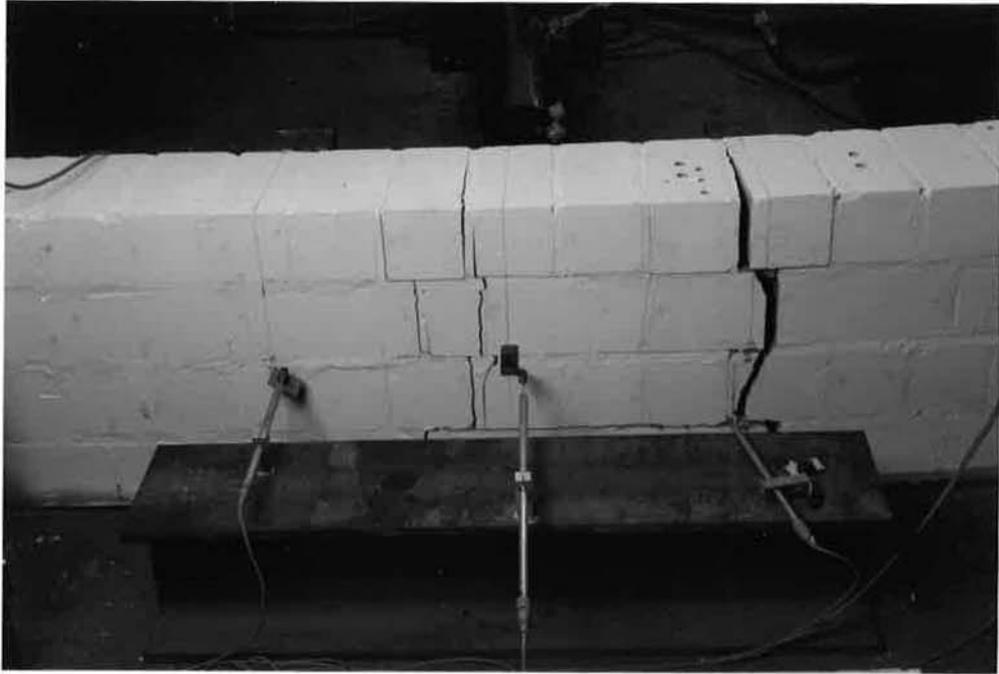
Foto 9: Wand mit KSL und Bewehrungsgitter,
Stahlbruch
