Versuche im Maßstab 1:1 zur Rauch-
entwicklung bei schwerentflammbaren
Fußbodenbelägen

**STAATLICHES MATERIALPRÜFUNGSAMT NORDRHEIN-WESTFALEN
DORTMUND**

VERSUCHE IM MAßSTAB 1:1 ZUR
RAUCHENTWICKLUNG BEI SCHWERENTFLAMMBAREN
FUßBODENBELÄGEN

Forschungsauftrag des Instituts für Bautechnik
vom 21.02.1986 Az.: IV 1-5-476/86

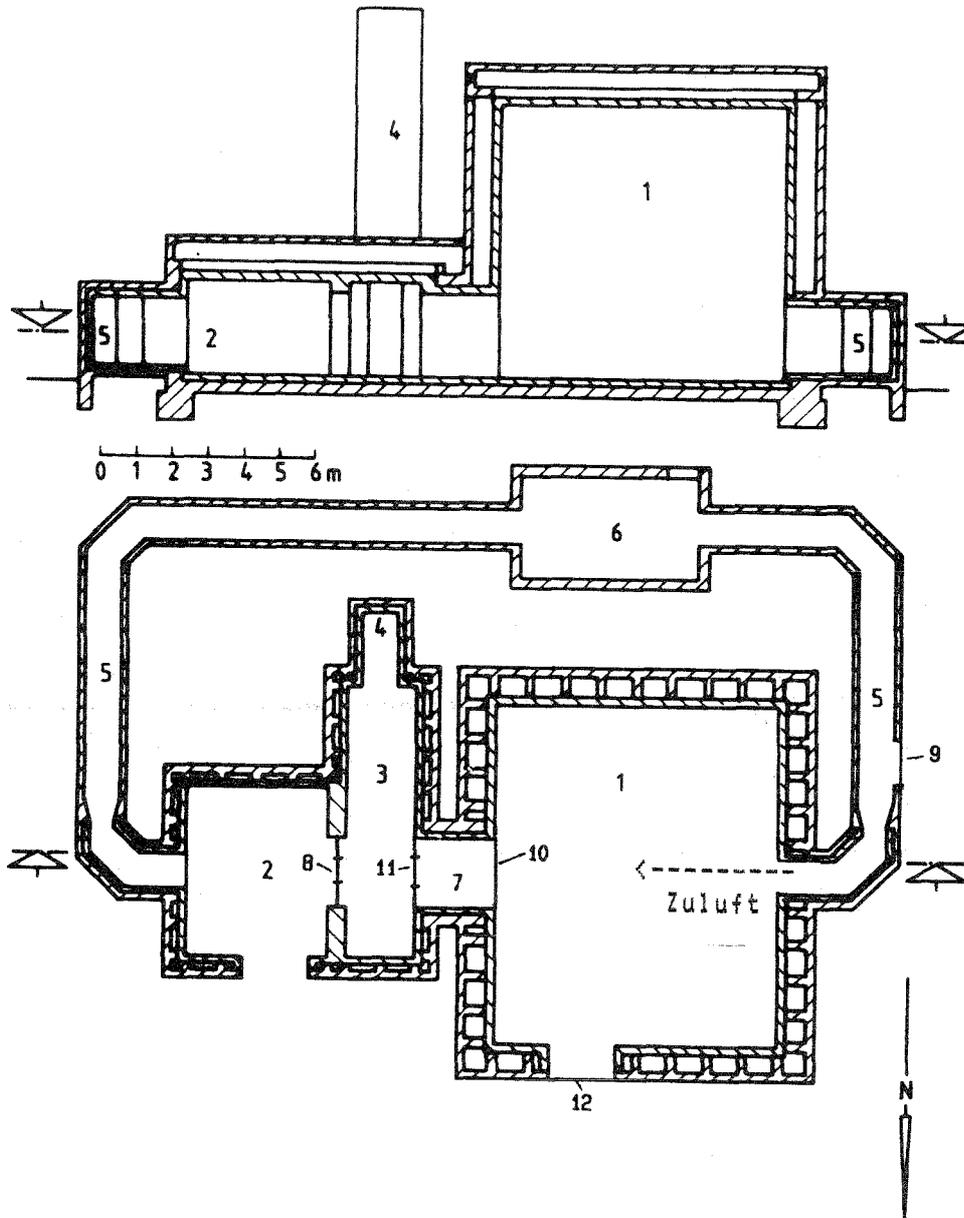
Abb. 1 : Versuchsanlage für natürliche Brände

Die Fußbodenbeläge wurden in einem 2 m x 8 m x 2,8 m großen Korridor (s.Nr.3 in Abb.1) einer im Amt befindlichen Versuchsanlage für natürliche Brände verlegt. Am südlichen Ende des Korridors befindet sich ein Abzug. An den Korridor grenzt ein Raum (s. Nr.7 in Abb.1), in dem jeweils ein vollentwickelter Brand erzeugt wurde, dessen Flammen und Rauchgase den Fußboden mit strahlender Wärme beaufschlagten.

Als Brandlast wurde, wie in einem vorangegangenen Vorhaben /2/ in Raum 7 (s. Abb. 1) ein Holzstapel aus 200 kg Fichtenholz (40 mm x 40 mm x 1000 mm, Holz: Luft = 1:1) eingesetzt. Bis zur 5. Minute nach Versuchsbeginn wurde die Zuluft bei geöffneter Zugangstür (s. Nr.9 in Abb.1) durch freie Ansaugung an den Brandherd in Raum 7 herangeführt. Danach wurde die Zugangstür verschlossen und die Zuluftmenge in der Lüftungszentrale (s. Nr.6 in Abb.1) auf 6000 m³/h eingestellt. Abweichend von den in /2/ beschriebenen Versuchen war bei den jetzt durchgeführten Versuchen der Durchbruch zum Nachbarraum, der sich gegenüber dem Brandraum befand, durch ein verglastes Wandelement verschlossen. Dieses Wandelement war zum Schutz der Beobachter bei den Versuchen eingebaut worden. Sein Einbau wurde für angemessen erachtet, da auch in der Praxis davon ausgegangen werden muß, daß die Türen zu den an einen Flur angrenzenden Nutzräumen geschlossen sind. Durch den Einbau dieses verglasten Elements ergaben sich, wie die nachfolgenden Diagramme ausweisen, wesentlich höhere Wärmestromdichten.

- 1 = Großer Raum 8 m x 10 m x 8 m
- 2 = Kleiner Raum 4 m x 5 m x 2,8 m
- 3 = Abgaskanal (Versuchskorridor)
- 4 = Schornstein
- 5 = Zuluftkanal
- 6 = Lüftungszentrale
- 7 = Brandraum
- 8 = Beobachtungstür
- 9 = Zugangstür zu 5 (ab der 5. Minute geschlossen)
- 10 = Gitterwand
- 11 = Türspalt 0,35 m x 2 m
- 12 = Zugangstür (verschlossen)

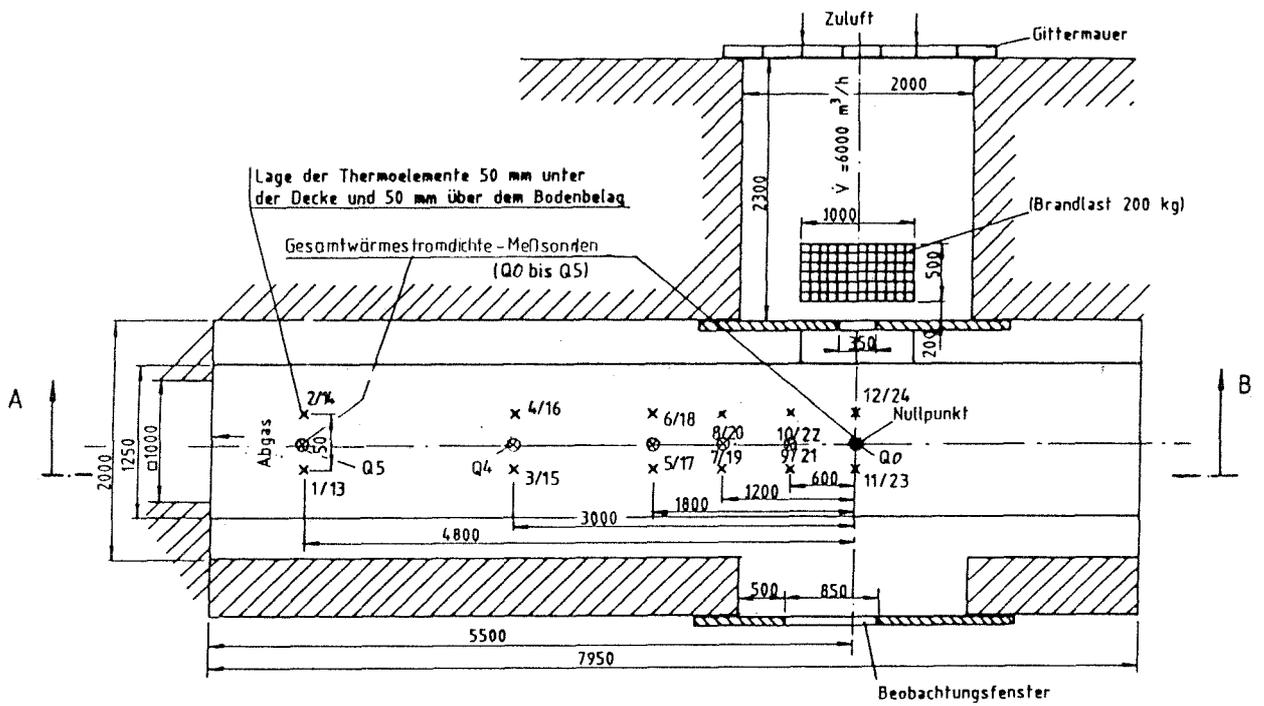
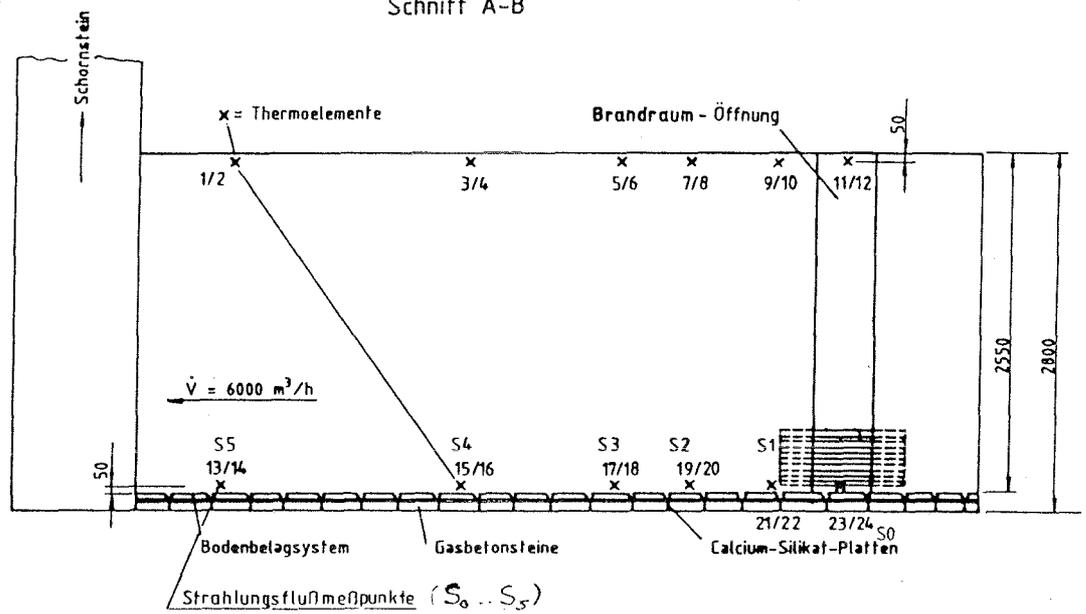
Abb. 2 : Versuchsaufbau bei den Versuchen im Originalmaßstab

Während der Versuche wurden die Temperaturen 50 mm unter der Raumecke sowie unmittelbar über dem Boden gemessen. Dabei wurden die Thermoelemente in einem Abstand von ca. 50 mm über dem Bodenbelag angebracht. Die Lage der Meßstellen ist der Abb. 2 zu entnehmen.

wurde mit Hilfe von selbstgebauten, wasserdurchflossenen Meßgeräten aus Kupfer** ermittelt. Bei dem Nullversuch wurden sechs dieser Geräte in den o.a. Abständen, bei den übrigen Versuchen mit Fußbodenbelägen je ein Gerät im Nullpunkt eingesetzt (s. Abb. 2).

Schnitt A-B

Die im Nullpunkt r_0 am Boden sowie in den Abständen $r_1=0,6$ m, $r_2=1,2$ m, $r_3=1,8$ m, $r_4=3$ m und $r_5=4,8$ m auftreffende Strahlungswärmestromdichte (S_0 bis S_5) wurde näherungsweise mit Hilfe des Stephan-Boltzman-Gesetzes für graue Strahler aus der mittleren Temperatur in Bodennähe und unter der Decke in den gleichen Abständen r_i vom Nullpunkt ermittelt. Mit einer angenommenen Emissionskonstante für die Brandgase von $\epsilon_g = 0,8$ und der Stephan-Boltzmannkonstante $\sigma = 5,67 \cdot 10^{-12} \text{ W/cm}^2/\text{K}^4$ und den mittleren Temperaturen T_0 bis T_5 an den nachstehend aufgeführten Meßstellen:

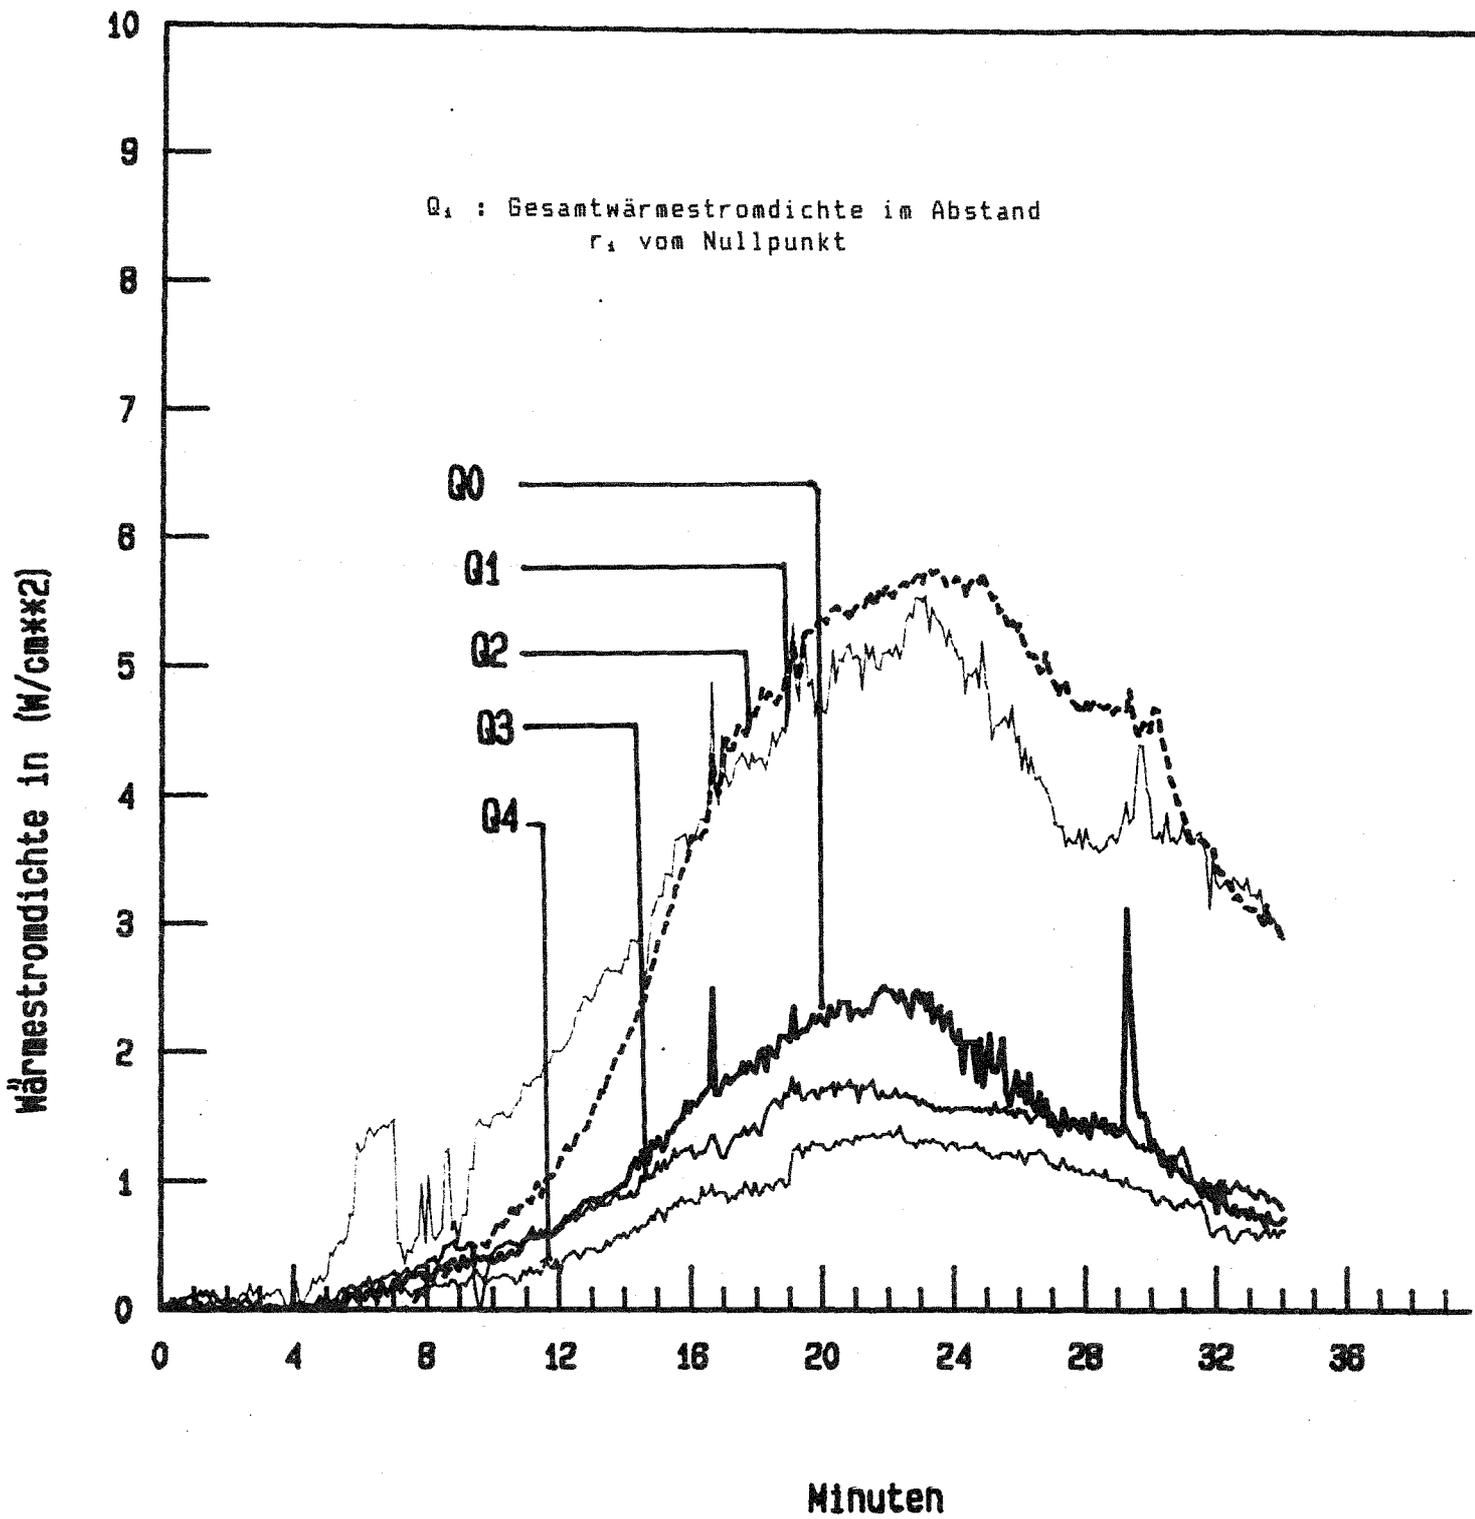
Abb. 6: Gesamtwärmestromdichten bei dem Nullversuch (Q_5 ausgefallen)

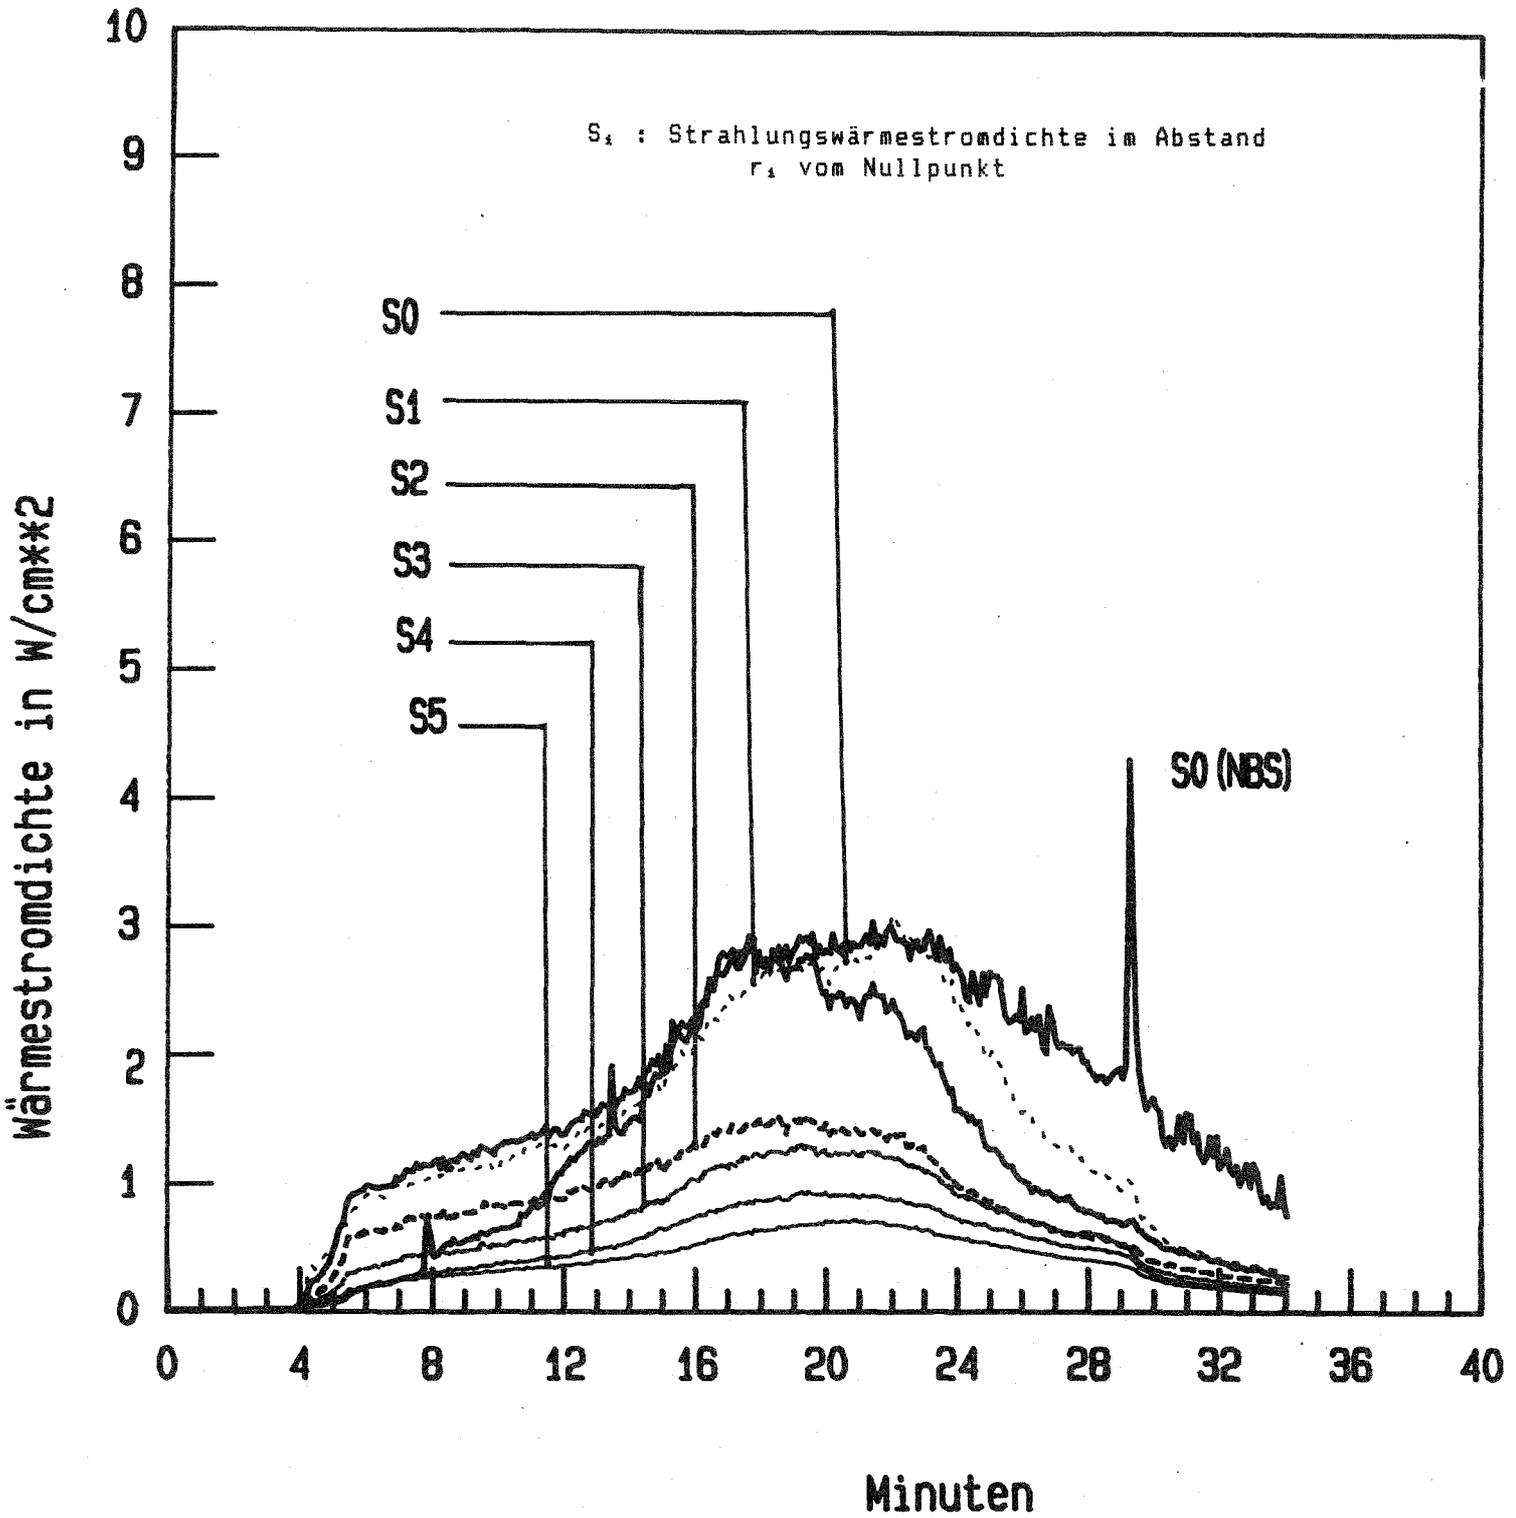
Abb. 7: Strahlungswärmestromdichten bei dem Nullversuch

Darüberhinaus wurde bei dem Nullversuch die Strahlungswärmestromdichte im Nullpunkt (Q_0 (NBS) in Abb. 7) mit einem Pyrometer gemessen, das auch im Radiant-Panel-Test eingesetzt wird.

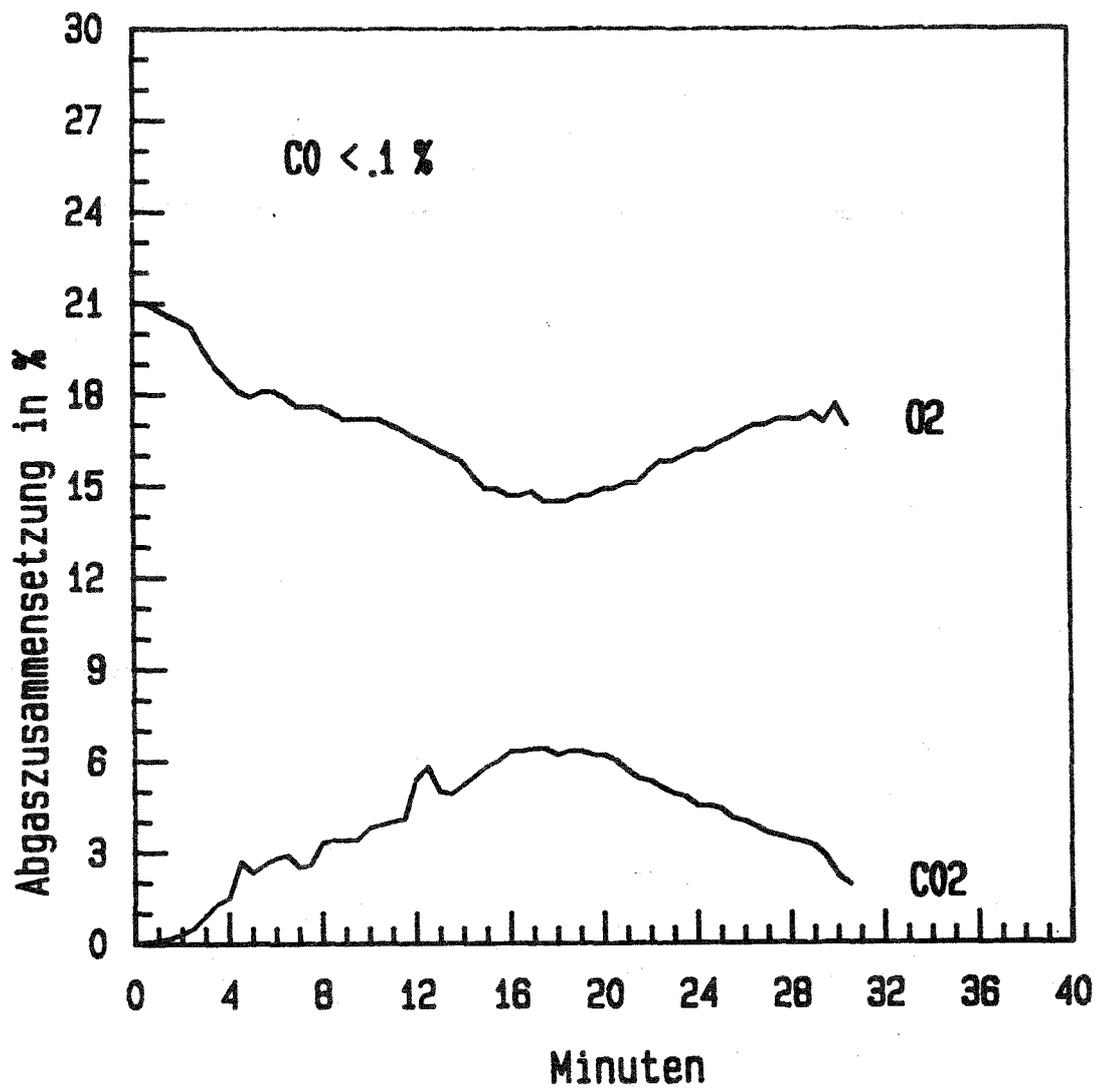
Abb. 10: O_2 -, CO und CO_2 -Anteile der Abgase beim Nullversuch

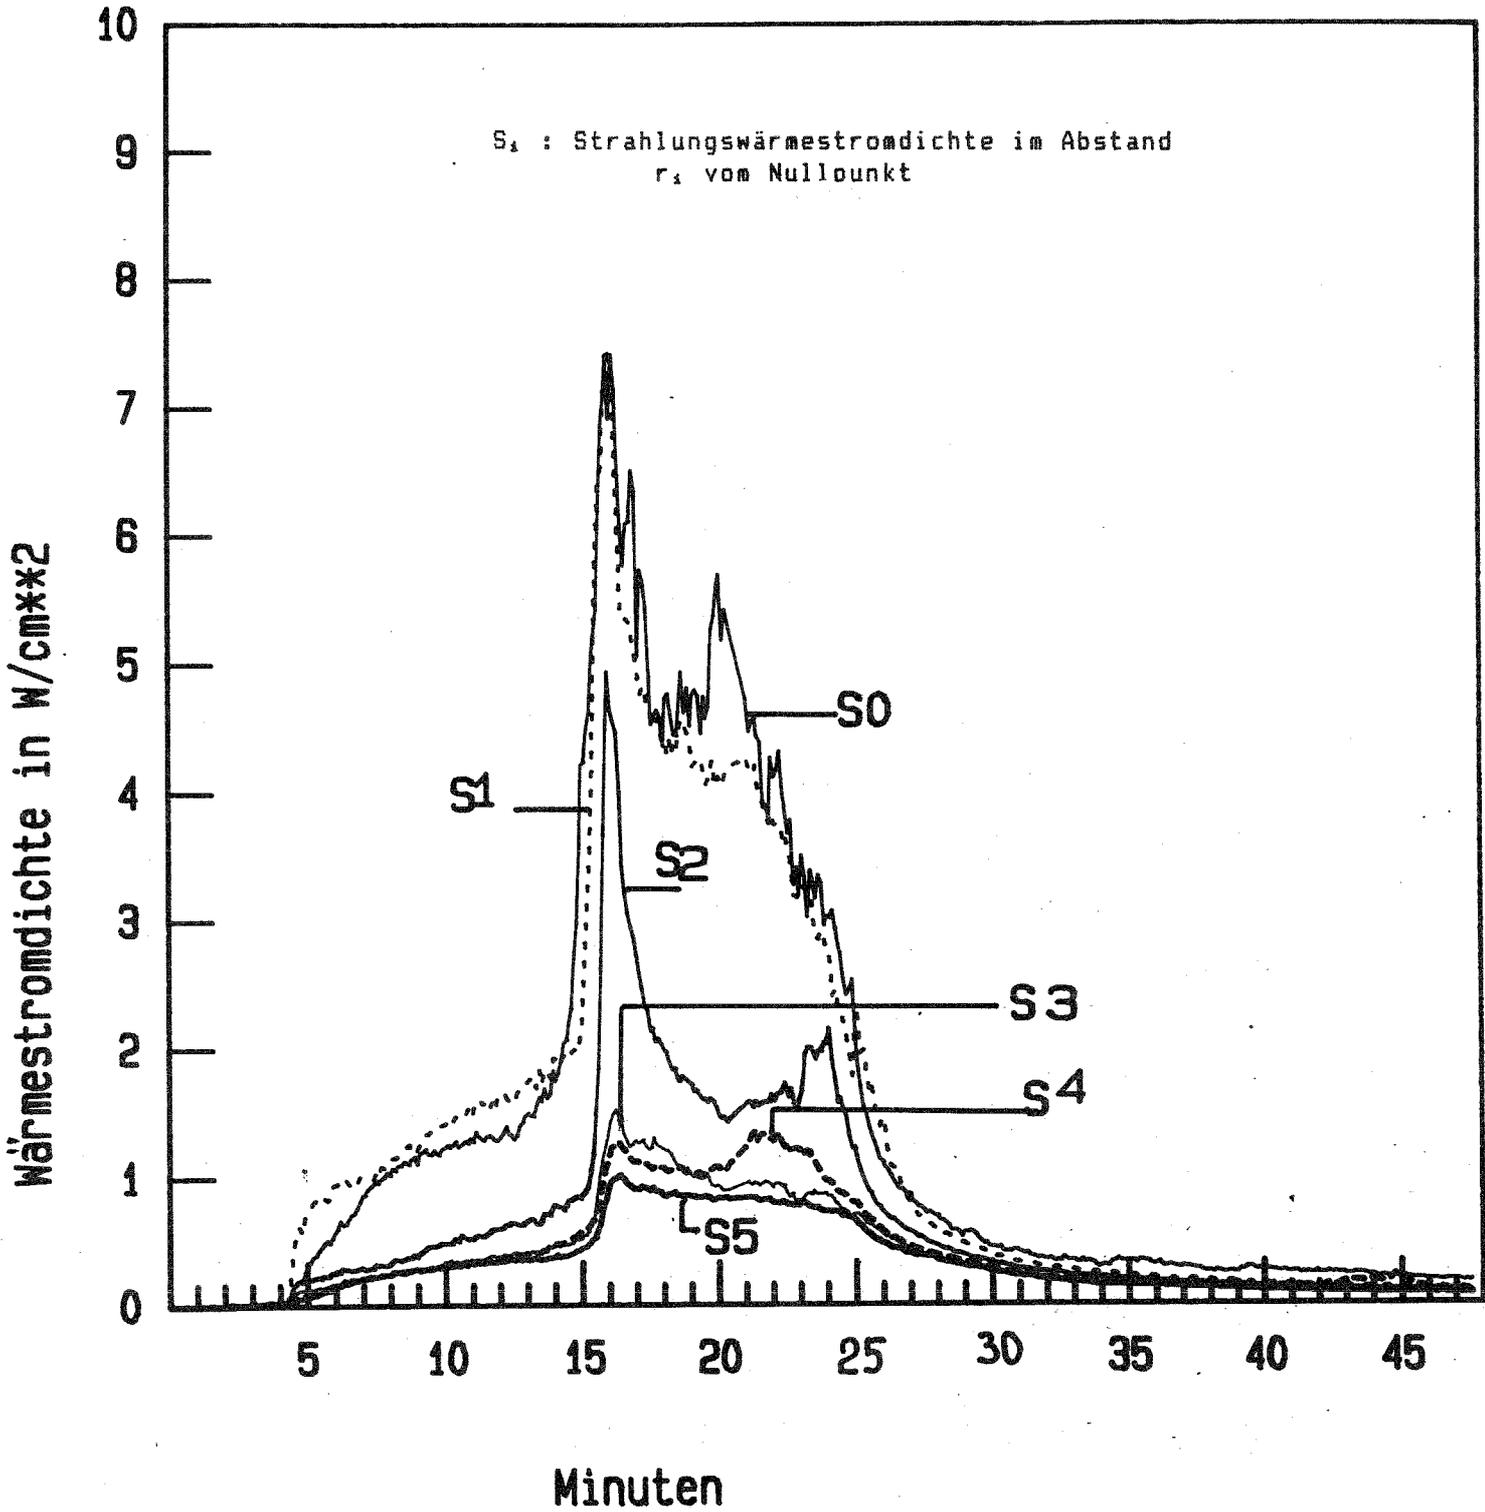
Abb.13: Wärmestromdichten bei Versuch Nr. 1
(Q_0 ausgefallen)

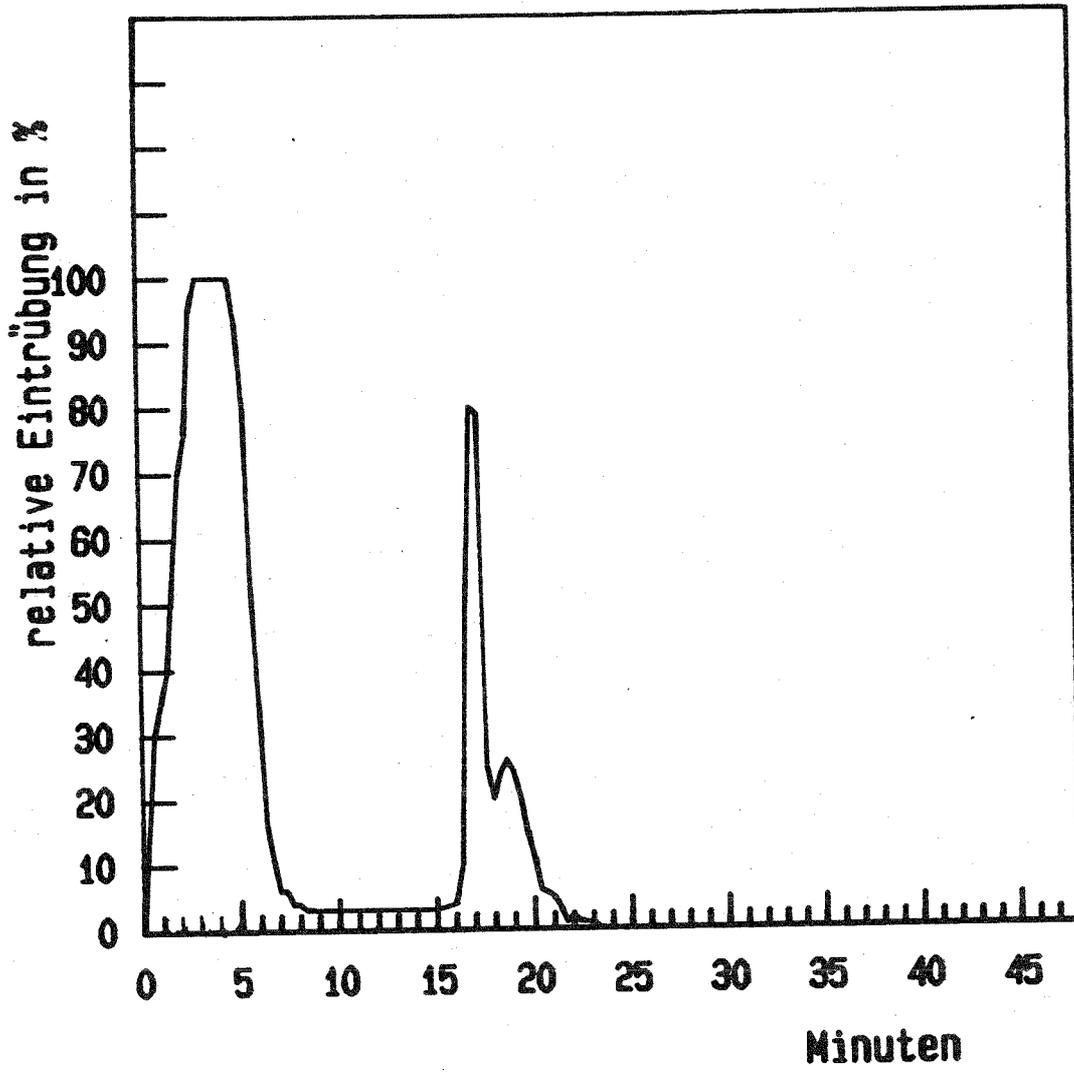
Abb.14: Relative Eintrübung (%) beim Versuch Nr. 1

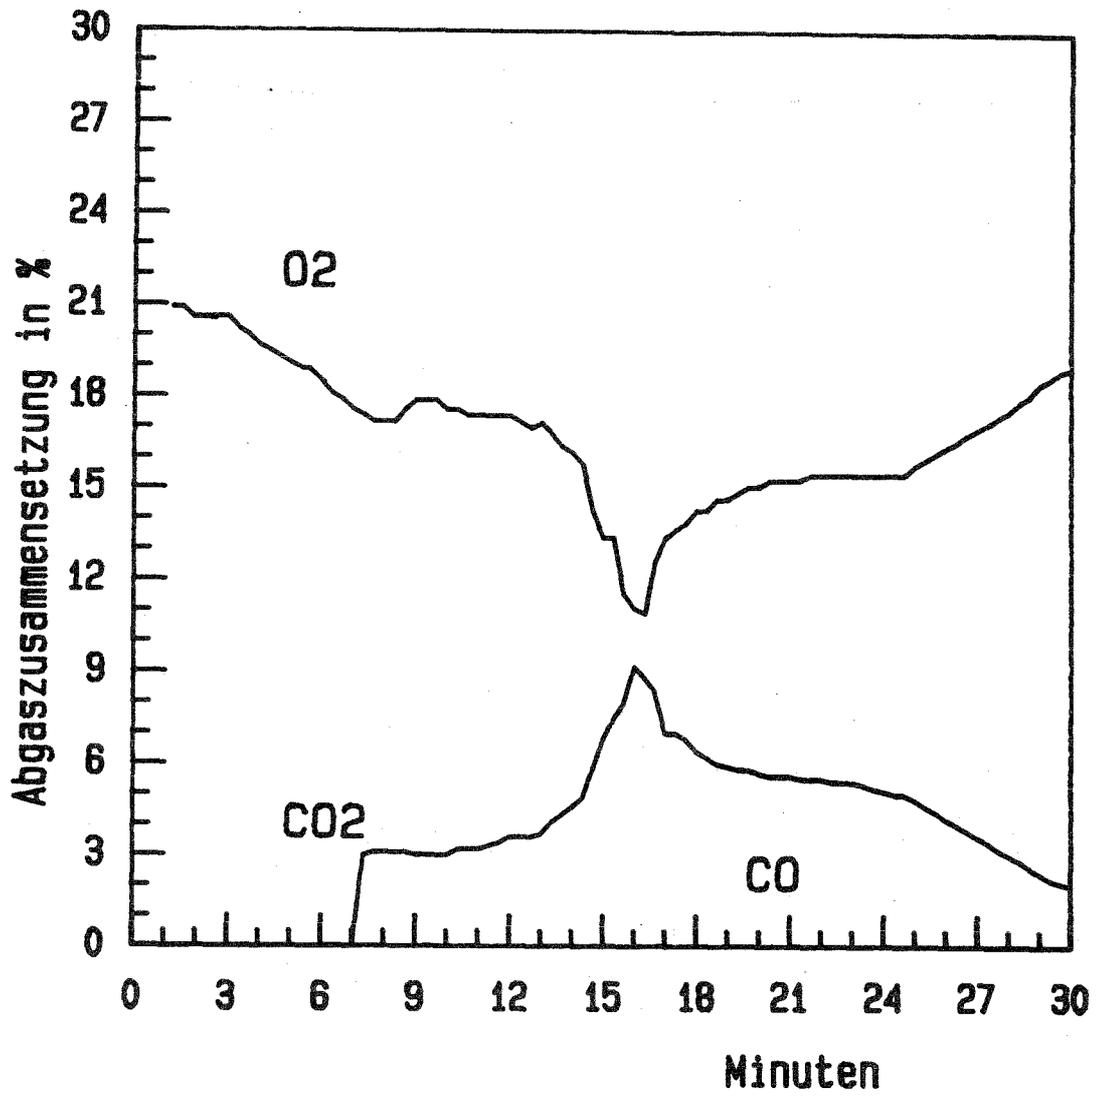
Abb.15: O₂-, CO und CO₂-Anteile der Abgase bei Versuch Nr.1

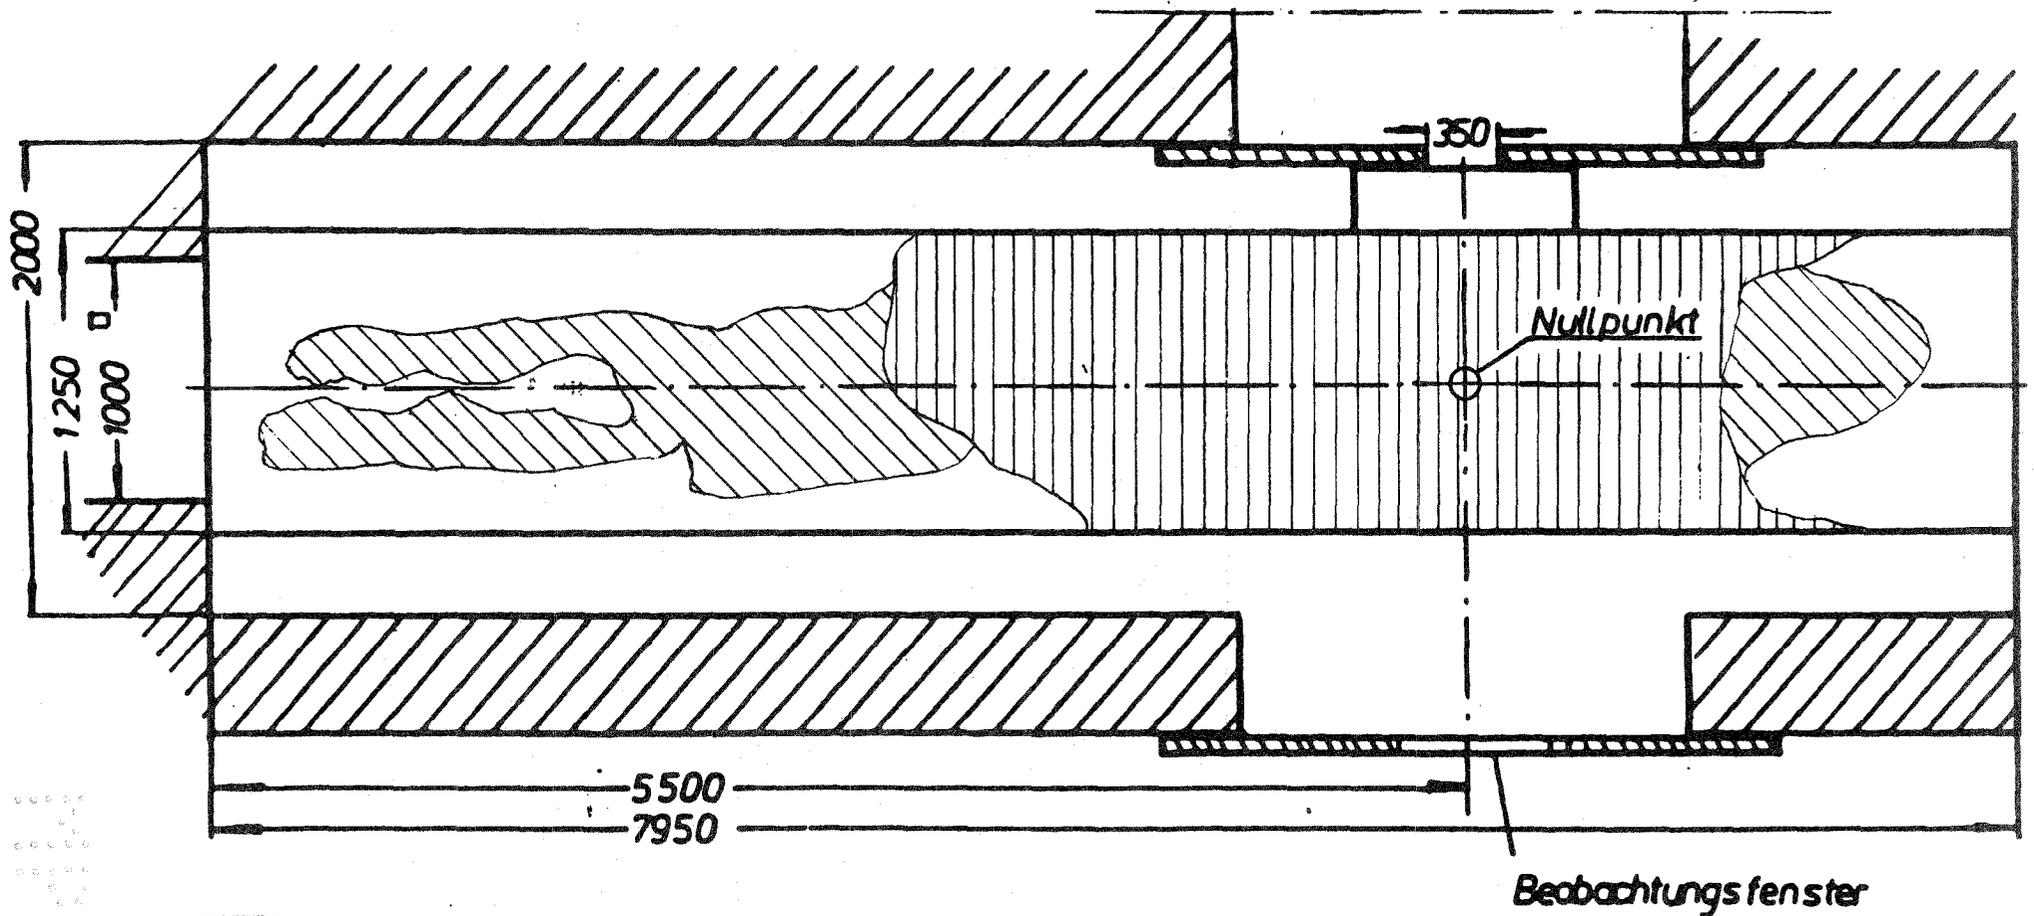
Abb. 16: Skizze der Zerstörungen des Bodenbelags bei Versuch Nr.1

Belag völlig zerstört
-

Belag völlig zerstört; Asche und Gewebereste bedecken die Auflagefläche
-

Belagsoberfläche gesintert; Geweberücken vollständig erhalten

Der Bodenbelag ist bis zu einer Entfernung von ca. 1,2 m in beiden Richtungen vom Nullpunkt vollständig zerstört bzw. ausgebrannt. Daran schließt sich ein 1,5 m langer Bereich an, in dem der Teppich verkohlt bzw. geschmolzen ist. Von dort aus brannte der Bodenbelag nach dem Öffnen der Beobachtungstür auf zwei schmalen ca. 0,25 m breiten Streifen weiter. Die übrigen Bereiche waren an der Oberfläche gesintert.

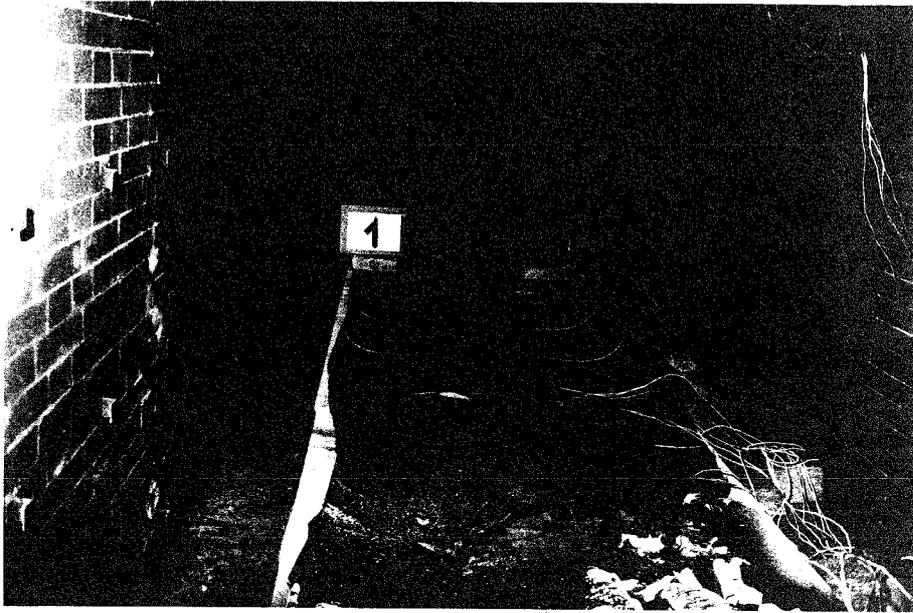
Abb. 19: Zerstörung der Probe in Abzugsrichtung nach dem Versuch Nr. 1

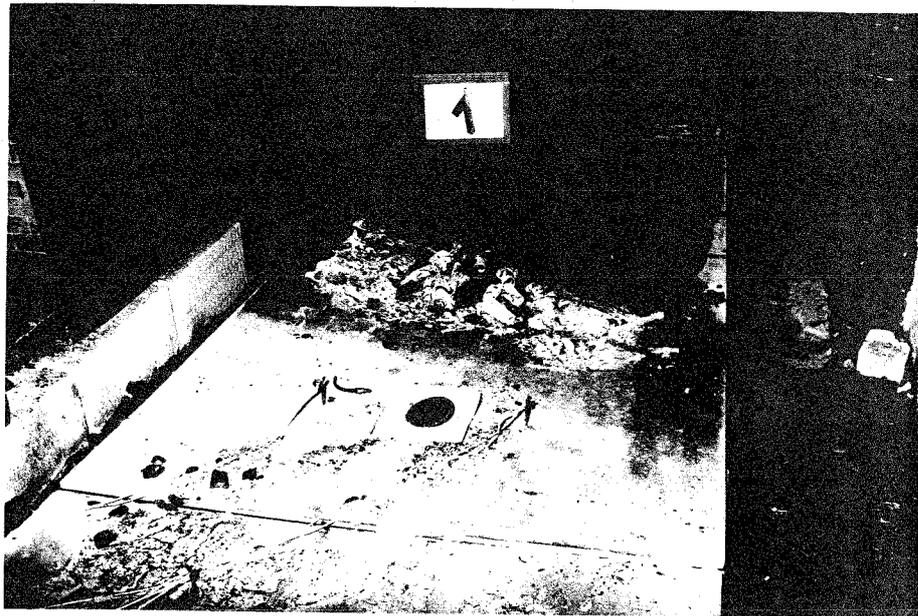
Abb.20: Zerstörungen der Probe im Bereich der Rauchgaseintrittsöffnung

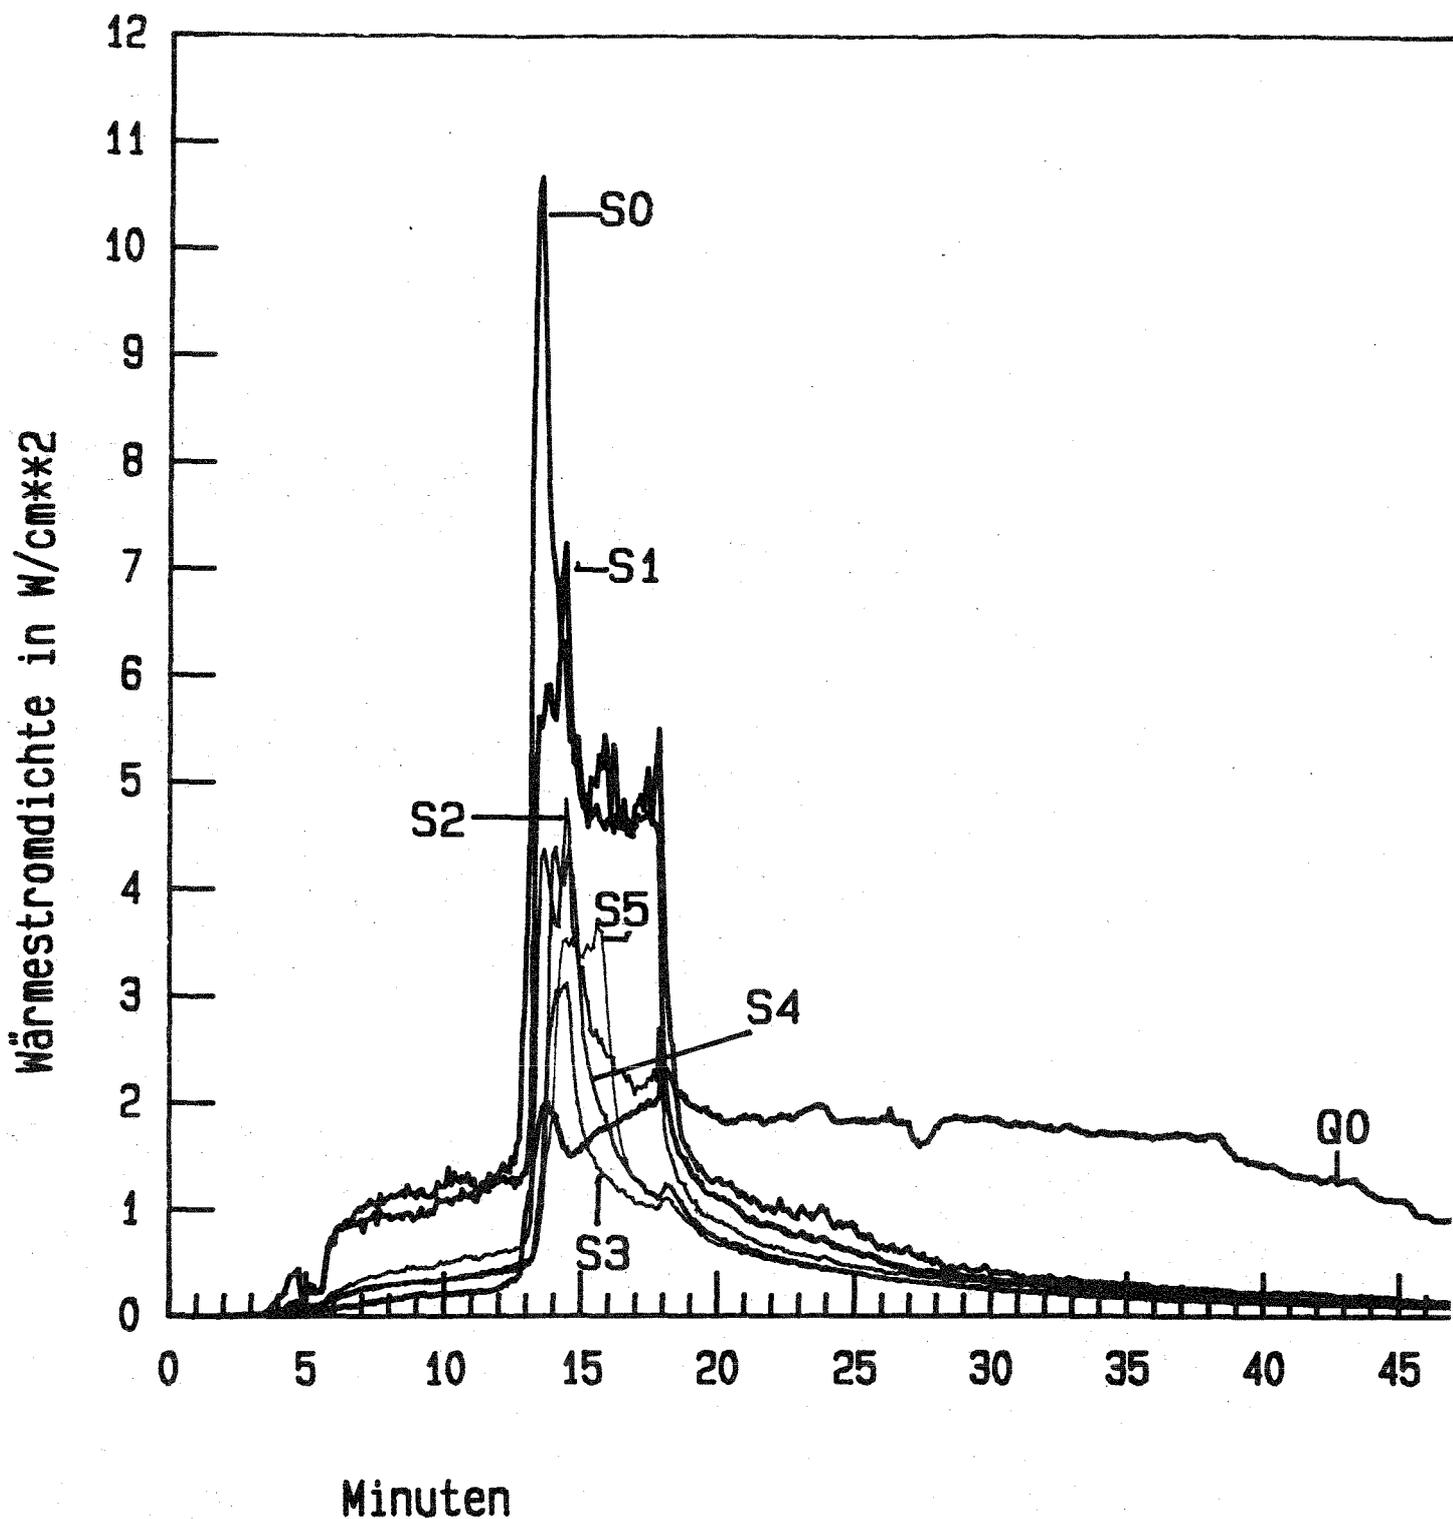
Abb.23: Wärmestromdichten bei Versuch Nr. 2

Q_0 : Gesamtwärmestromdichte im Nullpunkt

Abschattung von Q_0 durch aufwölbenden Bodenbelag

S_i : Strahlungswärmestromdichte im Abstand

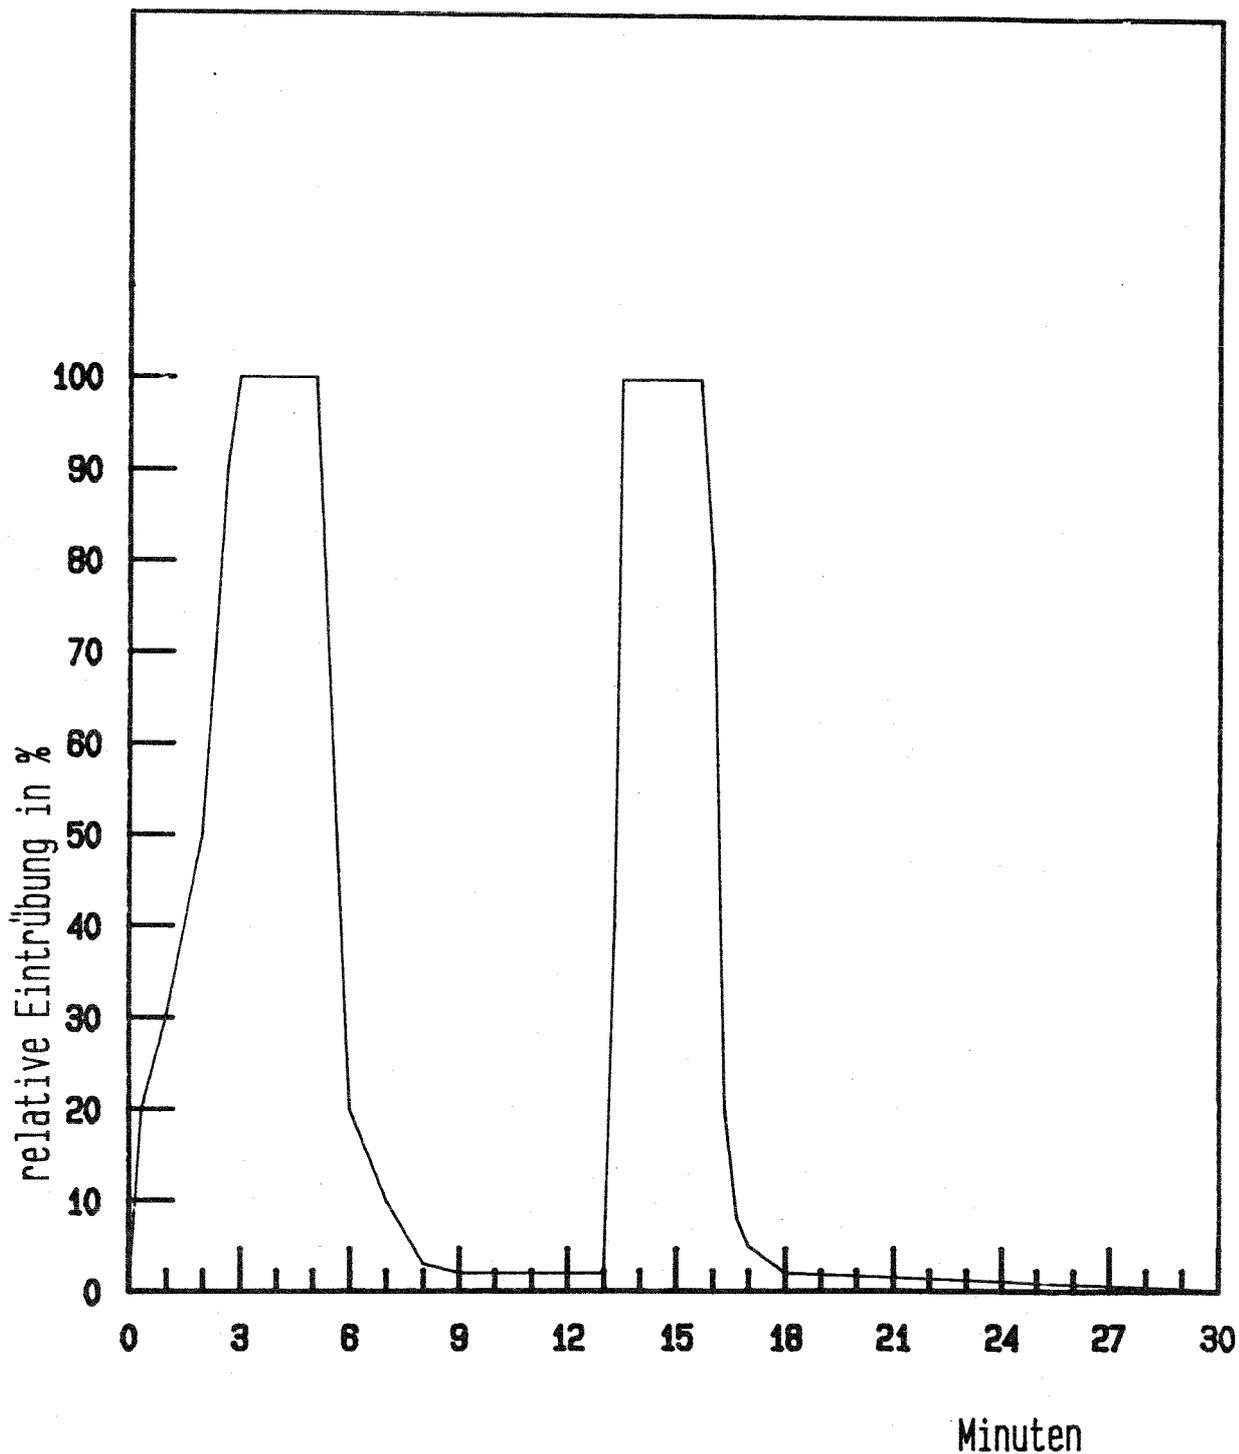
Wegen Ausfall des Maurergerätes konnte bei Versuch Nr. 2 die relative Eintrübung nur aufgrund der Beobachtung des Rauchaustritts am Schornstein geschätzt werden:

Abb. 24 : relative Eintrübung in % (geschätzt)

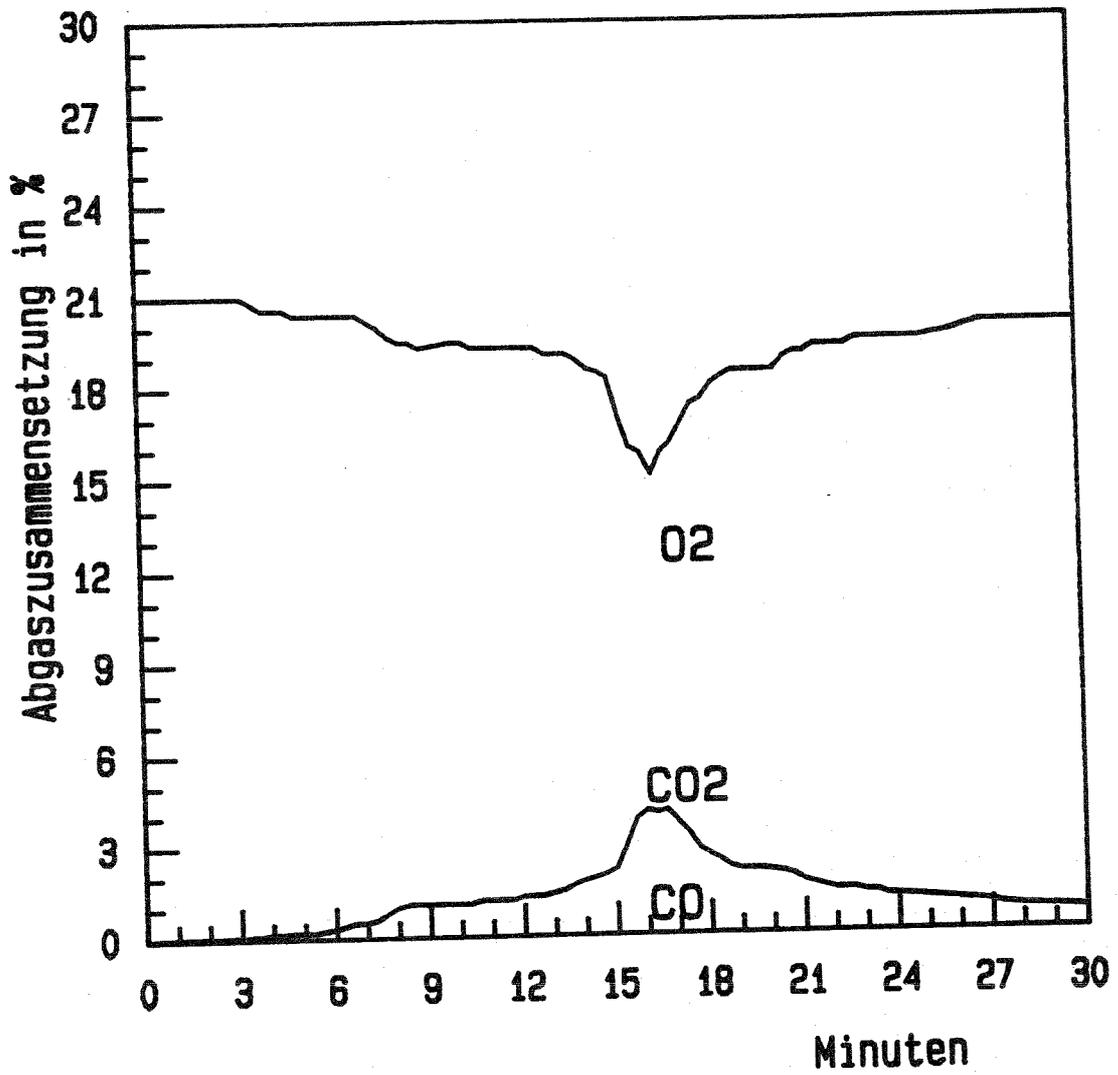
Abb. 25: O₂-, CO und CO₂-Anteile der Abgase bei Versuch Nr.2
