Versuche im Maßstab 1:1 zur Rauch-
entwicklung bei schwerentflammbaren
Fußbodenbelägen

**STAATLICHES MATERIALPRÜFUNGSAMT NORDRHEIN-WESTFALEN
DORTMUND**

VERSUCHE IM MAßSTAB 1:1 ZUR
RAUCHENTWICKLUNG BEI SCHWERENTFLAMMBAREN
FUßBODENBELÄGEN

Forschungsauftrag des Instituts für Bautechnik
vom 21.02.1986 Az.: IV 1-5-476/86

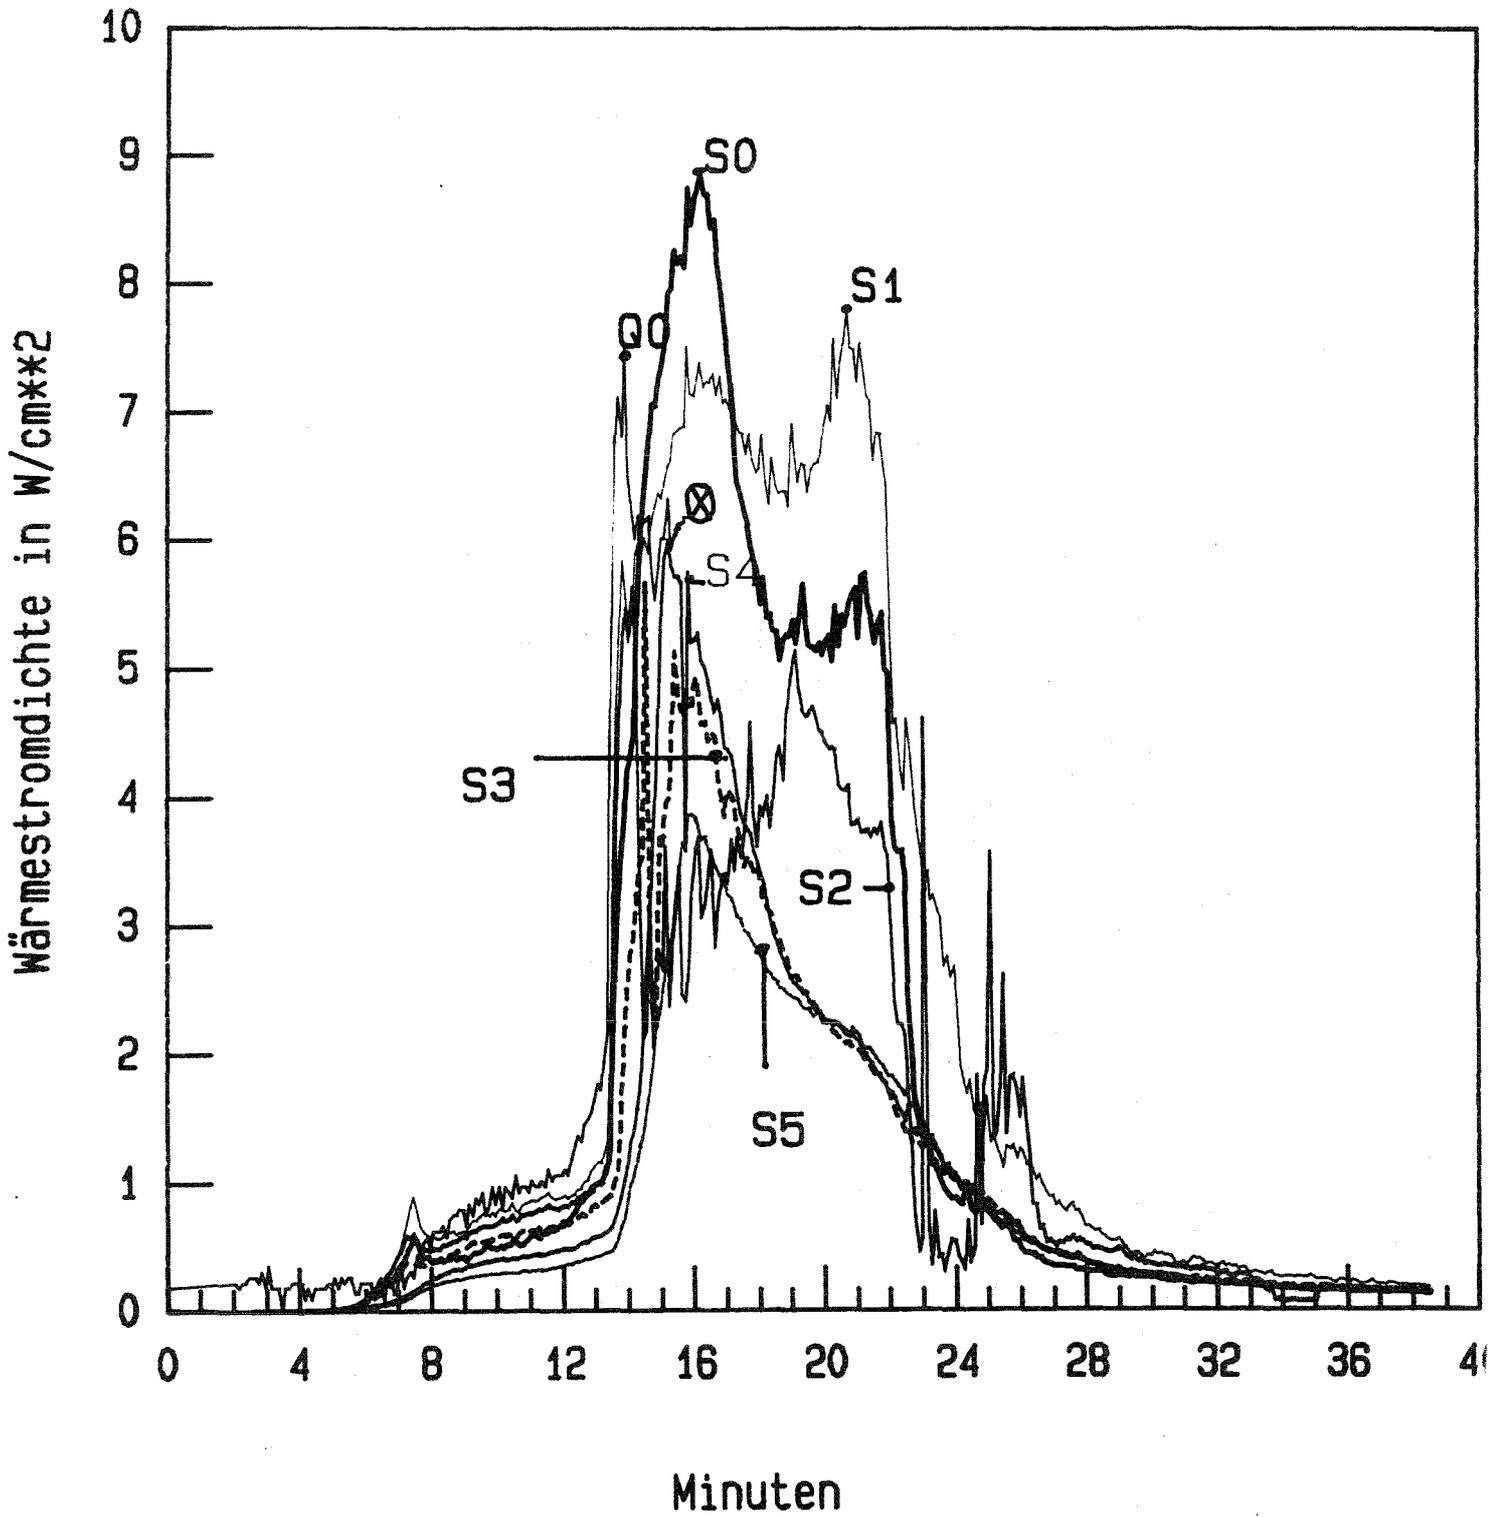
Abb.33: Wärmestromdichten bei Versuch Nr. 3

Q₀ : Gesamtwärmestromdichte im Nullpunkt (Ausfall in 16. Minute) ⊗

S_i : Strahlungswärmestromdichte im Abstand r_i vom Nullpunkt

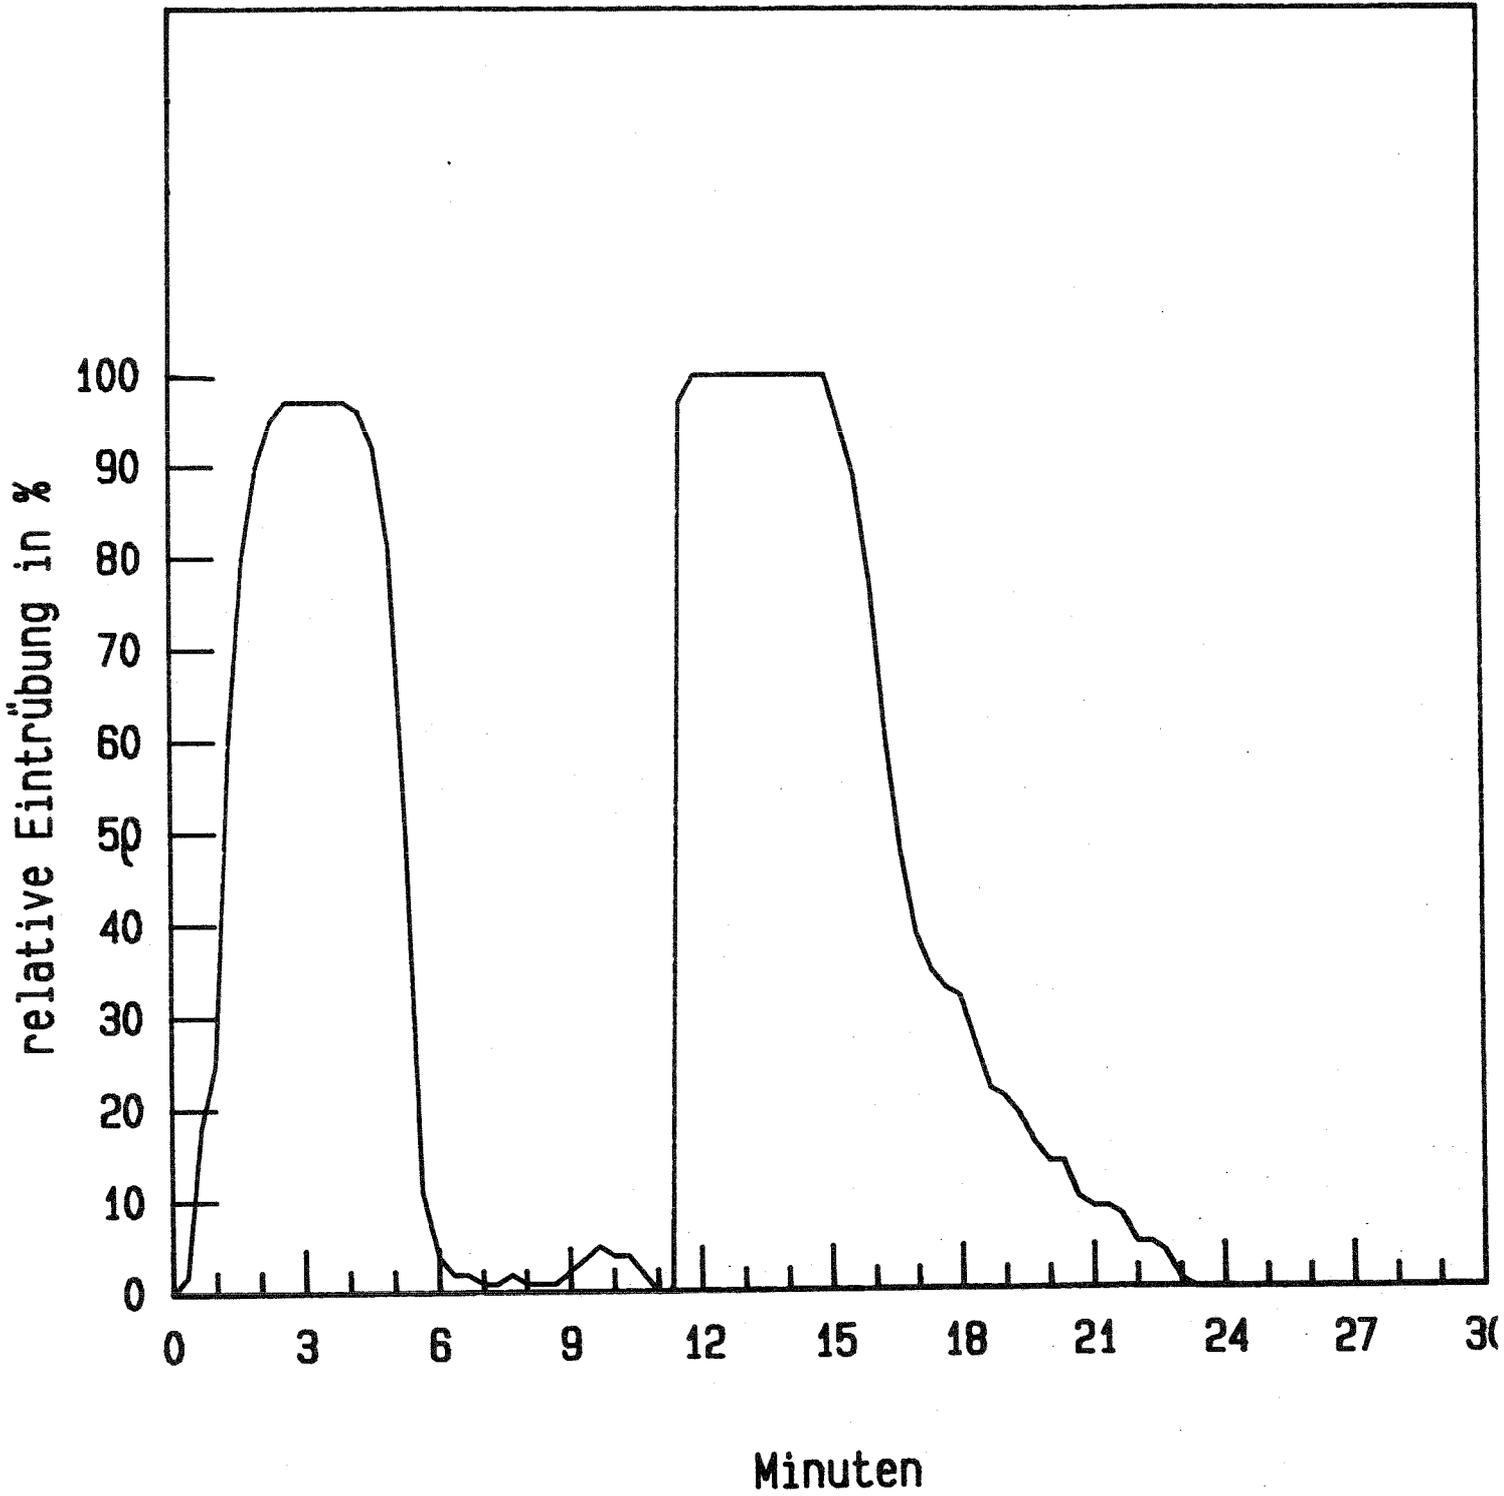
Abb. 34: Relative Eintrübung (%) bei Versuch Nr.3

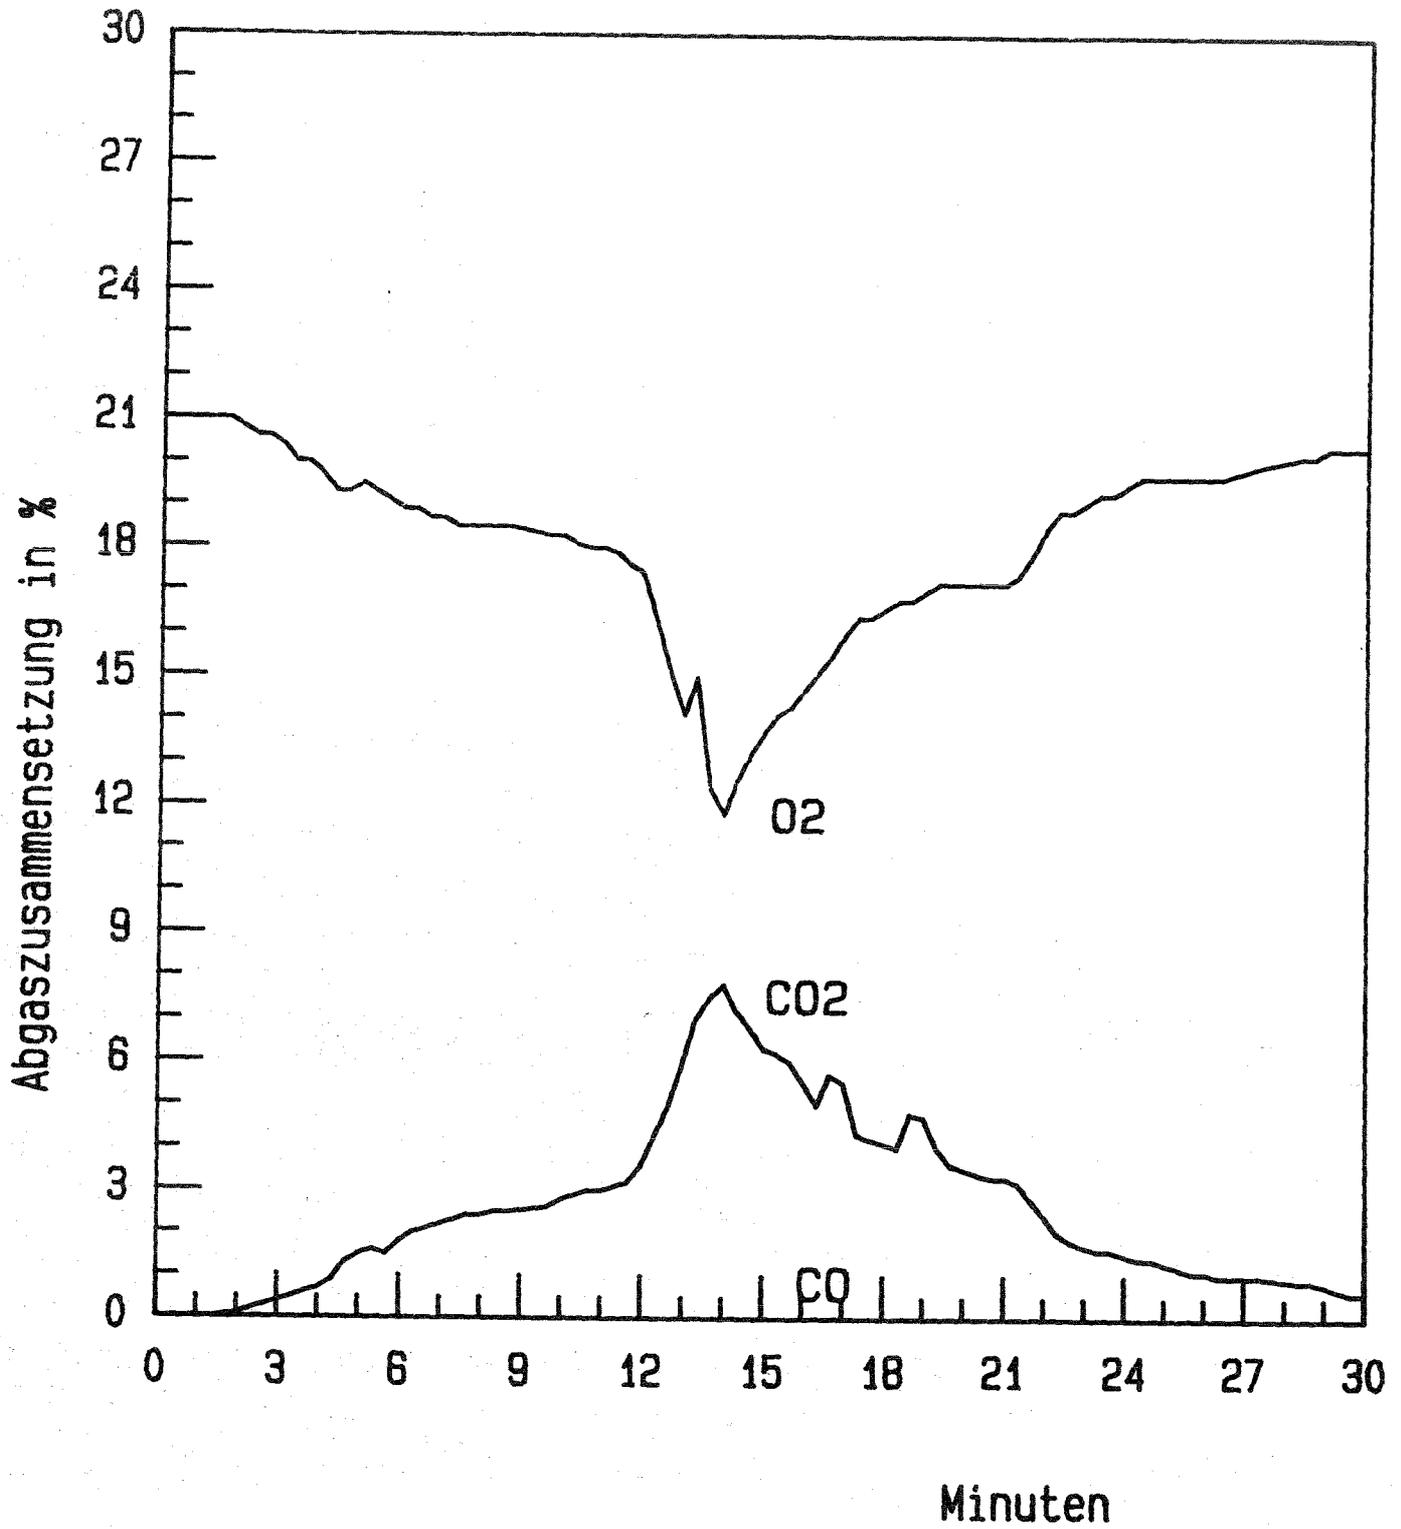
Abb. 35: O₂-, CO und CO₂-Anteile der Abgase bei Versuch Nr.3

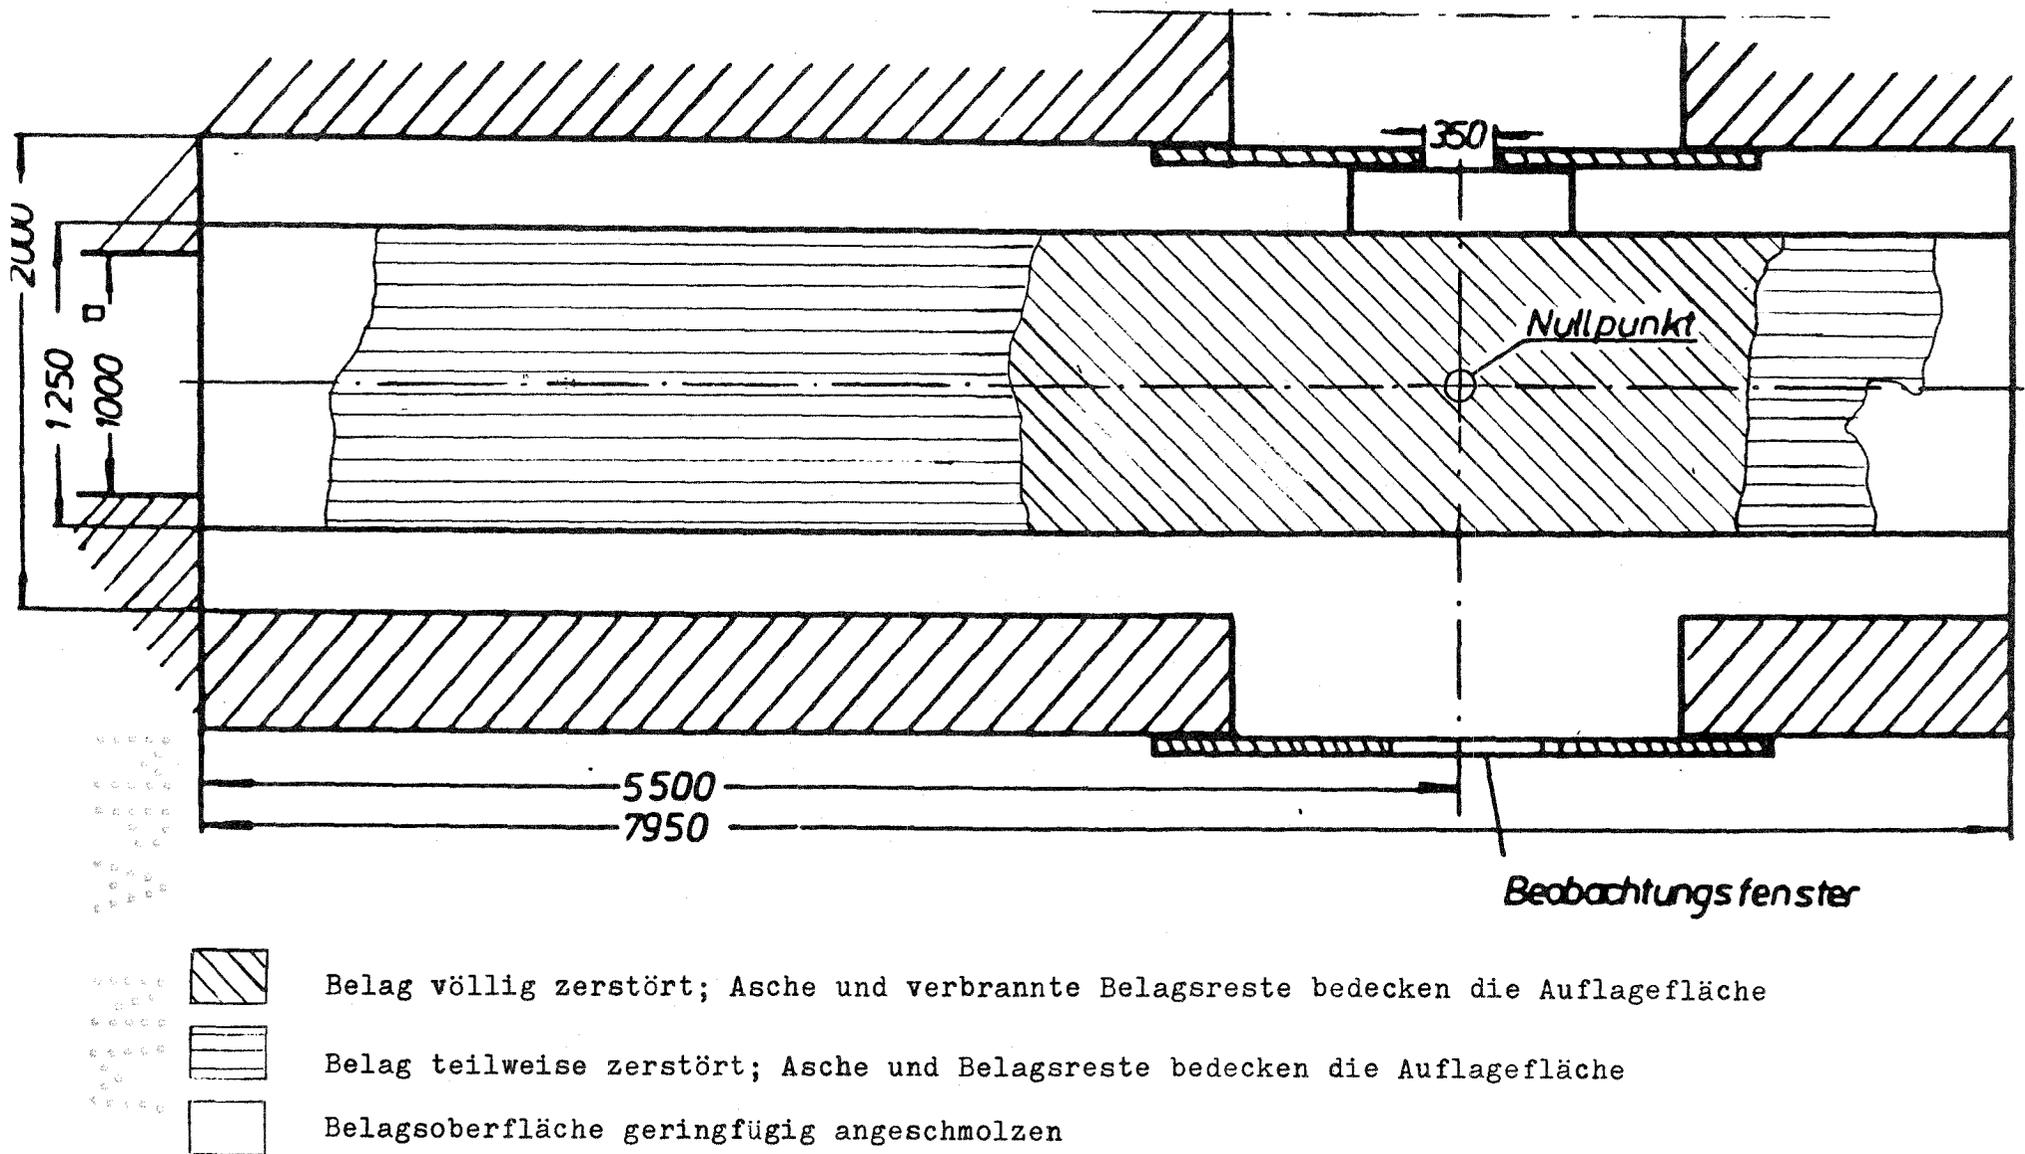
Abb. 36: Skizze der Zerstörungen des Bodenbelags nach Versuch 3

Der Bodenbelag ist bis auf einen kleinen Bereich vor und hinter dem Nullpunkt vollständig zerstört bzw. ausgebrannt.

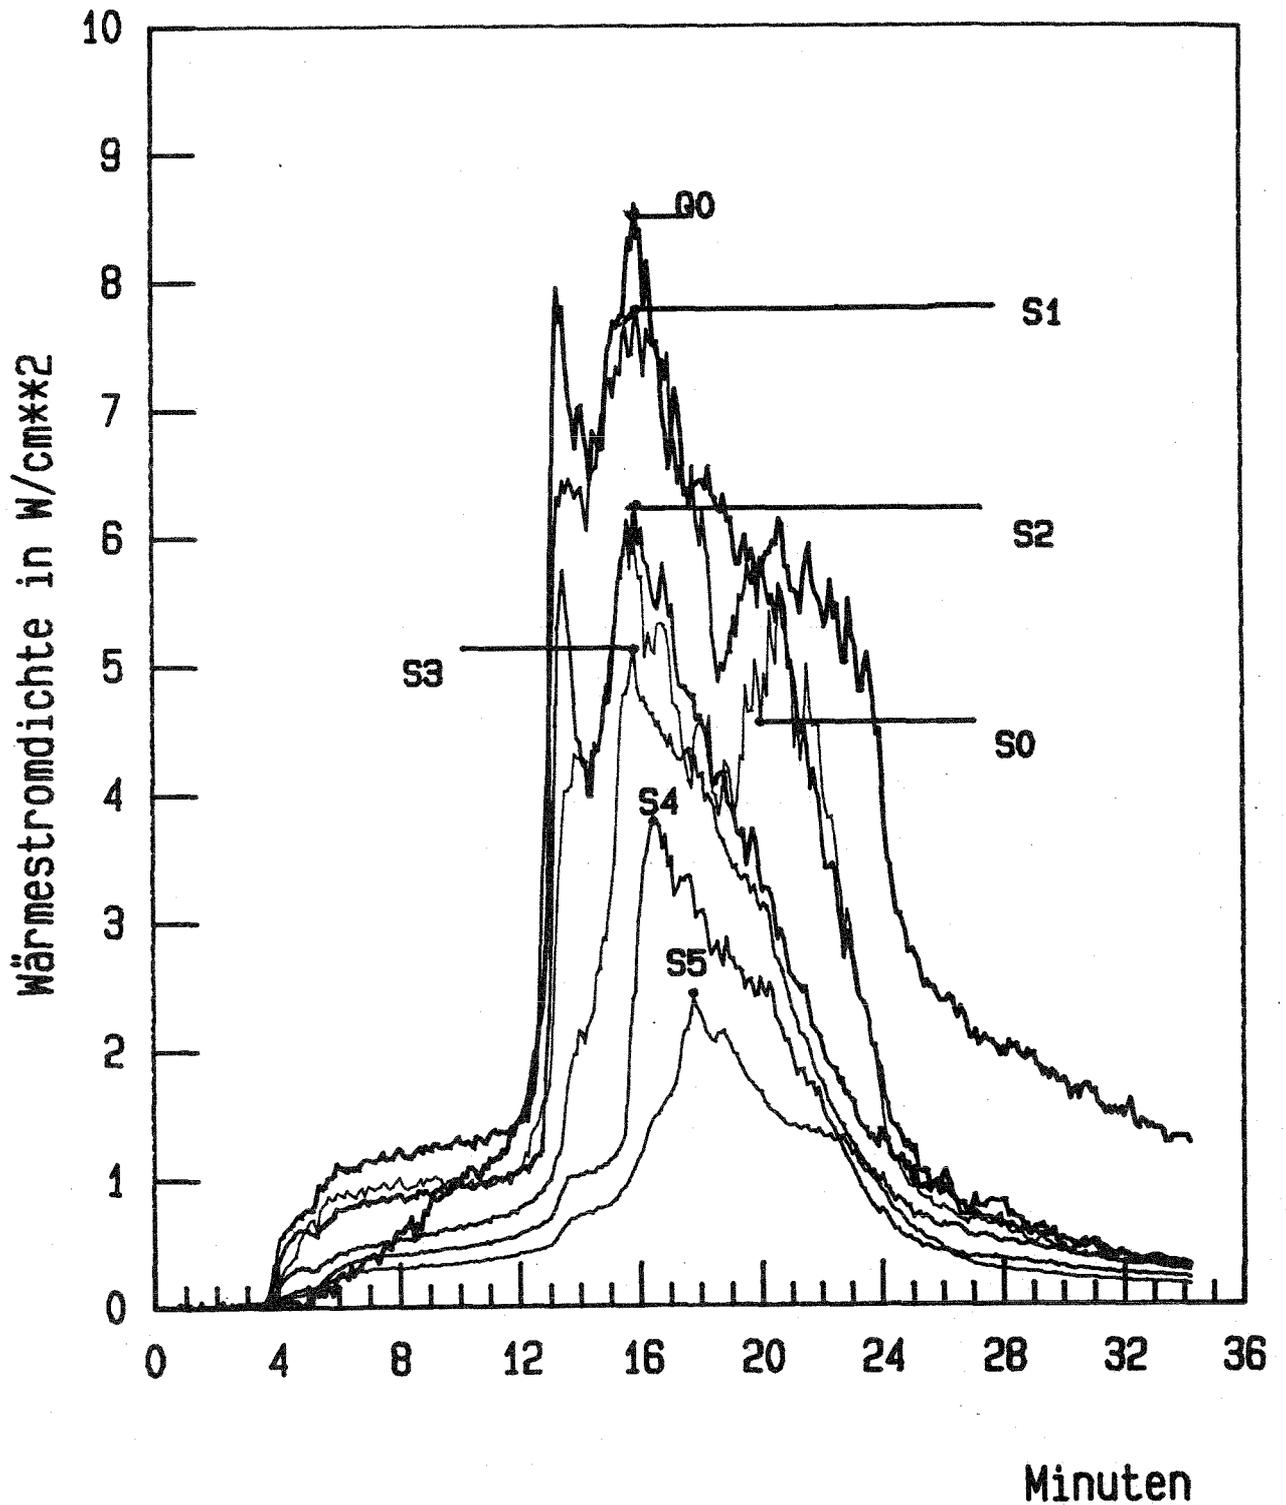
Abb. 43: Wärmestromdichten bei Versuch Nr. 4

Q_0 : Gesamtwärmestromdichte im Nullpunkt

S_i : Strahlungswärmestromdichte im Abstand r_i vom Nullpunkt

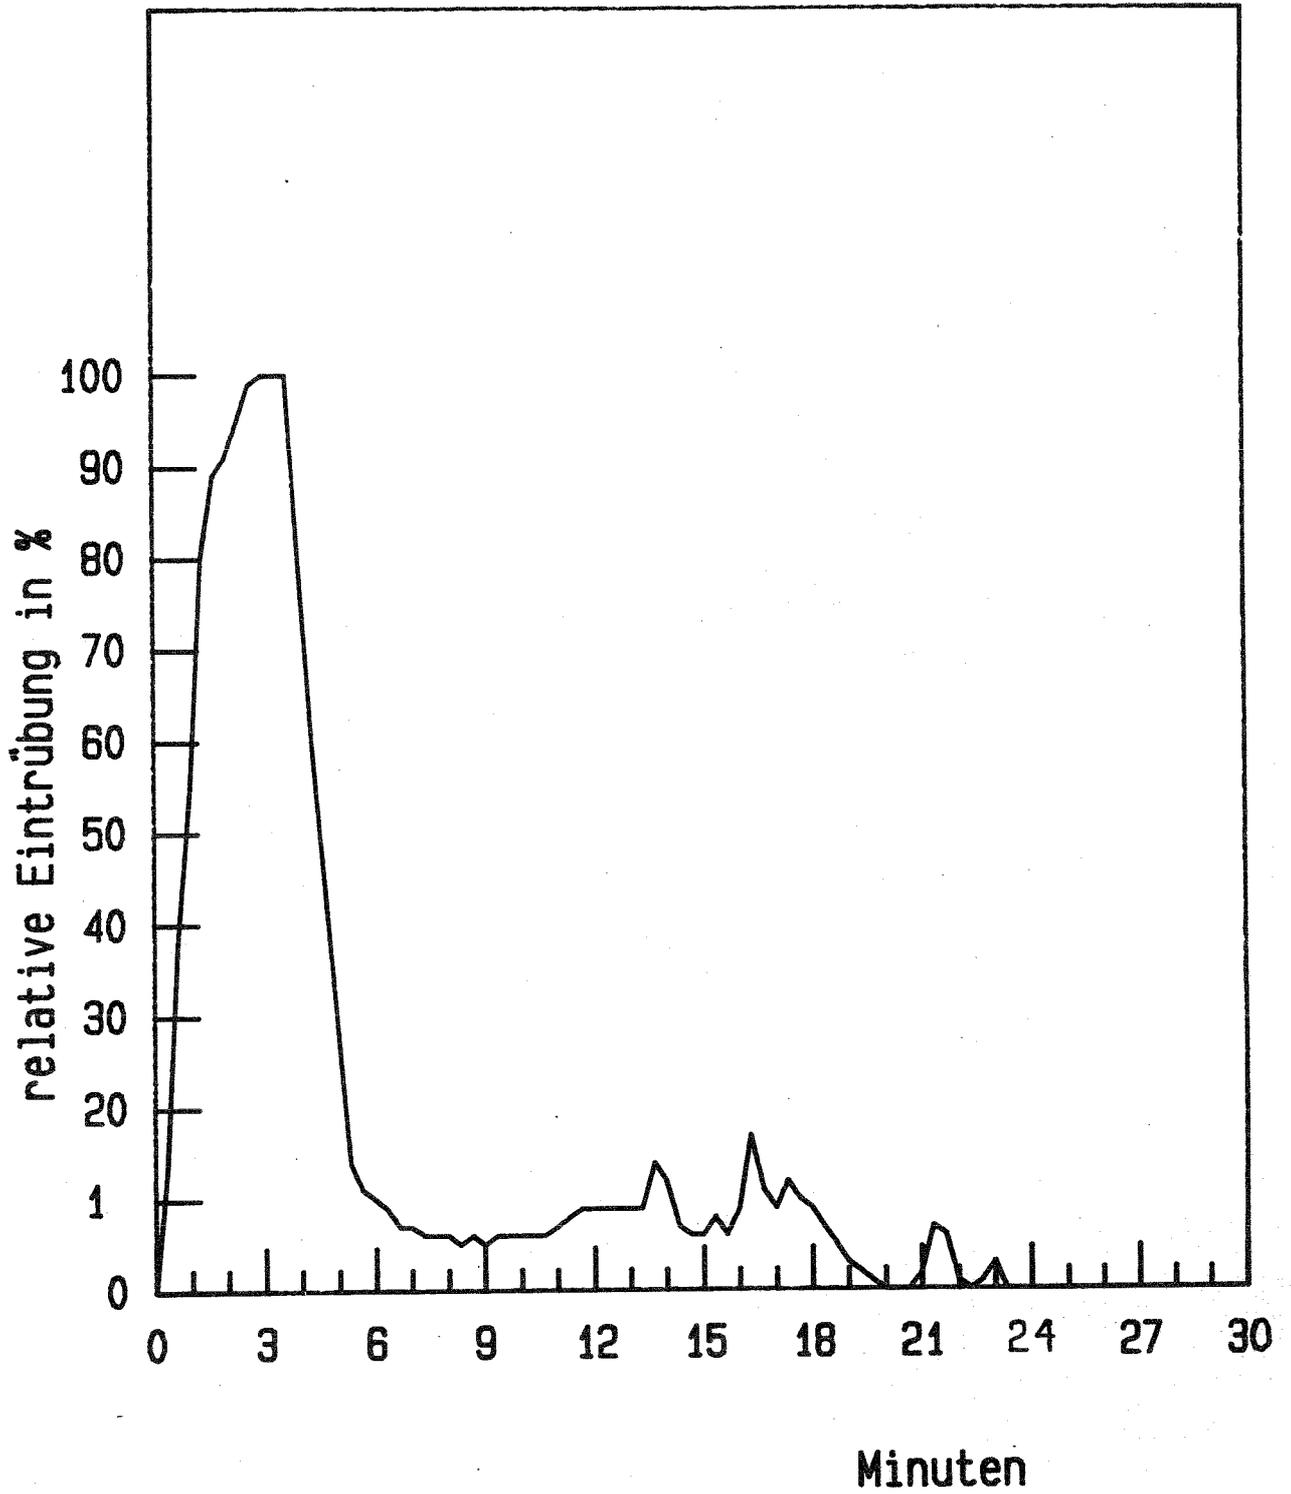
Abb.44: Relative Eintrübung (%) bei Versuch Nr.4

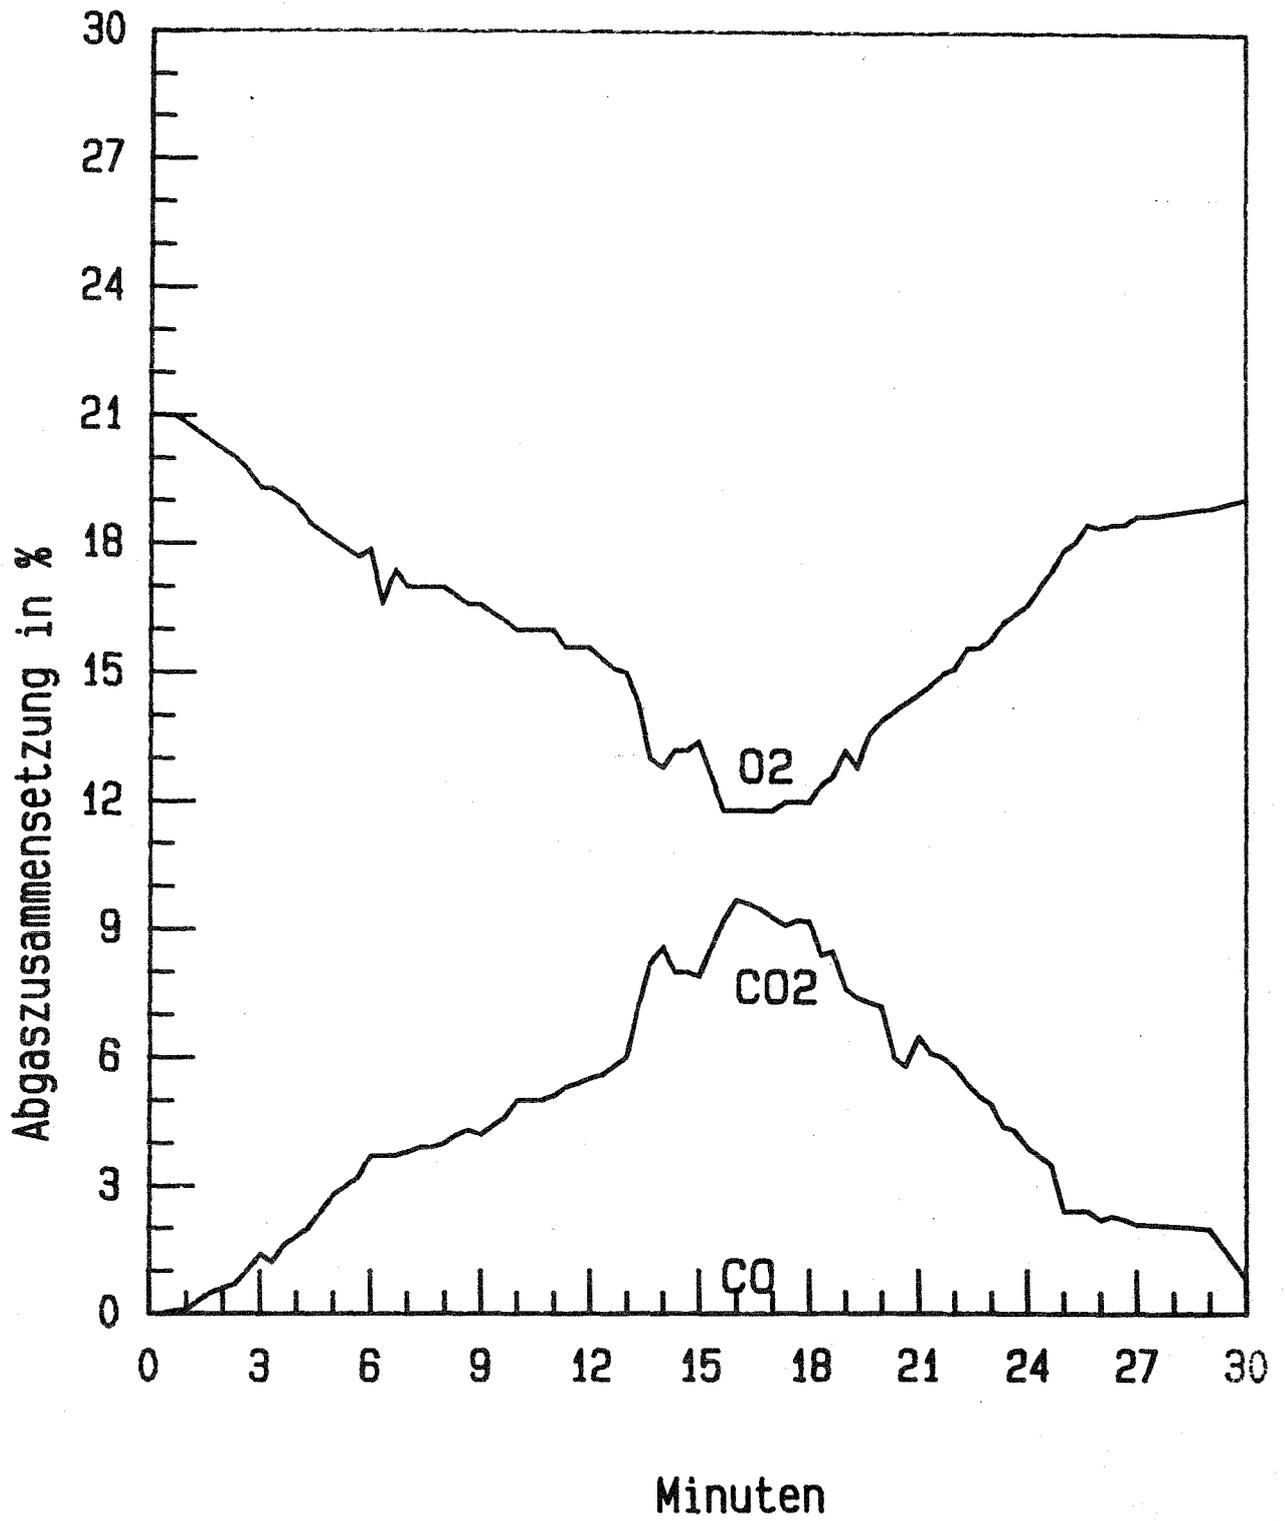
Abb. 45: O₂-, CO und CO₂-Anteile der Abgase bei Versuch Nr.4

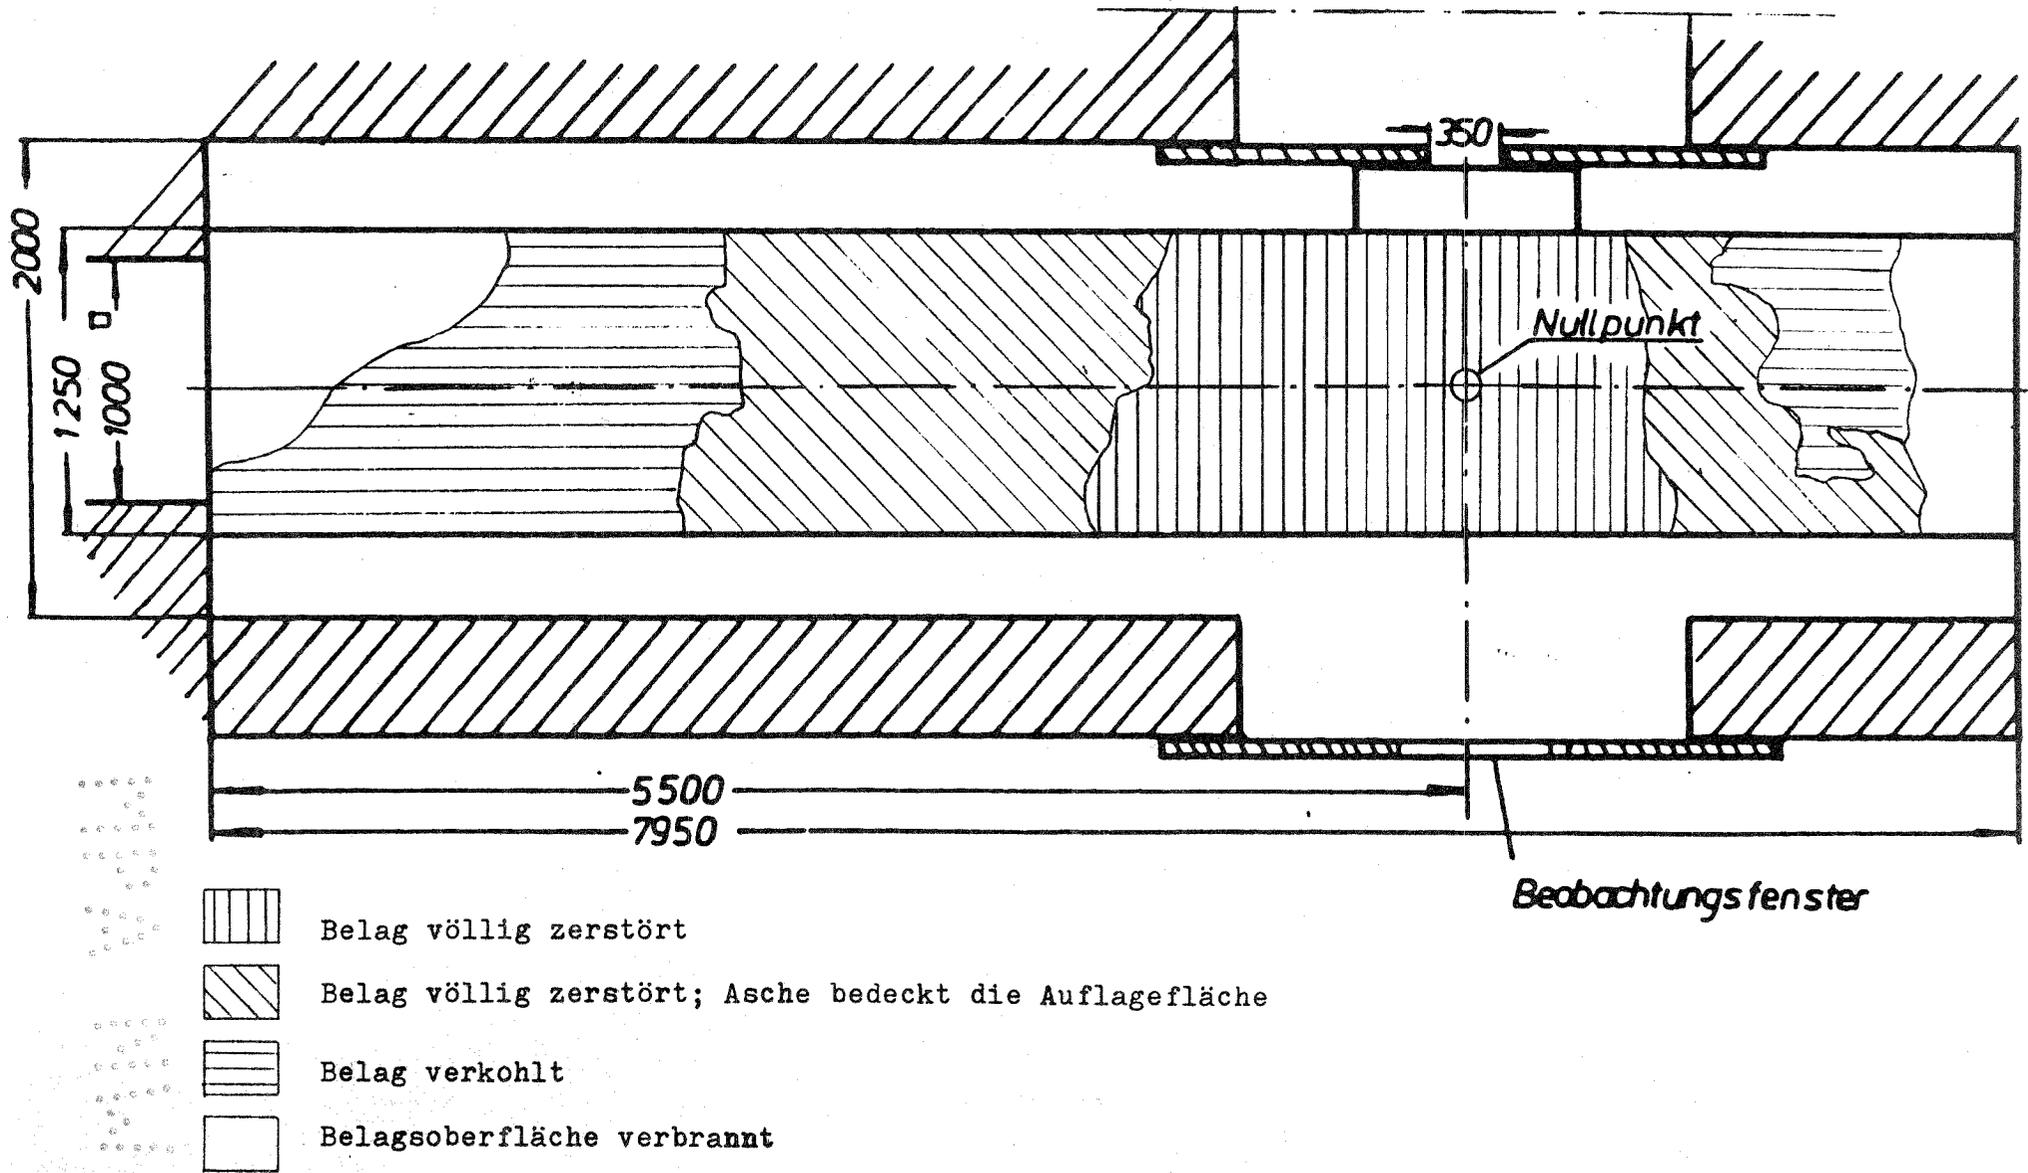
Abb. 46: Skizze der Zerstörungen des Bodenbelags nach Versuch 4

Der Bodenbelag ist auf einer Länge von ca. 4 m vollständig zerstört bzw. ausgebrannt. Daran schließen sich vor und hinter dem Nullpunkt Bereiche an, in denen der Bodenbelag mehr oder weniger stark verkohlt ist. An den Enden des Bodenbelages sind die Oberflächen verbrannt.

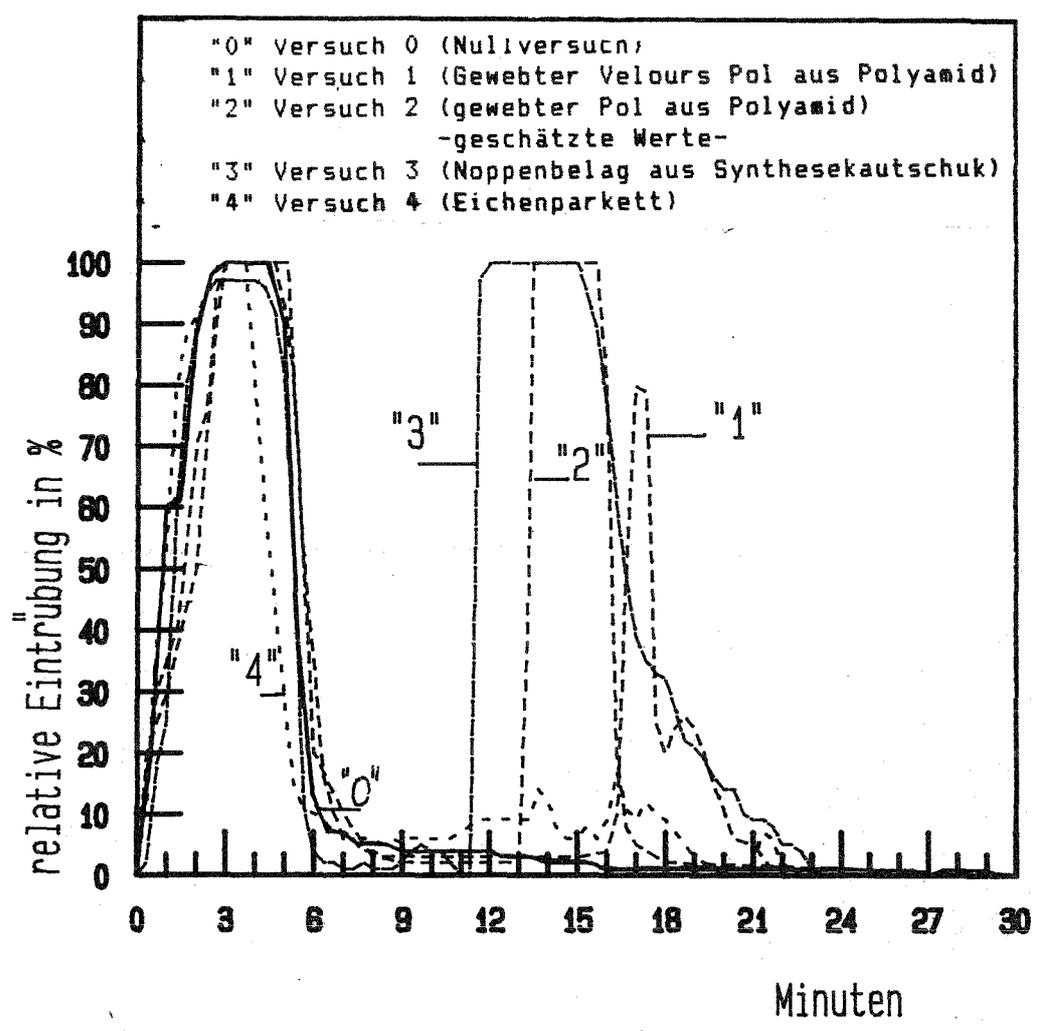
In Abb. 51 und 52 sind die Rauchdichte und das Integral der Rauchdichte über die Versuchsdauer für den Nullversuch und die Versuche 1 bis 4 graphisch dargestellt.

Abb.51: Relative Eintrübung für die Versuche 1 bis 5

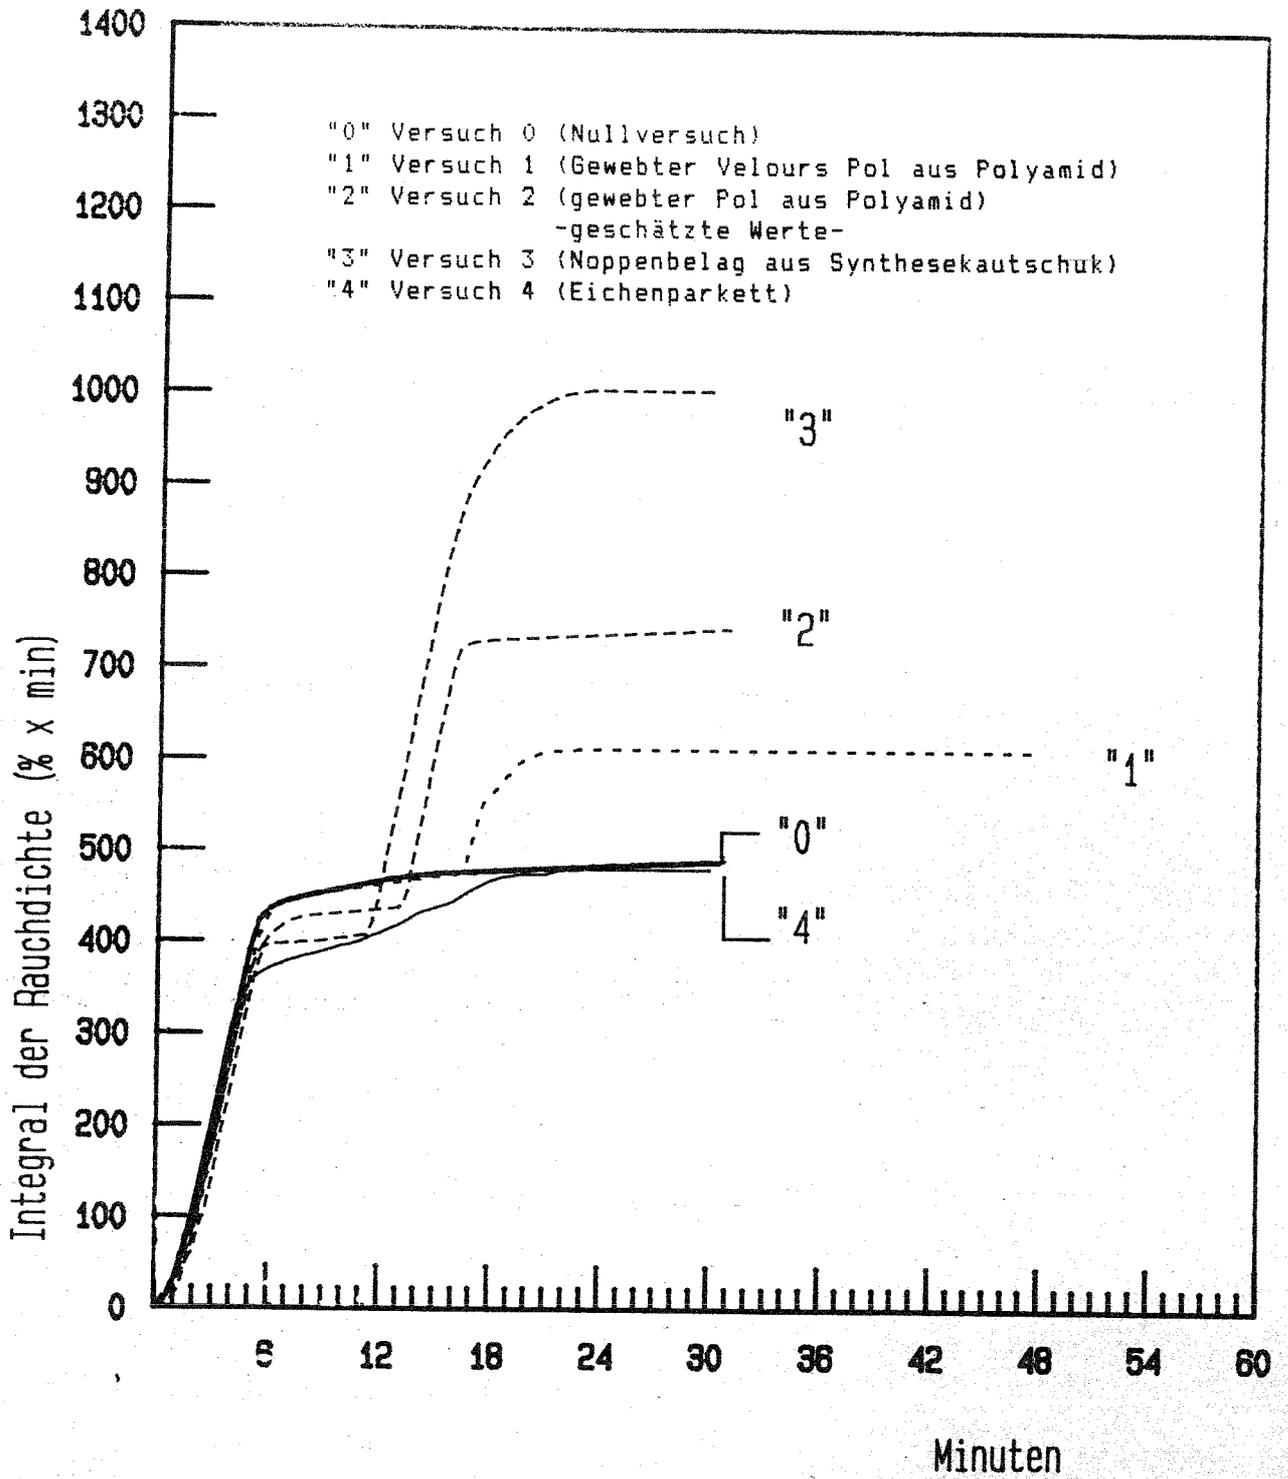
In der nachfolgenden Abb. 52 ist die Reihung der Integrale der Rauchdichte bei den Versuchen im Maßstab 1:1 deutlich erkennbar. Wie die in Abschnitt 6 aufgeführte tabellarische Gegenüberstellung ausweist, ist die Reihung der Integrale der Rauchdichte im Vergleich zu den Werten der Laborversuche zufriedenstellend wiedergegeben.

Abb.52: Rauchdichte-Integral für die Versuche 1 bis 5
