UNTERSUCHUNGEN ZUM VERHALTEN VON
MAUERWERKSBAUTEN UNTER ERDBEBENEINWIRKUNG

ABSCHLUSSBERICHT

Frankfurt/M.
Oktober 1988

Prof.Dr.-Ing. Gert König, TH Darmstadt
Prof.Dr.-Ing. Walther Mann, TH Darmstadt
Dr.-Ing. Atilla Ötes, König und Heunisch, Frankfurt

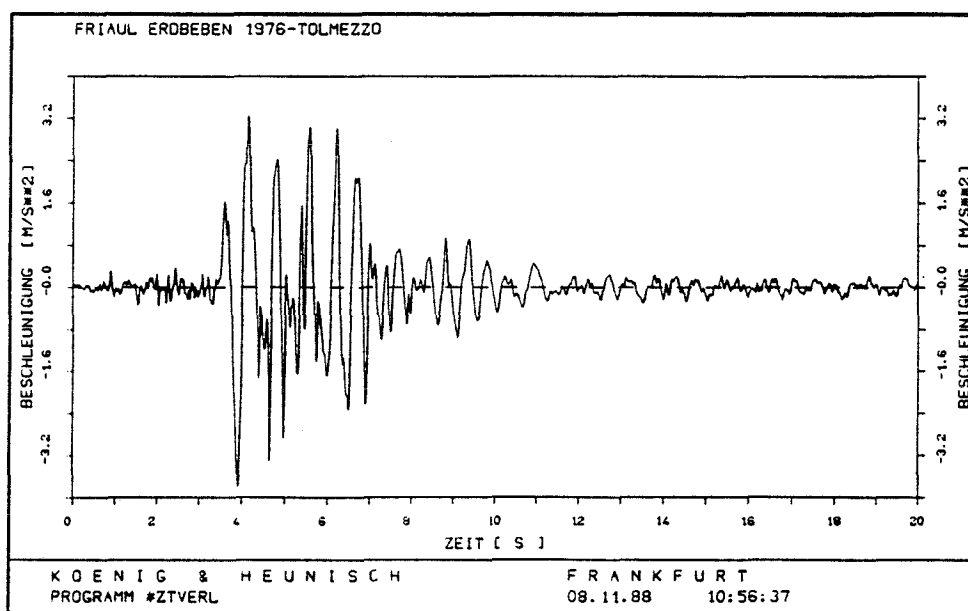
Erdbebenanregung: Als seismische Anregung wurde ein natürlicher Beschleunigungszeitverlauf verwendet, der während des Friaul-Erdbebens, 1976 in Tolmezzo aufgezeichnet worden war (Bild 5.2). Die Mauerwerkswände wurden mit sukzessive gesteigertem Erdbebensignal bis zum Verlust ihrer Tragfähigkeit bzw. bis zur Ausschöpfung ihrer Verformbarkeit beansprucht.

Bild 5.2 Anregungs-Zeitverlauf (Friaul Erdbeben, 1976 Standort: Tolmezzo)

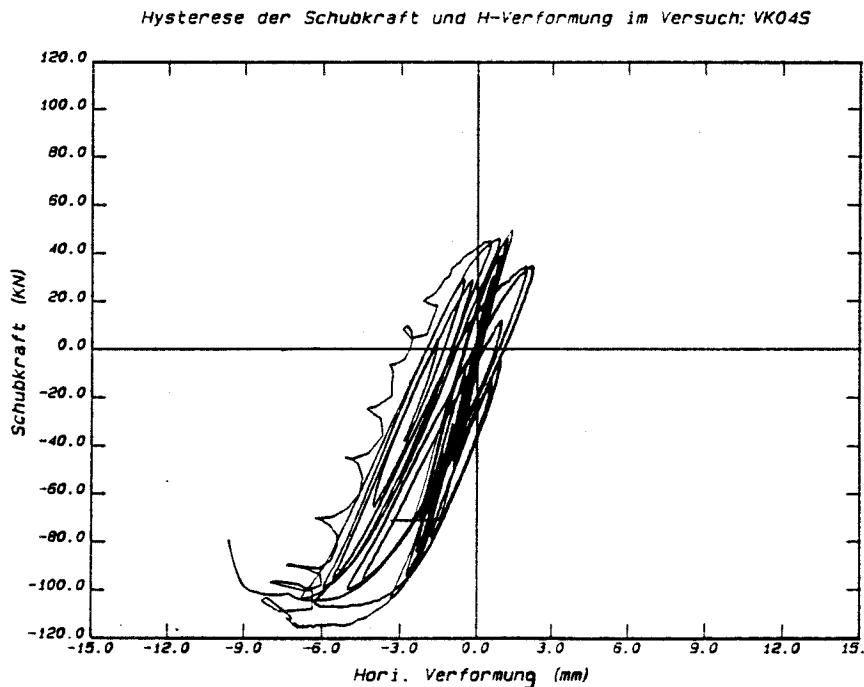
Bild 5.13 Kraft-Verschiebungs-Beziehung in Versuch V04 S

Weil nur einige Laststufen des Versuchs V04 D nachgefahren wurden, unterscheidet sich die Beanspruchungsgeschichte wegen der fehlenden zwischenzeitlichen Steifigkeitsänderungen von der bei Versuch V04 D. Dieser Tatbestand erklärt die Unterschiede in der Widerstandskraft, die auf der weniger beanspruchten Seite besonders deutlich sind (Bild 5.13).

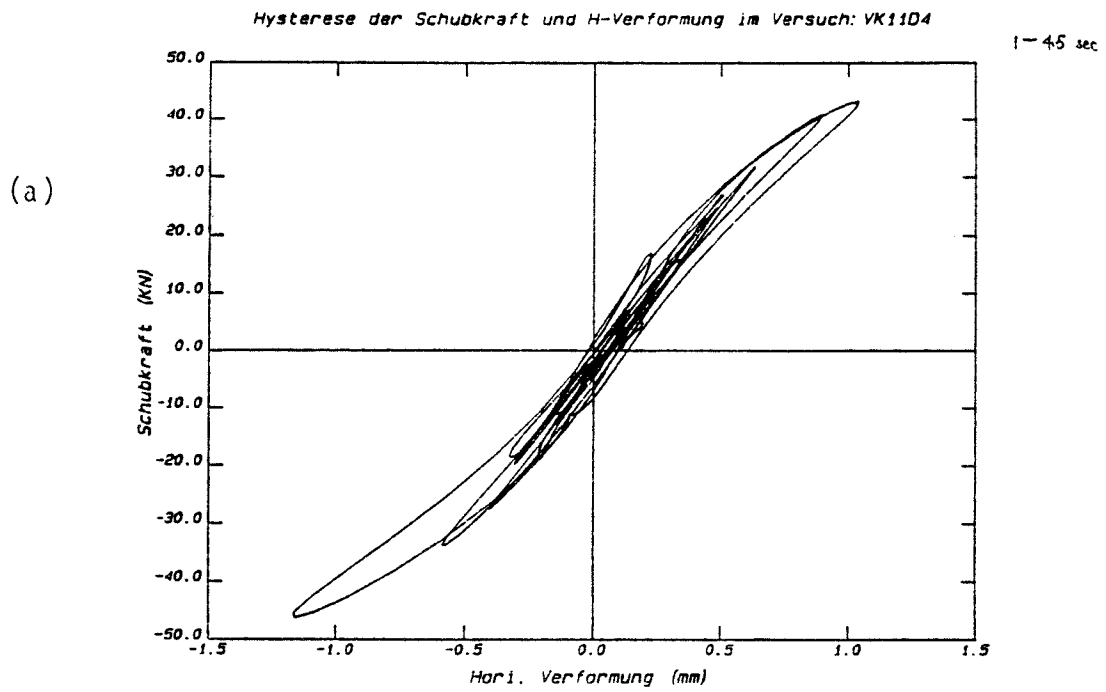
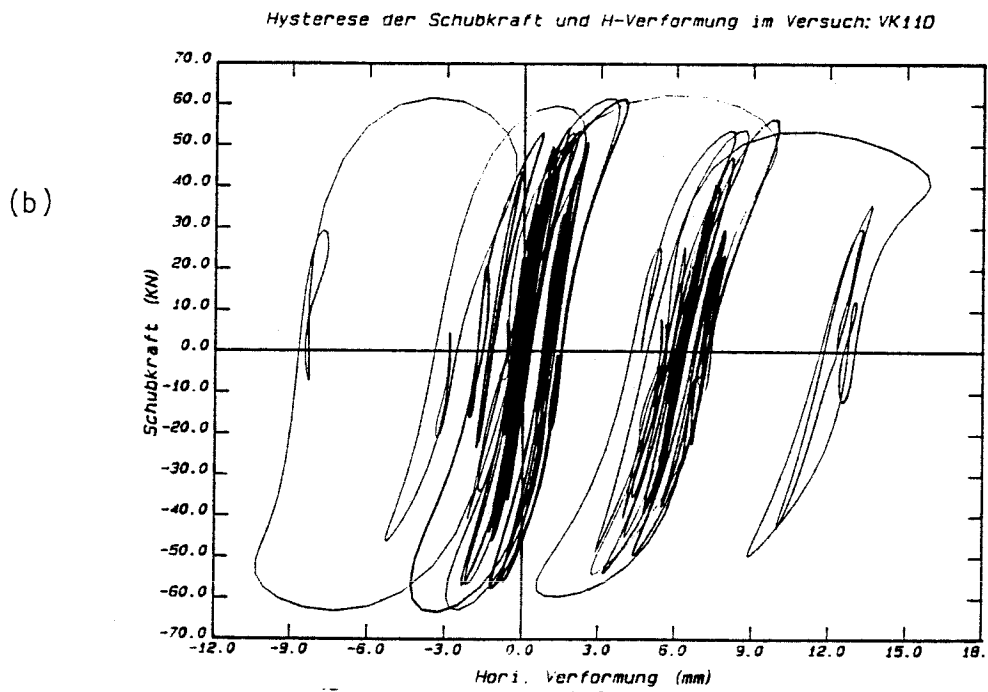
Bild 5.15 Kraft-Verschiebungs-Beziehung in Versuch V11 D

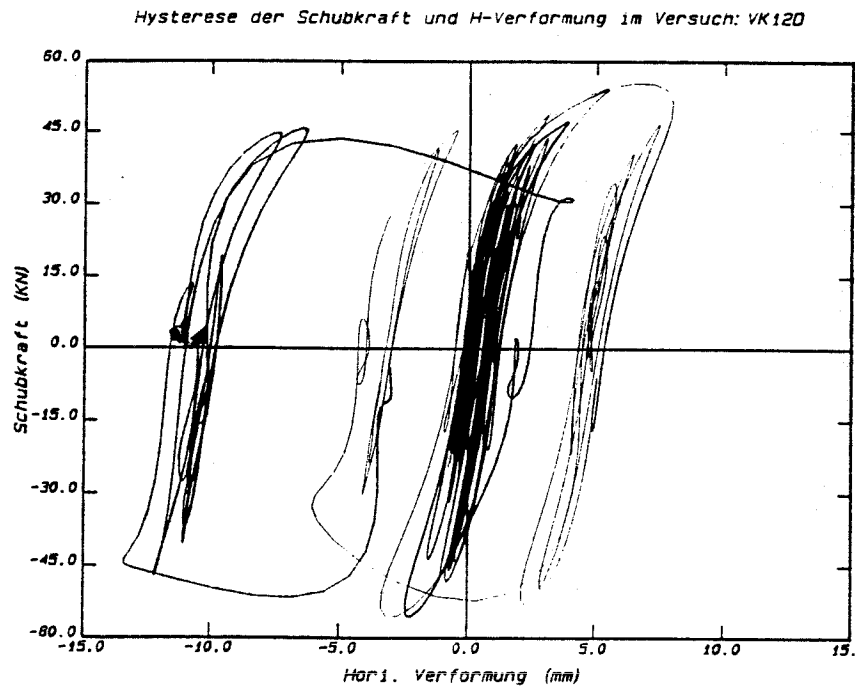
Bild 5.17 Kraft-Verschiebungs-Beziehung im Versuch V12 D

Das Tragverhalten entspricht im wesentlichen dem beim Versuch V11 D beobachteten Tragverhalten. Trotz großer Verformungsamplituden bleibt die Schubtragfähigkeit über sehr viele Zyklen nahezu konstant (Bild 5.17). Das stark vorherrschende Fugenrißbild gestattet dem lastbringenden oberen Wandabschnitt eine horizontale Verschieblichkeit über den restlichen Wandabschnitten entlang der Lagerfugen. Die horizontale Tragfähigkeit wird durch die Reibungskraft gewährleistet, die ihre Größe bei der konstanten Vertikalkraft nahezu beibehält.

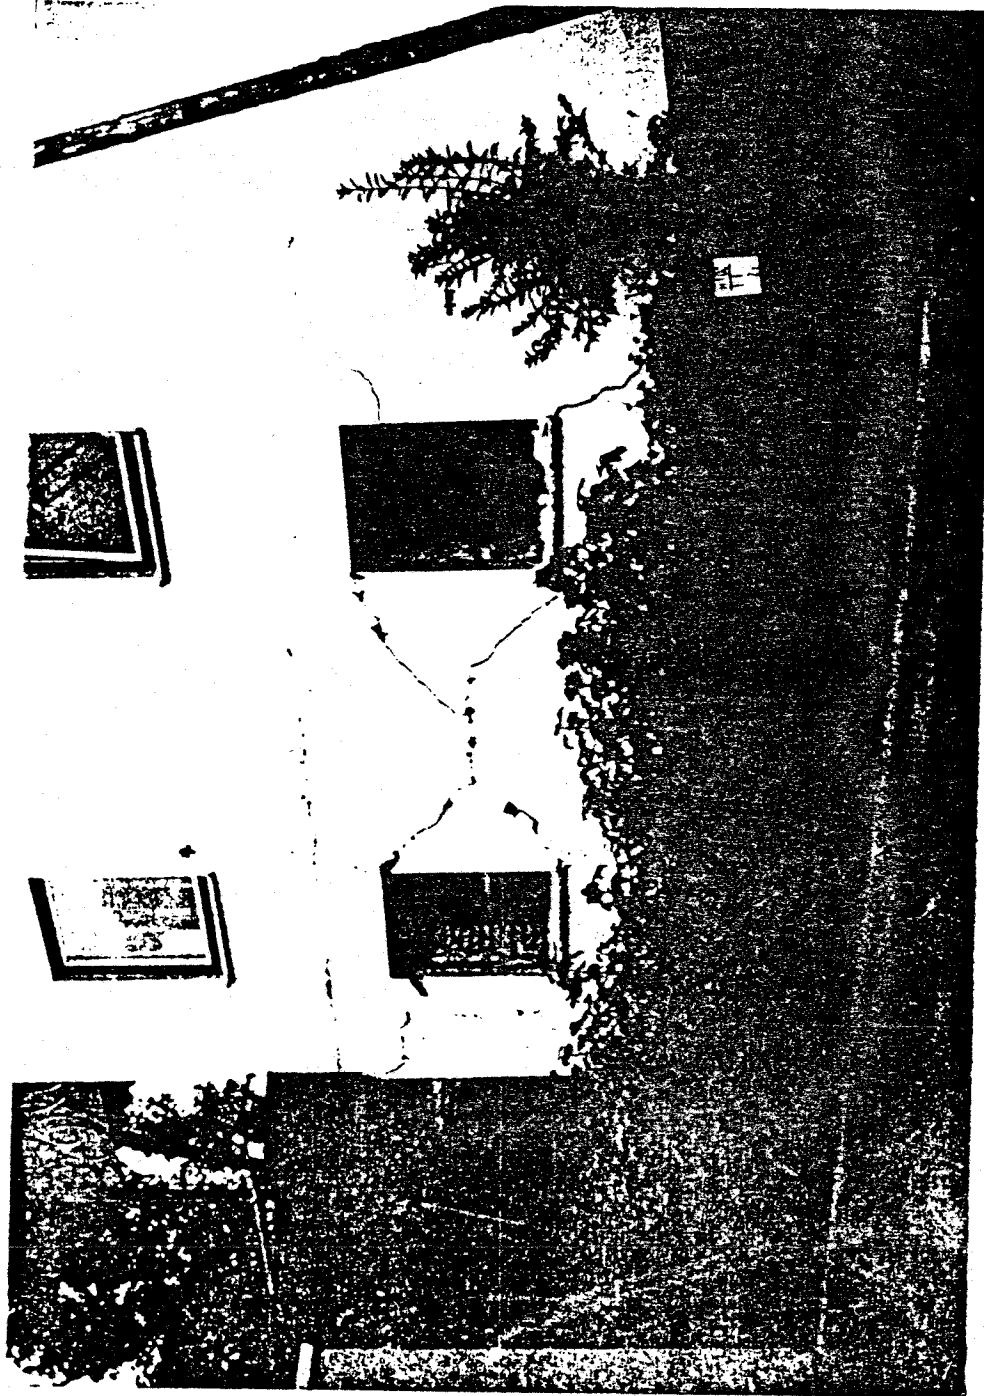
ERDBEBEN am 03. Sept. 1978 in ALBSTADT

Schäden an einem Mauerwerksbau - Baujahr: 1966

Weidenstraße 37 - Südostgiebel
Typische Kreuzrisse aus der Schubbeanspruchung

Das aufgetretene Rißbild, nämlich kein Fugenversagen, sondern Risse durch die Steine, entspricht den theoretischen Erwartungen.

Laut Foto ist eine Giebelwand im EG gerissen. Weitere Rißschäden sind nicht festzustellen.
