# Baukostensenkung durch wirtschaftliche Bemessung von Dränanlagen

**Bericht erstellt im Auftrag des Bundesministers für Raumordnung, Bauwesen und Städtebau, von Ltd. BD Dr.-Ing. Klaus Hilmer, BOR Dipl.-Ing. Rolf Weißmantel und TA Günter Grimm, Grundbauinstitut, Landesgewerbeanstalt, Nürnberg**

| | Seite |
|---|---|
| Schadensbeispiele von Dränanlagen ..... | 3 |
| Ausführungsbeispiele für Dränanlagen ..... | |

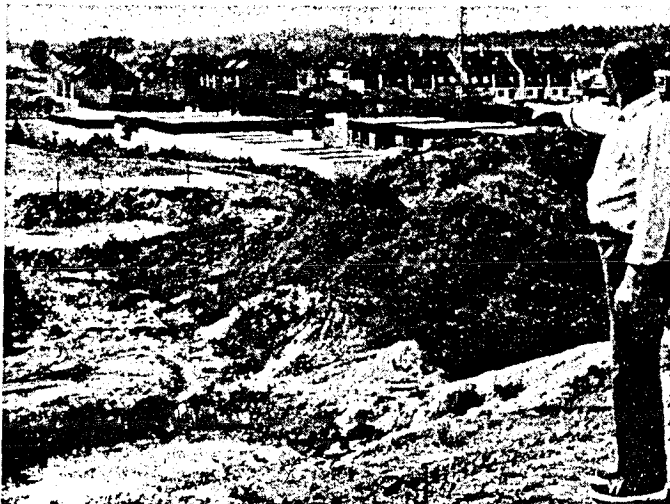
Bild 1: Pressemeldung 1981, Nürnberger Nachrichten

Das Tiefbauamt der Stadt Nürnberg sieht die Ursache der Wasserschäden nicht in einer Fehlplanung beim Kanalbau. „Die Kanäle sind technisch in Ordnung, jedoch sollten die Hausbesitzer die Dichtungen ihrer Wasserleitung überprüfen lassen, weil ansonsten austretendes Abwasser zu Kellerdurchfeuchtungen führen kann, teilte die Behörde einem Geschädigten mit. R. S.

Konrad Hörauf, einer der Geschädigten, deutet auf die gefährdete Siedlung.

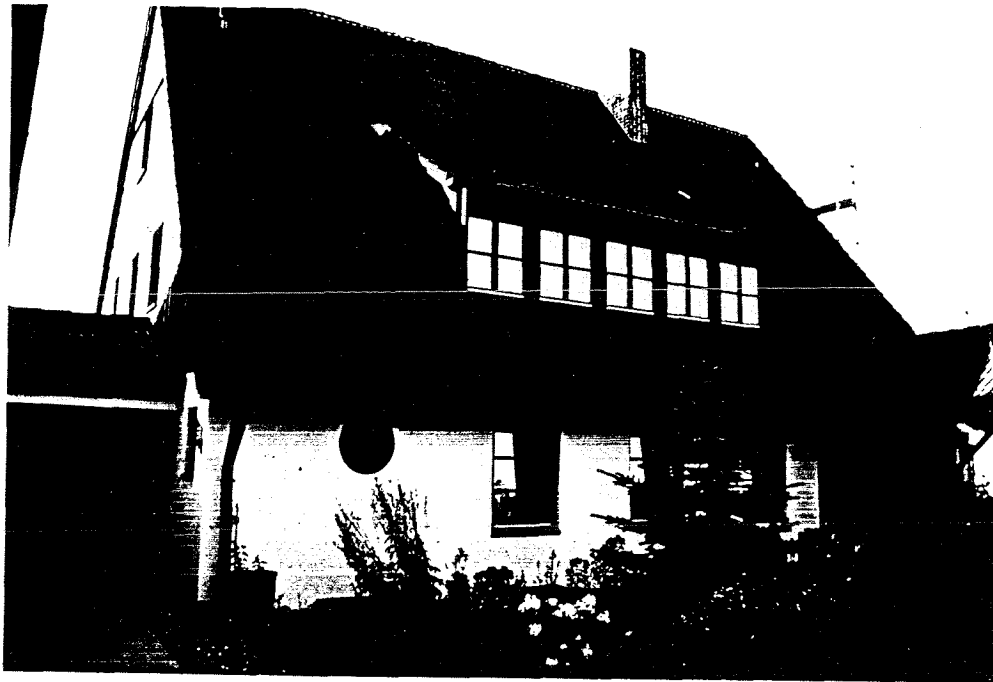
Bild 1: Wohnhaus mit Praxisanbau

Bei dem in Bild 1 dargestellten Wohnhaus traten bereits während der Rohbauarbeiten an den Kellerwänden Feuchtigkeitsschäden bis in 1,5 m Höhe auf. In den Kellerräumen stand teilweise das Wasser. Das Wasser drang im wesentlichen durch die Bodenplatte in die Kellerräume ein.

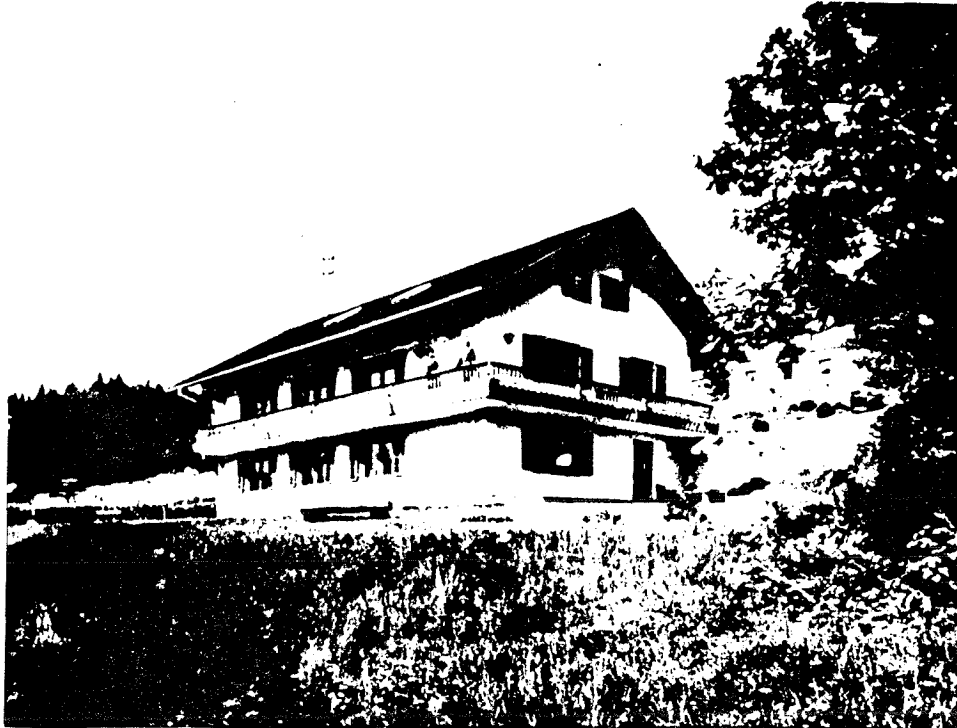
Bild 6: Pension in Waldhäuser

Die Pension (Bild 6) liegt an einem sehr steilen Hang, welcher in den oberen Deckschichten aus Urgesteinzersatz aufgebaut ist. Bei dem Bauwerk handelt es sich um ein Gebäude mit einer Grundrißfläche  $A = 16 \times 9 \text{ m}^2$  und einem Anbau von  $A = 6 \times 6 \text{ m}^2$ . Es besteht aus einem Erd- und Obergeschoß. Der rückwärtige Anbau schneidet in den Hang ein.

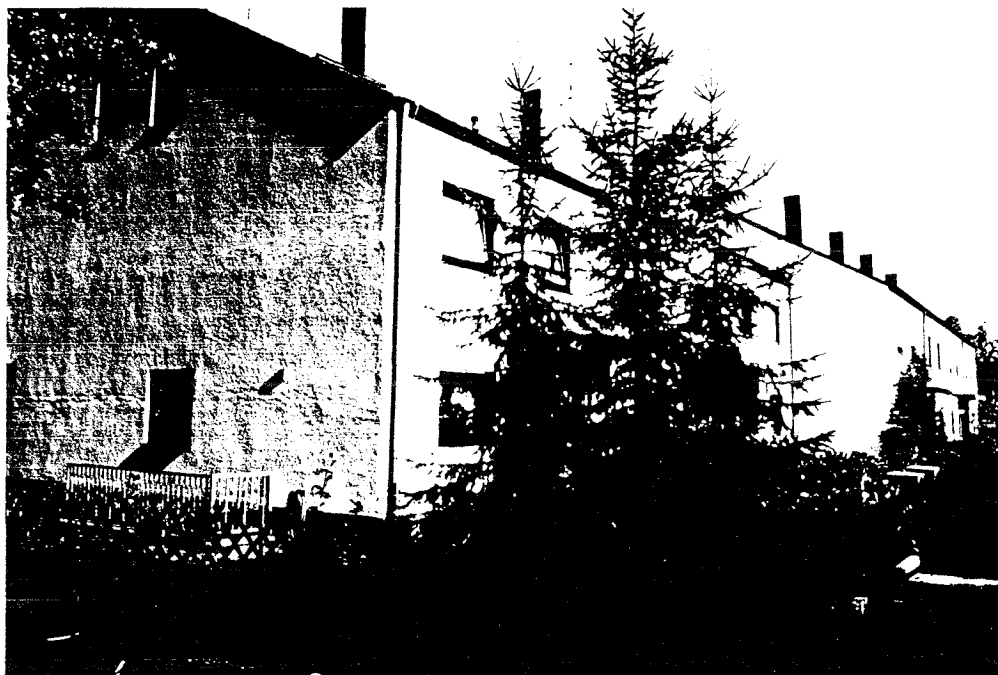
Bild 8: Reihenhäuser in Nürnberg

Die sechs Reihenhäuser (Bild 8) sind unterkellert. Die Gründung erfolgte auf Streifenfundamenten. Die Kellerfußbodenplatte besteht aus unbewehrtem Beton von 25 cm Stärke. Gegen ansteigendes Grundwasser wurden Ringdränagen und teilweise Querdränagen verlegt. Kontroll- und Spülschächte waren nicht vorhanden. Die Dränagen waren ohne Genehmigung an das Mischsystem angeschlossen worden. Nachdem die Stadt Nürnberg den Anschluß untersagte, war kein Vorfluter vorhanden und es traten erhebliche Wasserschäden in den Kellergeschossen auf.

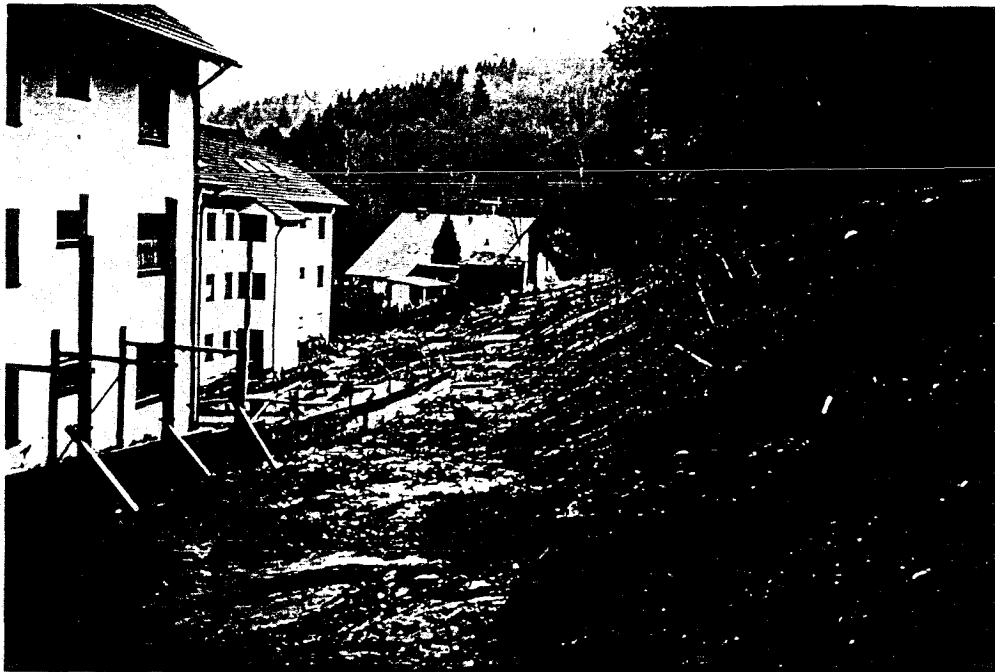
Bild 16: Hangrutsch im Bereich der Wohnhäuser

Im Winter 1978 und 1980 kam es zu starken Erdrutschen und zu Feuchtigkeitsschäden in den Häusern (Bild 16).

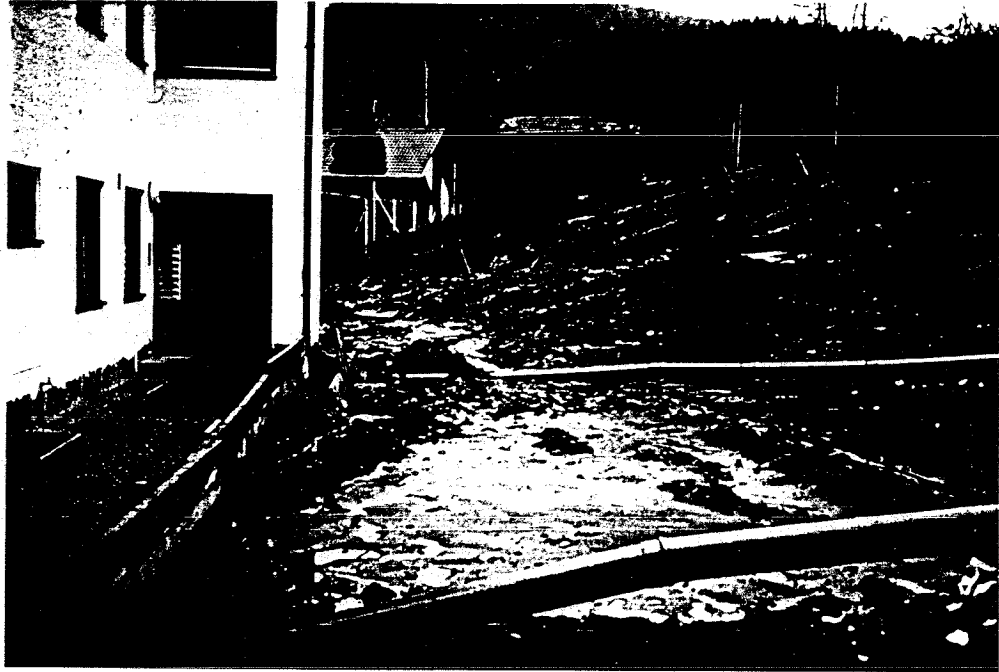
Bild 17: Provisorische Ableitung des Hangwassers

Durch die späteren Untersuchungen wurde festgestellt, daß die ursprüngliche Böschung versteilt wurde, d.h. es wurden am Böschungsfuß 1 - 2 m abgetragen. Damit wurde der Hangwasserspiegel angeschnitten und es traten bei stärkeren Niederschlägen starke Erosionsrinnen bis zu 10 m tief und 3 m breit auf. Die Wasser-  
austritte beschränkten sich nicht auf die bergseitig der Häuser A und B gelegene Böschung, sondern traten auch zwischen den Häusern B und C sowie unmittelbar unterhalb des Hauses C auf. Ergiebige Quellen in diesem Hangbereich wurden früher von der Bundesbahn genutzt. Das anfallende Hangwasser wurde provisorisch über oberflächlich verlegte Rohre abgeleitet (Bild 17).

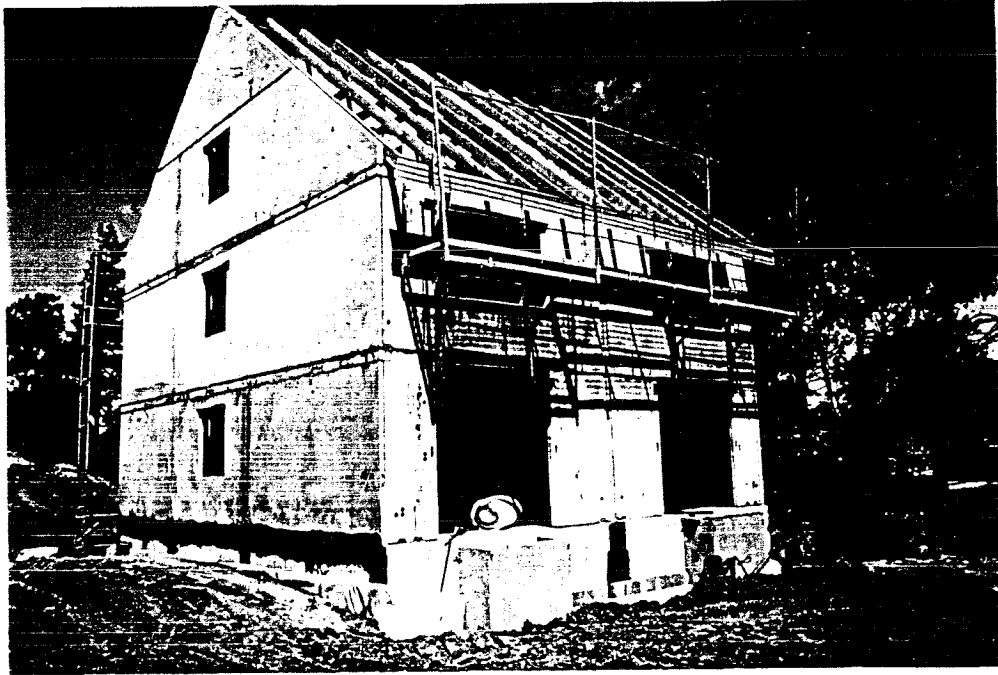
Bild 1: Reihenhaushaus im Rohbau

In Nürnberg im Ortsteil Langwasser werden viele Wohneinheiten von der Wohnungsbaugesellschaft der Stadt Nürnberg als Reihenhäuser geplant. Die Häuser sind unterkellert. Die Gründung erfolgt aus wirtschaftlichen Gründen in der Regel auf einer 0,2 m dicken Betonplatte. Die Bewehrung richtet sich nach den Baugrundverhältnissen.

Die Kellerwände werden gemauert oder bestehen aus Betonfertigteilen oder Ortbeton. Bild 1 zeigt eine Reihenhauszeile im Rohbau.

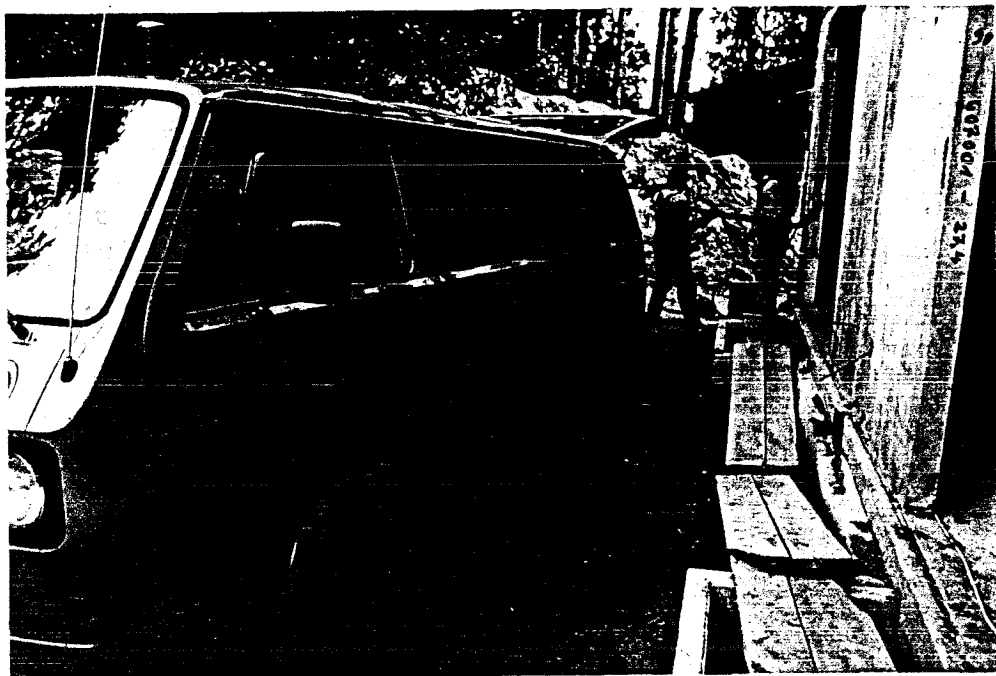
Bild 8: Kontrolle der Dränleitungen nach dem Einbau

Es sei nochmals darauf hingewiesen, daß vor Baubeginn die Beanspruchungsart im Kellerbereich durch eine Baugrunduntersuchung erkundet wurde. Vom Architekten wurden in Grundriß- und Schnittzeichnungen alle Detailpunkte der Dränung und Abdichtung festgelegt. Die Ausschreibung war vollständig und übertrug der Bau-firma nur die Ausführungsverantwortung. Bauüberwachung während der Bauzeit und Abnahme am Ende gewährleisten eine einwandfreie Ausführung (Bild 8).

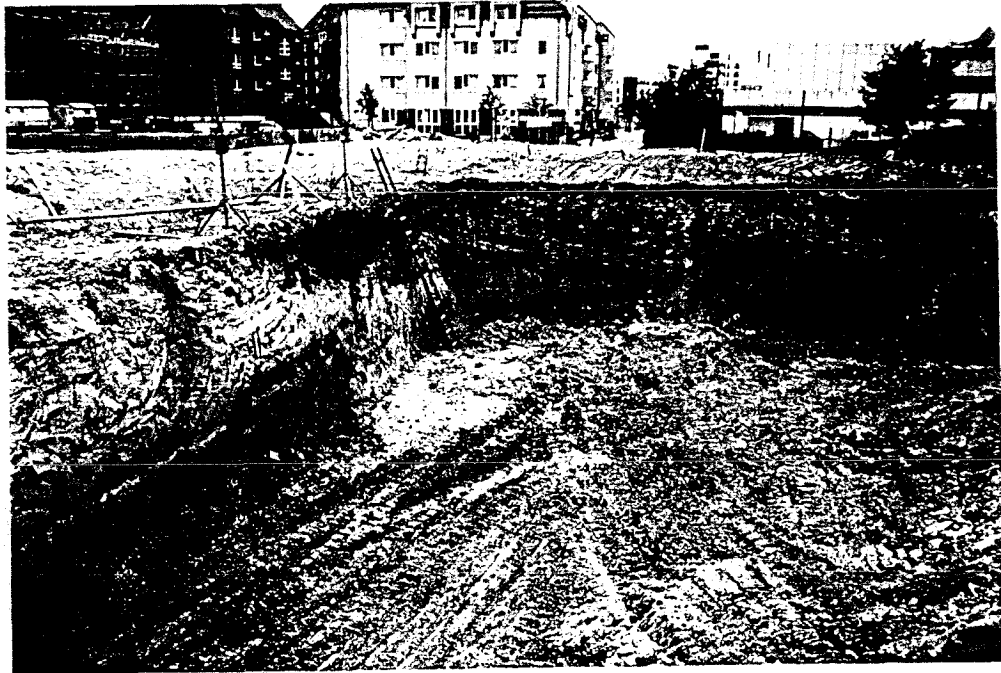
Bild 10: Baugrube

Nach der Baugrunderkundung des Grundbauinstitutes steht unter einer geringmächtigen Sandüberdeckung der Keuperuntergrund an. Bild 10 zeigt einen Teilbereich der ausgehobenen Baugrube.

Deutlich erkennt man die dunkelroten Keupertoneinlagerungen im Sandstein. Nach den Grundwasserbeobachtungen im Nahbereich liegt der maximale Grundwasserstand ca. 1,5 m unter der Kellerfußbodenoberkante.

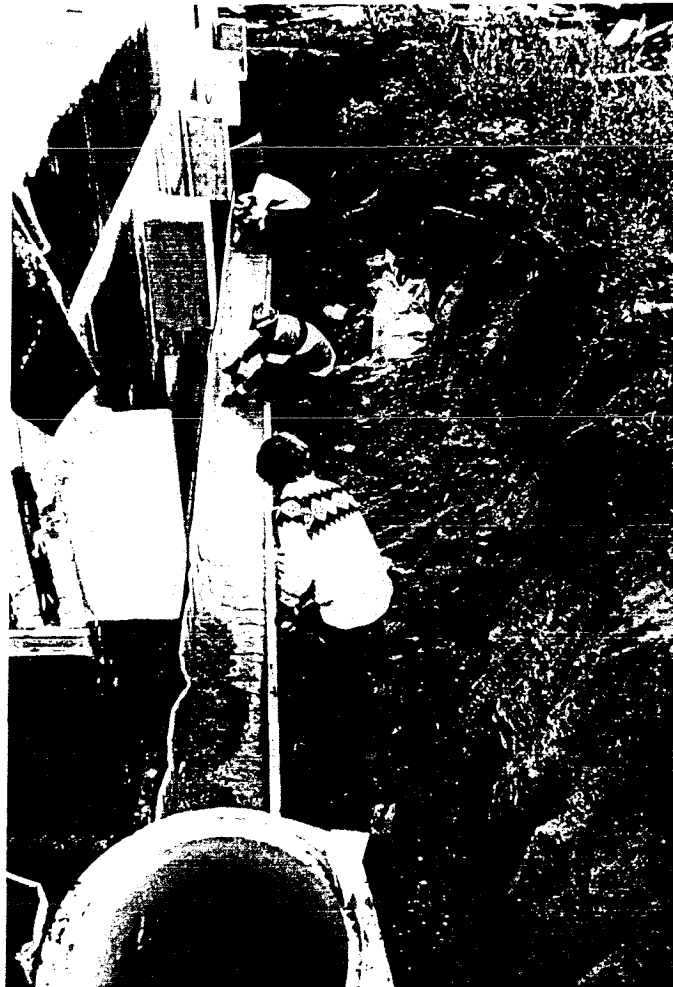
Bild 12: Abdeckung der Dränleitung mit einem Filtervlies

Um die Dränschicht wurde ein Filtervlies gelegt (Bild 12).

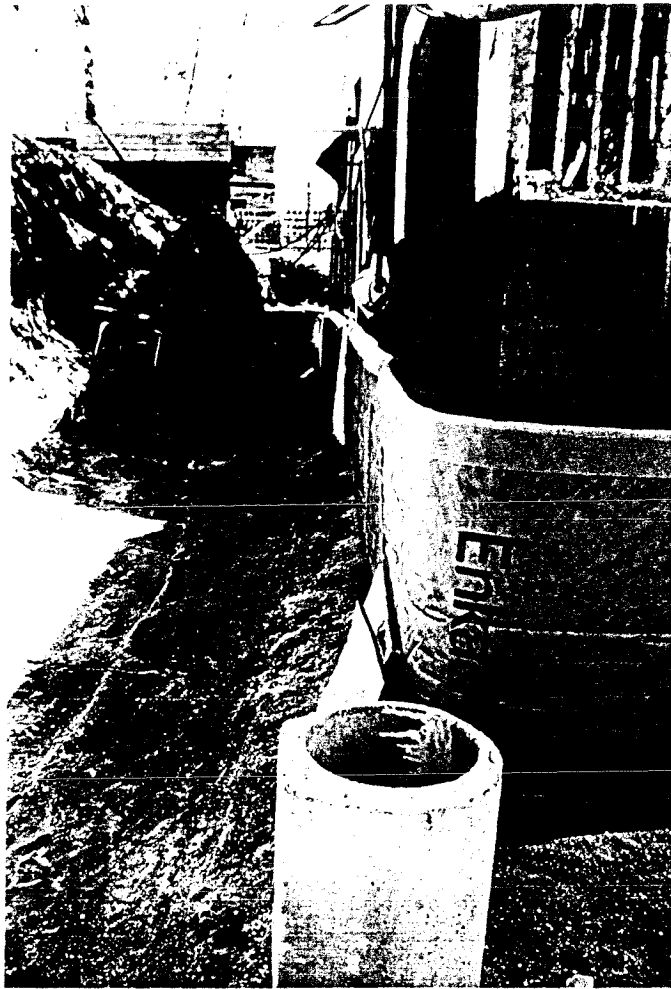
Bild 13: Einbau der vertikalen Dränmatten und Verfüllen des Arbeitsraumes

Im Wandbereich wurden Dränmatten verwendet. Die Wände wurden mit einer Spachtelmasse abgedichtet (Bild 13).

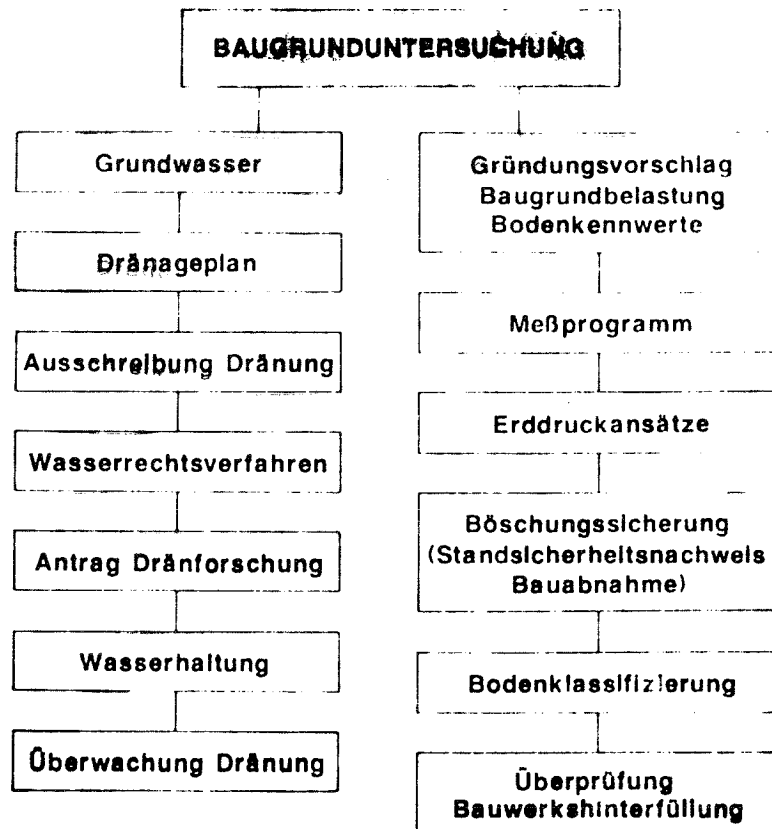
Bild 16: Geotechnische Fragestellungen

Aufgrund des Auftrages der Stadt Nürnberg waren vom Grundbauinstitut der LGA zwei Schwerpunkte zu bearbeiten (Bild 16).

Einen wichtigen Schwerpunkt bildeten alle Aufgaben in Zusammenhang mit der Sicherung des Gebäudes gegen drückendes Wasser. Dies waren die Erkundung der hydrologischen Verhältnisse, die Erstellung eines Vorentwurfs für die geplanten Dränmaßnahmen, Mitwirkung bei der Ausschreibung, Antrag auf Erteilung einer wasserrechtlichen Erlaubnis, Einbindung der Dränwassermessungen in dieses Forschungsprogramm, Bemessung und Entwurf der Wasserhaltung, Überprüfung der Dränentwürfe des Projektanten, geotechnische Beratung während der Bauzeit.

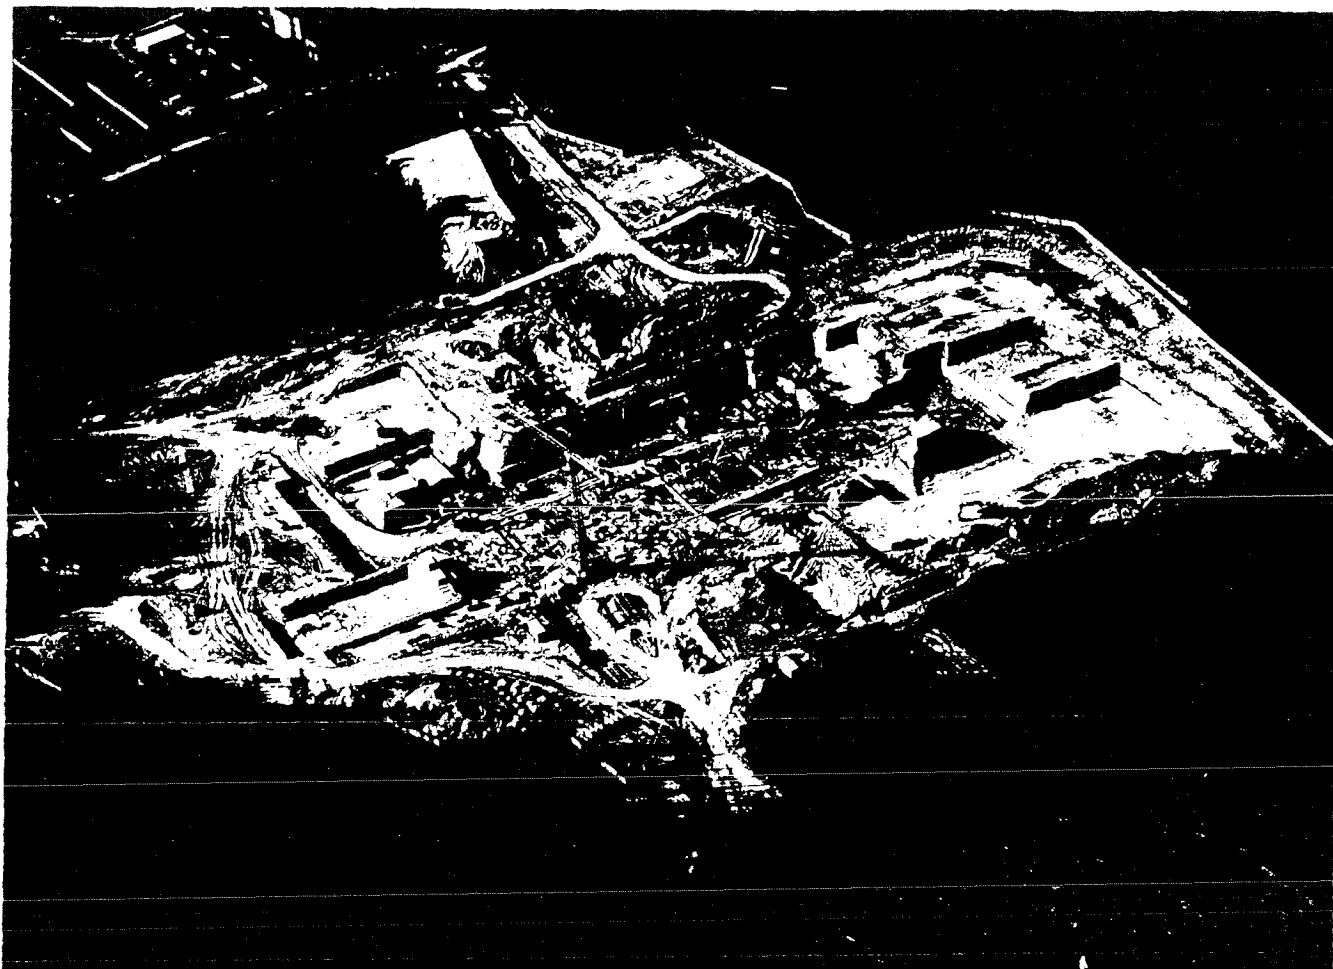
Bild 18: Gesamtbaugrube (März 1985)

Nachdem die Baugrube ausgehoben war (Bild 17 und Bild 18) und eine provisorische Ringdränleitung zur Wasserhaltung verlegt war, konnte mit den Fundierungsarbeiten begonnen werden.

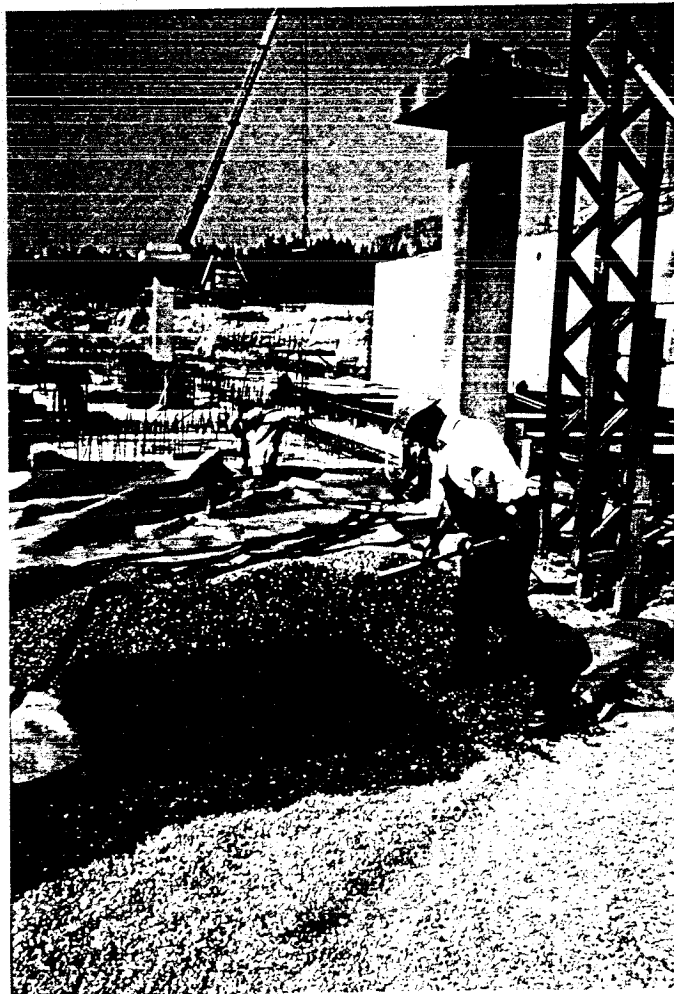
Bild 20: Einbau des Flächendräns unter der Bodenplatte

Das Filtervlies soll verhindern, daß Feinteile in die Sickerschicht aus Kies der Körnung 4/16 eindringen. Als Dränrohre wurden starre Teilsickerrohre verwendet. Über den Flächendrän von minimal 0,2 m Dicke wurde eine Folie gelegt, die das Zuschlämmen beim Betonieren der Unterbetonschicht verhindern soll. Bild 20 zeigt den Einbau des Flächendräns.

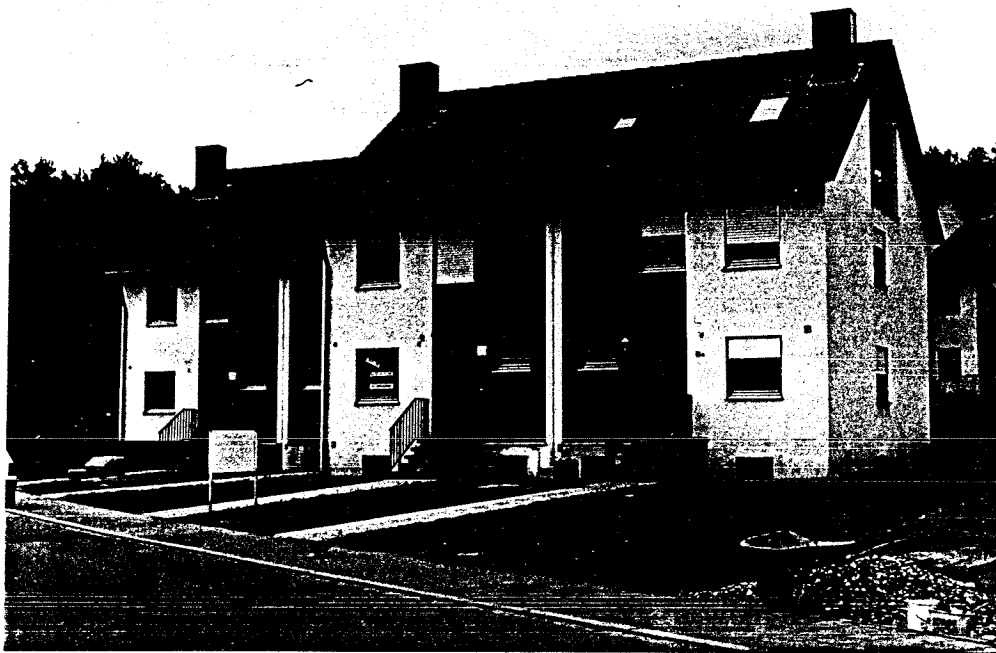
Bild 7: Doppelhäuser in Lauf-Rudolfshof

In Lauf-Rudolfshof wurden mehrere Doppelhäuser in einer leichten Hanglage errichtet. Grundwasser fließt auf bindigem Untergrund. Bei einem der Doppelhäuser (siehe Bild 7) wurden die Höhenverhältnisse von Dränleitung und Vorflut für den Einbau eines Kippgerätes im Sammel-schacht berücksichtigt.

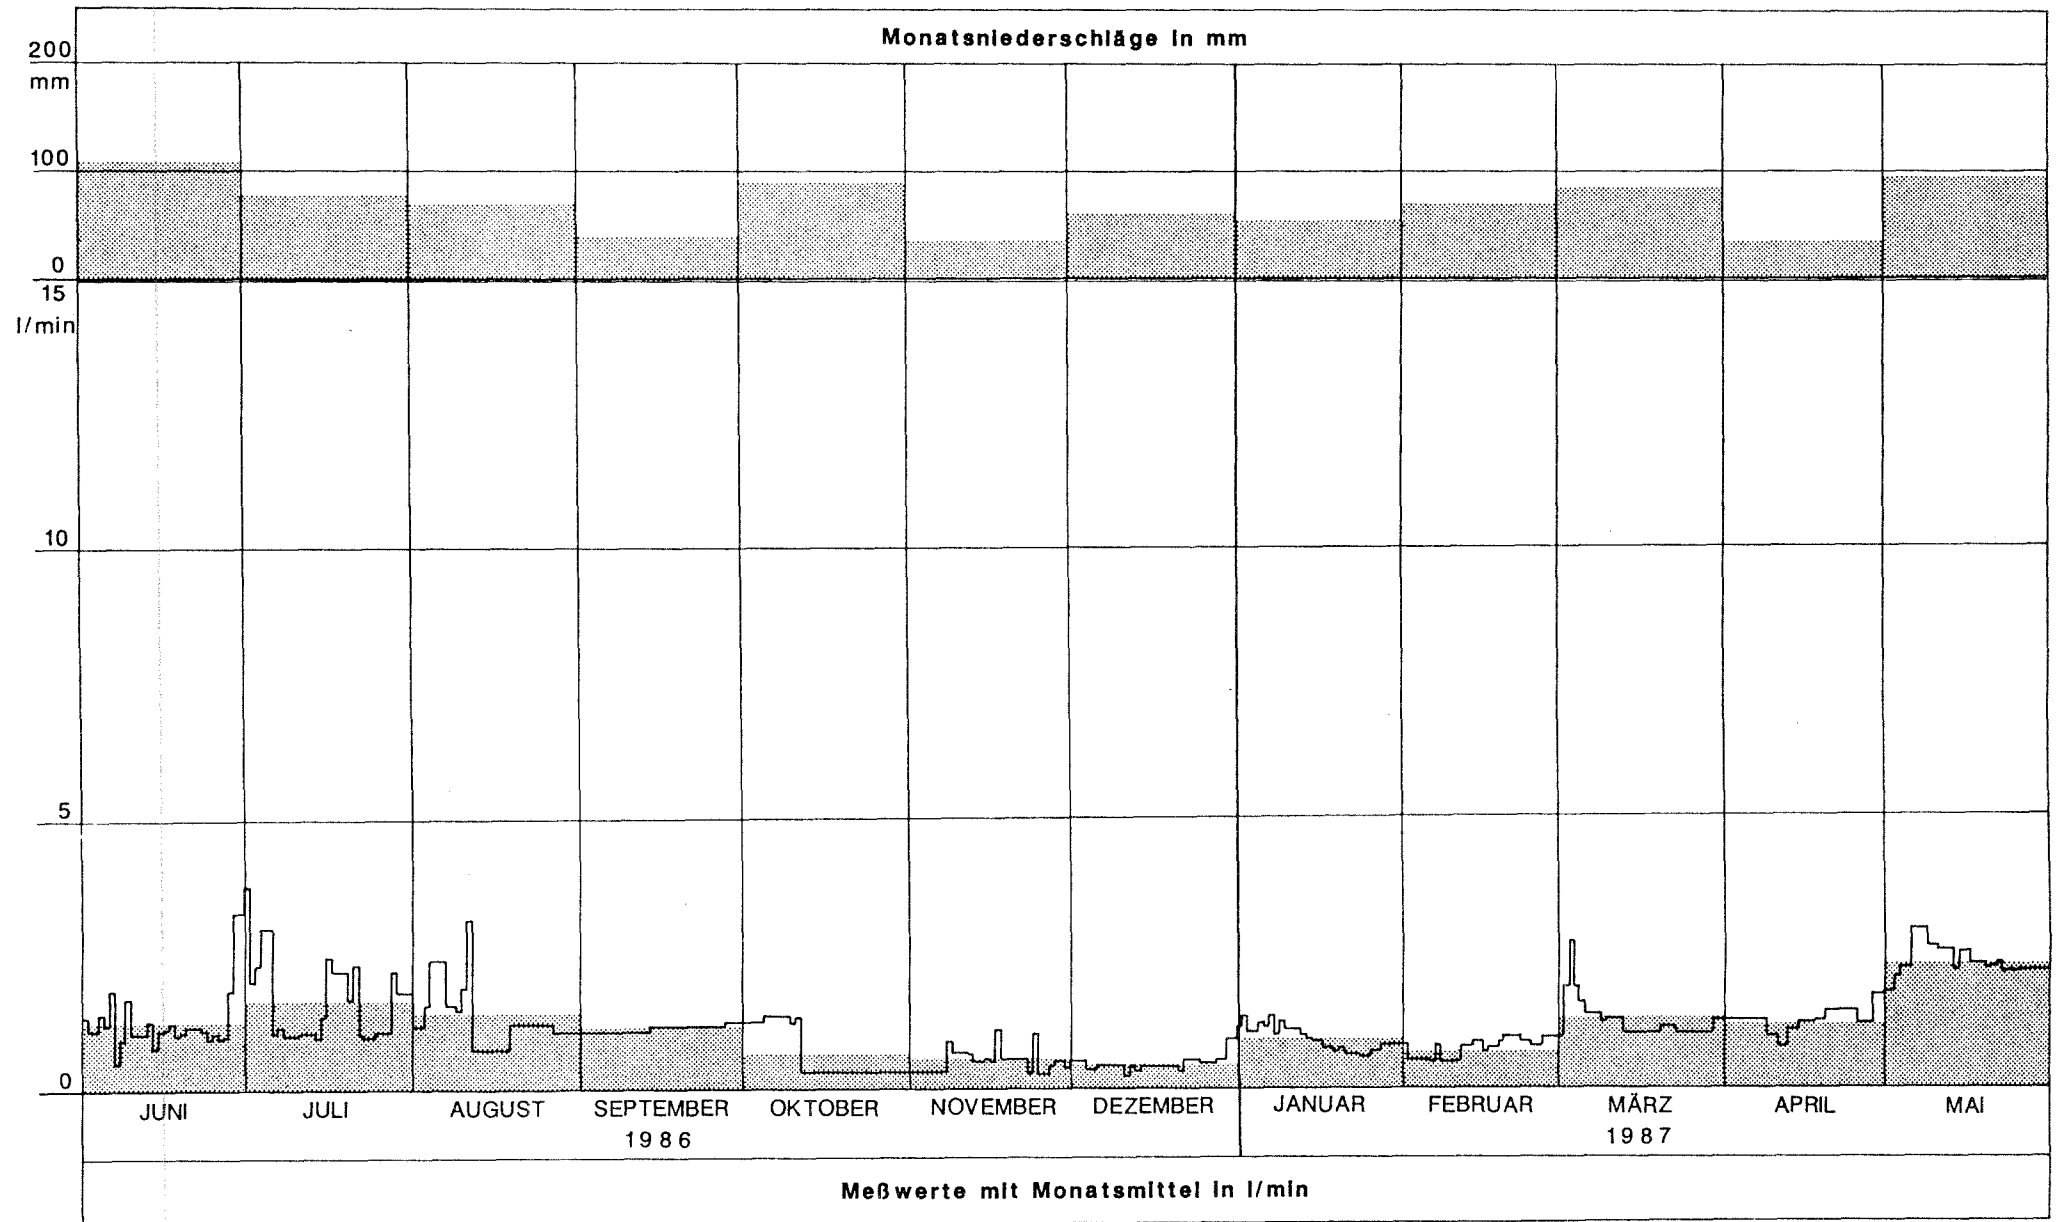
Meßstelle: WEIHERHAUS

# MONATSNIEDERSCHLÄGE UND MESSWERTE DER DRÄNWASSERMENGEN
